Proyecto Fin de Carrera

Análisis térmico y estudio de mejoras en
edificio construido en los años 70 en la ciudad
de Zaragoza

Escuela de Ingeniería y Arquitectura
Año 2016

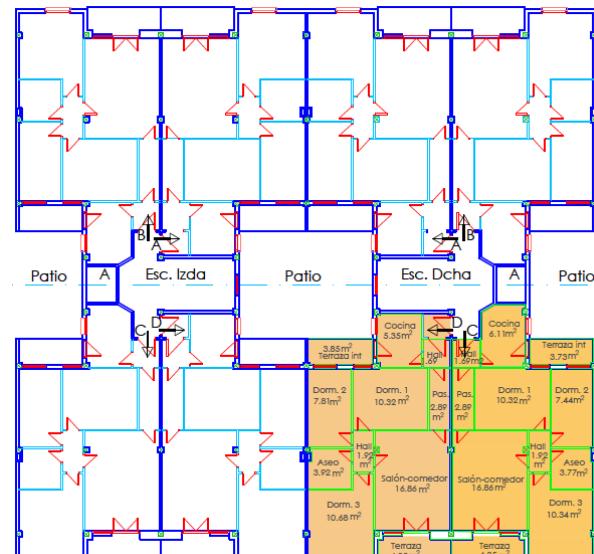
Por medio de ascensor (A) o de **Esc. Izda.** de las casas, se accede a un hall general de distribución de planta. Desde este hall se accede a **dos viviendas C y D** situadas en fachada principal (suroeste) y **dos viviendas A y B simétricas a C y D** situadas en fachada posterior (noreste).

Figura 3: Viviendas de plantas 1º-5º.

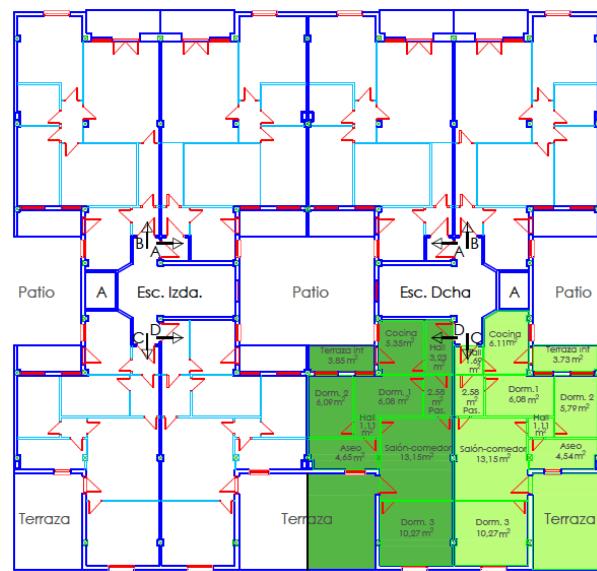
Por medio de ascensor (A) o de **Esc. Izda.** de las casas, se accede a un hall general de distribución de planta. Desde este hall se accede a **dos viviendas C y D** situadas en fachada principal (suroeste) y **dos viviendas A y B idénticas a A y B de plantas 1º-5º** situadas en fachada posterior (noreste)

Figura 4: Viviendas de plantas 6º.

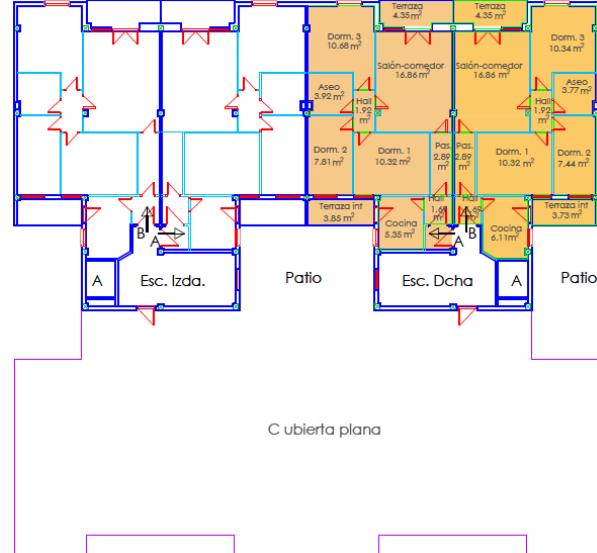
Por medio de ascensor (A) o de **Esc. Izda.** de las casas, se accede a un hall general de distribución de planta. Desde este hall se accede a **dos viviendas A y B idénticas a A y B de plantas 1º-6º** situadas en fachada posterior (noreste).

Figura 5: Viviendas de planta 7º.

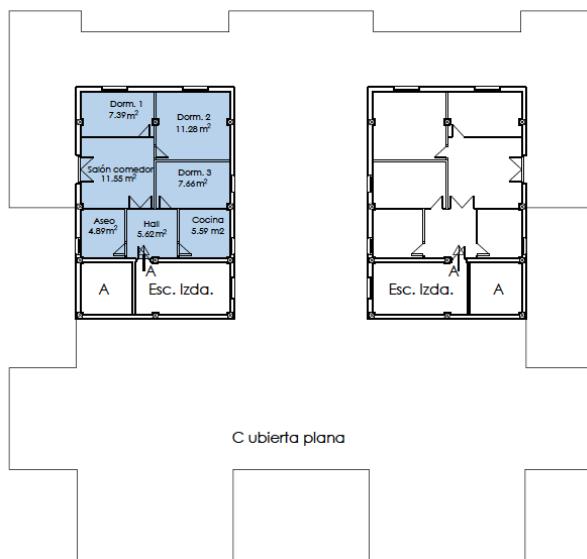
Vivienda A (Planta 8^a / Fachada noroeste).
Consta de un pequeño **hall** que da acceso a la **cocina** y **aseo** que se ventila mediante ventana exterior. Consta de **salón-comedor** y **dormitorio** y 2 **dormitorios** que dan a la fachada posterior (Fachada noreste).

Figura 6: Viviendas de planta 8^a.

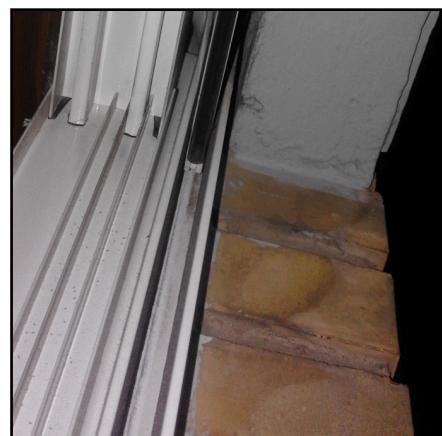
La medida del empaquetado total del **muro exterior**, es **de 200mm** medida sobre el hueco de una de las ventanas que se abre a la fachada exterior. Este muro aparece documentado en el presupuesto general, CAPÍTULO V – Albañilería con la siguiente descripción pero sin medida alguna: “**Fábrica de ladrillo cerámico tipo Tudela de ½ pie, cámara y tabique de ladrillo hueco sencillo**” [11]

Figura 7: Muro de 200 mm en hueco de ventana.

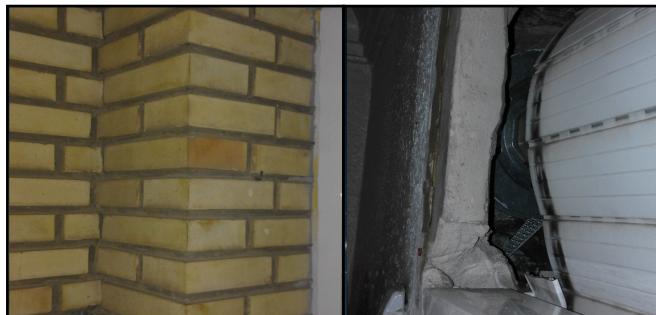
La medida del empaquetado total del **muro exterior, es de 400mm** medida sobre el hueco de la puerta exterior a la terraza. Este muro no está contemplado ni en la memoria ni en los planos del proyecto [11] y es ejecutado con posterioridad para tapar pilares por lo que no hay ninguna evidencia de sus estructura en el proyecto. En la caja de persiana se puede apreciar que el tabique con el que se forma la cámara es de 40mm.

Figura 8: Muro de 400 mm y capitelado del hueco.

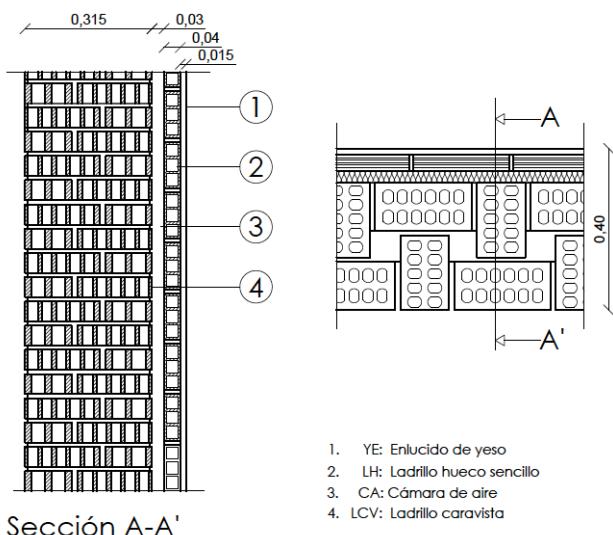
1. YE. Enlucido de yeso de 15 mm
2. LH. Ladrillo hueco sencillo de 40 mm
3. CA. Cámara de aire de 30 mm
4. LCV. Ladrillo cara vista
aparejado según aparejo
flamenco de 315mm

Figura 9: Empaquetado del muro de 400mm.

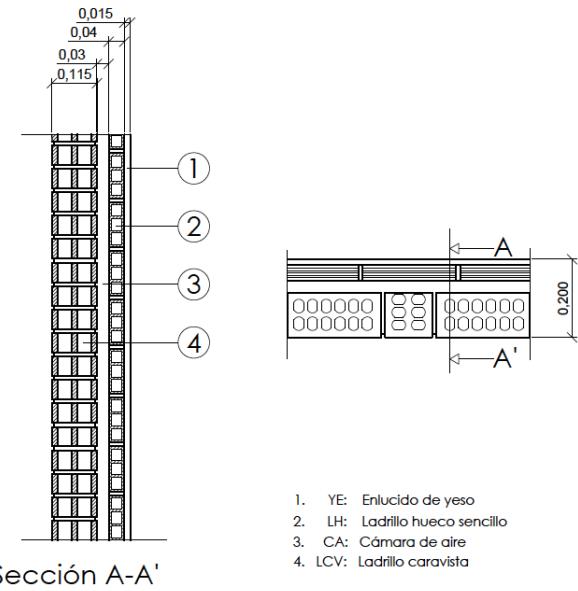
Figura 10: Empaquetado del muro de 200mm.

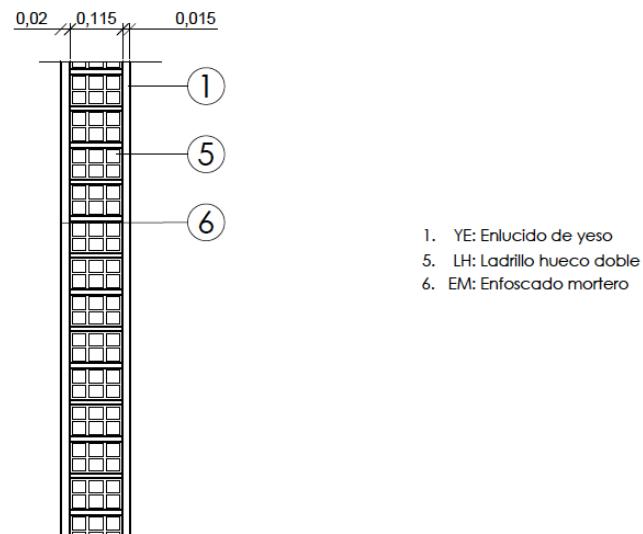
1. YE. Enlucido de yeso de 15 mm
5. LH. Ladrillo hueco doble de 115 mm
6. Enfoscado de mortero de 20 mm

1. YE: Enlucido de yeso
5. LH: Ladrillo hueco doble
6. EM: Enfoscado mortero

Figura 11: Empaquetado del muro de 150 mm.

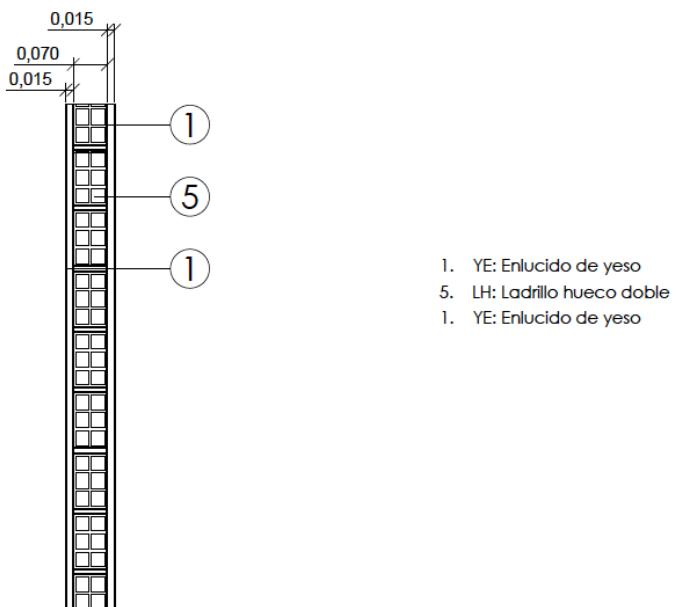
1. YE. Enlucido de yeso de 15 mm
5. LH. Ladrillo hueco doble de 70 mm
1. Enfoscado de mortero de 20 mm

1. YE: Enlucido de yeso
5. LH: Ladrillo hueco doble
1. YE: Enlucido de yeso

Figura 12: Empaquetado del muro de 100 mm.

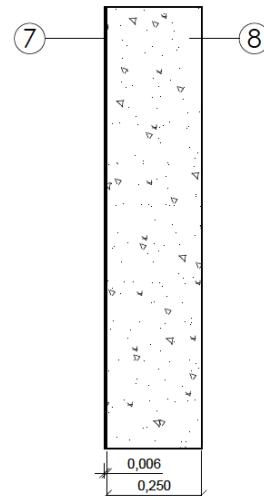
7. IM Capa impermeabilizante
8. HA. Hormigón armado

7. IM: Capa impermeabilizante
8. HA: Hormigón Armado

Figura 13: Empaquetado del muro M5 de 250 mm.

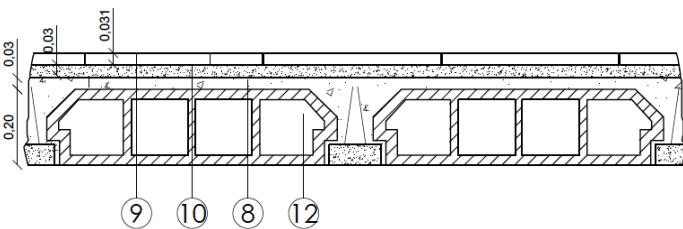
Figura 14: Capas de los forjados de suelo.

El **suelo entre plantas** aparece acotado en los planos con una medida de 200mm. Además aparece la siguiente descripción en la memoria dentro del apartado SISTEMA CONSTRUCTIVO: "La estructura a utilizar será de hormigón armado con bovedilla de hormigón y vigueta prefabricada, nervios armados de tipo Domo o Covesa". [11], lo que contradice la referencia en el presupuesto general, CAPÍTULO V – Albañilería. "Forjado de pisos con bovedilla cerámica, vigueta pretensada o nervios de hormigón hechos a pie de obra." [11]. En este caso hemos optado por la referencia del presupuesto ya que desde los capialzados de la vivienda se aprecia que la bovedilla es cerámica.

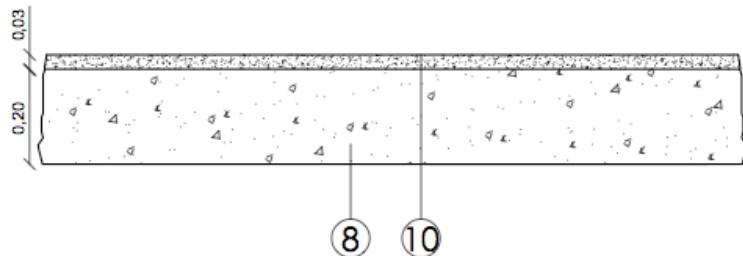
10. SM: Solera de mortero ligero
8. HA: Hormigón armado

Figura 15: Capas del suelo en contacto con el terreno.

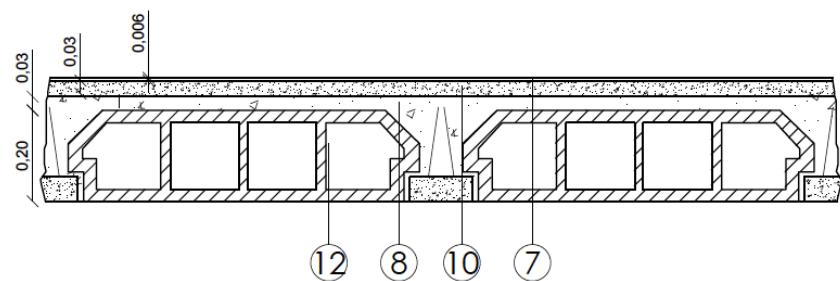
Figura 16: Capas de cubierta en contacto con el aire.

La cubierta es formada por 4 capas:

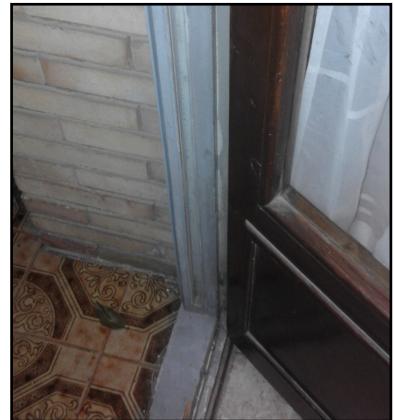
"Puerta y ventanas de salida a la terrazas." DIMENSIONES: Largo: 1,34 Ancho: 2,12" [11]

Figura 17: Puerta de salida a terraza exterior.

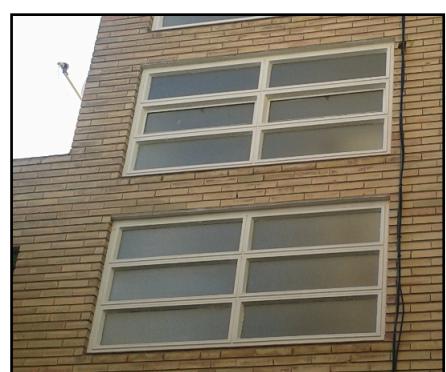
En cuanto al **ventanal al patio de luces** (V6) desde escaleras, ni siquiera aparece presupuestado. El marco esta formado de cemento y la hoja de perfil de acero. La medida es 2 x 0,998m.

Figura 18: Ventanal al patio Interior.

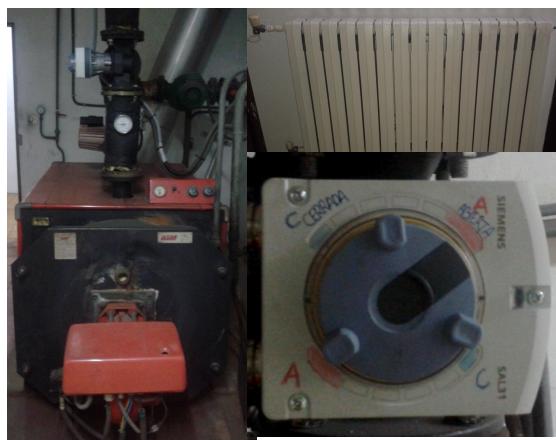
Marca: SIEMENS.

Modelo : Sal31

Figura20: Caldera, radiador y válvula de 3 vías.

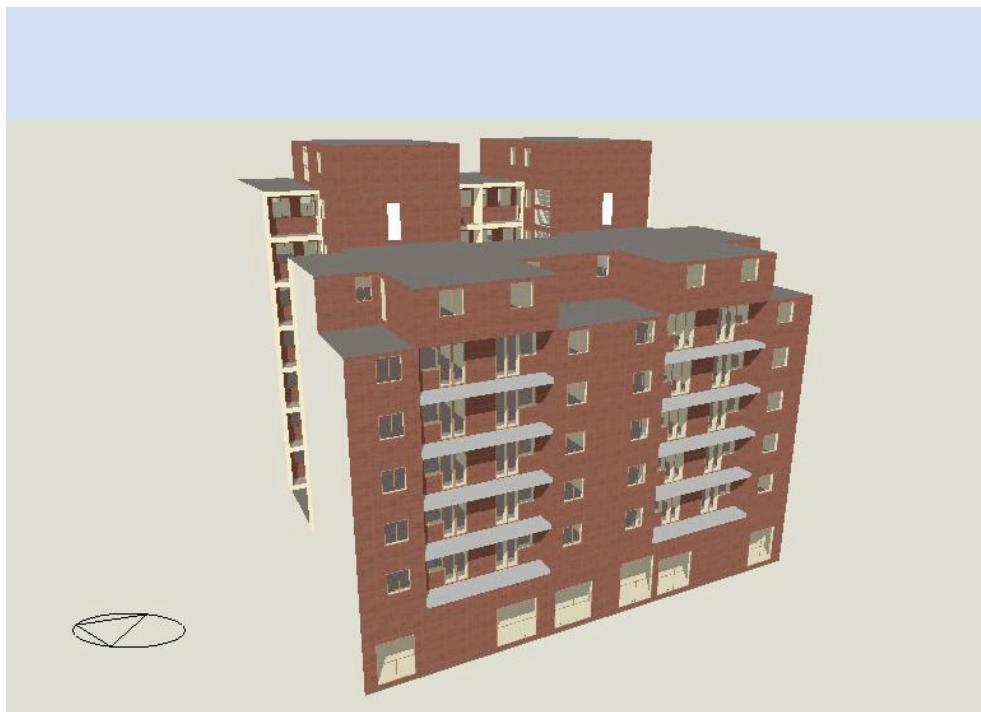
Para aproximar el modelo **sin rehabilitar** al edificio real, se han utilizado datos históricos de consumo de gasoil del edificio así como todo el estudio previo que se detalla en este proyecto sobre las características de la envolvente térmica. Se ha comprobado que el modelo se desvía aproximadamente un 11% (Anexo 13) de edificio real, lo que permite obtener resultados extrapolables de los diferentes modelos rehabilitados.

Figura 21: Modelo del edificio sin rehabilitar.

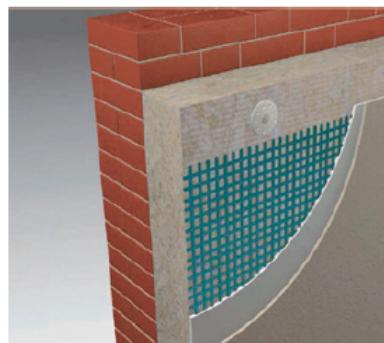
Las dos ventajas principales son, que elimina todos los puentes térmicos de la fachada y la transmitancia se ve favorecida por la inercia térmica del muro al dejar la parte caliente de éste al interior del edificio.

Figura 22: Capas de muro reformado con SATE
Fuente : Knauf insulation[18].

El aislante térmico utilizado son planchas de lana mineral de muy baja conductividad ($\lambda_D = 0,036 \text{ W/m} \cdot \text{K}$) situadas directamente sobre la fachada y unidas mediante unos pernos de sujeción. Se refuerza todo el conjunto con una capa de mortero armado con una malla y se termina mediante un acabado exterior texturizado.

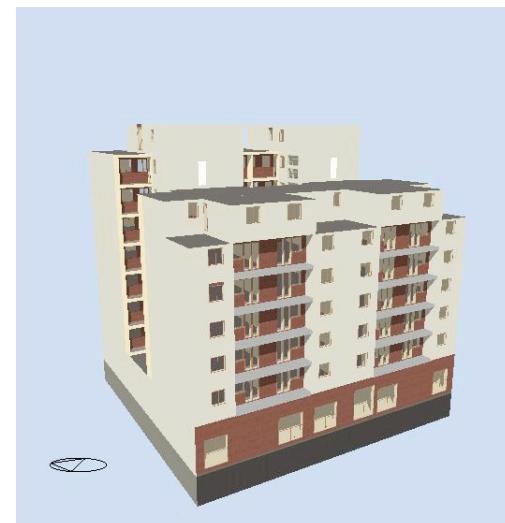
Figura 23: Imagen modelizada de la reforma.

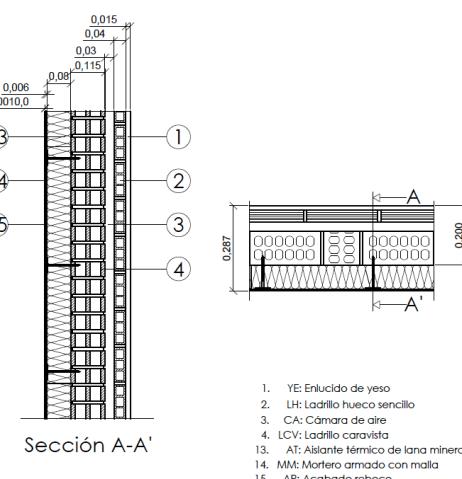
Figura 24 Capas del muro de 200mm reformado.

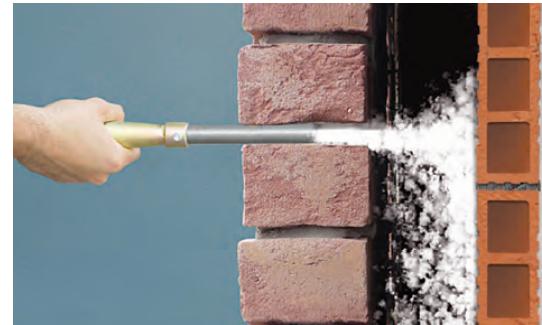
Este sistema tiene una gran eficacia y lo más importante es su relación calidad/precio. Especialmente diseñada para la rehabilitación de fachadas con cámara de aire existentes en muros de doble hoja de fábrica de ladrillo. El aislante es lana mineral de muy baja conductividad ($\lambda_D = 0,036 \text{ W/m} \cdot \text{K}$) y es insuflado directamente en la cámara de aire de una forma mecánica. En nuestro caso, tiene el inconveniente del poco espesor de la cámara de aire. En fachadas ventiladas con mayores espesores de cámara esta opción es realmente interesante.

Figura 25: Imagen del relleno de la cámara
Fuente : Knauf insulation[18].

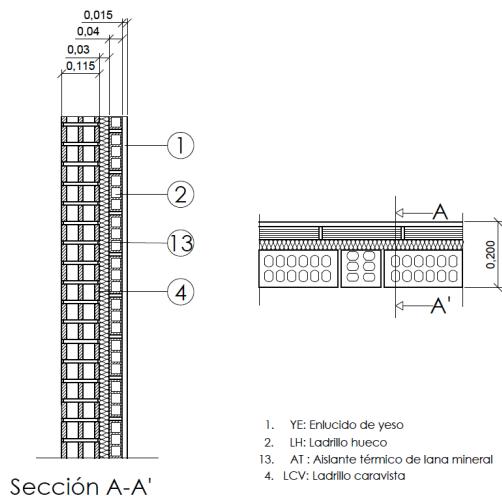
Figura 26 Capas del muro de 200mm reformado con insuflación.

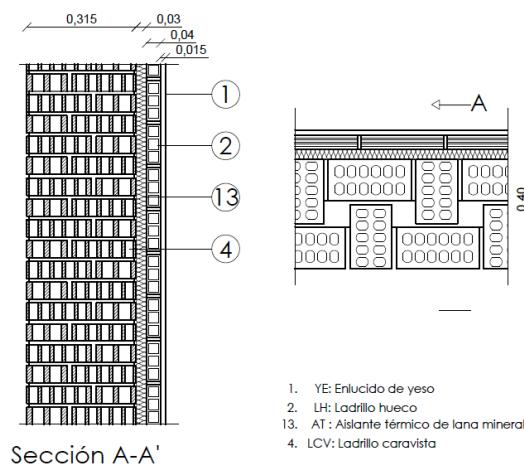
Figura 27 Capas del muro de 400 mm reformado con insuflación.

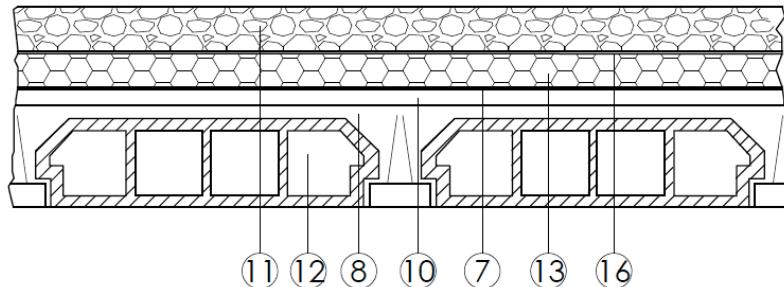
Transmitancia Térmica: **$U=0,345 \text{ W/m}^2 \cdot \text{k}$**

- 11. GR: Capa de grava
- 16. GE: Capa geotextil anti-punzante
- 13. AT: Aislante térmico de lana mineral
- 7. IM : Capa impermeabilizante acabado aluminio.
- 10. SM : Solera de motero ligero
- 8. HA: Hormigón armado
- 12. BC: Bovedilla cerámica.

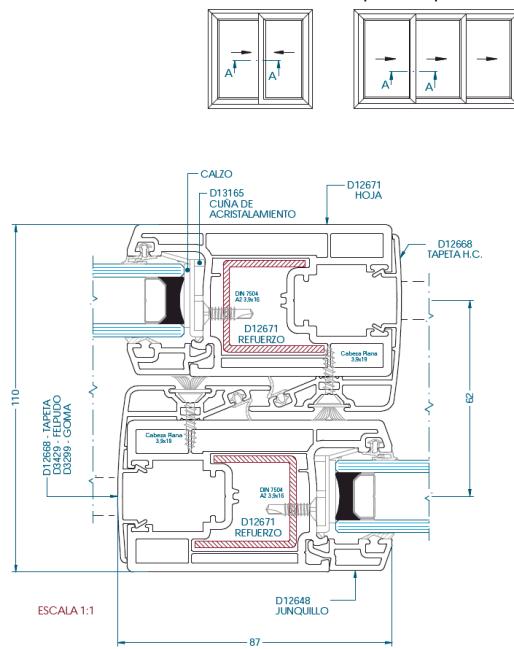
Figura 30: Ventanas correderas.

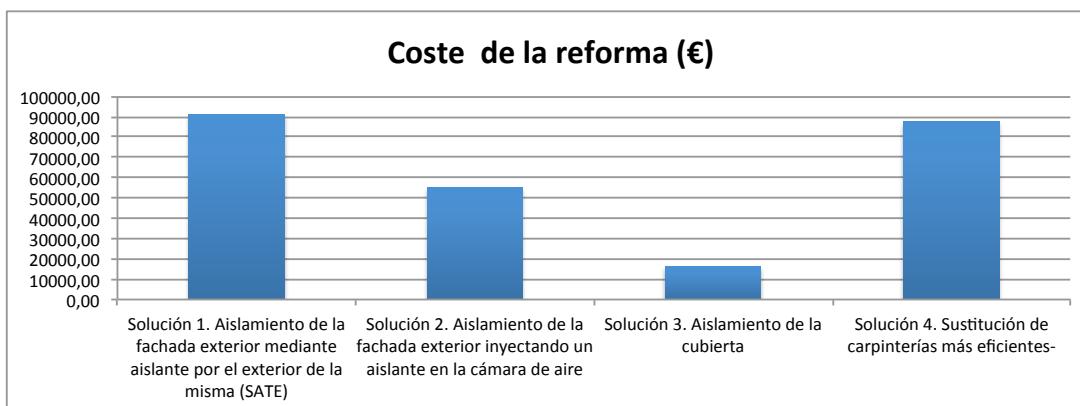
Resumen económico de la inversiones	Coste de la reforma (€)	Desviación respecto a solución 1(%)
Solución 1. Aislamiento de la fachada exterior mediante aislante por el exterior de la misma (SATE)	91164,50	
Solución 2. Aislamiento de la fachada exterior inyectando un aislante en la cámara de aire	54900,67	39,78%
Solución 3. Aislamiento de la cubierta	16438,96	81,97%
Solución 4. Sustitución de carpinterías más eficientes-	87432,12	4,09%

Figura 31. Gráfico resumen del coste de las inversiones

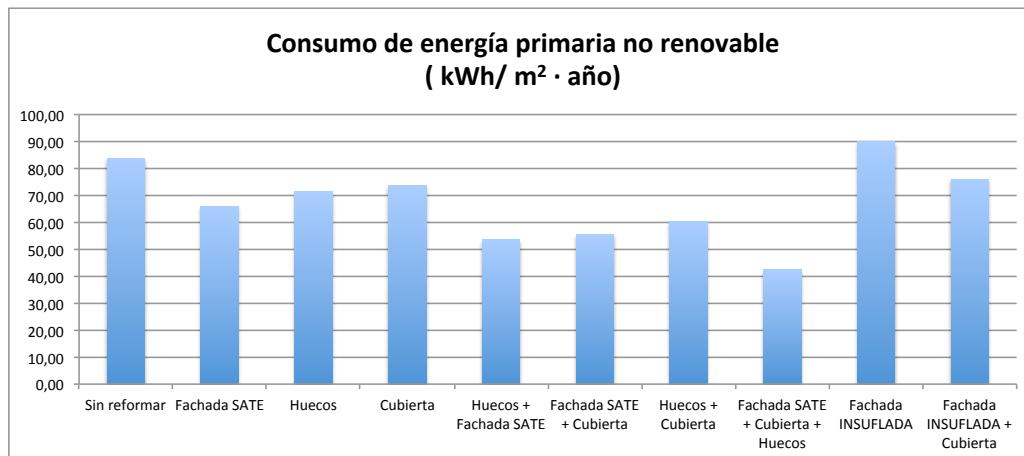
Tipo de reforma	Consumo de energía primaria no renovable (kWh / m ² · año)
Sin reformar	83,94
Fachada SATE	66,10
Huecos	71,43
Cubierta	73,69
Huecos + Fachada SATE	53,71
Fachada SATE + Cubierta	55,55
Huecos + Cubierta	60,32
Fachada SATE + Cubierta + Huecos	42,52
Fachada INSUFLADA	89,96
Fachada INSUFLADA + Cubierta	76,15

Figura 32. Gráfico resumen del consumo de energía primaria no renovable.

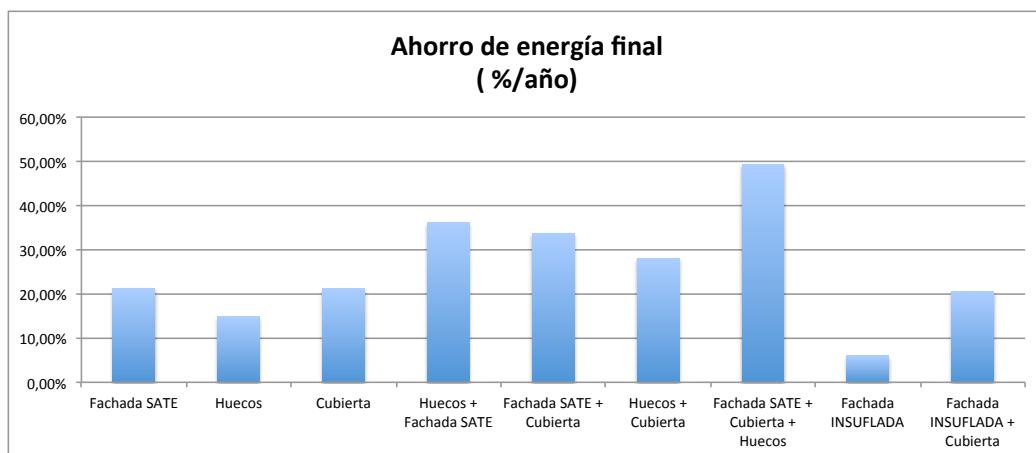
Tipo de reforma	Ahorro de energía final (% año)
Fachada SATE	21,24%
Huecos	14,89%
Cubierta	21,21%
Huecos + Fachada SATE	36,21%
Fachada SATE + Cubierta	33,82%
Huecos + Cubierta	28,14%
Fachada SATE + Cubierta + Huecos	49,34%
Fachada INSUFLADA	6,05%
Fachada INSUFLADA + Cubierta	20,48%

Figura 33. Gráfico resumen del ahorro de energía final.

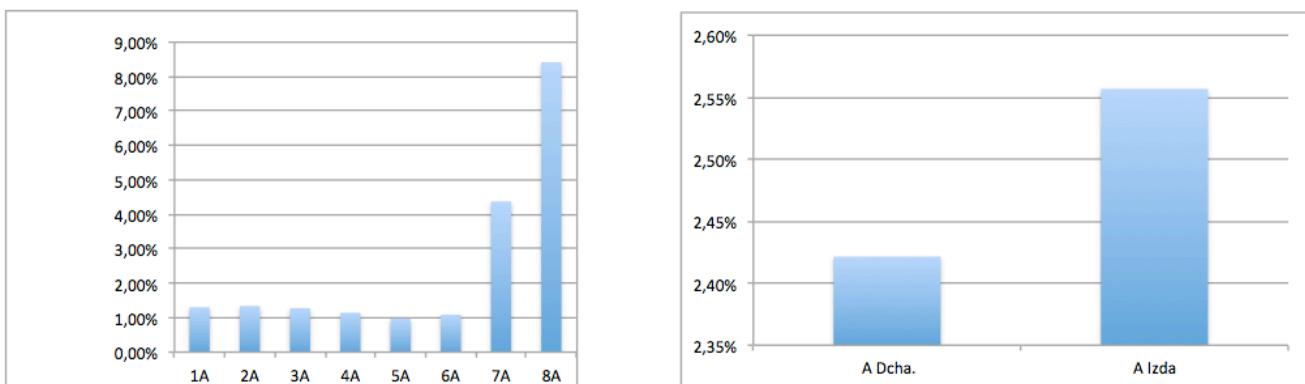
Las **viviendas A** (Esc. Dcha.) son un **5,46% de media más cálidas** que las viviendas A de la (Esc. Izda.) Para la planta 7^a este comportamiento se invierte. La desviación disminuye hasta la 5^a planta, aumenta un poco en la 6^a, notándose un fuerte incremento en la 7^a y 8^a por estar bajo cubierta sin aislar.

Figura 34. Desviación media de la Tª del aire respecto a la Tª operativa para las viviendas A

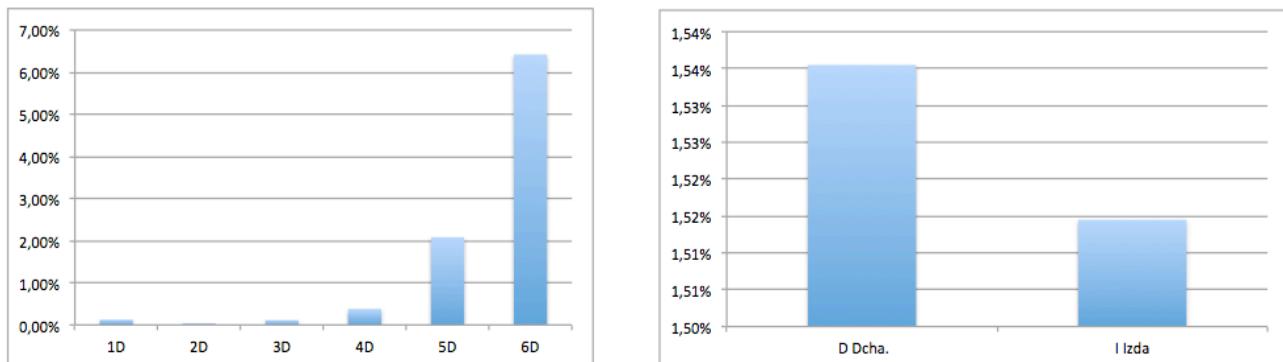
Las **viviendas D** (Esc. Izda.) son un **1,94% más cálidas** que las viviendas D de la (Esc. Dcha.) La desviación disminuye hasta la 2^a planta, aumenta un poco en la 4^a, notándose un fuerte incremento en la 5^a y 6^a por estar bajo cubierta sin aislar.

Figura 35. Desviación media de la Tª del aire respecto a la Tª operativa para las viviendas D

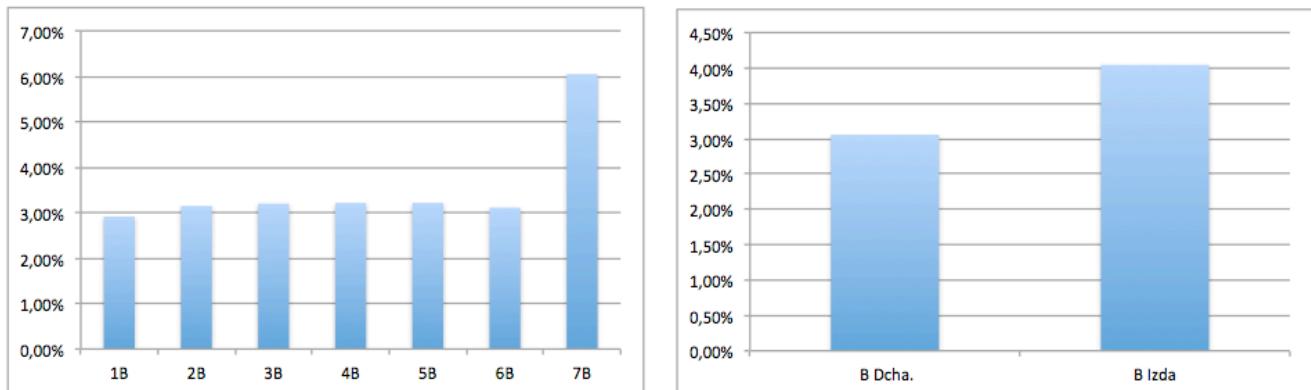
Las **viviendas B** (Esc. Dcha.) son un **24,25 % más cálidas** que las viviendas B de la (Esc. Izda.). La desviación aumenta hasta la 3^a planta, disminuyendo hasta la 6^a, notándose un fuerte incremento en la 7^a por estar bajo cubierta sin asilar.

Figura 36. Desviación media de la Tª del aire respecto a la Tª operativa para las viviendas B

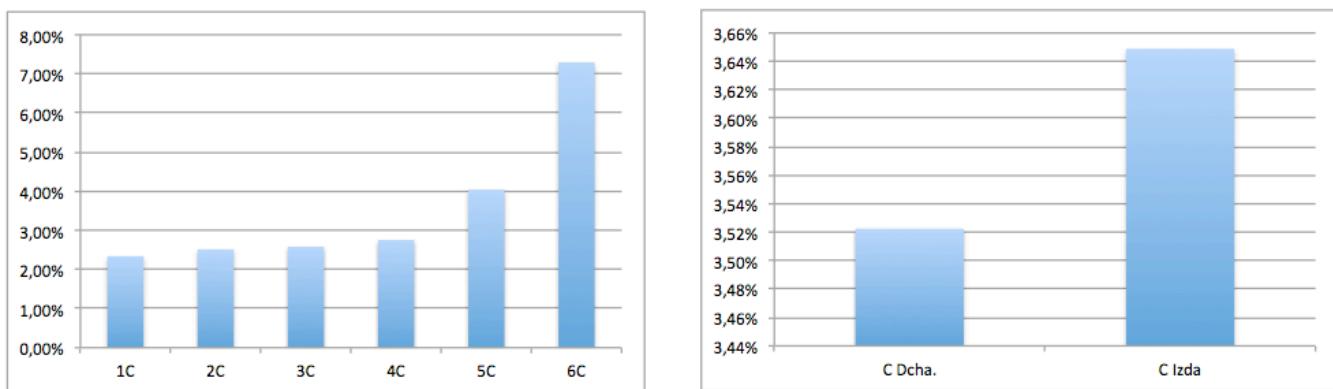
Las **viviendas C** (Esc. Dcha.) son un **3,56 % más cálidas** que las viviendas C (Esc. Izda.) La desviación aumenta hasta la 5^a notándose un fuerte incremento en la 6^a por estar bajo cubierta sin asilar.

Figura 37. Desviación media de la Tª del aire respecto a la Tª operativa para las viviendas C

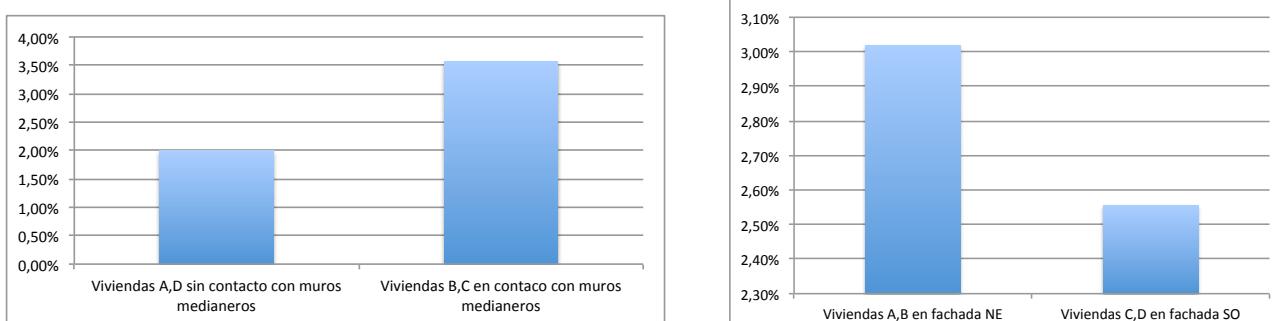
Las viviendas C, D en fachada SO son un 15,23 % más cálidas que las viviendas A,B en fachada NE.

Figura 38. Desviación media de la Tª del aire respecto a la Tª operativa para las viviendas A,B,C y D según fachada y medianeras.

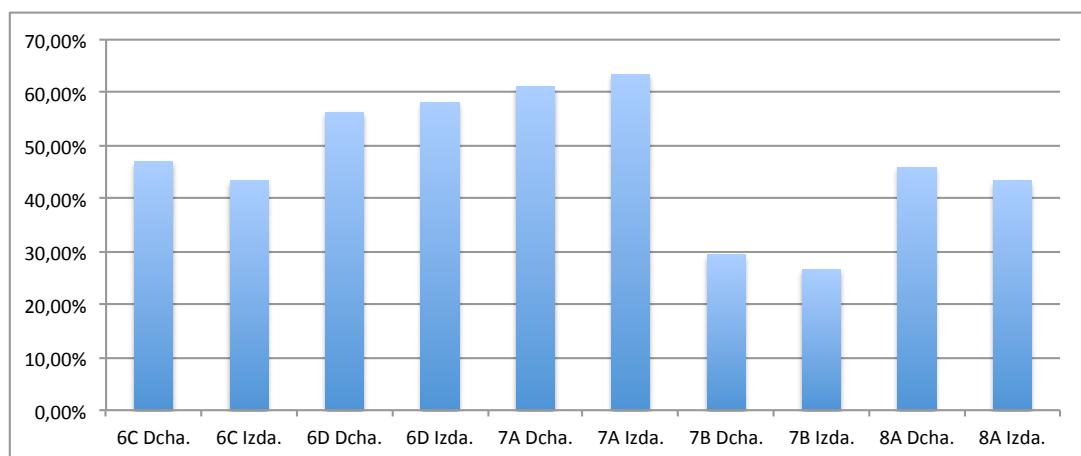
1. FACHADA. La mejora es general en todas las viviendas de un **17,54 %**
2. HUECOS . La mejora es general en todas las viviendas de un **20,3 %**
3. CUBIERTA. La últimas plantas son las más beneficiadas. Todas éstas mejoran por encima del 40% a excepción de las viviendas 7B Dcha. y 7B Izda. que se quedan por debajo del 30%. El motivo, es porque parte de la cubierta de estas viviendas es terraza exterior de las viviendas de la planta 8^a, y dicha terraza no se ha rehabilitado por ser una terraza de uso privado y no formar parte de la cubierta exterior. Además vemos que la vivienda 7B Izda. mejora un poco menos debido a que es una vivienda más fría, tal y como se ha puesto de relieve en la descripción de comportamiento del edificio. En cuanto a las viviendas 7A Dcha. y 7A Izda. se ve la inversión del comportamiento respecto al resto de viviendas A. En cuanto a la planta 6^a, solo se han analizado las viviendas que están bajo cubierta pues las viviendas A y B tiene encima la planta 7^a. Vemos de nuevo como las viviendas 6C Dcha. y 6D Izda. queda por encima su mejora que sus correspondientes viviendas de su otra escalera por ser viviendas más cálidas. De igual manera pasa con la vivienda 8A Dcha. que su mejora es mayor por ser una vivienda más cálida que la 8^a Izda.

Figura 39. Mejora porcentual de confort en la viviendas de las plantas 6^a,7^a y 8^a por reforma de la cubierta.

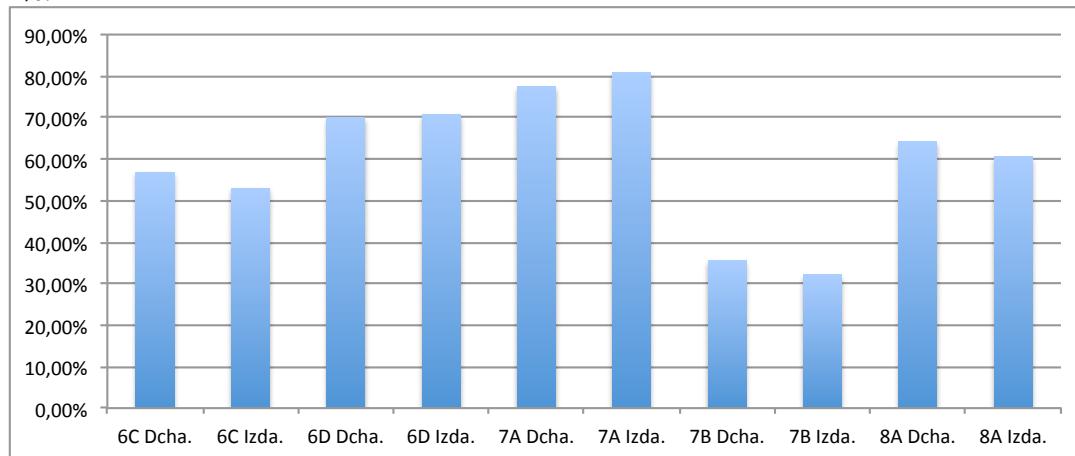
En general, el comportamiento es igual a la reforma de la cubierta pero con valores más altos. Notamos una igualación en las viviendas 6D Dcha. y 6D Izda. pues además de ser las viviendas más cálidas del edificio, las diferencias entre ellas apenas llega al 2%.

Figura 40. Mejora porcentual de confort en la viviendas de las plantas 6º, 7º y 8º por reforma de la fachada + cubierta.

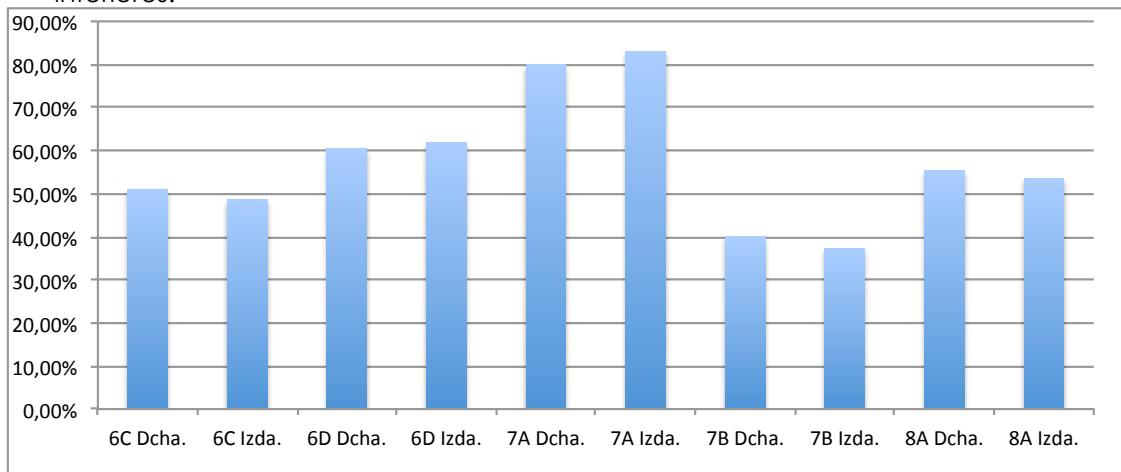
Comportamiento igual al de la fachada+ cubierta pero con valores ligeramente inferiores.

Figura 41. Mejora porcentual de confort en la viviendas de las plantas 6º, 7º y 8º por reforma de huecos + cubierta.

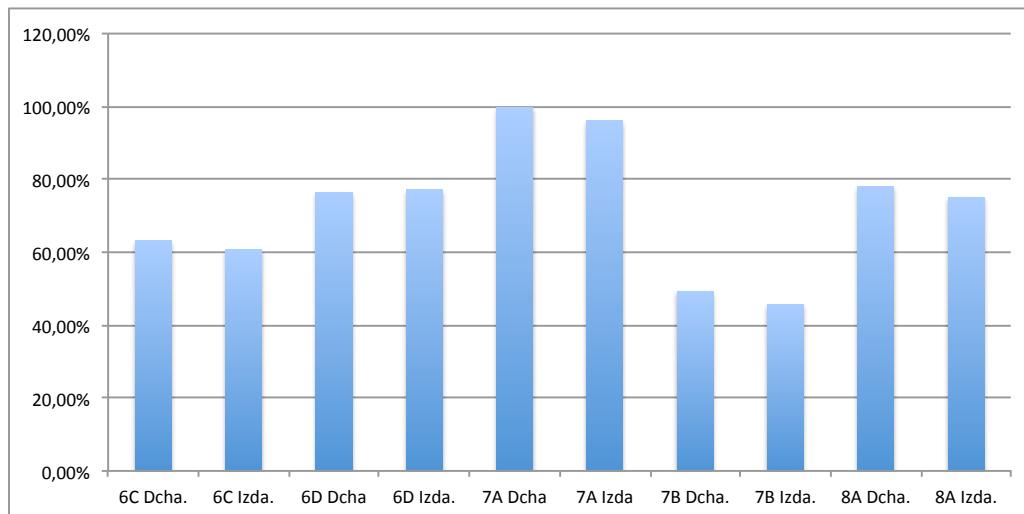
Es donde se obtienen los mayores niveles de confort. Hacer notar como las viviendas 7A Dcha. y 7A Izda. al aplicar la reforma competa siguen la tendencia climática de del resto de viviendas A.

Figura 42. Mejora porcentual de confort en la viviendas de las plantas 6º, 7º y 8º por reforma de fachada + huecos + cubierta

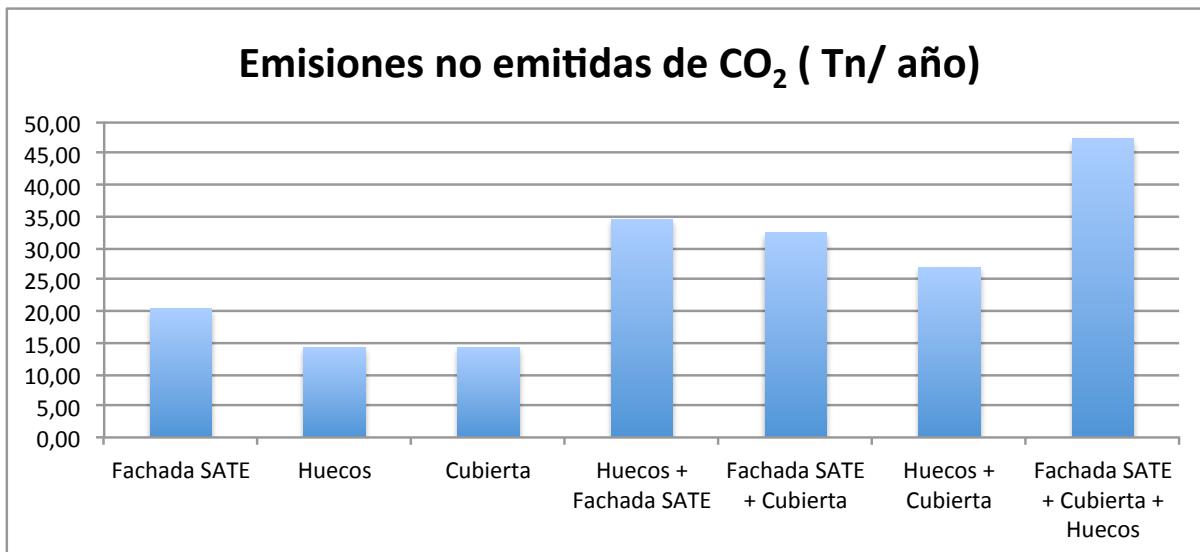
El factor de paso aplicado para las emisiones de CO₂ es **311** gr /CO₂ · kWh_t.

Figura 44. Gráfico de Tn de CO₂ / año no emitidas por el edificio.
