## Trabajo Fin de Grado

Geomorfología, geodiversidad y riesgos en el río  
Seco (cuenca del río Martín, Teruel)

Geografía y Ordenación del Territorio

Facultad de Filosofía y Letras  
2015/2016

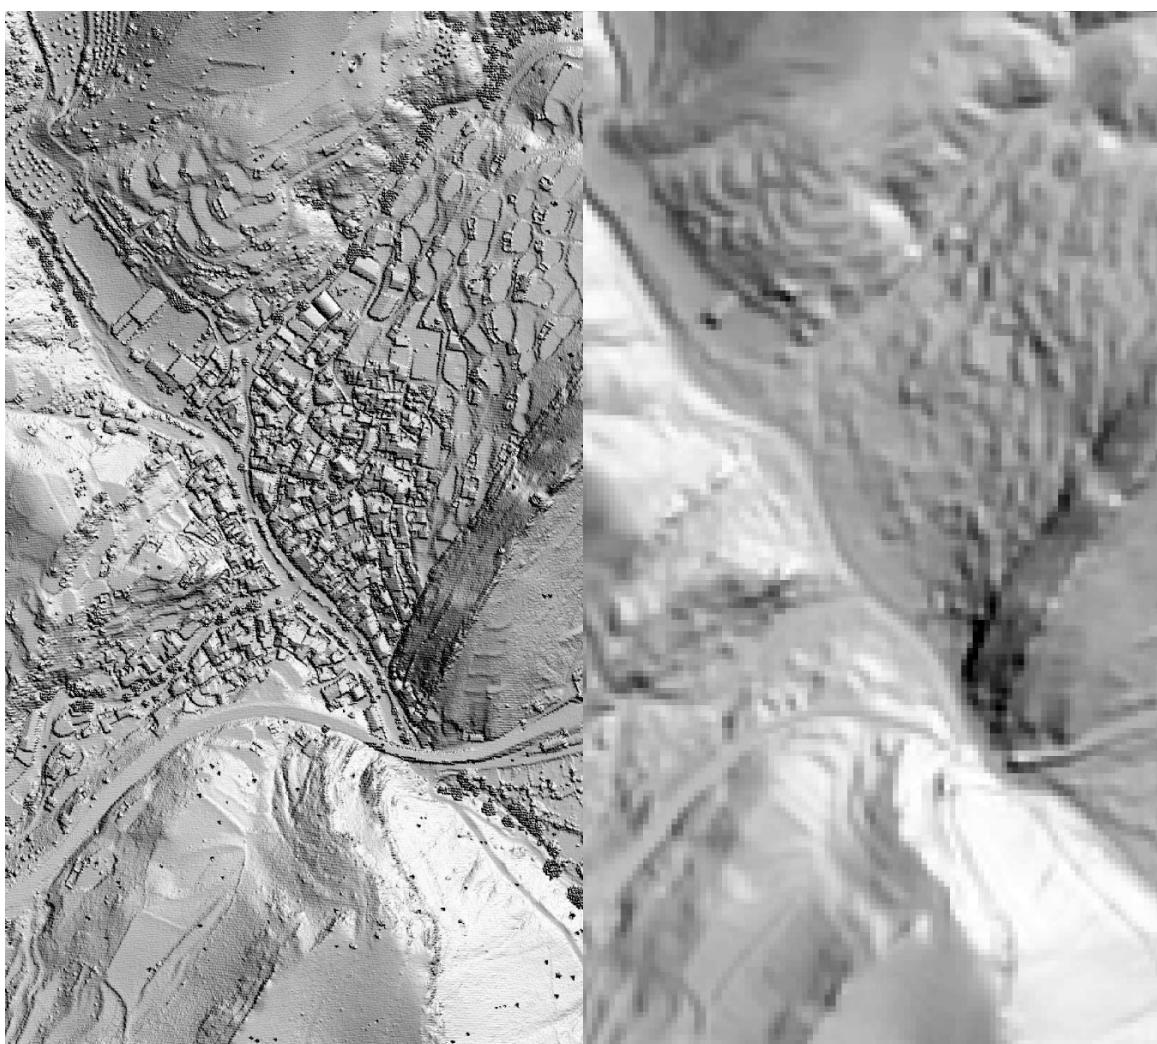
Figura: *Modelo de iluminaciones creado a partir de los datos LIDAR (imagen de la izquierda) y modelo de iluminaciones creado a partir del MDT-05 (imagen de la derecha)*

Las nuevas tecnologías LIDAR permiten por medio de un sensor láser transportado estimar la altura de la superficie del terreno según el tiempo de retardo que lleva el rayo láser desde que es lanzado, se refleja por la superficie y se registra de nuevo por el sensor. Así se genera un modelo digital de alturas y no de superficie, mucho más preciso porque considera la existencia de edificios e infraestructuras (puentes, carreteras, etc.). (Domenech, 2009)

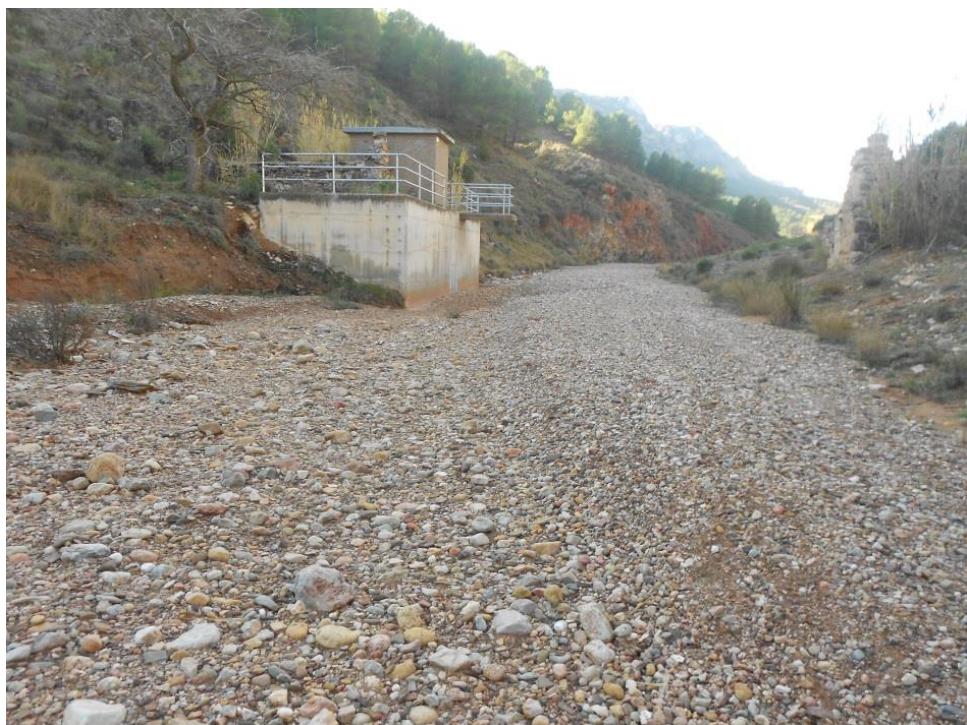
A pesar de que dentro de la cuenca del río Seco encontramos una estación de aforo (nº 262), sus datos no aparecen publicados en el Anuario de Aforos para su descarga. Por ello se solicitó en la Confederación Hidrográfica del Ebro (CHE) todos datos disponibles de esta estación y se pudieron obtener los datos quincenales disponibles desde el año 1997 hasta el año 2016, así como los datos medios mensuales en el periodo 2005-2016. El problema de esta estación es que, a pesar de estar en funcionamiento no ha sido objeto de ningún aforo directo por lo que no se ha estimado la “curva de gasto” (relación altura/caudal). Por ello los datos disponibles no son de caudal, sino que simplemente indican la altura de la escala.

Figura: *Estación de aforo del río Seco en Oliete, nº 262*

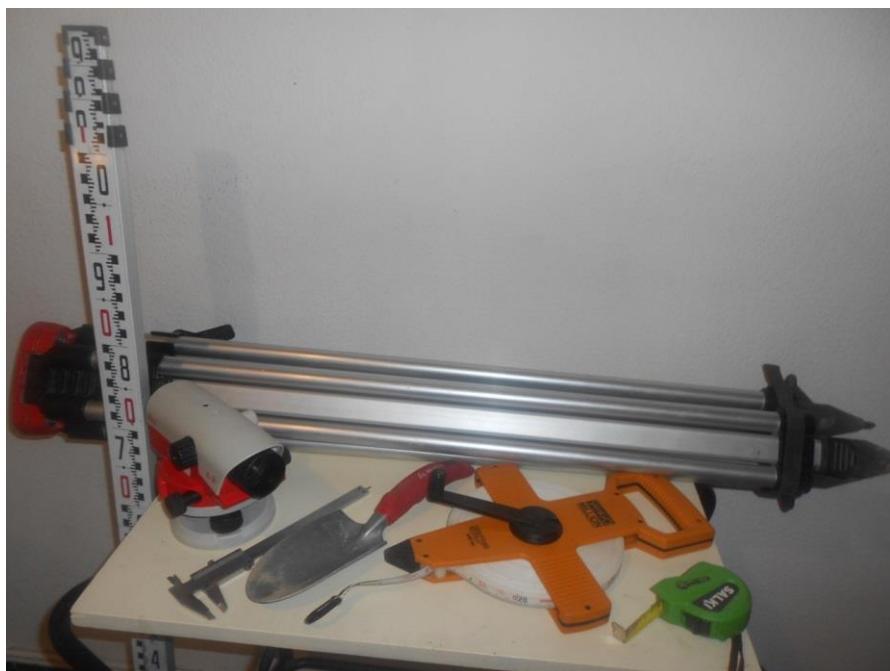
Para llevar a cabo las estimaciones de caudal se tuvieron que realizar multitud de mediciones que permitieran conocer las dimensiones del *bankfull* en diferentes puntos de muestreo, así como la medición de varios puentes. Para realizar las mediciones se utilizó material técnico del Laboratorio de la Facultad de Filosofía y Letras y Matergeo. Este se componía de una mira topográfica, un trípode y un visor, una cinta métrica (50 metros), un metro (5 metros), un calibre y una pequeña pala para recoger los sedimentos.

Figura: *Material utilizado para las mediciones de campo*

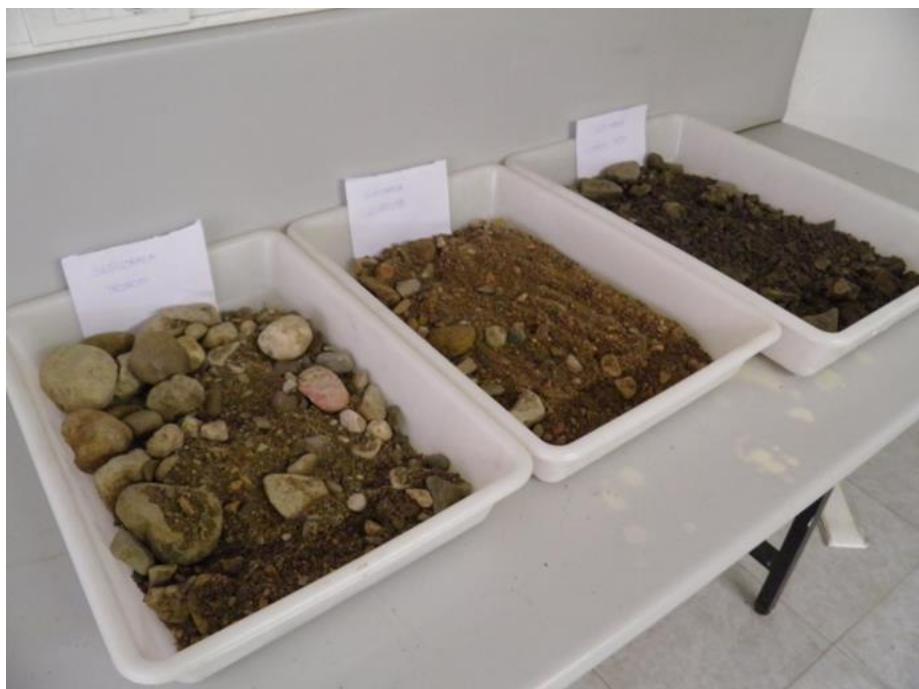
Una vez se recogieron las muestras correspondientes a la coraza, la subcoraza y las muestras litológicas, fueron llevadas al laboratorio para ser analizadas. Antes de poder ser analizadas, estas fueron depositadas y extendidas en diferentes bandejas durante aproximadamente dos semanas, para que de esta forma estuvieran totalmente secas antes de ser pesadas.

Figura: *Muestras de subcoraza*

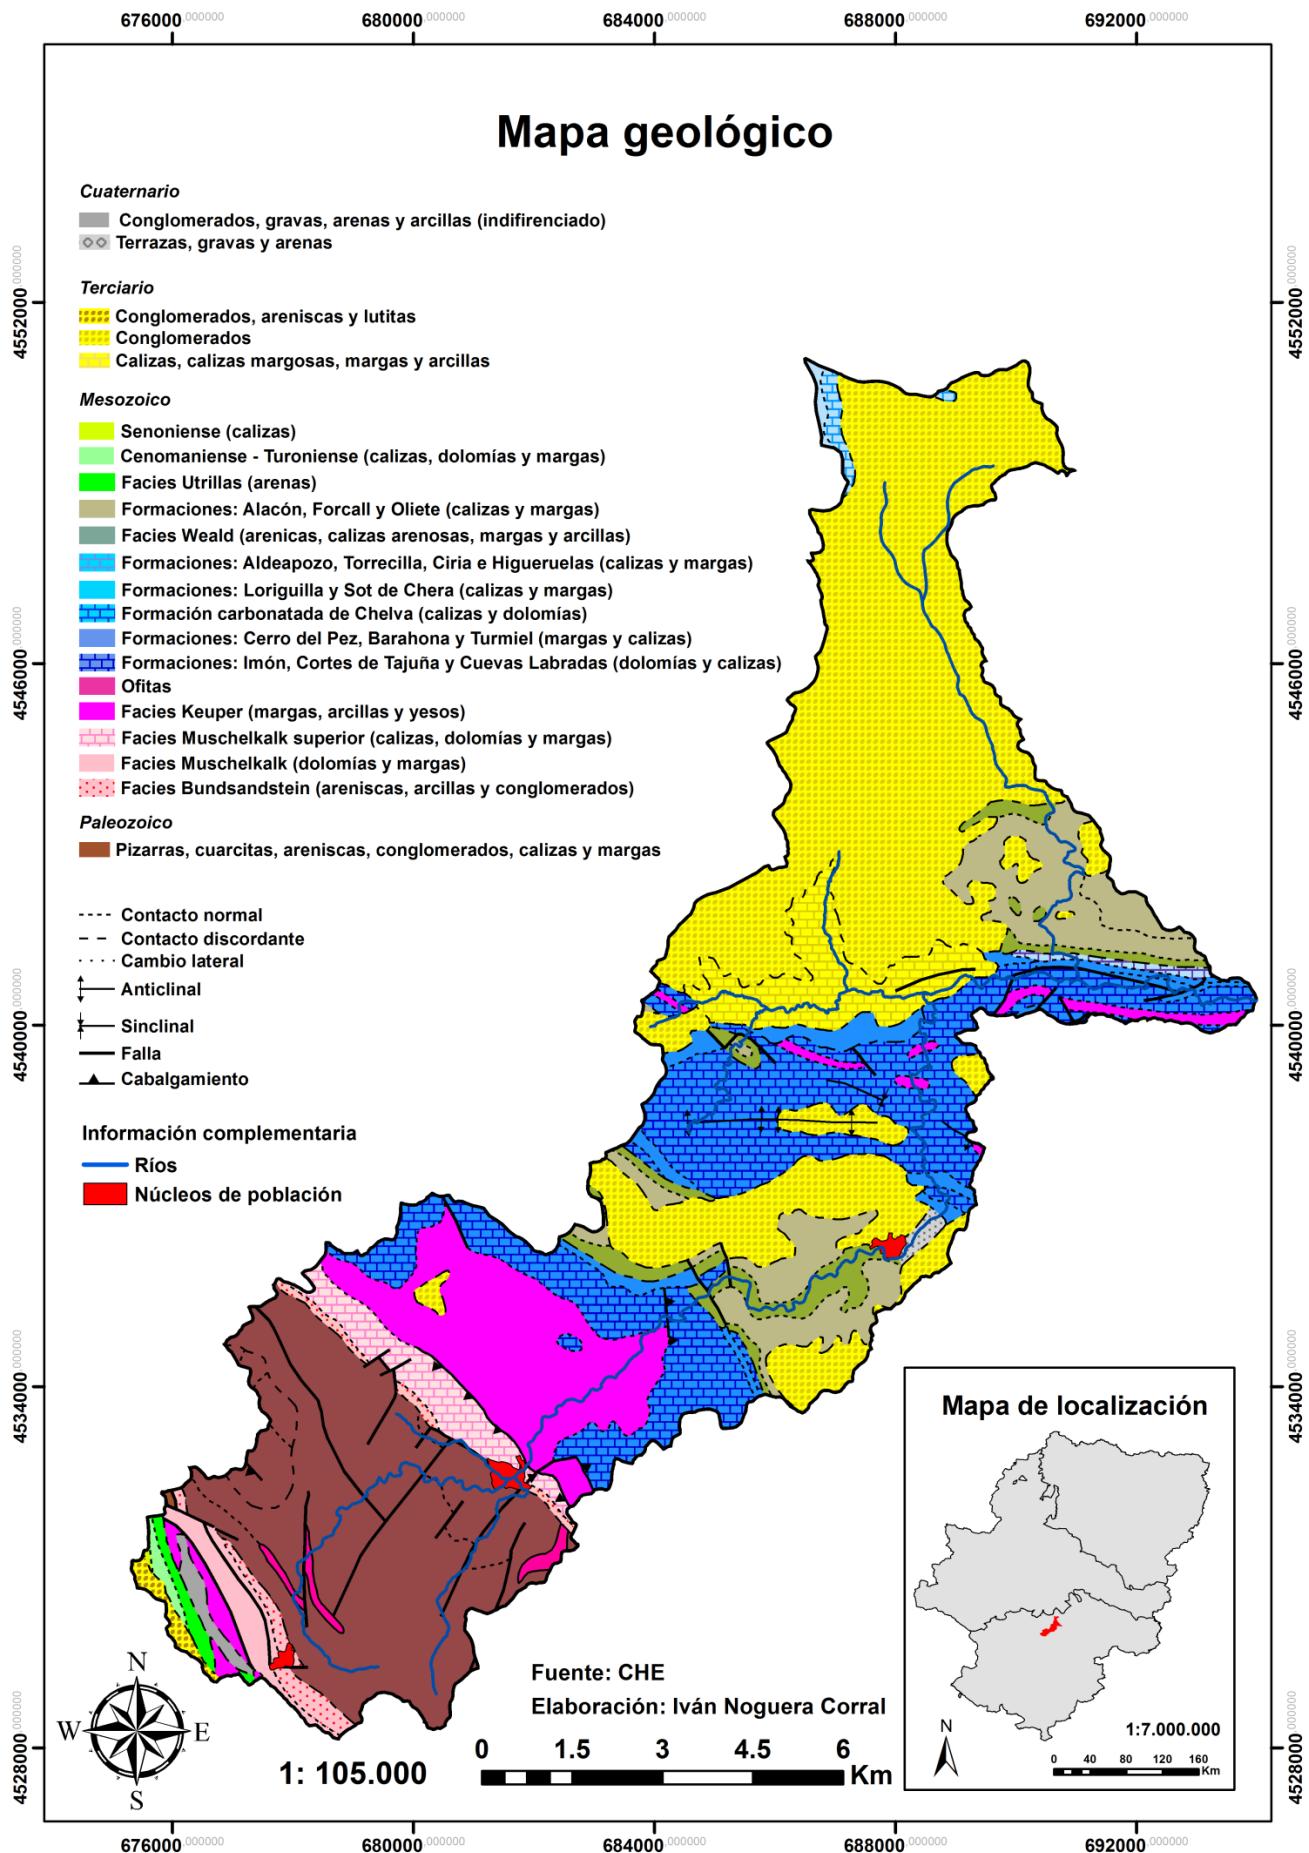
# Mapa geológico

También es importante en toda cuenca la presencia de litologías carbonatadas mesozoicas (calizas y dolomías), estas han permitido la formación de pequeños cañones fluviokárstico con lechos en roca aguas abajo del núcleo de La Hoz de la Vieja y Josa, dotando a este espacio de una gran belleza. La mayor porosidad y permeabilidad de estas litologías carbonatadas favorecerán los procesos de infiltración y percolación en estas zonas. En la parte baja de la cuenca más cercana a la desembocadura vuelven a estar presentes este tipo de litologías, aunque en este caso encontramos un valle abierto con relieve tabulares.

De la misma forma, también hay que señalar, la existencia de litologías mesozoicas formadas principalmente por areniscas y margas. Este tipo de litologías presentan una permeabilidad media, por lo que no habrá un predominio ni del proceso de escorrentía ni del proceso de infiltración. Su presencia es especialmente importante en el sector situado aguas arriba del núcleo de Josa, la existencia de estas litologías fácilmente erosionables han hecho posible la formación un gran cañón. Además, es habitual encontrar algunas zonas donde la acción fluvial ha formado un cauce con un lecho en roca sobre estas litologías margosas. Este tipo de litologías también se localizan inmediatamente antes de la confluencia de la Rambla de Valdejuncos y el río Seco.

También hay que mencionar la presencia de litologías arcillosas y yesíferas mesozoicas en la zona situada aguas abajo del núcleo La Hoz de la Vieja. Estas litologías más arcillosas hacen que esta zona tenga una permeabilidad muy baja, por lo que habrá claro predominio del proceso de escorrentía y la infiltración será reducida. Por su parte, las litologías cuaternarias son prácticamente inexistentes en toda la cuenca.

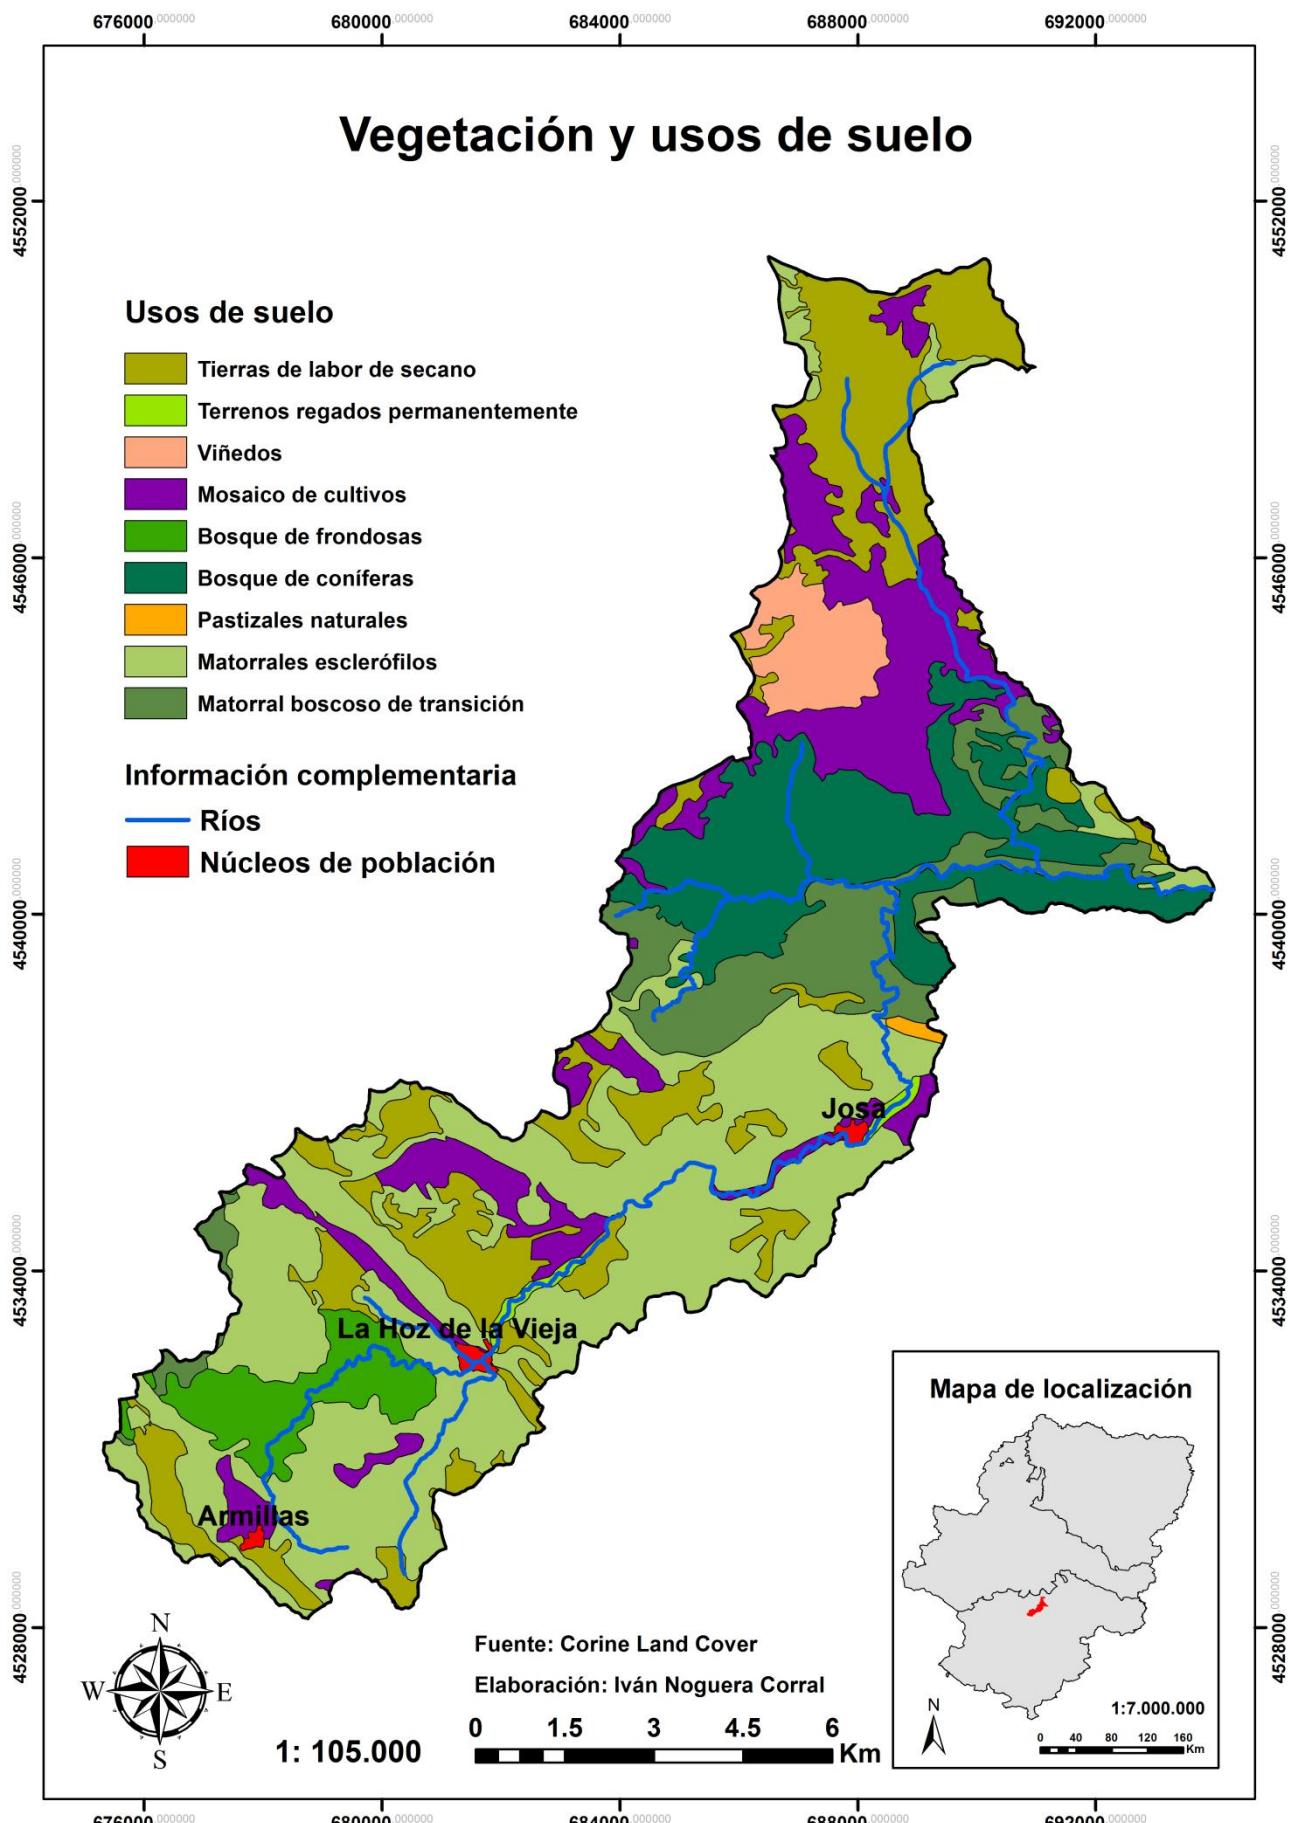
Como podemos ver en el mapa la cuenca del río Seco está ocupada principalmente por matorrales esclerófilos compuestos por especies como el romero, el tomillo, la sabina o la aliaga. Este tipo de vegetación sirve a modo de filtro en episodios de crecida, y aunque no tiene la capacidad de retención, absorción y de sujeción del suelo que otro tipo de vegetación de mayor porte, reduce considerablemente la cantidad de agua que se moviliza por escorrentía.

Los bosques no ocupan una gran superficie dentro de nuestra cuenca, pero su presencia tiene importantes efectos sobre los procesos de hidrológicos y la dinámica fluvial. Por un lado, encontramos un bosque frondoso de pequeña extensión, compuesto principalmente por carrascas y quejigos, el cual reduce considerablemente el proceso de escorrentía en la parte alta de la cuenca y favorece el proceso de infiltración. Por otro lado, en la parte baja de la cuenca hay un bosque de coníferas compuesto por *Pinus halepensis* de repoblación. Este también reduce considerablemente el proceso de escorrentía y favorece el proceso de infiltración. También hay que señalar, que tanto río Seco como sus afluentes, no cuentan con bosque de ribera bien definido. El escaso desarrollo de la vegetación en toda la cuenca del río Seco provoca que no sea mucha la cantidad agua interceptada en episodios de precipitación.

En referencia a los campos de cultivo, estos ocupan las partes altas de la cuenca del río Seco y en muchas ocasiones aparecen atravesados por pequeños barrancos, modificando de esta forma la morfología de los cauces y generando cierta desconexión entre las laderas y el cauce principal. Además, la presencia de tierras de labor de secano labradas favorecerá el proceso de infiltración en algunas zonas de la cuenca.

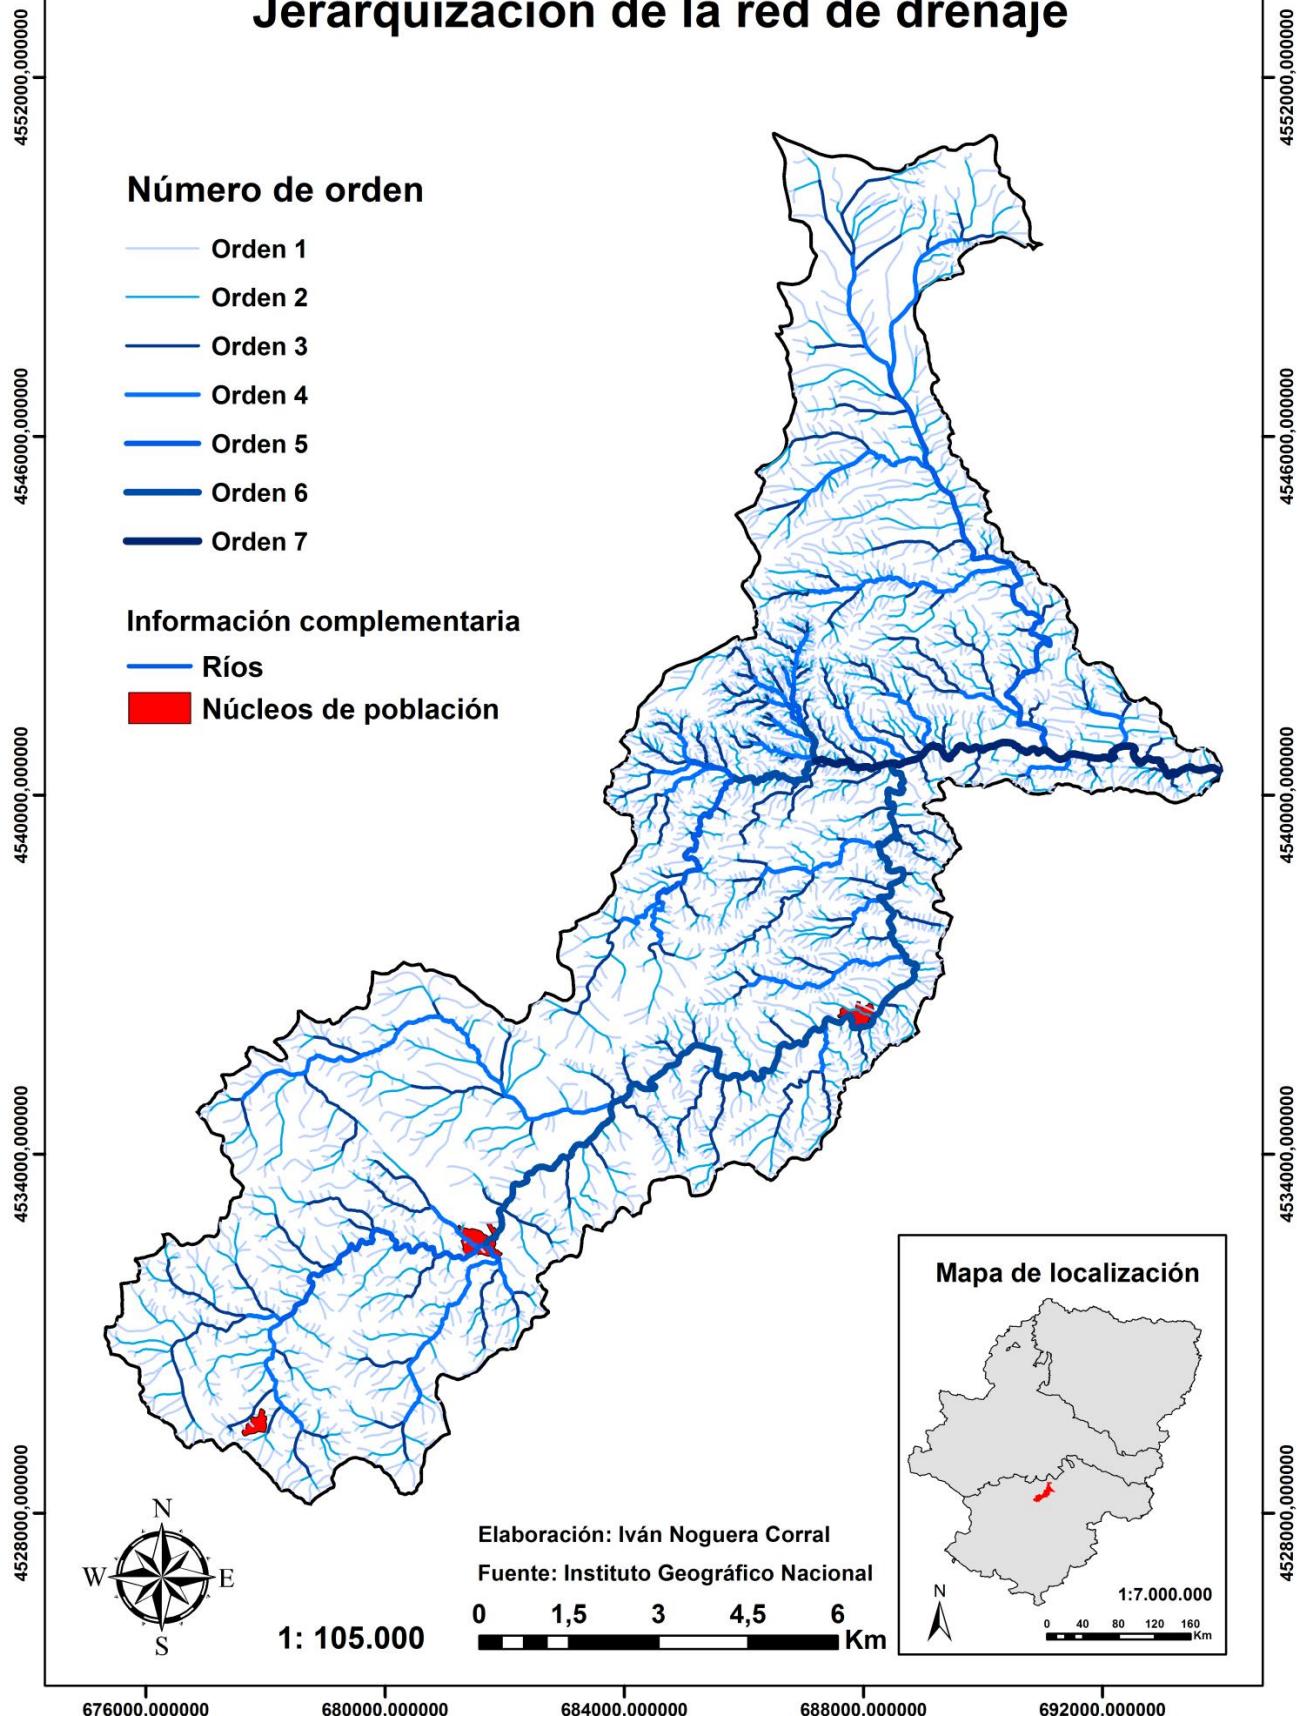
## Jerarquización de la red de drenaje

En cuanto a la **relación de bifurcación** de los cauces, los valores más bajos los encontramos en los ordenes jerárquicos más altos, con valores de bifurcación de 2,33 y 3. Mientras que los valores más altos de bifurcación los encontramos en los ordenes jerárquicos más bajos, con valores de entre 4,25 y 5,23.

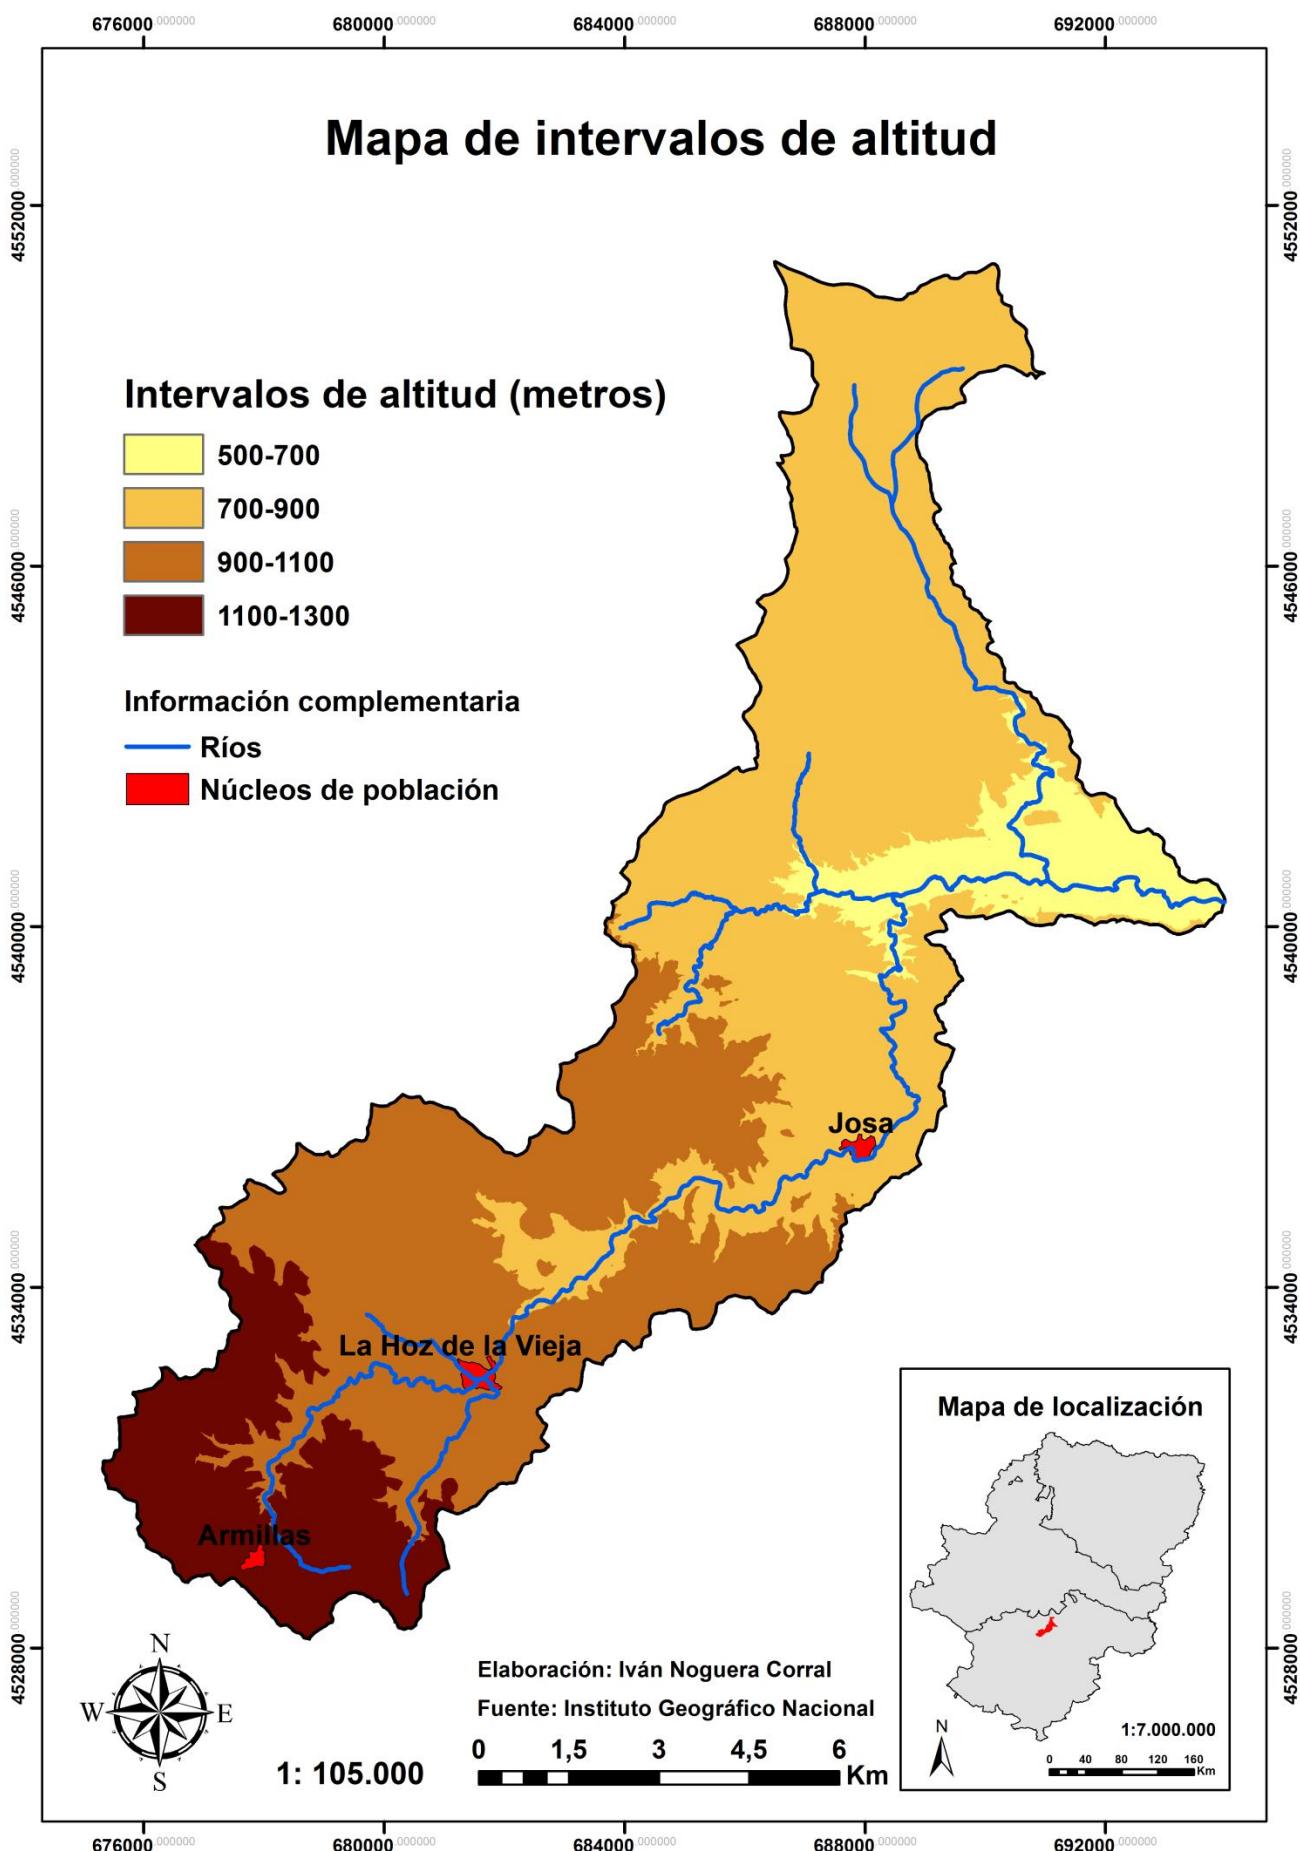
Para el cálculo de las variables de relieve se utilizaron los datos obtenidos del MDT generado a partir de los datos LIDAR y del mapa de intervalos de altitud que se adjunta a continuación junto con los resultados obtenidos:

Altitud (metros)	
HM: Altitud máxima de la cuenca (metros)	<b>1263,49</b>
Hm: Altitud mínima de la cuenca (metros)	<b>533,6</b>
AM: Altitud media (metros)	<b>892,68</b>

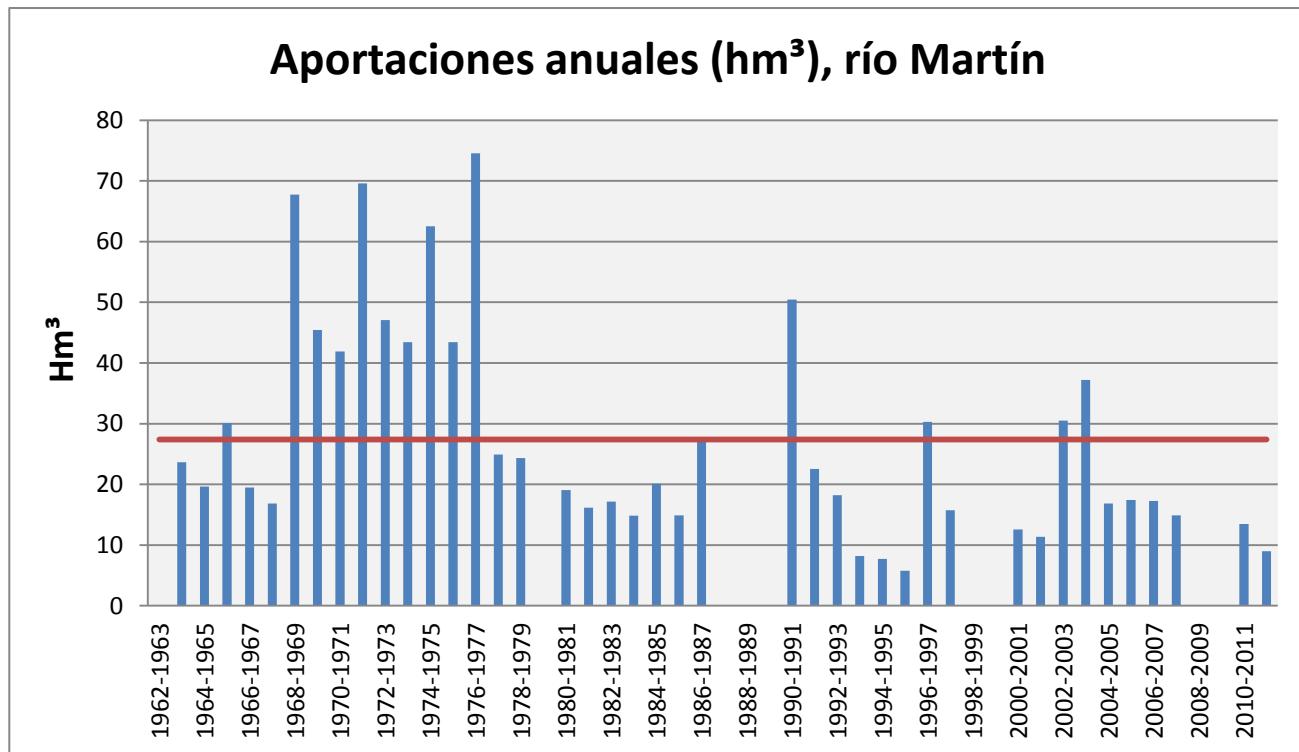
Figura: Aportación anual

En el caso del río Martín llama la atención el hecho de que se hayan reducido considerablemente las aportaciones en las últimas tres décadas, esto puede deberse a un aumento del uso de agua destinada al riego y al uso privado, así como al crecimiento de la masa forestal por el abandono de tierras antiguamente destinadas a la agricultura.

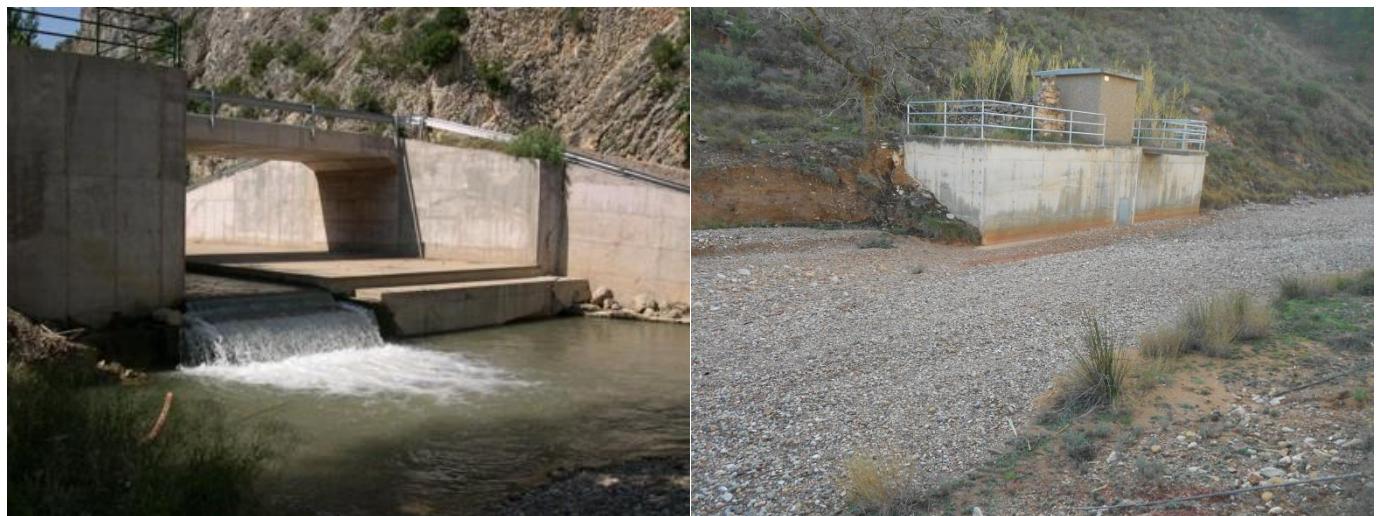
Figura: Estación de aforo de Alcaine (imagen izquierda) y del río Seco (imagen derecha)

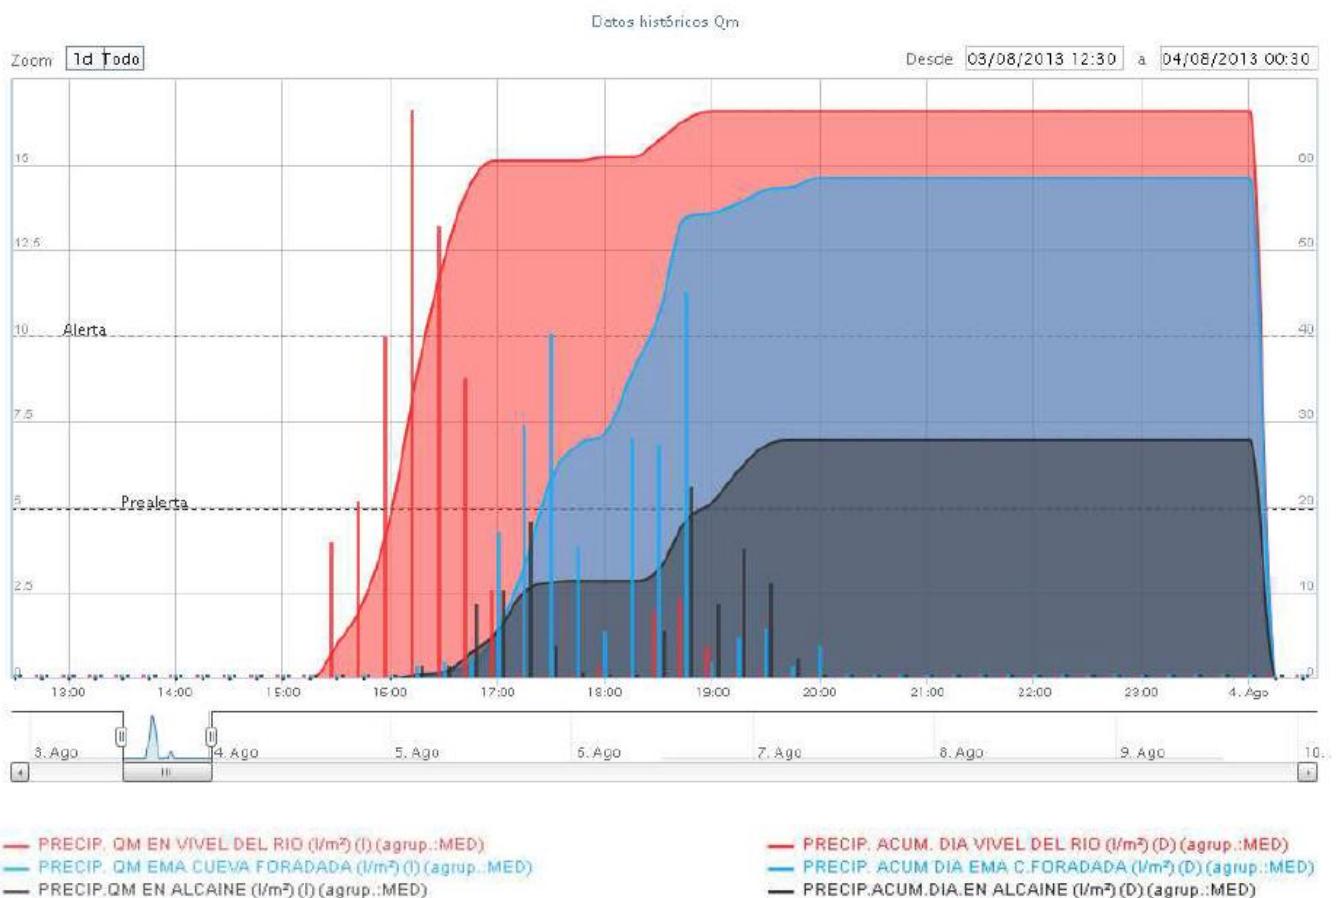
Figura: Registro pluviométrico del SAIH

Tal y como se puede observar en el gráfico anterior, la mayor parte de estas lluvias se acumularon en apenas 2 horas. La caída de una gran cantidad de precipitación en un periodo de tiempo tan reducido produjo una saturación del suelo y la movilización de una gran cantidad de agua por escorrentía, dando lugar a una crecida repentina de tipo *flash floods*. Este tipo de crecidas representan un enorme peligro porque se trata de grandes aluviones de agua, piedras y barro que se desplazan a enorme velocidad y llegan sin previo aviso, más allá de la tormenta en sí misma.

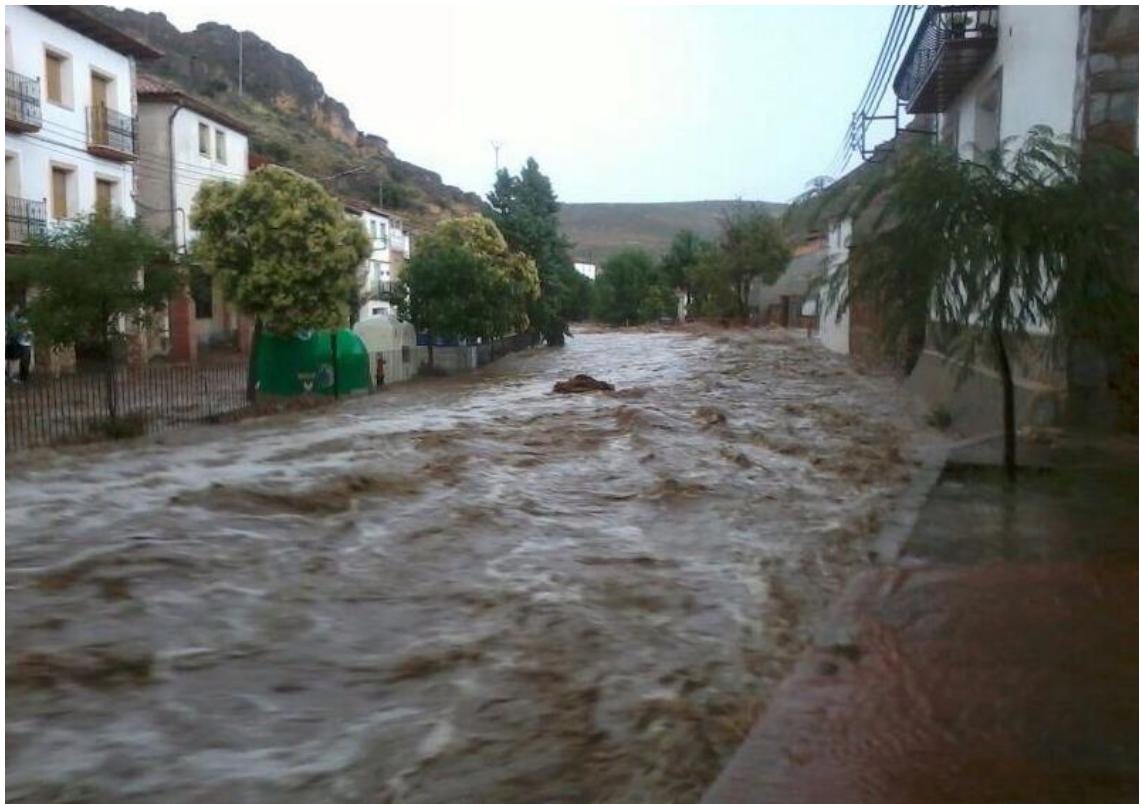
Los efectos de la crecida fueron especialmente importantes en la localidad de La Hoz de la Vieja donde el agua provocó infinidad de daños en las casas más cercanas al cauce. El agua entro en varias casas, especialmente en las situadas en la margen izquierda del río Armillas. En Oliete los daños materiales fueron mucho más reducidos, pero por desgracia un vehículo fue arrastrado por la corriente y uno de sus dos pasajeros falleció. Se estima que en total los daños materiales ocasionados por la crecida supero los 500.000 euros.

Figura: *Crecida a su paso por el municipio de La Hoz de la Vieja*

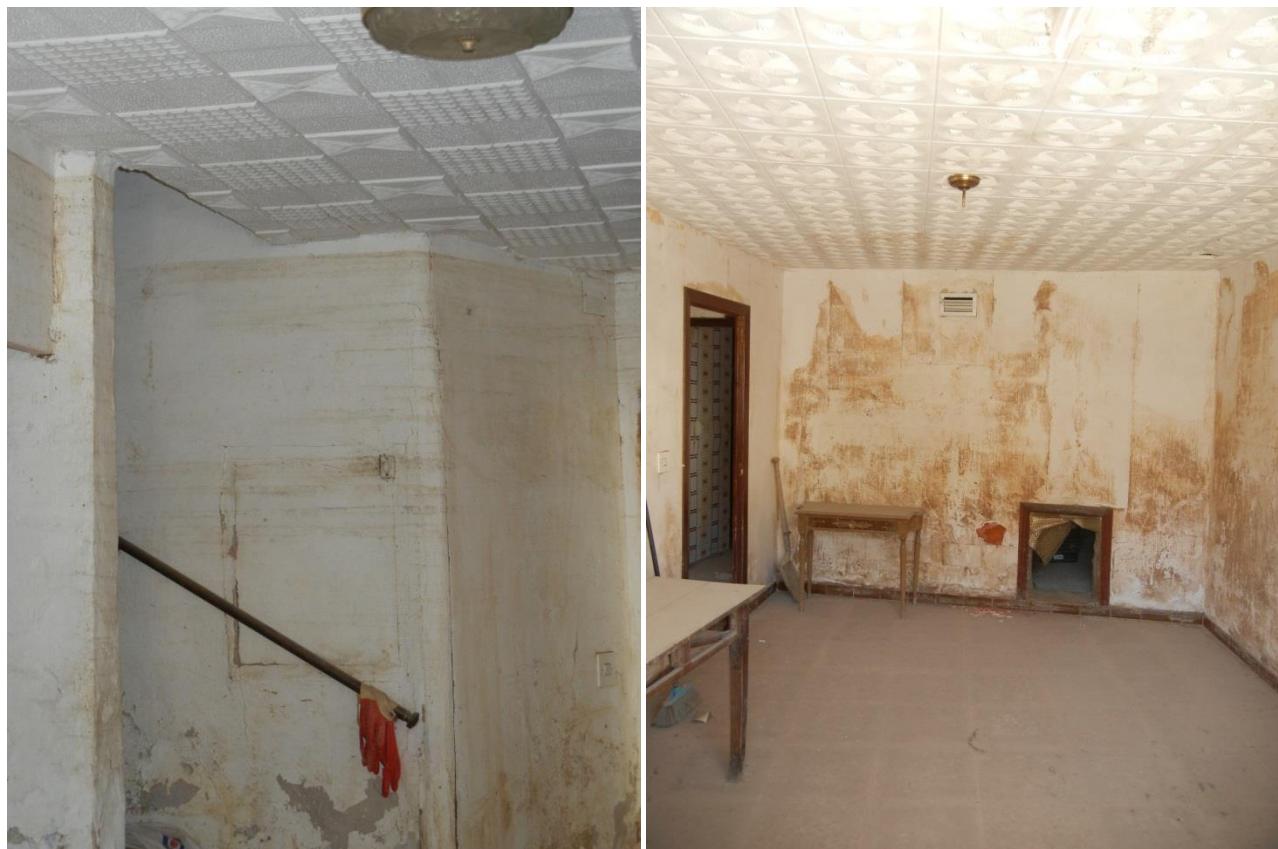
Figura: *Desperfectos en la casas situadas junto al cauce*

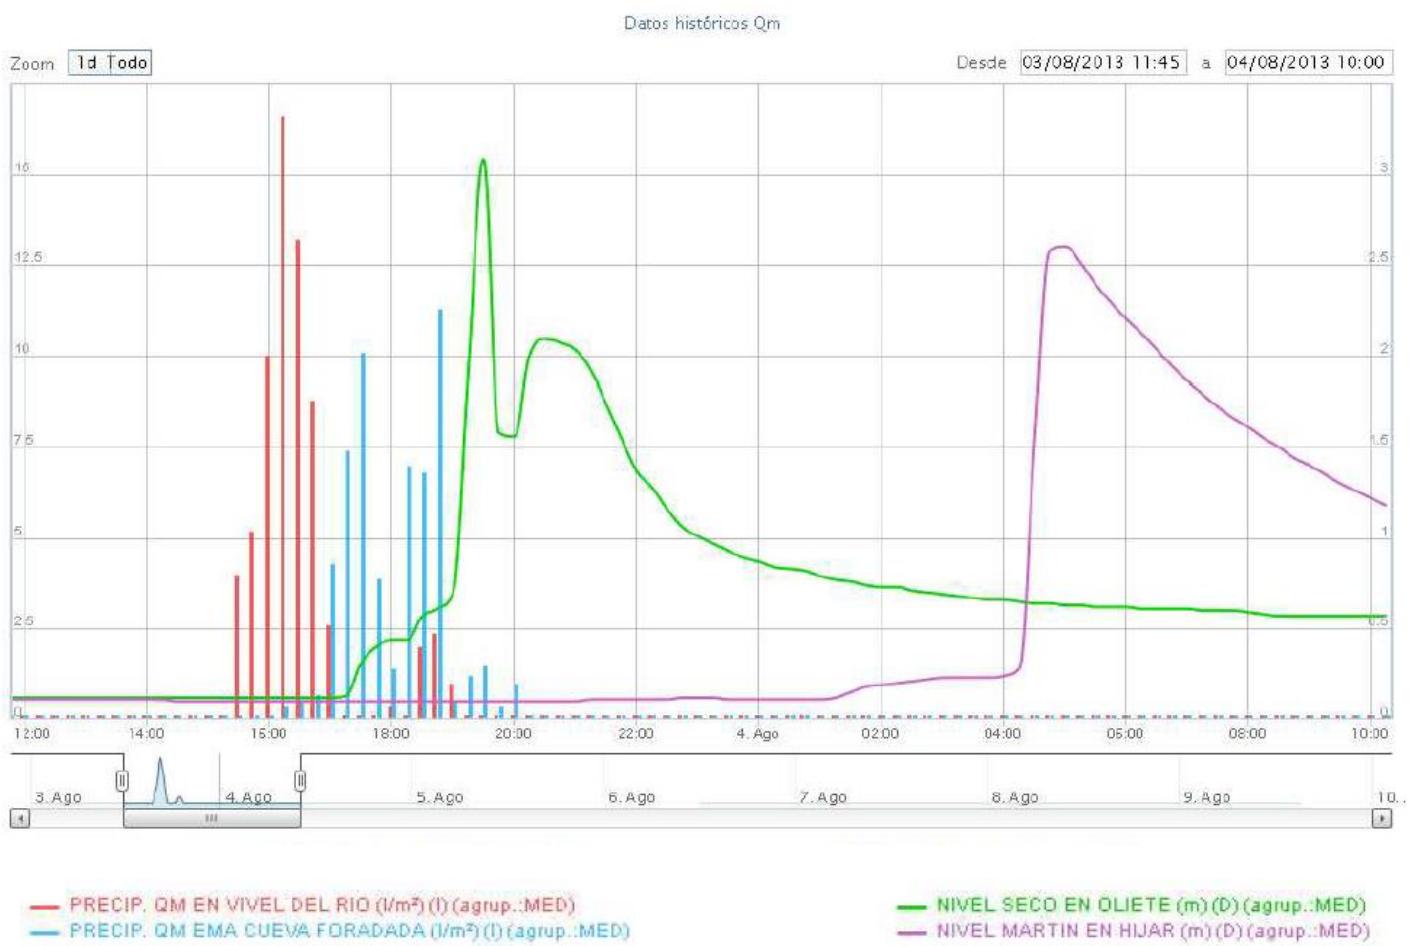
En el siguiente gráfico se muestra los dos hidrogramas de crecida correspondientes a las estaciones de aforo del río Seco en Oliete (nº 262) y del río Martin en Hijar (nº 14). Tal y como podemos ver, en el río Seco la crecida presenta dos picos de crecida, el primero de ellos presentan una mayor caudal (3,08 metros de altura de la lámina de agua) y se alcanzó a las 19:30. El segundo de los picos de crecida alcanzó una altura de 2,09 metros y se produjo a las 8:30, por lo que hubo un desfase de 1 hora entre los dos picos de crecida. En el caso de la estación de Hijar, sólo encontramos un pico de crecida, este alcanzó un caudal máximo de 158 m<sup>3</sup>/s y se produjo a las 5:00 del 4 de agosto de 2013. Por lo que encontramos un desfase temporal de 8 horas y media entre la estación del río Seco y la estación de Hijar, las cuales se encuentran a una distancia de unos 30 km. Según las estimaciones de la CHE (Confederación Hidrográfica del Ebro) la crecida pudo alcanzar un caudal de 80-120 m<sup>3</sup>/s a su paso por el municipio de la Hoz de la Vieja y de unos 180-240 m<sup>3</sup>/s a su paso por la estación de aforo del río Seco en Oliete.

Figura: Registro SAIH de las estaciones de aforo del río Seco (nº262) y del río Martin en Hijar (nº 14)

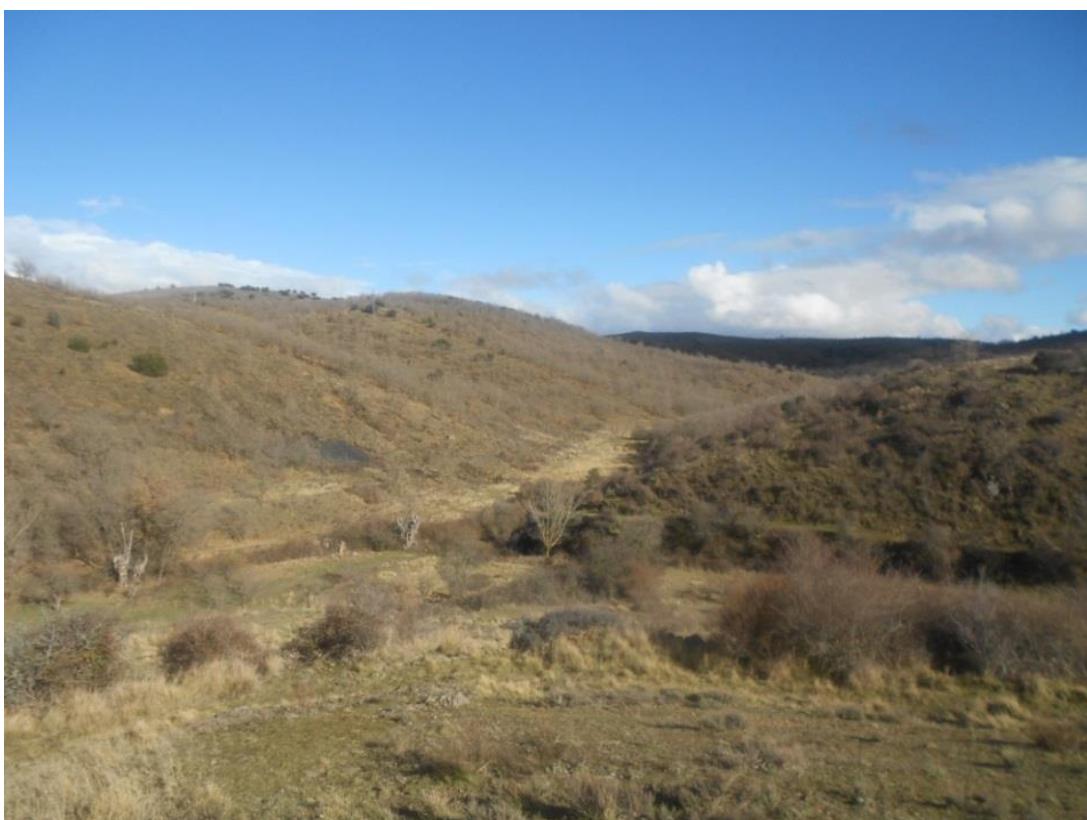
Este tramo discurre desde el municipio de Armillas hasta el municipio de la Hoz de la Vieja a lo largo de unos 8 km y conforma el primero de los tramos del cauce principal de la cuenca del río seco, por lo que puede ser considerado como el nacimiento de sistema fluvial Armillas-Cantalera-Sus-Seco. En este primer tramo el cauce principal adquiere la denominación de río Armillas, denominación que recibe debido a su cercanía al municipio de Armillas. En la cabecera del río Armillas nos encontramos ante un cauce seco y poco marcado que queda todavía más difuminado por la presencia de cultivos en terrazas y de vegetación en los primeros metros de su cabecera. A medida que vamos descendiendo el cauce tiene una mayor incisión, llegando a alcanzar una profundidad de unos 2,5 metros tras poco más de 1,5 km de recorrido. Es aquí donde podemos encontrar por primera vez agua circulando en superficie de manera temporal, sin necesidad de que esté lloviendo. En los meses de invierno y primavera puede haber agua circulando de manera superficial en este primer tramo, aunque con unos caudales prácticamente inapreciables y de manera difusa, ya que principalmente nos encontramos ante una circulación del caudal subsuperficial y de manera muy intermitente en superficie.

Figura: *Zona de cabecera del río Armillas en el tramo Armillas-Hoz*
