## Trabajo Fin de Grado

Geomorfología, geodiversidad y riesgos en el río  
Seco (cuenca del río Martín, Teruel)

Geografía y Ordenación del Territorio

Facultad de Filosofía y Letras  
2015/2016

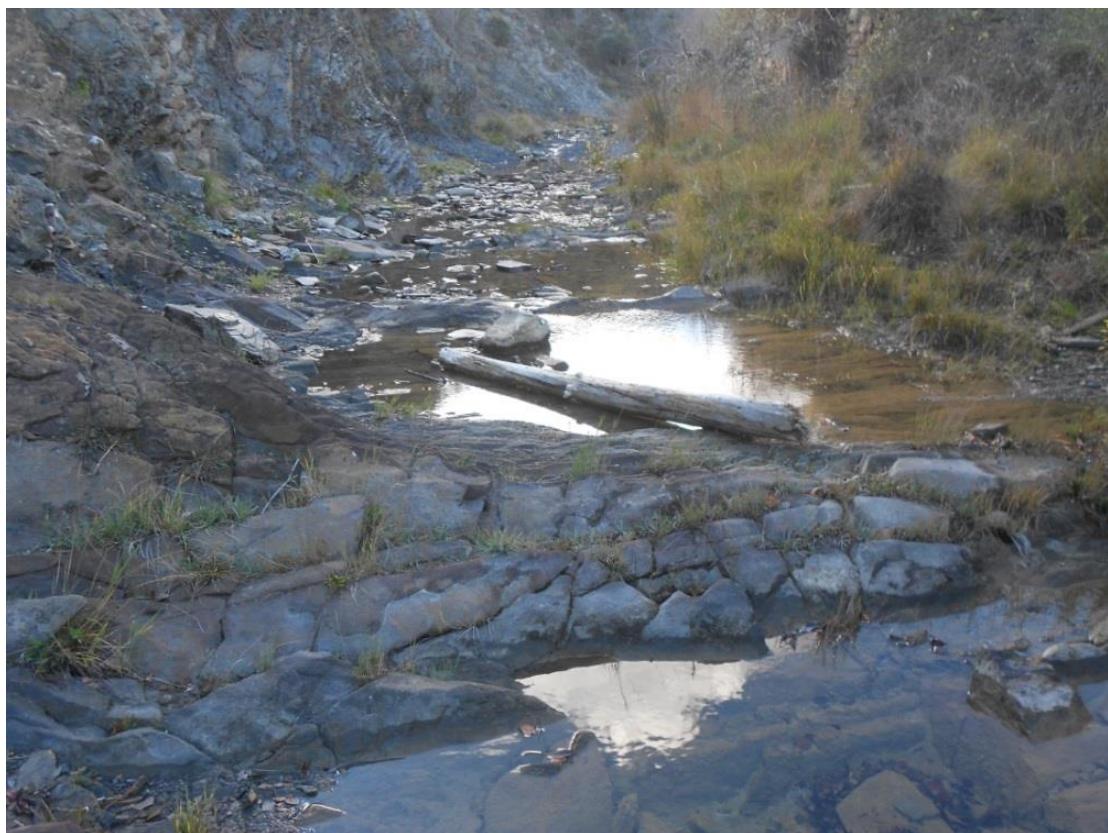
Figura: *Cauce principal del río Armillas sobre afloramientos de pizarras en el tramo Armillas-Hoz*

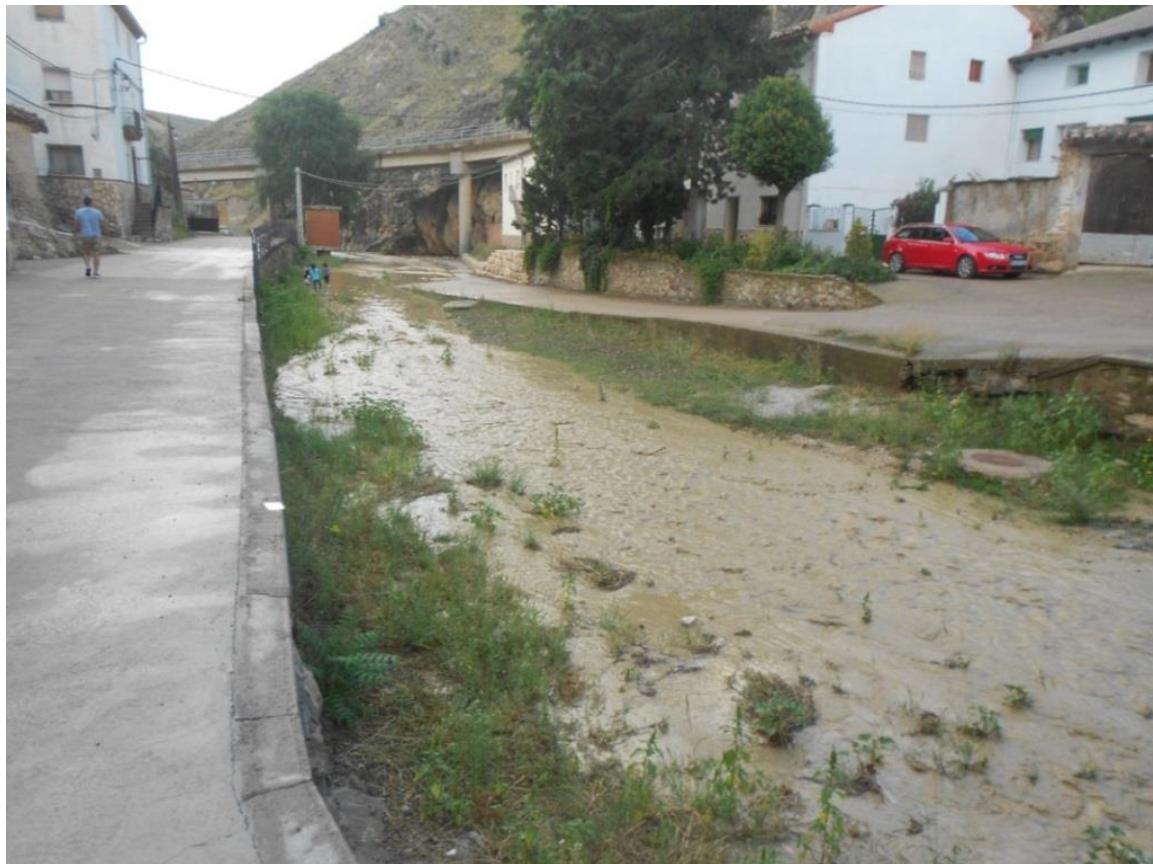
El tramo urbano de La Hoz de la Vieja es con unos 635 metros el tramo más corto y discurre en su totalidad por la zona urbana del núcleo de población de La Hoz de la Vieja. Este se encuentra altamente antropizado y es sin duda alguna la zona de mayor riesgo de toda la cuenca del río Seco. En este tramo el cauce principal mantiene la denominación de río Armillas, y es aquí donde se encuentra una de las confluencias más importantes de toda la cuenca, ya que confluyen en un pequeño espacio tres cursos fluviales de una entidad importante: el Barranco del Valdiello, el Barranco de la margen izquierda del río Armillas (sin denominación, aunque la propia calle hace referencia a este “calle el barranquillo”) y el propio río Armillas. Por todo ello, esta zona presenta un gran interés para nuestro estudio, pero se analizará de manera más detallada en el epígrafe *Aplicación al diagnóstico de peligrosidad y riesgo*. En este tramo no encontramos agua circulando de manera superficial, excepto durante episodios de precipitación, en los cuales es habitual encontrar caudales circulantes ya que en este punto se recoge agua de multitud de barrancos.

Figura: *Río Armillas en el tramo urbano de La Hoz de la Vieja*

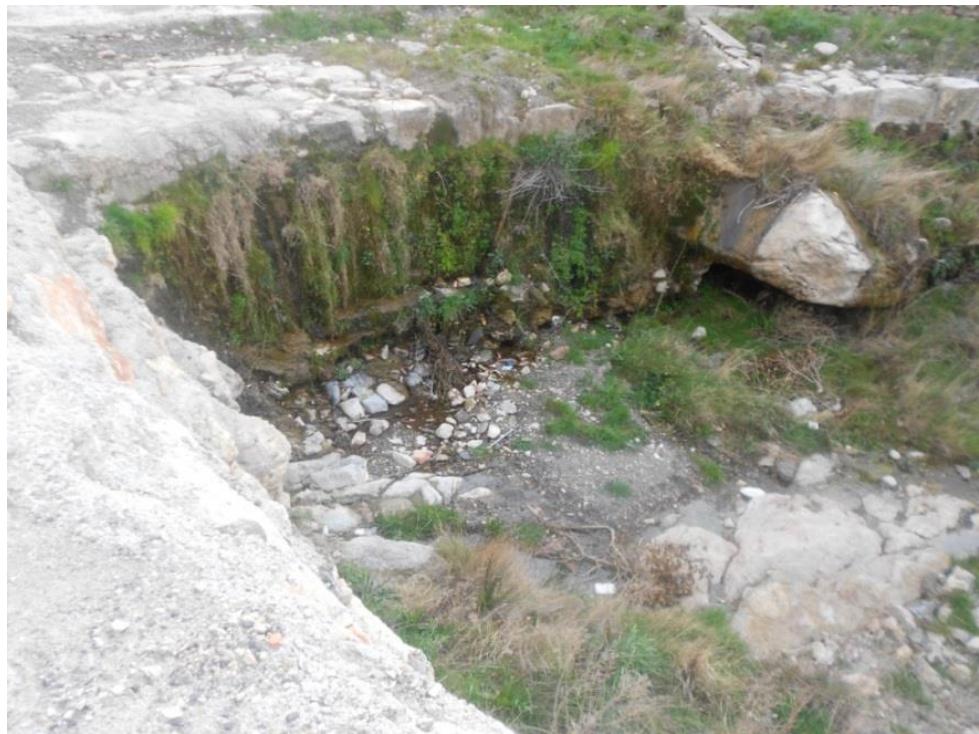
El valle presenta una llanura de inundación estrecha y discontinua, en la que encontramos un cauce con una morfología recta y una estructura longitudinal de tipo rampa. En esta zona tanto la morfología del valle como la del cauce ha sufrido importantes modificaciones, ya que el cauce principal se encuentra canalizado y en algunas zonas el suelo está revestido con hormigón, modificando de esta forma su anchura y profundidad. A pesar del alto grado de antropización del sistema fluvial en esta zona, es muy probable que el cauce en su estado natural presentase también una morfología recta, ya que la disposición geográfica de la zona a modo de sumidero favorece que el cauce presente este tipo de morfología. El tipo de sustrato del lecho es aluvial, con un predominio de los sedimentos de tamaño grava (de 2 mm a 64 mm), la clasificación de los sedimentos es limitada ya que no se observa imbricación clara y su movilidad es efectiva en la mayor parte del tramo. En este tramo no existen formas naturales, ya que la acción antrópica ha limitado mucho la dinámica natural del río. En este tramo no existe una zona de ribera bien definida, más bien es inexistente, y únicamente se limita a las pocas especies vegetales de porte arbóreo que ocupan el lecho del canal.

Figura: *Azud en el tramo urbano de la Hoz de la Vieja*

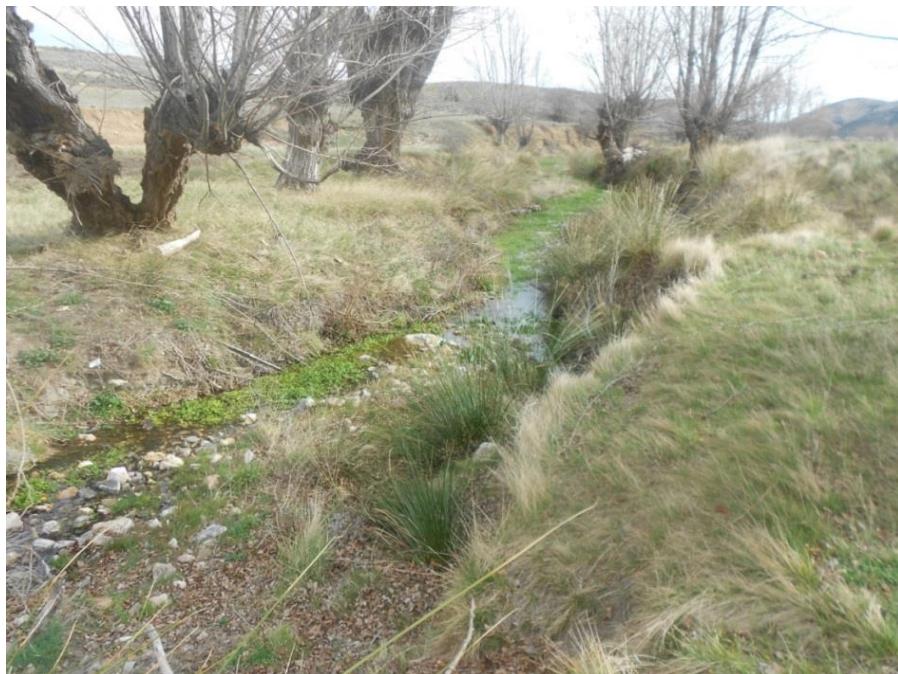
Este tramo discurre desde el “Molino Alto de la Hoz de la Vieja” hasta el azud del “Molino Bajo de la Hoz de la Vieja” a lo largo de unos 4 km y conforma el último tramo del río Armillas, ya que es a partir del azud del “Molino Bajo de la Hoz de la Vieja” cuando el cauce principal pasa a denominarse río de la Cantalera. En la primera parte de este tramo el cauce está más encajado y va ensanchándose a medida que vamos descendiendo. A lo largo de este tramo, pero especialmente en la primera parte de este, encontramos agua circulando en superficie temporalmente. Al igual que en el primer tramo (Armillas-Hoz), podemos encontrar agua circulando de manera superficial durante los meses de invierno y primavera, aunque con unos caudales prácticamente inapreciables y de manera difusa.

Figura: *Río Armillas en el tramo del valle abierto La Hoz de la Vieja*

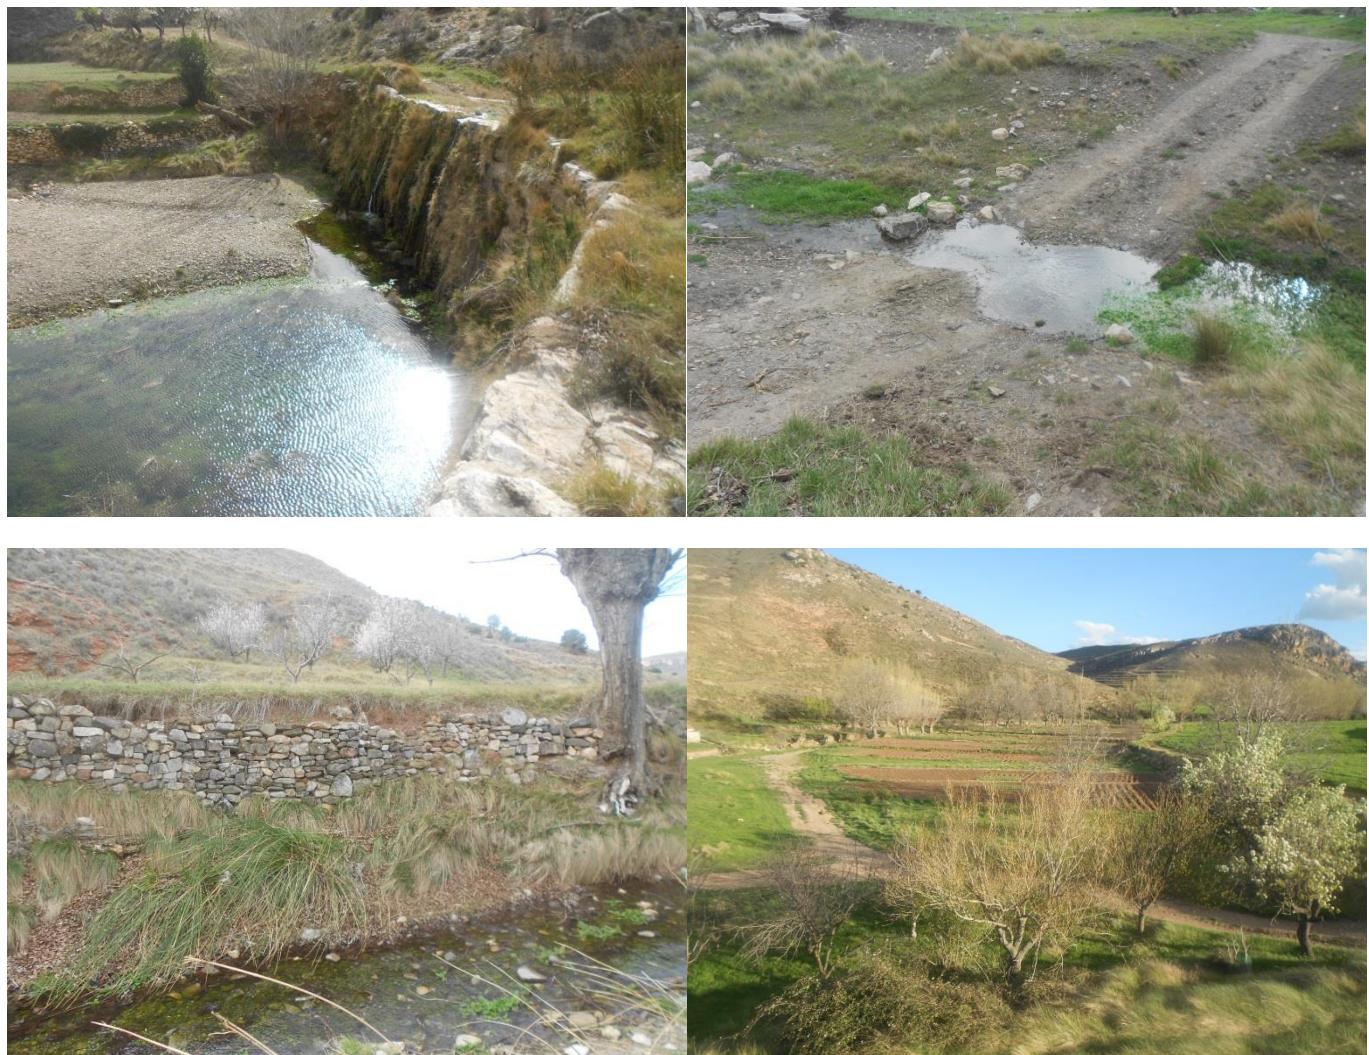
Figura: Obstáculos varios en el tramo del valle abierto de La Hoz de la Vieja (azud del “Molino Bajo” de la Hoz de la Vieja, paso de camino, muro y campos de cultivo).

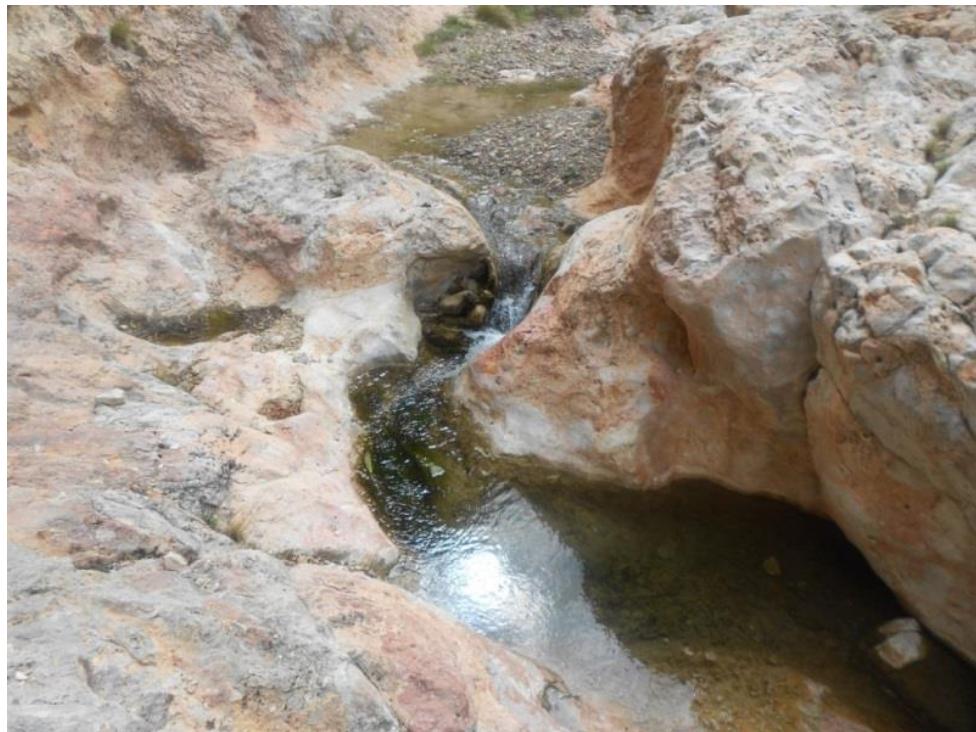
En este tramo no existe una zona de ribera bien definida, además la existencia de un lecho en roca dificulta enormemente el desarrollo de la vegetación en esta zona, por lo que apenas hay vegetación en la zona. Por un lado, en el lecho del cauce apenas hay vegetación y la única especie destacable son los juncos (*Juncus acutus*), mientras que en las laderas del cañón encontramos matorrales esclerófilo como la sabina rastrera, el tomillo o el romero.

Por último, cabe señalar que este tramo no presenta signos de antropización, ya que no encontramos ningún obstáculo, obras hidráulicas o modificaciones significativas en el cauce principal. Tampoco hay retenciones significativas de sedimentos, ni usos del suelo que generen erosión, por lo que en esta zona el cauce se encuentra en su estado natural.

Figura: *Río de la Cantalera en el tramo del cañón fluviokárstico de La Hoz de la Vieja*

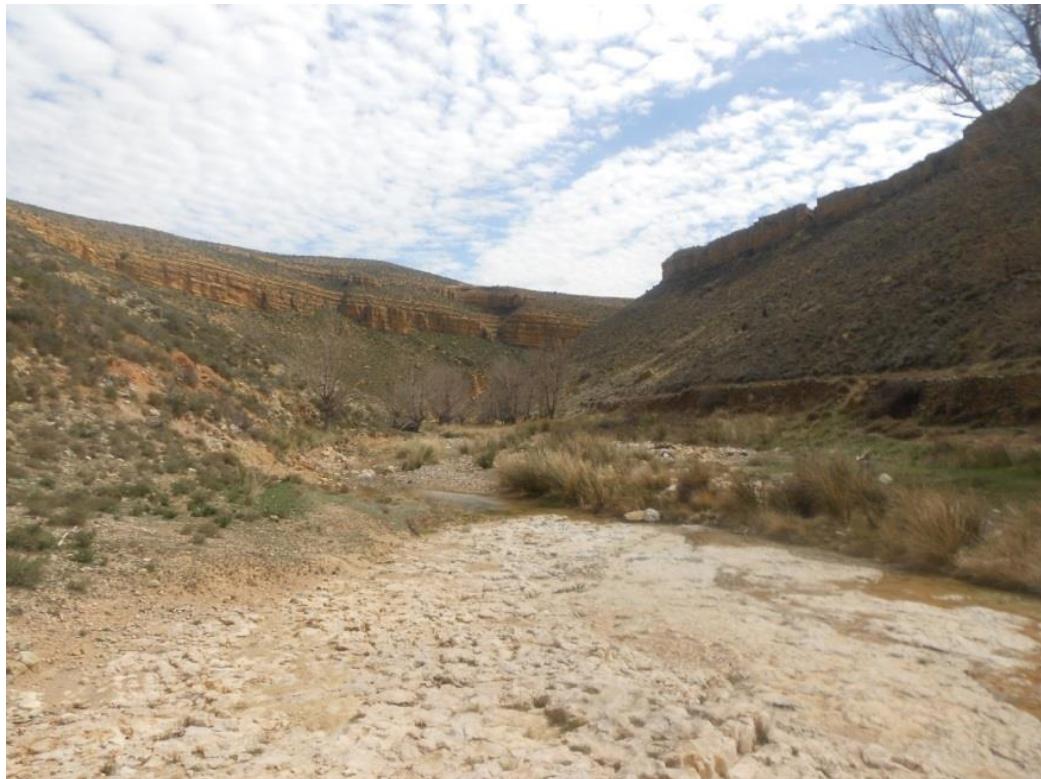
El valle tiene una llanura de inundación estrecha y discontinua en su mayor parte, aunque en algunas zonas en las que tiene una mayor anchura El cauce principal presenta unas dimensiones mucho mayores que en el tramo anterior, una morfología sinuosa y una estructura longitudinal de tipo rampa. El tipo de sustrato del lecho es mixto, ya que hay tanto zonas con cauce en roca como zonas con cauce aluvial, aunque mayoritariamente el lecho es de tipo aluvial. Los sedimentos no presentan un tamaño

claramente dominante, sino que nos encontramos con sedimentos tamaño grava (2 mm a 64 mm) y con grandes acumulaciones de bloques (más de 25,6 cm), por lo que selecciono como tamaño medio de los sedimentos el tamaño de cantos (6,4 cm a 25,6 cm). La clasificación de los sedimentos es limitada, ya que no se observa una imbricación clara y su movilidad es efectiva en la mayor parte del tramo. En este tramo existen diferentes formas naturales: barras laterales, barras longitudinales, islas y canales secundarios como resultado del transporte de sedimentos y de la erosión.

Figura: Cañón de Josa

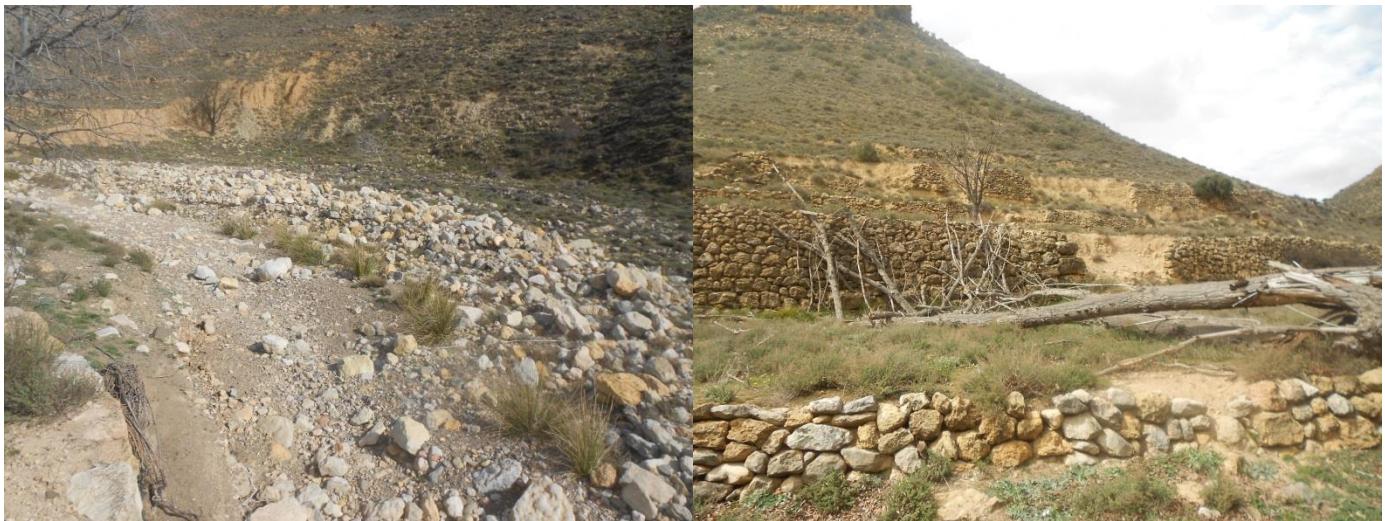
Figura: *Río de la Cantalera (imagen izquierda) y aterrazamiento en el tramo del cañón de Josa (imagen derecha)*

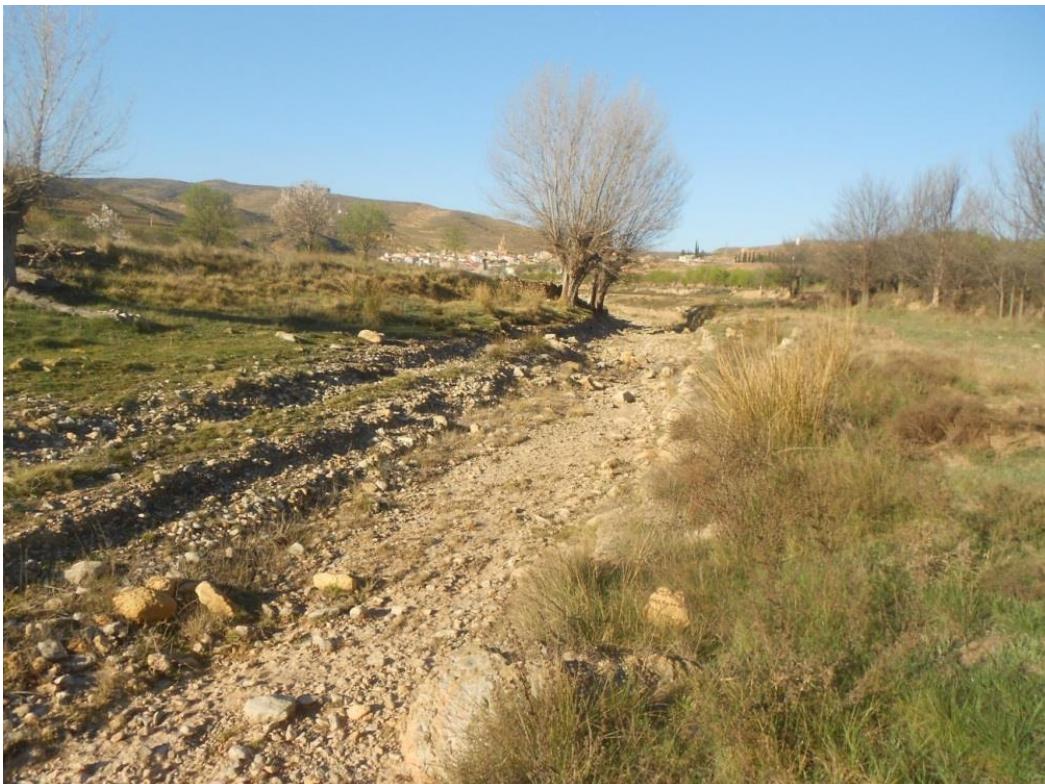
El tramo del valle abierto de Josa es un tramo de escaso recorrido, aproximadamente de 1,5 km, y que discurre desde el núcleo de población de Josa hasta el “Molino Bajo de Josa”. Una vez atravesamos el municipio de Josa, el río adquiere la denominación de río Sus. El cauce sigue presentando una morfología muy similar a la del tramo anterior, pero el valle presenta una morfología con diferencias significativas. En esta zona no encontramos caudales circulantes de forma habitual, esto se explica en buena medida por la presencia de un azud aguas arriba del municipio de Josa que capta los modestos caudales circulantes que puede llevar el río de la Cantalera en ciertos momentos del año.

Figura: *Río Sus en el tramo del valle abierto de Josa*

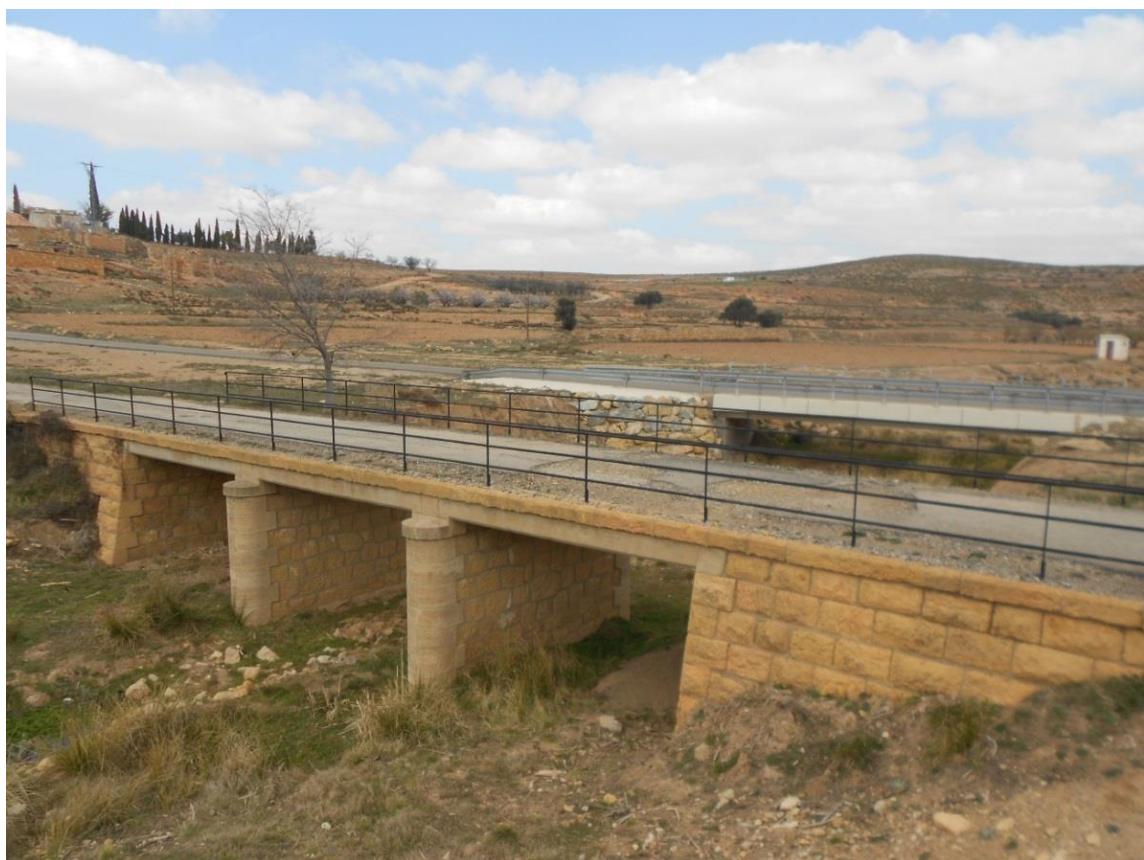
Figura: *Puentes en el tramo del valle abierto de Josa*

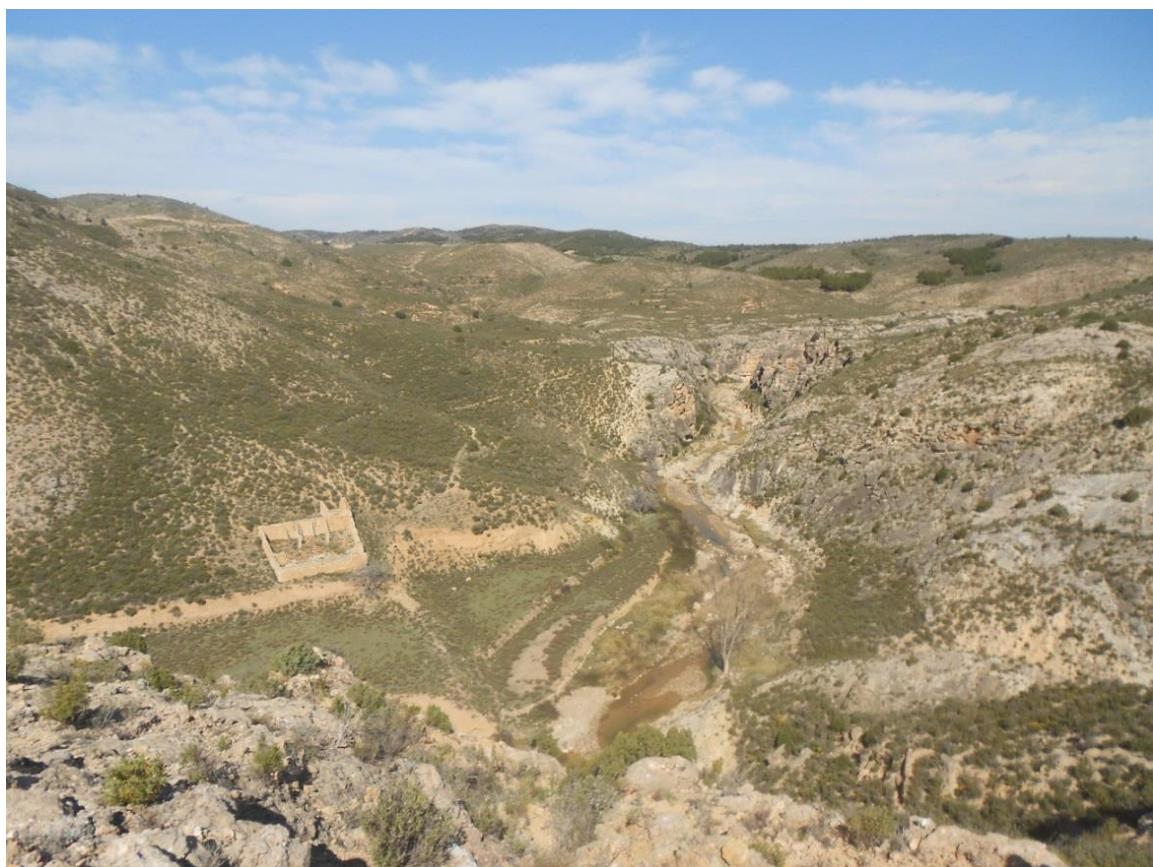
El tramo de los estrechos del río Sus discurre a lo largo de casi 4 km desde el “Molino Bajo de Josa” hasta la confluencia del río Sus y el río Seco. Este tramo es el que presenta las mayores diferencias morfológicas en su valle. Sin embargo, se mantuvo como un único tramo, ya que estas variaciones en la morfología del valle y en ocasiones del cauce son muy intermitentes, lo que podría suponer dividirlo en una gran cantidad de pequeños tramos que no representarían realmente la naturaleza de esta zona. En esta zona volvemos a encontrar caudales circulantes en superficie de manera estacional, además la existencia de algunas pozas permite la supervivencia de los pequeños peces, ranas e insectos de la zona.

Figura: *Valle abierto y cañón (en el fondo de la fotografía) en el tramo de los estrechos del río Sus*

A pesar de las ya mencionadas variaciones en la morfología del valle, este es predominantemente de tipo confinado. El cauce presenta una morfología sinuosa y una estructura longitudinal de tipo rampa y ocasionalmente de salto/poza. El cauce, al igual que el valle, tiene algunas variaciones significativas a lo largo del tramo. El cauce en algunas zonas tiene un lecho aluvial y otras se encuentra excavado sobre un lecho en roca, además también encontramos algunas variaciones en su anchura y profundidad.

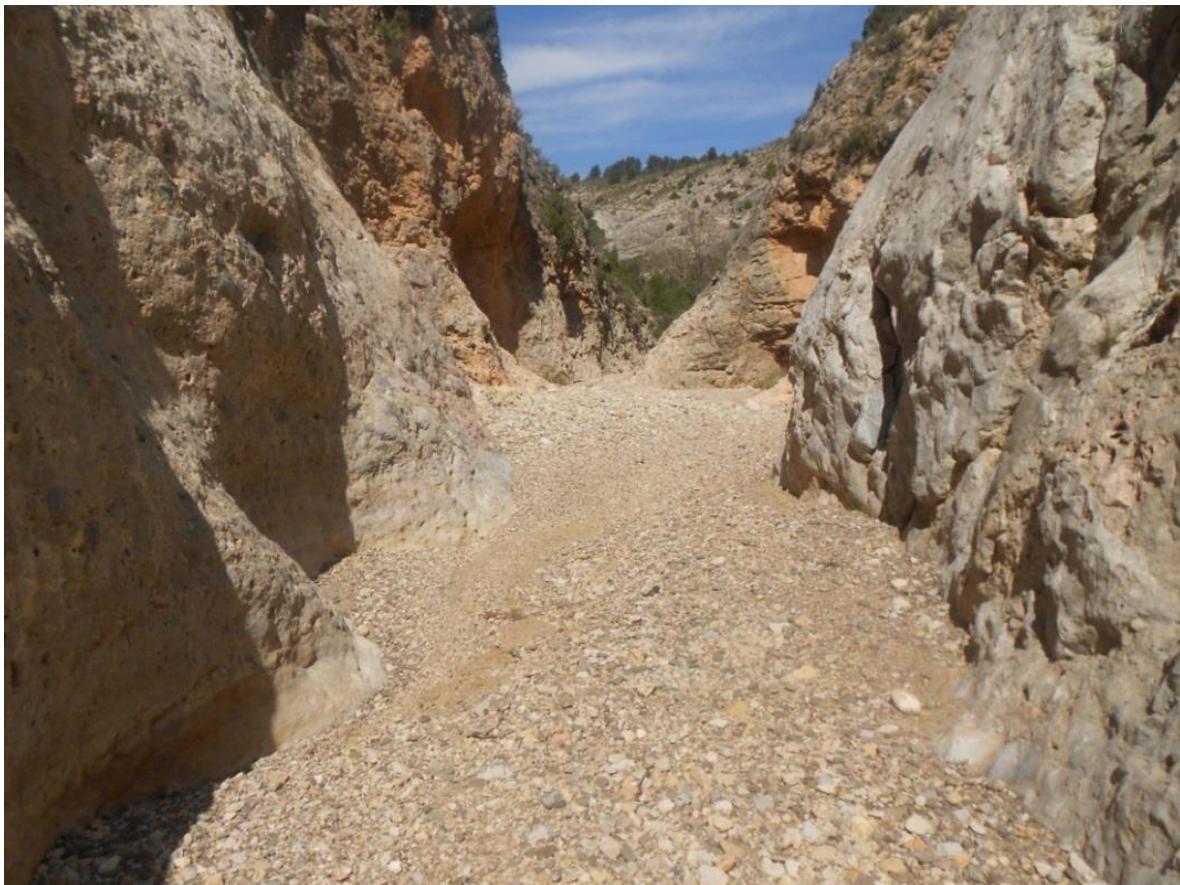
Los sedimentos son predominantemente de tamaño grava (de 2 mm a 64 mm), su clasificación es limitada ya que no se observa una imbricación clara y su movilidad es efectiva. En este tramo existen diferentes formas naturales: barras laterales, barras longitudinales, islas y canales secundarios como resultado del transporte de sedimentos y de la erosión.

Figura: *Cañón fluvio-kárstico en el tramo de los estrechos del río Sus*

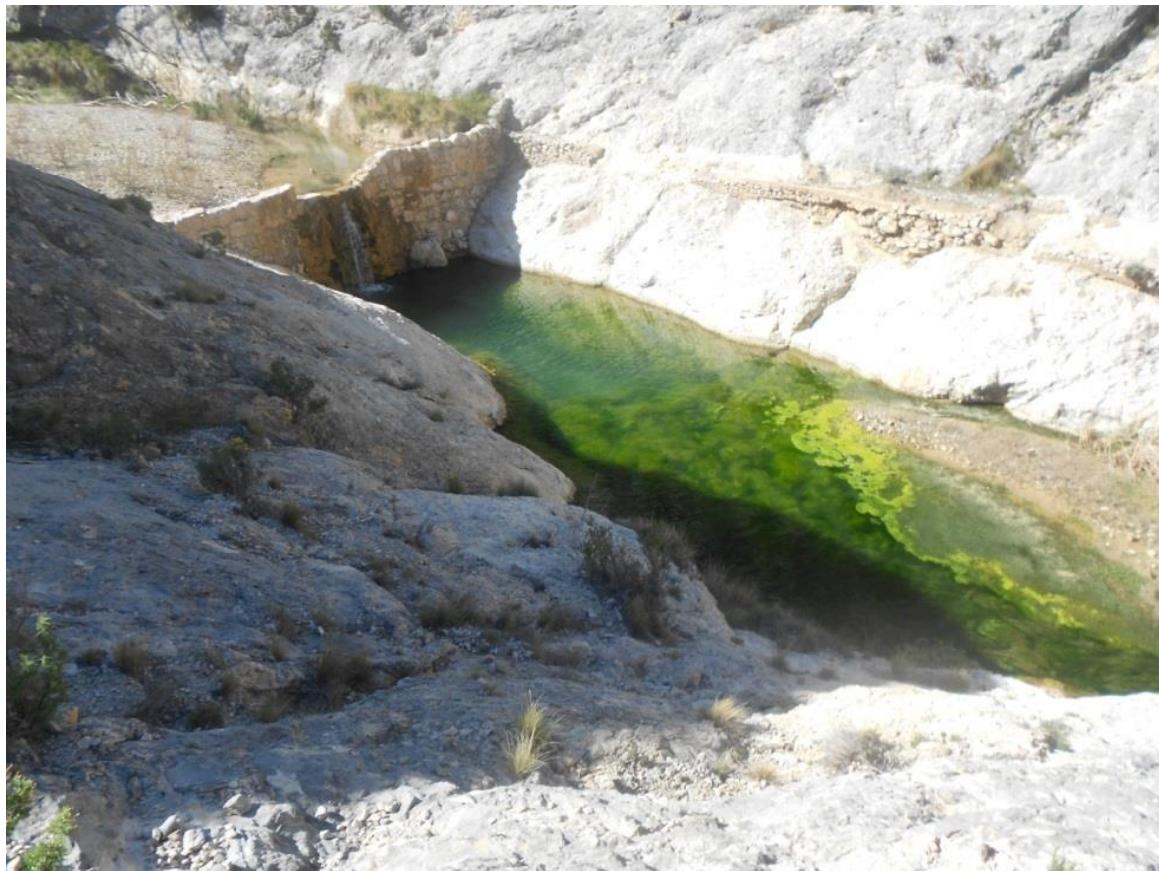
Figura: *Azud en el tramo de los estrechos del río Sus*

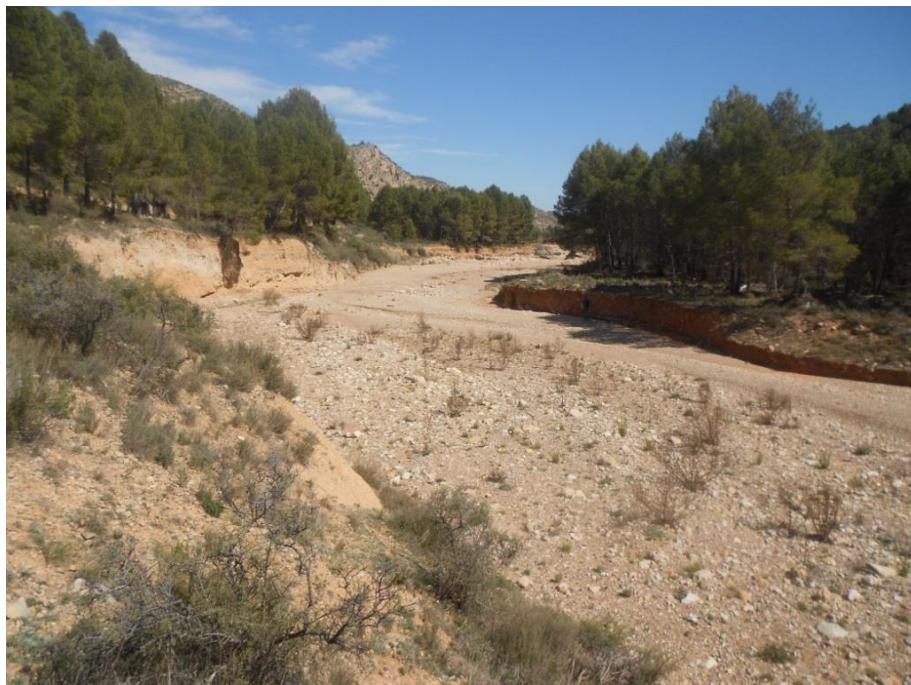
El tramo del valle abierto de Oliete tienen una longitud de 4,4 Km y discurre desde la confluencia del río Seco y el río Sus hasta la Huerta del Carote. Es en este tramo donde por primera vez el cauce principal adquiere la denominación de río Seco y donde el cauce principal adquiere sus mayores dimensiones, pudiendo llegar a superar los cien metros de ancho. En esta zona no hay caudales circulantes, salvo durante episodios de crecida.

Figura: *Río Seco en el tramo del valle abierto de Oliete*

El valle tiene una llanura de inundación amplia, en la que encontramos un cauce con una morfología general sinuosa, un estilo trenzado en el lecho y una estructura longitudinal de tipo rampa. El cauce presenta diferentes variaciones morfológicas, en algunas zonas el río tiene un cauce principal con unos límites bien definidos y en otras forma varios canales, presentando una estructura trenzada. Como ya se ha señalado anteriormente, el cauce presenta unas dimensiones considerables y supera fácilmente los 30 o 40 metros de anchura en la mayor parte del tramo. El tipo de sustrato del lecho es claramente aluvial con un predominio de los sedimentos de tamaño grava (de 2 mm a 64 mm). La clasificación de los sedimentos es limitada, ya que no se observa una imbricación clara y su movilidad es efectiva. En este tramo existen diferentes formas naturales: barras laterales, barras longitudinales, islas y canales secundarios como resultado del transporte de sedimentos y de la erosión. En este tramo, debido principalmente a la anchura del cauce, es donde resulta más fácil observar estas formaciones naturales y donde presentan unas mayores dimensiones, pudiendo identificar barras de sedimentos de más de 20 o 30 metros de anchura.

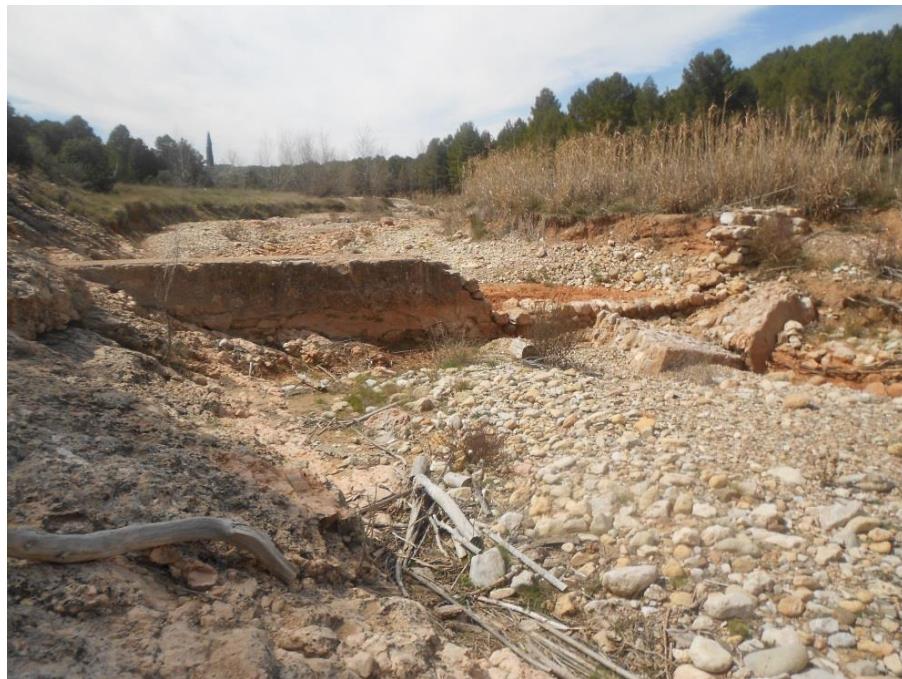
Figura: Azud destruido en el tramo del valle abierto de Oliete

En lo referente a los obstáculos, encontramos algunos azudes, aunque estos en su mayoría se encuentran en desuso y muy deteriorados por la última gran avenida de 2013, por lo que apenas retienen sedimentos. También hay algunas zonas con muros y escolleras, aunque estos presentan una escasa afección sobre el cauce y en su mayoría se encuentran muy deteriorados. La cuenca cuenta con un total de siete puentes, aunque estos se analizarán de manera detallada en el epígrafe *Secciones*.

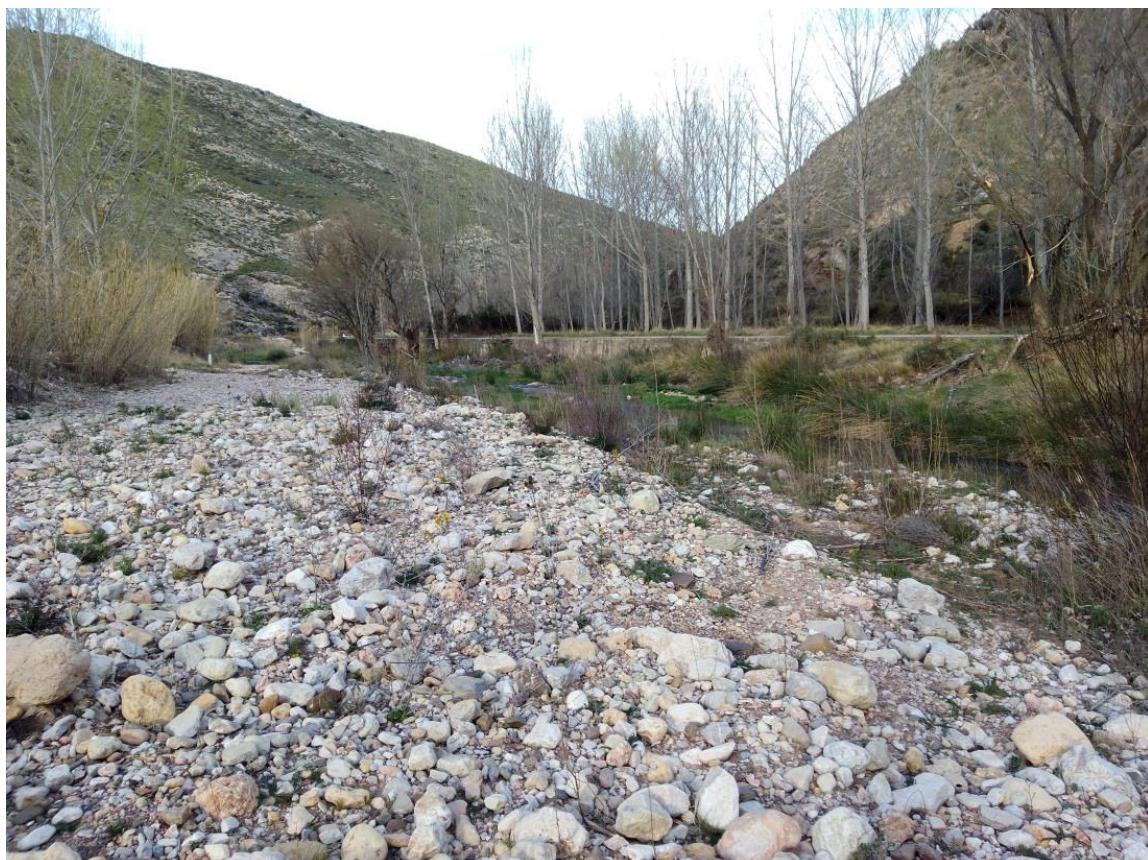
El tramo de la desembocadura del río Seco tiene 1,7 km de longitud y discurre desde el estrechamiento de Oliete hasta la confluencia del río Seco y el río Martín, cerca del embalse de Cueva Foradada. En este último tramo nos encontramos con un valle y un cauce con una morfología muy similar al del tramo del valle abierto de Oliete, con un valle amplio y un cauce ancho con un lecho aluvial. Al igual que en los dos tramos anteriores, no hay caudales circulantes salvo en episodios de crecida.

Figura: *Desembocadura del río Seco*

El valle tiene una llanura de inundación amplia, en la que encontramos un cauce con una morfología sinuosa y una estructura longitudinal de tipo rampa. Los sedimentos son predominantemente de tamaño grava (de 2 mm a 64 mm), su clasificación es limitada ya que no se observa una imbricación clara y su movilidad es efectiva. En este tramo existen diferentes formas naturales: barras laterales, barras longitudinales, islas y canales secundarios como resultado del transporte de sedimentos y de la erosión. En este tramo, al igual que sucedía en el tramo del valle abierto de Oliete las formas naturales son fácilmente diferenciables y presentan grandes dimensiones.

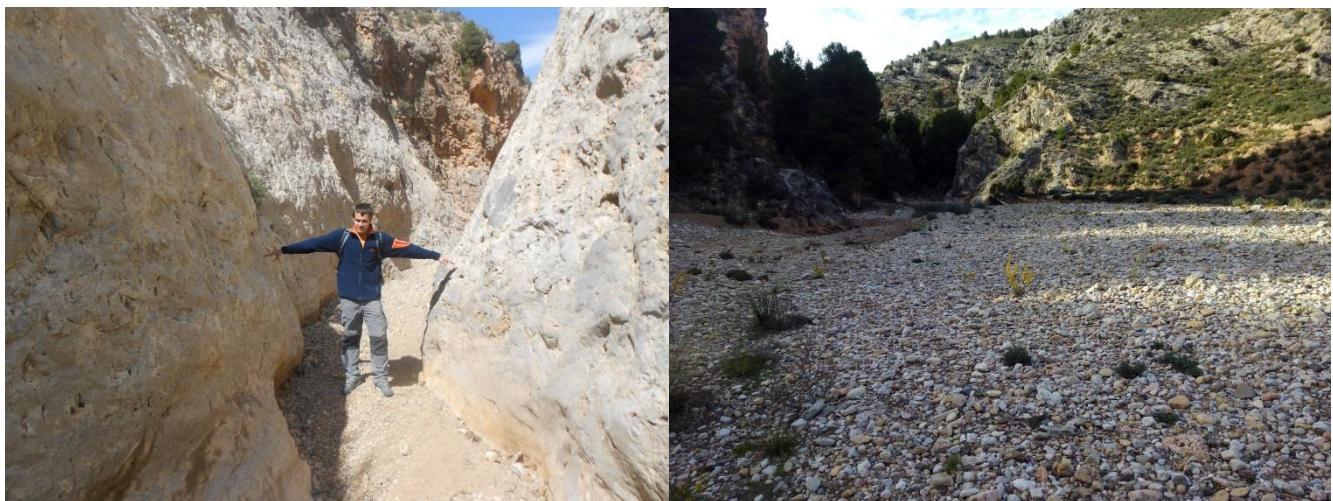
Figura: *Zona de estrechamiento (imagen de la izquierda) y de sedimentación (imagen derecha) en la cuenca del río Seco*

La Hoz de la Vieja. Estos cambios morfológicos tienen importantes efectos en la sedimentación del río y la velocidad del flujo, la presencia de importantes estrechamientos (el cauce en algunas zonas presenta una anchura de entre 2 y 4 metros) puede dar lugar a un incremento considerable en la velocidad del flujo. Por otro lado la presencia de ensanchamientos en el cauce y en el valle dará lugar a una reducción de la velocidad del flujo por la laminación y favorecerá los procesos de sedimentación. Esto explica la presencia de grandes depósitos sedimentarios en la parte baja de la cuenca, donde encontramos un tipo de valle con una amplia llanura de inundación.

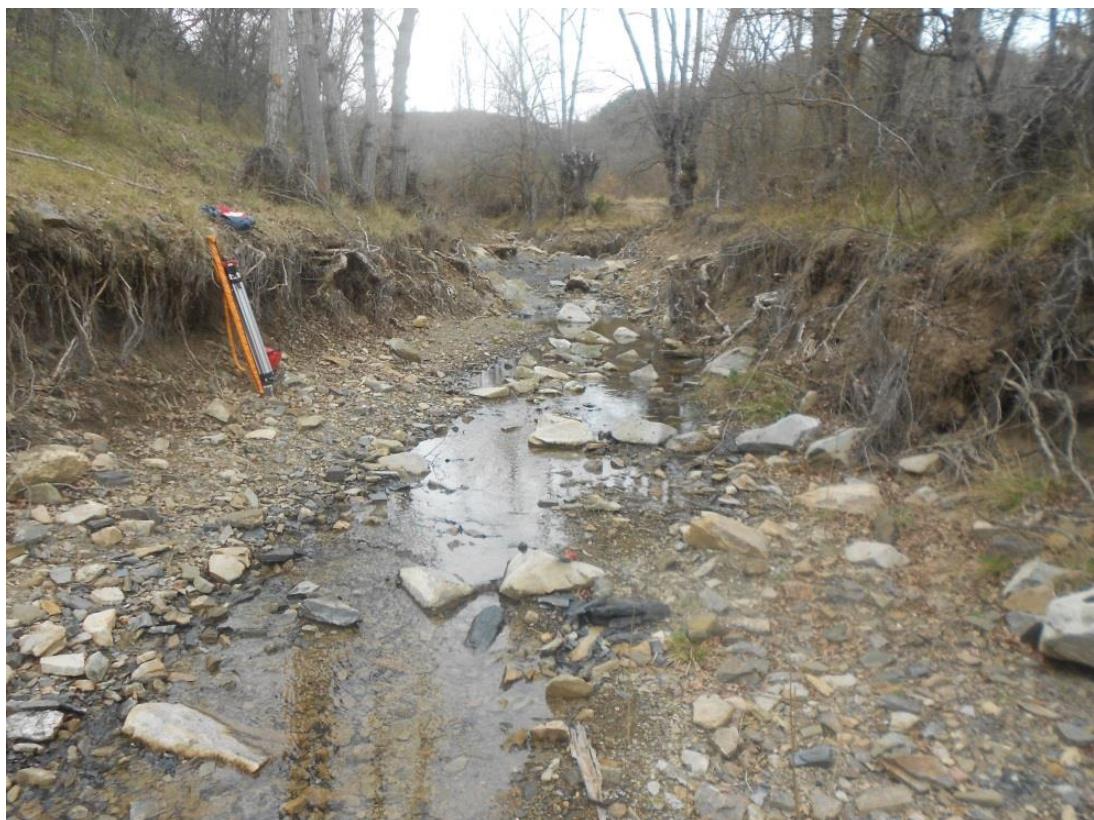
La primera de las secciones del tramo Armillas-Hoz se realizó cerca de la zona del nacimiento del río Armillas, junto al núcleo de población de Armillas. En esta zona el cauce se encuentra en su estado natural sobre un lecho aluvial y no muestra modificaciones por la acción antrópica. A partir de las evidencias geomorfológicas en las márgenes del cauce resultado de la erosión, se calculó la sección *bankfull*. Aunque esta no engloba el grueso de caudal que discurrió por este punto, ya que el río iba totalmente desbordado, prueba de ello son los restos de maleza que se encontraron en los árboles más próximos al cauce.

Para realizar la estimación caudal a partir de la fórmula de Manning se calculó la sección (**7,34 m<sup>2</sup>**), el perímetro mojado (**7,7 metros**), la pendiente (**0,0157 m/m**), el radio hidráulico (**0,95**) y la rugosidad del lecho del cauce (**0,039**). Una vez se realizaron los diferentes cálculos y se aplicó la fórmula se obtuvo un caudal de **22,86 m<sup>3</sup>/s**.

Figura: Sección río Armillas nacimiento

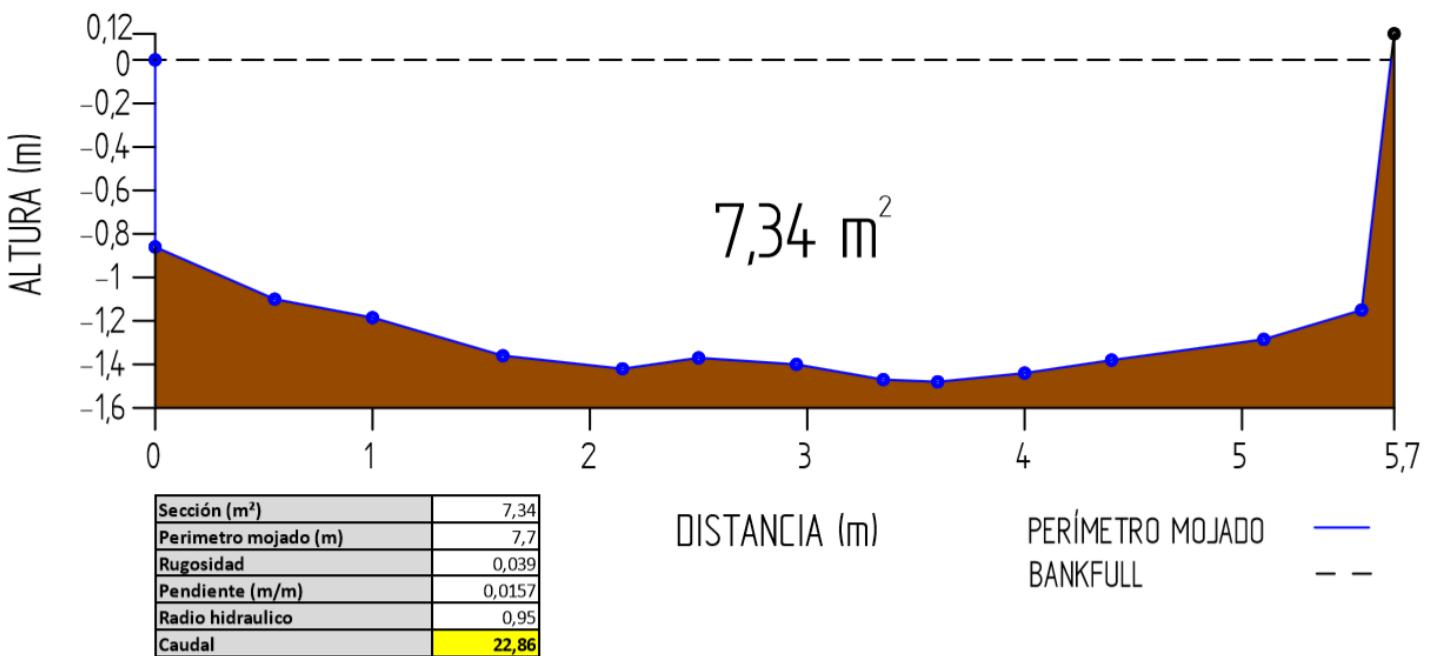
Figura: Sección río Armillas nacimiento

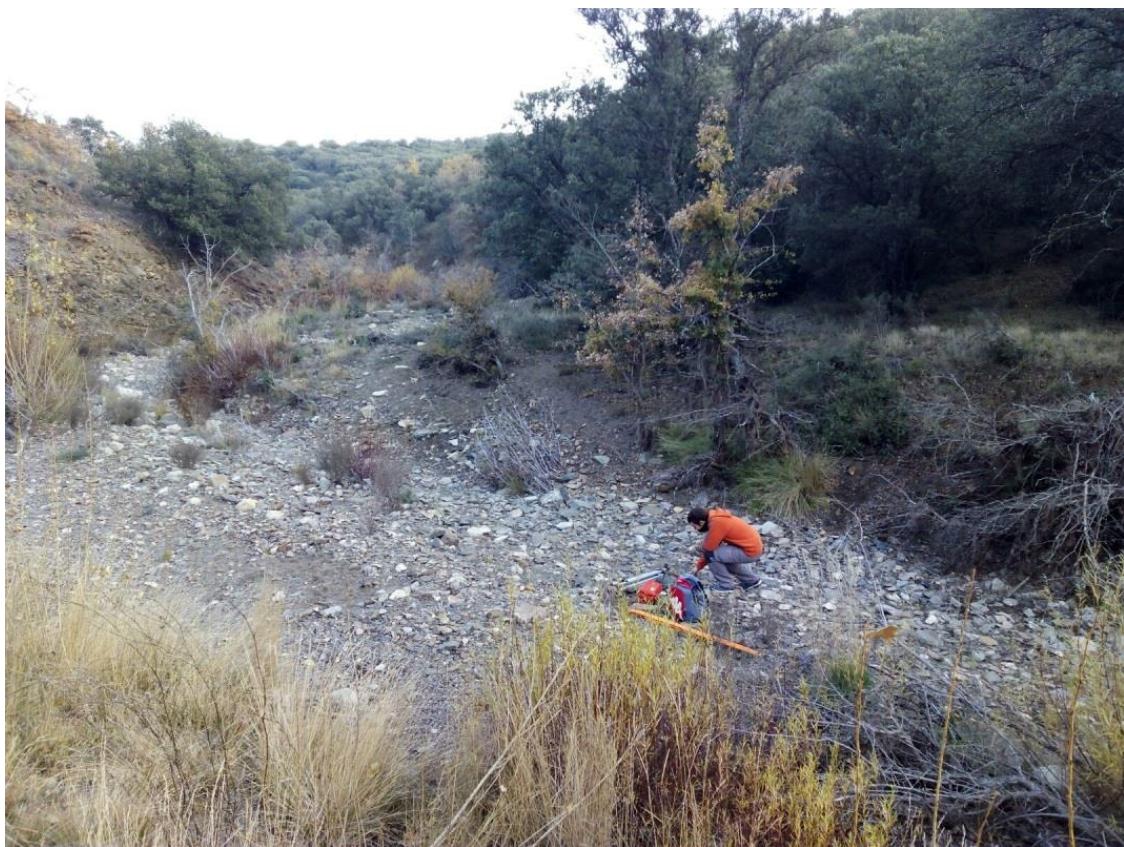
La segunda de las secciones del tramo Armillas-Hoz se realizó en el río Armillas, aguas arriba del núcleo de población de La Hoz de la Vieja. En esta zona el cauce también se encuentra en su estado natural sobre un lecho aluvial y no muestra modificaciones por la acción antrópica. A partir de las evidencias geomorfológicas en las márgenes del cauce resultado de la erosión se calculó la sección *bankfull*, aunque en este caso los límites no estaban tan bien definidos. Al igual que en el caso anterior, la sección no engloba el grueso de caudal que discurrió por este punto, aunque presenta unas dimensiones mayores que la sección realizada en la zona más próxima al nacimiento.

Para realizar la estimación caudal a partir de la fórmula de Manning se calculó la sección (**20,45 m<sup>2</sup>**), el perímetro mojado (**15,36 metros**), la pendiente (**0,0197 m/m**), el radio hidráulico (**1,33**) y la rugosidad del lecho del cauce (**0,038**). Una vez se realizaron los diferentes cálculos y se aplicó la fórmula se obtuvo un caudal de **91,48 m<sup>3</sup>/s**. Por lo que se puede observar un claro aumento del caudal (22,86-91,48 m<sup>3</sup>/s) a medida que la crecida descendía hacia el núcleo de La Hoz de la Vieja.

Figura: Sección río Armillas aguas arriba de la Hoz de la Vieja

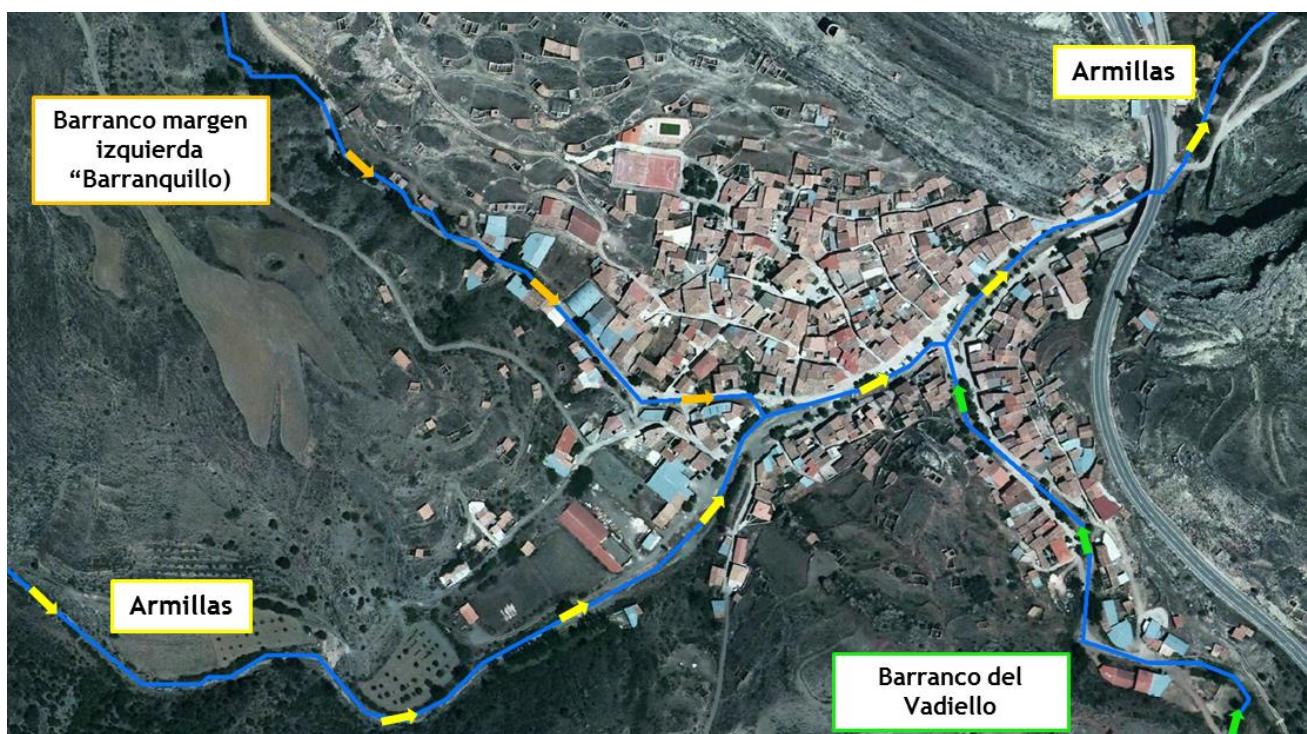
Figura: *Confluencias del río Armillas a su paso por el municipio de la Hoz de la Vieja*
