## Trabajo Fin de Grado

Geomorfología, geodiversidad y riesgos en el río  
Seco (cuenca del río Martín, Teruel)

Geografía y Ordenación del Territorio

Facultad de Filosofía y Letras  
2015/2016

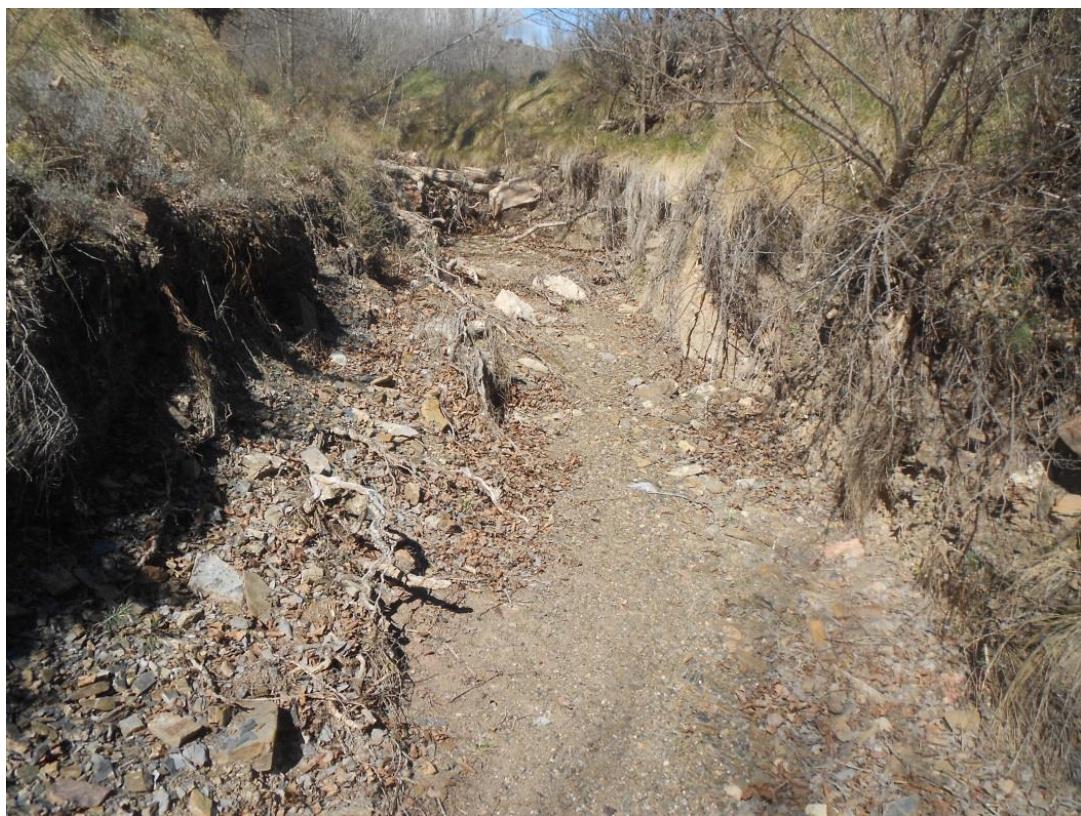
La primera de las secciones del barranco de la margen izquierda o “barranquillo” se realizó aguas arriba del núcleo de población de La Hoz de la Vieja. En esta zona el cauce presenta su estado natural y tiene un fondo aluvial. Además, no muestra importantes modificaciones por la acción antrópica, a pesar de que hay algunos campos de cultivo cercanos al cauce.

Para realizar la estimación de caudal a partir de la fórmula de Manning se calculó la sección (**3,15 m<sup>2</sup>**), el perímetro mojado (**4,99 metros**), la pendiente (**0,0157 m/m**), el radio hidráulico (**0,63**) y la rugosidad del lecho del cauce (**0,037**). Una vez se realizaron los diferentes cálculos y se aplicó la fórmula se obtuvo un caudal de **7, 84 m<sup>3</sup>/s.**

Figura: Sección barranco de la margen izquierda aguas arriba del municipio de La Hoz de la Vieja

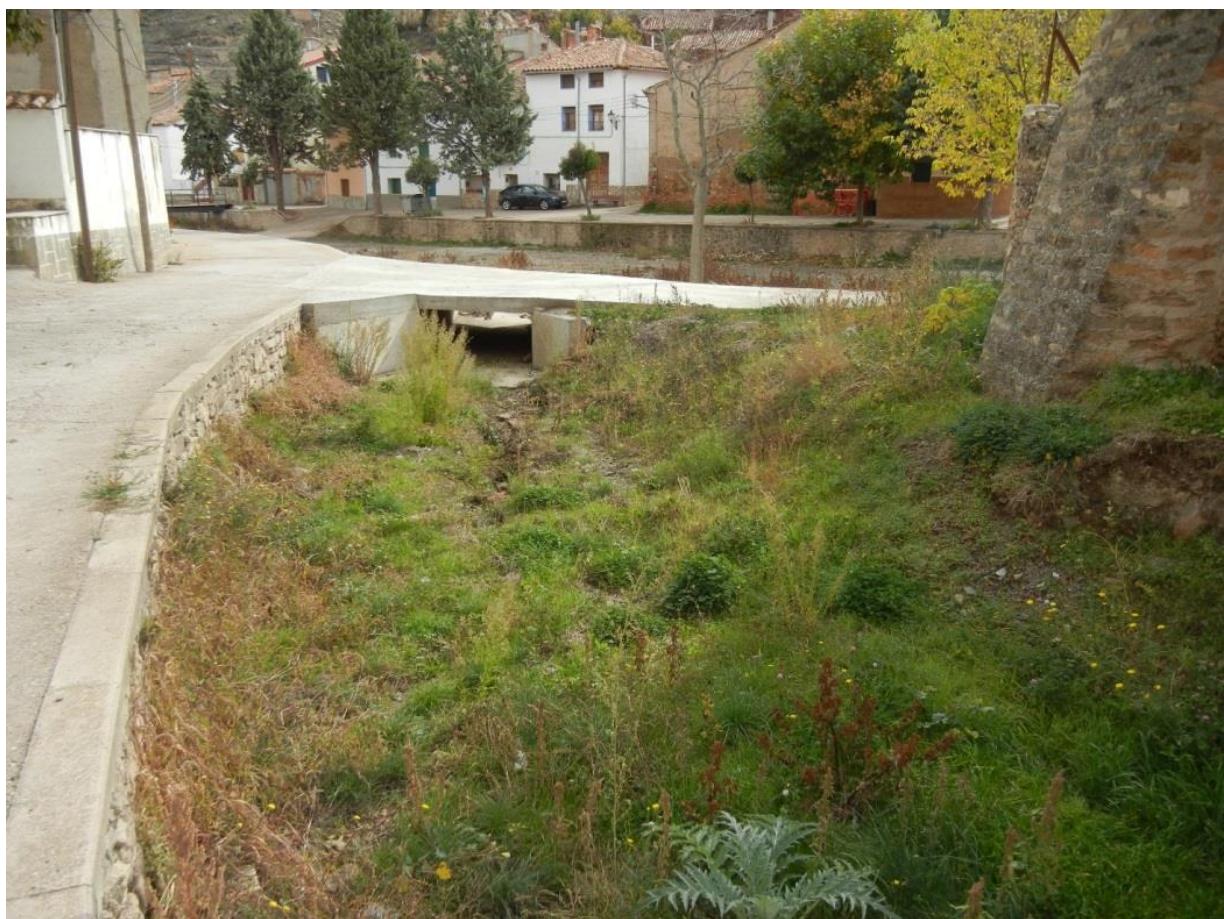
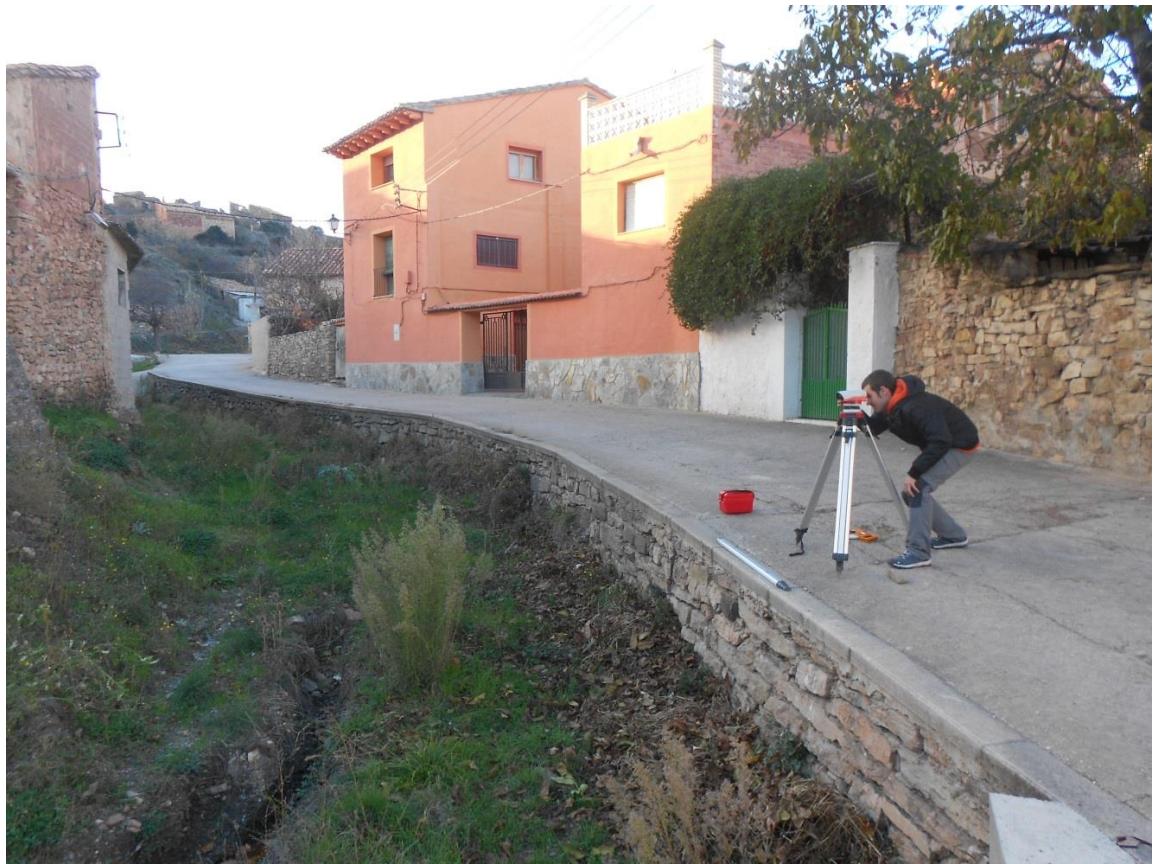
La segunda de las secciones del barranco de la margen izquierda o barranquillo se realizó dentro del propio núcleo de La Hoz de La Vieja. En esta zona el cauce se encuentra canalizado, aunque no está revestido de hormigón, por lo que podemos encontrar sedimentos y algo de vegetación en el cauce. Mediante esta sección se pretendía conocer cuál es la capacidad del canal, para de esta forma, saber cuál sería el caudal máximo a partir del cual se desbordaría el barranco.

Para realizar la estimación caudal a partir de la fórmula de Manning se calculó la sección (**5,85 m<sup>2</sup>**), el perímetro mojado (**7,49 metros**), la pendiente (**0,0348 m/m**), el radio hidráulico (**0,78**) y la rugosidad del lecho del cauce (**0,034**). Una vez se realizaron los diferentes cálculos y se aplicó la fórmula se obtuvo un caudal de **27,22 m<sup>3</sup>/s**. Si tomamos como referencia la sección realizada en este mismo barranco aguas arriba del núcleo (7,84 m<sup>3</sup>/s), vemos como la capacidad del canal es adecuada, ya que se respeta el caudal *bankfull* aguas arriba.

Figura: Sección barranco de la margen izquierda en el municipio de La Hoz de la Vieja con pequeño paso entubado al fondo

Figura: Sección barranco de la margen izquierda en el municipio de La Hoz de la Vieja

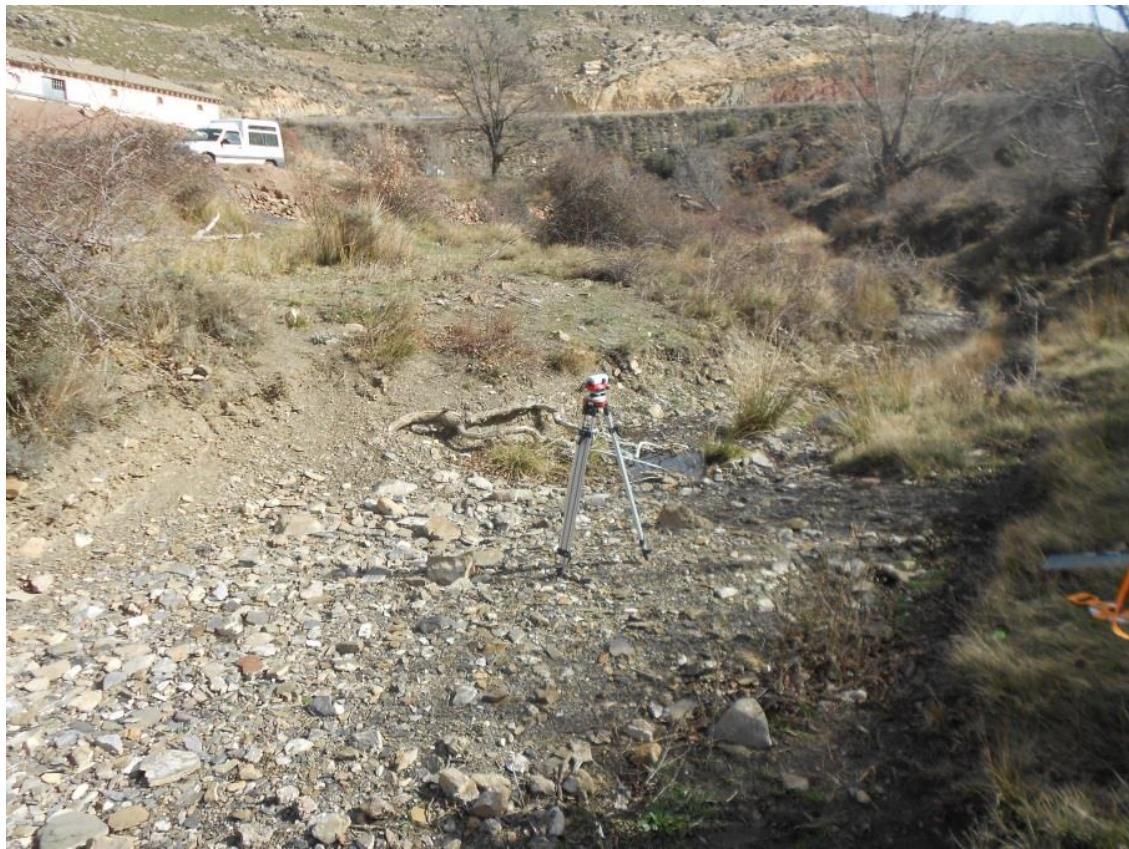
La primera de las secciones del barranco del Vadiello se realizó aguas arriba del núcleo de población de La Hoz de la Vieja. En esta zona el cauce se encuentra en su estado natural sobre un lecho aluvial y no muestra modificaciones por la acción antrópica.

Para realizar la estimación de caudal a partir de la fórmula de Manning se calculó la sección (**2,63 m<sup>2</sup>**), el perímetro mojado (**6,24 metros**), la pendiente (**0,0207 m/m**), el radio hidráulico (**0,42**) y la rugosidad del lecho del cauce (**0,036**). Una vez se realizaron los diferentes cálculos y se aplicó la fórmula se obtuvo un caudal de **5,91 m<sup>3</sup>/s**.

Figura: Sección barranco del Vadiello aguas arriba del municipio de la Hoz de la Vieja

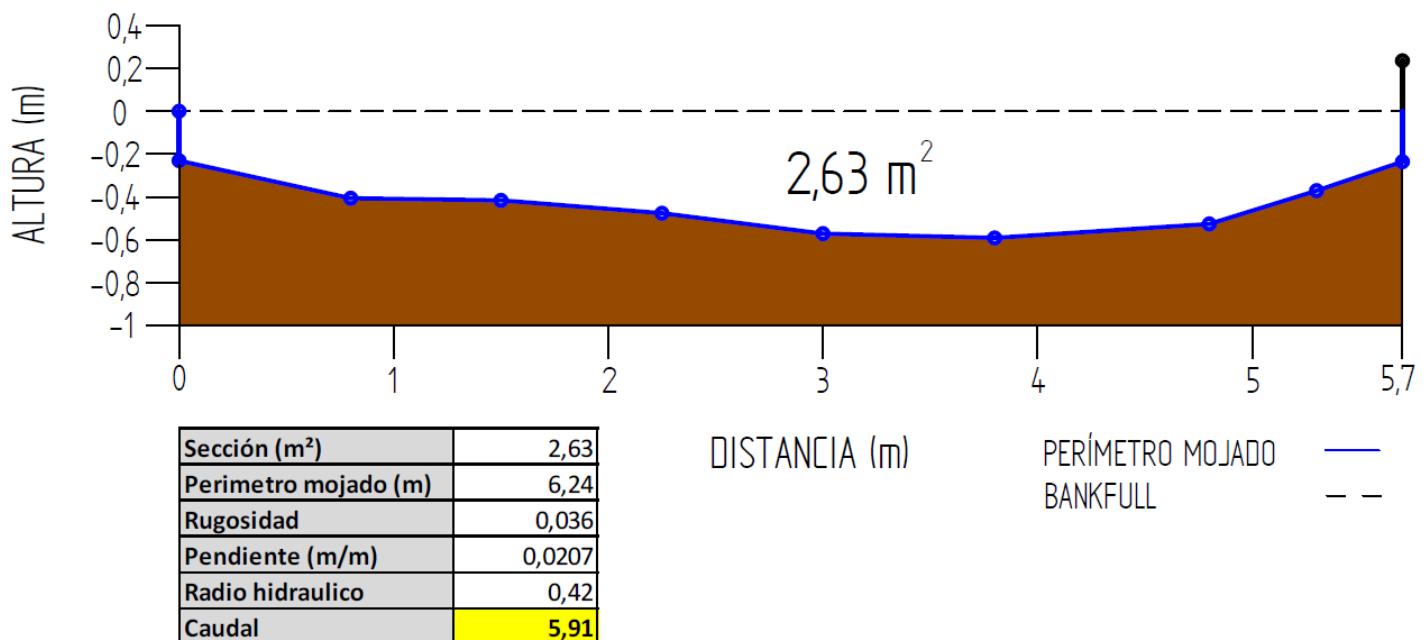
Figura: Sección barranco del Vadiello aguas arriba del municipio de la Hoz de la Vieja

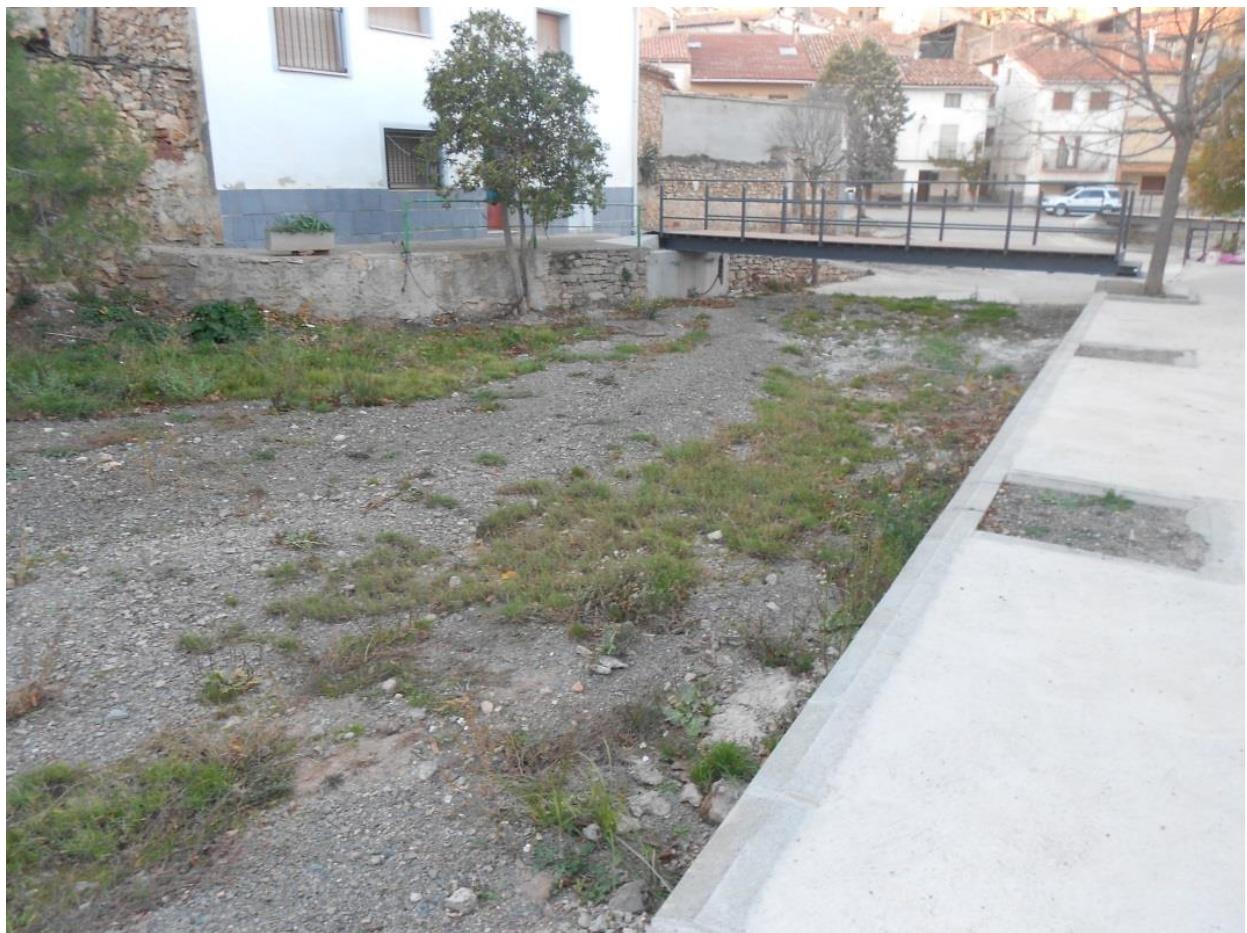
La segunda de las secciones del barranco del Vadiello se realizó dentro del propio núcleo de población de La Hoz de la Vieja. En esta zona el cauce está canalizado, aunque no está revestido de hormigón, por lo que podemos encontrar sedimentos y algo de vegetación en el cauce. Mediante esta sección se pretendía conocer cuál es la capacidad del canal, para así saber cuál sería el caudal máximo a partir del cual se desbordaría el barranco.

Para realizar la estimación caudal a partir de la fórmula de Manning se calculó la sección (**10,86 m<sup>2</sup>**), el perímetro mojado (**12,69 metros**), la pendiente (**0,0122 m/m**), el radio hidráulico (**0,86**) y la rugosidad del lecho del cauce (**0,032**). Una vez se realizaron los diferentes cálculos y se aplicó la fórmula se obtuvo un caudal de **33,84 m<sup>3</sup>/s**. Si tomamos como referencia la sección realizada en este mismo barranco aguas arriba del municipio (5,91 m<sup>3</sup>/s), vemos como la capacidad del canal es adecuada, ya que se respeta el caudal *bankfull* aguas arriba.

Figura: *Sección barranco del Vadiello a su paso por el municipio de la Hoz de la Vieja con puente al fondo*

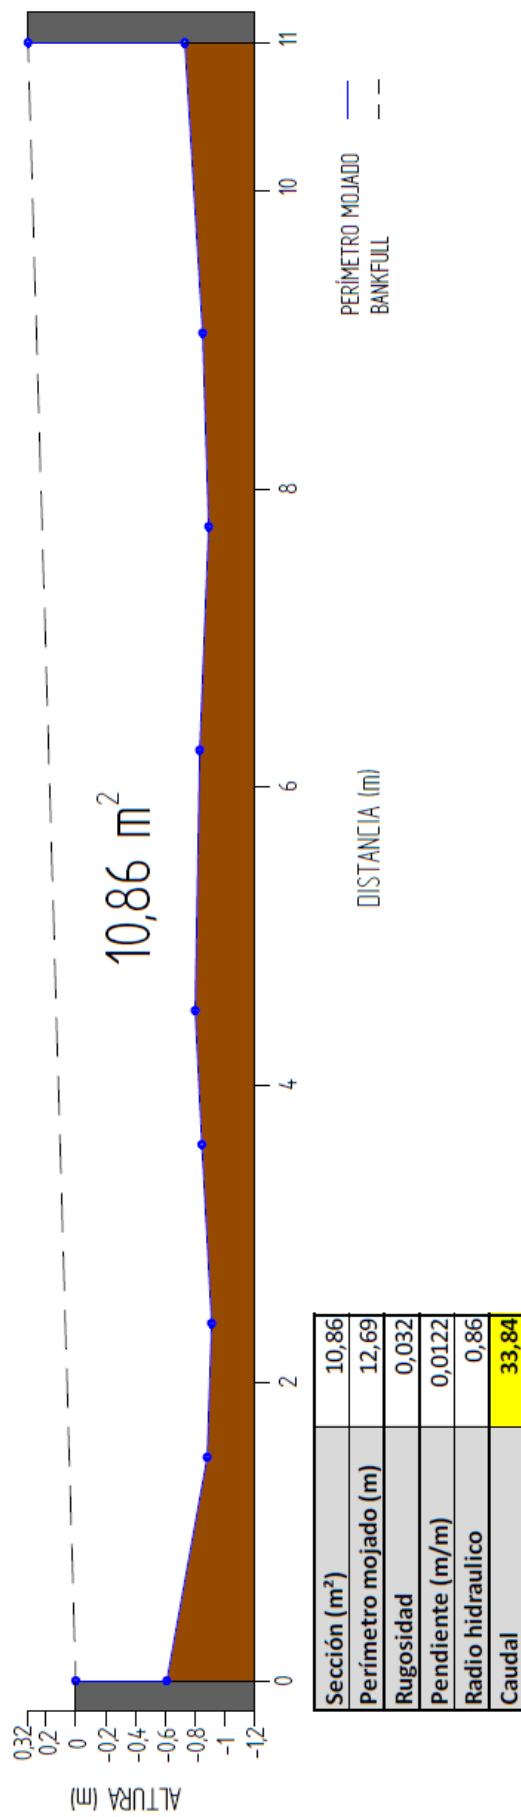
Figura: Sección barranco del Vadiello a su paso por el municipio de la Hoz de la Vieja

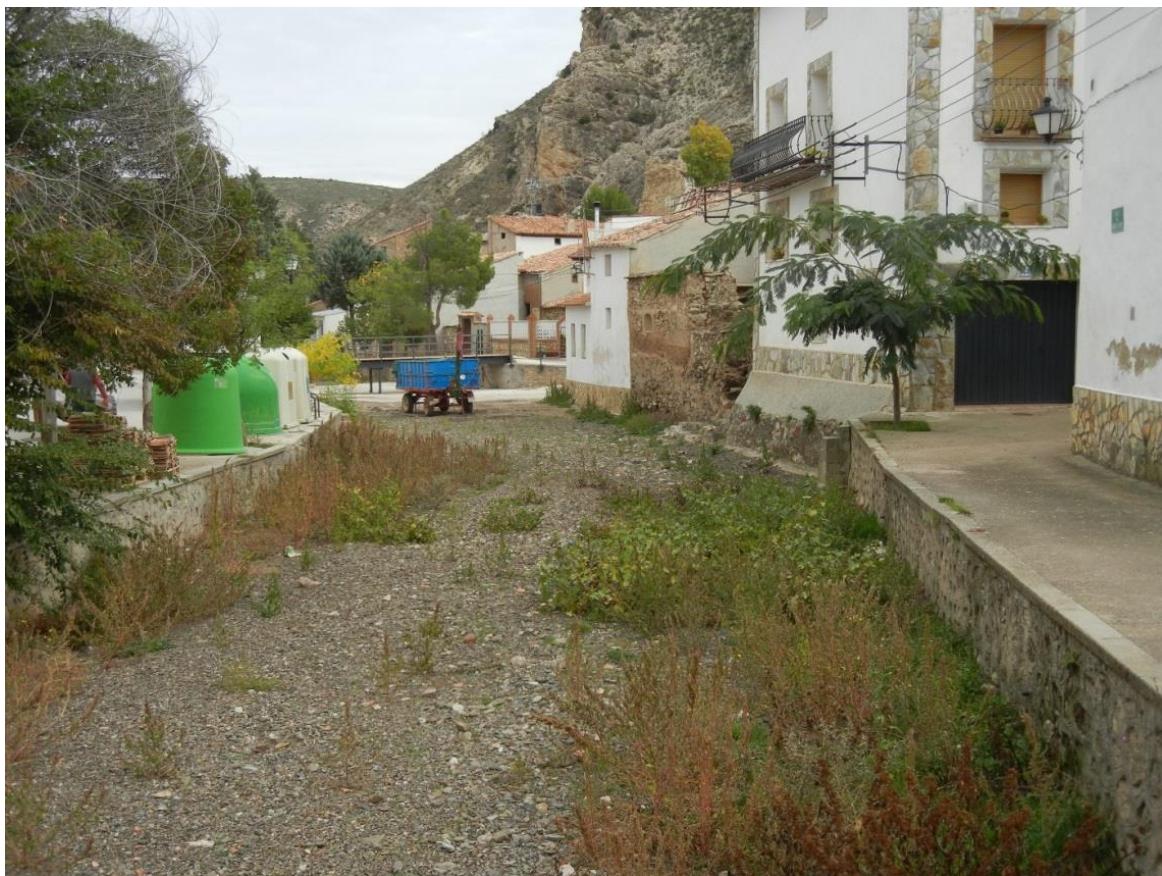
La primera de las secciones del río Armillas a su paso por el núcleo de La Hoz de la Vieja se realizó aguas abajo de su confluencia con los barrancos de la margen izquierda, justo antes de su confluencia con el barranco del Vadiello. En esta zona el cauce se está canalizado, pero no revestido de hormigón, por lo que podemos encontrar sedimentos y algo de vegetación en el cauce. Mediante esta sección se pretendía conocer cuál es la capacidad del canal, es decir, el caudal máximo a partir del cual el río Armillas se desbordaría en este punto.

Para realizar la estimación de caudal a partir de la fórmula de Manning se calculó la sección (**10,62 m<sup>2</sup>**), el perímetro mojado (**11,68 metros**), la pendiente (**0,0136 m/m**) y la rugosidad del lecho del cauce (**0,031**). Una vez se realizaron los diferentes cálculos y se aplicó la fórmula se obtuvo un caudal de **37,05 m<sup>3</sup>/s**. Si tomamos como referencia la sección realizada aguas arriba del municipio (91,48 m<sup>3</sup>/s), vemos como la capacidad del canal es insuficiente para poder captar el caudal de un evento importante de crecida sin desbordarse. Además, a este caudal de 91,48 m<sup>3</sup>/s deberíamos de sumarle el procedente de los barrancos de la margen izquierda (7,84 m<sup>3</sup>/s), por lo que el caudal sería todavía mayor.

Figura: *Sección río Armillas a su paso por el municipio de La Hoz de la Vieja*

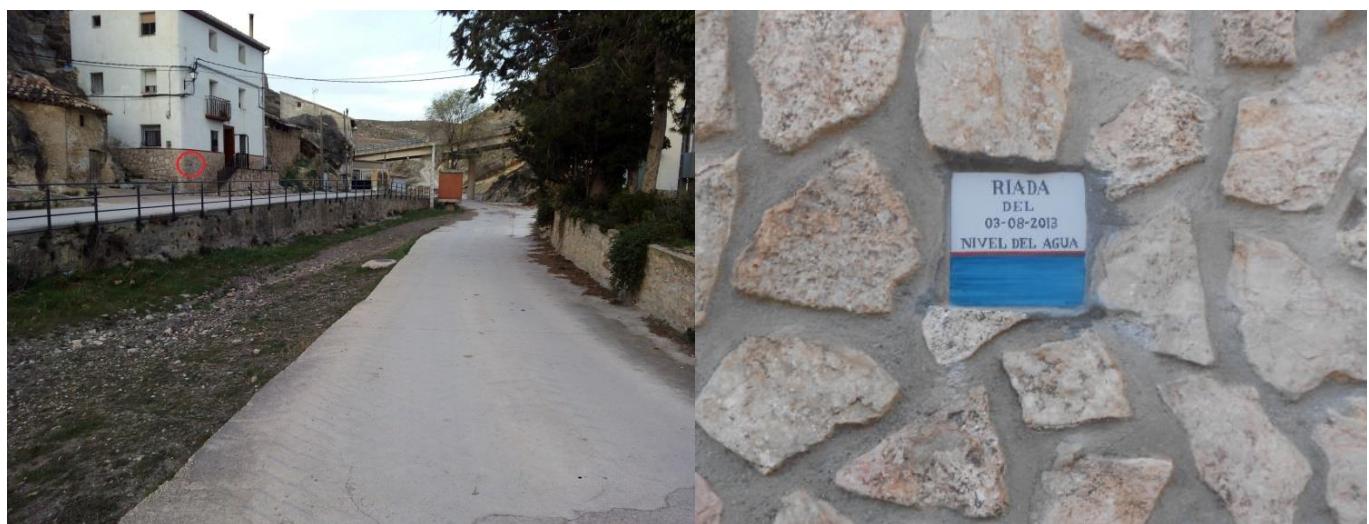
La segunda de las secciones del río Armillas a su paso por el núcleo de población de La Hoz de la Vieja se realizó aguas abajo de su confluencia con el barranco del Vadiello, en la parte final del tramo urbano de La Hoz de la Vieja. La sección se realizó a partir de una marca que puso un vecino en su fachada y que indicaba el nivel hasta el alcanzado por el agua en la riada del 3 de agosto 2013. Con fin de conocer cual pudo ser el caudal total que discurrió por el núcleo de la Hoz de la Vieja durante la crecida de 2013, se trazó una línea imaginaria a partir de dicha marca, hasta el otro extremo de la calle y se calculó la sección.

Para realizar la estimación de caudal a partir de la fórmula de Manning se calculó la sección (**64,65 m<sup>2</sup>**), el perímetro mojado (**29,94 metros**), la pendiente (**0,006 m/m**) y la rugosidad del lecho del cauce (**0,031**). Una vez se realizaron los diferentes cálculos y se aplicó la fórmula se obtuvo un caudal de **270,39 m<sup>3</sup>/s**. La CHE (Confederación Hidrográfica del Ebro), en su informe apuntaba que el caudal de la crecida del 3 de agosto 2013 a su paso por la Hoz de la Vieja se situaba en torno a los 80-120 m<sup>3</sup>/s. Aunque en sus mediciones cometían un error grave, ya que realizaron la estimación antes de la confluencia del río Armillas y el barranco del Vadiello, obviando el caudal de este último. Por ello, y a pesar de que no podemos saber con exactitud si este caudal de 270,39 m<sup>3</sup>/s fue el que realmente se llegó a concentrar en el este punto, podemos decir que el caudal fue considerablemente superior a los 120 m<sup>3</sup>/s. Además, si realizamos el sumatorio de nuestras estimaciones de caudal hasta el punto en el que la CHE realizó su estimación de 80-120 m<sup>3</sup>/s, vemos como la cifra obtenida es muy similar: 91,48 m<sup>3</sup>/s (río Armillas aguas arriba) + 7,84 m<sup>3</sup>/s (barranco margen izquierda) = 99,32 m<sup>3</sup>/s

Figura: Sección río Armillas a su paso por el municipio de La Hoz de la Vieja, marca riada 2013 (imagen de la izquierda) y marca riada 2013 (imagen derecha)

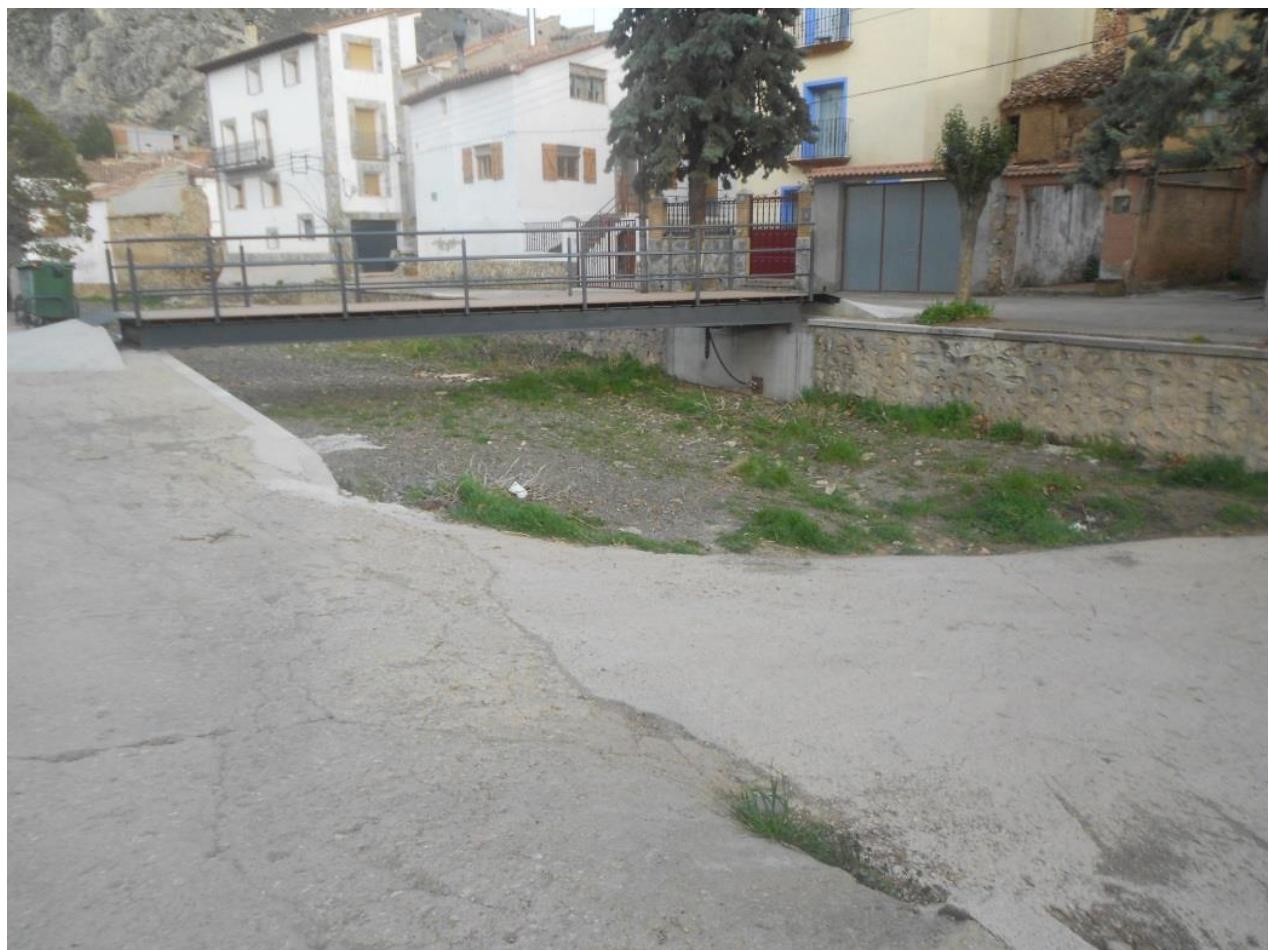
A su paso por el núcleo de La Hoz de la Vieja el río Armillas atraviesa un total de tres puentes. El primero de ellos se localiza pocos metros aguas abajo de la confluencia del río Armillas y del barranco de la margen izquierda o “barranquillo”. Este se encuentra sobre el cauce libre, aunque inmediatamente después hay una zona revestida con hormigón tal y como podemos ver en la foto.

Para realizar la estimación caudal a partir de la fórmula de Manning se calculó la sección (**10,5 m<sup>2</sup>**), el perímetro mojado (**11,83 metros**), la pendiente (**0,0136 m/m**), el radio hidráulico (**0,89**) y la rugosidad del lecho del cauce (**0,029**). Una vez se realizaron los diferentes cálculos y se aplicó la fórmula se obtuvo un caudal de **38,97 m<sup>3</sup>/s**. Si tomamos como referencia la sección realizada en el río Armillas aguas arriba del núcleo (91,48 m<sup>3</sup>/s), vemos como la capacidad del puente es muy reducida y se vería fácilmente superada ante un episodio de crecida de cierta entidad. Además, a este caudal de 91,48 m<sup>3</sup>/s deberíamos de sumarle el caudal procedente de los barrancos de la margen izquierda (7,84 m<sup>3</sup>/s), por lo que el caudal total sería casi de unos 100 m<sup>3</sup>/s.

Figura: Sección puente, río Armillas

Respecto a los puentes, hay que señalar, que no presentan una gran capacidad (excepto el puente principal) y posiblemente se verían superados ante un nuevo episodio de crecida de una magnitud similar a la del año 2013. El principal problema de los puentes es su escasa altura, lo que en un episodio de crecida generaría un efecto presa y la rotura de alguno de ellos supondría la formación de una pequeña ola que aumentaría los efectos de la crecida en las casas más próximas al cauce. Tras la crecida de agosto de

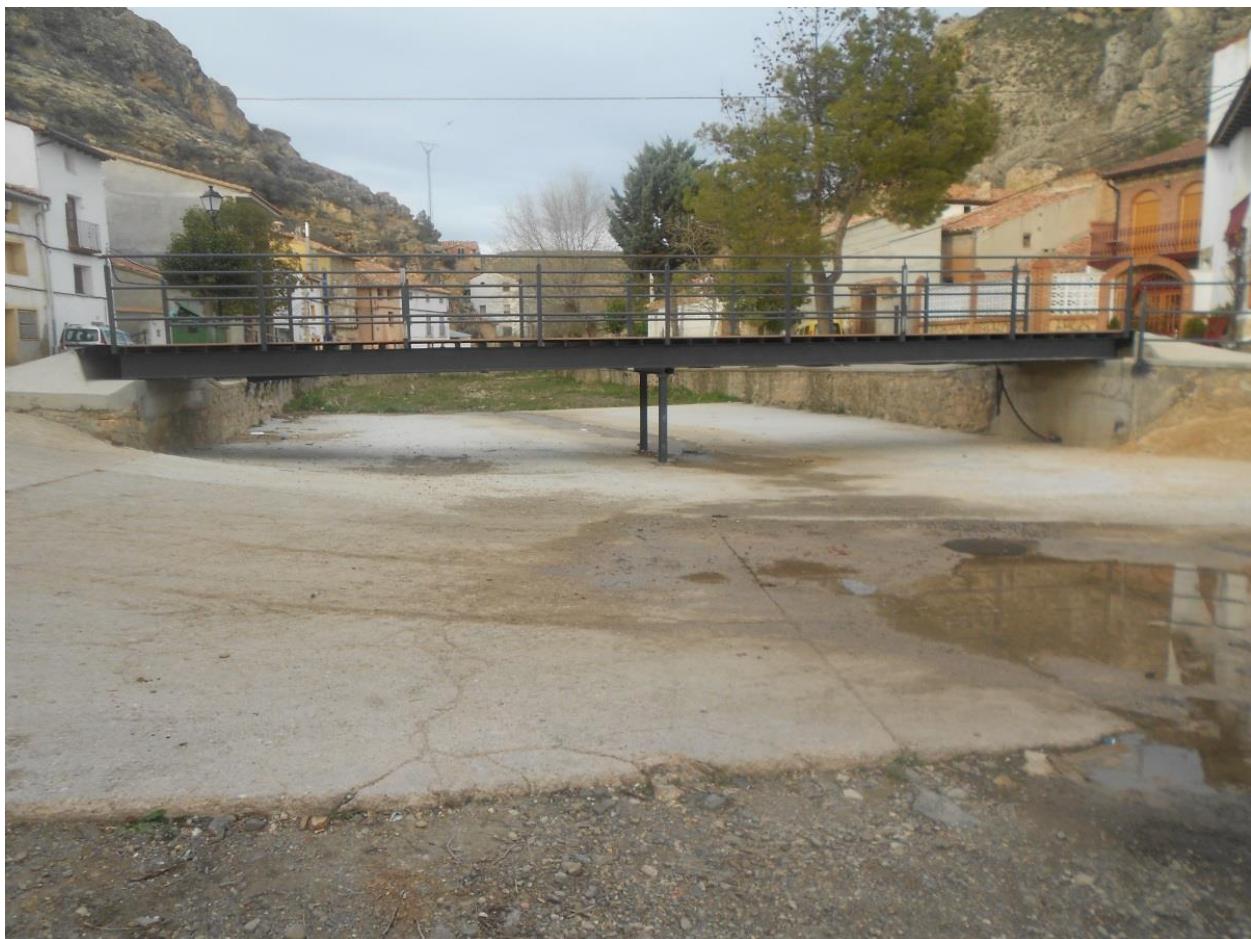
Figura: *Sección puente, río Armillas*

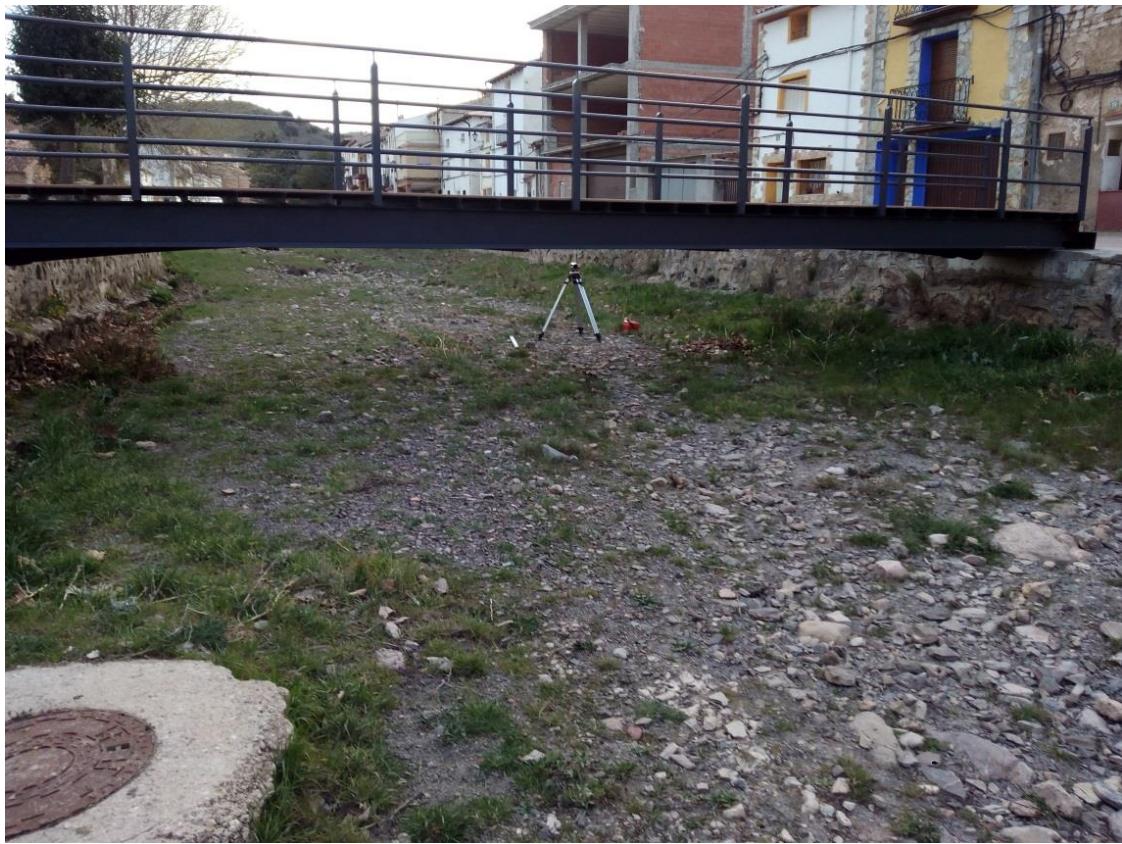
Figura: Sección puente, río Armillas

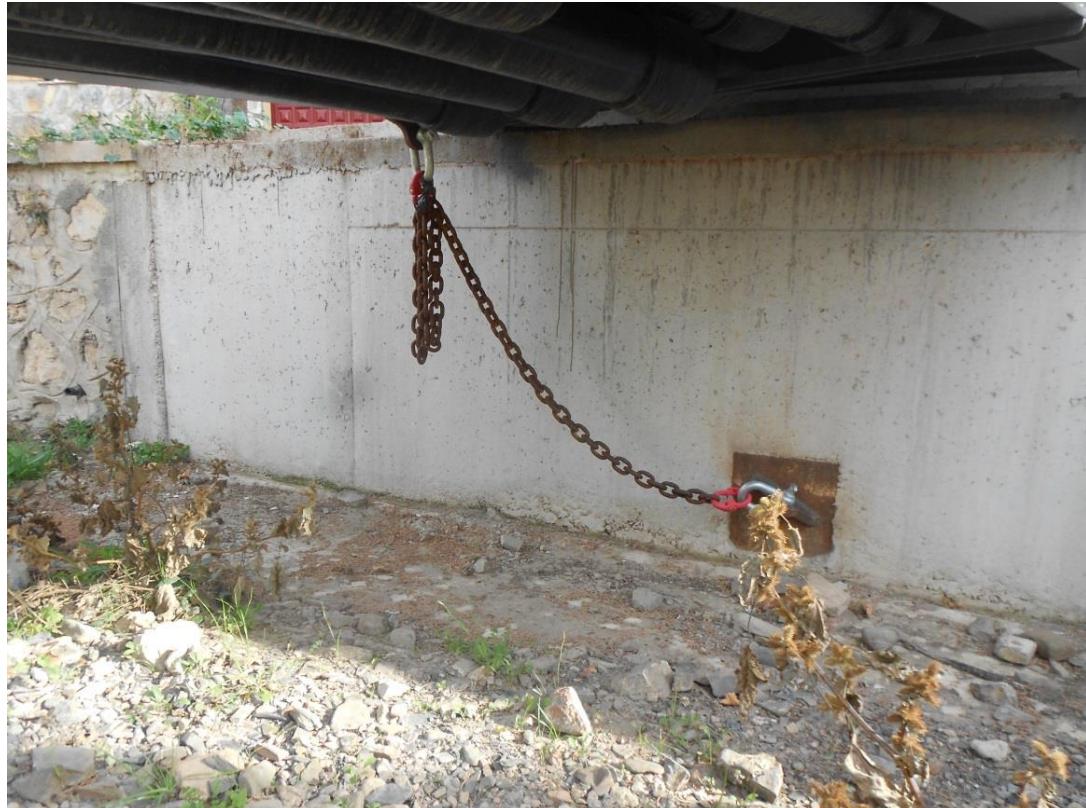
Figura: *Sujeción puentes*      Fuente: *Elaboración propia*

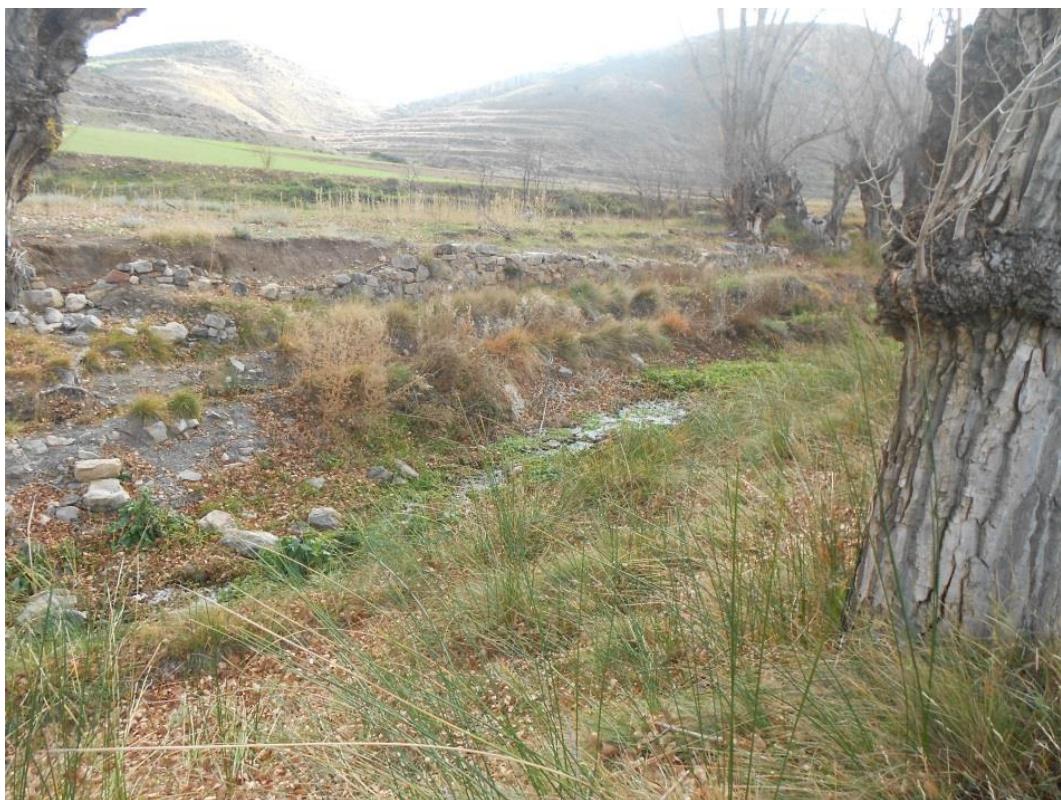
La primera de las secciones del tramo del valle abierto de La Hoz de la Vieja se realizó en el río Armillas, junto al “Molino Alto de la Hoz de la Vieja”. En esta zona el cauce se encuentra en su estado natural sobre un lecho aluvial, aunque la presencia de campos de cultivo a ambos lados del cauce ha favorecido el encajonamiento del cauce. En este punto el cauce tiene unas márgenes bien definidas, por lo que el *bankfull* queda claramente delimitado.

Para realizar la estimación caudal a partir de la fórmula de Manning se calculó la sección (**30,67 m<sup>2</sup>**), el perímetro mojado (**18,79 metros**), la pendiente (**0,0214 m/m**), el radio hidráulico (**1,63**) y la rugosidad del lecho del cauce (**0,041**). Una vez se realizaron los diferentes cálculos y se aplicó la fórmula se obtuvo un caudal de **151,72 m<sup>3</sup>/s**. Si comparamos este dato de caudal con el obtenido en el municipio de la Hoz de la Vieja (270,39 m<sup>3</sup>/s), podemos deducir que en este punto el río iba desbordado durante la crecida, ocupando parte de las tierras de cultivo limítrofes.

Figura: Sección río Armillas en el “Molino Alto de la Hoz de la Vieja”

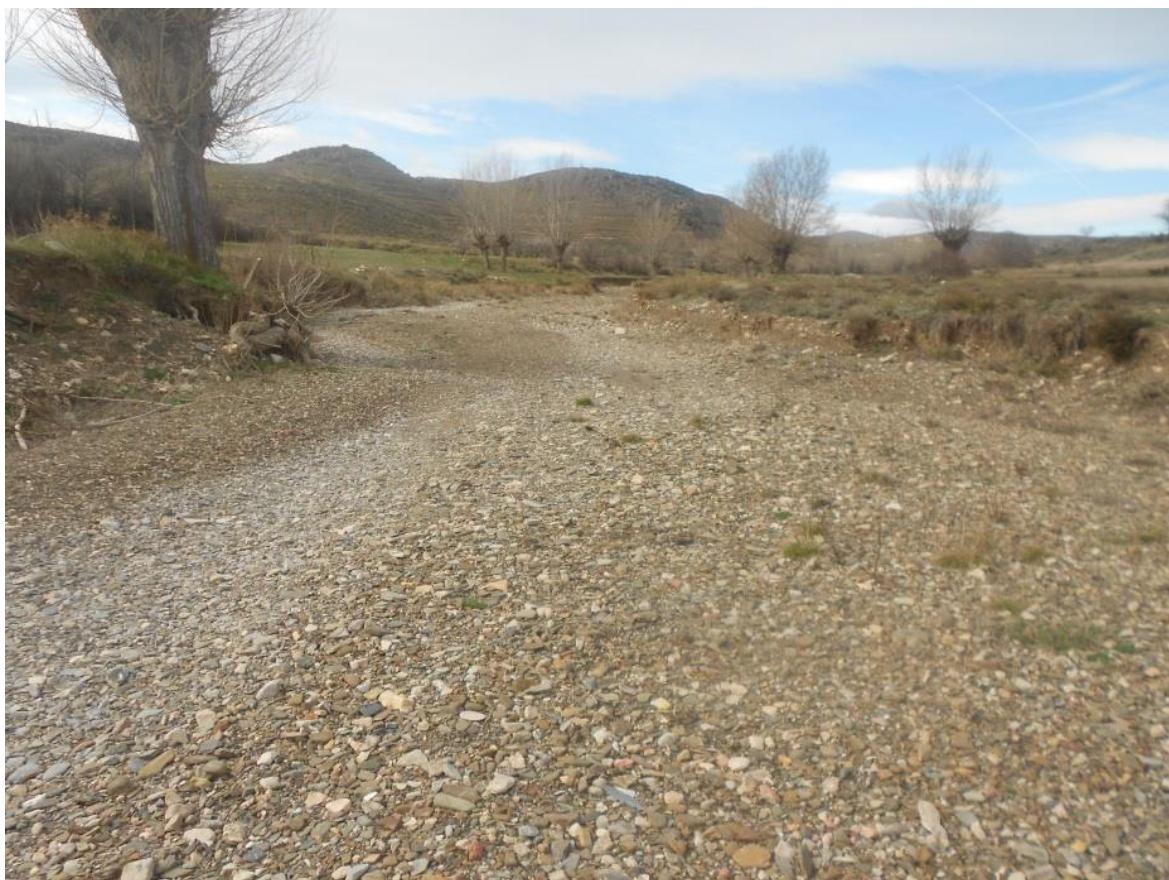
La segunda de las secciones del tramo del valle abierto de La Hoz de la Vieja se realizó en el río Armillas aguas arriba del “Molino Bajo de la Hoz de la Vieja”. En esta zona el cauce también se encuentra en su estado natural sobre un lecho aluvial y no muestra modificaciones por la acción antrópica. A partir de las evidencias geomorfológicas en las márgenes del cauce resultado de la erosión, se calculó la sección *bankfull*. Al igual que en el caso anterior, la sección no engloba el grueso de caudal de la crecida de 2013, ya que en este punto el río estaba totalmente desbordado y ocupaba buena parte de la llanura de inundación.

Para realizar la estimación caudal a partir de la fórmula de Manning se calculó la sección (**15,38 m<sup>2</sup>**), el perímetro mojado (**17,28 metros**), la pendiente (**0,0074 m/m**), el radio hidráulico (**0,89**) y la rugosidad del lecho del cauce (**0,035**). Una vez se realizaron los diferentes cálculos y se aplicó la fórmula se obtuvo un caudal de **34,90 m<sup>3</sup>/s**. Por lo que sólo se recoge una mínima parte del caudal que discurrió por este punto el día de la crecida.

Figura: *Sección río Armillas aguas arriba del “Molino Bajo de la Hoz de la Vieja”*

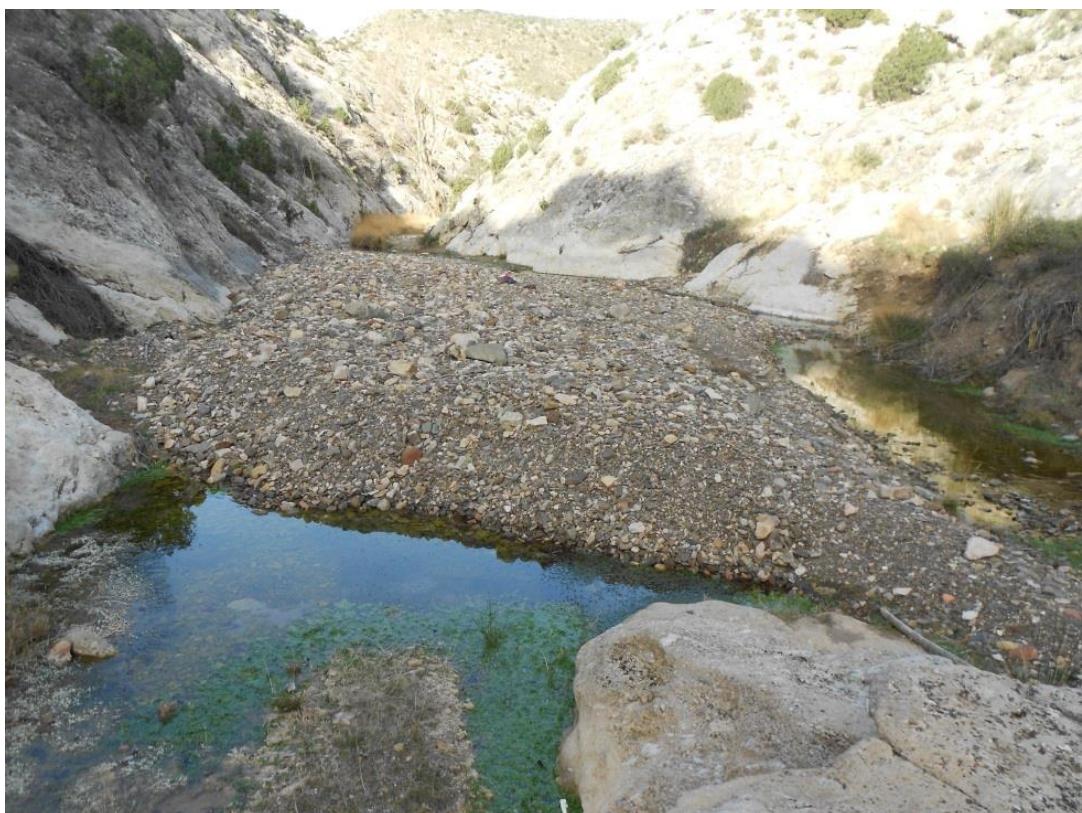
La sección correspondiente al tramo del cañón fluviokárstico de la Hoz de La Vieja se realizó en el río de la Cantalera, aguas abajo del “Molino Bajo de la Hoz de la Vieja”. En esta zona el cauce también se encuentra en su estado natural sobre un lecho en roca caliza y no muestra modificaciones por la acción antrópica. En este tramo resultó difícil realizar la sección, ya que al tratarse de un cañón escarbado en roca, no había evidencias geomorfológicas que permitieran delimitar el cauce *bankfull*. Por ello, se realizó en una de las pocas zonas donde se identificaban los márgenes del cauce.

Para realizar la estimación caudal a partir de la fórmula de Manning se calculó la sección (**17,07 m<sup>2</sup>**), el perímetro mojado (**18,36 metros**), la pendiente (**0,0236 m/m**), el radio hidráulico (**0,93**) y la rugosidad del lecho del cauce (**0,039**). Una vez se realizaron los diferentes cálculos y se aplicó la fórmula se obtuvo un caudal de **64,06 m<sup>3</sup>/s**. En esta zona de encajamiento, la crecida alcanzó una altura considerable, superando claramente las márgenes a partir de las cuales calculamos el caudal *bankfull*. Tal y como podemos ver tanto en la imagen como en la representación esquemática de la sección en este punto, hay una gran barra de sedimentos que ocupa la mayor parte del lecho del cauce.

Figura: Sección río de la Cantalera aguas abajo del “Molino Bajo de la Hoz de la Vieja”

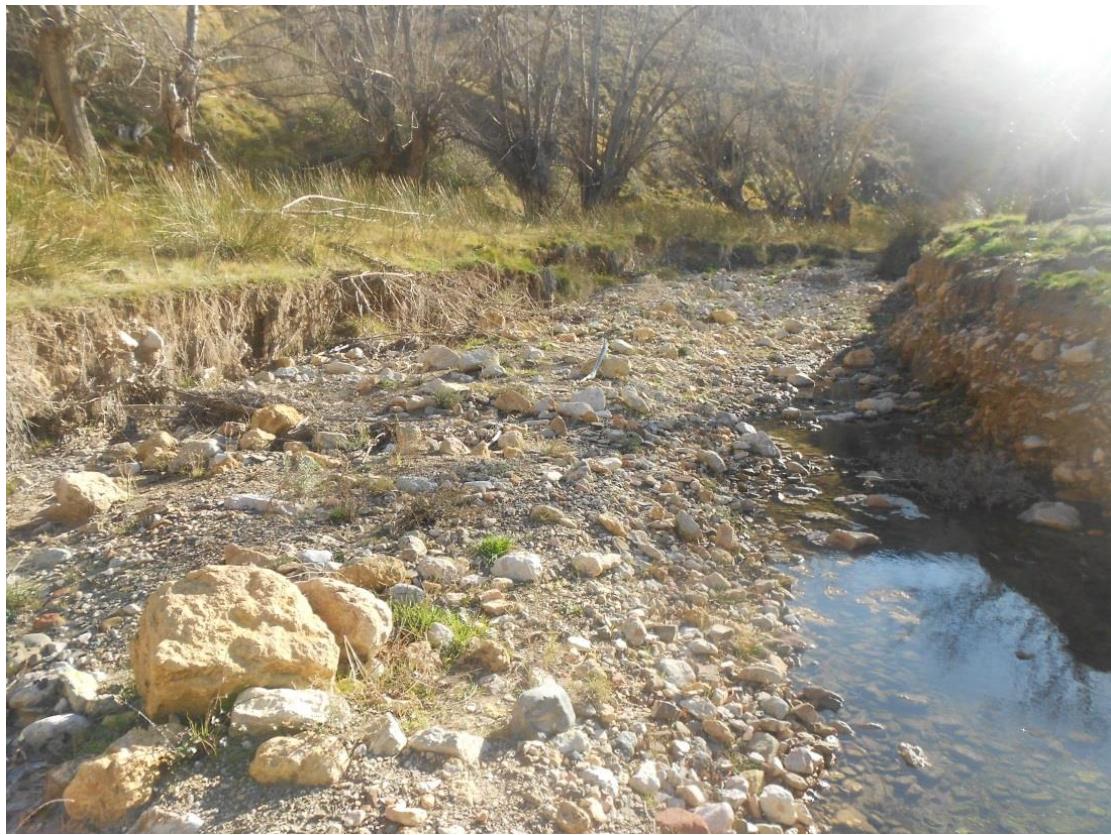
La sección correspondiente al tramo del cañón de Josa se realizó en el río de la Cantalera, aguas arriba del núcleo de población de Josa. En esta zona el cauce también se encuentra en su estado natural sobre un lecho aluvial y no muestra modificaciones significativas por la acción antrópica. En este caso existían unas márgenes bien delimitadas, por lo que resultó fácil definir el caudal *bankfull*. Al igual que en el caso anterior, la sección no engloba el grueso de caudal de la crecida, ya que en este punto el río estaba totalmente desbordado.

Para realizar la estimación caudal a partir de la fórmula de Manning se calculó la sección (**9,42 m<sup>2</sup>**), el perímetro mojado (**10,63 metros**), la pendiente (**0,0136 m/m**), el radio hidráulico (**0,89**) y la rugosidad del lecho del cauce (**0,038**). Una vez se realizaron los diferentes cálculos y se aplicó la fórmula se obtuvo un caudal de **26,36 m<sup>3</sup>/s**. Por lo que sólo se recoge una mínima parte del caudal que discurrió por este punto el día de la crecida.

Figura: Sección río de la Cantalera aguas arriba del municipio de Josa

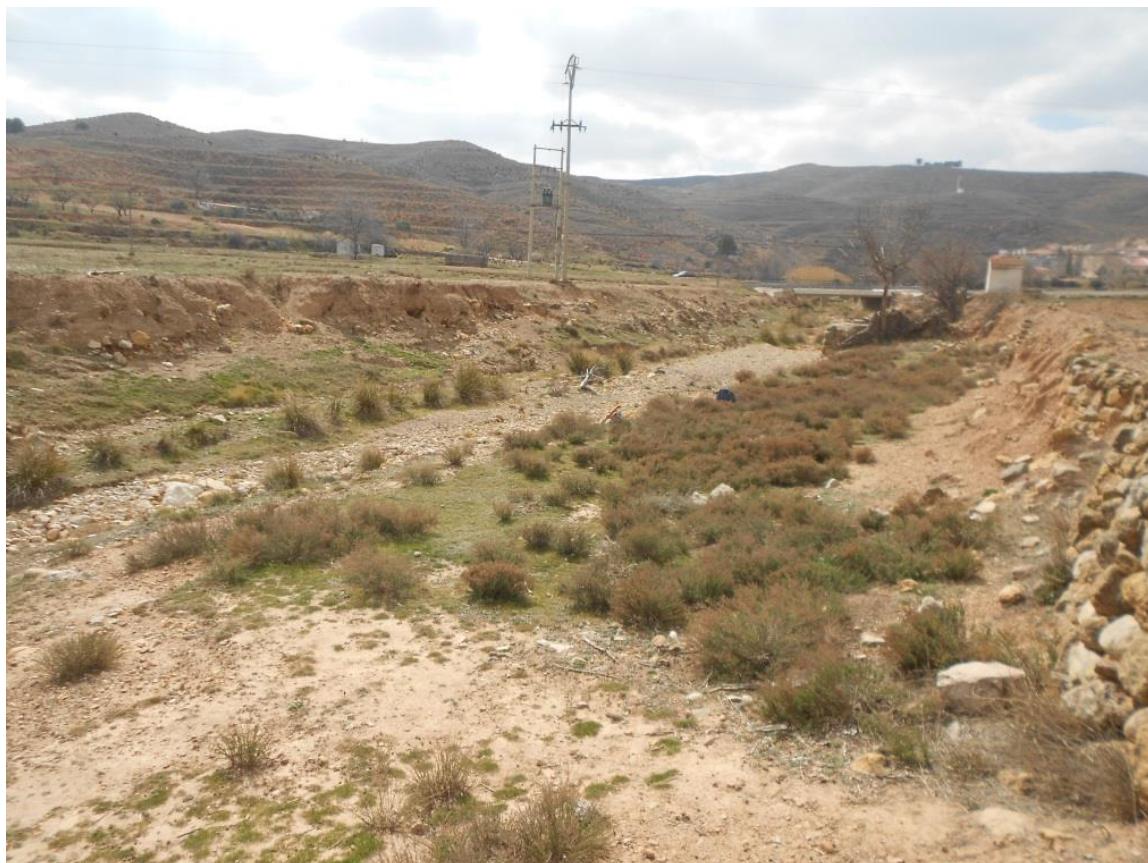
La primera de las secciones del tramo del valle abierto de Josa se realizó en el río Sus, aguas abajo del núcleo de Josa y de los puentes de dicha localidad. Esta sección quizás sea una de las más representativas, al menos en términos cuantitativos, de la crecida del verano de 2013. En este punto nos situamos aguas abajo de los puentes de la localidad de Josa, la presencia de estos y de los campos de cultivos de la zona han favorecido el encajamiento del cauce sobre un lecho aluvial. Por lo que nos encontramos ante un cauce encajado de grandes dimensiones donde es posible que el río no se desbordara, y que presenta un caudal *bankfull* claramente delimitado.

Para realizar la estimación caudal a partir de la fórmula de Manning se calculó la sección (**61,72 m<sup>2</sup>**), el perímetro mojado (**26,55 metros**), la pendiente (**0,0231 m/m**), el radio hidráulico (**2,32**) y la rugosidad del lecho del cauce (**0,038**). Una vez se realizaron los diferentes cálculos y se aplicó la fórmula se obtuvo un caudal de **433,1 m<sup>3</sup>/s**. Teniendo en cuenta el dato de caudal obtenido en el municipio de La Hoz de la Vieja (270,39 m<sup>3</sup>/s) y la distancia entre ambos puntos en la que caudal pudo aumentar considerablemente por el aporte de un gran número de cursos tributarios, podemos pensar que esta cifra de caudal de 433,1 m<sup>3</sup>/s podría acercarse al dato real de la crecida.

Figura: Sección río Sus aguas abajo del municipio de Josa
