## Trabajo Fin de Grado

Geomorfología, geodiversidad y riesgos en el río  
Seco (cuenca del río Martín, Teruel)

Geografía y Ordenación del Territorio

Facultad de Filosofía y Letras  
2015/2016

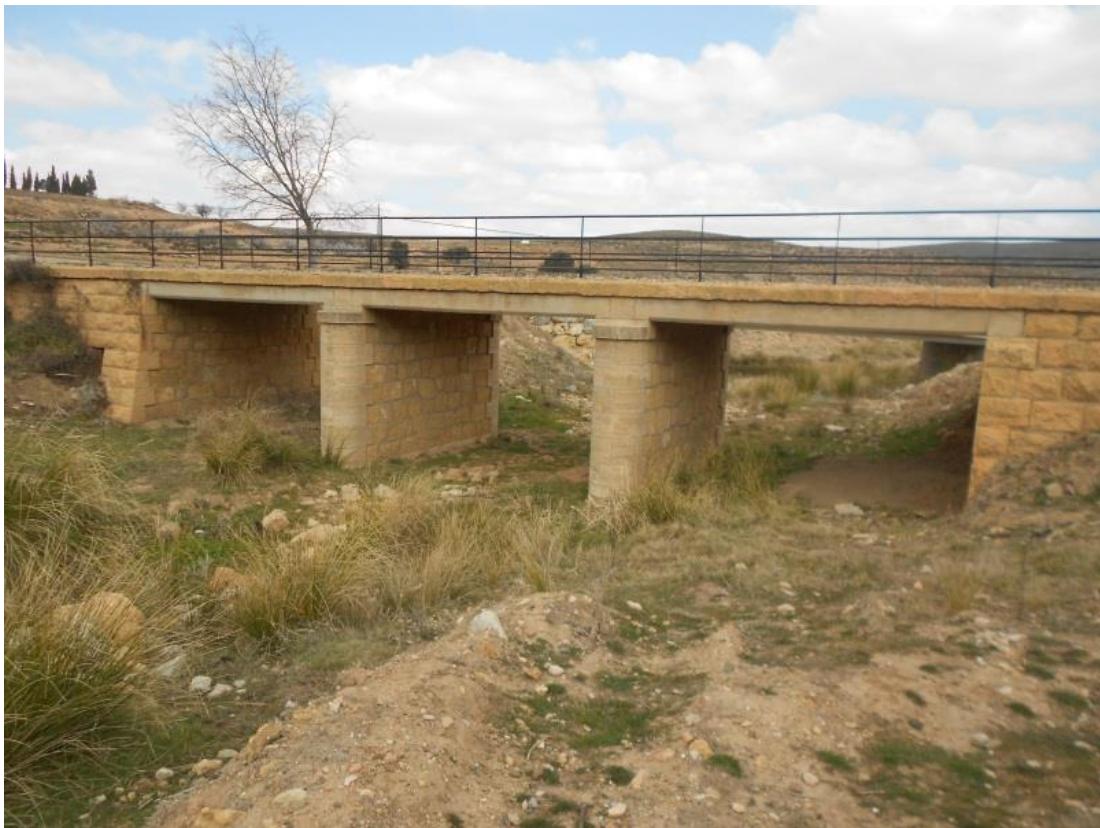
Ambos puentes se encuentran situados sobre un lecho aluvial y presentan una pendiente (**0,0185 m/m**) y rugosidad (**0,038**) similares. En el caso del puente antiguo de Josa se calculó un valor de sección de **41,54 m<sup>2</sup>**, un perímetro mojado de **31,73 metros** y un radio hidráulico de **1,33**. Una vez se realizaron los diferentes cálculos y se aplicó la fórmula se obtuvo un caudal de **177,75 m<sup>3</sup>/s**. En el caso del puente “nuevo” de Josa se calculó un valor de sección de **30,08 m<sup>2</sup>**, un perímetro mojado de **18,72 metros** y un radio hidráulico de **1,61**. Una vez se realizaron los diferentes cálculos y se aplicó la fórmula se obtuvo un caudal de **147,55 m<sup>3</sup>/s**.

Como podemos ver la capacidad de ambos puentes es reducida, por lo que no pueden asimilar una crecida de este calibre. Son varios los testimonios de los vecinos de la localidad que dicen que el puente “nuevo” fue superado por la lámina de agua, generando de esta forma un efecto tapón. La escasa capacidad y altura del puente más nuevo nos hace pensar que cuando fue construido no se tuvo en consideración este río, ya que presenta una capacidad incluso menor que el puente más antiguo.

Figura: *Antiguo puente de Josa*      Fuente: *Elaboración propia*

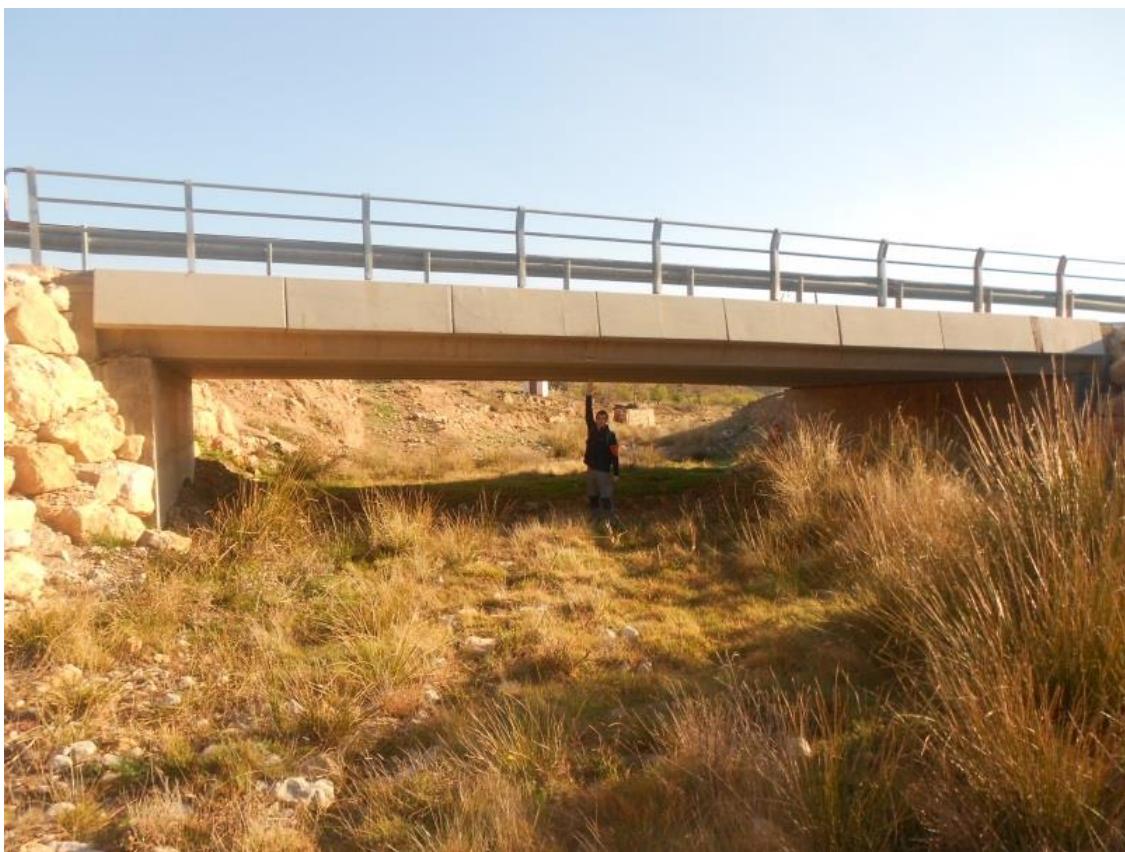
Figura: Puente “nuevo” Josa

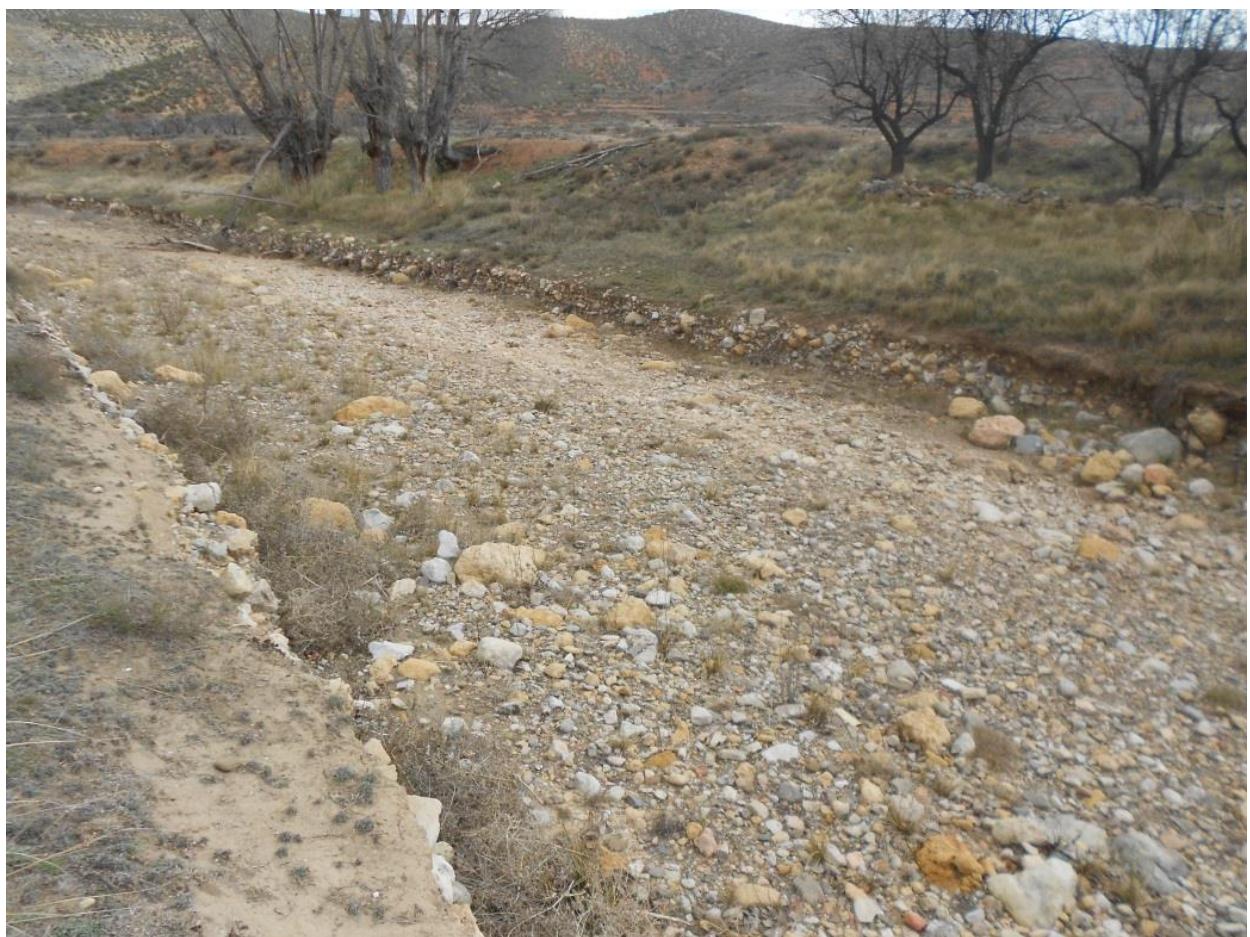
La última de las secciones realizadas de este tramo se llevó a cabo en el río Sus, aguas abajo del núcleo de Josa, en la parte final de este tramo. En esta zona el cauce se encuentra en su estado natural sobre un lecho aluvial y no muestra modificaciones significativas por la acción antrópica. En este caso encontramos unas márgenes bien delimitadas por lo que resultó fácil definir el caudal *bankfull*. En este caso la sección no engloba el grueso de caudal de la crecida, ya que aquí el cauce presenta una escasa profundidad, por lo que puede desbordarse con relativa facilidad.

Para realizar la estimación caudal a partir de la fórmula de Manning se calculó la sección (**10,94 m<sup>2</sup>**), el perímetro mojado (**11,88 metros**), la pendiente (**0,0093 m/m**), el radio hidráulico (**0,92**) y la rugosidad del lecho del cauce (**0,036**). Una vez se realizaron los diferentes cálculos y se aplicó la fórmula se obtuvo un caudal de **27,33 m<sup>3</sup>/s**. En esta zona el río ocupaba buena parte de la llanura de inundación, por lo que sólo se recoge una mínima parte del caudal que discurrió por este punto el día de la crecida.

Figura: *Sección río Sus, aguas abajo del municipio de Josa*

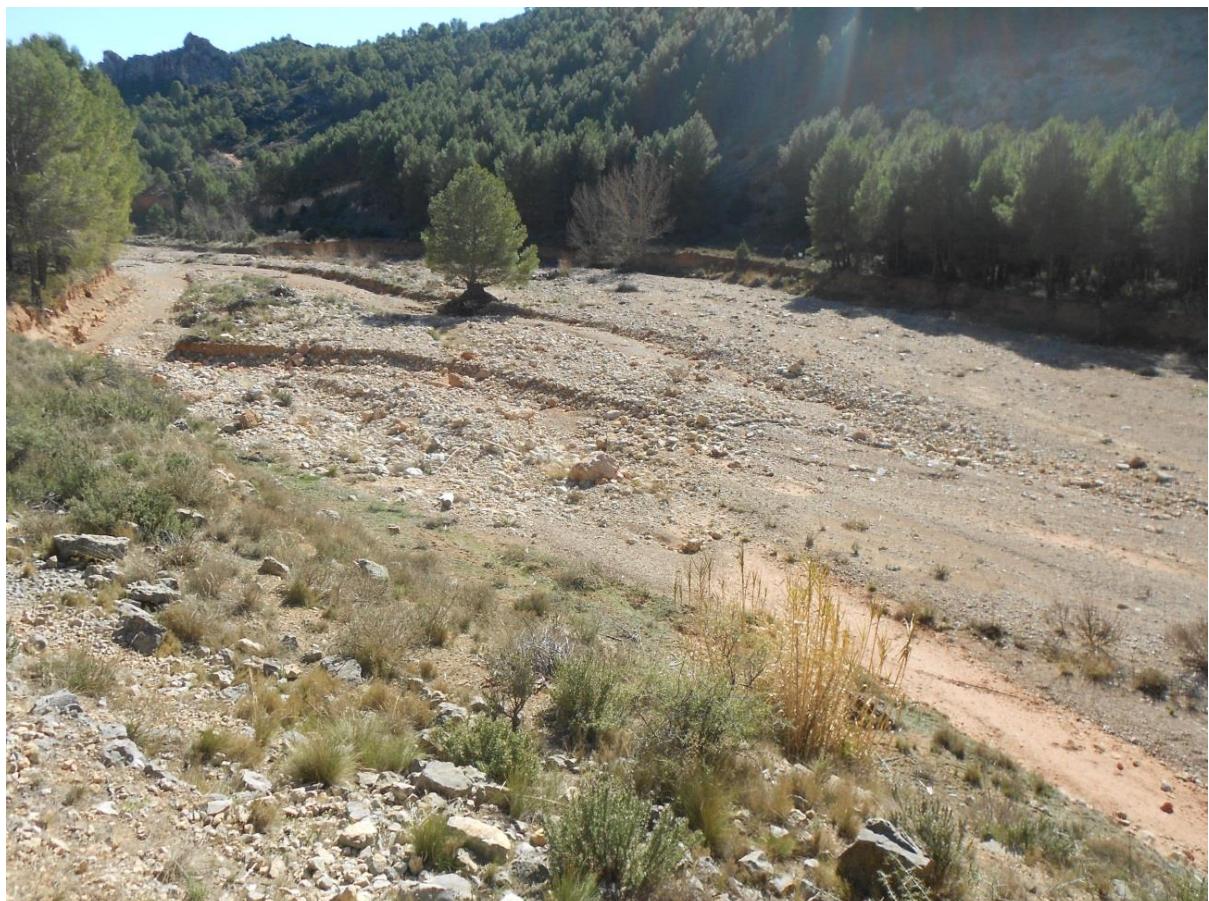
Esta sección es, junto a la realizada aguas abajo del núcleo de Josa, una de las que más podría aproximar al caudal real de la crecida del 3 de agosto de 2013. Esta sección correspondiente al tramo del valle abierto de Oliete se realizó en el río Seco, aguas abajo de su confluencia con el río Sus. En esta zona el cauce se encuentra en su estado natural sobre un lecho aluvial y no muestra modificaciones significativas por la acción antrópica. En este punto el cauce presenta unas dimensiones suficientemente grandes (65 metros) como para que la crecida circulara sin desbordarse, por lo que podría englobar todo el caudal que pasó por este punto el día de la crecida. Además, las márgenes están bien delimitadas, por lo resultó fácil definir el caudal *bankfull*.

Para realizar la estimación caudal a partir de la fórmula de Manning se calculó la sección (**119,15 m<sup>2</sup>**), el perímetro mojado (**68,5 metros**), la pendiente (**0,0092 m/m**), el radio hidráulico (**1,74**) y la rugosidad del lecho del cauce (**0,04**). Una vez se realizaron los diferentes cálculos y se aplicó la fórmula se obtuvo un caudal de **412,17 m<sup>3</sup>/s**. Al igual que en el caso de Josa, obtenemos un caudal de algo más de 400 m<sup>3</sup>/s, lo que nos hace pensar que esta cifra podría aproximarse a la cifra real de caudal máximo de la crecida.

Figura: Sección río Seco en el valle abierto de Oliete

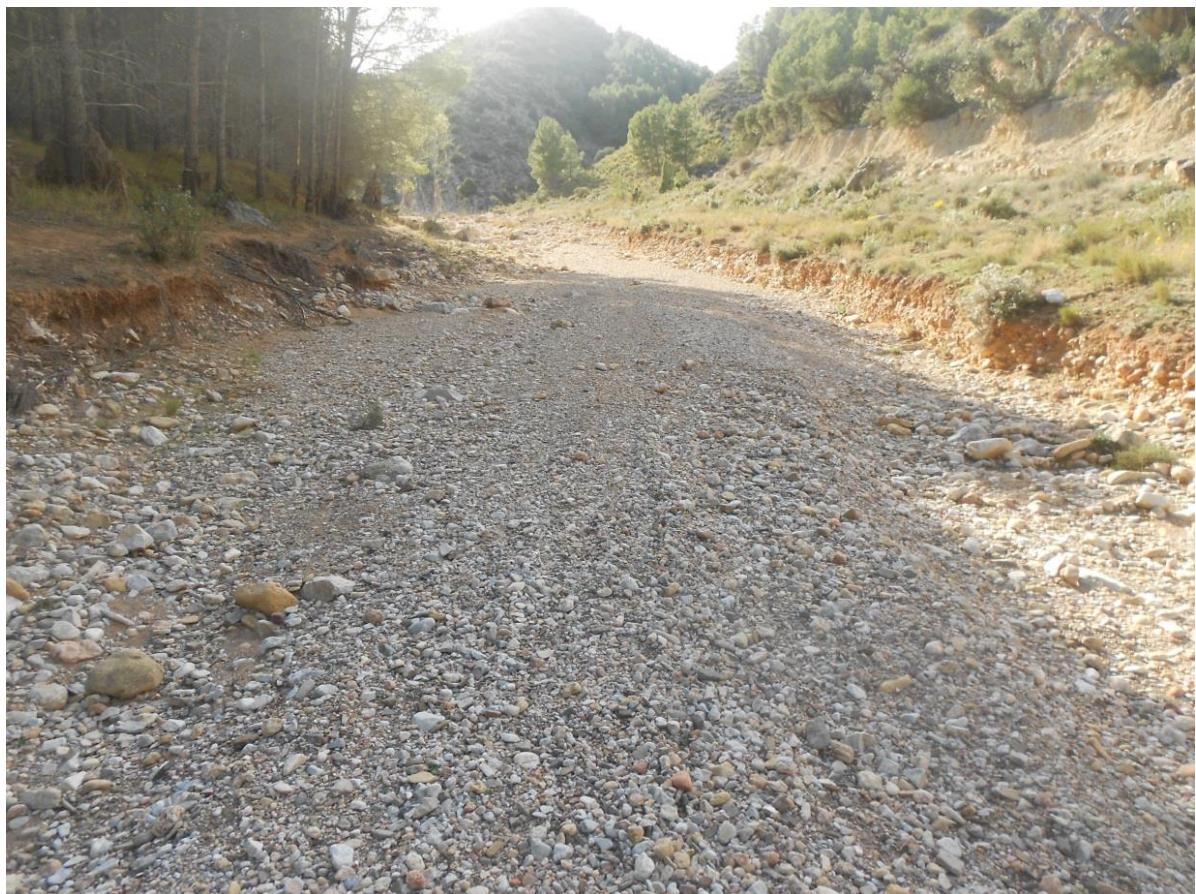
La sección correspondiente al tramo de estrecho del río Seco se realizó en el interior de esta zona de encajamiento que forma el río en este punto. En esta zona el cauce se encuentra en su estado natural sobre un lecho en aluvial y no muestra modificaciones por la acción antrópica. En este tramo resultó difícil realizar la sección, ya que en la mayor parte del tramo no se identificaban a partir de las evidencias geomorfológicas unas márgenes bien definidas que permitieran delimitar el cauce *bankfull*. Por ello, se realizó en una de las pocas zonas donde se identificaban los márgenes del cauce, aunque en este punto el cauce presentaba unas dimensiones muy reducidas.

Para realizar la estimación caudal a partir de la fórmula de Manning se calculó la sección (**6,89 m<sup>2</sup>**), el perímetro mojado (**11,6 metros**), la pendiente (**0,0081 m/m**), el radio hidráulico (**0,62**) y la rugosidad del lecho del cauce (**0,035**). Una vez se realizaron los diferentes cálculos y se aplicó la fórmula se obtuvo un caudal de **12,83 m<sup>3</sup>/s**. En este caso el cauce menor presenta unas escasas dimensiones, en esta zona de mayor encajamiento, la crecida alcanzó una altura importante, por lo que sólo se recoge una mínima parte del caudal que discurrió por este punto el día de la crecida.

Figura: Sección río Seco en el estrecho de Oliete

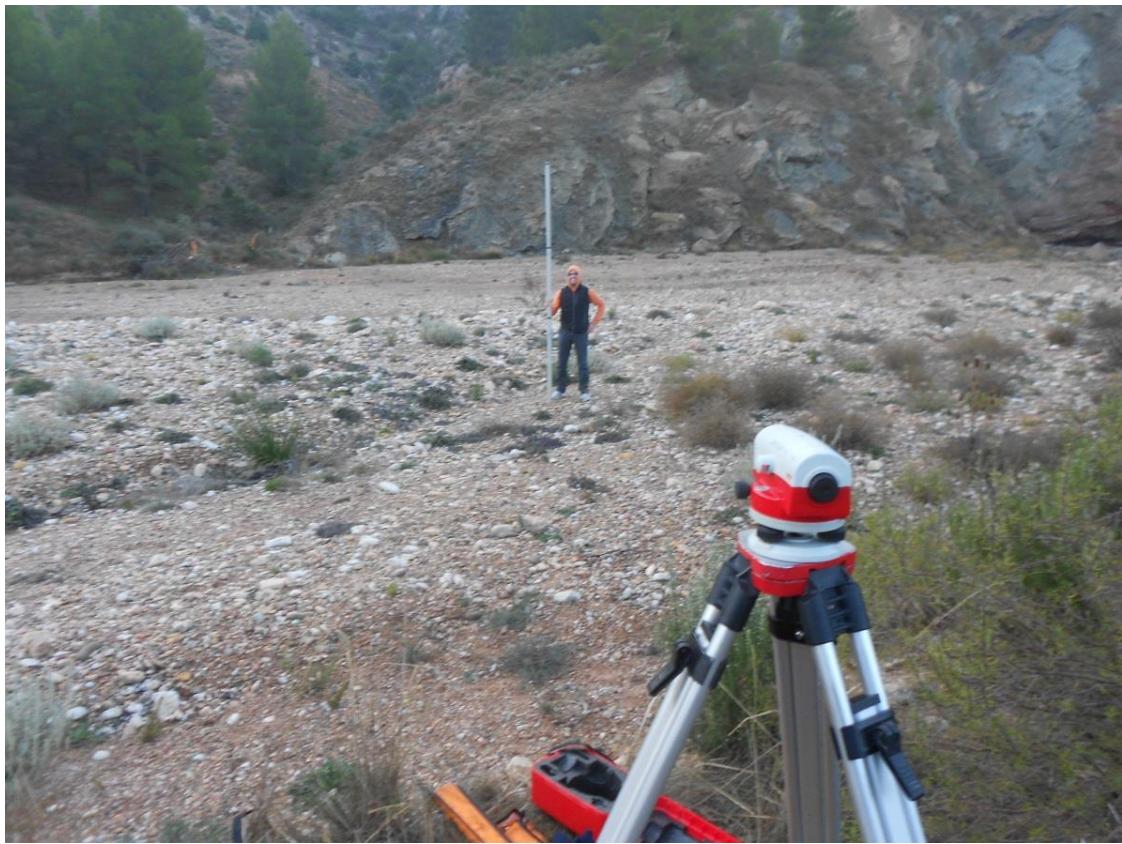
Figura: Sección río Seco en el tramo de la desembocadura

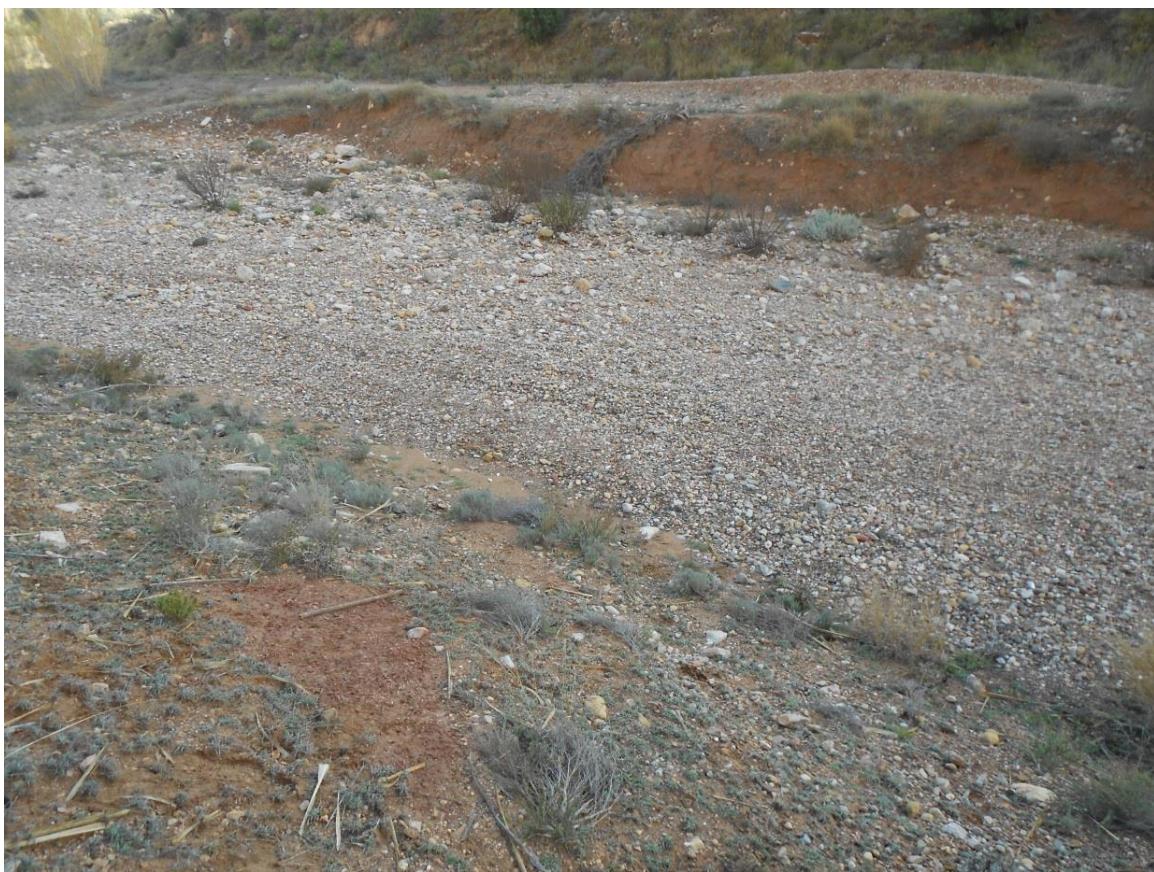
Figura: Sección río Seco, junto a la estación de aforo del río Seco en Oliete (nº 262)

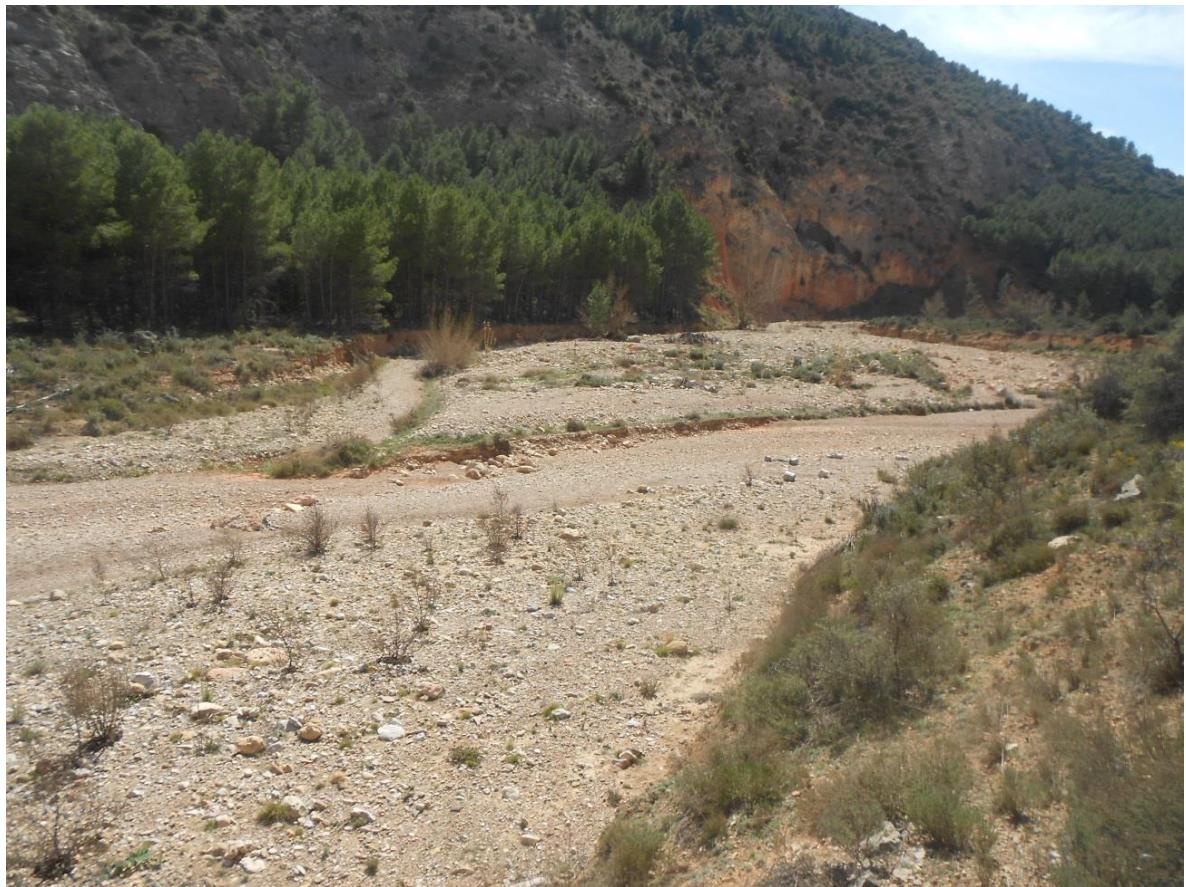
Figura: *Isla en el río Seco*

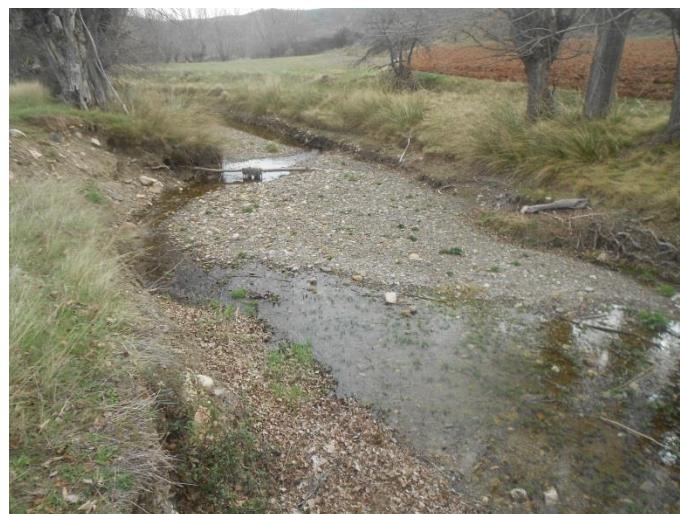
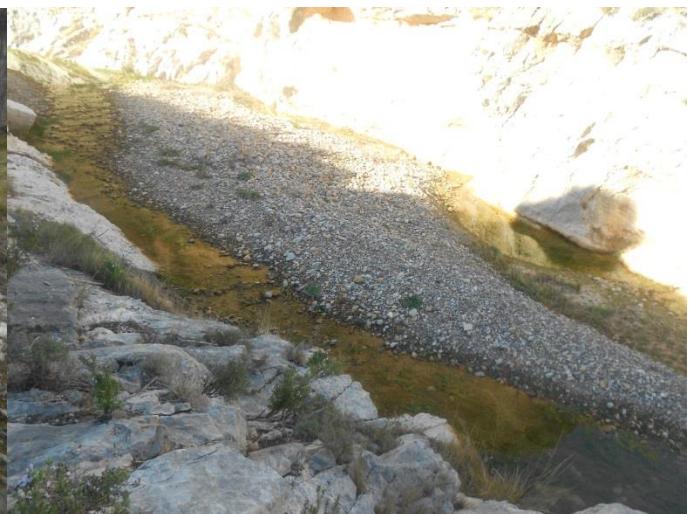
Figura: *Barra lateral en el río Armillas (imagen de la derecha) y barra longitudinal en el río Sus (imagen de la izquierda)*

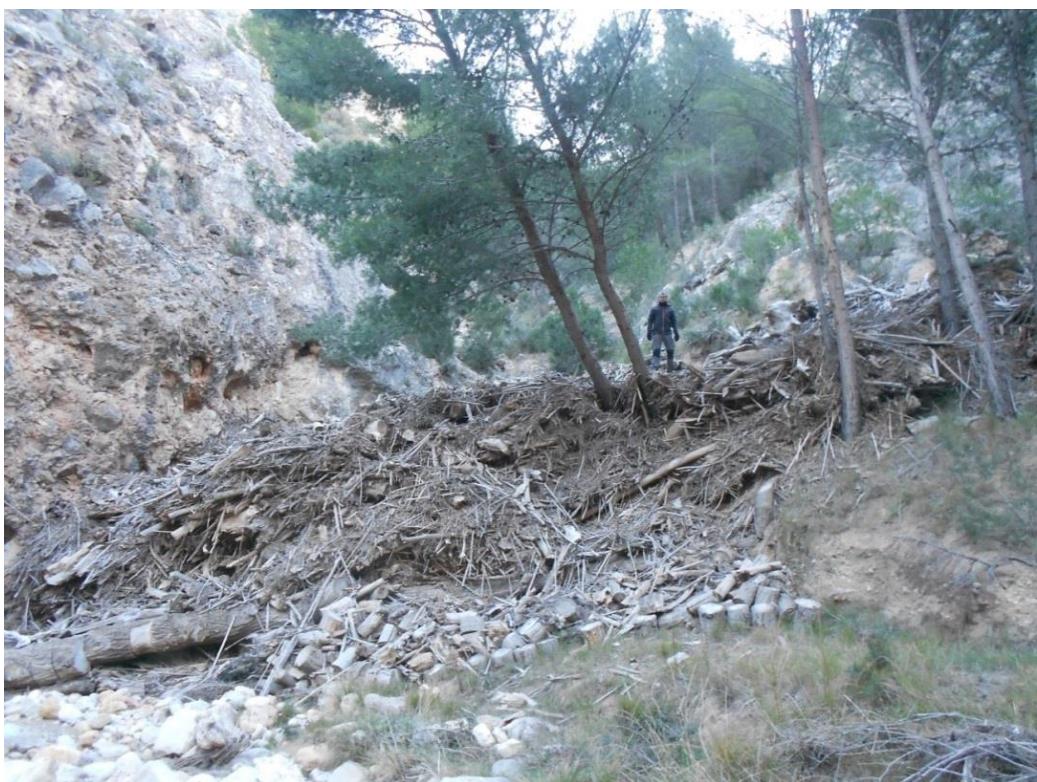
En base a las evidencias geomorfológicas, a partir de las que se realizaron las estimaciones de caudal y los antecedentes existentes en la cuenca, podemos decir que el sistema fluvial Armillas-Cantalera-Sus-Seco se caracteriza por tener grandes crecidas. Estas pueden llegar a presentar una gran magnitud y suponen un factor de riesgo para las poblaciones existentes en la cuenca. El precedente más reciente lo encontramos en el verano de 2013, cuando se produjo una gran crecida que afectó gravemente al núcleo de población de La Hoz de la Vieja. A partir de las estimaciones de caudal realizadas a lo largo del cauce principal de la cuenca del río Seco, podemos pensar que crecida de 2013 pudo alcanzar valores de caudal de en torno a los  $400 \text{ m}^3/\text{s}$ , superando con creces los  $240 \text{ m}^3/\text{s}$  estimados por la CHE (Confederación Hidrográfica del Ebro).

Figura: Restos de la crecida de agosto de 2013

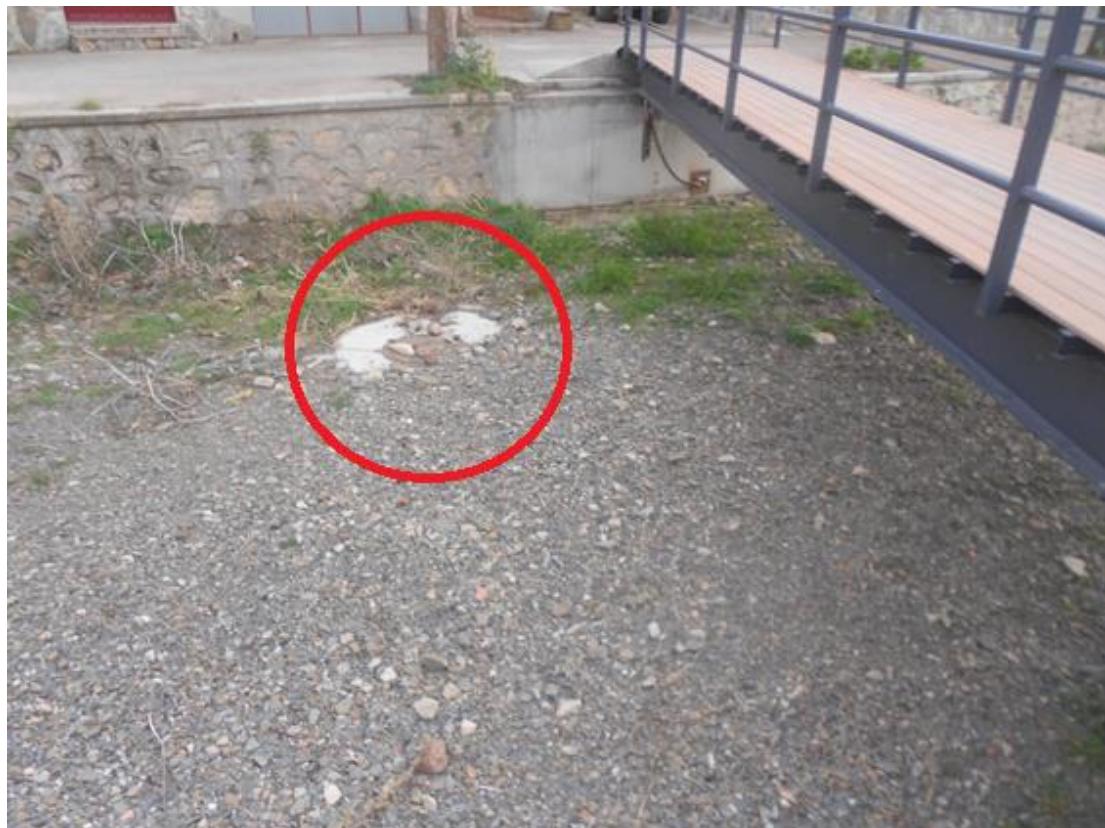
Figura: *Acumulaciones de sedimento en el canal del río Armillas a su paso por el núcleo de la Hoz de la Vieja*

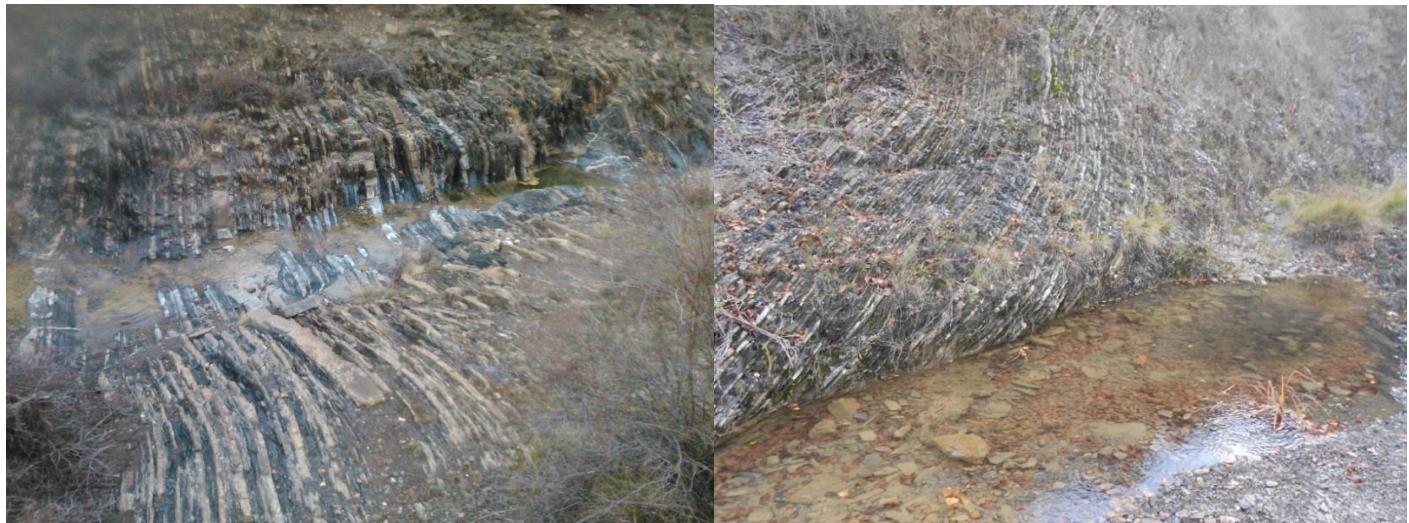
Figura: *Lecho en roca sobre pizarra (imagen de la izquierda) y afloramiento de pizarra paleozoicas (imagen de la derecha)*

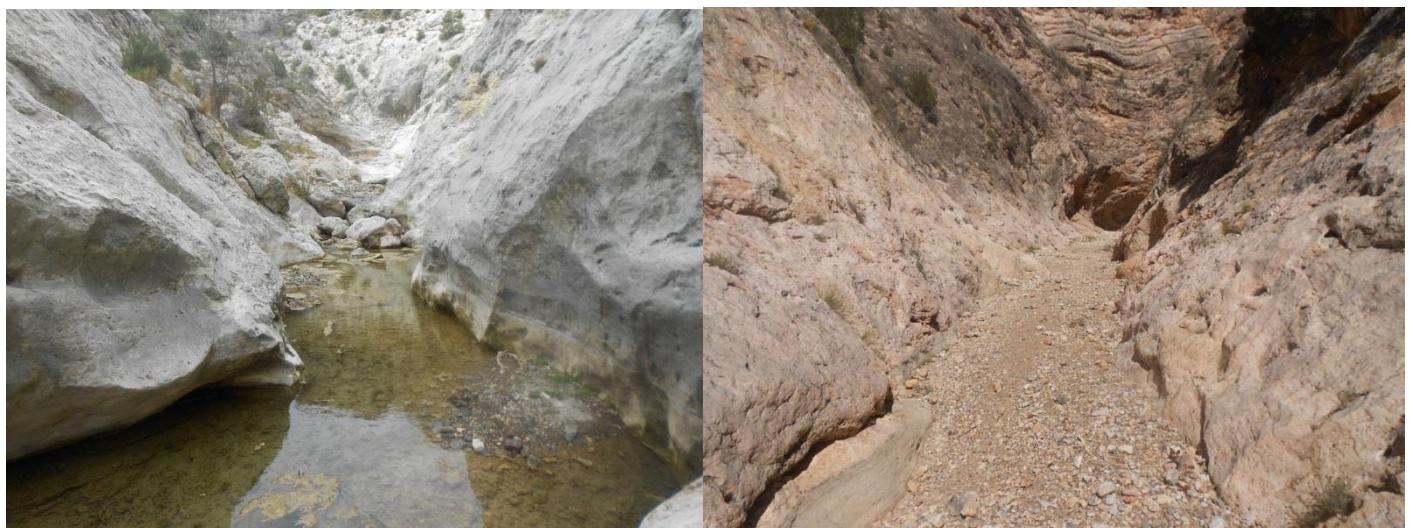
Figura: *Cañones fluviokársticos de La Hoz de la Vieja (imagen de la izquierda) y de los estrechos del río Sus (imagen de la derecha)*

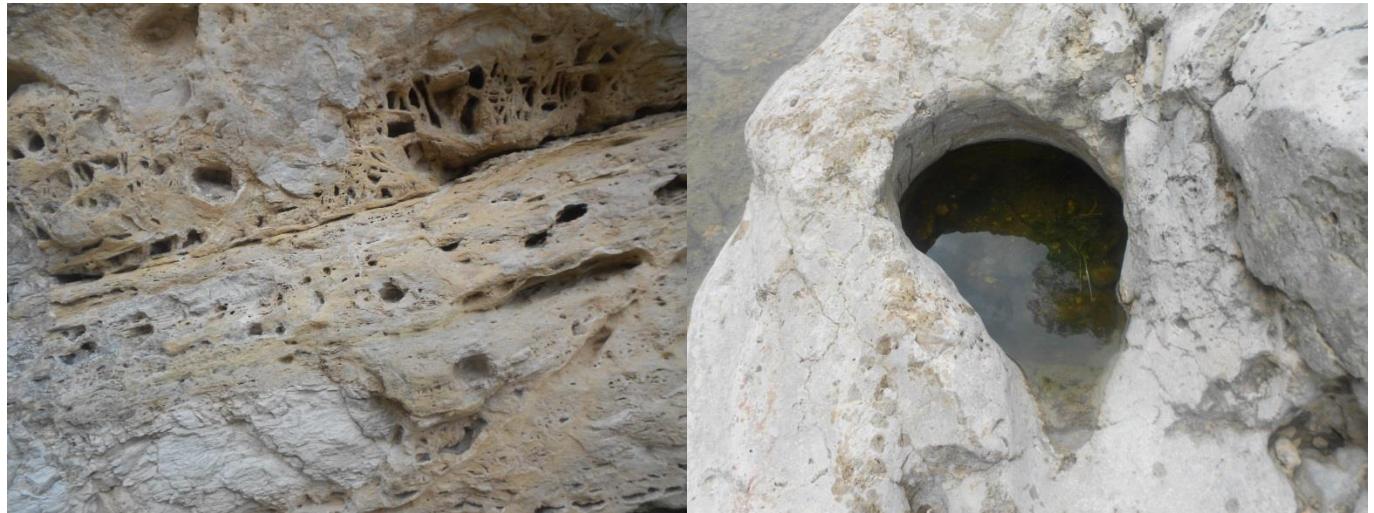
Figura: *Formación de tobas* (imagen de la izquierda) y *marmita de gigante* (imagen de la derecha)

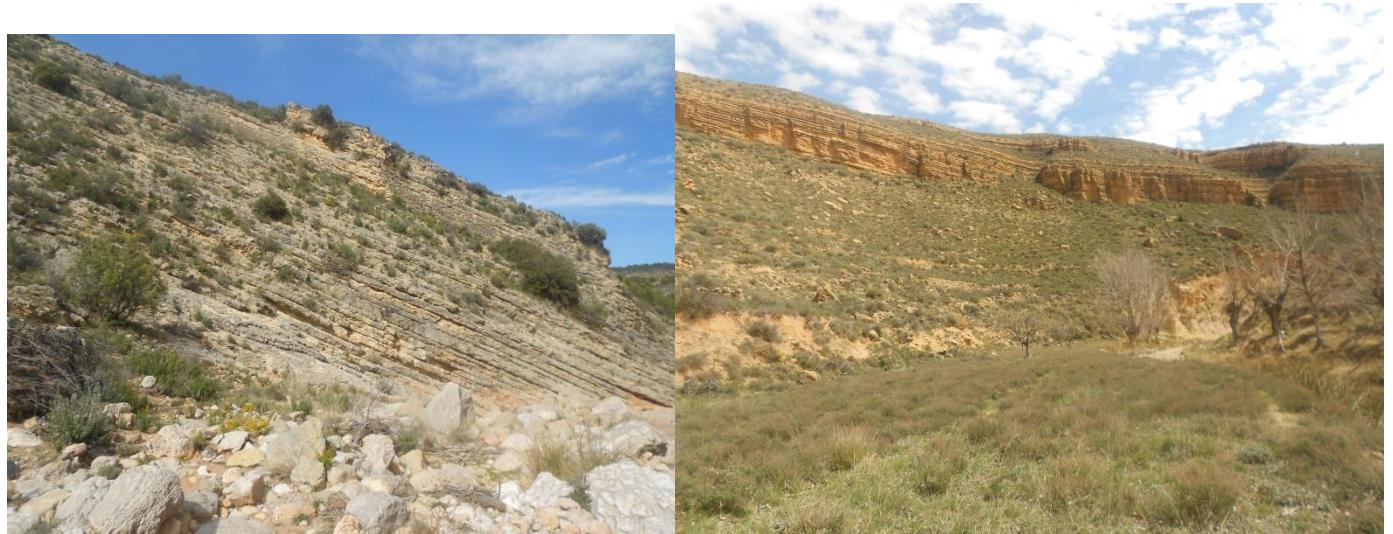
Figura: *Relieves tabulares sobre calizas* (imagen de la izquierda) y *areniscas* (imagen de la derecha) mesozoicas

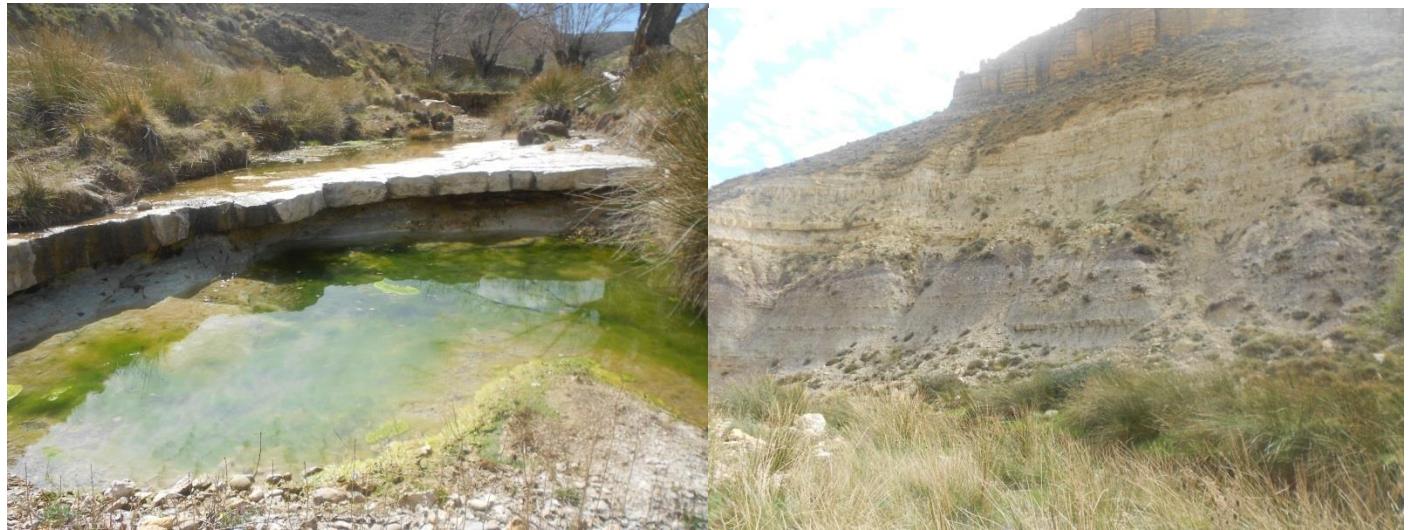
Figura: *Lecho en roca sobre litologías margosas (imagen de la izquierda) y afloramiento de margas mesozoicas (imagen de la derecha)*

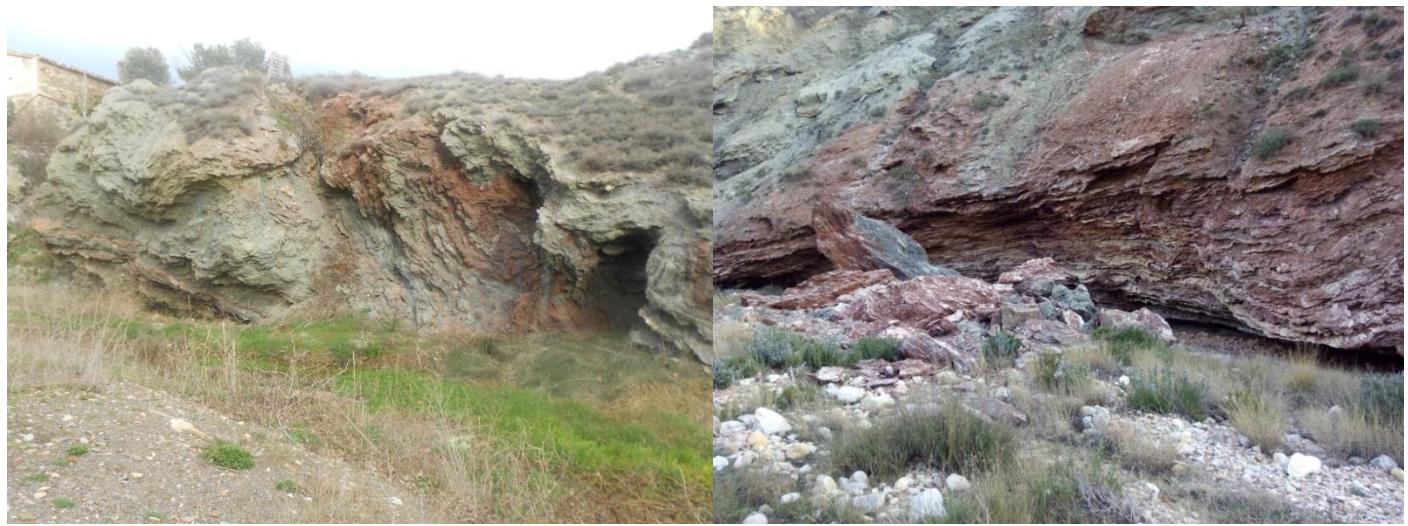
Figura: *Afloramientos de yesos junto al núcleo de La Hoz de la Vieja (imagen de la izquierda) y en la zona de la desembocadura (imagen de la derecha)*

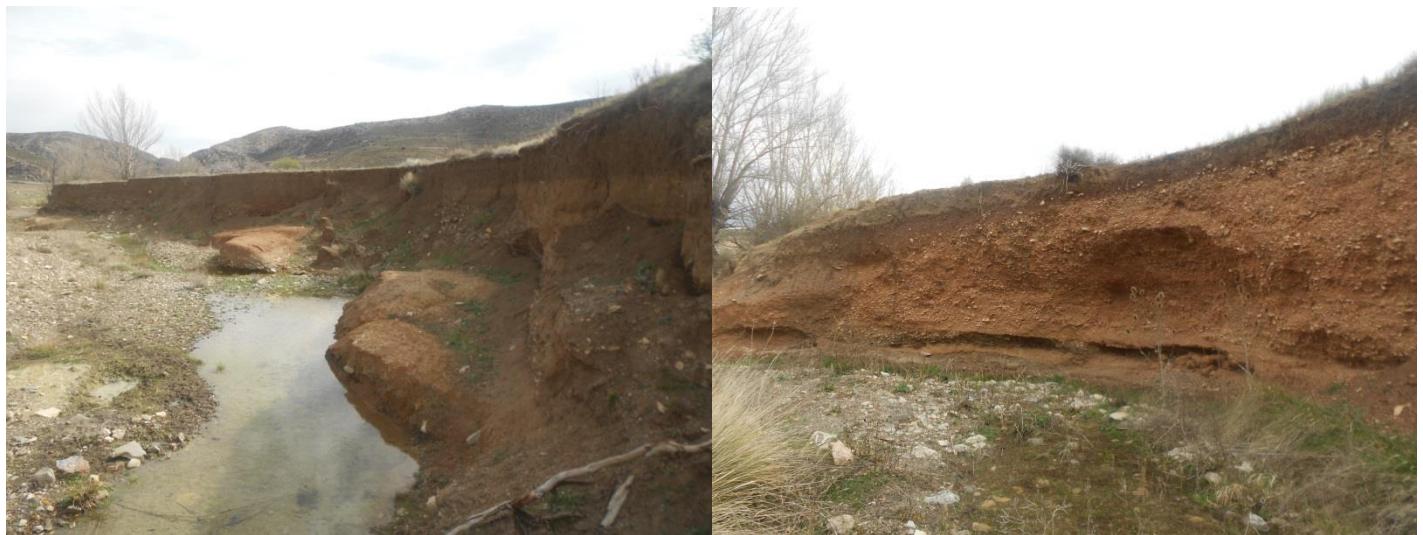
Figura: *Lechos aluviales sobre litologías detriticas cuaternarias*

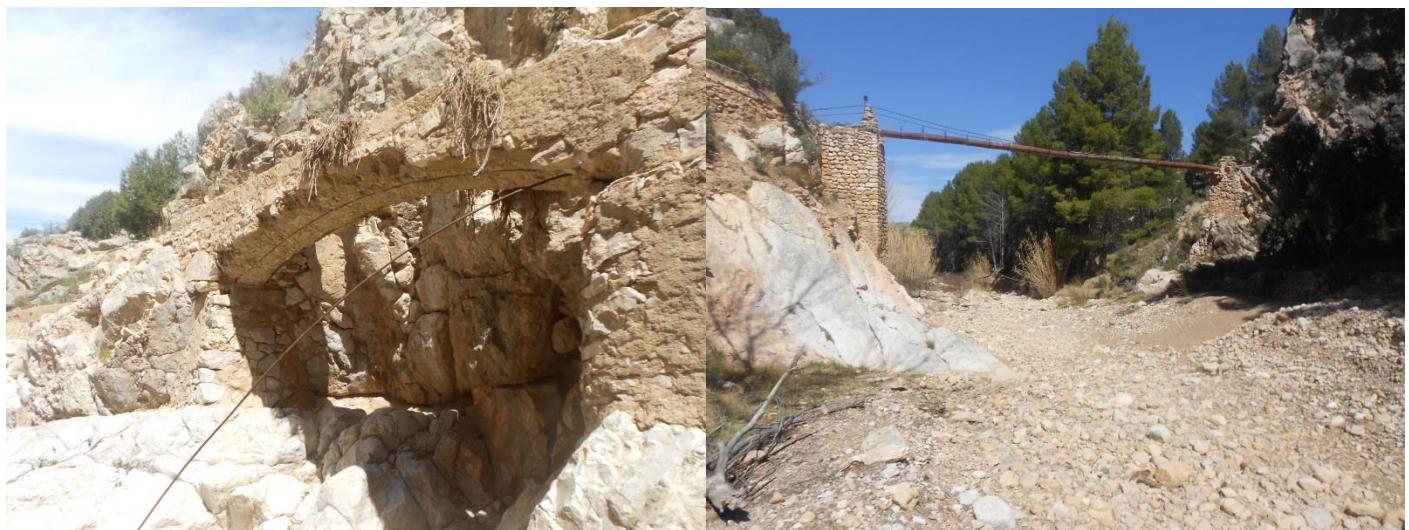
Figura: *Antiguas obras hidráulicas en los estrechos del río Sus*

También cabe mencionar, la existencia de varias obras hidráulicas ahora ya en desuso, utilizadas antiguamente para el desarrollo de la agricultura en la cuenca del río Seco. Estas son especialmente numerosas en parte media y baja de la cuenca (estrechos del río Sus y valle abierto de Oliete), y aunque en la actualidad se encuentran muy deterioradas, pueden configurar un elemento de interés como parte del patrimonio hidráulico de la zona. Con el fin de recabar más información acerca de la posible existencia de actuaciones y otras obras hidráulicas en la zona se solicitó al Servicio Provincial de Teruel poder acceder a la información de sus registros. Sin embargo, debido a la incompatibilidad de fechas, se decidió posponer la consulta de cara a futuros estudios en la zona.
