Trabajo Fin de Grado en Veterinaria

Evaluación ambiental en una explotación de cerdas reproductoras

Environmental evaluation in a breeding sow's farm

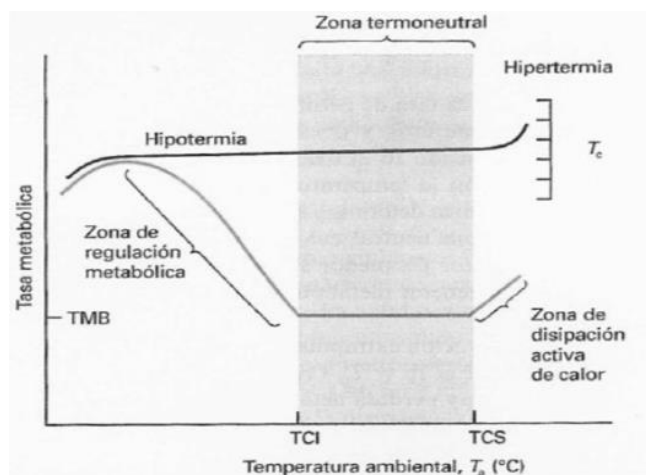
Figura 1. Gráfica de las necesidades metabólicas según la temperatura ambiental (1).

cardiaca y descenderá la ingesta de pienso (Figura 1). Estas dos situaciones conllevan un gran gasto energético por parte de los animales y disminuyendo la eficiencia de energía.

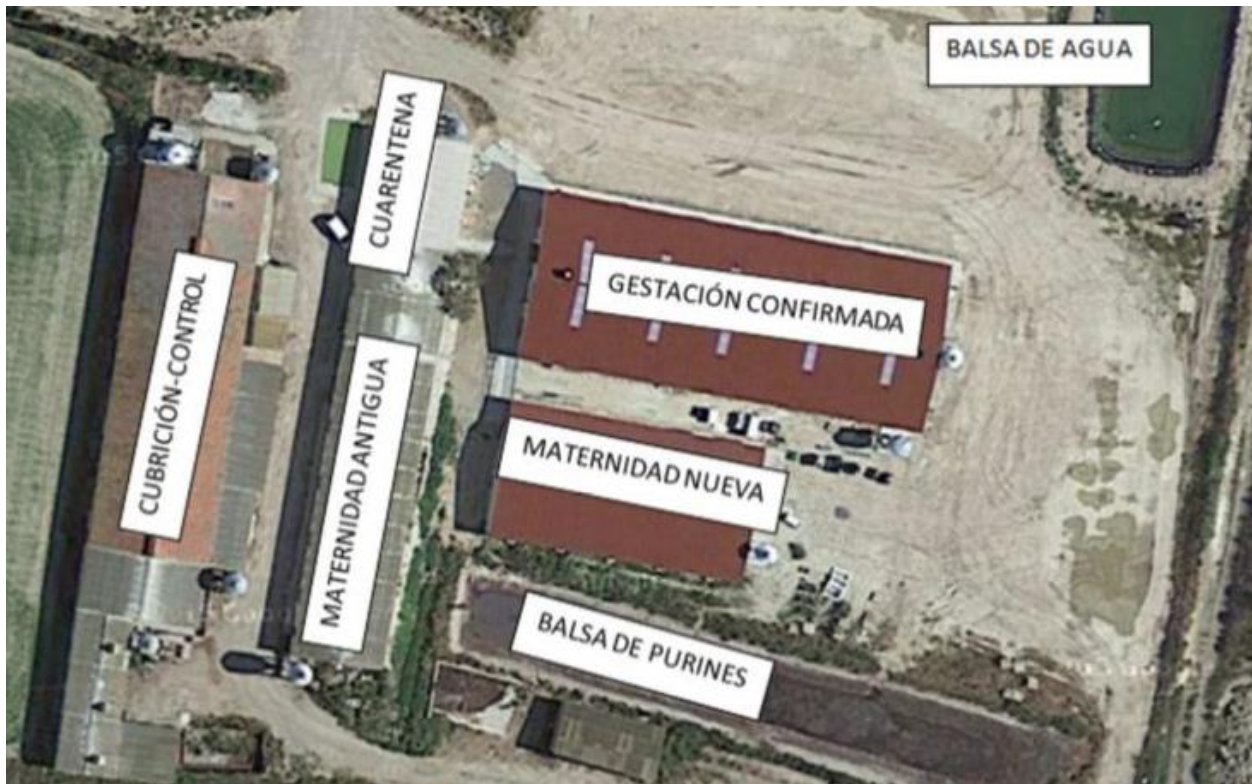
Figura 3. Esquema de la distribución de las naves de la explotación (5).

A continuación, en la figura 3 se puede ver una fotografía aérea de la explotación y la disposición de las dos naves de maternidad.

Además, la temperatura de las paredes se va a ver afectada por la orientación de las naves. En las zonas cálidas, como en la que nos encontramos, se recomienda orientar la nave de Este a Oeste, como se encuentra la nave más nueva de maternidad (Figura 3), facilitando la ventilación natural al estar siempre una fachada más fría que la otra; además la superficie expuesta en la fachada oeste es la menor posible, de forma que no se producen grandes insolaciones en verano. En invierno, época en la que se realiza este control, el sol sube poco en el cenit, penetrando la luz solar por las ventanas a lo largo de toda la longitud de la nave, mientras que en verano, cuando la insolación directa sería mucho más elevada, los animales estarán protegidos por el alero de la nave.

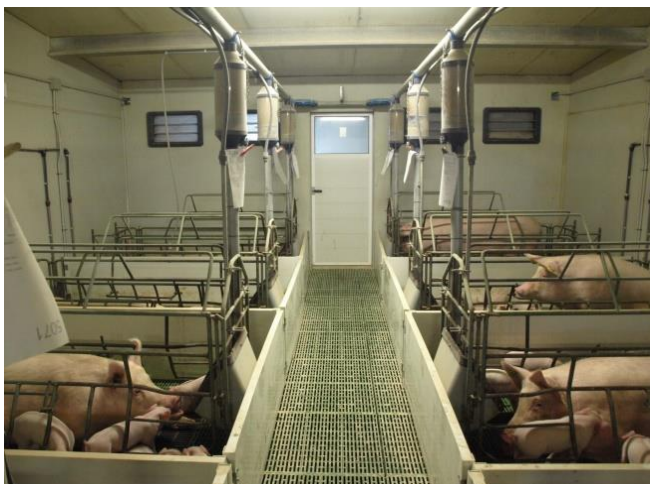
Figura 4. Sala 5 de la nave de maternidad nueva.

Esta sala de maternidad tiene unas dimensiones de 13,6 por 5,8 m y formada por un pasillo central con 8 plazas de maternidad a cada lado, donde las cerdas se encontraban orientadas: cabeza con cabeza (Figura 4). Cada una de los boxes de maternidad tiene unas dimensiones de 1,70 m de longitud por 2,40 m de anchura (Figura 5), lo que supone un área de 4,08 m² disponibles para la cerda y la camada, los datos recomendados por el Ministerio de Agricultura, Alimentación y Medio Ambiente son de 4,2 +/- 0,4 m² por cerda y camada, por tanto, se observa que el tamaño del box está muy ajustado (Figura 5), y sobre todo, ante este tipo de cerdas hiperprólicas (**4**). La manta de calor es eléctrica con una dimensión de 1,20 por 0,40 m.

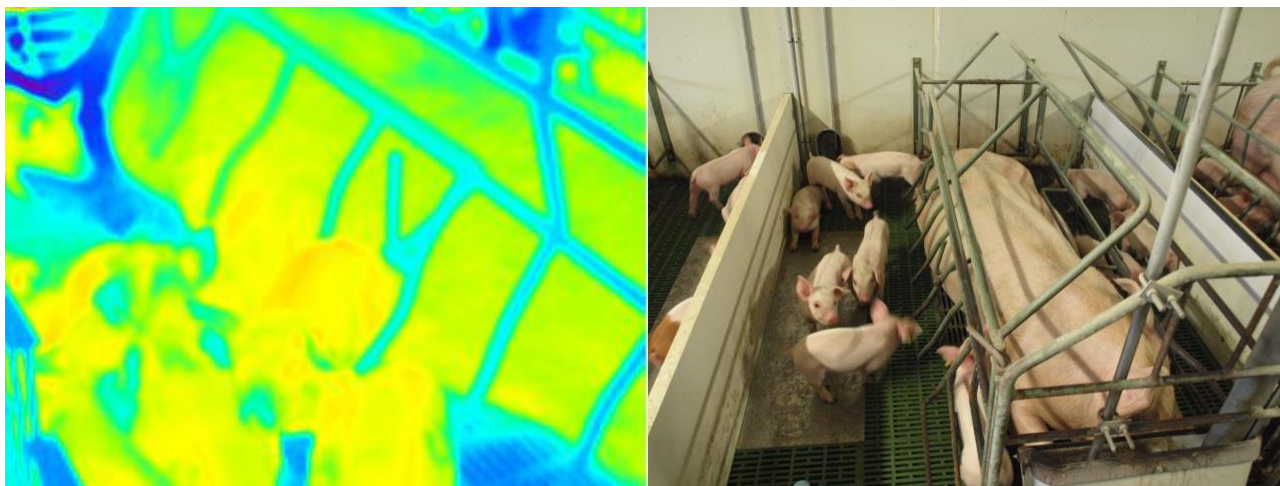
Figuras 7 y 8. Fotografía natural y fotografía con cámara termográfica.

Los datos que obtuvimos en la medición de la sala de maternidad fueron de: 22,9°C en la entrada y de 23,2°C en la parte final del módulo (zona más cercana al ventilador) y una humedad relativa de 75% y 73%, respectivamente. Al mismo tiempo, obtuvimos los datos de temperatura de las diferentes partes que forman cada box de maternidad. En uno de los boxes más próximos a la entrada de la sala obtuvimos los siguientes datos: 21,7°C en la solera de plástico de los lechones y 22,2°C en el emparrillado metálico (sobre el que se apoya la cerda), la placa de calor se encontraba a 26,6°C y 28°C en cada lado de la misma, por tanto, con una temperatura notablemente más baja de la que debería encontrarse (Figuras 7 y 8).

En la fotografía se puede observar como los lechones no se encontraban tumbados en la placa de calor porque éstas estaban demasiado frías, para comprobarlo se tomó una fotografía con una cámara termográfica, en ella se corroboró lo que se sospechaba, los lechones estaban perdiendo calor por las orejas, una de las zonas más sensibles de estos animales, debido a que la temperatura ambiental en la que se encontraban en ese momento era más baja de la que debían encontrarse; se aprecia perfectamente en la Figura 8.

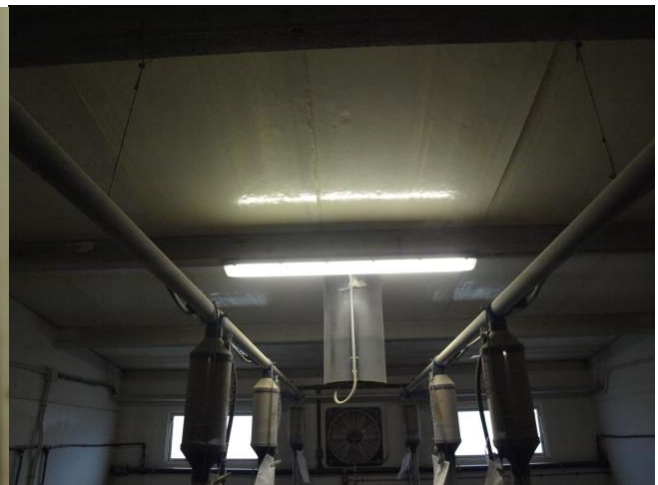
Figura 12. Aislamiento *Agrotherm* de la cubierta.

Respecto al aislamiento de la sala, que se puede extrapolar al resto de la nave, hay que destacar que la cubierta está construida con placas de *Agrotherm*, como se puede observar en la Figura 12 (material prefabricado formado por una chapa exterior y 4-5 cm de poliuretano en su interior, en tipo sándwich). Y en las paredes, tanto interiores como exteriores, se observan muros de 16 cm de hormigón con 4 cm de poliestireno en su interior.

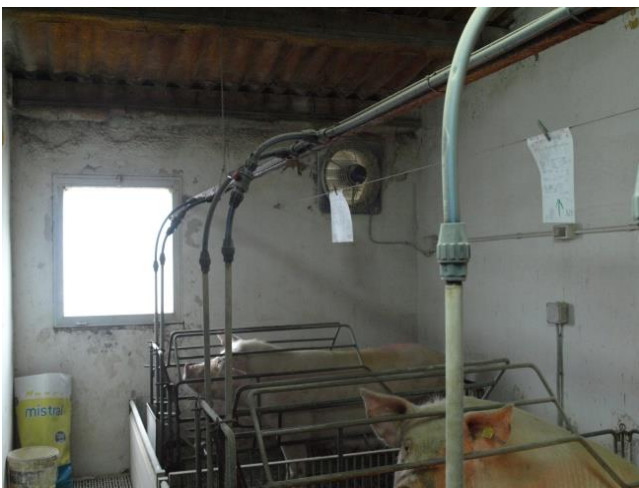
Figura 16. Disposición de la sala 7.

Esta sala de maternidad tiene unas dimensiones de 3,1 m de anchura por 8,45 m de longitud (Figura 16) donde los cuatro primeros boxes de maternidad tienen un tamaño de 2,30 por 1,65 m (Figura 17) mientras que el último box (pegado a la pared exterior) es ligeramente más ancho, 1,85 m. Cada uno de los boxes está calentado por placas de calor metálicas alimentadas por electricidad, con las mismas características y el mismo tamaño que en la nave nueva: 1,20 por 0,40 m, además en dos boxes observamos focos de infrarrojos como aporte complementario de calor. El pasillo del módulo mide 0,80 m de ancho.

La ventilación corre a cargo de un ventilador de pared de 50 cm de diámetro con un caudal de 4620 m³/h (modelo 410 de Cavenco), que se puede observar en la Figura 16 situado en la parte superior de la pared exterior, al tratarse de una ventilación por presión negativa en continuo, el ventilador esta siempre en funcionamiento. El fundamento de la ventilación es el mismo que en las salas de maternidad de la nave nueva (Figura 6). Los parámetros del procesador de la entrada indicaban 22°C de temperatura y 20% de la ventilación máxima pero este procesador informático no daba la opción de indicar la temperatura a la que se deben encontrar las placas de calor de los lechones, porque se trataba de un procesador de un modelo muy anterior al que actualmente se suele utilizar en la mayoría de las granjas de porcino.

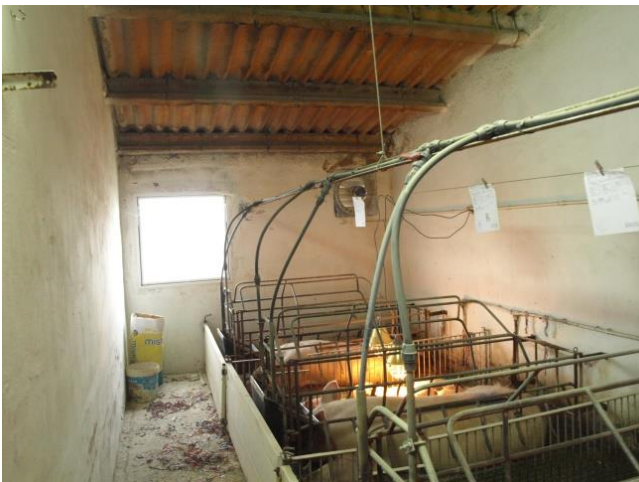
Figura 20. Sala 9

Como en la sala 7, el módulo consta de un pasillo lateral y una fila de cinco plazas de parto orientadas cabeza con cabeza, como se observa en la Figura 20. Cada plaza tiene unas dimensiones de 2,30 por 1,65 m, excepto la última, que tiene 1,85 m de anchura. Y el pasillo también tiene una anchura de 0,80 m; como se puede apreciar en la Figura 21, además se observan como los lechones son calentados por focos de luz ultravioleta.
