# LA REHABILITACIÓN FLUVIAL EN EL ÁMBITO URBANO

## ESTUDIO DE CASO: EL RÍO SAR

PROYECTO FIN DE MÁSTER

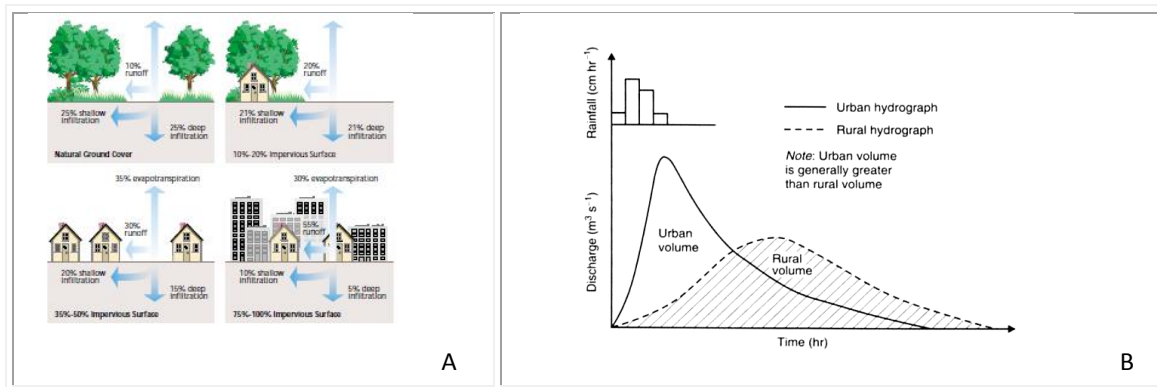
Figura 4.- Afección de la urbanización del territorio sobre el régimen hidrológico de los sistemas fluviales.

La impermeabilización de la cuenca altera el régimen natural de caudales al incrementar la cantidad y velocidad de la escorrentía, al tiempo que se reduce la infiltración y evapotranspiración (Figura 4). Como consecuencia, y unido al hecho de que en las áreas urbanas existe un transporte más eficiente de las aguas pluviales a través de los sistemas de drenaje, en épocas de lluvia se genera más agua en menos tiempo. Ello conlleva el peligro asociado de inundaciones, que se ve acrecentado por la habitual ocupación de la llanura de inundación en áreas urbanizadas. En épocas de estiaje, por el contrario, el caudal desciende al haberse disminuido el almacén de agua en el subsuelo y rebajarse las descargas. El intercambio por tanto entre agua subterránea-agua superficial se ve disminuido, y en consecuencia, el tamaño de la zona hiporreica.

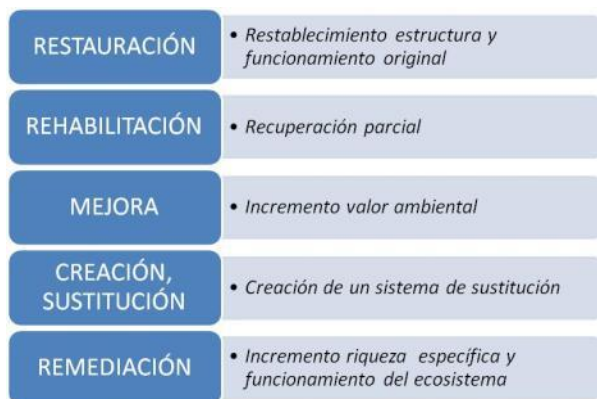
Figura 6.- Conceptos básicos dentro del campo de la recuperación de los sistemas fluviales.

Existen diferentes conceptos para referirse a un proceso de recuperación de los sistemas fluviales, que difieren básicamente en los objetivos que se consiguen con ellos (Figura 6).

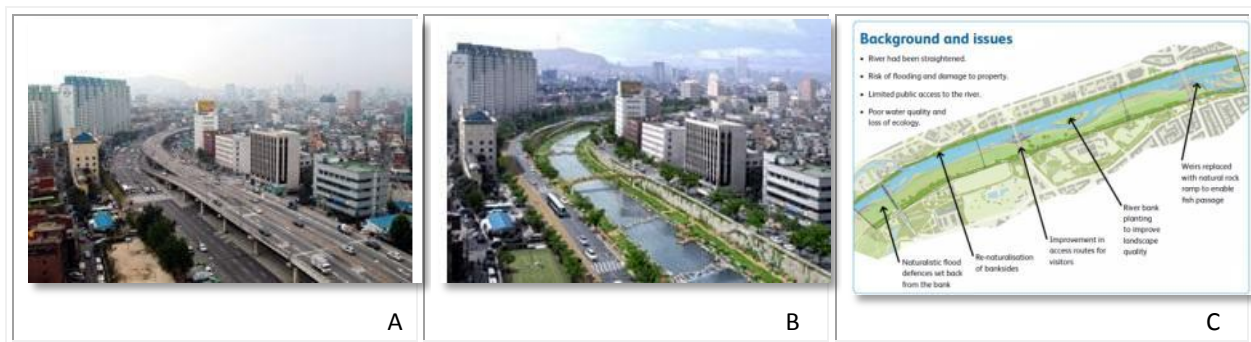
Figura 7.- Ejemplos de rehabilitación fluvial de tramos urbanos. Río Cheonggyecheon antes (A) y después (B) del proyecto de recuperación fluvial. Fuente: *Landscape Architecture Foundation*. (C): proyecto de restauración del río Isar en Munich. Fuente: *Restore Project* (2013).

La organización no gubernamental *American Rivers* trata de reconectar a las comunidades con los ríos de sus ciudades a través de diversas actividades, al tiempo que destina esfuerzos al apoyo de distintas actividades de recuperación, con objetivos que buscan en general la revitalización de ciertas zonas de la ciudad, y la mejora de los sistemas de drenaje urbano. Un ejemplo de estas actividades son las conocidas como "*Daylighting*". Esta expresión se refiere a la recuperación de ríos o tramos de ríos canalizados bajo tierra al objeto de devolverles parte de su naturalidad, o al menos, el contacto con el aire libre. Se contempla incluso dentro de este concepto la denominada recuperación cultural, aquella que tiene lugar cuando no se produce el descubrimiento del río, pero se informa a la ciudadanía de los lugares por los que discurría el curso histórico. Casos emblemáticos bajo este epígrafe son el Saw Mill River, en el estado de Nueva York, el Thornton Creek, en Seattle (Washington), Arcadia Creek en Kalamazoo (Michigan), o Bee Branch Creek, en Iowa, aunque se han llevado a cabo y planeado muchos proyectos de este tipo en todo el mundo. Por citar algunos ejemplos, el río Cheonggyecheon en Seúl (Figura 7), o el río Hastings Creek en Vancouver (Canadá).

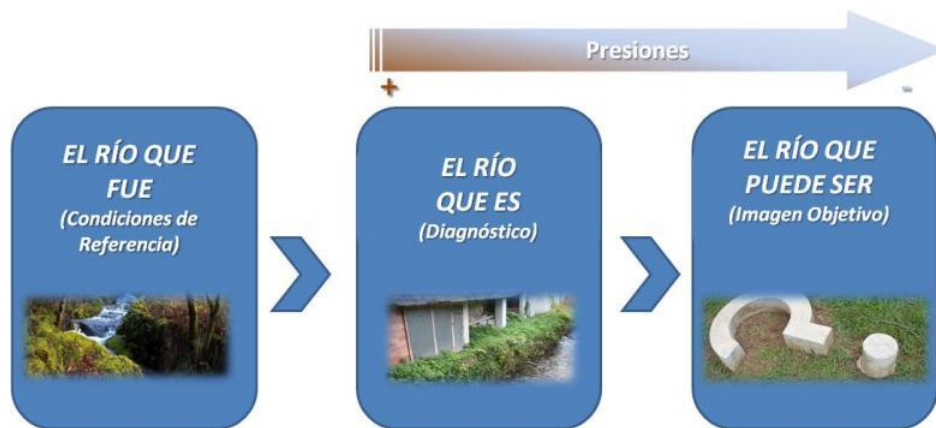
Figura 14.- Etapas de un proceso rehabilitación fluvial:

Determinación de las condiciones de referencia, valoración del grado de impacto en función de la desviación con respecto a las condiciones de referencia, y definición de la imagen objetivo a alcanzar con la rehabilitación fluvial. En la medida en que se consigan eliminar o mitigar las presiones, la imagen objetivo se acercará en mayor o menor medida a las condiciones de referencia.

Las limitaciones que se imponen conducen a la necesaria reflexión acerca de los objetivos a conseguir con la rehabilitación de los sistemas fluviales. Se debe elegir la opción más conveniente entre los ideales de restauración y las posibilidades reales existentes (Niezgoda & Johnson, 2005; Bernhardt & Palmer, 2007). Es por tanto improbable que un río urbano se pueda restaurar hasta alcanzar su estado natural previo; los objetivos de restauración deben atender a un propósito más pragmático, que persiga el máximo dinamismo y la mínima degradación posibles (Palmer et al., 2005) (Figura 14).

Configurar esa imagen del río requiere de metas realistas. Intentar recrear condiciones próximas a las que se encontrarían si no hubiese existido la influencia humana supone recrear unas condiciones inalcanzables, sobre todo cuando los cambios producidos en las áreas urbanizadas son irreversibles. Hay causas que están actuando sobre el río que no pueden ser eliminadas, por lo que se debe hablar del río que puede ser, en lugar de pretender que el río sea como el que fue (Figura 14).

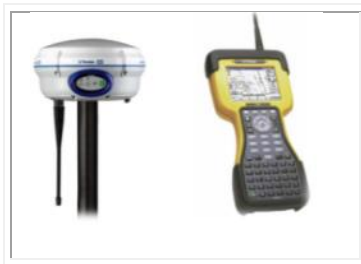
Figura 18.- Receptor GPS R6 y colectora de datos TC2 de Trimble.

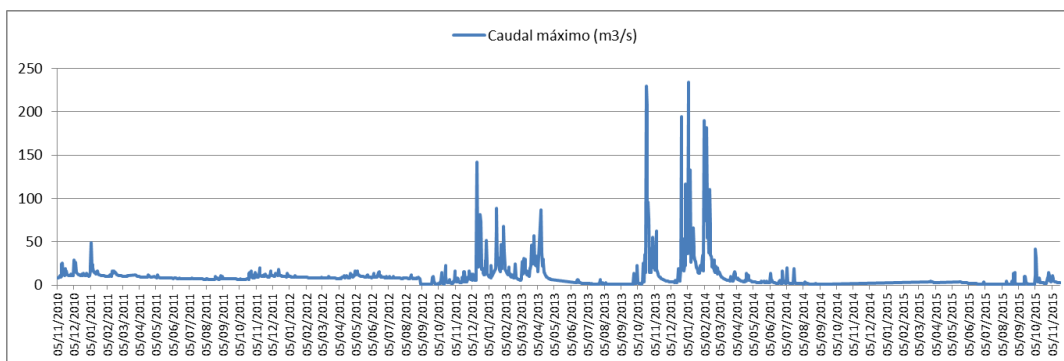
Figura 19.- Representación de los caudales máximos registrados en la estación de aforo del río Sar. Las evidencias registradas en campo se corresponden con las lluvias de principios de octubre de 2015. Fuente: Meteogalicia.

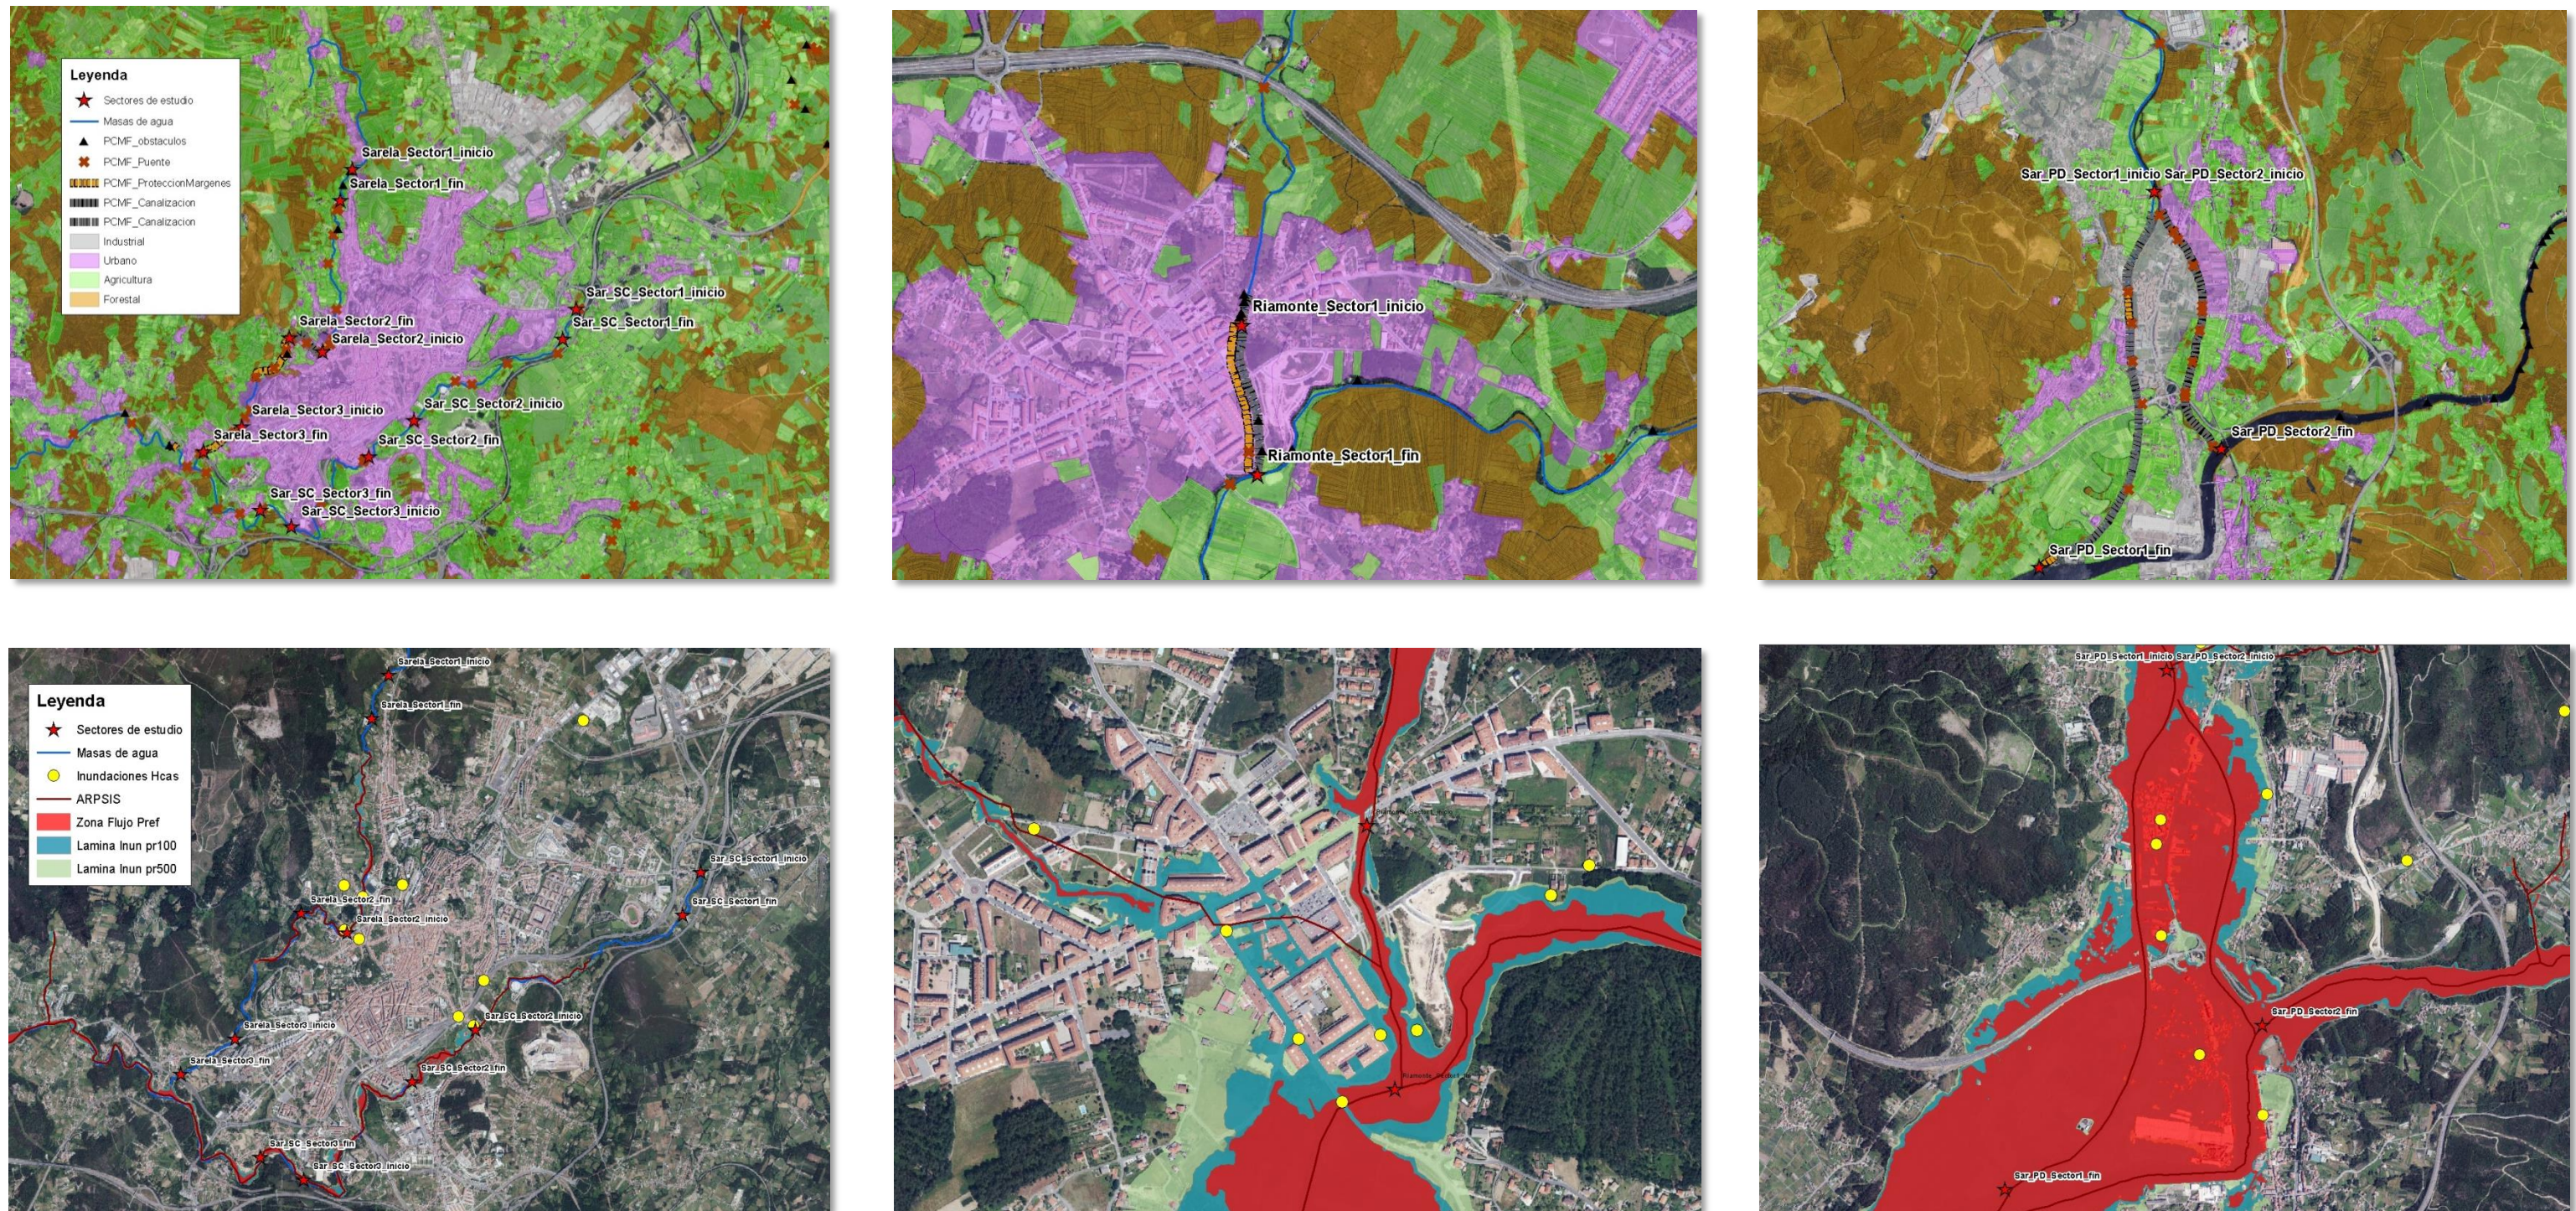
Figura 23.- Representación de las presiones inventariadas y de las Áreas con Riesgo Potencial Significativo de Inundación (ARPSIS) para cada una de las zonas y tramos de estudio (ver leyendas). En la fila superior se muestran las presiones, y en la inferior, las ARPSIS (ver leyendas). Los planos de la izquierda se corresponden con la zona de estudio de Santiago de Compostela. Los planos del centro de la figura se corresponden con la zona de estudio de Ames. Los planos de la derecha se corresponden con la zona de estudio de Padrón.

La ocupación con infraestructuras de las zonas inundables es otra cuestión común a varios de los tramos estudiados. De los nueve tramos, seis se localizan dentro de una ARPSIS (Áreas con Riesgo Potencial Significativo de Inundación) (Tabla 3). La ocupación por edificaciones de la zona de flujo preferente (definida como aquella en la que, para la avenida de 100 años de periodo de retorno, se pueden producir graves daños sobre las personas y los bienes<sup>28</sup>) se ha observado en los tramos “Sarela\_Sector2”, “Sar\_PD\_Sector1” y “Sar\_PD\_Sector2”. En el caso de Padrón, la ocupación se extiende también a instalaciones industriales. Si se consideran las zonas inundables asociadas a los períodos de retorno de los 100 y 500 años, la ocupación por infraestructuras se produce en todos los tramos incluidos en ARPSIS excepto en “Sar\_SC\_Sector3” (Figura 23).

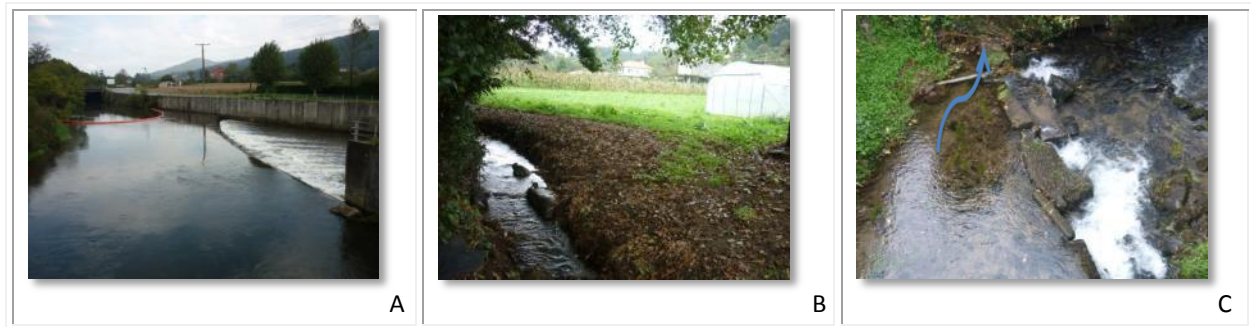
Figura 24.- Ejemplos de las derivaciones de caudal observadas en los tramos de estudio.

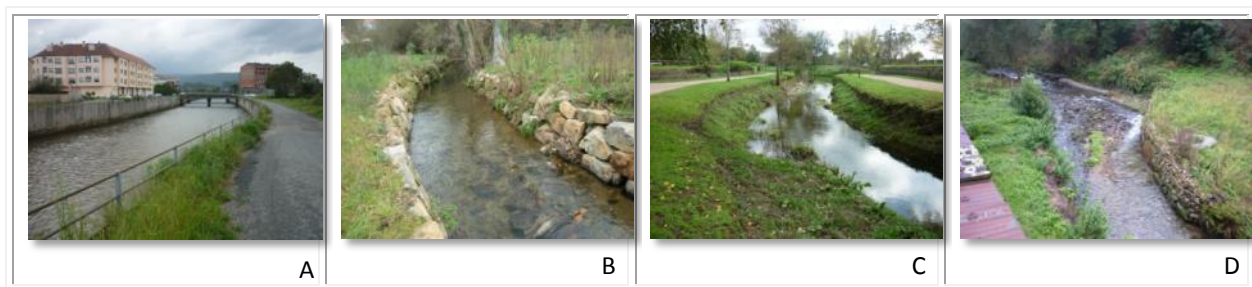
Figura 25.- Ejemplos de algunas de las alteraciones longitudinales detectadas en los tramos de estudio.

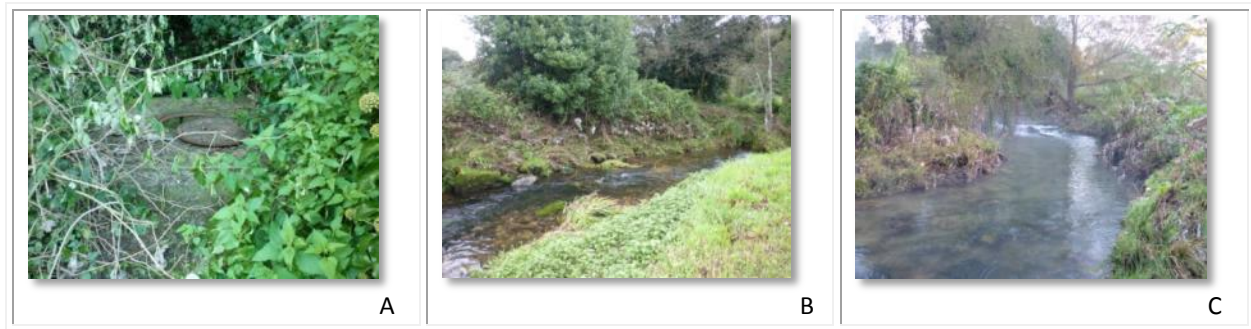
Figura 26.- Evidencias de la presencia de alivios de aguas residuales en los tramos de estudio.

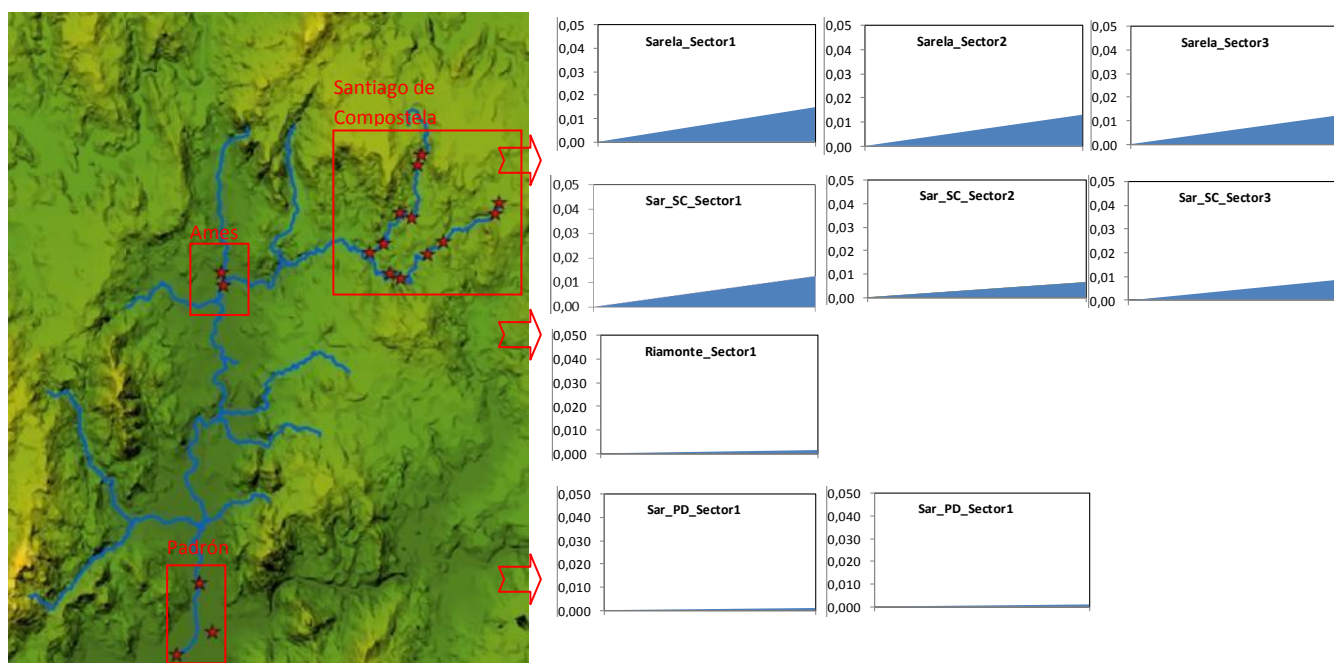
Figura 28.- Representación de las pendientes del cauce en cada uno de los tramos de estudio. Valores expresados en m/m. Mapa de relieve elaborado por Aguas de Galicia a partir de la imagen del satélite Landsat.

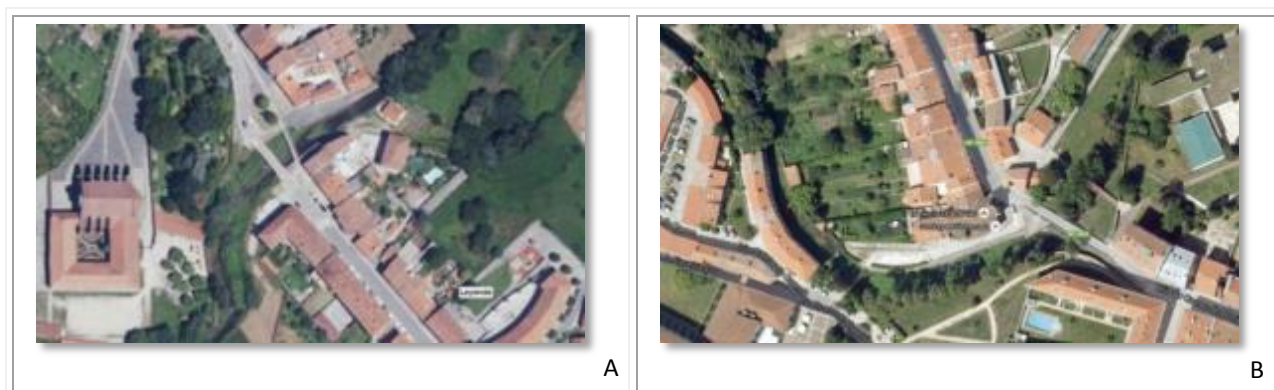
Figura 35.- Acumulaciones de sedimentos y crecimiento de vegetación dentro del cauce en algunos de los tramos de estudio de la ciudad de Santiago de Compostela. (A): tramo Sar\_SC\_Sector2. Fuente: PNOA 2014. (B): tramo Sarela\_SC\_Sector2. Fuente: Google maps.

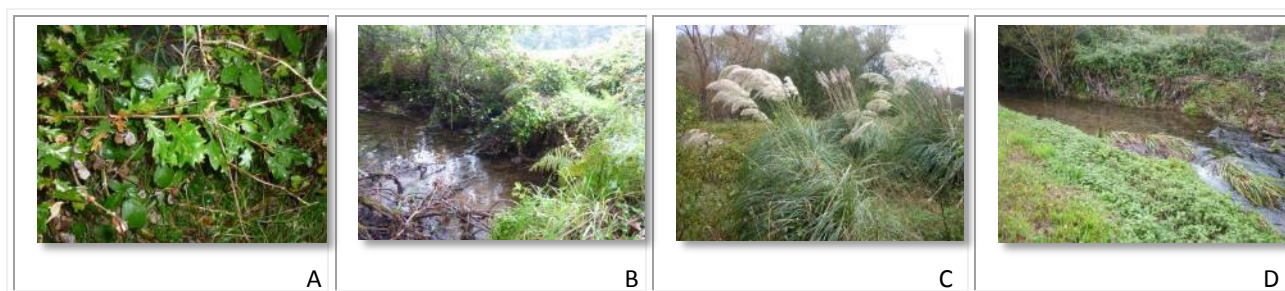
Figura 36.- Alteraciones en la calidad biológica detectadas en los tramos de estudio en la ciudad de Santiago de Compostela. (A): ejemplares de *Quercus robur* en primera línea de ribera (Sarela\_Sector1); (B): matorral espinoso en zonas con ausencia de vegetación de ribera (Sarela\_Sector1); (C): ejemplares de *Cortaderia selloana* en el tramo Sar\_SC\_Sector2; (D): vegetación nitrófila y matorral espinoso en zonas con ausencia de vegetación de ribera (Sar\_SC\_Sector2).

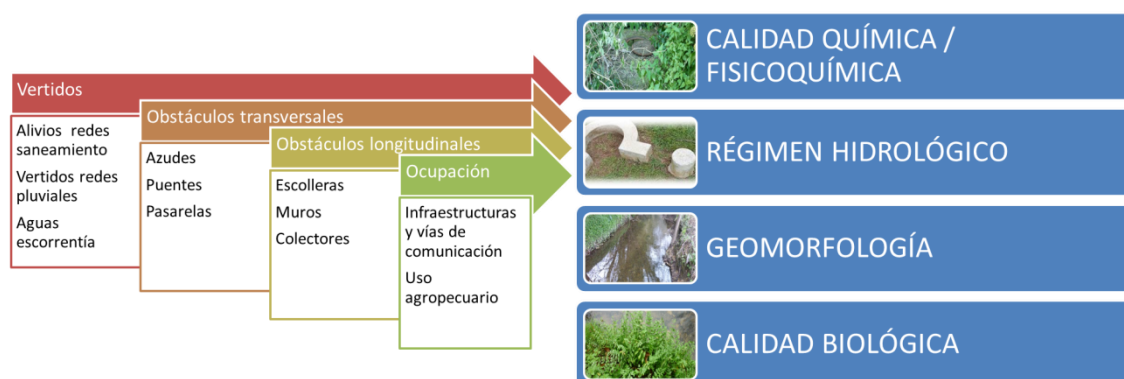
Figura 37.- Impactos y factores causales en los tramos de estudio de la ciudad de Santiago de Compostela.

En la Figura 37 se representan de forma esquemática los impactos detectados en los tramos de la zona de estudio de Santiago de Compostela y los factores causales responsables.

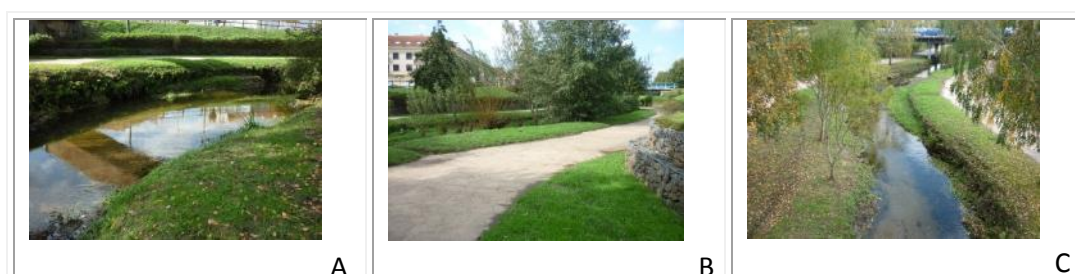
Figura 38.- Alteraciones detectadas en los tramos de estudio del ayuntamiento de Ames.

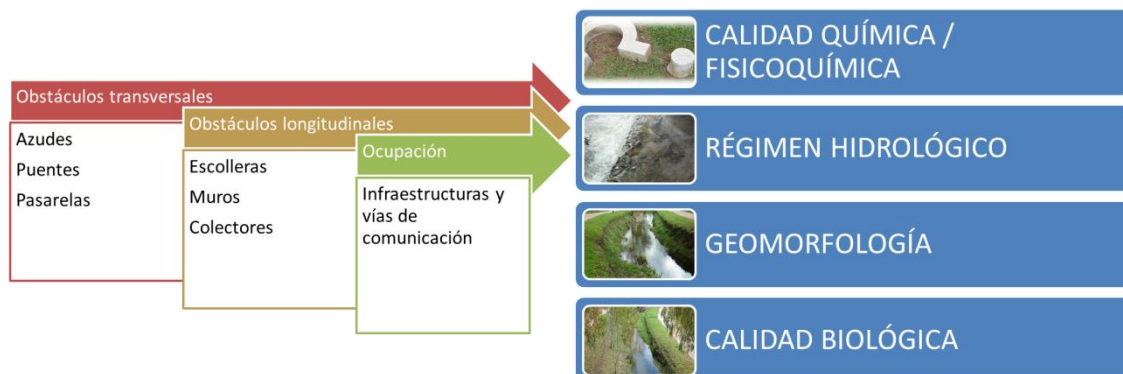
Figura 39.- Impactos y factores causales en los tramos de estudio del ayuntamiento de Ames.

En la Figura 39 se recogen de modo resumido tanto los impactos como los factores causales responsables detectados en los tramos de la zona de estudio de Ames.

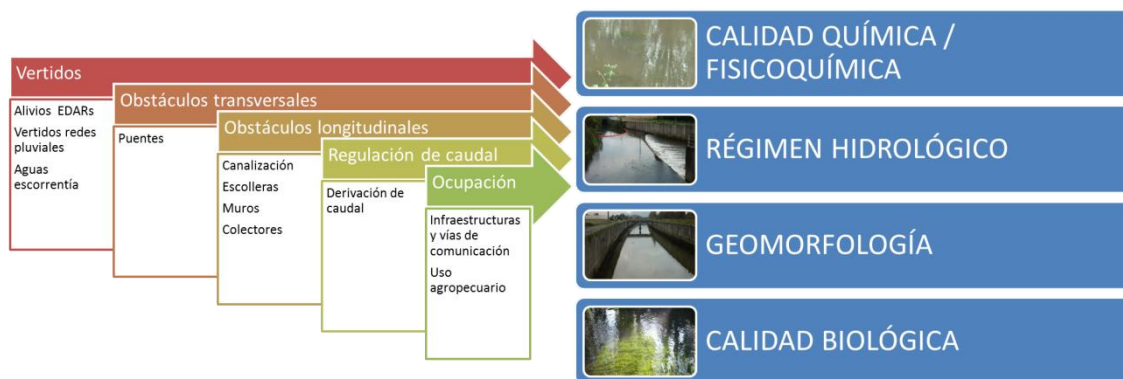
Figura 42.- Impactos y factores causales en los tramos de estudio del ayuntamiento de Padrón.

En la Figura 42 se representan de forma esquemática los impactos detectados en los tramos de la zona de estudio de Padrón y los factores causales responsables.

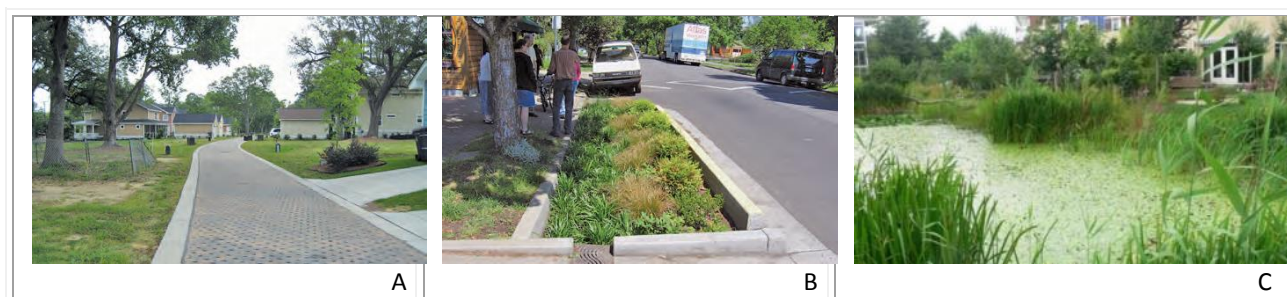
Figura 44.- Ejemplos de aplicación de TDUS.

(A): pavimento permeable en Carolina del Sur. Fuente: USGS. *Strategies for Managing the Effects of Urban Development on Streams*; (B): sistema de bio-retención en Portland, Oregon. Fuente: *Ibidem*; (C): humedal artificial. Fuente: iagua.

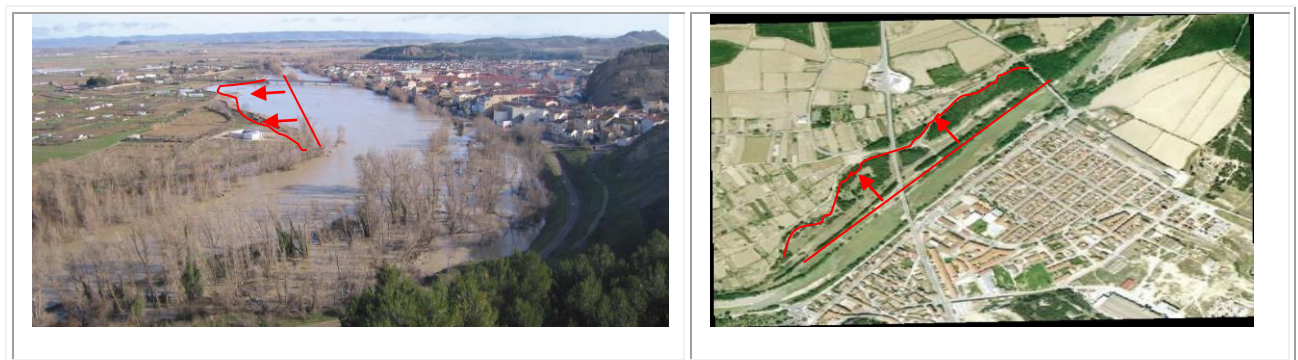
Figura 46.- Ejemplo de recuperación de la funcionalidad de la llanura de inundación mediante el retranqueo de mota (Caparroso, Navarra). Fotos: Elena Díaz (en Ollero, 2015).

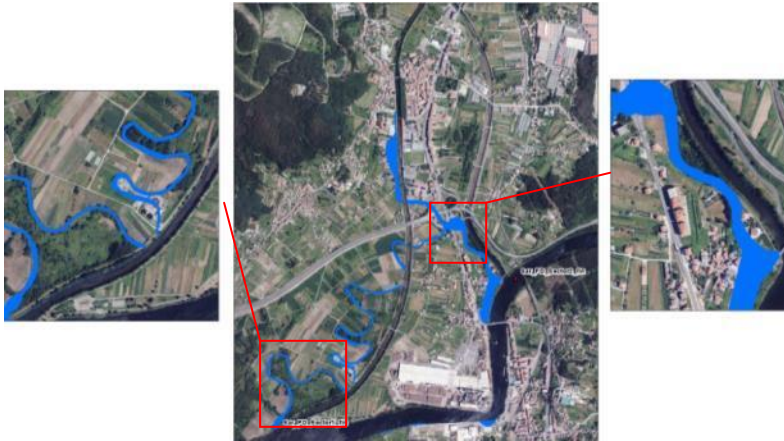
Figura 47.- Meandros abandonados en la zona de desembocadura del río Sar (tramos de estudio Sar\_PD\_Sector1 y Sar\_PD\_Sector2). En azul, el cauce original del río Sar.

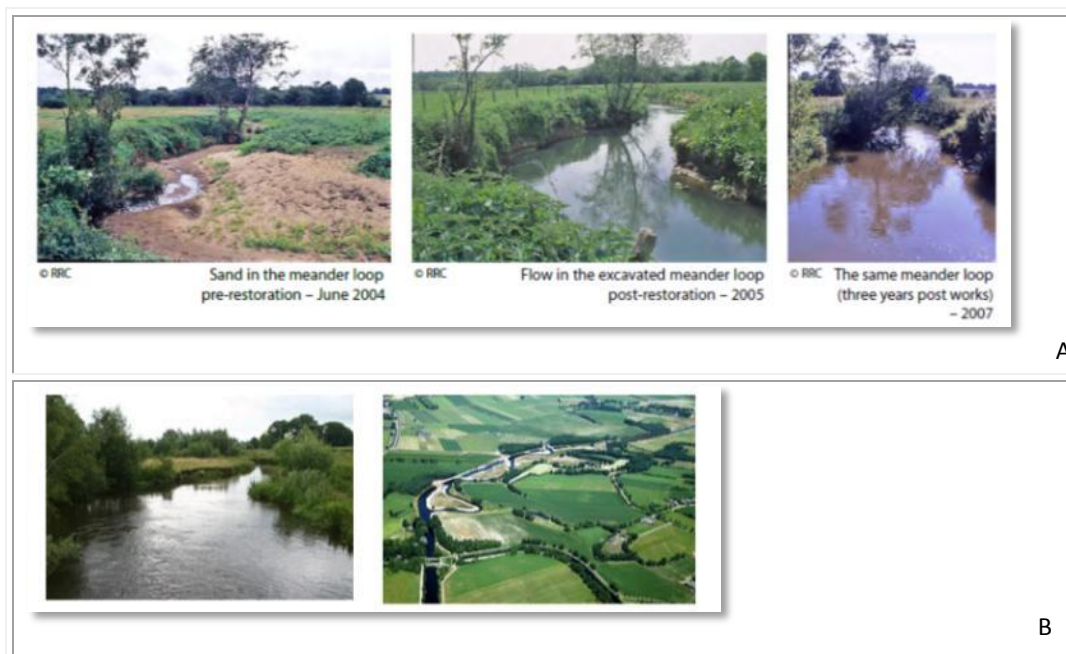
Figura 48.- Ejemplos de reconexión de meandros. (A): río Rothen (Petworth). Fuente: *The River Restoration Center*. (B): río Regge. Foto: Piet Verdonschot<sup>39</sup>.

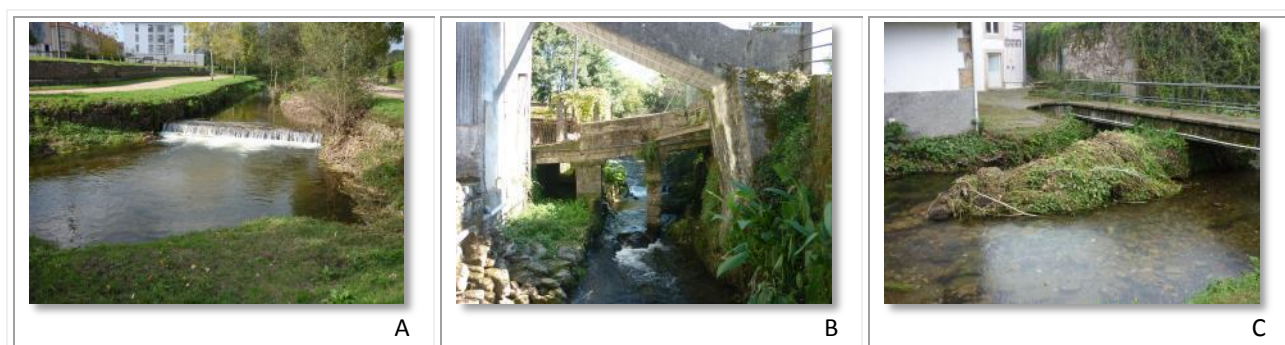
Figura 49.- Obstáculos transversales presentes en las zonas de estudio.

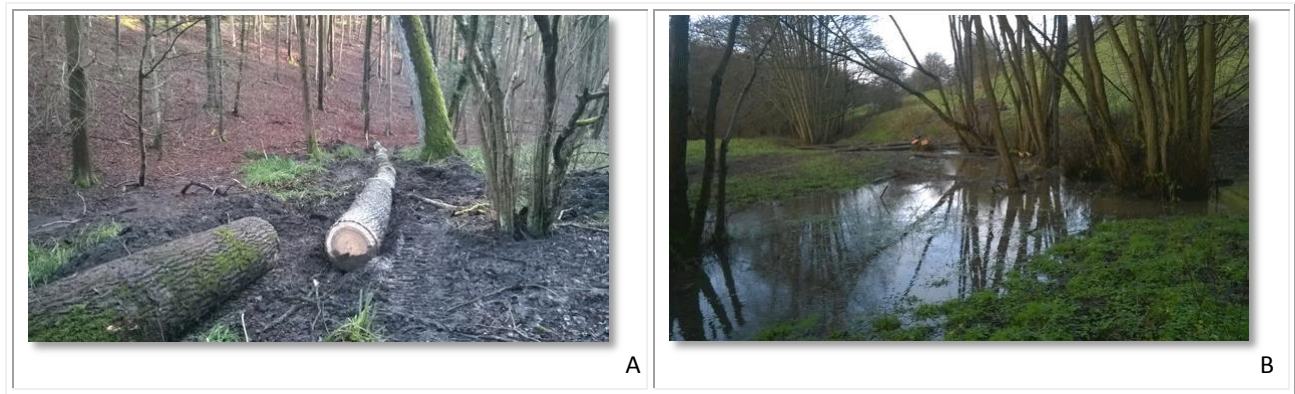
Figura 50.- Proyecto de drenaje rural sostenible de Stroud.

(A): troncos distribuidos a modo de deflectores sobre suelo forestal para incrementar la infiltración; (B): colocación de maderas a modo de pequeña presa para forzar el almacenamiento del agua en la llanura de inundación. Fuente: *Stroud District Council*.

- Demolición del puente Urbi en Basauri, construyéndose otro en su lugar con mayor capacidad hidráulica<sup>40</sup>.
- Demolición de azud urbano en San Marcos (León), en el río Bernesga<sup>41</sup>.
- El Proyecto de Drenaje Rural Sostenible de Stroud (sur de Inglaterra)<sup>42</sup> se ha puesto en marcha para disminuir el riesgo de inundación en el valle del río Frome a través de la integración de la gestión hidrológica y la gestión del uso del suelo. Una de las medidas que se baraja dentro de este proyecto, en combinación con otras, consiste en la utilización de residuos de madera para crear un efecto de laminación de caudales. A través de diferentes técnicas, estos materiales se instalan en los cauces a modo de barreras físicas para reducir la cantidad y velocidad del caudal transmitido aguas abajo durante las avenidas (Figura 50).

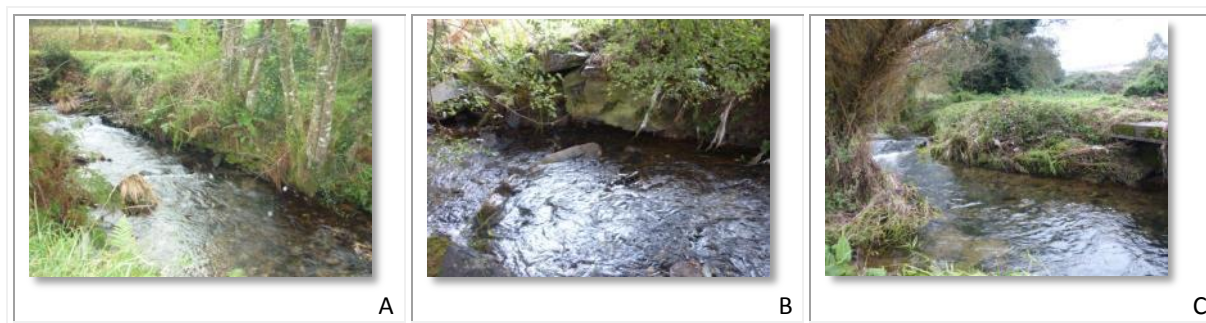
Figura 51.- Zonas con protecciones de escollera en las márgenes que podrían ser eliminadas. (A): tramo Sarela\_Sector1; (B): Sar\_SC\_Sector1; (C): Sar\_SC\_Sector2.

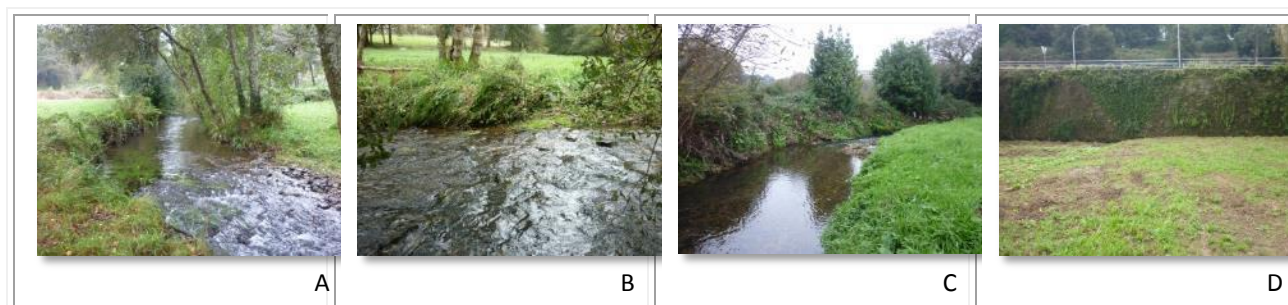
Figura 56.- Tramos de estudio con vegetación de ribera degradada en los que valorar su recuperación. Degradación de la vegetación de ribera por la presencia de pastos en el tramo Sarela\_Sector1 (A), y Sar\_SC\_Sector1 (B); (C): zona de ribera con presencia de matorral en el tramo Sar\_SC\_Sector2; (D): zona con ausencia total de vegetación de ribera en el tramo Sarela\_Sector3.

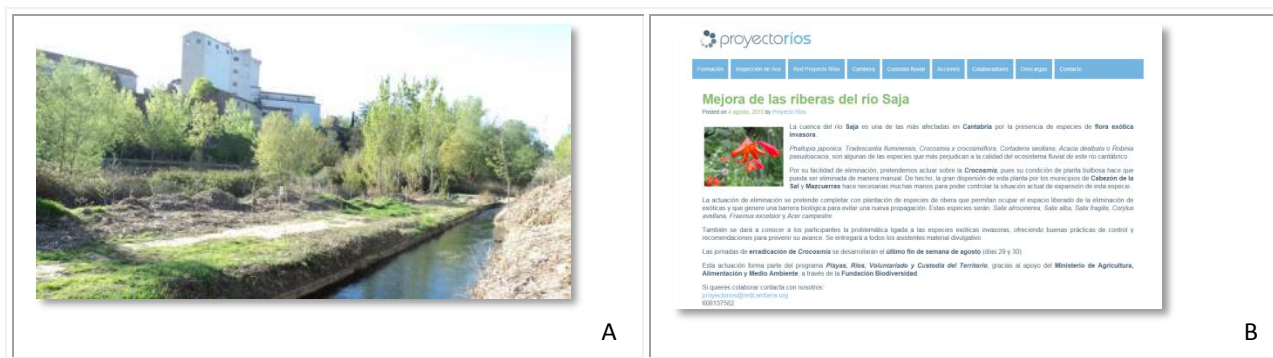
Figura 58.- Ejemplos de eliminación de EEI en las riberas fluviales.

(A): eliminación de *Arundo donax* en Navarra. Fuente: Ministerio de Agricultura, Alimentación y Medio Ambiente. (B): eliminación de EEI en las riberas del río Saja por parte del Proyecto Ríos. Fuente: Proyecto Ríos.
