## Trabajo Fin de Grado

### Actualización de edificios según CTE: La Confederación Hidrográfica del Ebro

### **MEMORIA 1/2**

Helena Herrera Velarte

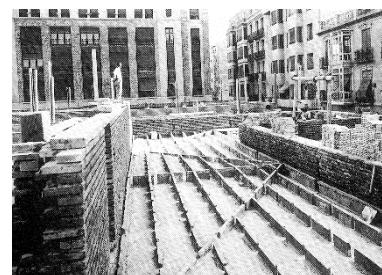
Fig 18. Ejecución de la cubierta plana, Zaragoza, 1938.

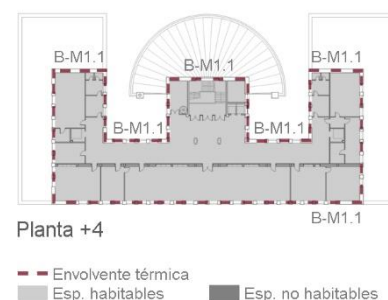
Fig 40. Evolvente y espacios habitables del edificio. Identificación de los cerramientos.  
Fuente: Elaboración propia

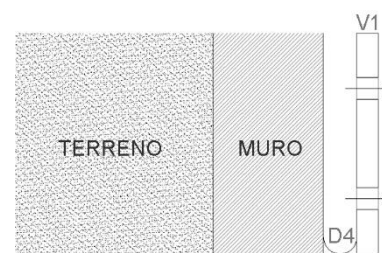
Fig 45. Solución D4+V1 para muros en contacto con el terreno.

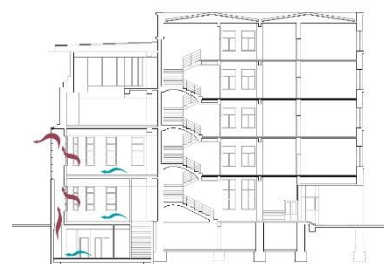
Fig 60. Posible funcionamiento del tragaluz como chimenea solar. Fuente: Elaboración propia

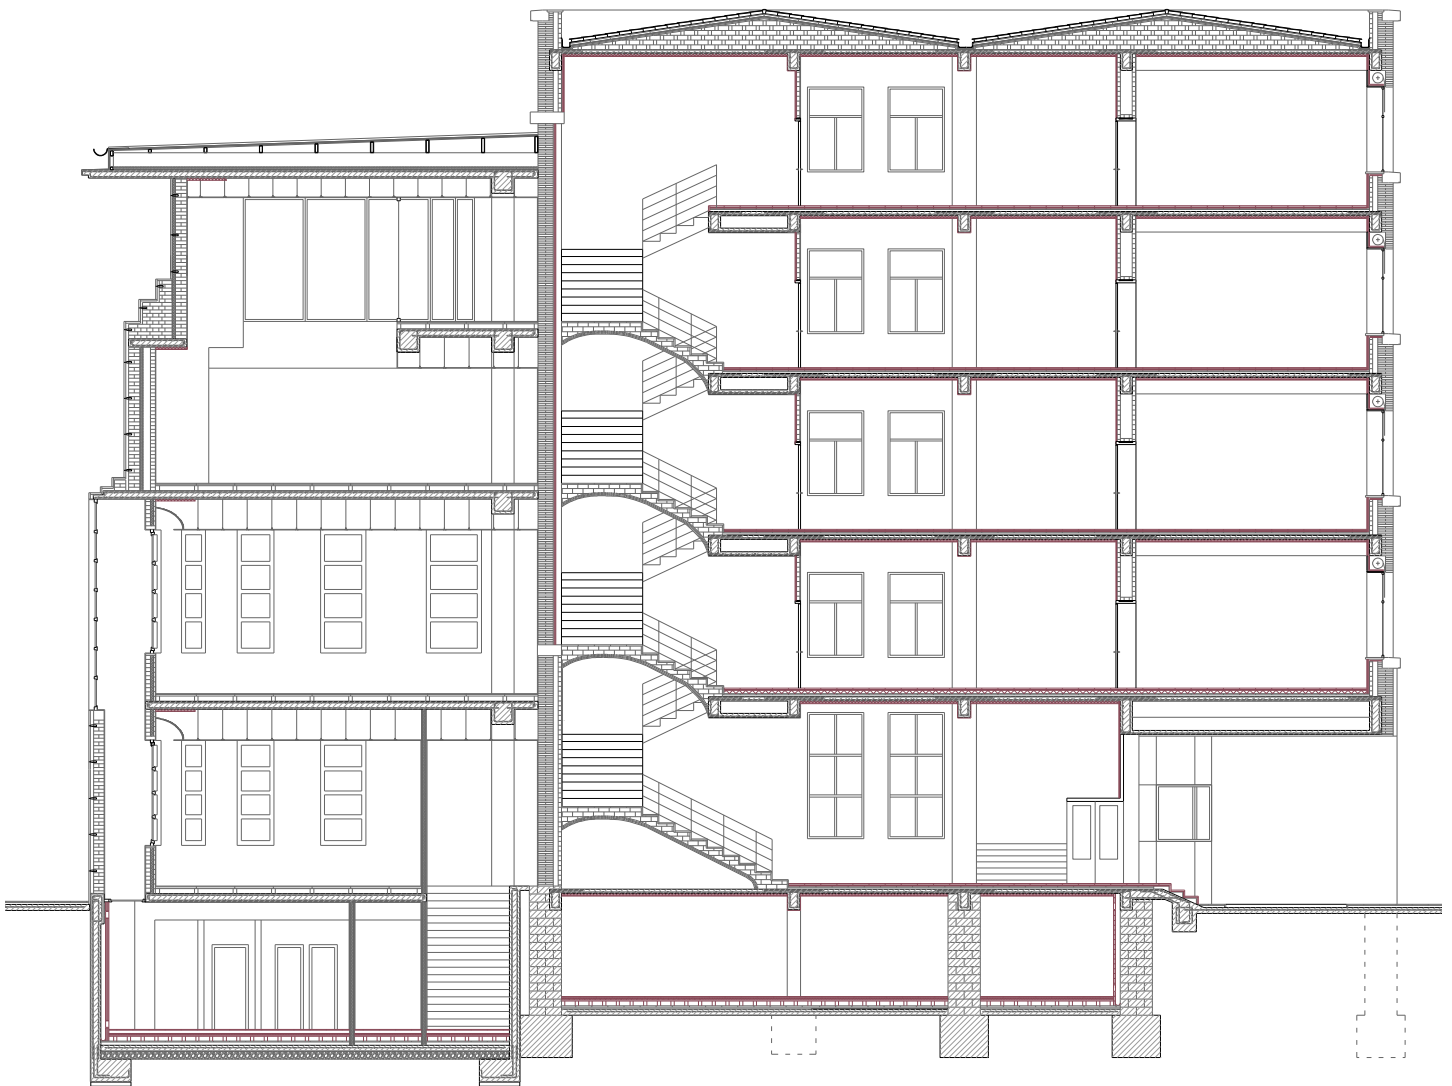
Fig 65. Recreación de la sección constructiva del edificio de la Confederación tras aplicar las propuestas de mejora. Fuente: Elaboración propia

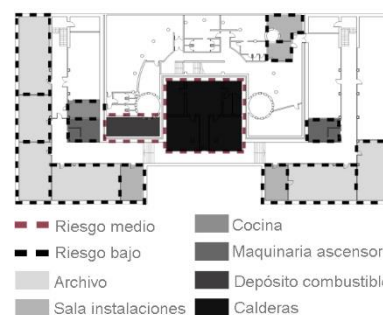
Fig 74. Locales de riesgo de la planta sótano tras la propuesta de mejora.
