La intervención arqueológica en el Castillo de Peracense (Teruel), campañas de 2015 y 2016

The archaeological excavation in the castle of Peracense (Teruel, Aragón), 2015 and 2016 campaigns

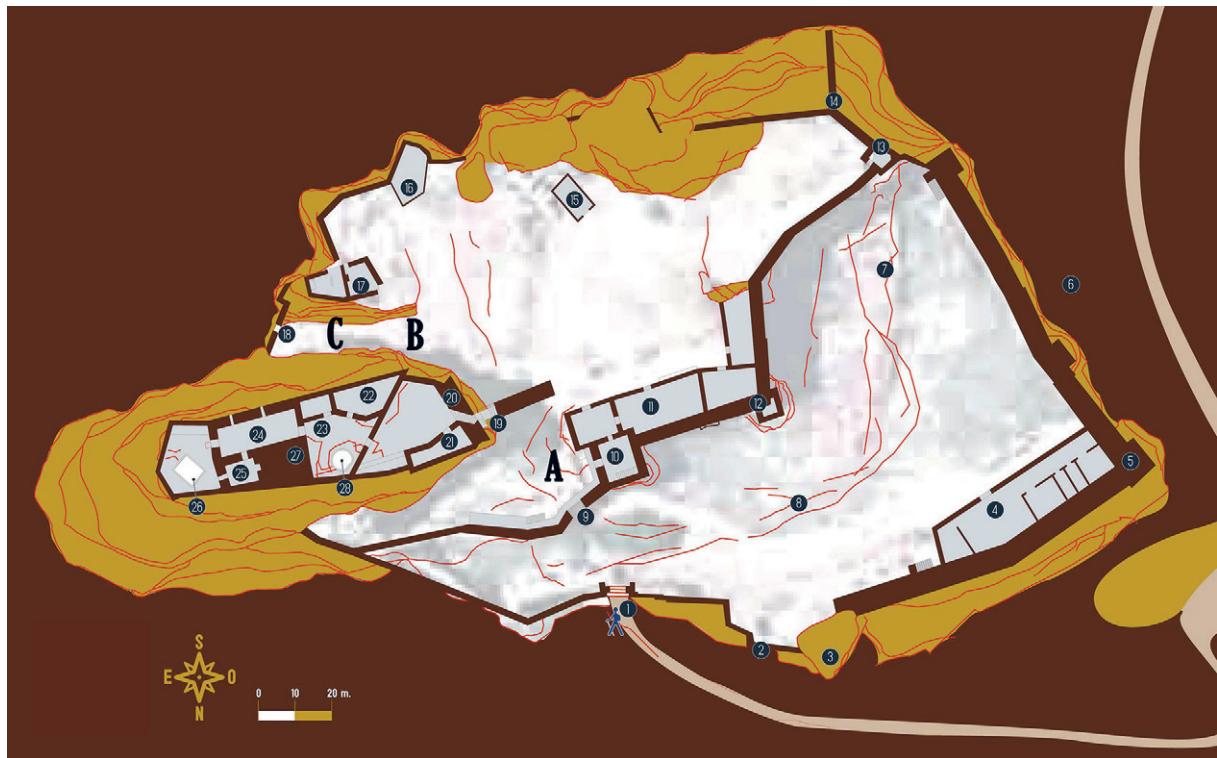
Fig. 1. Plano del castillo de Peracense y ubicación de las áreas arqueológicas referidas: A, Ladera oriental del Cuerpo de guardia en 2015; B, Ladera hacia poterna en 2015; y C, Ladera hacia poterna en 2016.

En 2015 también se intervino en la ladera situada al este del torreón denominado “Cuerpo de guardia” o T2.1, ubicado en el R2.1 Zona Primera del Recinto Intermedio (Fig. 1). La estratigrafía es la siguiente.

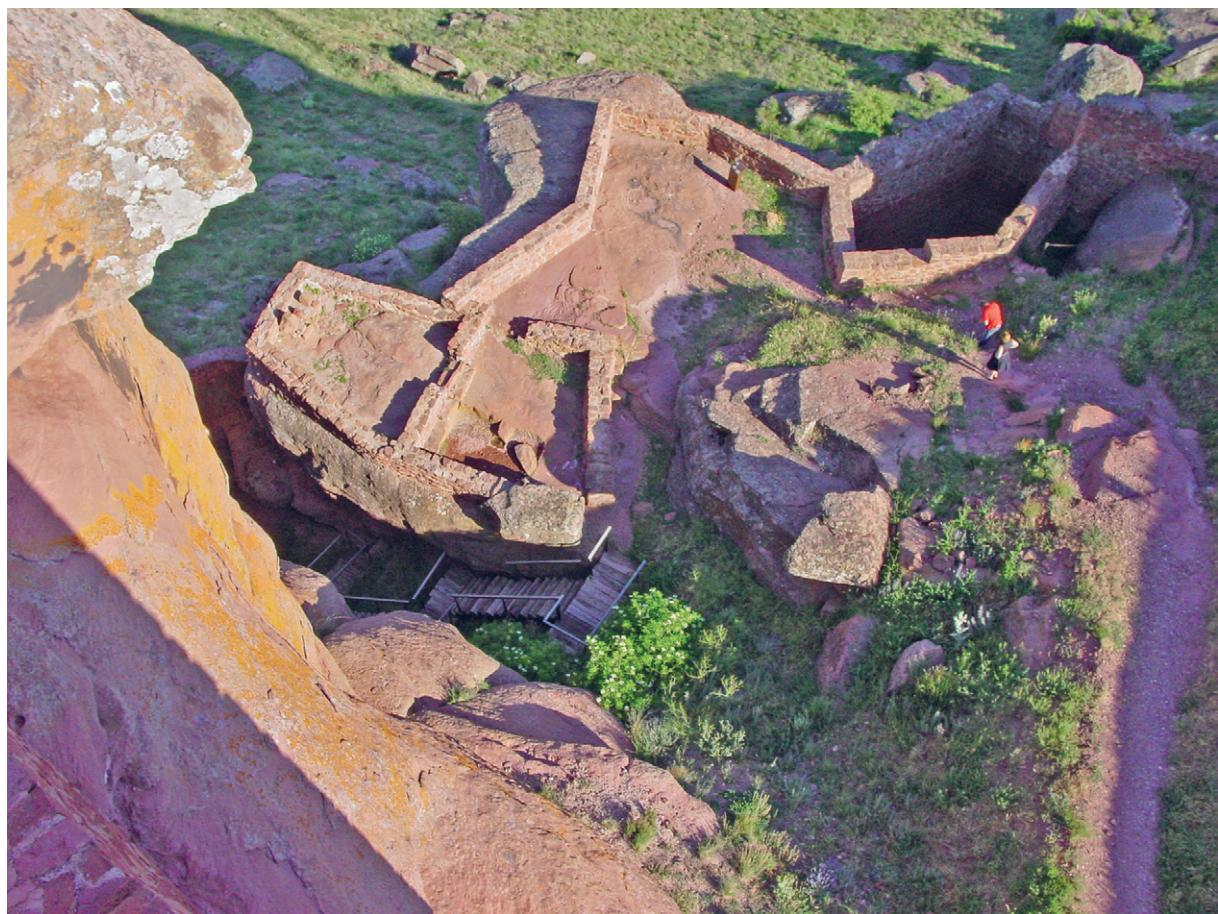
Fig. 2. Vista de la Ladera hacia poterna, desde el Recinto Superior (Fotografía de Antonio Hernández).

En 2008 se instaló una escalera de madera construida con travesaños de ferrocarril –elemento E2.3–, para permitir el acceso del público desde el cementerio hasta la poterna. Debido a la disposición del terreno en ladera, el corte se ha ejecutado en dos escalones, lo que facilita mantener la estabilidad del terreno y no impide la adecuada documentación estratigráfica. Todos los niveles presentan un perfil en abanico, propio de la disposición en pendiente. La estratigrafía es la siguiente.

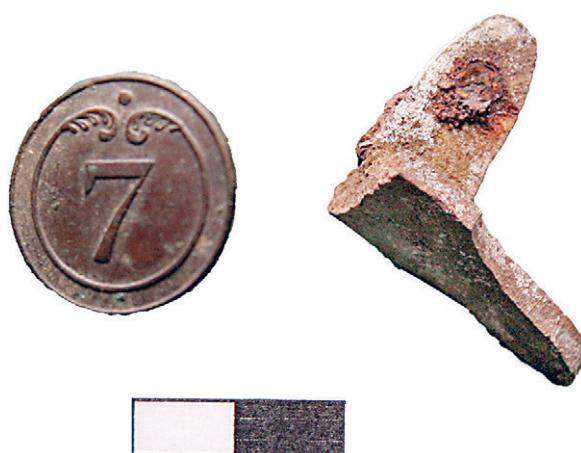
Fig. 3. Botón militar de las tropas isabelinas, a la izquierda; y percutor de fusil, a la derecha (Fotografía de Antonio Hernández).

mente arrojada desde lo alto del patio. Entre el material, destaca un probable percutor de fusil⁷ (Fig. 3), que quizás haya que relacionar con la ocupación militar del castillo durante la I Guerra Carlista.

8. Se trata de las piezas CAS.P15.822-823. El primero de ellos, de 21 mm de diámetro, es llano y presenta filete al canato, y está decorada con el número 7 en el centro rodeado de un tallo simple circular con pequeños brotes vegetales en

sus extremos, rematado por un punto, aludiendo el 7 a la unidad militar correspondiente. El segundo botón, de 22 mm de diámetro, es ligeramente convexo y liso. El tipo de ojal es diferente en los dos casos.

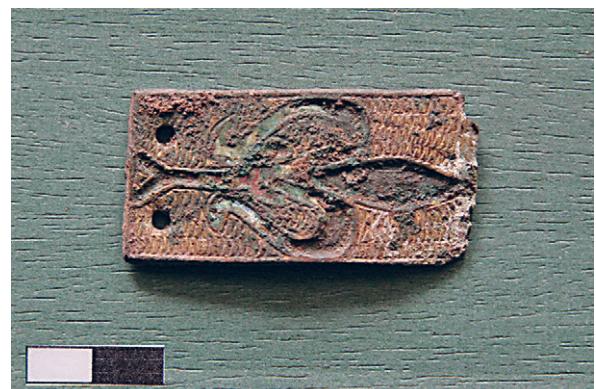
Fig. 4. Plaquita bajomedieval decorada con flor de lis (Fotografía de Antonio Hernández).

Por debajo, aparece un nivel de tierra arcillosa de color rojizo con gravilla, UE 004, que incluye grandes bloques irregulares de rodeno superpuestos acumulados sobre la pared rocosa septentrional. Como piezas catalogables, hay que remarcar una plaquita rectangular de bronce sobredorado y decorada con una flor de lis¹⁰ (Fig. 4), un extraordinario ejemplo de orfebrería bajomedieval, junto a otros ejemplares decorados con motivos heráldicos hallados en el propio castillo. Además, también se halló una moneda de Felipe IV acuñada en 1661¹¹ (Fig. 5). Si bien el material cerámico parece no superar el siglo XV, la presencia de esta moneda hispana del siglo XVII debe retrasar la formación del nivel, o, quizás, considerarse un hallazgo suelto.

10. La pieza CAS.P.15.971 se conserva incompleta (43 x 21 x 1 mm), recortada en uno de sus lados cortos a la altura de dos orificios de los cuatro originales, situados en los extremos. Está decorada mediante técnica de repujado y sobrebordeado, con el motivo principal en rebajado.

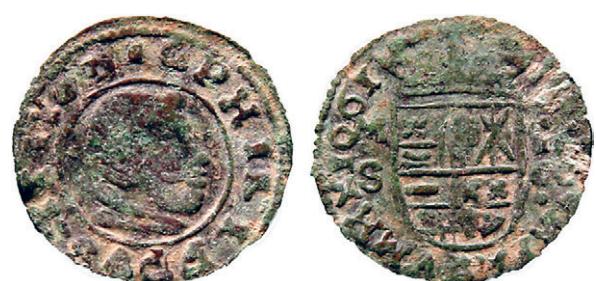
Fig. 5. Moneda de Felipe IV (Fotografía de Antonio Hernández).

11. La pieza CAS.P.15.972 corresponde a una moneda de vellón por valor de 16 maravedís. Su lectura es: A/ PHILIP-

PUS + IIII + D +G+ Busto del Monarca a la derecha dentro de orla circular; R/ Hispaniarum Rex 1661 Escudo Imperial coronado, entre M (ceca de Madrid) sobre S (ensayador) a la izquierda y valor de 16 entre puntos a la derecha.

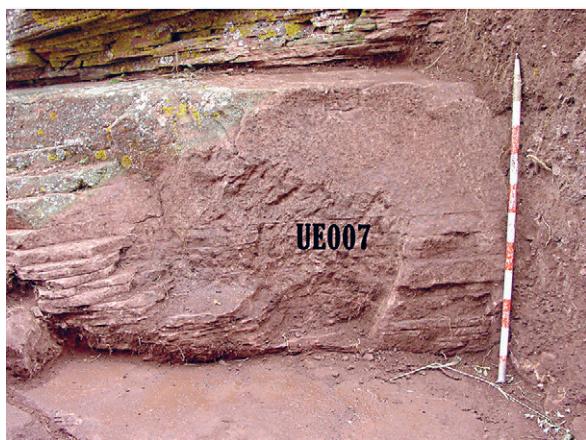
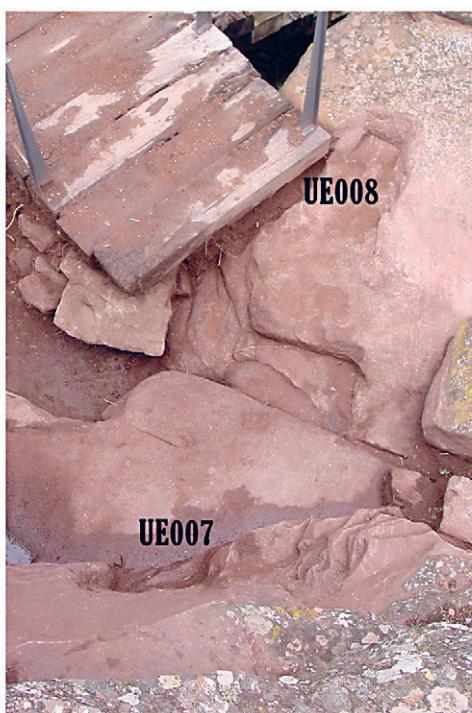
Fig. 6. Muescas en la roca, junto al cementerio: vista general y detalle (Fotografía de Antonio Hernández).

tadas, UE 007 y 008 (Fig. 6). En el primer caso, se ha recortado la pared rocosa que presenta un perfil ligeramente inclinado, formando una muesca trapezoidal de 10 cm. de anchura. En el segundo, el retalle se ha realizado en el suelo, con una planta cuadrada de 10 cm. de anchura, habiendo sido puesto al descubierto durante la campaña 1988. A pesar de sus diferencias, es probable que formen parte de un elemento alargado, probablemente destinado a albergar alguna estructura lígnea, que quedaría alineada con la propia pared del callejón rocoso. Quizás podría haber albergado alguna puerta, que, de este modo, cortaría el paso hacia el callejón que asciende desde la poterna.

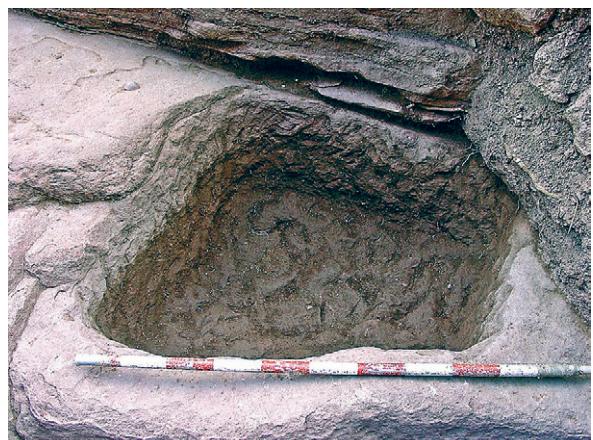
Fig. 7. Cubeta en la roca, junto al cementerio (Fotografía de Antonio Hernández).

Situado en el escalón rocoso y alineada con el escarpe, se sitúa una pequeña poceta de origen antrópico y planta trapezoidal, UE 009, en cuyas superficies pueden observarse las improntas del tallado de la roca (Fig. 7). Sus dimensiones son medianas, con una longitud máxima de 100 cm., una anchura de 80 cm. y una profundidad de 25 cm. Esta depresión es muy diferente a las cubetas relacionadas con canalillos que aparecen en otros puntos del castillo, y que seguramente son de cronología premedieval, quizás protohistórica. Si bien no hay evidencias directas de su uso, pensamos que esta poceta tal vez sirvió como pequeño aljibe, recogiendo las aguas que se deslizarían por la roca. Este depósito estaba relleno por el nivel de tierra UE 006, y todo amortizado por la acumulación de piedras UE 005.

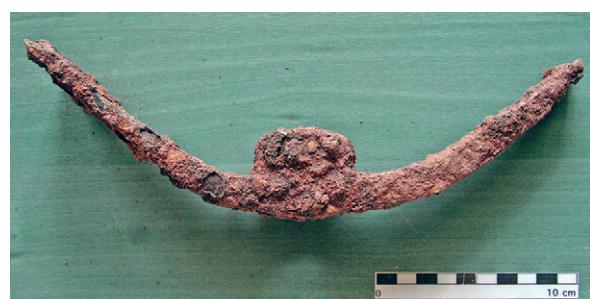
Fig. 9. Probable hachuela de carpintero de época bajomedieval (Fotografía de Antonio Hernández).

Esta tierra está cubriendo una potente acumulación de grandes bloques de rodeno irregulares y parcialmente escuadrados, UE 041=005, ya localizada en 2015. Los mampuestos mantienen la disposición del terreno en ladera, al apoyarse en una antigua superficie de suelo con pronunciada pendiente UE 042. Aquella se formó sobre un potente nivel de tierra UE 006=043, el cual se extiende ladera abajo, aunque sin cubrir toda la superficie del callejón. Sin embargo, la franja de terreno situada junto a la pared sur del callejón rocoso, y protegida por la visera rocosa, aparece relleno por una tierra de textura arenosa polvo con numerosos fragmentos de tejas, UE 044. En este nivel se han recuperado dos interesantes piezas de hierro: una hachuela para trabajar la madera, completa y en perfecto estado de conservación (Fig. 9); y una hoja de hoz, junto con abundante cerámica, que alcanza inicios del siglo XV.

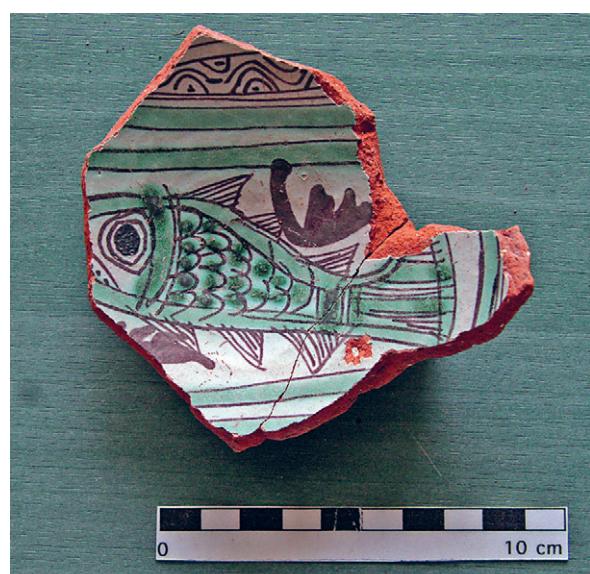
Fig. 10. Escudilla de producción turolense del s. XIV (Fotografía de Antonio Hernández).

XIII, y también alguna pieza turolense decorada, entre la que destaca la escudilla pintada con un pez como motivo principal (Fig. 10), de la primera mitad del siglo XIV, así como fauna y varios objetos de bronce ¿campanilla?; y una anilla o arandela de hueso trabajado.

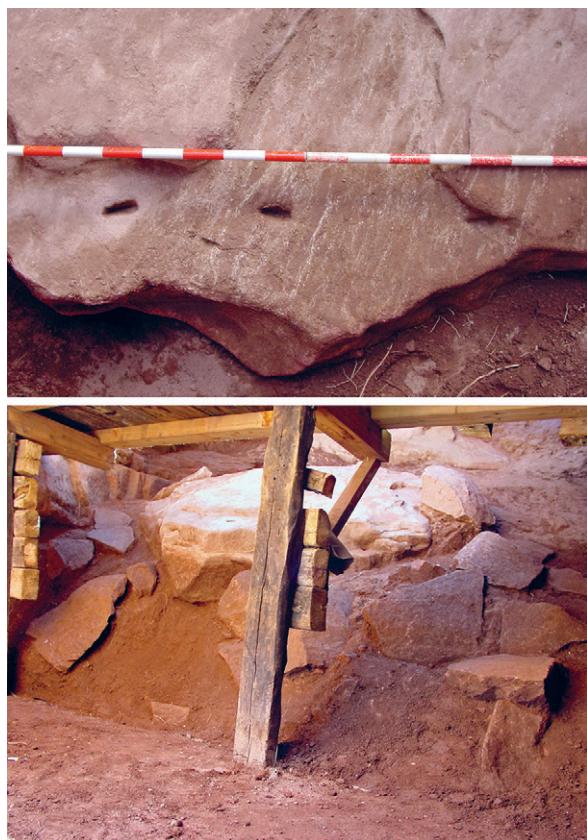
Fig. 11. Cantera de obra, vista desde la poterna, abajo; detalle de los orificios para cuñas, arriba (Fotografía de Antonio Hernández).

nado, puesto que conserva varias perforaciones para las cuñas de madera (Fig. 11). Rodeando el bloque de rodeno aparece una acumulación de sub bloques rocosos –con un aspecto muy característico–, procedentes seguramente de los trabajos de extracción de piedra vinculados con las obras en el castillo. Teniendo en cuenta los frentes de cantera que se reconocen y estos bloques, es posible considerar el conjunto como un sector de cantera y talla de piedra, quizás operativo para la construcción del propio muro de la poterna.

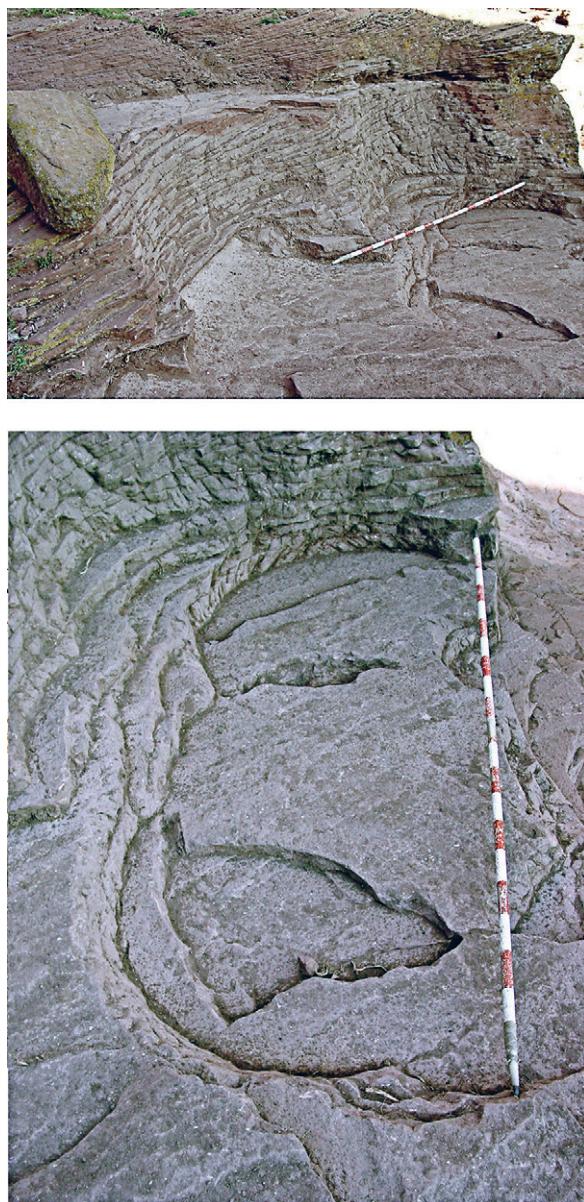
Fig. 12. Improntas de la cantera de ruedas de afilar junto al Cuerpo de guardia (Fotografía de Antonio Hernández)..

En la **Ladera oriental del Cuerpo de guardia** se ha documentado una pequeña cantera de piedras de afilar que bien se podría fechar durante la segunda mitad del siglo XIX, reconocible por las propias improntas del tallado y también por los restos de talla, similar a otra de mayor superficie situada en el Primer Recinto. Bajo la propia fachada del torreón, y coincidiendo con el vano de salida hacia el paseo de ronda –cubierto con un arco de medio punto–, se sitúa el inicio de la grieta natural, que debió quedar amortizada al construir dicho torreón, hacia la segunda mitad del siglo XIII.²⁶

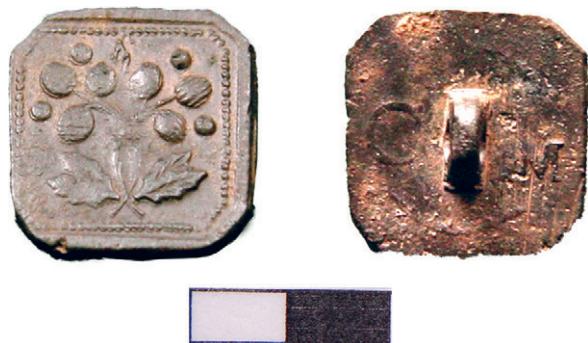
Fig. 13. Botón del s. XIX (Fotografía de Antonio Hernández)..

bala de plomo de forma esférica (pieza CAS.P.15.1491), con las estrías propias de haber sido disparada. En segundo lugar, un pequeño botón de latón de forma cuadrada¹⁵ (Fig. 13), probablemente elaborado por la familia Cayetano Martínez en Villanueva de los Castillejos (Huelva) durante la segunda mitad del siglo XIX¹⁶. Estos dos pequeños objetos, uno de armamento y otro

15. En la pieza CAS.P.15.1492), el anverso está decorado con motivo vegetal formado por dos tallos cruzados con dos hojas y tres flores cada uno (tipo F82.1). Se completa con cuatro puntos y una letra A diminuta en la parte superior. El reverso del botón presenta las marcas C M a derecha e izquierda del asa,

de vestimenta, pueden proceder de la ocupación militar del castillo durante la I Guerra Carlista. Sin embargo, al formar parte del nivel de escombro arrojado desde el Cuerpo de guardia, quizás deban interpretarse dentro del proceso de expolio de la fortaleza, el cual quedaría fechado durante la 2ª mitad del siglo XIX.

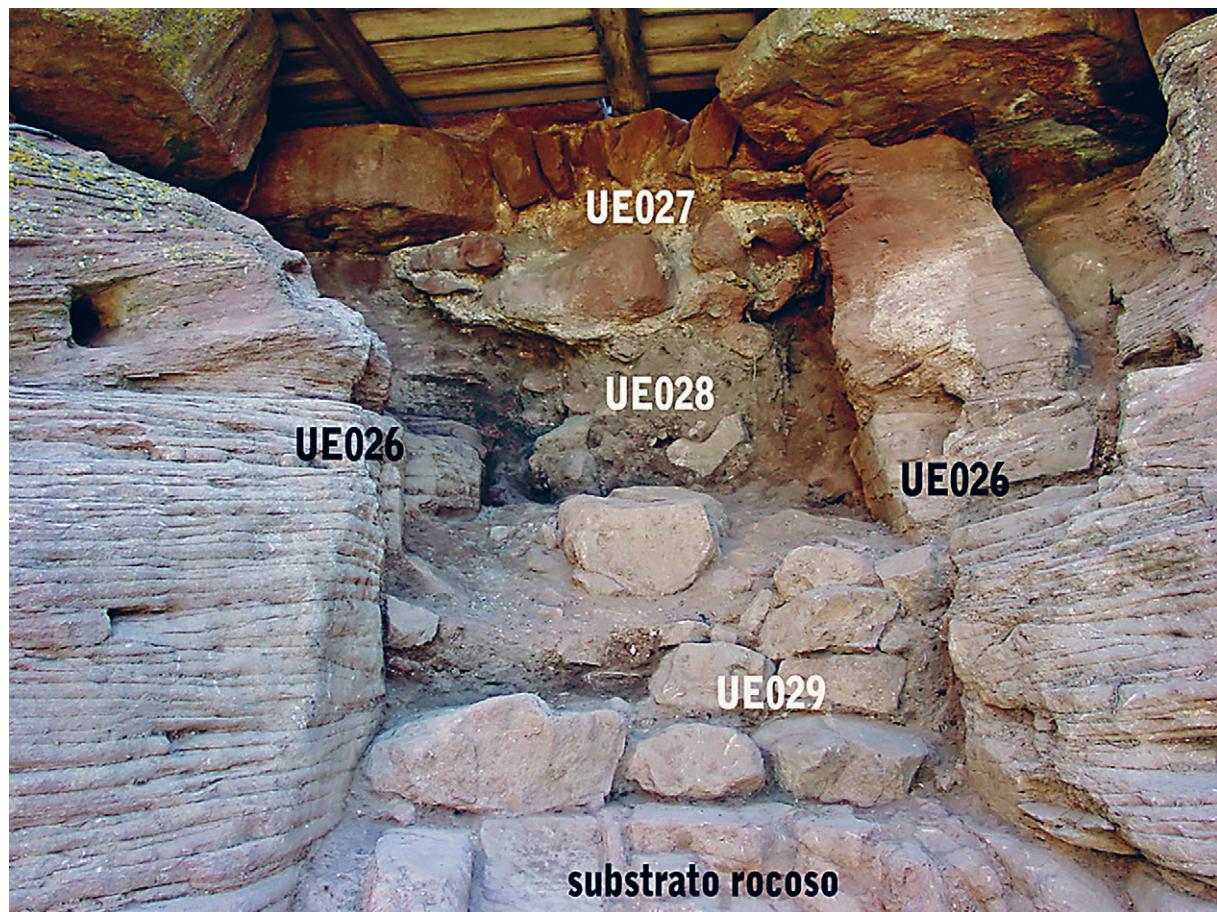
Fig. 14. Grieta bajo Cuerpo de guardia (Fotografía de Antonio Hernández).

028. Presenta fragmentos de piedras de rodeno talladas, como la que se observa en el corte de excavación.

Este relleno se apoya sobre un paramento de piedras dispuestas en seco, formando hiladas regulares dispuestas en talud, que constituye un murete de contención del propio relleno al final de la grieta, UE 029. Tan solo conserva tres hiladas, y solamente la inferior está completa. Apoyado sobre este relleno de tierra, aparece una argamasa de calicanto y bloques de rodeno UE 027, que sirven de base al pavimento de lajas de rodeno dispuestas a tizón y que constituyen el pavimento de la puerta de medio punto del Cuerpo de guardia –puerta P2.3–. Tiene una altura de 70 cm.

Hay que recordar que el substrato rocoso, sobre el que se asienta la torre T2.1, presenta una profunda y ancha grieta, que ya fue excavada en 1991. Con la excavación arqueológica de esta ladera, se ha despejado la zona inferior de la fachada del cuerpo de guardia, y por lo tanto, el inicio de la grieta, UE 026 (Fig. 14). Ésta presenta en su inicio unas dimensiones llamativas, 180 cm. de altura y 110/130 cm. de anchura, con unas paredes casi verticales. Desconocemos si este aspecto es totalmente natural, o en algún momento de la historia ha sido alterado por el hombre. La grieta aparece rellena por una tierra limo-arenosa de color rojizo oscuro con numerosas piedrecillas, fragmentos de calicanto y pequeños carboncillos, UE

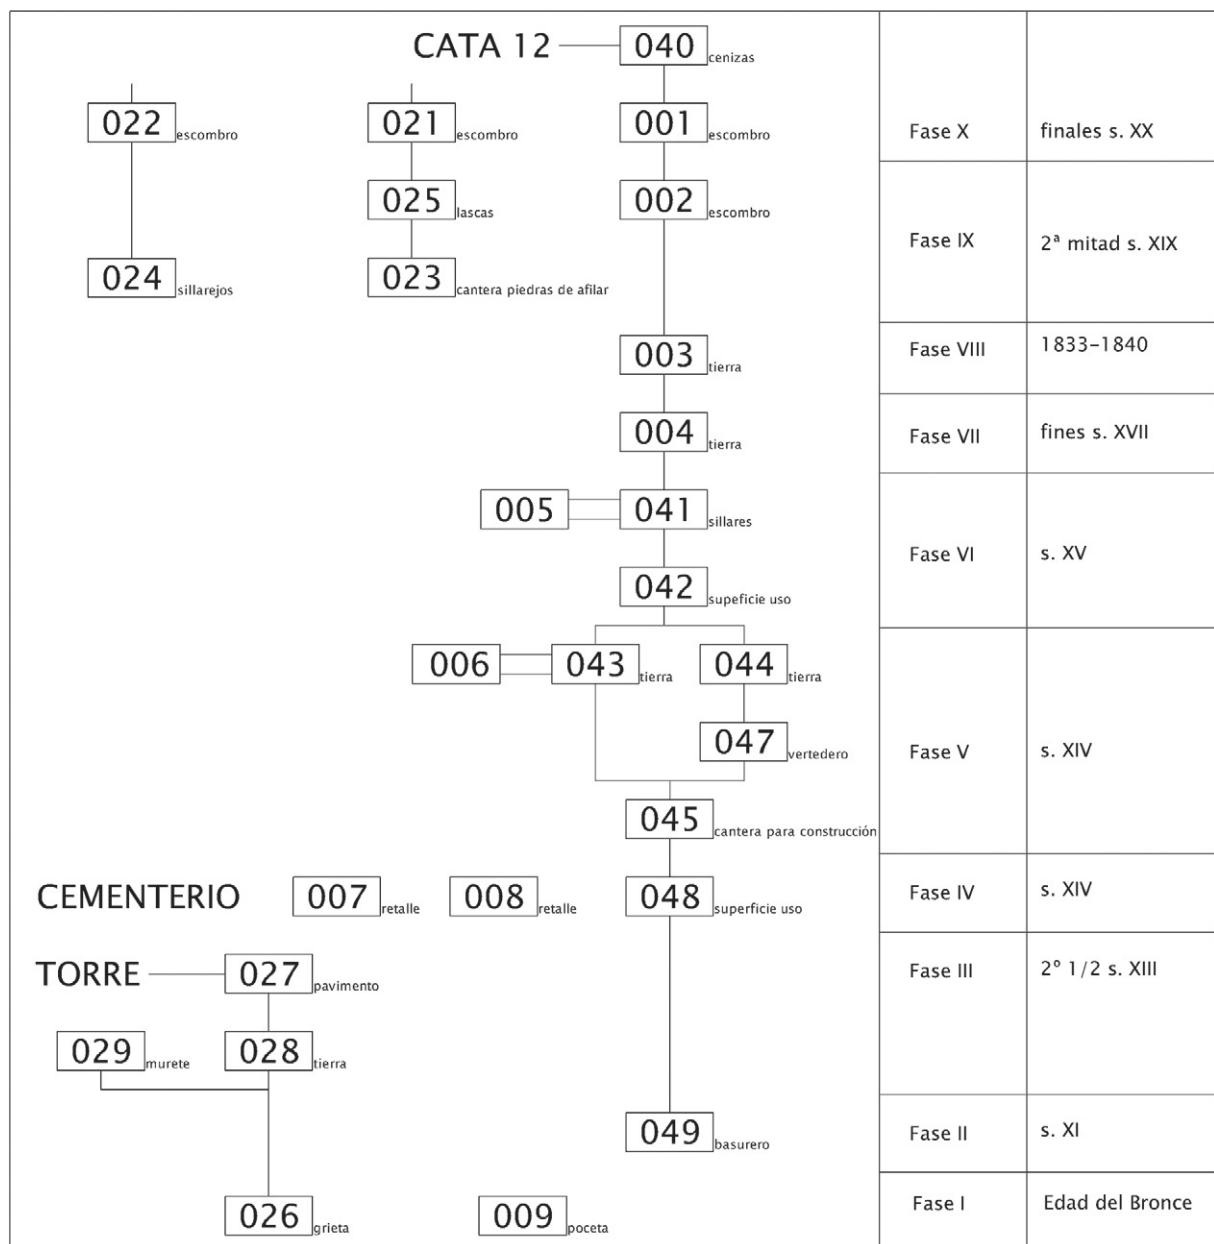
Fig. 15. Secuencia estratigráfica (Realizada por Antonio Hernández).

Una vez descrita la estratigrafía y los materiales recuperados, pasamos a realizar una lectura histórica de los restos arqueológicos, sobre la base de la secuencia estratigráfica generada (Fig. 15).

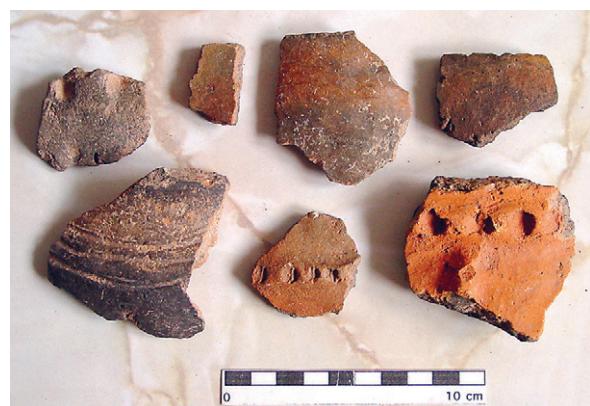
Fig. 16. Cerámica de la Edad del Bronce (Fotografía de Antonio Hernández).

Por debajo, aparece una acumulación de bloques de rodeno más o menos escuadrados, sin apenas tierra, con un perfil muy claro en abanico, UE 005. Algunas de las piedras conservaban restos de argamasa de cal y árido. Es probable que se trate de mampuestos procedentes de alguna estructura desmantelada del propio castillo, los cuales serían arrojados desde el lado sur. La acumulación de piedras apoya sobre la propia pared rocosa y sobre un nivel de tierra subyacente, tierra arcillosa de color marrón oscuro con corpúsculos de cal, UE 006. Este depósito contiene una considerable cantidad de cerámica protohistórica a mano, pulida/bruñida y con decoración aplicada,

excisa y digitada de la Edad del Bronce; también un reducido lote de material andalusí, formado sobre todo por piezas esmaltadas en melado y verde, fechado en los siglos XI-XII. No obstante, la mayoría pertenece a época bajomedieval, con vajilla esmaltada en azul de producción valenciana y en verde/morado turolense, cuyo conjunto puede fecharse hacia finales del siglo XIV. Entre los objetos reseñables, destacan dos: una probable punta de flecha lanceolada elaborada en hierro, y un dinero de Pedro IV el Ceremonioso (1336-1387)¹². La coincidencia cronológica entre la cerámica y la moneda permite fechar el nivel a partir de fines del siglo XIV.

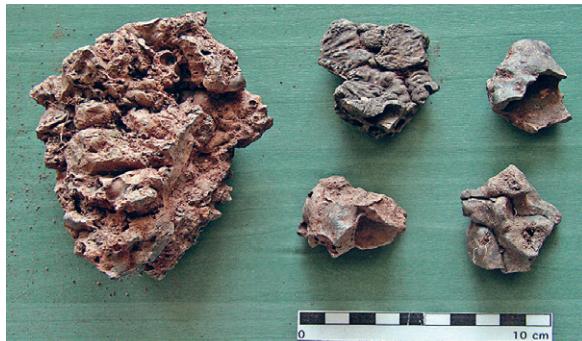
Fig. 17. Escoria de hierro (Fotografía de Antonio Hernández).

localizada en muchos de los niveles excavados, especialmente en los depósitos superiores de la ladera hacia la poterna (Fig. 17). Este material, de variado tamaño y aspecto, aparece en niveles formados por arrastre y procede de la erosión de la ladera, por lo que su ubicación originaria debe situarse bajo la explanada del Recinto Intermedio o R2. Estas escorias fueron generadas durante el proceso de transformación del mineral de hierro en hierro base, actividad que tuvo que llevarse a cabo en el interior de la fortaleza. No obstante, es todavía pronto para determinar la cronología de esta producción metalúrgica, puesto que no se han hallado todavía niveles intactos.

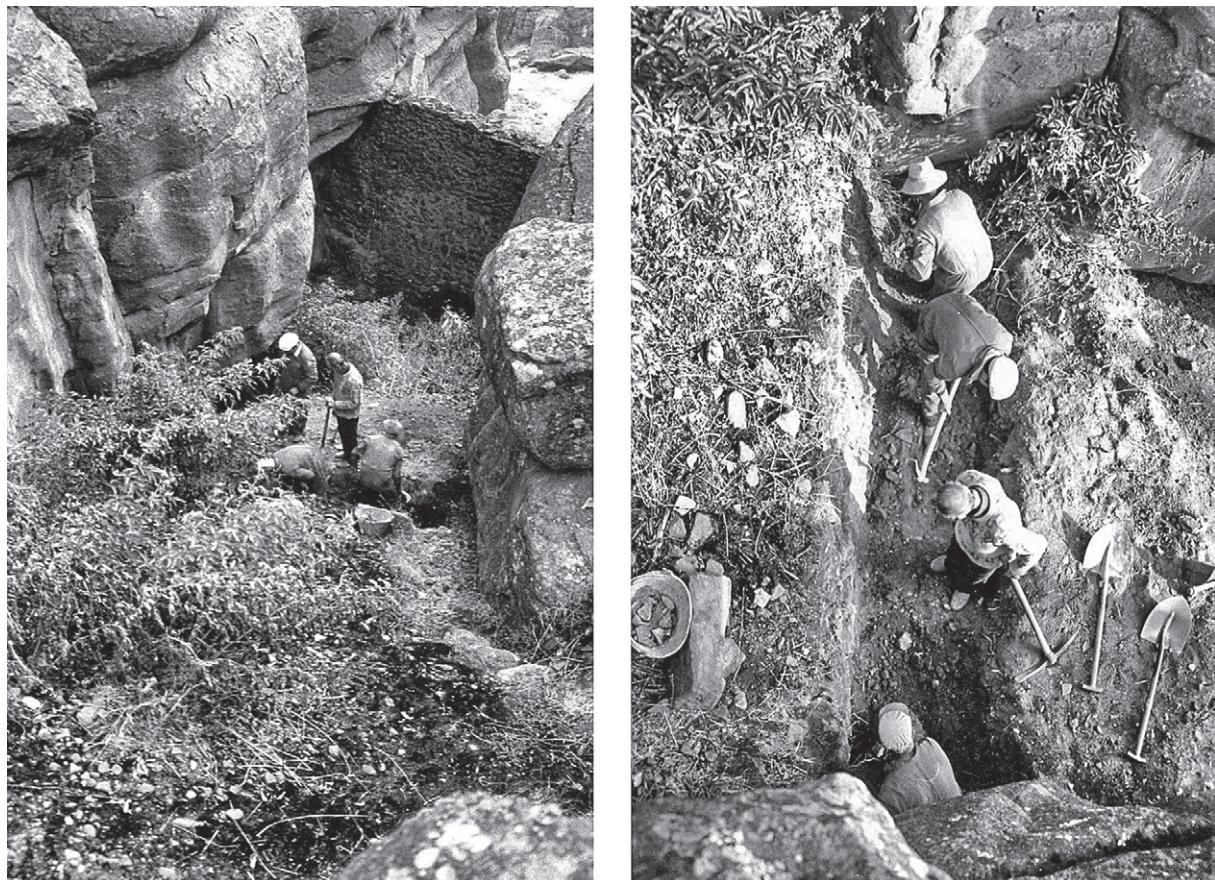
Fig. 18. Cata 12 de 1988 en la Ladera hacia poterna (Fotografías de J. L. Ona).

25. La cata 1988-12 se planteó como una trinchera provisional de 1 m de anchura, con la intención de localizar restos de una posible escalera de acceso desde la poterna, que estuviera oculta bajo los depósitos de tierra de la ladera. No se hallaron

peldaños, y el suelo rocoso se halló a 1'9/2'6 m de profundidad (J. L. O.).
