Trabajo Fin de Grado

Estrategias de intervención en obras singulares de Alvar Aalto.
Análisis de tres intervenciones (1996- 2016).

María Angosto Ayerbe

Grado en Estudios de Arquitectura, Universidad de Zaragoza.

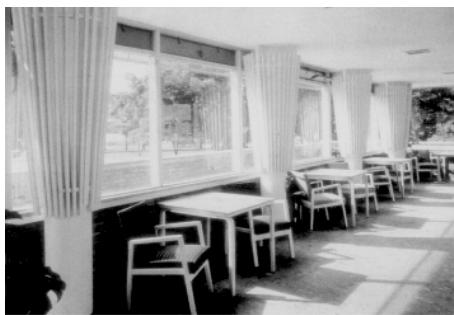
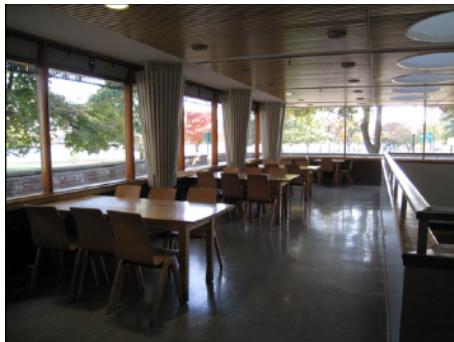
45

45, 46. Piso superior del comedor en 1949 y 1999. Durante los años el mobiliario original se ha perdido

Lo mismo ocurrió con el mobiliario, en concreto en el comedor y los salones comunes, que se reemplazó por piezas del diseño original o sustancialmente parecidas, pero de una mayor resistencia superficial. También se recomendó construir de nuevo el recubrimiento de listones de madera que envolvía los pilares del piso superior del comedor, pues se consideró que aportaba escala humana y nivel de detalle al espacio, además de enriquecer la vista tanto des-

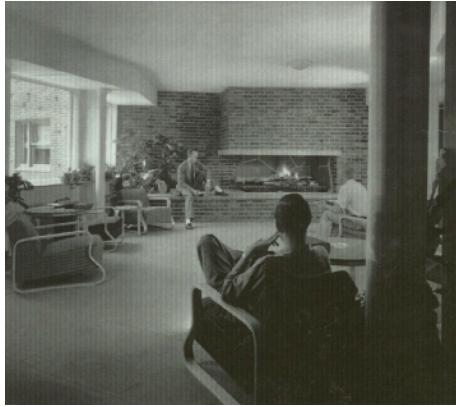
55

55. Salón principal en la planta baja en 1949 y en 1996 antes de la intervención.

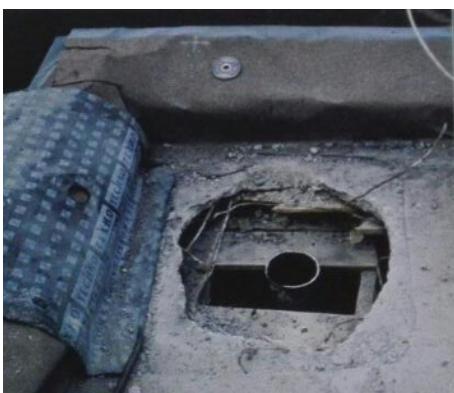
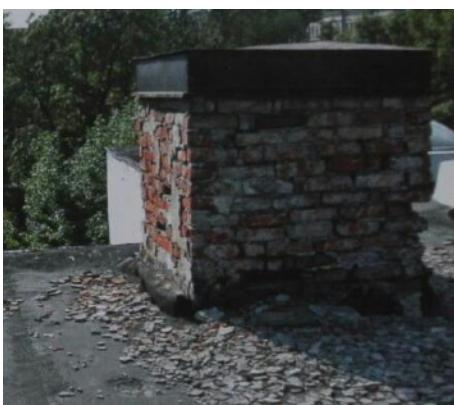
61-64. Diferentes imágenes tomadas durante las obras de reconstrucción entre 1994 y 2014.

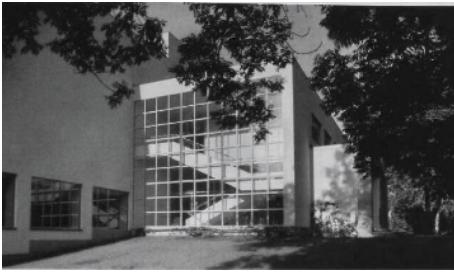
70

70. Fachada de vidrio frente a las escaleras de la entrada principal en 1930s.

En la restauración de esta cortina de vidrio, el marco de acero original de la fachada se conservó, al igual que las bisagras de latón originales. Las ventanas de acero, los herrajes de hierro corroídos y los listones de madera podridos del período soviético fueron reemplazados. Las juntas atornilladas de los bastidores habían sido parcialmente reemplazadas por soldadura ya en 1958-61 y este último método se utilizó de nuevo para unirlos. Todas las piezas de metal recibieron protección contra el óxido y se pintaron y las piezas de madera se protegieron con aceite de linaza. Los perfiles de las ventanas se levantaron de sus lugares en secciones de nueve o doce paños y se limpiaron y repararon *in situ*.

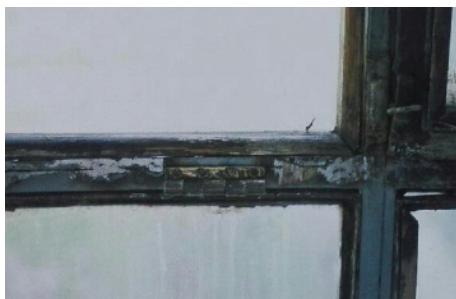
74

74. Estado de las carpinterías metálicas de la fachada de vidrio antes de su restauración en 1995.

Una vez reparado el paño de vidrio, la percepción global desde el exterior de la biblioteca cambió completamente. Aunque las superficies exteriores seguían estando deterioradas, la potente experiencia visual que proporciona la restauración de la vidriera, es suficiente para cambiar significativamente la percepción del edificio.

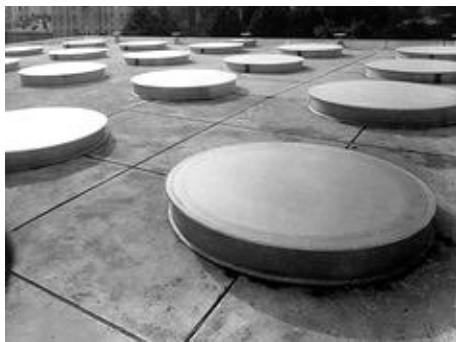
77

77. Lucernarios en las cubiertas de la Biblioteca tras la inauguración en 1930s.

Todas las cubiertas de la Biblioteca de Viipuri son planas. Las cubiertas del *hall* de lectura y de préstamos así como las de la biblioteca infantil tienen calefacción integrada. La construcción original fue probablemente una losa de hormigón celular, con una capa aislante y una otra de hormigón.

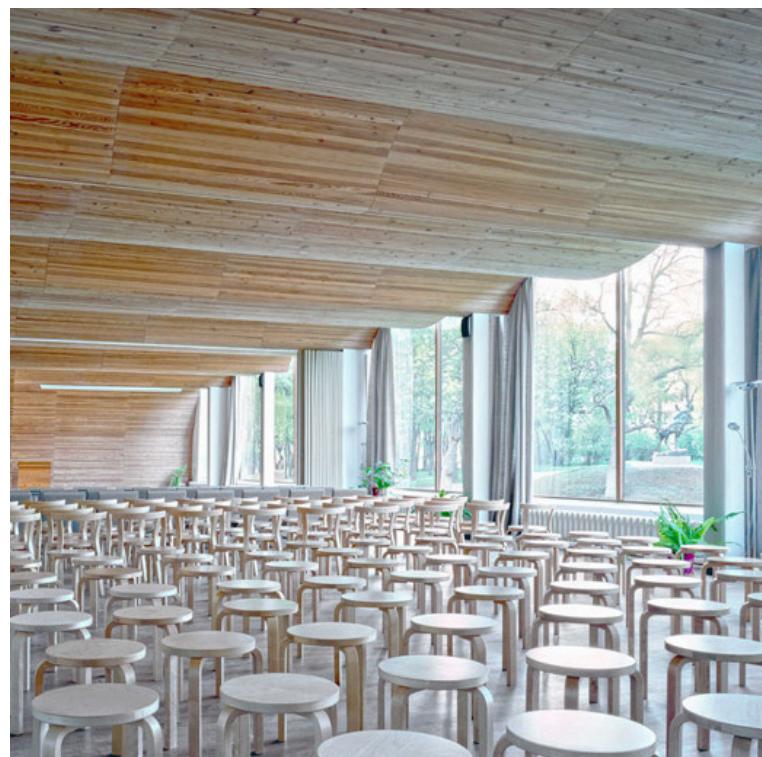
81

80. Salón de conferencias de la Biblioteca de Viipuri tras la inauguración en 1935.

"El tratamiento de Aalto en el techo ondulado de madera de la sala de conferencias es de gran importancia histórica.[...] Aquí, en gran medida, se refleja la libertad de oportunidades para excitar la imaginación plástica de un artista. [...] En el salón íntimo de la Biblioteca de Viipuri las curvas irrationales del techo se deslizan a través del espacio como la serpentina de un cuadro de Miró."

Los trabajos comenzaron por eliminar todas las operaciones invasivas que se produjeron durante la época soviética: el muro de la entrada, el techo ondulado que había sido reconstruido, el suelo desgastado, el hormigón carbonatado de vigas y losas y la corrosión de los elementos de acero fueron las primeras medidas adoptadas.

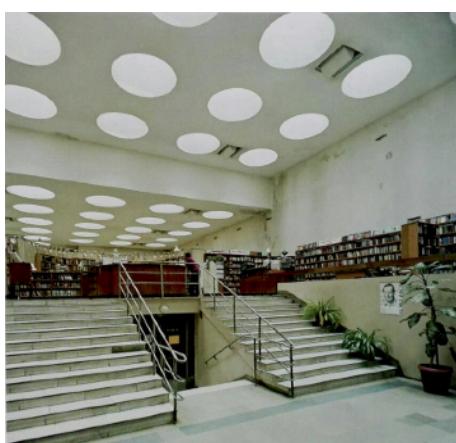
86

86. Sala de préstamos en 2014, tras la restauración de los interiores.

La restauración de las salas de lectura y préstamo comenzó a principios de 2011 y terminó en mayo de 2012.⁴⁴ Hizo falta un año para renovar el sistema de calefacción en los techos. La densa red de tuberías de calefacción fue colgada en los techos utilizando las abrazaderas originales de acero junto con nuevas abrazaderas adicionales y luego cubiertas con una capa de yeso. El antiguo yeso que se

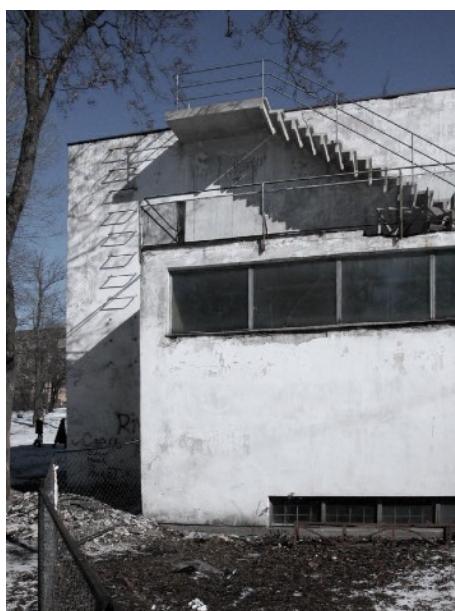
91

91. Estado de las superficies exteriores previo a la intervención de las fachadas en 2009.

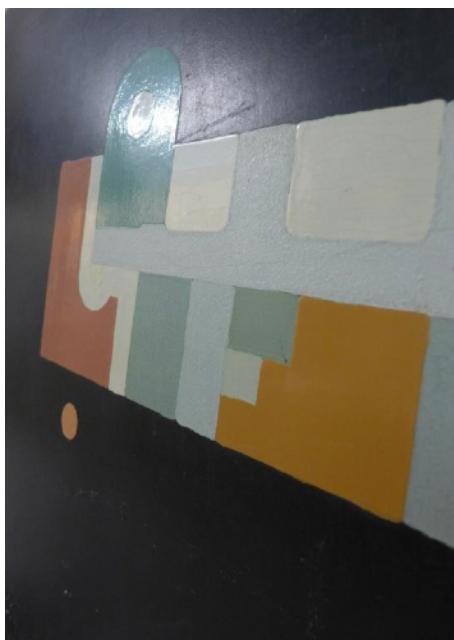
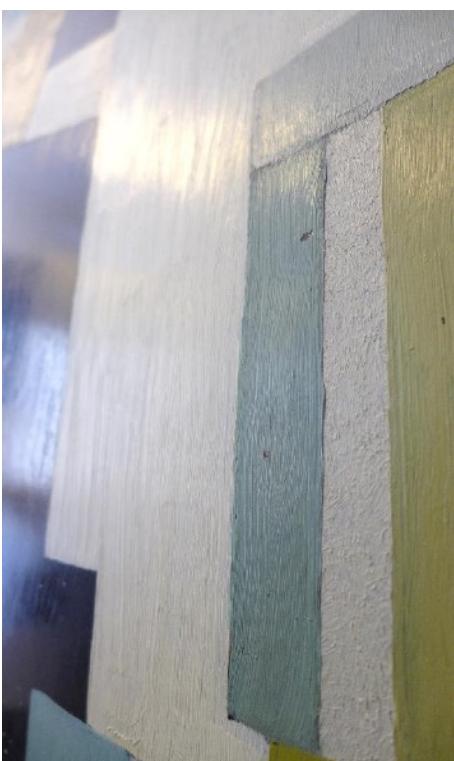
96, 97. Las diferentes texturas del Panel Cromático reflejan las superficies originales de los espacios del Sanatorio. (*Color Research 2015*, Elina Riksman, AAM)

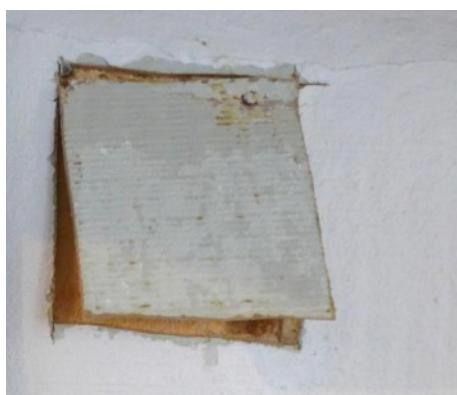
101

101. (Elina Riksman, *Color Research 2015*, AAM, 49)

Nos encontramos otra vez ante la ambigüedad que transmiten las fotografías en blanco y negro. Esta vez la habitación parece tener las superficies blancas, pero utilizando el fragmento de pared decapada por Aaltonen en el 2000, se llega a la conclusión de que el color que impregna la habitación es un Gris NCS S1005-G75Y. La pared izquierda de la habitación estaba originalmente cubierta con '*Enso Card Board Wall Treatmet*', un tratamiento superficial que da a la superficie una textura característica y además admite ser pintada. El "*Enso Card Board*" de la habitación-museo es el último ejemplar del Sanatorio, y fue estudiado por Aaltonen revelando el color original que cubría la pared, un gris verdoso NCS S1005-G30Y, similar al resto de la habitación.

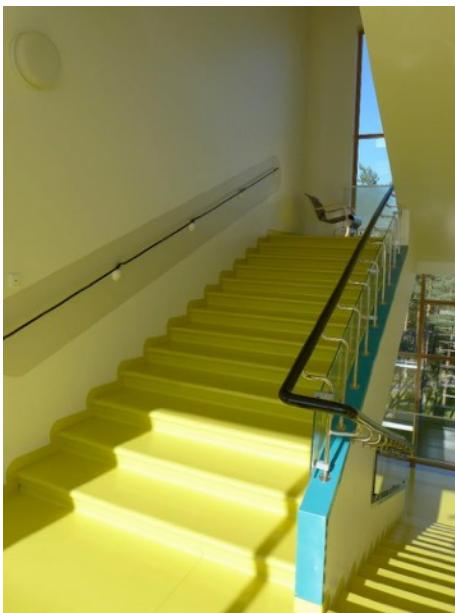
110

110. Escaleras principales en 2015 (Elina Riksman, *Color Research 2015*, AAM, 111)

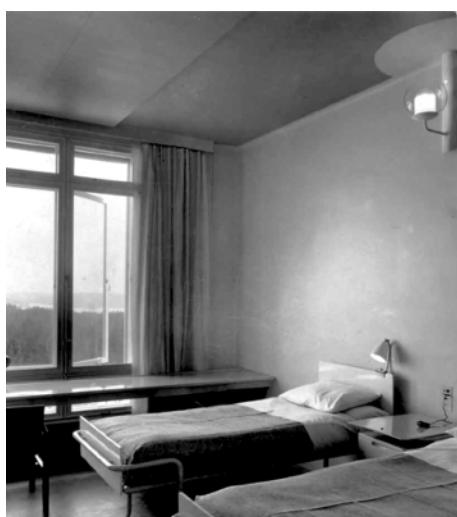
117

117. Dormitorio para los pacientes en 1930s. Se observa el panel horizontal del techo pero no aparecen los calefactores tubulares dibujados por Aalto.

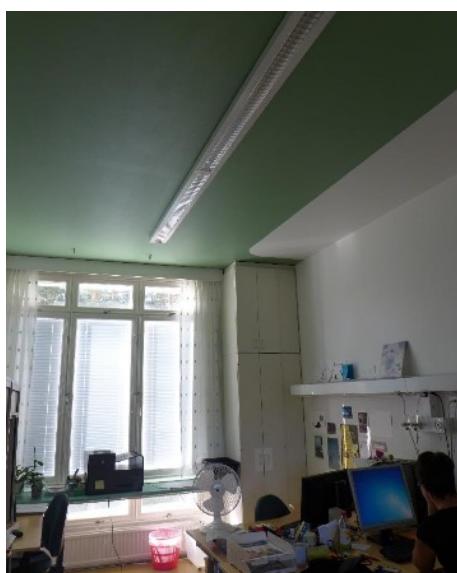
118

118. Dormitorio para los pacientes reconvertido en oficina en 2015. Los radiadores horizontales en el techo han sido desinstalados.

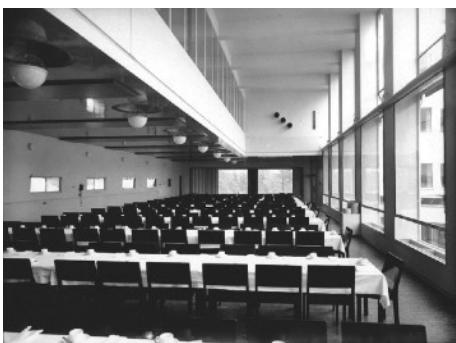
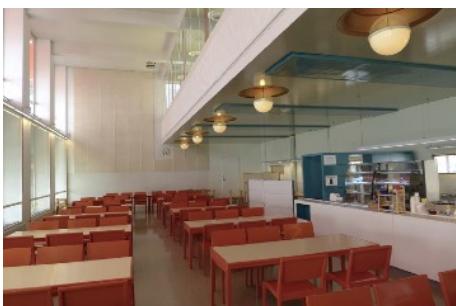
125, 126. Comedor del Sanatorio en 1930s y en la actualidad (AAM 50-003-339) y (Elina Riksman, *Color Research 2015*, AAM, 56)

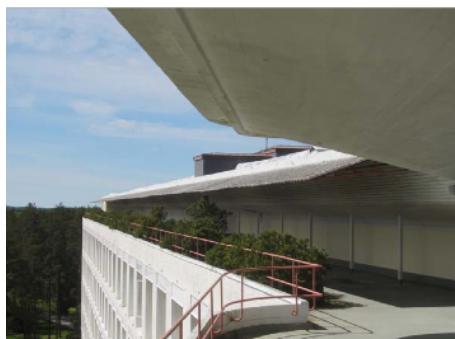
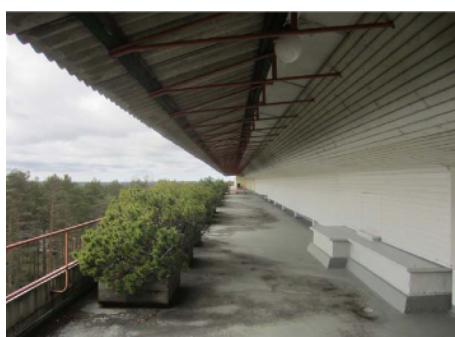
130, 131. Terraza en la azotea en 2015. Los pacientes realizaban la helioterapia separados entre mamparas transparentes. (AAM Malmberg) (*Paimio Sanatorium Conservation Management Plan 2016*, 260)

Por último, el 'Conservation Management Plan' fija su atención en la terraza de la azotea, como punto clave para el turismo en el Sanatorio, con la intención de introducirlo en las visitas guiadas al mismo. En la actualidad, maquinaria técnica de todo tipo se sitúa en la terraza. Buscar un nuevo lugar para las instalaciones y eliminar las que estén obsoletas se considera uno de los requerimientos más urgentes del plan de conservación.

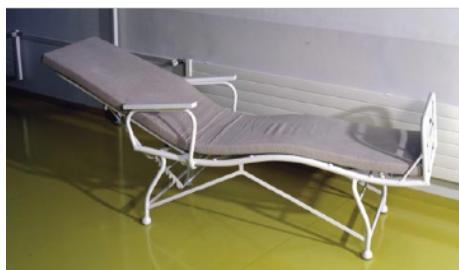
132

132. Tumbona para la azotea diseñada por Aalto encontrada en 2015 en los almacenes del Hospital. (AAM Malmberg) (*Paimio Sanatorium Conservation Management Plan 2016*, 260)

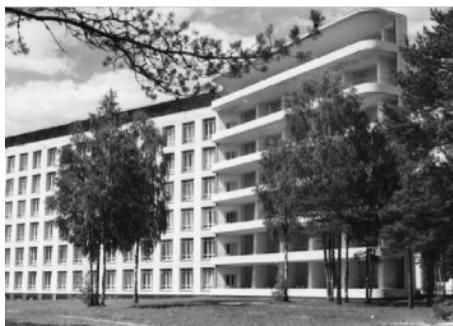
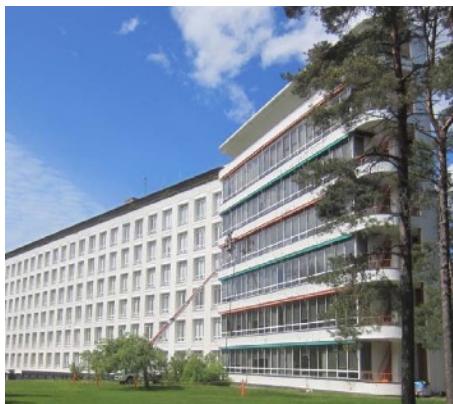
136, 137. Ala A. Terrazas para tratamiento solar antes y después del corrimiento de vidrio en 1963. (*Paimio Sanatorium Conservation Management Plan 2016*, 197)
