# Análisis Geomorfológico y evaluación de los riesgos geológicos asociados a los cambios antrópicos en la ría del Nervión

TRABAJO FIN DE GRADO

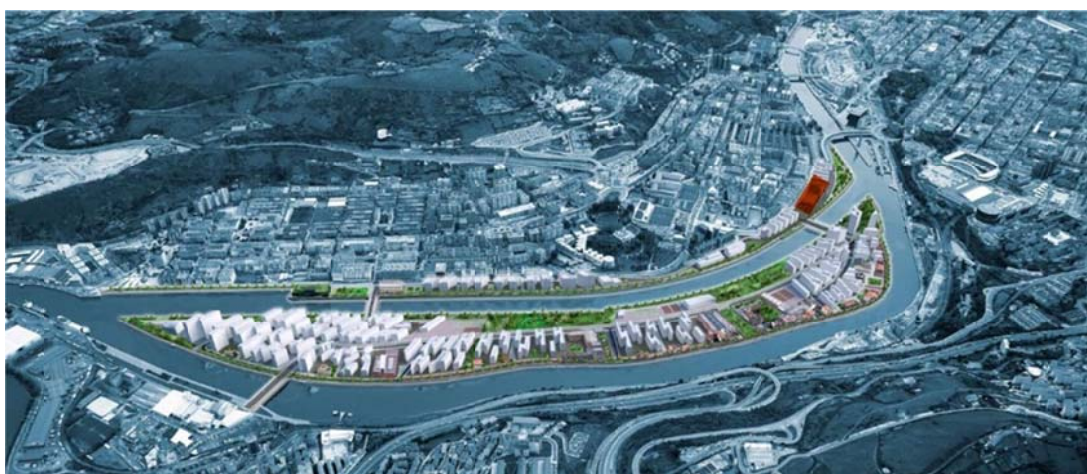
Figura 3. Proyecto de la Isla de Zorrozaurre en el Plan de Ordenación Urbana de Bilbao.

El último proyecto de la Junta de Obras, ideado en la década de los años 30, se denominó “Canal de Deusto”, y fue finalmente llevado a cabo parcialmente en la década de los 60, con la apertura de una dársena aguas abajo en San Inazio (Fig.1). Finalmente, en el actual Plan de Ordenación Urbana, se contempla la apertura total del canal, convirtiendo Zorrozaurre en una isla urbanizable (Fig.3) dentro del cauce (Cearreta, 1992).

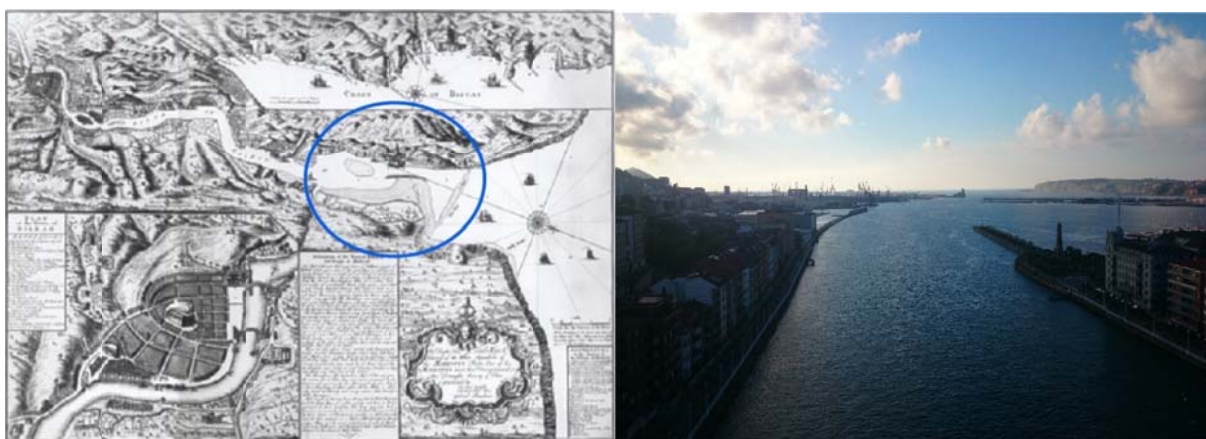
*Figura 7. Plano de Bilbao y la ría en el año 1739. En azul, detalle del estuario, semiconfinado entre barras de arenas. Tomado de Ayuntamiento de Bilbao. Vista de las modificaciones antrópicas del Abra Bilbaíno, tomada desde el Puente colgante de Portugalete.*

Sin embargo, a causa de las modificaciones antrópicas (Fig.7), las nuevas características físicas han desembocado en un cambio de la dinámica del sistema, provocando que el sistema estuarino se adentre en el curso fluvial, y éste esté influido por cambios mareales. Dentro de este contexto, se han formado pequeñas playas dentro del sistema como consecuencia de la nueva dinámica de depósito.

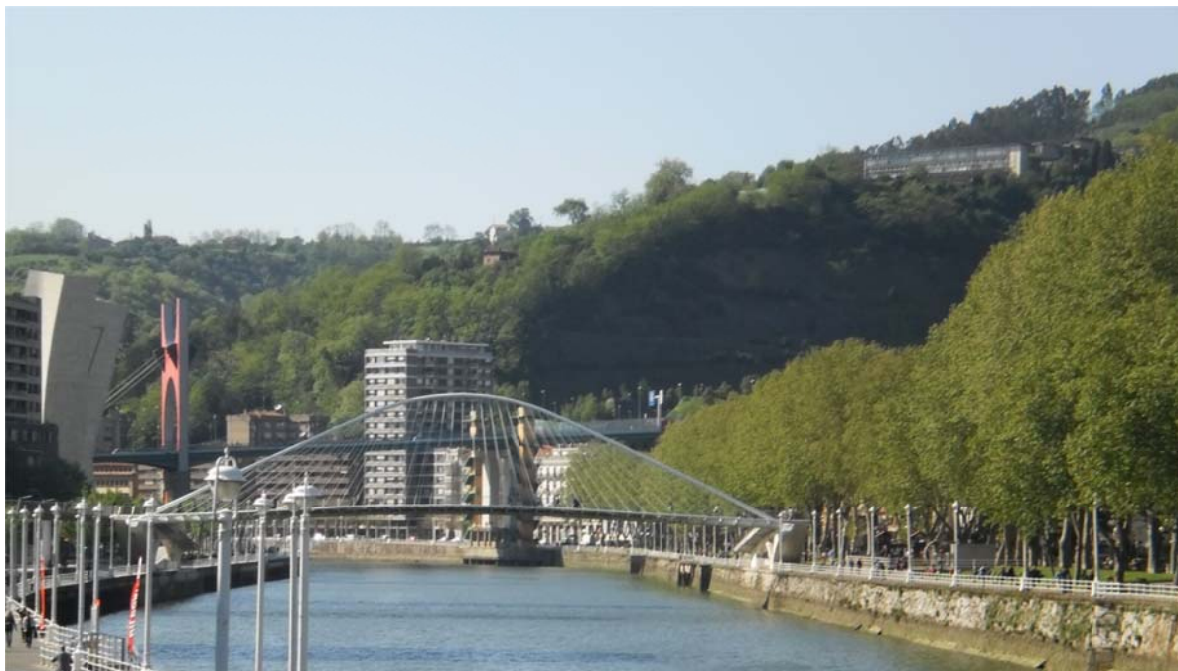
*Fotografía 1. Zona de caída de bloques debido a la excavación de infraestructuras.*

El riesgo de deslizamientos está acrecentado por las modificaciones antrópicas, apreciándose, sobretudo, en la margen izquierda de la abertura del Abra como consecuencia de las obras de ampliación del puerto, y en la margen derecha, debajo de los montes Santo Domingo, Artxanda y Pikotamendi (Fotografía 1) (Anexo II).

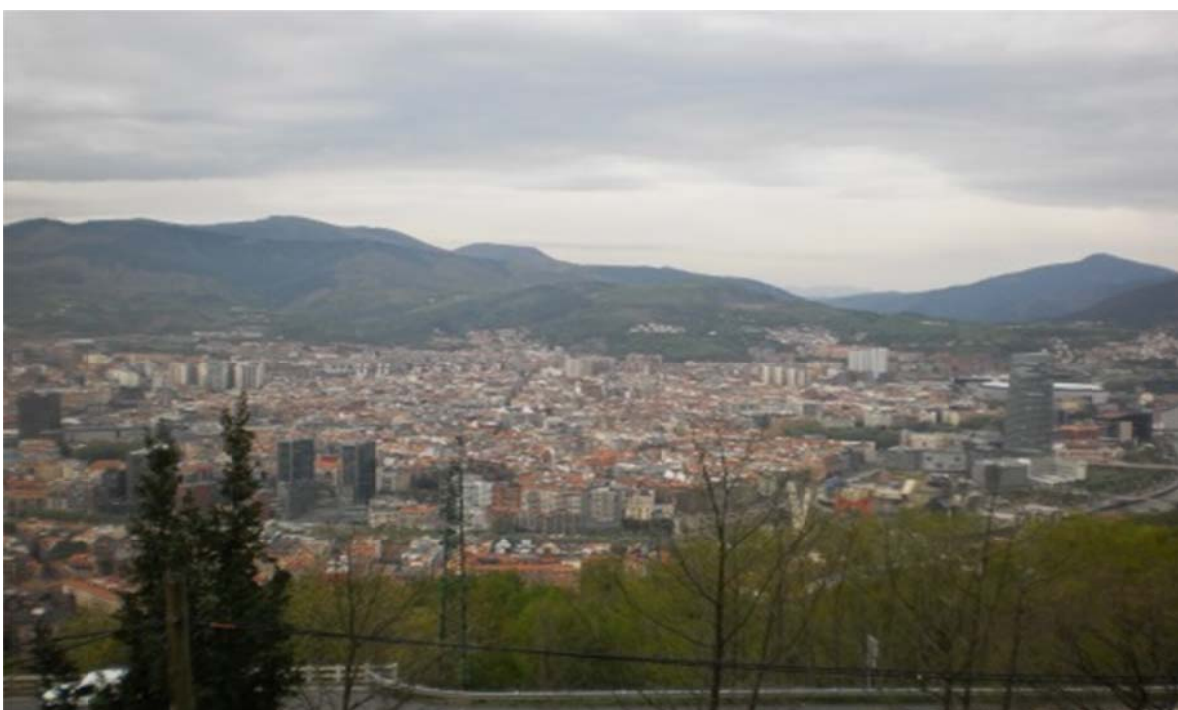
*Fotografía 2. Vista panorámica desde el monte Artxanda. Al fondo, cicatriz de deslizamiento rotacional.*

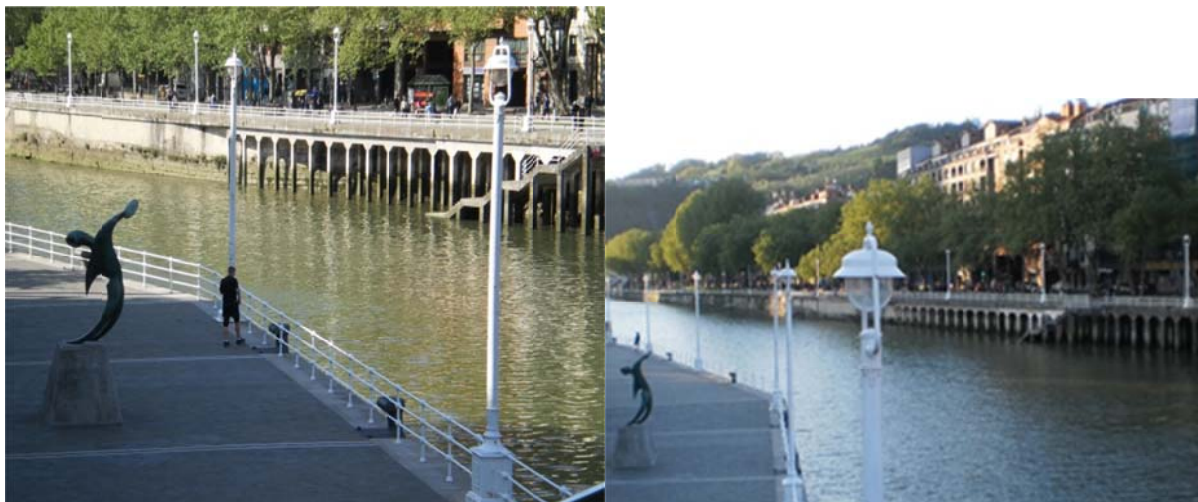
*Fotografía 3. Detalle de la subida de la marea.*

Las mareas son semidiurnas, con amplitudes entre 4.60 m en mareas vivas y 1.20 en mareas muertas, por lo que se produce un cambio relativo del nivel de base que supone la entrada de un volumen de agua del orden de 2.5 millones de m<sup>3</sup> en mareas muertas y 7.5 millones de m<sup>3</sup> en mareas vivas (Cearreta, 1992).

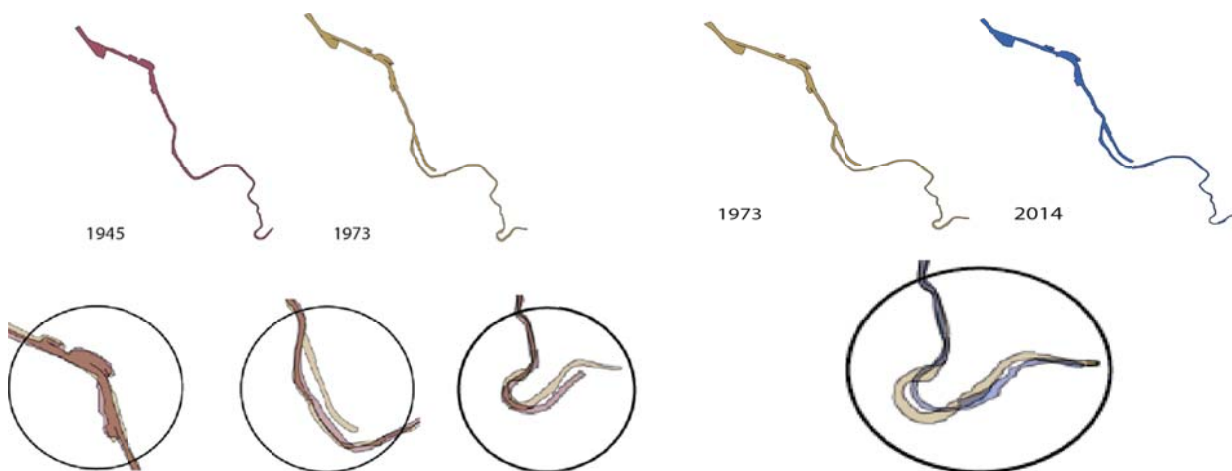
Figura 9. Comparación de la morfología del cauce de la ría del Nervión desde 1945 hasta 2014.

La ocupación del cauce, como se ha comentado con anterioridad, se ha producido de manera exponencial durante los dos últimos siglos. Para realizar un análisis cualitativo del cambio de morfología sufrido de manera antrópica en el cauce de la ría del Nervión, se han comparado imágenes de ésta a lo largo de los últimos 70 años (Fig. 9).

Durante el periodo entre 1945 y 1973, el principal cambio que se observa es la apertura del canal de Deusto en la década de los años 60. El nuevo canal ayudó a mitigar el impacto de las crecidas, aunque éstas siguen afectando actualmente la zona. Desde la zona de Barakaldo hasta Erandio, se construyeron diques y muelles para el uso de las industrias navales y de altos hornos, reduciendo y definiendo el cauce actual. Por último, el meandro de La Peña, vio reducida su sección por depósito natural del curso fluvial y antrópico procedente de la cantera situada en su parte externa.

Durante el periodo entre 1973 y 2014, uno de los principales cambios de la fisionomía de la Ría fue la modificación del trazado del meandro La Peña. Este cambio se llevó a cabo como una medida de corrección para evitar que se volvieran a producir los hechos desastrosos de la avenida Agosto de 1983, debido a que había sido una de las zonas más afectadas. Así, se aumentó su profundidad y modificó su trazado realizando un acortamiento y ganando terreno en su parte exterior. Para salvar el desnivel generado, se realizó una obra de escalonado en la entrada del meandro, lo que provoca también que la velocidad del caudal disminuya su velocidad.

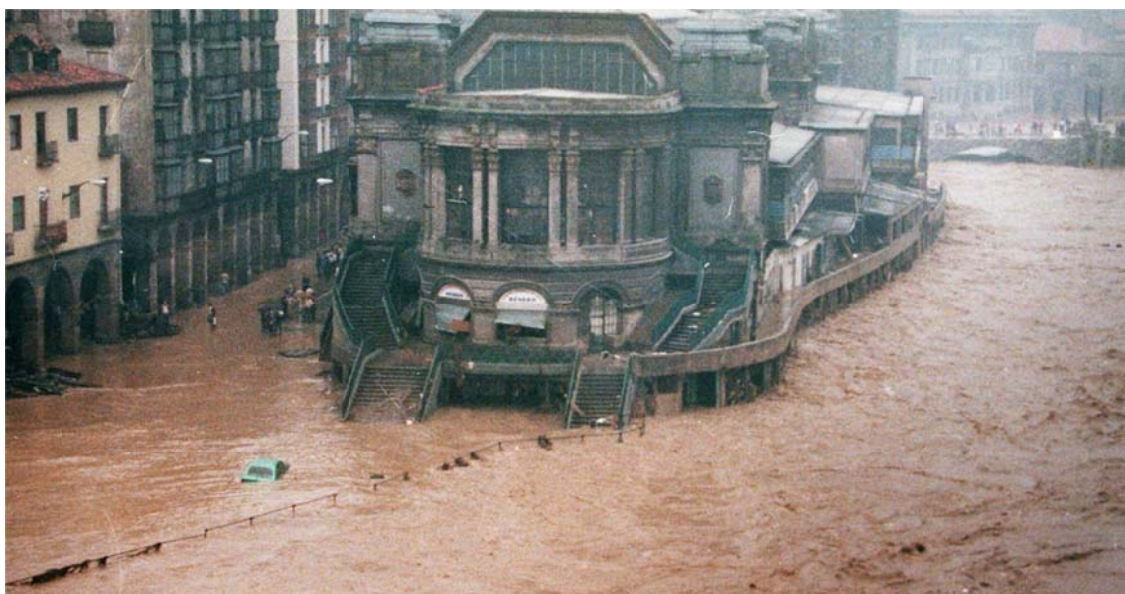
Fotografía 4. Desbordamiento de la ría del Nervión el 26 de Agosto de 1983 a su paso por el Mercado de la Ribera (Casco Viejo). Tomada de Periódico "El Correo".

En la avenida extraordinaria de Agosto de 1983, se alcanzaron niveles de hasta 5 metros de altura, registrados en el Casco Viejo, mientras que tanto en Octubre de 1998 y Junio de 2008 y 2010 no llegaron a alcanzar los 4 metros de altura. En las dos últimas inundaciones, las zonas afectadas fueron principalmente las riberas del Casco Viejo y Deusto, a la altura de la curva de Elorrieta.

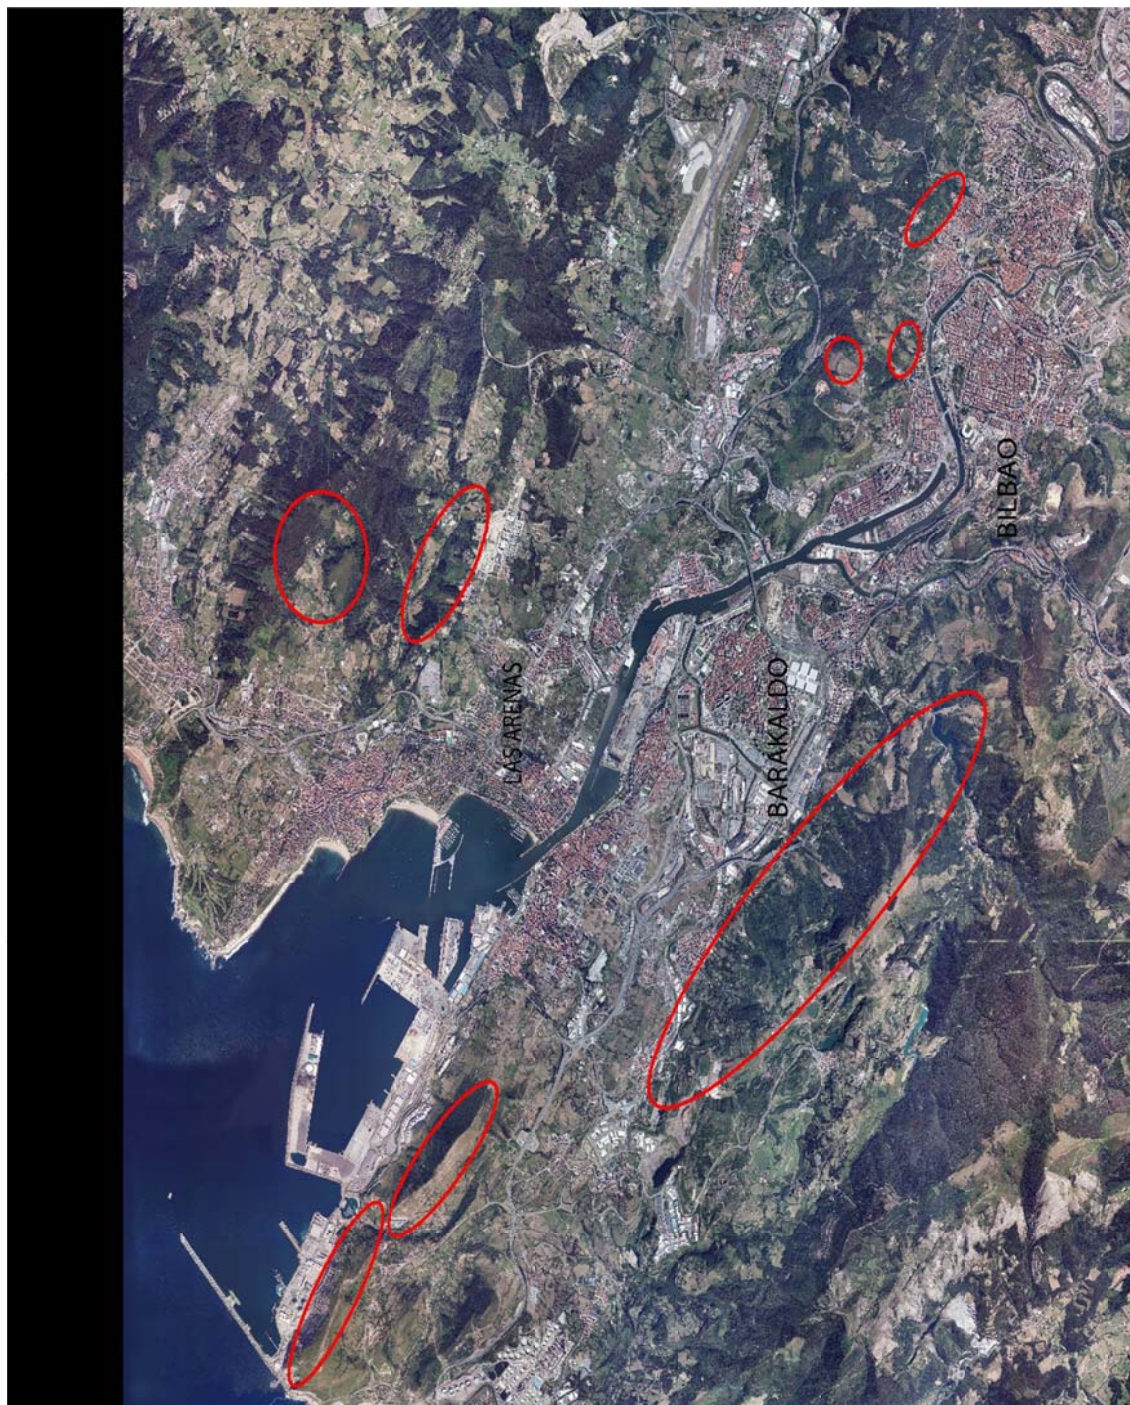
ANEXO II

ANEXO II. Riesgo de deslizamientos a ambos márgenes de la ría. Rodeados en rojo, las unidades susceptibles.
