# Nuevas marcas epigráficas procedentes de la presa romana de Muel (Zaragoza)

## New epigraphic marks from the roman dam of Muel (Zaragoza)

Paula Uribe  
Ángeles Magallón  
Milagros Navarro  
Javier Fanlo

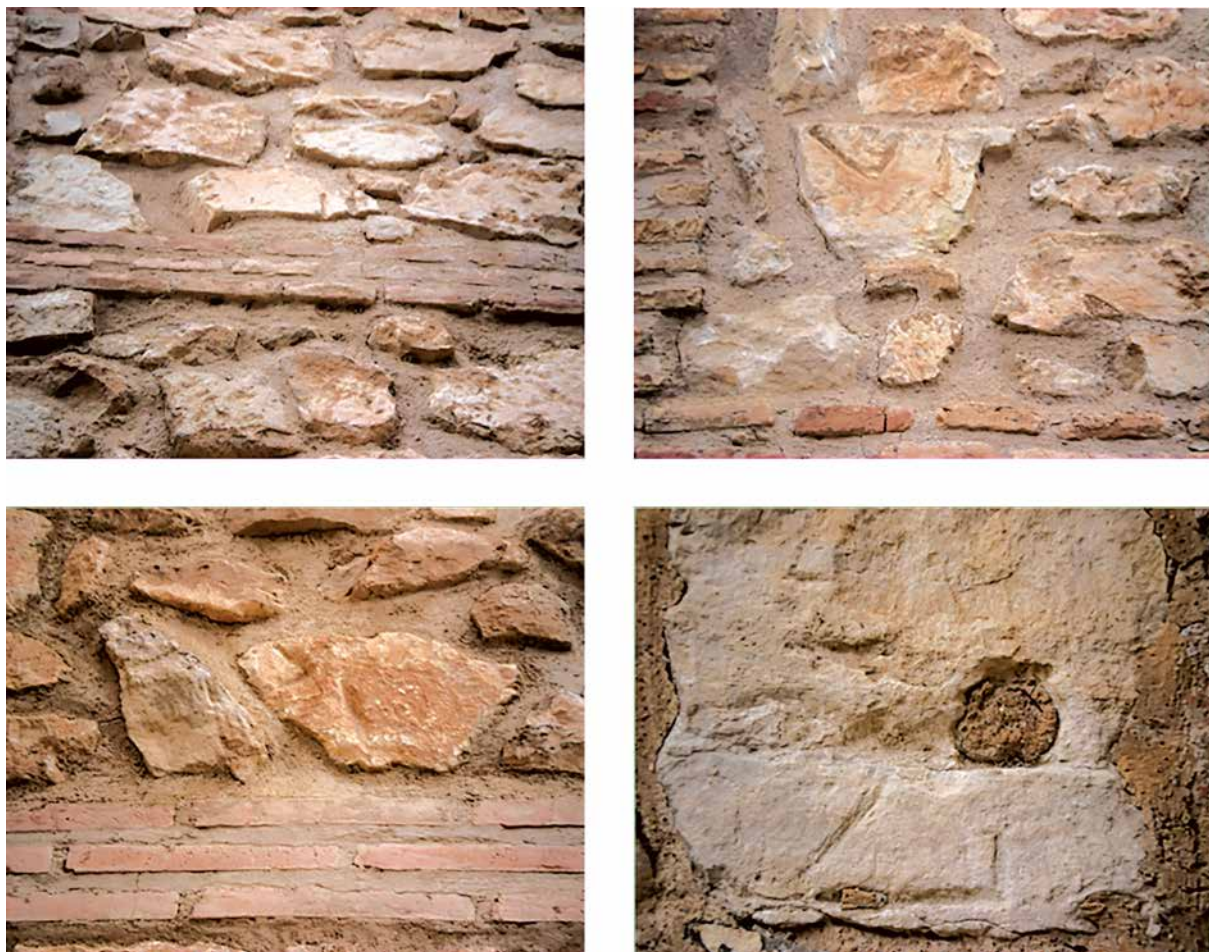
Figura 1. Detalle de algunos de los fragmentos de sillares con marcas epigráficas procedentes de la presa romana empleados en la construcción del muro norte de la Ermita de Ntra Srta de las Aguas en Muel.

La proximidad entre el gran dique romano de Muel y el núcleo urbano del mismo nombre ha propiciado, a lo largo del tiempo, que fuera utilizado como cantera o como lugar de aprovisionamiento de material. Este hecho se aprecia especialmente en dos lugares: en la pared exterior aguas abajo y en los muros de la Ermita de Ntra Sr<sup>a</sup> de las Aguas. Efectivamente, en la superficie exterior del paramento aguas abajo se aprecia un proceso de arranque y expolio, sobre todo en la parte central e inferior del mismo, tal y como hemos podido comprobar en nuestras investigaciones. Igualmente, el gran dique sirve de cimentación para la Ermita de Ntra Sr<sup>a</sup> de las Aguas. Se ha podido constatar que en su construcción en 1780 se emplearon, sin duda alguna, los sillares de la presa, como lo corroboran los fragmentos que todavía conservan restos de marcas y que se pueden apreciar en la pared Norte de la misma. (Fig 1). Sin duda, para los habitantes de la localidad de Muel era más fácil extraer la piedra de la presa que llevar a cabo labores de extracción y transporte desde la cantera<sup>10</sup> romana descubierta en las proximidades de la presa.

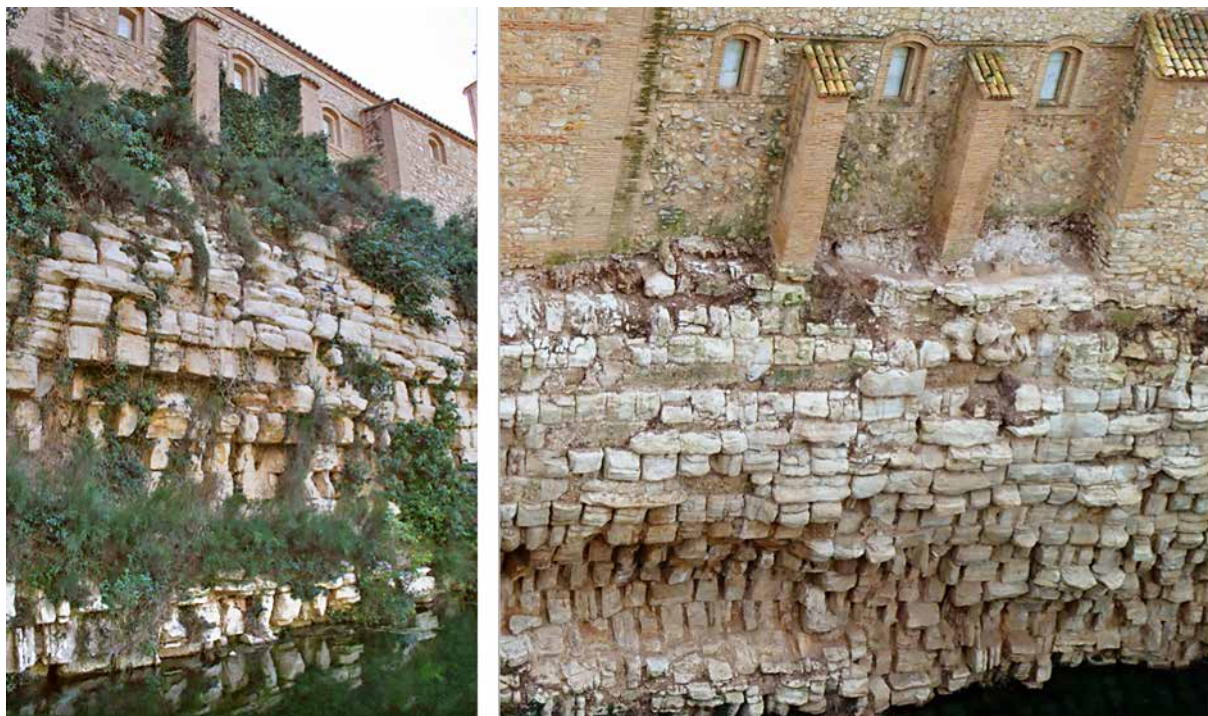
Figura 2. Paramento aguas abajo de la presa de Muel. A la izquierda, estado previo a su limpieza. A la derecha, el mismo paramento en el año 2010, después de eliminar la vegetación.

El proceso de limpieza<sup>11</sup> de la vegetación que cubría prácticamente toda la superficie del dique realizada entre diciembre del 2010 y enero del 2011 permitió el descubrimiento de nuevos sillares con marcas epigráficas. El acceso a las mismas no fue sencillo ya que en la base del dique hay un estanque artificial alimentado por una surgencia natural, lo que dificulta la observación directa de gran parte del muro. Los trabajos, realizados gracias al empleo de una grúa pluma y personal especializado, permitieron constatar la presencia en determinados sillares de signos paleográficos sitios en lugares de difícil acceso, que hasta ese momento habían estado recubiertos de vegetación. Además, el descubrimiento de estas nuevas marcas ocultas favoreció la visualización de otras, halladas en zonas más visibles y que habían pasado desapercibidas hasta ese momento.

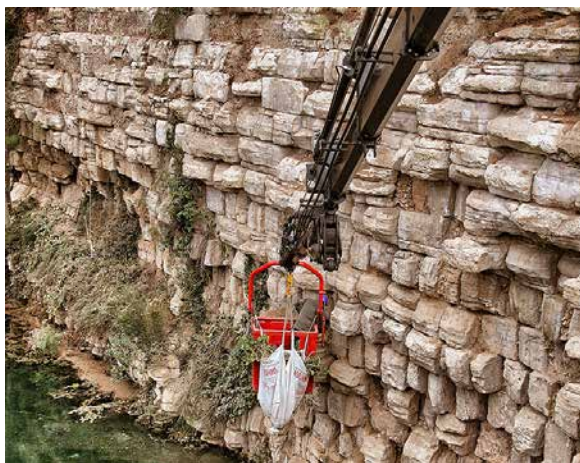
Figura 3. Proceso de limpieza manual del paramento aguas abajo, realizado en 2010.

Una vez que los especialistas eliminaron la vegetación, se procedió a realizar las fotografías, planos y toma de datos para facilitar la catalogación y estudio de las nuevas marcas. La colaboración con la empresa Scanner y Patrimonio nos ha permitido llevar a cabo un delineado del muro de aguas abajo realizado sobre ortofoto. Igualmente, se ha elaborado una documentación<sup>20</sup> tridimensional de la presa, realizando vuelos a baja altura mediante drones, escaneado 3D y fotogrametría. De estas técnicas y herramientas hemos obtenido ortofotos y el modelo 3D.

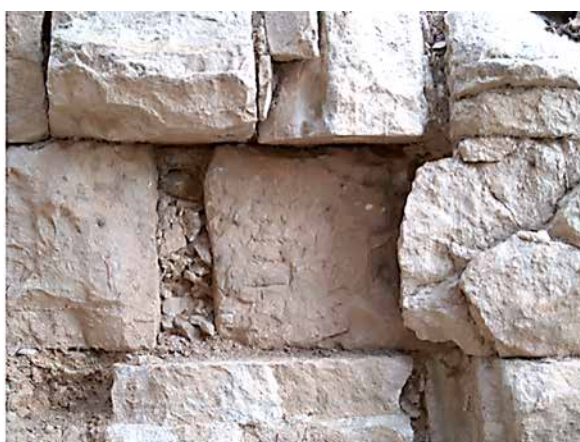
Figura: 1-E. Inscripción 1-E. L(oco) IIII.

*Comentario:* La marca se dispone verticalmente y está grabada en el lado corto del sillar. Se distinguen perfectamente la L y cuatro trazos verticales que identificamos con el numeral I. Es posible que el bloque fuera extraído en el sector cuatro de la cantera. Por su situación no estaba destinada a ser vista desde el exterior.

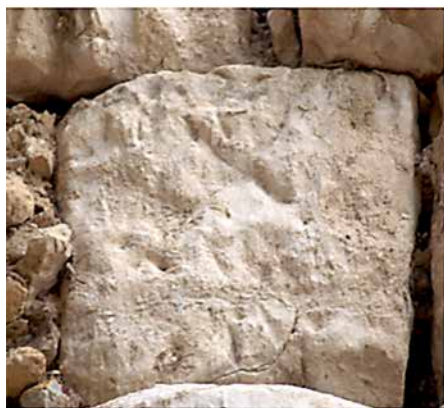
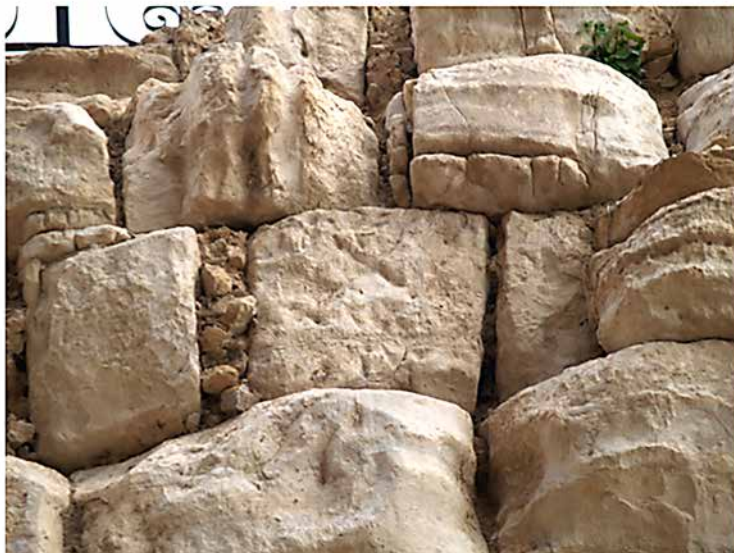
Figura 2-E. Inscripción. 2-E. X.

*Comentario:* La inscripción está formada por una sola letra dispuesta de forma horizontal. Como en otros bloques que se presentarán más adelante, se indica únicamente el signo X que, dado el contexto y los paralelos, pudiera tratarse del numeral *decem*. En este caso, como en otros, no se marcó la L, que damos por supuesta de forma hipotética. El bloque podía haber sido extraído del sector n.º 10 de la cantera. Otras propuestas son posibles, como un signo que indicaba el final de una serie de sillares.

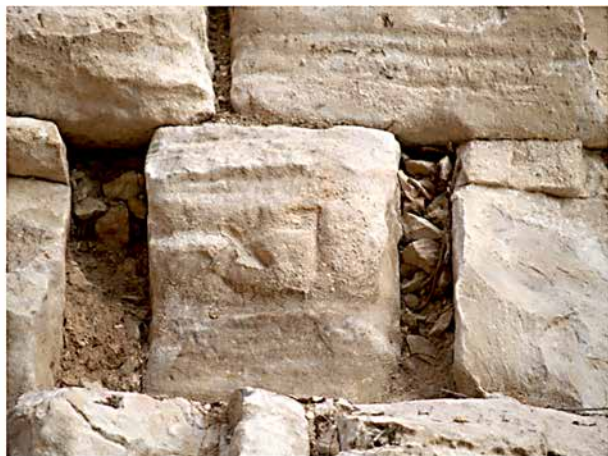
**N.º de orden: 3-E. Fig. 3-E**

*Comentario:* La inscripción, realizada correctamente, aparece invertida en la presa. Este error muestra una vez más la inadecuación entre la posición de la inscripción y su posible lectura, y se explica por el hecho que las letras no fueron realizadas para ser leídas en la obra final sino mientras ésta se estaba realizando, en el momento en el que probablemente se contabilizaban los bloques desbastados. En este caso puede indicar que había sido extraído del sector nº 10 de la cantera.

Figura 3-E. Inscripción. 3-E. Parte superior imagen: el sillar en su posición original. Parte inferior: el sillar invertido para apreciar mejor la lectura.

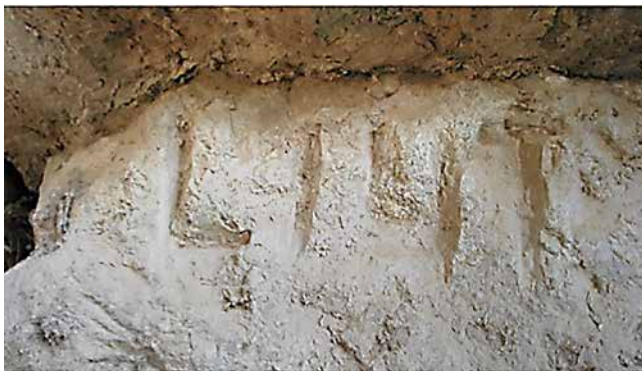
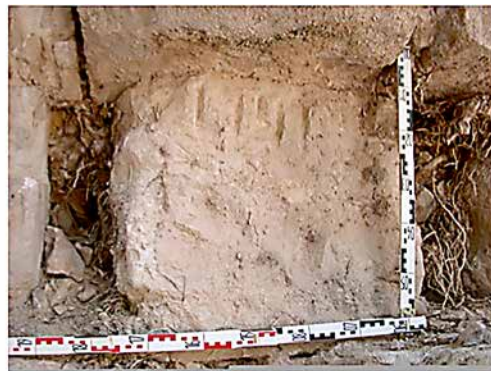
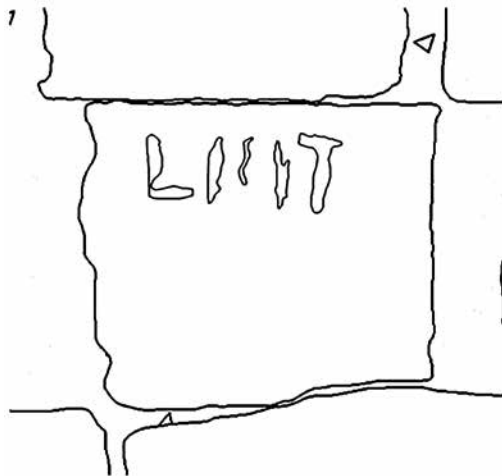
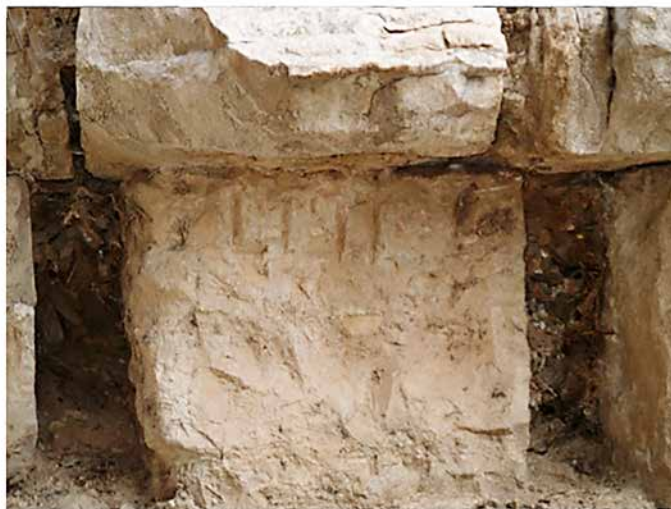
**N.º de orden: 4-E. Fig. 4-E**

*Comentario:* La L inicial está realizada con cierto esmero, lo mismo que el trazo vertical siguiente. El problema comienza con el tercero, en apariencia más corto. Dos son las posibles interpretaciones: ¿se trataba de un signo I dañado por la erosión o el trazo corto ya observado en otras inscripciones, que podría formar una P cursiva con el anterior? La tercera marca es también vertical. La cuarta presenta con cierta claridad un trazo horizontal en su parte superior ¿se trata de una marca involuntaria sobre una I o de una T? Todas estas posibilidades han sido tenidas en cuenta en las cuatro lecturas propuestas, hipotéticas, dada la erosión del bloque, aunque la cuarta sea la que se adecúe mejor a los vestigios paleográficos conservados. Sea como fuere, nos hallamos de nuevo ante la indicación del sector del que fue extraído el bloque, que pudiera ser de propiedad pública. Si el último signo fuera una T, sin paralelos en Muel por el momento, habría que pensar en una abreviatura desconocida.

Fig. 4-E. Inscripción 4-E. L(oco) IIII (vid. Lecturas propuestas).

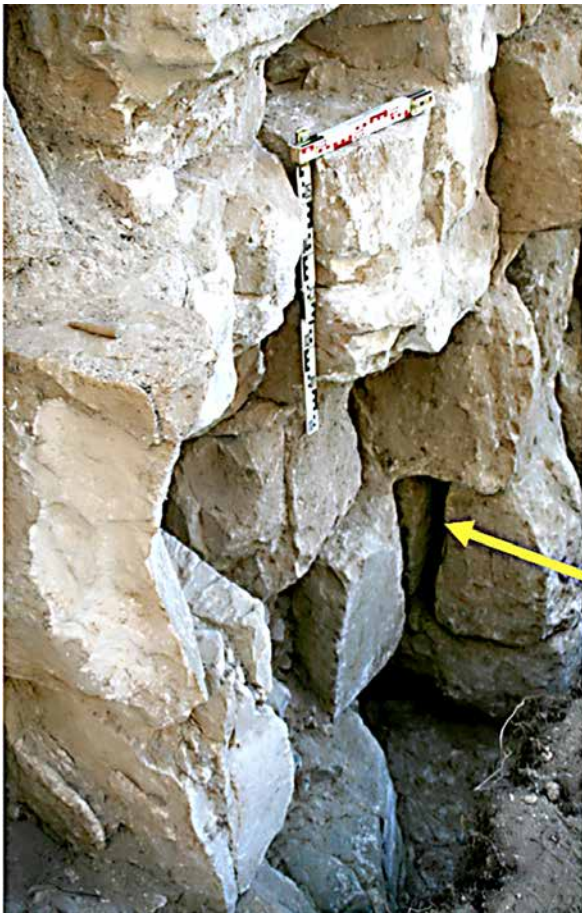
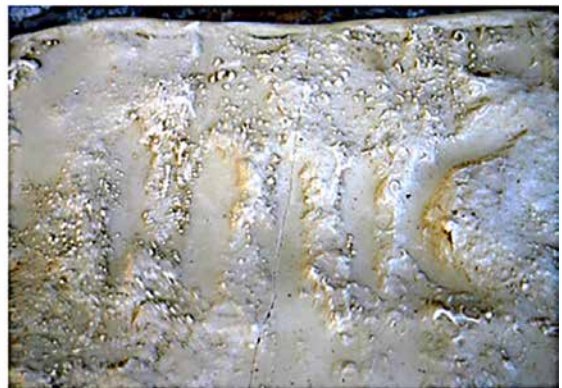
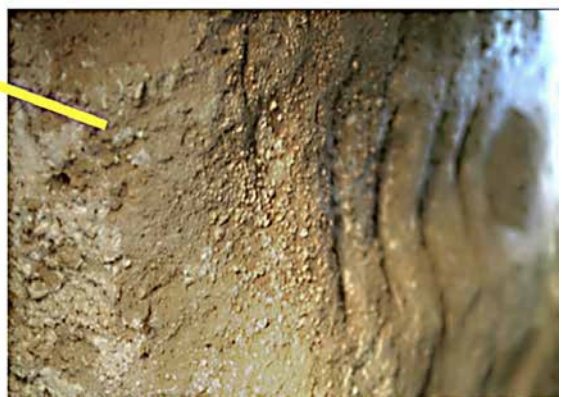
**N.º de orden: 5-E. Fig 5-E**

*Comentario.* La inscripción, al igual que las anteriores, estaba destinada a no ser vista. Aparece en una de las hiladas interiores, aproximadamente en el momento de su colocación en la n.º 18, desde la cota superior conservada. La inscripción, descubierta en los trabajos de excavación y estudio de la presa en el año 2010, se puede ver por estar situada en las hiladas que se ven afectadas por la capa freática, por ello se ha perdido el ripio y mortero que unía los sillares, dejando en este caso la inscripción visible. A pesar de las dificultades de acceso, interpretamos la marca como L IIII, indicación de que el bloque fue posiblemente extraído del sector n.º 4 de la cantera.

Fig 5-E. Inscripción 5-E. Situación en el interior del paramento y molde realizado.

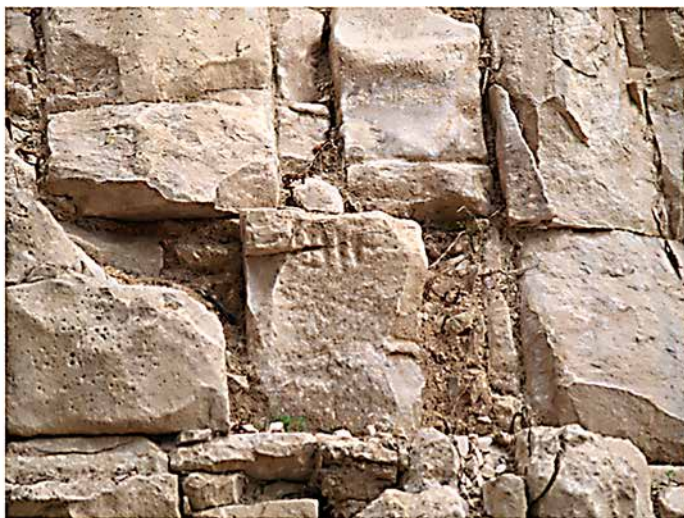
**N.º de orden: 6-E. Fig. 6**

*Campo epigráfico:* No hay delimitación, ni tipo alguno de preparación. El texto se dispone en el lado estrecho del sillar, junto al extremo del mismo. *Estado de conservación:* Deficiente, debido a una grieta y al posterior desprendimiento de un fragmento de la piedra.

*Comentario:* Por su situación, el texto no estaba destinado a ser visto desde el exterior. Se halla en una hilada en la que se aprecian mortero de baja calidad y ripios que unen y asientan los sillares. La marca LIII es una de las más repetidas. Aparece en el lado aguas arriba de la presa y en el interior de la misma. El texto probablemente precisa que el bloque fue extraído del sector n.º 4 de la cantera.

Fig. 6-E. Inscripción 6-E. L IIII.

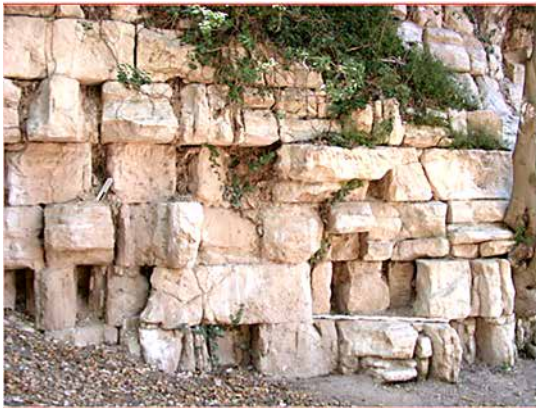
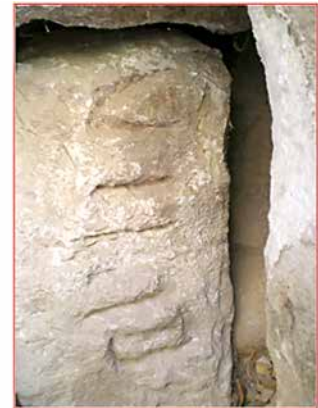
**N.º de orden: 7-E. Fig. 7-E**

desde el exterior, si tenemos en cuenta las hiladas desaparecidas del paramento aguas abajo. Dispuesta de forma vertical, su interpretación es casi imposible: a la erosión de la superficie, alterada seguramente por trazos no paleográficos, se suma la dificultad, dada las prácticas irregulares de colocar las inscripciones, de determinar el sentido mismo de su lectura. La técnica no puede ayudarnos en este caso, ya que el laser utilizado para hacer los calcos no llega a su superficie. Por todo ello, de forma extremadamente prudente, podemos decir que el primer signo parece ser una V seguida de cuatro astas verticales de forma semejante. El último signo es difícil de interpretar: muy tosco, parece estar compuesto por un signo vertical completado por otro curvilíneo e irregular. La forma es desconocida. Incluso se puede suponer un símbolo fálico, lo cual no debe extrañarnos dado el uso y significado que dicha representación tenía en la antigüedad. (Hoyo y Vázquez, 1996, 441-466). Dada la dificultad de leer los signos paleográficos, no se puede aportar una interpretación correcta de la marca, que parece asociada a elementos numéricos.

Fig. 7-E. Inscripción, 7-E. Lectura: VIII mas una marca indefinida.

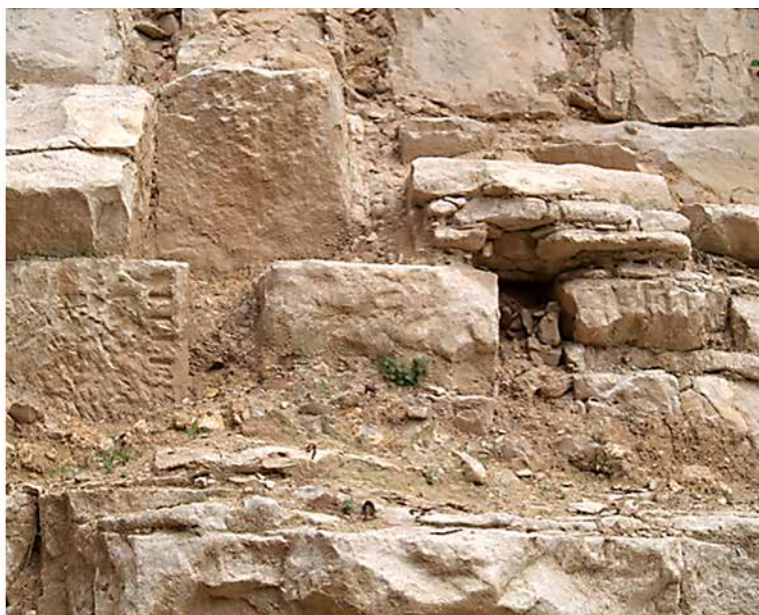
**N.º de orden: 8-E. Fig. 8-E**

*Comentario:* Una vez más las características del texto demuestran que no estaba destinado a ser visto. En primer lugar, el bloque inscrito se hallaba en una hilada, la 14, cubierta por morteros de baja calidad y ripios que unen y asientan los sillares. En segundo lugar, el texto no está dispuesto de forma horizontal sino vertical. En tercer lugar, la primera letra, realizada muy rápidamente, estaba invertida. Sin embargo, en este caso y a pesar de todo, la lectura es segura: el bloque fue extraído como otros muchos dispuesto tanto aguas arriba que como aguas abajo, en el sector número cuatro de la cantera.

Fig. 8-E. Inscripción 8-E. Lectura: l(oco) IIII.

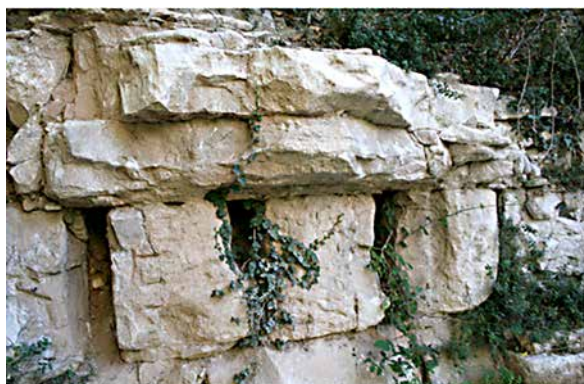
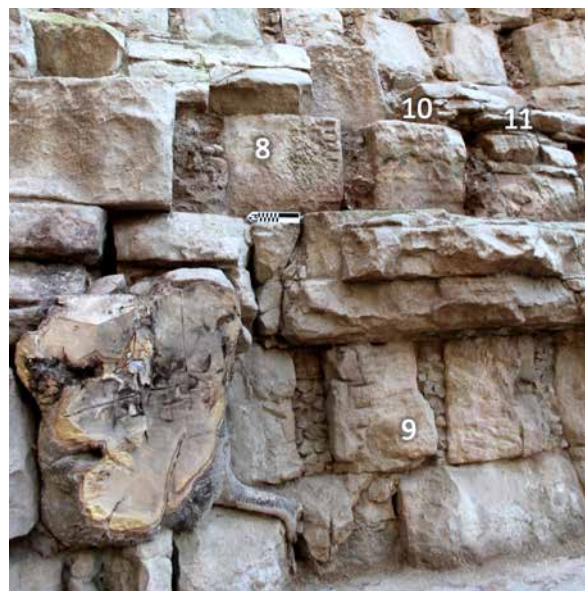
**N.º de orden: 9-E. Fig. 9-E**

*Comentario:* Se aprecian tres líneas paralelas dispuestas en la presa en sentido horizontal. ¿qué indicaban? Es difícil saberlo con seguridad. Destaquemos sin embargo que con sus 23 cm de altura son más grandes que la mayoría de las letras que acompañan a la abreviatura *I(oco)* en otras marcas, ya que miden generalmente entre 11 y 12 cm. El primer trazo por la izquierda parece mayor que los dos siguientes, lo que pudiera indicar tal vez la presencia de una L erosionada al inicio del texto, que indicaría de nuevo el sector de la cantera en el que fue extraído el bloque. Si se considera que se trata de tres astas horizontales, la cuestión es más compleja ¿se trata de un numeral asociado con el registro del bloque o con la indicación sector?

Fig. 9-E. Inscripción, 9-E. Lectura 1: III. Lectura 2 : I(oco) II

Fig. 9-E bis. Vista de conjunto de la situación de los bloques 8, 9, 10 y 11.

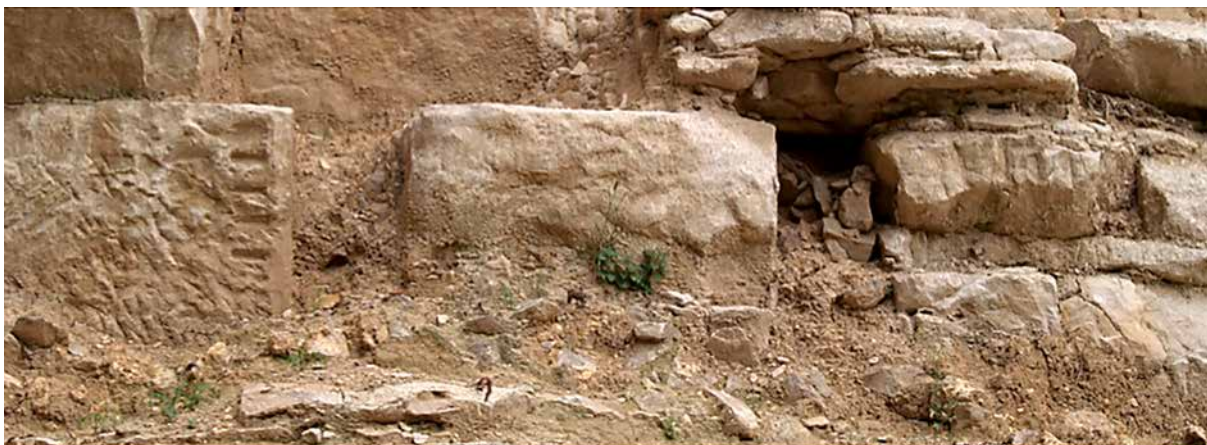
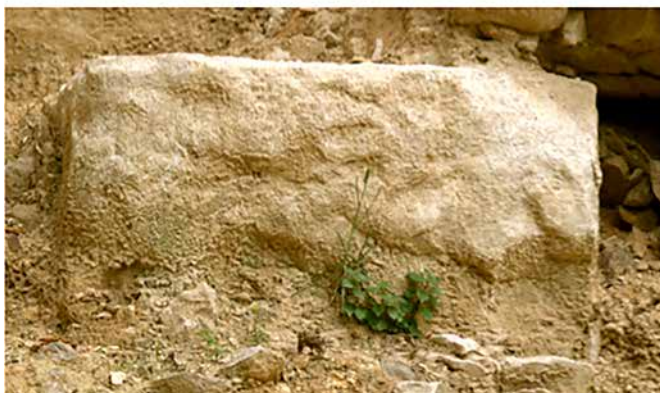
*Comentario:* Como todas las marcas que presentamos en este trabajo no estaba destinada a ser vista desde el exterior. Se halla en un tramo de la hilada n.º 16, en la que se aprecian el mortero de baja calidad y ripios que unen y asientan los sillares. Igualmente, se ubica junto a otros sillares (n.º 8, 9 y 11. Fig. 9-E bis) que presentan marcas similares. Se observan con claridad tres astas verticales como en el n.º 9. Un resalte en la piedra pudiera ser el resto de una cuarta, sin que podamos confirmar este punto, dado el lugar en el que se sitúa la marca. La cuestión es de nuevo saber si el primer elemento paleográfico era una L o una I. Las dos posibilidades aparecen en las lecturas propuestas.

Fig. 10-E. Inscripción. 10-E. Lectura 1: III y Lectura 2 : I(oco) II.

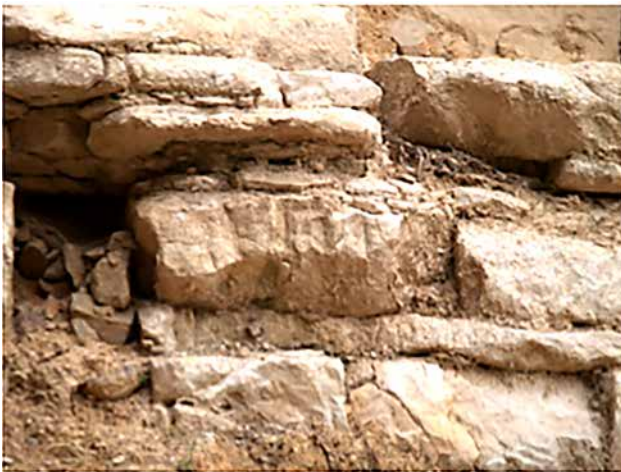
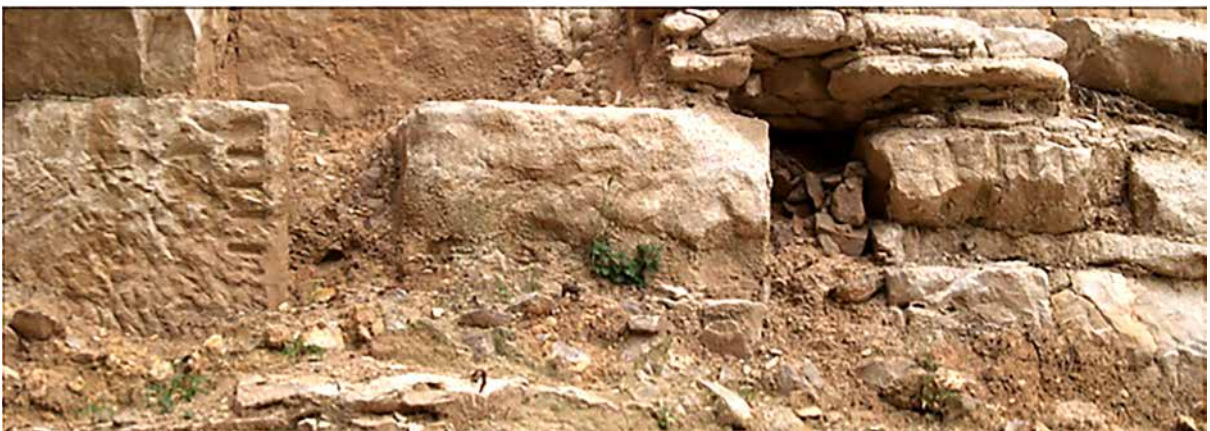
**N.º de orden: 11-E. Fig. 11-E**

*Campo epigráfico:* Sin delimitación. Se aprecian cuatro trazos verticales en el centro del espacio visible del sillar. *Estado de conservación:* Deficiente, la rotura del sillar ha provocado la pérdida de la parte inferior de las letras.

Situada en la hilada 16, junto a las marcas 9 y 10, en una hilada en la que entre los sillares hay espacios rellenos con ripio. No estaba destinada a ser vista.

Fig. 11-E. Inscripción: 11-E. *Lectura 1:* I(oco) III[---]. *Lectura 2 :* IIII[---].

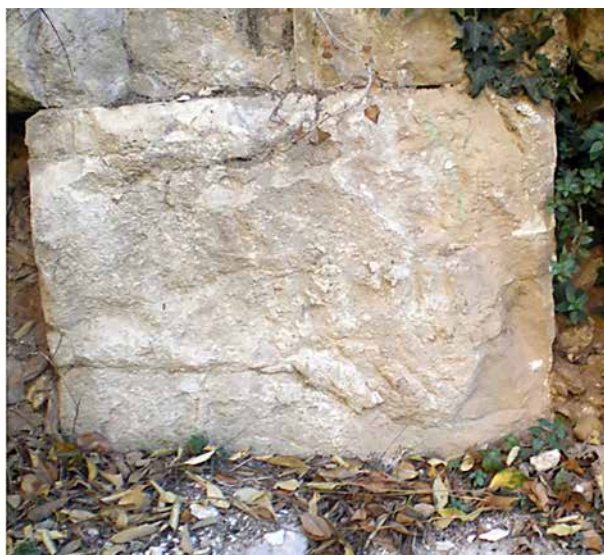
**N.º de orden: 12-E. Fig. 12-E**

*Campo epigráfico:* Ni delimitación ni preparación sobre la superficie desbastada. *Estado de conservación:* Deficiente por la erosión del soporte.

*Comentario:* Por su situación en la zona inferior hilada, número 16, la inscripción no estaba destinada a ser vista desde el exterior. El expolio llevado a cabo en la presa la ha dejado al descubierto. Únicamente se leen tres letras aunque pudo haber una cuarta.

Fig. 12-E. Inscripción 12-E. Lectura 1: III; Lectura 2: III[.]

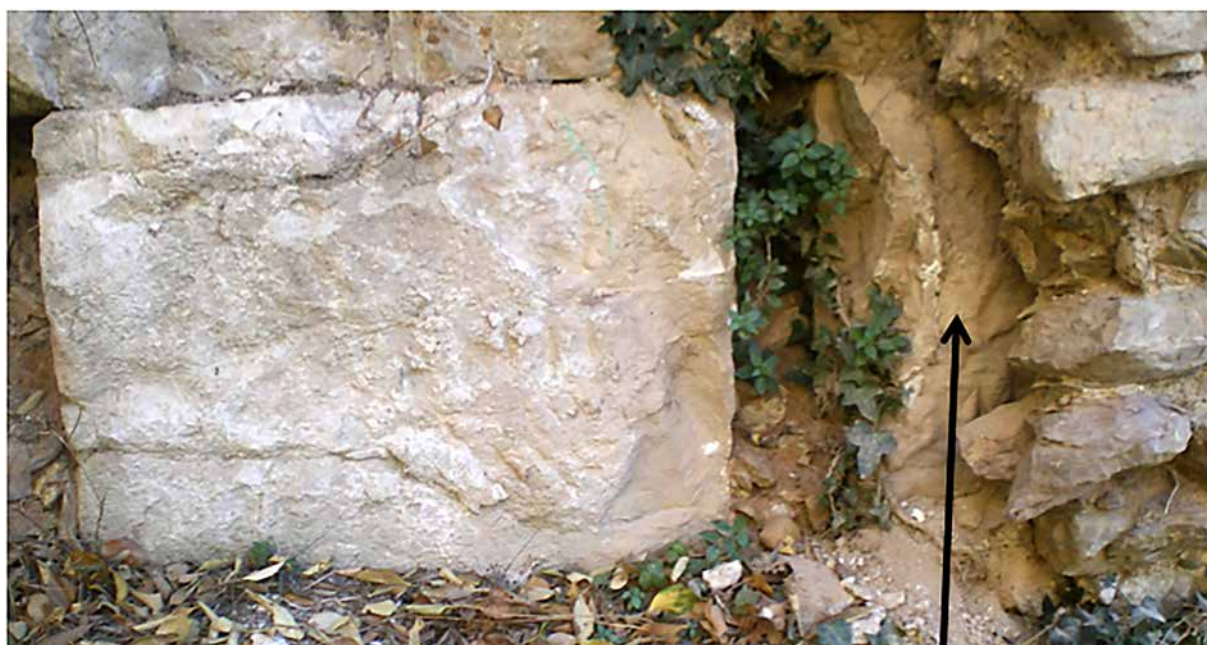
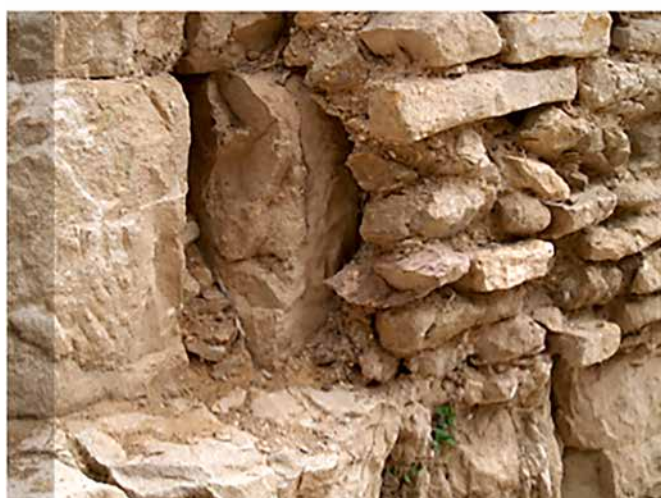
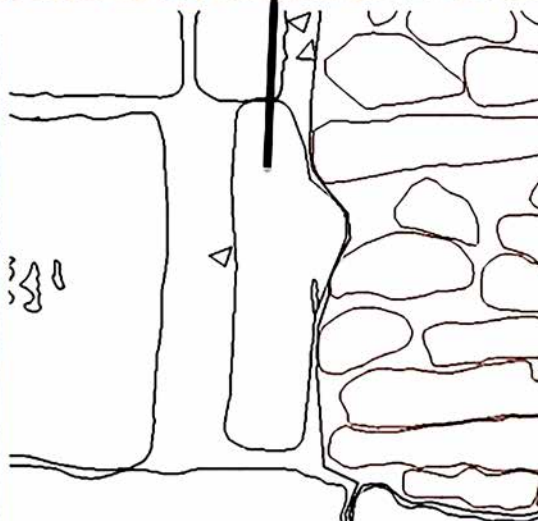
**N.º de orden: 13-E. Fig. 13-E**

*Campo epigráfico:* Sin delimitación. *Estado de conservación:* deficiente, al estar cubierto por la estructura del siglo XVIII adosada a la pared de la presa.

*Comentario:* Como todas las marcas que presentamos en este artículo no estaba destinada a ser vista desde el exterior. En este caso el sillar se encuentra cubierto por la pared adosada realizada probablemente en relación con la construcción de la ermita. Se observan restos de tres astas, sin que se pueda aportar una interpretación segura al respecto. Cuando se elimine el muro añadido se podrá ver mejor.

Fig. 13-E. Inscripción 13-E. Lectura: III[---].

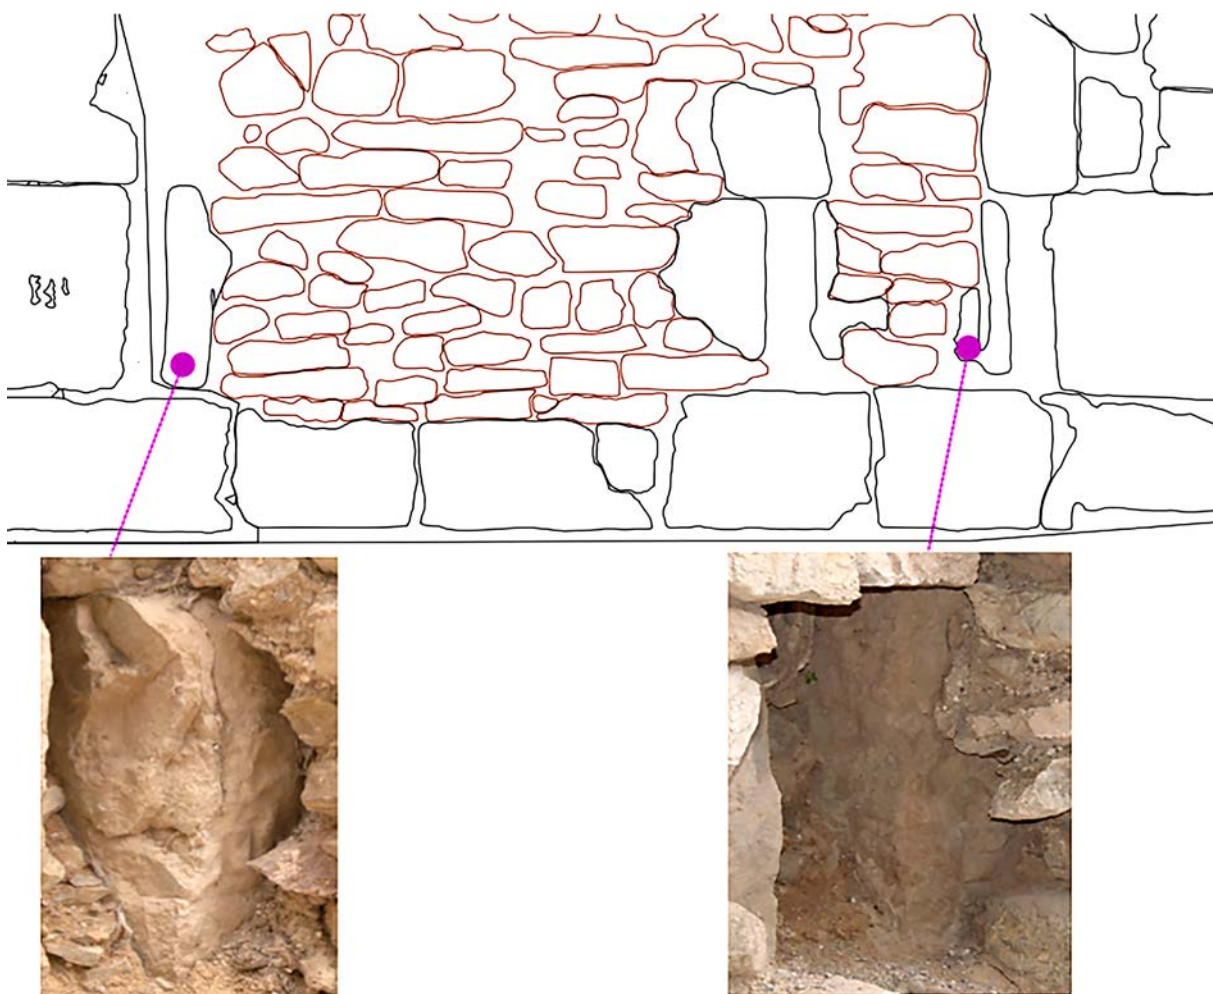
**N.º de orden: 14-E. Fig. 14-E**

*Campo epigráfico:* No se aprecia delimitación. *Estado de conservación:* deficiente al hallarse bajo el la torreta que se adosa a la pared de la presa.

*Comentario:* Como todas las marcas que presentamos en este artículo, esta no estaba destinada a ser vista desde el exterior. En este caso el sillar se encuentra cubierto por la pared adosada realizada probablemente para construir la ermita en el siglo XVIII. Se halla junto a la numero 12 y 13. Se incluyen en el inventario como ejemplo de los numerosos sillares que conservan trazos de marcas y a los que es imposible acceder por hallarse dentro del cuerpo del dique. Ver ficha 13.

Fig. 14-E. Inscripción 13-E a la izquierda y 14-E a la derecha.

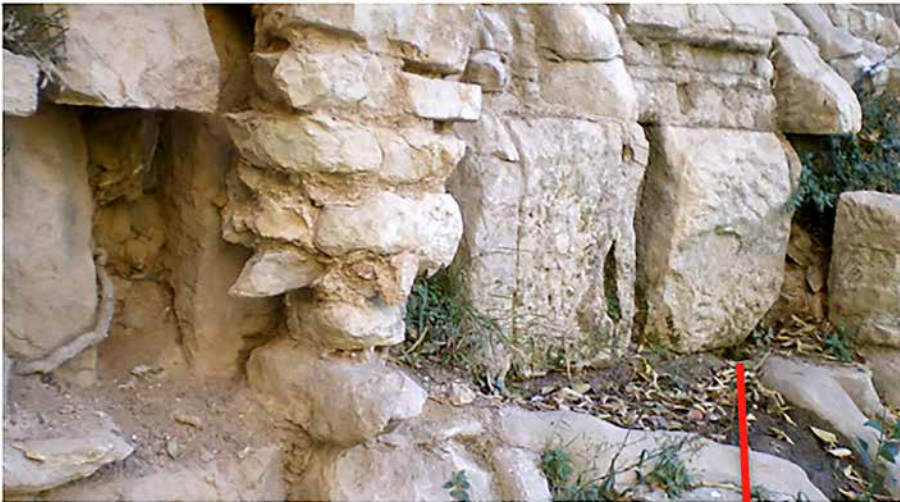
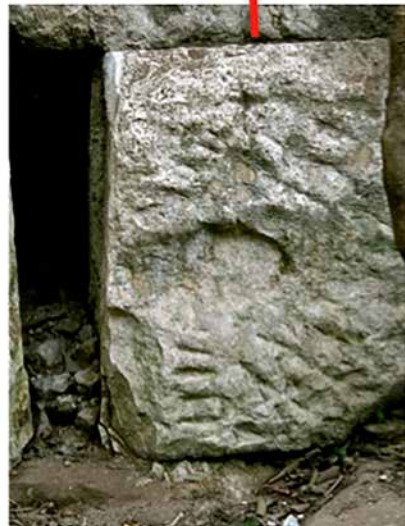
**N.º de orden: 15-E. Fig. 15-E**

*Comentario:* Como todas las marcas que presentamos, esta no estaba destinada a ser vista desde el exterior. En este caso, el sillar conserva trazos del abujardado muy tosco de sus caras. La inscripción LIII aparece claramente. Esta expuesta en sentido horizontal, diferenciándose de las marcas del trabajo de desbastado del mismo sillar, realizadas toscamente de forma diagonal. En este caso no hay duda, la inscripción menciona el sector nº 4 de la cantera del que fue extraído el bloque.

Fig. 15-E. Inscripción I(oco) III[I].

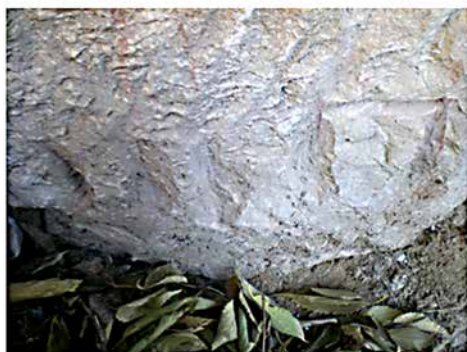
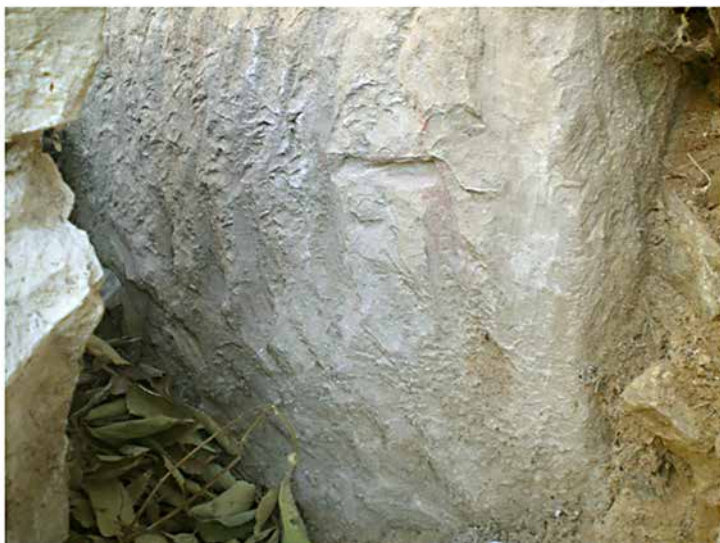
**N.º de orden: 16-E. Fig. 16 -E**

*Comentario:* Por su situación en la hilada n.º 16 y boca abajo no estaba destinada a ser vista desde el exterior. Incluso en la actualidad es de difícil observación. Al rayar la superficie de la roca, el surco adquiere una tonalidad rojiza. LIIII es una de las marcas más representadas en la presa de Muel. Creemos que la presencia de la L puede indicar que el bloque fue extraído del sector número cuatro de la cantera.

Fig. 16-E. Inscripción 16-E. Lectura: I(oco) IIII.

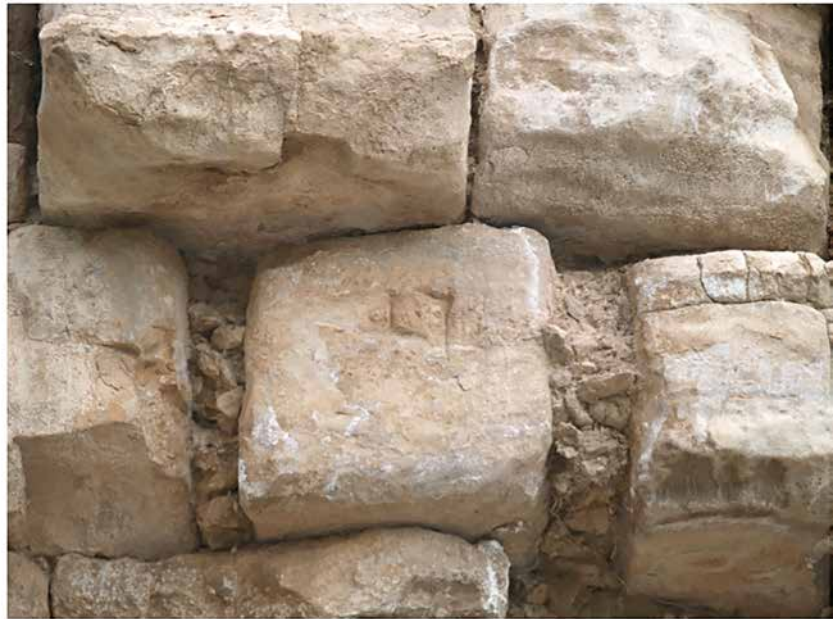
**N.º de orden: 17-E. Fig. 17-E**

*Comentario:* Por su situación en la hilada n.º 10 no estaba destinada a ser vista desde el exterior. Llama la atención las peculiaridades del texto. Se trata de dos letras L dispuestas de modo que forman un pequeño cuadrado con un punto central. Aparentemente sin significado, puede interpretarse como L.L. El trazo horizontal de las L aparece ligeramente inclinado, sobre todo el de la superior, casi de tipo cursivo. La interpretación de esta marca es imposible con los datos que se disponen en la actualidad. Si bien es cierto que la L se asocia con el *locus*, el sector de la cantera, la duplicación y la extraña disposición de los dos caracteres paleográficos obligan a la prudencia. Nos arriesgamos con dudas a proponer dos posibles interpretaciones: pudiera tratarse de una marca personal o el signo del final de una serie.

Fig. 17. Inscripción 17-E. Lectura L.L.

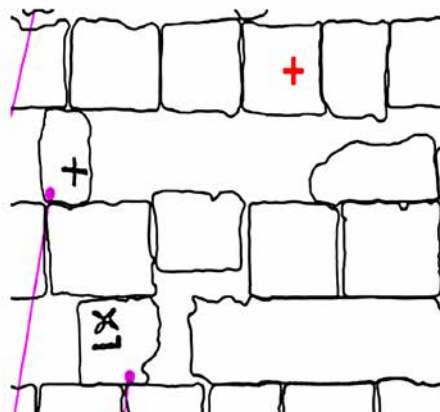
**N.º de orden: 18-E. Fig. 18-E**

*Comentario:* Se trata de una marca cruciforme +, situada junto a otro signo similar (Inv. n.º 20). La posición del signo, con un trazo totalmente vertical, parece indicar que no se trataba de un numeral sino de una marca de replanteo realizada durante la construcción de la presa. La hilada 5 está formada en su mayor parte por sillares dispuestos a tizón, mientras que en la hilada n.º 6 se puede apreciar una alternancia de sillares con tongadas o rellenos de ripio y mortero.

Fig. 18-E. Situación de la marca 18-E: +.

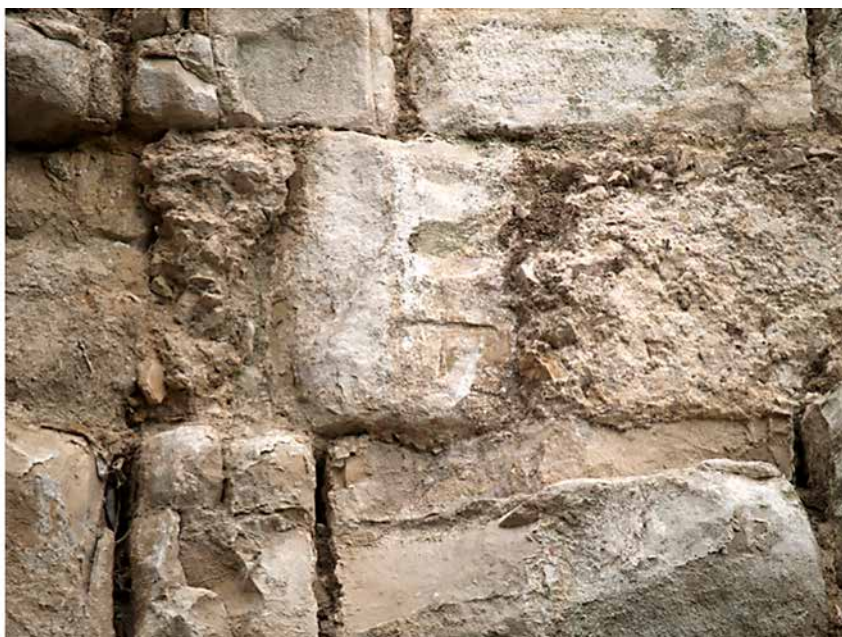
**N.º de orden: 20-E. Fig. 20-E**

*Comentario:* Destinada a no ser vista, la marca + pudiera ser un signo asociado con el proceso de construcción y la disposición de los sillares en la obra. Aparece situada sobre una hilada más abajo que la número 18. (Fig. 18-E).

Fig. 20-E. Inscricción 20-E : marca +.

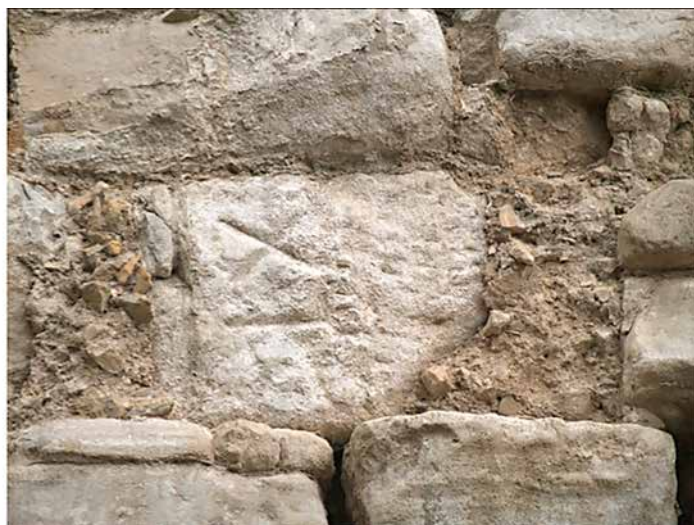
**N.º de orden: 21-E. Fig. 21-E**

*Comentario:* La inscripción, realizada correctamente, se colocó desde antiguo de forma horizontal. El sillar se encuentra en una hilada entre dos tongadas de ripio y mortero que demuestran que la rotura del mismo ya es antigua. Al igual que el resto, sin duda no estaba destinada a ser leída públicamente. Paralelos en la número 22, (Fig. 22-E) en el que también se indica el sector n° 10 del que se extrajo el bloque pétreo.

Fig. 21-E. Inscripción 21-E , l(oco) X.

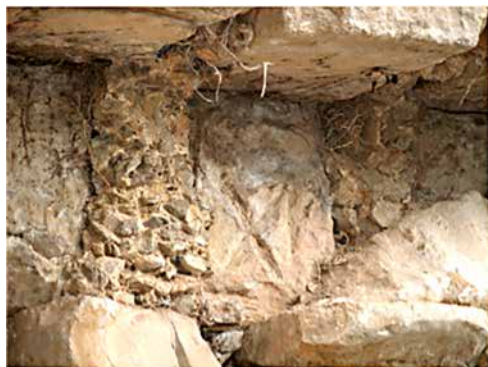
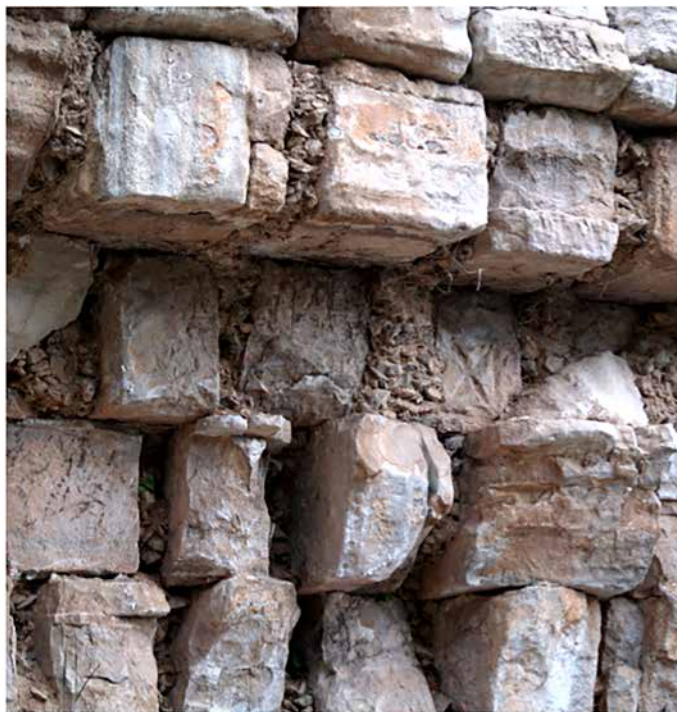
*Comentario.* En la misma tónica que todas las inscripciones que estamos describiendo, esta no estaba destinada a ser vista. Se conserva en una de las hileras interiores, la número 11, en la que prácticamente la totalidad de los sillares están dispuestos a tizón. Se interpreta como una marca de sector de cantera. No se aprecia interpunción entre las dos letras. El sillar se colocó en posición invertida respecto a la dirección de las letras.

Fig. 22-E. Inscripción 22-E. Lectura: L(oco) X.

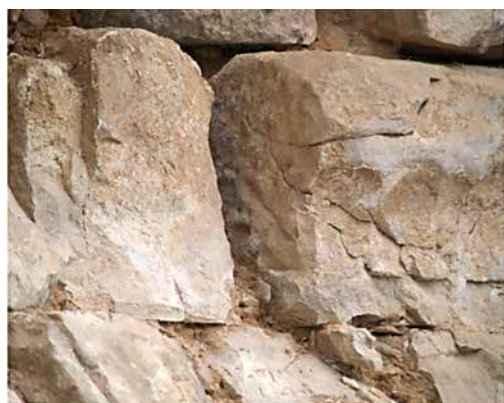
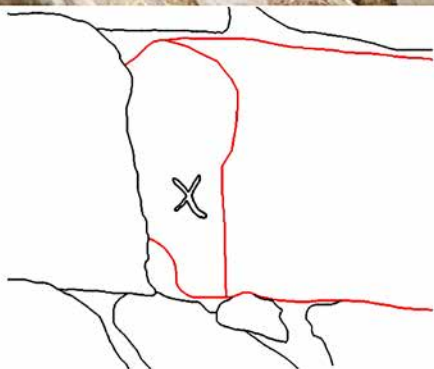
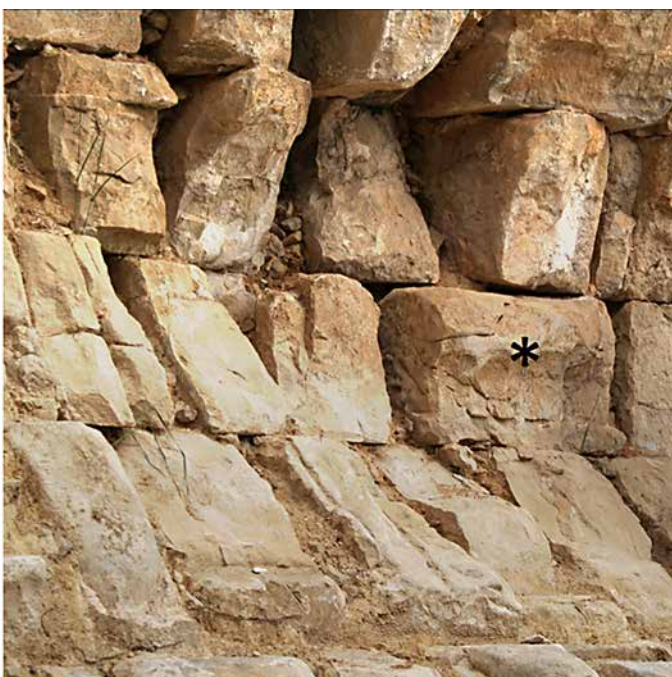
*Comentario:* La inscripción, realizada correctamente, apenas se aprecia debido a su situación y la posición del sillar en la hilada. Sin duda no estaba destinada a ser leída públicamente. Como se puede observar, esta ubicada en una zona que ha sufrido expolio y ello ha permitido apreciar que en toda la presa, independientemente del lugar, se hallan marcas. La posición oblicua de los trazos no permiten interpretarla como una marca de posicionamiento. De nuevo, se trataría de una inscripción que podría aludir al sector diez de la cantera en el que se extrajo el bloque. Es posible también suponer que se trata de la marca vinculada a una serie de bloques extraídos en un mismo lugar.

Fig. 23. Inscripción 23-E. Lectura: [[l(oco) ] X.

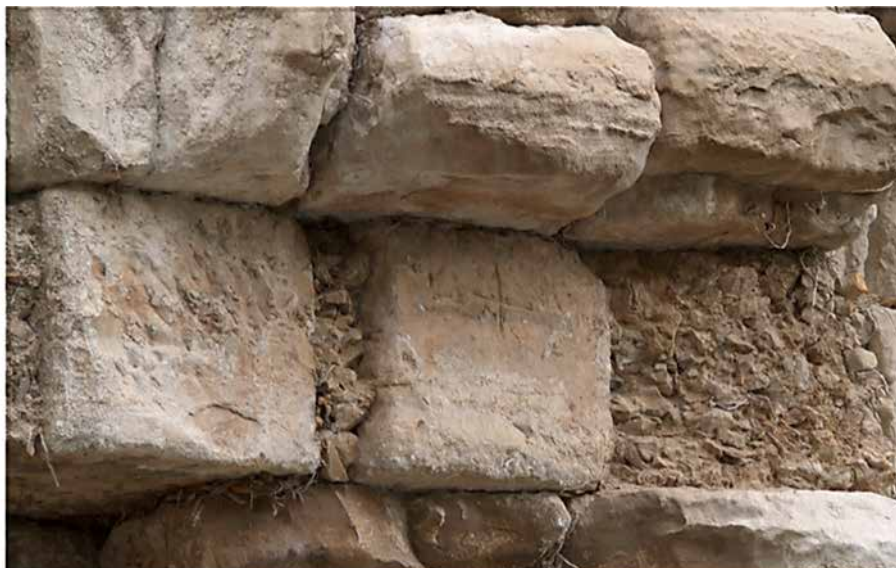
*Comentario:* La inscripción, al igual que otras descritas con anterioridad, no estaba destinada a ser vista. En efecto, aparece en una de las hiladas interiores de la obra. La marca + en este caso puede tener un significado relacionado con el proceso de construcción. Hay que considerar el lugar central en el que está ubicado el sillar. Pueda tratarse de una marca de señalización, para la groma por ejemplo, similar a las números 18 y 20. (Figs. 18-E y 20-E).

Fig. 24-E. Inscripción 24-E: marca +.

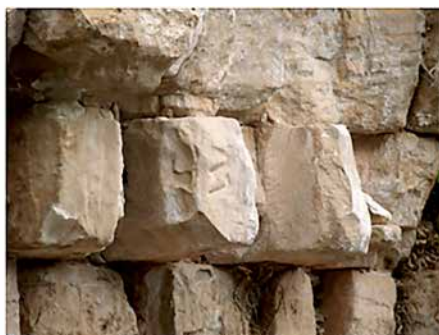
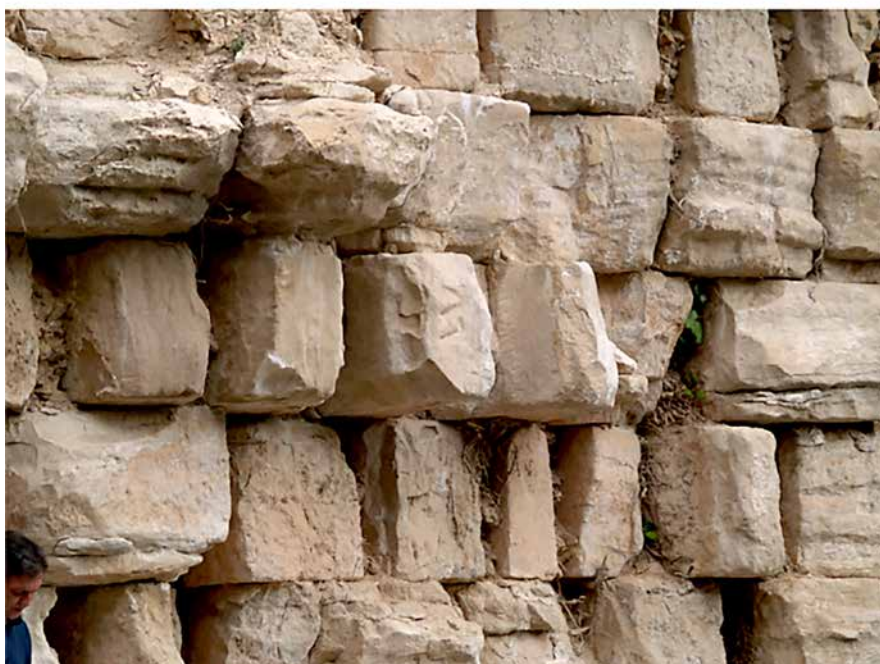
*Comentario:* La inscripción, al igual que otras descritas anteriormente, no estaba destinada a ser vista. Además estaba dispuesta de forma vertical y no horizontal como hubiera necesitado una lectura correcta. La marca figura en una hilada en la que predominan los sillares dispuestos a tizón. El texto indica que el bloque fue extraído del sector número 5 de la cantera. Esta marca es especialmente importante, ya que el número cinco invalida toda posible asociación de la L con las legiones acantonadas en Hispania, como pudo suponerse en algunos momentos para las marcas L IIII y L X. (Navarro et al. 2014: 513-538).

Fig. 25-E. Inscripción 25-E. I(oco) V.
