# Nuevas marcas epigráficas procedentes de la presa romana de Muel (Zaragoza)

## New epigraphic marks from the roman dam of Muel (Zaragoza)

Paula Uribe  
Ángeles Magallón  
Milagros Navarro  
Javier Fanlo

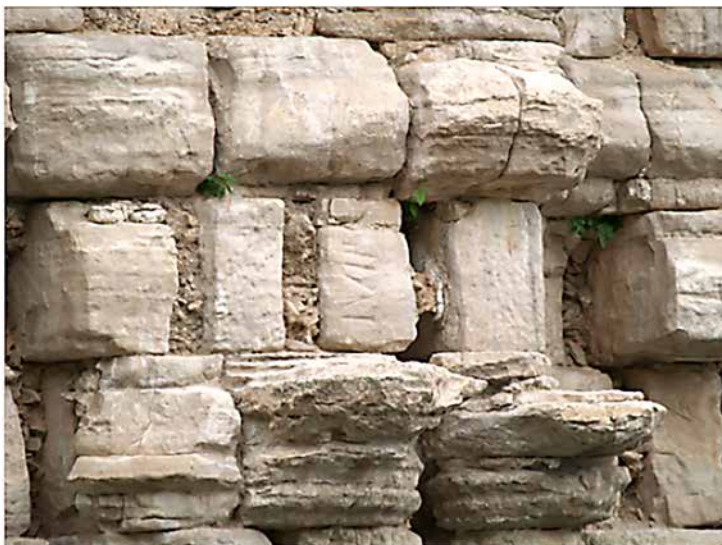
*Comentario:* Como en otros casos en esta presa (10, 18, 21, 22, etc.), la inscripción se ha colocado aleatoriamente, sin respetar el sentido de la lectura, en este caso de forma vertical. Igualmente, como se puede apreciar en algunas de las inscripciones que presentamos, el texto indicaba que el bloque había sido extraído de un sector concreto de la cantera.

Fig. 26-E. Inscripción 26-E, lectura: L(oco) VI.

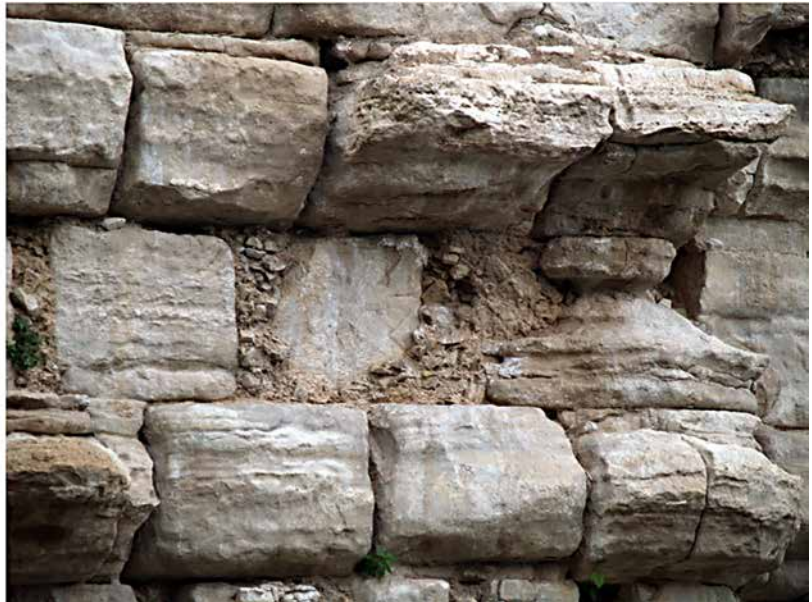
*Comentario:* En la actualidad, se leen dos signos paleográficos que parecen indicar que el sillar fue extraído del sector quinto de la cantera. Las capas de mortero cubren la parte izquierda del bloque, tapando parte del campo epigráfico y, con él, la parte superior de la V. Las capas de mortero y ripio que se disponen entre los sillares suplen, en este caso, las irregularidades de los mismos.

Fig. 27-E. Inscrición 27-E. Lectura: I(oco) V.

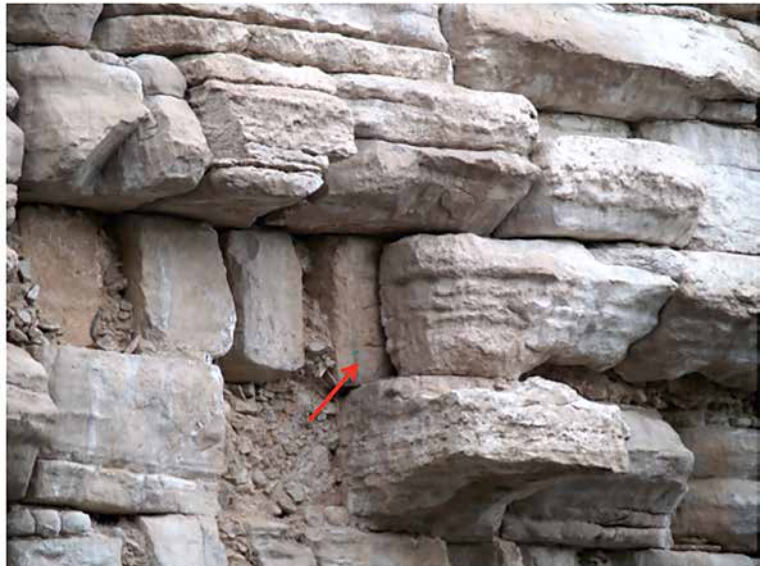
*Comentario:* como en otros casos que hemos visto las inscripciones se han colocado aleatoriamente sin respetar el sentido de la lectura. En este caso contamos con la marca LVI que ya figura en otros ejemplos (vid. n.º 26), también situados en el lado estrecho del sillar y que indicaría que el bloque fue extraído del sector sexto de la cantera. Como se puede apreciar en la imagen el numeral se encuentra semi oculto por un sillar que permanece *in situ*, aunque los trazos visibles permiten restituir el texto.

Figura 29-E. Inscripción 29-E. Lectura: L(oco) VI.

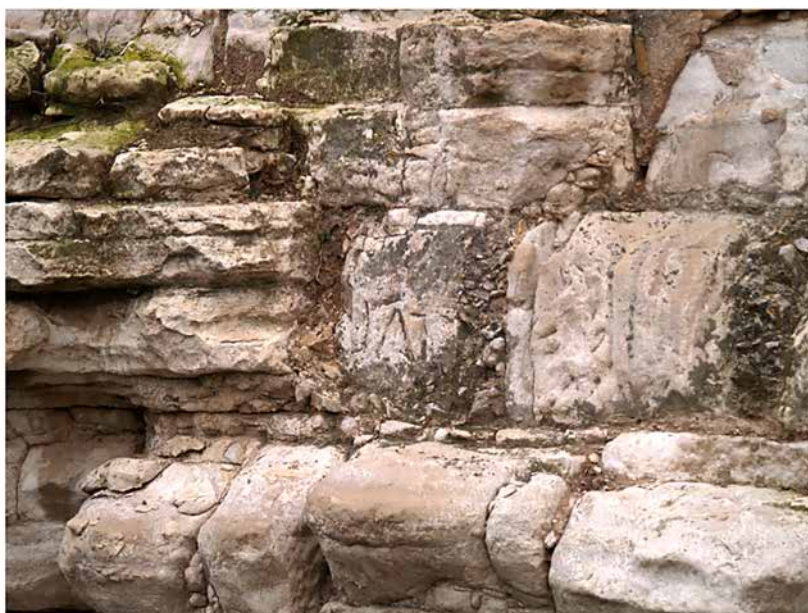
*Comentario:* De nuevo, hallamos una marca dispuesta en sentido invertido a la lectura. Si nuestra visión es correcta (la distancia del observador al bloque es muy importante), se ve una L seguida de una V, dos astas de la misma altura y una tercera aparentemente más pequeña, que pudiera formar una P como la marca número 27-E de este catálogo o las halladas en el paramento interno (Navarro *et al.* 2014, n.º 1 y 2, fig. 13 y 14) e interpretadas como L(oco) VIP(ublico).

Fig. 31-E. Inscripción 31-E, lectura: L (oco) VI P(ublico).
