Trabajo Fin de Grado

Eficacia de las fajinas como medida de control de la erosión del suelo post-incendio en Luna (Cinco Villas)

Effectiveness of log debris dams as a post fire measure for the control of soil erosion in Luna (Cinco Villas)

Grado en Ciencias Ambientales

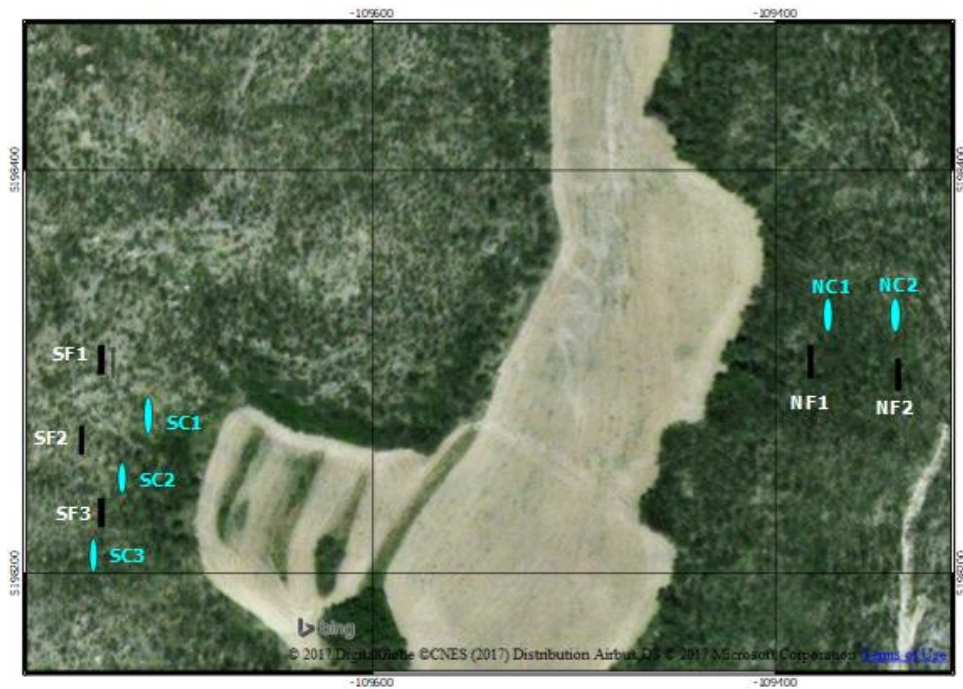
Imagen 2. Localización de las parcelas experimentales en laderas Noreste (N) Y laderas Sureste (S), control (C) y fajinas (F). Fuente: *Elaboración propia, QGIS*.

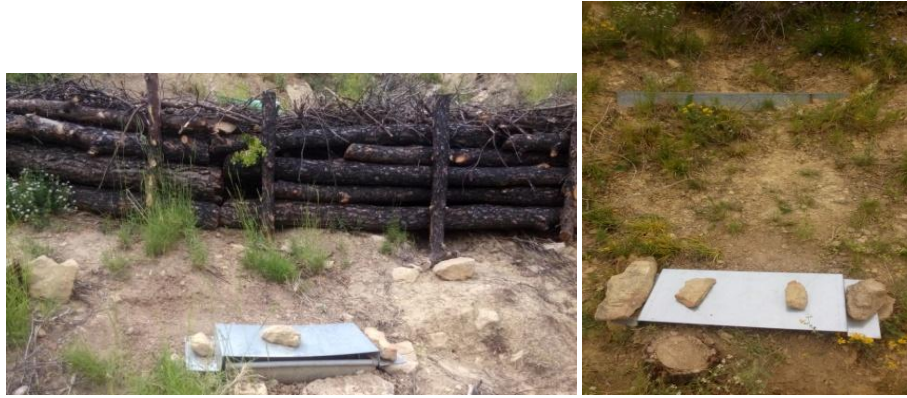
Imágenes 12 y 13: Parcelas seleccionadas en el estudio. Fuente: *Elaboración propia*

Para la realización del seguimiento de la erosión se escogieron 2 laderas, en las que se seleccionaron 10 parcelas de 1 m² de superficie. Cada una de estas parcelas de 1 m² de superficie, se encontraba repartida a lo largo de la pendiente y al azar dentro de cada ladera aunque unas parcelas estaban en cara noreste y otras en cara suroeste.

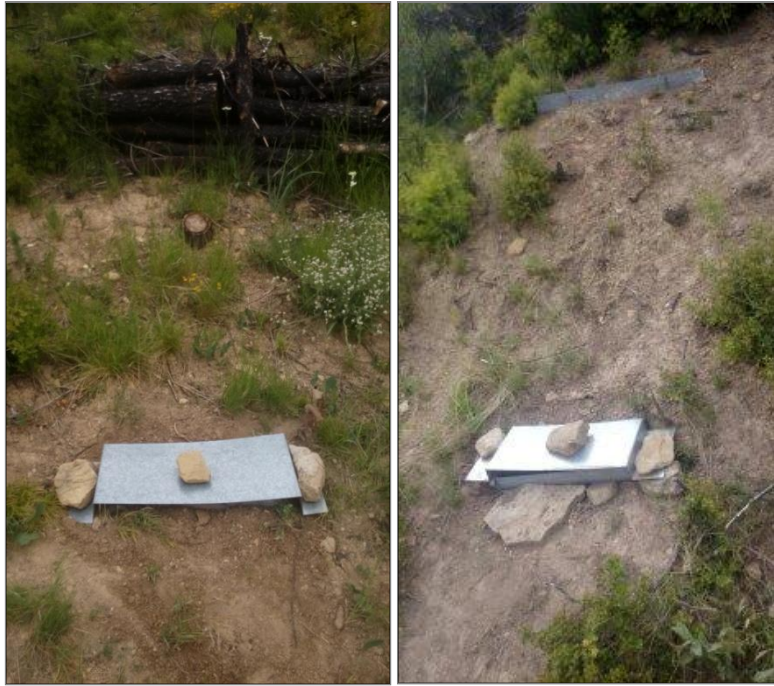
Imágenes 14 y 15. Gerlach situado debajo de una fajina (izquierda) y gerlach situado como control (derecha).

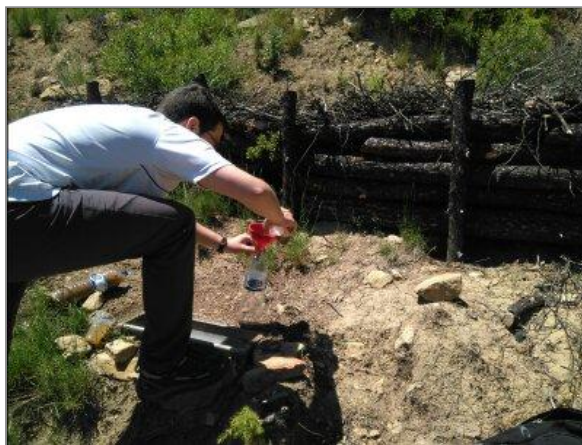
Imagen 16. Recogida de muestras en el campo.

La recogida se realizaba en botellas de plástico vacías, con ayuda de cucharones, vasos de plástico, pincel y embudo. Una vez que se recogía el agua de ese Gerlach, el sedimento que quedaba se removía con agua o se recogía con cucharilla o pincel hasta conseguir la muestra completa. Cada vez que se iba hasta el lugar del muestreo se comprobaba los litros caídos en la zona, porque podrían fluctuar bastante con lo recogido en la estación meteorológica más cercana (Luna).

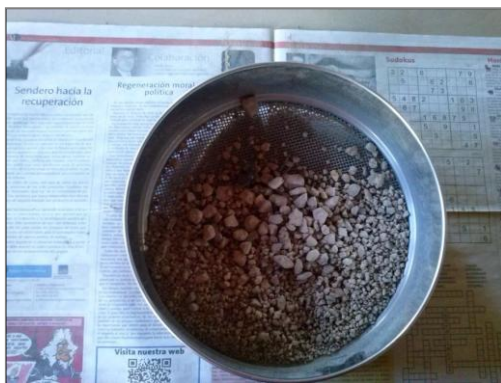
Imagen 17. Tamiz de separación por tamaño de muestras.

Para obtener el carbono orgánico, se tamizaban las muestras. Para deshacer los terrones y agregados se utilizó un rodillo de madera y una maza de goma, que los disgregaba, pero sin llegar a romper los elementos gruesos o los posibles nódulos de las muestras de suelo. A continuación, se pasaba la muestra de suelo sucesivas veces por un tamiz de 2 mm con el fin de separar la fracción de tierra fina de los elementos gruesos (gravas, raíces, piedras, etc.) hasta que se conseguía material suficiente para realizar las determinaciones.

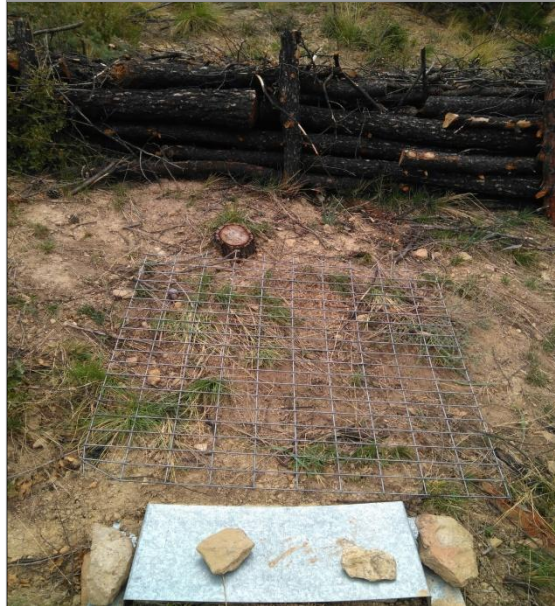
Imagen 18. Rejilla utilizada en el método Point-quadrat situada entre la trampa de sedimentos y la fajina.

vegetación, resulta de la suma de los valores porcentuales de suelo desnudo, mantillo y piedras. La cobertura vegetal total es igual a la suma de los puntos donde encontramos por lo menos una especie. La suma de superficie sin vegetación más la cobertura vegetal total debe ser igual al 100% (Salomón *et al.*, 2005).

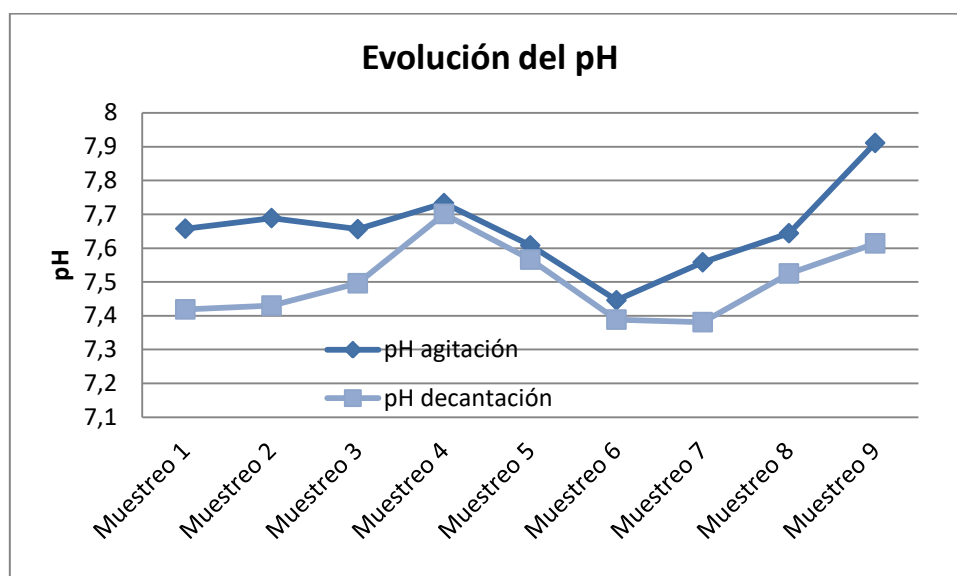
Figura 10. Evolución del pH a lo largo del estudio.

En la figura 10 no se observa una tendencia clara del pH a lo largo del estudio; esto es debido a que nos encontramos en el segundo año desde que sucedió el incendio, y el pH ya se ha estabilizado. Badía *et al.* (2011) señalan que el calentamiento del suelo a 250°C provoca una disminución del pH y un aumento de la conductividad eléctrica (CEe) y que calentar el suelo a 500°C provoca un aumento en el pH y una disminución en CEe. Además, la adición de cenizas aumenta el contenido de materia orgánica, la relación C/N y el pH en suelos yesosos y calizos, como el que encontramos en el estudio de Luna.

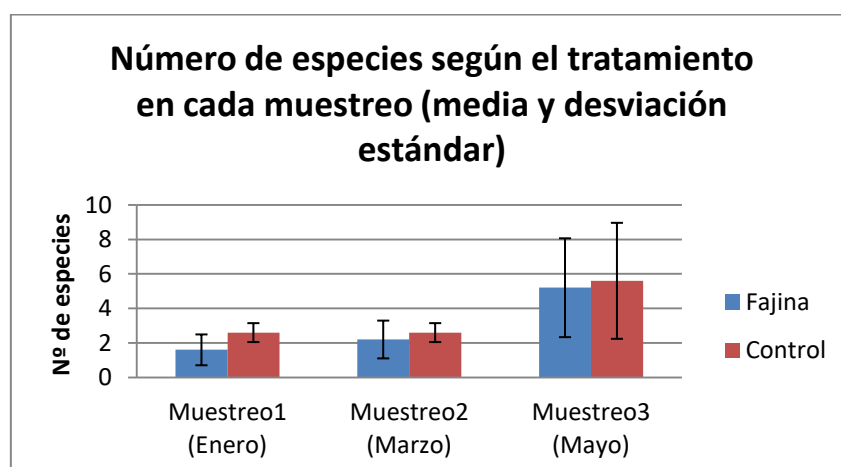
Figura 16. Número de especies según el tratamiento en cada muestreo (media y desviación estándar).

En el muestreo de mayo no se aprecian diferencias entre tratamientos en ninguna orientación, pero sí entre orientaciones, tanto para fajina como para control.
