Trabajo Fin de Grado

Propuesta y aplicación de un protocolo
geomorfológico de caracterización y diagnóstico en
cauces de gravas

*A fluvial geomorphology protocol for the characterisation and
assessment of gravel-bed rivers: approach and application*

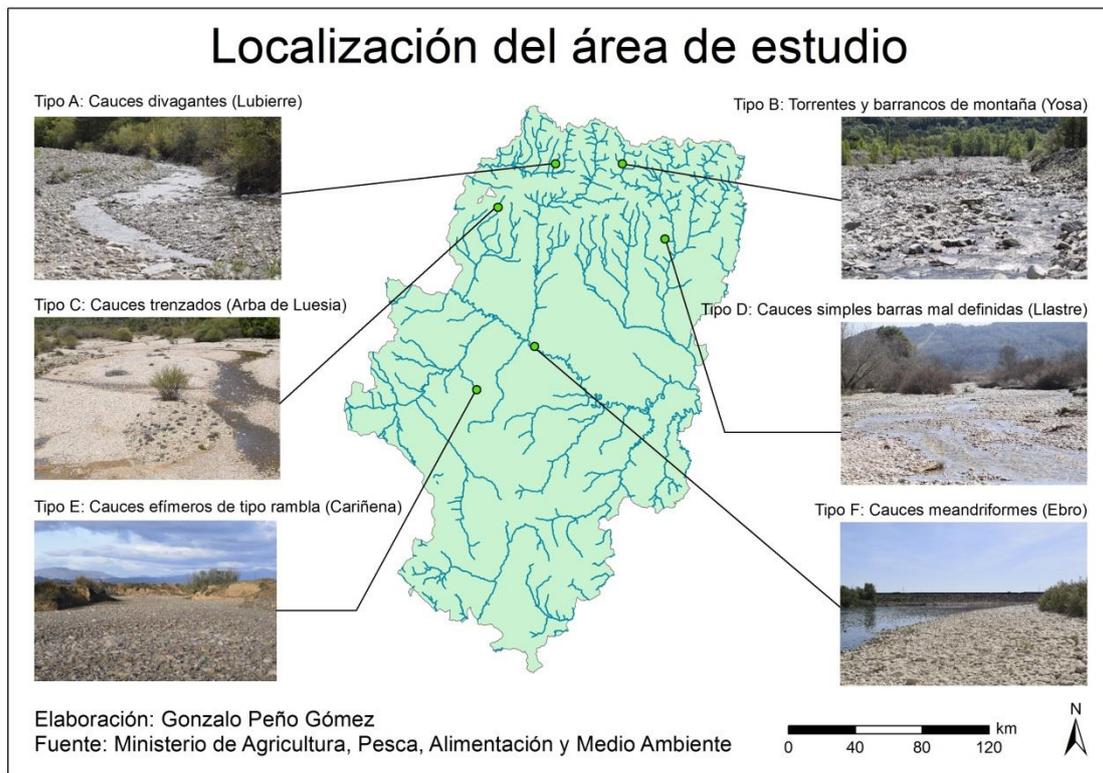
Figura 1: Área de estudio

En el presente trabajo el protocolo se ha puesto en práctica en seis casos representativos de los diferentes tipos de cauces de gravas de Aragón (Ollero et al., 2016): río Lubierre (Tipo A:

cauces divagantes), barranco de Yosa (tipo B: torrentes y barrancos de montaña), río Arba de Luesia (Tipo C: cauces trenzados), río Llastre (Tipo D: cauces simples de barras mal definidas), Cariñena (Tipo E: cauces efímeros de tipo rambla), y río Ebro (Tipo F: cauces meandriiformes).

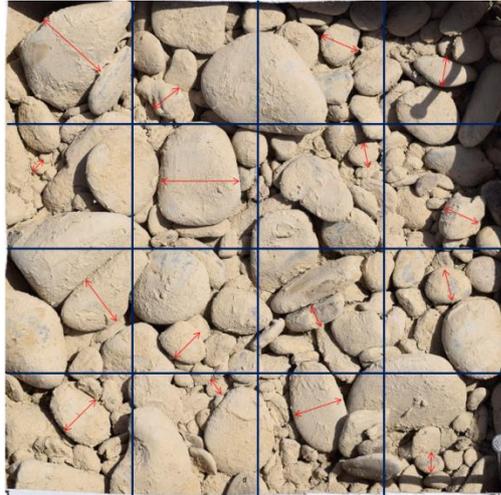
Figura 2: Ejemplo de la cuadrícula utilizada en el método de acorageamiento

6. Observación del acorazamiento realizando dos fotos en un cuadro de 30 x 30 cm, una de la capa superficial y, tras retirar esta, otra de la primera capa subsuperficial. El acorazamiento suele medirse en laboratorio por medio de la toma de muestras de la coraza y la subcoraza en el trabajo de campo. Sin embargo, para este sistema se hace necesario un método más sencillo y rápido, el cual se pueda llevar a cabo mediante el uso de fotografías. En un primer momento se opta por utilizar un programa informático que sea capaz de realizar la medición de los sedimentos que se encuentran dentro del cuadro de 30 x 30 cm que aparece en la fotografía. No obstante, durante el desarrollo del trabajo se ha hecho difícil encontrar un software adecuado que se adapte al objetivo requerido para este apartado. Por ello, finalmente se decidió utilizar una cuadrícula y obtener una medición por pantalla del sedimento más representativo que se vea completamente dentro de cada casilla. La cuadrícula elegida ha sido de 7,5 x 7,5 cm, con un total de 16 casillas, ya que un mayor número de casillas implica un gran número de mediciones o incluso dificulta la medición en función del tamaño del sedimento representado en la foto. Para obtener la medida real de cada sedimento se lleva a cabo una regla de tres tomando de referencia que el lateral de la foto son 30 centímetros en la realidad.

Por último, se divide la media obtenida de la coraza entre la obtenida en la subcoraza para hallar el índice de acorageamiento.

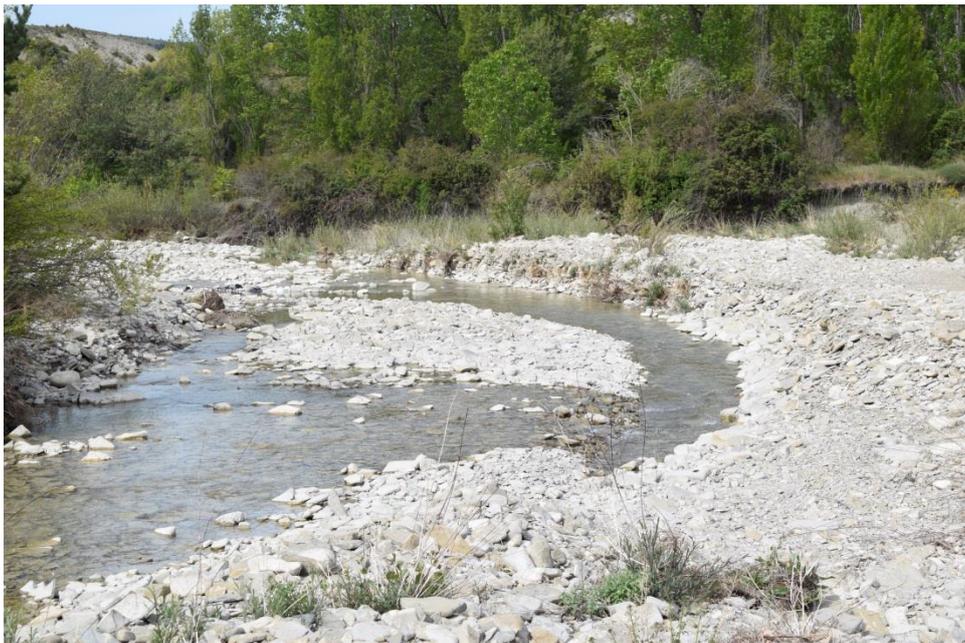
Figura 5: Cauce del río Lubierre

Los ríos pirenaicos en sus cursos medios y medios-bajos presentan generalmente cauces divagantes, extensos y con un cauce principal claro (Ollero et al., 2016). En este caso se trata de un cauce que ha sufrido muchas transformaciones en las últimas décadas, ya que actualmente se puede apreciar claramente el cauce principal aunque, por otro lado,

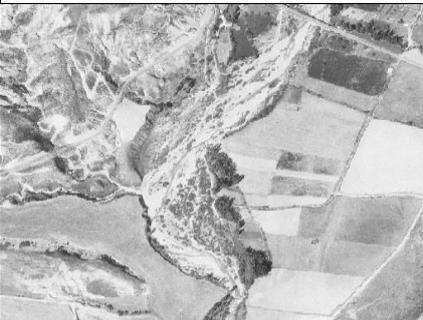
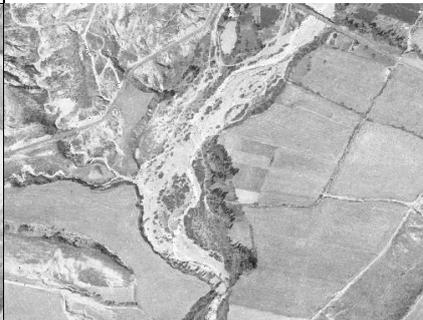
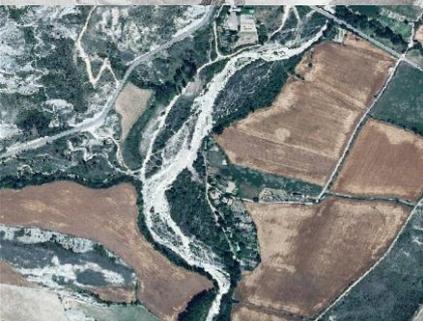
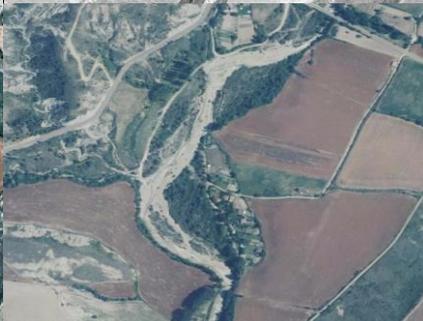
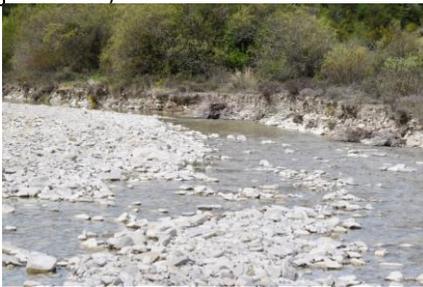
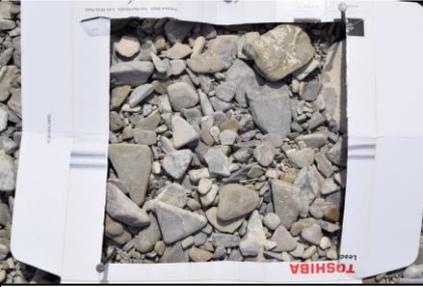
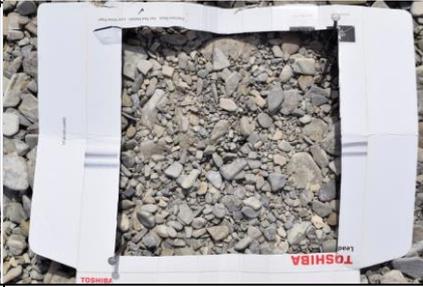
Figura 6: Ficha del río Lubierre

Curso fluvial	Lubierre	Tramo	
Coordenadas	42°35'46,85" N / 0°37'07,74" W / 776 m	Fecha	04/05/2017
Anchura media	24,16 m	Superficie	0,0131 km ²
Anchura máxima	51 m		
Evolución/Foto Aérea 1973-80

Actual
Pendiente local	0,0182	Tamaño sedimento	45,46 mm
Centilo	670 mm	Media 5 mayores	506 mm
Sección bankfull	27 m ²

Rugosidad	0,04		
Acorazamiento

1,89
Caudal bankfull	86,83 m ³ /s	Potencia específica	573,57 w/m ²
Geodiversidad	Media		
Funcionalidad	Media		
Procesos	Erosión, estrechamiento, Incisión	IHG-E	63
Presiones	Actividad agrícola, obstáculos	(Calidad hidrogeomorfológica buena)

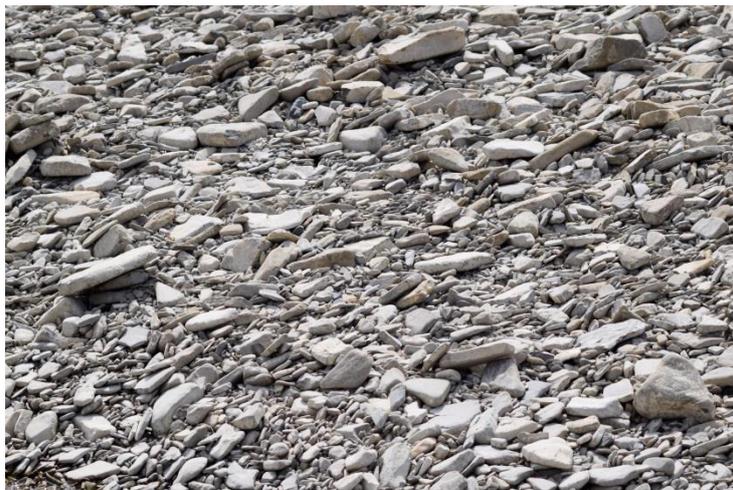
Figura 7: Flysch pirenaico

Durante el trabajo de campo nos encontramos con un tipo de sedimento muy diferente respecto a otros casos, el proveniente del Flysch pirenaico. Este sedimento presenta una forma más alargada y aplanada, organizándose en barras a lo largo de todo el tramo.

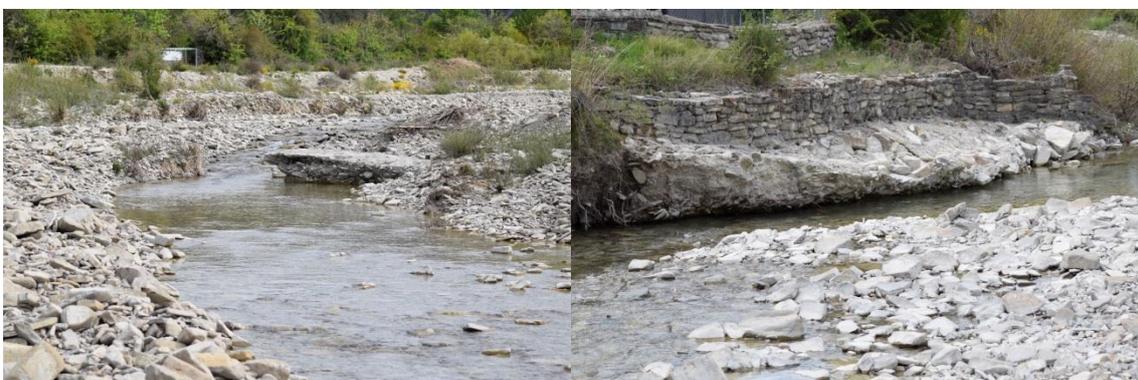
Figura 8: Estructura dentro del cauce/ Muro de piedras artificial

El sedimento de este tramo presenta una gran heterogeneidad en el tamaño, ya que la media de los 5 mayores y el centilo presentan valores altos en relación al conjunto de los casos, mientras que el análisis granulométrico realizado en una de las barras del cauce muestra un valor menos notable, asemejándose en tamaño medio al resto de casos. Los límites laterales del cauce no son muy altos y en determinados puntos del tramo existen obstáculos de origen antrópico (resto de estructura dentro del cauce, muro) que pueden influir en gran medida en su funcionalidad, tal y como se observa en las siguientes fotos:

También existen bastantes acumulaciones de madera muerta de tamaño importante, sobre todo en los laterales del cauce. Estos factores pueden suponer fácil desbordamiento ante futuras crecidas, dado que se trata de un cauce con una potencia específica importante ($573,57 \text{ w/m}^2$) si tenemos en cuenta que se trata de un tramo de pequeña dimensión (tanto en superficie como en anchura) y bajo caudal bankfull ($86,83 \text{ m}^3/\text{s}$). La geodiversidad del tramo es media, ya que se encuentran diferentes morfologías de barras y algún brazo secundario de pequeña extensión. Por otro lado, la funcionalidad del río también se considera media, dado que el río presenta una buena movilidad de sedimento en general, a pesar de los obstáculos antrópicos ya citados anteriormente.

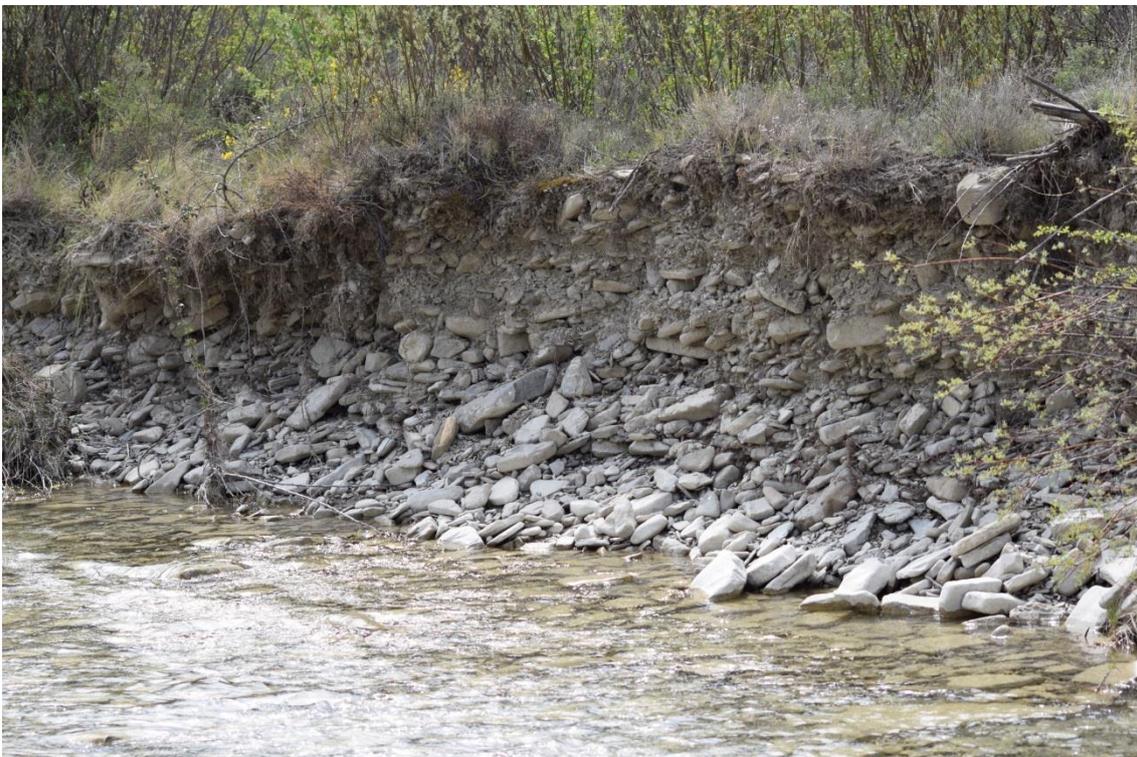
Figura 9: Incisión en el río Lubierre

Un aspecto significativo observado en la comparación de fotografías aéreas diacrónicas y comprobado en campo es la incisión de 1,5 m de profundidad registrada, muy patente en la margen izquierda (foto), y que tuvo lugar entre 1985 y 1997. No se dispone de elementos suficientes para determinar sus causas, pero pudo deberse a extracciones de gravas aguas abajo, a los efectos de las importantes repoblaciones forestales realizadas en la cuenca en los años 70 y al efecto de la presa de sedimentos que se localiza en el río Lubierre 1,5 km aguas arriba del tramo de estudio.

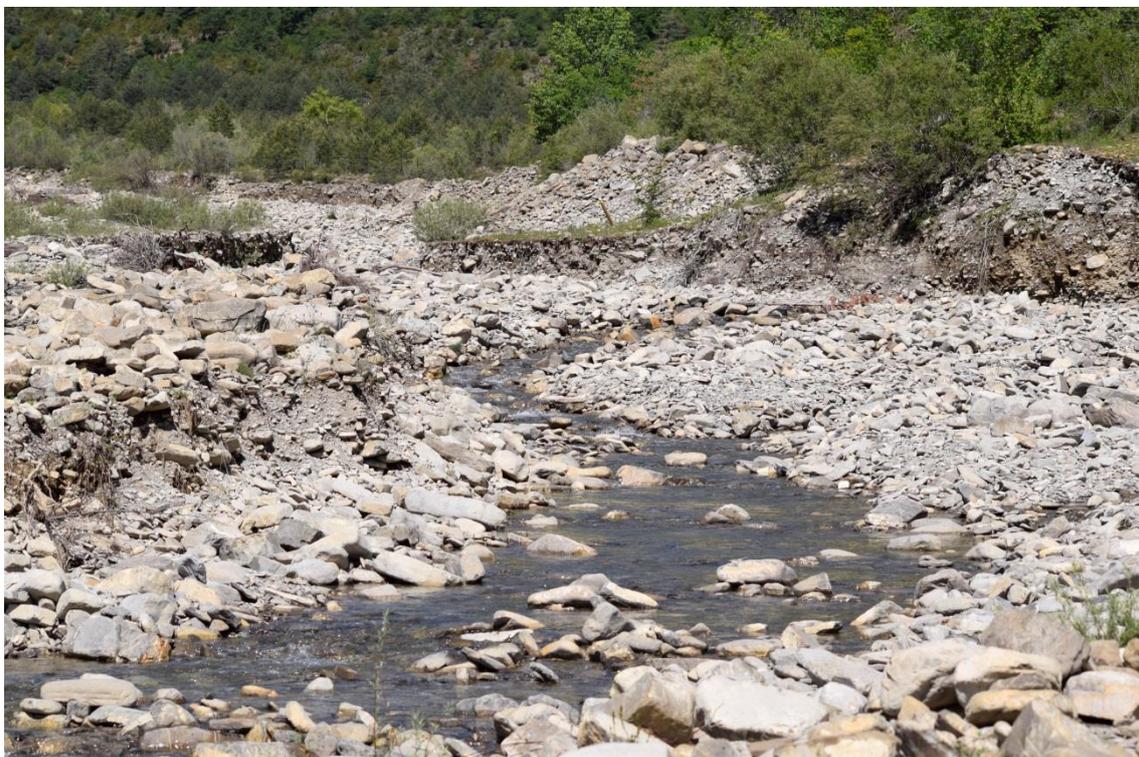
Figura 11: Cauce del barranco de Yosa

Un barranco de montaña es un curso de corto recorrido, estrecho y con una pendiente mayor del 2%, con cabeceras de aluviones poco clasificados (Ollero et al., 2016). El barranco de Yosa, afluente del río Ara, es claramente representativo, con una pendiente de 0,0545 (5,45%). En este caso se puede observar que el tramo estudiado del cauce del barranco ha sufrido estrechamiento a lo largo de los años, presentando a su vez un cambio en la morfología en su cauce menor, influyendo en la distribución de las barras a lo largo de todo el tramo. Del mismo modo, la distribución de la vegetación y sus densidades también han cambiado en distintos puntos, ya que se observa como en la parte baja del tramo había anteriormente una cantidad importante de vegetación dentro del cauce, la cual actualmente es inapreciable en la

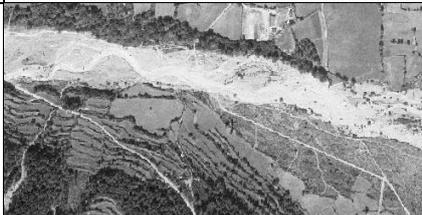
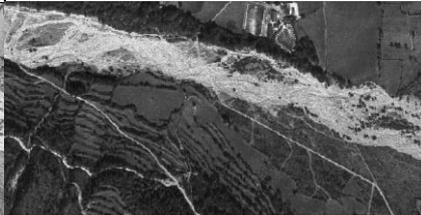
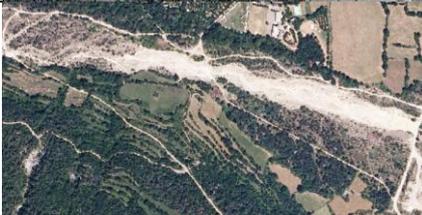
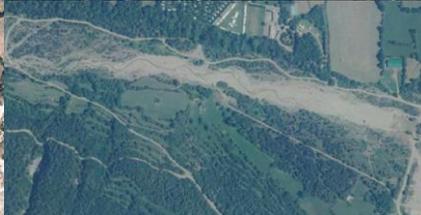
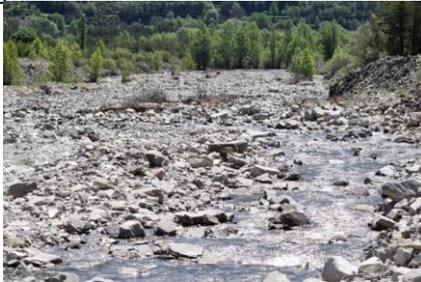
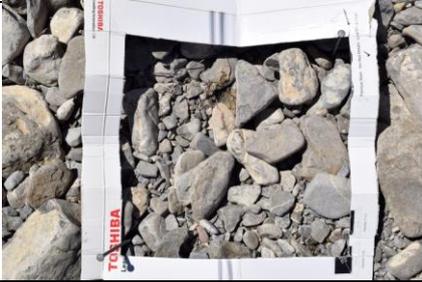
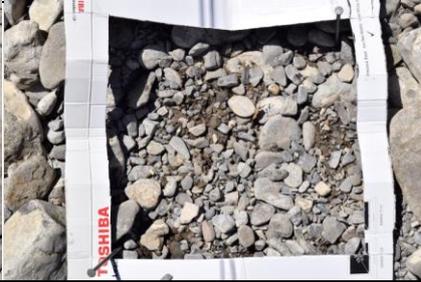
Figura 12: Ficha del barranco de Yosa

Curso fluvial	Yosa	Tramo	
Coordenadas	42°35'40,41" N / 0°07'47,57" W / 902 m	Fecha	23/05/2017
Anchura media	40,14 m	Superficie	0,0225 km ²
Anchura máxima	52 m		
Evolución/Foto Aérea 1973-80

Actual
Pendiente local	0,0545	Tamaño sedimento	76,12 mm
Centilo	810 mm	Media 5 mayores	720 mm
Sección bankfull	112,5 m ²

Rugosidad	0,04		
Acorazamiento

1,86
Caudal bankfull	1127,40 m ³ /s	Potencia específica	13381,02 w/m ²
Geodiversidad	Media		
Funcionalidad	Media		
Procesos	Erosión, Estrechamiento, Incisión	IHG-E	51
Presiones	Actividad antrópica, agrícola, turística	(Calidad hidrogeomorfológica moderada)

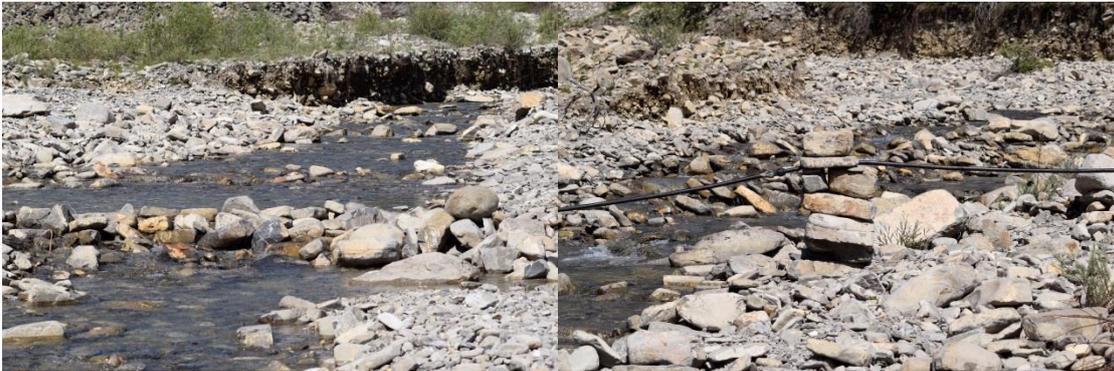
Figura 13: Paso de piedras artificial/ Manguera de riego elevada

Durante el trabajo de campo se ha encontrado una disposición de sedimentos caótica con un cauce ínfimo en comparación con las dimensiones del barranco. A pesar de tratarse del río más “de montaña” de todos los casos éste se ve afectado en gran medida por distintos impactos a lo largo del tramo. A poca distancia aguas arriba existe una presa de tamaño importante que actúa como tapón para el agua y para todo el sedimento, impidiendo la funcionalidad natural del barranco. Al mismo tiempo, los caminos y rutas de los límites laterales lo encajan deteriorando el espacio ribereño, uno de ellos incluso cruza el barranco a través de un paso de piedras montado artificialmente, modificando el cauce del río. Además, también cruza el barranco una manguera de riego elevada por medio de unos pilares construidos con material del propio barranco. Ambos impactos afectan la funcionalidad del río, aunque de una manera local y no en gran medida, a diferencia de la presa situada aguas arriba ya mencionada anteriormente.

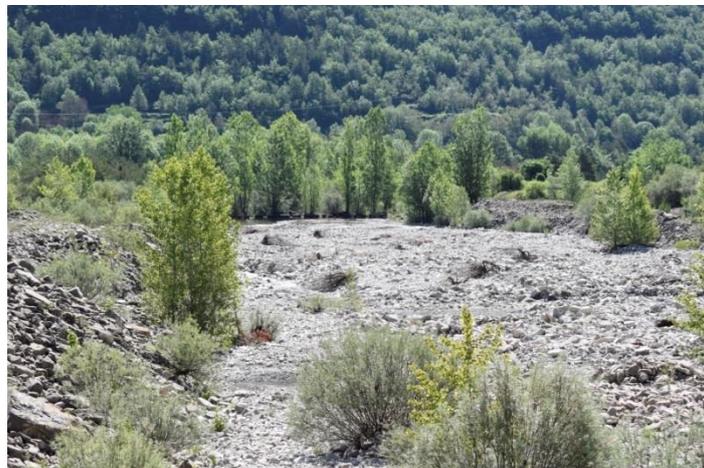
Figura 14: Límite lateral del barranco de Yosa

Los límites laterales están formados por acumulaciones de sedimento, de entre 1 y 3 metros de altura, que parecen artificiales en origen a causa de algún dragado pero naturalizadas por crecidas posteriores. El agua ha retocado los límites en algunos puntos, mientras que en otros ha prosperado la colonización vegetal.

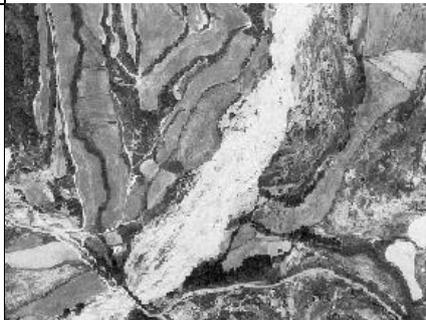
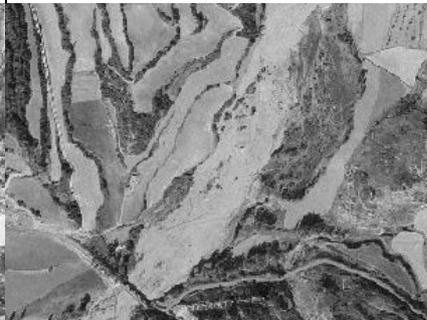
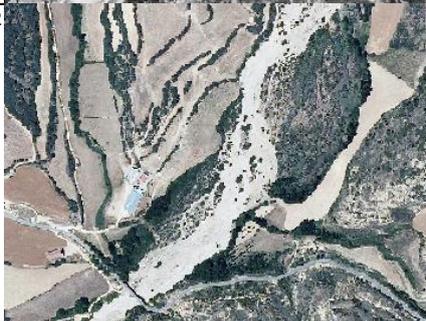
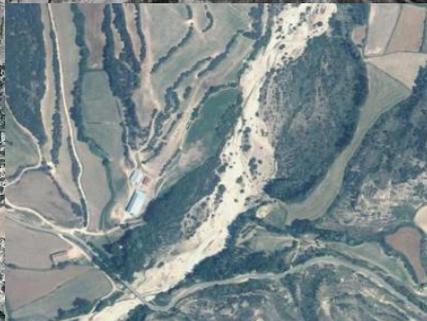
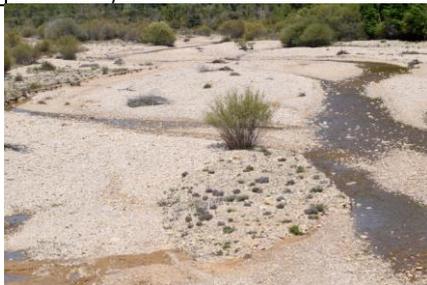
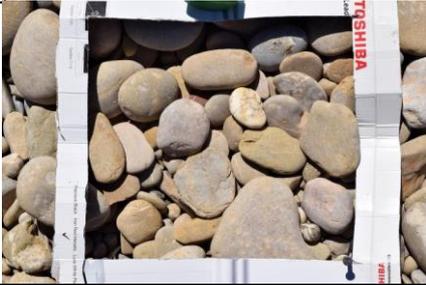
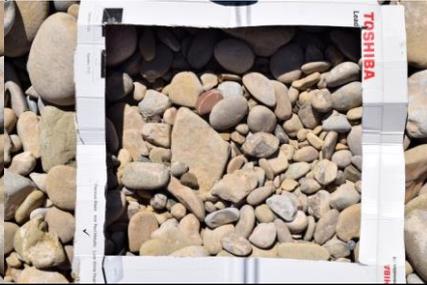
Figura 16: Ficha del río Arba de Luesia

Curso fluvial	Arba de Luesia	Tramo	
Coordenadas	42°22'34,15" N / 1°02'26,66" W / 709 m	Fecha	21/04/2017
Anchura media	72,38 m	Superficie	0,0398 km ²
Anchura máxima	103 m		
Evolución/Foto Aérea 1973-80

Actual
Pendiente local	0,0141	Tamaño sedimento	51,72 mm
Centilo	510 mm	Media 5 mayores	450 mm
Sección bankfull	53,29 m ²

Rugosidad	0,037		
Acorazamiento

1,85
Caudal bankfull	136,78 m ³ /s	Potencia específica	258,92 w/m ²
Geodiversidad	Alta		
Funcionalidad	Media-Alta		
Procesos	Erosión, Estrechamiento	IHG-E	71
Presiones	Actividad agrícola, paso de vehículos	(Calidad hidrogeomorfológica buena)

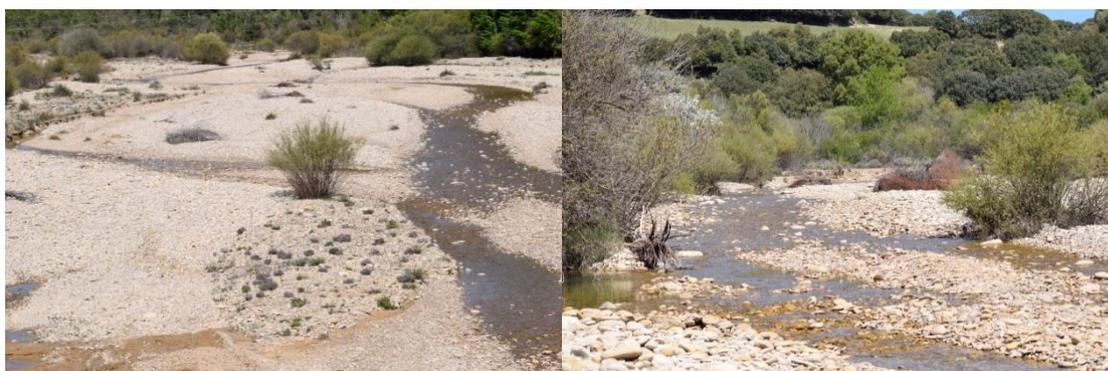
Figura 17: Aguas abajo/ Aguas arriba del tramo de Arba de Luesia

En el trabajo de campo se confirma lo observado en fotografía aérea, ya que se encuentra un cauce extenso, que se divide en brazos a lo largo de todo el tramo, con presencia de charcas y zonas con gran densidad de vegetación en ciertos puntos de los márgenes del cauce. Se diferencian dos partes dentro del tramo: la parte aguas abajo, más cercana al puente, con una red de brazos más marcada y barras de sedimento más claras con escasa vegetación y, por otro lado, la parte norte, con brazos más ambiguos y más densidad de vegetación.

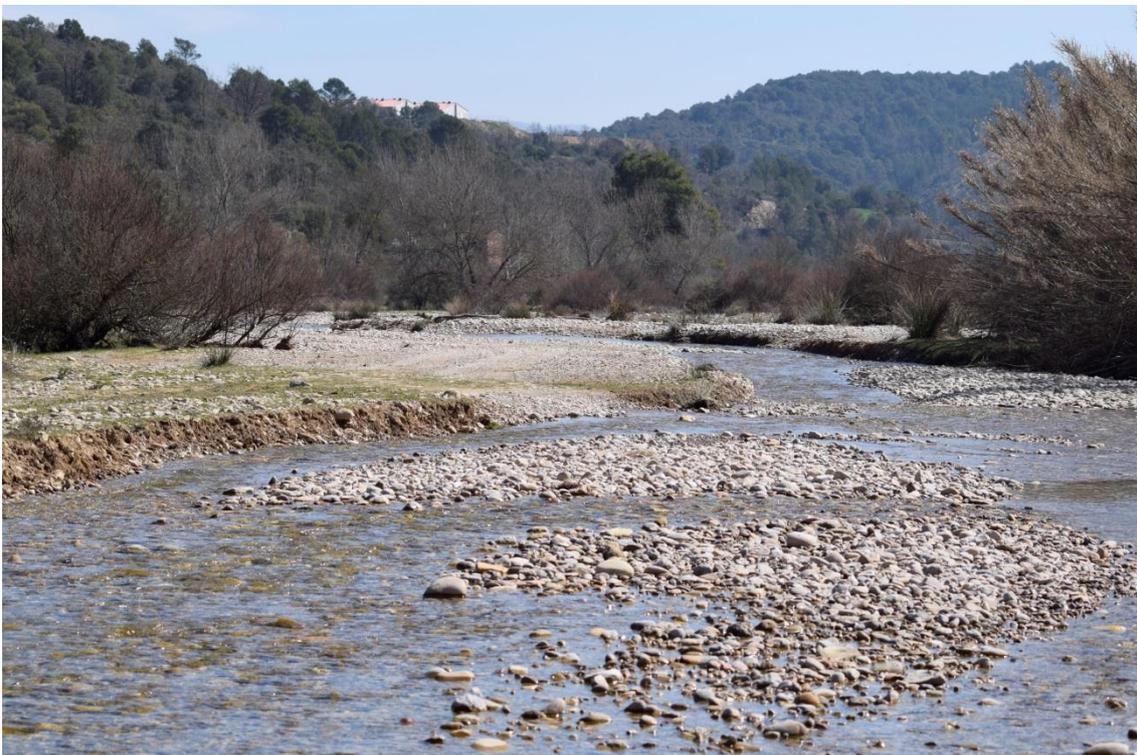
Figura 19: Cauce del río Llastre

La mayor parte de los cursos de gravas de tramos medios y de montaña son cauces de barras mal definidas, con limitación lateral por las condiciones del valle y más anchos y de menor pendiente que los barrancos de montaña (Ollero et al., 2016). La cartografía diacrónica muestra la evolución del cauce y la distribución de barras y vegetación. En las fotos aéreas más

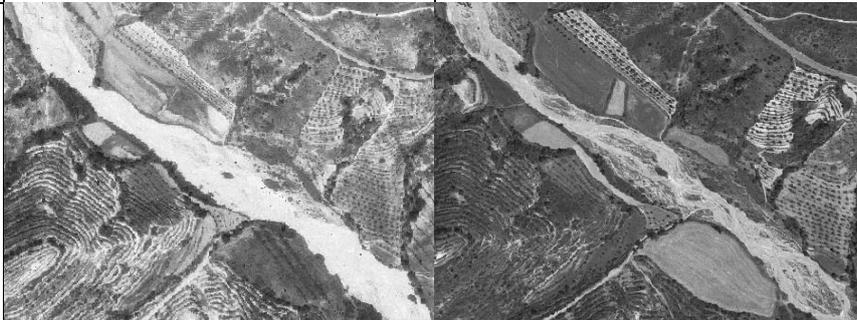
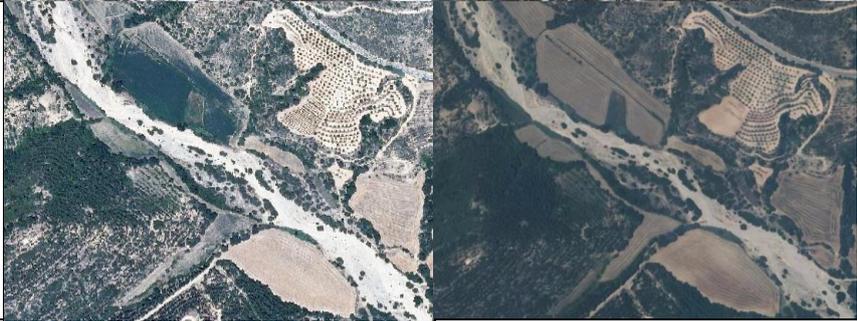
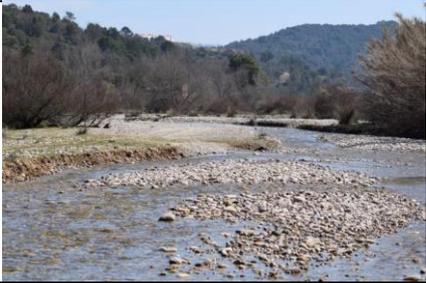
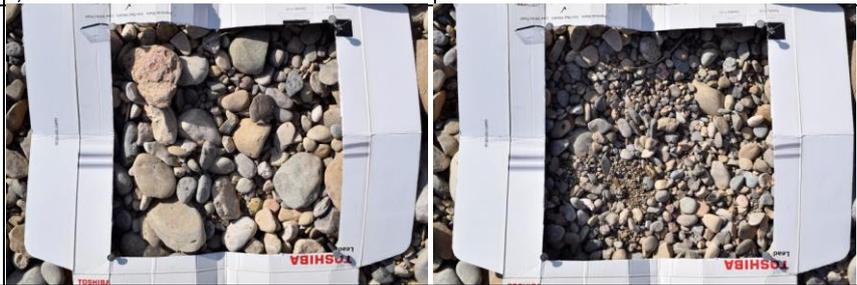
Figura 20: Ficha del río Llastre

Curso fluvial	Llastre	Tramo	
Coordenadas	42°10'33,75" N / 0°10'07,87" W / 521 m	Fecha	18/03/2017
Anchura media	61,32 m	Superficie	0,0382 km ²
Anchura máxima	69 m		
Evolución/Foto Aérea 1973-80

Actual
Pendiente local	0,0199	Tamaño sedimento	40,07 mm
Centilo	530 mm	Media 5 mayores	486 mm
Sección bankfull	30,21 m ²

Rugosidad	0,038		
Acorazamiento

1,93
Caudal bankfull	70,65 m ³ /s	Potencia específica	224,70 w/m ²
Geodiversidad	Media-Alta		
Funcionalidad	Media		
Procesos	Erosión, colonización vegetal	IHG-E	72
Presiones	Actividad agrícola, paso de vehículos	(Calidad hidrogeomorfológica buena)

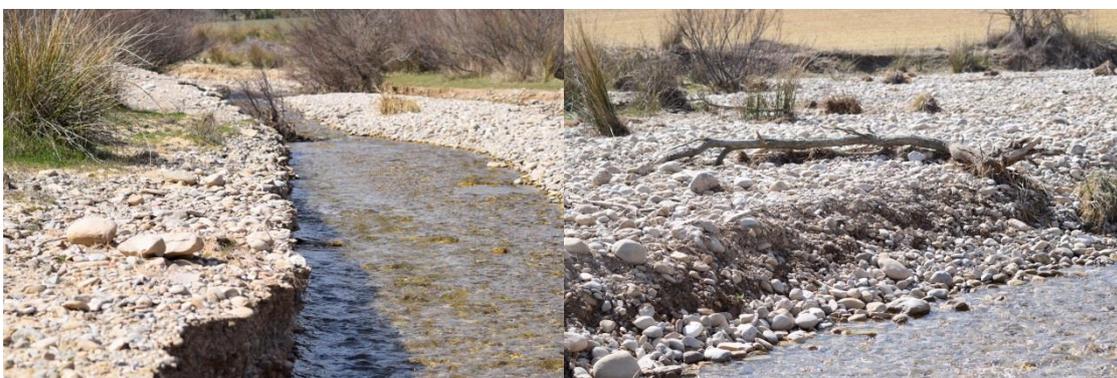
Figura 21: Erosión/ Madera muerta en el tramo del río Llastre

En el trabajo de campo se observa un cauce que se divide en brazos pero de una manera más difusa que el caso de Arba de Luesia, formando barras menos definidas. A lo largo del tramo se encuentra bastante vegetación dentro del cauce, sobre todo en la parte central. Por otro lado, se evidencian bastantes puntos donde se dan procesos de erosión, formando pequeños escarpes en los brazos principales. También se localizan distintas piezas de madera muerta de un tamaño más que aceptable (troncos, grandes ramas) pero estas se sitúan de forma aislada a lo largo del cauce sin llegar a formar acumulaciones que podrían ejercer de tapón en futuras crecidas.

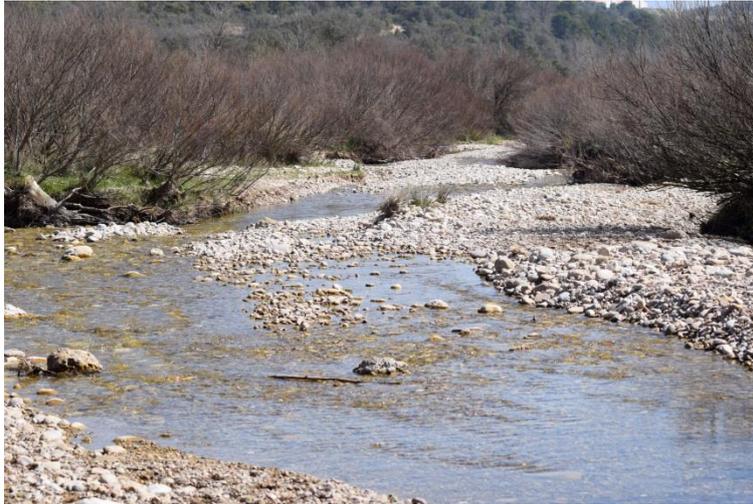
Figura 22: Colonización vegetal en el cauce del río Llastre

La geodiversidad del tramo es media-alta, ya que el río se divide en distintos brazos, algunos de ellos aparecen y desaparecen por debajo del sedimento y otros forman pequeñas charcas en determinados puntos del tramo. A su vez, la funcionalidad del río es media-alta dado que el cauce posee una extensión suficiente para transportar el sedimento y la madera muerta en crecida aunque, por otro lado, también existen zonas de alta densidad de vegetación dentro del cauce, que pueden dificultar esta función.

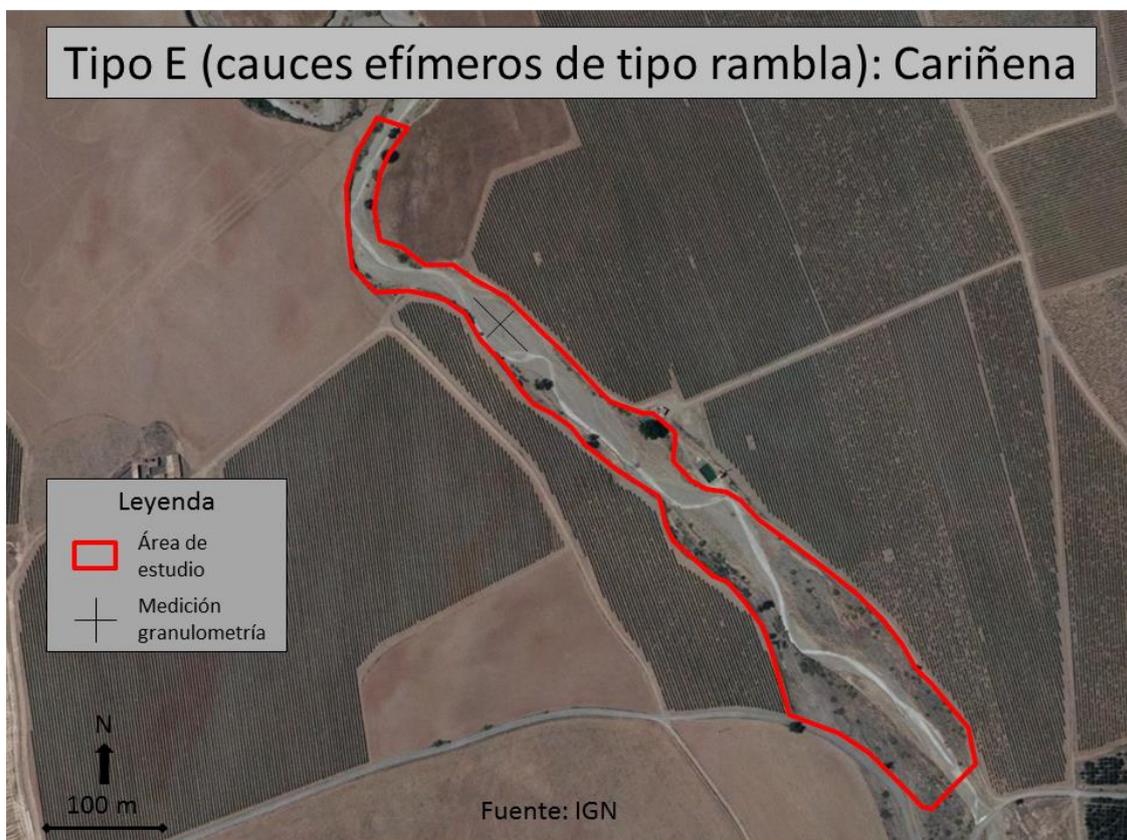
Figura 23: Área de estudio del caso de la rambla de Cariñena

Curso fluvial	Cariñena	Tramo	
Coordenadas	41°24'12,40" N / 1°14'04,84" W / 495 m	Fecha	13/01/2017
Anchura media	33,42 m	Superficie	0,0254 km ²
Anchura máxima	47 m		
Evolución/Foto Aérea 1956

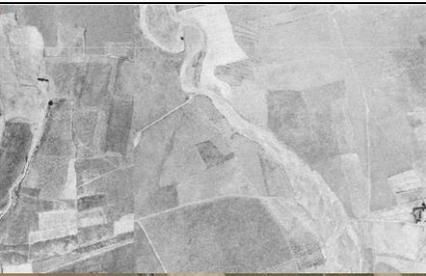
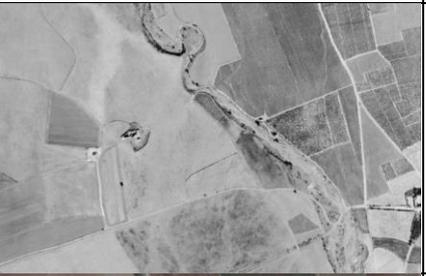
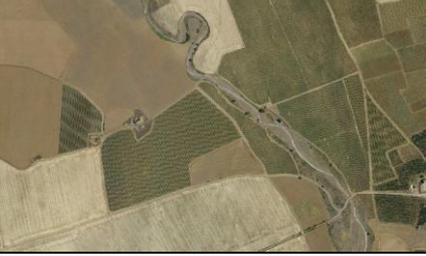
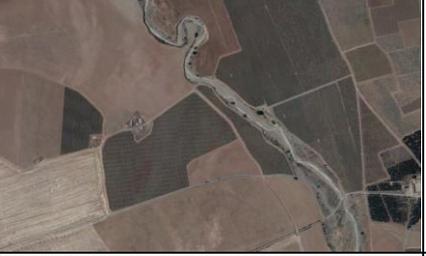
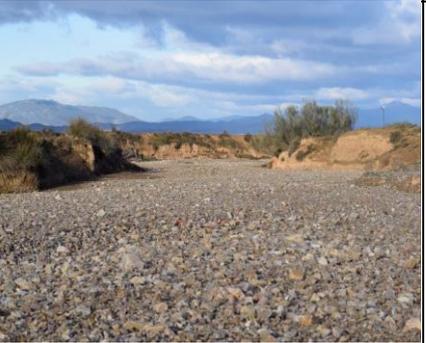
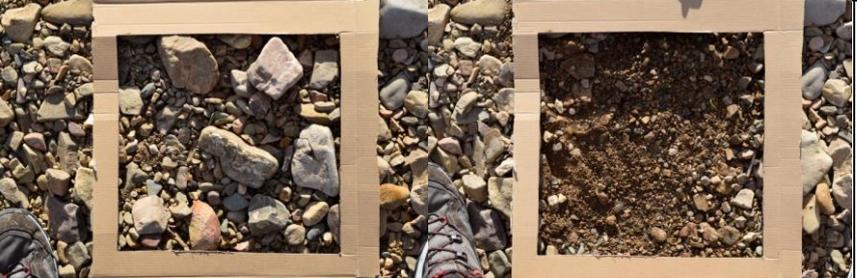
Figura 24: Ficha de la rambla de Cariñena

Actual
Pendiente local	0,0137	Tamaño sedimento	29,78 mm
Centilo	288 mm	Media 5 mayores	238 mm
Sección bankfull	55,5 m ²

Rugosidad	0,033		
Acorazamiento

2,26
Caudal bankfull	257,94 m ³ /s	Potencia específica	936,01 w/m ²
Geodiversidad	Baja		
Funcionalidad	Media		
Procesos	Erosión	IHG-E	49
Presiones	Actividad agrícola, residuos, paso de vehículos	(Calidad hidrogeomorfológica moderada)

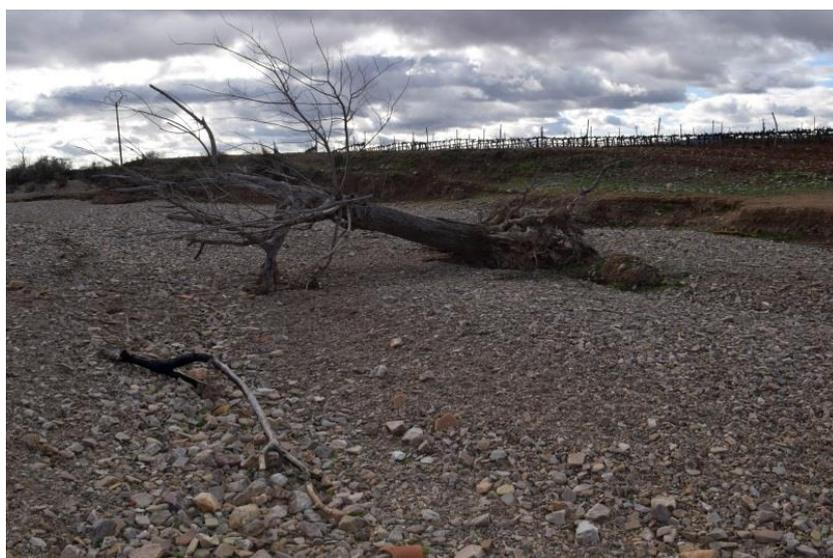
Figura 25: Gran tronco de madera en mitad del cauce de la rambla de Cariñena

Sin embargo, durante el trabajo de campo realizado nos encontramos con un cauce seco, en el que las barras no quedan tan claras como parecía mostrar la fotografía aérea. La erosión encontrada en determinados puntos y la existencia de grandes troncos de madera en mitad del cauce parecen indicar que esto es debido a una reciente e importante crecida, probablemente la que tuvo lugar en marzo de 2015 de acuerdo con las referencias de un habitante de Cariñena consultado.

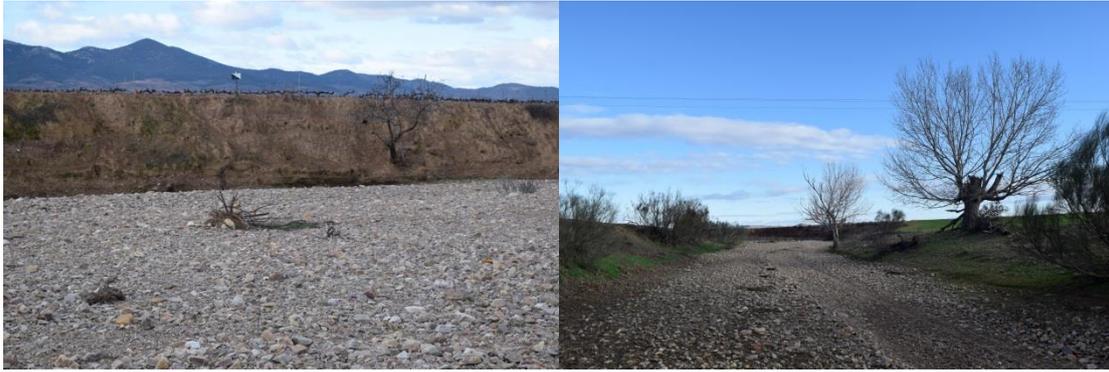
Figura 26: Talud casi vertical/ Talud con forma en V en la rambla de Cariñena

A pesar de ello, el análisis granulométrico de este tramo presenta que el tamaño de sedimento es el más pequeño de todos los casos, así como el dato del centilo y la media de los 5 mayores. Los límites laterales del cauce cambian de forma a lo largo del tramo, ya que la zona donde los cultivos están más próximos, prácticamente adyacentes al cauce, presenta una pared casi vertical, encajando la rambla. Por otro lado, donde los cultivos no están tan próximos, el límite dibuja un talud con forma en v en los laterales del cauce.

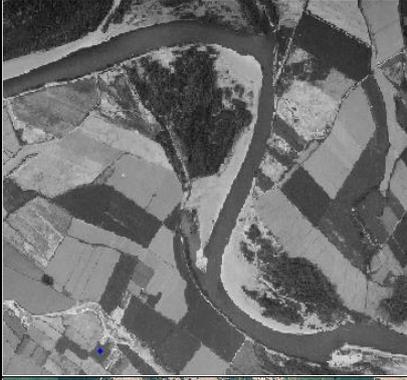
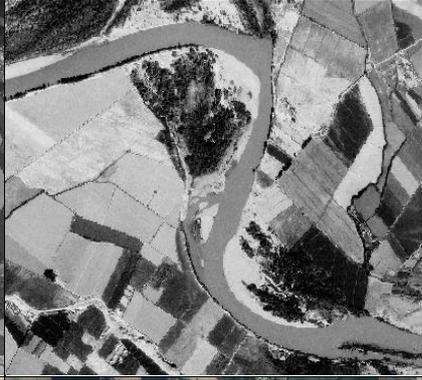
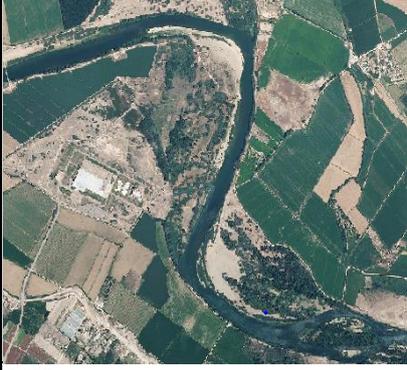
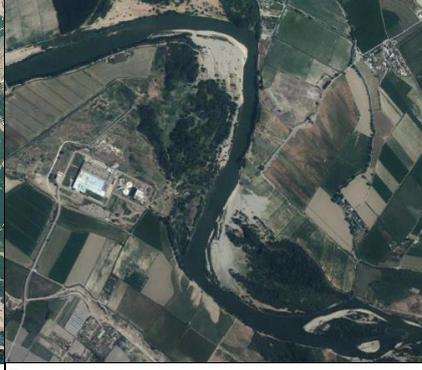
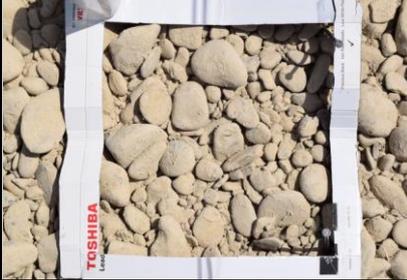
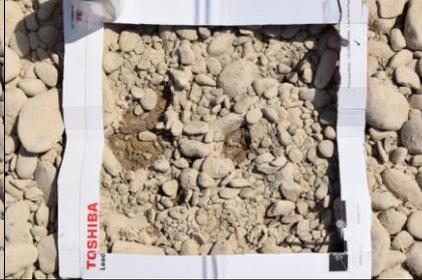
Figura 28: Ficha del río Ebro

Curso fluvial	Ebro	Tramo	
Coordenadas	41°36'50,38" N / 0°47'38,09" W / 184 m	Fecha	16/04/2017
Evolución/Foto Aérea 1973-80

Actual
Rugosidad	0,033	Tamaño sedimento	52,12 mm
Centilo	370 mm	Media 5 mayores	346 mm
Acorazamiento

1,93
Pendiente local	0,00058		
Caudal bankfull	1400 m ³ /s	Potencia específica	15,91 w/m ²
Geodiversidad	Media		
Funcionalidad	Media		
Procesos	Erosión, colmatación, colonización vegetal	IHG-E	51
Presiones	Actividad antrópica, degradación, residuos	(Calidad hidrogeomorfológica moderada)

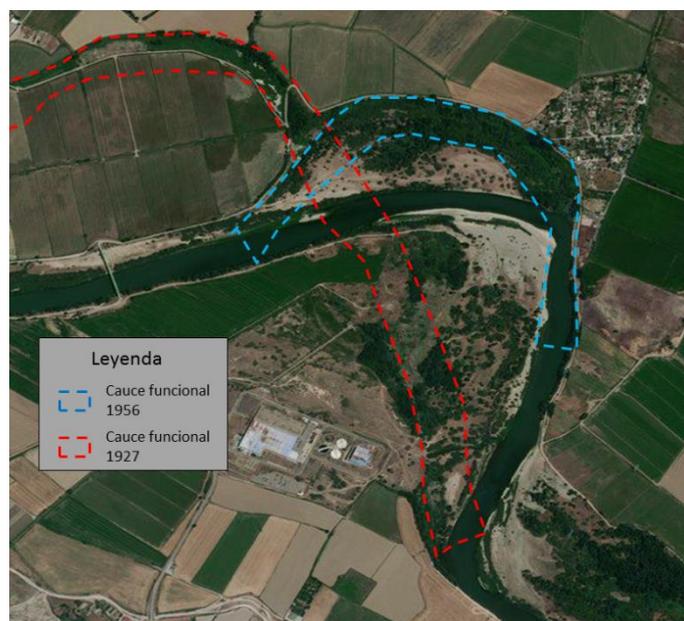
Figura 29: Transformaciones del cauce del río Ebro en el área de estudio

del río en este punto, ya que en el último siglo el cauce ha sufrido distintas transformaciones. En 1927 el cauce discurría dibujando una sinuosidad que coincide con el límite externo de ambos sotos, en los que hoy en día encontramos choperas y cultivos. En 1946 ya se había cortado dicha sinuosidad por su cuello, generándose un meandro más pronunciado. En 1981 la corta del primer canal de crecida redujo las dimensiones del meandro y llevó a la margen opuesta el conjunto del point-bar, que quedó aislado y rodeado por la margen izquierda de un estrecho brazo secundario que posteriormente ha ido colmatándose, siendo en la actualidad funcional únicamente en aguas altas. Las huellas de los dos meandros cortados sucesivos se muestran como formaciones vegetales que se han establecido sobre los viejos cauces. Como resultado de la segunda de las cortas, el cauce se dirige frontalmente en la actualidad contra el vértice de Picatiel, aunque cierta parte de la corriente penetra por el brazo ciego o secundario-semicolmatado de la isla de Pastriz.

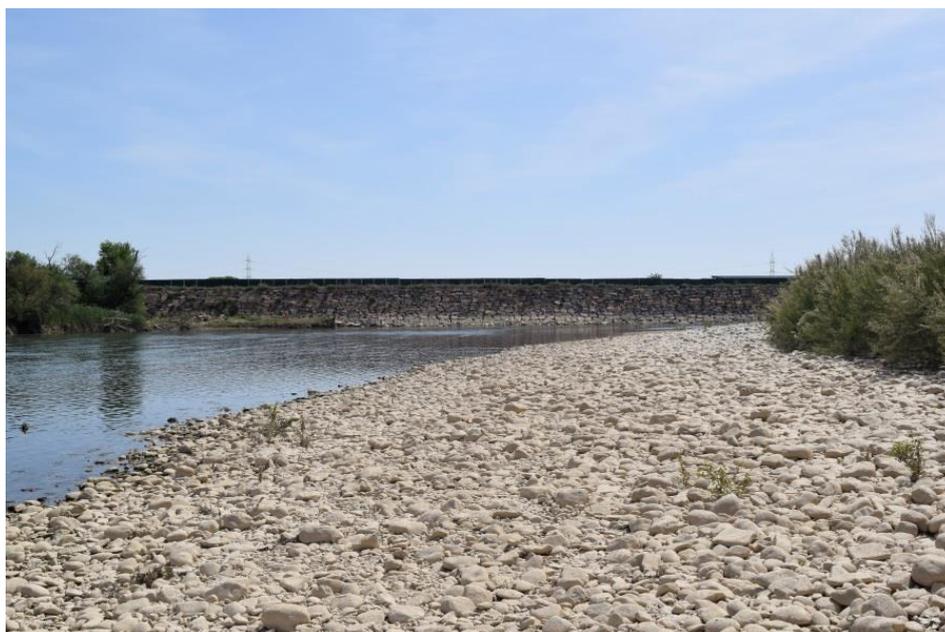
Figura 30: Muro donde choca el cauce principal antes de hacer la curva

La geodiversidad del tramo es media, ya que la zona presenta pocas morfologías y bastante homogeneidad, mientras que la funcionalidad del río también se considera media ya que, aunque la zona sea capaz de transportar bien el sedimento en crecida, el río está modificado en gran medida por la acción humana. Aparte de los cortes ya mencionados anteriormente, la zona donde el brazo secundario desagua en el principal (vertido de aguas residuales) se ve afectada por un muro en donde el río choca directamente antes de hacer la curva, influyendo enormemente en las funciones naturales del río.
