# REPERCUSIÓN DE LA REHABILITACIÓN DE UN CONJUNTO RESIDENCIAL EN SU INTEGRACIÓN URBANA<sup>1</sup>:

## EL CASO DE CAÑO ROTO

THE IMPACT OF THE RENOVATION OF A RESIDENTIAL COMPLEX ON ITS  
URBAN INTEGRATION: THE CASE OF CAÑO ROTO

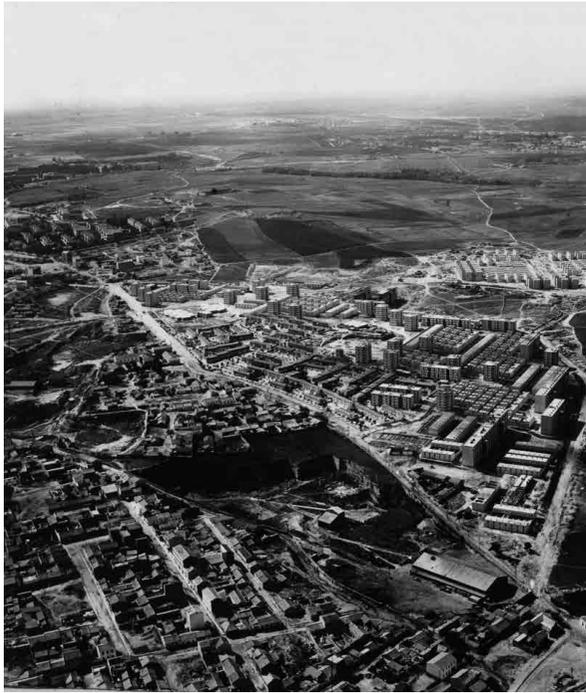
**Figura 2.** Vista aérea del poblado, 1960. Fuente: Centro de documentación especializada de la Consejería de Medio Ambiente y Ordenación del Territorio de la Comunidad de Madrid.

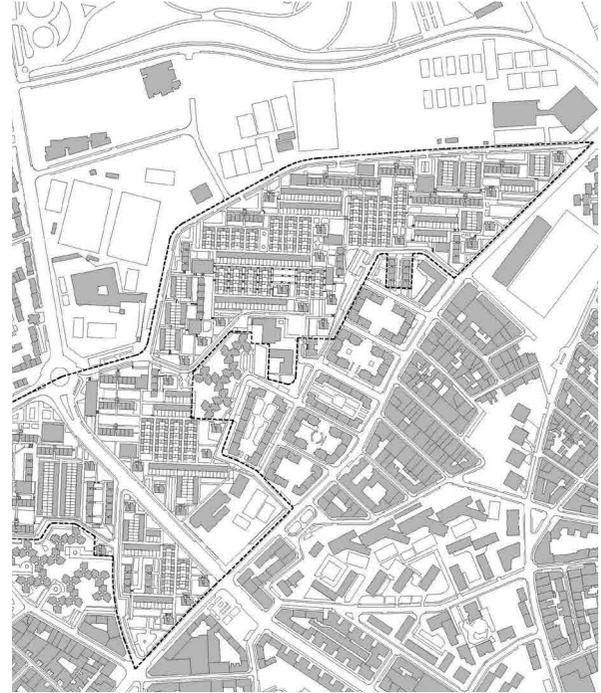
**Figura 3.** Planta general del poblado, 2015. Fuente: Elaboración la autora.

El Poblado Dirigido de Caño Roto se construye en un espacio intermedio entre la capital y los municipios periféricos. Durante su estado inicial, la falta de actividad en la zona hace que dependa del centro urbano y de polos de trabajo situados fuera de su entorno cercano **10**. Su situación, residual en el continuo urbano madrileño (Coplaco, 1982: 42), condiciona un crecimiento heterogéneo y caracterizado por una falta de conexión entre los núcleos construidos, que mantienen una discontinuidad espacial y funcional. En el estado modificado se observa que, aunque su posición gana centralidad y el contexto va reduciendo su carácter hostil e incrementando su densidad, el tejido urbano mantiene su inicial fragmentación (Figura 3).

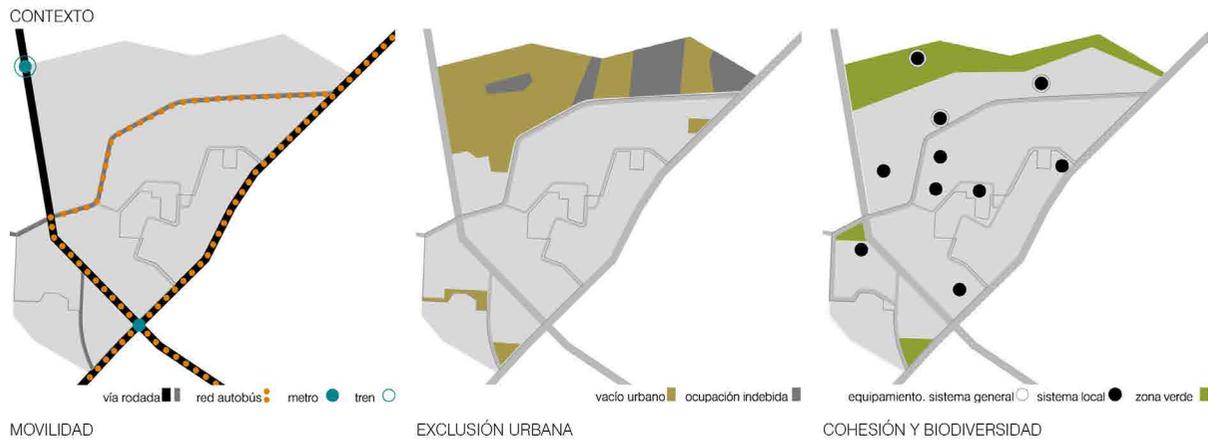
Figura 4. Esquemas de conectividad del contexto Fuente: Elaboración la autora

del tráfico rodado y escasez de espacio para el peatón o para otro medio de transporte en superficie (Figura 4).

Con respecto al acceso a la red de transporte público, durante los primeros años del poblado esta se limita a un servicio de autobús que no consigue una eficiencia adecuada. El cambio llega en 1983, con el acceso a la red de metro, y mejora en 1995, con una estación de cercanías. Por tanto, el poblado alcanza unas buenas condiciones de movilidad alternativas al automóvil particular desde el estado previo a la intervención (Figura 4).

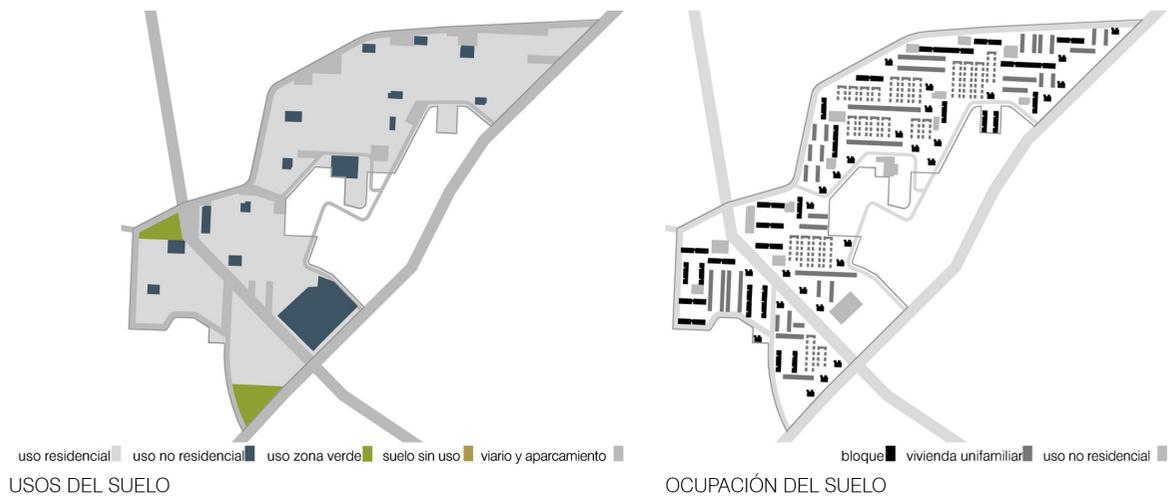
Figura 5. Esquemas de complejidad urbana del conjunto. Fuente: Elaboración la autora.

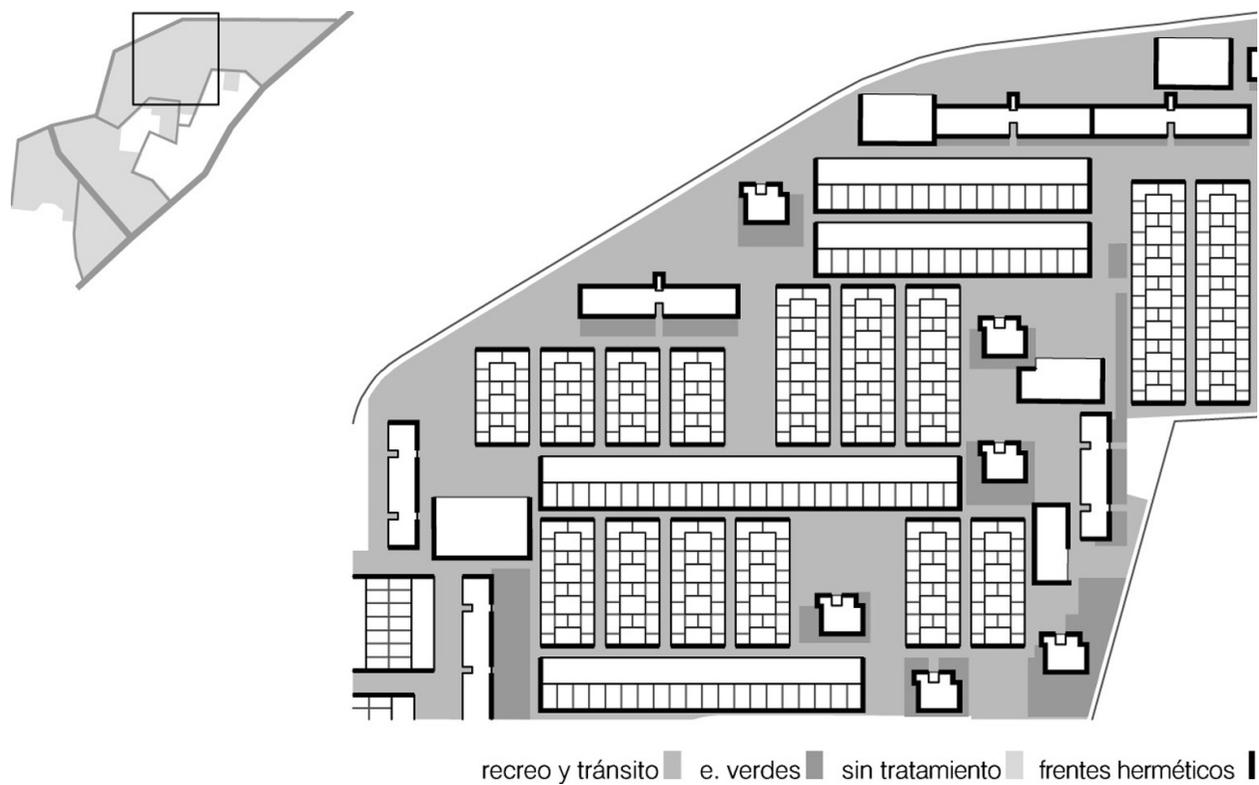
Figura 6. Esquema de espacio libre de uso público en manzana residencial. Fuente: Elaboración la autora.

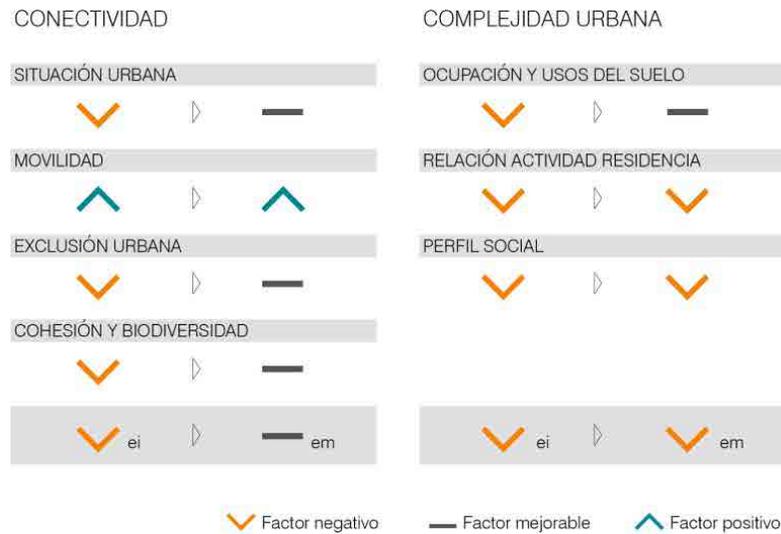
Tabla 4. Resumen de resultados. Fuente: Elaboración de la autora.

Del análisis de los ámbitos conectividad y complejidad urbana en los estados inicial y modificado, y apoyándonos en los datos aportados en los distintos puntos de análisis, extraemos las siguientes conclusiones (Tabla 4):
