Trabajo Fin de Grado

La Rehabilitación Fluvial en el Ámbito Urbano. Estudio de caso: El río Isuela

Geografía y Ordenación del Territorio

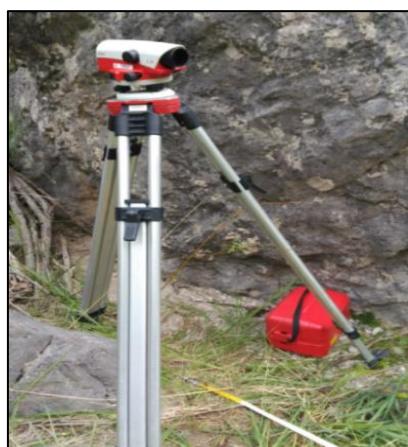
Foto 1: Nivel topográfico, mira telescopica y cinta métrica.

Mediciones topográficas: En lo que respecta a los trabajos topográficos, se han realizado un total de seis perfiles transversales distribuidos a lo largo de los tramos escogidos anteriormente. Con la finalidad de llevar a cabo las estimaciones de caudal y conocer las dimensiones de los diferentes Bankfull analizados. Para realizar las mediciones se utilizó material técnico del Laboratorio de la Facultad de Filosofía y Letras. Este se componía de una mira topográfica, un trípode y visor, una cinta métrica de (50 metros), un metro (5 metros), un calibre electrónico y una pala para recoger las muestras de sedimentos. Además, para llevar a cabo ciertas mediciones en puntos de difícil acceso, se ha utilizado un receptor GPS R6, y una colectora de datos TC2 de la marca Leica.

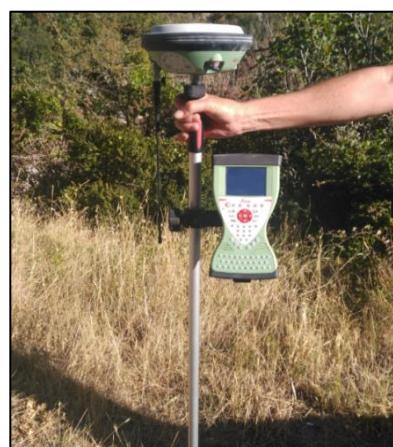
Foto 2: Receptor GPS R6 y colector de datos

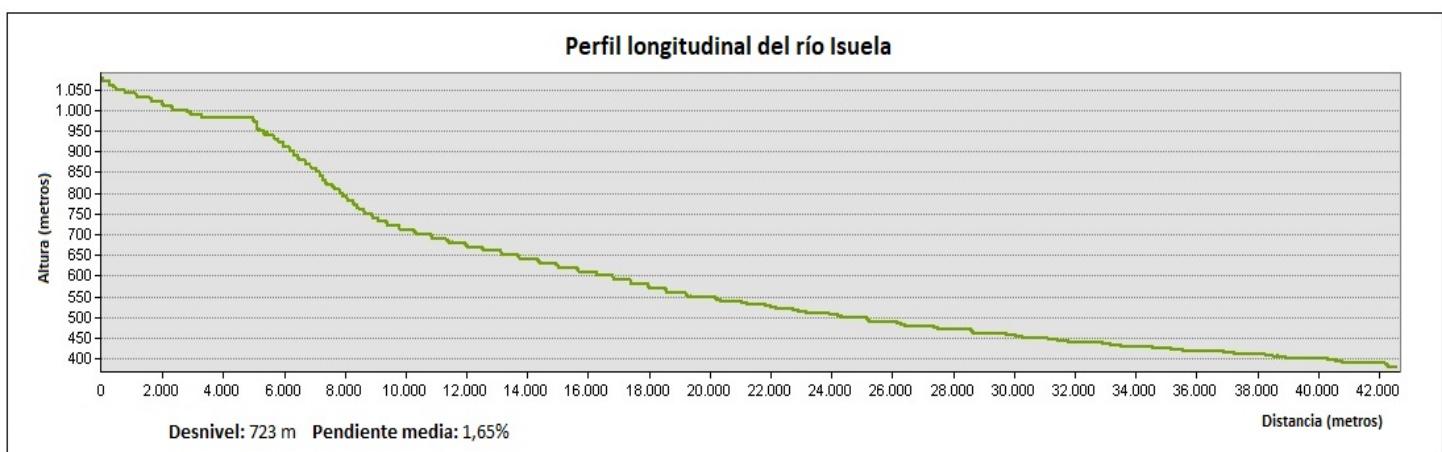
El río Isuela presenta un desnivel total de 723 metros, desde su nacimiento a unos 1.103 msnm hasta su desembocadura en el río Flumen a 380 msnm, aguas abajo de la ciudad de Huesca. En lo que respecta a la pendiente del cauce principal, desde su nacimiento hasta su desembocadura tiene un descenso paulatino. Como podemos ver en el grafico del perfil longitudinal del río Isuela (Figura 5), se puede observar a nivel general una clara disposición en rampa con una pequeña variación en la cabecera, pero sin la existencia de ningún salto significativo. El mayor desnivel lo encontramos en la cabecera de la cuenca, concretamente en los primeros 6 – 7 km desde su nacimiento hasta su llegada al núcleo de Nueno. Desde este punto, a medida que descendemos la pendiente es más tenue, sobre todo en la parte media -baja de la cuenca, hasta su desembocadura.

Figura 5: Perfil longitudinal del río Isuela **Fuente:** ArcGis 10.5. Elaboración propia

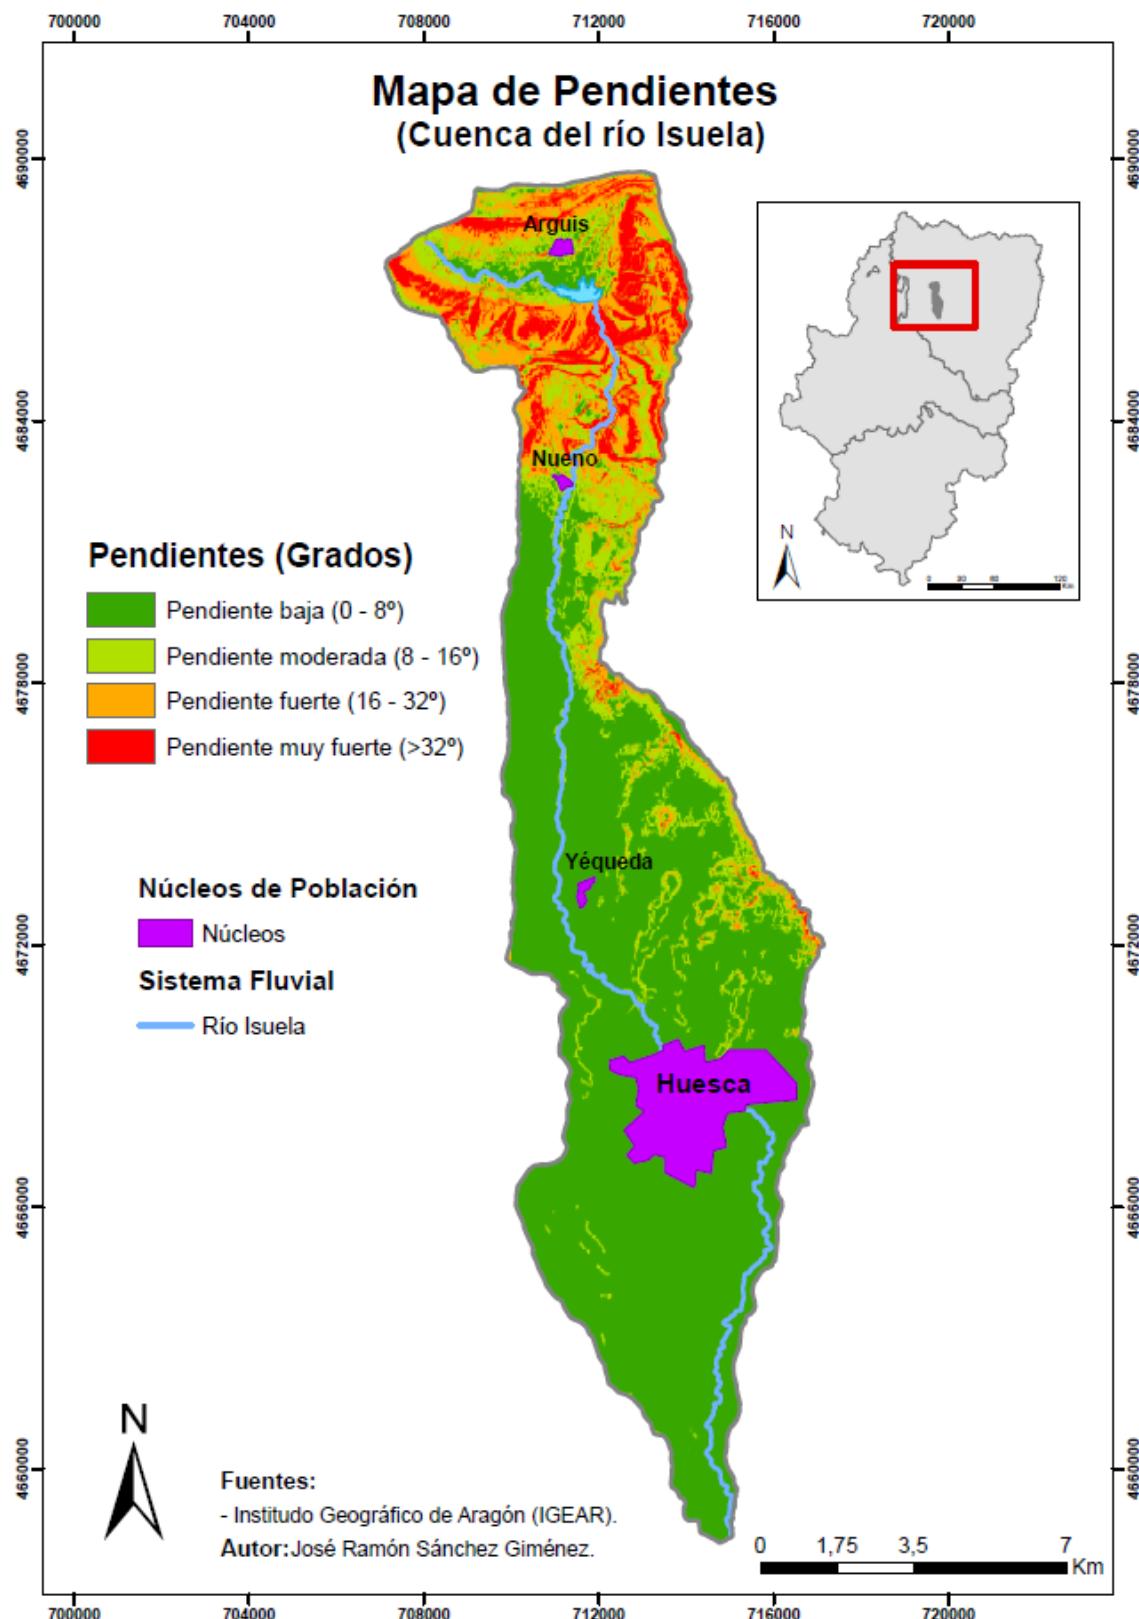
Además, en la margen derecha se observar la presencia de pendientes moderadas y fuertes, así como pendientes muy fuertes en puntos determinados. La presencia de litología terciaria más fácilmente erosionable, ha dado lugar a una extensa red de barrancos que vierten sus aguas en el río Isuela.

Figura 6: Pendientes de la cuenca del río Isuela. Fuente: IGEAR
Elaboración propia

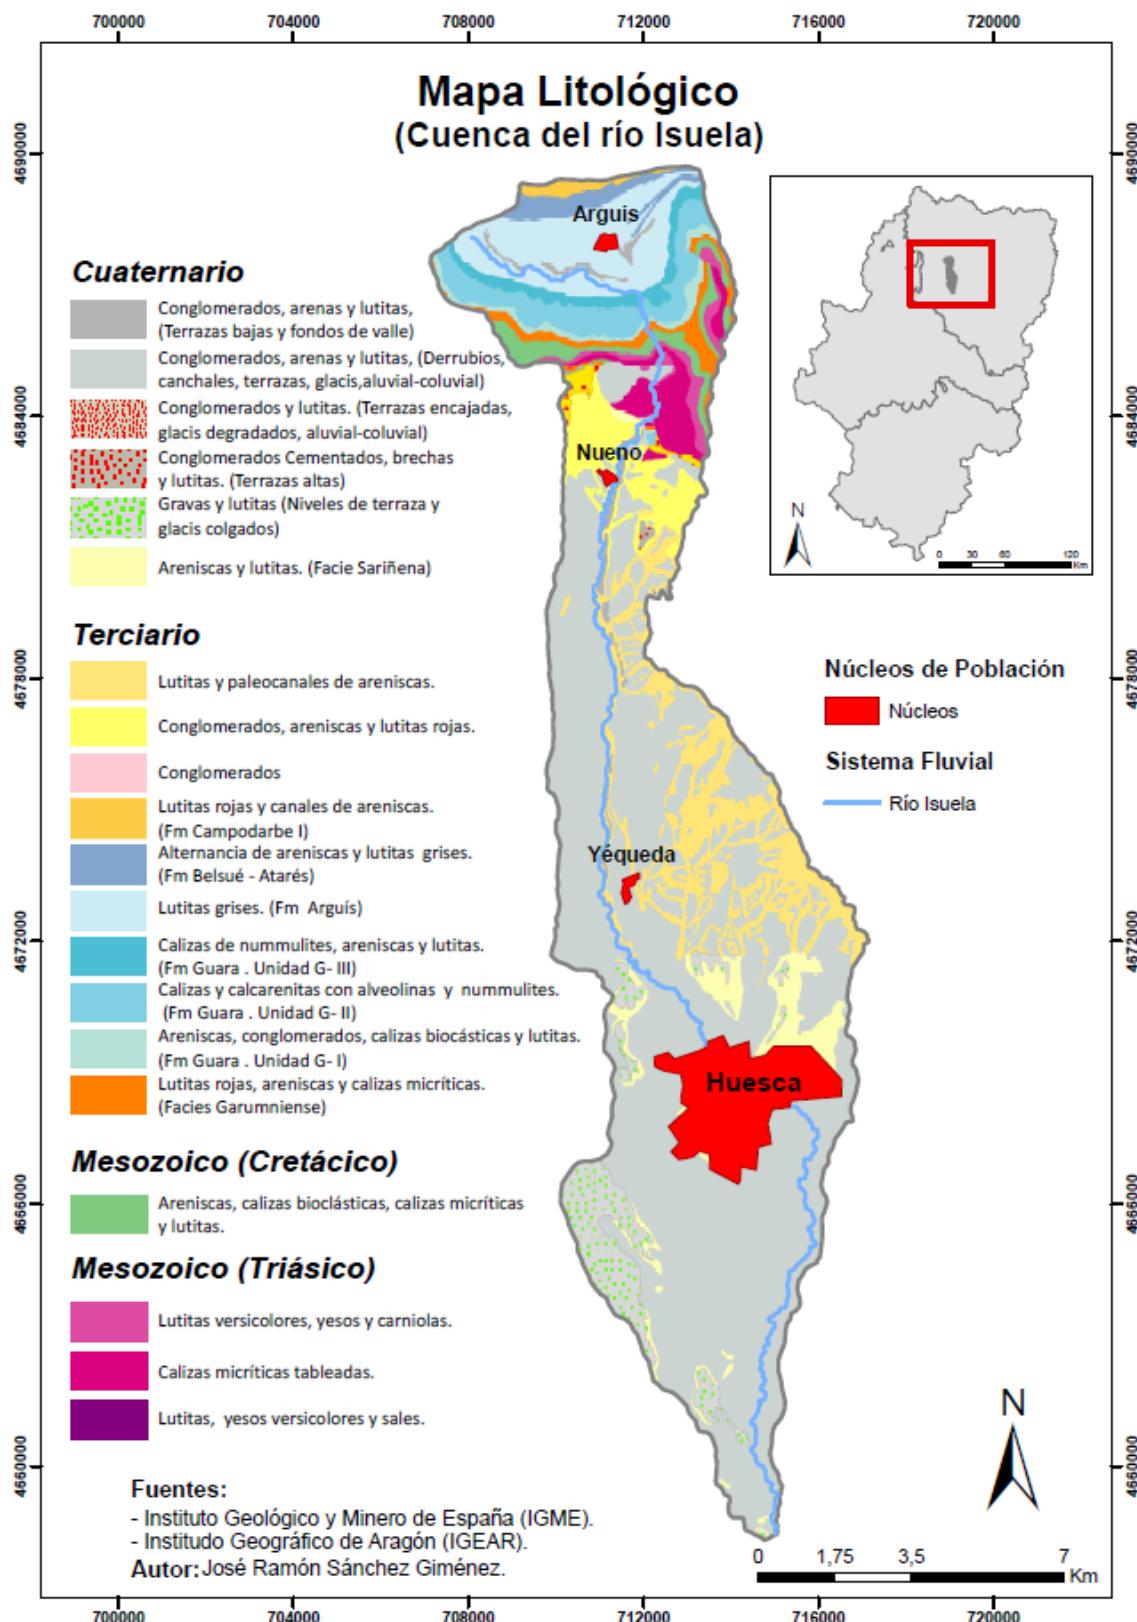
Figura 7: Litología de la cuenca del río Isuela. Fuente: IGME e IGEAR.
Elaboración propia

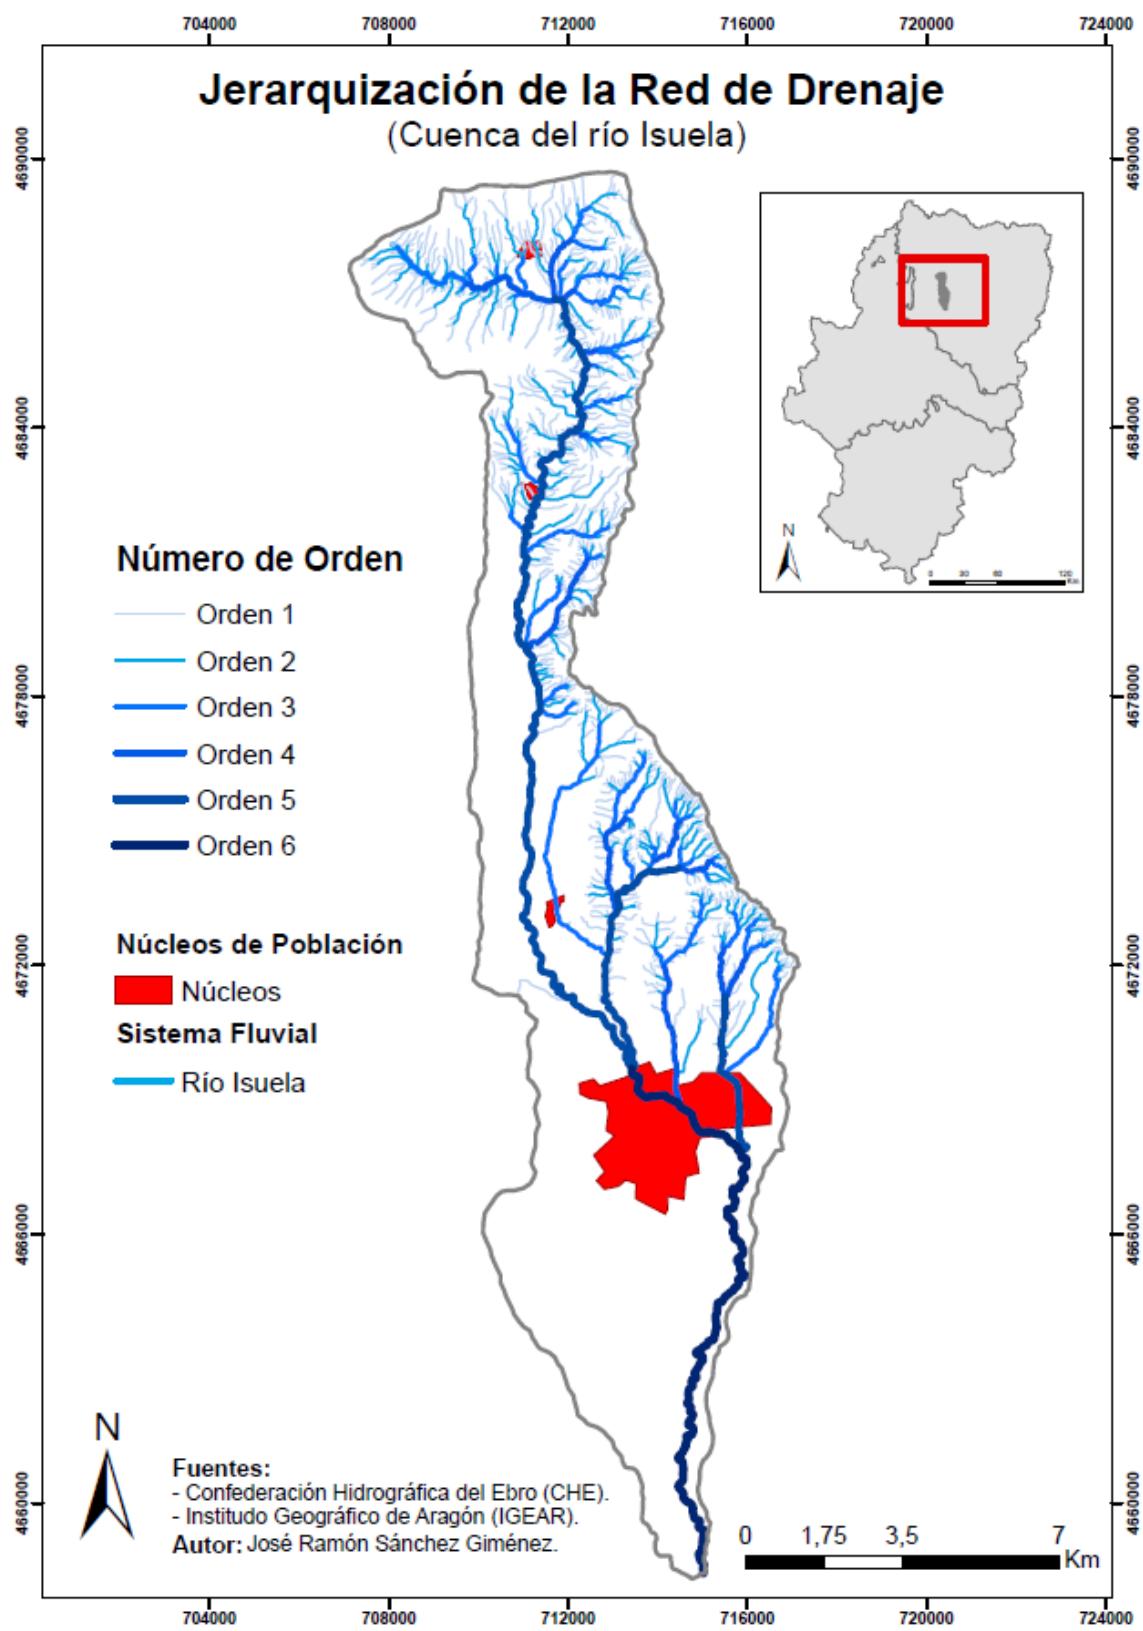
El índice de razón de circularidad expresa un valor de 0,26 por lo que la cuenca de estudio tiene forma muy alargada (elongación), tal y como se puede apreciar en la cartografía realizada. Con respecto a razón de elongación, con un valor de 0,42 se reafirma la forma alargada que tiene la cuenca del río Isuela. Por último, la forma de la cuenca presenta unos valores de 7,29 por lo que no se ajusta al valor (1,273) y por lo tanto, no tiene una forma circular.

Figura 9: Jerarquización de la red de drenaje de la cuenca del río Isuela

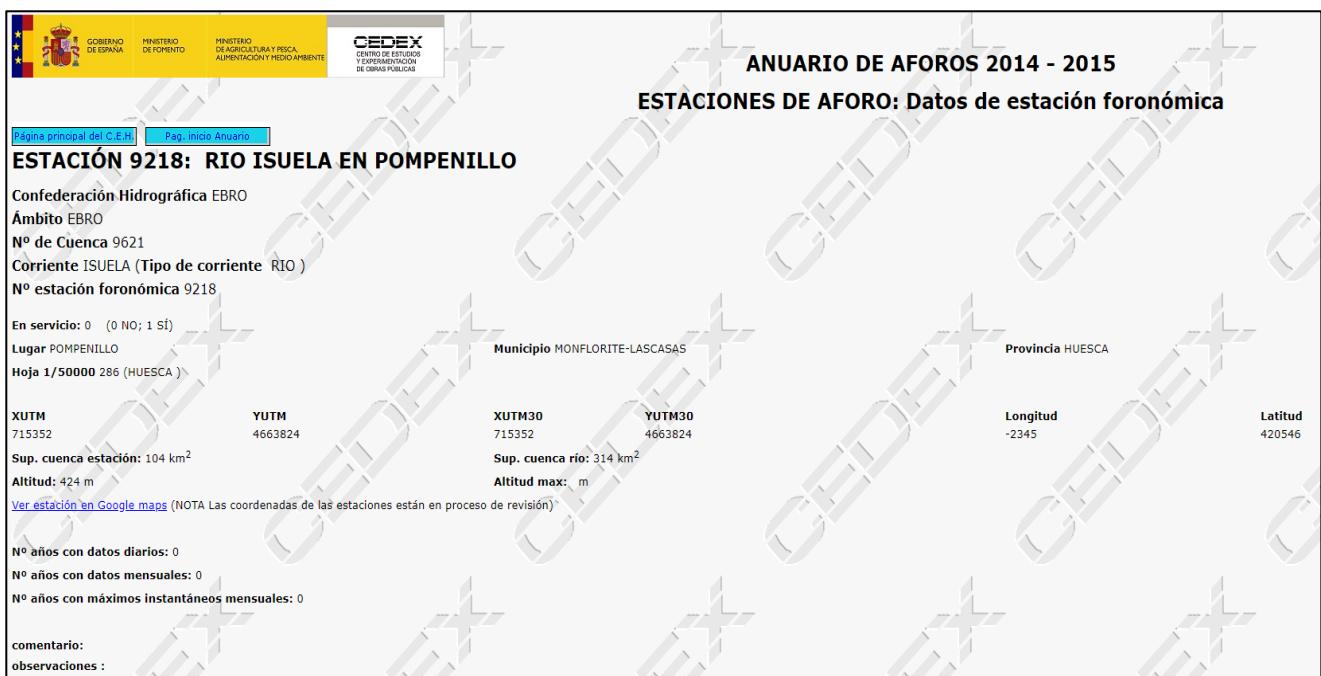
La observación continuada del río nos permite afirmar, eso sí, que se trata de un curso fluvial que habitualmente dispone de poco caudal y que su evolución temporal está directamente asociada a la de las precipitaciones, de modo que el régimen del río es de tipo pluvial. También, en este mismo sentido meramente cualitativo, se puede decir que el río es capaz de experimentar grandes crecidas, que ponen en riesgo algunas zonas de su llanura de inundación, y también fuertes estiajes que suelen aparecer prácticamente en todos los veranos.

Figura 11: Estación 9218: Río Isuela en Pompenillo

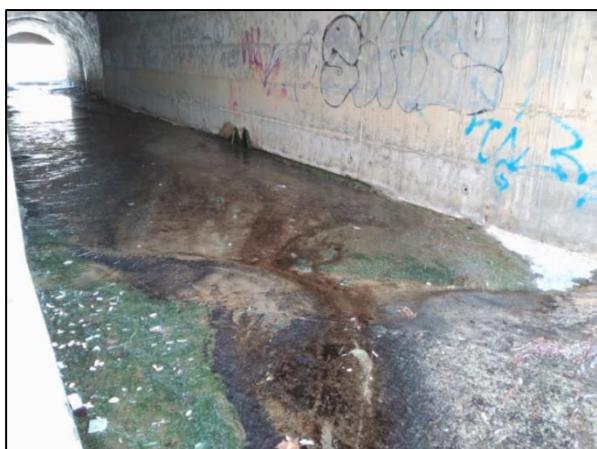
Por otro lado, estos se habrían producido por roturas o filtraciones de la red de saneamiento. (*En su mayor medida en edificaciones de antigua construcción adosadas al cauce*). En cuanto a los vertidos urbanos que se dan en el área urbana de Huesca, los mayores aportes se producen a consecuencia de los alivios de la red de saneamiento, y a través de las redes de aguas pluviales, como se ha podido observar a lo largo del trabajo de campo realizado. Además cabe destacar la presencia de residuos sólidos urbanos a lo largo de los tramos A2, B y C (Foto 3), siendo este último el que presenta una mayor acumulación de estos desechos.

Foto 3: Vertidos urbanos en el tramo B

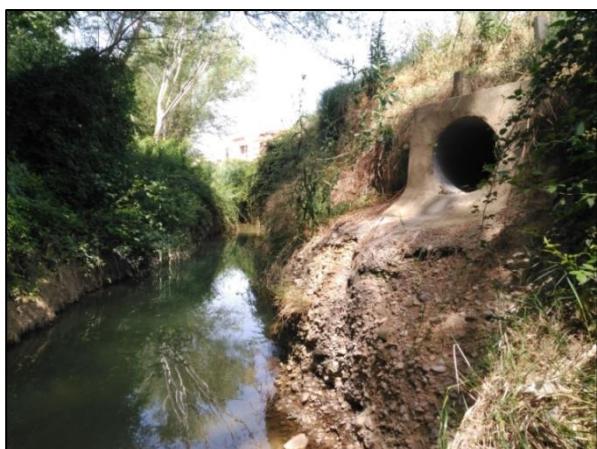
Foto 4: Desagüe del sistema de drenaje del tramo C

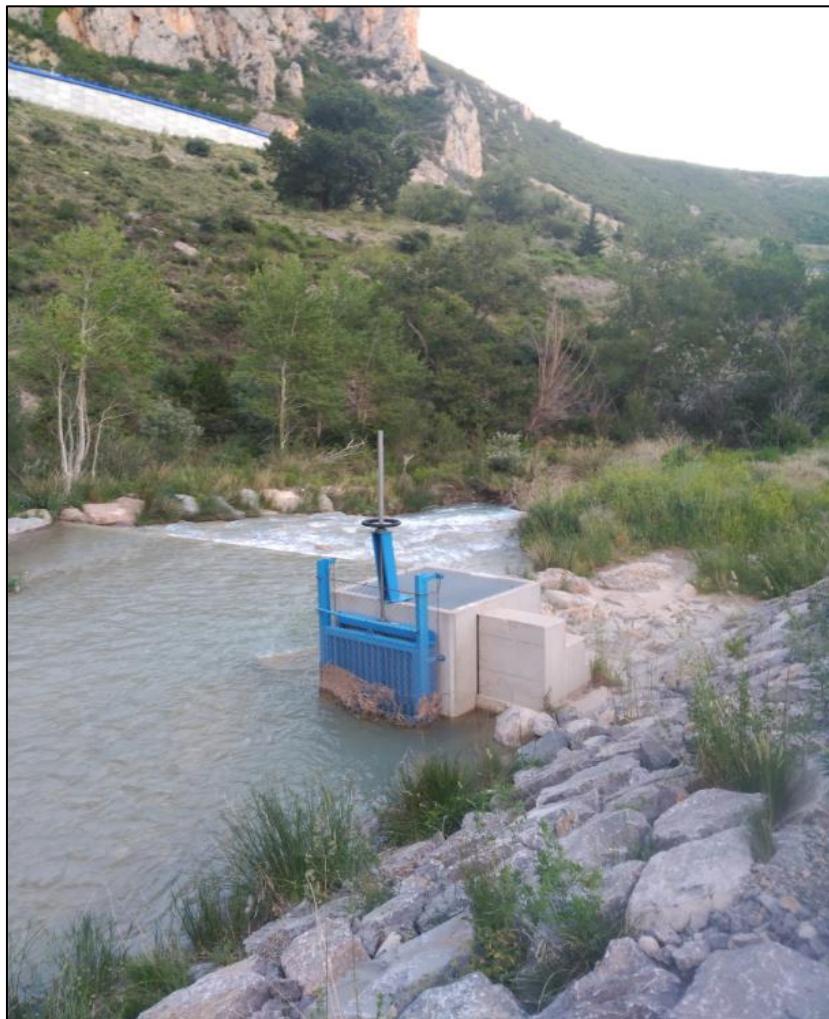
Foto 5: Azud de Nueno

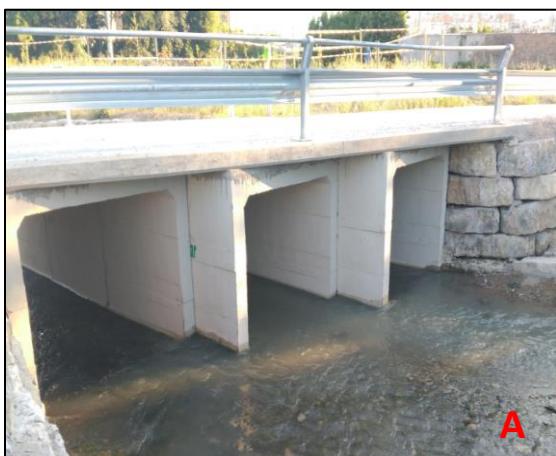
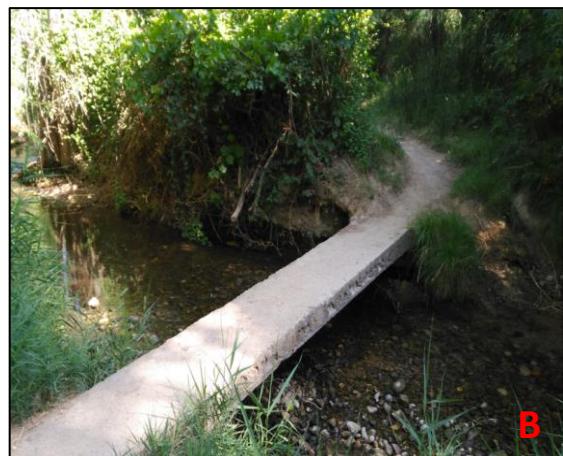
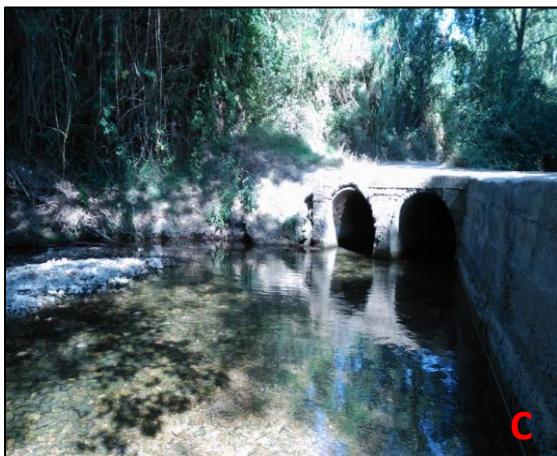
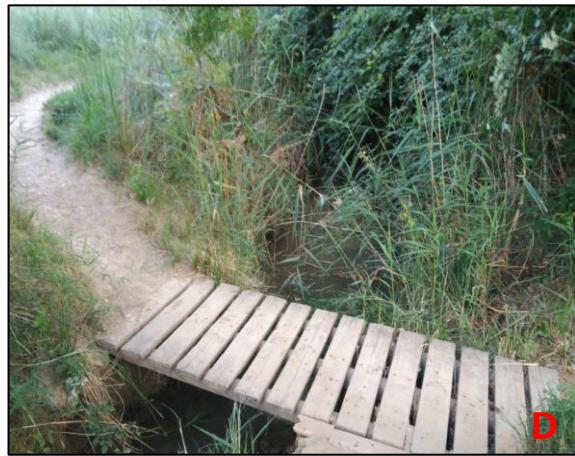
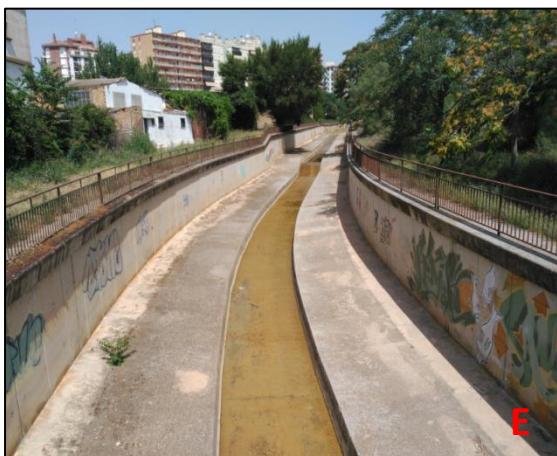
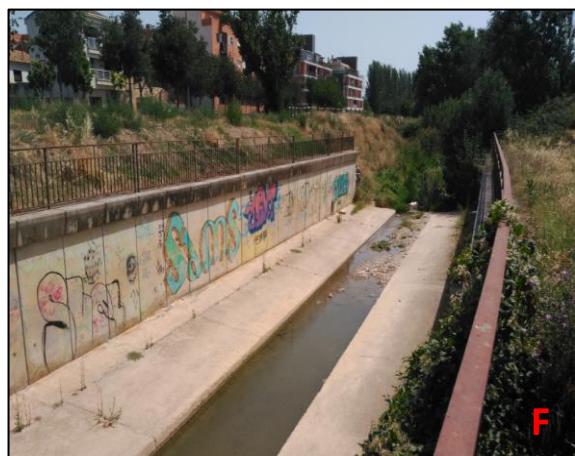
Figura 13: Alteraciones morfológicas en el río Isuela.

(A: Puente de la sección A2, B: Pasarela de la sección A1, C: Vado de la sección A2, D: Pasarela de la sección A1, E: Canalización de la sección B, F: Final del tramo canalizado, G: Escollera de la sección A1, H: Escollera de la sección A2, I: Dragado del tramo B, J: Extracción de áridos en la sección Nueno, K: Azud de la sección A2, y L: Motas longitudinales de la sección A1).

En cuanto a las alteraciones longitudinales, las canalizaciones y las protecciones de las márgenes, se han podido observar en casi todos los tramos del río Isuela. Pero el ejemplo más evidente es el que corresponde al tramo (B), el cual fue transformado completamente en una canalización con muros y lecho de hormigón, a su paso por el espacio urbano de la ciudad de Huesca. En relación a las escolleras ubicadas en las márgenes, son frecuentes y se suceden de modo más o menos continuo en los tramos de estudio, particularmente en la sección A2. La cual presenta una escollera continua de nueva construcción en su margen izquierda, así como al inicio de esta sección. En el caso de la sección de Nueno, también hay una escollera en la zona de captación de agua de la azud, y en el inicio del tramo C se puede observar una escollera en la margen izquierda del río.

Otro tipo de alteraciones longitudinales corresponden a las propias redes de saneamiento que transcurren paralelas al cauce, a las infraestructuras de transporte de alta capacidad (autovía A-23 y nacional N-330) y a las motas de defensa adyacentes al cauce, destinadas a evitar la inundación de los terrenos colindantes (tramo A1). Además, se tiene constancia de dragados realizados en los tramos A1, A2, y B, con la finalidad de eliminar sedimentos. Y actuaciones agresivas de desbroce y eliminación de la vegetación del cauce en los tramos A1, A2, y C.

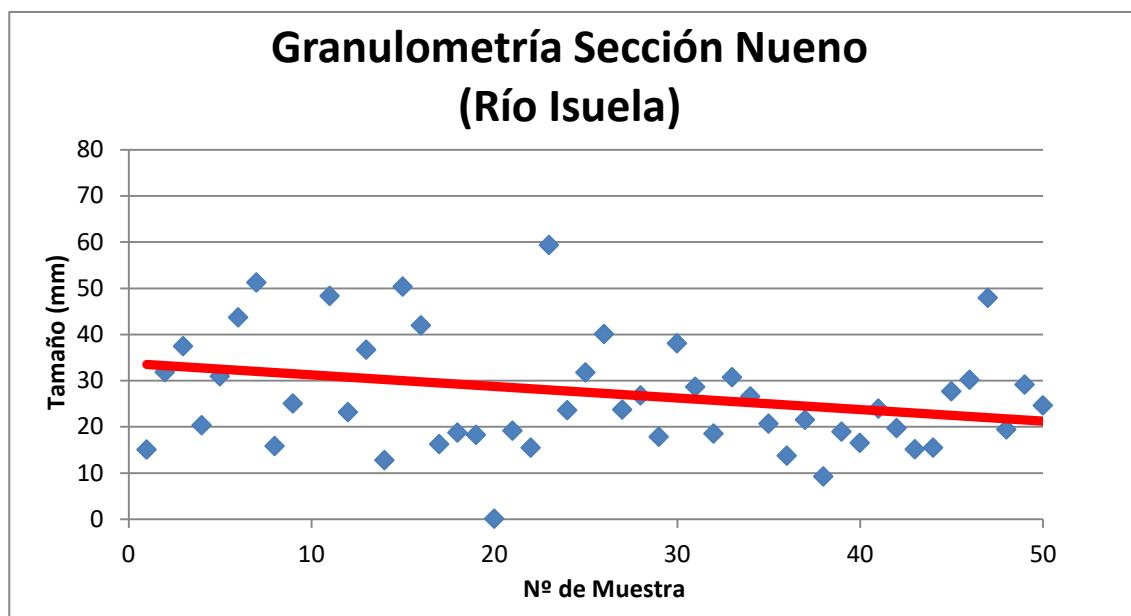
Con respecto al índice de desgaste, **(0,23)** presenta un valor bajo ya que al situarnos en la parte alta la cuenca los sedimentos han sido poco rodados y muestran un escaso desgaste. Por su parte el índice de aplanamiento presenta un valor de **(1,98)** por lo que los sedimentos no presentaran un espesor especialmente reducido. Por último, el índice de esfericidad tiene un valor intermedio de **(0,68)**, con un intervalo comprendido entre 0-1, siendo este último la esfera. Por ello, nos encontramos con unos sedimentos de forma ovalada, los cuales no se han visto excesivamente alterados (Tabla 9).

Figura 16: Granulometría de la sección Nueno
Fuente: Elaboración propia

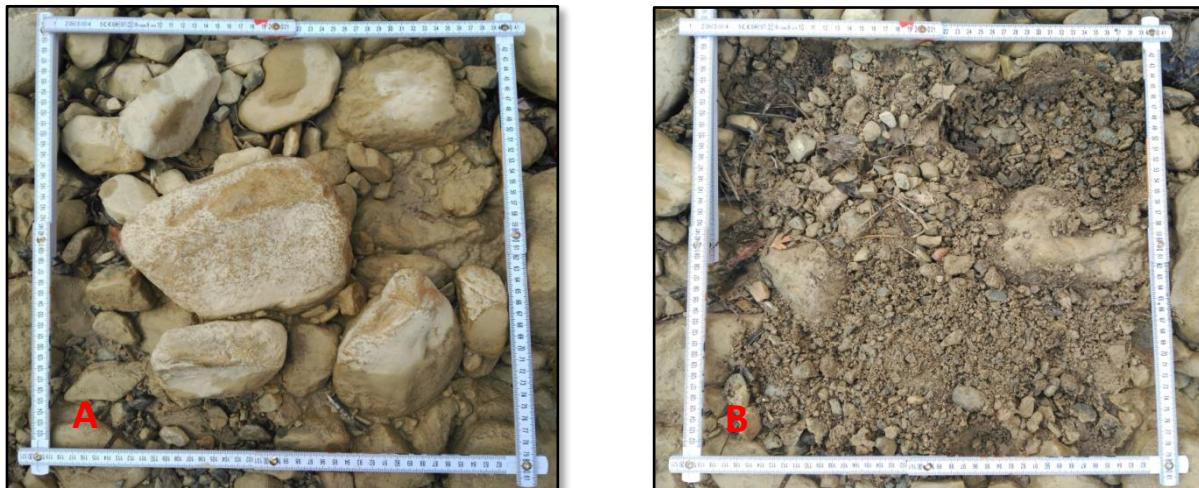
Figura 17: Capa superior e inferior del lecho fluvial en la sección Nueno

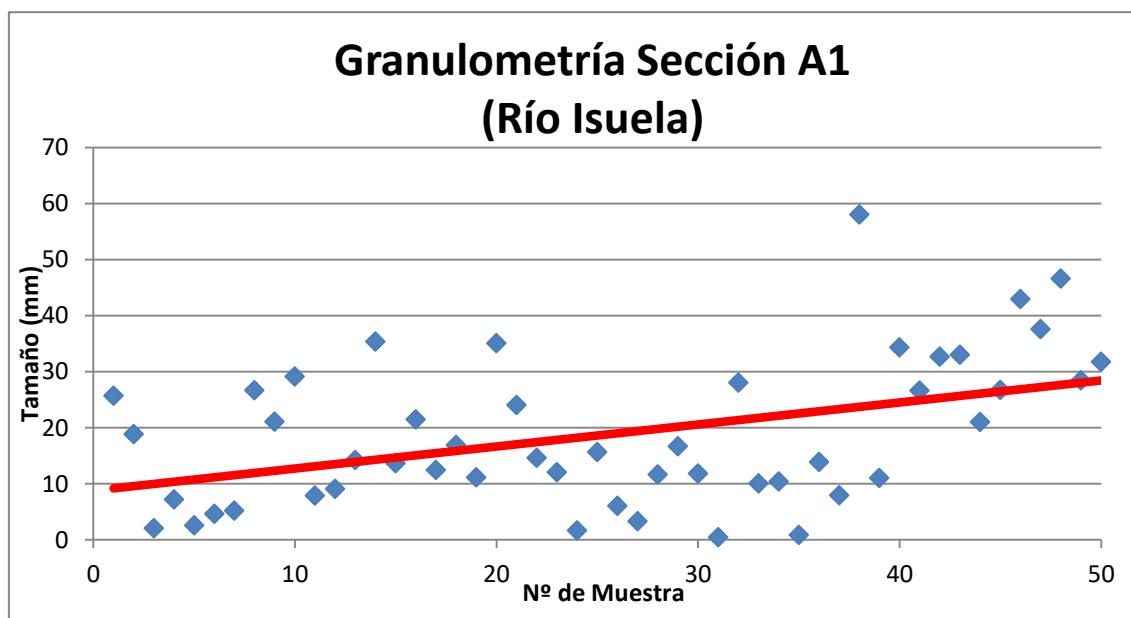
En relación a los índices morfométricos aplicados (Tabla 10), podemos destacar un índice de acorazamiento con un valor de **(1,83)**, el cual es relativamente bajo, y típico de sistemas fluviales con un comportamiento torrencial. Por su parte, el índice de aplanamiento presenta un valor más alto que en caso anterior **(2,03)**, por lo que los sedimentos tendrán un espesor más reducido. En lo referente al índice de desgaste, el resultado obtenido es de **(0,37)**, esto da lugar a un mayor desgaste de los materiales que en la sección anterior. Por último, el índice de esfericidad con un valor de **(0,66)** determina que el material de dicha sección tiene forma ovalada, debido al escaso rodamiento del mismo.

Figura 18: Granulometría de la sección A1
Fuente: Elaboración propia

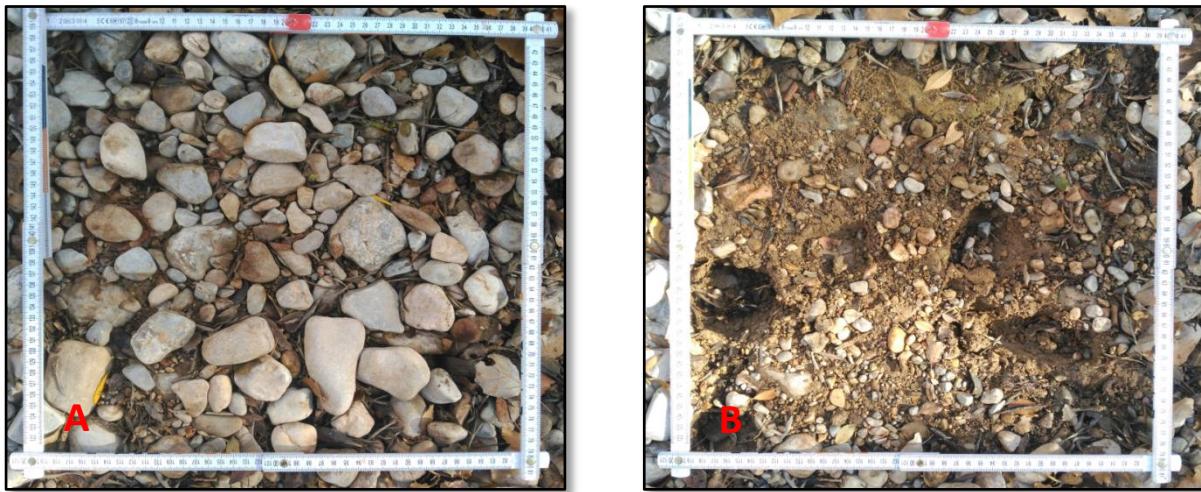
Figura 19: Capa superior e inferior del lecho fluvial en la sección A1

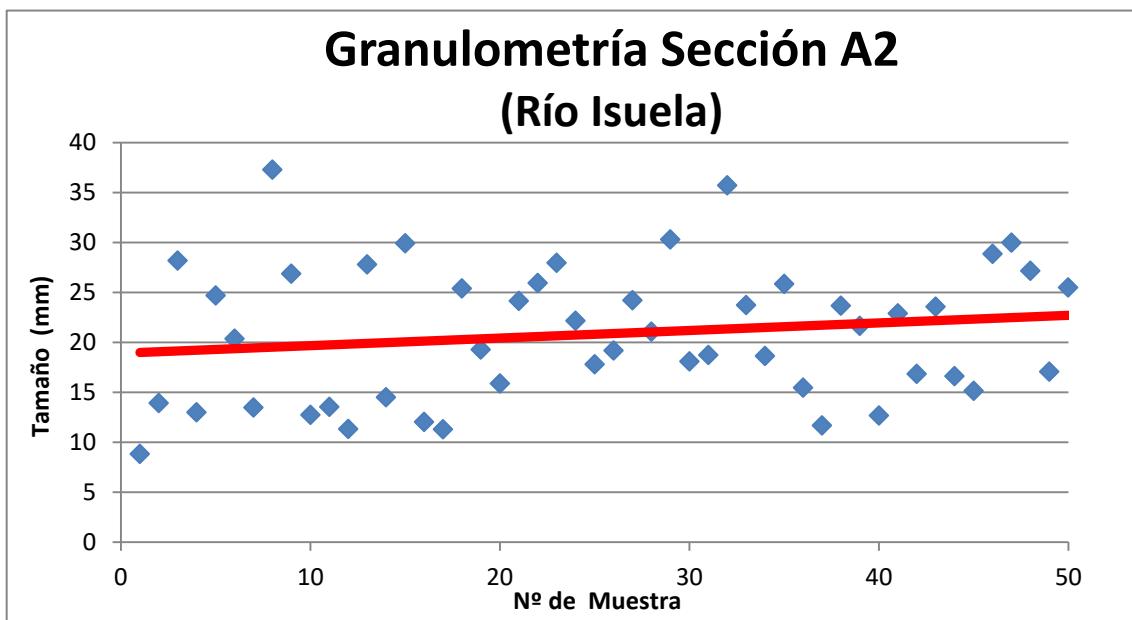
Por su parte, el índice de acorazamiento presenta un valor de **(2,59)**, el cual es relativamente alto y típico de sistemas fluviales con una escasa pendiente y actividad torrencial. En lo que respecta al índice de aplanamiento, presenta un valor de **(1,97)**, lo que indica que los sedimentos no presentaran un espesor especialmente reducido. El índice de desgaste presenta un valor mayor **(0,42)** que en la sección de Nueno, ya que al situarnos aguas abajo de dicha sección, los sedimentos ya han sido rodados y presentan un mayor desgaste que en las secciones A1 y Nueno. Por último, el índice de esfericidad con un valor de **(0,64)** determina que el material de dicha sección tiene forma ovalada, debido al escaso rodamiento del mismo (Tabla 11).

Figura 20: Granulometría de la sección A2
Fuente: Elaboración propia

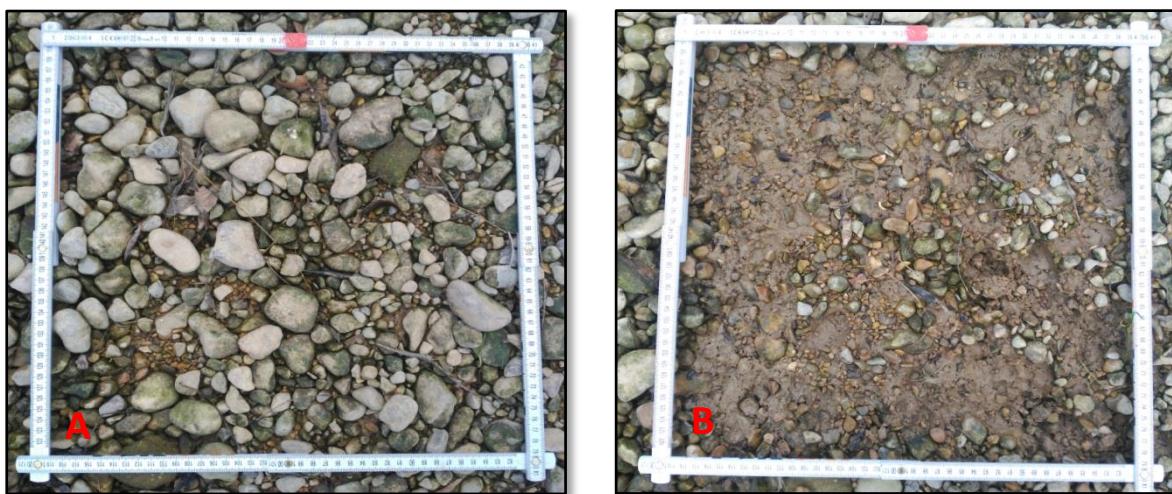
Figura 21: Capa superior e inferior del lecho fluvial en la sección A2
Fuente: Elaboración propia

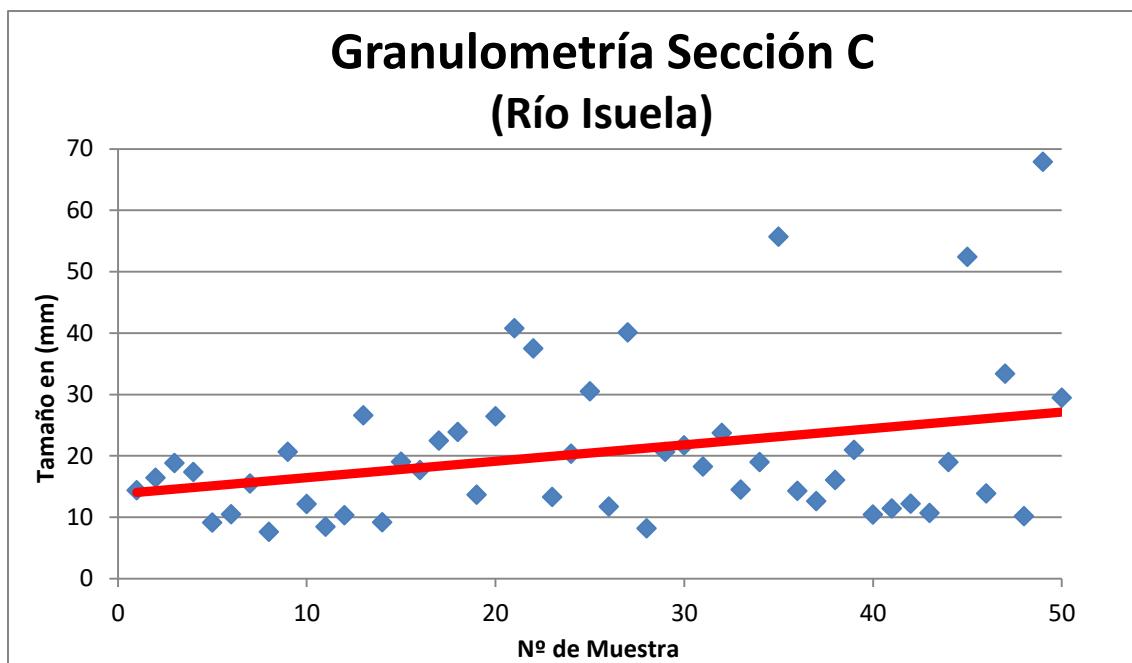
En relación a los índices morfométricos aplicados (Tabla 12), podemos destacar un índice de acorazamiento con un valor de **(3,33)**, el cual presenta un valor alto debido a la influencia que ejerce la parte canalizada y la falta de aporte de sedimentos de una forma continua. Además, dicho valor también corresponde a un sistema fluvial con escasa pendiente y notoria actividad torrencial. Por su parte, el índice de aplanamiento presenta un valor intermedio de **(2,24)**, por lo que los sedimentos no presentaran un espesor especialmente reducido. En lo que se refiere al índice de desgaste presenta un valor bajo **(0,39)** en comparación con la sección A2. Esto es debido a que en eventos de crecida se produce un arrastre y acumulación de los sedimentos en este tramo del río. Por último, el índice de esfericidad con un valor de **(0,63)** determina que el material de dicha sección tiene forma ovalada.

Figura 22: Granulometría de la sección C
Fuente: Elaboración propia

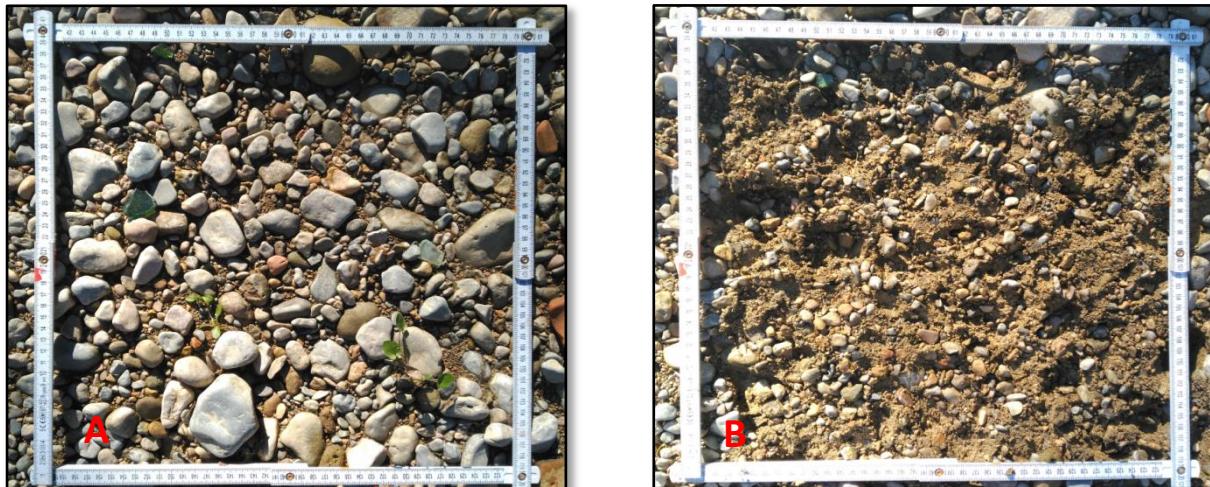
Figura 23: Capa superior e inferior del lecho fluvial en la sección C
Fuente: Elaboración propia

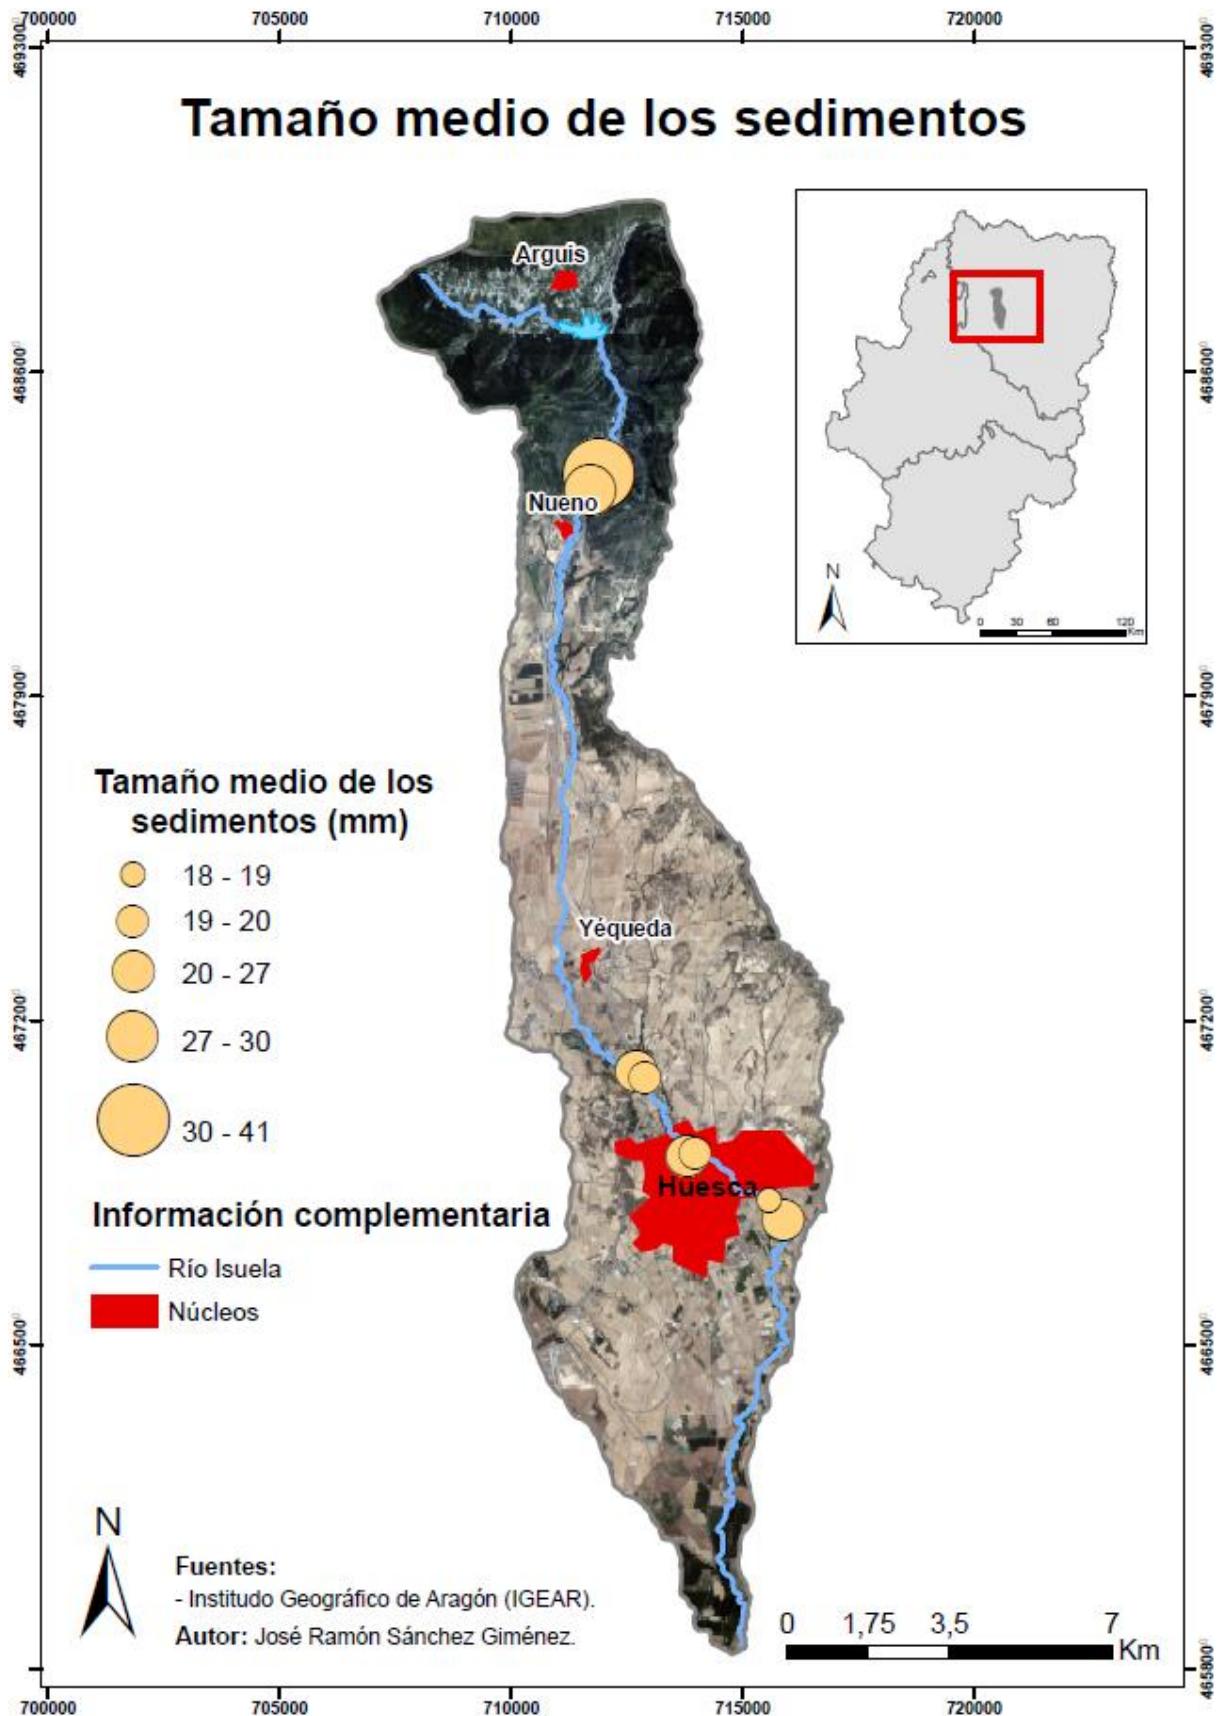
Figura 24: Tamaño medio de los sedimentos en los diferentes puntos de muestreo.

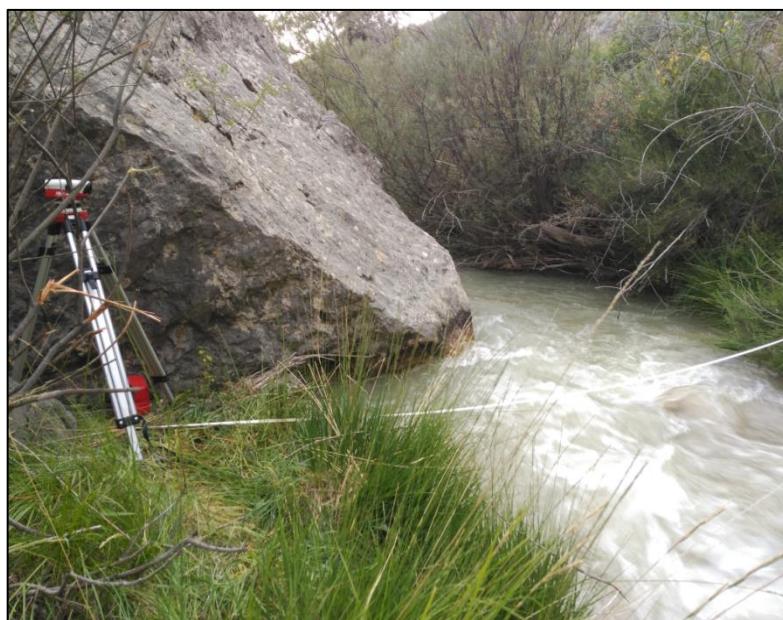
Foto 7: Sección del río Isuela en el tramo Nueno

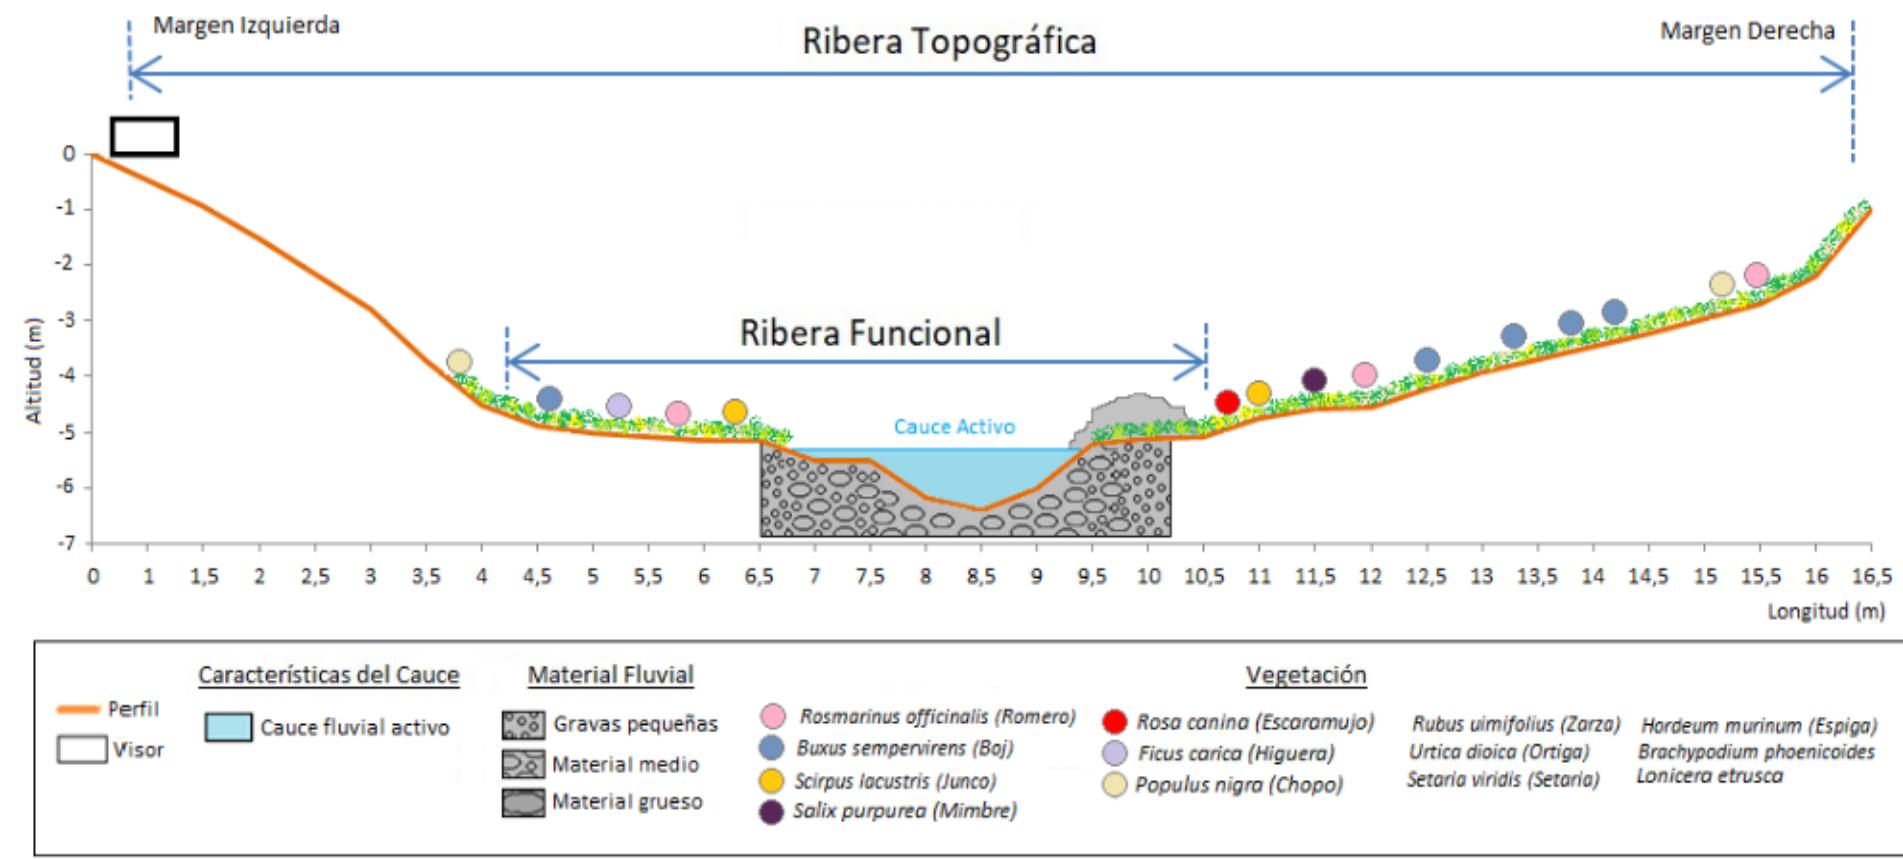
CAUCE DEL RÍO ISUELA (Sección Nueno)

En cuanto a la estimación de caudal, se realizó a partir de la fórmula de Manning. Para ello, previamente se calculó la sección ($41,95 \text{ m}^2$), el perímetro mojado (16,2 metros), la pendiente (0,0143 m/m), el radio hidráulico (2,59) y la rugosidad del lecho del cauce (0,040). Una vez que se realizaron los diferentes cálculos para la fórmula, se obtuvo un caudal máximo sin que se produzca desbordamiento de $236,68 \text{ m}^3/\text{s}$.

Figura 26: Sección del río Isuela en el tramo Nueno
Fuente: Elaboración propia
