Trabajo Fin de Grado

La Rehabilitación Fluvial en el Ámbito Urbano. Estudio de caso: El río Isuela

Geografía y Ordenación del Territorio

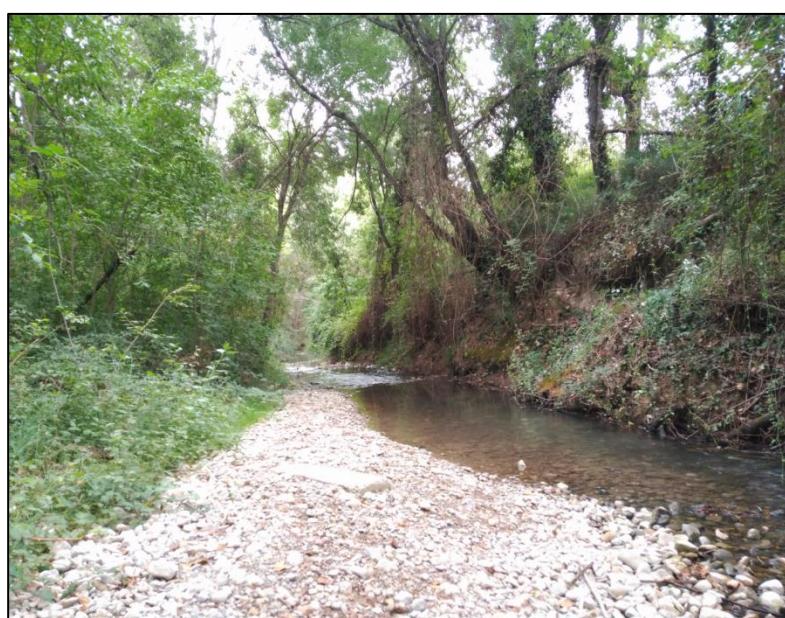
Foto 8: Sección del río Isuela en el tramo A1

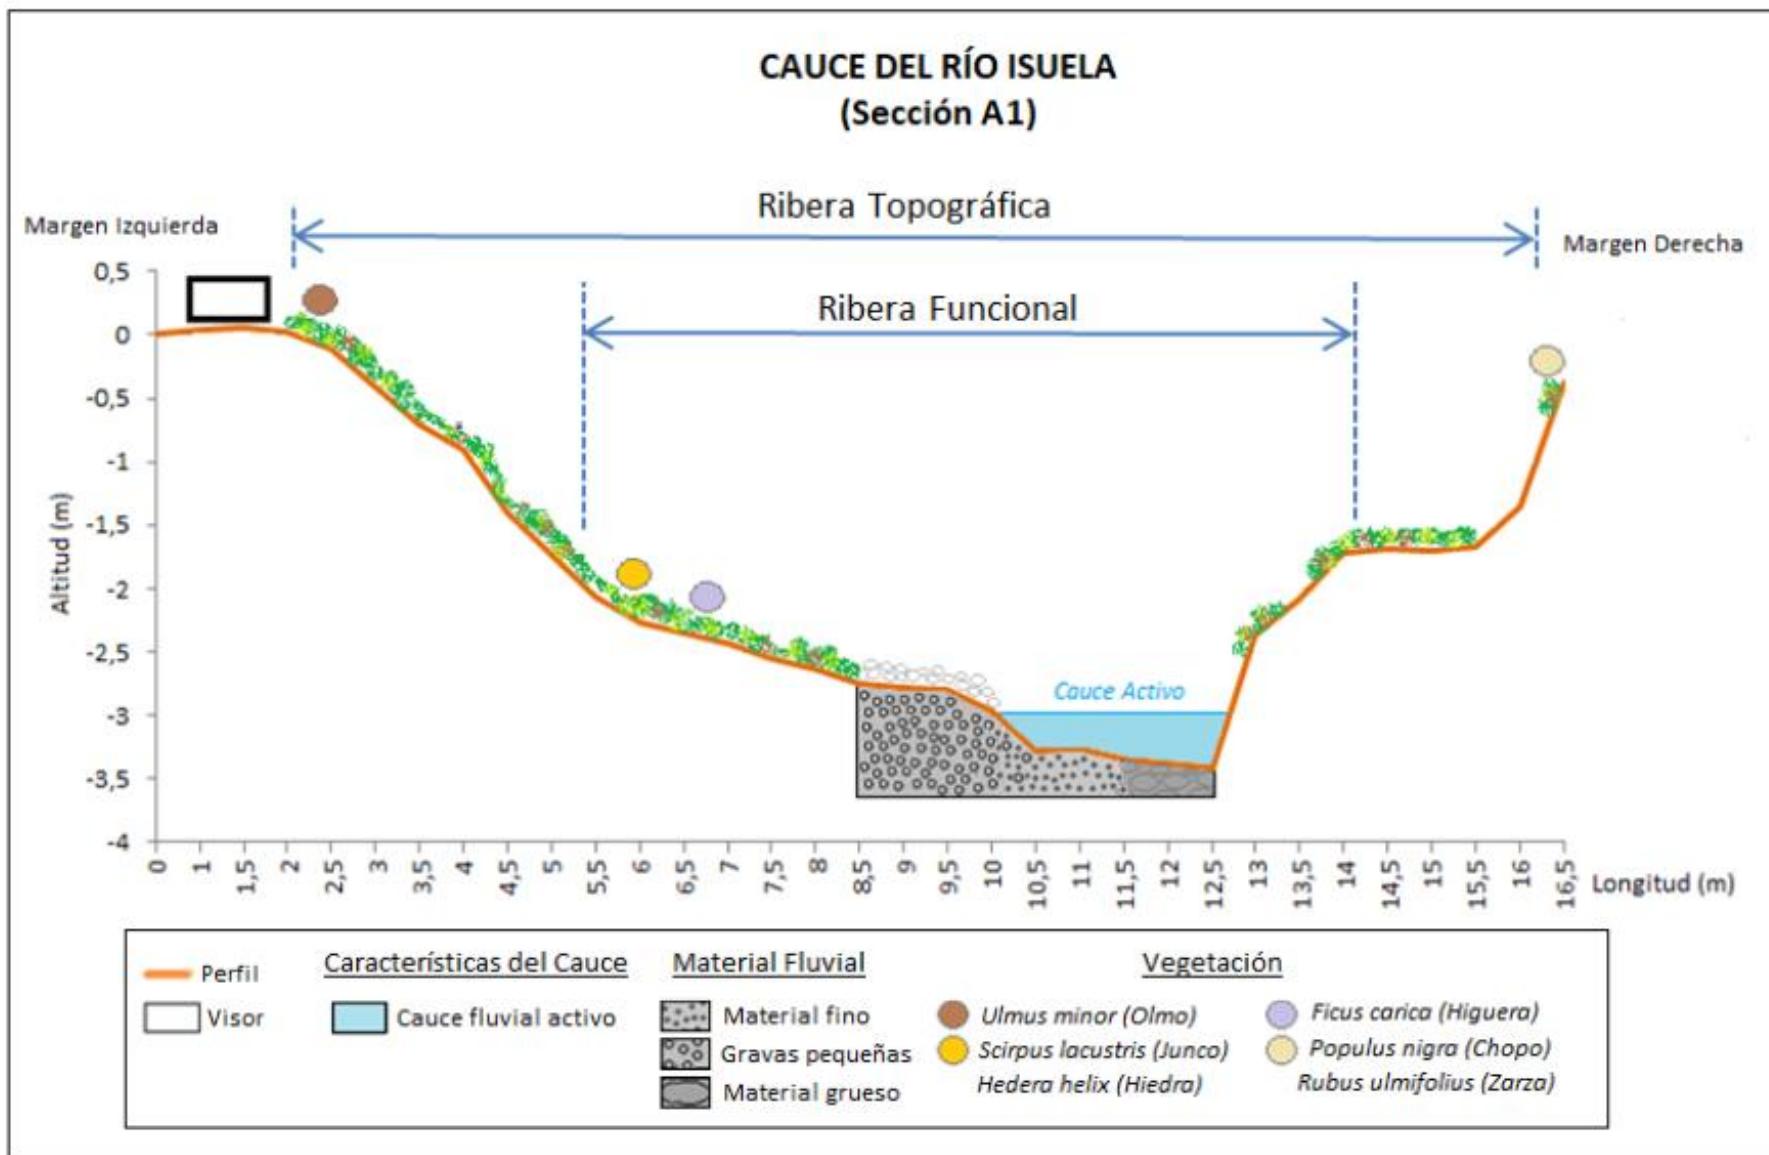
En cuanto a la estimación de caudal, se realizó a partir de la fórmula de Manning. Para ello, previamente se calculó la sección ($21,87 \text{ m}^2$), el perímetro mojado (15,25 metros), la pendiente (0,0151 m/m), el radio hidráulico (1,43) y la rugosidad del lecho del cauce (0,030). Una vez que se realizaron los diferentes cálculos para la fórmula, se obtuvo un caudal máximo de $114,11 \text{ m}^3/\text{s}$. A diferencia de la sección anterior, se puede observar un claro descenso en la capacidad de caudal ($-122,57 \text{ m}^3/\text{s}$). Esto es debido a la erosión del cauce en el terreno a causa de las presiones antrópicas, las cuales limitan la movilidad lateral del sistema fluvial.

Figura 27: Sección del río Isuela en el tramo A1

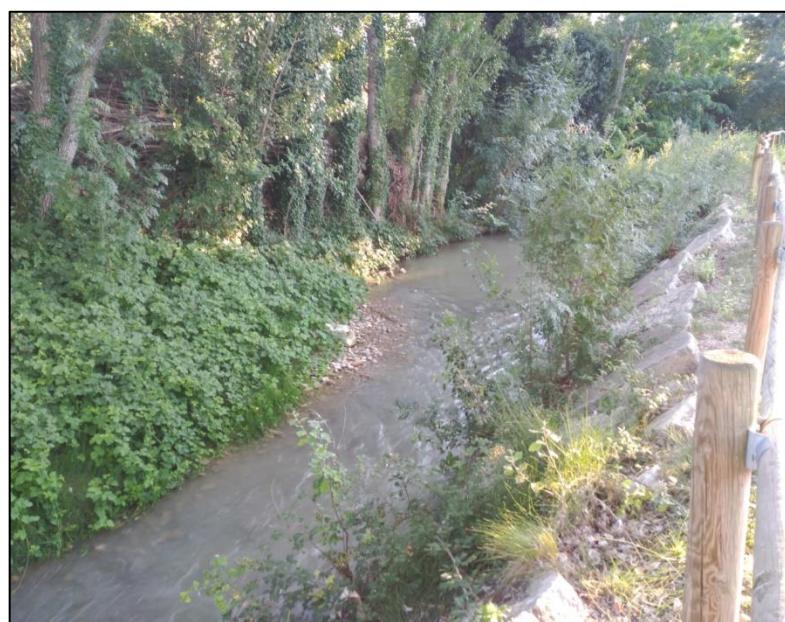
En cuanto a las características de dicha sección transversal, tiene una ribera topográfica de 17,5 metros de largo, y un desnivel de 1,5 metros desde el nivel topográfico. A su vez, la ribera funcional presenta unas dimensiones reducidas, en donde su longitud abarca un total de 7,5 metros y un desnivel de 1 metro. En cuanto al cauce activo, presenta una amplitud de 5,5 metros y una profundidad de 30 centímetros. A diferencia de las dos secciones anteriores, en este caso se puede observar un aumento de la longitud del cauce activo y un descenso de la profundidad del mismo. Esto da lugar a que en períodos de crecida, la capacidad del bankfull se vea sobrepasada y se desborde, haciendo que el río ocupe agresivamente la margen izquierda, ya que la margen derecha está limitada espacialmente y ejerce un empuje transversal hacia la orilla contraria, haciendo que aumente el nivel del caudal. Con respecto al material fluvial, se puede observar un material compuesto por gravas de pequeño calibre y limo, el cual se extiende por todo el lecho fluvial. Por lo que respecta a la vegetación, solo está presente en la margen derecha, la cual es intransitable e inaccesible. En ella, se puede destacar especies de porte arbóreo y herbáceas como *Fraxinus excelsior*, *Ficus carica*, *Alianthus altaissima*, o *Hedera helix*, *Rubus ulmifolius*, *Eryngium campestre* y *Festuca anundinacea* entre otras (Foto 9).

Foto 9: Sección del río Isuela en el tramo A2

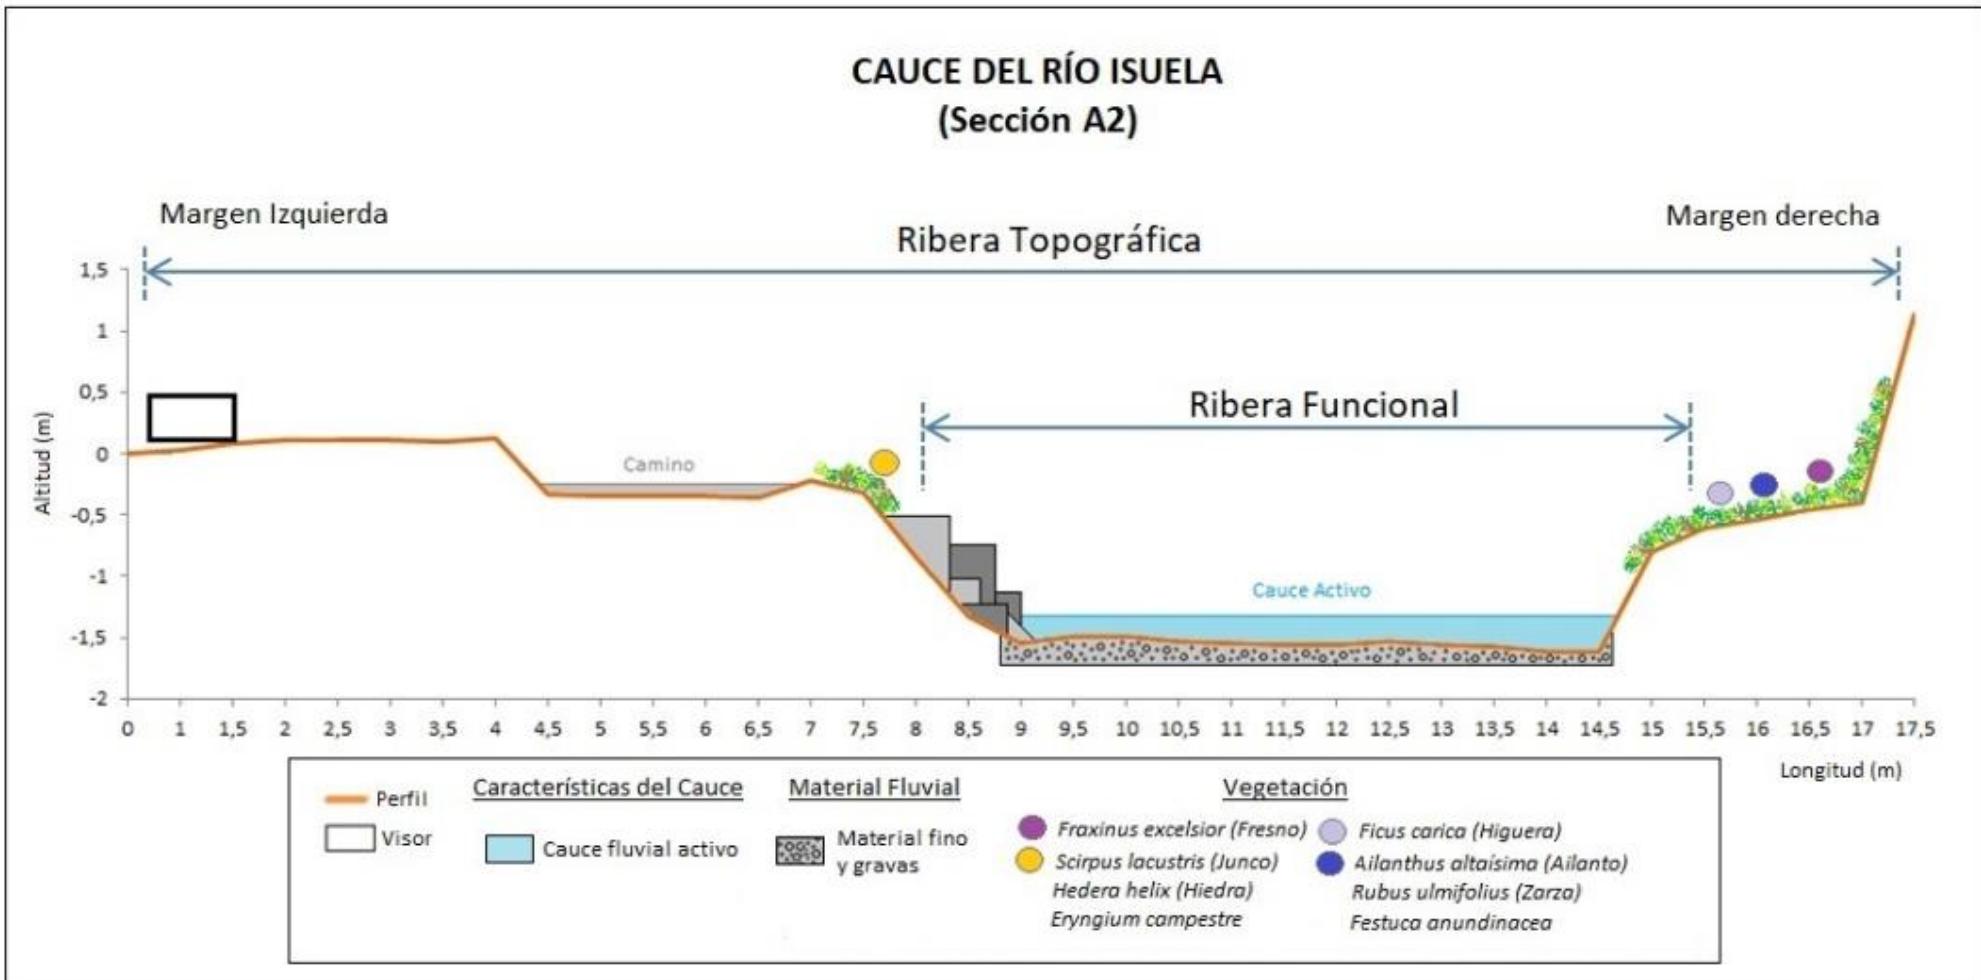
En cuanto a la estimación de caudal, se realizó a partir de la fórmula de Manning. Para ello, previamente se calculó la sección ($12,9 \text{ m}^2$), el perímetro mojado (11,51 metros), la pendiente (0,0094 m/m), el radio hidráulico (1,12) y la rugosidad del lecho del cauce (0,025). Como resultado se obtuvo un caudal máximo de $54,05 \text{ m}^3/\text{s}$. A diferencia de la sección anterior, se puede observar un claro descenso del caudal máximo. Es por ello, que en dicho tramo se produce un efecto de embotellamiento debido a las dimensiones del cauce. Lo que da lugar, a que el caudal circulante adquiera mayor energía e incida a la parte urbana con mayor potencia.

Figura 28: Sección del río Isuela en el tramo A2
Fuente: Elaboración propia

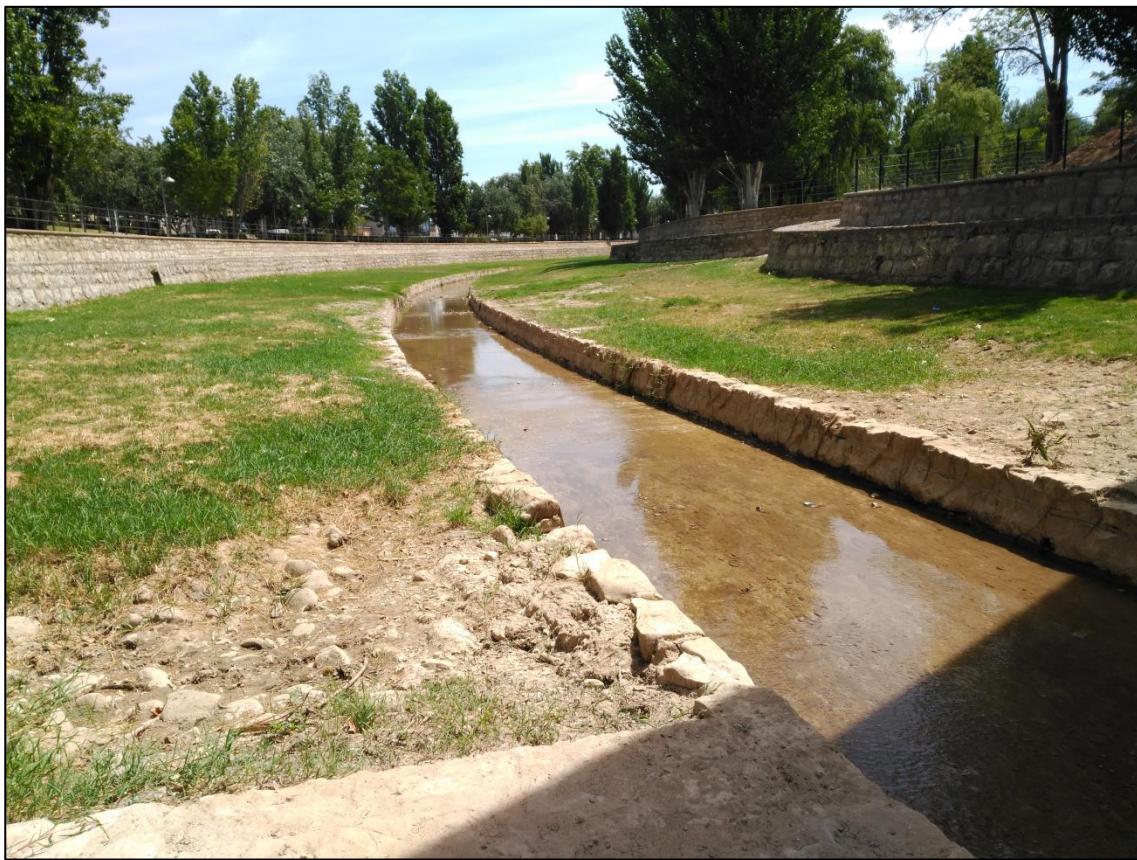
Foto 10: Sección del río Isuela en el tramo B1

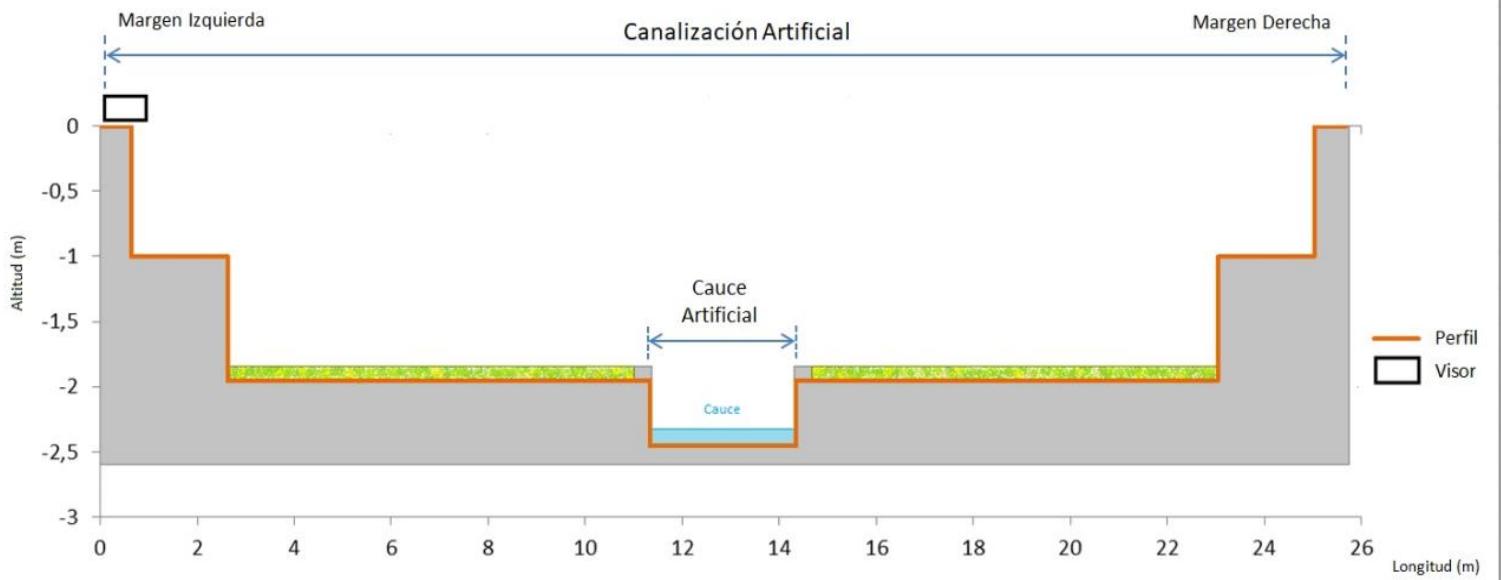
CAUCE DEL RÍO ISUELA (Sección B1)

Figura 29: Sección del río Isuela en el tramo B1
Fuente: Elaboración propia

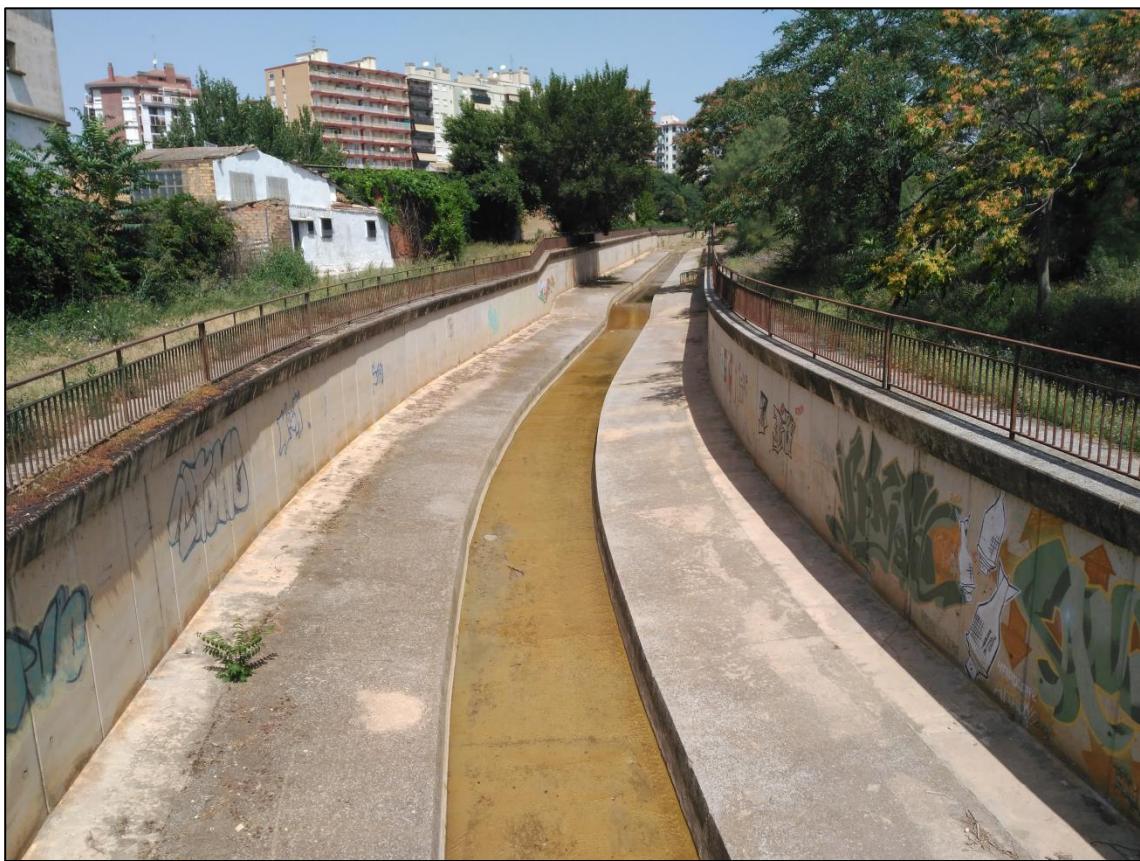
Foto 11: Sección del río Isuela en el tramo B2

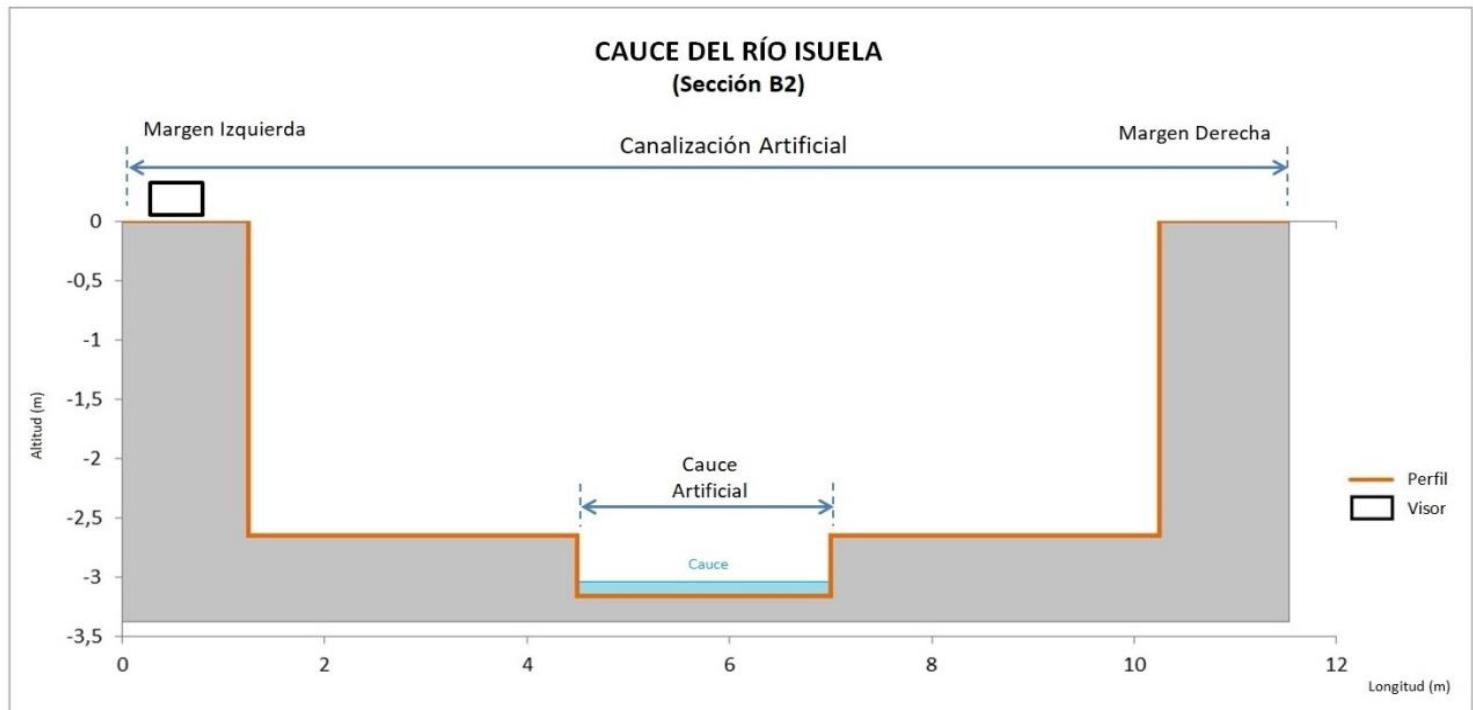
En cuanto a las estimaciones de caudal de la sección B2, se realizó a partir de la fórmula de Manning. Para ello, previamente se calculó la sección ($25,09 \text{ m}^2$), el perímetro mojado (15,3 metros), la pendiente (0,007 m/m), el radio hidráulico (1,64) y la rugosidad del lecho del cauce (0,025). Como resultado se obtuvo un caudal máximo de $124,53 \text{ m}^3/\text{s}$. En relación con la canalización B1, se puede observar un descenso en la capacidad de caudal lo que da lugar a un incremento de la probabilidad de desbordamiento del río. Además debido al incremento de la pendiente y el mínimo rozamiento generado por el lecho de hormigón, se produce un incremento significativo de la velocidad del caudal; lo que da lugar a una erosión remontante aguas abajo de la parte canalizada.

Figura 30: Sección del río Isuela en el tramo B2
Fuente: Elaboración propia

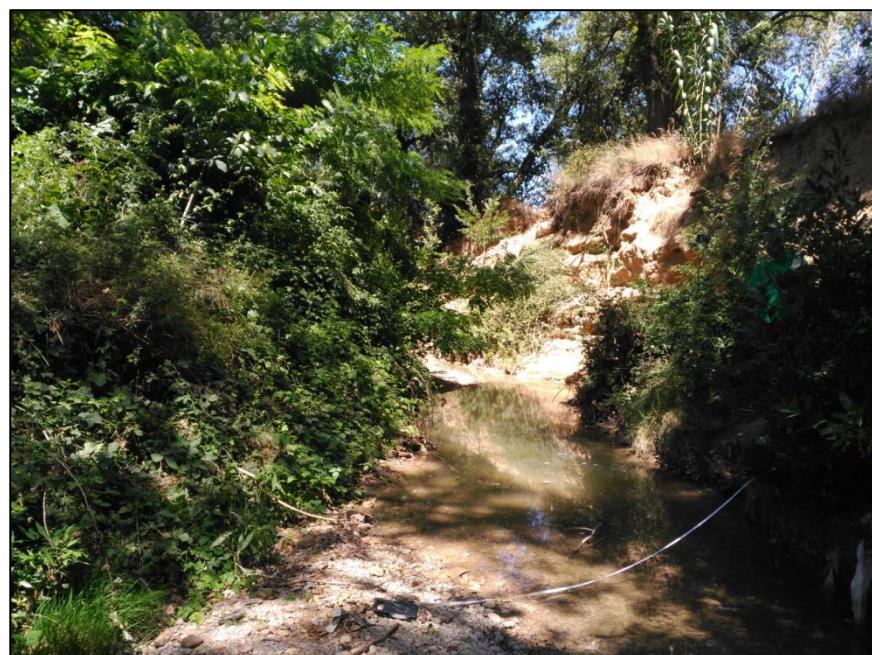
En relación con las características de dicha sección transversal, tiene una ribera topográfica de 20,5 metros de longitud y un desnivel de 6 metros desde el nivel topográfico. A su vez, la ribera funcional presenta unas dimensiones más reducidas, en donde su longitud abarca un total de 6 metros y un desnivel de 1,5 metros desde la orilla hasta el fondo del lecho. De este modo, el cauce activo presenta una amplitud de 2,5 metros y una profundidad de 0,40 metros en la margen izquierda del cauce. Como se puede observar, al igual que en las secciones anteriores hay un claro encajonamiento del cauce sobre el lecho fluvial. En este caso, la incisión del río sobre el terreno es mayor, ya que dicho tramo es receptor de las aguas provenientes de la parte canalizada (B), la cual llega a este punto con una mayor energía debido a la ausencia de rozamiento. Esto hace que la intensidad con la que incide sobre el lecho y las orillas del sistema fluvial sea muy elevada, haciendo que la erosión en este tramo sea notable (Foto 12).

Foto 12: Sección del río Isuela en el tramo C

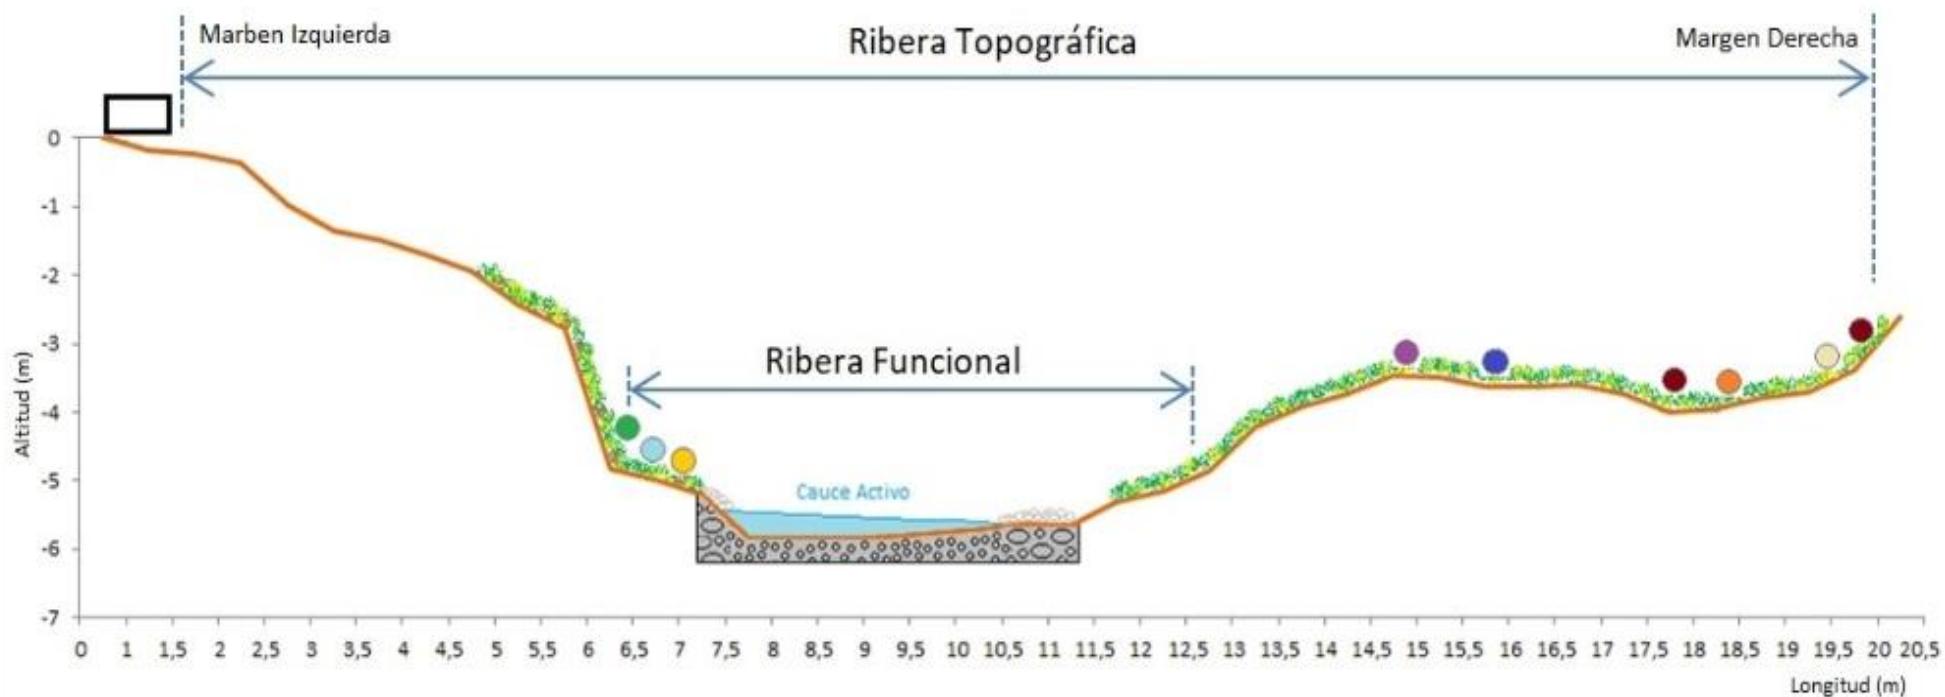
CAUCE DEL RÍO ISUELA (Sección C)

Características del Cauce		Material Fluvial		Vegetación					
Perfil			Gravas pequeñas	<i>Laurus nobilis</i> (Laurel)	<i>Fraxinus excelsior</i> (Fresno)	<i>Hedera helix</i> (Hiedra)	<i>Brachypodium phoenicoides</i>		
Visor		Cauce fluvial activo	Material medio	<i>Crataegus monogyna</i> (Majuelo)	<i>Populus nigra</i> (Chopo)	<i>Rubus ulmifolius</i> (Zarza)	<i>Hordeum murinum</i> (Espigo)		
				<i>Arundo donax</i> (Cañas)	<i>Ailanthus altissima</i> (Ailanto)	<i>Urtica dioica</i> (Ortiga)			
				<i>Scirpus lacustris</i> (Juncos)	<i>Robinia pseudoacacia</i> (Robinia)	<i>Setaria viridis</i> (Setaria)

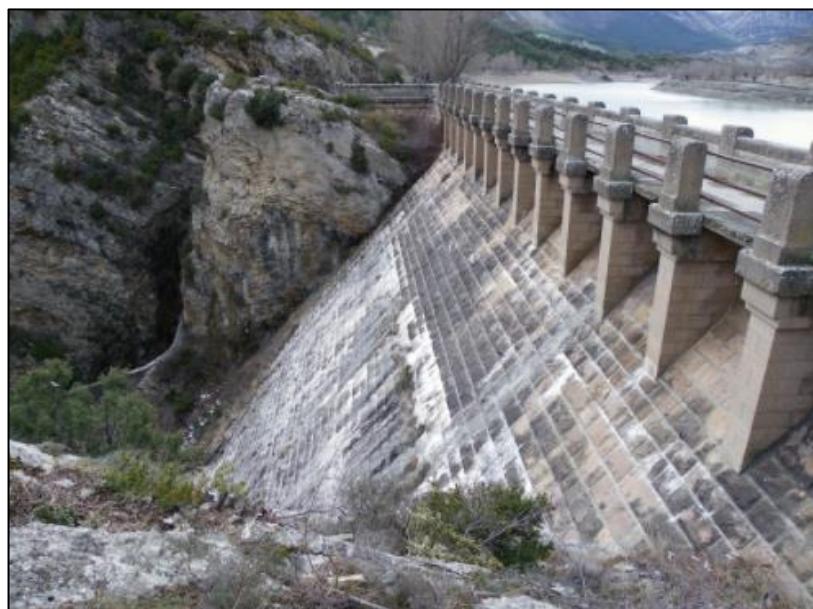
El mejor resultado obtenido dentro de la deficiente calidad de este sistema fluvial, corresponde a la sección de Nueno, la cual se localiza próxima al embalse de Arguis (Foto 13). En lo que respecta a su calidad hidrogeomorfológica total es deficiente con una puntuación de 32, siendo esta el resultado más alto conseguido en las cinco secciones realizadas.

Foto 13: Presa del embalse de Arguis

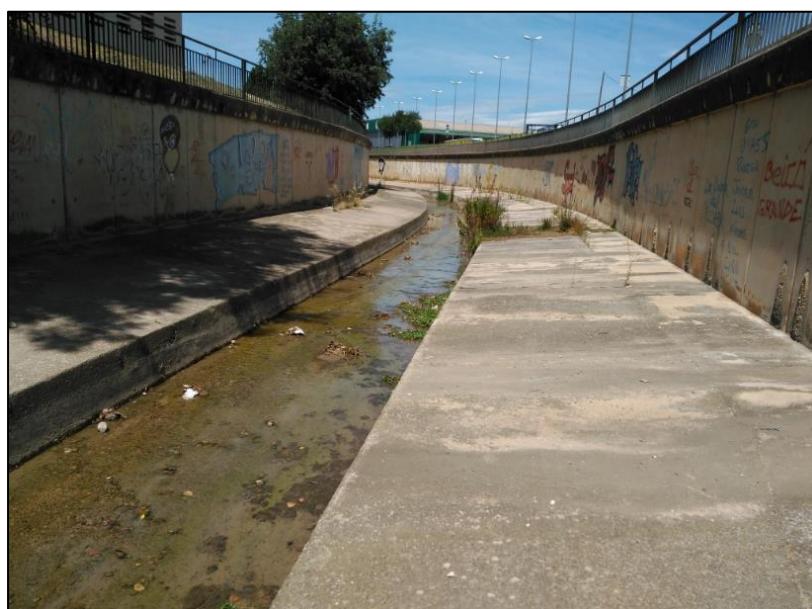
También son frecuentes los puentes, vados, y azudes que generan alteraciones en la dinámica longitudinal, haciendo que el lecho fluvial se vea alterado. De este modo, la morfología, dinámica longitudinal y transversal del río se ve alterada de una forma negativa, haciendo que el cauce haya quedado prácticamente fijado, sin capacidad de movimiento lateral. Por ello, como se puede observar en los resultados del índice IHG correspondientes a este segundo bloque, los valores obtenidos son deficientes e incluso muy negativos.

Foto 14: Tramo de la canalización de la sección B
Fuente: Elaboración propia

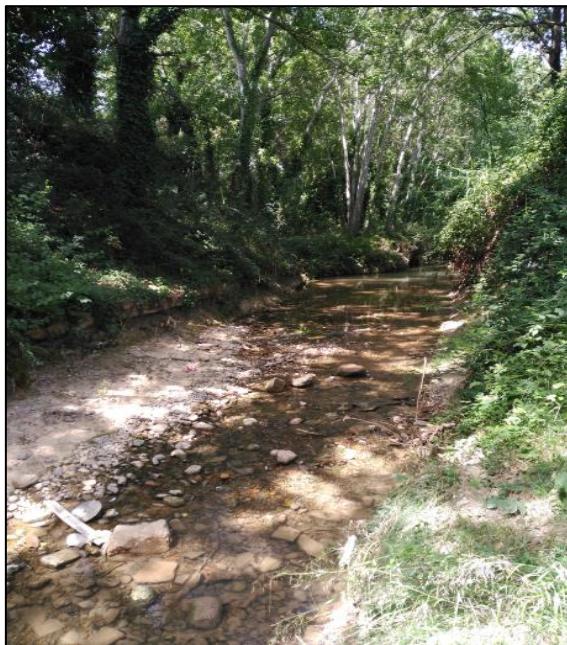
Foto 15: Corredor ribereño del río Isuela en la sección C
Fuente: Elaboración propia

Con respecto a la Calidad de las Riberas (Bloque IHG 3), también hay notables alteraciones como en los dos apartados anteriores. Aun así, la valoración obtenida en cada una de las secciones analizadas y en la cuenca fluvial es mucho mayor que en los dos bloques del IHG analizados anteriormente. El principal problema en este caso, es la discontinuidad de las riberas debido a varios factores y elementos negativos. Como son el encajonamiento del cauce aguas arriba de la ciudad de Huesca, lo que da lugar a que no haya prácticamente vegetación de ribera.

En segundo lugar, se puede destacar el tramo urbano en donde hay una ausencia total de vegetación debido a la canalización. Y por último, la presencia de numerosas defensas a lo largo del cauce, que rompen la continuidad longitudinal de la ribera. Por otro lado, aguas abajo del área urbana la continuidad longitudinal retorna, siendo mucho más constante que en el tramo superior del río, aunque la escasa anchura lateral de la ribera hace que haya numerosas zonas sin vegetación dentro del corredor.

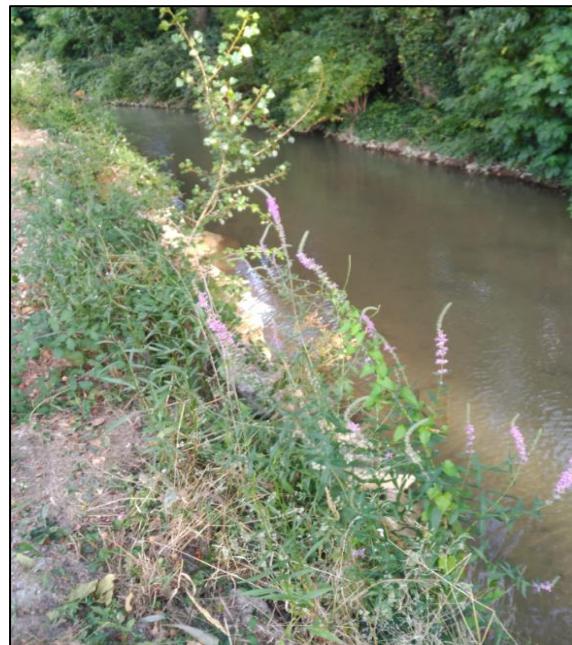
Foto 16: Ausencia de vegetación en la orilla izquierda del río Isuela en la sección A2 **Fuente:** Elaboración propia

En lo referente a la anchura del corredor ribereño, se encuentra limitado por los extensos cultivos de la zona, los cuales ejercen una fuerte presión en el área de dominio fluvial haciendo que la anchura de las riberas se vea muy limitada (Foto 16). Solamente en algún punto concreto aguas abajo de la localidad de Huesca, se conservan algunos sotos más amplios que muestran la capacidad y amplitud que tendría la ribera (Foto 15), si no hubiera sufrido las diversas presiones de origen antrópico. Por último, con respecto a la estructura, naturalidad y conectividad transversal de la ribera, la valoración obtenida también es deficiente. Debido a una clara alteración ambiental del corredor ribereño por las diversas actividades agrarias de la zona.

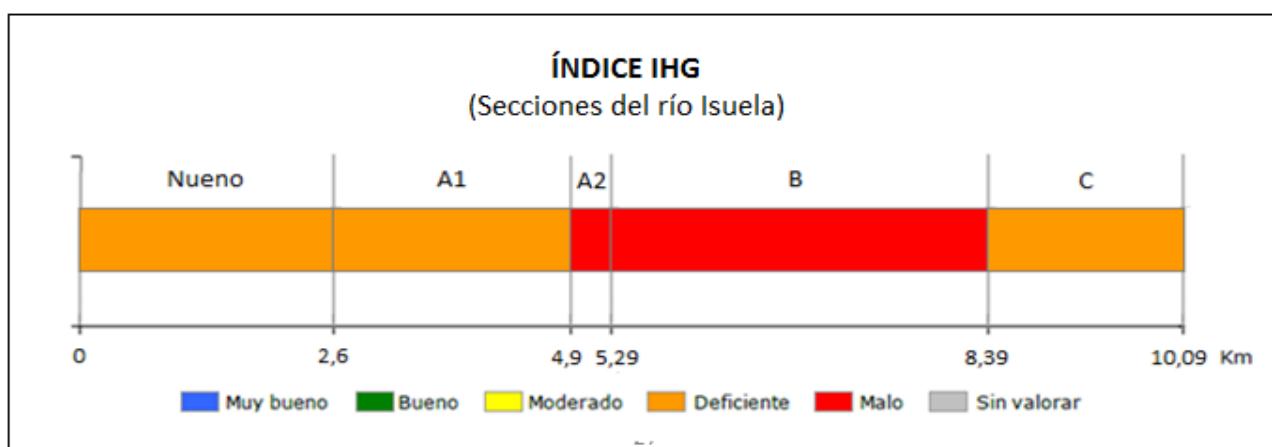
Figura 32: Gráfico del índice IHG por secciones del río Isuela

Como se puede observar en el gráfico del índice IHG por secciones (Figura 32), y como ya se ha visto con anterioridad se han analizado un total de 5 tramos del río Isuela. En cuanto a los resultados obtenidos, en el caso de la sección de Nueno ha logrado una puntuación de 32 puntos sobre 90. En el caso de la sección A1, su puntuación ha sido de 28 y la sección C de 26. Por ello, aunque estos tres tramos tienen una valoración hidrogeomorfológica deficiente, hay una clara diferencia con la sección de Nueno la cual presentan la mayor puntuación.

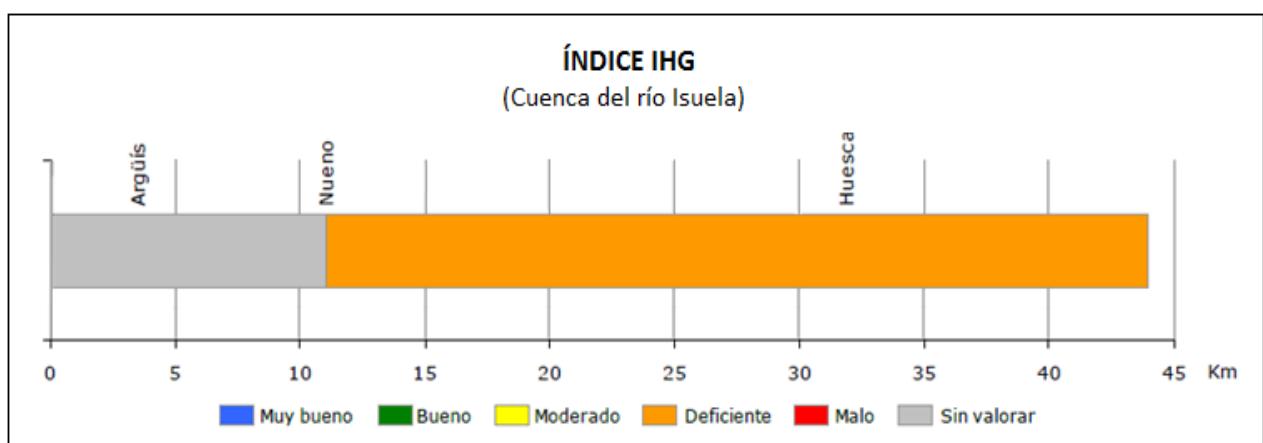
Figura 33: Gráfico del índice IHG de la cuenca del río Isuela

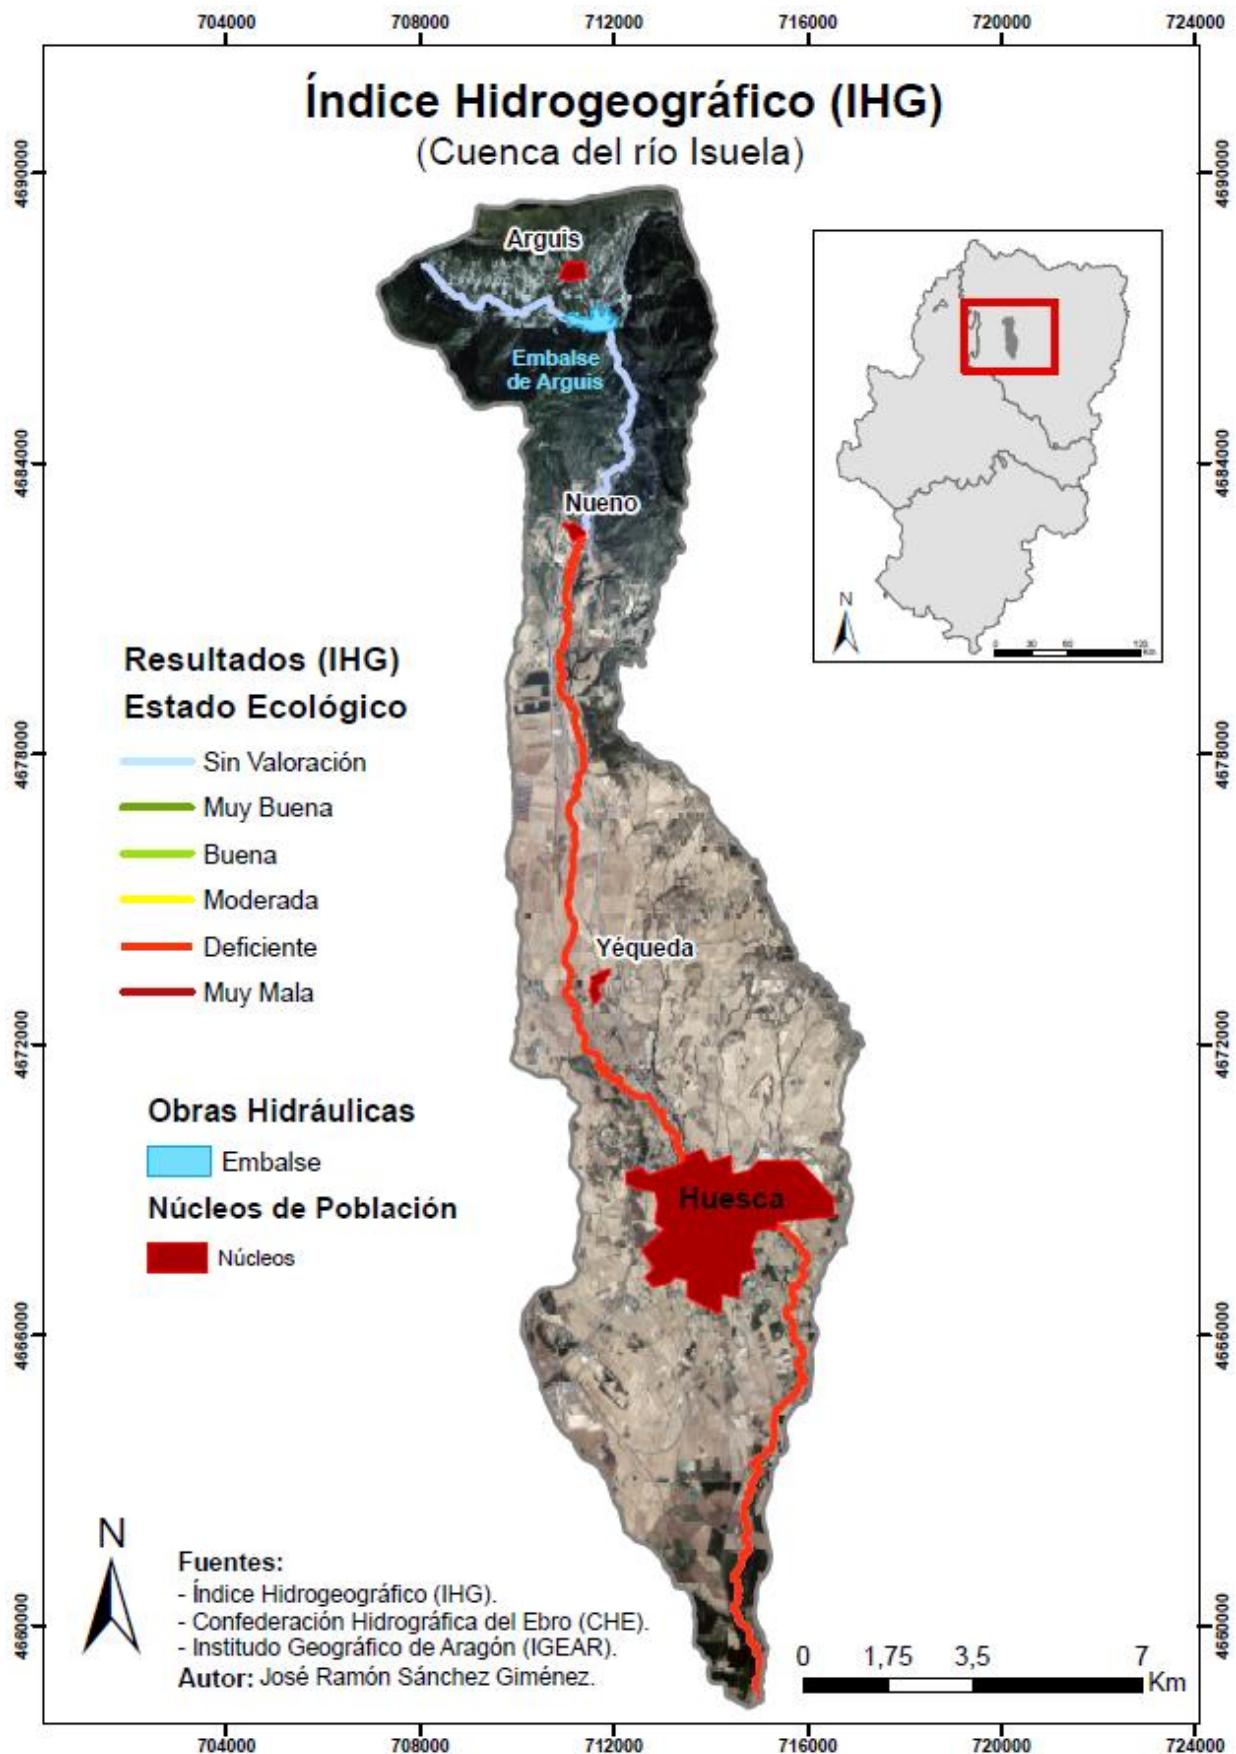
Figura 34: Índice Hidrogeomorfológico de la cuenca del río Isuela
Fuente: IHG, CHE e IGEAR. Elaboración propia

Los resultados obtenidos de la aplicación del índice IHG en el área de estudio, apunta a una muy baja calidad hidrogeomorfológica en todos los tramos analizados (Tabla 13). Por ello, se ha llevado a cabo una comparación entre las diferentes secciones y los tres bloques que conforman dicho índice. Como se puede observar en los valores conseguidos, la calidad final resultante tiene una valoración deficiente en tres de las cinco secciones analizadas (Figura 33). En el caso de las otras dos restantes, la calidad es inferior y presentan una valoración muy negativa. De este modo, aunque los resultados obtenidos en estas cinco secciones son deficientes en cuanto a la calidad de las mismas, se ha llevado a cabo una comparación entre dichas secciones. Por último cabe mencionar, que también se ha efectuado el índice IHG para la totalidad de la cuenca del río Isuela (Figura 34).

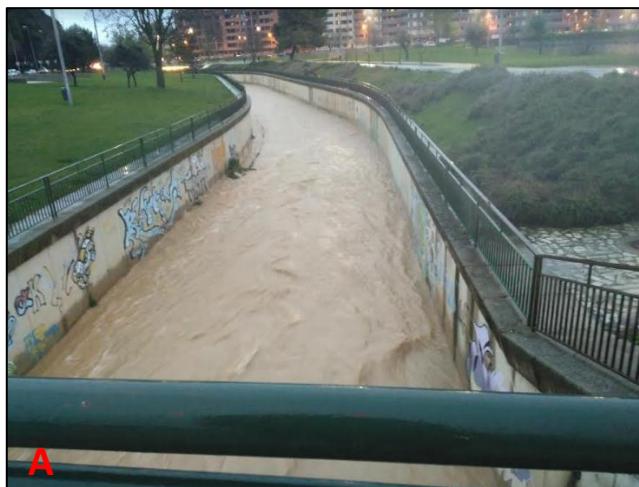
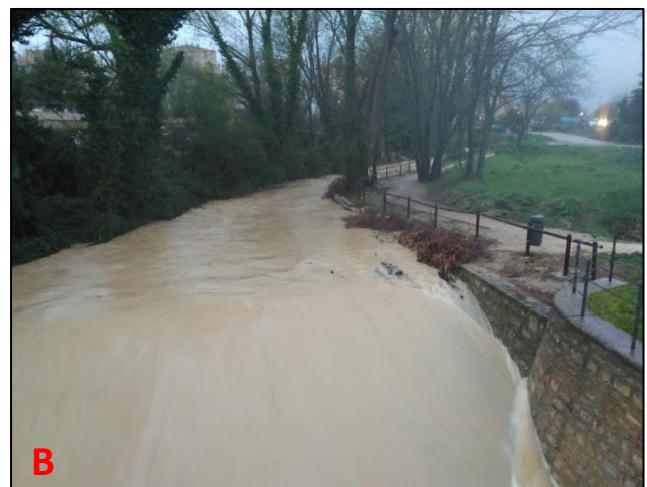
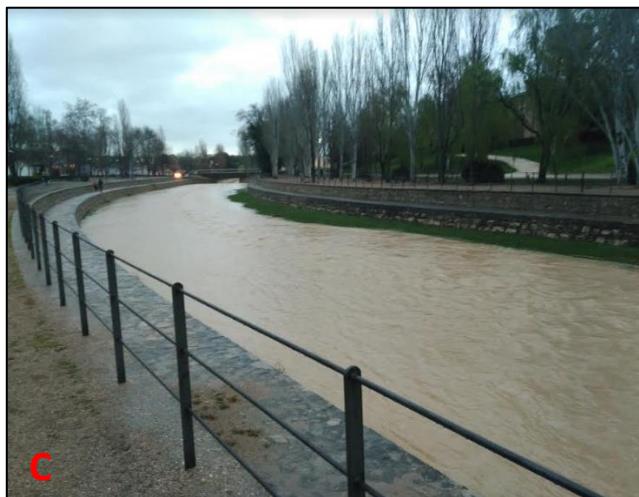
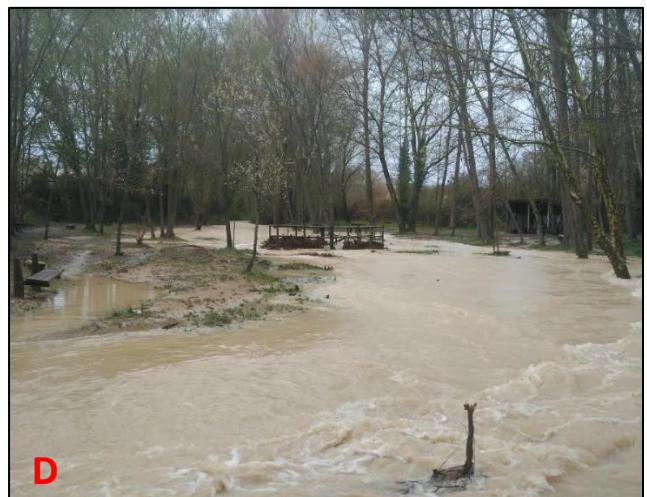
Figura 40: Crecida del río Isuela en abril de 2018. (A: Sección B2, B: Sección A2, C: Sección B1 y D: Fuentes de Marcelo sección A1) **Fuente:** Elaboración propia

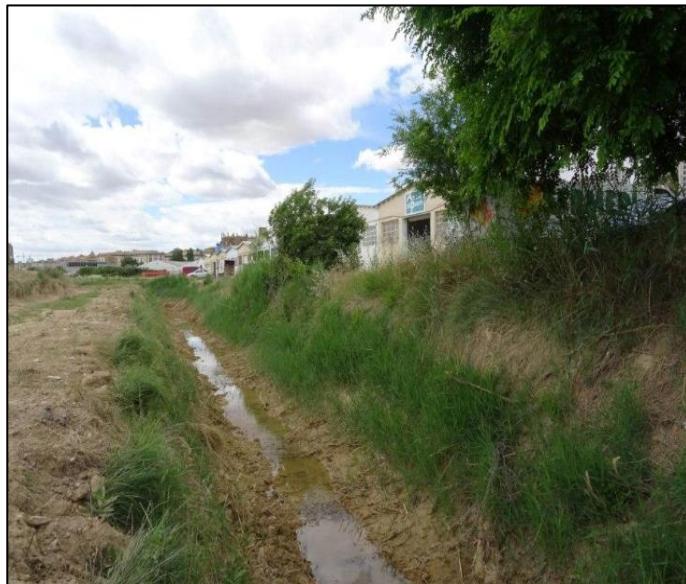
Foto 18: Barranco del Diablo (río Isuela) **Fuente:** lagua

La segunda y última zona con riesgo de inundación se sitúa al norte de la ciudad de Huesca. En dicha zona, se localiza el barranco del Diablo (Fotos 18), colector principal de toda la red de barrancos localizado al noreste de la ciudad de Huesca. Por ello, debido a la reducida capacidad hidráulica del mismo, en los eventos de crecida extraordinarios las aguas discurren fuera de su cauce natural. Esto conlleva a que se produzcan inundaciones en las áreas colindantes del barranco (Foto 19), así como en el espacio urbano y periurbano de la ciudad (Figura 41).

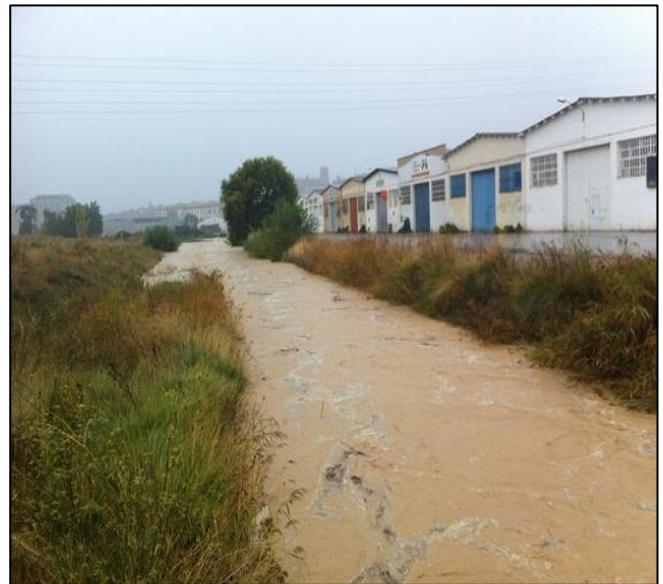
Foto 19: Crecida del barranco del Diablo (río Isuela) año 2012
Fuente: Diario del Alto Aragón

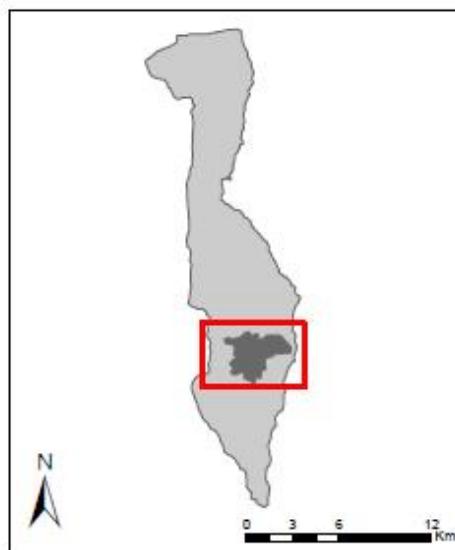
Mapa de Peligrosidad - Calados por el Río Isuela en la Ciudad de Huesca

- [Verde Claro] Calado menor de 0,3 metros.
- [Azul Claro] Calado en 0,3 y 0,5 metros.
- [Azul Oscuro] Calado en 0,5 y 0,7 metros.
- [Morado Oscuro] Calado en 0,7 y 1 metros.
- [Morado Oscuro] Calado en 1 y 1,5 metros.
- [Morado Oscuro] Calado en 2 y 2,5 metros.
- [Negro] Calado mayor de 2 metros.
