Trabajo Fin de Grado

Aplicación del Protocolo de Caracterización
Hidromorfológica de masas de agua al curso
medio-bajo del río Arba de Biel

La masa de agua escogida para la aplicación del protocolo en este trabajo es la masa 103, cuya denominación es: *Río Arba de Biel desde el barranco de Cuarzo hasta su desembocadura en el Arba de Luesia*.

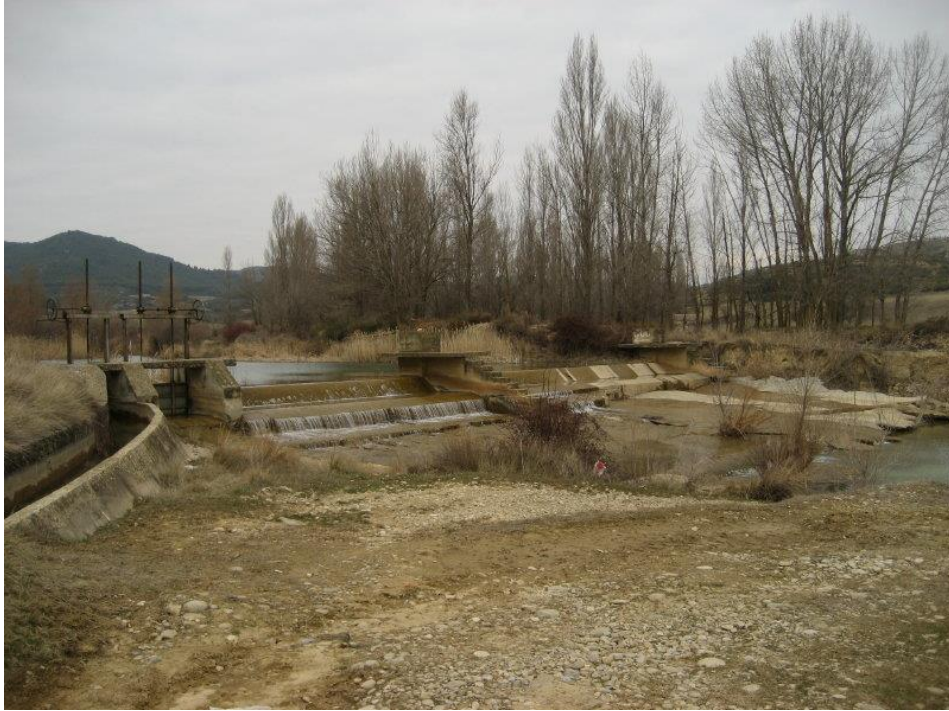
Figura 35. Azud del Molinar (El Frago). Fuente: Confederación Hidrográfica del Ebro.

-Azud Molinar (El Frago): es el azud que encontramos más al norte la masa, situado entre las localidades de El Frago y Luna. Su misión es derivar agua para riego gracias a la acequia Real del Molinar (Confederación hidrográfica del Ebro, 2008). Por sus características, supone una barrera para las diferentes especies durante los movimientos de migración.

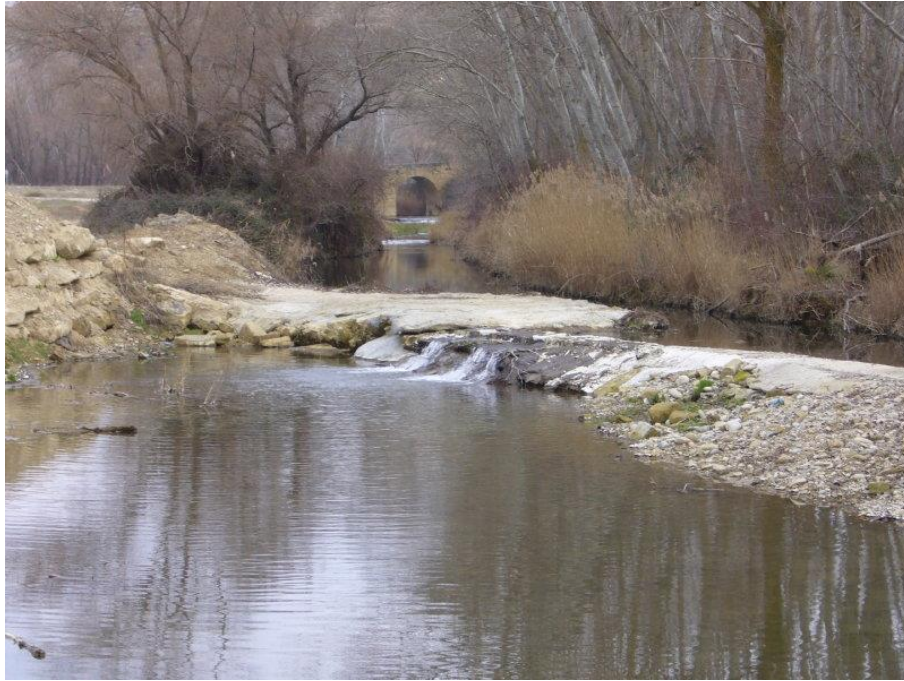
Figura 36. Azud del Regano. Fuente: Confederación Hidrográfica del Ebro.

-Azud del Regano: situado junto a la localidad de Luna, tras pasar el puente y el vado en dirección al monasterio de Monlora. Su misión es derivar agua por su margen izquierda (Confederación hidrográfica del Ebro, 2008). En la figura 36 se aprecia la parte cementada del azud tras la realización de las últimas obras, lo que supone un auténtico obstáculo para los movimientos migratorios de las especies piscícolas.

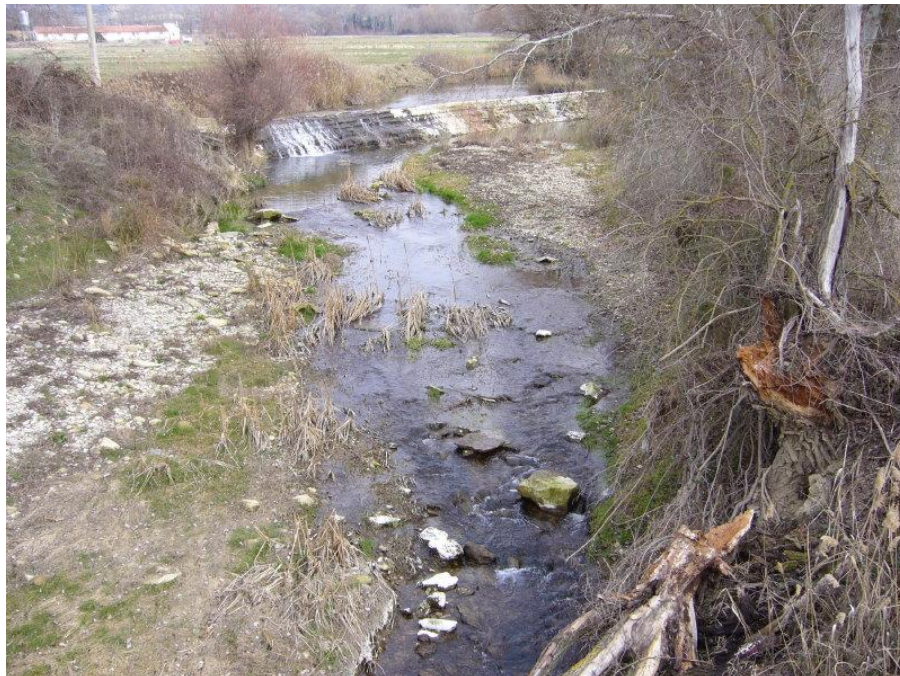
Figura 37. Azud El Molinar (Luna). Fuente: Confederación Hidrográfica del Ebro.

-Azud Molinar (Luna): se sitúa también junto a la localidad de Luna, tan solo 200 metros aguas abajo del azud del Regano. Su misión en este caso es derivar agua por la margen derecha (Confederación hidrográfica del Ebro, 2008).

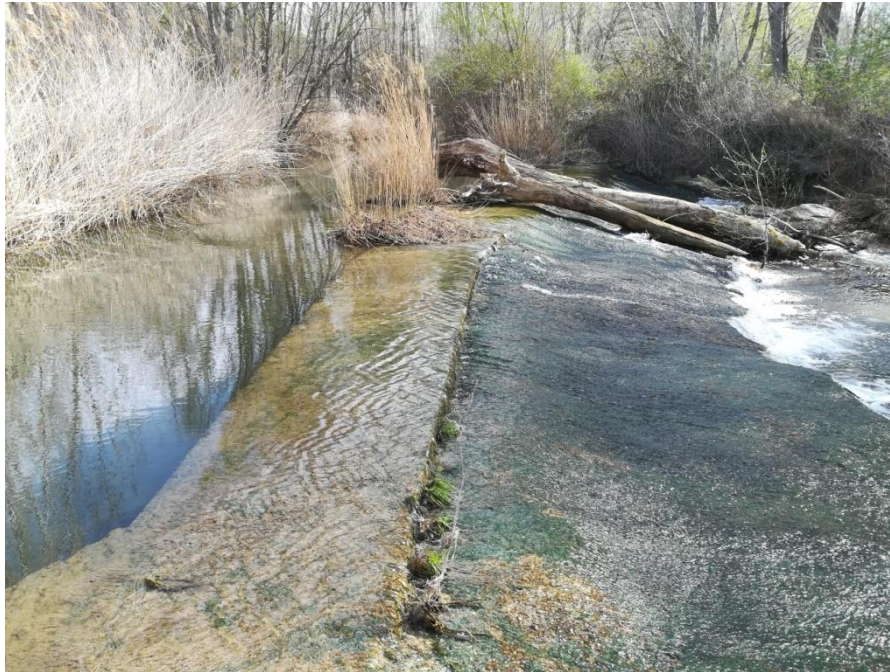
Figura 38. Azud de Santía. Elaboración propia

-Azud de Santía: localizado 1,5 km aguas debajo de la localidad de Erla. Tiene gran importancia por recibir en ocasiones agua procedente del Canal de las Bardenas (Confederación hidrográfica del Ebro, 2008).

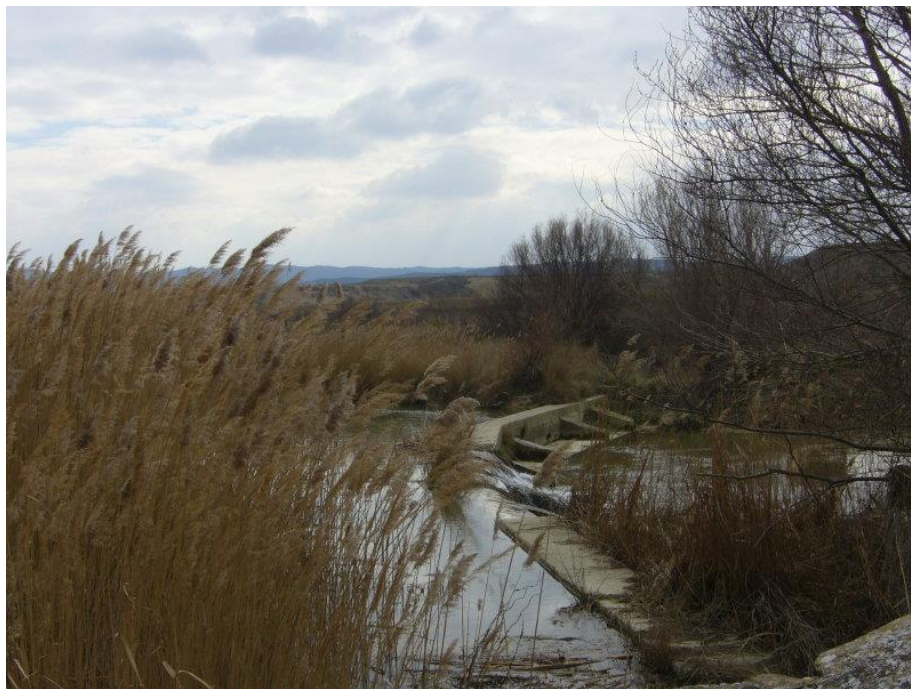
Figura 39. Azud de Luchán. Fuente: Confederación Hidrográfica del Ebro.

-Azud de Luchán: situado entre las localidades de Erla y Ejea de los Caballeros. Su misión es derivar agua para riego (Confederación Hidrográfica del Ebro, 2008).

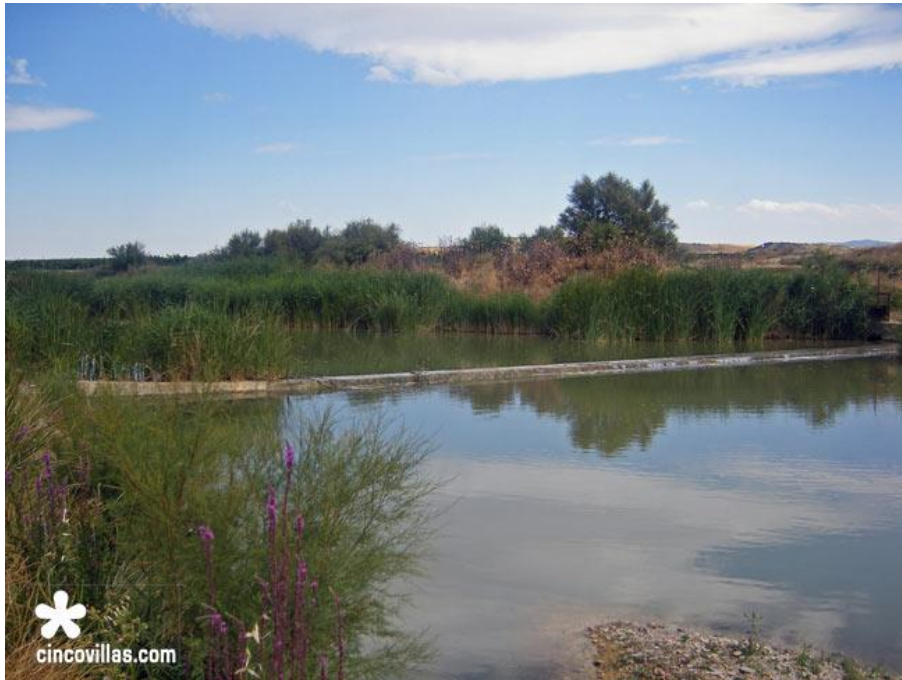
Figura 40. Azud del Gancho. Fuente: J.Gaspar (CincoVillas.com).

-Azud del Gancho: se sitúa próximo a la localidad de Ejea de los Caballeros. Es utilizado para abastecer de agua a la estanca del Gancho, a través de la acequia con mismo nombre.

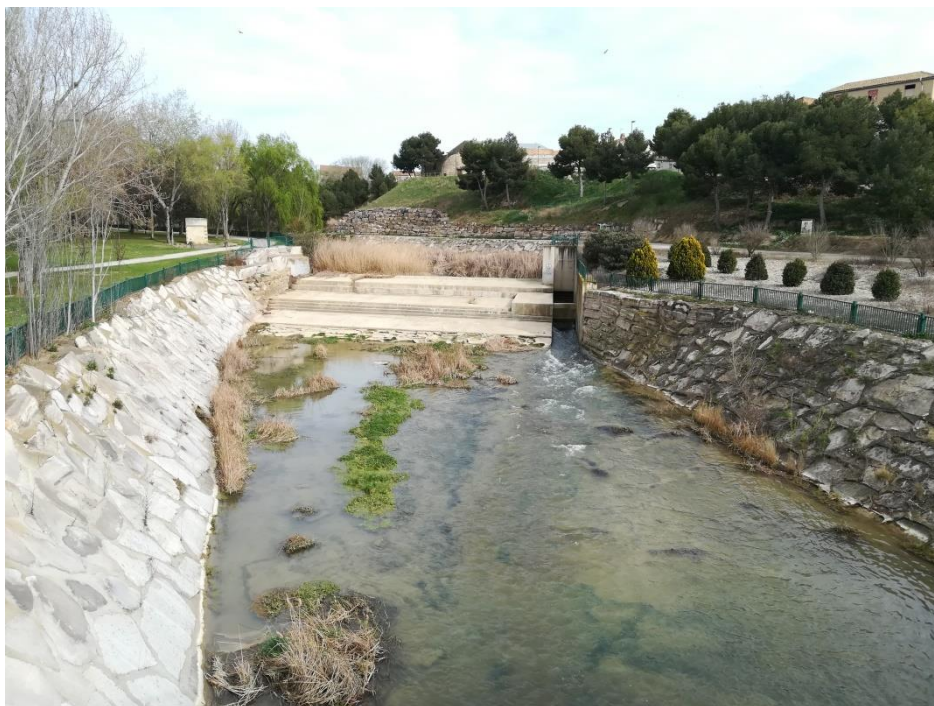
Figura 41. Azud de Facemón. Elaboración propia.

-Azud de Facemón: se localiza en la localidad de Ejea de los Caballeros, en el tramo canalizado de la localidad. Puede recibir agua procedente del río Arba de Luesia, derivada en el azud de Bañera (Confederación Hidrográfica del Ebro, 2008).

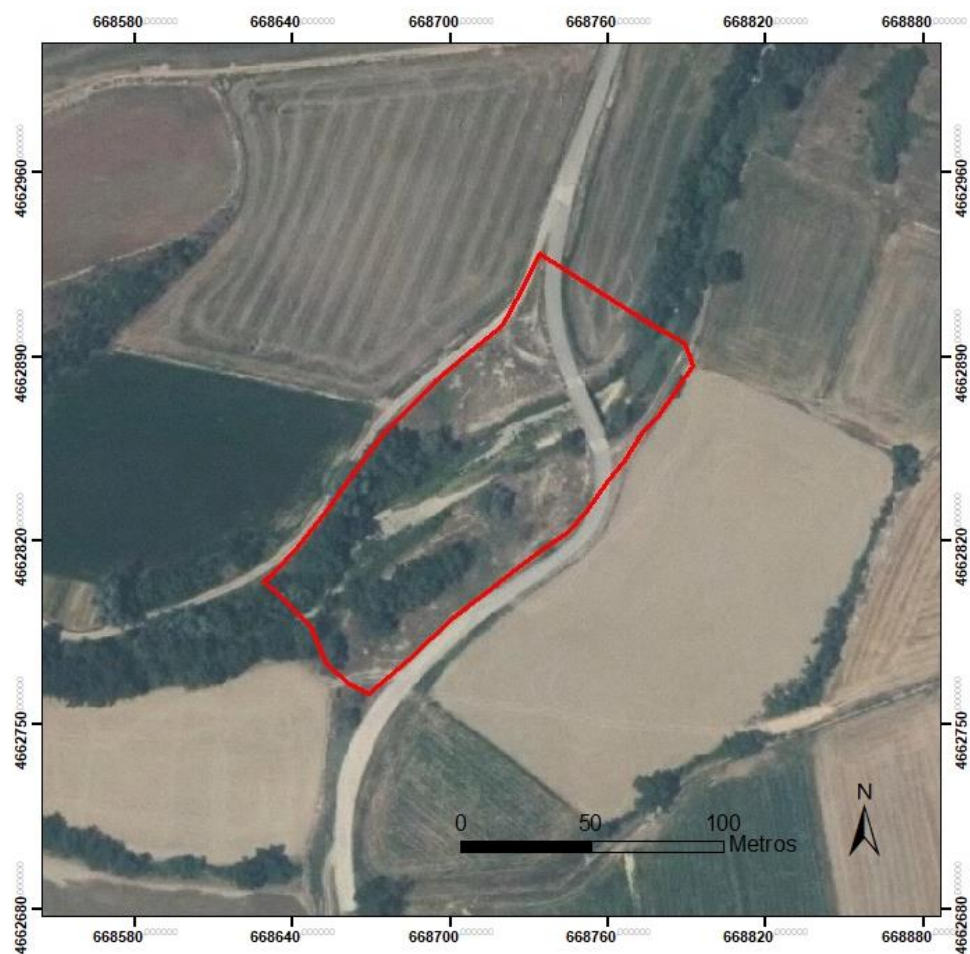
Figura 47. Subtramo de muestreo 2 en Erla, representativo del tramo hidromorfológico Luna-Ejea. Elaboración propia.

Este subtramo, representativo del tramo hidromorfológico-Luna-Ejea, se localiza junto a la localidad de Erla. En él encontramos también la presencia de un vado para cruzar el río. Se ha calculado el caudal bankfull según la fórmula de Manning. El resultado final nos da un caudal de **31,5 m³/sg** en este tramo del río. Este tramo se sitúa muy próximo a la estación de aforo de Erla, por lo que los datos son de mayor fiabilidad. Este caudal bankfull tiene asociado un periodo de retorno de 2,75 años. Por otro lado, la máxima crecida ordinaria es de 34 m³/sg (ya se ha desbordado el río en este tramo) y tiene un periodo de retorno de 3,5 años.

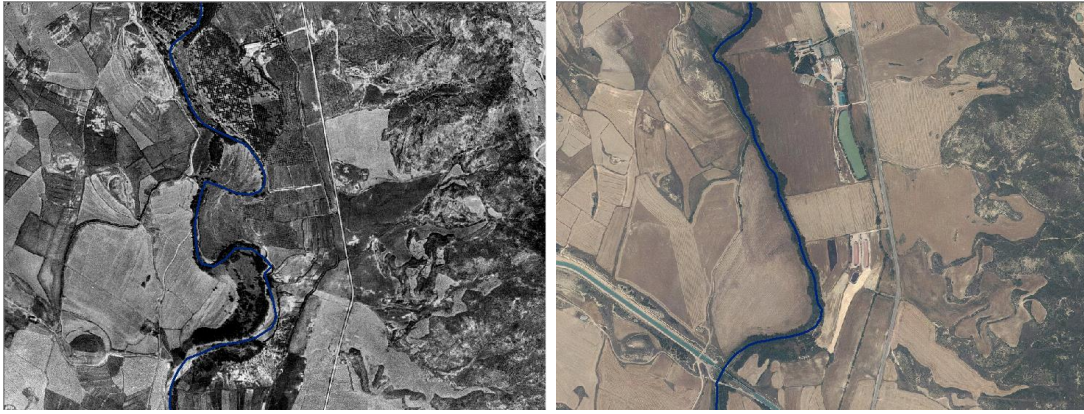
Figuras 65 y 66. Ejemplo de cambio de tipo morfológico en planta del río Arba de Biel aguas abajo de Luna. Tipo meandriforme (1956) a tipo recto (2015) por el efecto de los cambios de los usos del suelo y posiblemente por acciones directas sobre el cauce. Escala 1:10.000

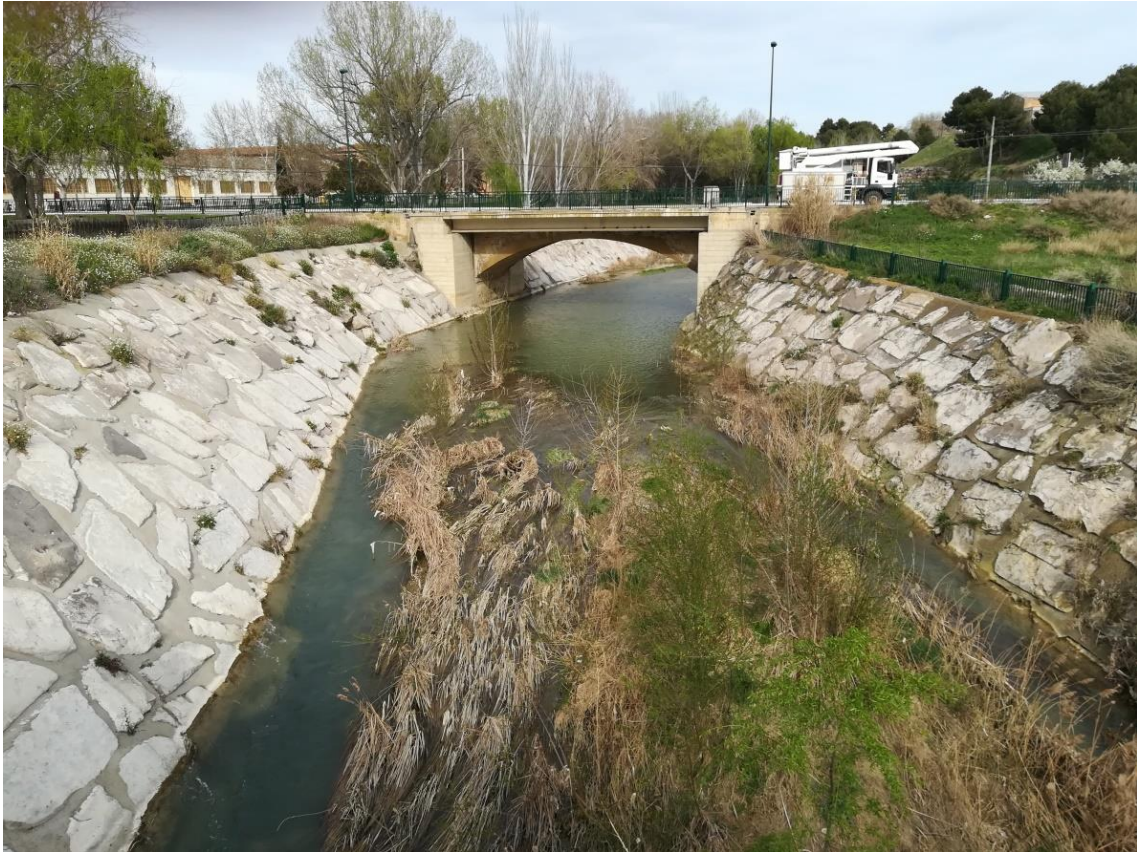
Figura 81. Tramo canalizado (muro de escollera) a la salida del Parque de Ejea. Elaboración propia.

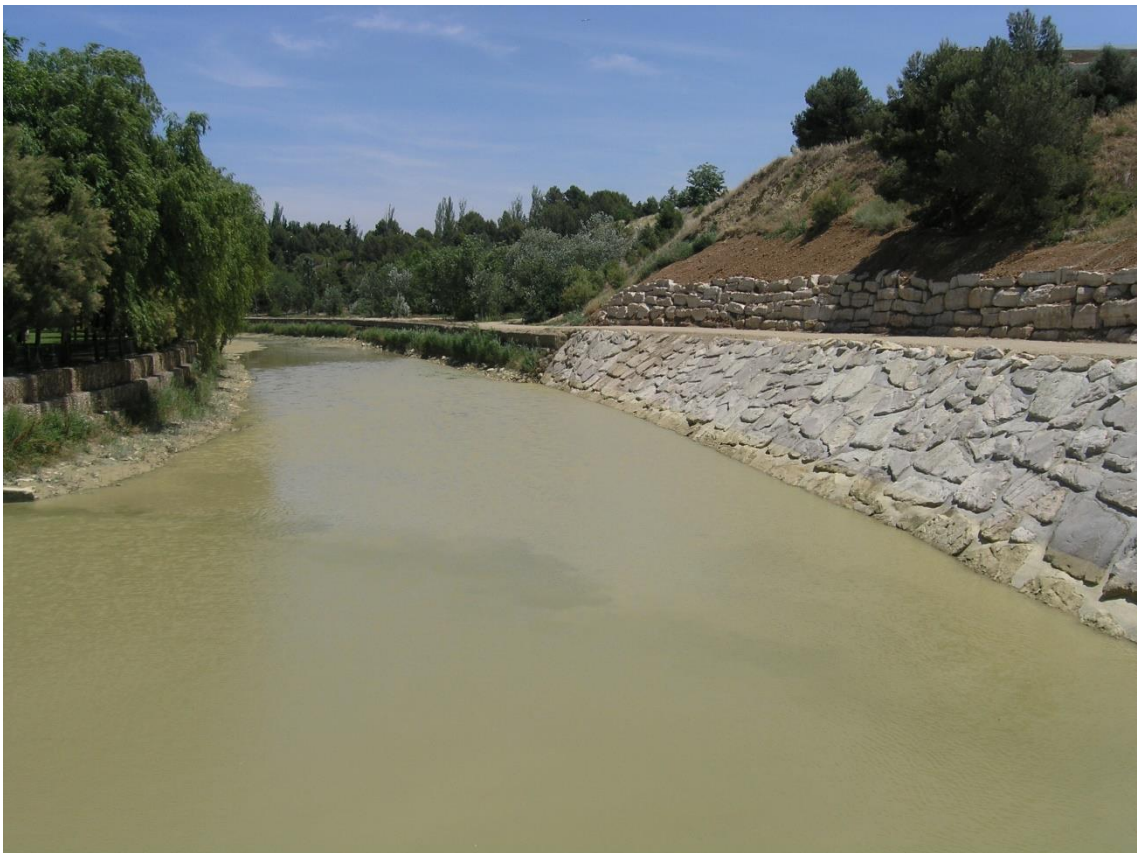
Figura 82. Zona protegida con gaviones (izquierda en la foto) y muro de escollera (derecha) en el Parque Central de Ejea de los Caballeros. Fuente: Alfredo Ollero.

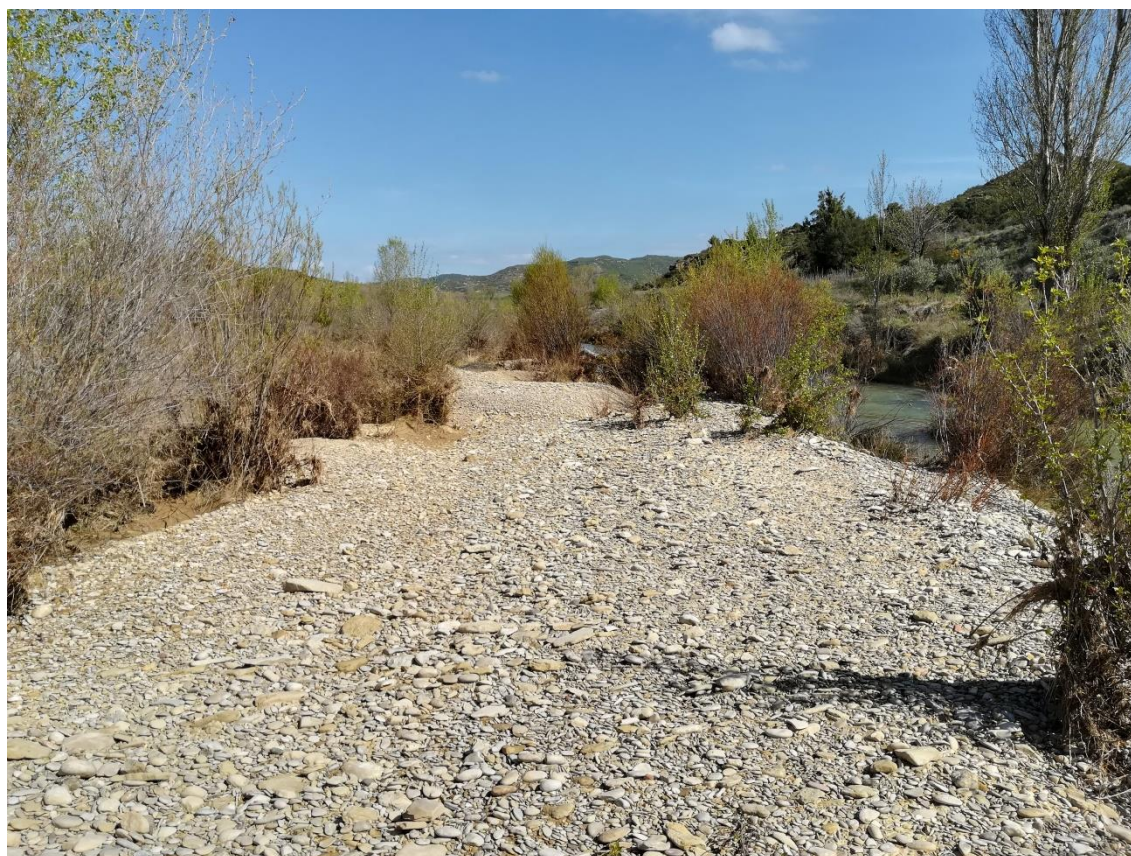
Figura 92. Barra marginal bien formada con el sedimento bien imbricado (fotografía posterior a l crecida de 2018).
Elaboración propia.

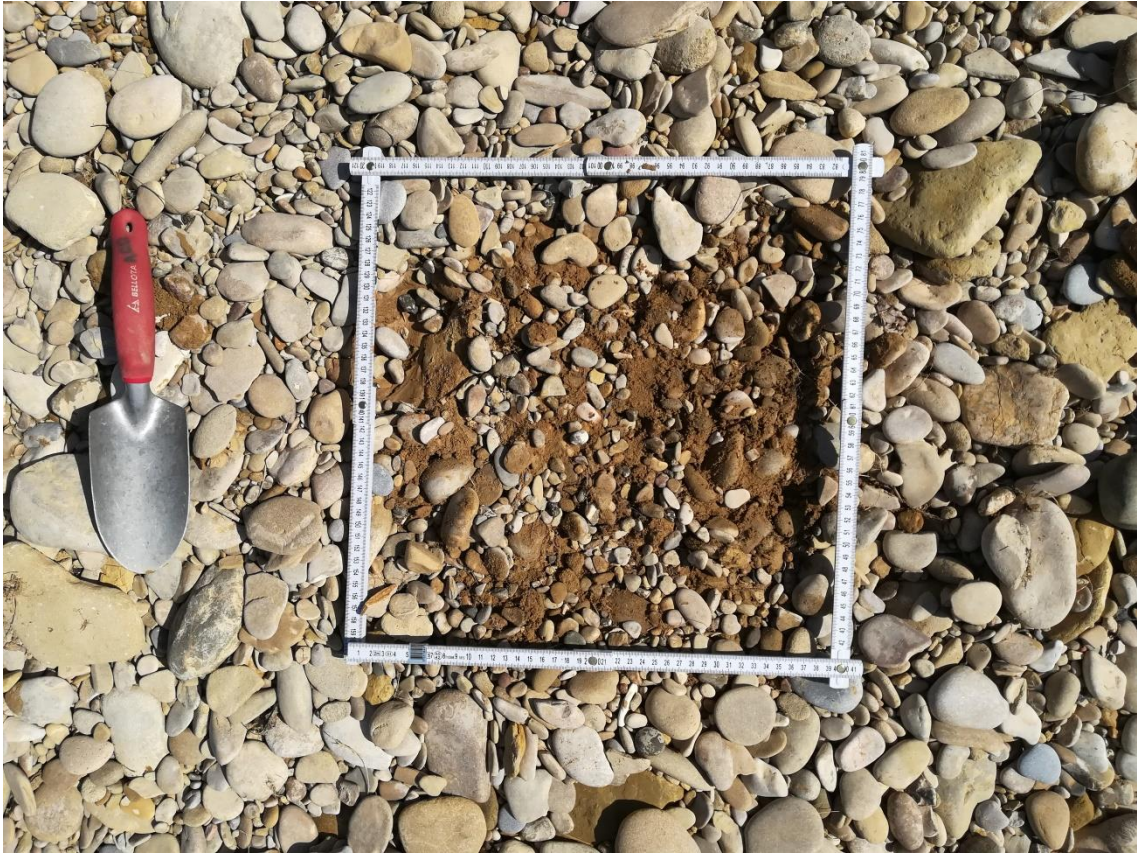
Figura 93. Acorazamiento del sedimento. Elaboración propia.

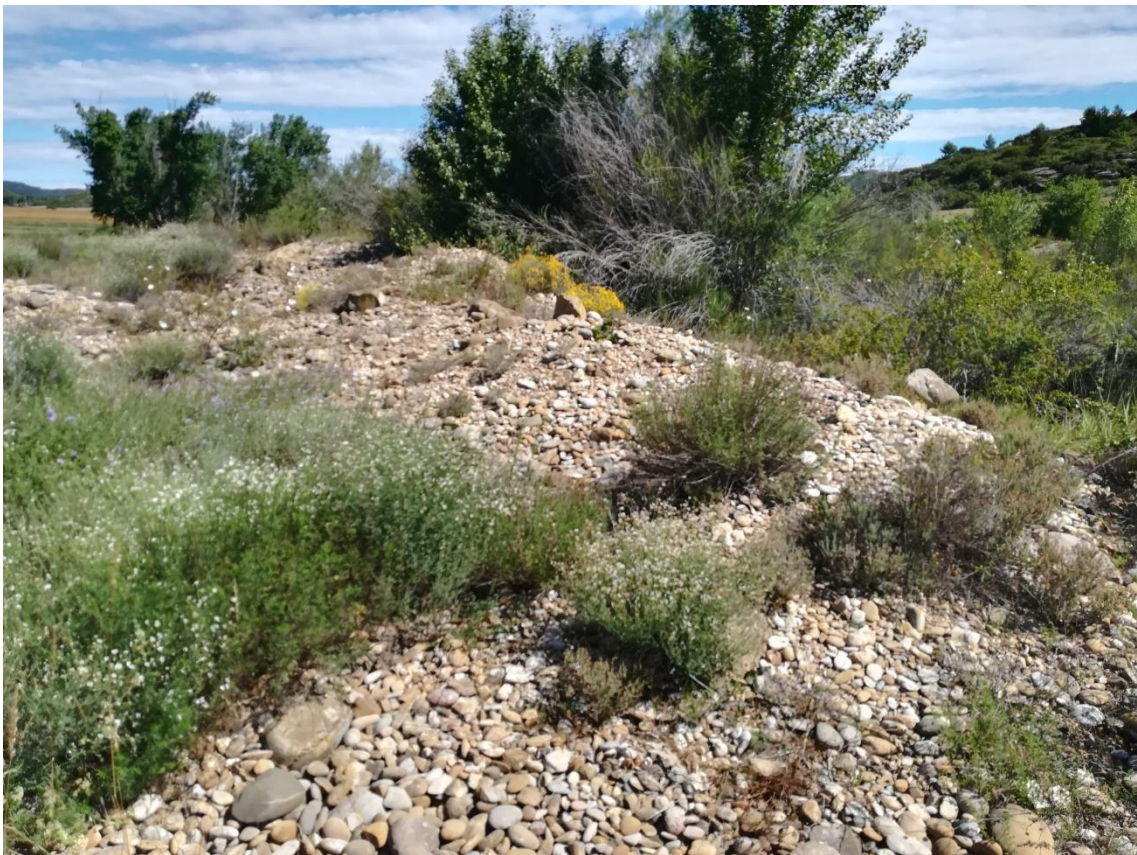
Figura 94. Evidencia de extracciones de áridos en el pasado. Elaboración propia.

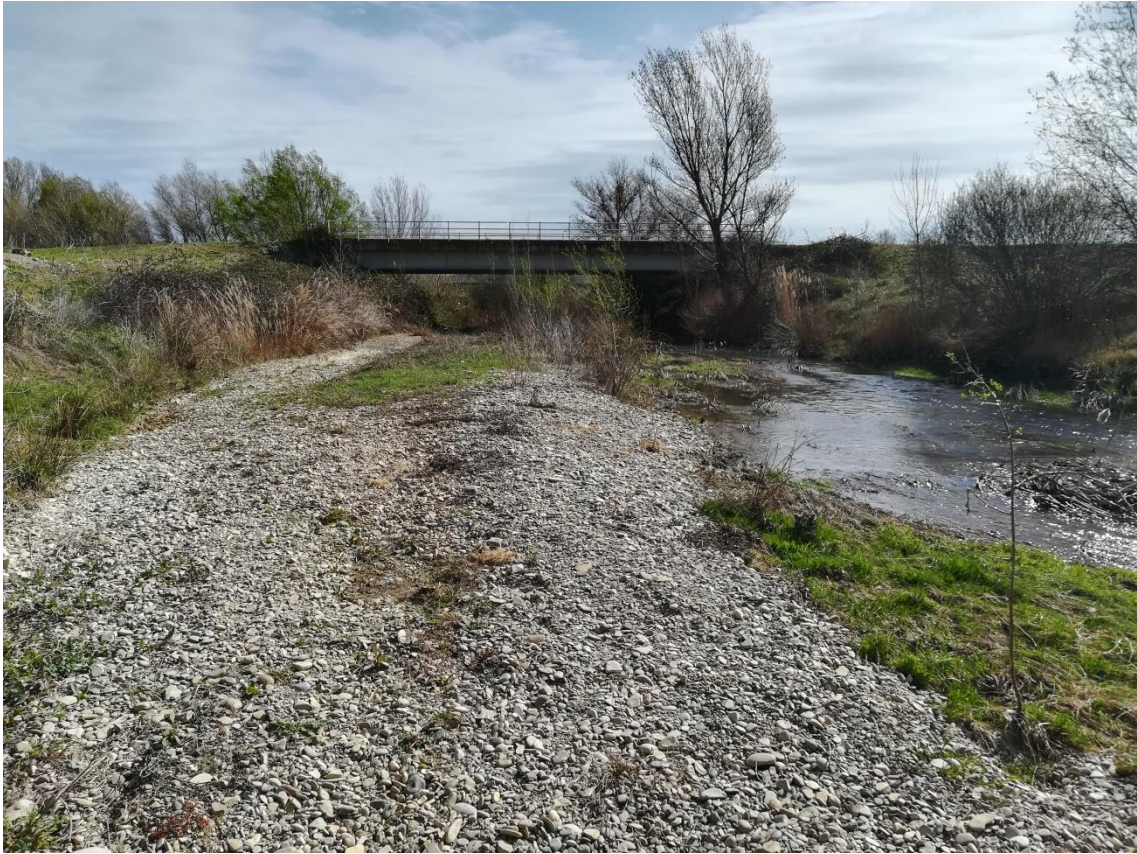
Figura 105. Barra marginal colonizada por la vegetación, con mala imbricación y sedimento poco movilizable (antes de la crecida de 2018). Elaboración propia.

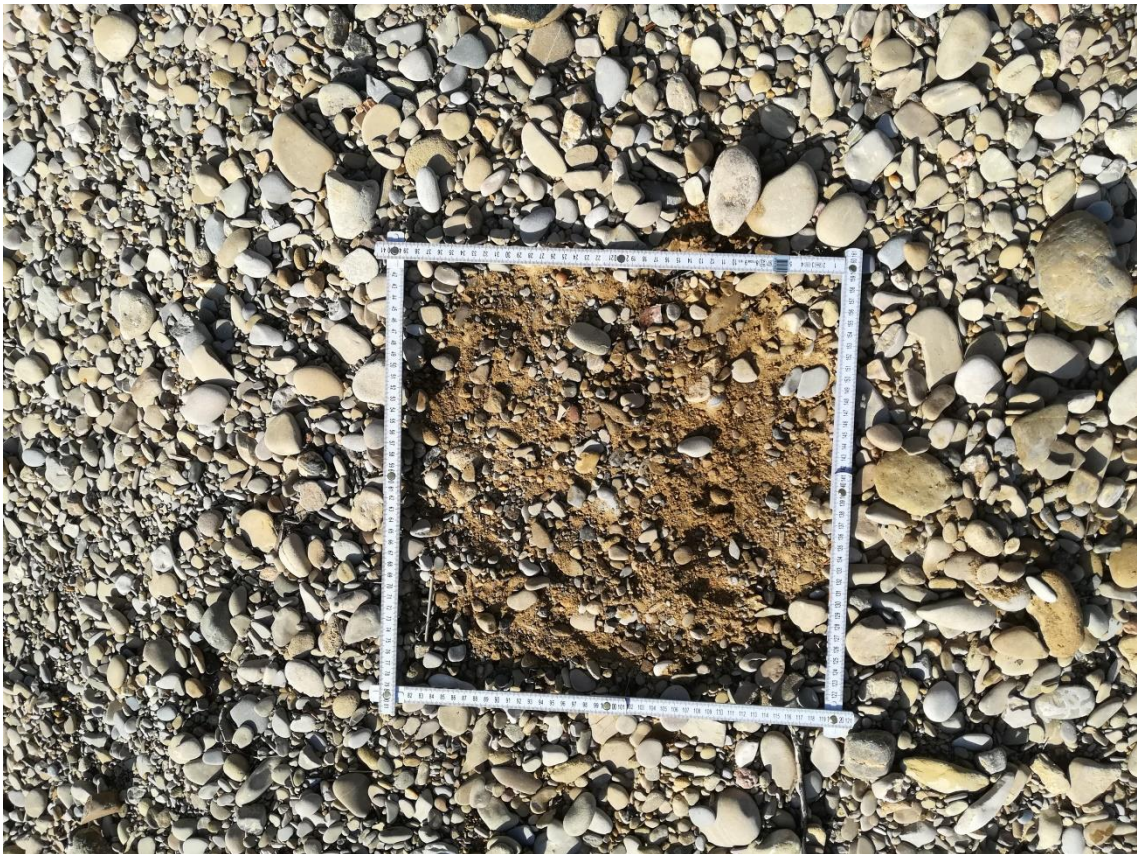
Figura 106. Acorazamiento del sedimento. Elaboración propia.
