Caracterización geoquímica de las sales procedentes de deyecciones de palomas en patrimonio monumental. Iglesia de El Salvador (Úbeda, Jaén)

Geochemical characterization of salts generated from bird droppings on historic heritage. The church of El Salvador (Úbeda, Jaén)

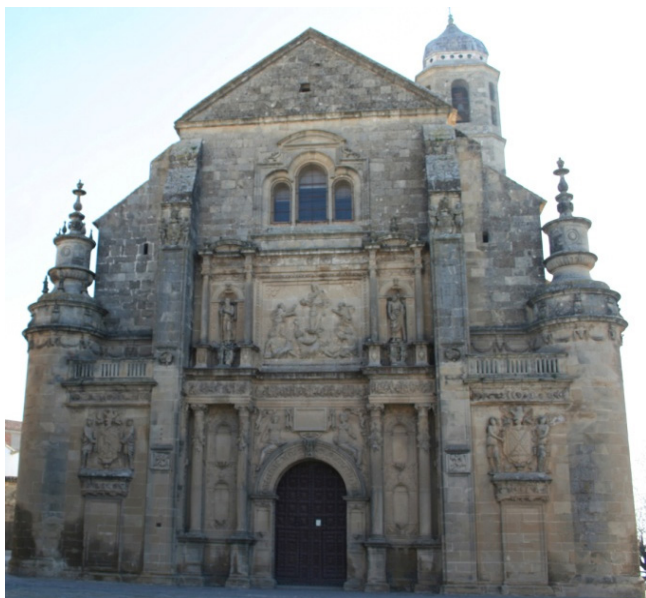
Figura 1.- Fachada oeste de la iglesia de El Salvador (Úbeda, Jaén)

La fachada oeste de El Salvador presenta una imponente portada renacentista que sigue una estructura de gran arco de triunfo, con diferentes niveles decorativos y de calidad escultórica. Por otra parte, las portadas laterales presentan arcos de triunfo de un plateresco avanzado y culto, profusamente decoradas escultóricamente con toda probabilidad por Esteban Jamete.

Los principales materiales constructivos empleados en la fachada son sillares de roca arenisca (arenita híbrida según la clasificación de Zuffa 1980), constituida por clastos carbonatados y cuarzosos y con una porosidad variable (entre 3 y 20%), habiéndose empleado tanto morteros de cal como de yeso.

El análisis del presente estudio se centra en la investigación aplicada sobre la portada de la fachada oeste del monumento [figura 1]. Los procesos de deterioro identificados en su zona inferior corresponden, principalmente, a una arenización del material constructivo, intensa y ampliamente desarrollada, que da lugar incluso

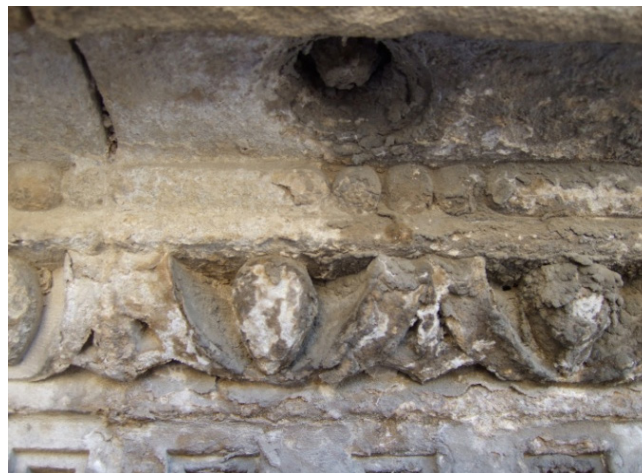
Figura 2.- Ejemplo del deterioro por acumulación de sales, con pérdida de volumen de la zona de labra. El detalle corresponde a la localización de la muestra UNSM-1 en la figura 3.

a pérdida de volúmenes de roca en zonas de labra del cuerpo inferior del muro por la precipitación de sales en forma de subeflorescencias [figura 2]. También se observan acumulaciones puntuales dispersas de eflorescencias salinas a distintas alturas en dicho muro.

La muestra UOSM-1 procede del análisis de un apósito aplicado en una zona próxima a una de las más afectadas visualmente [figura 2], donde además había una concentración salina visible y que, tras su recogida y análisis mediante difracción de rayos X, permitió conocer que dichas sales eran principalmente nitrato potásico (nitrokalita) y yeso, acompañadas por cantidades muy bajas pero detectables de cuarzo y dolomita, seguramente procedentes del paramento rocoso. Por su parte, el análisis químico del lixiviado del apósito refleja altos contenidos en NO_3^- , Cl^- , Na^+ y K^+ , además de proporciones relativamente altas de Ca^{2+} y HCO_3^- . Dicho lixiviado es compatible con la presencia de nitrokalita y halita como minerales salinos principales, acompañados por yeso y calcita.
