Trabajo Fin de Grado

**La madera como material y técnica de
reintegración volumétrica en las intervenciones de
patrimonio.**

**Wood as a material and volumetric reintegration
technique in heritage intervention.**

Escuela de Ingeniería y Arquitectura EINA
2020

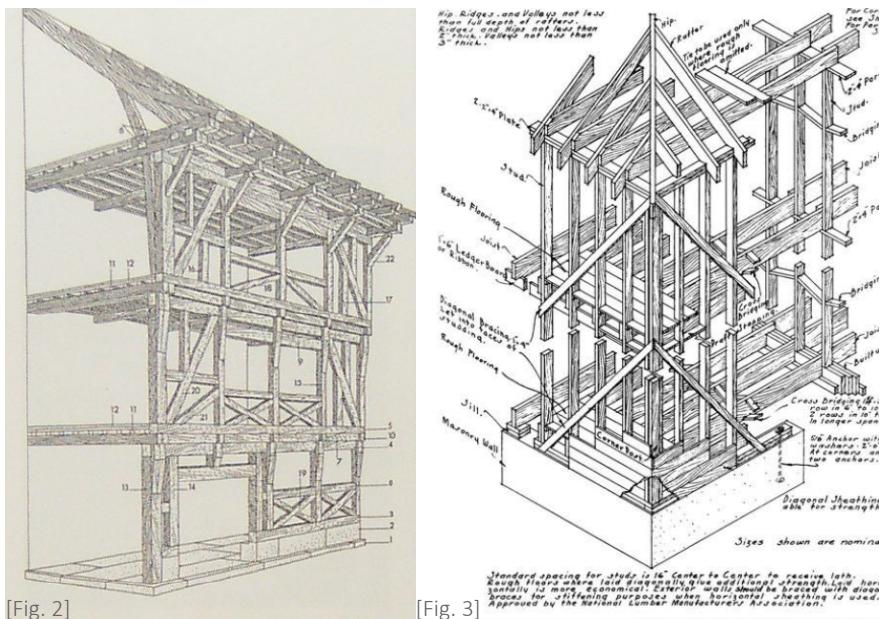
[Fig. 2] Sistema medieval basado en estructura de jácenas y pilares de madera que se estabilizaban con paredes rígidas. (Tectónica [2000]: *La madera I, revestimiento*, nº 11)

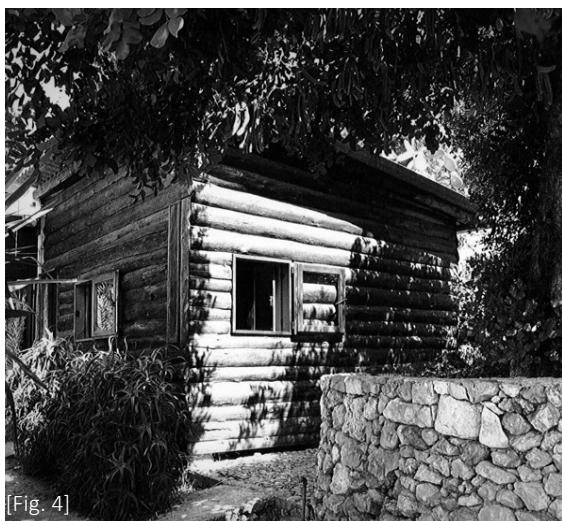
[Fig. 4] Le petit cabanon en Cap Martin. Le Corbusier 1950. Construido mediante troncos apilados. (Tectónica [2000]: *La madera I, revestimiento*. nº 11)

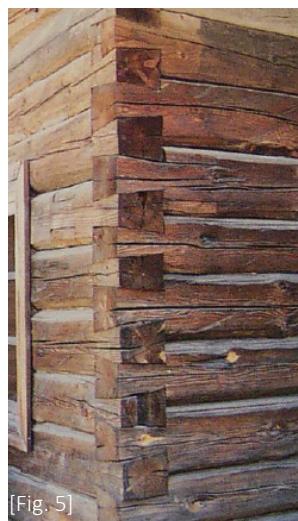
[Fig. 5] Detalle del aparejo en esquina entre fachadas construidas con rollizo de madera. (Tectónica [2000]: *La madera I, revestimiento*. nº 11)

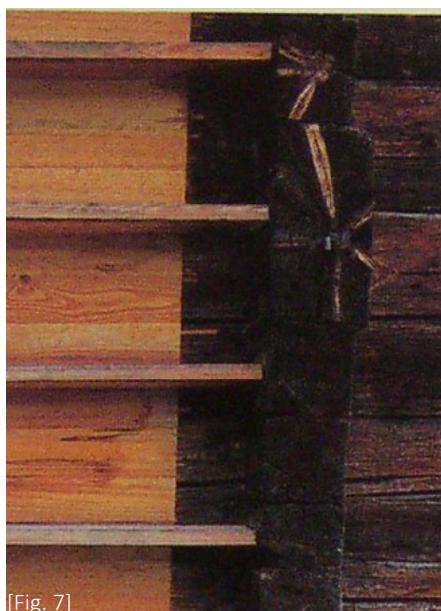
[Fig. 7] Contraste entre la madera antigua y la empleada en la ampliación de la Casa Gugalun de Peter Zumthor. (Tectónica [2000]: *La madera I, revestimiento*. nº 11)

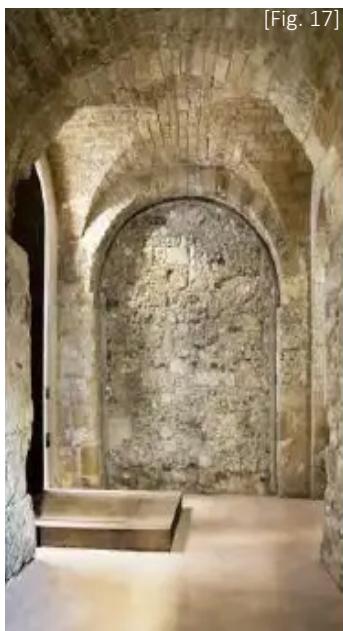
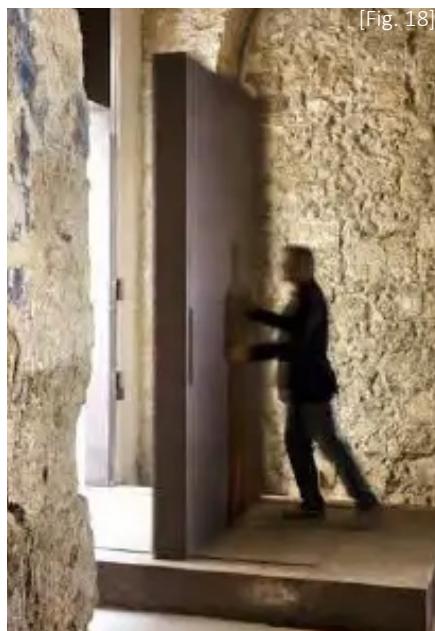
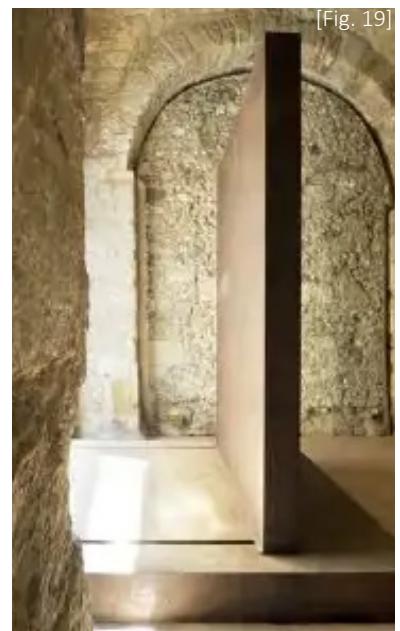
[Fig. 17] [Fig. 18] [Fig. 19] Movimiento del acceso: cerrado, desplazándose y abierto. (Fidone, E. [2012]: "Recuperación de la basílica paleocristiana de San Pedro", *Restauración & Rehabilitación*, nº 116-117, pp 30-43)

El portón trataba de resolver la problemática del acceso, qué durante los siglos había tenido diversas configuraciones. Se creó un gran portón de acero corten, de tal forma que fuera percibido como parte del muro (con su espesor) pero ligeramente separado de los lados. El sistema de cierre es mediante un empuje frontal en la parte inferior, a modo de biombo que se desliza, permitiendo dos accesos laterales. De esta forma el acceso durante la fase bizantina se ve reflejado pero a la vez al tratarse de un elemento que forma parte del muro recuerda a las épocas en las cuales el acceso estuvo cerrado.

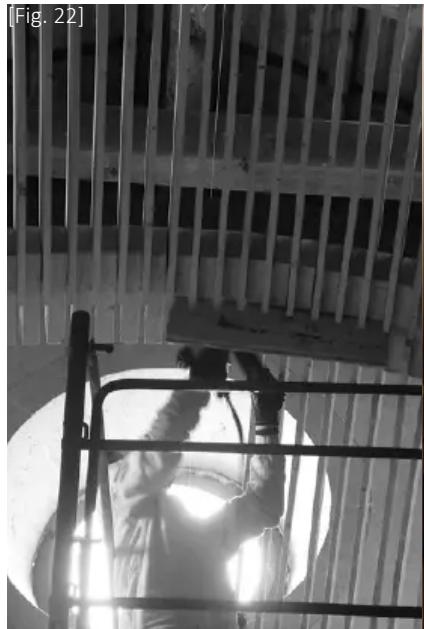
[Fig. 22] Detalle del montaje de las lamas de madera de la bóveda. (Fidone, E. [2012]: "Recuperación de la basílica paleocristiana de San Pedro", *Restauración & Rehabilitación*, nº 116-117, pp 30-43)

En esta intervención la madera se utiliza para la reconstrucción de la bóveda. Esta nueva estructura busca recuperar la espacialidad y solucionar el problema de la relación de proporcionalidad entre las naves laterales y la nave central. La bóveda se coloca a la altura de la original, época paleocristiana, pero sin llegar a tocar los muros de sillares. Se realiza con listones de madera de sección rectangular separados entre sí, con una proporción lleno vacío de un medio.

Otra de las ventajas es que permite que la estructura sea reversible. La bóveda se construye mediante listones y vigas de madera, diferentes elementos que se van uniendo, a la vez a esta estructura se ancla mediante unos tensores a las cerchas de la estructura. Esta solución permite que en cualquier momento la estructura pueda desmontarse y volver a la situación anterior a la restauración.

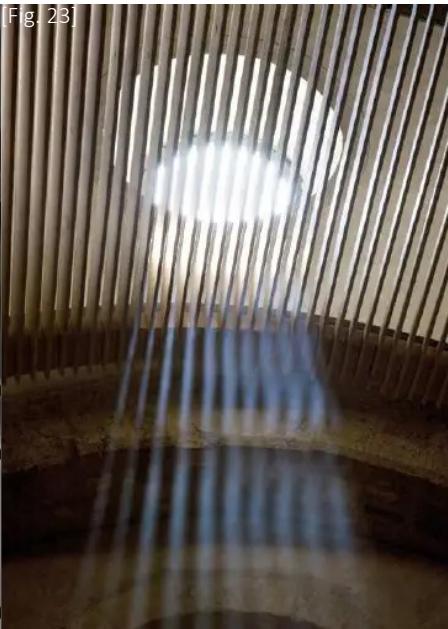
[Fig. 23] Detalle entrada de luz filtrada por la bóveda. (Fidone, E. [2012]: "Recuperación de la basílica paleocristiana de San Pedro", *Restauración & Rehabilitación*, nº 116-117, pp 30-43)

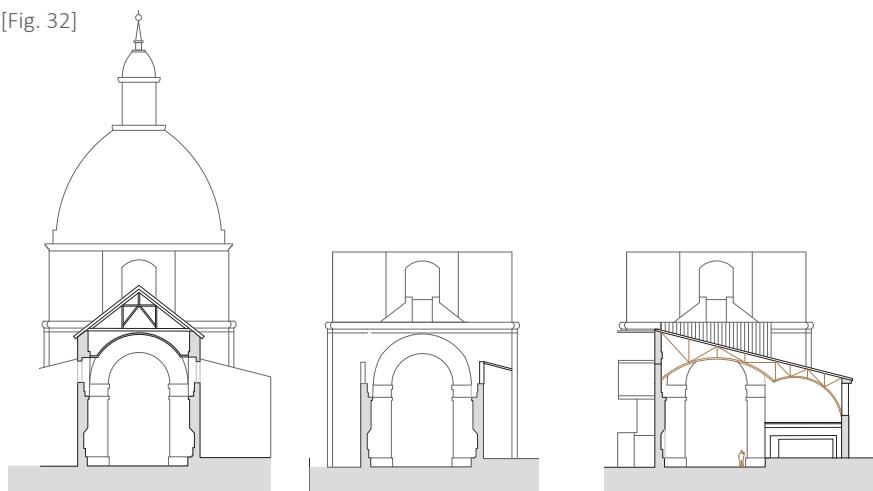
[Fig. 32] Hipótesis del estado original, estado del edificio ante de la restauración y estado actual. (Documentación grafica redibujada-Documento propio)

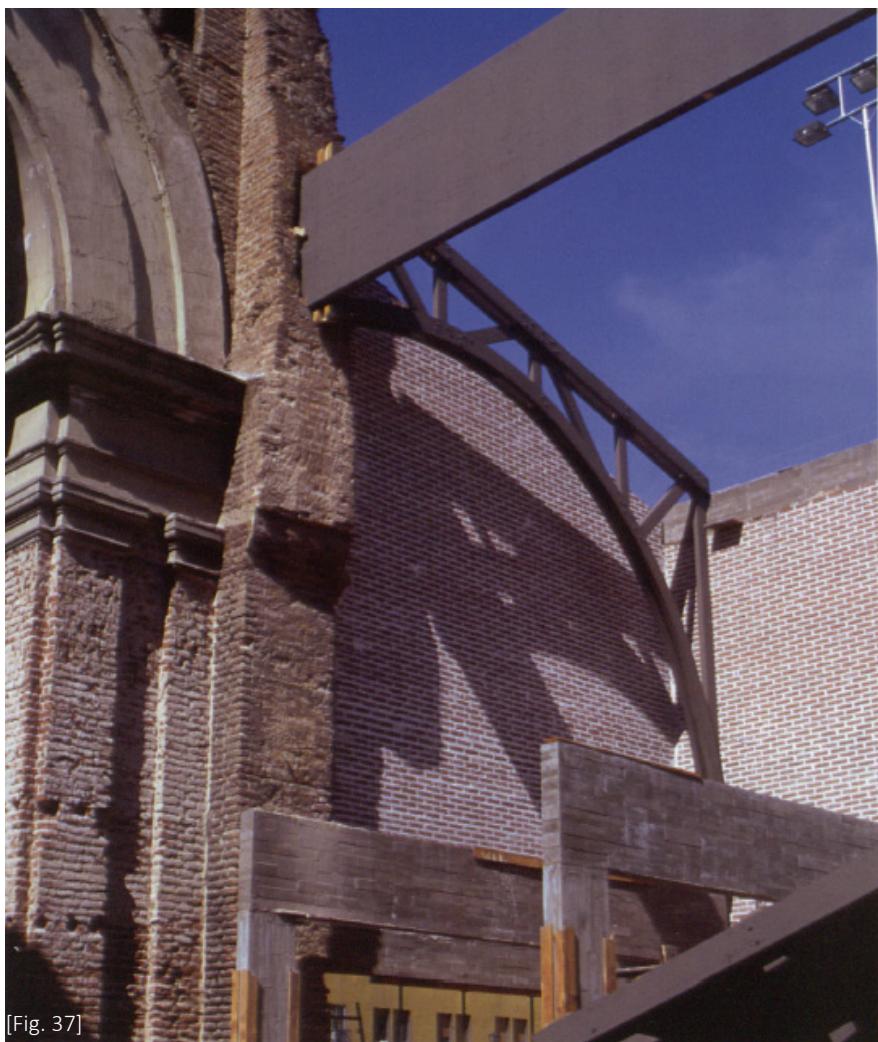
[Fig. 37] Imagen tomada durante el proceso de la construcción. Estructura de la cubierta de la nave y pórticos de hormigón armado (Lina-zasoro, J.I. [2009]: "biblioteca y aulario en las antiguas escuelas pías. [madrid]" *Arquitectura COAM*. nº 357, pp 8-15)

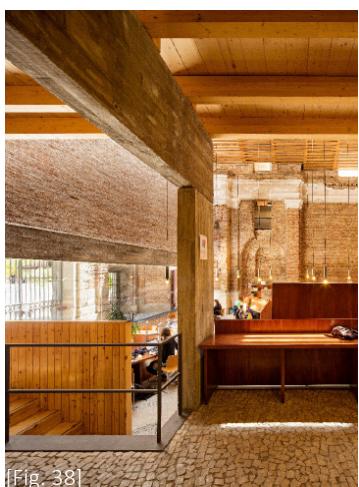
[Fig. 38] Imagen interior de la biblioteca. Porticos de hormigón y nuevo volumen. (Astor Cordes, L. [2018]: *Renacer entre las ruinas. Centro cultural Escuelas Pías*. Trabajo Fin de Grado, Universidad Politécnica de Madrid, Madrid)

La cubierta de la iglesia se resolvió con unas cerchas de madera, apoyadas en una viga de gran canto que va de lado a lado, y luego se cubre por el interior con listones de madera de cedro. El lucernario del tambor de la iglesia se resolvió mediante cuatro vigas curvas que también se recubrieron interiormente con listones de madera de cedro dejando una parte sin cubrir con madera. Se decidió realizar el falso techo, de forma que desde el exterior se percibiera el tambor destruido, como había permanecido hasta ese momento, mostrando los restos de la guerra y como elemento referente que se había convertido para el barrio. También en el interior se construyeron unos pórticos de hormigón armado para sujetar un nuevo volumen de salas de lectura, también de madera.

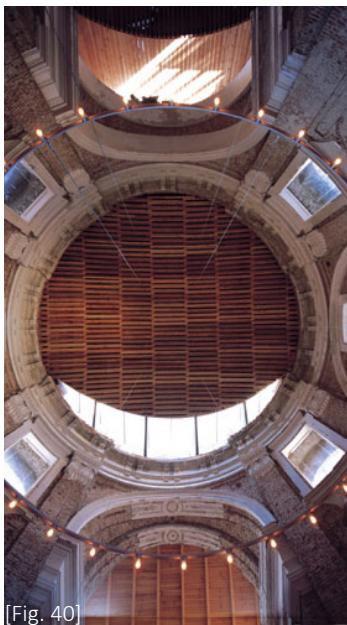
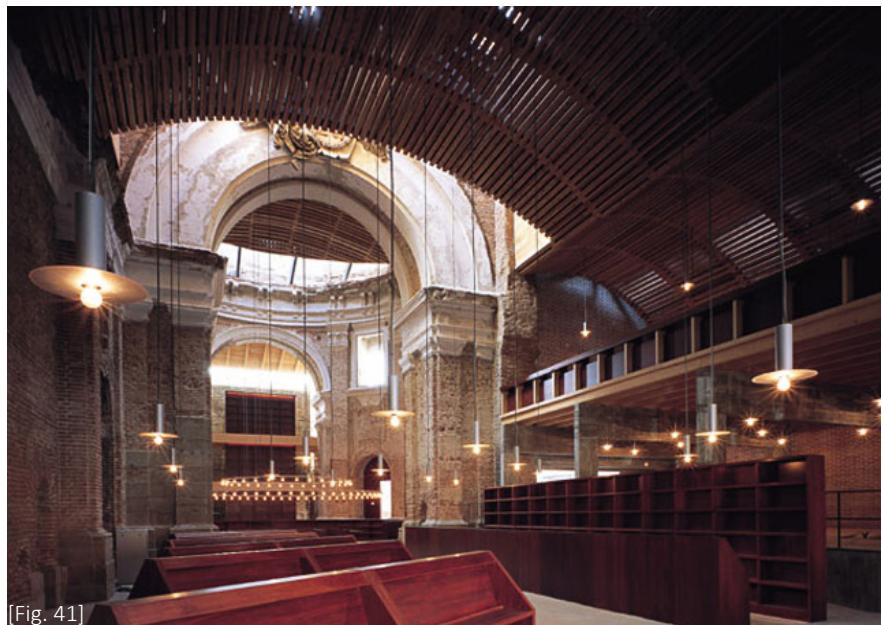
[Fig. 40] [Fig. 41] Imagen del interior de la biblioteca. Lucernario del tambor y nave principal. (web: Linazasoro).

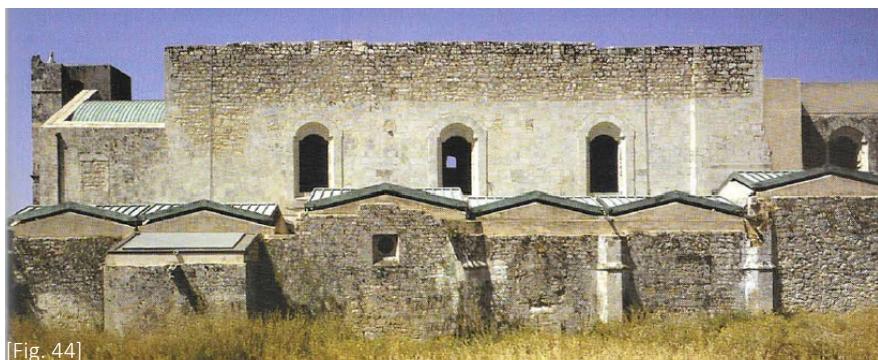
[Fig. 44] Exterior de la iglesia, donde se ve la diferencia entre el muro original y el recrcido. (Fidone E. Mesina B. [2012]: "Progetti finalisti-Riconversione e Restauro". *Medaglia d'Oro all'Architettura Italiana 2012*, Milan, Editrice Compositori, pp.202-203)

El terremoto de 1963, causó el colapso de las bóvedas de crucería de la nave y las capillas laterales. Se decidió separar las capillas de la iglesia cerrándolas y construir una bóveda de cañón sobre la nave central, sustituyendo las antiguas bóvedas de crucería. Esto implicó un levantamiento de los muros. La iglesia permaneció sin cambios hasta 1865, cuando se convirtió en prisión. Durante 80 años el edificio sufrió una degradación importante e irreparable. El techo de la iglesia había desaparecido y convertido en vertederos de basura.

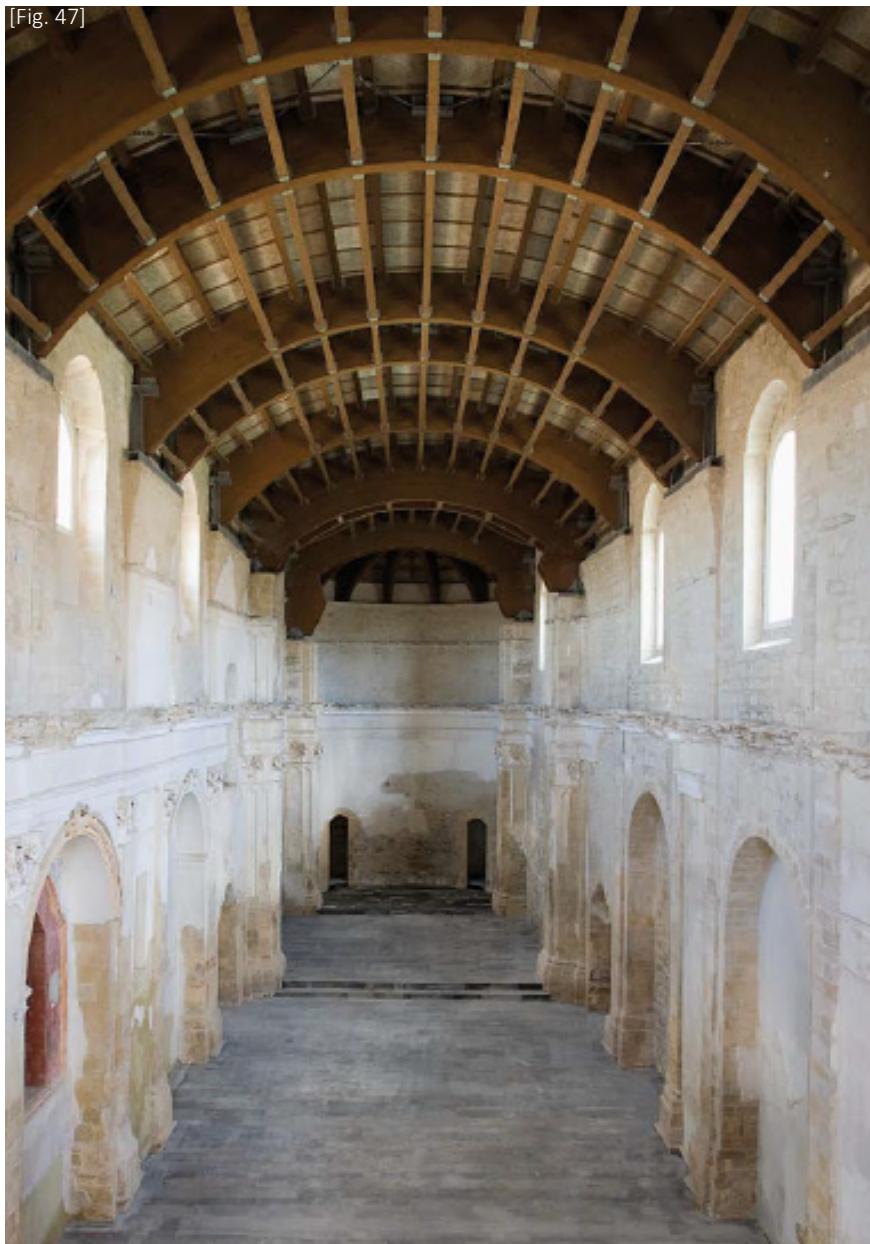
[Fig. 47] Fotografías del interior antes y después de la intervención. (Messina, B [2018]: "Per via di porre, per via di levare: rovina como proyecto", *Firenze architettura*, 1[2018], pp 42-49)

El nuevo volumen se construyó con un sistema de nervaduras de madera laminada con una sección curva. Estos arcos apoyaban sobre los muros de sillares. Unas viguetas dispuestas trasversalmente rigidizaban la estructura. A diferencia de otros casos que hemos visto este no dispone de revestimiento interior, sino que muestra la estructura. La parte exterior de la bóveda se revistió con una lámina de cobre corrugado.

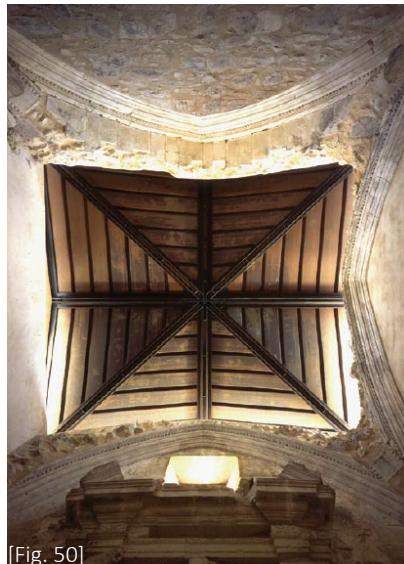
[Fig. 50] [Fig. 51] Una de las capillas laterales. (Messina, B [2018]: "Per via di porre, per via di levare: rovina como progetto", *Firenze architettura*, 1 [2018], pp 42-49)

Las capillas laterales, en cambio, se construyeron con una estructura de acero, reproduciendo la geometría original del siglo XV. La nueva cubierta de las capillas no llega a tocar los muros de mampostería, dejando unos pocos centímetros de entrada de luz. También en este caso la parte exterior se cubre de cobre. Esto les permitió conseguir una unidad material y cromática en el exterior.

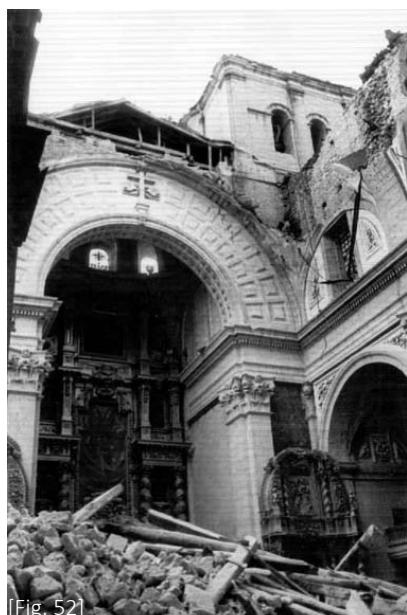
[Fig. 52]

[Fig.52] Imagen de las iglesia en ruinas (web:lavozderioseco)

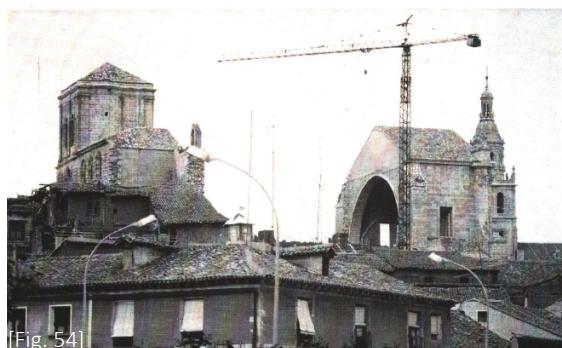
[Fig. 54] [Fig. 55] Imagenes tomada durante los trabajos de reparación (Linazasoro, J.I. [1988]: "Reconstrucción de la iglesia de Santa Cruz en Medina de Rio Seco [Valladolid]" *Arquitectura COAM*. nº 357, pp 8-15)

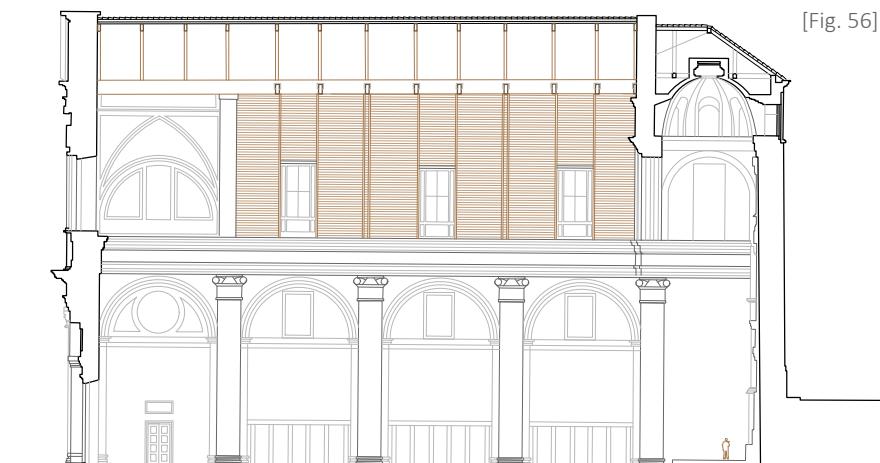
[Fig. 56] Sección longitudinal. escala 1:650 (Documentación gráfica redibujada-Documento propio)

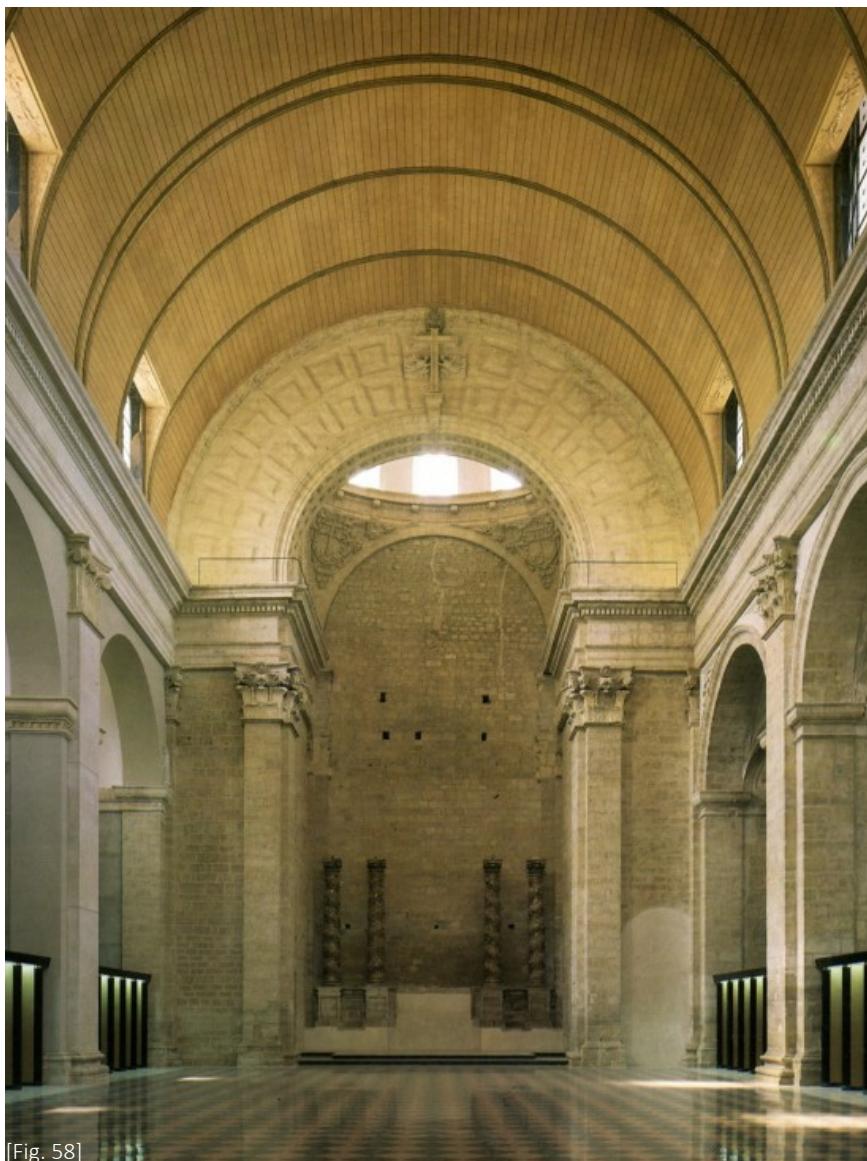
[Fig. 58] [Fig. 59] Interior de la iglesia (web:linazasoro)

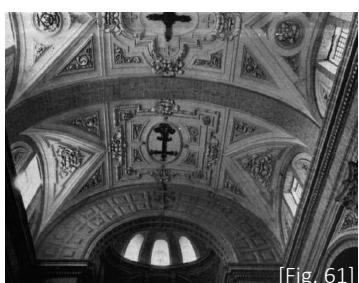
[Fig. 61] Bóveda de lunetos ornamentada. Techo original (Linazasoro, J.I. [1988]: "Reconstrucción de la iglesia de Santa Cruz en Medina de Rio Seco [Valladolid]" *Arquitectura COAM*. nº 357, pp 8-15)

bóveda de cañón sustituye a la bóveda de lunetos ornamentada. De esta forma se reinterpreta la bóveda con un lenguaje contemporáneo, mediante un elemento abstracto.

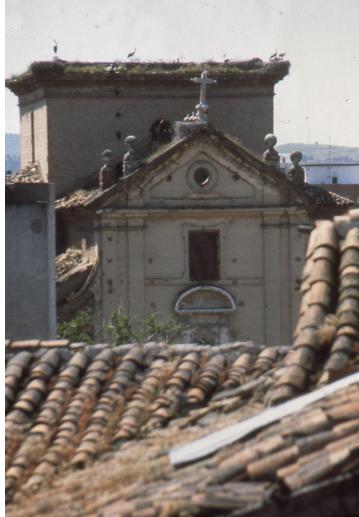
[Fig. 68]

[Fig. 67] [Fig 68] Exterior de la iglesia antes y durante el proceso de restauración (Imagen facilitada por el arquitecto)

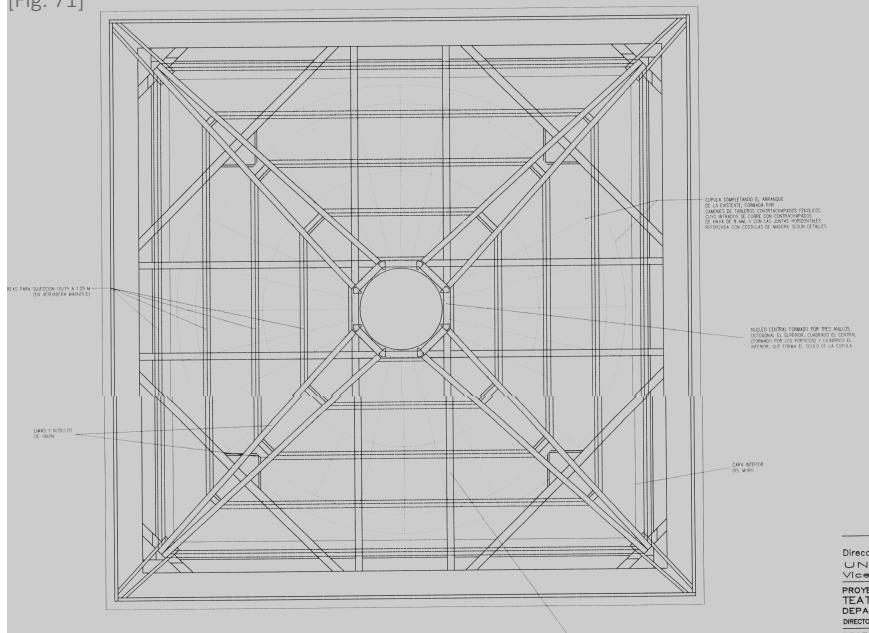
[Fig. 71] Detalle en planta de las cerchas que conforman la cubierta. Planos de proyecto. (Imagen facilitada por el arquitecto)

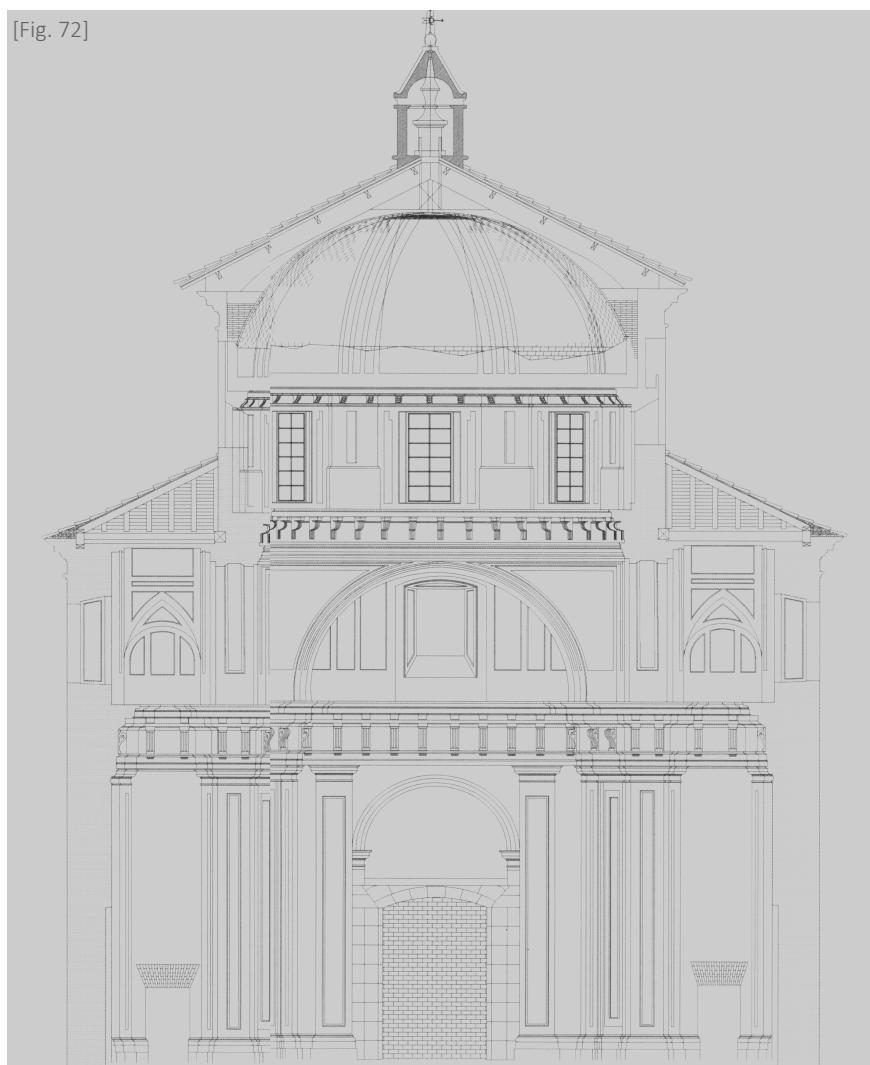
[Fig. 72] Sección del proyecto (Imagen facilitada por el arquitecto)

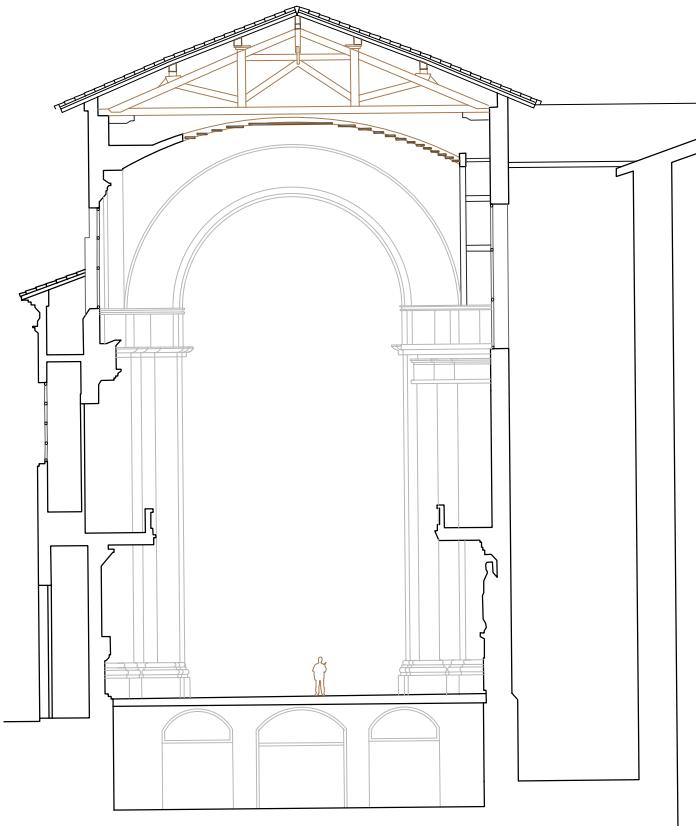
[Fig. 76] Sección trasversal. Escala 1:350 (Documentación gráfica redibujada-Documento propio)

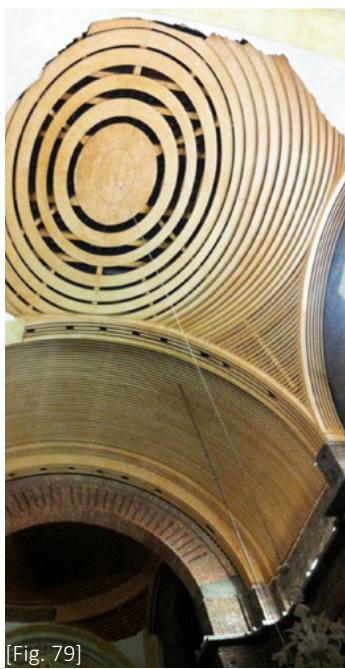
[Fig. 79] Fotografía de las bóvedas (Pastor Calleja, L. (2015): La restauración en el Oratorio San Filippo Neri, Trabajo fin de grado, Universidad de Zaragoza, Zaragoza)

Como decía en este caso la madera se utiliza para la reconstrucción de la bóveda y la cúpula. La madera usada es de abeto rojo, una madera clara. La estructura principal son unas costillas de madera, estos elementos se apoyan y se integran sobre la estructura de ladrillo, consolidándose mediante tirantes de acero y fibra de carbono. A esta estructura se fijan listones que tiene la forma de las curvas obtenidas a partir de las secciones horizontales virtuales colocadas a 10 cm entre sí. Esto supuso la complicación que cada costilla tenía un radio de curvatura diferente. Esta solución podría ser una reinterpretación de las cimbras originales para la construcción de la bóveda.

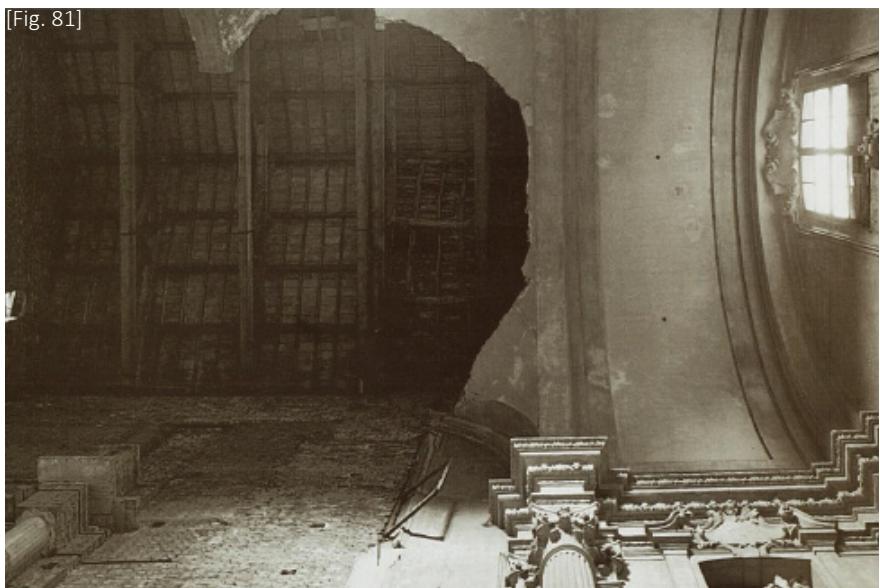
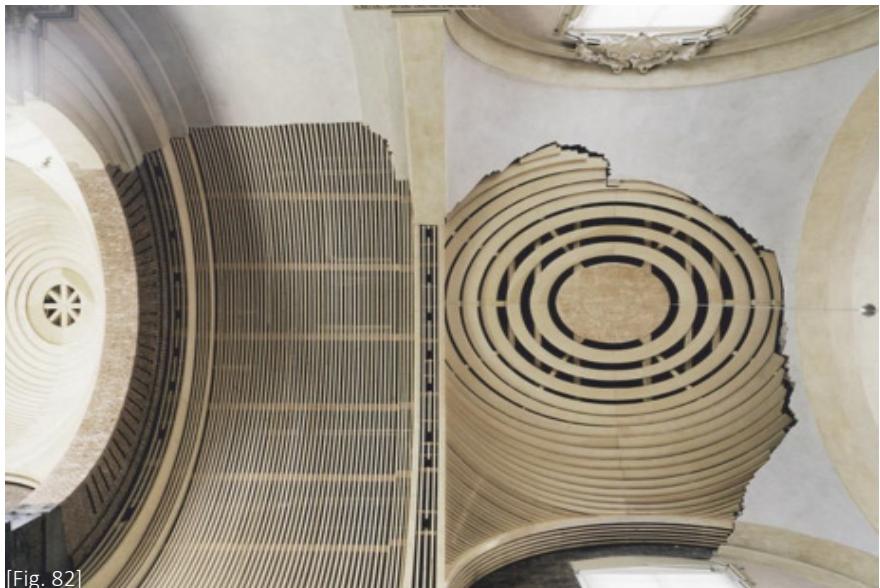
[Fig. 81] [Fig. 82] Bóveda antes y después de la restauración. (Pastor Calleja, L. [2015]: La restauración en el Oratorio San Filippo Neri, Trabajo fin de grado, Universidad de Zaragoza, Zaragoza)

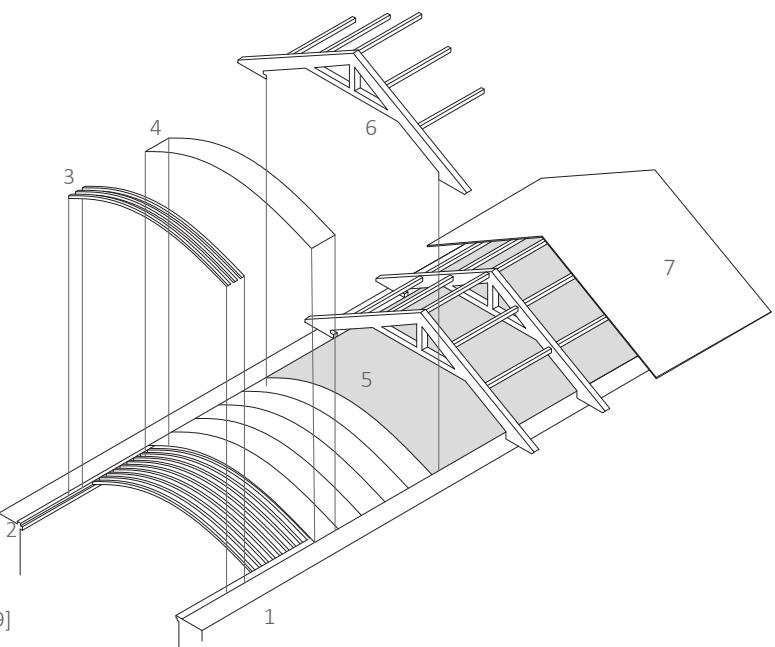
[Fig. 89] Axonometria de la cubierta. (Documentación grafica redibujada-Documento propio)

El arquitecto en dirigir el proyecto será Pernas Varela. Una vez demolida la bóveda de ladrillo, se llevó a cabo, en primer lugar, un saneamiento de la estructura de la cubierta, la cerchas había sufrido un ataque de termitas. Por un lado se sustituyó las partes afectadas por un mortero epaxi que se unía a la madera sana a través de barras de resina de poliéster. Se aplicó un tratamiento para evitar futuros posibles ataques. Por otro lado se sustituyeron dos cerchas completas por unas nuevas debido al mal estado en el que se encontraban.

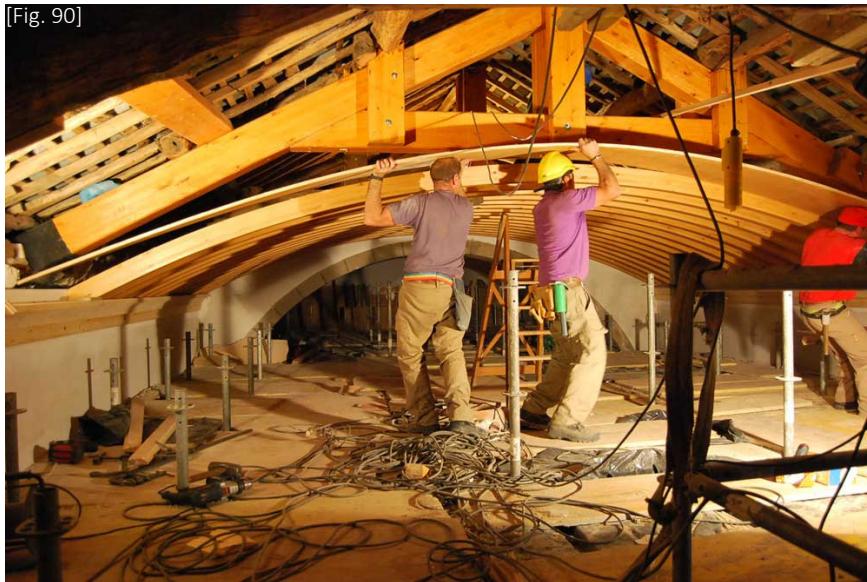
[Fig. 90] [Fig. 91] Fotografías tomadas durante el proceso de construcción de la bóveda. (Pernas Varela, A. [2018]: "Reparación de estructura de cubierta y construcción de nueva bóveda de madera en la iglesia de San Salvador de Taragoña" XVI Edición de los Premios COAG de Arquitectura)

El nuevo diseño de la bóveda de cañón se conforma a partir de arcos prefabricados de madera laminada de pino tratada. Estos arcos se colocan a 30 cm de distancia unas de otras y descansan sobre la nueva moldura de madera que se coloca en los laterales. Las anteriores molduras hubo que sustituirlas porque no estaban al mismo nivel en ambos lados. Sobre los arcos se atornilla un tablero de contrachapado de 22 mm, siguiendo la curvatura de la bóveda. Con ello consigue que no se vea ninguna junta desde el interior de la iglesia. El sistema prefabricado de madera le permite que el montaje sea fácil y rápido. La ligereza de la madera como ya veíamos en casos anteriores evita sobrecargar los muros y además en este caso facilita el transporte de la piezas prefabricada. El nuevo lenguaje, dejando vista la estructura y propio uso de piezas prefabricadas no habla de una arquitectura con nuevas técnicas más de nuestro tiempo que se diferencia de la antigua iglesia. También, la actuación consigue reintegrarse a través del carácter unitario y la reversibilidad de la actuación.

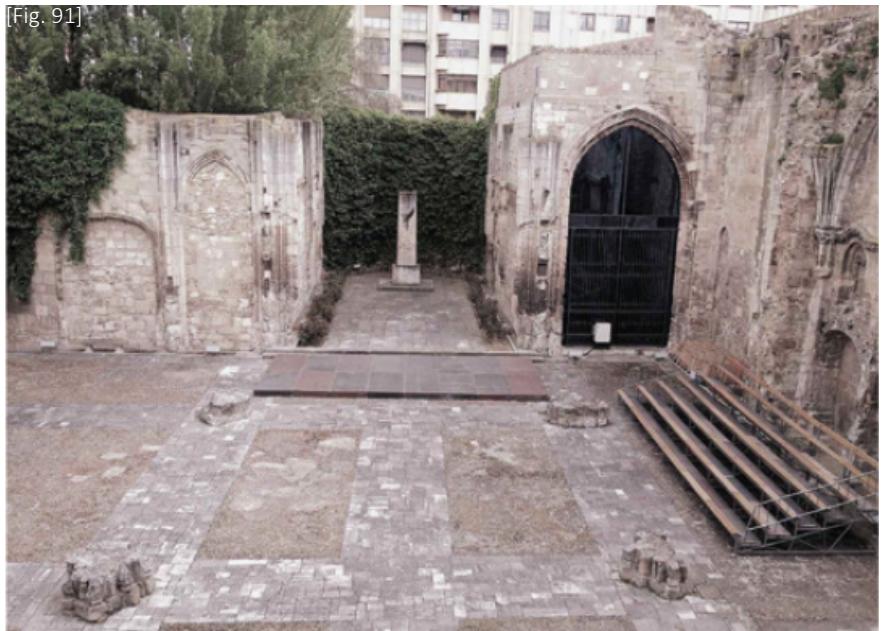
[Fig. 91] Imagen de estado de la iglesia antes de la intervención (premios DOMUS)

De la iglesia se conservan los muros perimetral, quedando el interior vacío sin ninguna construcción. Aunque si se pueden ver algunos restos de pilares que nos hacen intuir la existencia de capillas y también los arranques de las bóvedas góticas con nervios rectos que generaban una tracería estrellada de características flamígeras. La intervención, obra de José Manuel Barrio Eguílez y Alberto Sainz de Aja del Moral del estudio BSA, abarca los restos de la iglesia. Se propone una nueva cubierta con el fin de proteger los restos arqueológicos y crear un espacio resguardado.

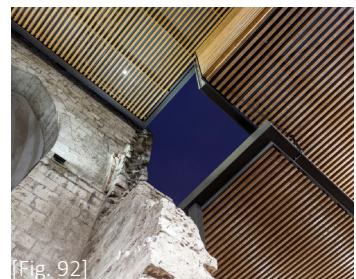
[Fig. 92] Encuentro de la cubierta con el muro existente (Manuel Barrio, J. Sainz de Aja, A. [2018]: “Nueva cubierta para el monasterio de San Juan [Burgos]”, *Revista ph*, nº93 pp.72-95)

La nueva cubierta es una abstracción. Se materializa en un plano que pliega evocando la tipología eclesiástica de tres naves original. También aparecen dos planos horizontales que cubren la zona del ábside y la zona noroeste. Se ha cuidado la percepción que se tiene de la cubierta en función de donde se mira, por ejemplo desde la entrada desde el arco de San Juan, se ha minimizado al máximo el impacto adaptando la cubierta a las diferentes alturas de la fachada, la torre y cubierta consiguiendo minimizar el impacto visual, de esta forma la ruina cobra mayor protagonismo. Sin embargo desde la parte posterior, donde la ciudad es mucho más contemporánea la cubierta toma mayor protagonismo.

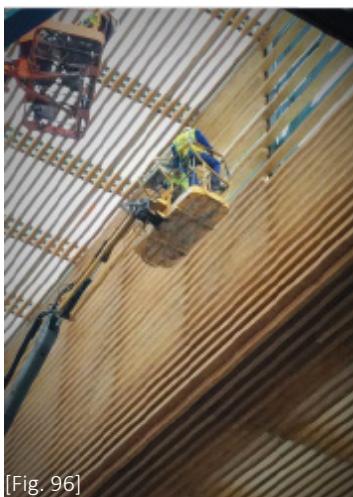
[Fig. 95] [Fig. 96] [Fig. 97] Proceso de construcción (premios DOMUS)

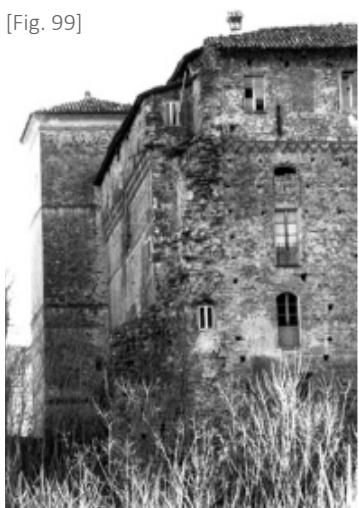
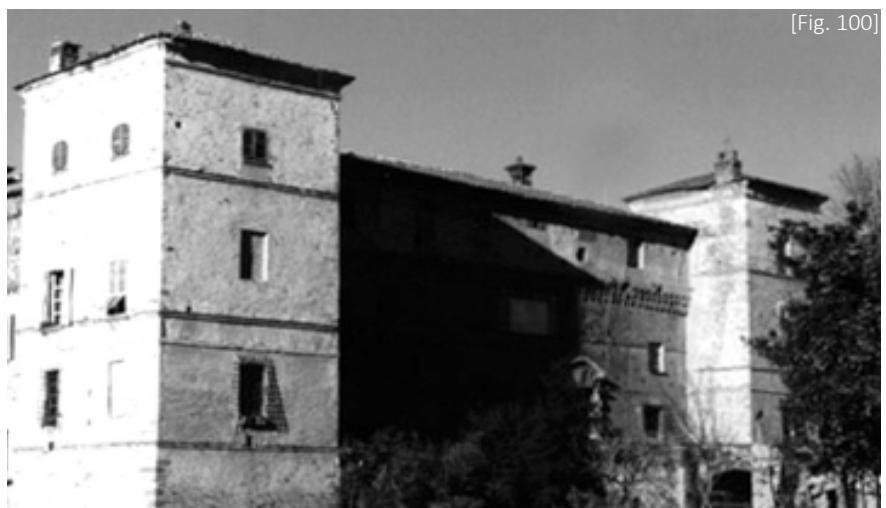
[Fig. 99] [Fig. 100] Fotografías antes de la intervención (Mater Studiorum, A. [2017]: *Il Restauro dei castelli in Italia: 1964-2014*, Tesis doctoral, Universidad de Bolonia, Bolonia)

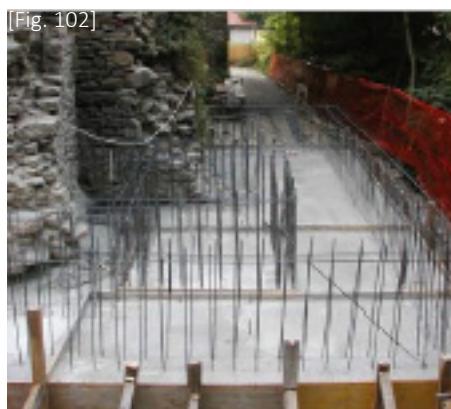
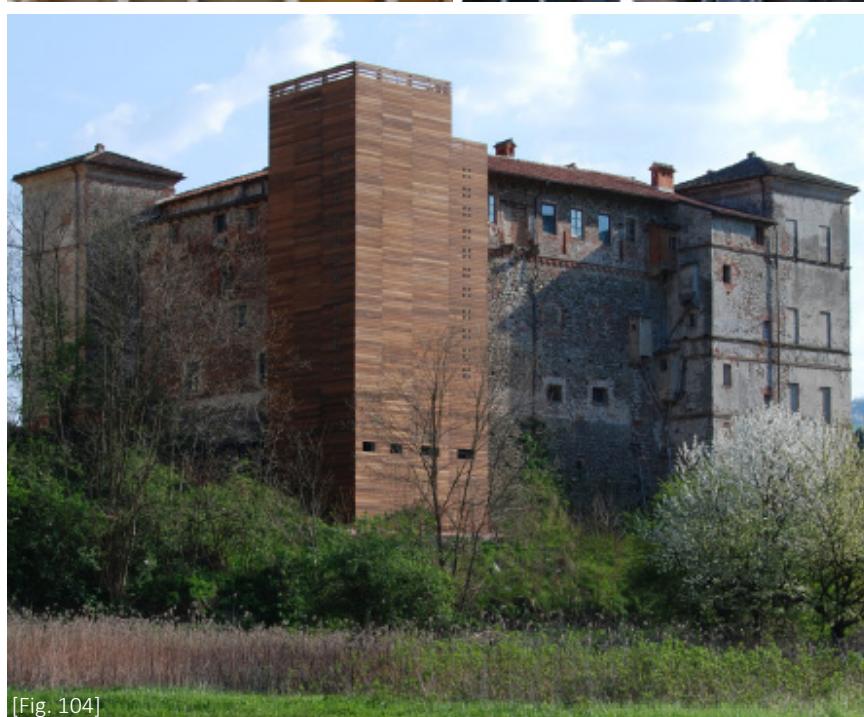
[Fig.102][Fig.103] Fotografía tomadas durante el proceso de construcción (Mater Studiorum, A. (2017): *Il Restauro dei castelli in Italia:1964-2014*, Tesis doctoral, Universidad de Bolonia, Bolonia)

Los arquitectos de la intervención serán Massimo Armellino y Fabio Poggio. En primer lugar se llevó a cabo un estudio de su evolución, materiales, técnica. Se realizaron varias intervenciones en el interior con el fin de adaptarlos al nuevo uso, y se reconstruyó de nuevo la torre que había sido destruida. Nos vamos a centrar en este caso en la reconstrucción de la torre, ya que es donde se utilizará la madera.

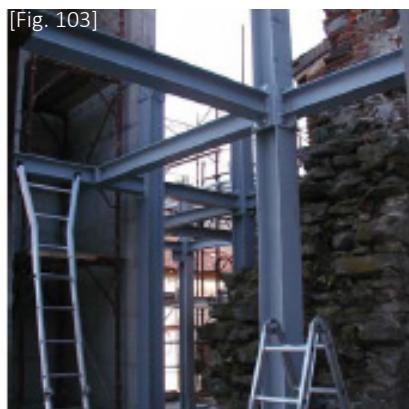
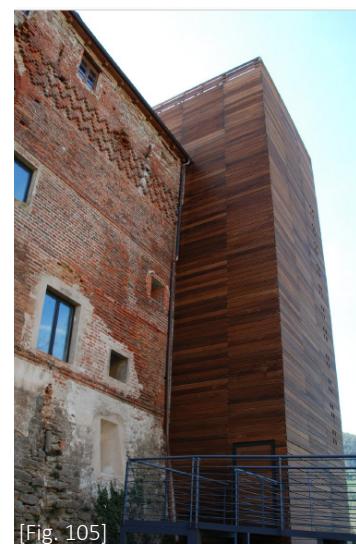
[Fig. 104] [Fig. 105] Exterior del castillo (Mater Studiorum, A. (2017): *Il Restauro dei castelli in Italia:1964-2014*, Tesis doctoral, Universidad de Bolonia, Bolonia)

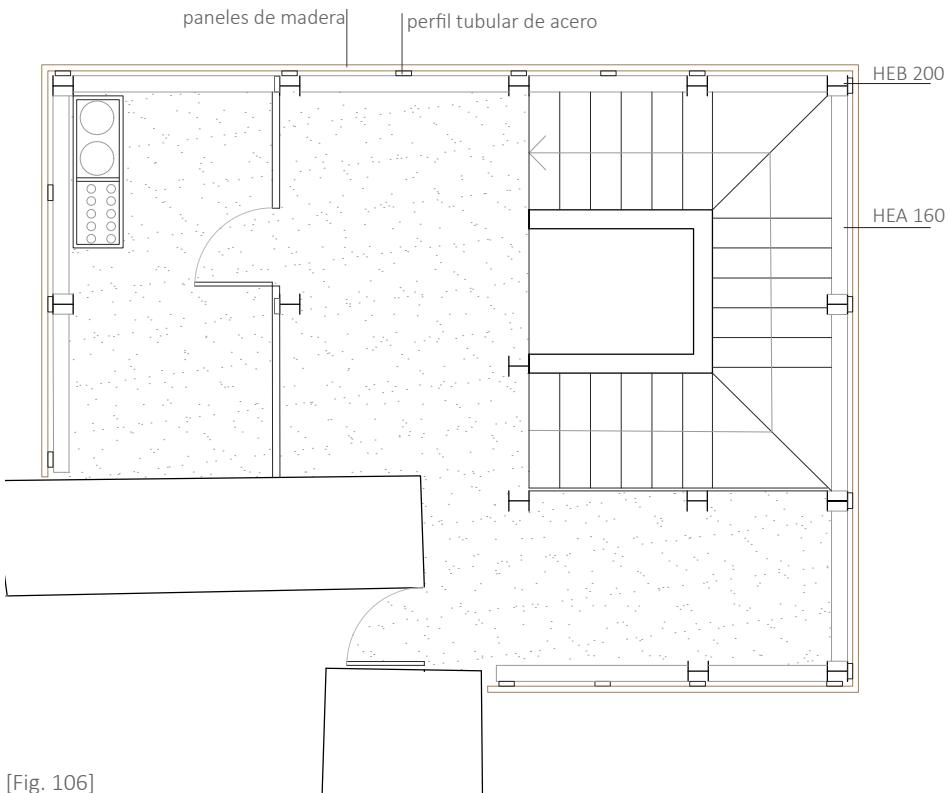
[Fig 106] Detalle de la torre. Escala 1:75 (Documentación grafica redibujada-Documento propio)

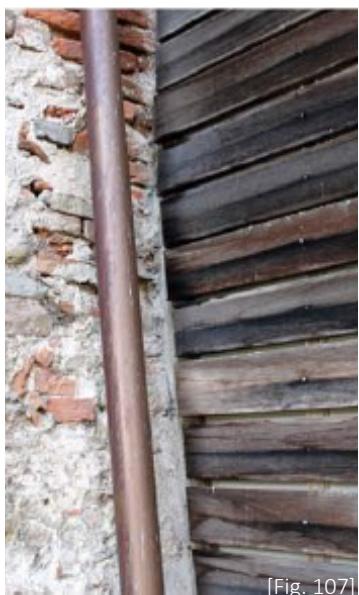
La relación entre el castillo y la nueva torre es limitada y puntual. Los arquitectos ponen especial cuidado en el diseño de la unión entre lo nuevo y lo viejo. Parte de la esquina del castillo queda visible dentro del nuevo volumen y el revestimiento de listones de madera no llega a tocar los muros del castillo dejando un pequeño espacio entre ellos. El volumen no solo se separa de manera formal sino que también de forma estructural. La intervención es reversible no solo

[Fig. 107] Encuentro entre lo nuevo y lo viejo (Mater Studiorum, A. (2017): *Il Restauro dei castelli in Italia: 1964-2014*, Tesis doctoral, Universidad de Bolonia, Bolonia)

por la utilización de la madera en el revestimiento sino por la propia estructura que hemos comentado anteriormente, en cualquier momento podría eliminarse sin afectar al antiguo castillo.

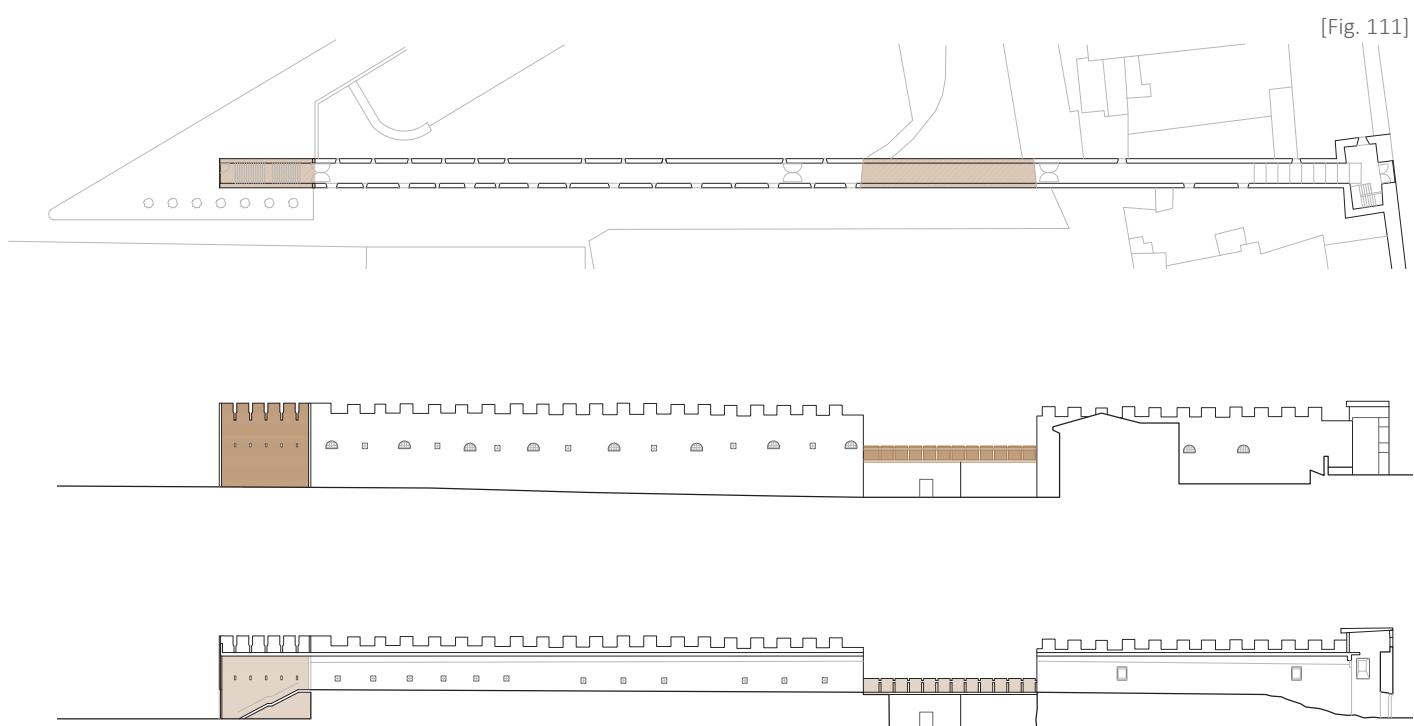
[Fig. 111] Planta, alzado y sección.
Escala 1:1000 (Documentación gráfica redibujada-Documento propio)

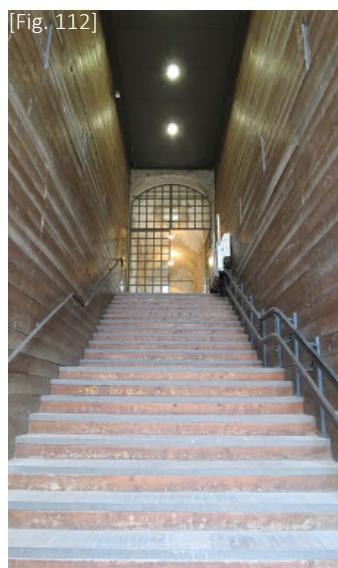
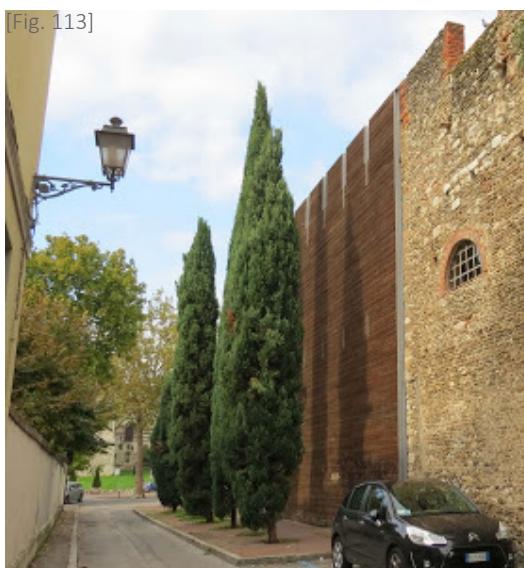
En este caso la madera se ha utilizado para recubrir el volumen diseñado para el acceso de la nueva exposición temporal y las pasarelas. El volumen que trata de completar la fortificación siguiendo la misma dimensiones pero con un lenguaje más moderno. Se construye mediante una estructura metálica revestida de madera tanto en el interior como en el exterior. En el interior hay una escalera metálica para conseguir alcanzar la altura de la pasarela interna.

[Fig. 112][Fig. 113]Interior y exterior del volumen reconstruido (Pola, F. (2013): *Il corridore di Prato*)

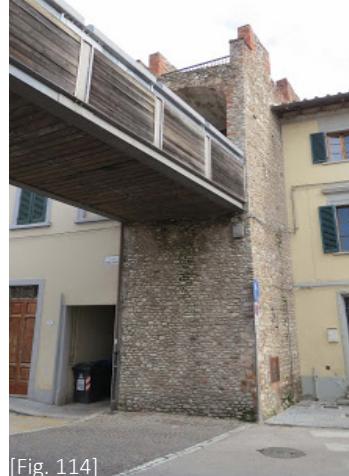
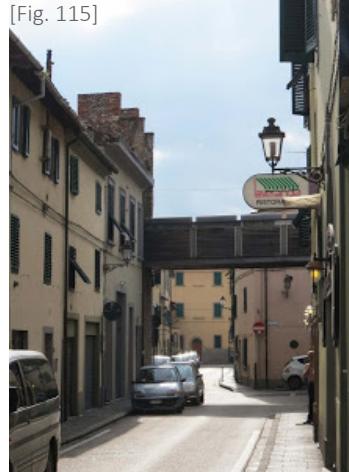
[Fig. 114][Fig. 115]Pasarelas en los antiguos pasos (Pola, F. [2013]: *Il corridore di Prato*)

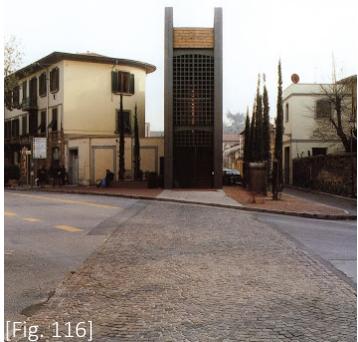
[Fig. 116]

[Fig.116] Pavimento diferente en Viale Piave para mostrar la huella de la antigua muralla (Pola, F. (2013): *Il corridore di Prato*)
