Trabajo Fin de Grado

**La madera como material y técnica de
reintegración volumétrica en las intervenciones de
patrimonio.**

**Wood as a material and volumetric reintegration
technique in heritage intervention.**

Escuela de Ingeniería y Arquitectura EINA
2020

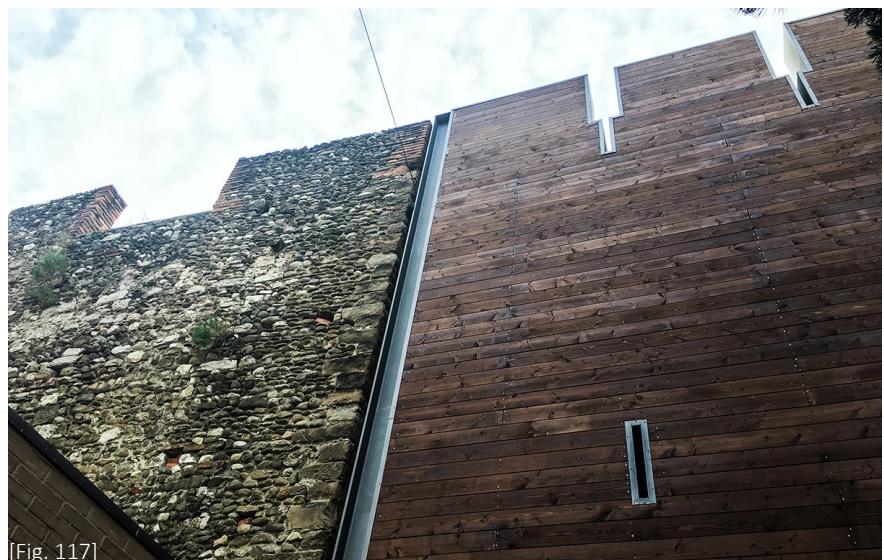
[Fig. 117]

[Fig 117] Junta de separación entre la antigua muralla y la nueva (Pola, F. (2013): *Il corridore di Prato*)

nuevo fin del edificio, museo de exposiciones temporales. Al igual que en la torre se deja una pequeña junta entre el nuevo volumen y la ruina, sin embargo en este caso no es la madera la que no llega a tocar sino que es la estructura metálica principal. Esta independencia permite que la intervención sea reversible.

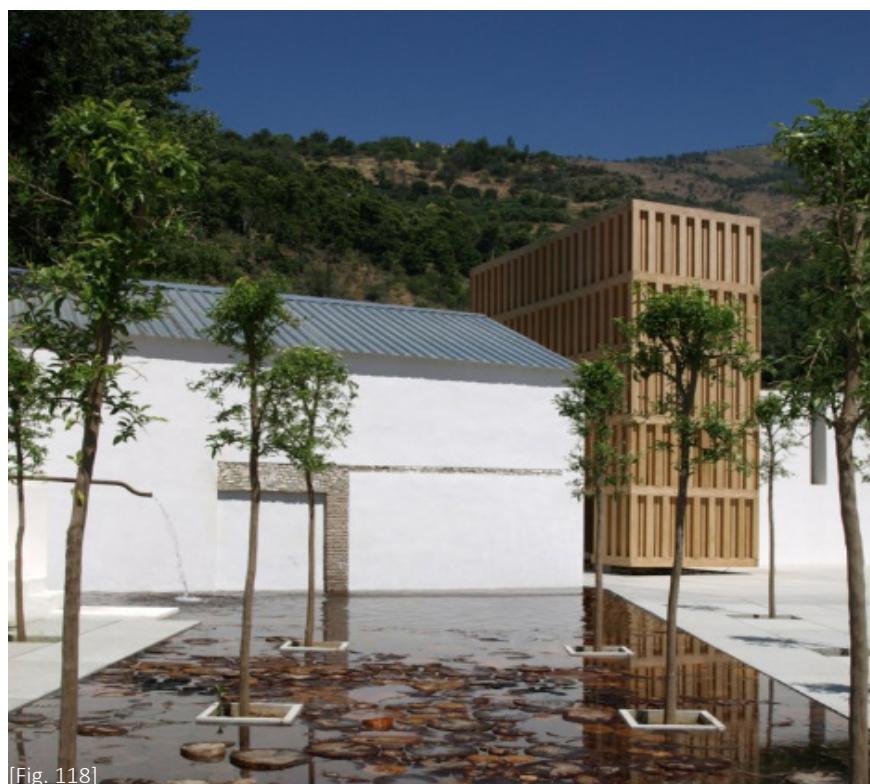
[Fig. 118] Fotografía exterior (web:
Juan Domingo Santos)

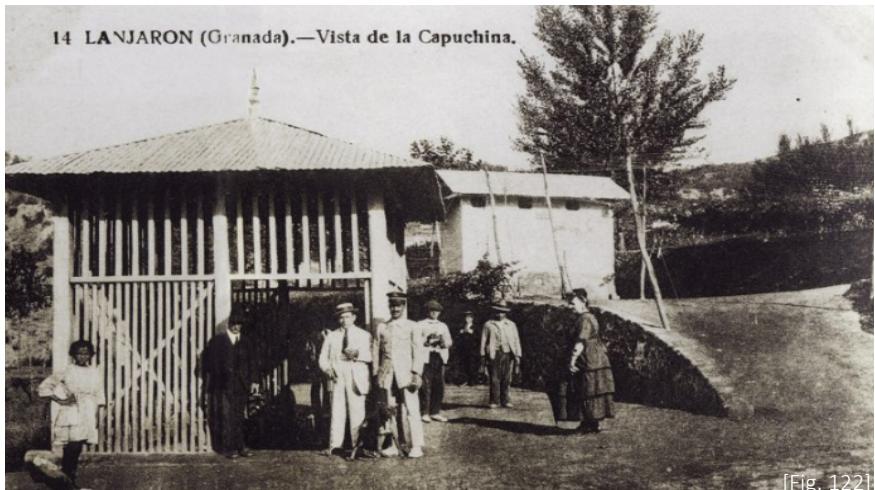
[Fig. 122] Capuchina, construcción que albergaba el antiguo nacimiento del río Lanjarón (web: Juan Domingo Santos)

La nueva construcción recuerda a la cubrición del Manantial de la Capuchina, una construcción del siglo XVIII realizada de madera que albergaba en su interior el primer nacimiento de agua en Lanjarón. El volumen parece flotar sobre una lámina de agua cuya base también está compuesta por los troncos de eucalipto. El volumen se construye mediante la unión de tableros de madera y vigas de madera que se clasifican en función de su posición y tamaño en 5 tipos: Vigas tipo A (20x10), vigas tipo B (20x10), vigas tipo C (20x10), vigas tipo D (20x18) y vigas tipo E (17x18). Esto permite la seriación y la facilidad en el montaje. La unión entre ellos se realiza mediante uniones atornilladas. El revestimiento se compone de una doble capa de tableros de madera, estos no corresponden en posición los interiores con los exteriores, sino que hay un desfase entre los tableros interiores y los exteriores, dejando pequeñas ranuras por las que entra la luz, lo que produce un juego de luces y sombras muy interesante. Todo el volumen apoya en cuatro pequeñas patas longitudinales metálicas que se atornillan al suelo de prefabricado de hormigón apilado.

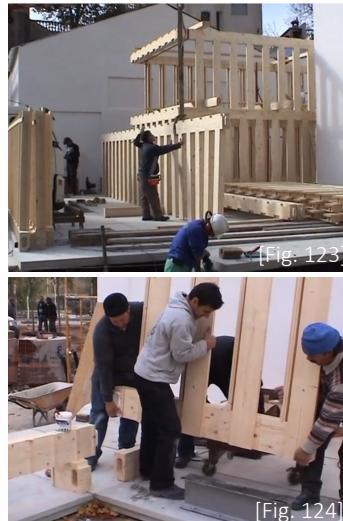
[Fig. 123][Fig. 124]Fotografías del proceso de construcción (web: Juan Domingo Santos)

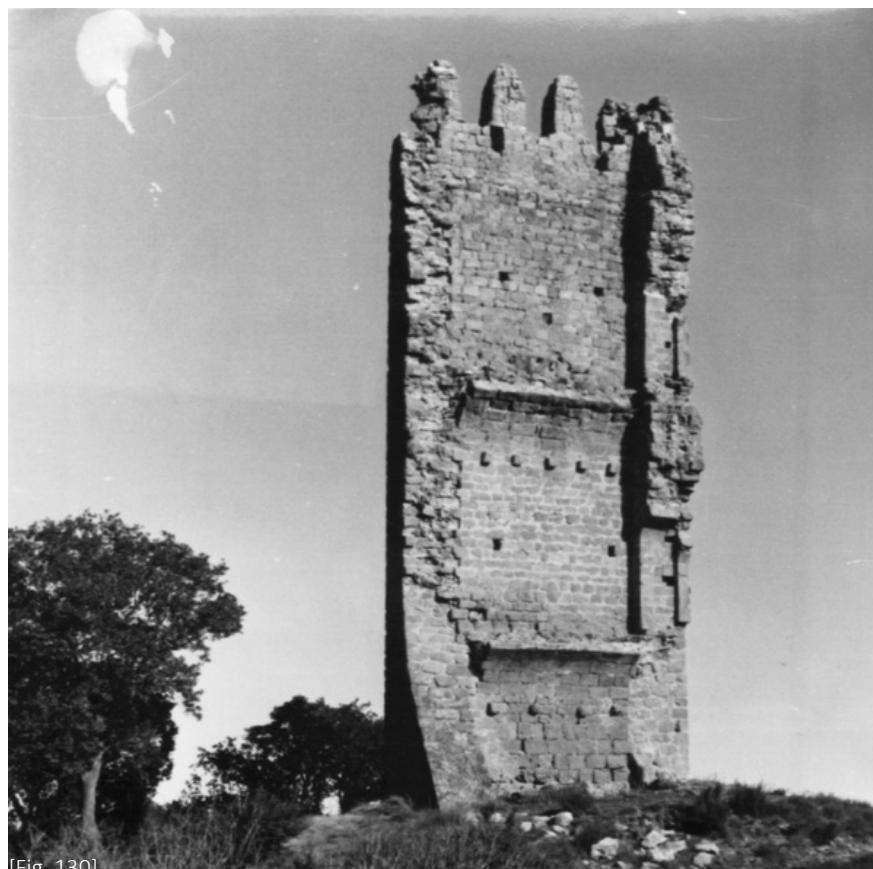
[Fig 130] Restos de la torre antes de la intervención. (Dirección General del Patrimonio Cultural de la Generalitat de Cataluña: Torre de Merola)

Actualmente solamente queda una de las dos caras de la torre, debido a los terremotos ocurridos en Cataluña en el siglo XV. A esto hay que añadirles que gran parte de las piedras de la edificación de la torre y de la fortificación fueron aprovechadas en los siglos posteriores para construir masías en el entorno inmediato.

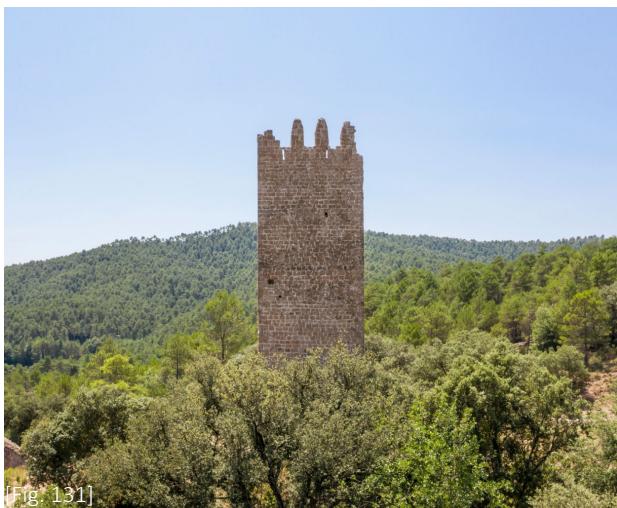
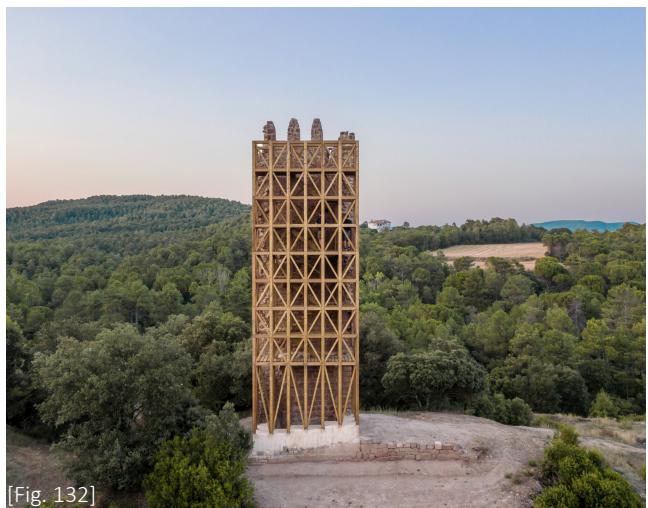
[Fig. 131]

La torre es de planta rectangular, casi cuadrada (5x3,8 m). Tenía tres pisos de altura, los dos primeros cubiertos con bóvedas y el último con madera. En la parte superior se coronaba con almenas y se accedía a la torre mediante dos puertas. Tenía una altura de casi quince metros y el muro 1,20 metros de espesor.

[Fig. 131][Fig. 132]Alzado de los restos de la antigua torre y alzado de la nueva intervención. (web: Carles Enrich)

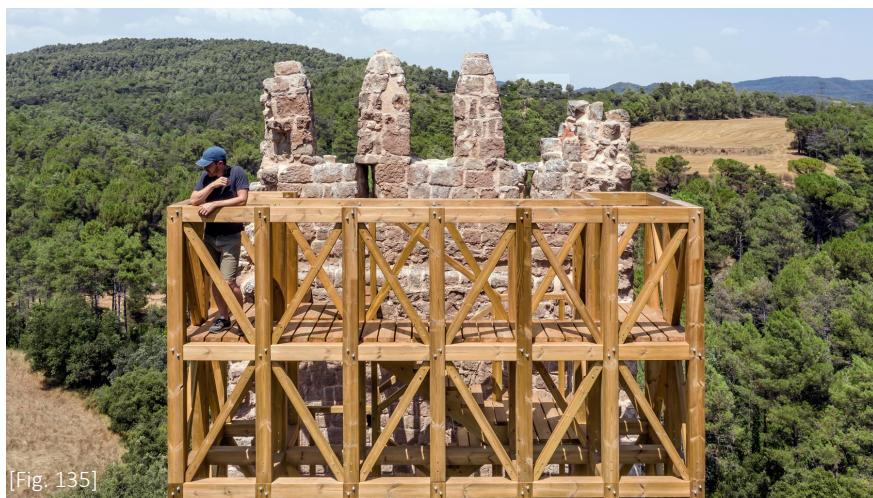
[Fig. 135] Coronación de la torre (web: Carles Enrich)

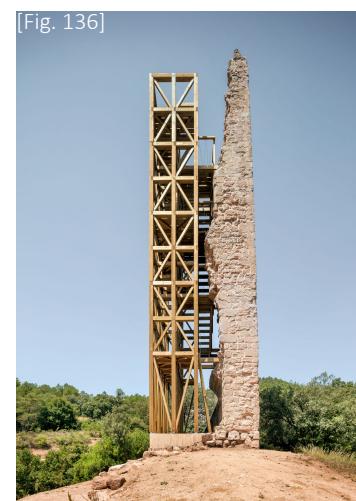
[Fig. 136] Fotografía del perfil del edificio (web: Carles Enrich)

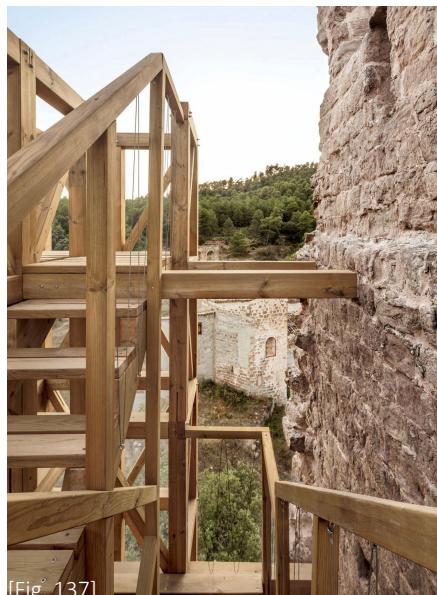
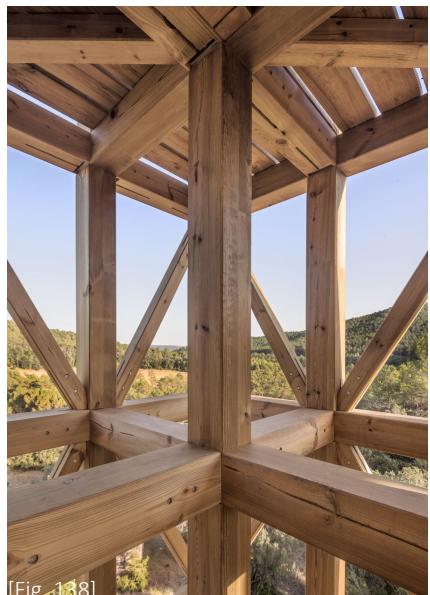
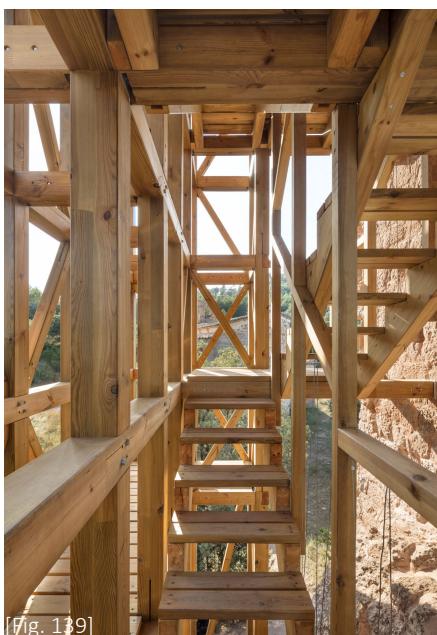
En este caso la madera se ha utilizado para realizar toda la nueva estructura de la intervención. A diferencia de otros casos que veíamos la estructura no es independiente de la ruina, sino que es fundamental para la estabilidad de los restos. Por esa razón uno de los criterios por lo que se usa la madera en otros proyectos que es la reversibilidad, en este caso no tiene sentido. Sin embargo otra de la características de la madera como es la ligereza permitió la facilidad y rapidez en el montaje. Por otro lado la madera permite que la intervención sea reconocible, no solamente por la tonalidad que dialoga muy bien con la piedra de los restos de la torre, sino también porque permite crear ese andamio mediante la unión de elementos, que responde a un lenguaje más contemporáneo.

[Fig. 137] [Fig. 138] [Fig. 139] [Fig. 140] Imágenes del interior de la estructura (web: Carles Enrich)

En el interior del andamio se inserta una escalera, también realizada de madera. Esta escalera permite por un lado acceder a los tres niveles que tenía originalmente la torre, y de esta forma recuperar los puntos de vista y restablecer su función como punto de observación, función que se habían perdido al derrumbarse la mitad de la torre en el siglo XV. Por otro lado ese sistema permite garantizar el mantenimiento de la ruina. Las piedras encontradas en la excavación arqueológica se reutilizan para delimitar la intervención y mostrar el material de derribo original.

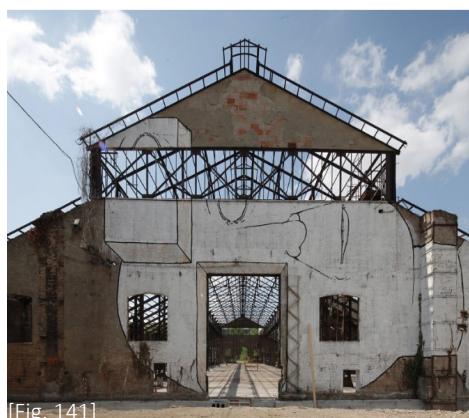
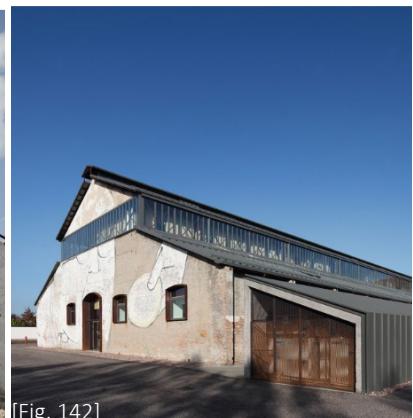
[Fig. 141][Fig. 142]Exterior antes y
después de la intervención. (web:
Andrea Oliva)

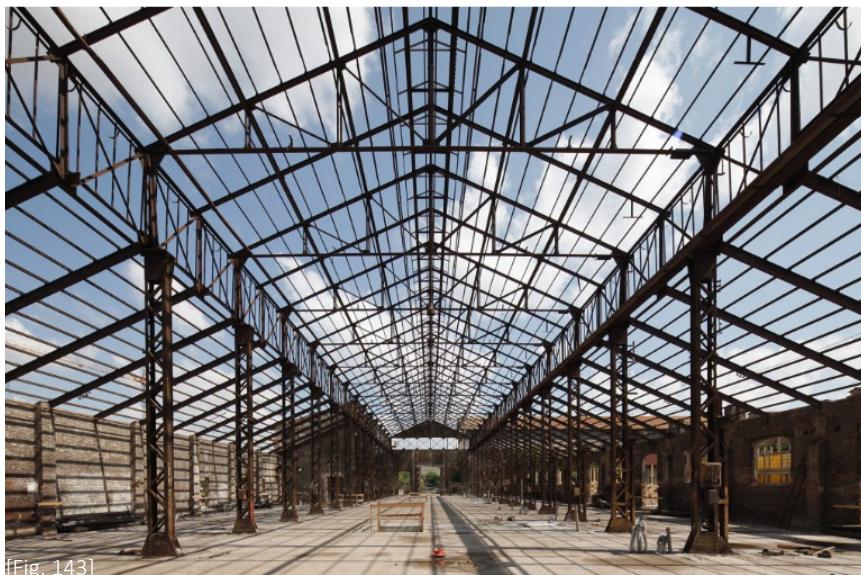
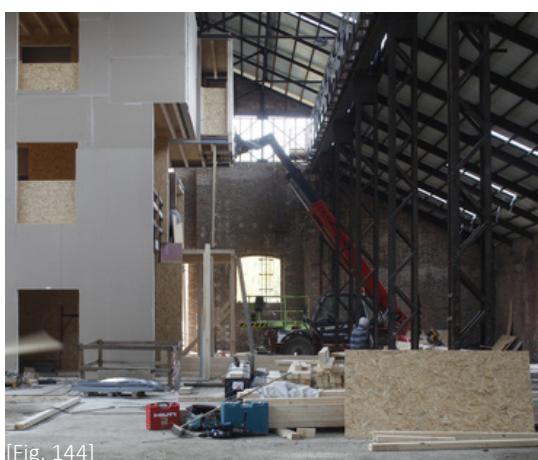
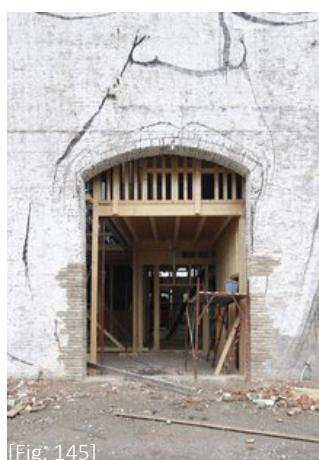
[Fig 143][Fig 144][Fig. 145] Imágenes tomadas durante el proceso de construcción (web: Andrea Oliva)

Las piezas de madera se construyen de forma independiente sin tocar la envolvente del edificio, como si se tratara de un mueble o parte de la decoración. La estructura es de madera y se reviste con paneles de conglomerado, las particiones y los acabados son de pladur.

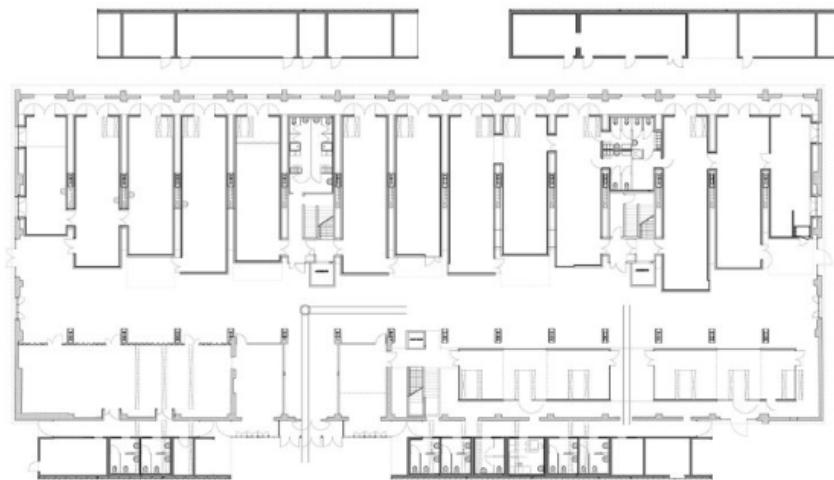
[Fig. 149] Sección y planta del proyecto (web: Andrea Oliva)

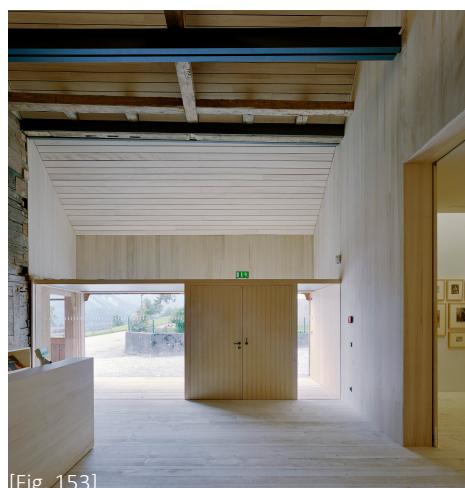
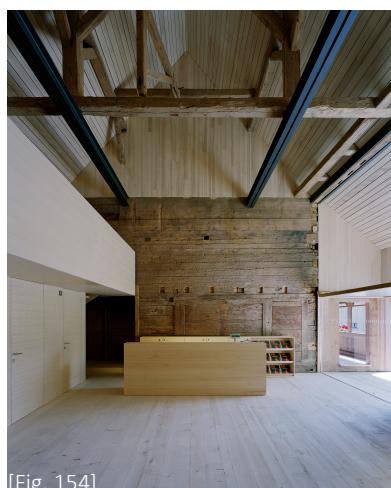
Para crear un vestíbulo diáfano colocaron unas vigas metálicas que les permitió abrir el espacio eliminado pilares que dificultaban la nueva distribución. El vestíbulo es un espacio amplio en el que se pueden ver las cerchas de la estructura del antiguo granero. En esta habitación se inserta un pequeño volumen que se queda a media altura, donde se sitúan los aseos. Algunas de las paredes se revisten de madera de abeto sin tratar, la misma que se utiliza en los muebles y en los nuevos volúmenes. La sala de exposiciones se resuelve mediante la introducción de un nuevo volumen de madera separado de la envolvente de la casa. En este caso hay un techo que impide ver las cerchas originales. Esto permite que sea un lugar con unas condiciones climáticas de confort y tenga cierto aislamiento térmico y acústico. El suelo de ambas salas es de tableros de abetos lo que le da continuidad al conjunto.

[Fig. 153][Fig. 154] Fotografías del vestíbulo (Imagen facilitada por el arquitecto)

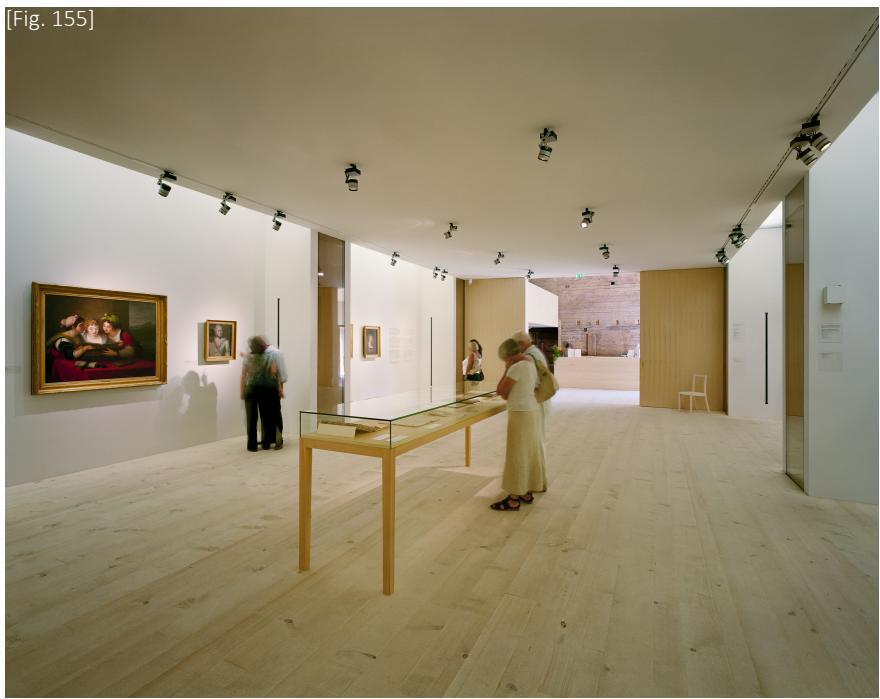
[Fig. 155] Fotografías de la sala de exposiciones (Imagen facilitada por el arquitecto)

A pesar de ser la misma materialidad la intervención y los antiguos cerramientos, la diferencia de tonalidad entre ellas y el lenguaje formal con el que se utilizan hace diferenciar la una de la otra. Otra de las ventajas de utilizar la madera como volúmenes que se insertan dentro de otros, tipo matrioshka, es que permite la reversibilidad y permite modificar la configuración del espacio.

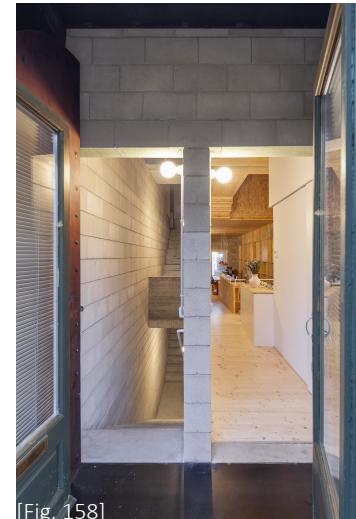
[Fig. 158] Entrada a la vivienda (Imagen facilitada por el arquitecto)

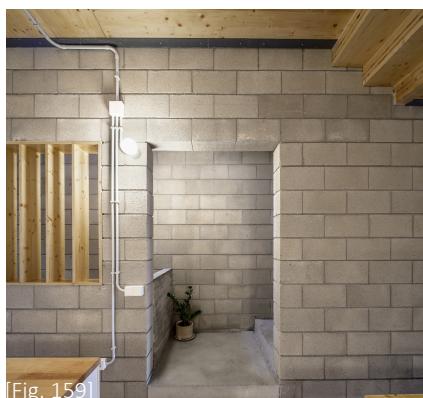
[Fig 159][Fig. 160]Las medianeras de bloque de hormigón sirven como espacios servidores (Imagen facilitada por el arquitecto)

Las medianeras incrementan su espesor actuando de filtro al espacio principal que se conforma mediante volúmenes de madera. Estas medianeras de hormigón sirven como espacios servidores, una de ellas se utiliza como almacenaje y en la otra se sitúan las circulaciones verticales. El arquitecto decía que al colocar unas esclareas estrechas de 90 cm permitía engañar la percepción del espacio, ya que al estar obligado a pasar constantemente por un espacio constreñido, después la percepción visual del espacio principal es mayor.

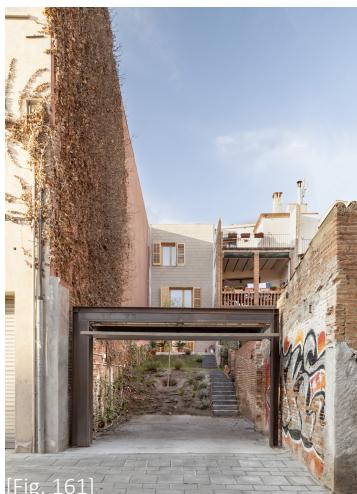
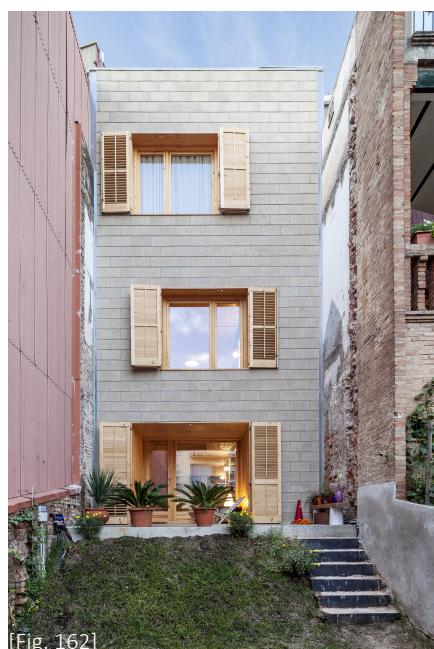
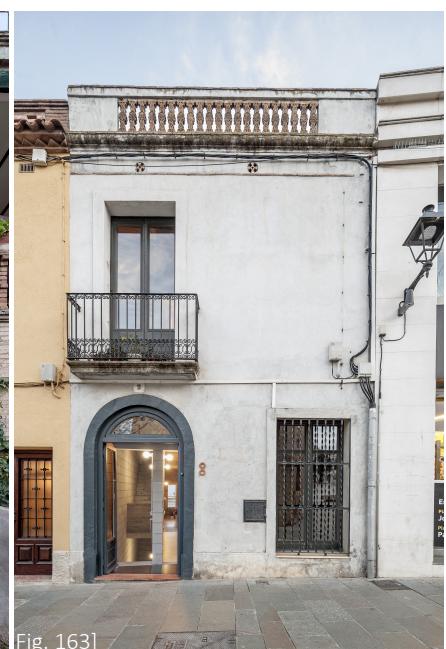
[Fig. 161][Fig. 162][Fig. 163]Fachadas traseras y fachada delantera, la dual debía conservarse. (Imagen facilitada por el arquitecto)

Otro de los retos era la entrada de luz. La fachada principal tiene el hueco de la puerta, una ventana en planta baja y el balcón en planta primera. Josep Ferrando separó la casa de bloques de hormigón respecto a la fachada con el fin de que la ventana de la planta baja iluminara el sótano y el balcón iluminara el hueco de las escaleras. Además la disposición de las “tres casas de dormir” están estratégicamente colocadas para moldear la luz para que llegue hasta el corazón de la casa que es la cocina.

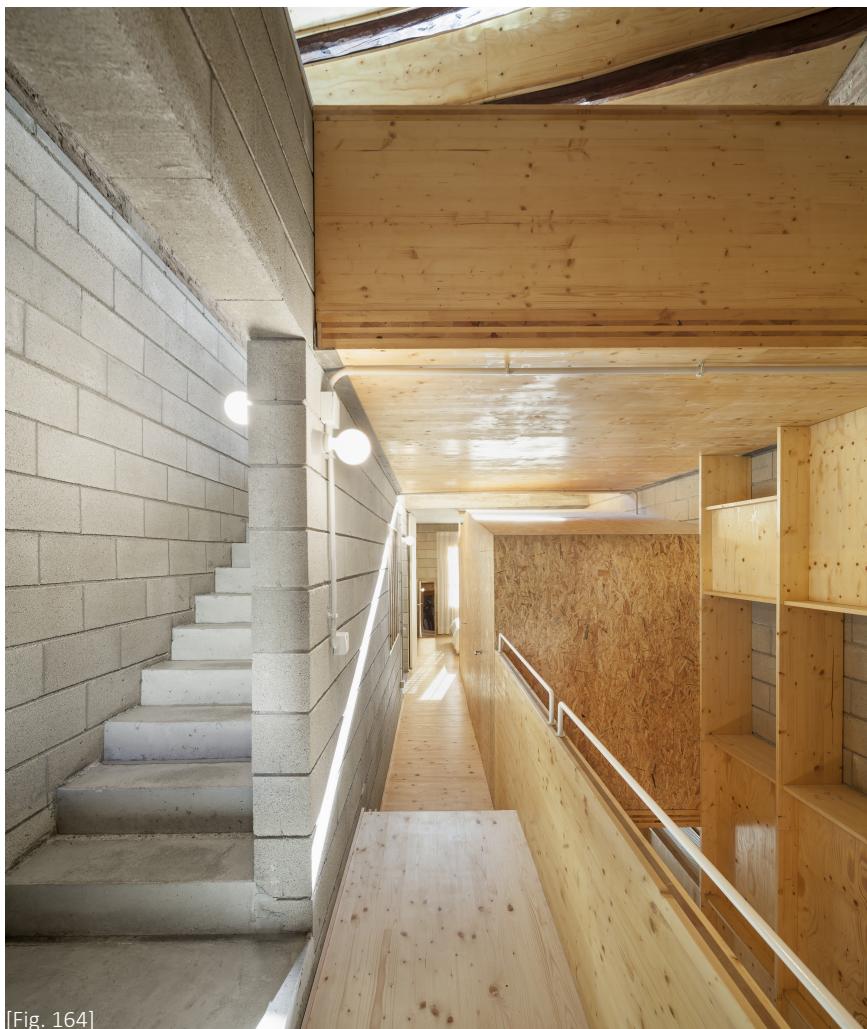
[Fig. 164]

[Fig.164] Interior de la vivienda (Imagen facilitada por el arquitecto)

En este caso la madera se ha utilizado para configurar el espacio interior entre las medianeras. Tanto los forjados, las paredes como el mobiliario son de madera. Se construye mediante tableros o paneles de virutas orientadas. A pesar de presentar diferentes texturas la tonalidad es igual ya que solamente se utiliza madera de pino y todos los elementos aparecen en su color natural.

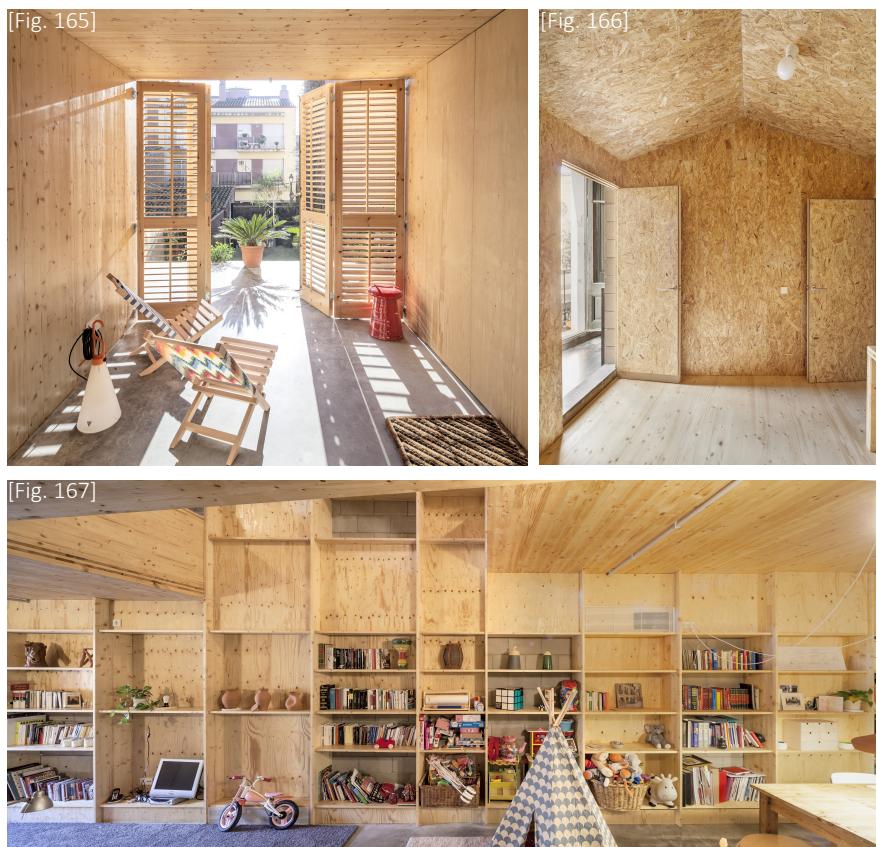
El programa se fragmenta, evitando construir un plano horizontal continuo, a modo de lo que Adolf Loos nombró Raumplan en 1930 en Viena o los últimos experimentos del japonés Sou Fujimoto. Este sistema de configurar permite que la distribución se adapte a la topografía y a los huecos de la fachada existente. Se construyen tres volúmenes de madera más cerrados que corresponden a la zonas más privadas, en el espacio que se genera entre medio se produce un interesante juego de visuales. Este trabajo de la sección permite que donde una distribución convencional se podría haber construido dos pisos, con esta solución se consiguen hasta cinco niveles, aumentando los metros cuadrados en este espacio tan estrecho

[Fig 165][Fig.166][Fig.167] Interior de la vivienda donde se ve el uso de la madera (Imagen facilitada por el arquitecto)

Como hemos comentado anteriormente la madera en este proyecto se utiliza para configurar el espacio interior. El uso en este caso es el de una vivienda, la madera le aporta calidez y genera espacios acogedores. Este sistema ligero permite componer una distribución capaz de dejar pasar la luz a todos los espacios, que con un sistema convencional no sería posible o sería más complejo. También la distinción de material permite diferenciar cuál es la casa de habitar, cuál es casa original de cerámica y cuál es la casa de bloques de hormigón. Además de permitir que el sistema sea reversible, al ser independiente de la fachada, medianeras y cubiertas.

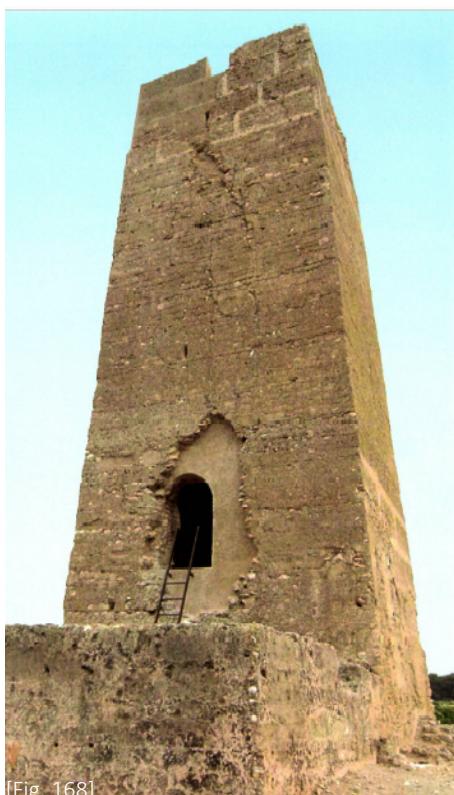
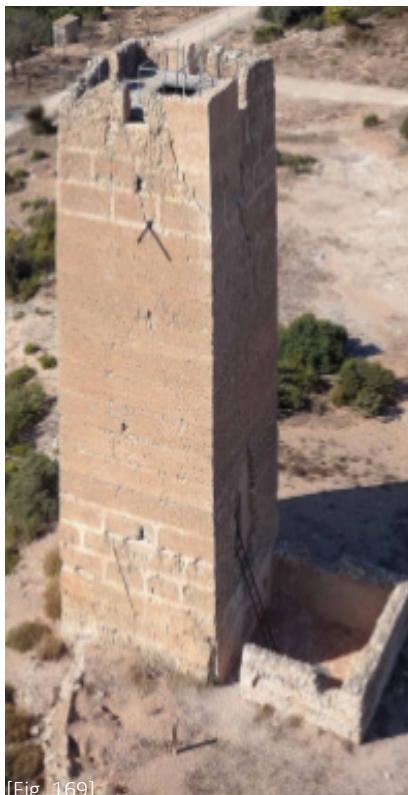
[Fig. 168][Fig.169] Imágenes exteriores de la torre (Mileto, C.; Vegas, F.; López, J.M. (2011). "Criterios y técnicas de intervención en tapia. La restauración de la torre Bofilla de Bétera (Valencia)", *Informes de la Construcción*, nº 63. pp. 81-96.

En 2009 le encarga la restauración a Camila Mileto y Fernando Vegas. La torre había mantenido una buena conservación a pesar de los años. Sin embargo algunas expoliaciones habían causado las lagunas de determinadas zonas. Por ejemplo la eliminación del dintel de la parte superior causo el derrumbe de un franja vertical de la torre. También desaparecieron las dovelas del acceso. En algunas zonas la tapia había perdido masa.

La restauración tenía como objetivo mantener el aspecto antiguo de la fábrica de la torre. Por esa razón la intervención consistieron en la limpieza generalizada de la fachada, la reparación estructural de aquellas zonas que lo necesitaban, reparar las lagunas y la reconstrucción de nuevos forjados y escaleras siguiendo las trazas de los mechinales.

La limpieza de las fachadas se hizo mediante un delicado cepillo manual, que permitió eliminar los líquenes y la vegetación superior. Las lagunas se repararon con los mismos mampuestos caídos de la torre que se concentraban a sus pies (Mileto y Vegas, 2011, pg 94). En otras zonas se recurrió a un enlucido rehundido respecto a la piel exterior de tapial, con el fin de evitar que tomara más protagonismo que la ruina.

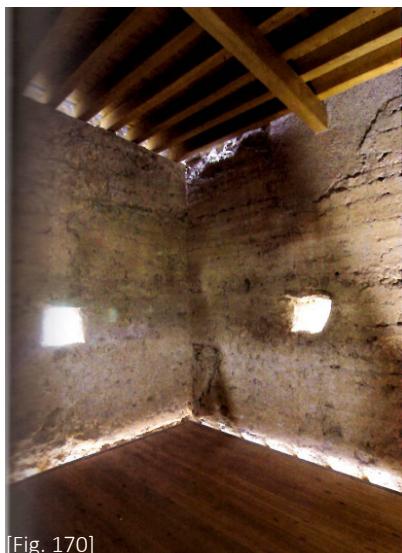
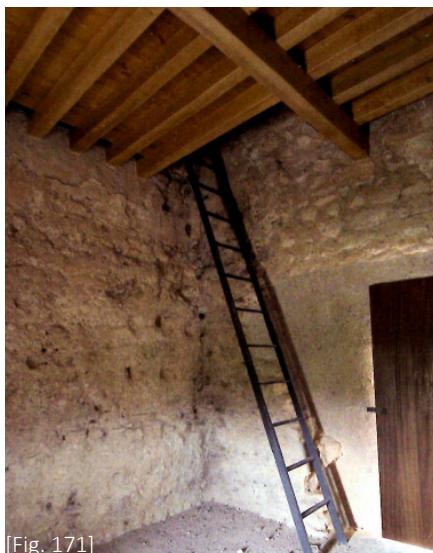
[Fig. 170][Fig. 171]Fotografías de los forjados intermedios. (Mileto, C.; Vegas, F.; López, J.M. (2011). “Criterios y técnicas de intervención en tapia. La restauración de la torre Bofilla de Bétera (Valencia)”, *Informes de la Construcción*, nº 63. pp. 81-96.

En esta caso la madera se utilizado para reconstruir los forjados de la torre, que sirven para arriostrar y anclar los frentes de tapia.

Para la reconstrucción, se emplearon vigas y viguetas, de trilama de 12x18 cm y 9x12 cm respectivamente, que se han insertado en los mechinales que ya existían sobre la fábrica sin incidir en la misma y se ha pavimentado con un entablado machihembrado madera de pino maciza de 5 cm de espesor recogido por un encintado metálico perimetral retirado de las fábricas para evitar incidir en ellas. (Mileto y Vegas, 2011,pp 95).

En este caso el uso de la madera no se utiliza como material para integrar un volumen, sino más bien como técnica. Los forjados originales, perdidos por el paso del tiempo, eran de madera y se construían mediante vigas y viguetas en forma de rollizo de acebuche y entablados con capa de tierra y cal. Los arquitectos lo que buscan es reconstruir esos forjados, mediante la misma técnica que se utilizaba, pero lo hacen con madera y medidas catalogadas hoy en día.

En el proyecto los criterios de ligereza, reversibilidad y reconocibilidad en la intervención siguen estando. La ligereza de la madera y el apoyo de las vigas y viguetas en los mechinales originales hacen que el muro de tapial no se dañe. Así mismo permite que el forjado sea desmontado. Por último es reconocible que los forjados se construyen en nuestros días, ya que no se utiliza lo rollizos que se usaban sino unas vigas de sección rectangular que nos hablan de la estandarización actual.

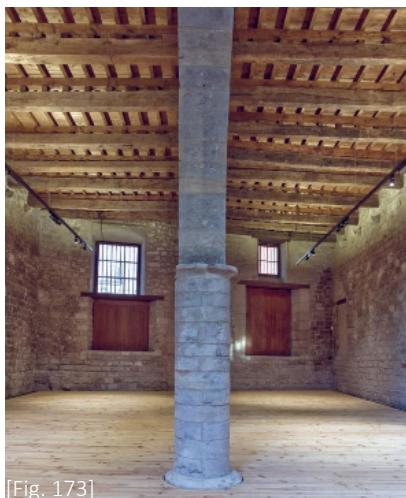
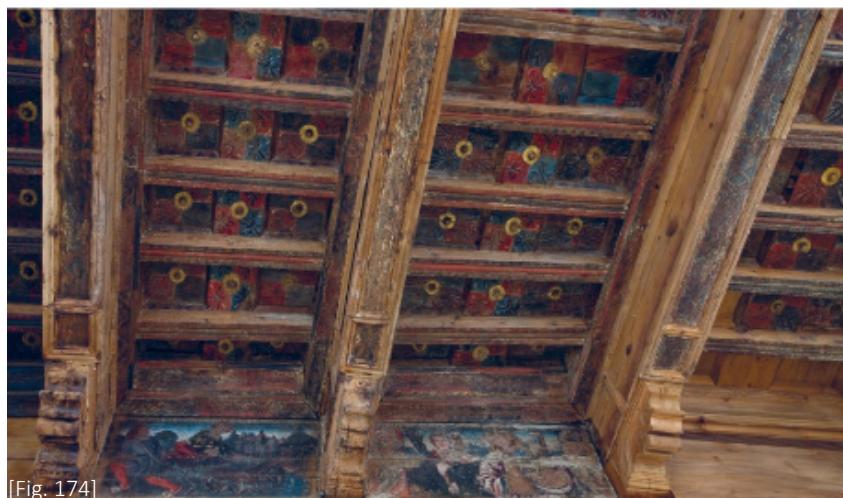
[Fig. 173][Fig. 174] Forjado original conservado (web: Tabuenca & Leache)

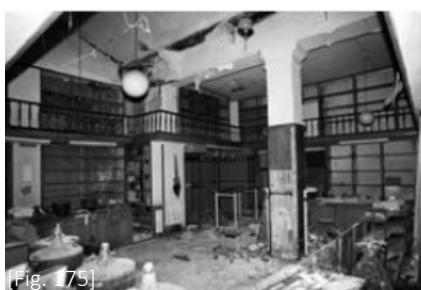
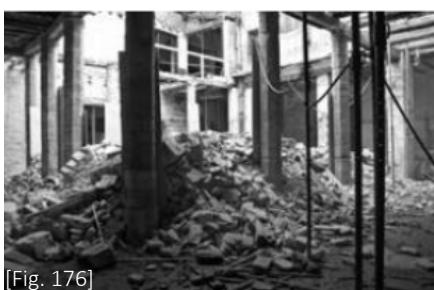
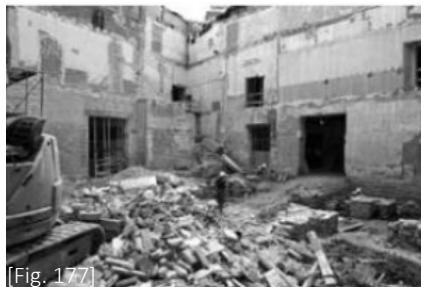
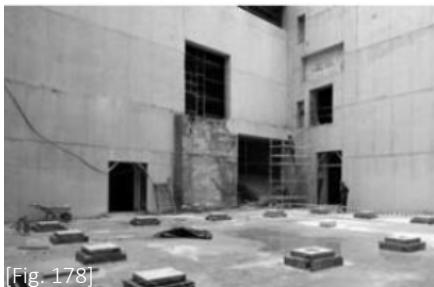
[Fig. 175] [Fig. 176] [Fig. 177] [Fig. 178] Fotografías del patio tomadas durante el proceso de reconstrucción (web: Tabuenca & Leache)

Se realizaron trabajos de recuperación en el patio de servicios, en las estancias, la fachada, accesos, sin embargo la intervención más importante se llevó a cabo en el patio principal y es donde nos vamos a centrar ya que es muy interesante la reconstrucción en madera que se hizo de los forjados.

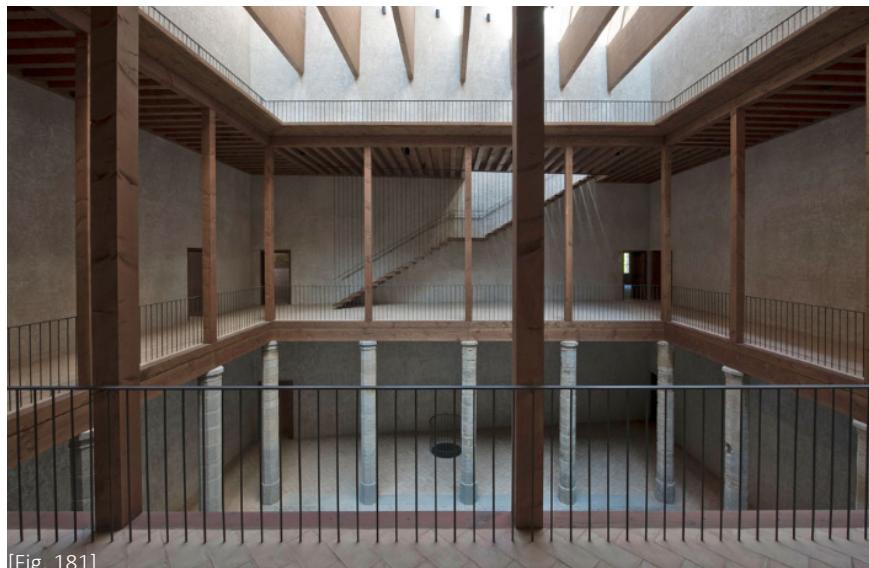
[Fig. 181]

[Fig. 180][Fig. 181] Imágenes del interior del patio (web: Tabuenca & Leache)

En primer lugar se vacío el patio y se recuperó sus dimensiones originales en planta. Se amplían las circulaciones de la planta segunda (en el edificio original el patio solamente llegaba hasta la primera planta), ya que la ausencia de una espacio de distribución en esta planta hubiese obligado a realizar recorridos interno con una no deseada compartimentación. Ante la inexistencia de fachadas interiores se optó por una solución de mortero de cal que le concedía importancia visual a la estructura horizontal de las galerías. Los forjados se reconstruyen mediante un sistema de vigas de madera, dispuestas muy próximas entre sí que dotan de textura a estos planos y permiten disimular en el entrevigado las instalaciones. Por el clima de Pamplona, dejar el patio a la intemperie hubiera supuesto la posibilidad de uso y dificultad de climatización de las estancias. Por ello se decide resolverlo con grandes vigas de canto, también de madera, que se apoyan en los muros interiores. Sobre ella una superficie continua de vidrio que deja pasar la luz suficiente para asemejarse a su condición perdida de espacio exterior.

La madera le ha permitido que la nueva arquitectura neutral y moderna sea fácilmente reconocible, no se busca establecer un contraste, sino una continuidad con lo que ya estaba construido. Es él edificio el que manda e impone sus reglas; la nueva arquitectura está a su servicio (Tabuena, Leacher (2009): 130).

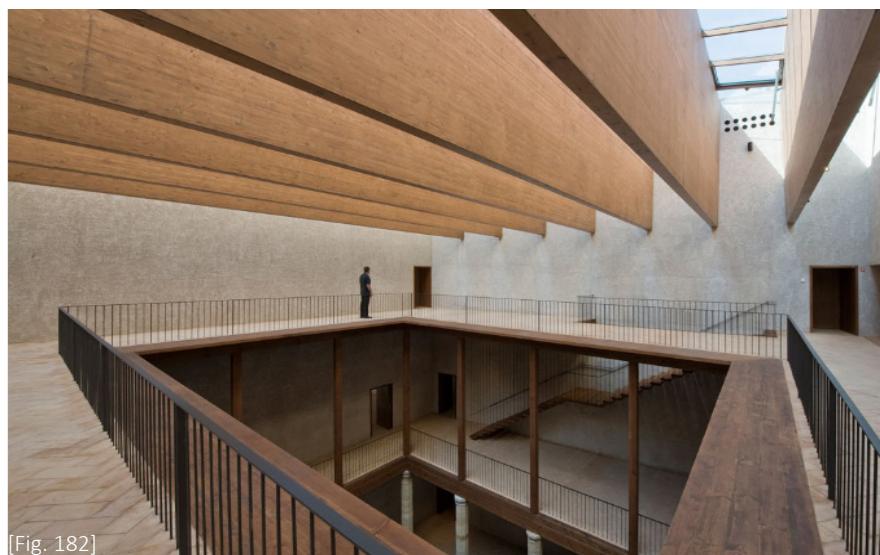
[Fig. 182] Última planta del patio donde se ven el lucernario. (web: Tabuena & Leache)

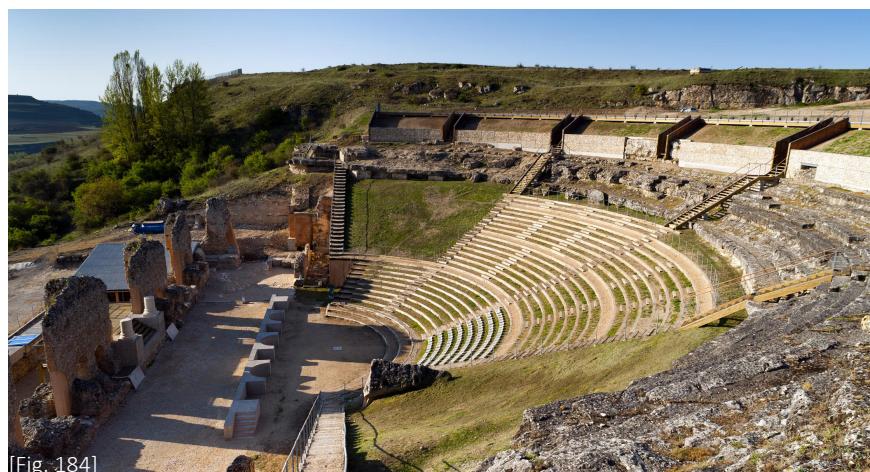
[Fig. 184] Se construyó una pasarela como remate, se reconstruyó los cunéis de la cávea superior y se reproduce parte del graderío (Imagen facilitada por los arquitectos)

Miguel A. De la Iglesia Santa María, Darío Álvarez Álvarez y Josefina González Cubero redactan el proyecto de ejecución de la restauración del Teatro de Clunia. La propuesta va a intervenir en varias zonas con diferentes objetivos. Se construirá una pasarela como remate superior del teatro, consiguiendo una relación con la trama urbana y la carretera actual. También se reconstruirá los cunéis de la cávea superior mediante taludes de tierra realizados con gaviones de acero. Igualmente se reproducirá parte del graderío y la escena, con el objetivo de tener una lectura clara recomponiendo la geometría de la escena y sus elementos. Las escaleras de acceso serán una reproducción de las originales.

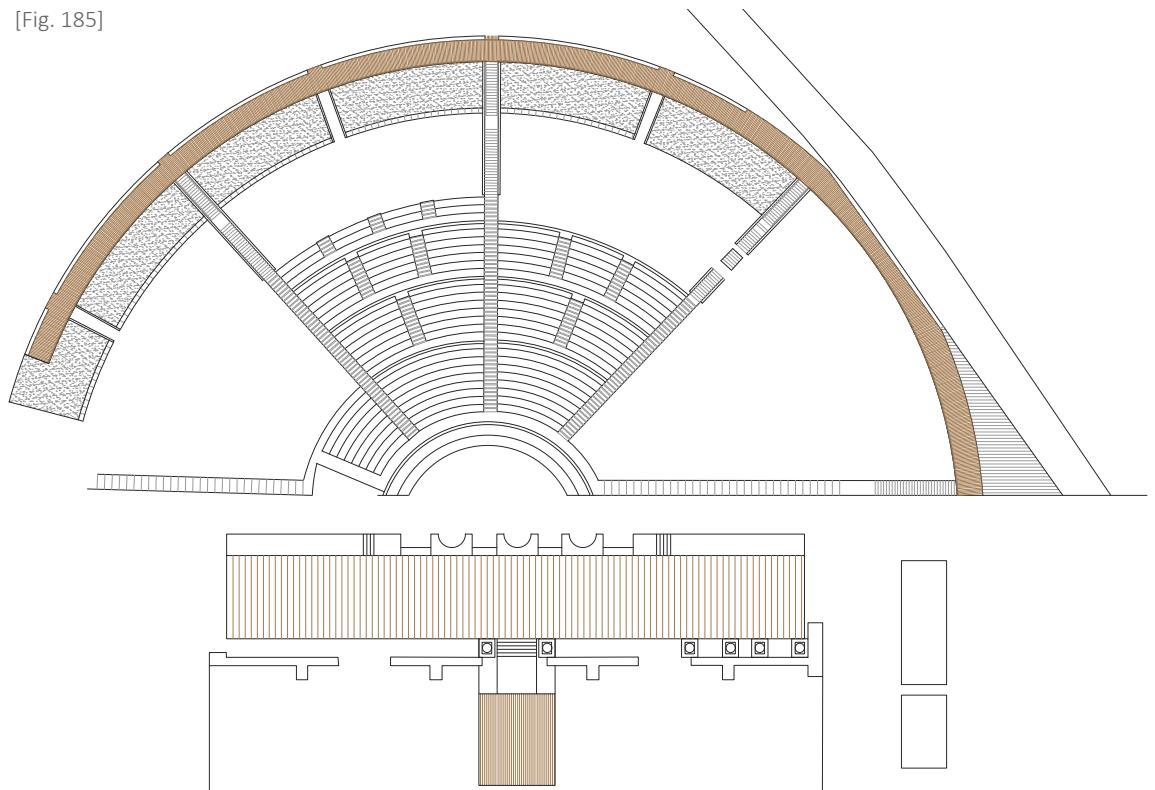
Planta del teatro. Escala 1:750

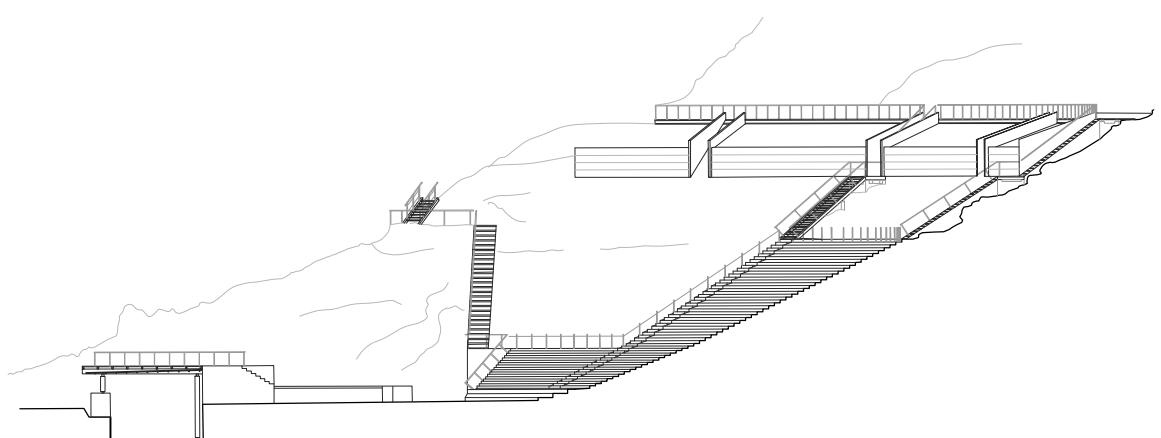
Sección trasversal. Escala 1:500

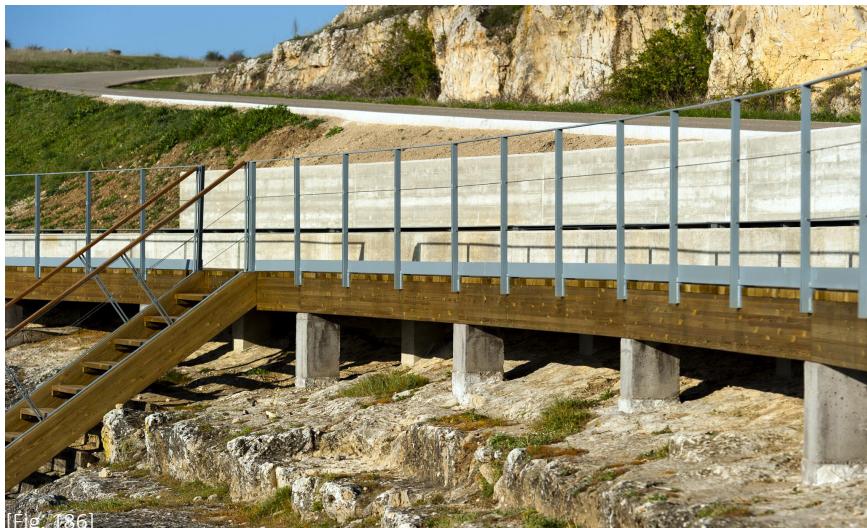
[Fig. 186]

En este proyecto la madera se utiliza en el exterior, en varias zonas de la intervención. En primer lugar para construir la pasarela semicircular de remate superior del teatro. Esta pasarela se construirá mediante un entarimado de madera laminada (250x13x5 cm) apoyado sobre unas jácenas de madera (30x12 cm) y estas a la vez en unas esperas de hormigón armado separadas 4,17 m. Estas esperas permiten a la vez elevar la estructura de madera de la pasarela, dejar espacio suficiente debajo para el drenaje perimetral y poder conducir el agua hasta los extremos. También se utiliza la madera para reconstruir el graderío. En este caso se usa madera tratada y tierra vegetal. Los asientos tienen un mecanismo de anclaje, tal que permite desmontarlos y solamente colocarlos cuando vaya a realizarse algún acto. Las escaleras que dan acceso a las diferentes cáveas también se realizan en madera. Estas responden a la pendiente y forma original del teatro. A pesar de no cumplir la normativa. Sin embargo para personas con movilidad reducida se reservan unos espacios en la pasarela accesible desde la carretera.

[Fig 186] Pasarela de madera sobre esperas de hormigón armado (Imagen facilitada por los arquitectos)
