# Remodelación urbana del Poblado

dirigido de Orcasitas: evaluación gráfica de la intervención\*

# Urban Renewal of the Poblado Dirigido

in Orcasitas (Madrid): A Graphic Evaluation to the Intervention

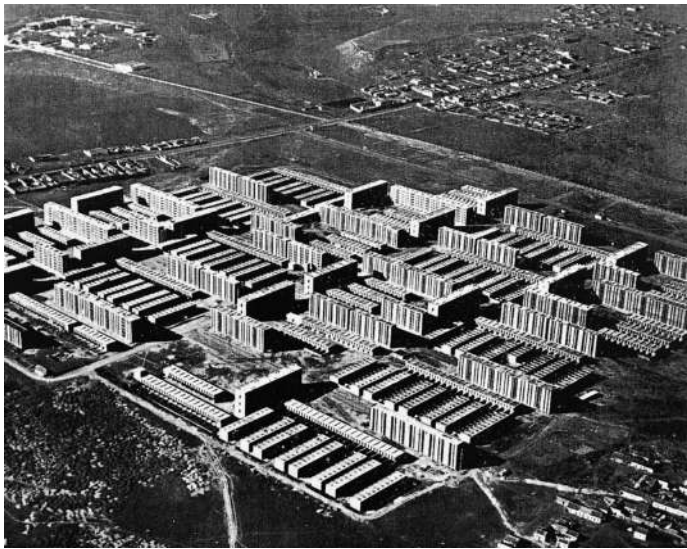
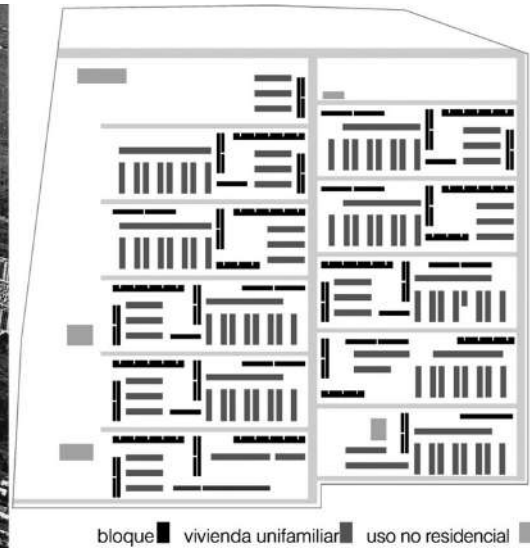
Figura 1. Vista y planta general del conjunto en su Estado Inicial, 1965  
Fuente: Leoz de la Fuente y Ruiz Hervás (1961a) y elaboración propia

El Poblado Dirigido de Orcasitas es un conjunto residencial de 40,27 Ha y planta prácticamente cuadrada que se construye entre los años 1957 y 1965 en unos terrenos alejados del continuo urbano, al sur de Madrid, en la confluencia entre la carretera de Toledo y la avenida de los Poblados. Los arquitectos que lo proyectan, Rafael Leoz de la Fuente y Joaquín Ruiz Hervás (1961b), llevan hasta sus últimas consecuencias sus teorías geométricas, planteando la materialización a escala urbana de una composición neoplasticista (figura 1). Establecen una retícula con una vía central dirección norte-sur, que constituye el eje principal de distribución, y seis transversales que delimitan manzanas de gran tamaño, en las

que la edificación se dispone de forma abierta, definiendo de esta manera espacios libres interiores. Bordeando estas manzanas residenciales, se prevén bandas perimetrales verdes de protección, con los equipamientos necesarios para elevar el conjunto a la categoría de núcleo urbano.

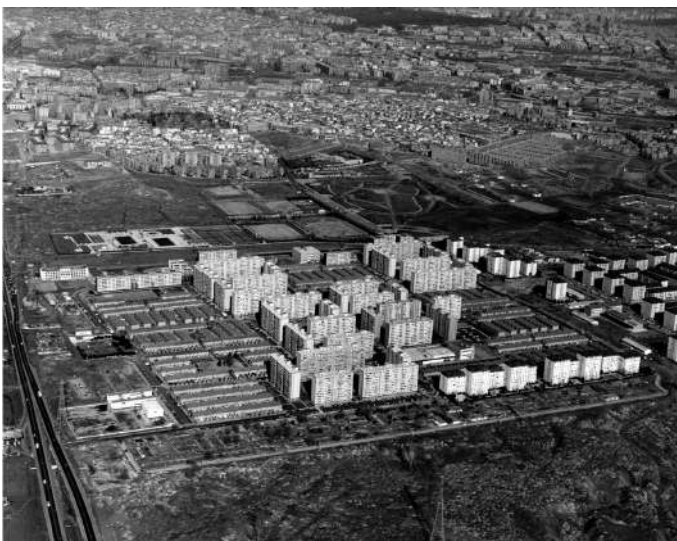
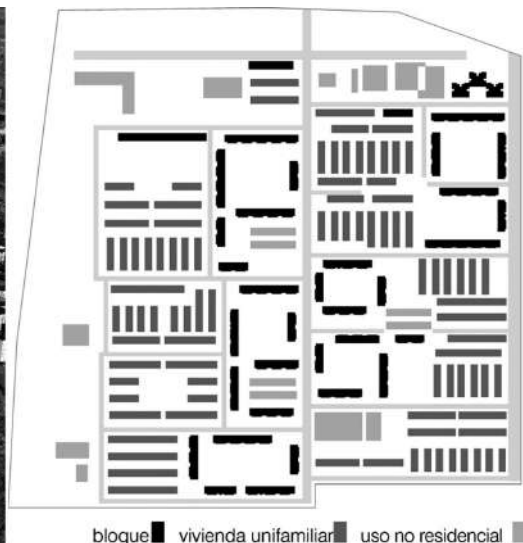
Figura 2. Vista y planta general del conjunto en su Estado Modificado, 1986  
Fuente: Archivo CREA Arquitectos y elaboración propia

Por razones de urgencia, se mantiene la calificación de edificación abierta y la ordenación

ortogonal con distribución central (figura 2). Este eje se acompaña de otro lateral –que delimita las manzanas residenciales por el este– y de vías secundarias que modifican su trazado para adaptar el poblado a la presencia del coche. La edificación residencial mantiene los dos tipos previos, en altura y superficie, que se articulan en función de las fases de ejecución y tratan de garantizar un buen soleamiento de las viviendas unifamiliares. Los bloques incrementan su altura hasta las 11 plantas y liberan la planta baja, prolongando así los grandes espacios libres de circulación y estancia que los separan. Sin embargo, las viviendas unifamiliares se disponen sobre un apretado damero de hileras y estrechas calles peatonales. Toda la edificación se caracteriza por su homogeneidad, consecuencia de un sistema constructivo modular que permite su rápida ejecución. Esta uniformidad también está presente en los tipos de vivienda, las cuales aumentan su superficie hasta alcanzar 106 m<sup>2</sup> útiles, cuestión permitida por la *Normativa de viviendas Sociales de 1976*, de aplicación mayoritaria en el conjunto. La edificación residencial es complementada con dotaciones en las parcelas perimetrales, de tal manera que, al finalizar la remodelación, la población del conjunto tiene cubiertas sus necesidades básicas.

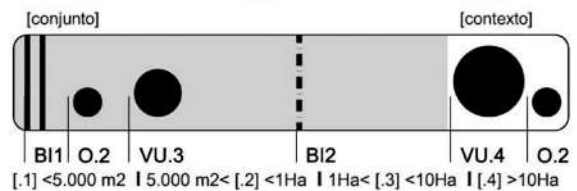
Figura 3. Conectividad

### 01.01. SITUACIÓN URBANA

### 01.02. MOVILIDAD

### 01.03. COHESIÓN Y BIODIVERSIDAD

### 01.04. EXCLUSIÓN URBANA

Como conclusión, el análisis de los ítems 01.01 Situación urbana, 01.02 Movilidad, 01.03 Cohesión y biodiversidad, 01.04 Exclusión urbana y 01.05 Acceso y articulación (figura 3), lleva a considerar la conectividad del conjunto como un ámbito de amenaza que se convierte en un ámbito de fracaso de la operación.
