CUENCA: Ulla	Código Masa de Agua:	ES.014.NR.244.100.06.00	Fecha: 10/10/2015
RIO: Sarela (afluente río Sar)	Longitud Tramo (m):	530	
Código TRAMO: Sarela_Sector1	UTM_inicio*: X=537021; Y=4750335		UTM_final*: X=536849; Y=4749892

CUENCA: Ulla	Código Masa de Agua: ES.014.NR.244.100.06.00	Fecha: 10/10/2015
RIO: Sarela (afluente río Sar)	Longitud Tramo (m): 650	
CódigoTRAMO: Sarela_Sector2	UTM_incio*: X=536594; Y=4747722	UTM_final*: X=536125; Y=4747921

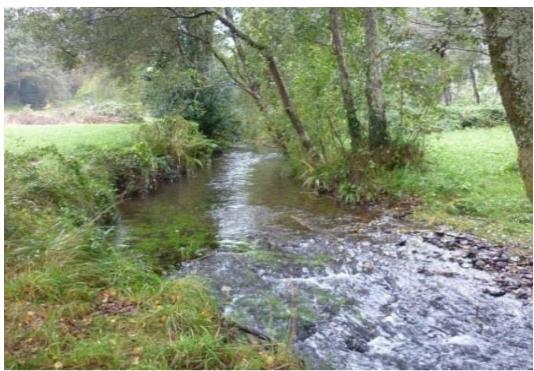
Fotografía 1060562

Estructura longitudinal: *Riffle-pool, Table* (fotos 1060562, 1060570)

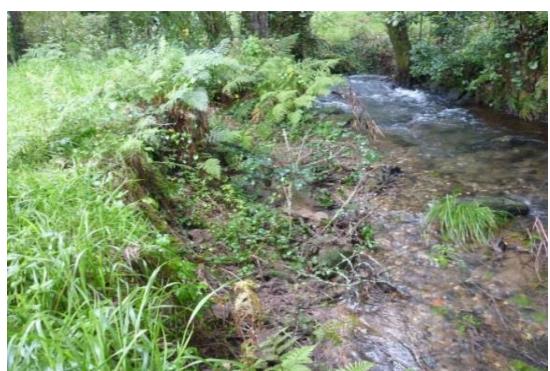
Fotografía 1060564

Con respecto a la sedimentación, se observa en la zona de agua más estancada previa al azud Tv-2 (fotografía 1060580). Las erosiones en las márgenes se producen de forma puntual, ligadas a zonas de prado sin vegetación de ribera (fotografías 1060564, 1060578).

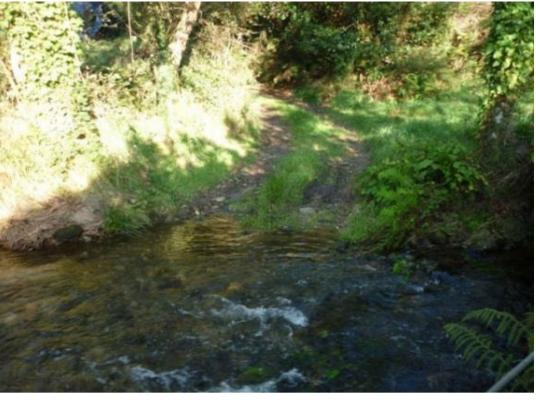
Fotografía 1060865

En el inicio del tramo se observa el cruce de una pista de tierra, probablemente para el acceso desde la margen izquierda a las fincas y prados de la margen derecha del río (fotografía 1060865).

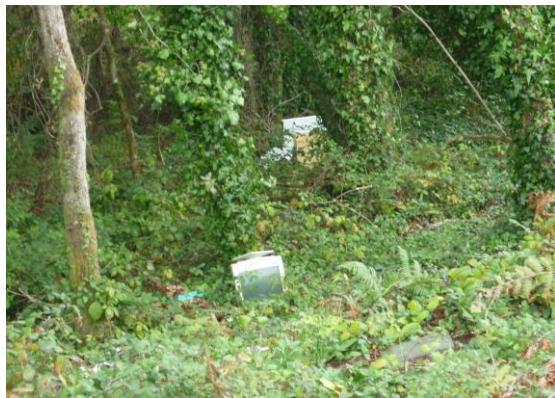
Fotografía 1060585

Se aprecian varias zonas con bolsas de basuras, aparatos eléctricos y electrónicos, y escombros (margen izquierda, fotografías 1060585, 1060591, 1060605).

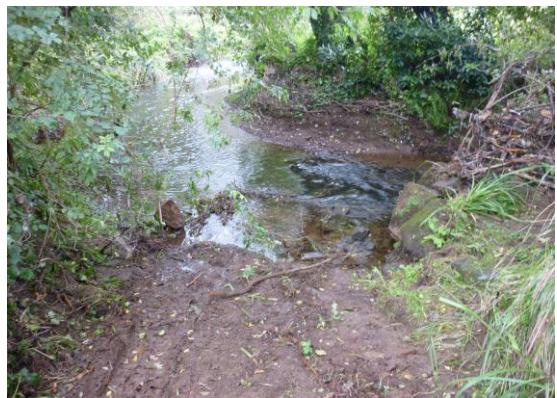
Fotografía 1060602

En la zona del núcleo de casas situado casi al final del tramo hay una pasarela de hormigón sobre el cauce, a la que se accede por una rampa hormigonada sobre piedras que presumiblemente daba acceso al molino -situado en la margen derecha- desde la margen izquierda. Se aprecian huellas de vehículos desde esa rampa hasta el cauce (foto 1060604). Lo mismo en un camino situado al final del tramo por la margen derecha (foto 1060602).

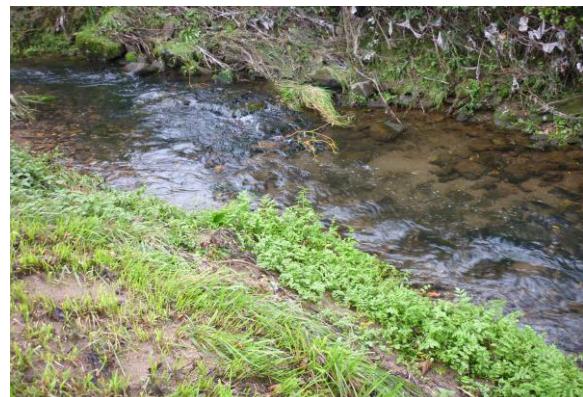
Fotografía 1060671

Se observan evidencias de crecidas derivadas de las lluvias caídas a finales de septiembre en la práctica totalidad del tramo, con restos de basuras que reflejan la presencia aguas de alivios o vertidos de aguas residuales a partir de la segunda mitad (fotografías 1060671, 1060673).

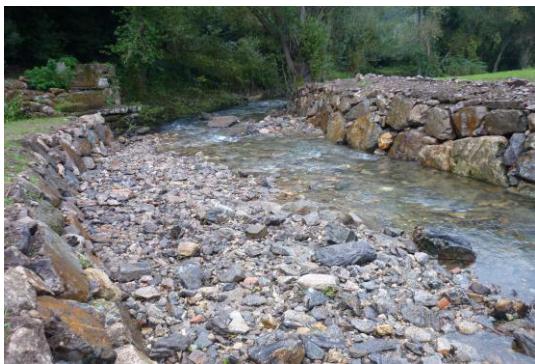
Fotografía 1060693

En varias zonas del tramo se encuentra material dentro del cauce procedente de las escolleras de las márgenes (fotografías 1060693,

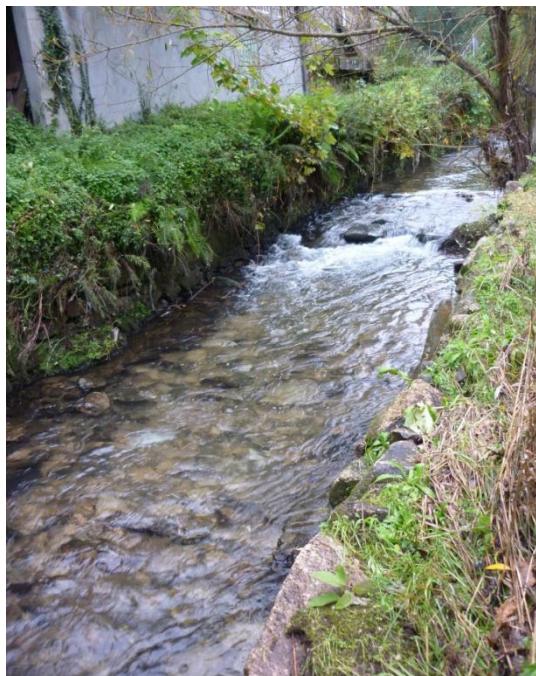
Fotografía 1060697

Estructura longitudinal: Riffle-pool, Run (fotos 1060710, 1070174, 1060697)

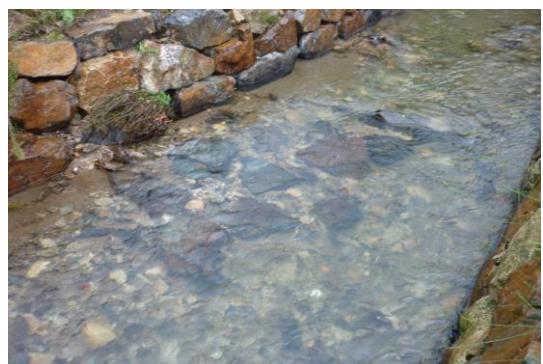
Fotografía 1060721

Se observan evidencias de crecidas derivadas de las lluvias caídas a finales de septiembre en la práctica totalidad del tramo, con restos de basuras que reflejan la presencia de alivios o vertidos de aguas residuales (fotografías 1060721, 1060723).

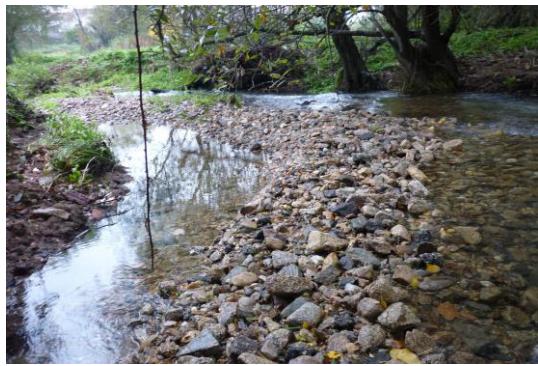
Fotografía 1060724

Todo el tramo presenta escollera por ambas márgenes, si bien su estado varía según la parte del tramo. Con motivo de las obras realizadas para la mejora de la red de saneamiento (que transcurre por la margen izquierda del río), se ha revestido con escollera nueva las partes que se vieron afectadas por las obras. De este modo, algunas zonas presentan escollera de reciente construcción (fotografías 1060707, 1060710, 1060718), mientras que en otras se observa una escollera más antigua (fotografías 1060698, 1060699, 1060711). En ambos casos se observan afecciones por erosión (fotografías 1060700, 1060721), así como por sedimentación (fotografías 1060722, 1060724), llegando a formarse alguna isla en medio del cauce.

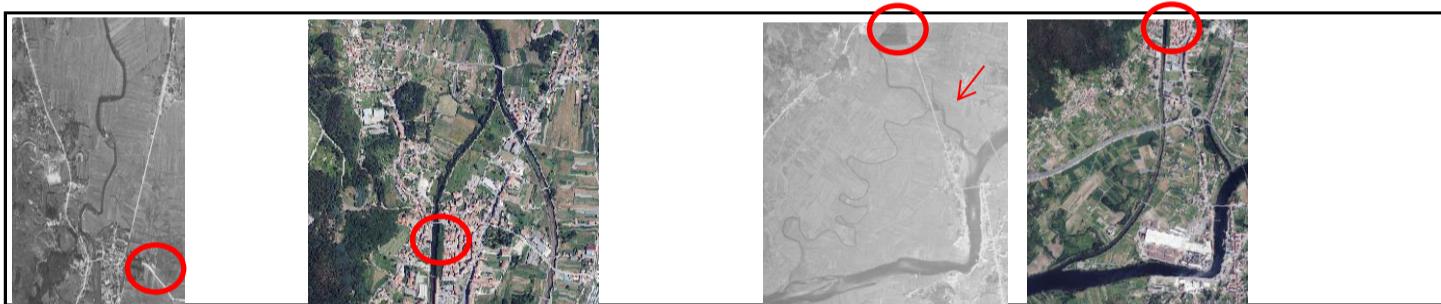
Evolución cambios de trazado (comparación fotografía aérea): como puede observarse en las siguientes fotografías de detalle (vuelo Americano serie A 1945 y vuelo PNOA 2014), el río ha cambiado completamente su morfología. El cauce se ha rectificado, se han cortado meandros, y se ha eliminado el brazo este del río.

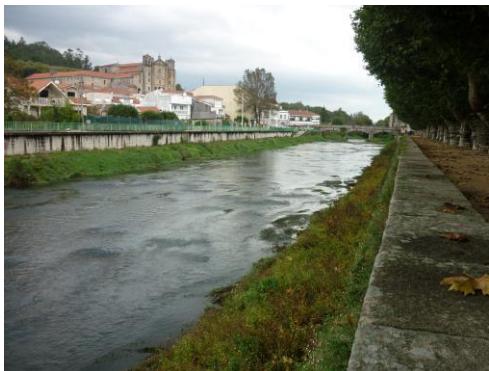
Fotografía 1060775

En la parte que discurre en medio del núcleo urbano la vegetación es fundamentalmente herbácea (fotografía 1060775) que ha colonizado los sedimentos depositados en las márgenes del cauce. Aguas abajo se va intercalando con algunos ejemplares de *Salix* spp. (fotografía 1060778). En la parte final del tramo se combinan con repoblaciones de carácter ornamental (1060797), que coincide con la presencia de un área recreativa.

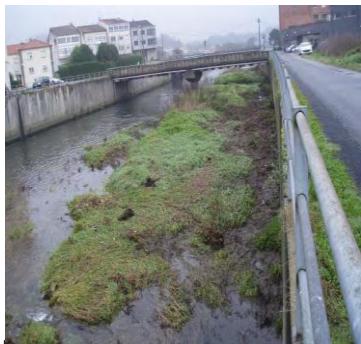
Fotografía 1 (Aguas de Galicia)

Este canal de derivación fue sometido a trabajos de acondicionamiento en los primeros 500 m (proyecto OH.415.1033, licitado por Augas de Galicia) debido a la presencia de zonas con erosión en el cauce y en los muros prefabricados de las márgenes, así como de zonas de acumulaciones de sedimentos en las que se asienta vegetación (fotografías 1 y 2).

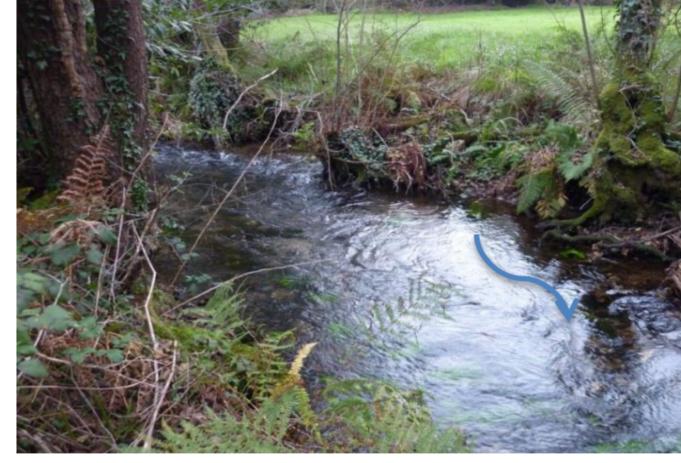
Fotografía 1070125 - Vista de la margen izquierda del tramo

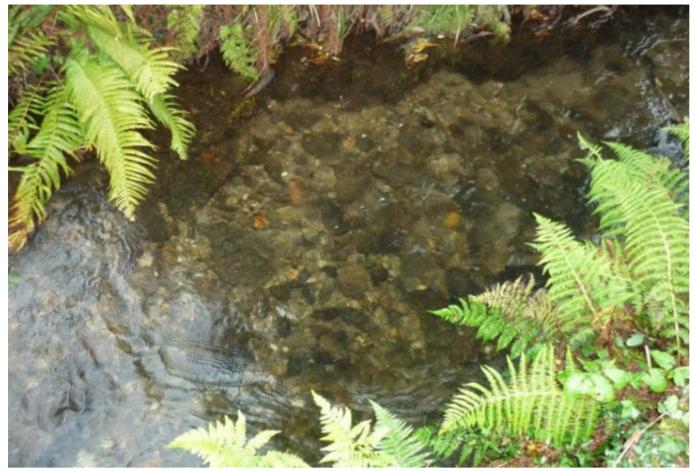
Fotografía 106097 - Detalle lecho del tramo

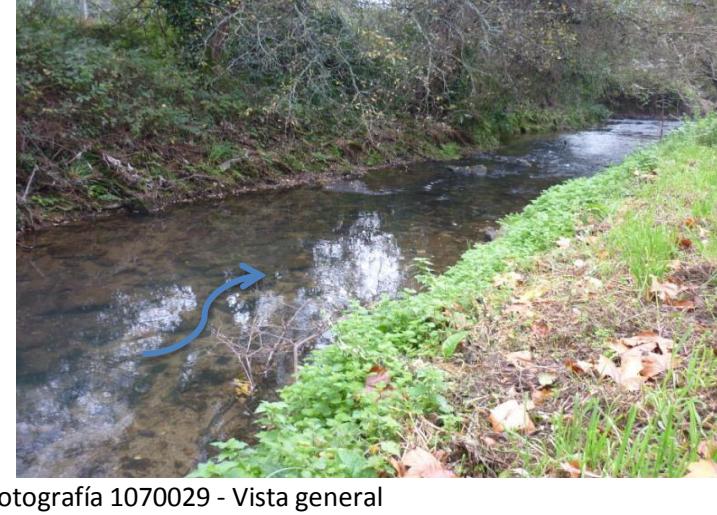
Fotografía 1070029 - Vista general

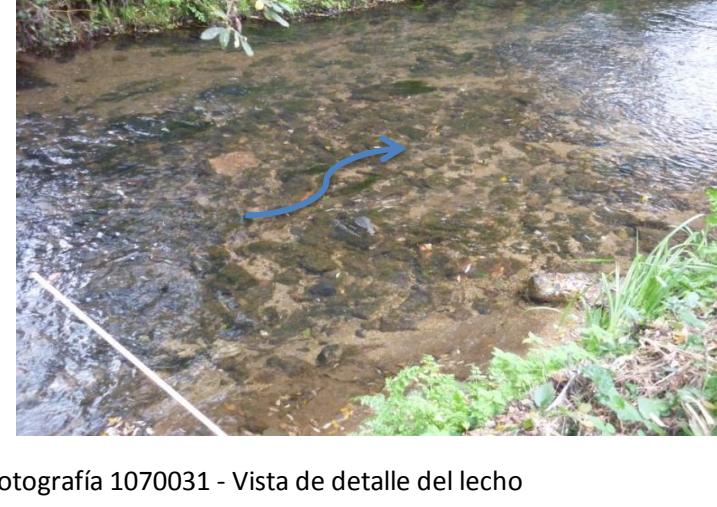
Fotografía 1070031 - Vista de detalle del lecho

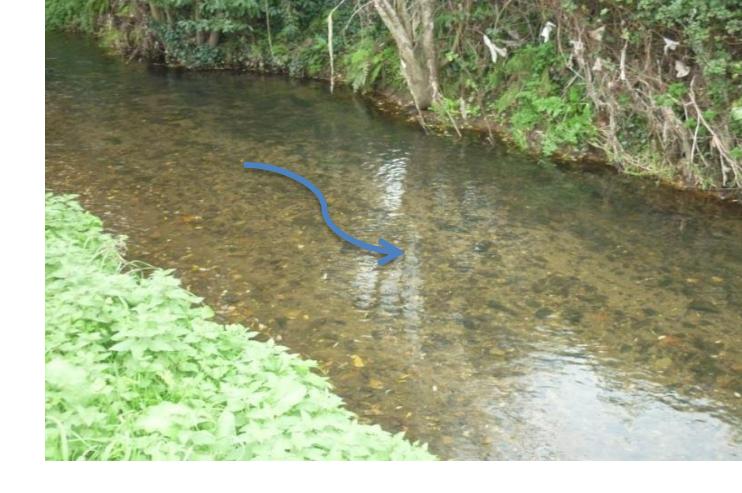
Fotografía 1070067 - Vista de detalle del lecho

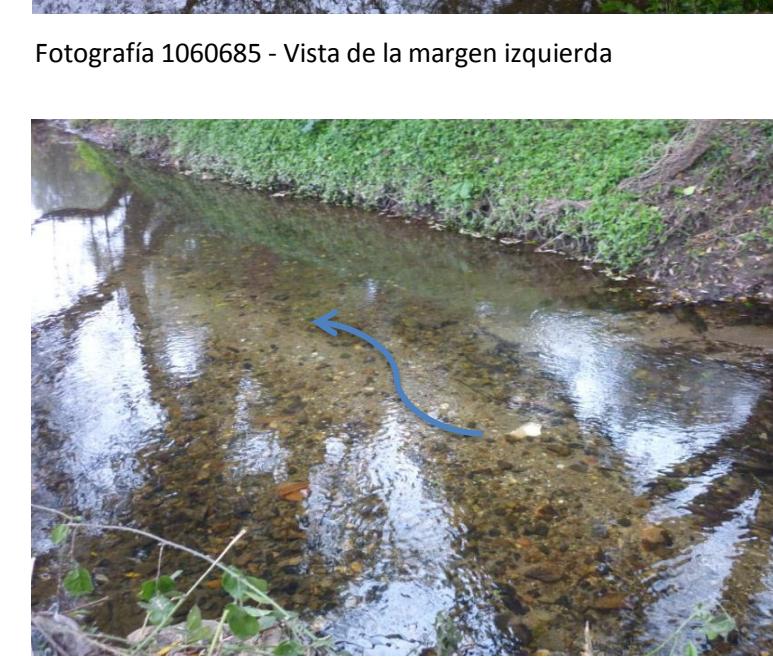
Fotografía 1070060 - Vista del lecho y parte de la margen derecha

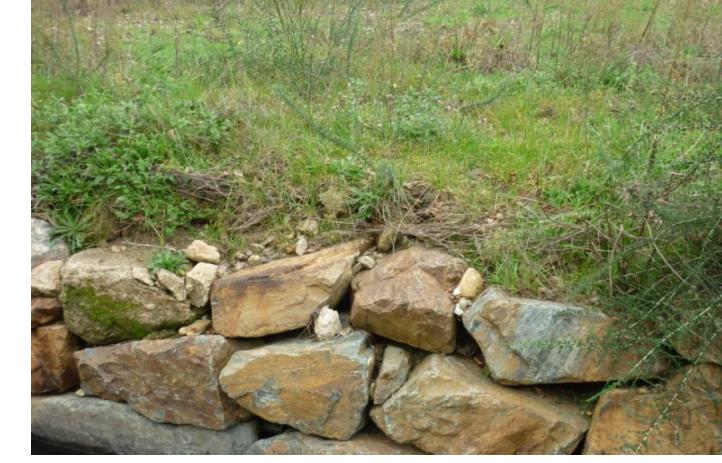
Fotografía 1070181 - Vista de la margen derecha con evidencias de crecida en la parte superior de la escollera
