# Trabajo Fin de Grado

EVOLUCION DE UNA REHABILITACION  
EDIFICIO HISTORICO

**Identificador 422.21.41**

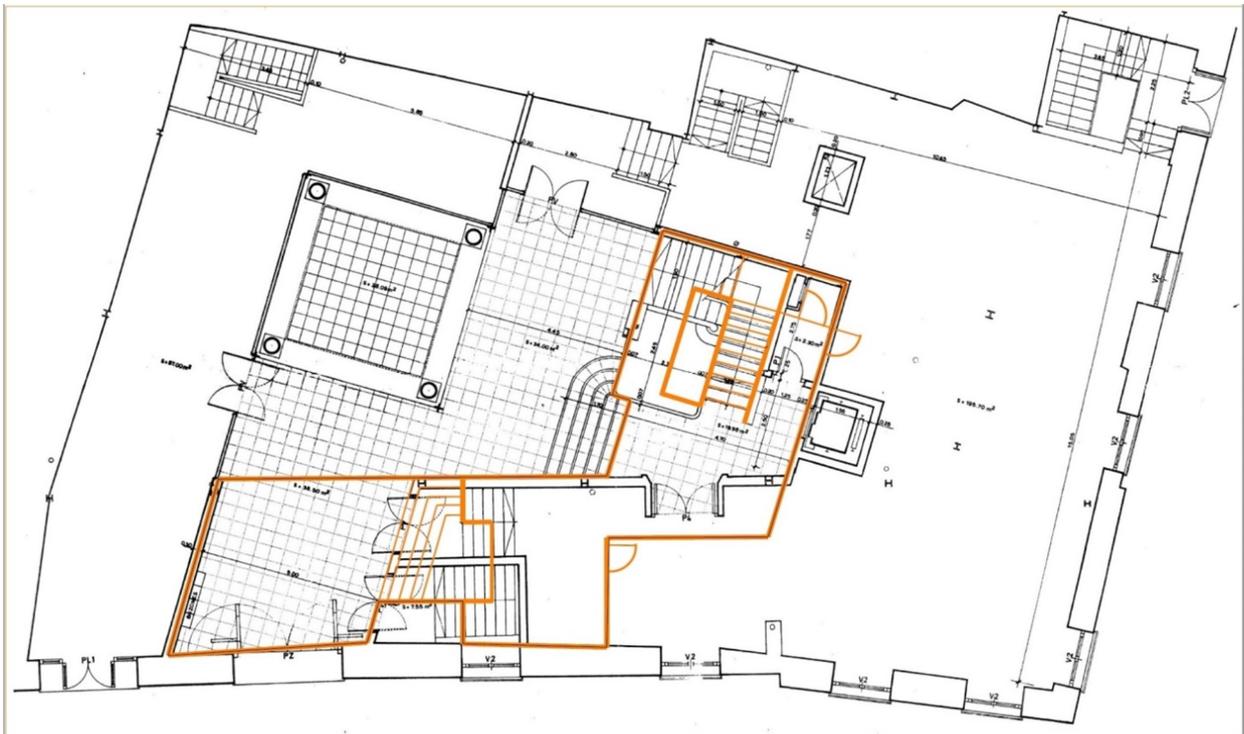
De esta manera, el patio ha dejado de tener la relevancia y protagonismo en el inmueble, quedando dividido y separado por plantas, con accesos independientes.

A continuación se adjunta esquema del estado original de planta baja y en naranja, el resultante del zaguán actual esta planta:

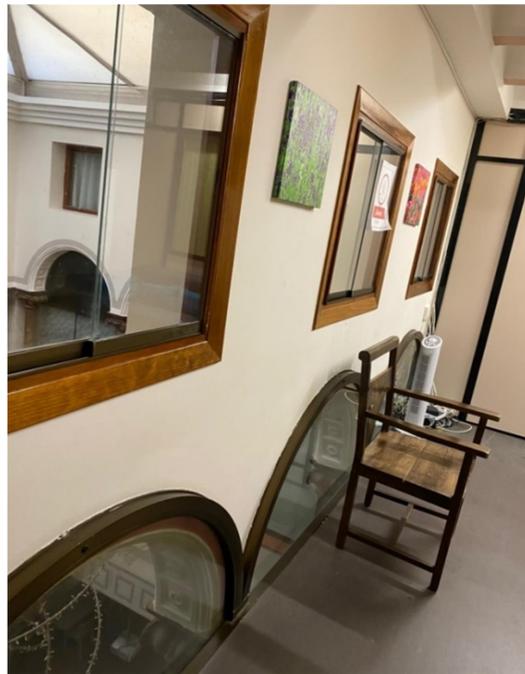
Otro aspecto a mencionar en el patio es la previsión de dejar los arcos exentos en todo su perímetro hasta planta segunda incluida, ya que al dividir la altura de la planta noble en dos plantas, se marcaba el canto del nuevo forjado en los arcos del altillo del patio.

Para ello la estructura en planta primera y segunda se proyectó exenta en el perímetro del patio, quedándose a 1,15m de separación según se observa en planos de planta y estructura, no obstante en la actualidad se observa el aprovechamiento de esta superficie, cerrando este hueco perimetral para aprovechamiento de la planta segunda (ver foto 5776) y por ende el canto del nuevo forjado en todo el perímetro de la arcada del altillo del patio.

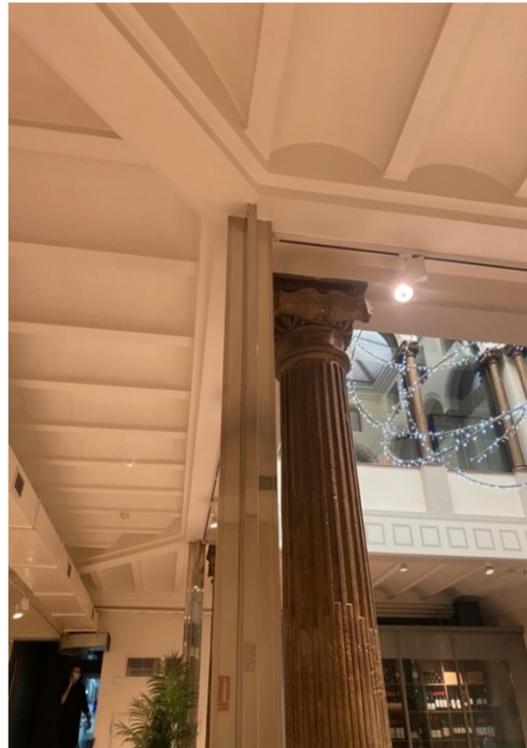
Para la sustentación de los forjados de T.PI. 1ª y T.PI. 2ª en la separación prevista del patio se ubicaron unos pilares en cruz de acero inoxidable, alojados entre los pilares renacentistas recuperados y restaurados

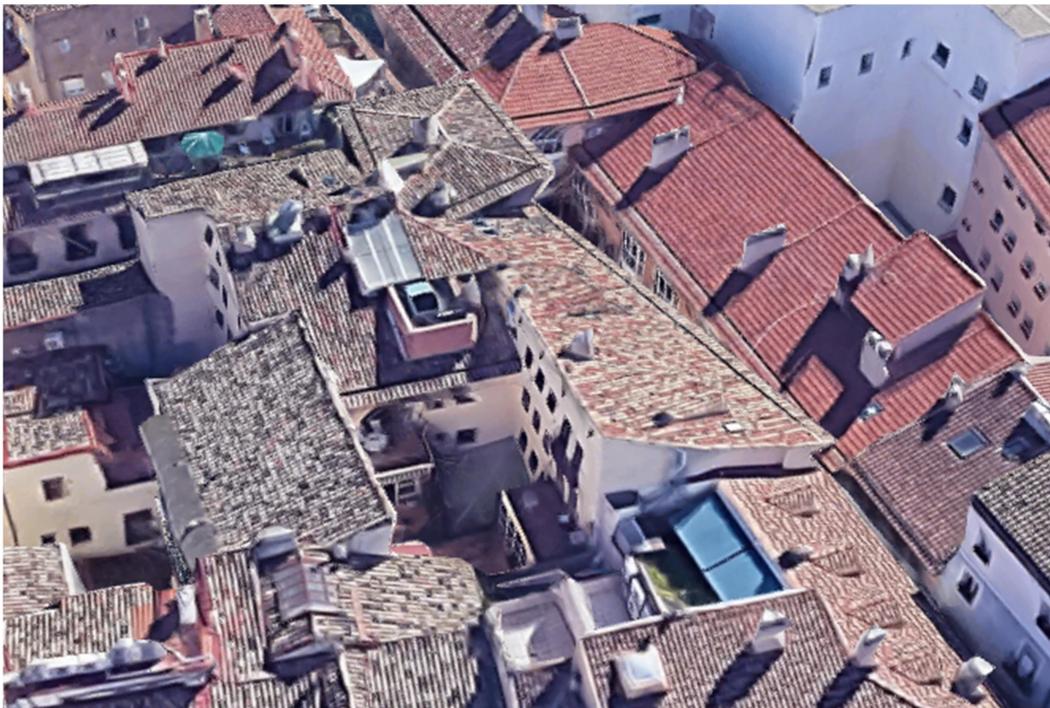
**Aprovechamiento bajocubierta:** En Planta torreón se proyecta una estancia sin uso definido y el resto de la planta son las cubiertas planas e inclinadas del edificio. No obstante, la vertiente del tejado hacia el patio se modificó en ejecución para aumentar la altura útil bajocubierta. De esta manera, la planta torreón en la actualidad dispone de una oficina y una vivienda de 106m<sup>2</sup> y 99m<sup>2</sup> respetivamente en vez de 49,53m<sup>2</sup> útiles proyectados.

Se observa en Mediciones y presupuesto la existencia de tres escaleras de caracol no reflejadas en los planos de ejecución, se deduce la utilización de las mismas para la ejecución de dúplex en esta planta.
