Trabajo Fin de Grado

**Estabilidad de Taludes en la localidad de
Munilla (La Rioja)**

**Slope stability in the town of Munilla
(La Rioja)**

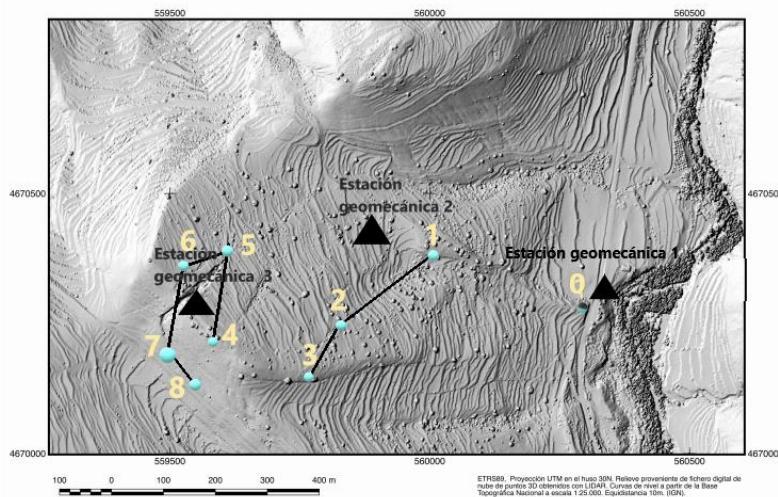
Imagen 9: Reconstrucción de las estaciones geomecánicas.

Se agrupan los puntos de la siguiente imagen en las tres estaciones geomecánicas distintas, donde 0; cuenta como una sola estación, ya que se trata del cuaternario basculado; 1-3, agrupa la segunda estación, ladera arriba, y se describe estructuralmente y litológicamente, y de los puntos 4-8, agrupa la tercera, donde se haya la grieta y la zona de despegue del deslizamiento, limitadas por discontinuidades estratigráficas, que afectan a la estabilidad de la ladera.

Estación geomecánica 0: En la carretera, situada en las coordenadas: 42°10'56.2"N 2°16'11.1"W, corresponde con la parte más baja de la ladera, donde hay un depósito cuaternario basculado 101/30S, no consolidado y que presenta estratificación irregular que viene dada por niveles decimétricas con continuidad lateral. Se disponen en una serie de cantes angulosos mal clasificados, envueltos en una matriz arenosa-limosa marrón. Litológicamente hay cantes carbonatados y siliciclásticos. De primeras llama la atención, ya que se trata del tipo de depósito más moderno situado en la parte más baja de la ladera y además se encuentra basculado. Cabe dudar de que ese depósito ha tenido que ser desplazado. Se puede llegar a la conclusión de que no pertenece a un depósito de terraza, ya que se encontraría en estratos horizontal.

Estación geomecánica 1: (engloba los puntos 1,2,3 de la imagen): Estructuralmente, se han observado dos familias de discontinuidades, fracturas pertenecientes a diaclasas (S1) y (S2), además de la discontinuidad de estratificación (S0).

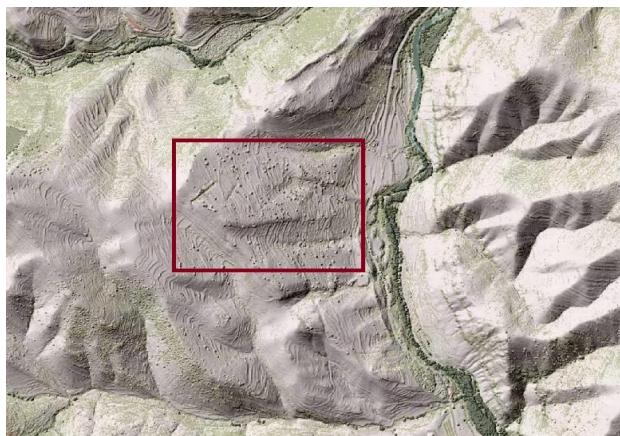
Imagen 12: Escala 1=13.366 (Recortada)

Con el fin de conocer con la máxima precisión que ocurre en la zona de interés, se define el contorno de la masa afectada (Imagen 12) (pie, cabeza y flancos), y se calcula el área en planta del deslizamiento (6919,87m²), y el desnivel desde la cabeza al pie del mismo (25 m).

Conociendo que, de manera aproximada, la densidad de las calizas lacustres del Grupo Enciso, es de $\rho=2500 \text{ kg/m}^3$, se halla la masa total desplazada:

$$M=\rho \times V=2500 \times 172996,75 = 432.491.875 \text{ kg}$$

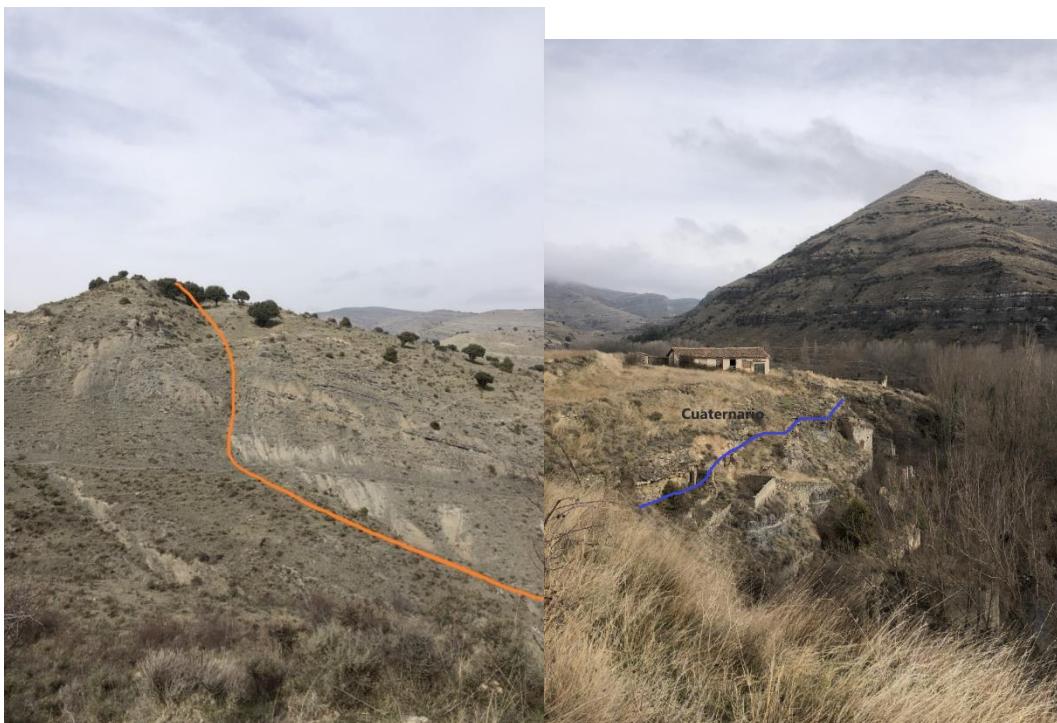
ANEXO VII

Las fracturas delimitan un deslizamiento de 69hm^2 de área y $16,9\text{hm}^3$ de volumen desplazado hacia el este. Como ya se ha calculado anteriormente (Apartado 4), la masa desplazada sería de $432.491,875\text{t}$. El plano de movimiento se encuentra en niveles lutíticos bajo las calizas lacustres y llegan hasta el valle, sin aflorar en superficie. Quiere decir que cuando llueve, el agua queda filtrada por la base del plano de deslizamiento, hidratándose y generando un efecto tobogán, por el que todo el peso de la masa de la zona afecta cae de manera gravitacional en un proceso lento. Pero no solo tienen efecto los cambios climáticos. Como se observa en la figura 2, el bloque deslizado se podría explicar como el peso del bloque deslizante unitario w . Existe una grieta de tracción en cabecera de profundidad z (que es métrica) y rellena de agua parcialmente (cuando llueve) hasta la altura z_w . Se asume, que el agua penetra en el plano por la grieta de tracción, fluye por el mismo y escapa a presión atmosférica en el afloramiento en el plano del talud. Además del peso, por tanto, actuarán sendas presiones de fluidos sobre la grieta de tracción, v , y sobre la base del deslizamiento, U ; si no consideramos de momento la actuación de una fuerza de anclaje, T . (Cartografía anexo 7)

Perfil del de los límites que delimitan el deslizamiento
