# ANEXOS

AUTORA	TÍTULO TFG	AÑO	ESCALA	N	PLANO N°	EUS
LAURA REVUELTO BENEDÍ	Evaluación ambiental de la minería de arcillas en el noreste de Teruel	2013	1:150.000		23/48	Escuela Politécnica Superior - Huesca Universidad Zaragoza

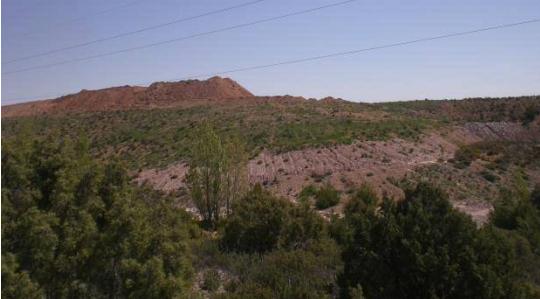
Talud convexo y extensión de tierra vegetal	Zona de vaguada

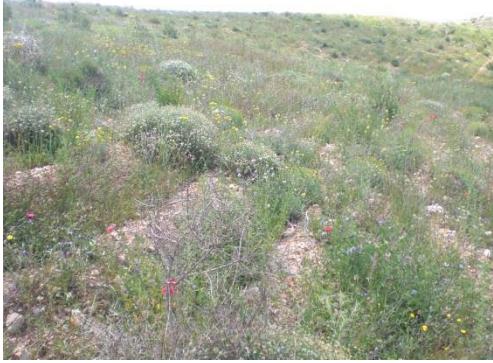
Detalle vegetación

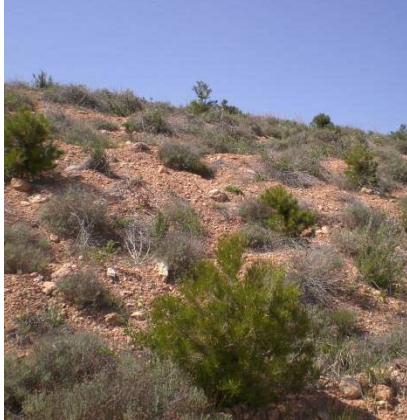
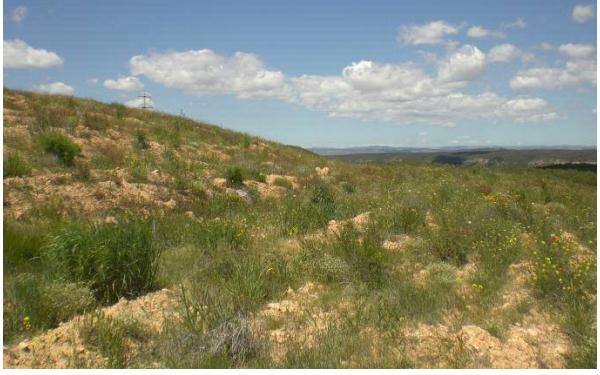
Detalle talud con pinos	Berma sin contrapendiente

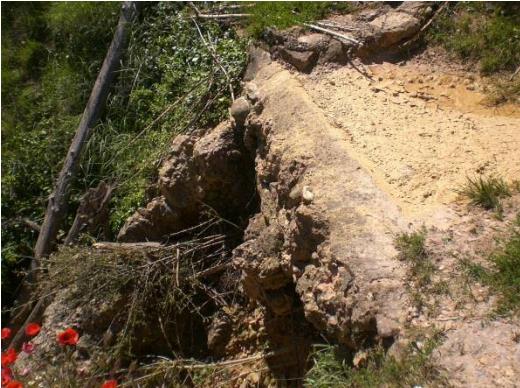
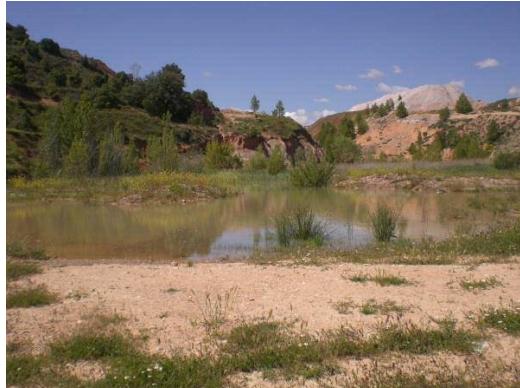
IMPACTO HIDROLÓGICO POTENCIAL			
Nº puntos críticos	Cartografiados: 4 Detectados in-situ: Todos unidos a un mismo punto (Balsa)	conectividad	Ríos/Barrancos - Río de los Mases. - Arroyo de Valdeperra.
Estructura retención flujo principal-sedimentos	Funcionalidad de la estructura		
	completa	Parcial	nula
SI	NO		X
<b>TIPO</b> 1) Balsa de retención sin mantenimiento, colonizada por carrizo. Abertura a continuación (posiblemente a abierta por el agua, encauzada). El cauce de salida está muy encajado. Por lo que esta balsa VIERTE hacia el exterior. 2) Estructura de tipo histórico → REPRESA, totalmente colmatada. En la parte distal de la represa hay mucha sedimentación, sobretodo de gruesos. La parte fina se queda en la represa.  Por lo que: DOBLE ESTRUCTURA DE SEGURIDAD. No se ve mucha inmisión al río.	<b>OBSERVACIONES</b> La funcionalidad de las estructuras es limitada para determinadas lluvias. Hay vertido al río llegan sedimentos pero no en gran cantidad.

<b>Represa histórica colmatada</b>	<b>Balsa de retención de sedimentos</b>

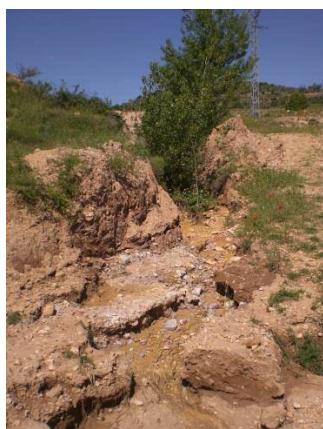
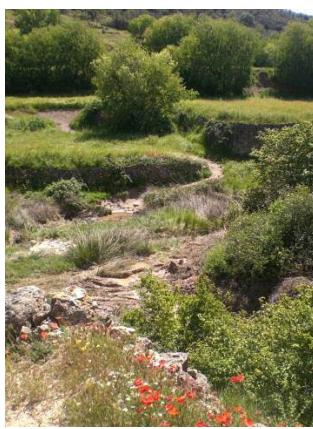
<b>Cauce encajado de salida de la balsa</b>	<b>Río de los Mases</b>

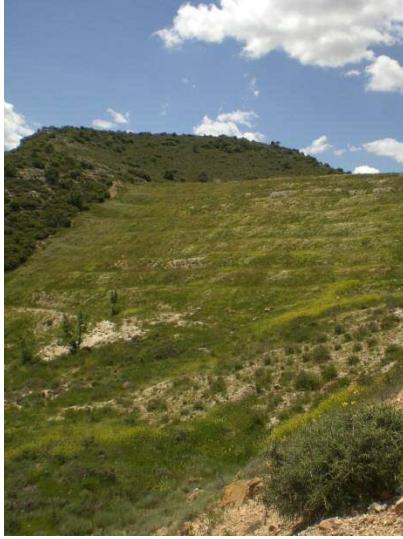
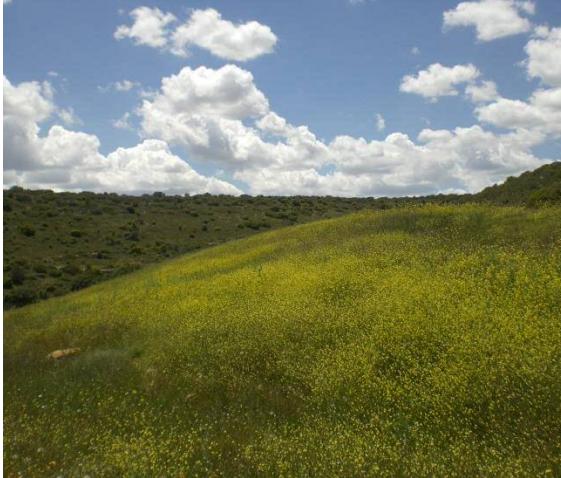
Talud escalonado	Detalle de talud

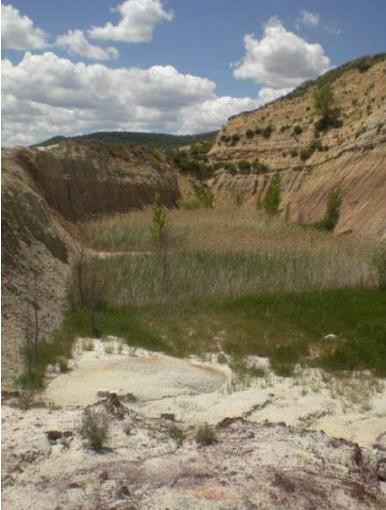
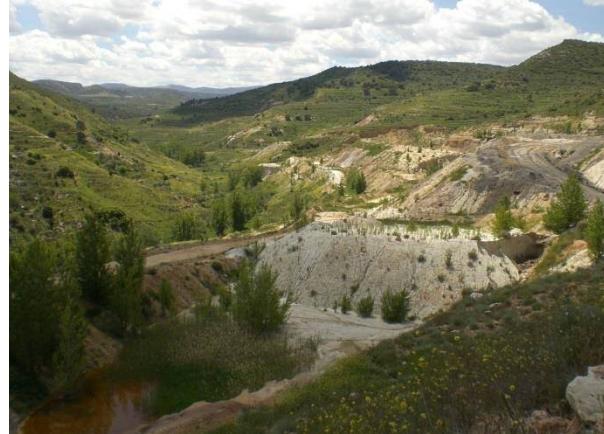
IMPACTO HIDROLÓGICO POTENCIAL			
Nº puntos críticos	Cartografiados: 0 In-situ: A lo largo de toda la cantera se identifican puntos críticos	conectividad	Río Escuariza Una parte conectividad directa.
Estructura retención flujo principal-sedimentos		Funcionalidad de la estructura	
		completa	Parcial
SI	NO		X, no se sabe la eficacia de estas.
<b>TIPO</b> <b>BALSAS DE RETENCIÓN DE SEDIMENTOS.</b> Balsa 1. Efectiva, hay una parte con más sedimentos donde sale un cono de deyección. Hay varias balsas a lo largo de la cantera, algunas no son efectivas. <b>CUNETAS:</b> Cunetas muy activas		<b>OBSERVACIONES</b> - Una cuneta, se mete dentro de un olivar y podría llegar al río Escuariza. - Las estructuras de retención del flujo y sedimentos, si son efectivas, reducen la conectividad natural de las cuencas naturales de alrededor, el río Escuariza se queda privado de ese aporte porque es retenido por las balsas. Si estas aguas también vertiesen habría, a parte de una contaminación física, una contaminación química, debido al agua ácida procedente de la cantera

<b>Balsa de retención de sedimentos</b>		<b>Balsa de retención de sedimentos y vista de la cantera</b>

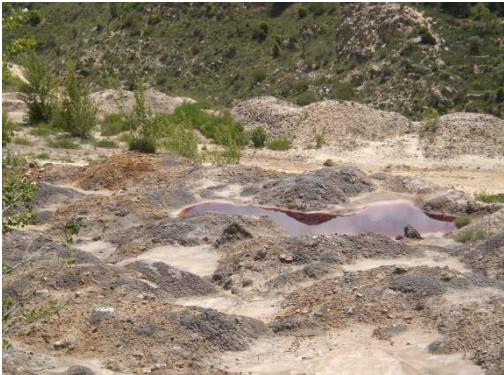
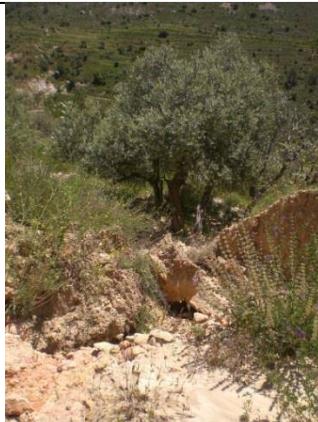
<b>Aguas ácidas</b>		<b>Possible conectividad con el río Escuariza</b>

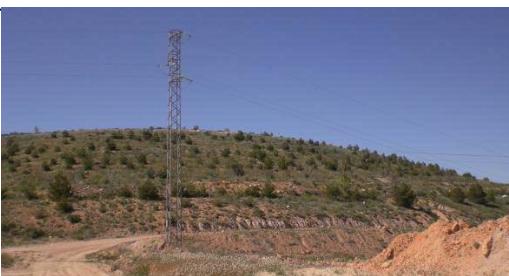
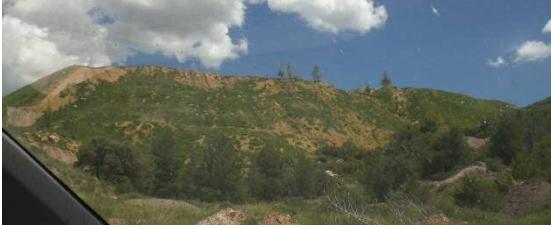
EVALUACIÓN IN-SITU										
MINA		IRENE		UBICACIÓN		Crivillén				
RESTAURACIÓN: SI/NO										
ESCOMBRERA ESTE										
ACCIONES DE LA RESTAURACIÓN (TIPO)			ESTADO DE LA RESTAURACIÓN							
Plataforma-talud	Talud-berma-talud	Zona extractiva restaurada	Erosión en cuenca de drenaje( cunetas)	Erosión en taludes (Tipo)	Cobertura vegetal en taludes					
	Convexa sin cunetas			Con veg	Sin veg	Si				
Tipo de vegetación	Herbácea	Si	Escombrera Norte No Escombrera Sur deslizamientos, y calvas.	OBSERVACIONES Hay do escombreras exteriores restauradas. La escombrera norte sin apenas erosión, con buena cubierta vegetal, y revegetación bastante desarrollada.  La escombrera con siembra de herbáceas principalmente. En ella se observa alguna zona desnuda. En esta parte se observan deslizamiento.						
	Matorral	No								
	Arbórea	Si								
	Sin vegetación	No								
Modelo topográfico	Talud-berma-talud	Estado general Una de las mejores restauraciones	OBSERVACIONES Hay do escombreras exteriores restauradas. La escombrera norte sin apenas erosión, con buena cubierta vegetal, y revegetación bastante desarrollada.  La escombrera con siembra de herbáceas principalmente. En ella se observa alguna zona desnuda. En esta parte se observan deslizamiento.

Escombrera Norte	Escombrera Sur

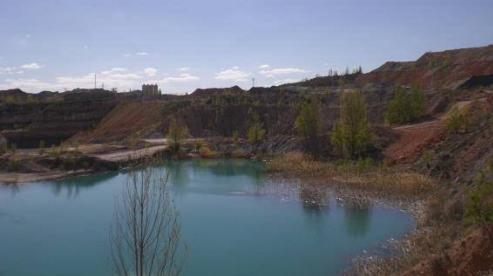
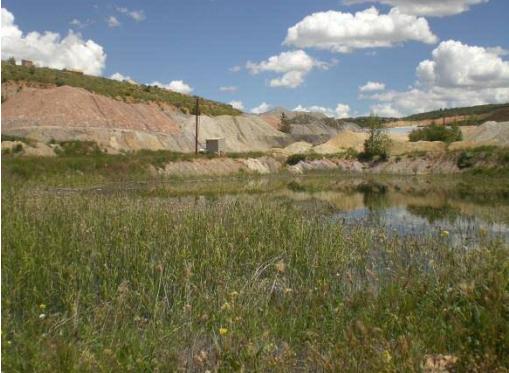
<b>Balsa de retención de sedimentos Este</b>	<b>Balsa de retención de sedimentos noroeste muy naturalizada</b>

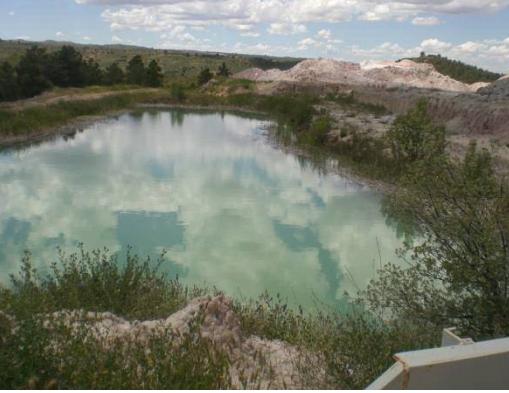
<b>Balsa suroeste.</b>

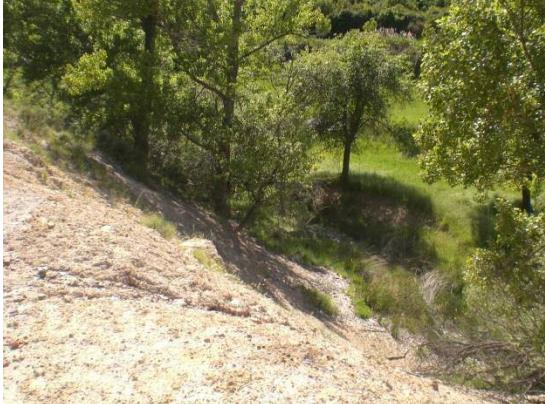
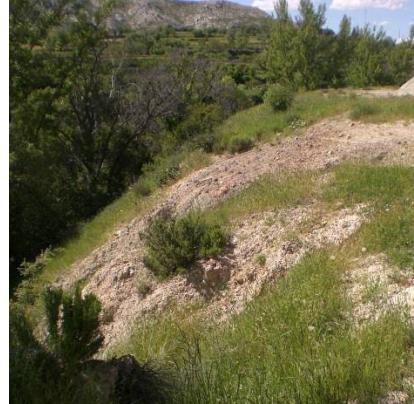
IMPACTO HIDROLÓGICO POTENCIAL			
Nº puntos críticos	Cartografiados: 4 In situ: Toda la cantera vierte al río	Conectividad Directa	4 puntos Río Escuariza
<b>Estructura retención flujo principal-sedimentos</b>		<b>Funcionalidad de la estructura</b>	
		completa	Parcial
SI	NO		X
<b>TIPO</b> -Hay una pequeña zona donde se retiene agua en forma de balsita. Esta zona retiene más del barranco natural que de la cantera.		<b>OBSERVACIONES</b> - No hay control de escorrentía. - Taludes ocupan el dominio público hidráulico. - Muchos puntos vierten directamente al río. - Hay un área con fuerte escorrentía, la cual inestabiliza al resto. - En otra parte no pasa lo mismo, hay un coluvión y se mantiene la vegetación. - Erosión en piping (Tubo). - Es una zona donde el río se encuentra muy encajado.

<b>Talud que vierte al río</b>

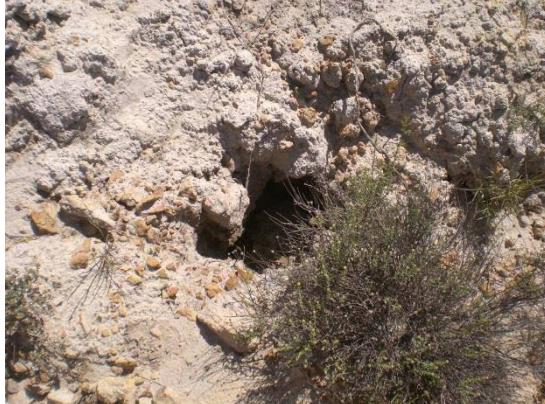
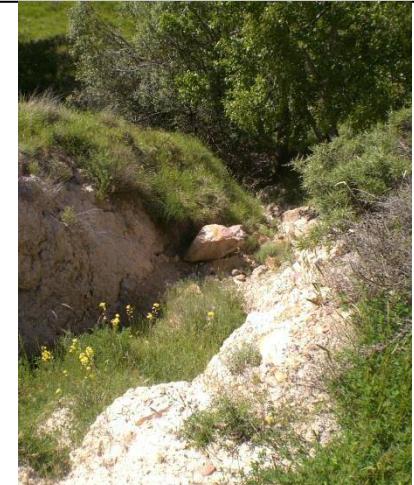
<b>Piping</b>

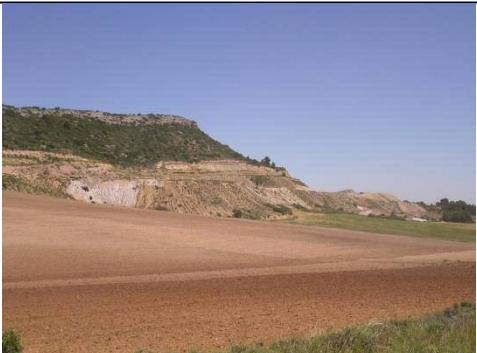
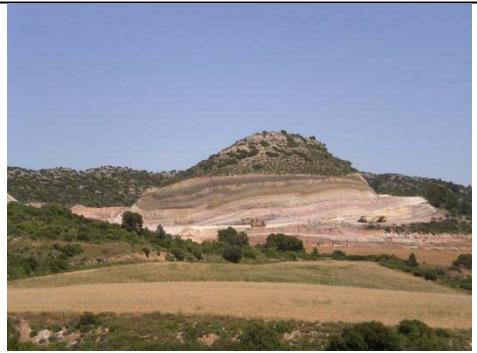
EVALUACIÓN IN-SITU			
MINA	CUEVA ROYA	UBICACIÓN	Berge
RESTAURACIÓN: SI/ <b>NO</b>			
<b>Escombreras antiguas</b>		<b>Nuevos desmontes</b>

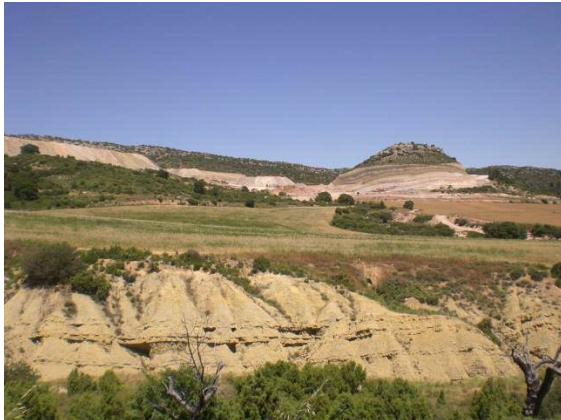
IMAPCTO HIDROLÓGICO POTENCIAL				
Nº puntos críticos	Cartografiados: 0	conectividad		
Estructura retención flujo principal-sedimentos		Funcionalidad de la estructura		
		completa	Parcial	nula
SI	<b>NO</b>	No	No	No
<b>TIPO</b>		<b>OBSERVACIONES</b>		
		<ul style="list-style-type: none"> <li>-Bco contiguo, lleva mucho sedimento, aunque no tiene por qué ser de la cantera.</li> <li>-Desde hace un año ha vuelto a estar activa la mina.</li> </ul>

<b>Desmontes nuevos y barranco contiguo</b>

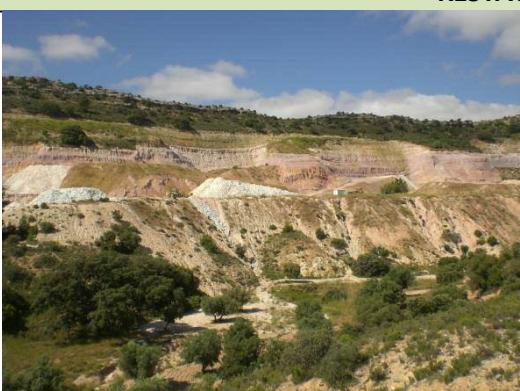
<b>OBSERVACIONES:</b> En algún talud parece que hay siembra, se dice por la homogeneidad. Habría que verlo de más cerca.

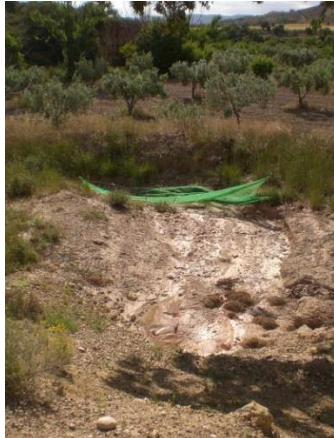
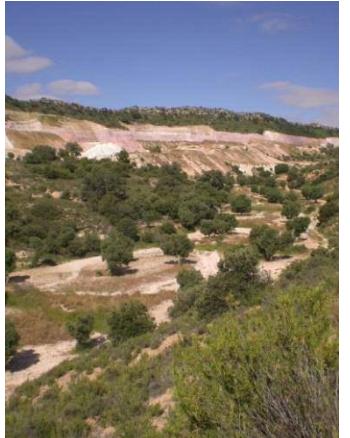
IMAPCTO HIDROLÓGICO POTENCIAL			
Nº puntos críticos	Cartografiados: 4 In situ: Todos vierten a la misma zona, punto crítico zona más oeste.	conectividad	-Val de los Cerro - Río Alchoza
<b>Estructura retención flujo principal-sedimentos</b>		<b>Funcionalidad de la estructura</b>	
		completa	Parcial
<b>SI</b>	<b>NO</b>		x
<b>TIPO</b>  Estructura de retención en el punto crítico total de la explotación. Dique de tierra para evitar vertido al campo contiguo. - Cuneta encajada por la pista que va a verter al mismo punto		<b>OBSERVACIONES</b>  - Mucha emisión, pero poca conectividad. - En el barranco de la cantera, se ve mucho sedimento, lo que indica mucho vertido. - El vertido de esta cantera es sobre una vaguada de fondo plano con cultivos leñosos (Olivos) en bancales, sin un cauce fluvial. Aunque hay vertido se queda en el bco. Aquí el impacto sería más sobre los cultivos.

Dique de tierra para retención de sedimentos	Bco. contiguo con sedimentación

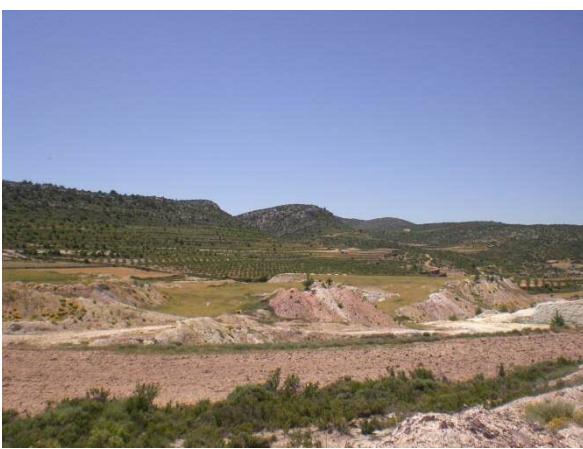
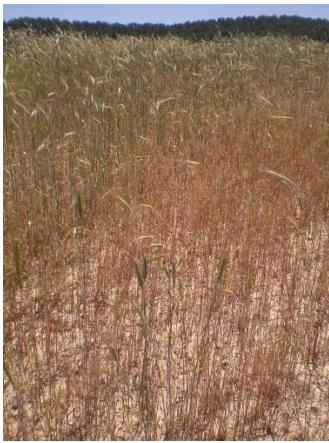
EVALUACIÓN IN-SITU								
MINA		DEM. A BIENVENIDA		UBICACIÓN		Berge		
RESTAURACIÓN: SI/NO								
ACCIONES DE LA RESTAURACIÓN (TIPO)			ESTADO DE LA RESTAURACIÓN					
Plataforma-talud	Talud-berma-talud	Zona extractiva restaurada	Erosión en cuenca de drenaje( cunetas)	Erosión en taludes (Tipo)	Cobertura vegetal en taludes			
Si. Plataforma cultivada, taludes no restaurados	No	No	No	Con veg	Sin veg	Si		
<b>Tipo de vegetación</b>	Herbácea	Si		Si, regueros y a caravamiento. Parece colonización natural.				
	Matorral	No						
	Arbórea	No						
Sin vegetación		No						
<b>Modelo topográfico</b>		Plataforma-talud	Estado general	OBSERVACIONES - La plataforma es utilizada para cultivo de cereal				
Pendiente (apr.) de taludes		45º de vertido						
<b>Manejo de la tierra vegetal y revegetación (Siembra, plantación, riegos).</b> - Plantación de la plataforma por cereal de secano. - No se ve manejo de tierra vegetal

Escombrera exterior	Cultivo de la plataforma

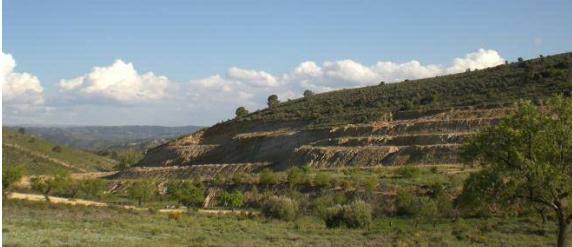
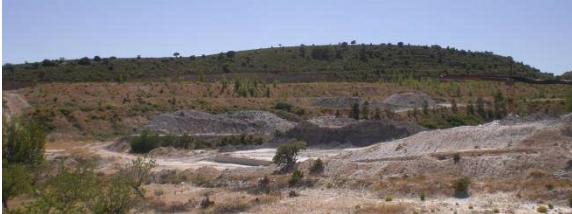
<b>OBSERVACIONES</b> <ul style="list-style-type: none"> <li>- Es combrera interior talud-berma adosada al frente, con relleno y rechazo, formando sistema de terrazas</li> <li>Todo el frente está tapado, modelo de “restauración” clásico</li> <li>- Muy erosionada y a caravada sin desarrollo de suelo.</li> <li>- Sin tierra vegetal y sin revegetación.</li> </ul>

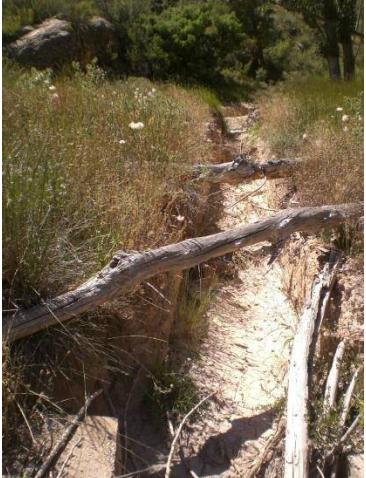
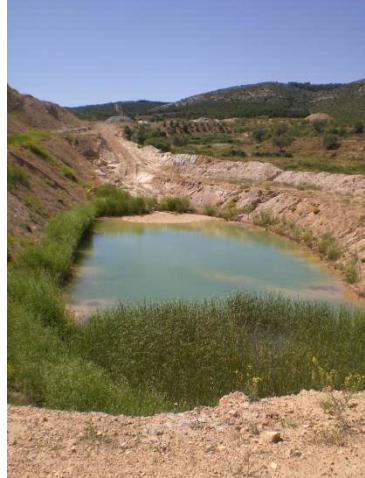
IMAPCTO HIDROLÓGICO POTENCIAL			
Nº puntos críticos	Cartografiados: 4 In situ: todo vierte a 2 puntos principales	conectividad	Barranco (SIN NOMBRE) que la atraviesa.
Estructura retención flujo principal-sedimentos	Funcionalidad de la estructura		
	completa	Parcial	nula
SI	NO	2ª estructura	1ª estructura
<b>TIPO</b> <ul style="list-style-type: none"><li>- Canalización en la parte final del barranco para dispersar la acumulación de sedimentos.</li><li>- Balsa de acumulación de sedimentos</li></ul>	<b>OBSERVACIONES</b> <ul style="list-style-type: none"><li>- La primera estructura canaliza el flujo, hay mucha vegetación, y parece que se acumulan allí los sedimentos. El impacto no parece llegar a aguas abajo, aunque en los campos de cultivo de alrededor hay bastante sedimentación.</li><li>- La segunda estructura, es una balsa de retención, la cual tiene una funcionalidad completa.</li></ul>

Canalización	Balsa de retención (totalmente efectiva)

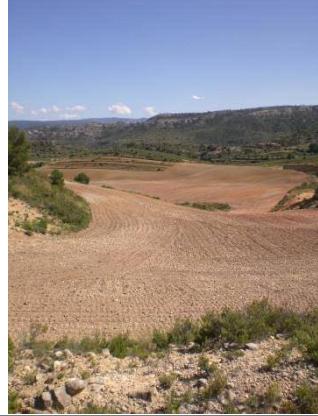
EVALUACIÓN IN-SITU						
MINA	PILON 2B		UBICACIÓN	Castellote		
<b>RESTAURACIÓN: SI/NO</b>						
<b>ESCOMBRERA ESTE</b>						
ACCIONES DE LA RESTAURACIÓN (TIPO)			ESTADO DE LA RESTAURACIÓN			
Plataforma-talud	Talud-berma-talud	Zona extractiva restaurada	Estado general	OBSERVACIONES - Restauración geomorfológica funcional. - Amplia Bagua y plana destinada a uso agrícola de secano.		
		X	Una de las mejores restauraciones			
Tipo de vegetación	Herbácea	No				
	Matorral	No				
	Arbórea	No				
	Sin vegetación	Si				
Modelo topográfico	2ª generación.

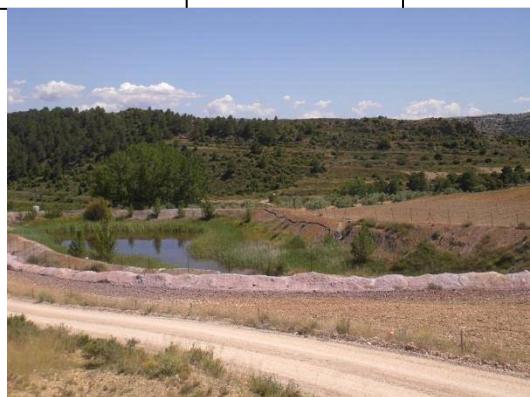
Manejo de la tierra vegetal y revegetación (Siembra, plantación, riegos).						
Se ve manejo de tierra vegetal de buena calidad preparado para siembra.						
IMAPCTO HIDROLÓGICO POTENCIAL						
Nº puntos críticos	Cartografiados: 0 Todo vierte sobre balsa de retención de sedimentos		conectividad	Nula, hay un barrando que la atraviesa.		
Estructura retención flujo principal-sedimentos			Funcionalidad de la estructura

completa	Parcial		
SI	NO		Eficaz			
<b>TIPO</b> Balsas de Retención de sedimentos con mantenimiento.

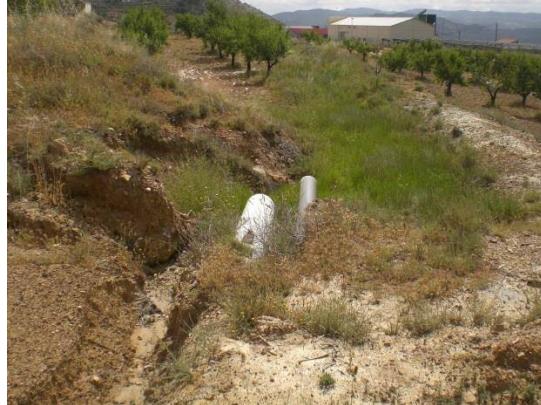
IMPACTO HIDROLÓGICO POTENCIAL			
Nº puntos críticos	Cartografiados: 3 In situ coinciden.	conectividad	No directa, cerca del Bco. del Val
Estructura retención flujo principal-sedimentos	Funcionalidad de la estructura		
	completa	Parcial	nula
SI	NO		Media-alta
<b>TIPO</b> 2 estructuras seguidas de retención - Balsa de retención de sedimentos. - Estructura con caballón amortiguadora donde vierte el agua sobrante de la balsa.	<b>OBSERVACIONES</b> - Hay daños por erosión sobre el camino contiguo y cultivos de almendros de alrededores - En la primera parte existe un canal de guarda, que evita que escorrentía entre en la explotación (Coincide con uno de los puntos críticos). - La balsa se encuentra en el otro lado del camino, está colmatada y colonizada por tifa. Con algo de mantenimiento ya que hay quema de tifas

Balsa de retención de sedimentos	Estructura de caballón amortiguadora

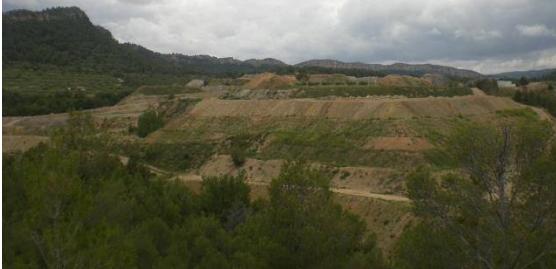
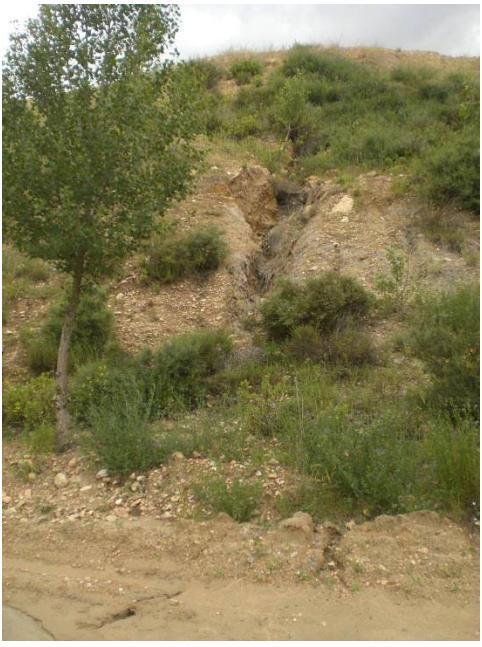
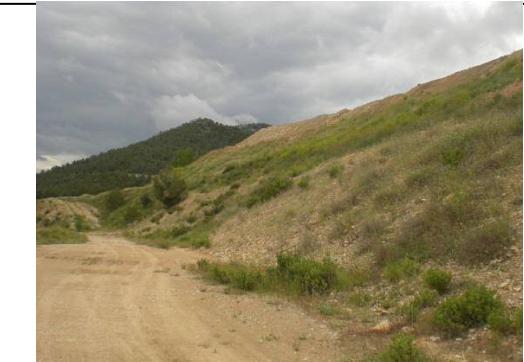
EVALUACIÓN IN-SITU							
MINA		CONC.CASTELL.3	UBICACIÓN	Jaganta			
<b>RESTAURACIÓN: SI/NO</b>							
<b>ESCOMBRERA ESTE</b>							
ACCIONES DE LA RESTAURACIÓN (TIPO)			ESTADO DE LA RESTAURACIÓN				
Plataforma-talud	Talud-berma-talud	Zona extractiva restaurada	Erosión en cuenca de drenaje( cunetas)	Erosión en taludes (Tipo)	Cobertura vegetal en taludes		
No	Si	No	No	Con veg	Sin veg	Si	
<b>Tipo de vegetación</b>	Herbácea	Si		En la primera zona erosión intensa			
	Matorral	No					
	Arbórea	No					
<b>Modelo topográfico</b>		Talud-berma sin red de cunetas. 1ª generación	<b>Estado general</b>	<b>OBSERVACIONES</b>			
Pendiente (aprx.) de taludes		30-35º	No muy aceptable	<ul style="list-style-type: none"> <li>- Hay una parte todavía en fase de restauración.</li> <li>- Formación de barranqueras.</li> </ul>			
<b>Manejo de la tierra vegetal y revegetación (Siembra, plantación, riegos).</b> Siembra de alfalfa, Lolium perenne, Festuca, Menilotus officinalis. Tierra vegetal irregularmente distribuida.

Escombrar este	Zona con erosión

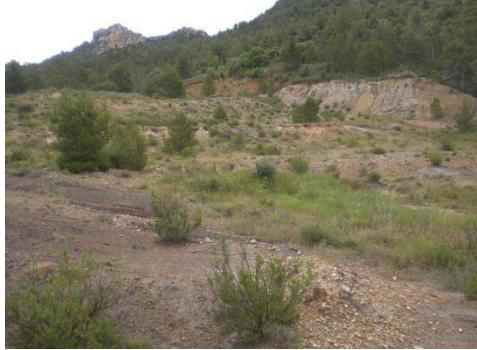
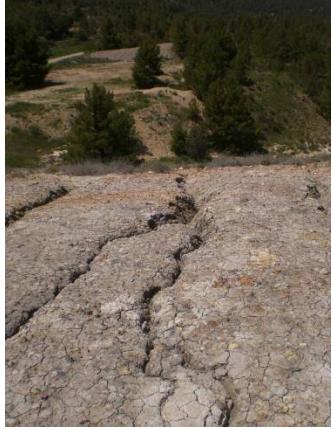
EVALUACIÓN IN-SITU								
MINA		Jaganta abandonada	UBICACIÓN		Castellote			
RESTAURACIÓN: SI/NO								
ACCIONES DE LA RESTAURACIÓN (TIPO)			ESTADO DE LA RESTAURACIÓN					
Plataforma-talud	Talud-berma-talud	Zona extractiva restaurada	Erosión en cuenca de drenaje( cunetas)	Erosión en taludes (Tipo)	Cobertura vegetal en taludes			
Suavizadas		Relleno de hueco en bancadas de pendiente suave		Con veg Si, con barranqueras y cárcavas	Sin veg	Casi nula		
Tipo de vegetación	Herbácea	Si	Estado general Malo	OBSERVACIONES -Afloramiento de materiales ácidos - Escombrar exterior sin restaurar				
	Matorral	Si						
	Arbórea	No						
	Sin vegetación	No						
Modelo topográfico		Suavizado hueco de explotación	Estado general Malo	OBSERVACIONES -Afloramiento de materiales ácidos - Escombrar exterior sin restaurar				
Pendiente (aprx.) de taludes		suaves						
Manejo de la tierra vegetal y revegetación (Siembra, plantación, riegos). Sin tierra vegetal, no revegetación, colonización natural

Relleno del hueco con pendiente suavizada	Escombreras exteriores sin restaurar

IMPACTO HIDROLÓGICO POTENCIAL			
Nº puntos críticos	Cartografiados: 2 In situ. Toda la escombrar exterior vierte hacia el exterior	conectividad	Bco. de Val seco
Estructura retención flujo principal-sedimentos		Funcionalidad de la estructura	
		completa	Parcial
SI	NO		
TIPO	OBSERVACIONES Sin ningún tipo de manejo de la escorrentía en la escombrar exterior. En la parte de antigua explotación suavización de las pendientes

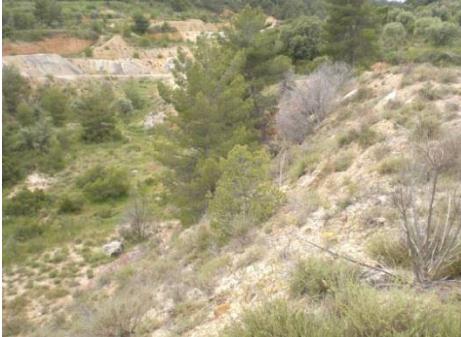
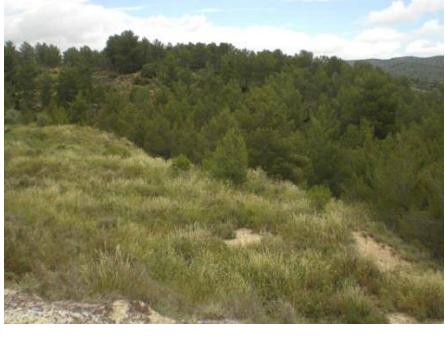
EVALUACIÓN IN-SITU										
MINA	DEM3_CONC_CAST	UBICACIÓN	Jaganta							
RESTAURACIÓN: <del>SI/NO</del>										
<b>ESCOMBRERA ESTE</b>										
ACCIONES DE LA RESTAURACIÓN (TIPO)				ESTADO DE LA RESTAURACIÓN						
Plataforma-talud	Talud-berma-talud	Zona extractiva restaurada	Erosión en cuenca de drenaje( cunetas)	Erosión en taludes (Tipo)	Cobertura vegetal en taludes					
Forma de a copio de estériles.			Si	Con veg	Sin veg	escasa				
<b>Tipo de vegetación</b>	Herbácea	Escasa		Si	Si					
	Matorral	Escasa								
	Arbórea	no								
	Sin vegetación	Si								
Modelo topográfico			Estado general Mala	OBSERVACIONES						
Pendiente (aprx.) de taludes	45º, pendiente de vertido de los materiales			Restauración fracasada Más que una restauración es una escombrera abandonada que ha sido más bien colonizada por plantas. - Las plantas predominantes en la zona son santolinas y algún propágulo de pinos de alrededores. - En la plataforma hay herbazal denso de gramíneas, pero con mucha erosión.

Manejo de la tierra vegetal y revegetación (Siembra, plantación, riegos).										
No										
Escombrera exterior			Plataforma escombrera exterior

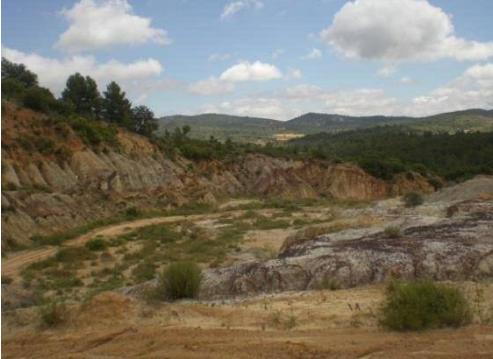
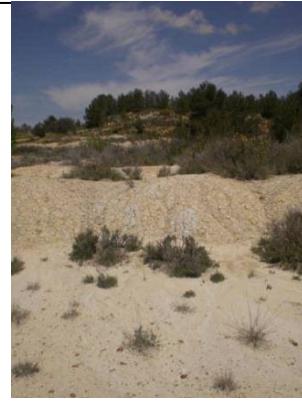
Zona de extracción cabecera de valle			Plataforma escombrera exterior

IMAPCTO HIDROLÓGICO POTENCIAL			
Nº puntos críticos	Cartografiados:3	conectividad	Bco de las tejerías. Cabe cera de valle
Estructura retención flujo principal-sedimentos	Funcionalidad de la estructura		
	completa	Parcial	nula
SI	NO		
TIPO	OBSERVACIONES		
	<ul style="list-style-type: none"> <li>- La escombrera vierte aguas abajo, es decir al pinar contiguo y al bco.</li> <li>-Mucho <i>piping</i>.</li> <li>-Cantera en cabe cera de bco.</li> <li>-Los efectos se ven más <i>on-site</i> que <i>out-site</i>. Ya que el pinar continuo puede retenir los sedimentos</li> </ul>

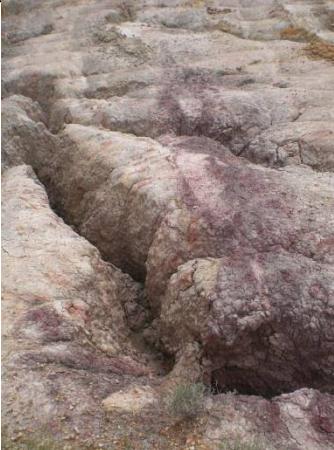
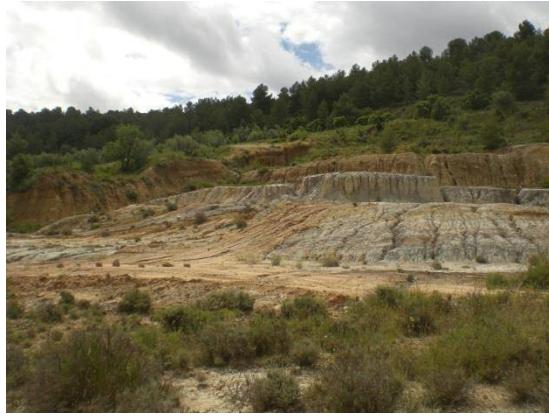
Piping

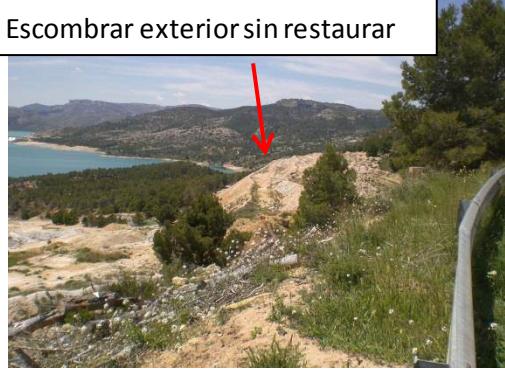
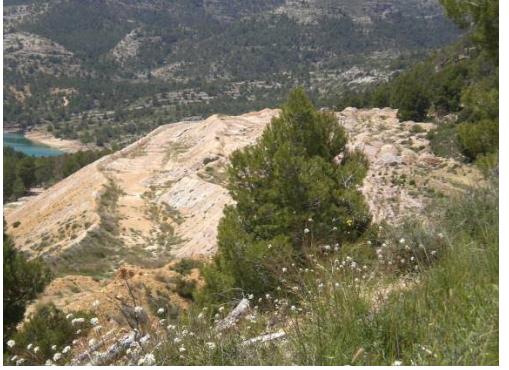
EVALUACIÓN IN-SITU							
MINA		SAN ANTONIO	UBICACIÓN	Castellote			
<b>RESTAURACIÓN: SI/<del>NO</del></b>							
<b>Escombrera noreste (En 2009 en construcción)</b>							
ACCIONES DE LA RESTAURACIÓN (TIPO)			ESTADO DE LA RESTAURACIÓN				
Plataforma-talud	Talud-berma-talud	Zona extractiva restaurada	Erosión en cuenca de drenaje( cunetas)	Erosión en taludes (Tipo)	Cobertura vegetal en taludes		
No	X	No	No	Con veg	Sin veg	No	
<b>Tipo de vegetación</b>	Herbácea	No			Mucha erosión		
	Matorral	No					
	Arbórea	No					
<b>Modelo topográfico</b>		Talud-berma. 1ª generación	<b>Estado general</b>	<b>OBSERVACIONES</b>			
<b>Pendiente (aprx.) de taludes</b>		35º					
<b>Manejo de la tierra vegetal y revegetación (Siembra, plantación, riegos).</b>			<b>Malo</b>				
No

Escombrera norte		
<p>Escombrar exterior sin restaurar</p>

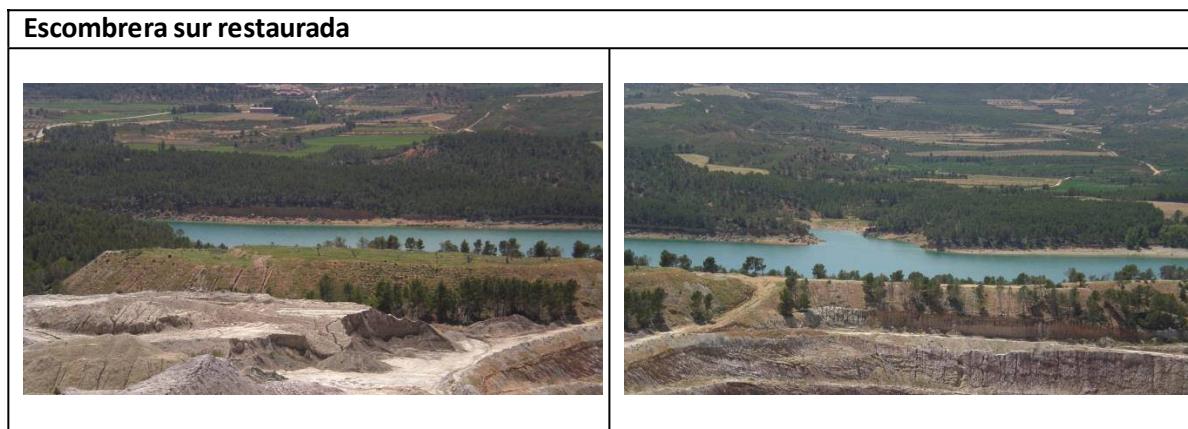
RESTAURACIÓN: SI/NO								
Escombrera Sur								
ACCIONES DE LA RESTAURACIÓN (TIPO)			ESTADO DE LA RESTAURACIÓN					
Plataforma-talud	Talud-berma-talud	Zona extractiva restaurada	Erosión en cuenca de drenaje( cunetas)	Erosión en taludes (Tipo)	Cobertura vegetal en taludes			
Si	No	No	No	Con veg Mucha erosión con regueros y cárcavas	Sin veg	Si, escasa.		
Tipo de vegetación	Herbácea	Si		OBSERVACIONES - mucho acarcavamiento				
	Matorral	No						
	Arbórea	Si						
	Sin vegetación	no						
Modelo topográfico		Plataforma- talud. 1ª generación	Estado general Malo	OBSERVACIONES - mucho acarcavamiento				
Pendiente (aprx.) de taludes		40º						
Manejo de la tierra vegetal y revegetación (Siembra, plantación, riegos).								
Plantación arbórea, siembra de herbáceas. No es posible ver si hay tierra vegetal

IMPACTO HIDROLÓGICO POTENCIAL						
Nº puntos críticos	Cartografiados: 4	conectividad		Embalse de Santolea		
Estructura retención flujo principal-sedimentos			Funcionalidad de la estructura			
			completa	Parcial	nula	
SI	NO	X				
TIPO			OBSERVACIONES			
Balsas dentro de la matriz minera, y es combar sur que hace de barrera para la emisión de sedimentos al embalse			Dificultad para la observación de los puntos críticos debido a la inaccesibilidad de los mismo

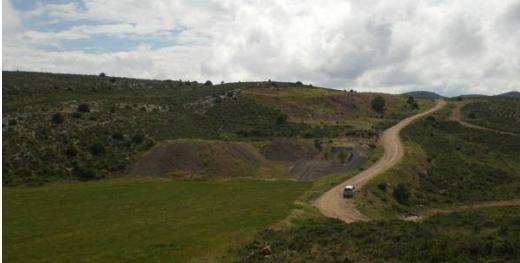
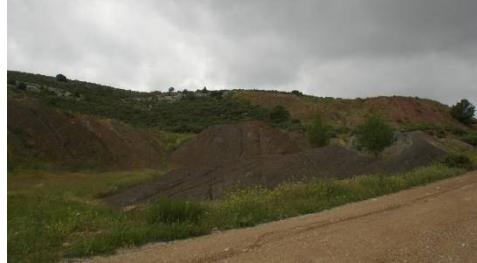
EVALUACIÓN IN-SITU									
MINA		GRADERAS II	UBICACIÓN		Seno				
RESTAURACIÓN: SI/NO									
ACCIONES DE LA RESTAURACIÓN (TIPO)			ESTADO DE LA RESTAURACIÓN						
Plataforma-talud	Talud-berma-talud	Zona extractiva restaurada	Erosión en cuenca de drenaje( cunetas)	Erosión en taludes (Tipo)	Cobertura vegetal en taludes				
Escombrar exterior	No	No		Con veg	Sin veg	NO			
Tipo de vegetación	Herbácea	Si (cultivo)			Si, regueros				
	Matorral	No							
	Arbórea	No							
	Sin vegetación	No							
Modelo topográfico	1ª generación, taludes de vertido.		Estado general Funciona el cultivo	OBSERVACIONES					
Pendiente (aprx.) de taludes	40º			<ul style="list-style-type: none"> <li>- Hay una escombrera interior sin restaurar tapando el frente de explotación</li> <li>- Hay una escombrera exterior más alejada, la cual está cubierta de vegetación, pero no parece estar restaurada.</li> <li>- Piping en una parte de la plataforma restaurada</li> </ul>

Manejo de la tierra vegetal y revegetación (Siembra, plantación, riegos). Plantación activa de cultivo herbáceo de secano en plataforma.									
<b>Escombrera exterior alejada</b>

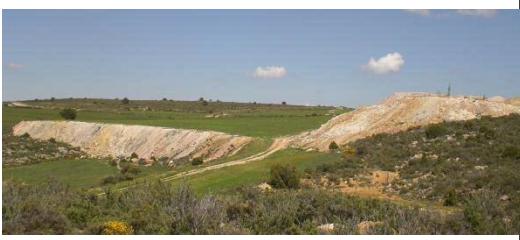
<b>Escombrera restaurada con plataforma cultivada</b>			<b>Piping en la zona restaurada</b>

IMPACTO HIDROLÓGICO POTENCIAL			
Nº puntos críticos	Cartografiados: 2 (Coincide con una zona donde hay una balsa para ganado, sin importancia)	conectividad	Nula
Estructura retención flujo principal-sedimentos	Funcionalidad de la estructura		
	completa	Parcial	nula
SI	NO		
<b>TIPO</b>	<b>OBSERVACIONES</b>		
	<ul style="list-style-type: none"> <li>- Zona elevada, que se encuentra en el interfluvio entre el río Martín y el río Guadalupe.</li> <li>- Para media alta.</li> <li>- El impacto hidrológico es escaso o nulo, ya que está desconectada de la red fluvial.</li> <li>- Curioso el entorno geomorfológico en el que se encuentra, ya que es una zona con poca pendiente con fácil reconstrucción geomorfológica.</li> </ul>

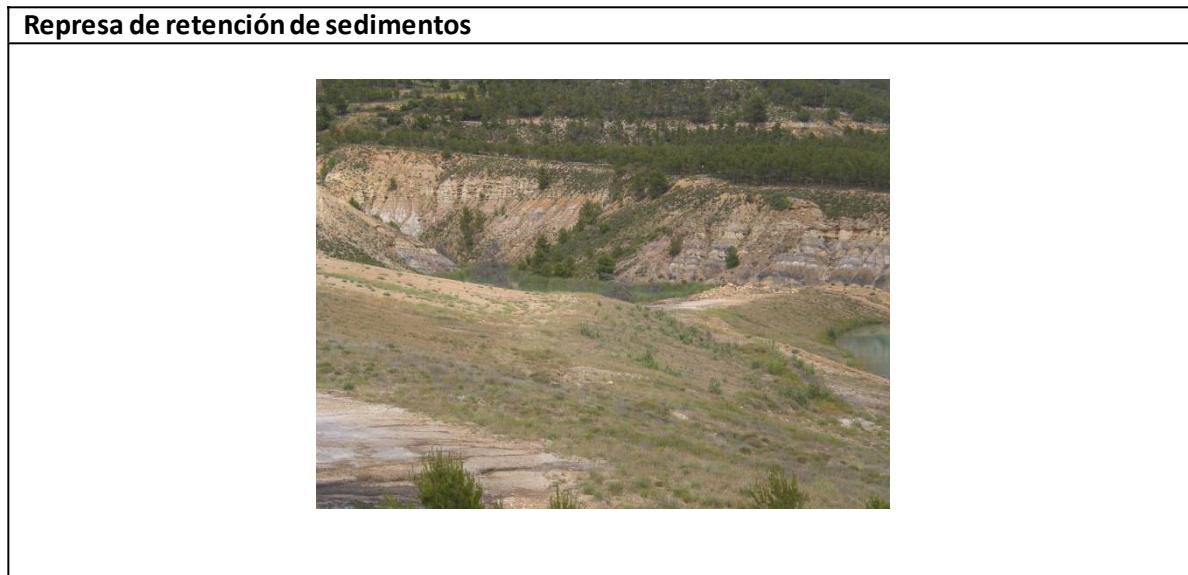
Zona restaurada

IMPACTO HIDROLÓGICO POTENCIAL			
Nº puntos críticos	Cartografiados: 4 In-situ: 2, vertido hacia el embalse de Santolea	conectividad	Embalse de Santolea
Estructura retención flujo principal-sedimentos	Funcionalidad de la estructura		
	completa	Parcial	nula
<input checked="" type="checkbox"/> SI	NO	X	
<b>TIPO</b> Represa de retención de sedimentos más la propia zona de restauración, que funciona como talud de retención de sedimentos de la matriz minera.	<b>OBSERVACIONES</b> - Todo el vertido es en la zona de la restauración, donde este es retenido, uno por la represa de retención de sedimentos y el otro por la propia zona restaurada.
