Riesgos geológicos en la zona surpirenaica

Los deslizamientos del entorno del embalse de Yesa

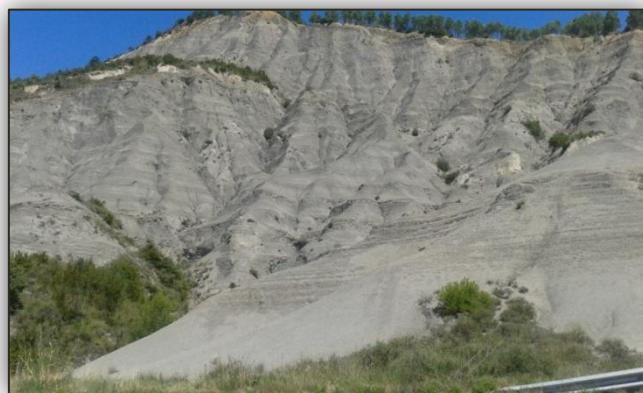
Margas de Pamplona: Conforman el macizo rocoso en el cual se ubica casi en su totalidad el vaso del embalse. Su carácter masivo dificulta la observación de la estratificación en los afloramientos a no ser que presenten intercalaciones de areniscas aunque su presencia suele ser escasa. Dichas areniscas presentan cemento calcáreo y color gris oscuro, el tamaño de grano se considera fino y de naturaleza silícea y micácea. Hay algunas zonas donde se ha encajado de manera profunda la red fluvial y se puede observar que las margas afloran sanas desde la superficie (figura 9). La potencia que alcanzan los materiales en la zona es de unos 1.000 metros.

Fig. 9.- Margas de Pamplona localizadas en la margen derecha del embalse de Yesa.

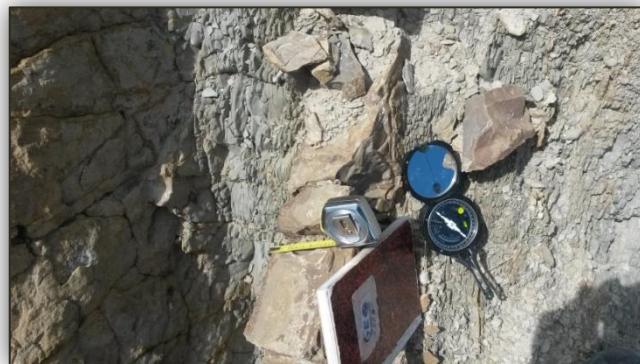
En la ladera izquierda también se observa que el buzamiento de las capas tiende hacia el embalse (N), además es más acusado que la pendiente de la ladera como se muestra a continuación (figuras 19 y 20).

Fig. 20.- Fotografía, en la que se ve al detalle un nivel de arenisca que aparece en la figura 20.

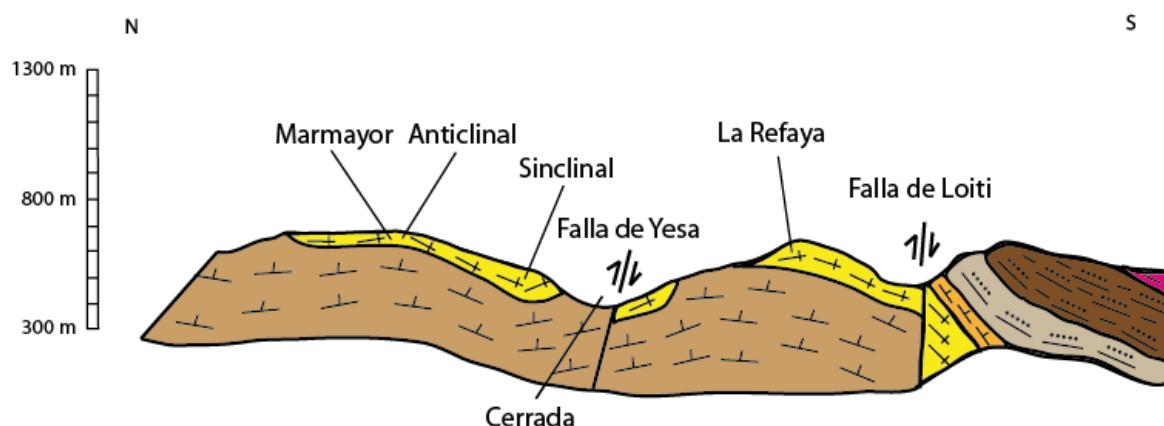
Fig. 22.- Corte N-S modificado de la figura 12, en el que se señalan el anticinal y el sinclinal que se localizan en la ladera derecha. Representado con el amarillo tenemos el flysch de Yesa y con el marrón claro las margas de Pamplona subyacentes.

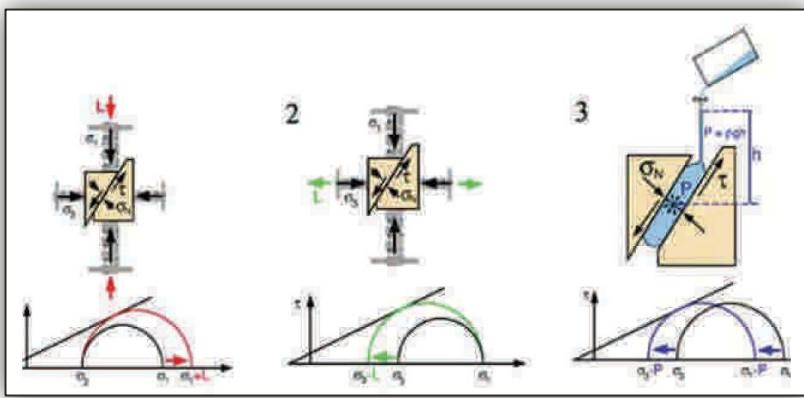
Las lluvias han demostrado que por sí solas rara vez son la causa directa de las inestabilidades como la inestabilidad que origina un descalce antropogénico, lo que sí se vuelve de la inseguridad y no vamos a profundizar es el hecho de retener el agua con impermeabilizaciones que actúan como frontera de almacenamiento, aumentando en el trasdós la acumulación, es decir, aumento de peso, presión, disminución de la cohesión y del rozamiento, dicha acción no es sino otra causa antropogénica al igual que los descalces y excavaciones (ver figura 27, casos 2 y 3).

Fig. 27.- Las tres formas de disparar una fractura, falla, superficie de cizalla o deslizamiento (cuando el semicírculo toca la recta envolvente) según el criterio de rotura de Mohr-Coulomb:

1. Aumentando la presión principal sigma 1 (aumentando el peso de la ladera)
2. Disminuyendo la presión de confinamiento sigma 3 (descalzando por ejemplo la parte baja)
3. Aumentando la presión de fluidos P (efecto presa del gunitado-bulonado) que reduce la presión efectiva sigma 1 y la sigma 3 a modo de lubricante.
