**ESCUELA UNIVERSITARIA POLITÉCNICA
DE LA ALMUNIA DE DOÑA GODINA (ZARAGOZA)**

**Diagnosis y propuesta de intervención
de la Cartuja de Nuestra Señora de las
Fuentes**

Autora: Cristina Puertas Miramón

Fecha: Julio 2015

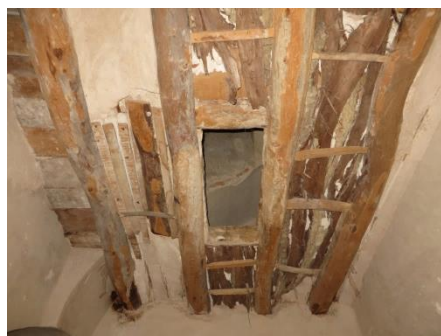
Los forjados de la torre están formados por vigas de madera y cañizo. Actualmente los forjados intermedios se encuentran en mal estado, quedando tan sólo entero en forjado superior, correspondiente al suelo del cuerpo de campanas.

Ilustración 55: Primer forjado.

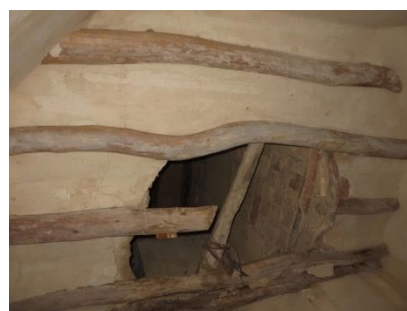
Ilustración 56: Segundo forjado.

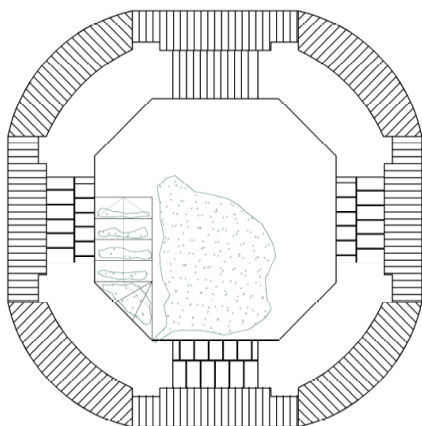
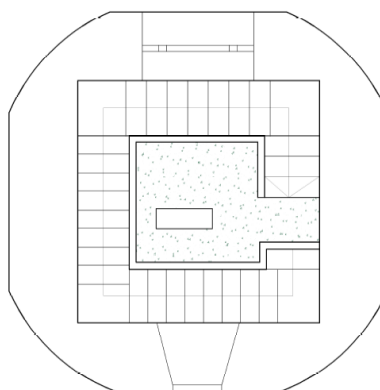
Ilustración 1: Planta del cuerpo de campanas de la torre.

Ilustración 2: Planta del segundo forjado de la torre.

PROPUESTA DE INTERVENCI3N: La soluci3n más eficaz para solucionar esta patología sería, primero, retirar las tejas del chapitel, limpiar el suelo de excrementos y escombros. Para después tapar mediante mallas metálicas, u otro método, las ventanas para que las palomas no puedan entrar a la torre. Por otra parte, el mejor método para que esta patología no vuelva a producirse es el realizar un mantenimiento periódico del estado de la torre.

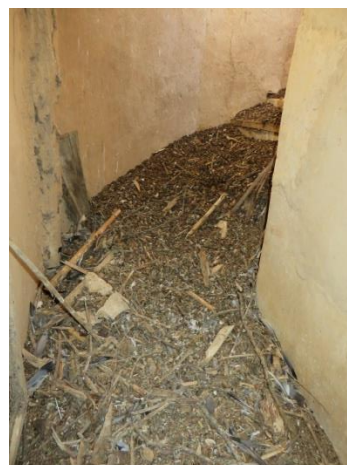
Ilustración 4: Último tramo de las escaleras de la torre.

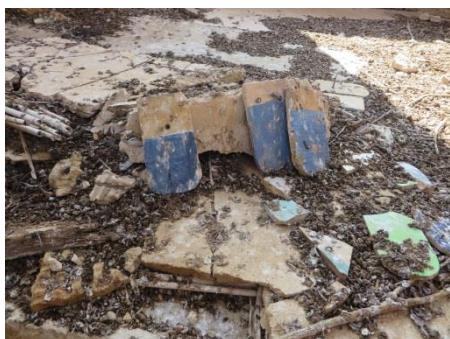
Ilustración 5: Escombros y tejas del chapitel.

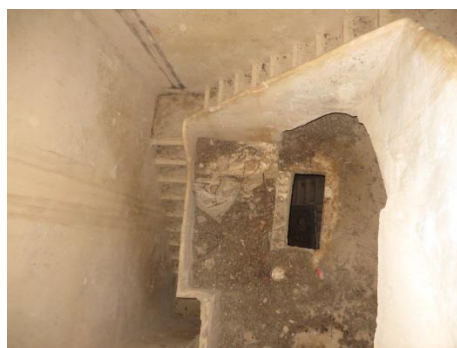
Ilustración 6: Detalle del segundo forjado.

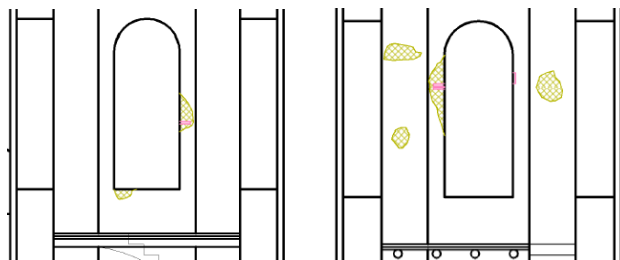
Ilustración 19: Ventana Sur. Ilustración 18: Ventana Oeste.

TIPO DE LESIÓN: Física.	GRAVEDAD: Baja.	URGENCIA: Baja.
DESCRIPCIÓN <p>Algunos de los ladrillos de los costados de los huecos de las ventanas del cuerpo de campanas de la torre han perdido prácticamente todo su material.</p>			
ANÁLISIS Y CAUSAS: <p>La causa que motiva esta patología es la aplicación de mortero de cemento en las juntas de los ladrillos en, posiblemente, un intento de restauración que se haya realizado.</p> <p>El mortero de cemento es impermeable, lo que ocasiona que el agua en vez de trascurrir por las juntas de la fábrica, fluya por los propios ladrillos, ocasionando su erosión.</p>			
PROPUESTA DE INTERVENCIÓN: <p>Ante este problema, la solución óptima sería picar el mortero de cemento aplicado y sustituirlo por mortero similar al que se utilizó en la construcción original de la torre. Probablemente sea mortero de cal con yeso, el cual es más permeable que los ladrillos cerámicos, lo que facilitará que el agua trascurra por la junta en vez de por los ladrillos. Tanto los ladrillos dañados como los ladrillos que se encuentren dentro del área de influencia del mortero de cemento, habrá que sacarlos, los que estén en mal estado deberán ser sustituidos, en cambio, los que se encuentren en buenas condiciones, podrán volver a ser colocados.</p>

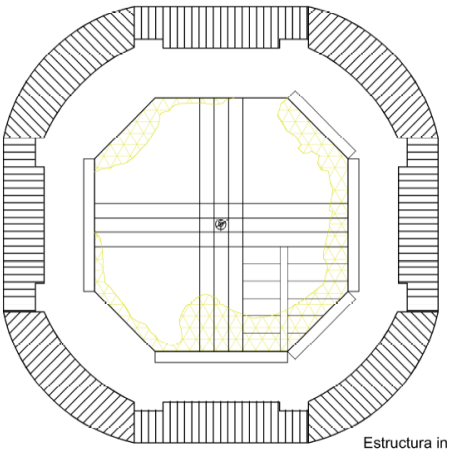
<p style="text-align: right; font-size: small;">Estructura in</p> <p style="text-align: center;"><i>Ilustración 24: Cielorraso del cuerpo de campanas de la torre.</i></p>

LESIÓN: Pérdida de elementos constructivos.		
	TIPO DE LESIÓN: Física.	GRAVEDAD: Media.	URGENCIA: Baja.
DESCRIPCIÓN <p>Se trata de la pérdida del cielorraso del cuerpo de campanas. Éste ha caído al suelo del piso, dejando al descubierto la estructura del chapitel de la torre.</p>			
ANÁLISIS Y CAUSAS: <p>La caída del cielorraso del techo del cuerpo de campanas de la torre puede ser debida a un sobrepeso ocasionado por la caída de excrementos de aves y elementos extraños encima de éste a causa de la existencia de huecos en la cubierta de la torre.</p>			
PROPUESTA DE INTERVENCIÓN: <p>La mejor solución para esta patología sería la de primero, reparar la cubierta para eliminar la existencia de huecos y la posibilidad de que volviesen a caer elementos extraños al cielorraso, y después, habría dos alternativas, volver a colocar un cielorraso, o dejar la estructura vista.</p> <p>La segunda opción tiene el inconveniente de que, debido a la existencia de huecos en el cuerpo de campanas, el material de la estructura de la cubierta se puede degradar.</p> <p>Se optará por colocar un falso techo transparente, que permite ver la estructura del chapitel y la protege.</p>

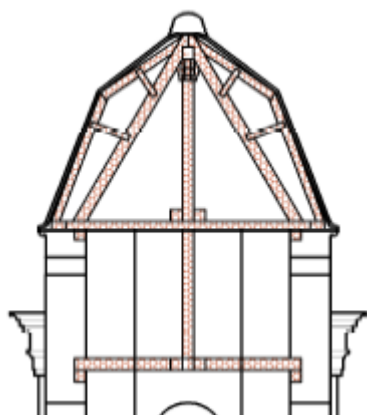
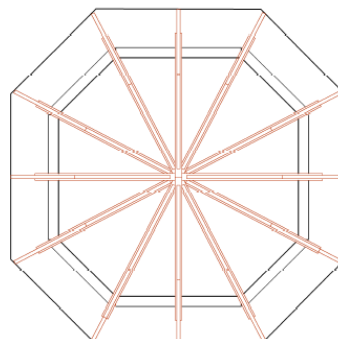
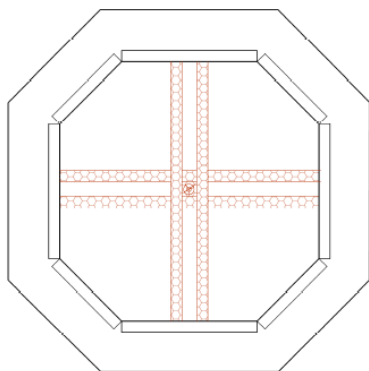
Ilustración 27: Sección de la estructura del chapitel.

Ilustración 28: Planta de la estructura de la cubierta.

Ilustración 29: Planta de la estructura superior del chapitel.

PROPUESTA DE INTERVENCIÓN: <p>Debido al estado prácticamente de ruina de la estructura del chapitel, la opción más acertada sería sustituir la totalidad de la cubierta por otra del mismo material debidamente tratada contra los elementos anteriormente citados.</p> <p>Sería conveniente, además, construir una escalera de servicio para realizar labores de mantenimiento en la estructura de la cubierta.</p>

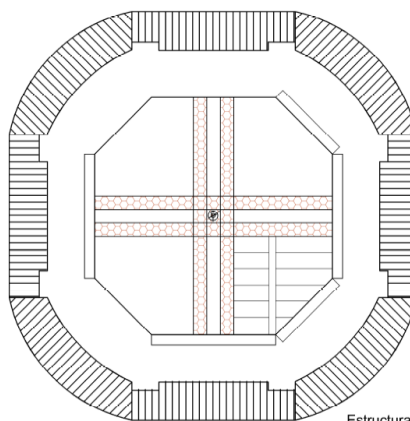
Ilustración 30: Planta de la estructura inferior del chapitel.

LESIÓN: Daños estructurales.		
	TIPO DE LESIÓN: Física.	GRAVEDAD: Grave.	URGENCIA: Alta.
DESCRIPCIÓN <p>La estructura del chapitel está dañada debido al mal estado de las vigas y el pilar, de madera, que la forman.</p>			
ANÁLISIS Y CAUSAS: <p>Todos los componentes de la estructura son de madera y sufren las patologías típicas de este tipo de material.</p> <p>Debido a la rotura de la cubierta los agentes atmosféricos han hecho mella tanto en el pilar como en las vigas, ya que la madera es sensible tanto a la radiación solar como al agua.</p> <p>Por otra parte, se observan pequeñas oquedades, que es probable que correspondan a las entradas a galerías realizadas por insectos xilófagos.</p> <p>También, en el deterioro de estos elementos ha podido influir la presencia de las palomas, ya que sus excrementos son muy corrosivos.</p>

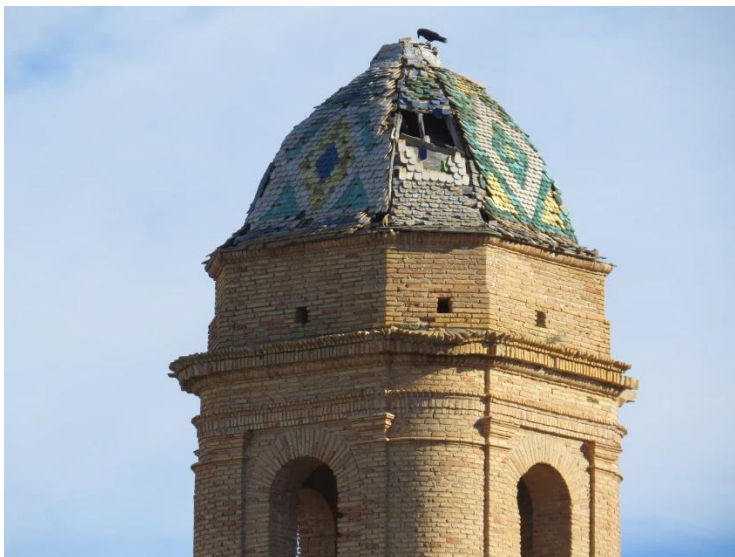
Ilustración 37: Vista general del chapitel de la torre.

<p>LESIÓN: Erosión material.</p>		
	<p>TIPO DE LESIÓN: Física.</p>	<p>GRAVEDAD: Alta.</p>	<p>URGENCIA: Alta.</p>
<p>DESCRIPCIÓN</p> <p>Las tablas en las que se clavan las tejas del chapitel están completamente erosionadas. En algunos puntos han perdido casi toda su sección y se observa la presencia de hongos.</p>			
<p>ANÁLISIS Y CAUSAS:</p> <p>El motivo que causa esta degradación del material es la caída de las tejas del chapitel, que dejan la tabla a la intemperie, a merced del viento y el agua de lluvia.</p> <p>Debido a la presencia de agua y oxígeno en la tabla, los clavos de las tejas que se caen, se oxidan, afectando a la tabla sobre la que están clavados.</p> <p>La presencia de agua, además, propicia la aparición de hongos.</p>			
<p>PROPUESTA DE INTERVENCIÓN:</p> <p>El estado de las tablas es lamentable, por lo que la mejor opción es sustituirlas por otras tratadas adecuadamente.</p> <p>Además, habrá que estudiar un sistema de sujeción de las tejas eficaz para evitar que la tabla donde se clavan se quede a la intemperie.</p> <p>Y, por otro lado, se dispondrá de una escalera de servicio para realizar labores de mantenimiento en la cubierta.</p>

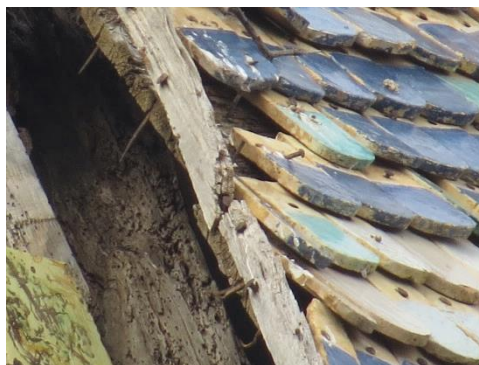
Ilustración 38: Detalle del sistema de sujeción de las tejas.

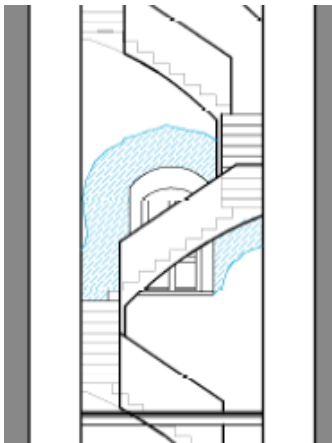
LESIÓN: Eflorescencias y pérdida de revestimiento.		
	TIPO DE LESIÓN: Física.	GRAVEDAD: Media.	URGENCIA: Alta.
DESCRIPCIÓN <p>La bóveda oeste de la nave central de la iglesia y en la ventana este de la torre, que corresponde con dicha bóveda, han aparecido manchas de humedad y eflorescencias, además, el revestimiento se ha perdido.</p>			
ANÁLISIS Y CAUSAS: <p>La principal causa de esta patología es la filtración de agua que se produce en el encuentro de la cubierta de la iglesia con la fachada este de la torre.</p> <p>Esta filtración es debida a que el canalón de la cubierta de la iglesia se ha separado de la fachada de la torre.</p> <p>La aparición de las eflorescencias, por otra parte, es debida a la precipitación de las sales solubles hacia el exterior, dando lugar a las manchas blanquecinas.</p>

<i>Ilustración 46: Ventana Este de la torre, correspondiente a la bóveda Oeste de la iglesia.</i>

PROPUESTA DE INTERVENCIÓN: <p>Una posible solución a la filtración sería retirar el canalón existente, impermeabilizar la zona de la cubierta afectada y volver a realizar un canalón más eficaz.</p> <p>Tras haber eliminado la causa que produce la patología habrá que limpiar las eflorescencias y extraer las sales precipitadas en el interior.</p>			
SITUACIÓN EN PLANO:

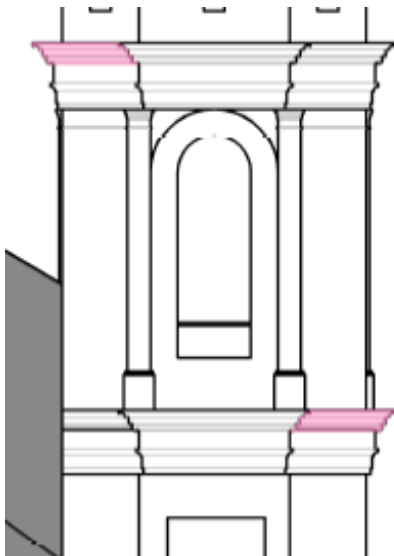
<p><i>Ilustración 49: Fachada Sur.</i></p>

<p>LESIÓN: Caída de material.</p>		
	<p>TIPO DE LESIÓN: Física.</p>	<p>GRAVEDAD: Baja.</p>	<p>URGENCIA: Baja.</p>
<p>DESCRIPCIÓN</p> <p>Algunos de los ladrillos de los voladizos de la fachada de la torre se han caído.</p>			
<p>ANÁLISIS Y CAUSAS:</p> <p>El motivo de esta lesión puede deberse a la exposición de períodos alternos de ambiente caluroso y seco con ambiente húmedo, que han podido ocasionar el agrietamiento del material de rejuntado, la pérdida de adhesión y finalmente, la caída de los ladrillos.</p>			
<p>PROPUESTA DE INTERVENCIÓN:</p> <p>La intervención óptima sería sustituir los ladrillos desaparecidos por otros y rejuntarlos de nuevo con mortero de cal, ya que la causa que provoca esta lesión es, en definitiva, el paso del tiempo, cosa que no se puede evitar.</p> <p>No obstante, los ladrillos nuevos que se coloquen, tendrán parecidas características que los originales, pero se dejará constancia de que son nuevos para no incurrir en un falso histórico.</p>

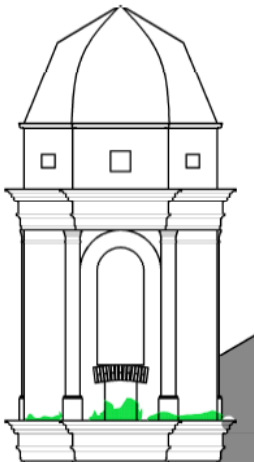
<p><i>Ilustración 54: Fachada Este.</i></p> </div> <div style="text-align: center;">

<p>LESIÓN: Proliferación de pequeños elementos vegetales.</p>		
	<p>TIPO DE LESIÓN: Biológica</p>	<p>GRAVEDAD: Baja.</p>	<p>URGENCIA: Alta.</p>
<p>DESCRIPCIÓN</p> <p>Se trata de la aparición de pequeñas plantas en las fachadas de la torre. Siendo más prolífica en la fachada este.</p>			
<p>ANÁLISIS Y CAUSAS:</p> <p>La aparición de plantas en las fachadas de la torre se puede deber a la presencia de agua y a la falta de mantenimiento de las mismas.</p>			
<p>PROPUESTA DE INTERVENCIÓN:</p> <p>Para solucionar esta patología primero habrá que estudiar cómo han afectado las raíces de las plantas a los muros de la fachada.</p> <p>Si no son raíces profundas y no suponen un peligro para la integridad del muro, se extraerán y se limpiará la zona.</p> <p>Será necesario, además, realizar un mantenimiento periódico de las fachadas de la torre para evitar que la patología se vuelva a producir, ya que no se puede eliminar la causa que la provoca.</p>

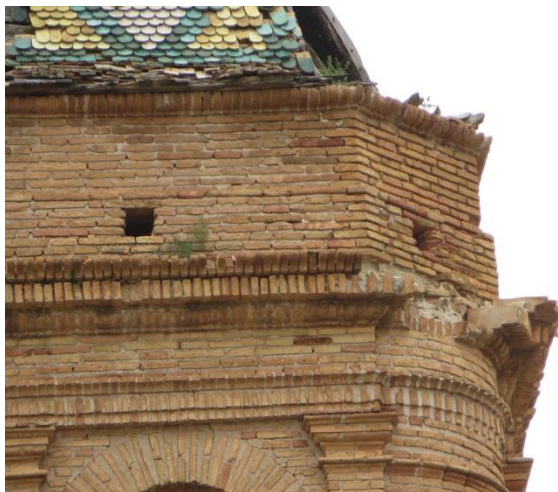
Ilustración 55: Detalle de la fachada Sur.

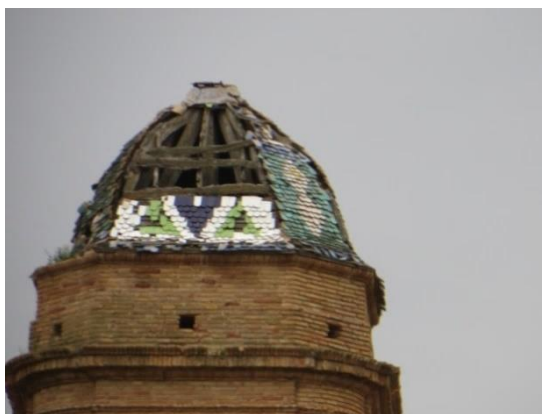
Ilustración 56: Detalle de la fachada Norte.

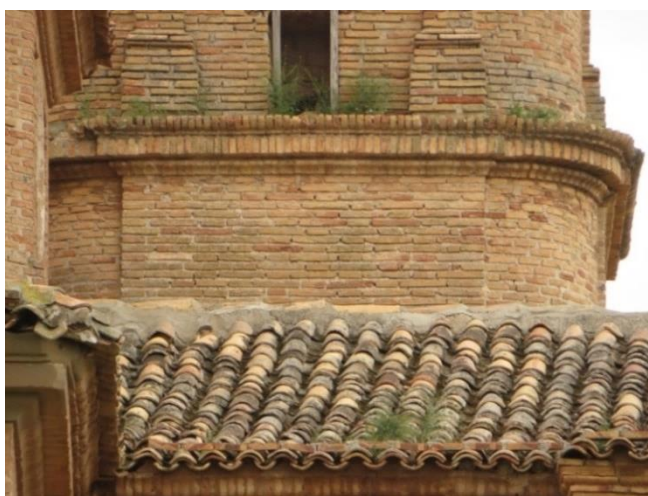
Ilustración 57: Detalle de la fachada Este.
