GRADO EN ARQUITECTURA TÉCNICA	FECHA: 9/07/2015
PROYECTO:	INTERVENCIÓN EN LA CARTUJA DE NTRA. SRA. DE LAS FUENTES.		
ALUMNO:	Cristino Pueros Milomón.		
DIRECTOR:	Beatriz María Domínguez	FECHA ENTREGA: 1/7/2000	FECHA EMPLAZAMIENTO: 1/2000
ESCALA:	SITUACIÓN Y EMPLAZAMIENTO.		FOLIO: 1

GRADO EN ARQUITECTURA TÉCNICA		FECHA
		9/07/2015
PROYECTO: INTERVENCIÓN EN LA CARTUJA DE NTRA. SRA. DE LAS FUENTES.		
ALUMNA: Crisfina Puerros Milamón.		
DIRECTORA: Beatriz Marín Domínguez		
ESCALA:	1/500	EDIFICACION
ESTADO ACTUAL: DISTRIBUCIÓN Y SUPERFICIES.		FOLIO:
		2

GRADO EN ARQUITECTURA TÉCNICA	FECHA 9/07/2015
PROYECTO		INTERVENCIÓN EN LA CARTUJA DE NTRA. SRA. DE LAS FUENTES.	
ALUMNA		Cristina Puertas Miramón.	
DIRECTORA		Beatriz Martín Domínguez	
ESCALA 1/150	DESIGNACIÓN ESTADO ACTUAL: PATOLOGÍAS DE LOS ALZADOS N Y S		
			PLANO N. 21

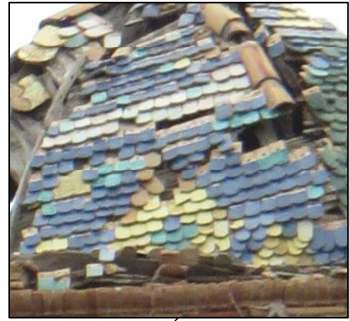
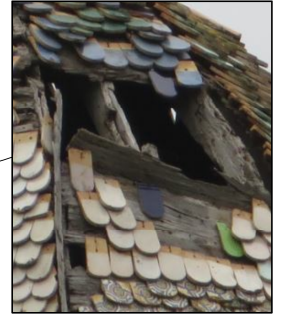
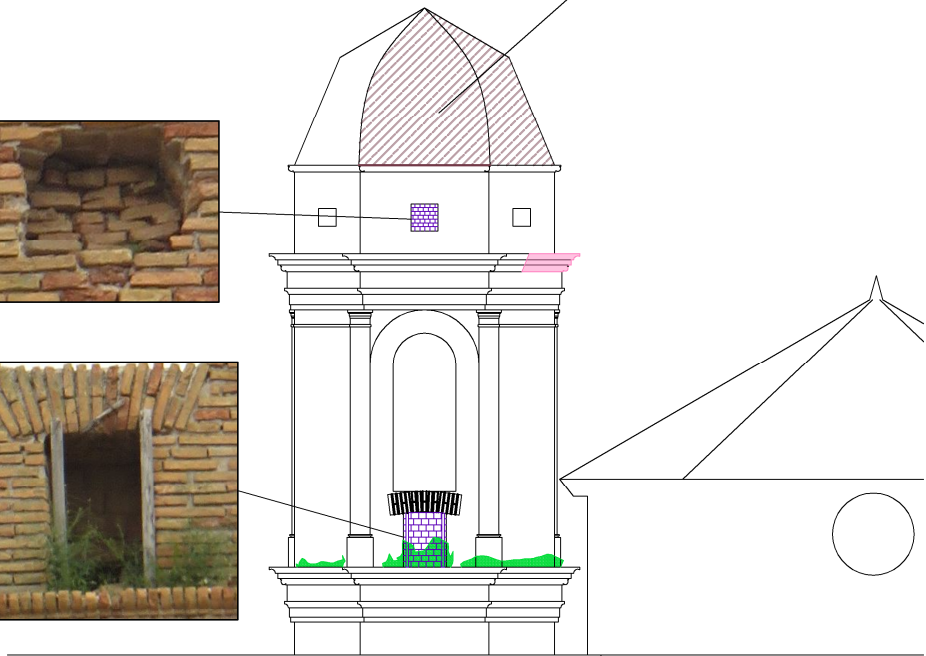
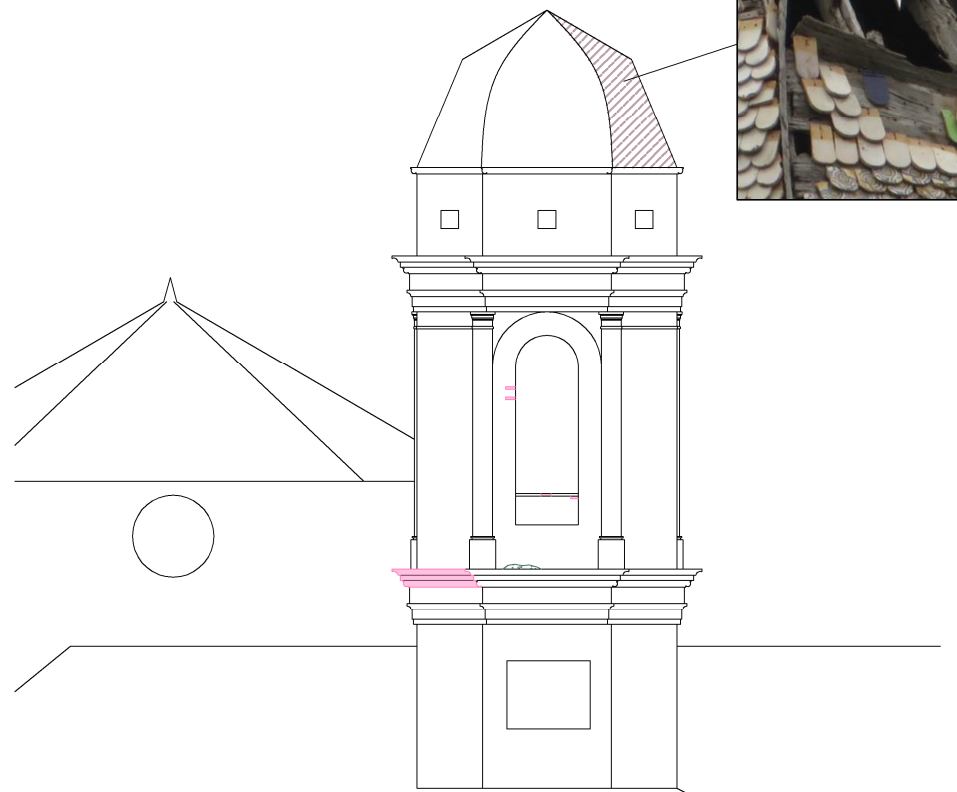
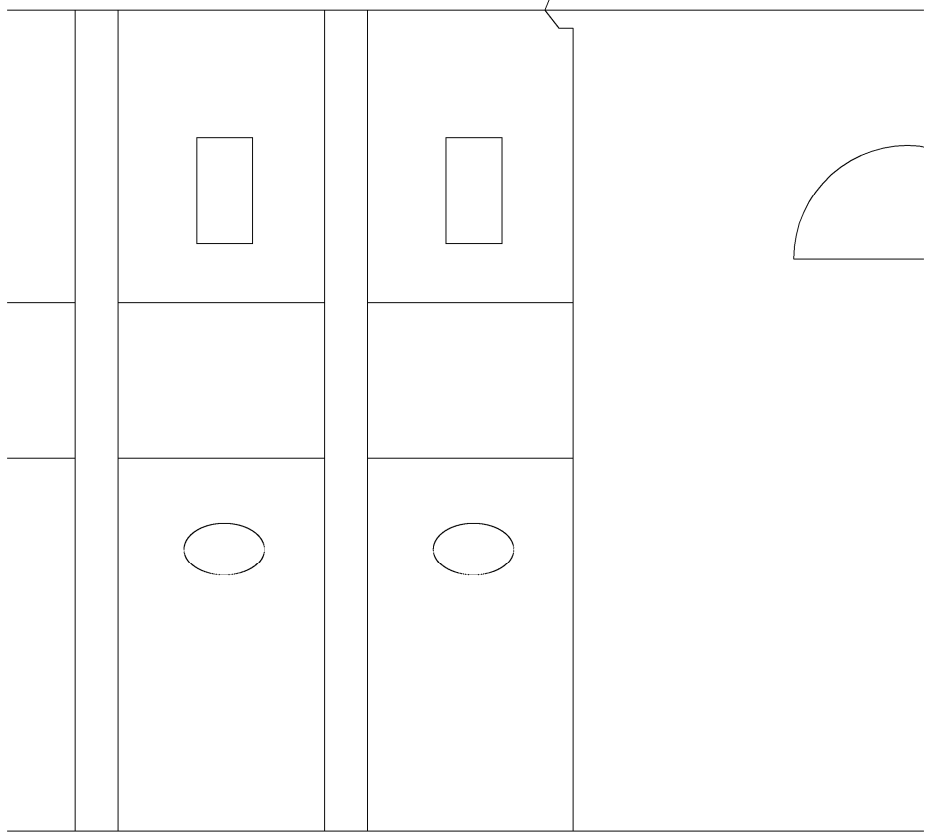
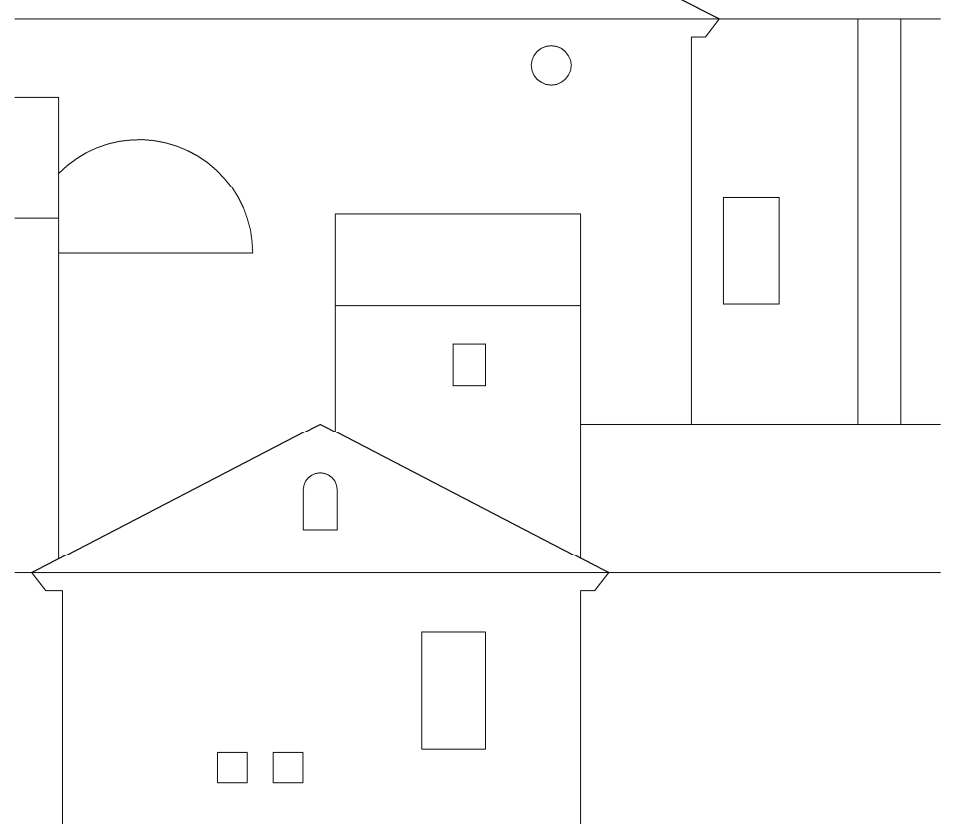
Alzado este.

Suciedad.

Mortero de cemento.

Pérdida de ladrillos.

Manchas de humedad.

Madera en mal estado.

Elementos impropios.

Grietas.

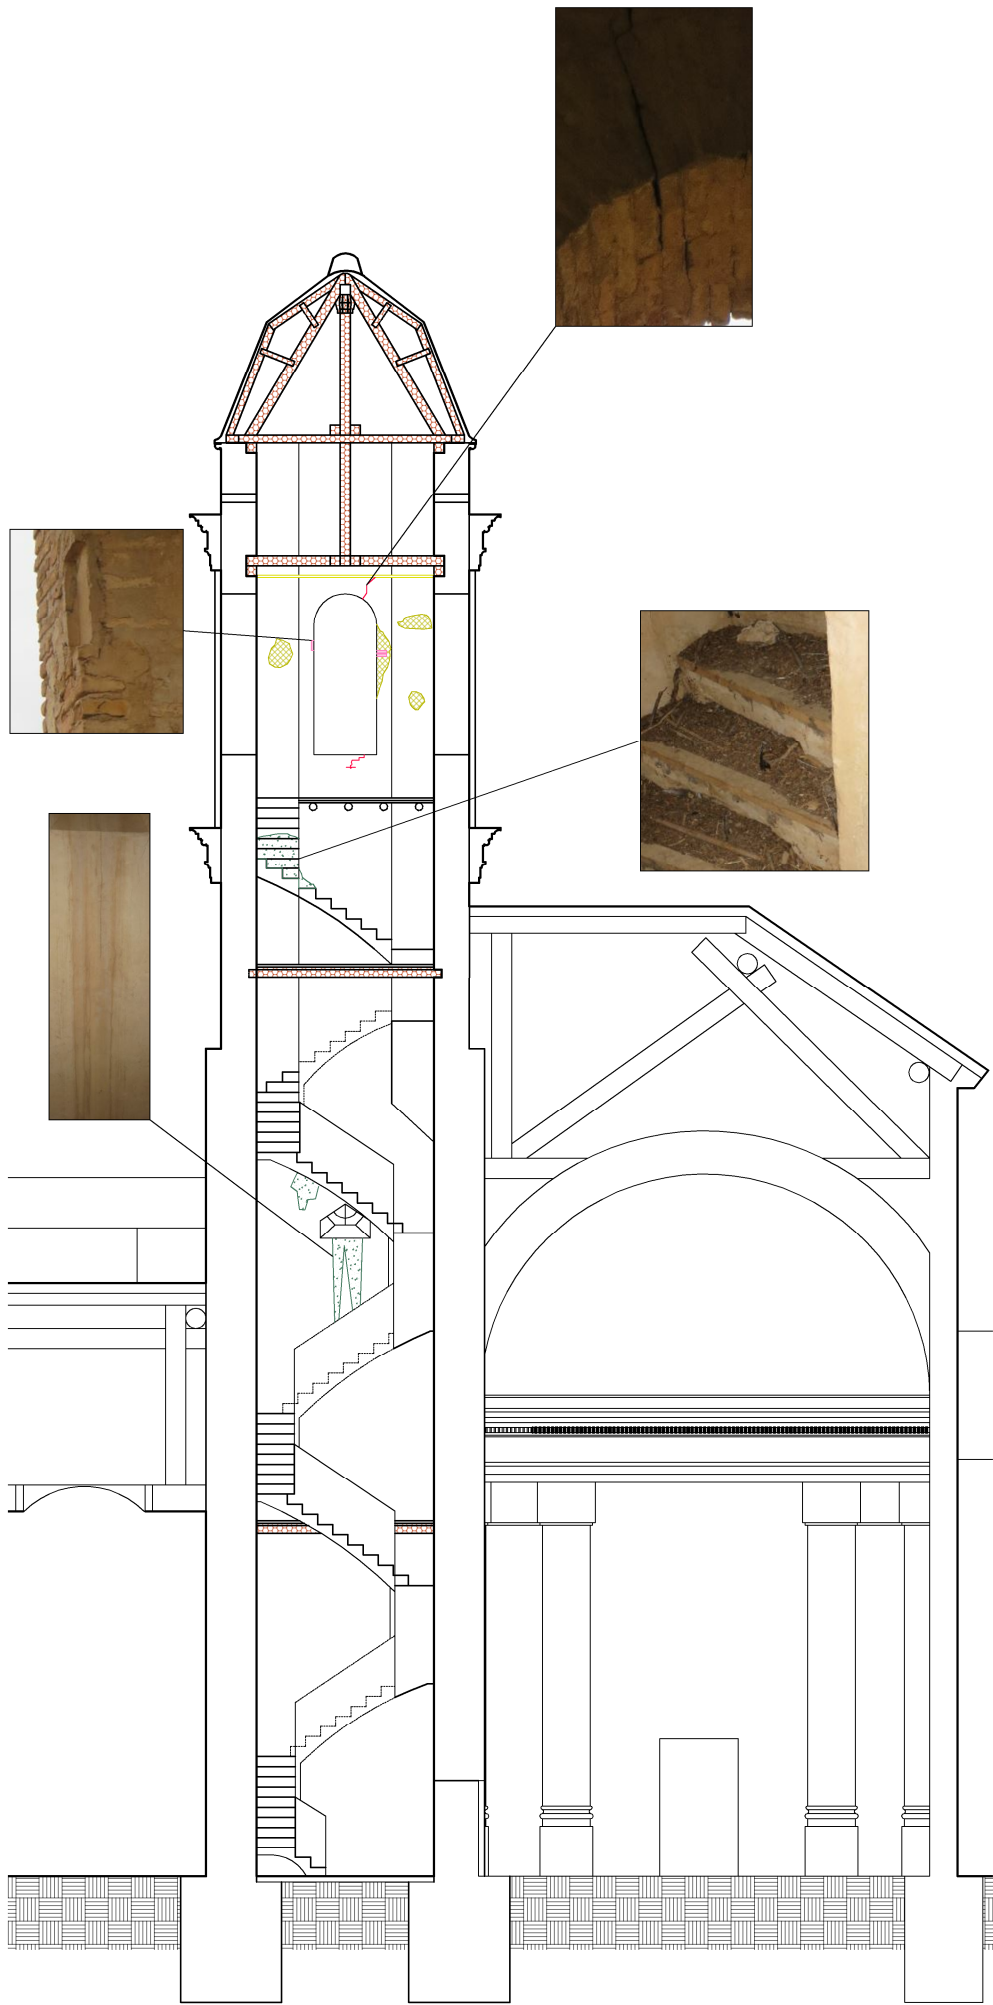
Seccion E-E'

LEYENDA.	
	Suciedad.
	Mortero de cemento.
	Pérdida de ladrillos.
	Manchas de humedad.
	Madera en mal estado.
	Elementos impropios.
	Grietas.

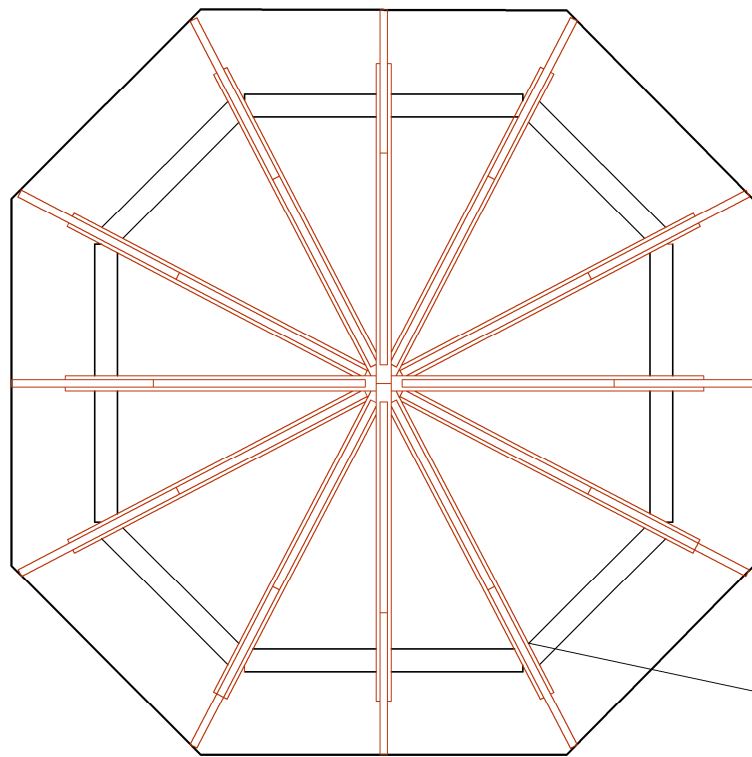
Estructura de cubierta.

Suciedad.
	Pérdida de ladrillos.
	Madera en mal estado.
	Elementos impropios.
	Falta del cielorraso.
	Pérdida de material.

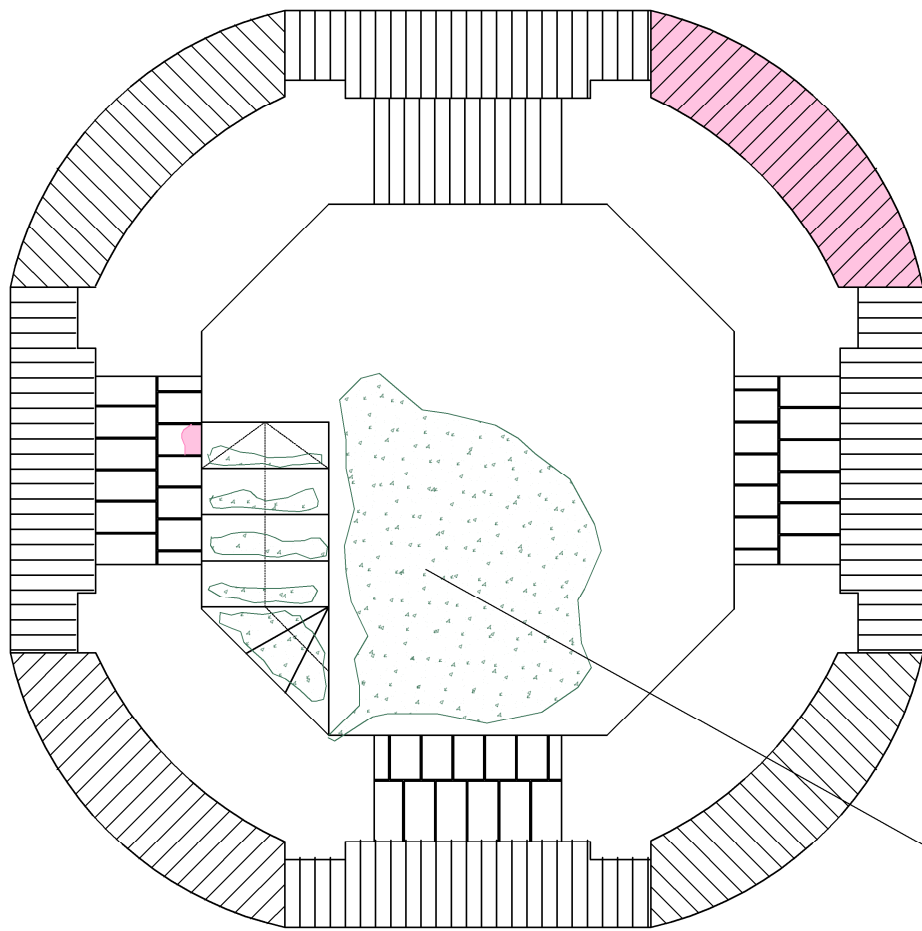
Planta del cuerpo de campanas.

Suciedad.
	Pérdida de ladrillos.
	Madera en mal estado.
	Elementos impropios.
	Cielorraso.
	Pérdida de material.
