Trabajo Fin de Grado

Obsolescencia en los equipamientos docentes

Javier Murillo Burillo

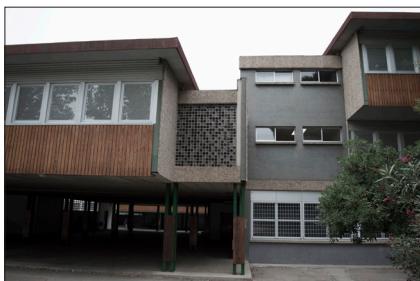
Como se puede observar en la tabla, en la comprobación de muros únicamente esta por debajo del límite admisible el muro 1.5 por contar con una capa de aislamiento, siendo necesario intervenir en el resto. Teniendo en cuenta el rico juego de materiales que se produce en el exterior, se considera que en este caso el modo de actuación más respetuoso es la inclusión de una nueva capa aislante por el interior, sustituyendo el enlucido de yeso por un trasdosado de placas de yeso laminado y aislante.

Fig. 53. Acabados exteriores pabellón D.
