Universidad de Zaragoza

## PROYECTO FIN DE CARRERA INGENIERÍA TÉCNICA INDUSTRIAL ELECTRICIDAD

# DOCUMENTACIÓN Y REVISIÓN DE LA INSTALACIÓN ELÉCTRICA DE LA FACULTAD Y EL AULARIO DE MEDICINA.

## MEMORIA

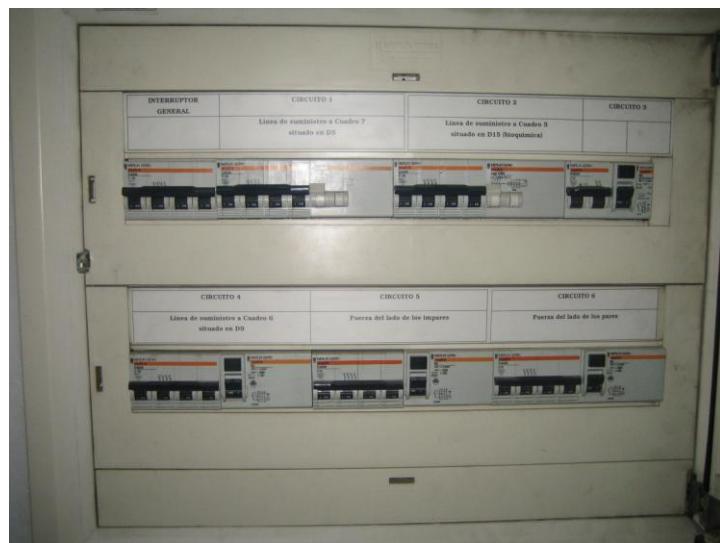
Figura 4. Imagen de un cuadro del edificio de la Facultad de Medicina.

Al tiempo que se inspeccionaba la distribución eléctrica también se hacía anotación del estado de la instalación con el fin de detectar deficiencias. Dichas deficiencias podían tratarse desde cables sueltos, agujeros en la parte trasera de los cuadros, dificultades de accesibilidad, falta de iluminación, hasta impurezas y pequeños escombros de obra existentes en alguno de los cuadros inspeccionados.

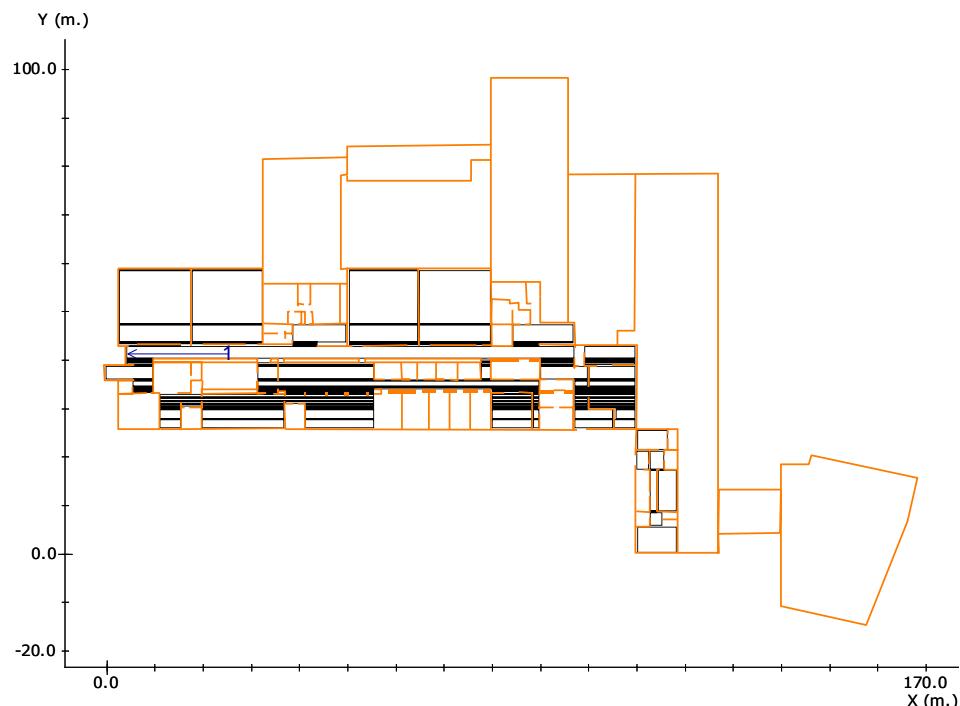
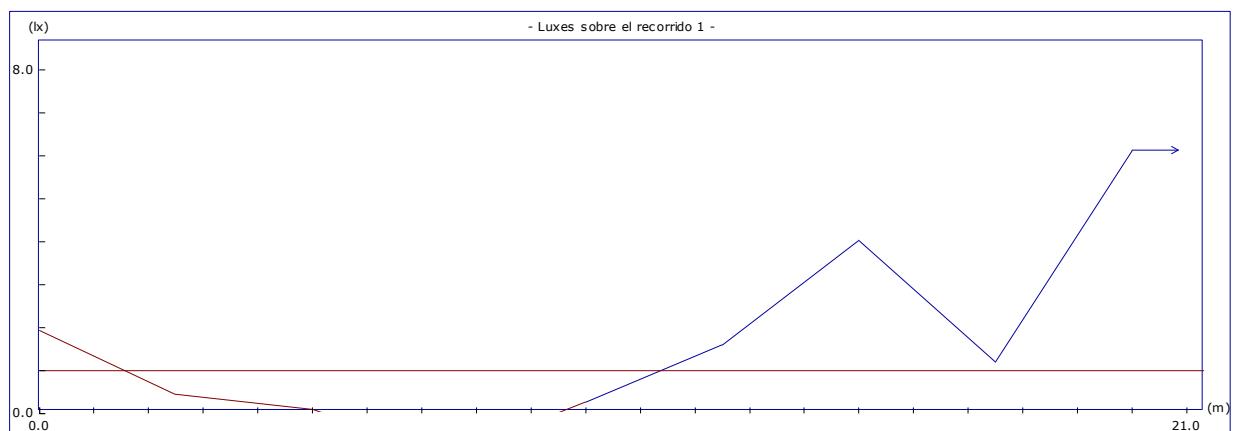
- **Recorrido 1:**

Como se puede observar, este recorrido de evacuación no cumple con las expectativas necesarias que exige la normativa, la cual nos indica que en rutas de evacuación, el alumbrado de evacuación debe proporcionar, a nivel del suelo, y en el eje de los pasos principales, una iluminación mínima de 1 lux. La relación entre la iluminancia máxima y la mínima en el eje de los pasos principales será menor de 40.

El número y la colocación correcta de las luminarias de emergencia necesarias para solventar este problema puede observarse en los planos adjuntos correspondientes a esta planta del edificio correspondiente. De este modo y realizando los cálculos con el mismo programa y las nuevas luces de emergencia situadas correctamente, los cálculos quedan:

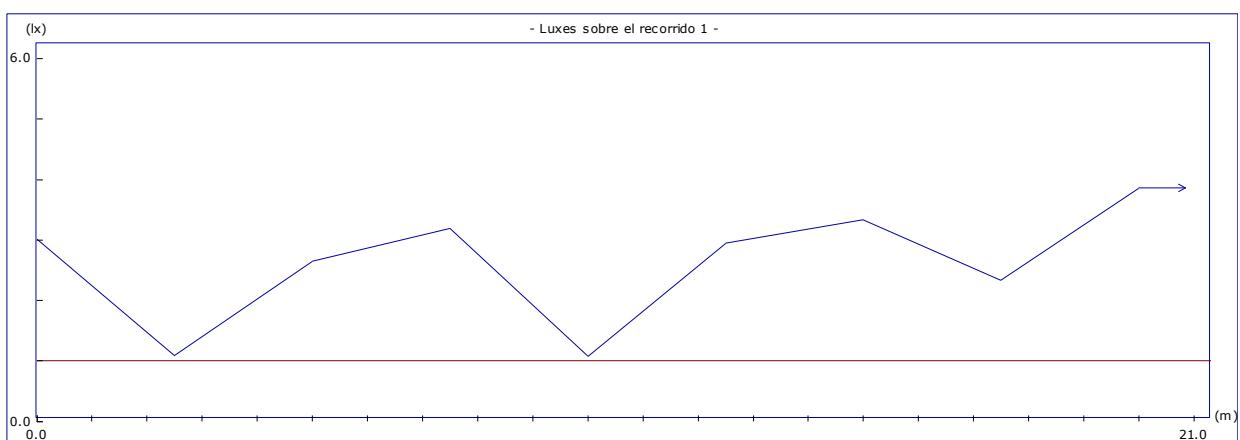
Como puede observarse cumple con los requisitos mínimos que exige la normativa.

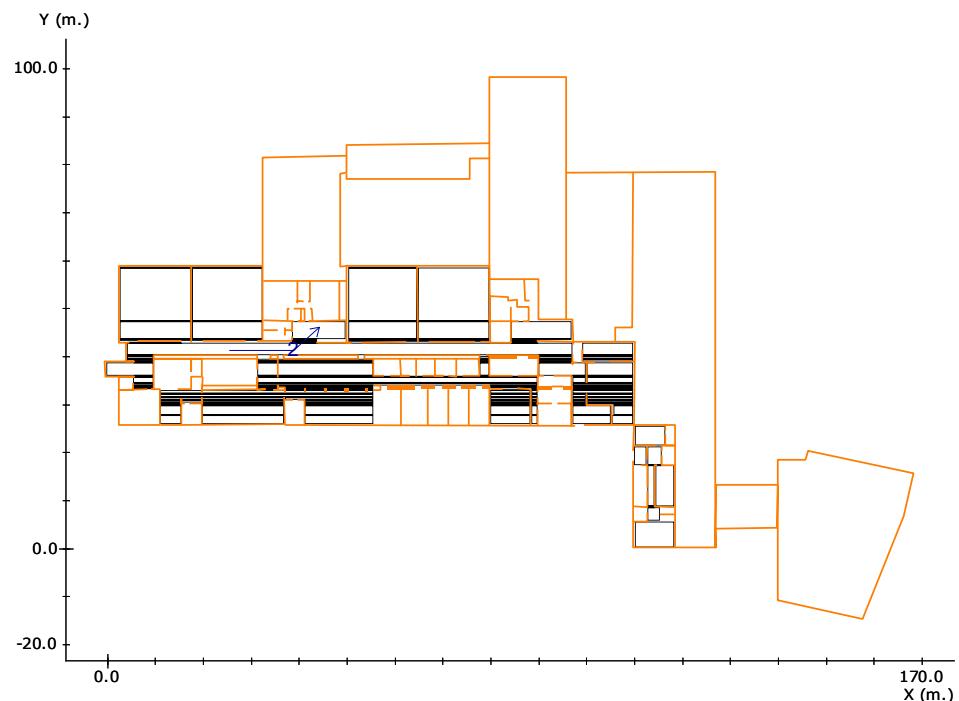
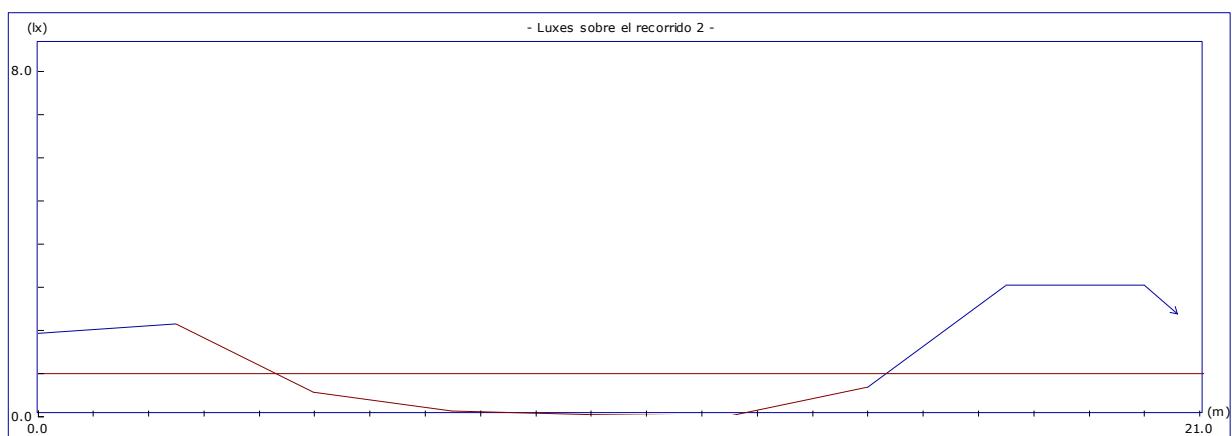
- Recorrido 2:

Como se puede observar, este recorrido de evacuación no cumple con las expectativas necesarias que exige la normativa, la cual nos indica que en rutas de evacuación , el alumbrado de evacuación debe proporcionar, a nivel del suelo, y en el eje de los pasos principales, una iluminación mínima de 1 lux. La relación entre la iluminancia máxima y la mínima en el eje de los pasos principales será menor de 40.

El número y la colocación correcta de las luminarias de emergencia necesarias para solventar este problema puede observarse en los planos adjuntos correspondientes a esta planta del edificio correspondiente. De este modo y realizando los cálculos con el mismo programa y las nuevas luces de emergencia situadas correctamente, los cálculos quedan:

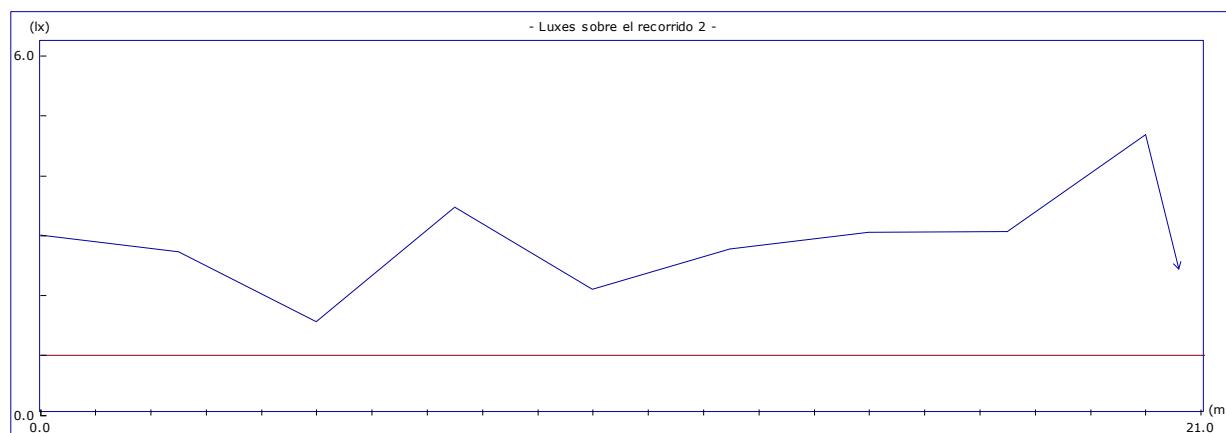
Como puede observarse, esta nueva distribución cumple con la normativa.

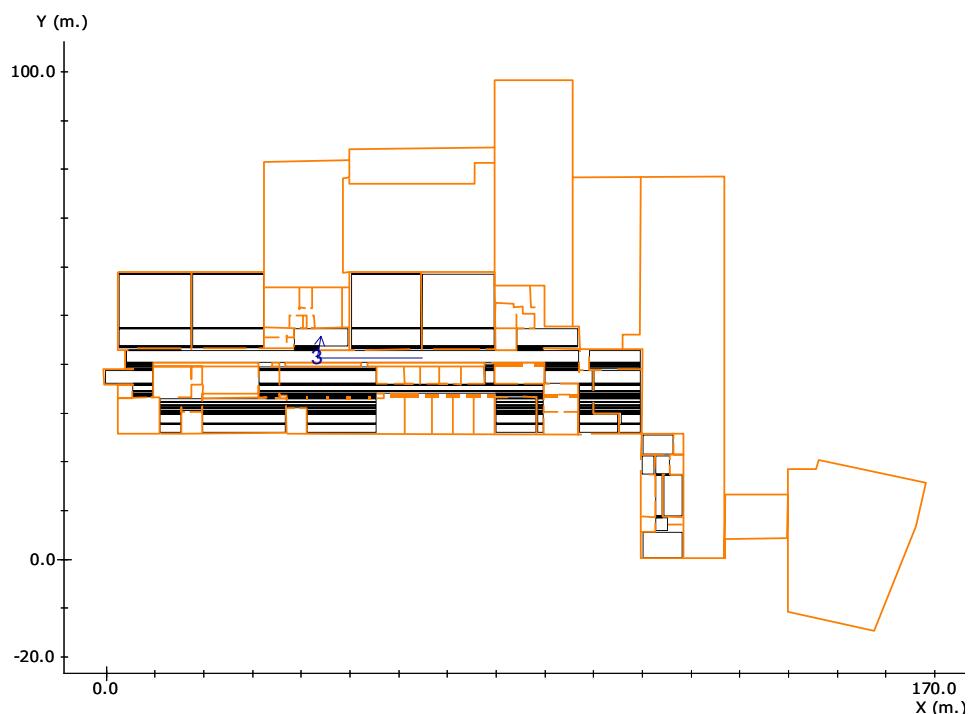
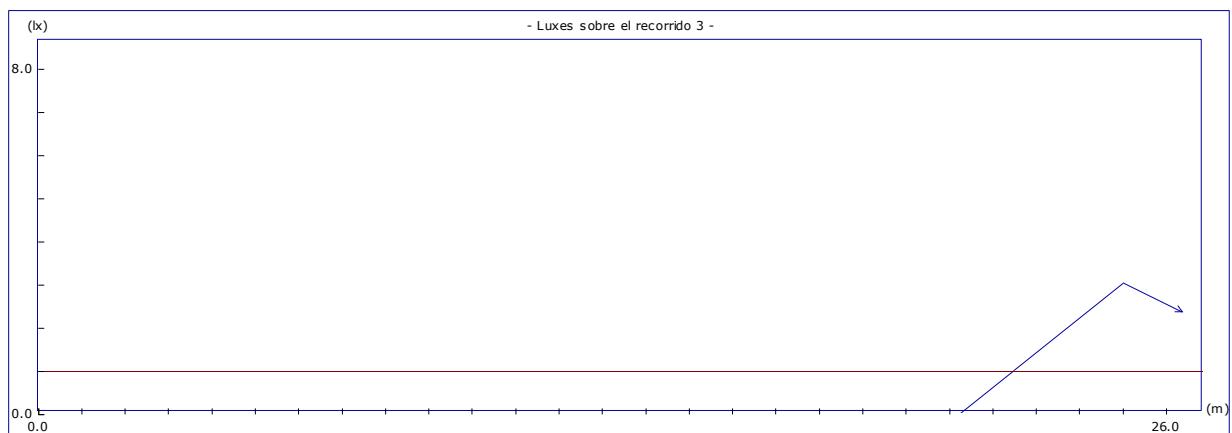
- Recorrido 3:

Como se puede observar, este recorrido de evacuación no cumple con las expectativas necesarias que exige la normativa, la cual nos indica que en rutas de evacuación, el alumbrado de evacuación debe proporcionar, a nivel del suelo, y en el eje de los pasos principales, una iluminación mínima de 1 lux. La relación entre la iluminancia máxima y la mínima en el eje de los pasos principales será menor de 40.

El número y la colocación correcta de las luminarias de emergencia necesarias para solventar este problema puede observarse en los planos adjuntos correspondientes a esta planta del edificio correspondiente. De este modo y realizando los cálculos con el mismo programa y las nuevas luces de emergencia situadas correctamente, los cálculos quedan:

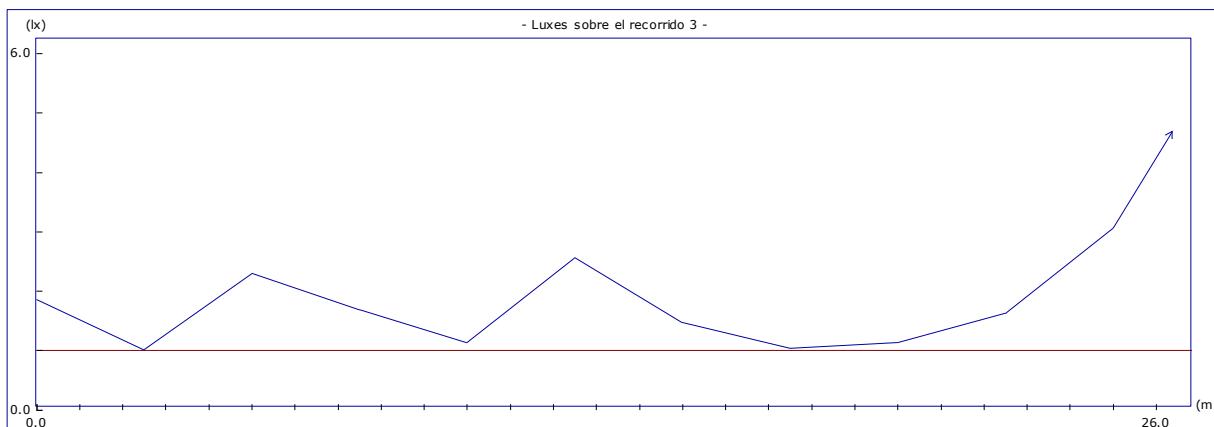
Como se observa, la nueva distribución cumple con la normativa.

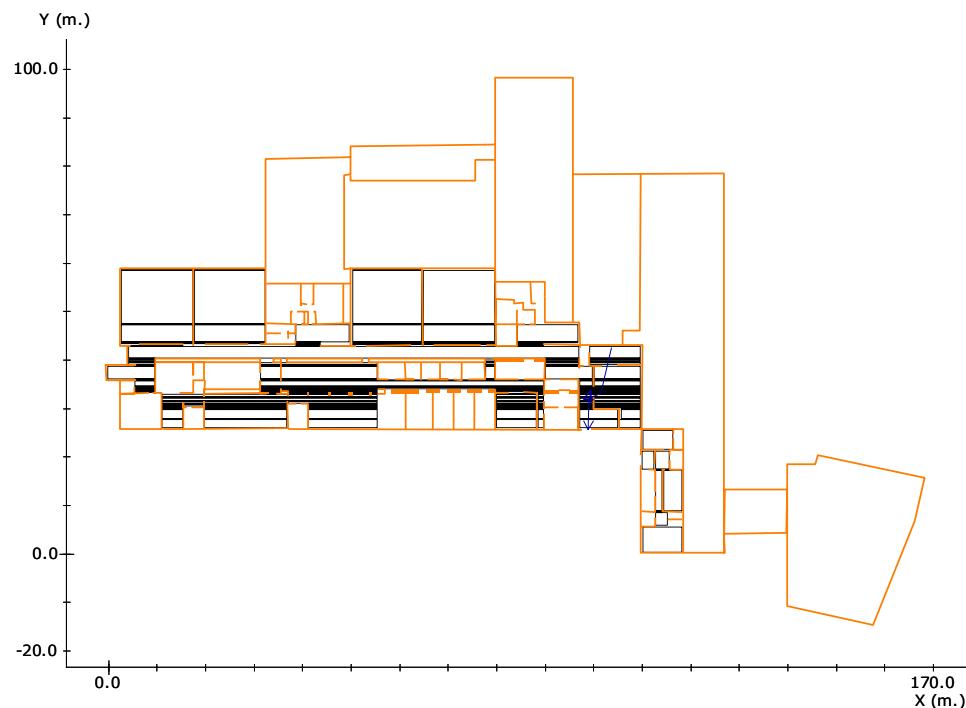
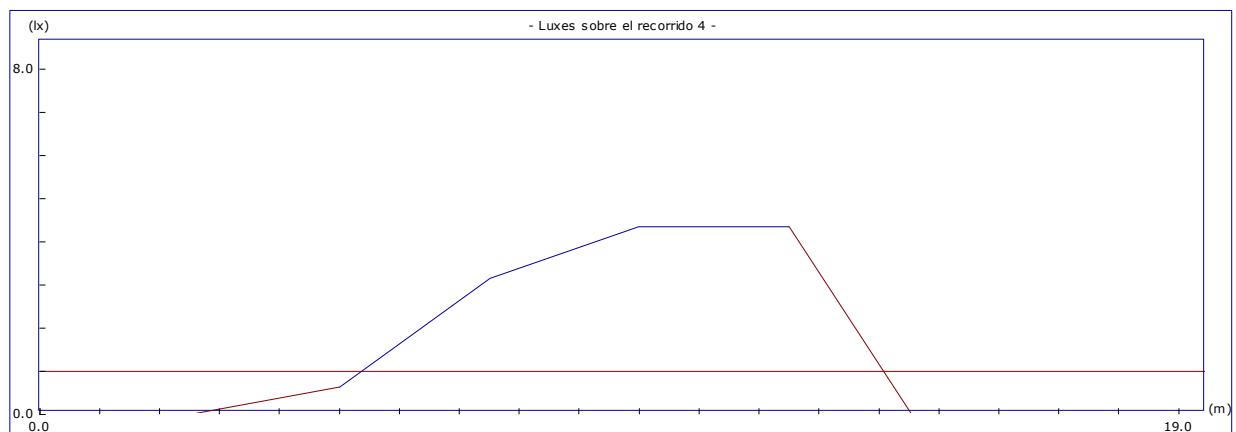
- Recorrido 4:

Como se puede observar, este recorrido de evacuación no cumple con las expectativas necesarias que exige la normativa, la cual nos indica que en rutas de evacuación, el alumbrado de evacuación debe proporcionar, a nivel del suelo, y en el eje de los pasos principales, una iluminación mínima de 1 lux. La relación entre la iluminancia máxima y la mínima en el eje de los pasos principales será menor de 40.

El número y la colocación correcta de las luminarias de emergencia necesarias para solventar este problema puede observarse en los planos adjuntos correspondientes a esta planta del edificio correspondiente. De este modo y realizando los cálculos con el mismo programa y las nuevas luces de emergencia situadas correctamente, los cálculos quedan:

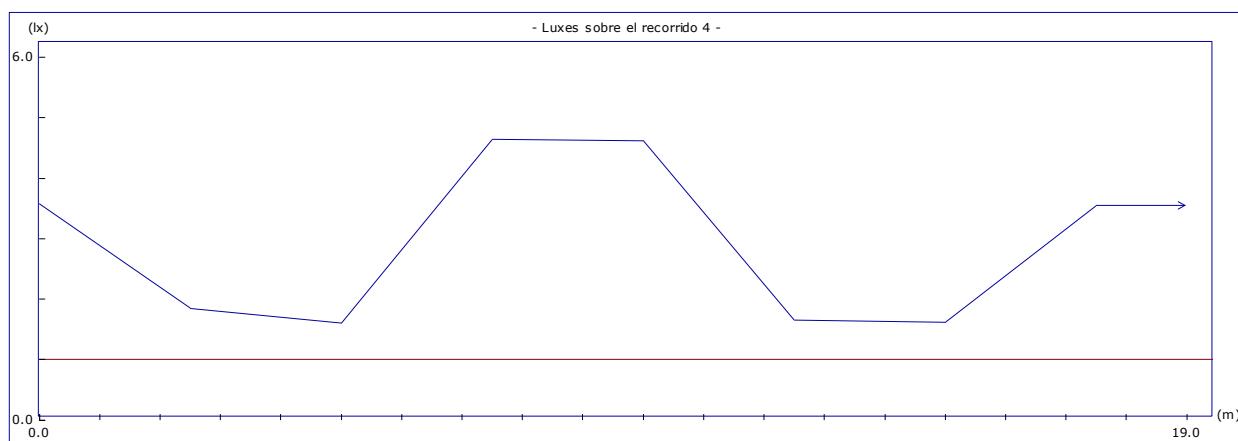
Como se puede observar, la nueva distribución cumple con la normativa.

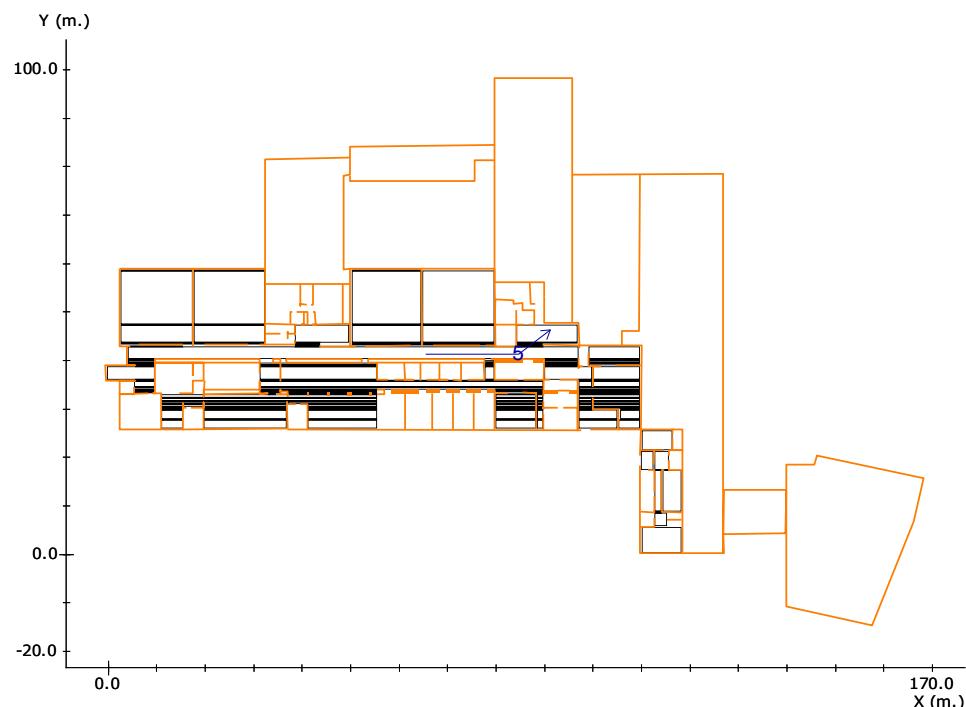
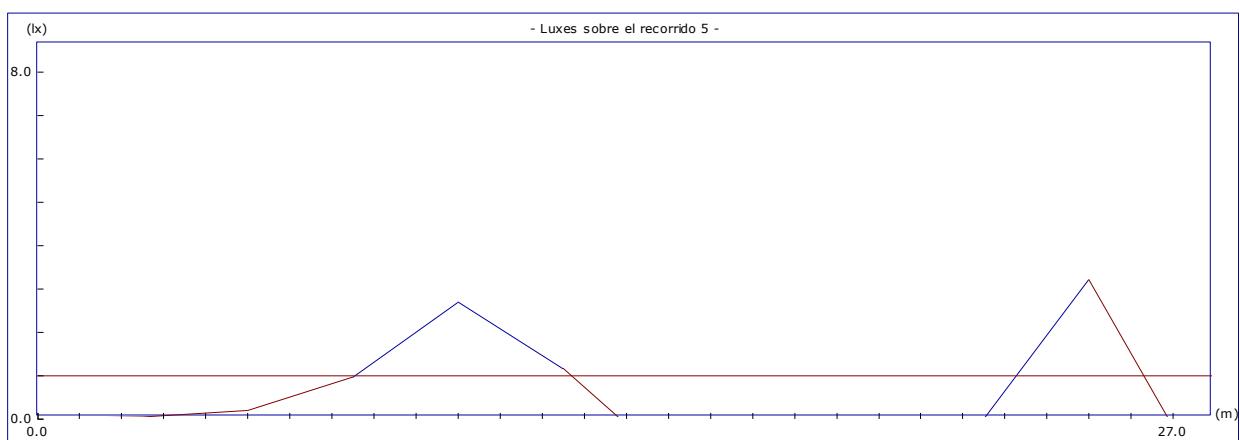
- Recorrido 5:

Como se puede observar, este recorrido de evacuación no cumple con las expectativas necesarias que exige la normativa, la cual nos indica que en rutas de evacuación, el alumbrado de evacuación debe proporcionar, a nivel del suelo, y en el eje de los pasos principales, una iluminación mínima de 1 lux. La relación entre la iluminancia máxima y la mínima en el eje de los pasos principales será menor de 40.

El número y la colocación correcta de las luminarias de emergencia necesarias para solventar este problema puede observarse en los planos adjuntos correspondientes a esta planta del edificio correspondiente. De este modo y realizando los cálculos con el mismo programa y las nuevas luces de emergencia situadas correctamente, los cálculos quedan:

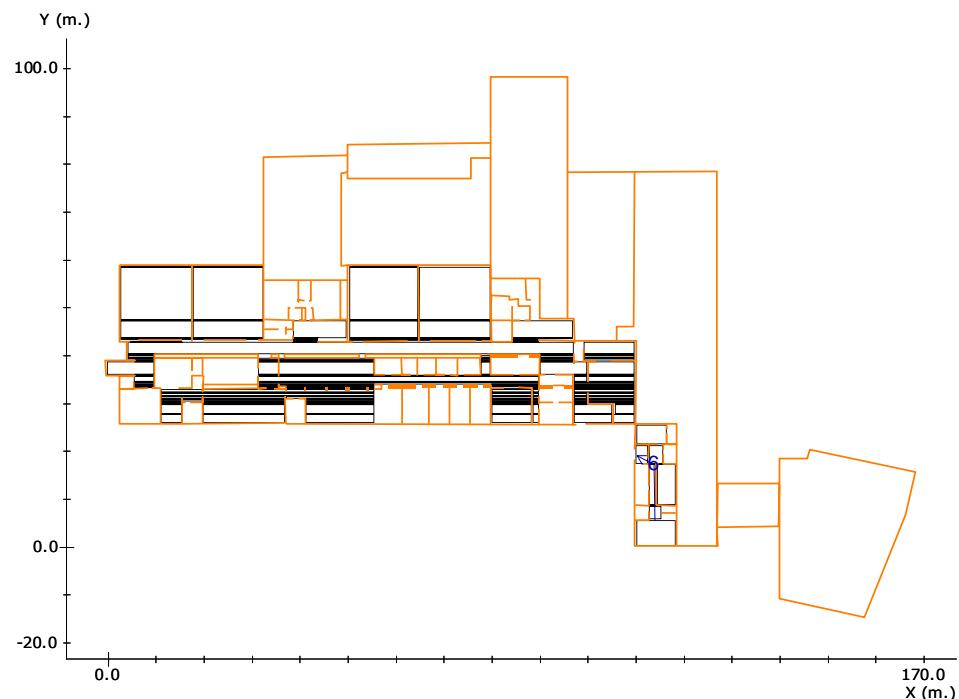
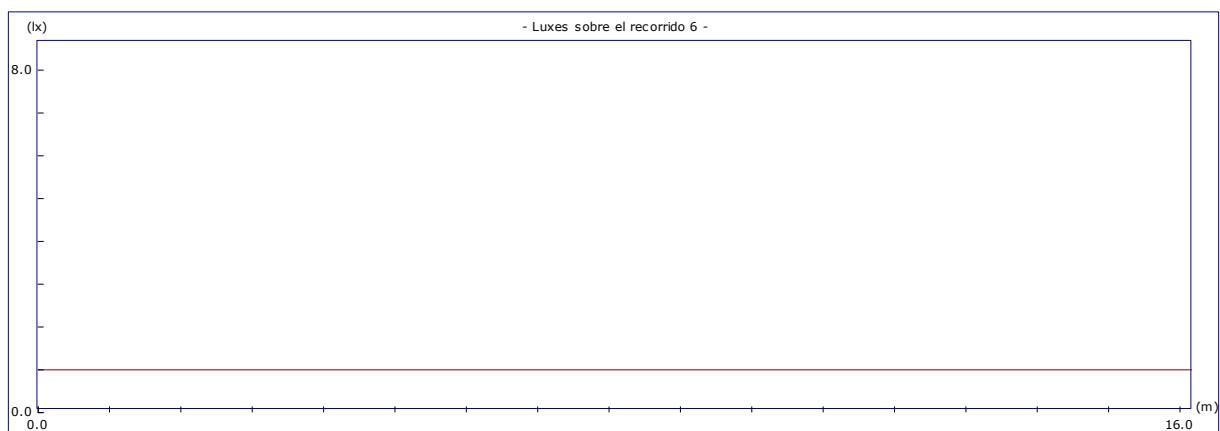
- Recorrido 6:

Como se puede observar, este recorrido de evacuación no cumple con las expectativas necesarias que exige la normativa, la cual nos indica que en rutas de evacuación, el alumbrado de evacuación debe proporcionar, a nivel del suelo, y en el eje de los pasos principales, una iluminación mínima de 1 lux. La relación entre la iluminancia máxima y la mínima en el eje de los pasos principales será menor de 40.

El número y la colocación correcta de las luminarias de emergencia necesarias para solventar este problema puede observarse en los planos adjuntos correspondientes a esta planta del edificio correspondiente. De este modo y realizando los cálculos con el mismo programa y las nuevas luces de emergencia situadas correctamente, los cálculos quedan:

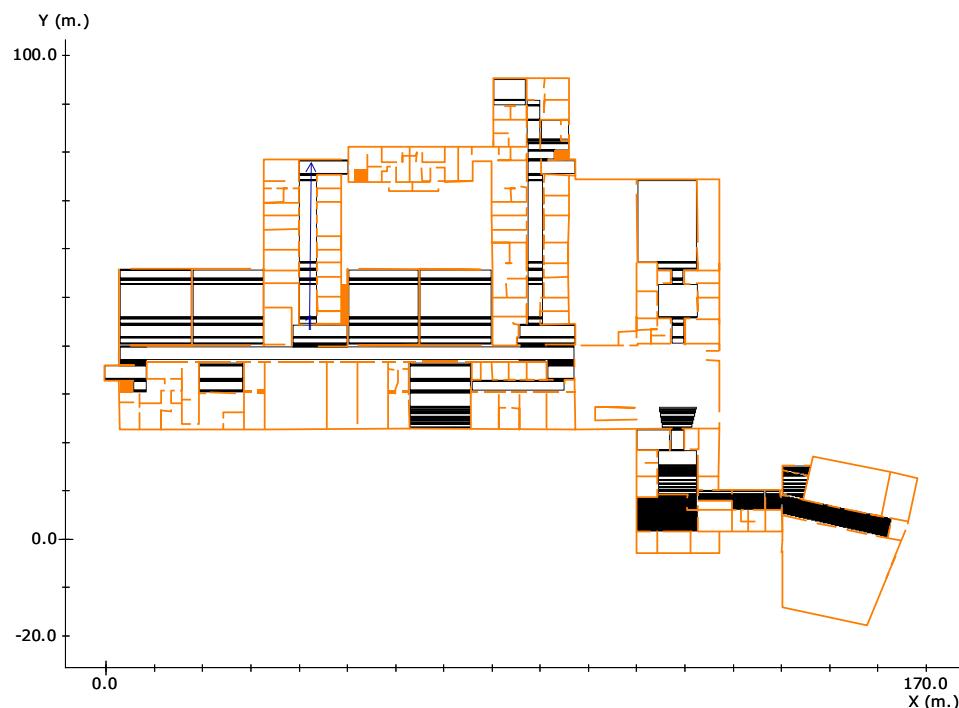
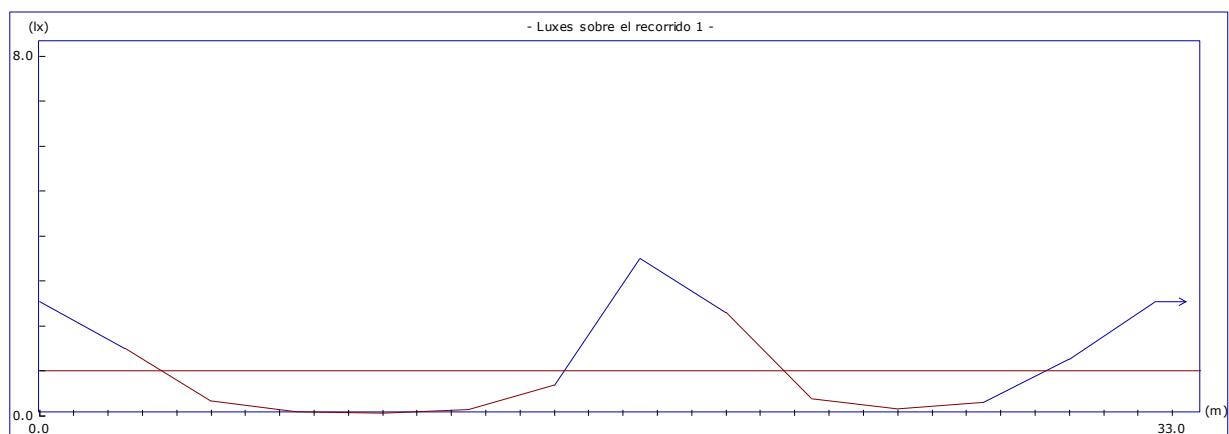
o **Recorrido 1:**

Como se puede observar, este recorrido de evacuación no cumple con las expectativas necesarias que exige la normativa, la cual nos indica que en rutas de evacuación, el alumbrado de evacuación debe proporcionar, a nivel del suelo, y en el eje de los pasos principales, una iluminación mínima de 1 lux. La relación entre la iluminancia máxima y la mínima en el eje de los pasos principales será menor de 40.

El número y la colocación correcta de las luminarias de emergencia necesarias para solventar este problema puede observarse en los planos adjuntos correspondientes a esta planta del edificio correspondiente. De este modo y realizando los cálculos con el mismo programa y las nuevas luces de emergencia situadas correctamente, los cálculos quedan:

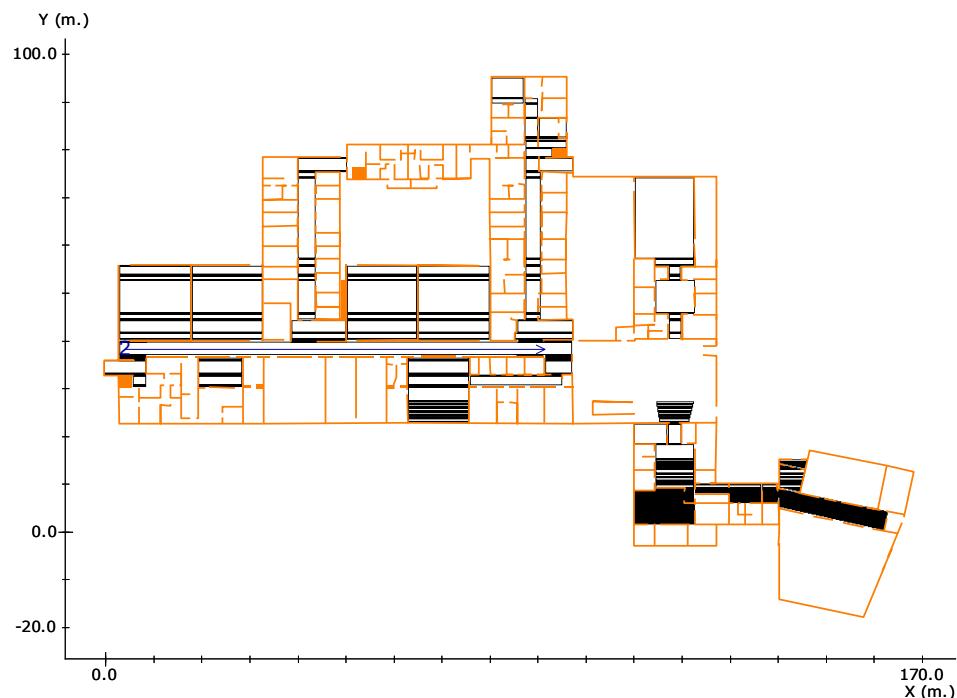
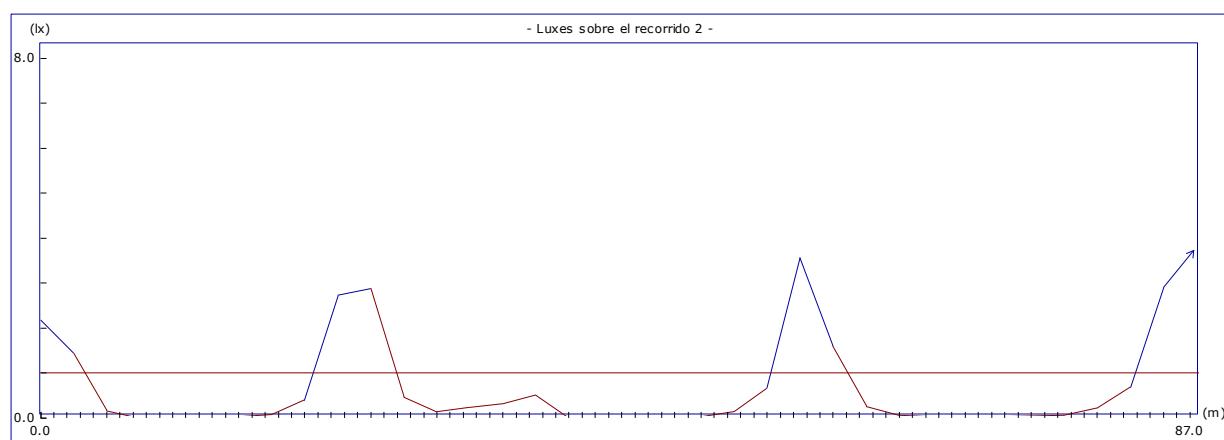
- Recorrido 2:

Como se puede observar, este recorrido de evacuación no cumple con las expectativas necesarias que exige la normativa, la cual nos indica que en rutas de evacuación, el alumbrado de evacuación debe proporcionar, a nivel del suelo, y en el eje de los pasos principales, una iluminación mínima de 1 lux. La relación entre la iluminancia máxima y la mínima en el eje de los pasos principales será menor de 40.

El número y la colocación correcta de las luminarias de emergencia necesarias para solventar este problema puede observarse en los planos adjuntos correspondientes a esta planta del edificio correspondiente. De este modo y realizando los cálculos con el mismo programa y las nuevas luces de emergencia situadas correctamente, los cálculos quedan:

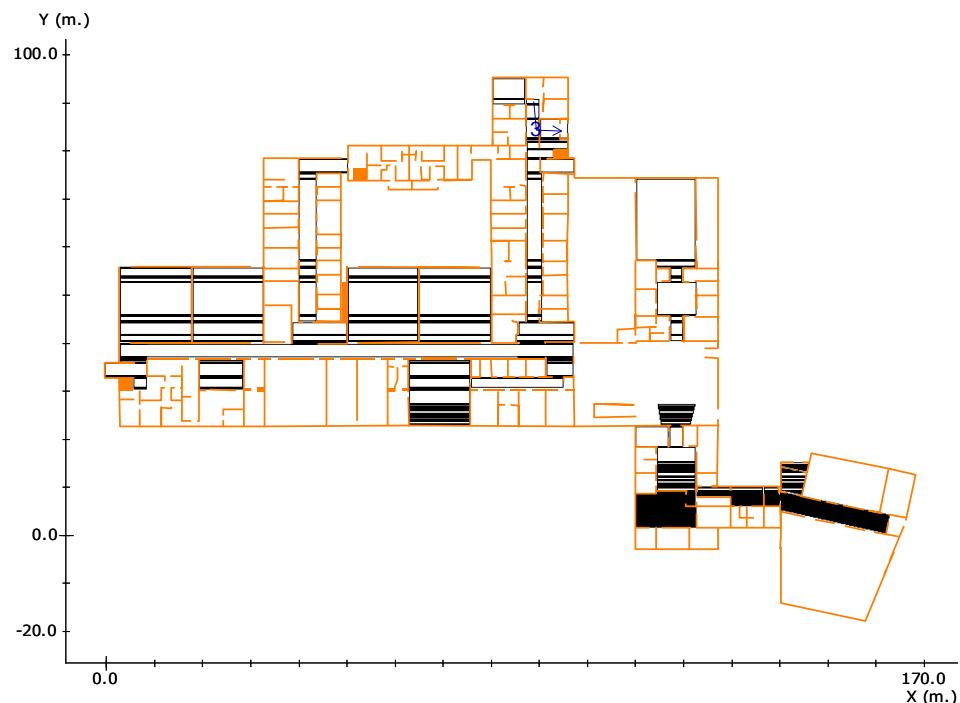
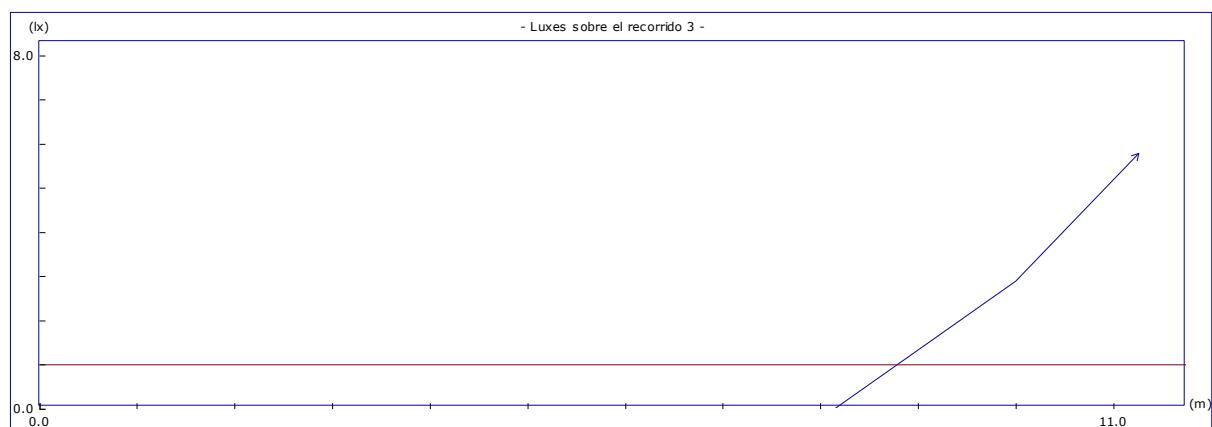
- Recorrido 3:

Como se puede observar, este recorrido de evacuación no cumple con las expectativas necesarias que exige la normativa, la cual nos indica que en rutas de evacuación, el alumbrado de evacuación debe proporcionar, a nivel del suelo, y en el eje de los pasos principales, una iluminación mínima de 1 lux. La relación entre la iluminancia máxima y la mínima en el eje de los pasos principales será menor de 40.

El número y la colocación correcta de las luminarias de emergencia necesarias para solventar este problema puede observarse en los planos adjuntos correspondientes a esta planta del edificio correspondiente. De este modo y realizando los cálculos con el mismo programa y las nuevas luces de emergencia situadas correctamente, los cálculos quedan:

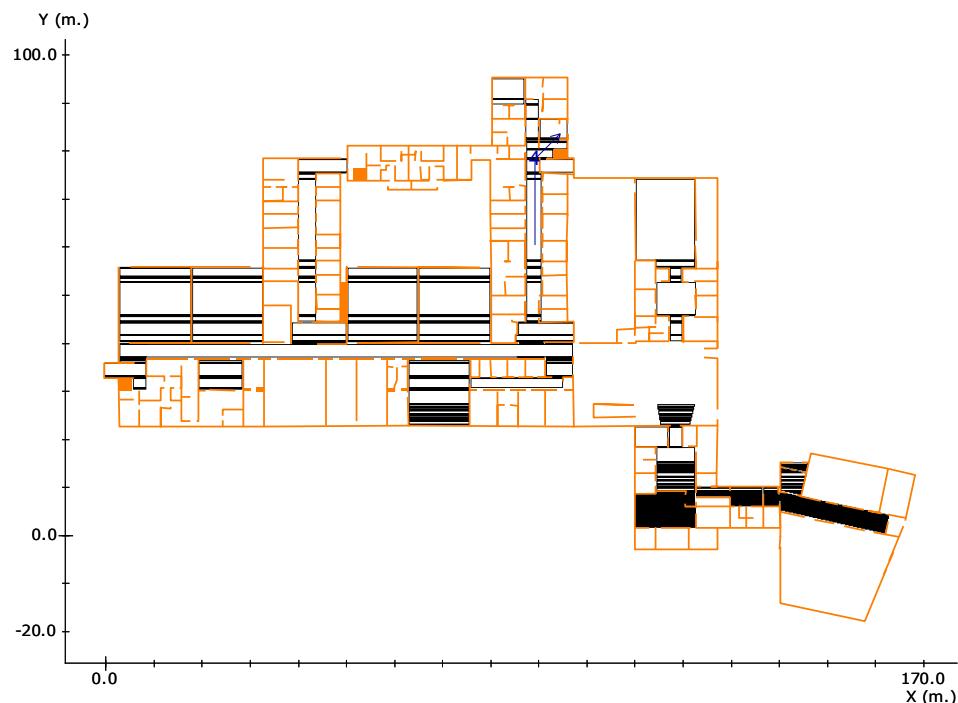
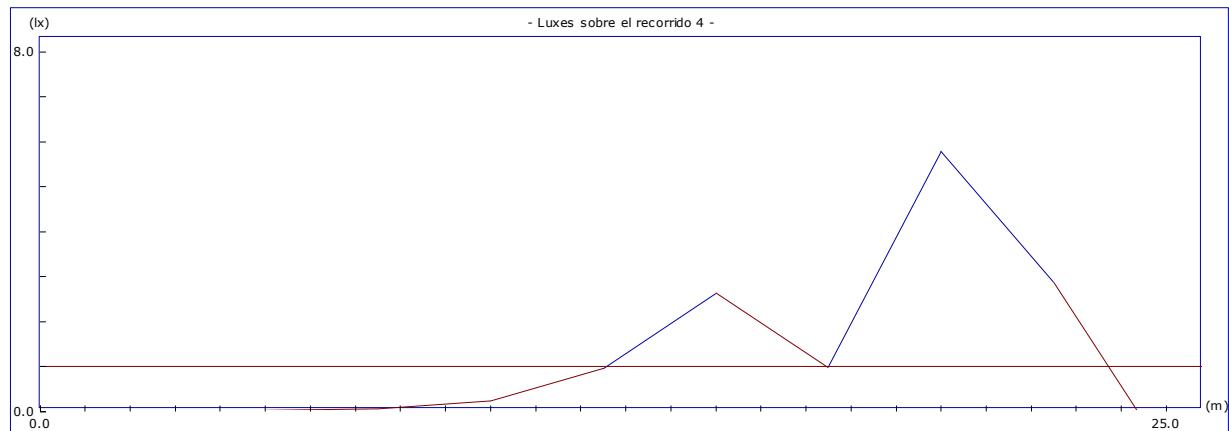
- Recorrido 4:

Como se puede observar, este recorrido de evacuación no cumple con las expectativas necesarias que exige la normativa, la cual nos indica que en rutas de evacuación, el alumbrado de evacuación debe proporcionar, a nivel del suelo, y en el eje de los pasos principales, una iluminación mínima de 1 lux. La relación entre la iluminancia máxima y la mínima en el eje de los pasos principales será menor de 40.

El número y la colocación correcta de las luminarias de emergencia necesarias para solventar este problema puede observarse en los planos adjuntos correspondientes a esta planta del edificio correspondiente. De este modo y realizando los cálculos con el mismo programa y las nuevas luces de emergencia situadas correctamente, los cálculos quedan:

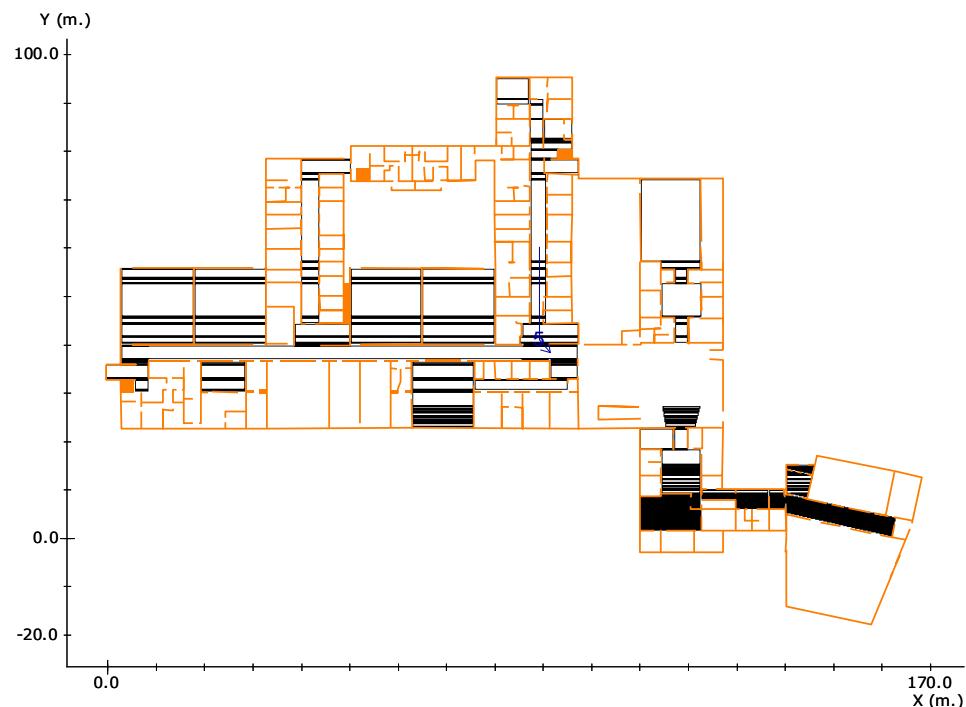
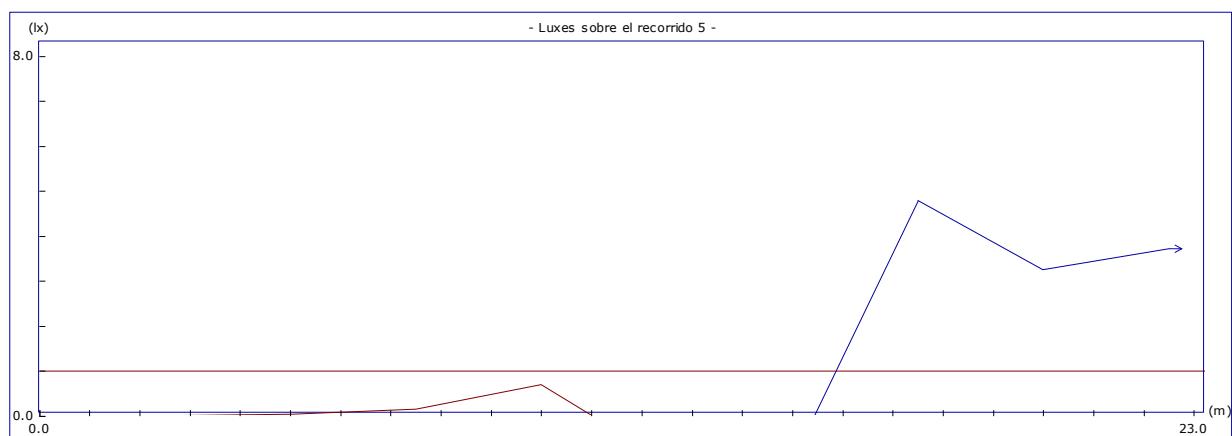
- Recorrido 5:

Como se puede observar, este recorrido de evacuación no cumple con las expectativas necesarias que exige la normativa, la cual nos indica que en rutas de evacuación, el alumbrado de evacuación debe proporcionar, a nivel del suelo, y en el eje de los pasos principales, una iluminación mínima de 1 lux. La relación entre la iluminancia máxima y la mínima en el eje de los pasos principales será menor de 40.

El número y la colocación correcta de las luminarias de emergencia necesarias para solventar este problema puede observarse en los planos adjuntos correspondientes a esta planta del edificio correspondiente. De este modo y realizando los cálculos con el mismo programa y las nuevas luces de emergencia situadas correctamente, los cálculos quedan:

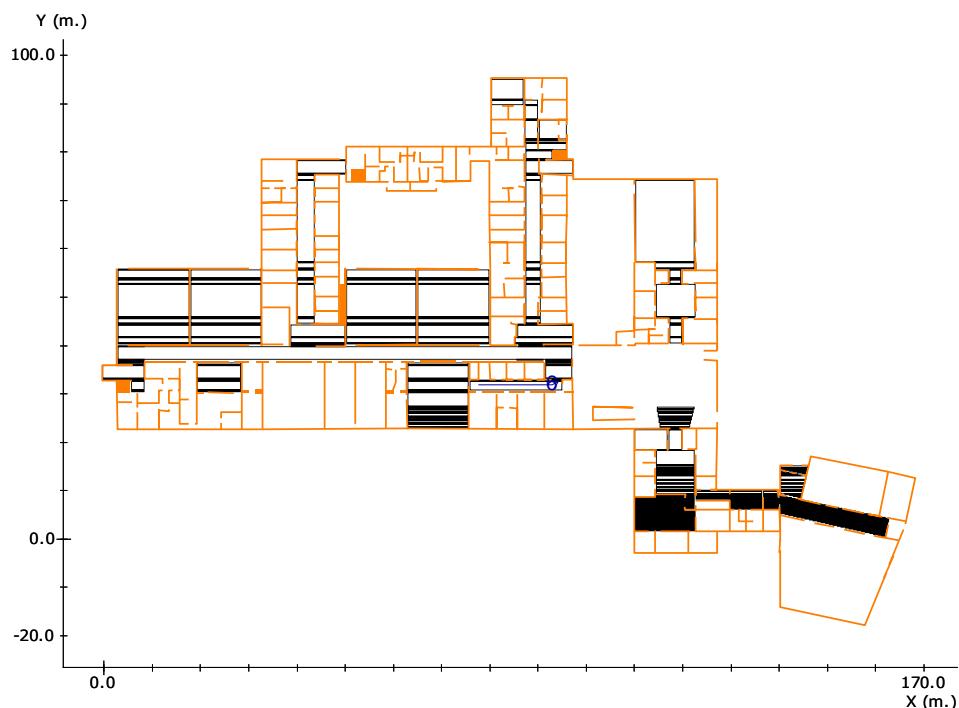
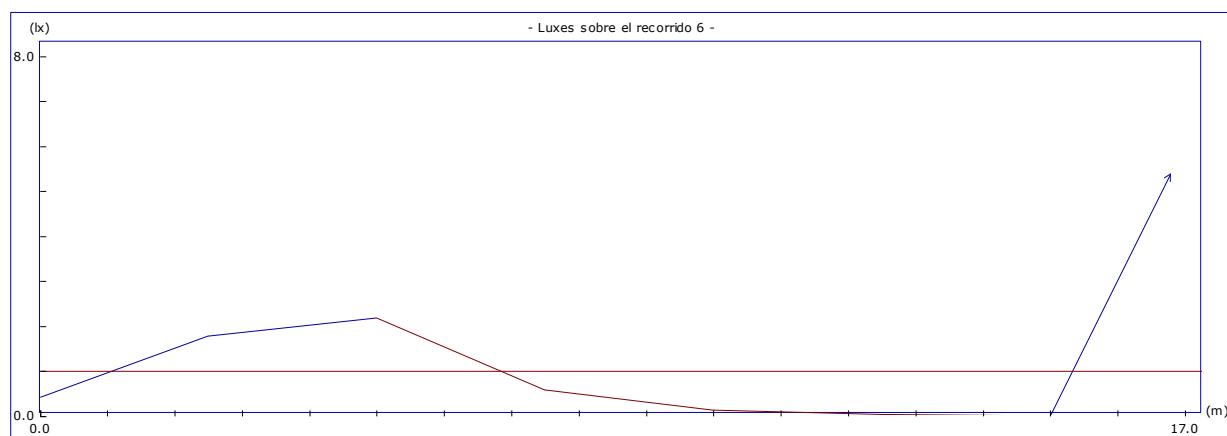
- Recorrido 6:

Como se puede observar, este recorrido de evacuación no cumple con las expectativas necesarias que exige la normativa, la cual nos indica que en rutas de evacuación, el alumbrado de evacuación debe proporcionar, a nivel del suelo, y en el eje de los pasos principales, una iluminación mínima de 1 lux. La relación entre la iluminancia máxima y la mínima en el eje de los pasos principales será menor de 40.

El número y la colocación correcta de las luminarias de emergencia necesarias para solventar este problema puede observarse en los planos adjuntos correspondientes a esta planta del edificio correspondiente. De este modo y realizando los cálculos con el mismo programa y las nuevas luces de emergencia situadas correctamente, los cálculos quedan:

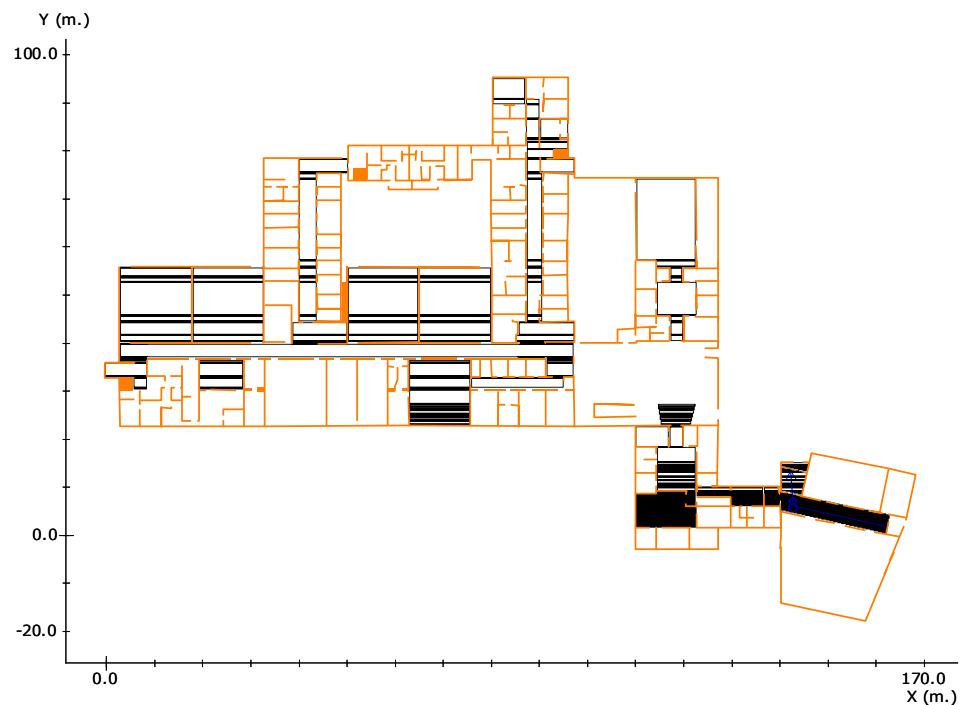
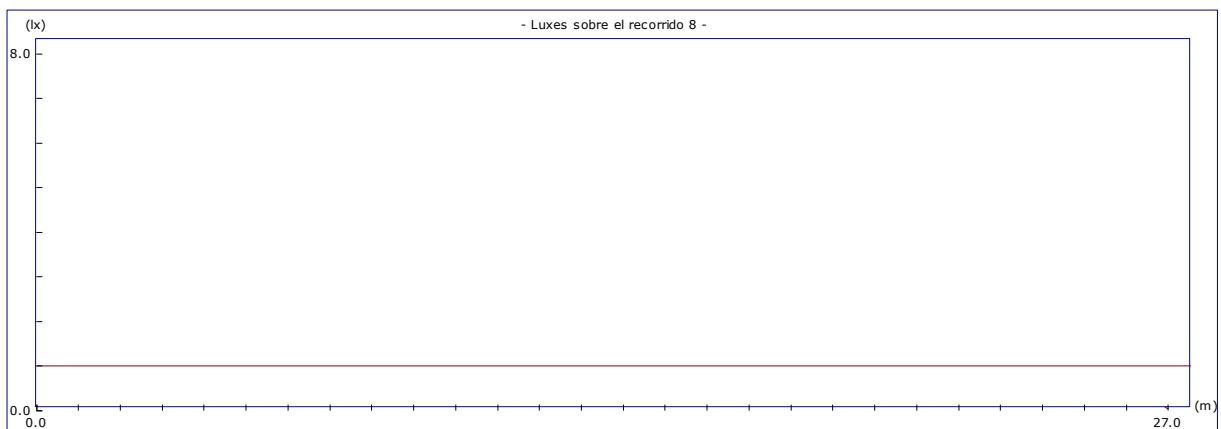
- Recorrido 8:

Como se puede observar, este recorrido de evacuación no cumple con las expectativas necesarias que exige la normativa, la cual nos indica que en rutas de evacuación, el alumbrado de evacuación debe proporcionar, a nivel del suelo, y en el eje de los pasos principales, una iluminación mínima de 1 lux. La relación entre la iluminancia máxima y la mínima en el eje de los pasos principales será menor de 40.

El número y la colocación correcta de las luminarias de emergencia necesarias para solventar este problema puede observarse en los planos adjuntos correspondientes a esta planta del edificio correspondiente. De este modo y realizando los cálculos con el mismo programa y las nuevas luces de emergencia situadas correctamente, los cálculos quedan:

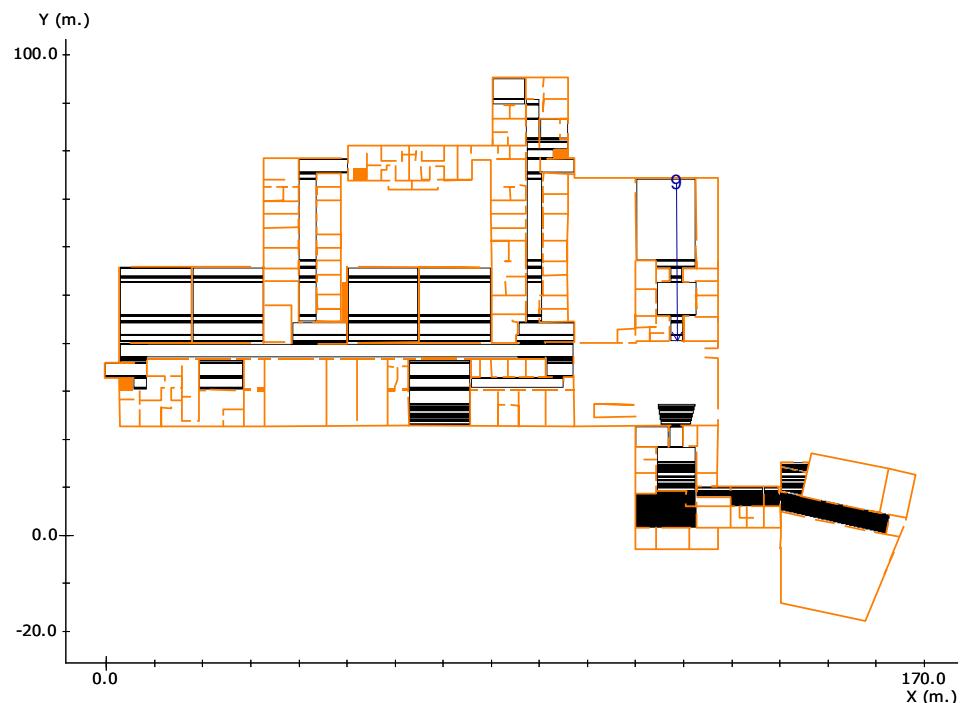
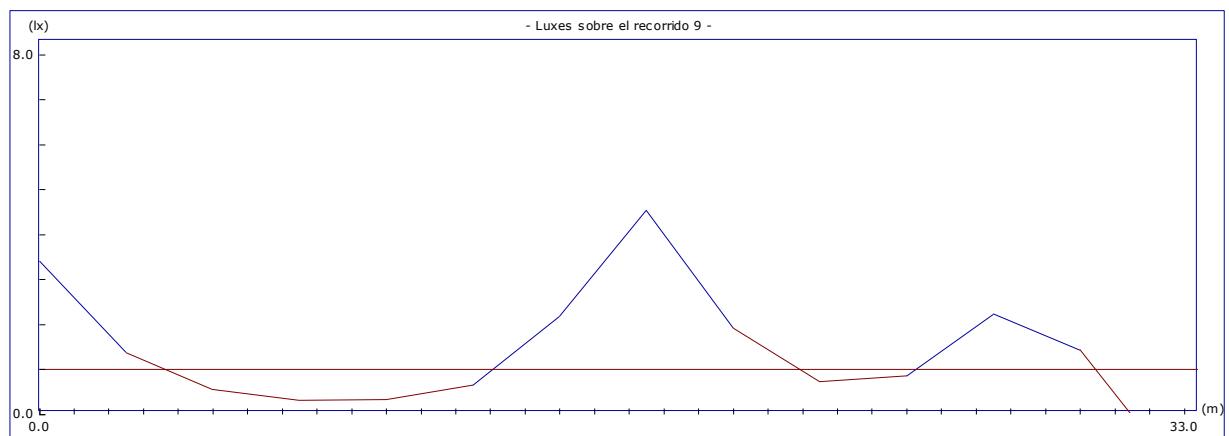
- Recorrido 9:

Como se puede observar, este recorrido de evacuación no cumple con las expectativas necesarias que exige la normativa, la cual nos indica que en rutas de evacuación, el alumbrado de evacuación debe proporcionar, a nivel del suelo, y en el eje de los pasos principales, una iluminación mínima de 1 lux. La relación entre la iluminancia máxima y la mínima en el eje de los pasos principales será menor de 40.

El número y la colocación correcta de las luminarias de emergencia necesarias para solventar este problema puede observarse en los planos adjuntos correspondientes a esta planta del edificio correspondiente. De este modo y realizando los cálculos con el mismo programa y las nuevas luces de emergencia situadas correctamente, los cálculos quedan:
