Universidad de Zaragoza

## PROYECTO FIN DE CARRERA INGENIERÍA TÉCNICA INDUSTRIAL ELECTRICIDAD

# DOCUMENTACIÓN Y REVISIÓN DE LA INSTALACIÓN ELÉCTRICA DE LA FACULTAD Y EL AULARIO DE MEDICINA.

## MEMORIA

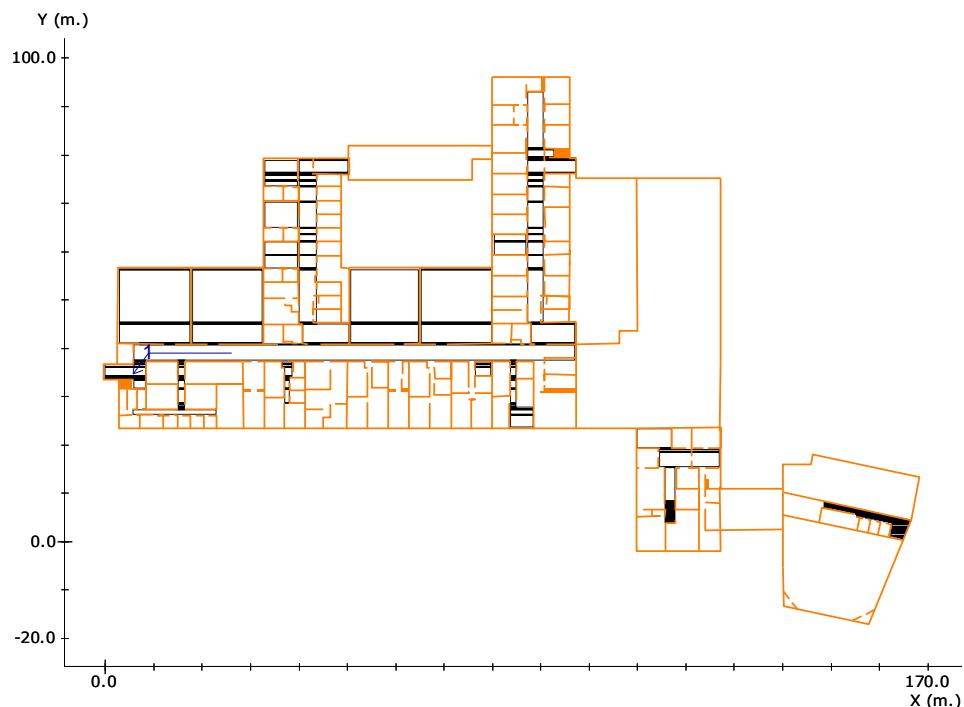
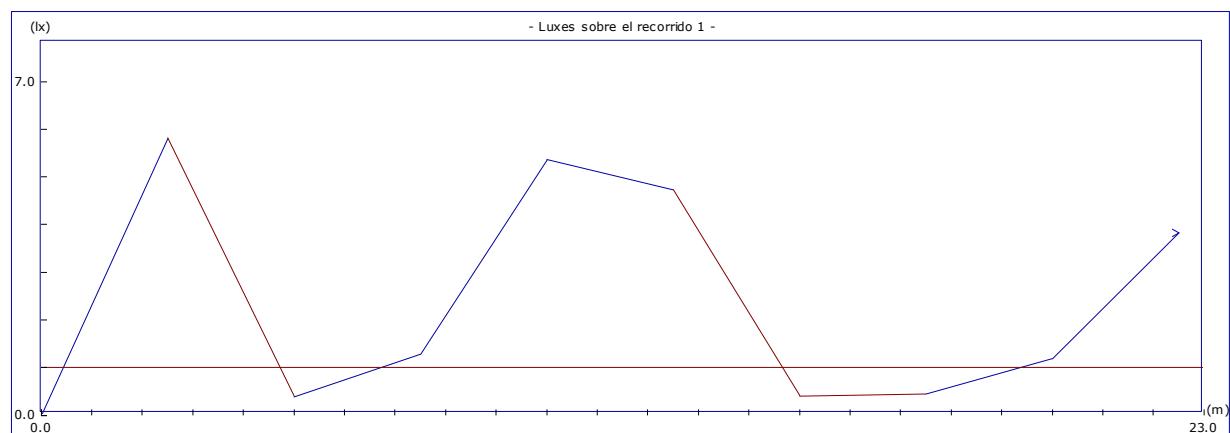
- **Recorrido 1:**

Como se puede observar, este recorrido de evacuación no cumple con las expectativas necesarias que exige la normativa, la cual nos indica que en rutas de evacuación, el alumbrado de evacuación debe proporcionar, a nivel del suelo, y en el eje de los pasos principales, una iluminación mínima de 1 lux. La relación entre la iluminancia máxima y la mínima en el eje de los pasos principales será menor de 40.

El número y la colocación correcta de las luminarias de emergencia necesarias para solventar este problema puede observarse en los planos adjuntos correspondientes a esta planta del edificio correspondiente. De este modo y realizando los cálculos con el mismo programa y las nuevas luces de emergencia situadas correctamente, los cálculos quedan:

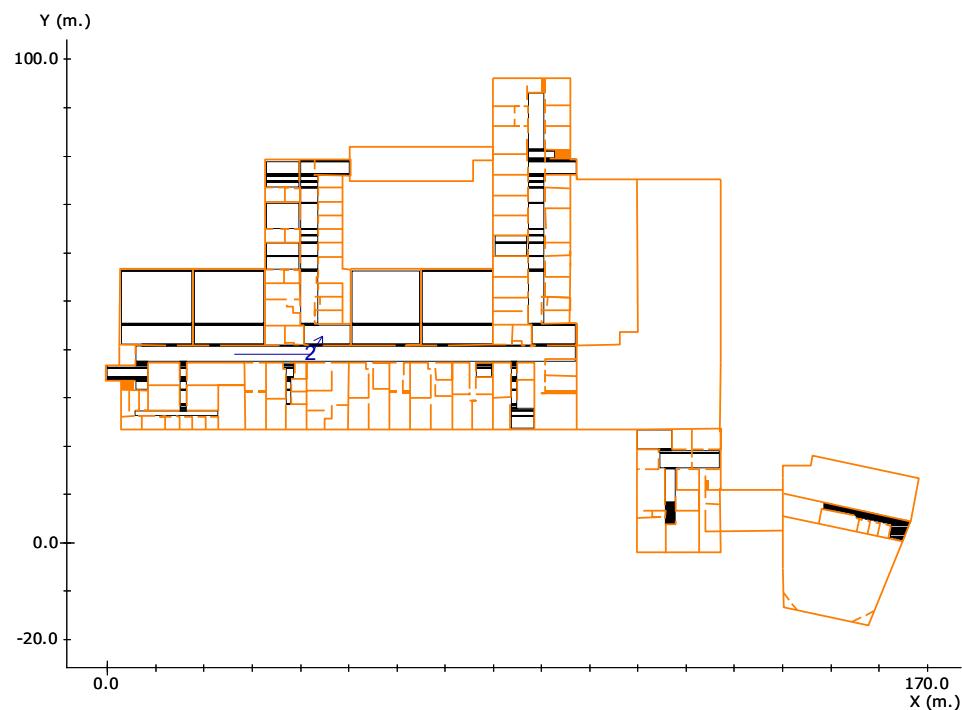
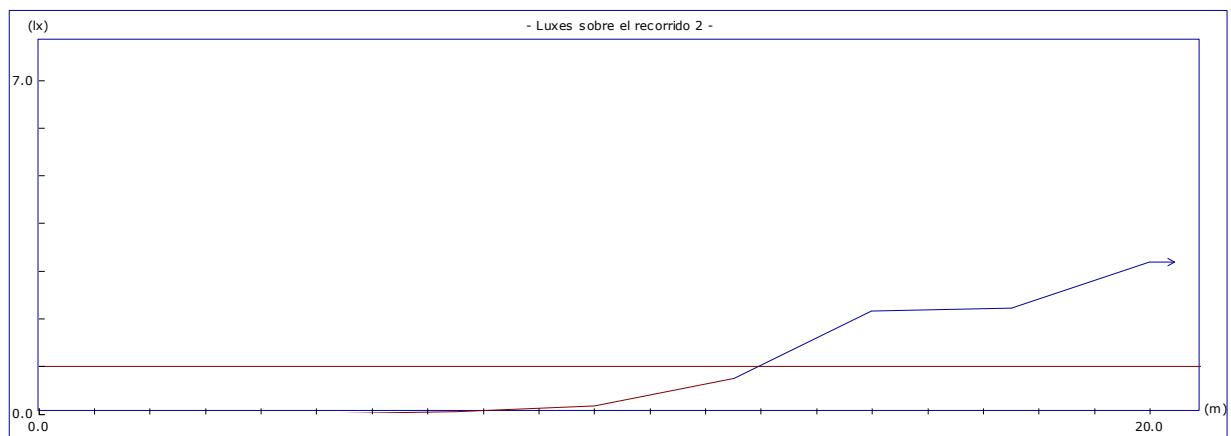
- Recorrido 2:

Como se puede observar, este recorrido de evacuación no cumple con las expectativas necesarias que exige la normativa, la cual nos indica que en rutas de evacuación, el alumbrado de evacuación debe proporcionar, a nivel del suelo, y en el eje de los pasos principales, una iluminación mínima de 1 lux. La relación entre la iluminancia máxima y la mínima en el eje de los pasos principales será menor de 40.

El número y la colocación correcta de las luminarias de emergencia necesarias para solventar este problema puede observarse en los planos adjuntos correspondientes a esta planta del edificio correspondiente. De este modo y realizando los cálculos con el mismo programa y las nuevas luces de emergencia situadas correctamente, los cálculos quedan:

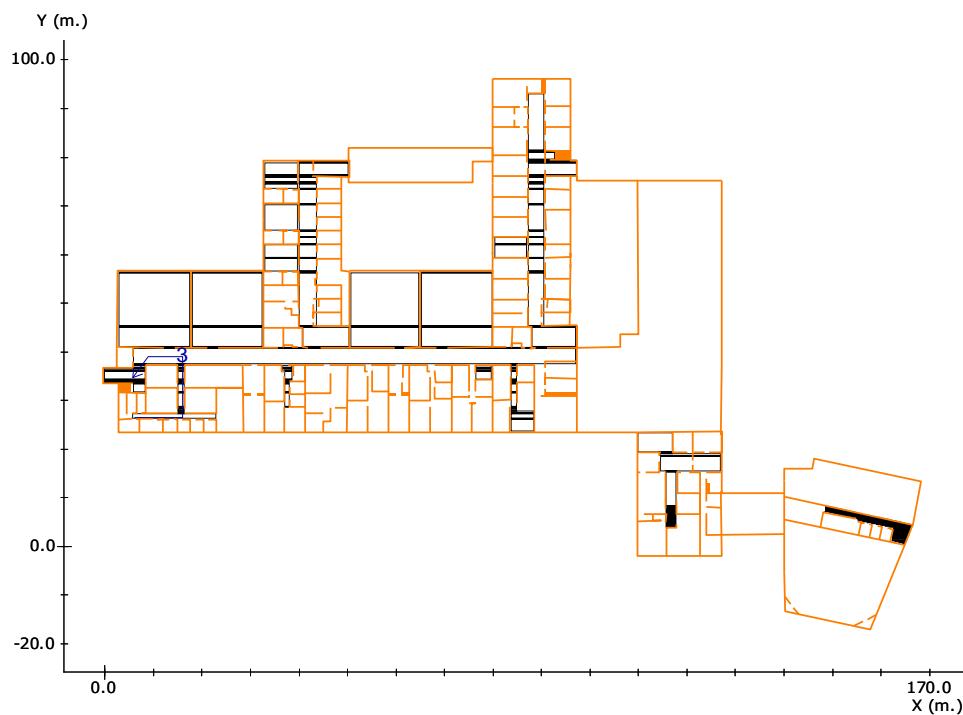
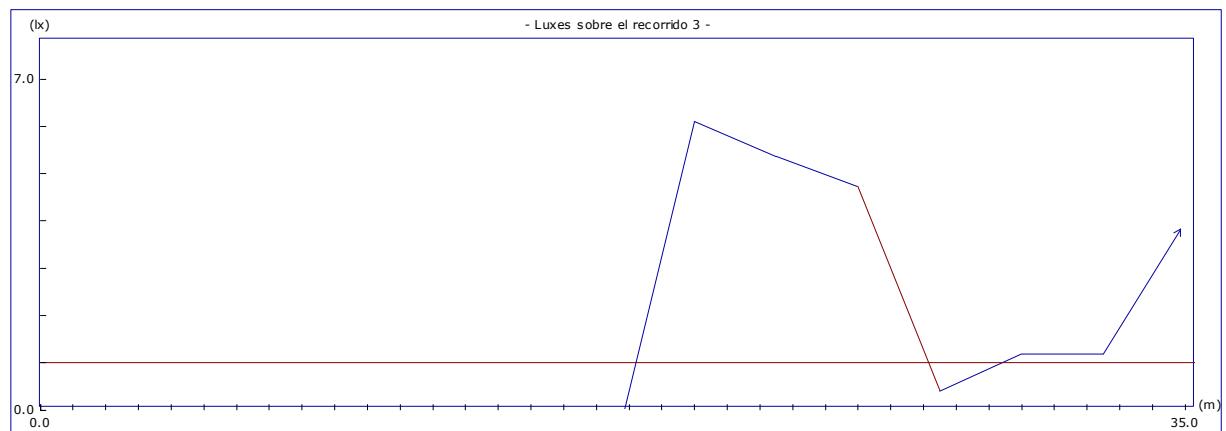
- Recorrido 3:

Como se puede observar, este recorrido de evacuación no cumple con las expectativas necesarias que exige la normativa, la cual nos indica que en rutas de evacuación, el alumbrado de evacuación debe proporcionar, a nivel del suelo, y en el eje de los pasos principales, una iluminación mínima de 1 lux. La relación entre la iluminancia máxima y la mínima en el eje de los pasos principales será menor de 40.

El número y la colocación correcta de las luminarias de emergencia necesarias para solventar este problema puede observarse en los planos adjuntos correspondientes a esta planta del edificio correspondiente. De este modo y realizando los cálculos con el mismo programa y las nuevas luces de emergencia situadas correctamente, los cálculos quedan:

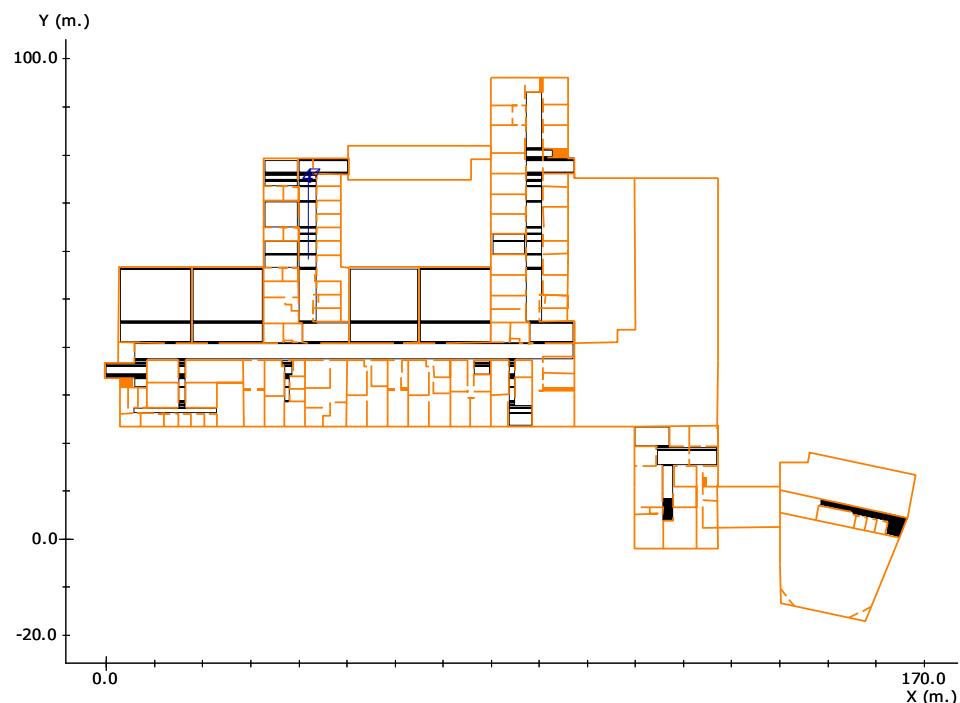
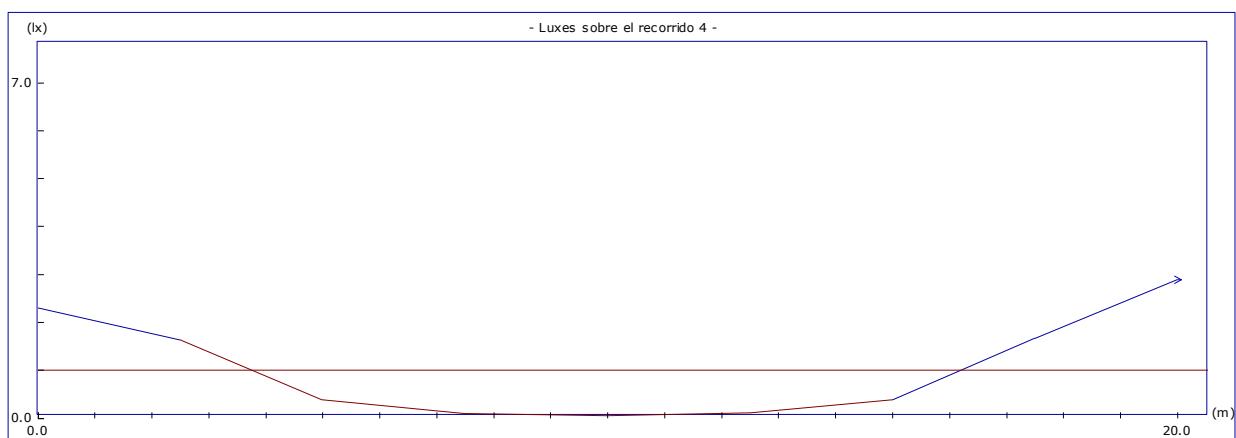
- Recorrido 4:

Como se puede observar, este recorrido de evacuación no cumple con las expectativas necesarias que exige la normativa, la cual nos indica que en rutas de evacuación, el alumbrado de evacuación debe proporcionar, a nivel del suelo, y en el eje de los pasos principales, una iluminación mínima de 1 lux. La relación entre la iluminancia máxima y la mínima en el eje de los pasos principales será menor de 40.

El número y la colocación correcta de las luminarias de emergencia necesarias para solventar este problema puede observarse en los planos adjuntos correspondientes a esta planta del edificio correspondiente. De este modo y realizando los cálculos con el mismo programa y las nuevas luces de emergencia situadas correctamente, los cálculos quedan:

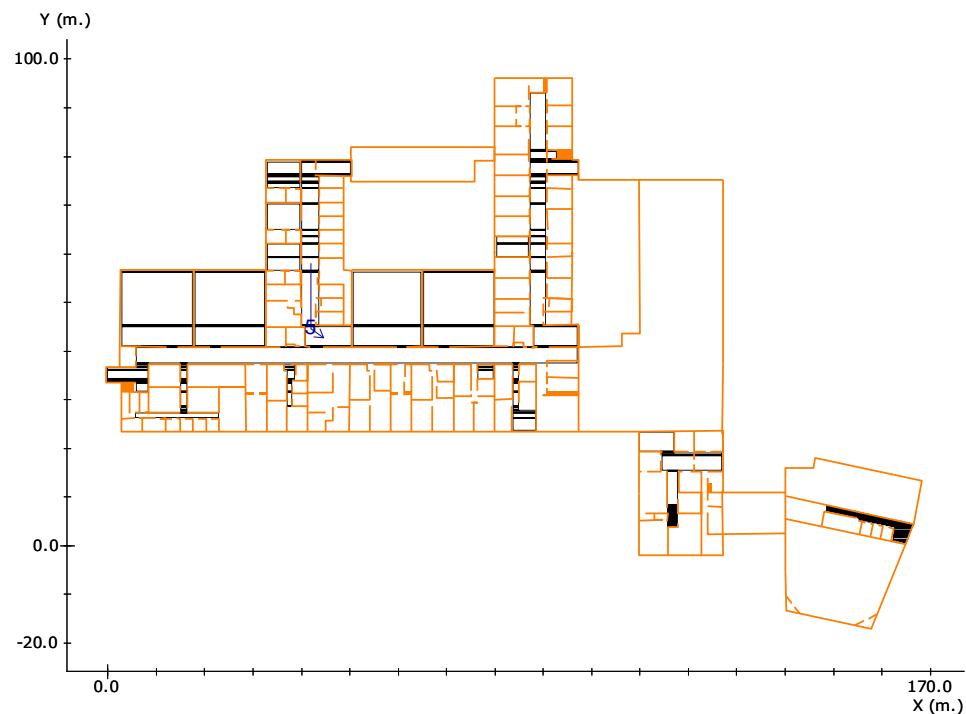
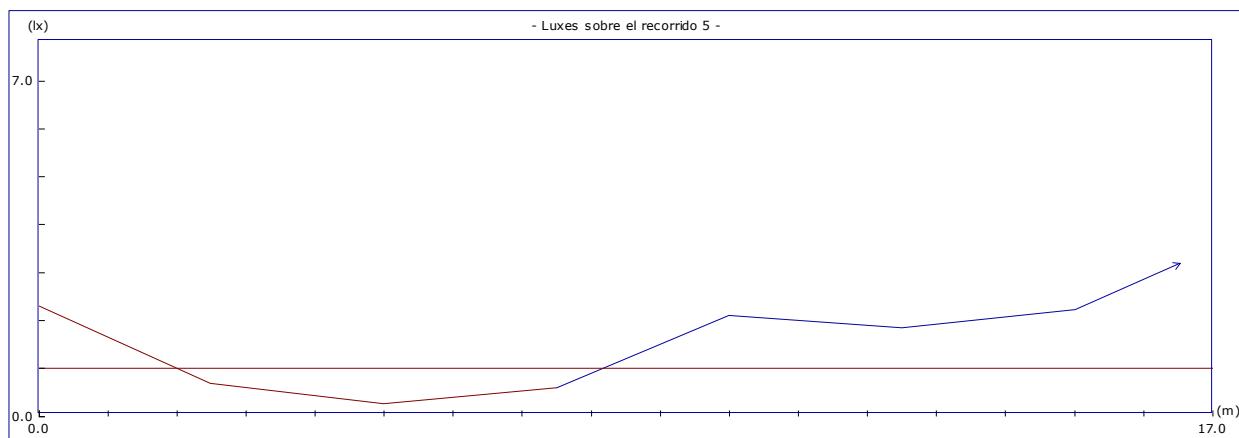
- Recorrido 5:

Como se puede observar, este recorrido de evacuación no cumple con las expectativas necesarias que exige la normativa, la cual nos indica que en rutas de evacuación, el alumbrado de evacuación debe proporcionar, a nivel del suelo, y en el eje de los pasos principales, una iluminación mínima de 1 lux. La relación entre la iluminancia máxima y la mínima en el eje de los pasos principales será menor de 40.

El número y la colocación correcta de las luminarias de emergencia necesarias para solventar este problema puede observarse en los planos adjuntos correspondientes a esta planta del edificio correspondiente. De este modo y realizando los cálculos con el mismo programa y las nuevas luces de emergencia situadas correctamente, los cálculos quedan:

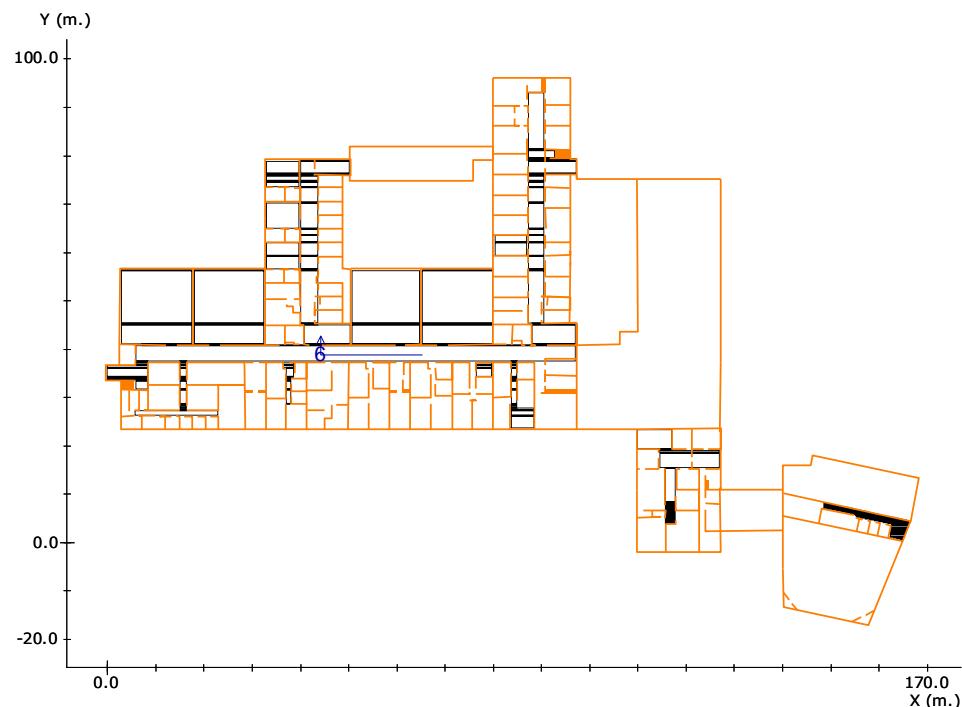
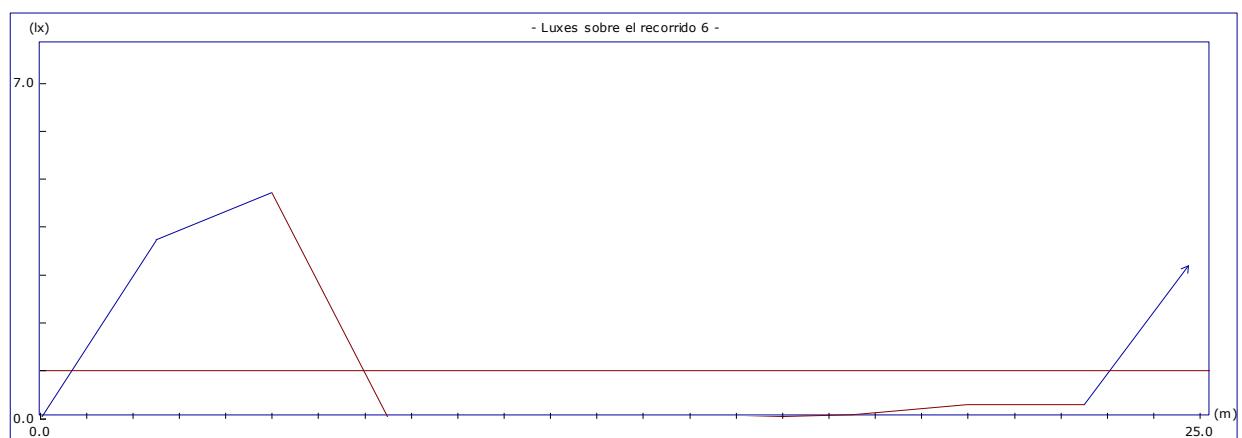
- Recorrido 6:

Como se puede observar, este recorrido de evacuación no cumple con las expectativas necesarias que exige la normativa, la cual nos indica que en rutas de evacuación, el alumbrado de evacuación debe proporcionar, a nivel del suelo, y en el eje de los pasos principales, una iluminación mínima de 1 lux. La relación entre la iluminancia máxima y la mínima en el eje de los pasos principales será menor de 40.

El número y la colocación correcta de las luminarias de emergencia necesarias para solventar este problema puede observarse en los planos adjuntos correspondientes a esta planta del edificio correspondiente. De este modo y realizando los cálculos con el mismo programa y las nuevas luces de emergencia situadas correctamente, los cálculos quedan:

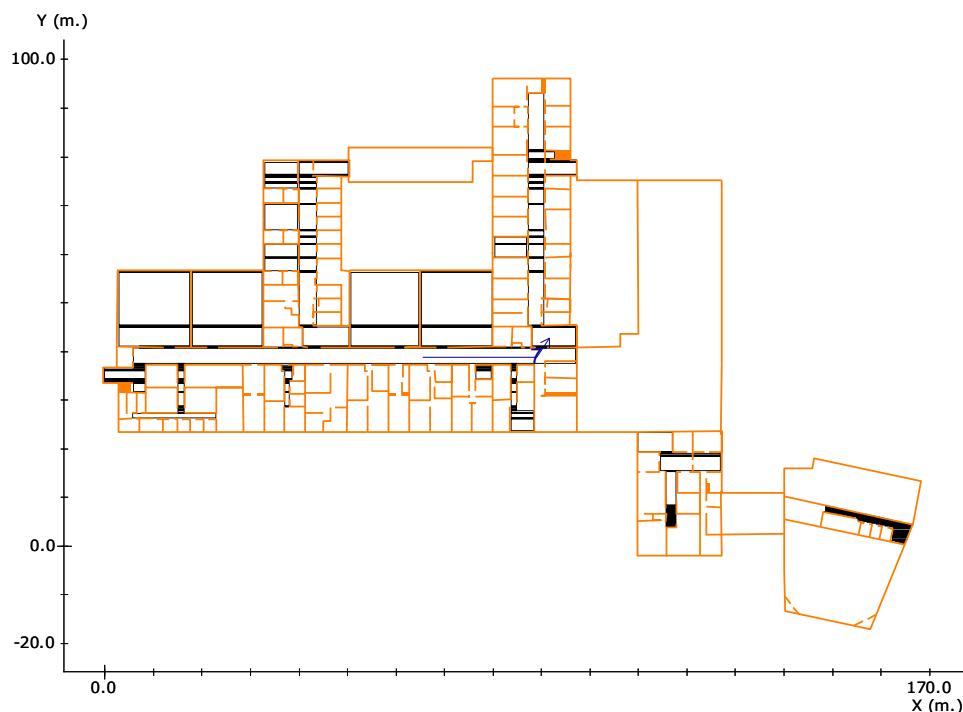
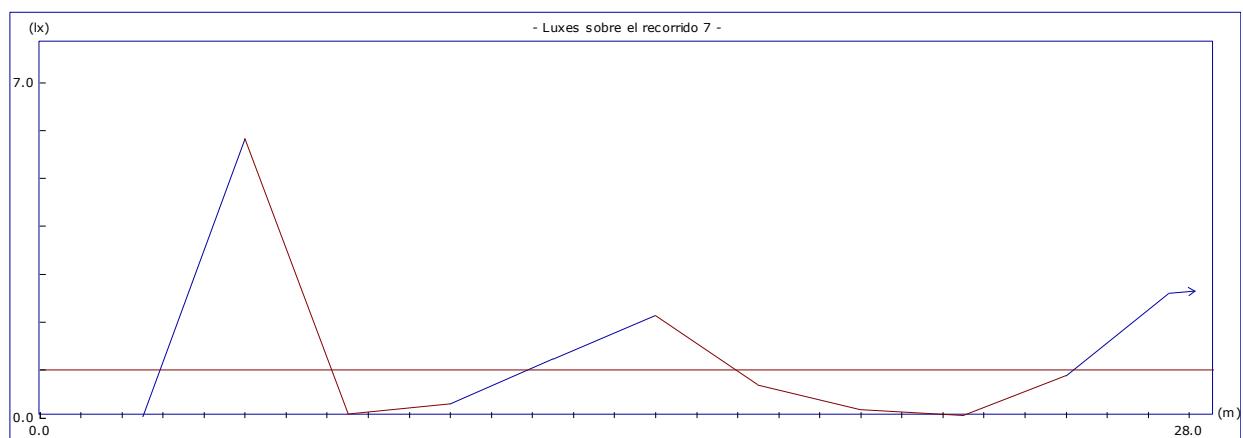
- Recorrido 7:

Como se puede observar, este recorrido de evacuación no cumple con las expectativas necesarias que exige la normativa, la cual nos indica que en rutas de evacuación, el alumbrado de evacuación debe proporcionar, a nivel del suelo, y en el eje de los pasos principales, una iluminación mínima de 1 lux. La relación entre la iluminancia máxima y la mínima en el eje de los pasos principales será menor de 40.

El número y la colocación correcta de las luminarias de emergencia necesarias para solventar este problema puede observarse en los planos adjuntos correspondientes a esta planta del edificio correspondiente. De este modo y realizando los cálculos con el mismo programa y las nuevas luces de emergencia situadas correctamente, los cálculos quedan:

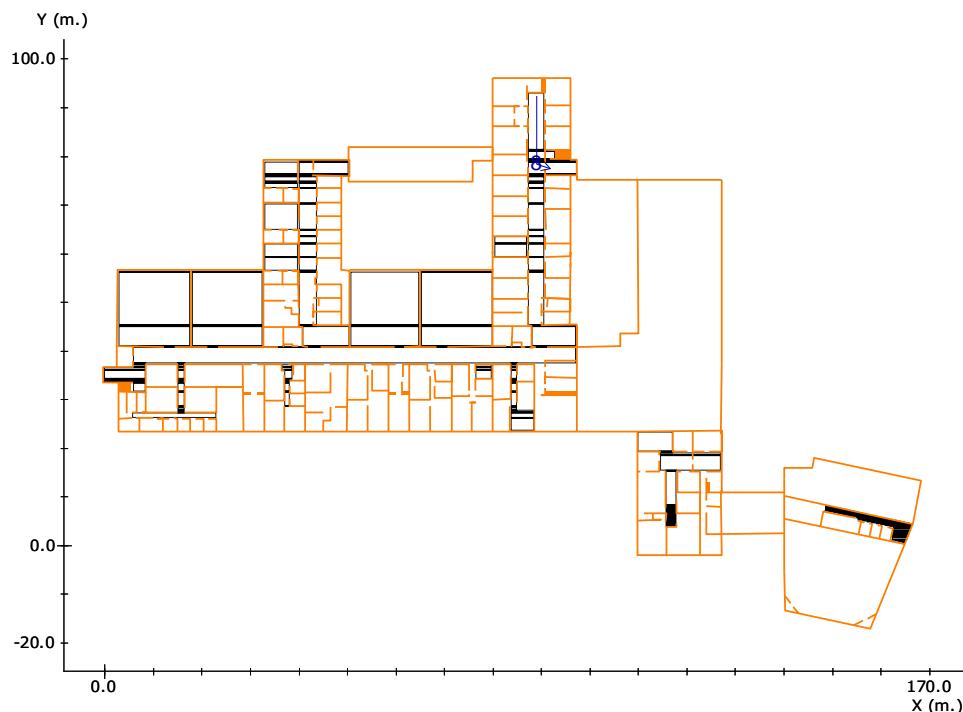
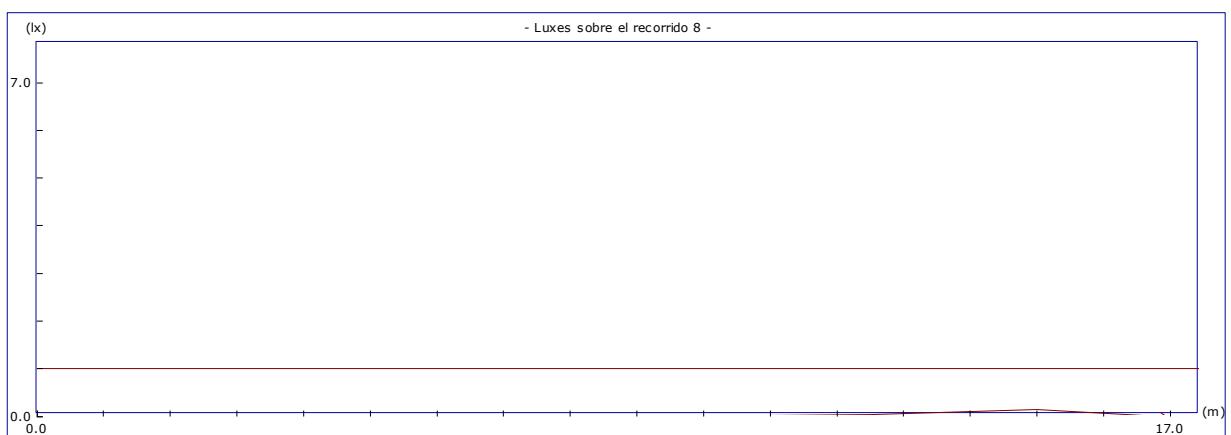
- Recorrido 8:

Como se puede observar, este recorrido de evacuación no cumple con las expectativas necesarias que exige la normativa, la cual nos indica que en rutas de evacuación, el alumbrado de evacuación debe proporcionar, a nivel del suelo, y en el eje de los pasos principales, una iluminación mínima de 1 lux. La relación entre la iluminancia máxima y la mínima en el eje de los pasos principales será menor de 40.

El número y la colocación correcta de las luminarias de emergencia necesarias para solventar este problema puede observarse en los planos adjuntos correspondientes a esta planta del edificio correspondiente. De este modo y realizando los cálculos con el mismo programa y las nuevas luces de emergencia situadas correctamente, los cálculos quedan:

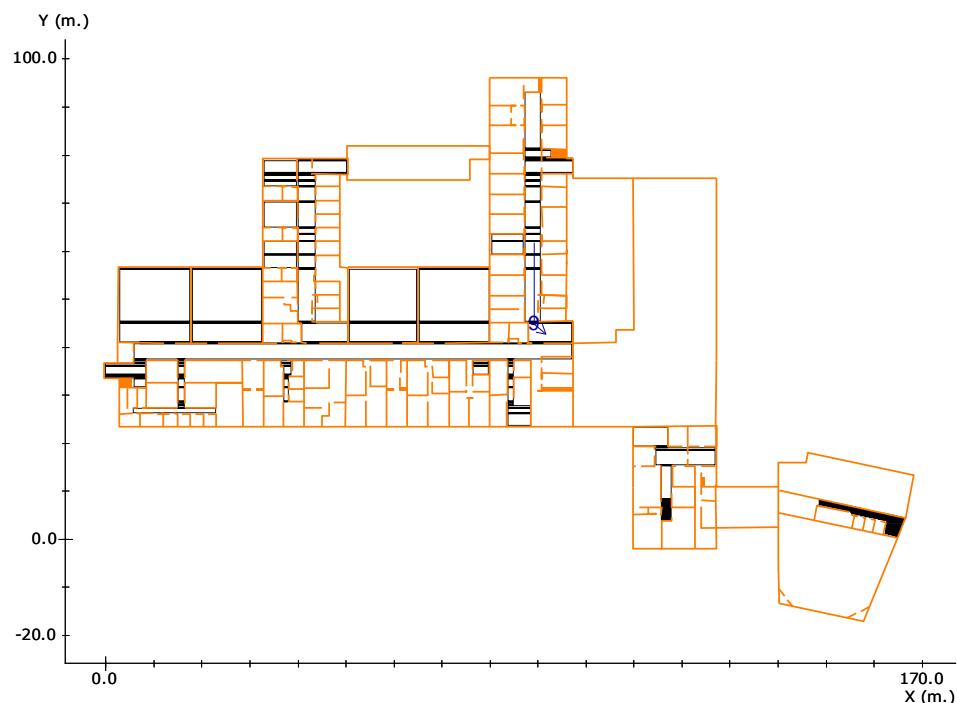
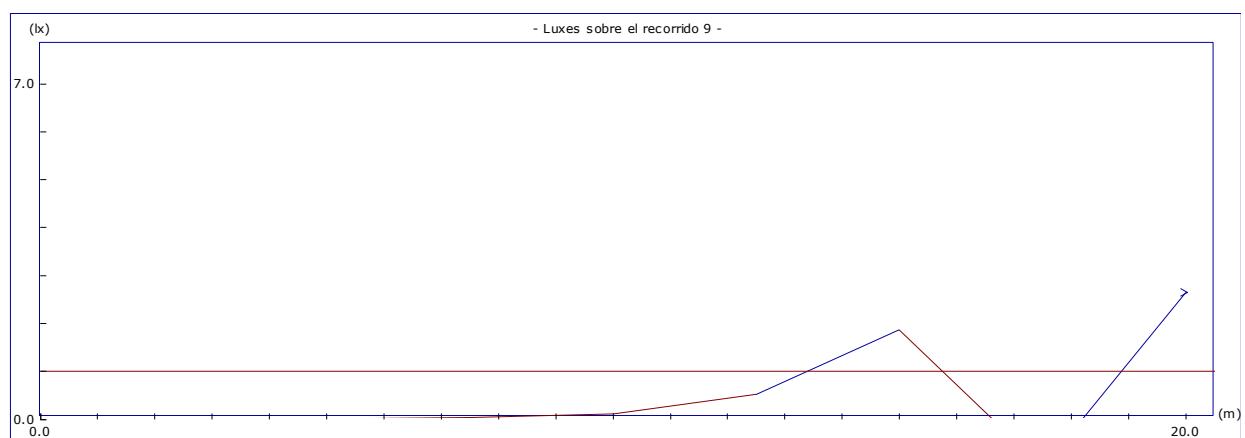
- Recorrido 9:

Como se puede observar, este recorrido de evacuación no cumple con las expectativas necesarias que exige la normativa, la cual nos indica que en rutas de evacuación, el alumbrado de evacuación debe proporcionar, a nivel del suelo, y en el eje de los pasos principales, una iluminación mínima de 1 lux. La relación entre la iluminancia máxima y la mínima en el eje de los pasos principales será menor de 40.

El número y la colocación correcta de las luminarias de emergencia necesarias para solventar este problema puede observarse en los planos adjuntos correspondientes a esta planta del edificio correspondiente. De este modo y realizando los cálculos con el mismo programa y las nuevas luces de emergencia situadas correctamente, los cálculos quedan:

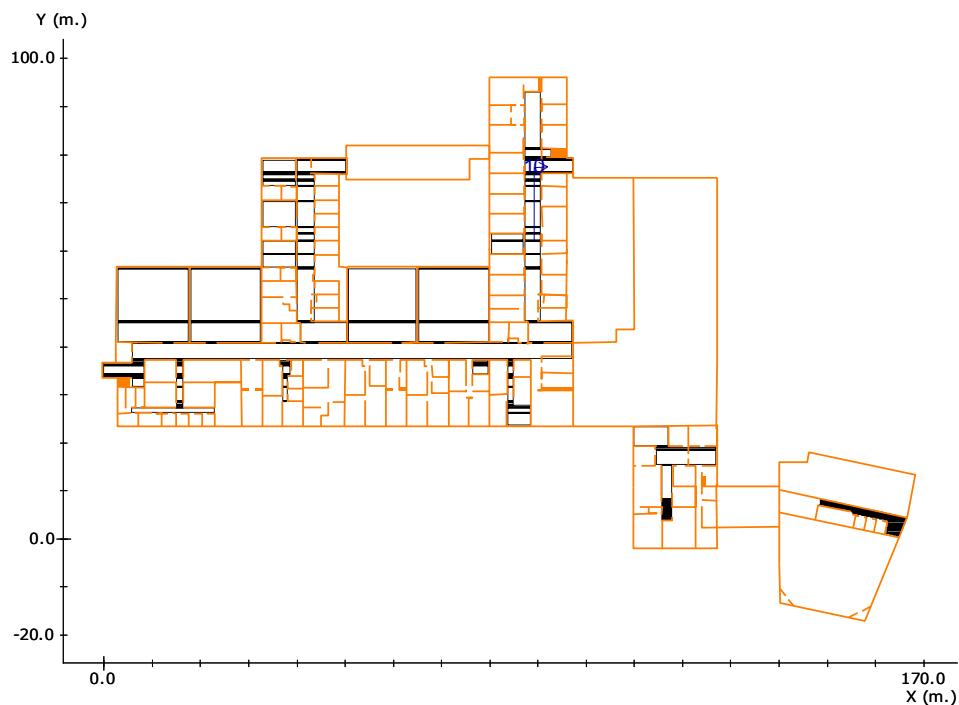
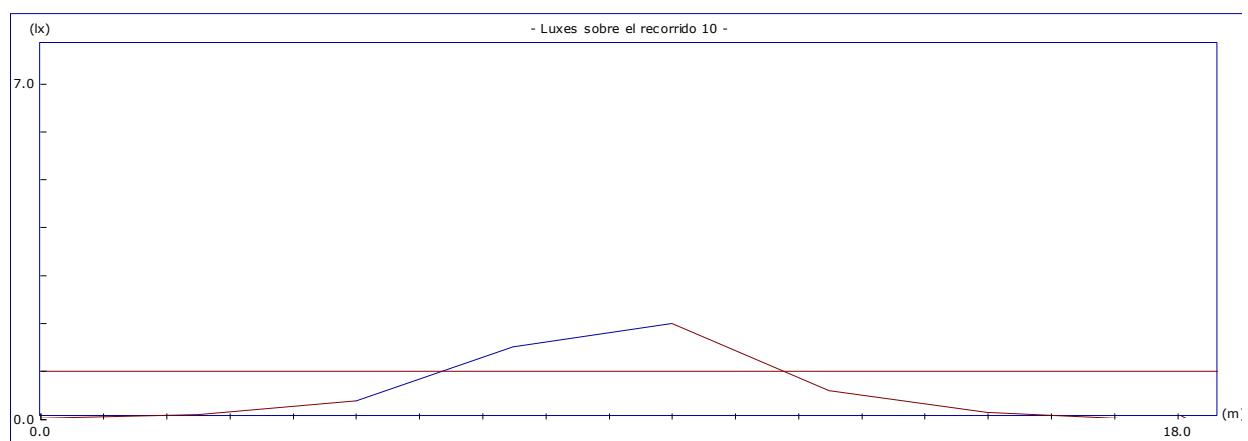
- Recorrido 10:

Como se puede observar, este recorrido de evacuación no cumple con las expectativas necesarias que exige la normativa, la cual nos indica que en rutas de evacuación, el alumbrado de evacuación debe proporcionar, a nivel del suelo, y en el eje de los pasos principales, una iluminación mínima de 1 lux. La relación entre la iluminancia máxima y la mínima en el eje de los pasos principales será menor de 40.

El número y la colocación correcta de las luminarias de emergencia necesarias para solventar este problema puede observarse en los planos adjuntos correspondientes a esta planta del edificio correspondiente. De este modo y realizando los cálculos con el mismo programa y las nuevas luces de emergencia situadas correctamente, los cálculos quedan:

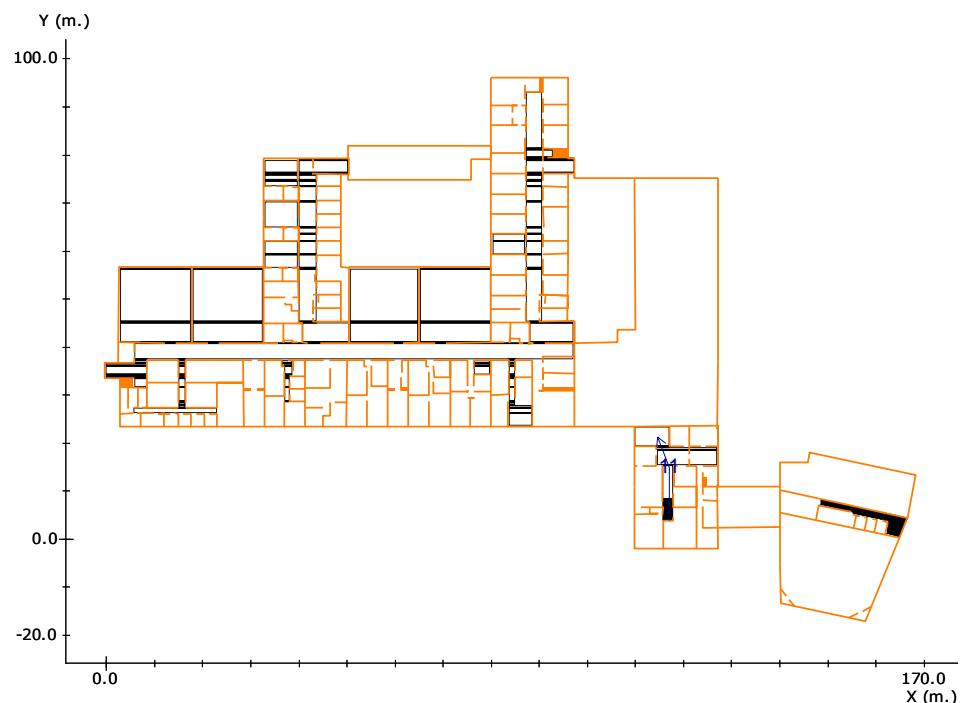
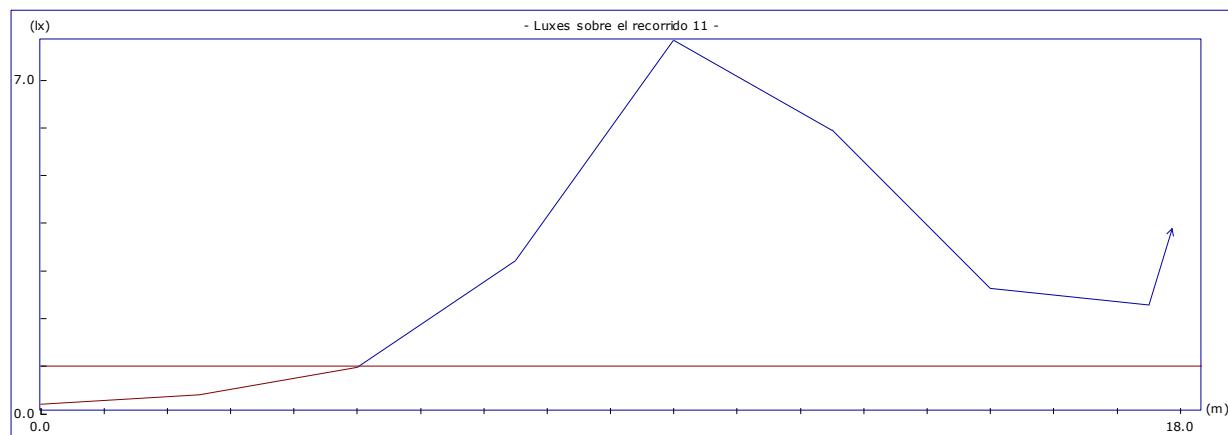
- Recorrido 11:

Como se puede observar, este recorrido de evacuación no cumple con las expectativas necesarias que exige la normativa, la cual nos indica que en rutas de evacuación, el alumbrado de evacuación debe proporcionar, a nivel del suelo, y en el eje de los pasos principales, una iluminación mínima de 1 lux. La relación entre la iluminancia máxima y la mínima en el eje de los pasos principales será menor de 40.

El número y la colocación correcta de las luminarias de emergencia necesarias para solventar este problema puede observarse en los planos adjuntos correspondientes a esta planta del edificio correspondiente. De este modo y realizando los cálculos con el mismo programa y las nuevas luces de emergencia situadas correctamente, los cálculos quedan:

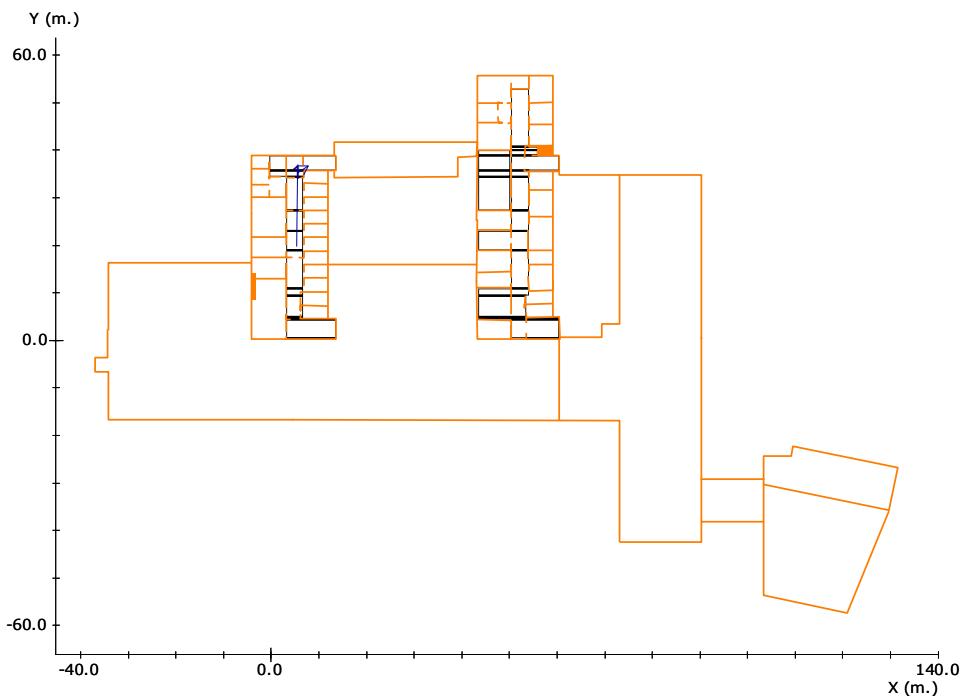
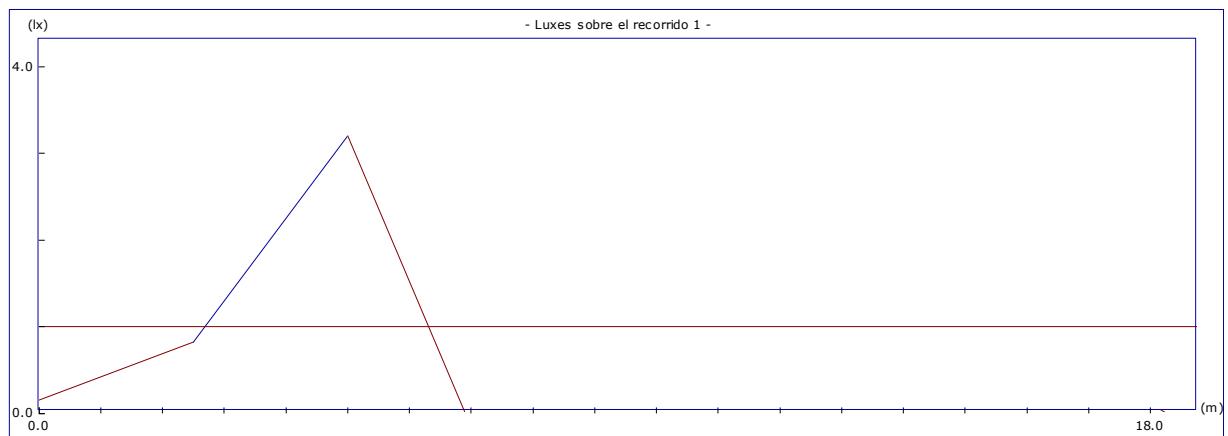
- **Recorrido 1:**

Como se puede observar, este recorrido de evacuación no cumple con las expectativas necesarias que exige la normativa, la cual nos indica que en rutas de evacuación, el alumbrado de evacuación debe proporcionar, a nivel del suelo, y en el eje de los pasos principales, una iluminación mínima de 1 lux. La relación entre la iluminancia máxima y la mínima en el eje de los pasos principales será menor de 40.

El número y la colocación correcta de las luminarias de emergencia necesarias para solventar este problema puede observarse en los planos adjuntos correspondientes a esta planta del edificio correspondiente. De este modo y realizando los cálculos con el mismo programa y las nuevas luces de emergencia situadas correctamente, los cálculos quedan:

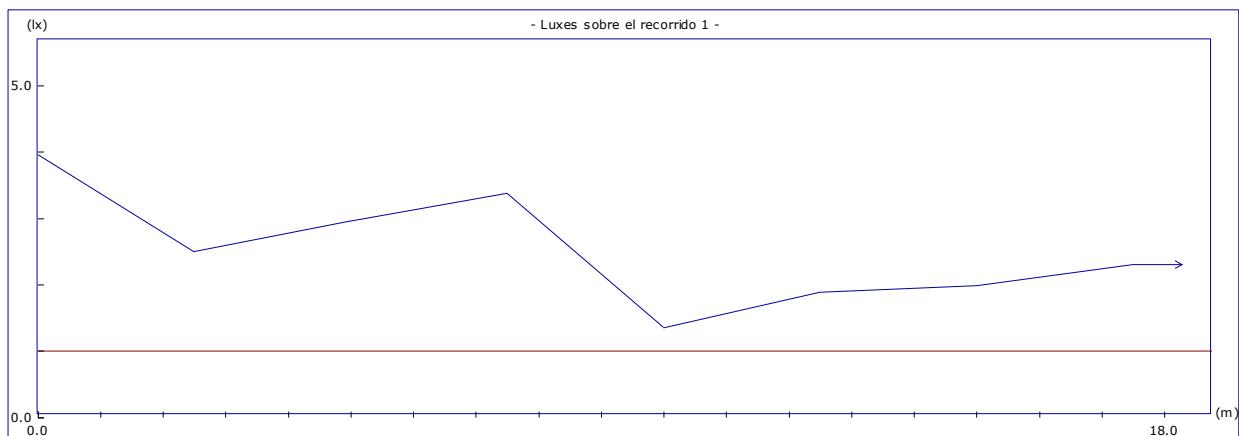
Como se observa, la nueva distribución de luminarias cumple con la normativa.

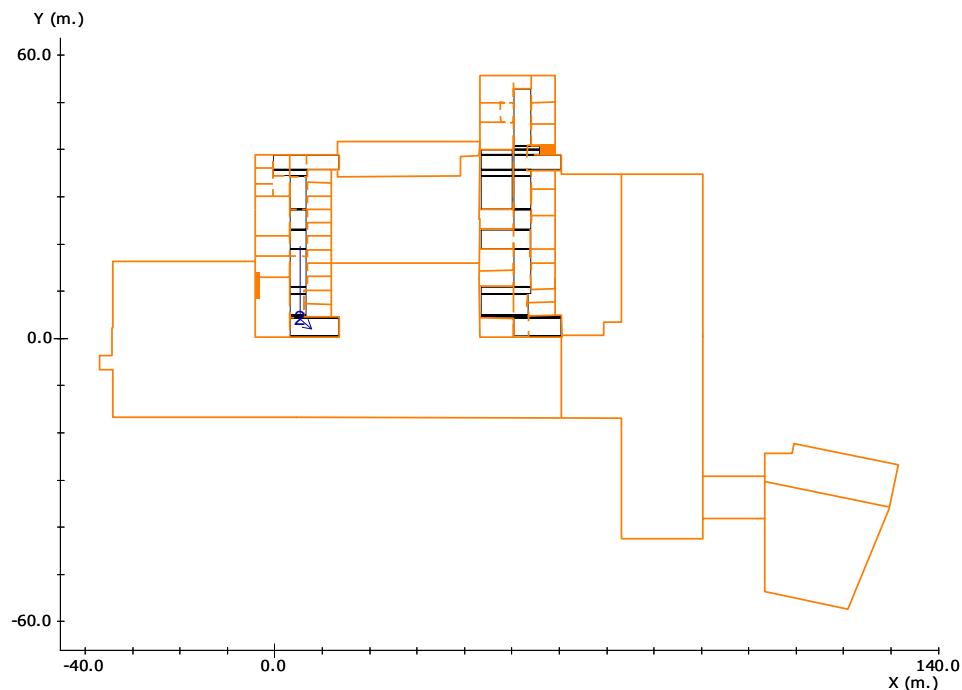
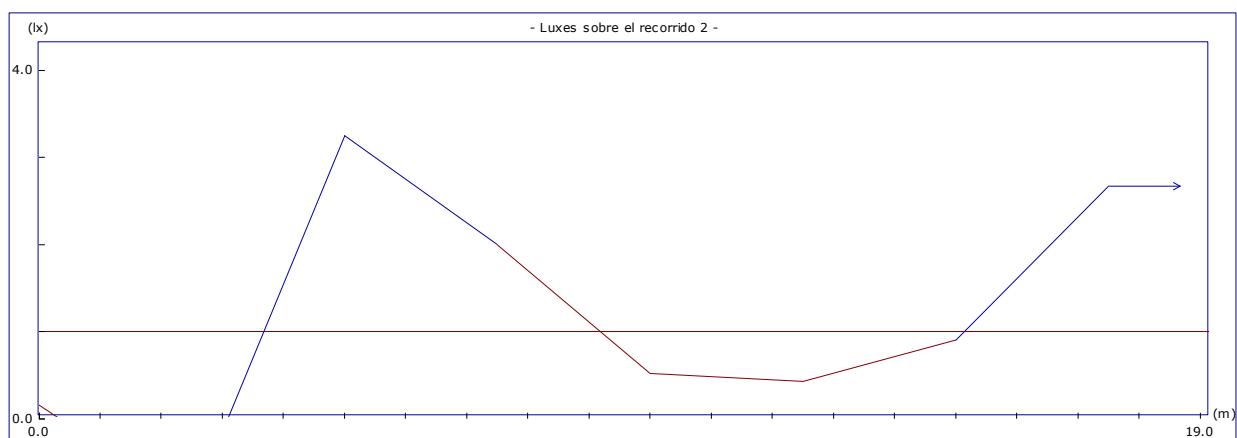
- Recorrido 2:

Como se puede observar, este recorrido de evacuación no cumple con las expectativas necesarias que exige la normativa, la cual nos indica que en rutas de evacuación, el alumbrado de evacuación debe proporcionar, a nivel del suelo, y en el eje de los pasos principales, una iluminación mínima de 1 lux. La relación entre la iluminancia máxima y la mínima en el eje de los pasos principales será menor de 40.

El número y la colocación correcta de las luminarias de emergencia necesarias para solventar este problema puede observarse en los planos adjuntos correspondientes a esta planta del edificio correspondiente. De este modo y realizando los cálculos con el mismo programa y las nuevas luces de emergencia situadas correctamente, los cálculos quedan:

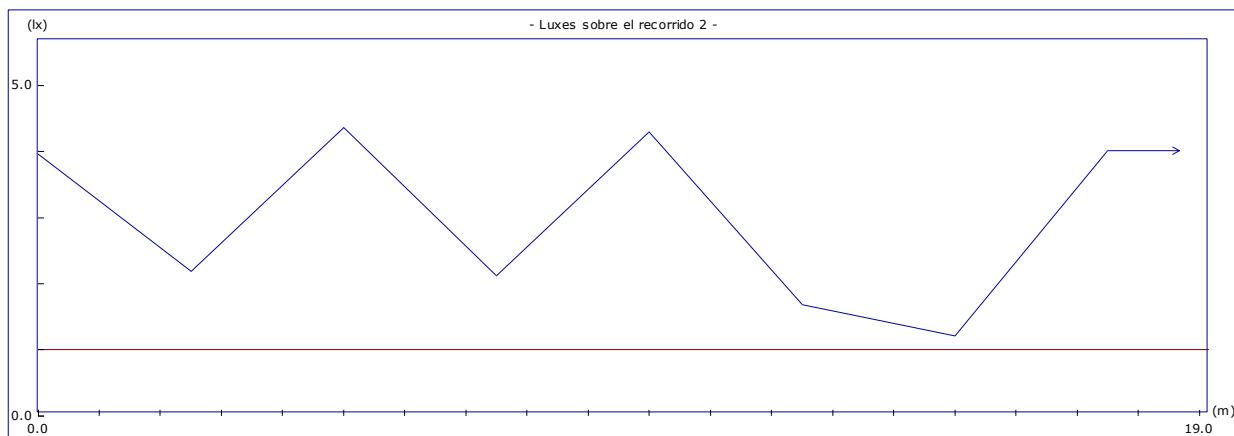
Como se observa, la nueva distribución de luminarias cumple con la normativa.

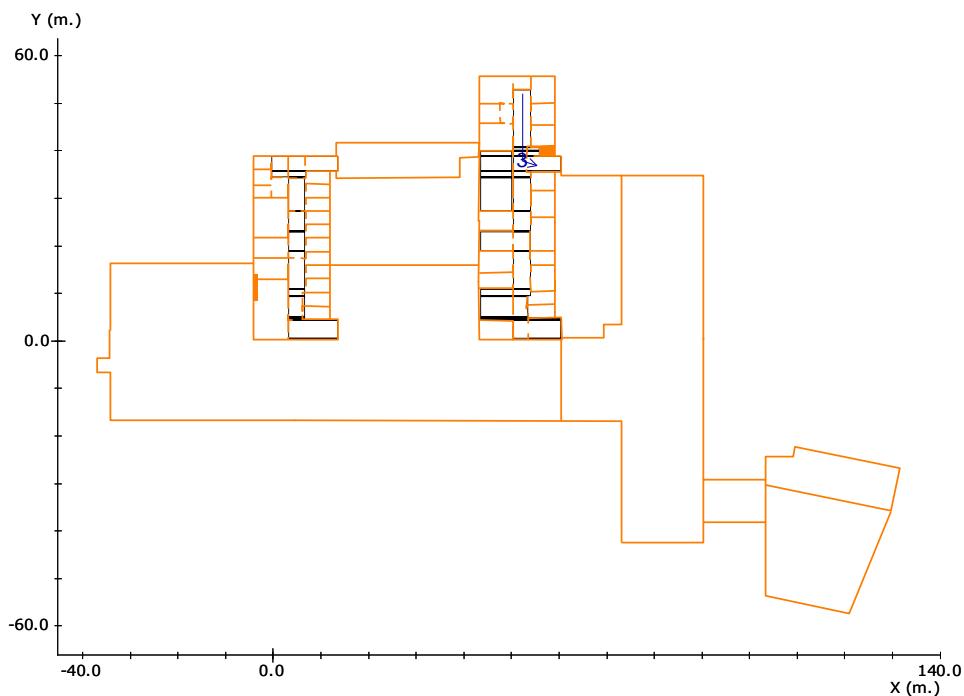
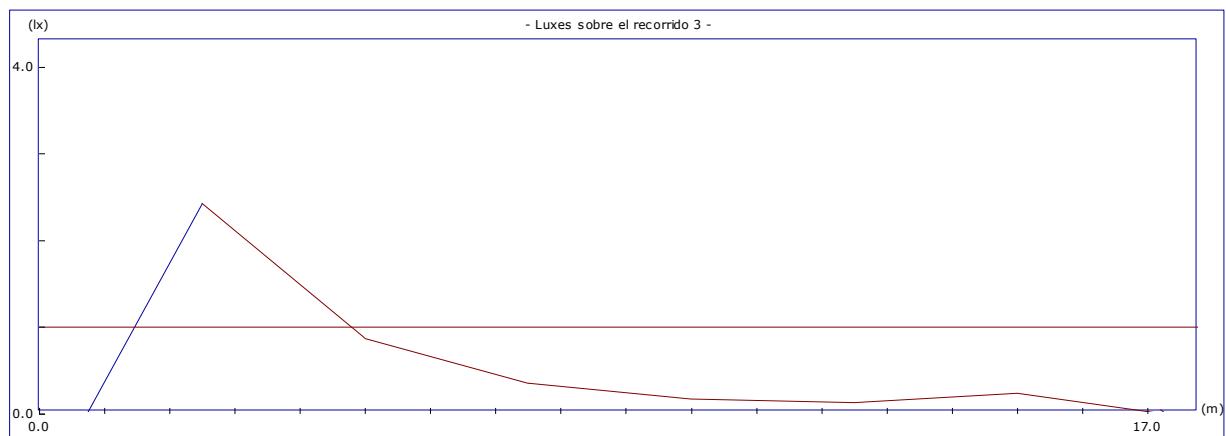
- Recorrido 3:

Como se puede observar, este recorrido de evacuación no cumple con las expectativas necesarias que exige la normativa, la cual nos indica que en rutas de evacuación, el alumbrado de evacuación debe proporcionar, a nivel del suelo, y en el eje de los pasos principales, una iluminación mínima de 1 lux. La relación entre la iluminancia máxima y la mínima en el eje de los pasos principales será menor de 40.

El número y la colocación correcta de las luminarias de emergencia necesarias para solventar este problema puede observarse en los planos adjuntos correspondientes a esta planta del edificio correspondiente. De este modo y realizando los cálculos con el mismo programa y las nuevas luces de emergencia situadas correctamente, los cálculos quedan:

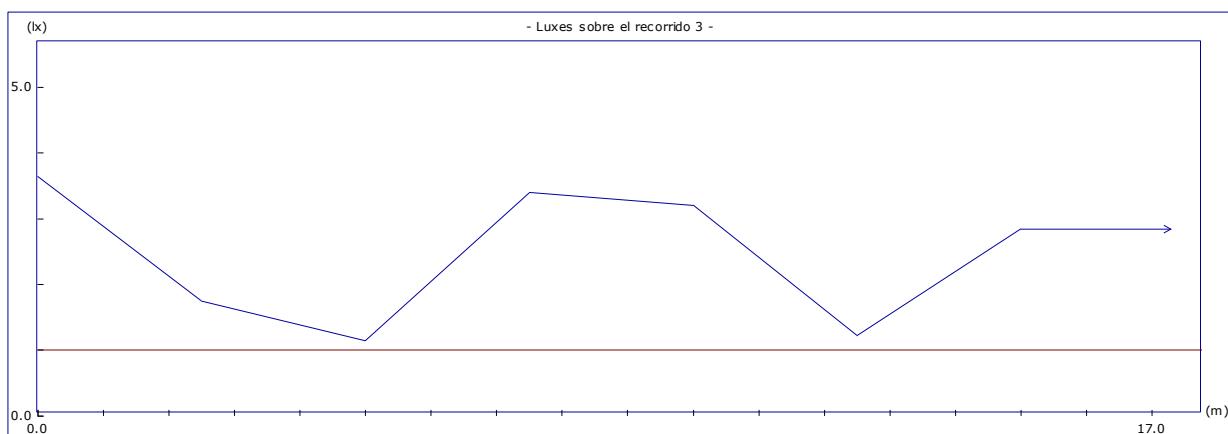
Como se observa, la nueva distribución de luminarias cumple con la normativa.
