Universidad de Zaragoza

## PROYECTO FIN DE CARRERA INGENIERÍA TÉCNICA INDUSTRIAL ELECTRICIDAD

# DOCUMENTACIÓN Y REVISIÓN DE LA INSTALACIÓN ELÉCTRICA DE LA FACULTAD Y EL AULARIO DE MEDICINA.

## MEMORIA

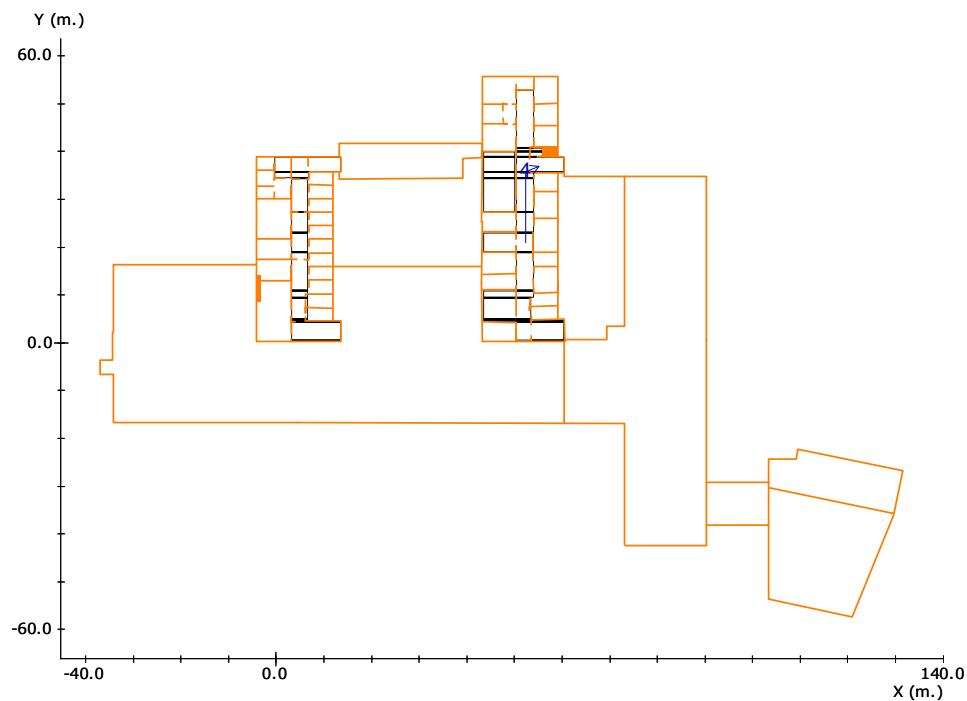
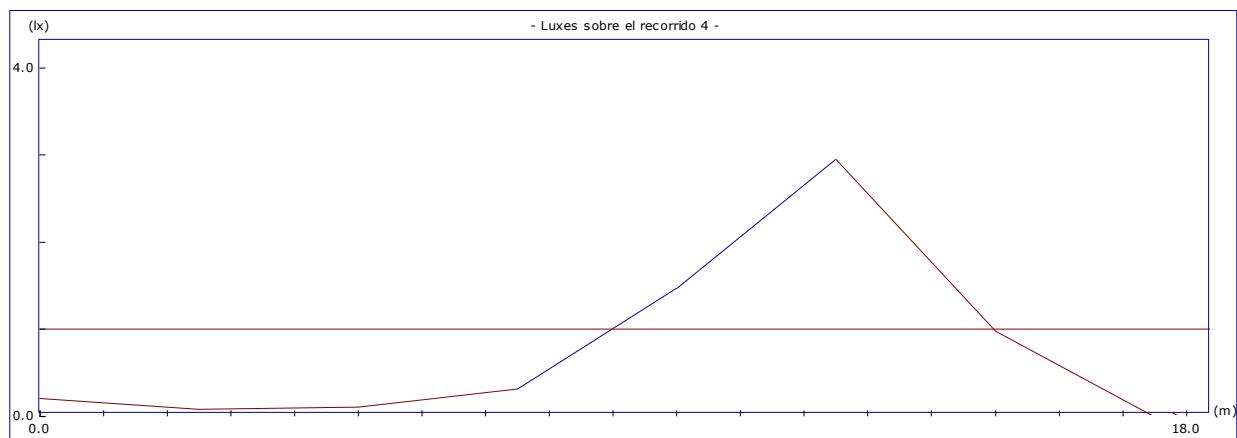
- Recorrido 4:

Como se puede observar, este recorrido de evacuación no cumple con las expectativas necesarias que exige la normativa, la cual nos indica que en rutas de evacuación, el alumbrado de evacuación debe proporcionar, a nivel del suelo, y en el eje de los pasos principales, una iluminación mínima de 1 lux. La relación entre la iluminancia máxima y la mínima en el eje de los pasos principales será menor de 40.

El número y la colocación correcta de las luminarias de emergencia necesarias para solventar este problema puede observarse en los planos adjuntos correspondientes a esta planta del edificio correspondiente. De este modo y realizando los cálculos con el mismo programa y las nuevas luces de emergencia situadas correctamente, los cálculos quedan:

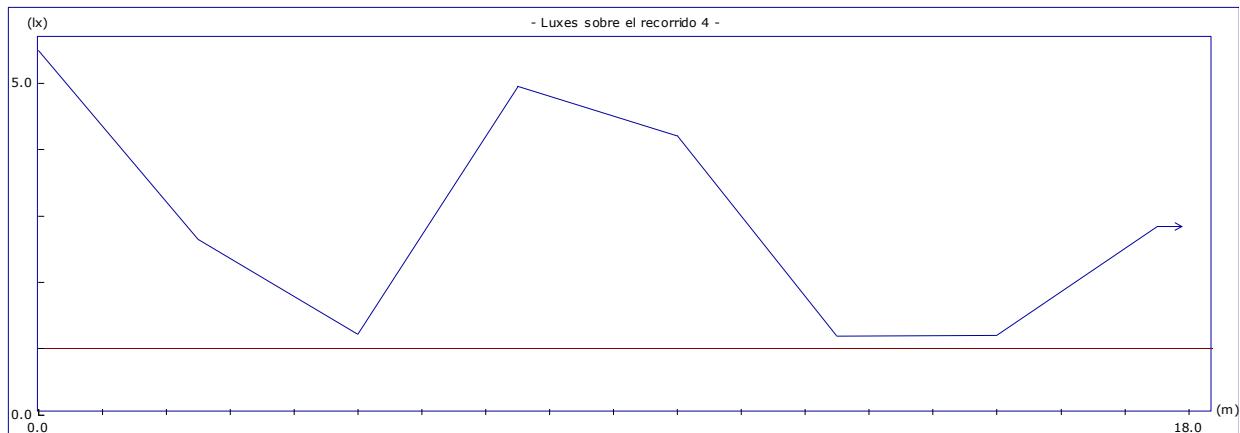
Como se observa, la nueva distribución de luminarias cumple con la normativa.

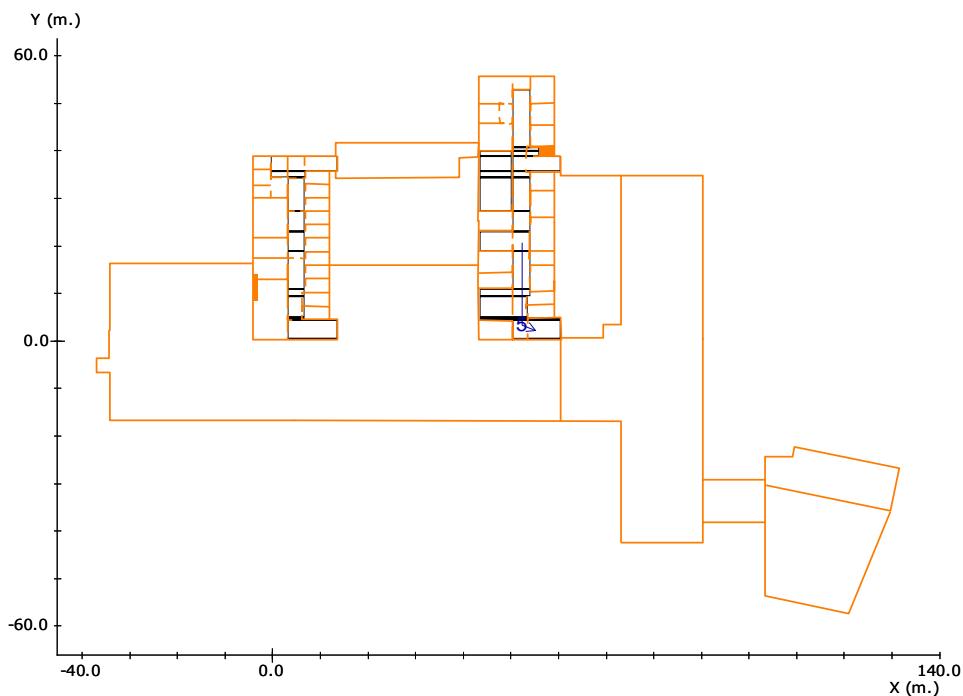
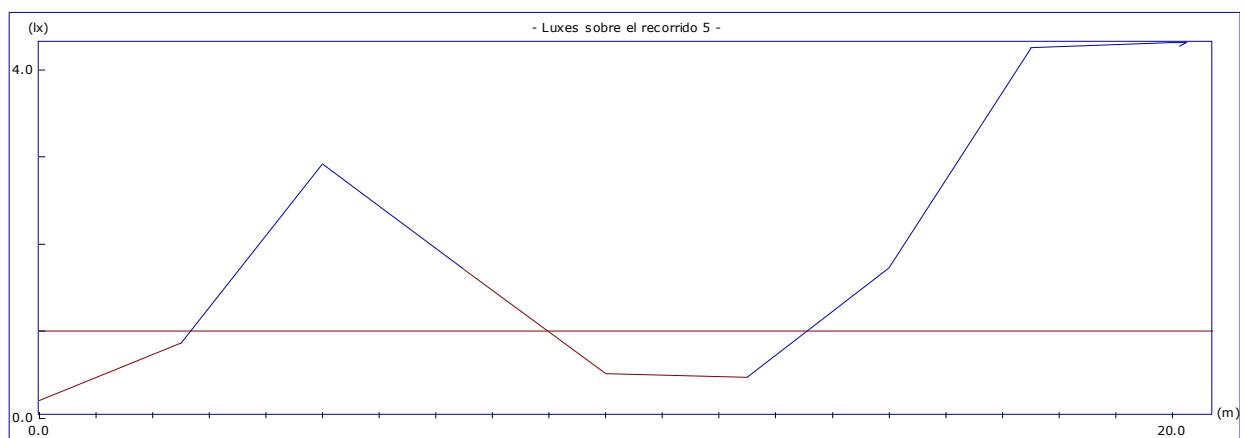
- Recorrido 5:

Como se puede observar, este recorrido de evacuación no cumple con las expectativas necesarias que exige la normativa, la cual nos indica que en rutas de evacuación, el alumbrado de evacuación debe proporcionar, a nivel del suelo, y en el eje de los pasos principales, una iluminación mínima de 1 lux. La relación entre la iluminancia máxima y la mínima en el eje de los pasos principales será menor de 40.

El número y la colocación correcta de las luminarias de emergencia necesarias para solventar este problema puede observarse en los planos adjuntos correspondientes a esta planta del edificio correspondiente. De este modo y realizando los cálculos con el mismo programa y las nuevas luces de emergencia situadas correctamente, los cálculos quedan:

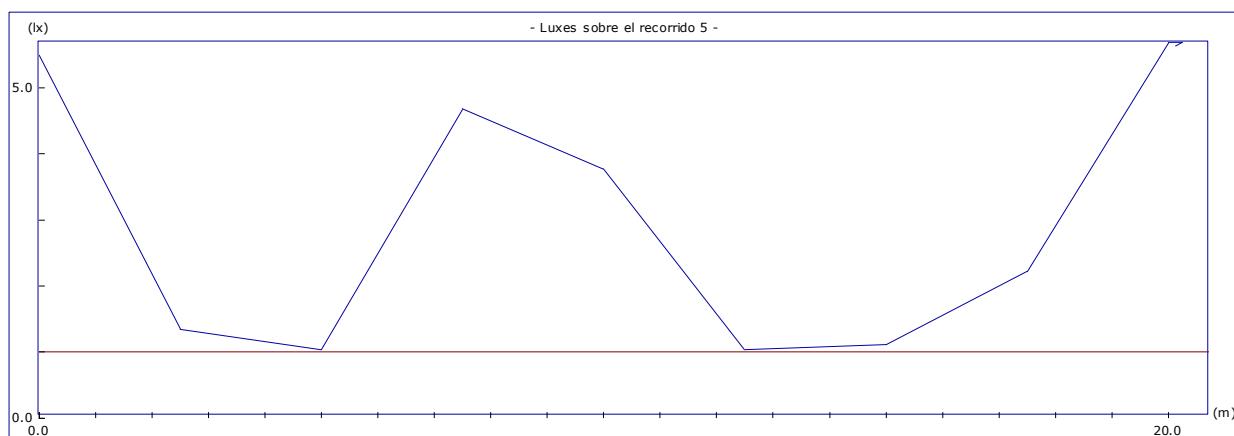
Como se observa, la nueva distribución de luminarias cumple con la normativa.

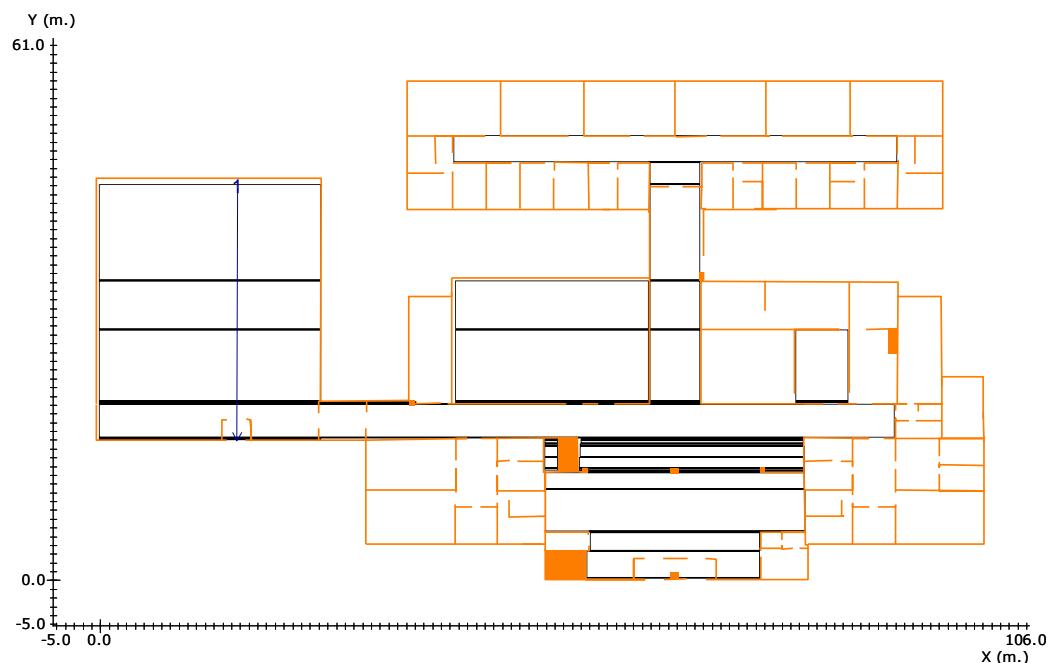
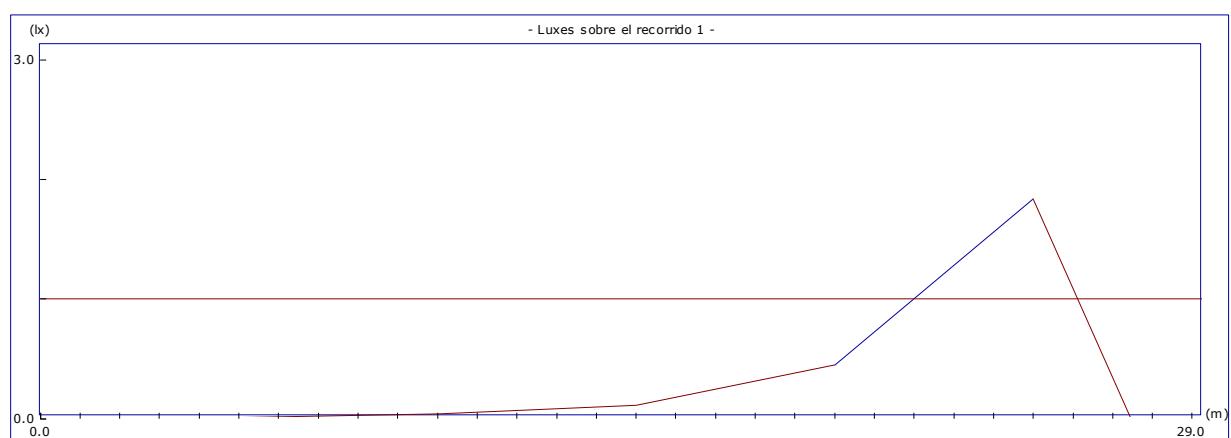
o **Recorrido 1:**

Como se puede observar, este recorrido de evacuación no cumple con las expectativas necesarias que exige la normativa, la cual nos indica que en rutas de evacuación, el alumbrado de evacuación debe proporcionar, a nivel del suelo, y en el eje de los pasos principales, una iluminación mínima de 1 lux. La relación entre la iluminancia máxima y la mínima en el eje de los pasos principales será menor de 40.

El número y la colocación correcta de las luminarias de emergencia necesarias para solventar este problema puede observarse en los planos adjuntos correspondientes a esta planta del edificio correspondiente. De este modo y realizando los cálculos con el mismo programa y las nuevas luces de emergencia situadas correctamente, los cálculos quedan:

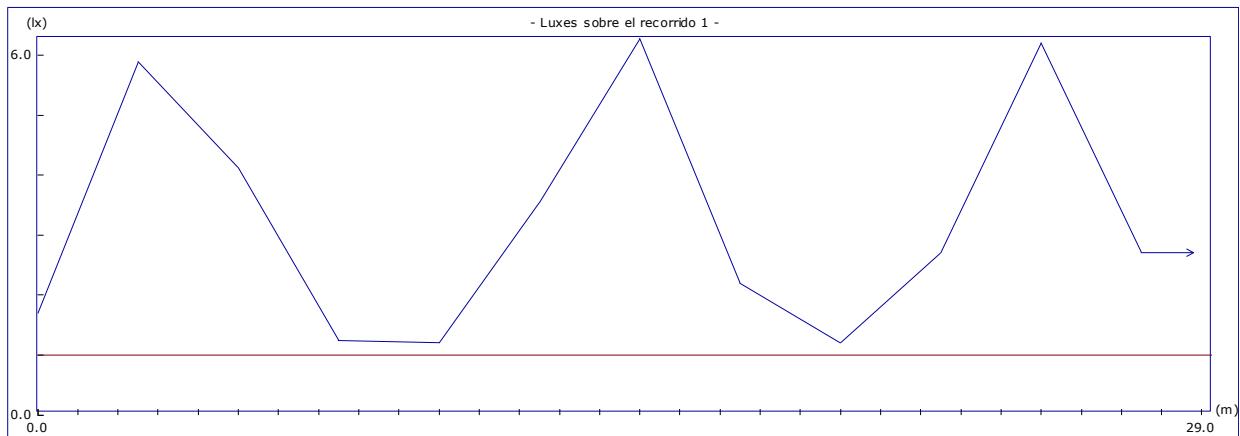
Como se observa, la nueva distribución de luminarias cumple con la normativa.

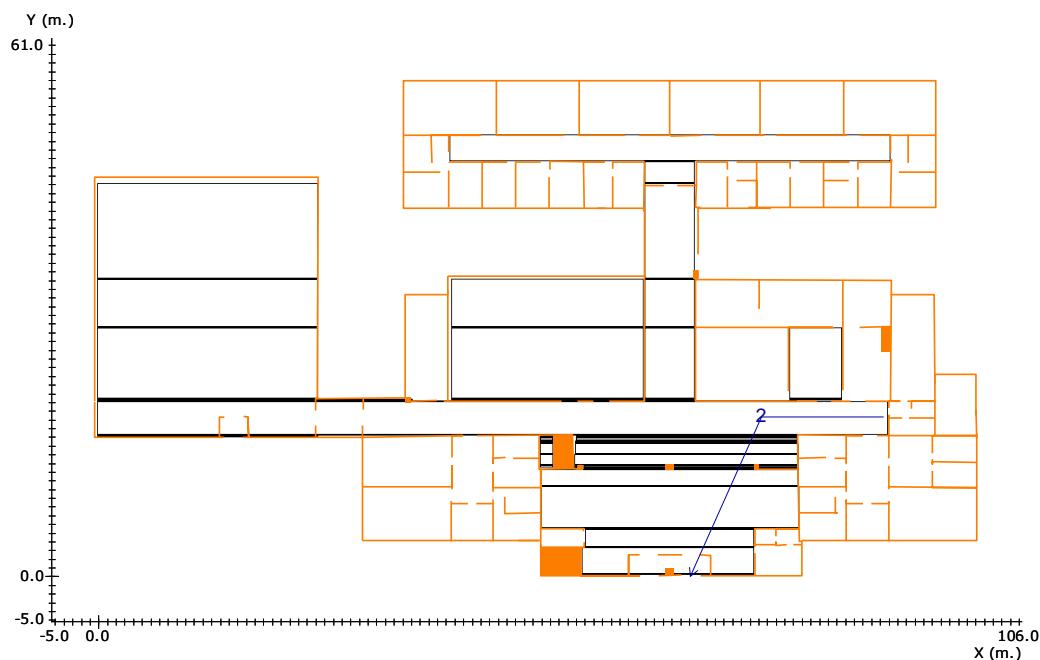
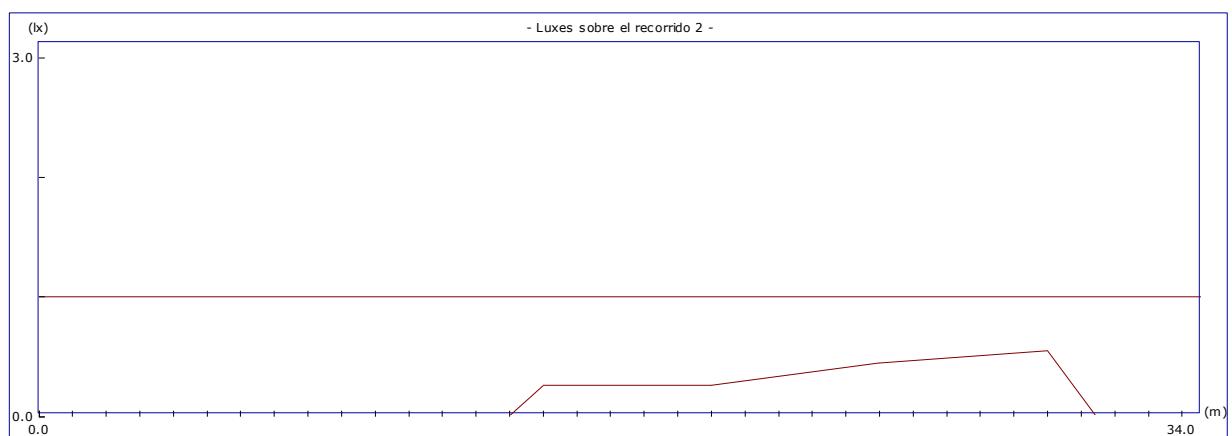
- Recorrido 2:

Como se puede observar, este recorrido de evacuación no cumple con las expectativas necesarias que exige la normativa, la cual nos indica que en rutas de evacuación, el alumbrado de evacuación debe proporcionar, a nivel del suelo, y en el eje de los pasos principales, una iluminación mínima de 1 lux. La relación entre la iluminancia máxima y la mínima en el eje de los pasos principales será menor de 40.

El número y la colocación correcta de las luminarias de emergencia necesarias para solventar este problema puede observarse en los planos adjuntos correspondientes a esta planta del edificio correspondiente. De este modo y realizando los cálculos con el mismo programa y las nuevas luces de emergencia situadas correctamente, los cálculos quedan:

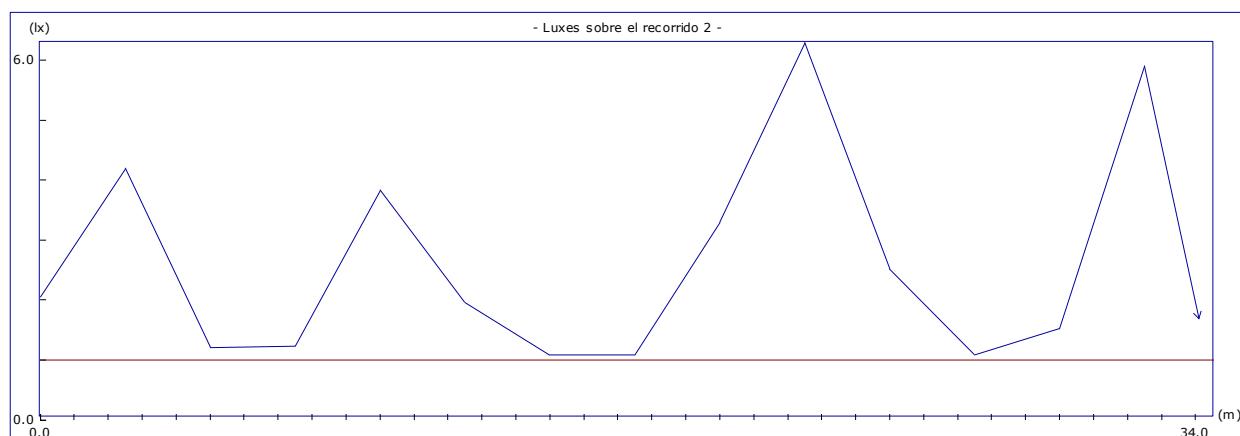
Como se observa, la nueva distribución de luminarias cumple con la normativa.

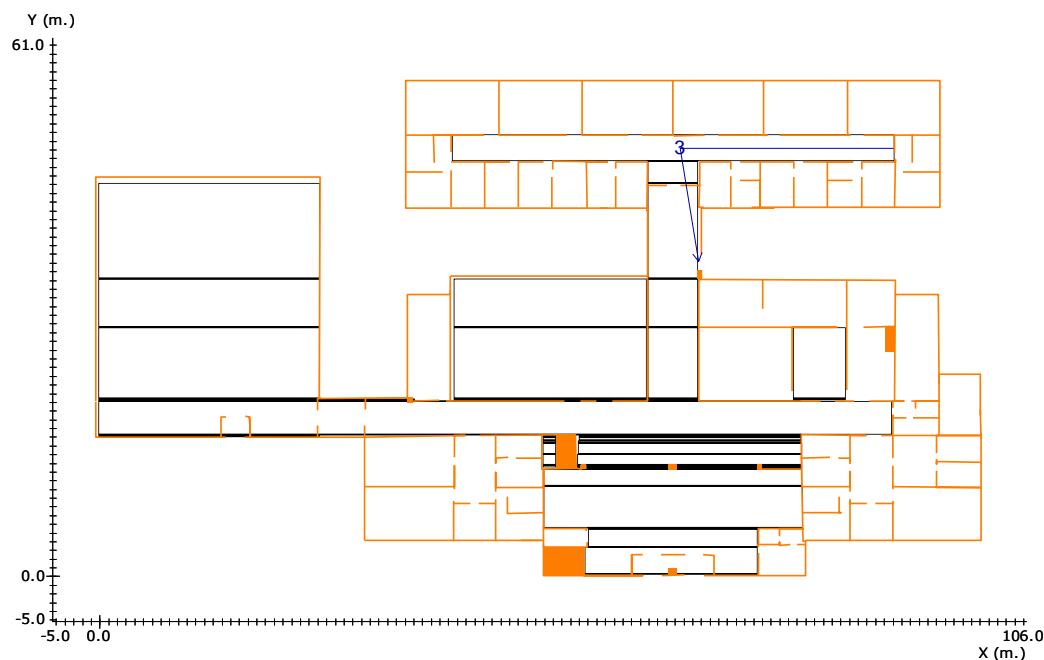
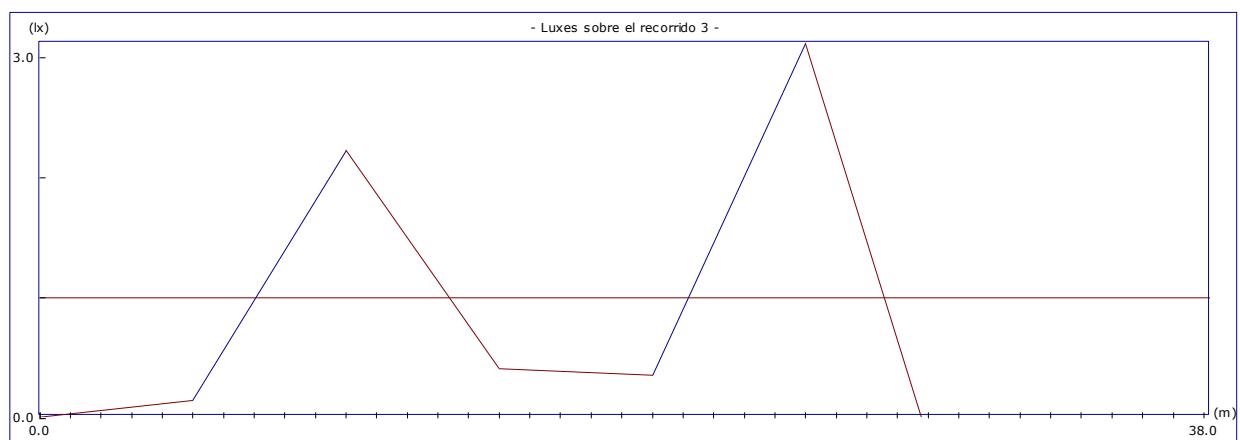
- Recorrido 3:

Como se puede observar, este recorrido de evacuación no cumple con las expectativas necesarias que exige la normativa, la cual nos indica que en rutas de evacuación, el alumbrado de evacuación debe proporcionar, a nivel del suelo, y en el eje de los pasos principales, una iluminación mínima de 1 lux. La relación entre la iluminancia máxima y la mínima en el eje de los pasos principales será menor de 40.

El número y la colocación correcta de las luminarias de emergencia necesarias para solventar este problema puede observarse en los planos adjuntos correspondientes a esta planta del edificio correspondiente. De este modo y realizando los cálculos con el mismo programa y las nuevas luces de emergencia situadas correctamente, los cálculos quedan:

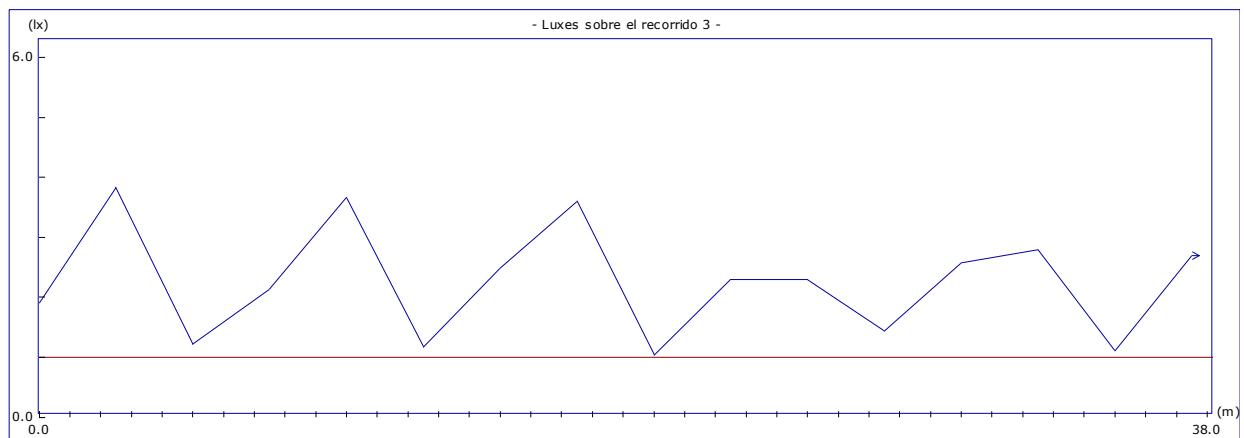
Como se observa, la nueva distribución de luminarias cumple con la normativa.

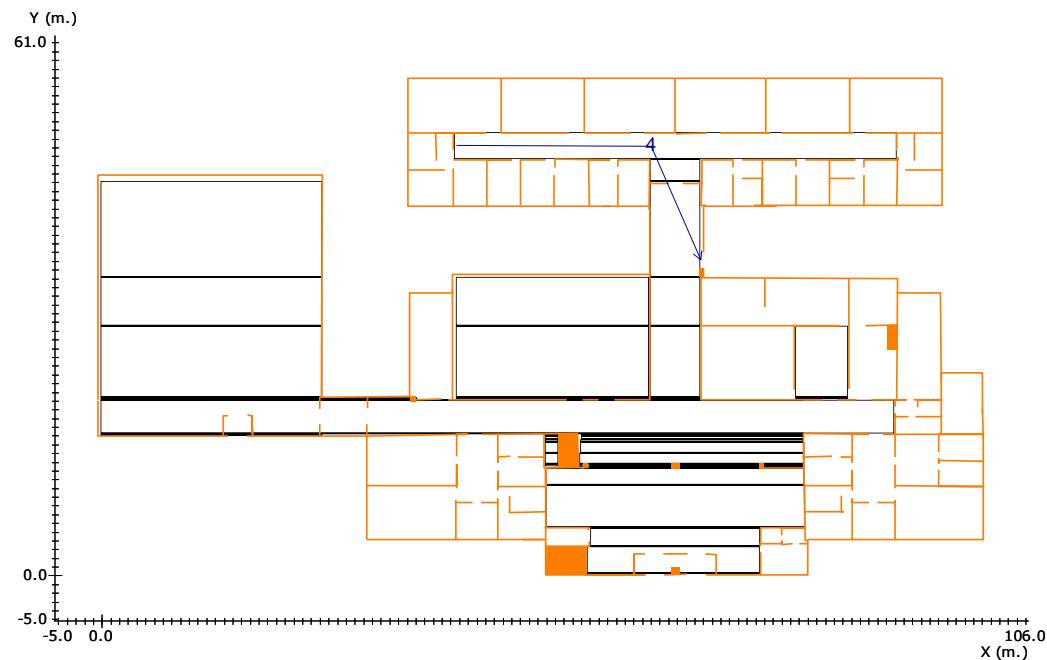
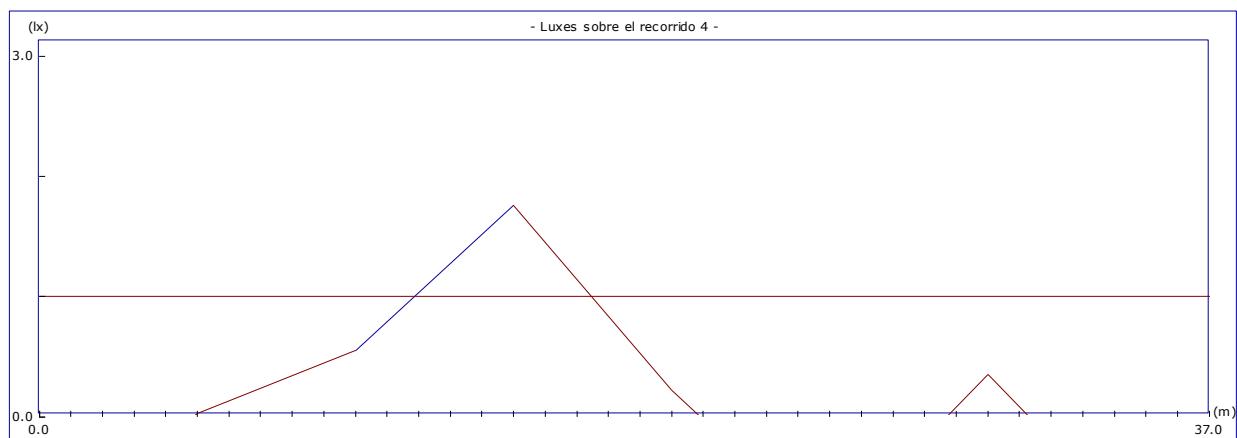
- Recorrido 4:

Como se puede observar, este recorrido de evacuación no cumple con las expectativas necesarias que exige la normativa, la cual nos indica que en rutas de evacuación, el alumbrado de evacuación debe proporcionar, a nivel del suelo, y en el eje de los pasos principales, una iluminación mínima de 1 lux. La relación entre la iluminancia máxima y la mínima en el eje de los pasos principales será menor de 40.

El número y la colocación correcta de las luminarias de emergencia necesarias para solventar este problema puede observarse en los planos adjuntos correspondientes a esta planta del edificio correspondiente. De este modo y realizando los cálculos con el mismo programa y las nuevas luces de emergencia situadas correctamente, los cálculos quedan:

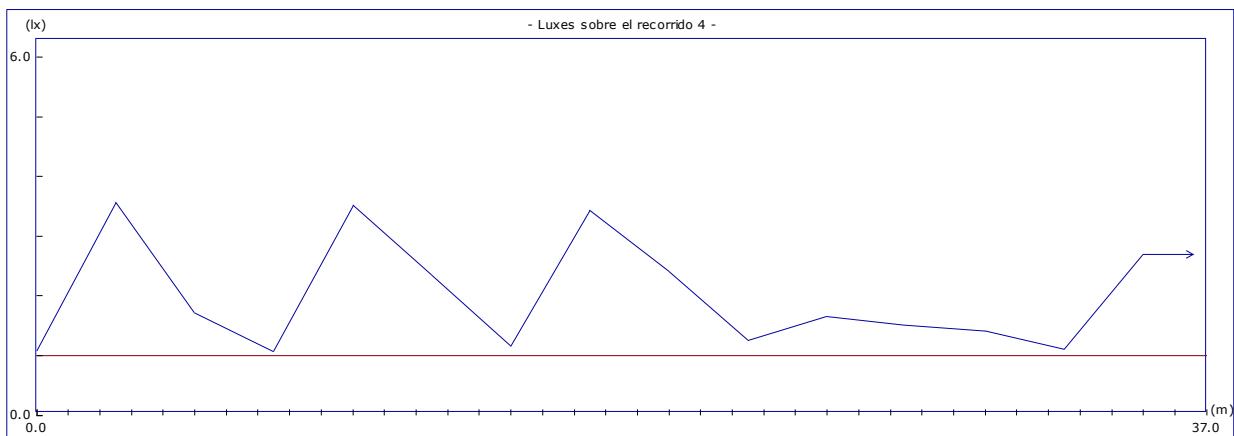
Como se observa, la nueva distribución de luminarias cumple con la normativa.

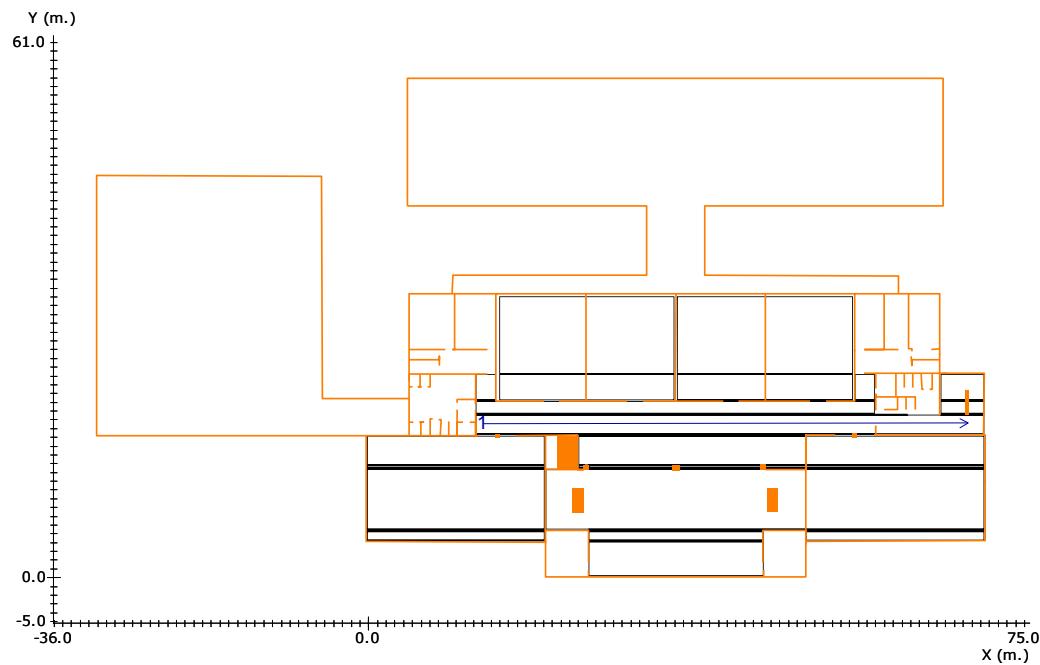
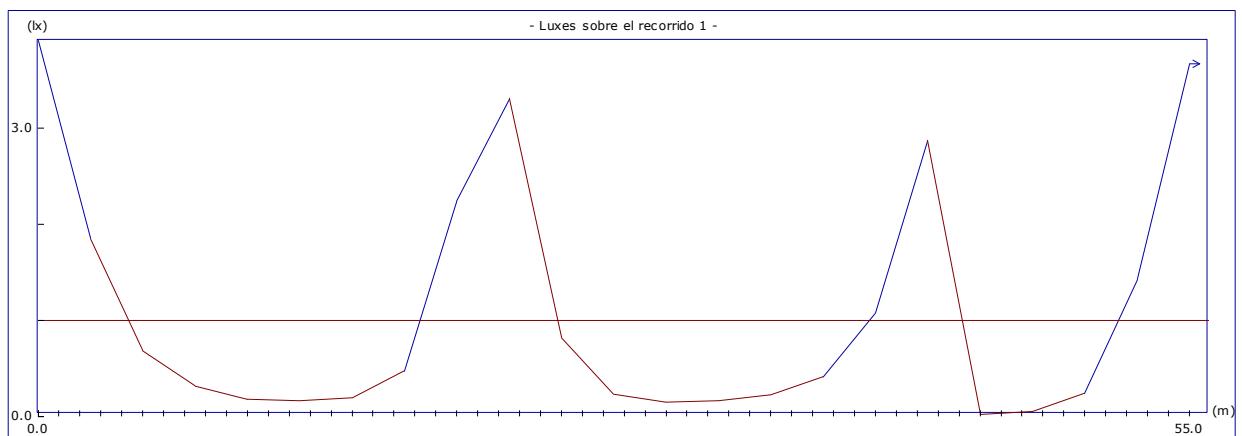
- **Recorrido 1:**

Como se puede observar, este recorrido de evacuación no cumple con las expectativas necesarias que exige la normativa, la cual nos indica que en rutas de evacuación, el alumbrado de evacuación debe proporcionar, a nivel del suelo, y en el eje de los pasos principales, una iluminación mínima de 1 lux. La relación entre la iluminancia máxima y la mínima en el eje de los pasos principales será menor de 40.

El número y la colocación correcta de las luminarias de emergencia necesarias para solventar este problema puede observarse en los planos adjuntos correspondientes a esta planta del edificio correspondiente. De este modo y realizando los cálculos con el mismo programa y las nuevas luces de emergencia situadas correctamente, los cálculos quedan:

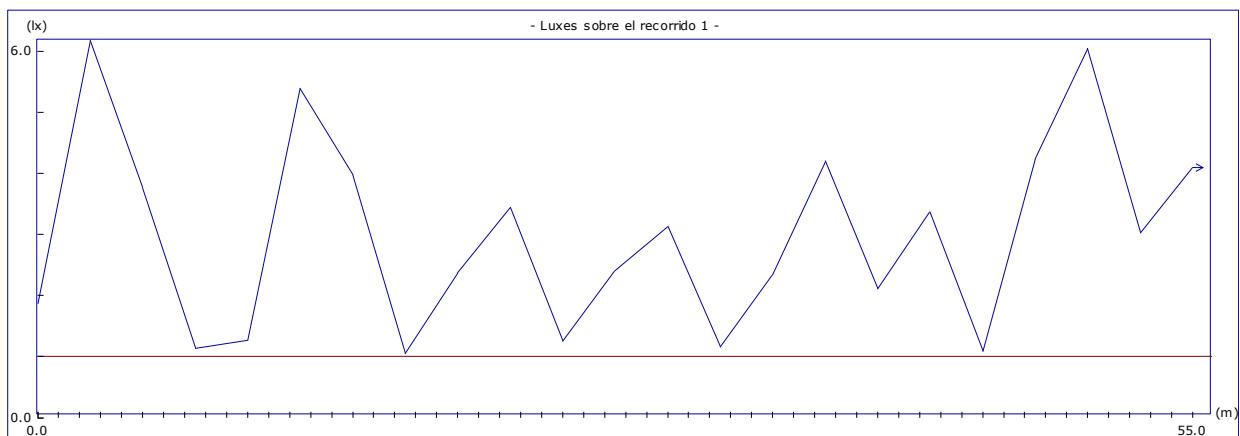
Como se observa, la nueva distribución de luminarias cumple con la normativa.

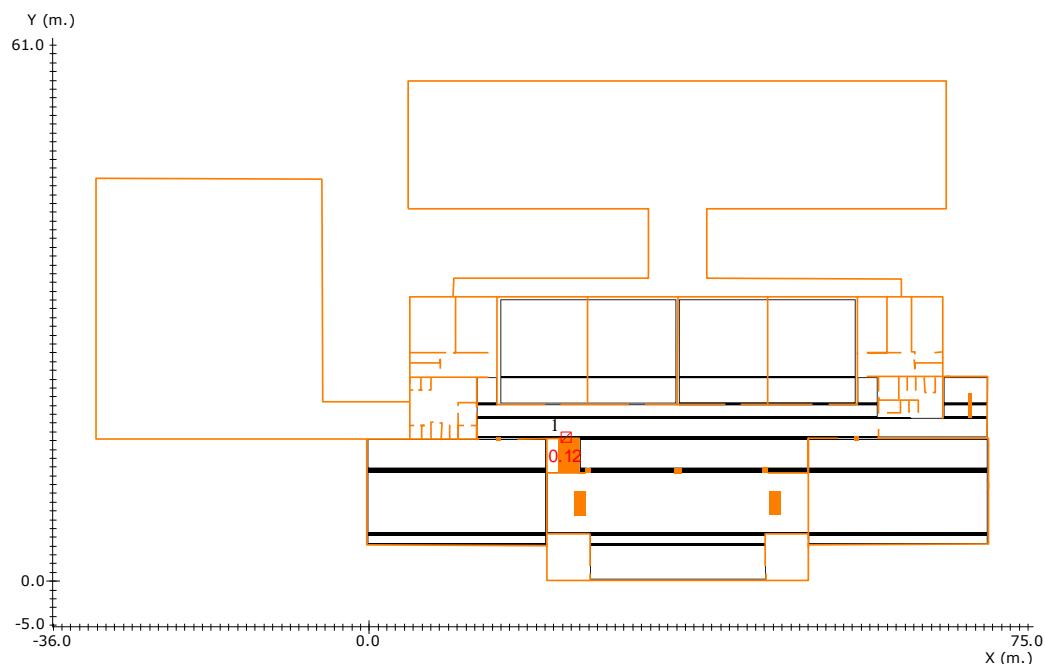
- **Plano de situación de los cuadros eléctricos:**

<b><u>Nº</u></b>	<b><u>Coordenadas</u></b> (m.)			<b><u>Resultado*</u></b> (lx.)	<b><u>Objetivo</u></b> (lx.)
	<b>x</b>	<b>y</b>	<b>h</b>		
1	22.40	16.38	1.20	0.12	5.00

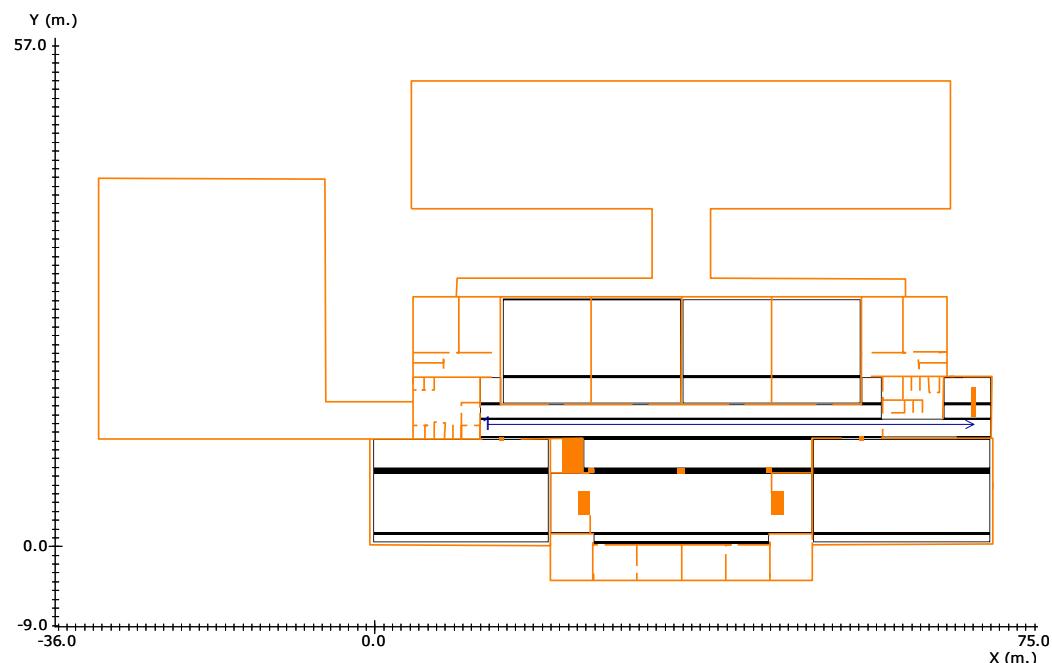
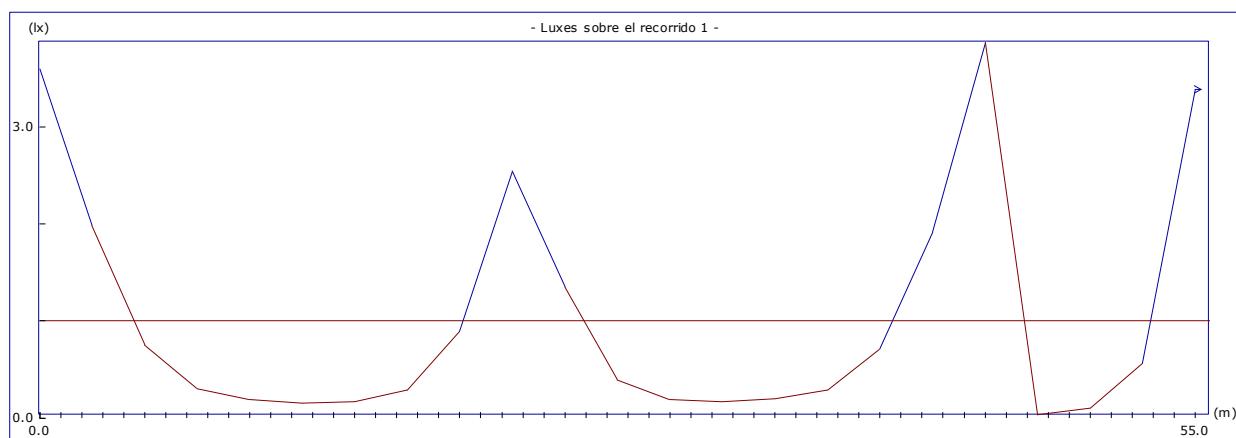
o **Recorrido 1:**

Como se puede observar, este recorrido de evacuación no cumple con las expectativas necesarias que exige la normativa, la cual nos indica que en rutas de evacuación, el alumbrado de evacuación debe proporcionar, a nivel del suelo, y en el eje de los pasos principales, una iluminación mínima de 1 lux. La relación entre la iluminancia máxima y la mínima en el eje de los pasos principales será menor de 40.

El número y la colocación correcta de las luminarias de emergencia necesarias para solventar este problema puede observarse en los planos adjuntos correspondientes a esta planta del edificio correspondiente. De este modo y realizando los cálculos con el mismo programa y las nuevas luces de emergencia situadas correctamente, los cálculos quedan:

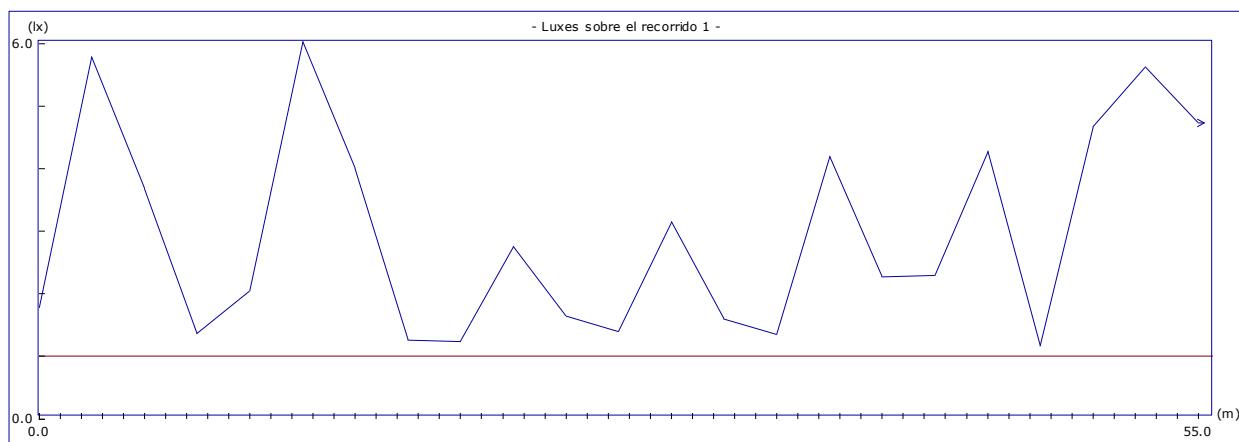
Como se observa, la nueva distribución de luminarias cumple con la normativa.

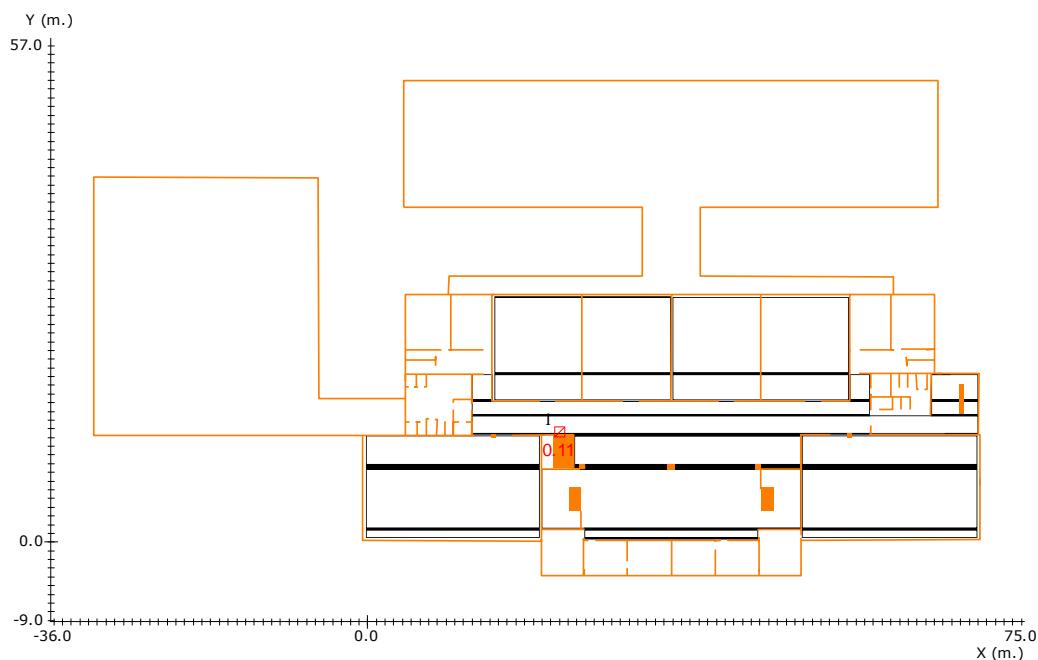
- **Plano de situación de los cuadros eléctricos:**

<b><u>Nº</u></b>	<b><u>Coordenadas</u></b> (m.)			<b><u>Resultado*</u></b> (lx.)	<b><u>Objetivo</u></b> (lx.)
	<b>x</b>	<b>y</b>	<b>h</b>		
1	22.06	12.64	1.20	0.11	5.00
