Trabajo Fin de Grado

Estudio de la restauración de la Catedral de San Salvador de Zaragoza

Facultad de Ingeniería y Arquitectura / Universidad de Zaragoza

2017

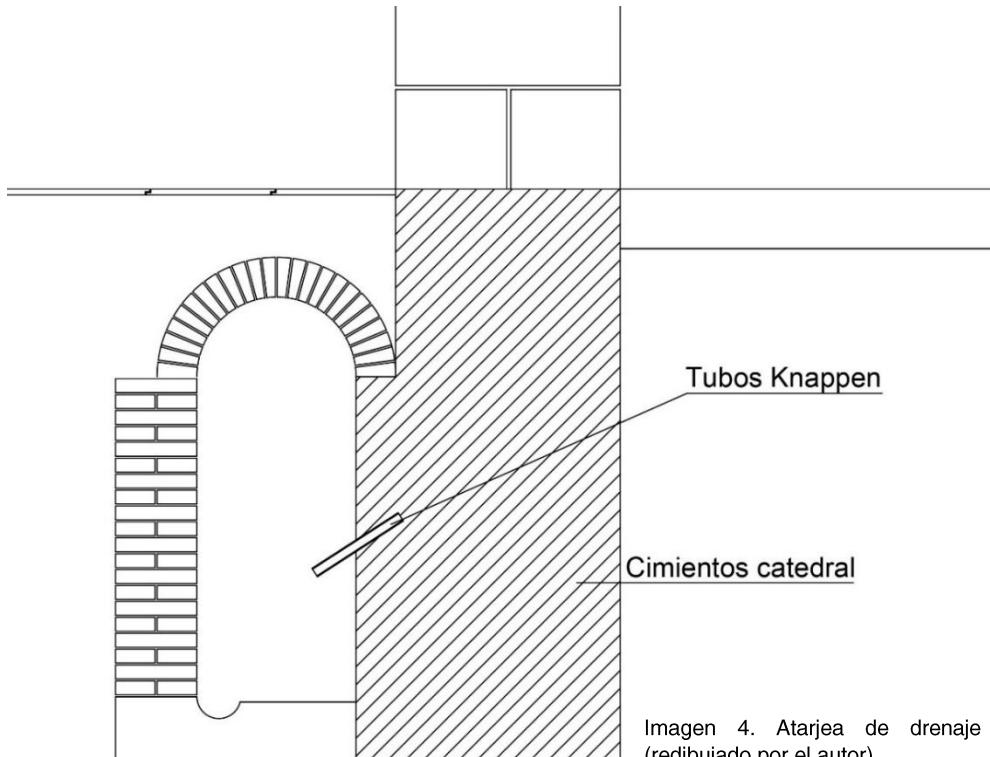
Imagen 4. Atarjea de drenaje (redibujado por el autor).

La siguiente intervención de la catedral continuó liberando la cabecera de edificios adosados. Se emprendió junto con un drenaje del templo después de que en 1954 se observaran crecientes zonas de humedad. Las manchas en los muros exteriores, de más de dos metros de altura, reclamaban una urgente solución. Este saneamiento consistió en realizar una atarjea bufa, mejorada además con la colocación de sifones atmosféricos Knapen recibidos cada 35 centímetros en los cimientos del templo. La atarjea se construyó de fábrica de ladrillo recocho y mortero de cemento, con arreglo a la sección del dibujo adjunto. Se empleó impermeabilizante únicamente en la solera de hormigón ya que en las paredes de la atarjea conviene, por el contrario, que rezumen la humedad que ha de ser recogida y conducida.

Para la conveniente ventilación de la atarjea, se dispusieron cinco nuevas bocas de ventilación, con sus correspondientes rejillas. Sobre la atarjea se construyó una acera de 1 m de anchura de solera de hormigón. Por último todas las partes bajas de las fachadas se repararon con fábrica, pero consiguiendo igualar todo lo posible los materiales antiguos al frentear las zonas que se encontraban degradadas.

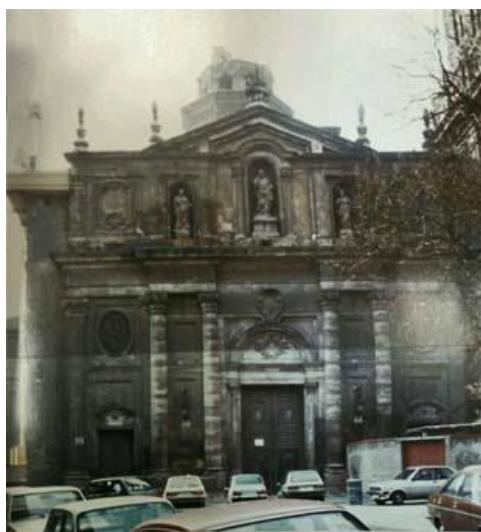
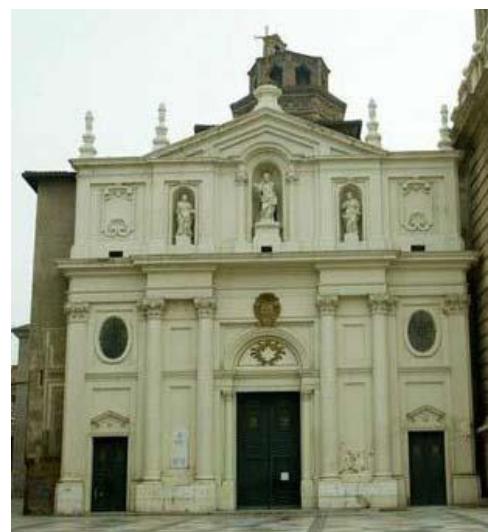
Imágenes 21 y 22. Muestran el cambio que sufre la portada tras la restauración por Ignacio Gracia.

Es en este periodo en el cual se realiza el enlucimiento de la portada neoclásica. Se enlucen con yeso todos los elementos que aparecen en la misma para darle el característico blanco que ha llegado a la actualidad. Este hecho tuvo bastante controversia ya que, según lo deducido en la entrevista realizada a Mariano Pemán, no toda la portada había estado enlucida de blanco, fue el arquitecto encargado de esta fase el que decidió darle este nuevo acabado a la portada.

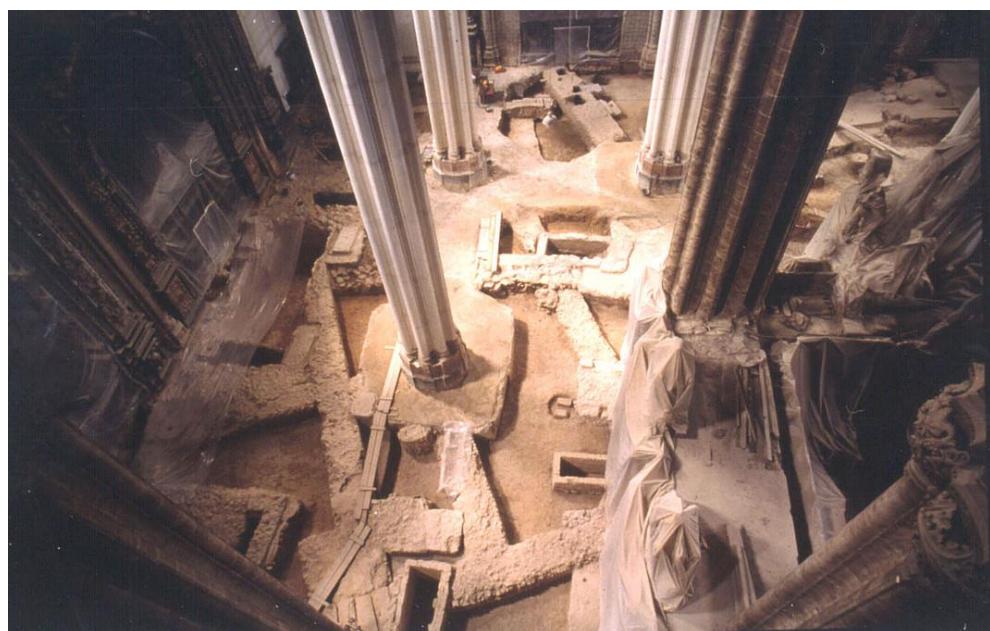
Imagen 23. Foto de las catas arqueológicas realizadas en la Seo. Imagen obtenida de: *Gracia, Juan Antonio (1988). La Seo de Zaragoza. Zaragoza. Gobierno de Aragón.*

Se continuó con el levantamiento del pavimento de piedra de las naves, parcialmente levantado con anterioridad en los pies de la Catedral, debido a la restitución de los pilares y consolidación de cimientos, y en la cabecera; se aprovechó para levantar igualmente la solera y realizar una excavación arqueológica generalizada en todo el interior (como se ha comentado en el apartado de los antecedentes del trabajo), ya que los restos aparecían en unos niveles poco profundos. La excavación arqueológica estuvo dirigida por José Antonio Hernández Vera³³ y se desarrolló desde 1992 hasta 1995 teniendo unos importantes resultados en cuanto a la localización de los restos de las etapas romana, musulmana y

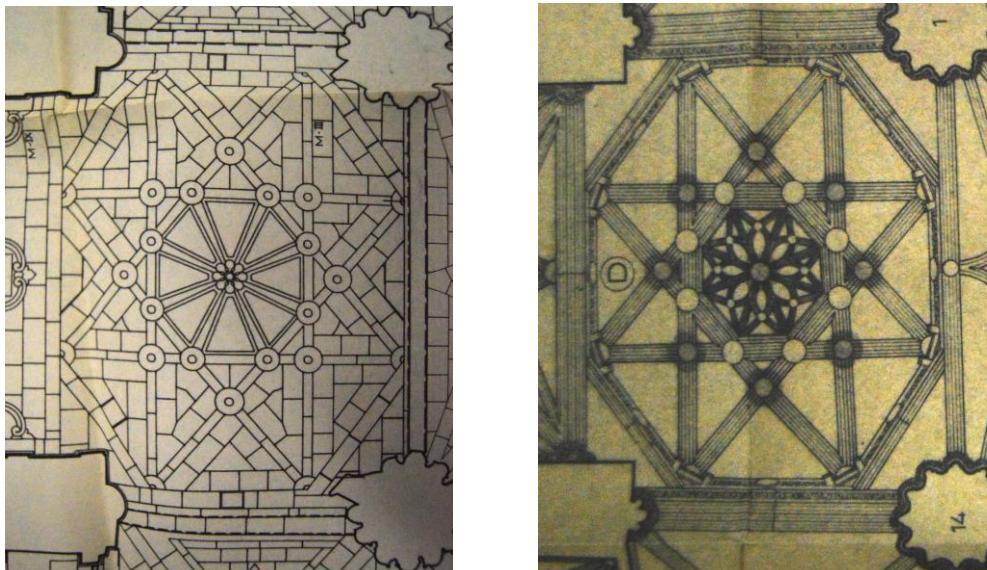
Imágenes 24 y 25. Detalles del pavimento y de las crucerías del cimborrio respectivamente.

Se completó además el pavimento en el lugar de las rejas de la antigua calefacción, que se eliminaron. Fue preciso realizar con piedra las tapas de las arquetas de las canalizaciones, que se dispusieron bajo las fajas de piedra de 80 cms, que delimitan los distintos tramos. También se restauró el pavimento de madera de la Sacristía.

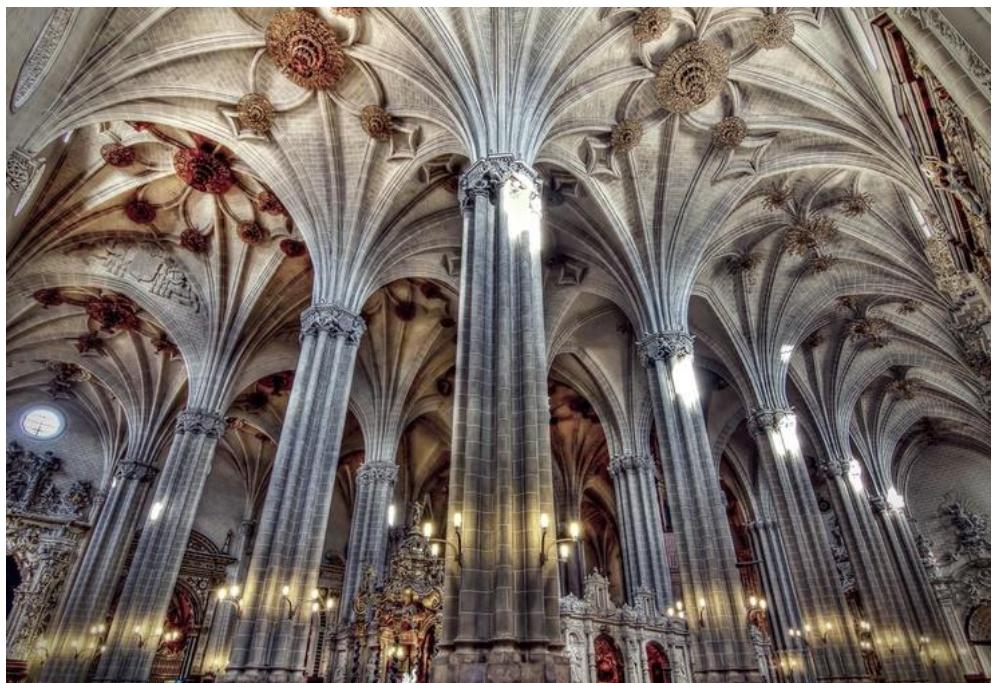
Imagen 26. Apliques en las columnas para la iluminación interior de la Seo.

Se puso cierto énfasis en la iluminación del ábside mayor, el altar mayor y, sobre todo, el cimborrio que siempre ha tratado de ser un espacio de luz. Se contempló la iluminación con un sistema de apliques en las columnas, renovando el sistema anterior, pero que resultó eficaz para un espacio del tipo “planta salón” como en este caso.
