**CERTIFICACIÓN ENERGÉTICA EN LA EDIFICACIÓN.
NORMATIVA EUROPEA Y DESARROLLO EN ESPAÑA.
CÁLCULO Y ANÁLISIS EN EDIFICACIONES. PROPUESTA DE
MEJORAS.**

ANEXOS

**MÁSTER OFICIAL EN ENERGÍAS RENOVABLES Y EFICIENCIA ENERGÉTICA
UNIVERSIDAD DE ZARAGOZA**

Informe Termográfico

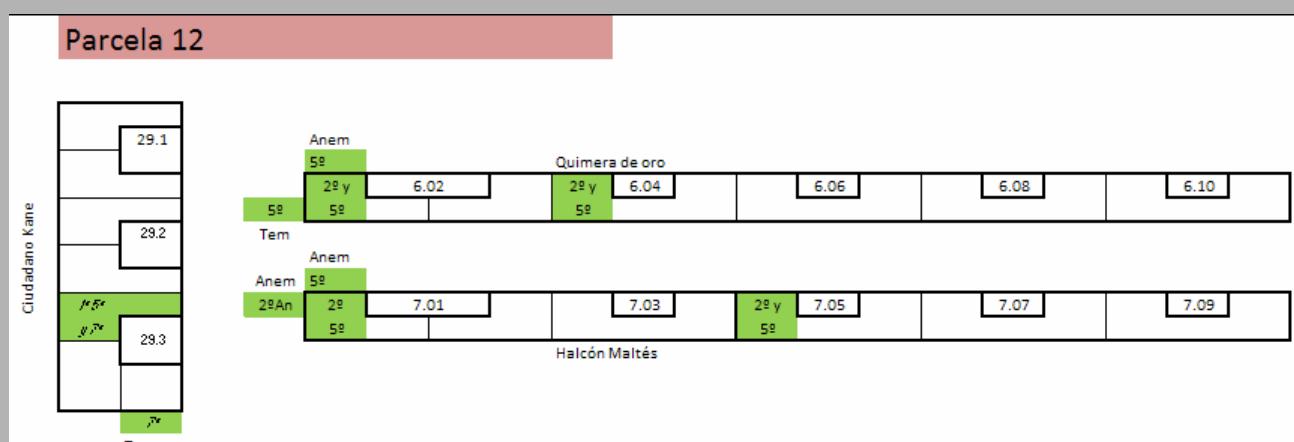
Parcela 12 - Edificio Oeste

Los edificios de esta parcela presentan fachada ventilada, lo cual, debido a la cámara de aire existente entre pared y planchas hace que no sea posible determinar la temperatura superficial de la pared en contacto con las viviendas ni ver si existen zonas de comportamiento térmico anómalo. Según se observa en el termograma las principales pérdidas se producen en las zonas esperables (marcos de aluminio de ventanas y las juntas de unión de chapas de la fachada que actúan de puentes térmicos a lo largo de toda la pared), no se observan defectos constructivos ni ninguna zona de comportamiento térmico anómalo.

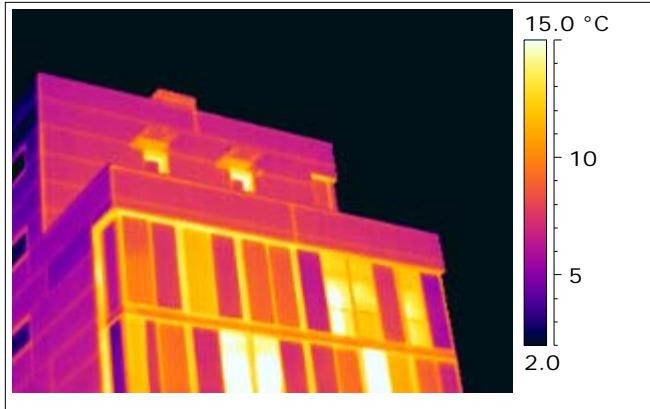
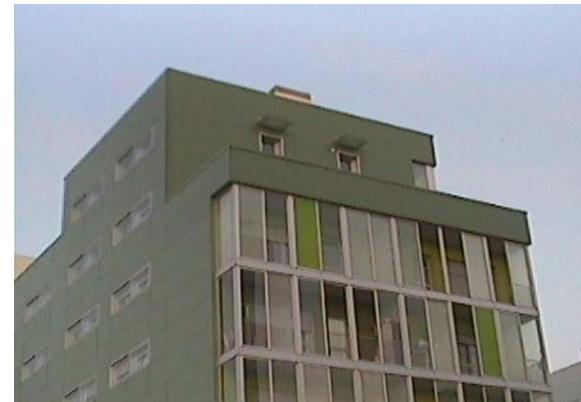
Fecha	16/2/2009	Hora	18:43:34	Tipo de Cámara	P25 PAL	Emisividad aluminio	0.9	Distancia al objeto	30 m	T aparente reflejada	10 °C	T atmosférica	8 °C	<p>Ubicación de la fachada: Fachada Sur C/ de El Halcón Maltés</p> <p>Elementos inspeccionados:</p> <ul style="list-style-type: none"> - Marcos de invernaderos - Vidrios - Puentes térmicos - Defectos constructivos (grietas, mala fijación de elementos..) - Otras zonas de comportamiento anómalo <p>Observaciones y suposiciones: En la zona de invernaderos, las pérdidas principalmente se producen por marcos y forjados inferiores. A través de los vidrios no se observan pérdidas importantes. Tampoco se observan defectos constructivos.</p>
Fecha	16/2/2009														
Hora	18:43:34														
Tipo de Cámara	P25 PAL														
Emisividad aluminio	0.9														
Distancia al objeto	30 m														
T aparente reflejada	10 °C														
T atmosférica	8 °C

No se observan defectos constructivos ni anomalías.

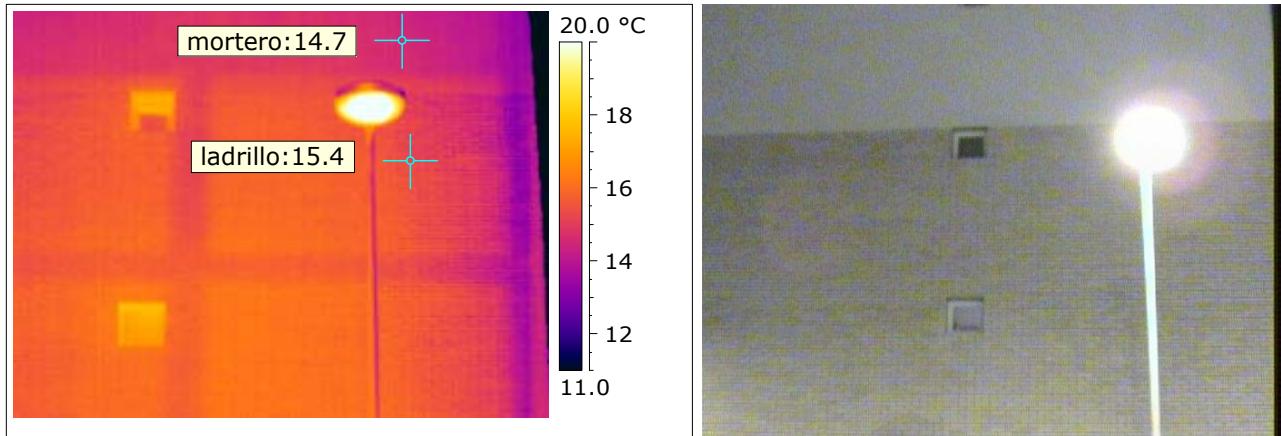
Fachada Norte_ Edificio Oeste
C/ de El Expreso de Shangai

Observaciones: Aquí se observa lo mismo que en el caso anterior, a partir de la planta 3 la fachada, construida de mortero, presenta un comportamiento térmico homogéneo sin puntos calientes, sin embargo en las 2 primeras plantas, al ser de ladrillo presenta una temperatura superficial superior al resto (de casi 2°C) como se ve en la imagen siguiente.

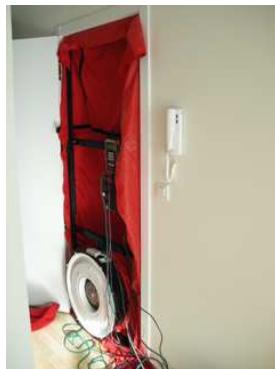
Para la medida de infiltraciones se utiliza un equipo llamado Blowerdoor. Este equipo por medio de un ventilador, que se instala en la entrada de la vivienda, crea una diferencia de presión entre el interior y el exterior, así se fuerza el aire a entrar a la vivienda, y según el caudal que pasa por el ventilador, se puede determinar la cantidad de infiltraciones. Se realizan medidas a distintas diferencias de presión, y se estrega como resultado las infiltraciones a 50 Pa, según la norma UNE-EN 13829. En la figura XX se aprecia la colocación del blowerdoor en una vivienda de Valdespartera.
