**TOMO II-ANEJO 1.
CIMENTACIÓN DEL NUEVO PUENTE SOBRE EL EMBALSE
DEL EBRO EN ORZALES (CANTABRIA)**

**ESTUDIO SOBRE LA PROBLEMÁTICA PARA
LA VERIFICACIÓN DE LA INTEGRIDAD DE
PILOTES HORMIGONADOS " IN SITU "**

Nº TFG: 423.13.107

Fecha: Marzo de 2015

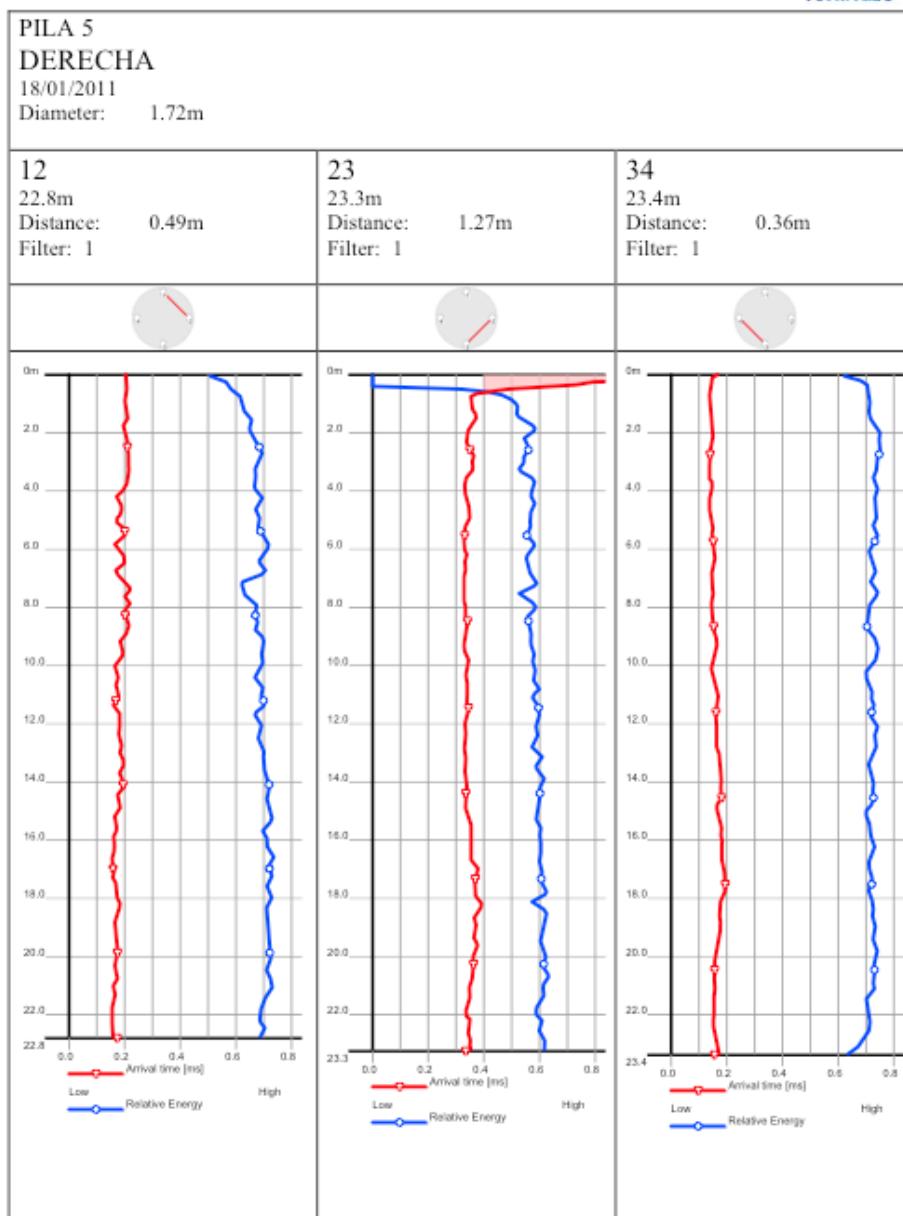
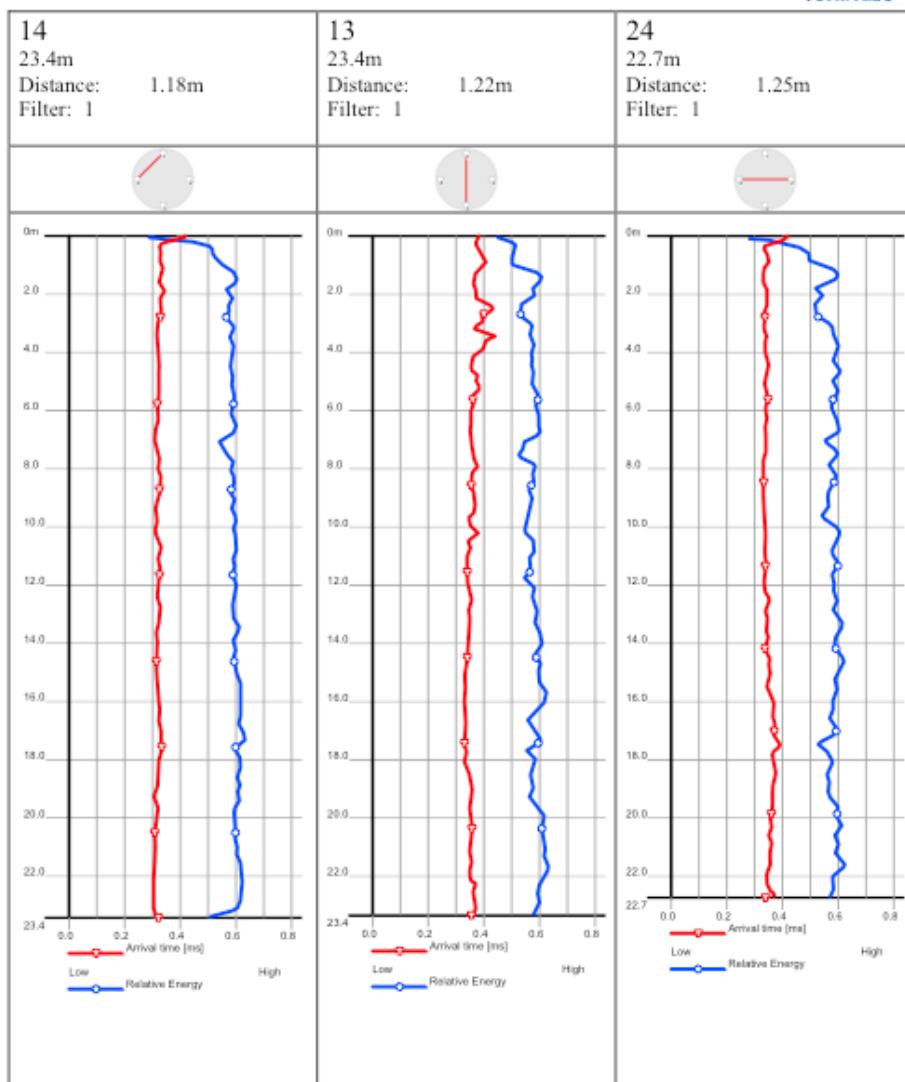
En las siguientes diagraffías se aprecia que no existe anomalías al no cruzarse las curvas de tiempo y energía. Corresponden a las pilas 4 y 5.

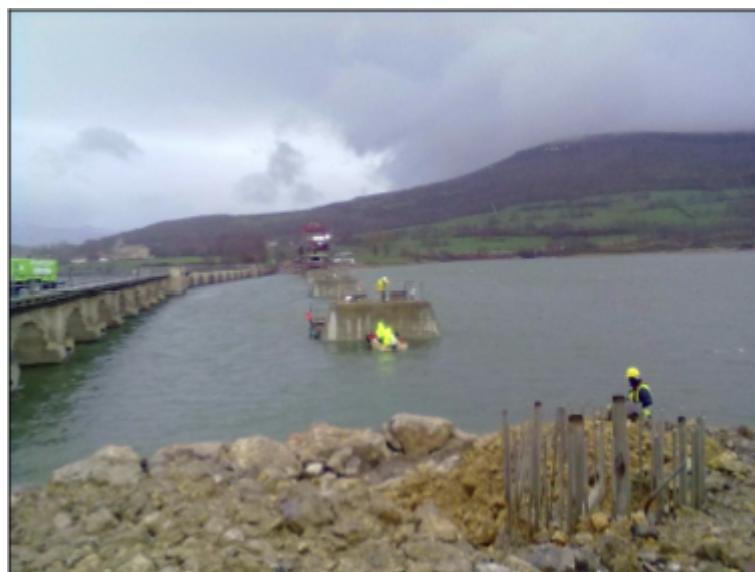
Ilustración 21. Posición de la pila 6 próxima al lado de La Lastra

En la pila 6 izquierda se detectó, según se recoge en la diagrafía una anomalía a 5,5 m.

Se decide realizar dos taladros desde el dintel para poder introducir una cámara de televisión y poder confirmar la anomalía detectada en el ensayo Cross-Hole.
