Trabajo Fin de Grado

MOROS. CARÁCTER E IDENTIDAD ARQUITECTÓNICA
DE UN CONJUNTO URBANO RURAL EN RIESGO DE
ABANDONO.

Escuela de Ingeniería y Arquitectura
2020

Grado en Estudios en Arquitectura

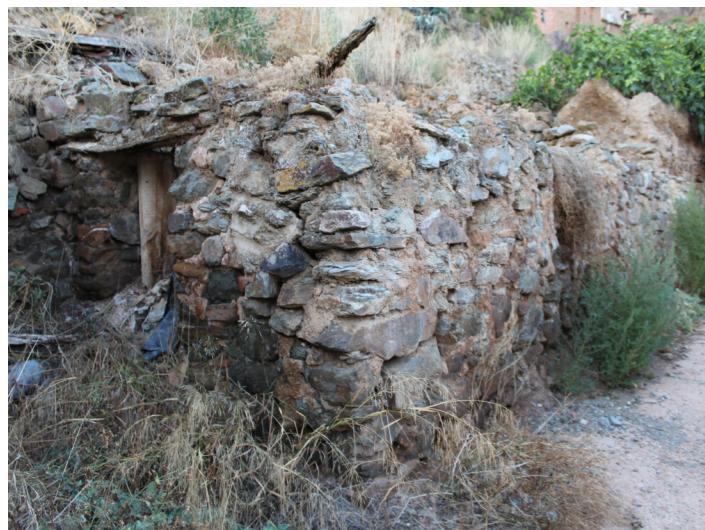
PATOLOGÍAS	Fisuras y desprendimientos	Humedades	Degradaciones
	<input checked="" type="checkbox"/> locales/ <input type="checkbox"/> general	<input type="checkbox"/> locales/ <input checked="" type="checkbox"/> general	<input checked="" type="checkbox"/> locales/ <input type="checkbox"/> general

Edificación dedicada a la crianza de cerdos, denominada pocilga. Bastante deteriorado al haber perdido la cubierta.

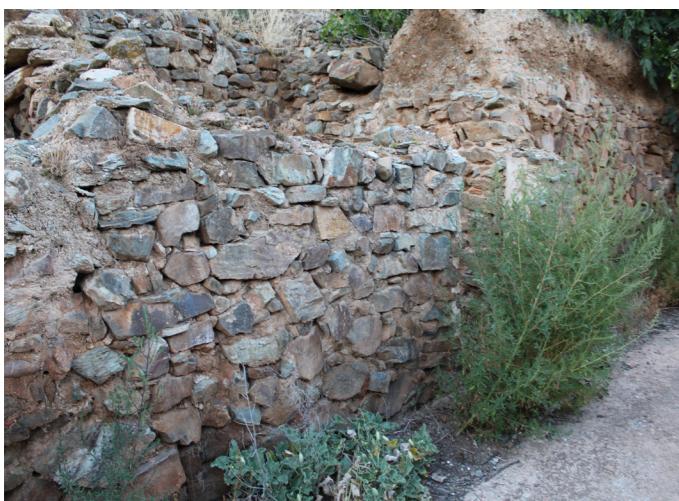
Edificación dedicada a la crianza de cerdos, denominada pocilga. Bastante deteriorado al haber perdido la cubierta. Sin puerta, solo se mantiene el hueco.

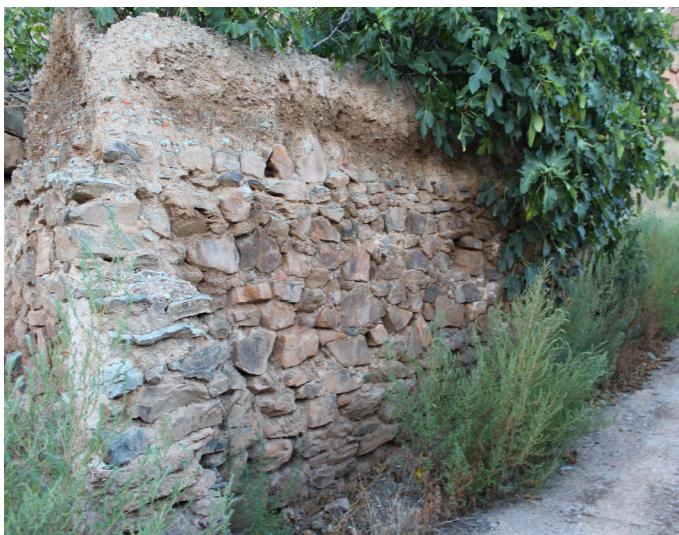
Edificación donde se esquilaban los burros. Bastante deteriorado al haber perdido la cubierta. Existía un cuerpo superior de tapial, del que solo queda unos 30 cm sobre el zócalo. Sin puerta, solo se mantiene el hueco.

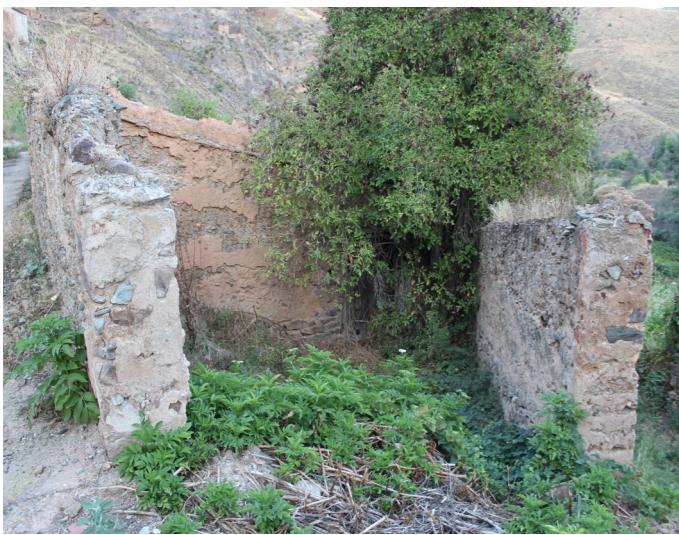
PATOLOGÍAS	Fisuras y desprendimientos	Humedades	Degradaciones
	<input checked="" type="checkbox"/> locales/ <input type="checkbox"/> general	<input checked="" type="checkbox"/> locales/ <input type="checkbox"/> general	<input checked="" type="checkbox"/> locales/ <input type="checkbox"/> general

Edificación dedicada a corral, donde se guardaba el rebaño de ovejas. Muy deteriorado y lleno de maleza.

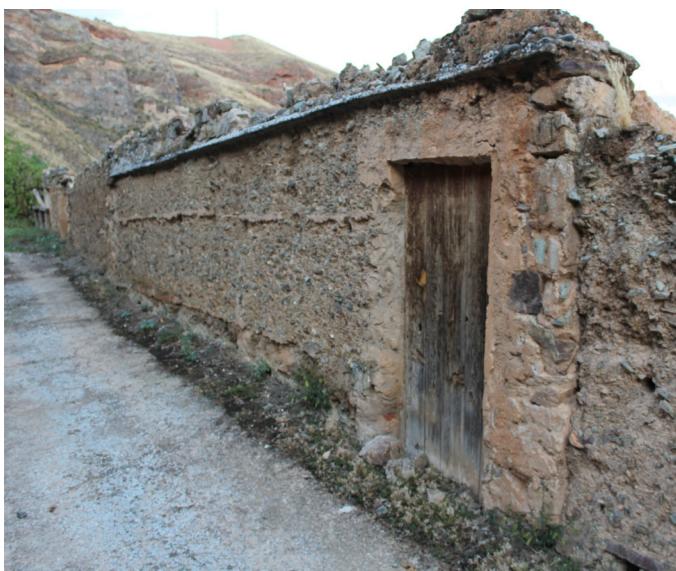
Edificación de dos pisos, la planta baja a cota del campo era el corral donde se guardaba el rebaño de ovejas; y el cuerpo superior, almacén de productos como paja para alimentar a las propias ovejas. Muy deteriorado al haber perdido la cubierta.

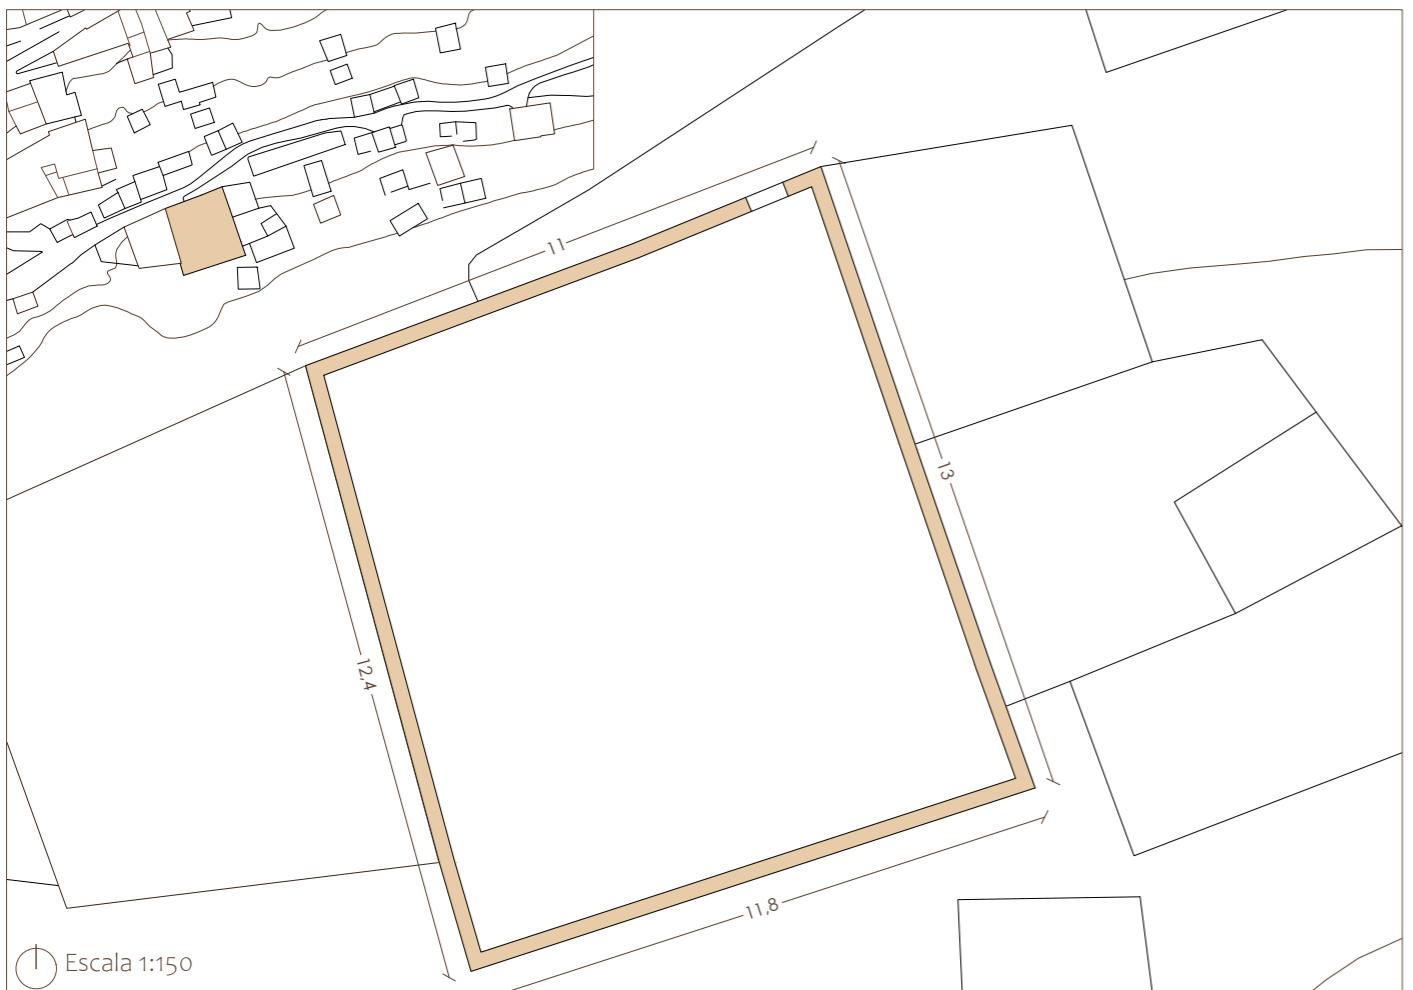
Edificación de dos pisos, la parte baja a cota del campo, corral donde se guardaba el rebaño de ovejas; y el cuerpo superior, almacén de productos como paja para alimentar a las propias ovejas. Aún se mantiene un pilar de adobe en el interior con una viga de madera, única estructura que queda del forjado intermedio. Muy deteriorado al haber perdido la cubierta.

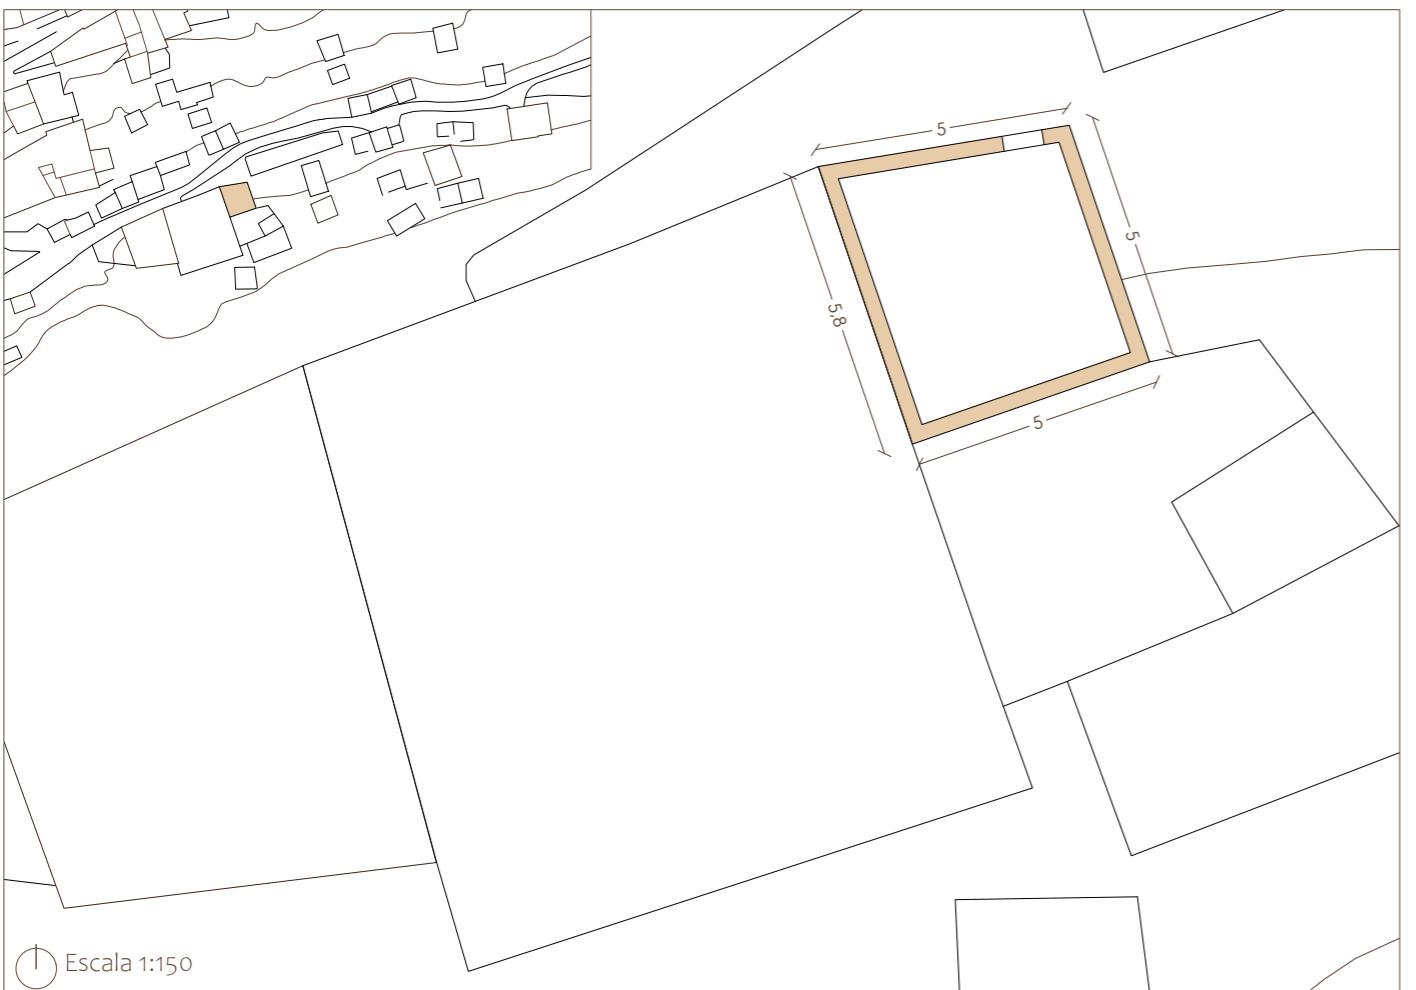
Edificación de dos pisos, la parte baja a cota del campo, corral donde se guardaba el rebaño de ovejas; y el cuerpo superior, almacén de productos como paja para alimentar a las propias ovejas. Aún se mantiene una viga de madera procedente de un forjado intermedio. Muy deteriorado al haber perdido la cubierta.

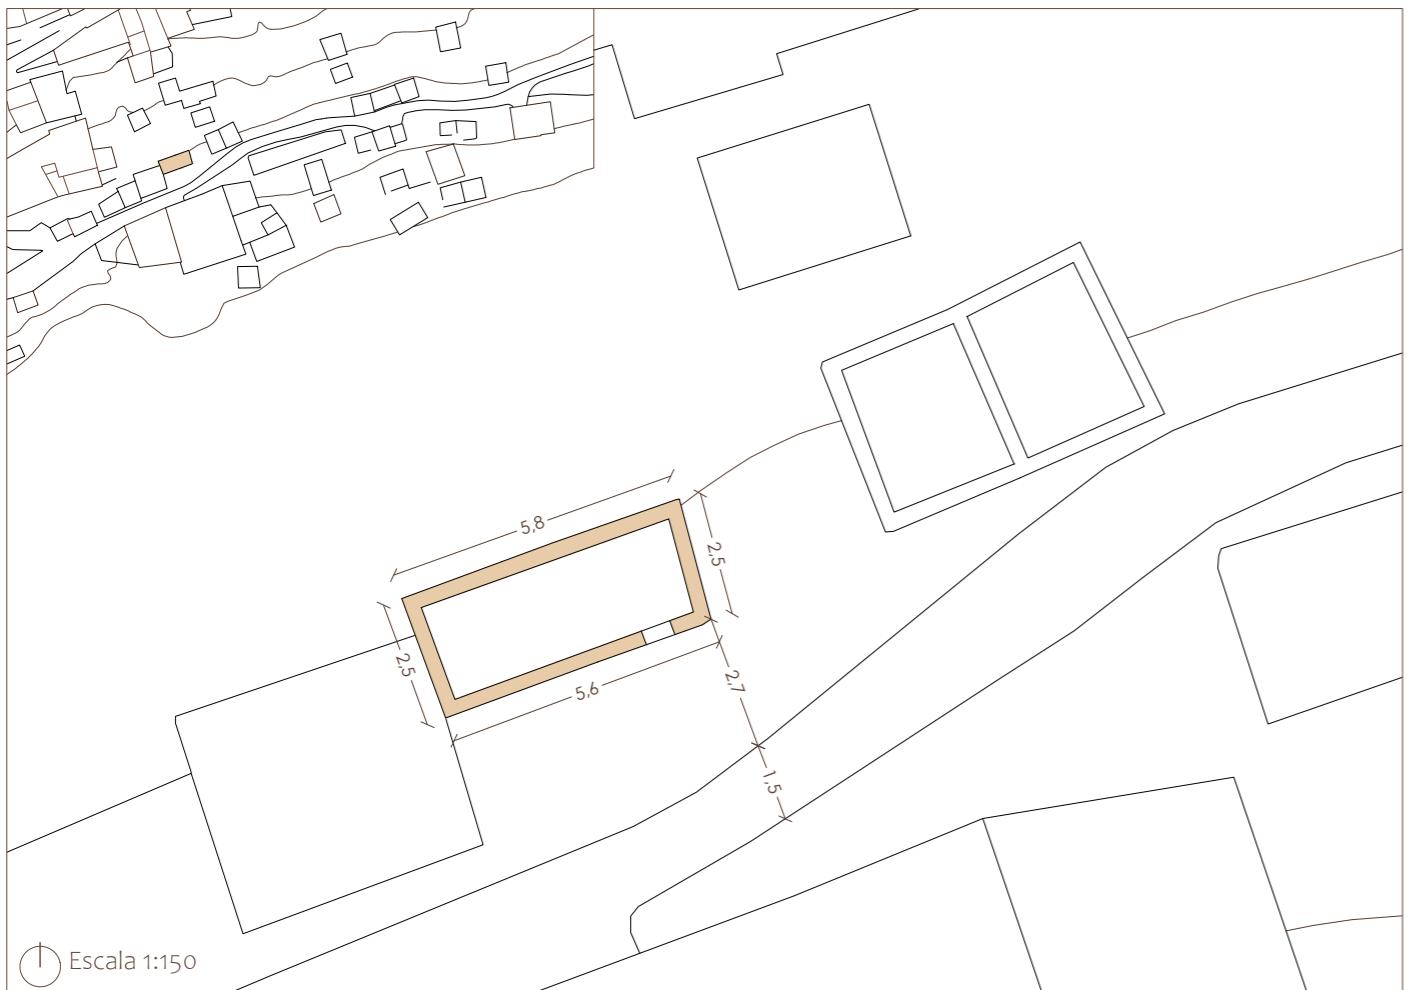
Edificación dedicada a la crianza de cerdos, denominada pocilga. Bastante deteriorado al haber perdido la cubierta. Lleno de maleza.

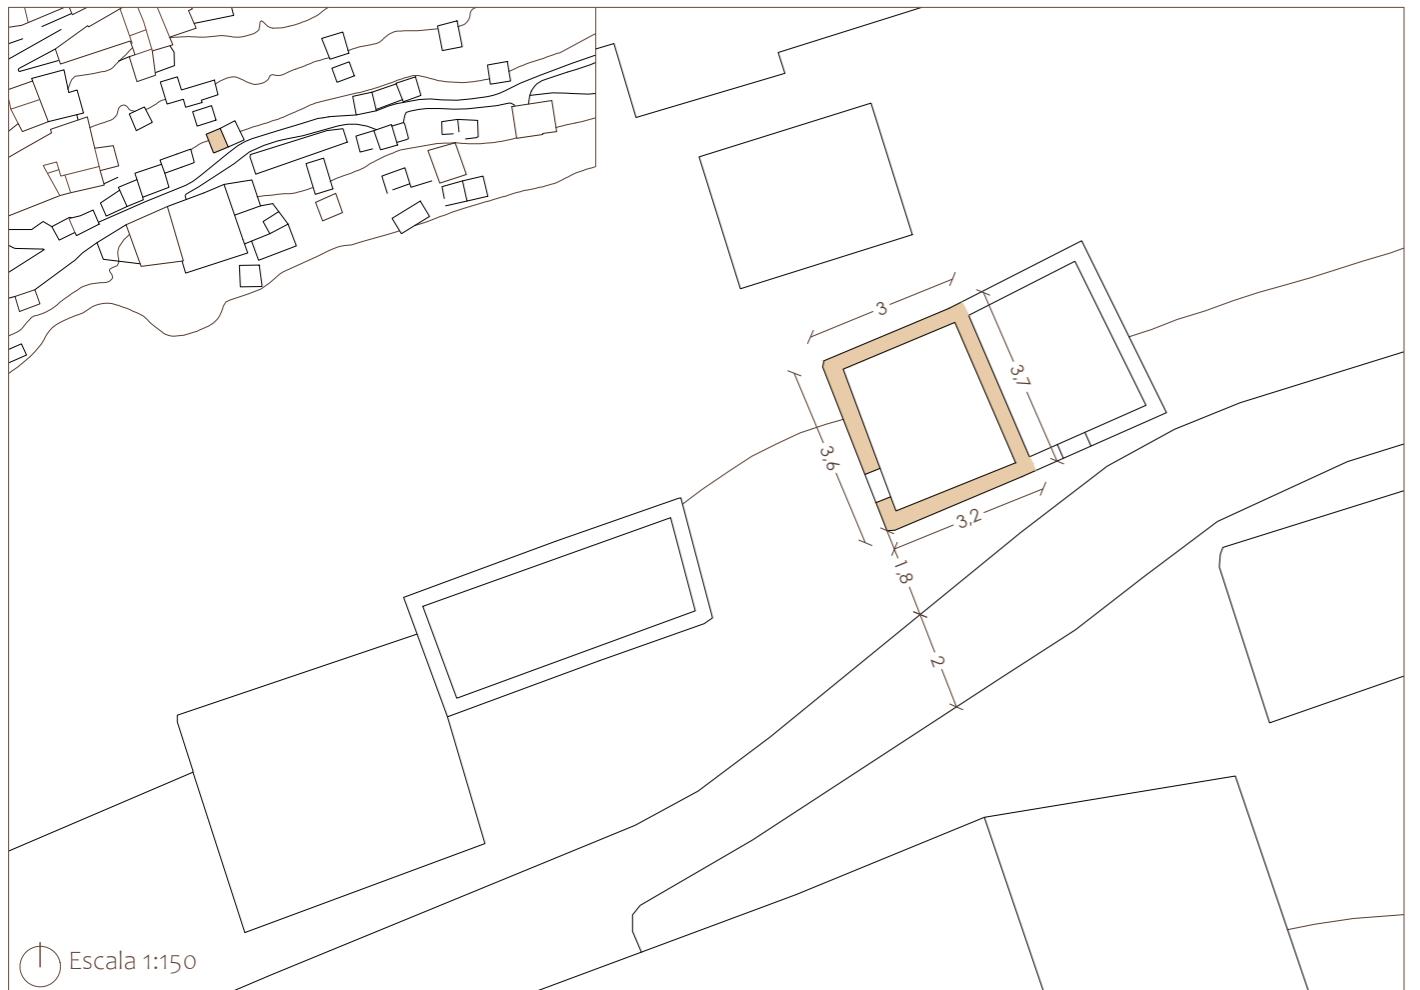
Edificación dedicada a la crianza de cerdos, denominada pocilga. Bastante deteriorado al haber perdido la cubierta. Lleno de maleza.

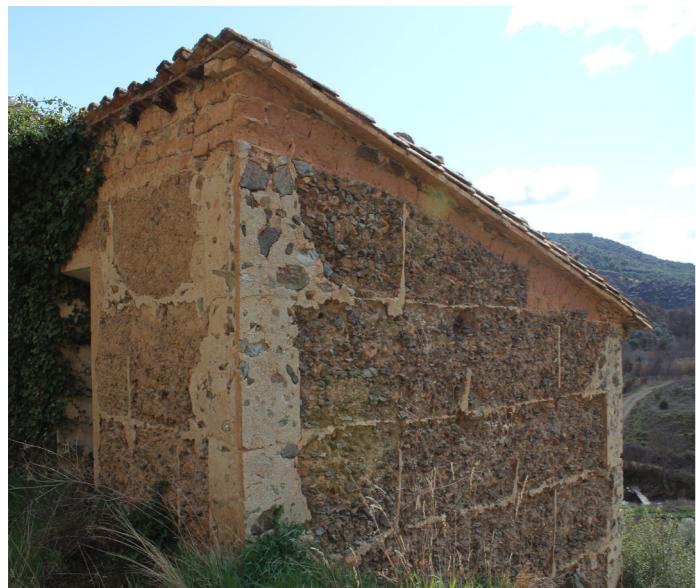
Vivienda en buen estado.
