Trabajo Fin de Grado

Diseño de un programa preventivo para el
mantenimiento de vehículos en zonas de
elevada erosión

Rafael Aguado Hernández

Año 2019

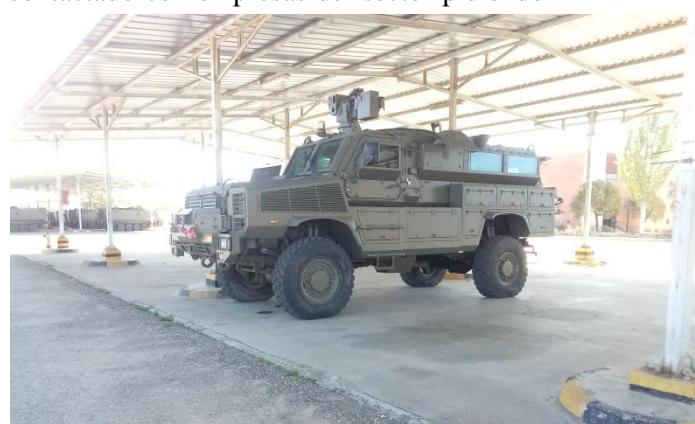
IMAGEN 8 RG-31 ESTACIONADO EN TINGLADO. ELABORACIÓN PROPIA

Como alternativa se han consultado bases de precios de construcción, siendo el resultado que la construcción de un techado o marquesina de las dimensiones pretendidas tendría un coste por metro cuadrado de 80 euros, lo que supone un coste aproximado de 80.000 euros. [20]
