# REHABILITACIÓN DEL CONJUNTO RENAULT VEARSA

## Un Bosque Fotovoltaico para la ciudad de Zaragoza

Sofía Sarsa Gil  
Directores: María Belinda López Mesa y Enrique Cano Suñén

TRABAJO FIN DE MÁSTER EN ARQUITECTURA  
ESCUELA DE INGENIERÍA Y ARQUITECTURA- UNIZAR

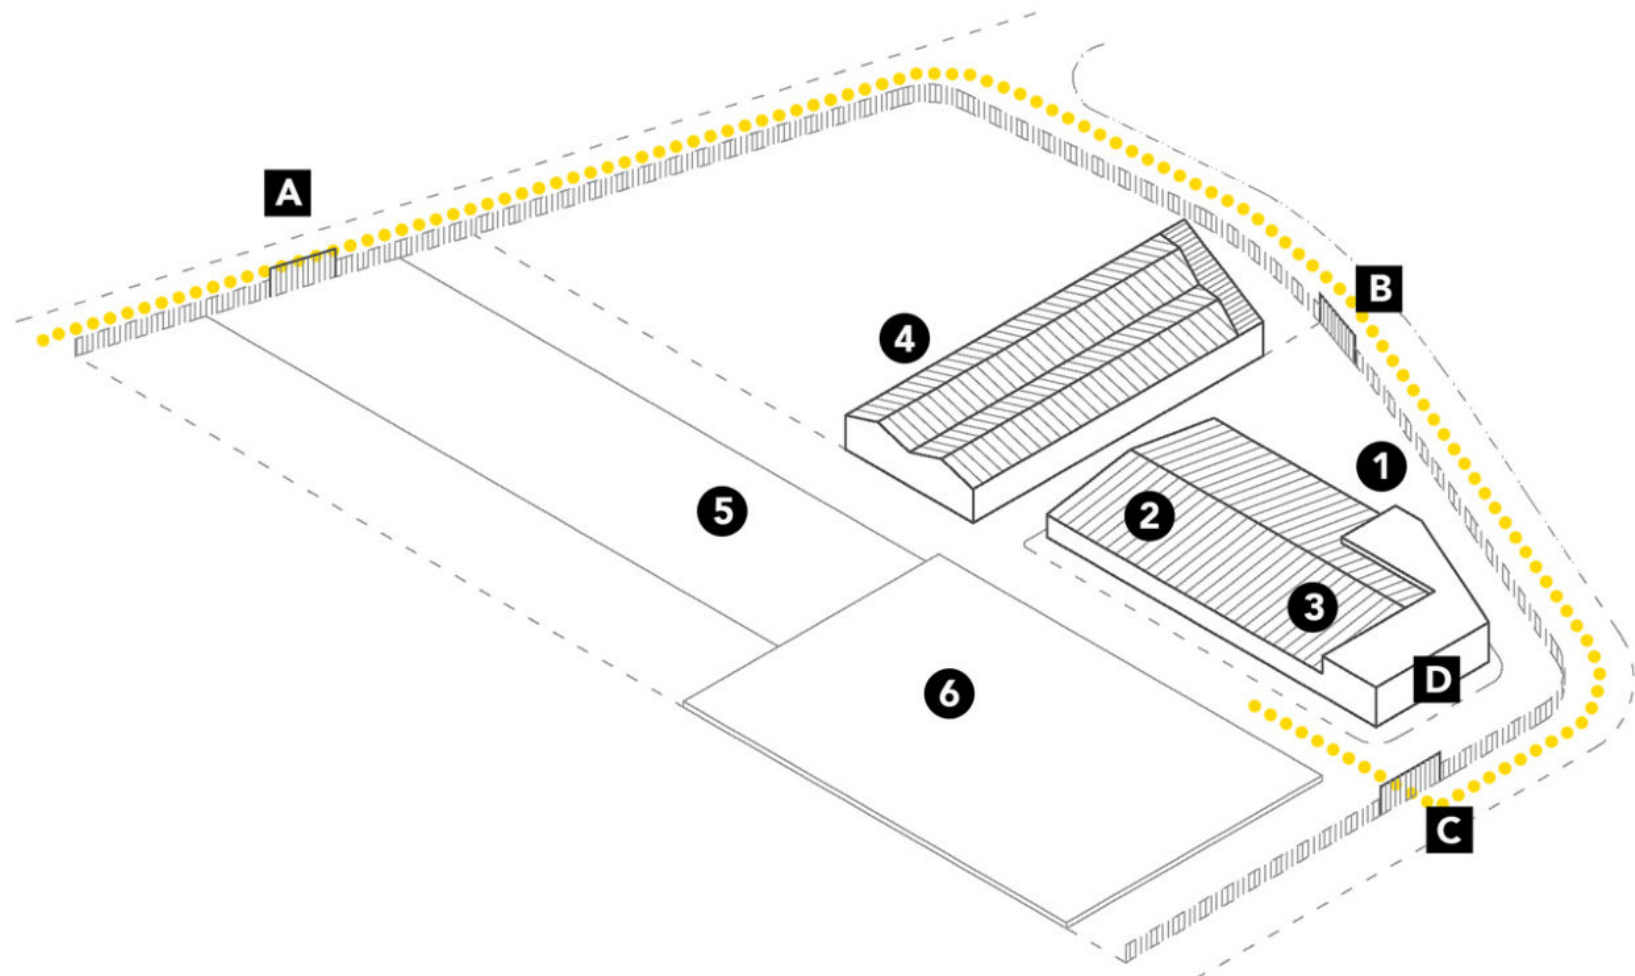
Actual concesionario Renault VEARSA y campos exteriores

- A** Acceso secundario campos stock de vehículos.
- B** Acceso taller de puesta a punto.
- C** Acceso principal al recinto y concesionario.
- D** Puerta principal nave del concesionario.
- 1** Atención a la venta y postventa.
- 2** Taller Renault Minuto.
- 3** Almacenaje y repuestos.
- 4** Taller mecánico.
- 5** Stock vehículos de ocasión y Renault PRO+.
- 6** Stock de vehículos y Gama Profesional.

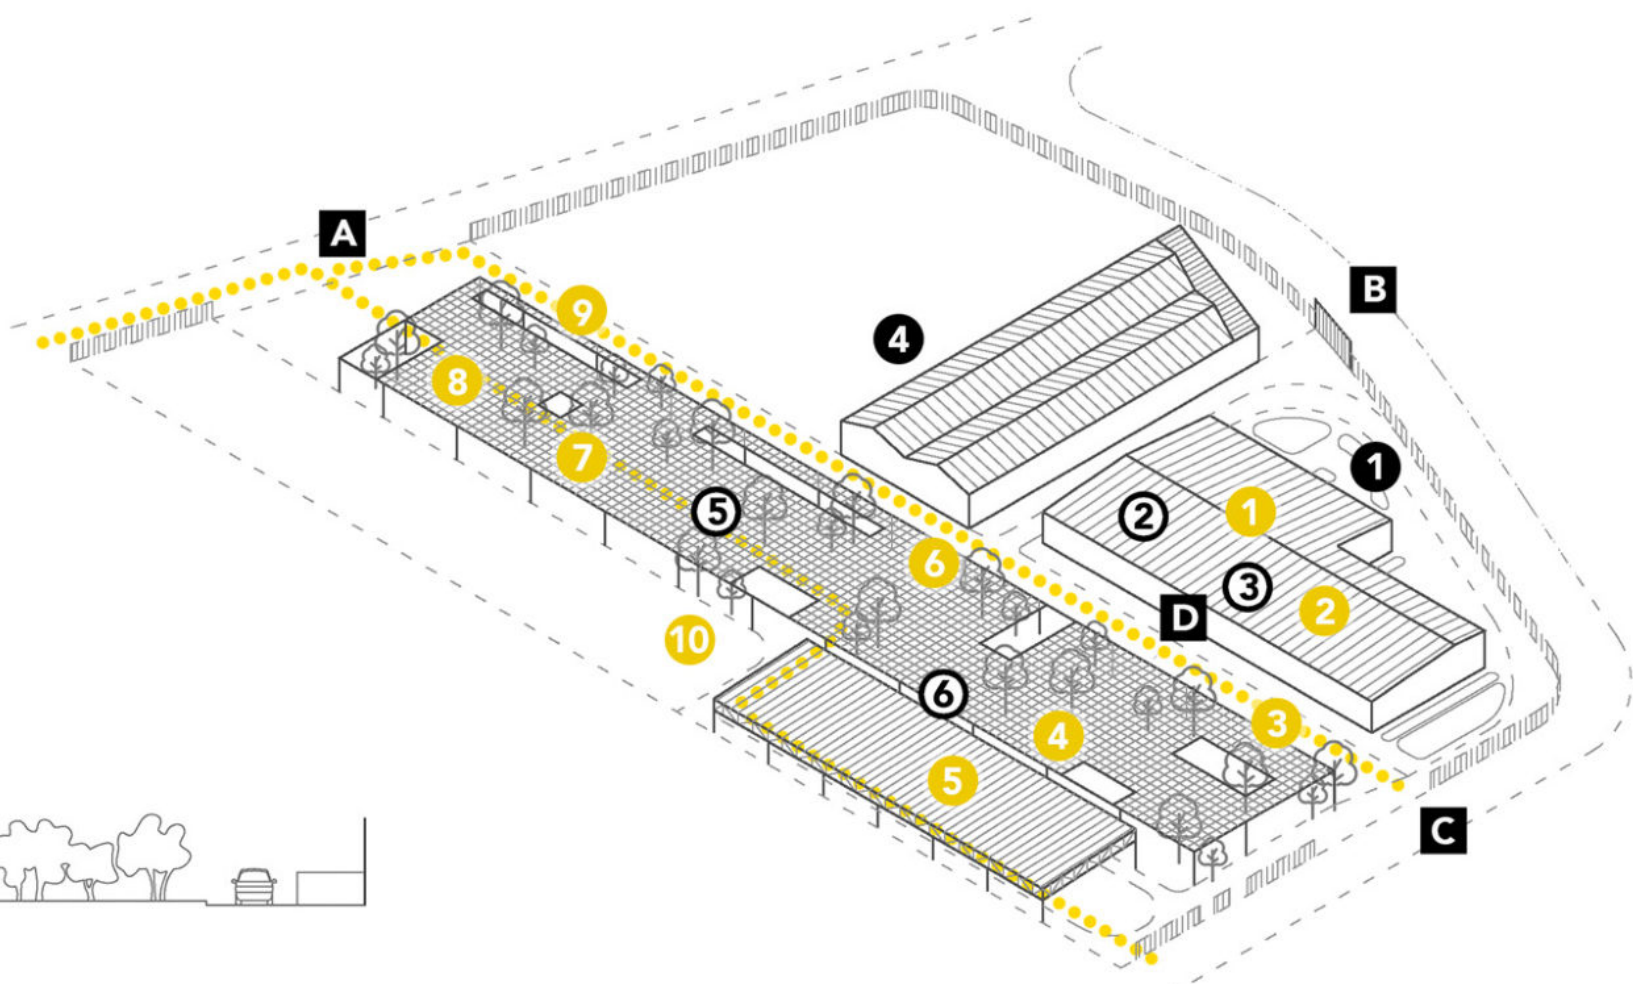
Nuevo concesionario Renault VEARSA y Bosque Fotovoltaico

- A** Acceso Bosque Fotovoltaico y naves.
- B** Acceso interno.
- C** Salida Bosque Fotovoltaico y naves.
- D** Puerta principal nave del concesionario.
- 1** Exposición, atención a la venta y postventa.
- 2** [Desaparece] Taller Renault Minuto.
- 3** [Desaparece] Almacenaje y repuestos.
- 4** Taller mecánico y Taller Renault Minuto.
- 5** [Desaparece] Stock vehículos de ocasión y Renault PRO+.
- 6** [Desaparece] Stock de vehículos y Gama Profesional.

- 1** Cafetería y zona de descanso.
- 2** Museo del Automóvil y Renault.
- 3** Circuito karting Seguridad Vial.
- 4** Vehículos en exposición y de prueba.
- 5** Aparcamiento cubierto.
- 6** Zonas verdes y bulevares peatonales.
- 7** Autolavado y servicios de puesta a punto.
- 8** Áreas lúdico-pedagógicas sobre Energía y Movilidad Sostenible.
- 9** Producción fotovoltaica en cubierta del Bosque.
- 10** Recarga del vehículo eléctrico.

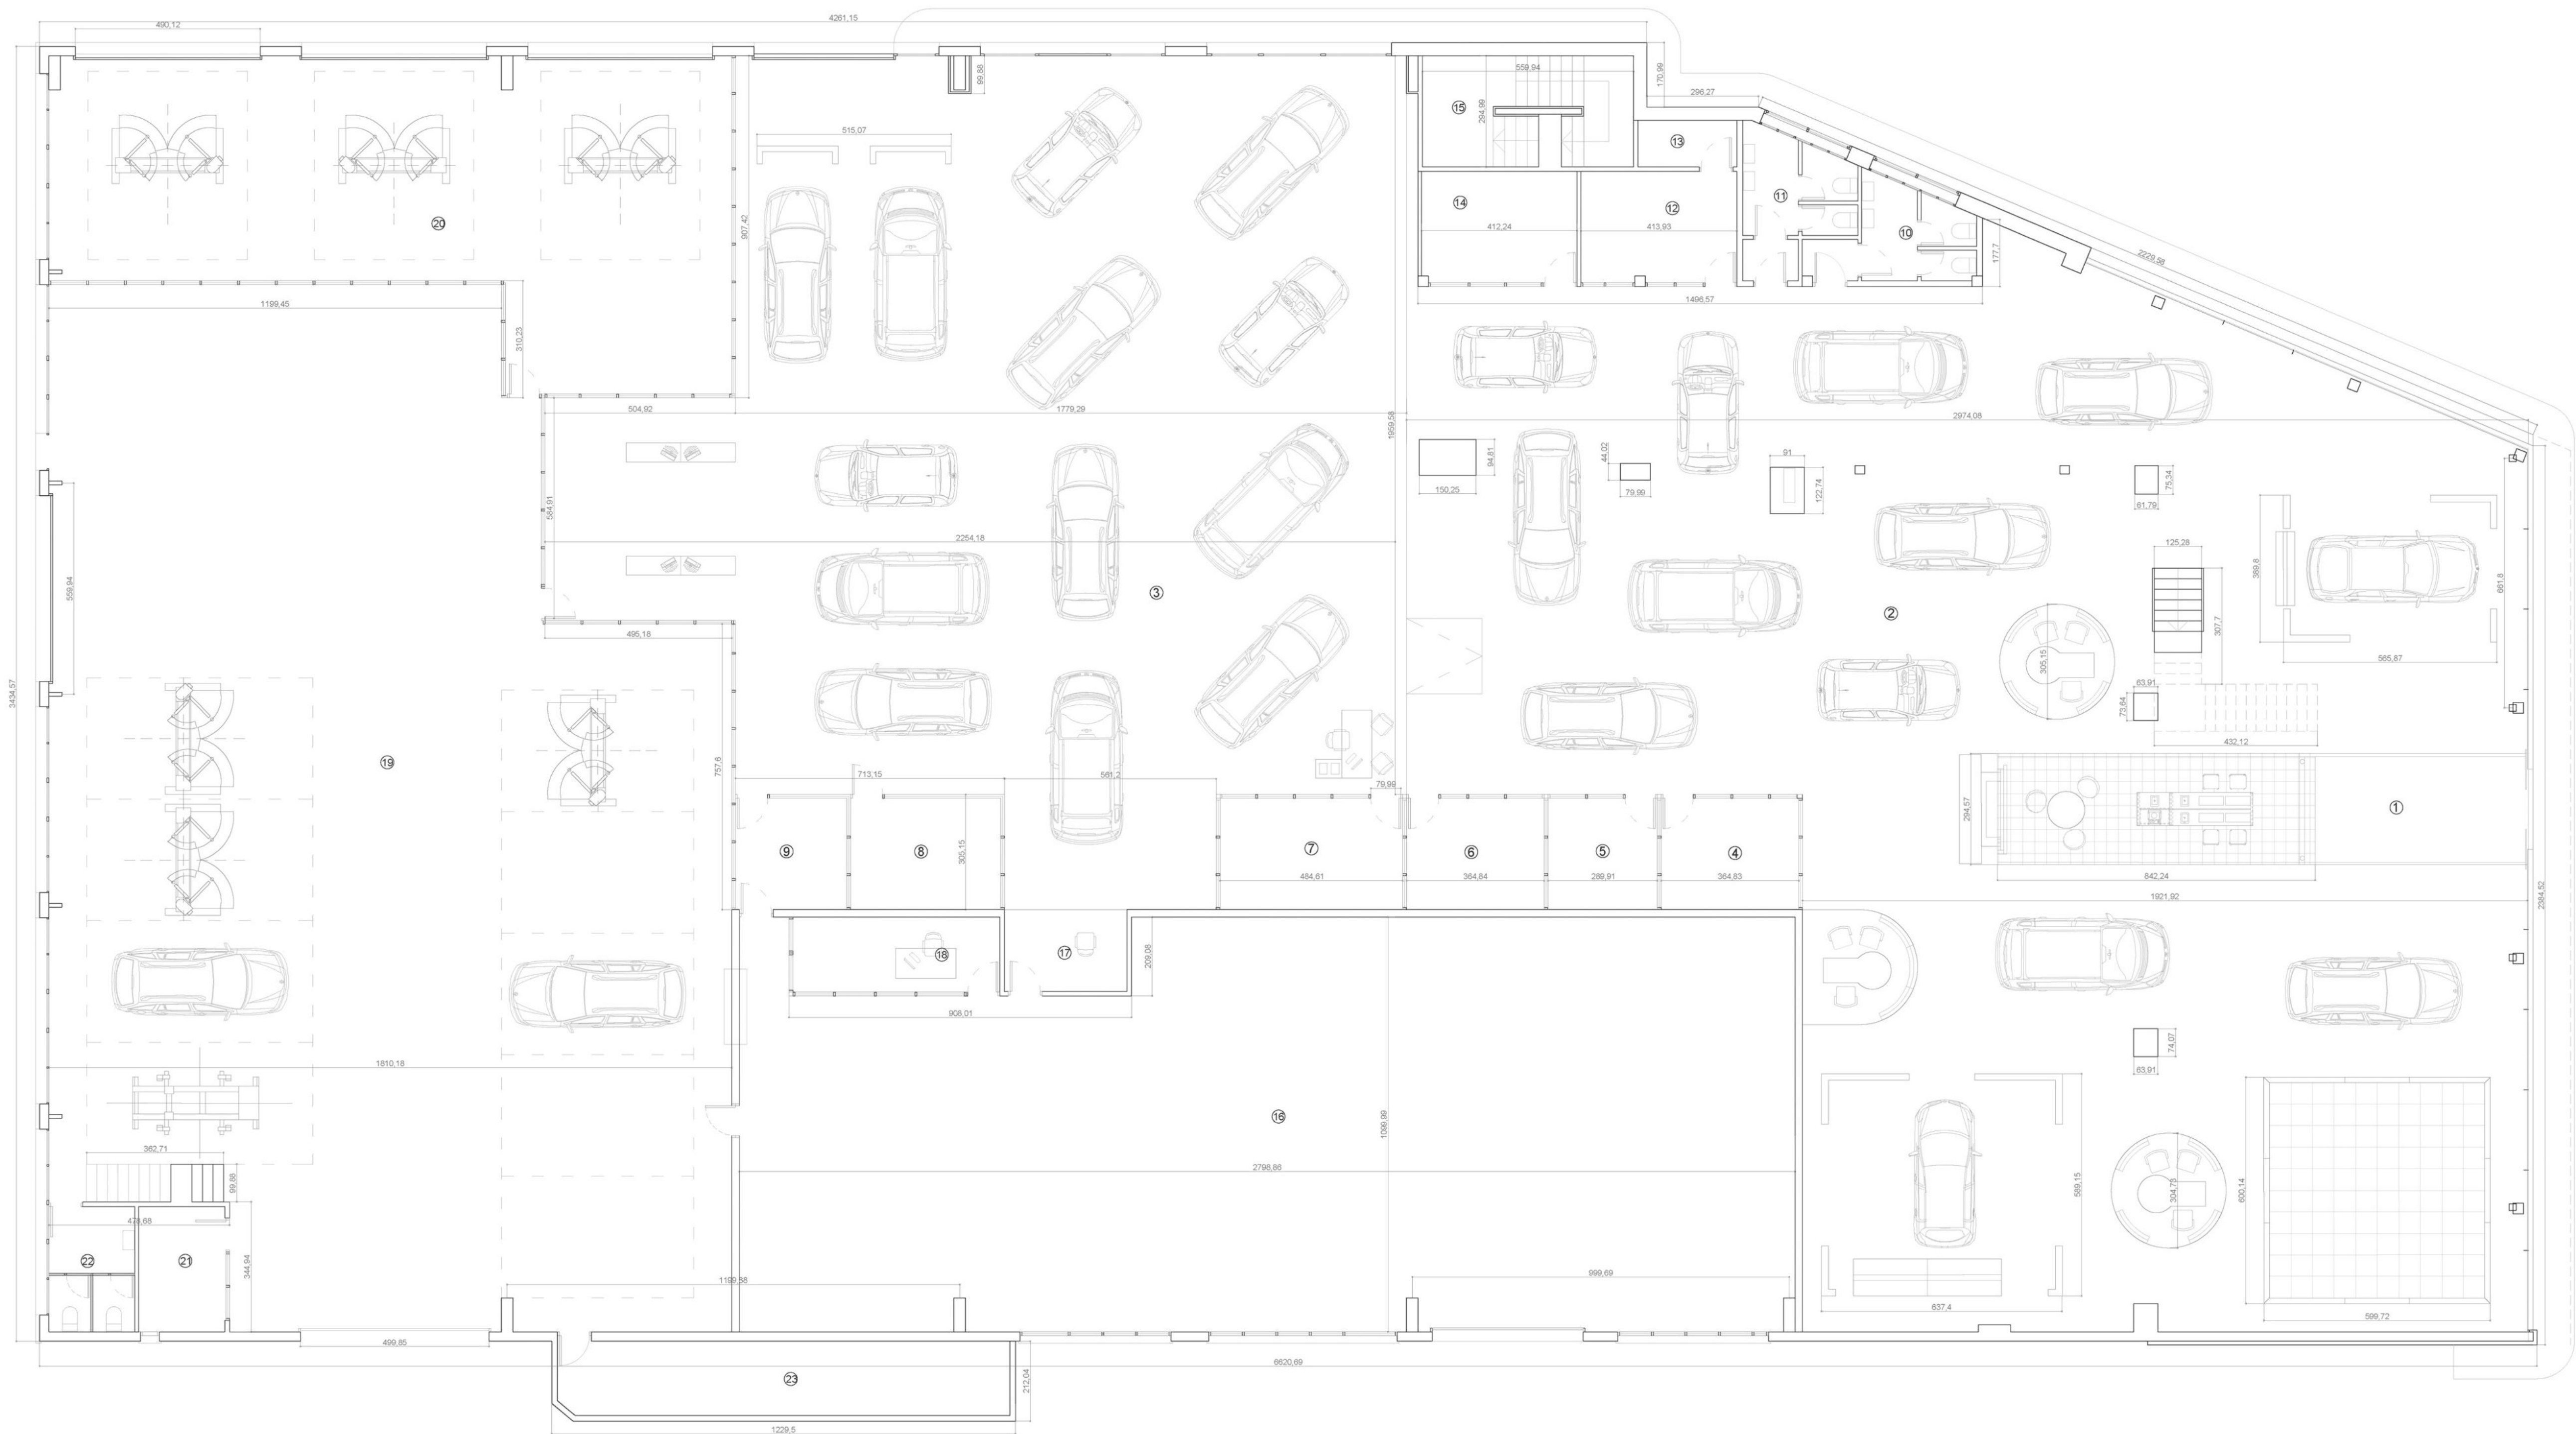
PROGRAMA Y DISTRIBUCIÓN  
Planta baja

- 1 Zona recepción
- 2 Exposición vehículo nuevo
- 3 Exposición vehículo ocasión
- 4 Responsable ocasión
- 5 Ventas ocasión
- 6 Responsable ventas
- 7 Distribución seguros
- 8 Caja y facturación
- 9 Coordinación servicios
- 10 Aseos femeninos
- 11 Aseos masculinos
- 12 Ventas 1
- 13 Armario
- 14 Ventas 2
- 15 Escalera norte
- 16 Almacén recambios
- 17 APR cliente
- 18 Cabina
- 19 Taller mecánico
- 20 Mantenimiento y desgaste
- 21 Oficina taller
- 22 Aseos taller

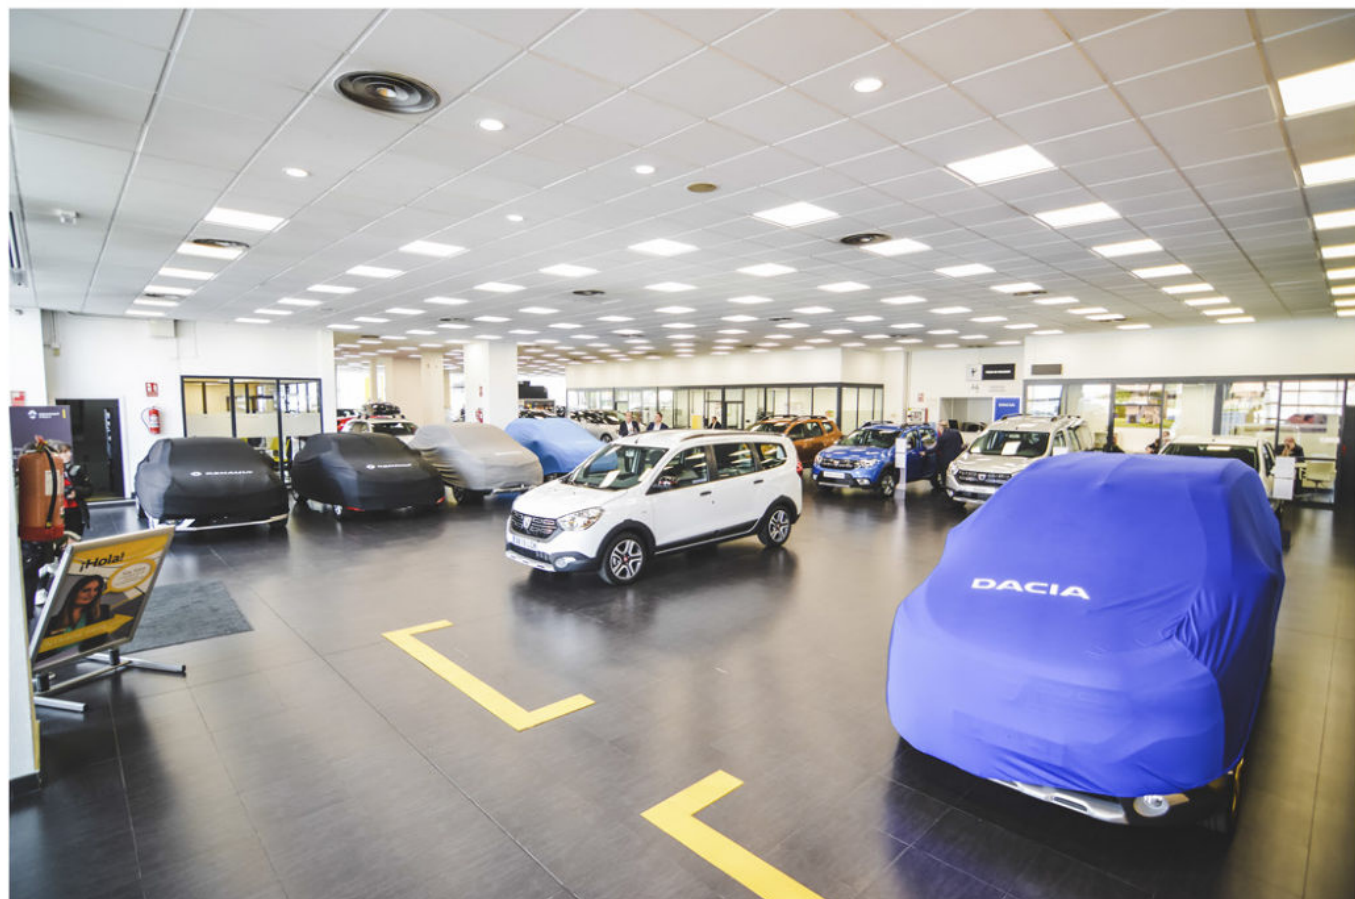
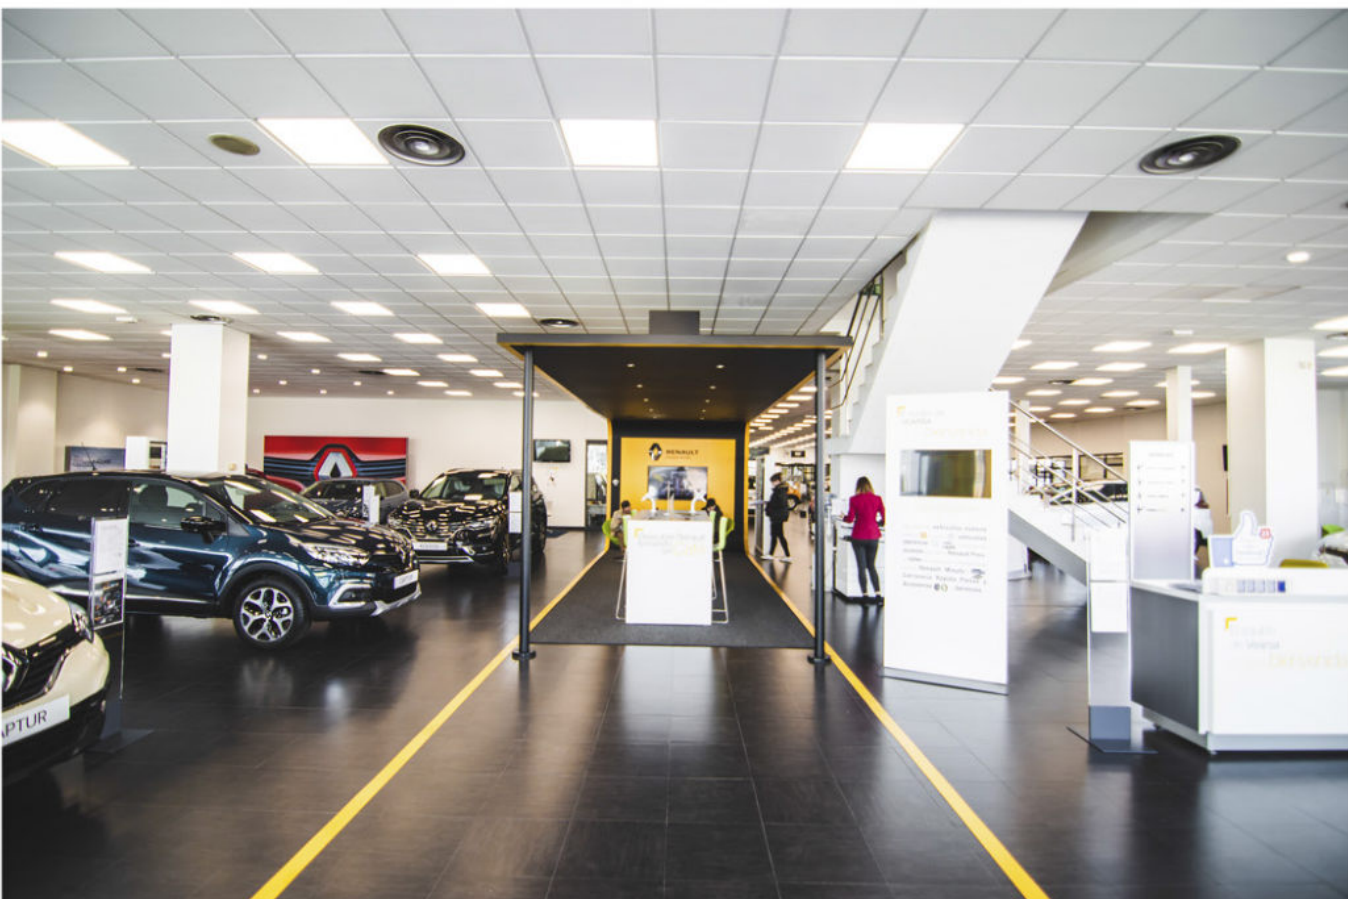
Fotografía de la zona de exposición.  
Fotografía del acceso principal.

La nave del concesionario, que alberga los vehículos en exposición de Renault y Dacia y vehículos de ocasión, es el edificio principal del conjunto propiedad del grupo Arvesa.

En la actualidad, existe un problema de falta de espacio en el interior de la nave; debido en parte a la acumulación de distintos usos (venta, almacenaje, exposición, taller) que se dan en la nave. Esto provoca una mala organización del programa dentro del edificio, especialmente en la zona del almacenaje y en la segunda planta.

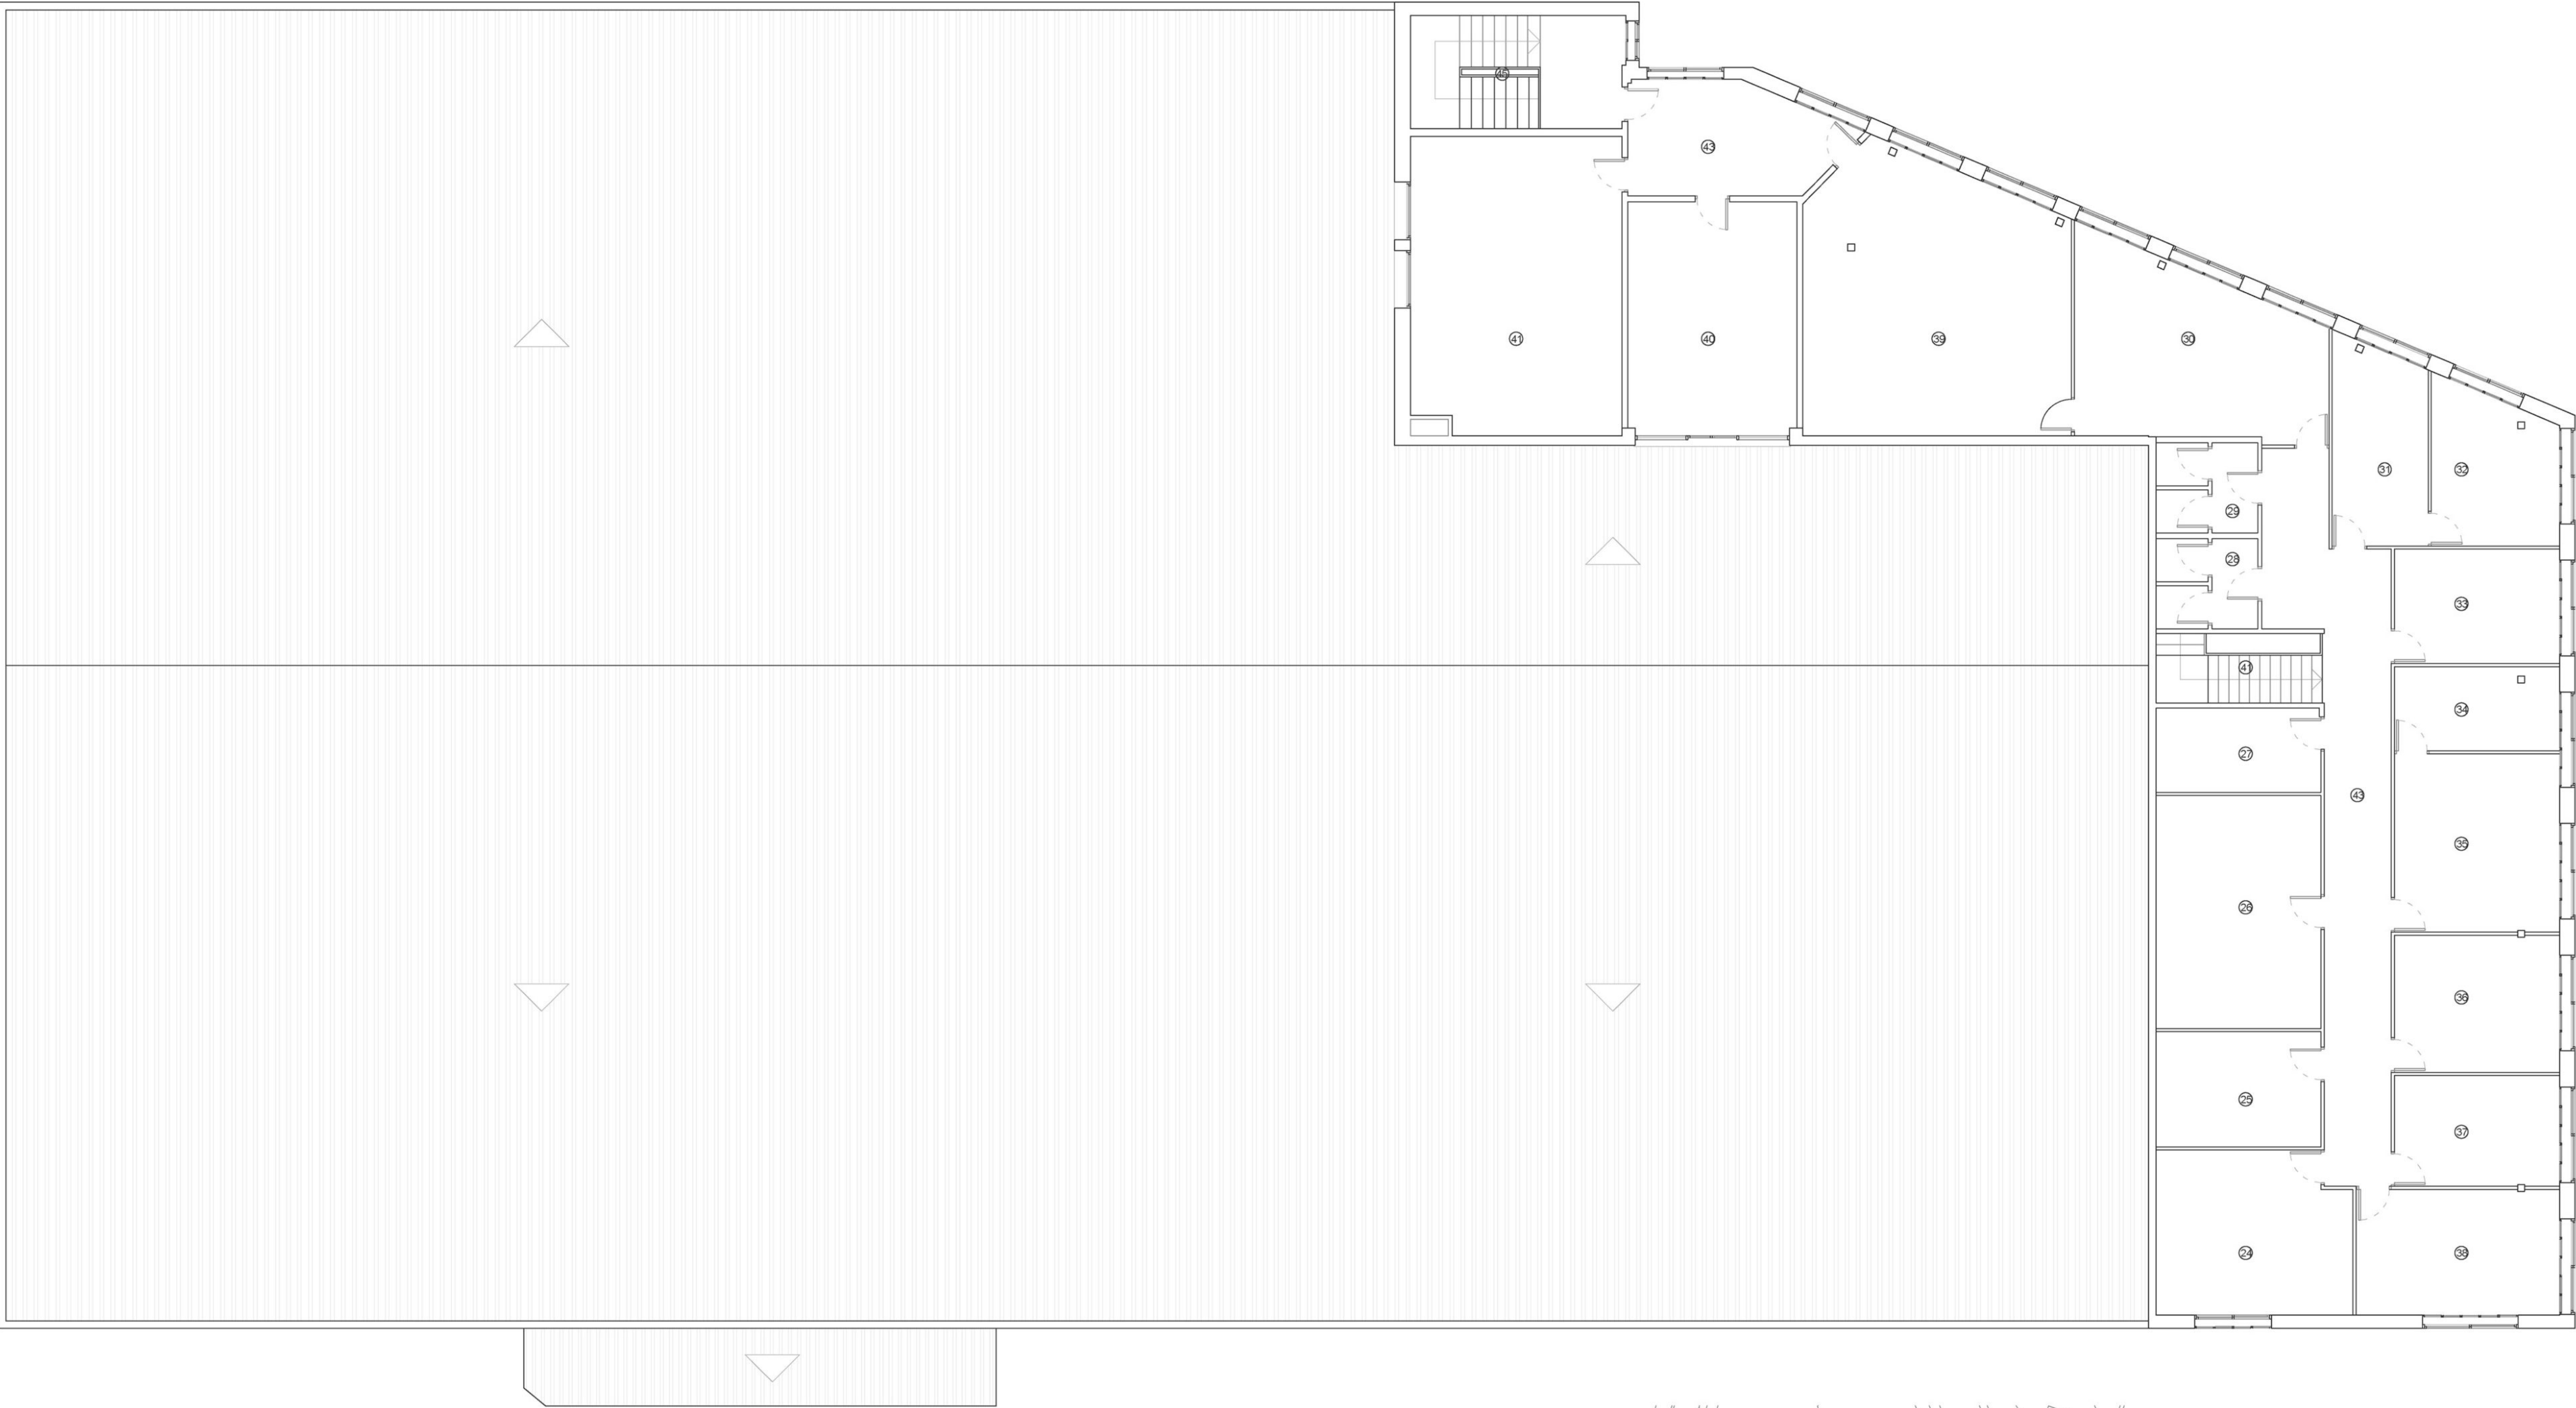
PROGRAMA Y DISTRIBUCIÓN  
Planta primera

- 24 Dirección 1
- 24 Dirección 2
- 25 Archivo 1
- 26 Sala máquinas AA
- 27 Aseos femeninos
- 28 Aseos masculinos
- 29 Sala de paso
- 30 Oficina norte 1
- 31 Oficina norte 2
- 32 Jefe posventa
- 33 Administración 1
- 34 Administración 2
- 35 Jefe administración
- 36 Secretaría
- 37 Sala reuniones 1
- 38 Sala reuniones 2
- 39 Archivo 2
- 40 Archivo 3
- 41 Escalera este
- 42 Pasillo
- 43 Vestíbulo escalera norte
- 44 Escalera norte

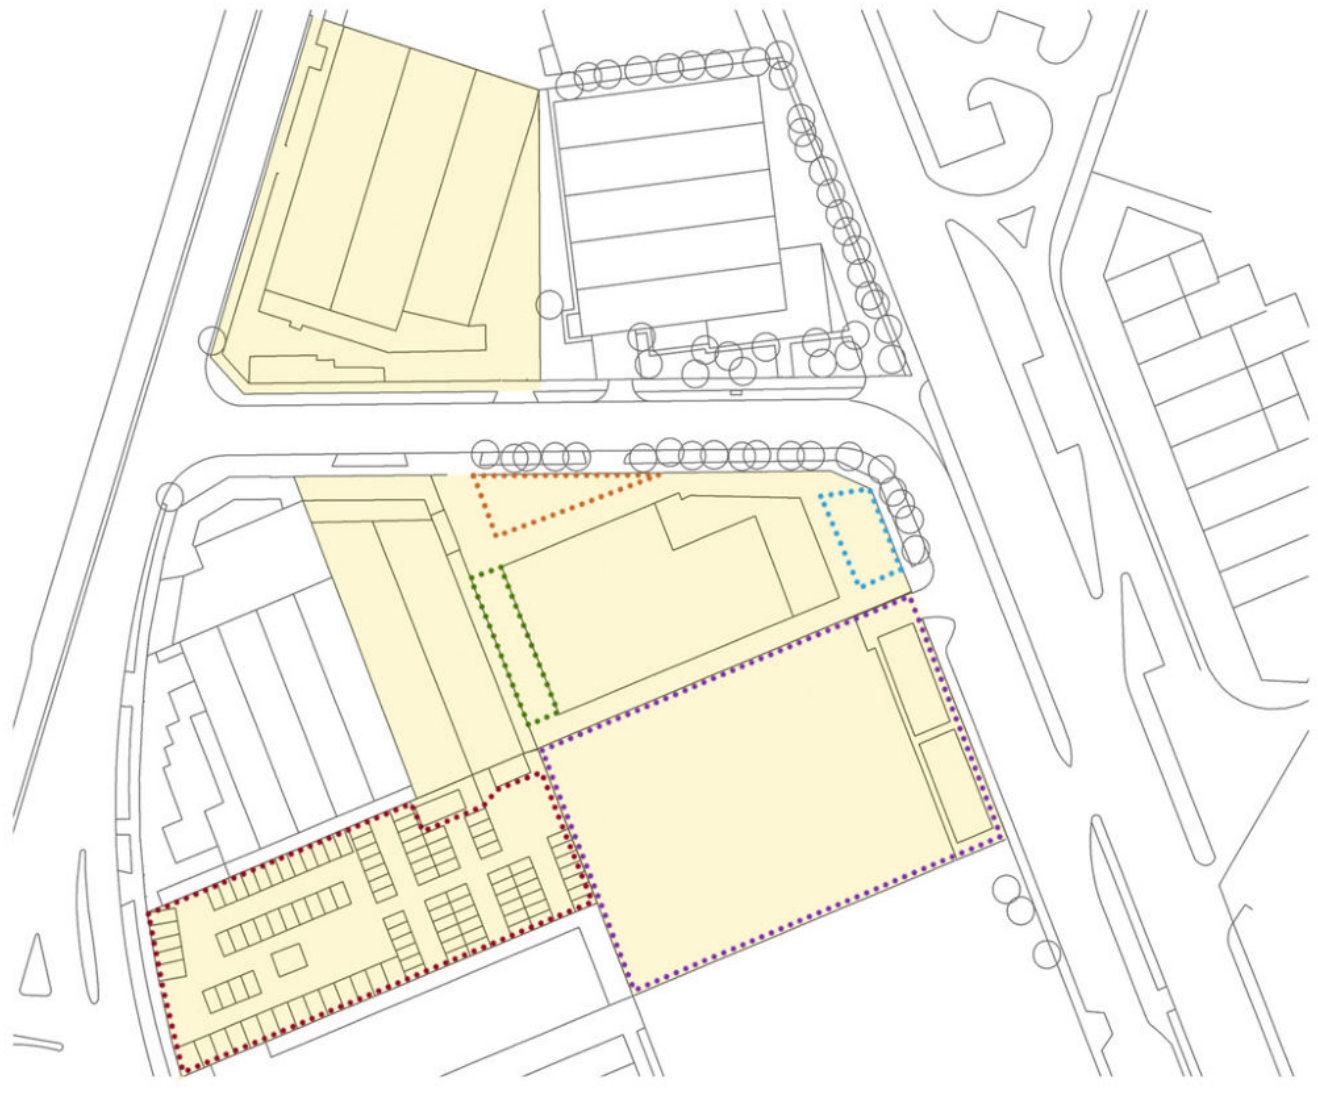
Plano actual del conjunto, zonas de aparcamiento y edificios propiedad de Renault VEARSA.

Los usos desarrollados en el conjunto Renault VEARSA en la actualidad son, principalmente, la venta de vehículos nuevos y de ocasión y los servicios de reparación de vehículos (carrocería, eléctrico, motor...) y atención postventa.

- Leyenda:
- Vehículos clientes del taller.
  - Vehículo eléctrico.
  - Vehículos de prueba.
  - Vehículos de ocasión.
  - Vehículos de stock.

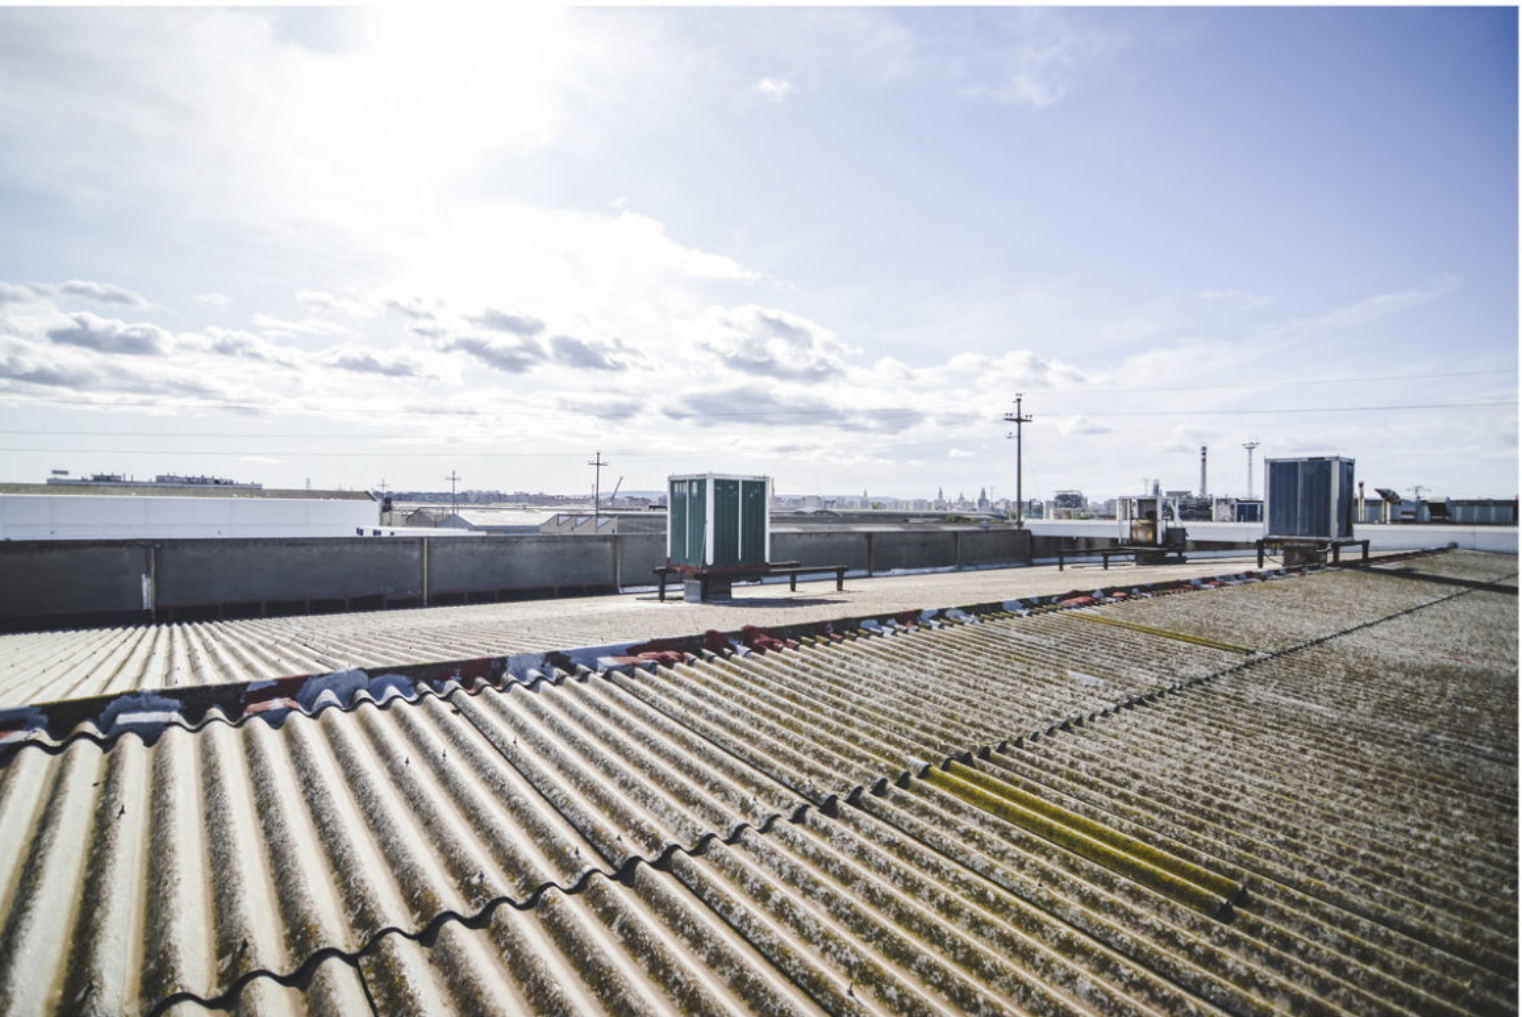
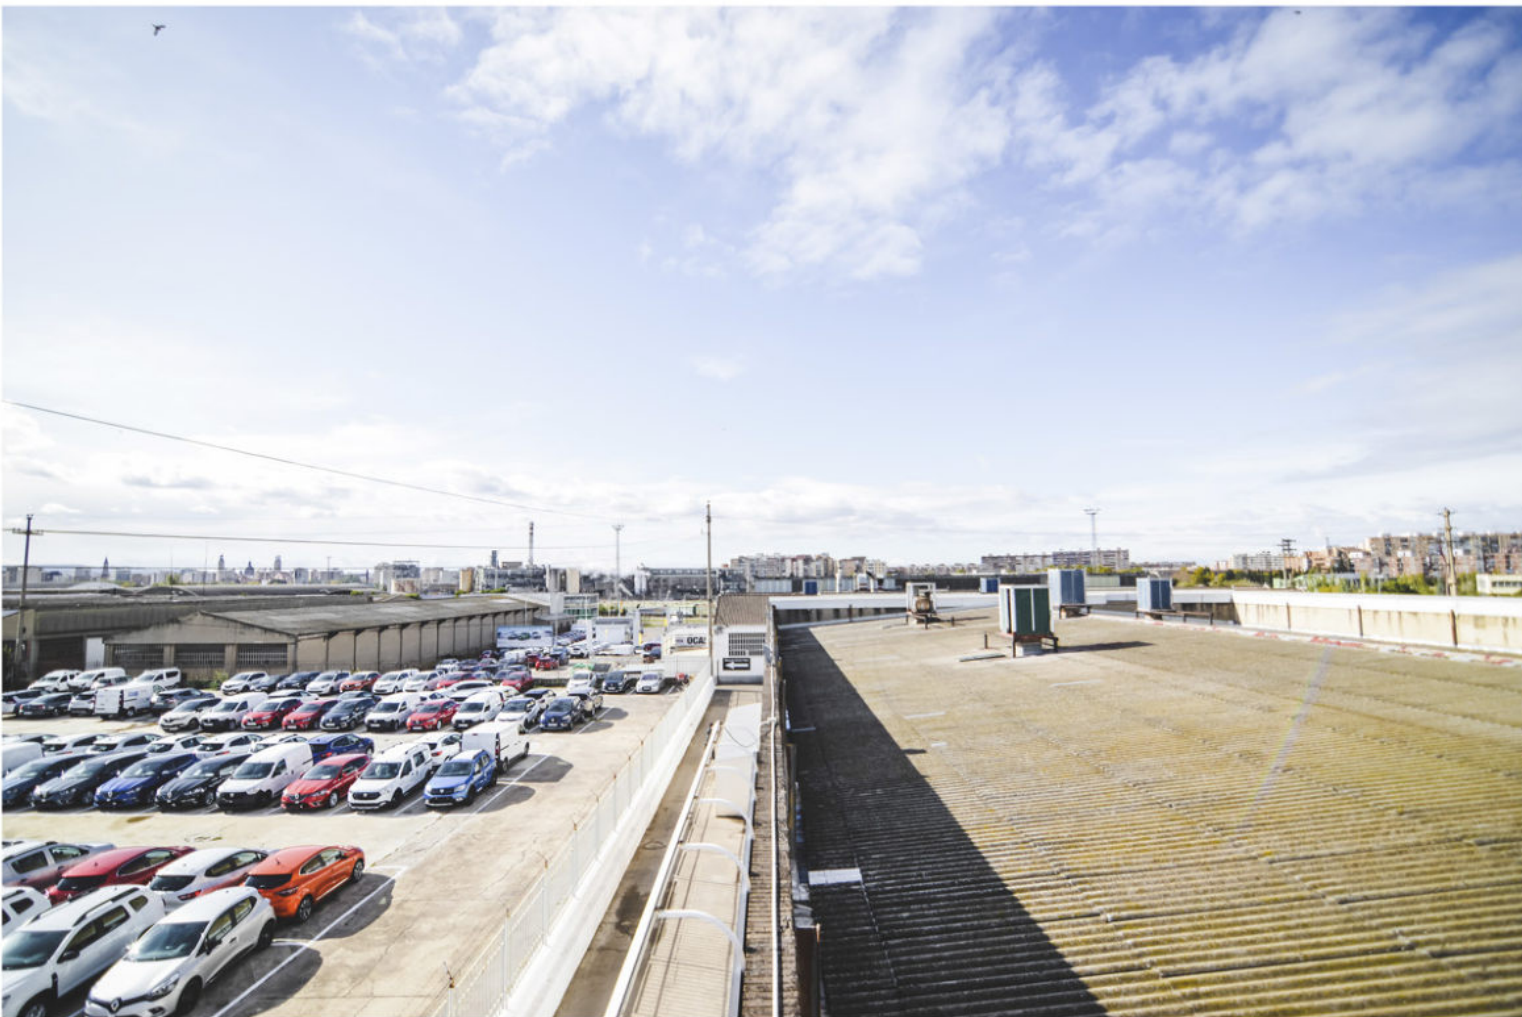
Vistas de la cubierta a dos aguas.

La cubierta de la nave principal del concesionario supone el encuentro de dos tipologías estructurales y dos soluciones de cubrimiento.

En primer lugar, la cubierta a dos aguas sustentada por vigas y cerchas en celosía que cubre la mayor parte de la zona de exposición, almacenes y talleres de puesta a punto, terminada con placas de fibrocemento que presentan en la actualidad patologías debidas al paso del tiempo y el clima.

En segundo lugar, la cubierta plana de la zona este del edificio, que cubre la planta de oficinas. Ésta se termina con lámina bituminosa bicapa impermeabilizante, sobre una estructura de vigas en celosía y chapa colaborante. También presenta en la actualidad patologías importantes que afectan a su buen funcionamiento.

La propuesta a la empresa plantea la simplificación de la geometría de cubierta existente, convirtiéndola en una única estructura a dos aguas que prescinde de la zona de oficinas en planta primera y realiza una mejora energética y de salubridad en toda la superficie de cubierta, conservando la estructura de vigas y cerchas en celosía existente.

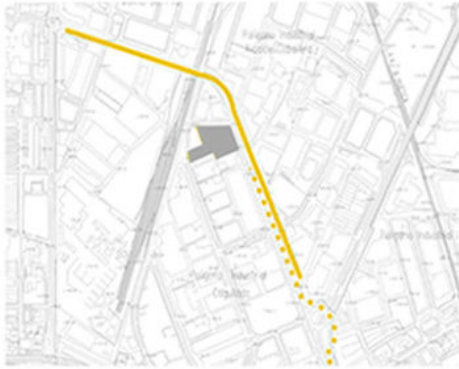
Acceso ciclabile.

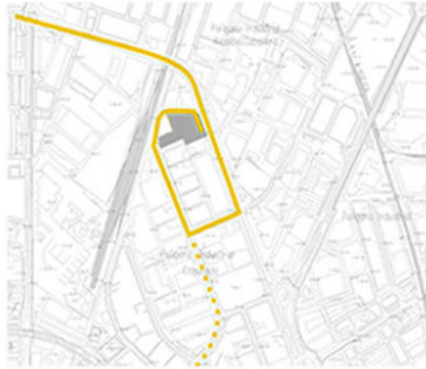
Acceso en transporte público.

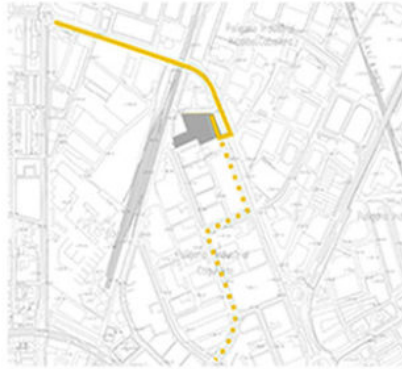
Acceso rodado.

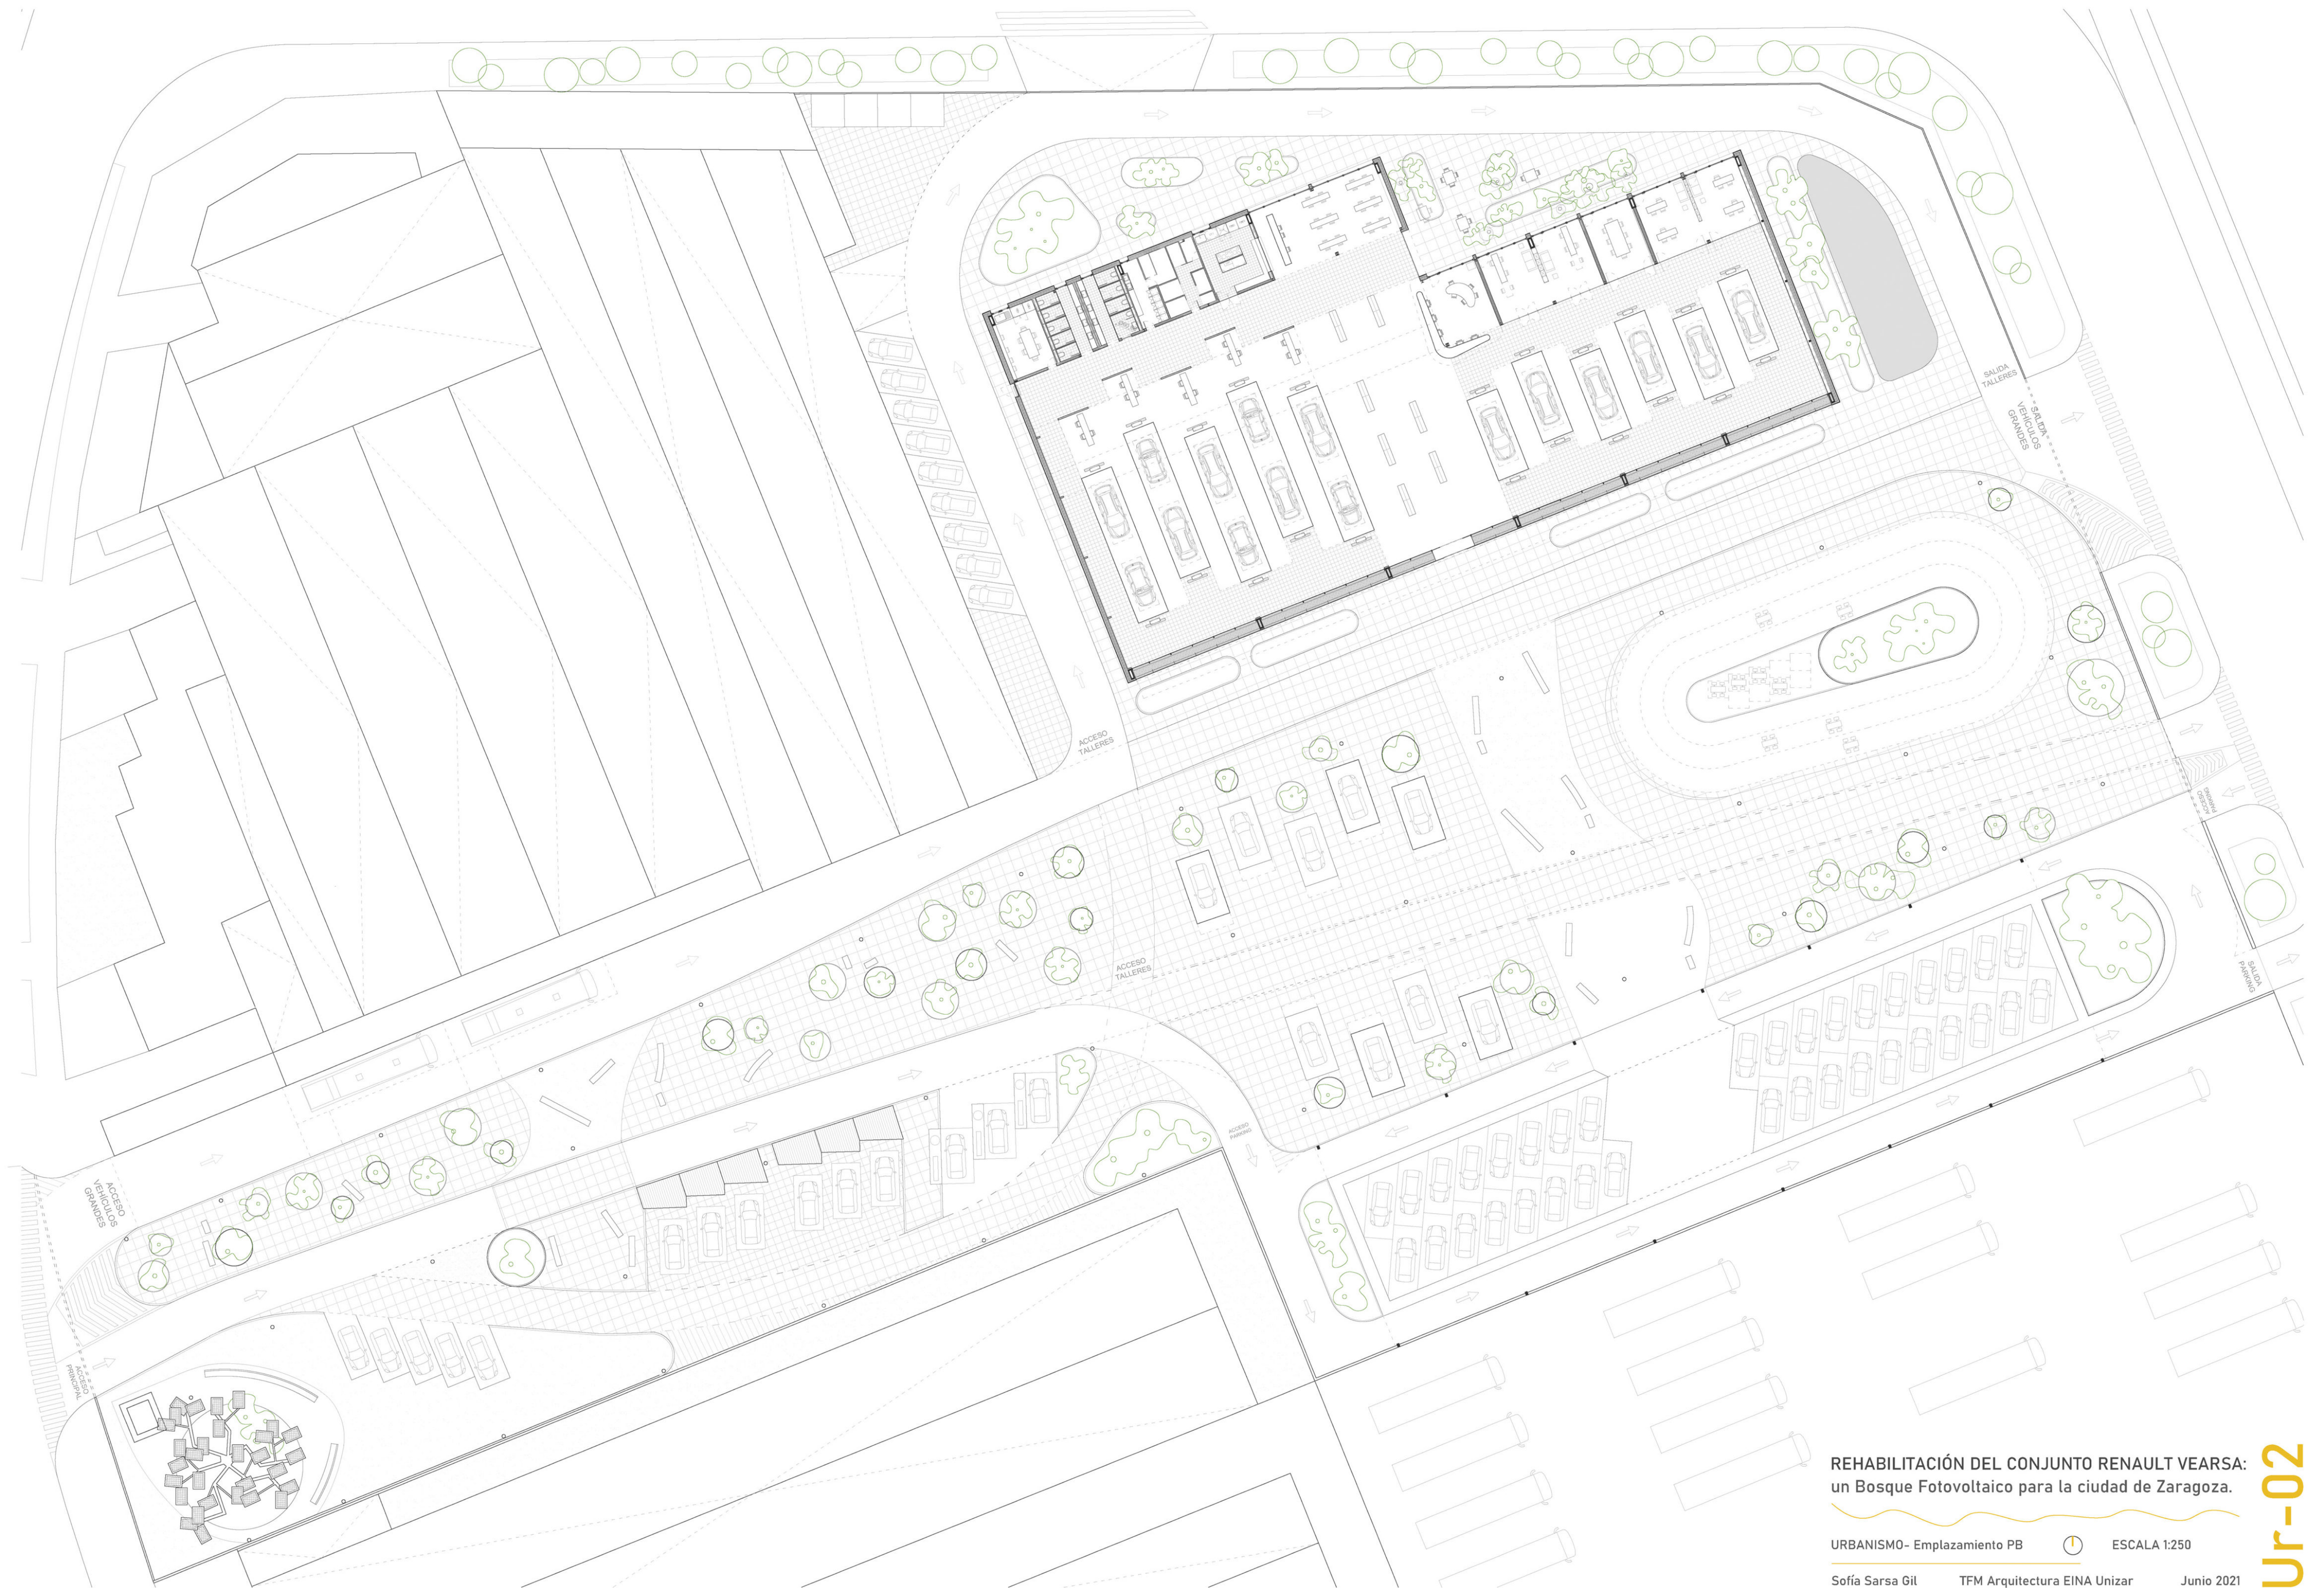
Ur-02

URBANISMO- Emplazamiento PB

ESCALA 1:250
