# REHABILITACIÓN DEL CONJUNTO RENAULT VEARSA

## Un Bosque Fotovoltaico para la ciudad de Zaragoza

Sofía Sarsa Gil  
Directores: María Belinda López Mesa y Enrique Cano Suñén

TRABAJO FIN DE MÁSTER EN ARQUITECTURA  
ESCUELA DE INGENIERÍA Y ARQUITECTURA- UNIZAR

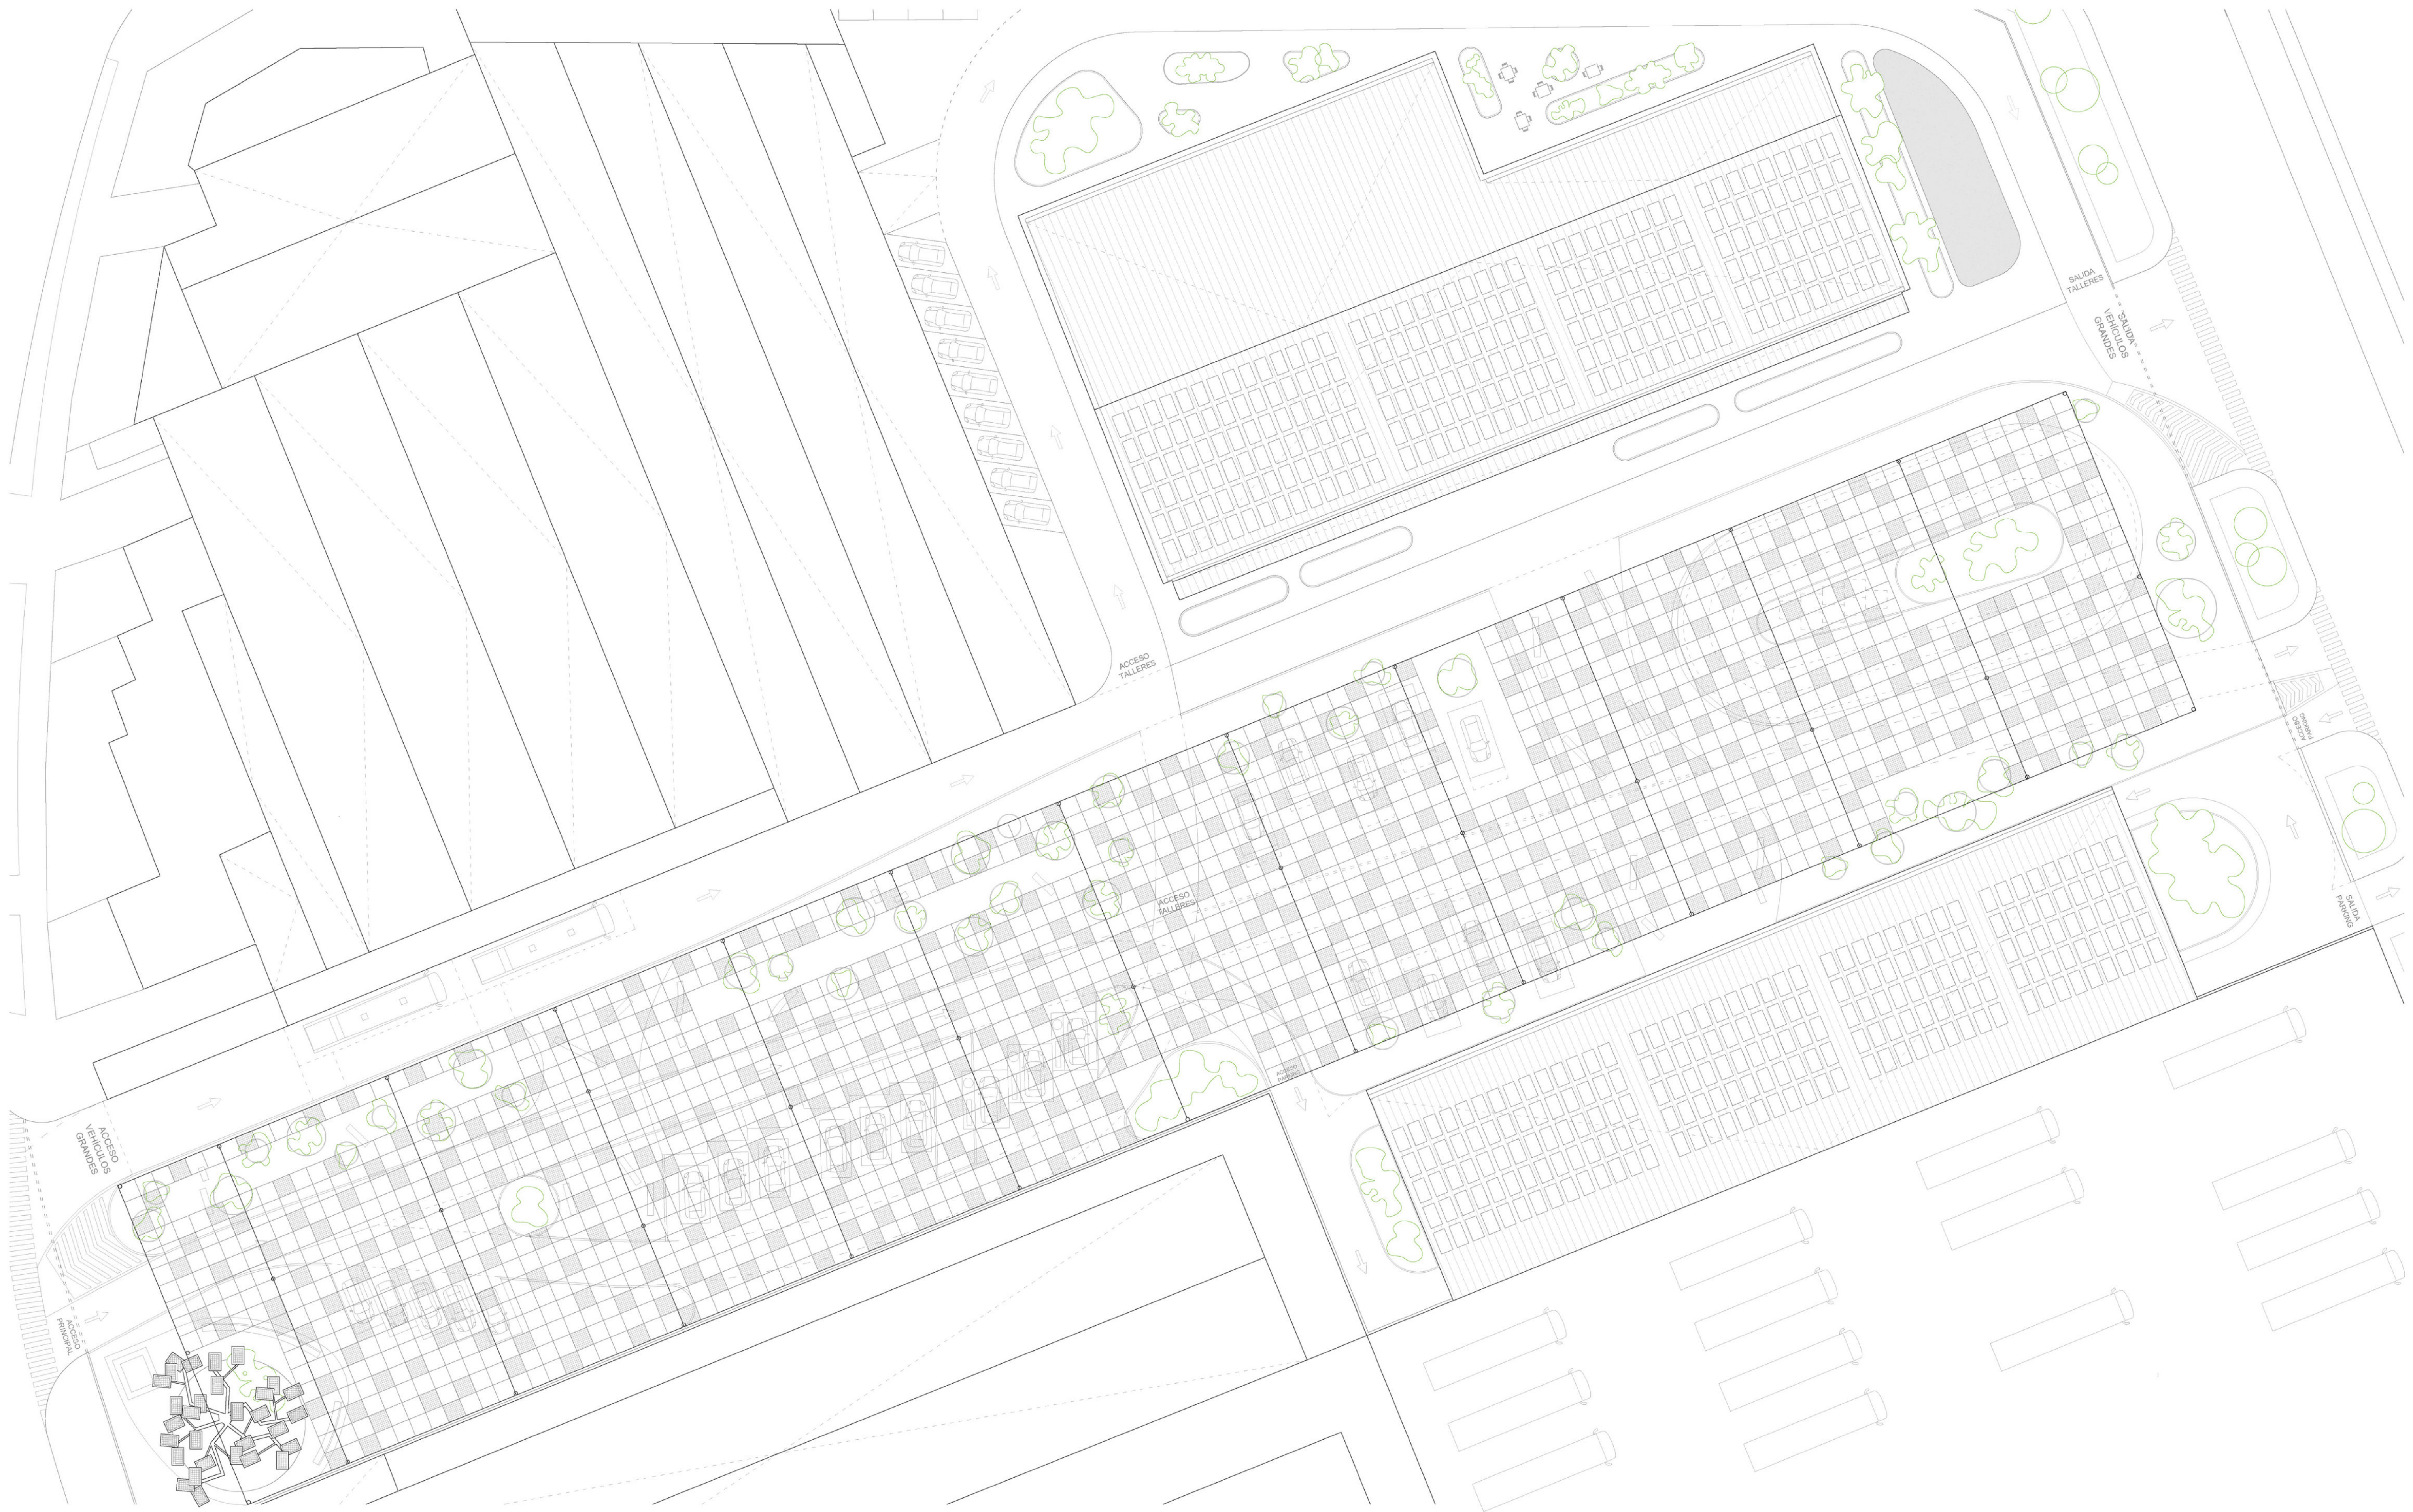
URBANISMO- Emplazamiento P01

ESCALA 1:250

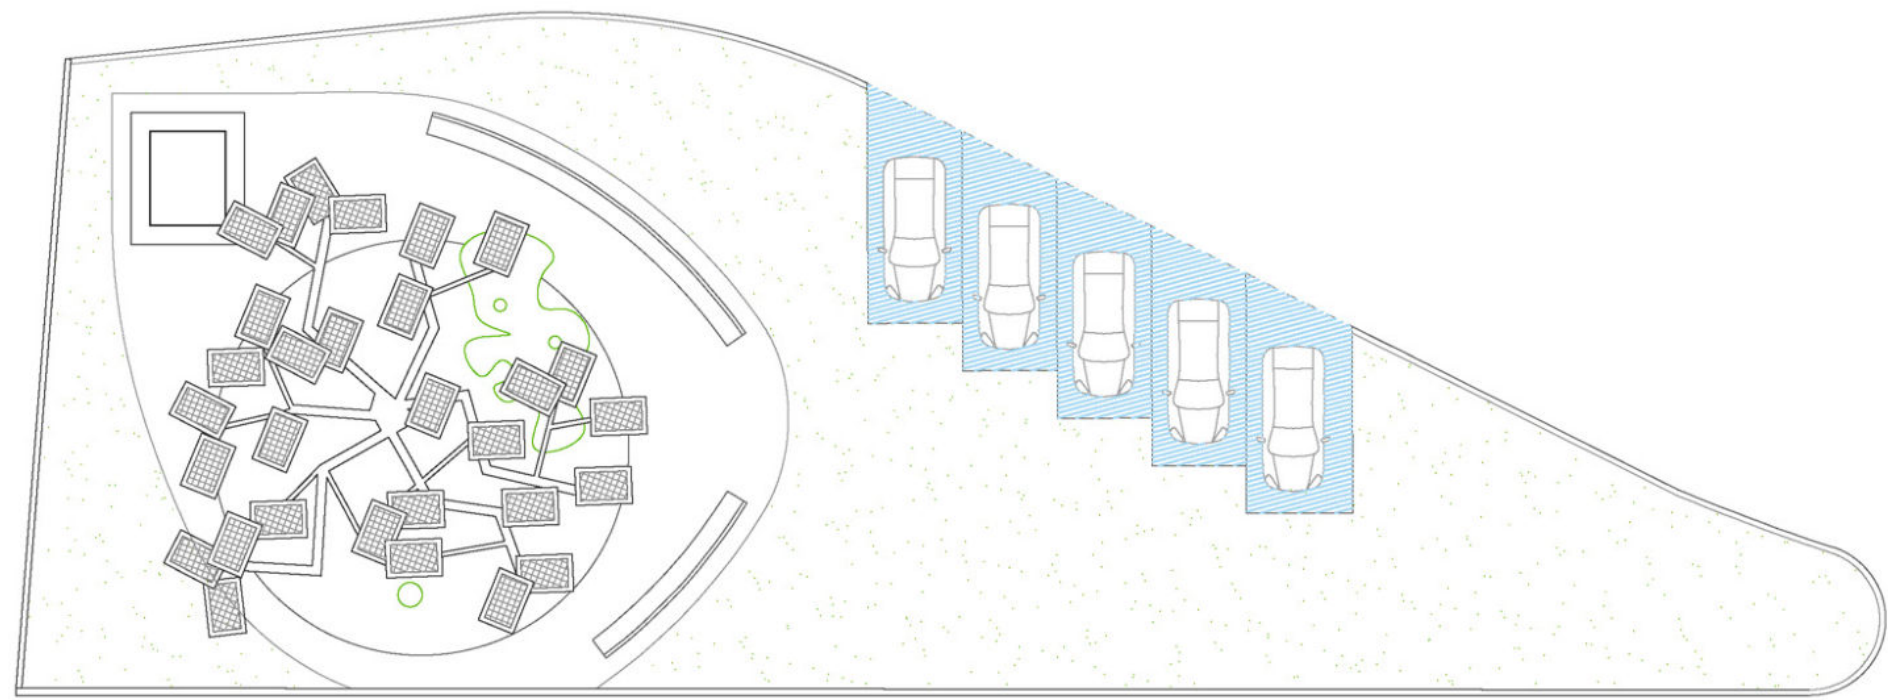
#### HITO Y ACCESO

##### Hito Renault - Árbol fotovoltaico

El acceso al Bosque Fotovoltaico se enmarca en el espacio mediante la construcción de un monolito con el logo Renault y la instalación de un Árbol fotovoltaico en torno al cual existe una zona de descanso con algunas plazas de aparcamiento.

El monolito, además, informa al visitante de los kWh producidos en el Bosque Fotovoltaico, niveles de contaminación ambiental y disponibilidad de puntos de recarga del vehículo eléctrico en el recinto.

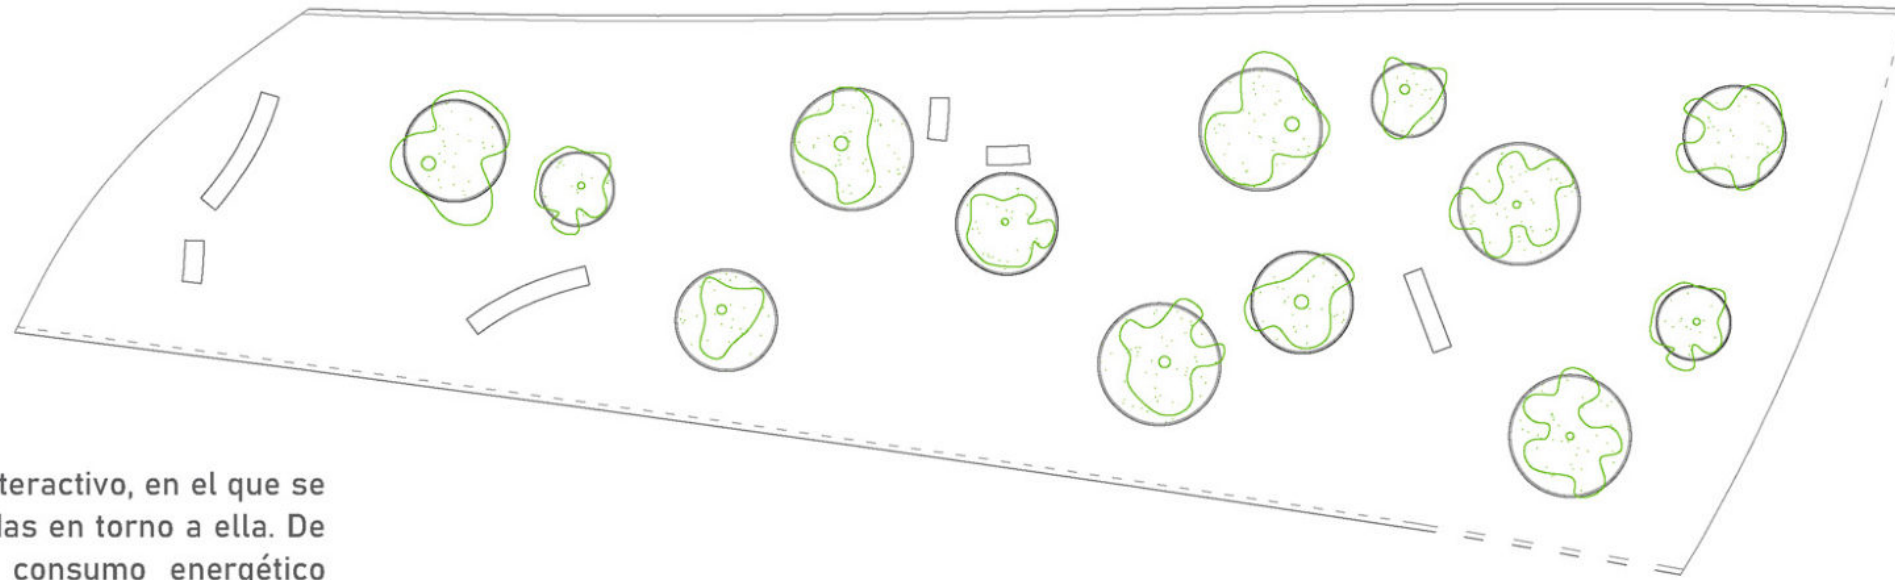
#### MUSEO INTERACTIVO AL AIRE LIBRE

##### Movilidad Sostenible - Energías Limpias

El museo al aire libre del Bosque Fotovoltaico propone un espacio expositivo lúdico-pedagógico e interactivo, en el que se muestra al visitante la importancia de lograr una Movilidad Sostenible y las tecnologías desarrolladas en torno a ella. De igual manera, ofrece actividades relacionadas con la generación de Energías Limpias y el consumo energético responsable.

Comprende un área aproximada de 825 m<sup>2</sup>, peatonal en todo su recorrido, en la que se alternan espacios expositivos con zonas verdes y de descanso bajo la sombra de la cubierta fotovoltaica.

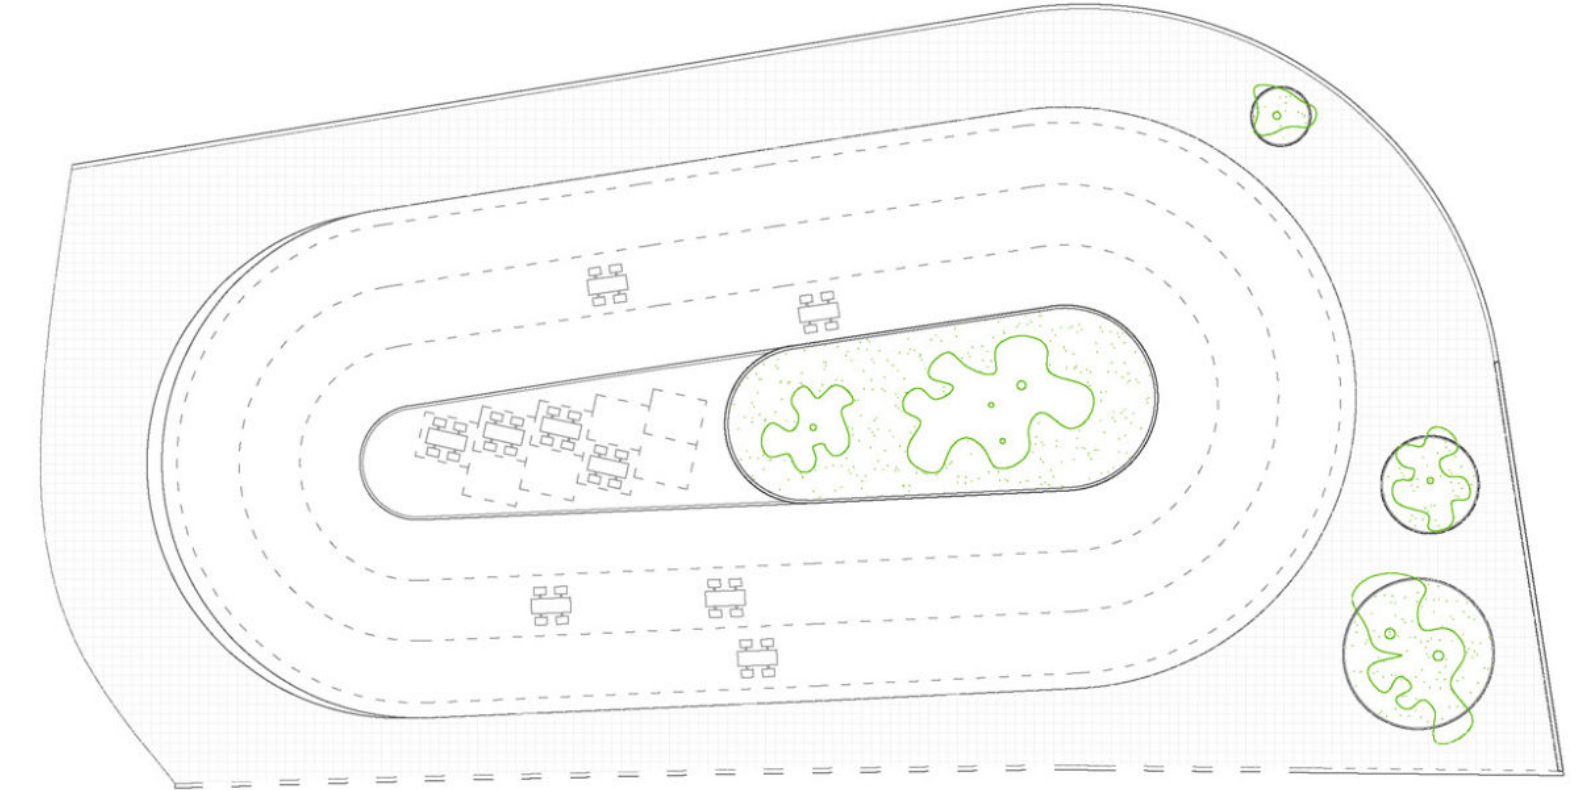
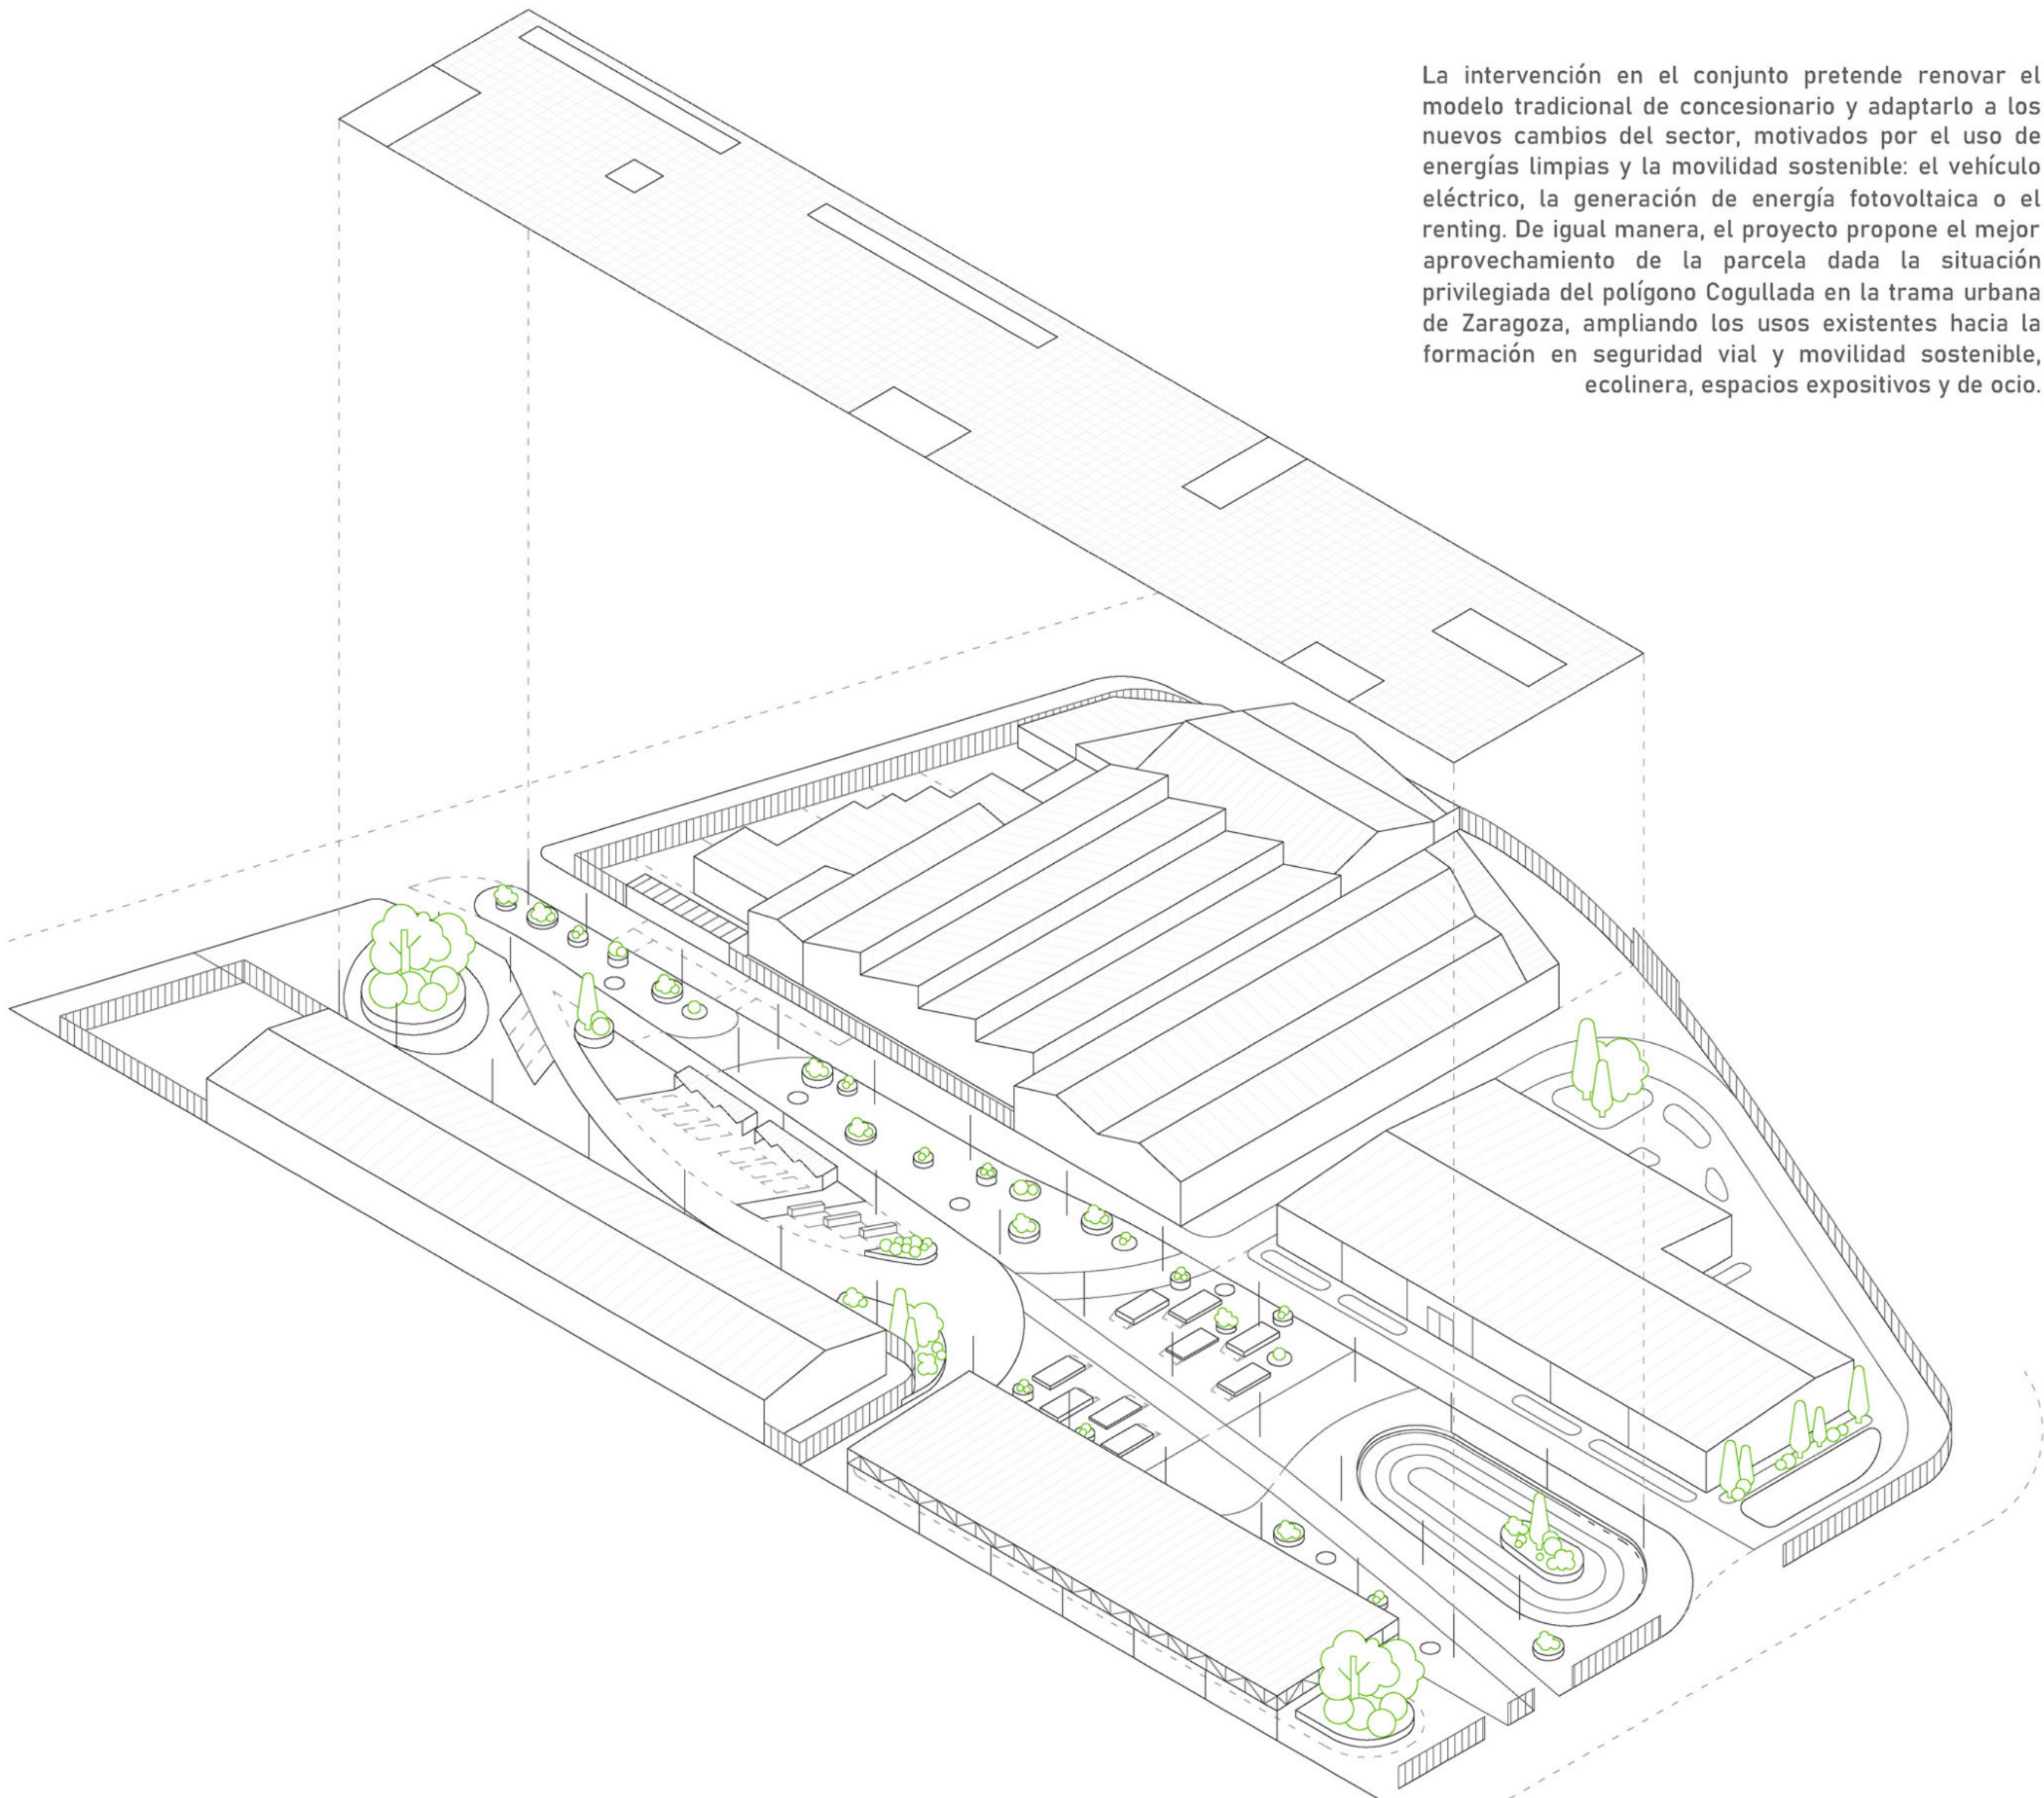
#### SEGURIDAD VIAL

##### Circuito karting infantil

La formación en Seguridad Vial es un punto importante dentro de las actividades lúdico-pedagógicas que ofrece el Bosque Fotovoltaico.

El circuito *karting* tiene como objetivos principales el aprendizaje de las señales y normas básicas de circulación, así como el entretenimiento y el manejo de un vehículo tipo *kart* propulsado por un motor eléctrico.

Comprende un área aproximada de 500 m<sup>2</sup>, incluyendo una zona verde y de aparcamiento de los *karts*.

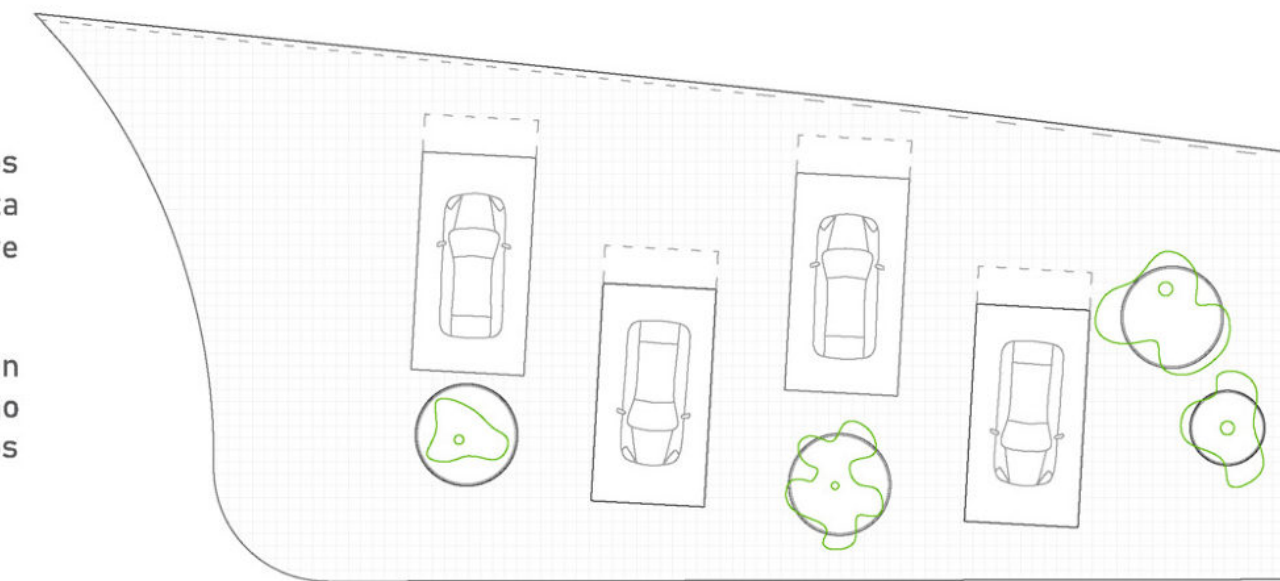
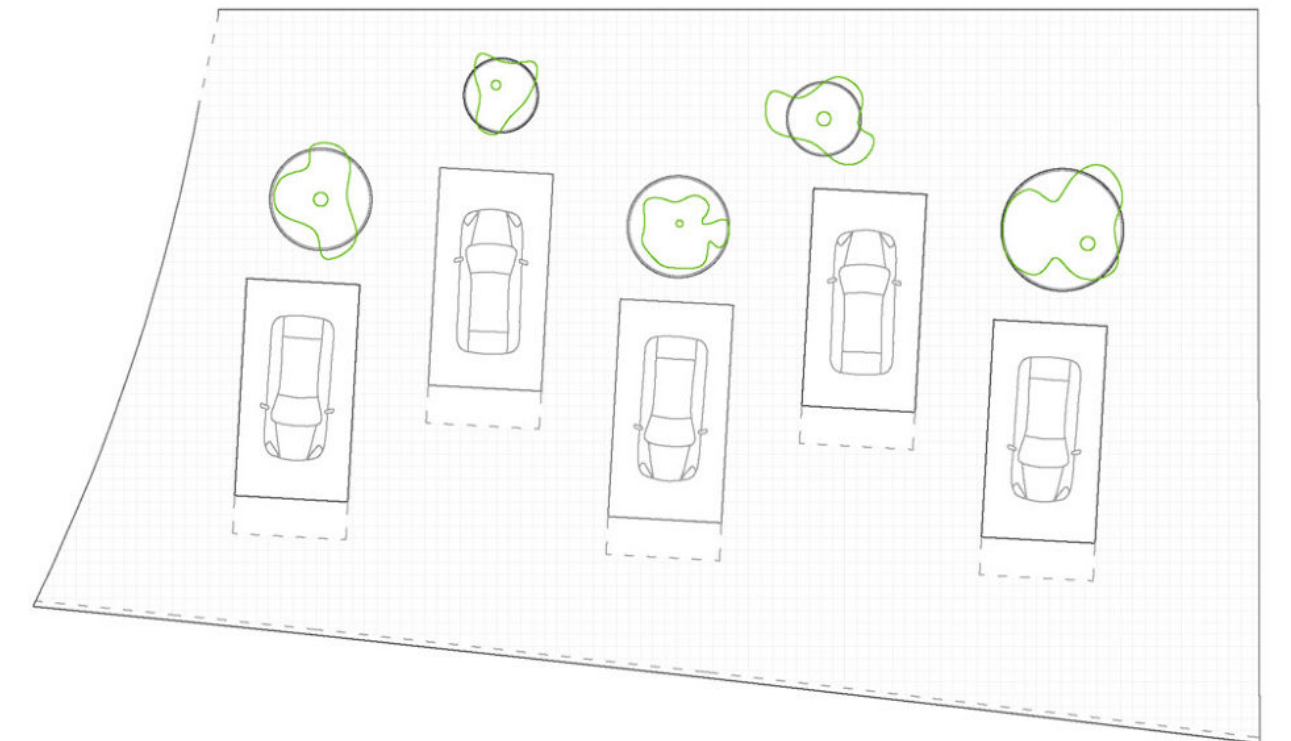
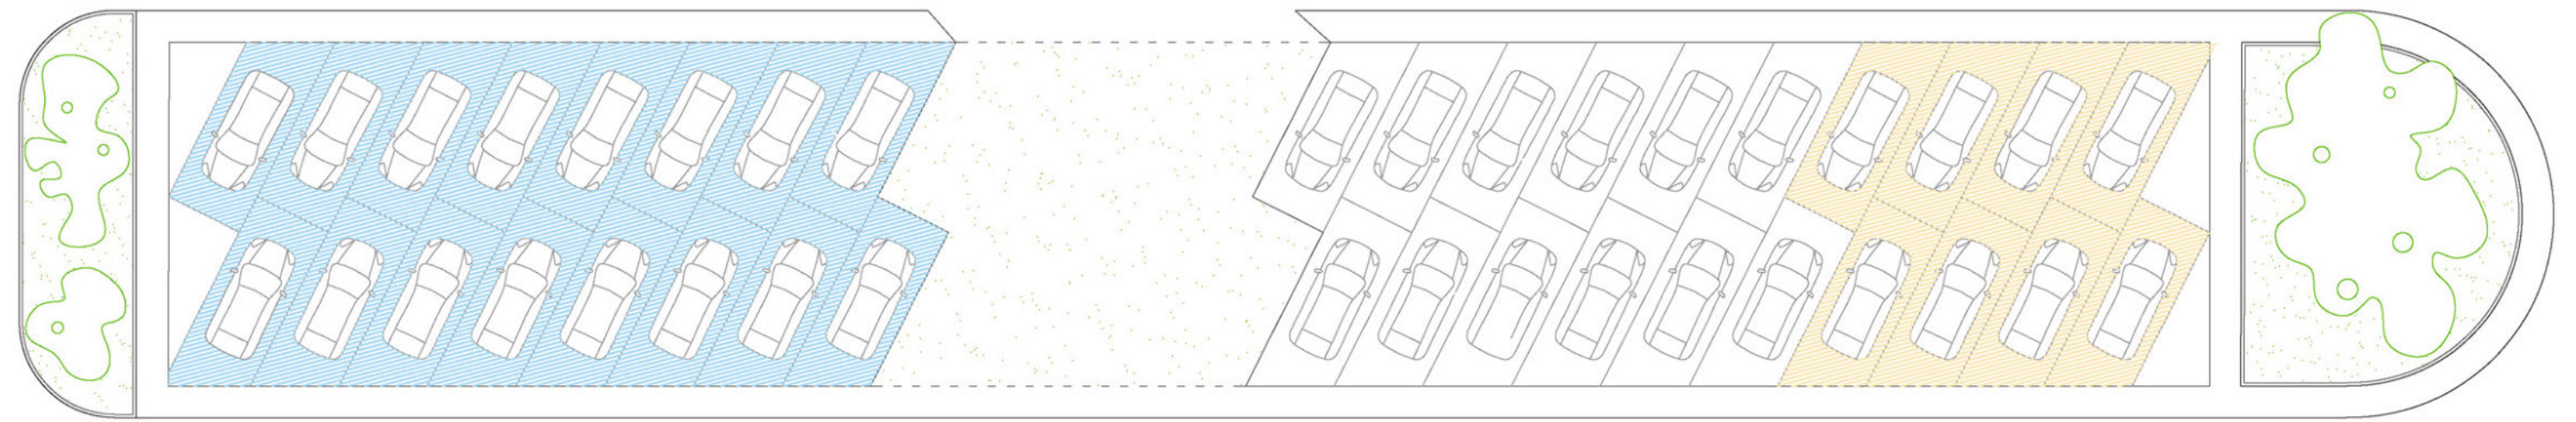
#### EXPOSICIÓN Y PRUEBA DE VEHÍCULOS

La exposición al aire libre de nuevos modelos de vehículos Renault complementa a la exposición principal, ubicada en la nave del concesionario.

Los clientes y visitantes interesados pueden probar los vehículos expuestos, así como asistir a presentaciones al aire libre de los nuevos modelos.

#### VEHÍCULO ELÉCTRICO (PUNTO RECARGA)

Aparcamientos con instalación de recarga del vehículo eléctrico a potencia semi-rápida (22 kW). En el Bosque Fotovoltaico se proponen un total de 21 puntos de recarga.

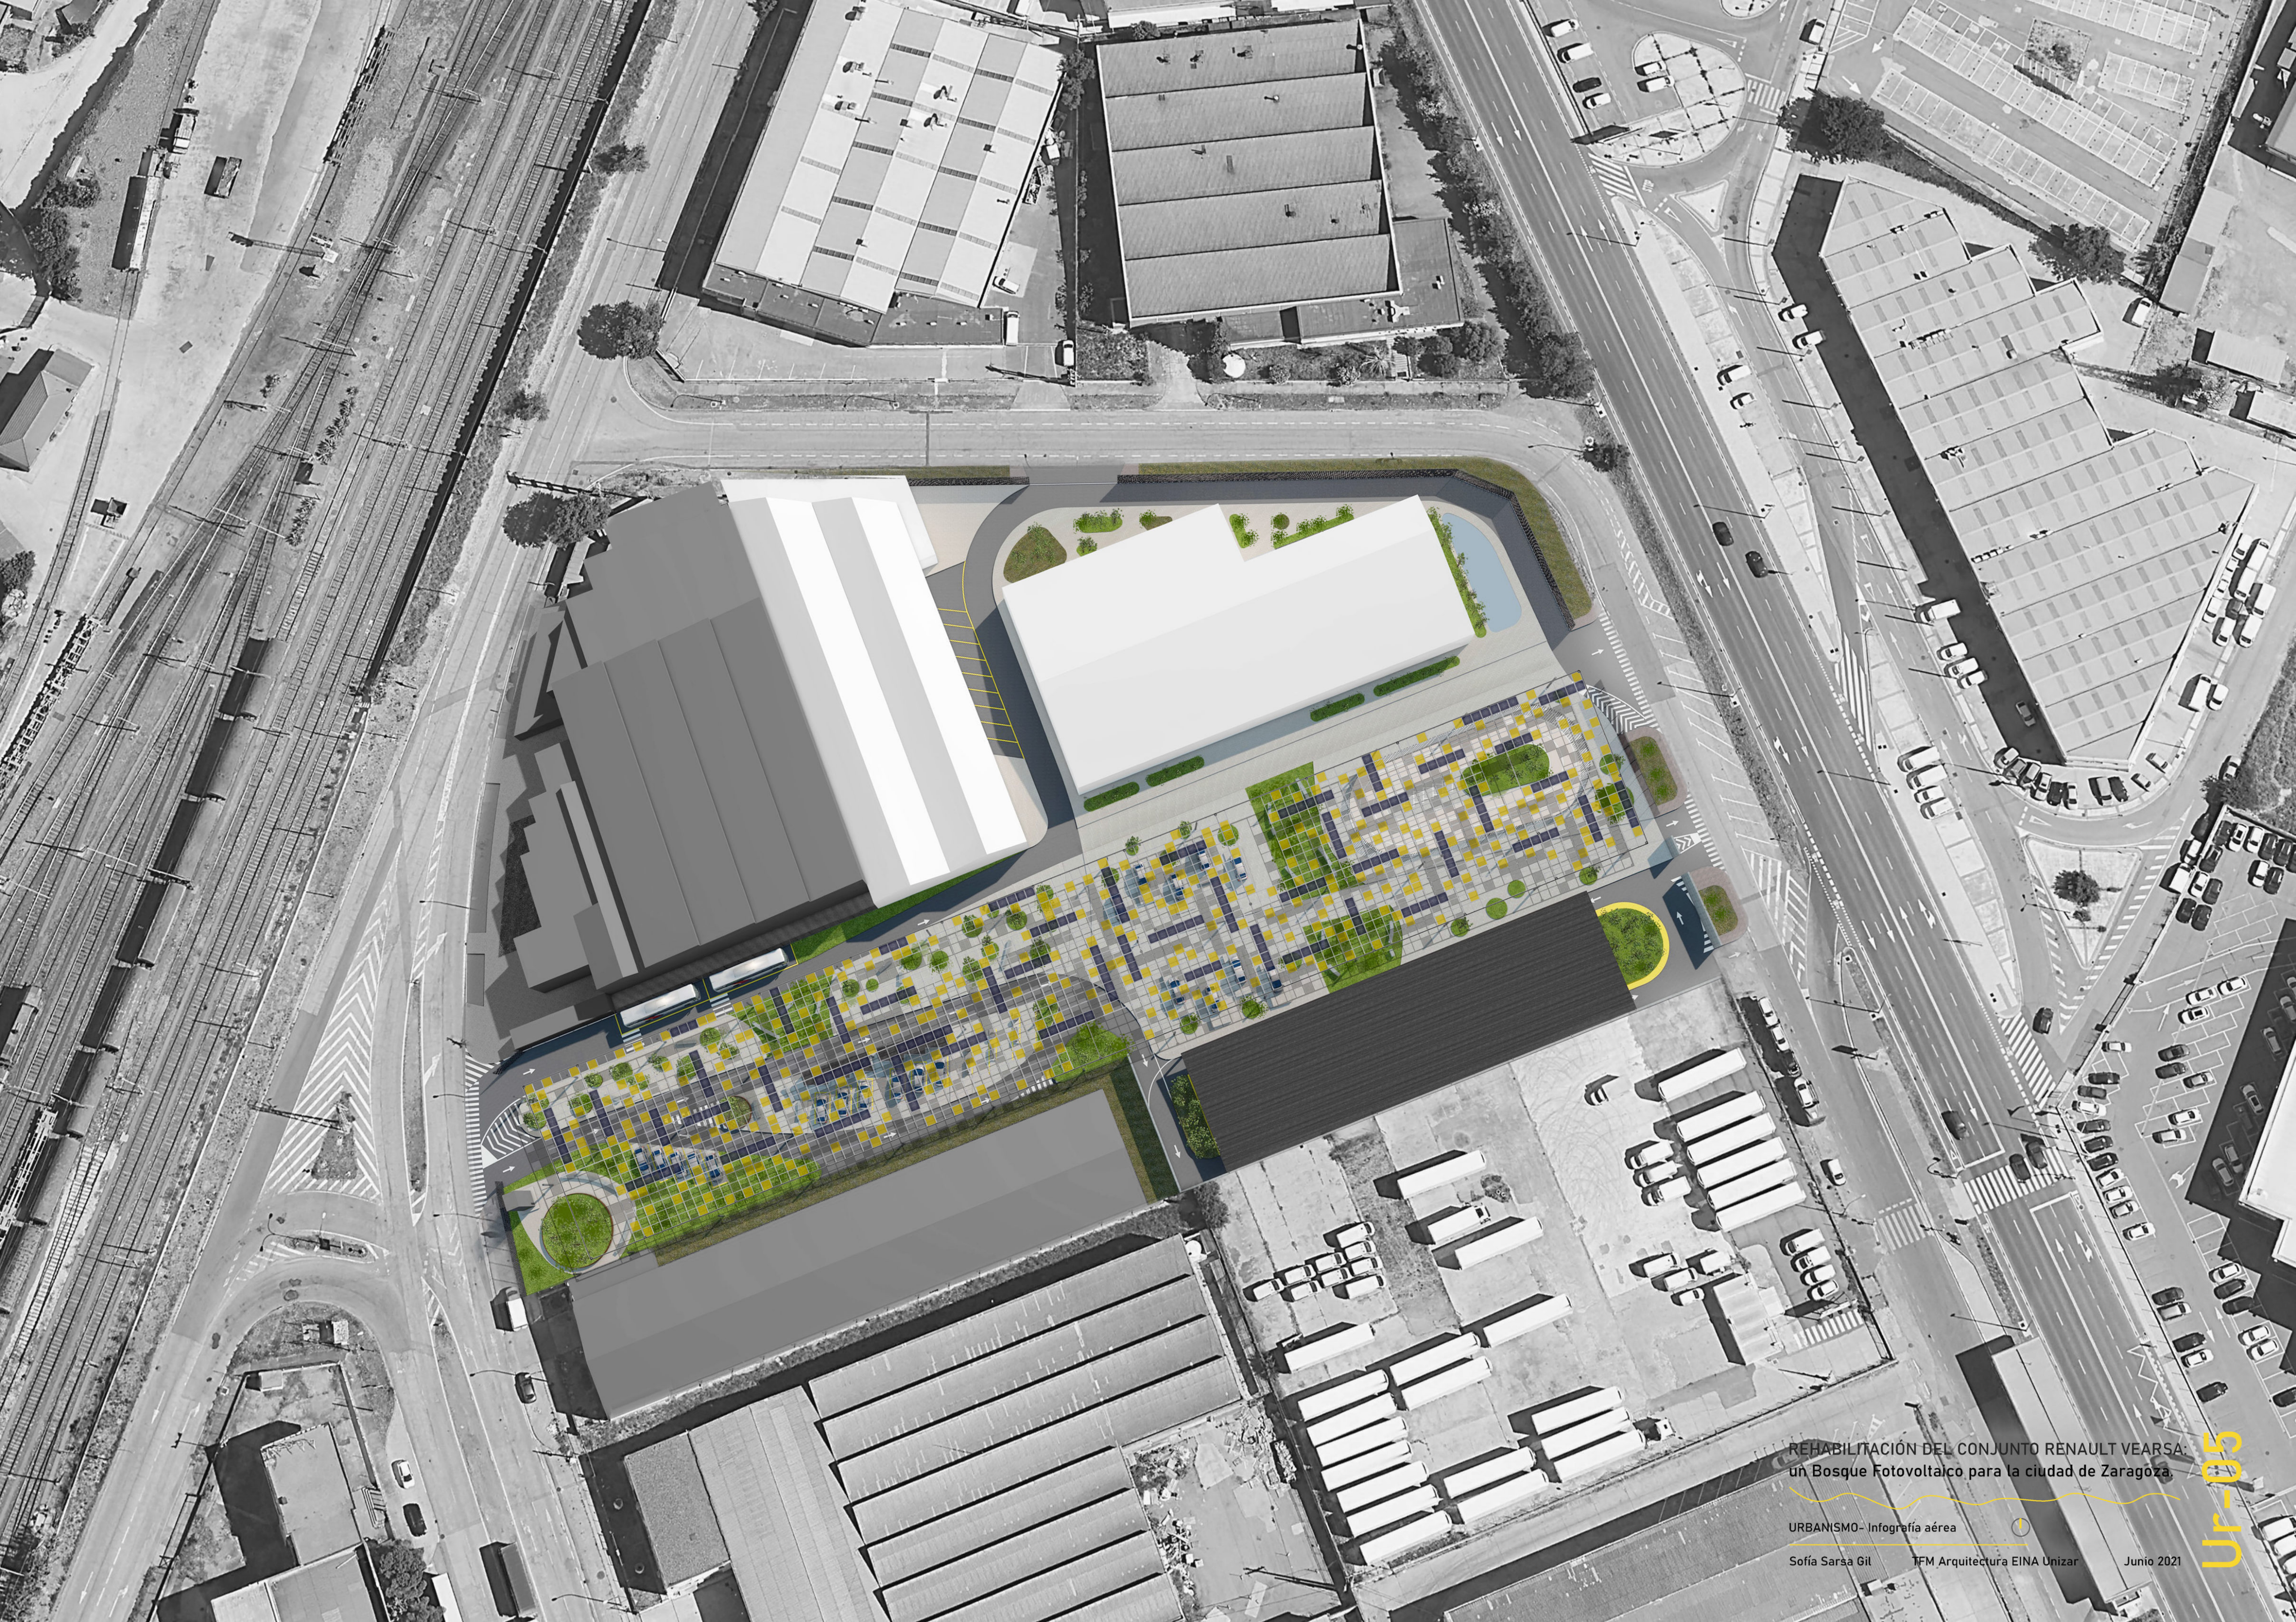
UR-05

URBANISMO- Infografía aérea

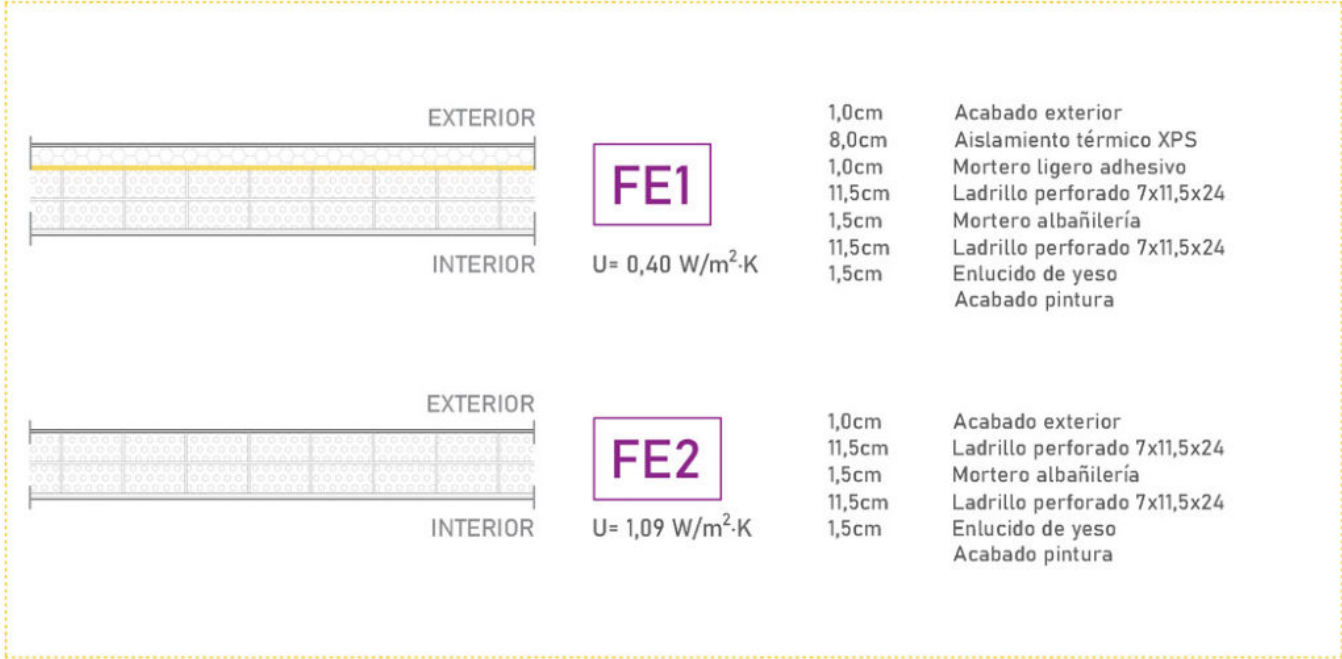
**EDIFICIO EXISTENTE**

El edificio existente es una nave de tipo industrial, estructurada por vigas, cerchas y pilares metálicos en celosía. Se distinguen dos sistemas estructurales: una cubierta a dos aguas de una única planta (baja) y un forjado y cubierta plana que forman la actual planta primera de oficinas. Ambas presentan patologías en su envolvente.

Existe una fachada principal, la noreste, que dispone de grandes paños de vidrio a modo de escaparate. El resto de fachadas alternan zonas opacas y con huecos de ventana.

Respecto a los cerramientos del edificio y su sistema de envolvente, éstos no cumplen con las actuales exigencias para el buen funcionamiento energético de la nave o tienen posibilidad de ser mejoradas con la adición de aislamiento térmico y otros.

Se conservan, por tanto, de la nave original; su estructura de vigas y cubierta a dos aguas y los muros de fábrica de ladrillo perforado de aquellas fachadas que se mantengan opacas. Se derriba la estructura de planta primera y se regulariza la geometría en planta.

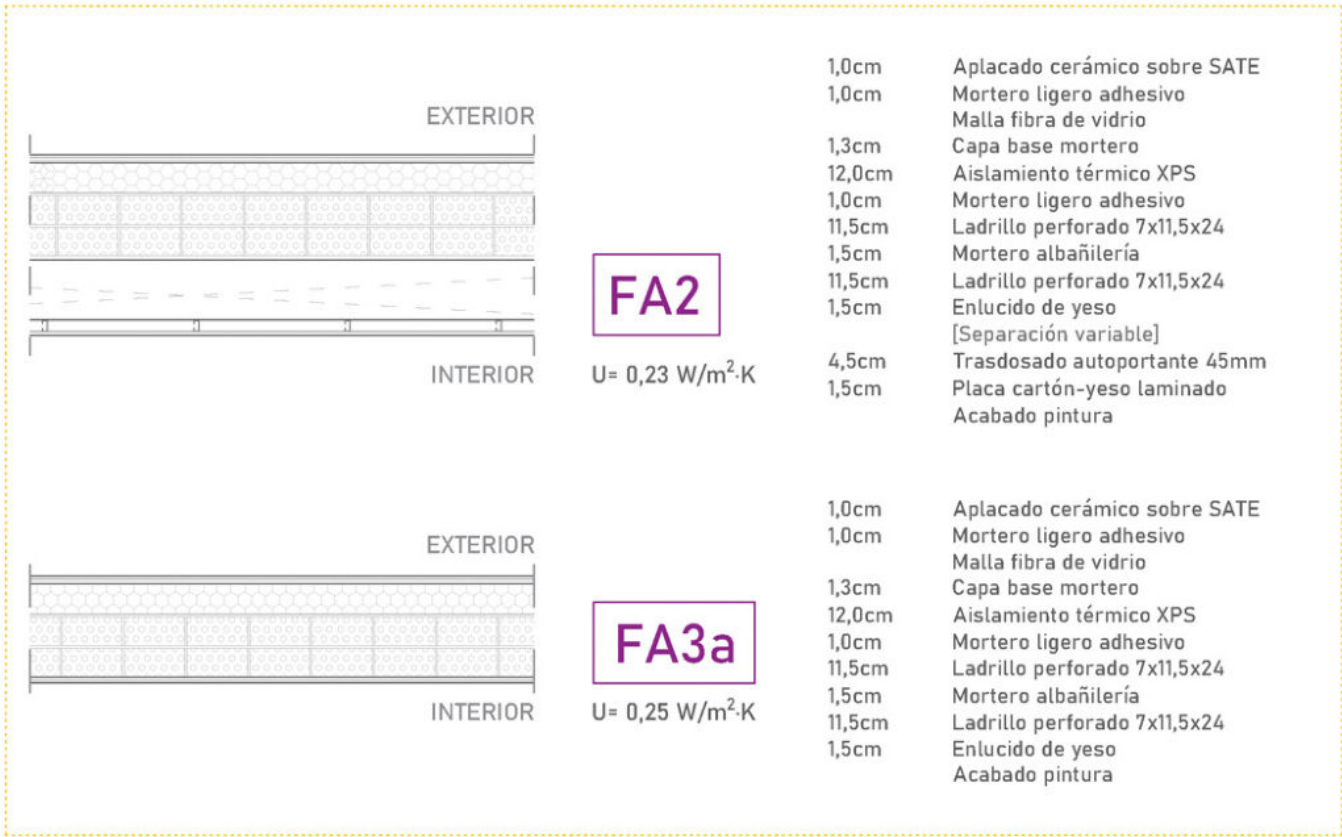
**EDIFICIO PROPUESTA**

El edificio propuesto plantea la organización del programa en varias bandas longitudinales. En primer lugar, la exposición de vehículos y espacios museísticos se sitúan en la zona de mayor altura de techo y superficie diáfana. Las oficinas y otros servicios al cliente y al personal de Renault se ubican en dos bandas paralelas a la fachada noroeste que desembocan en una terraza exterior al edificio.

Se realiza una intervención de mejora energética sobre las fachadas, siendo especialmente importante la efectuada en la fachada sureste, que se convierte en principal y mira hacia el Bosque Fotovoltaico en toda su superficie. Esta fachada es activa, regulando la temperatura del aire de entrada en el circuito de climatización mediante aporte/control solar en sus vidrios y tubos canadienses procedentes del Bosque.

Las fachadas noreste y suroeste se convierten en superficies casi totalmente opacas; mientras que las fachadas noroeste son más acristaladas hacia el este (oficinas y cafetería: luz norte difusa apta para las actividades planteadas) y más opacas hacia el oeste, con ventanas en las distintas salas de servicios allí ubicadas.

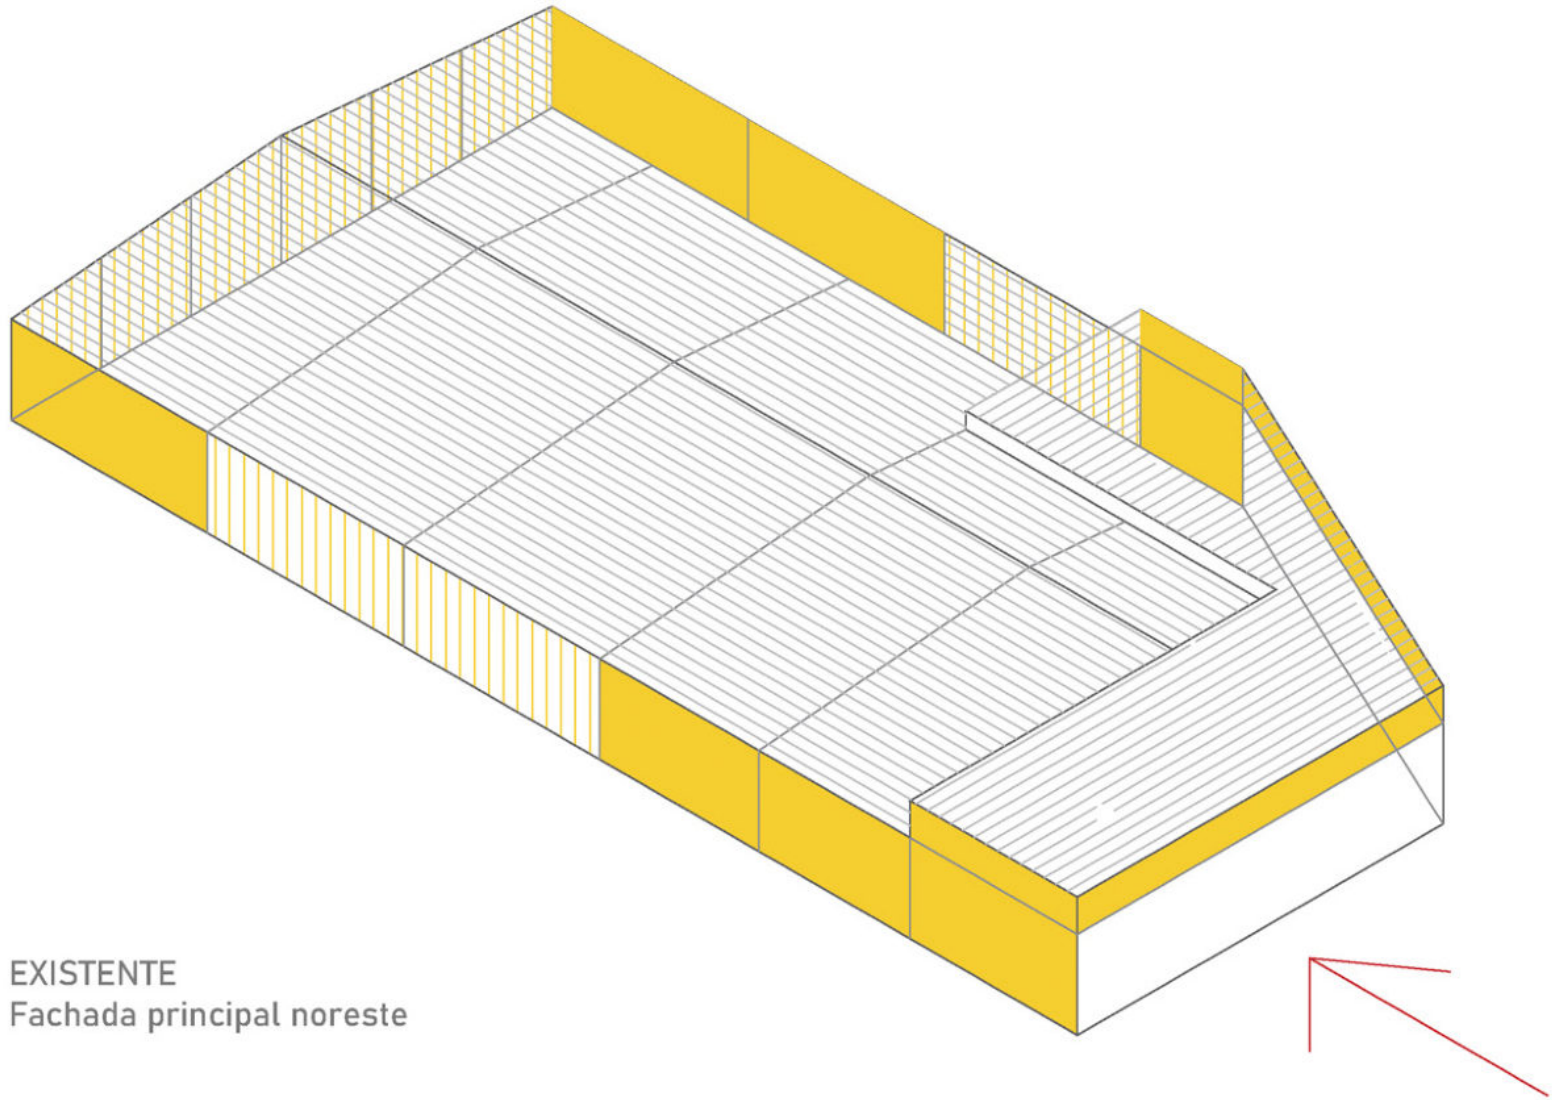
EXISTENTE  
Fachada principal noreste
