# REHABILITACIÓN DEL CONJUNTO RENAULT VEARSA

## Un Bosque Fotovoltaico para la ciudad de Zaragoza

Sofía Sarsa Gil  
Directores: María Belinda López Mesa y Enrique Cano Suñén

TRABAJO FIN DE MÁSTER EN ARQUITECTURA  
ESCUELA DE INGENIERÍA Y ARQUITECTURA- UNIZAR

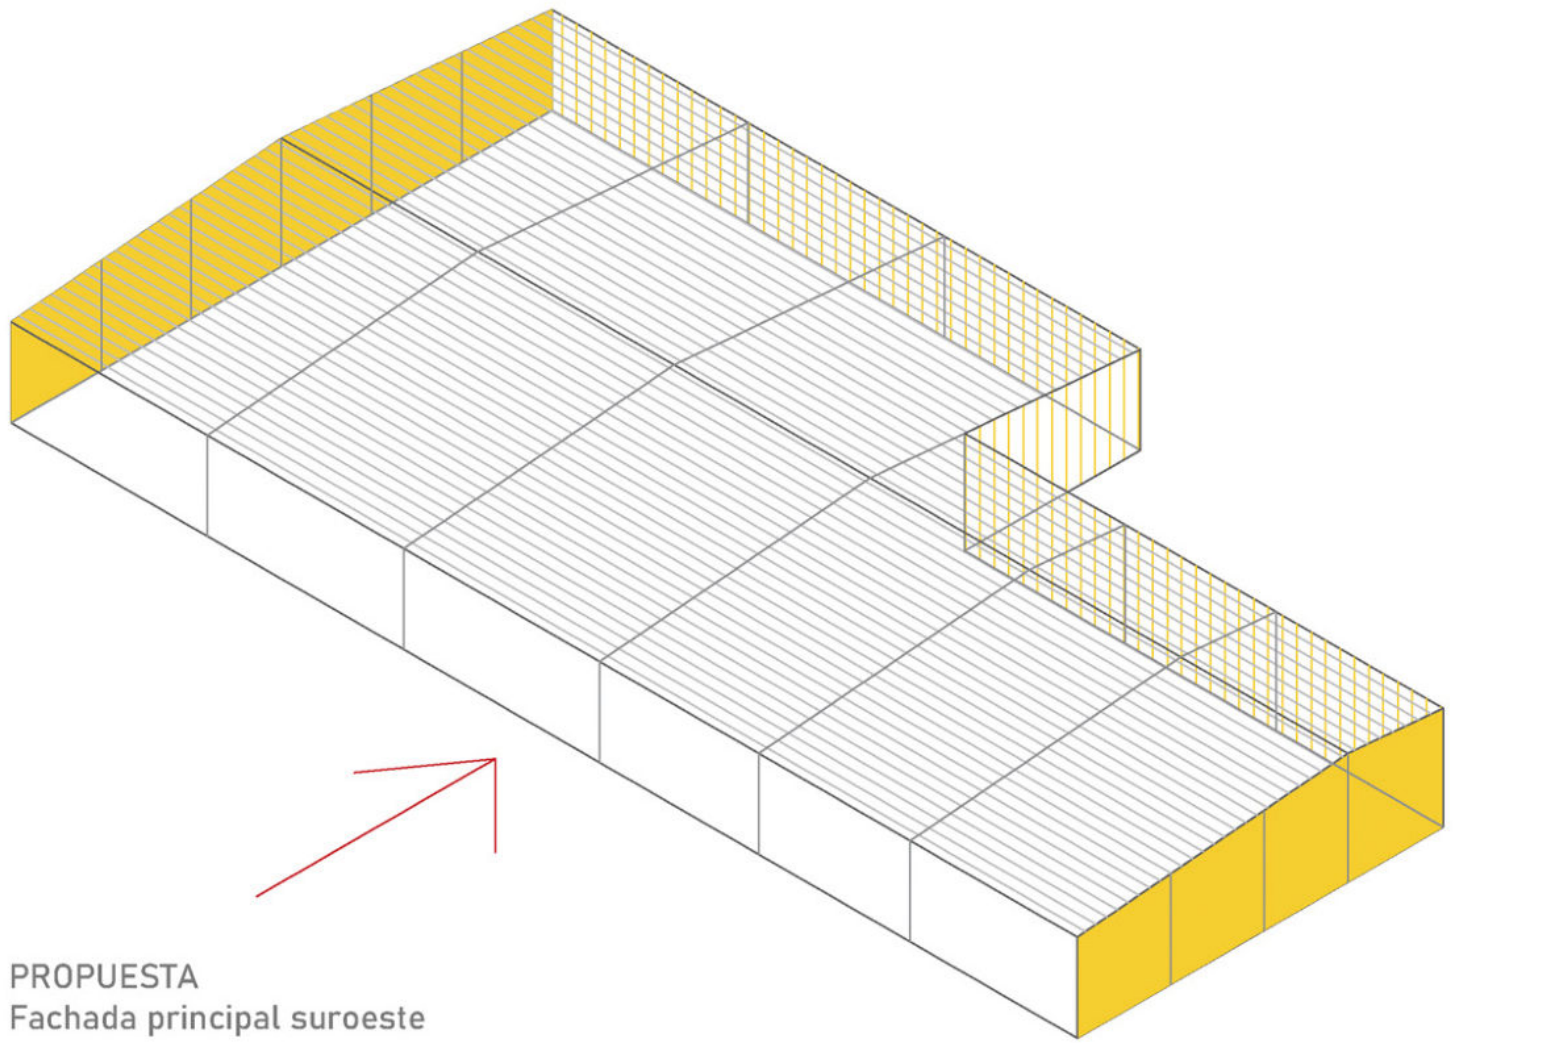
PROPUESTA  
Fachada principal suroeste

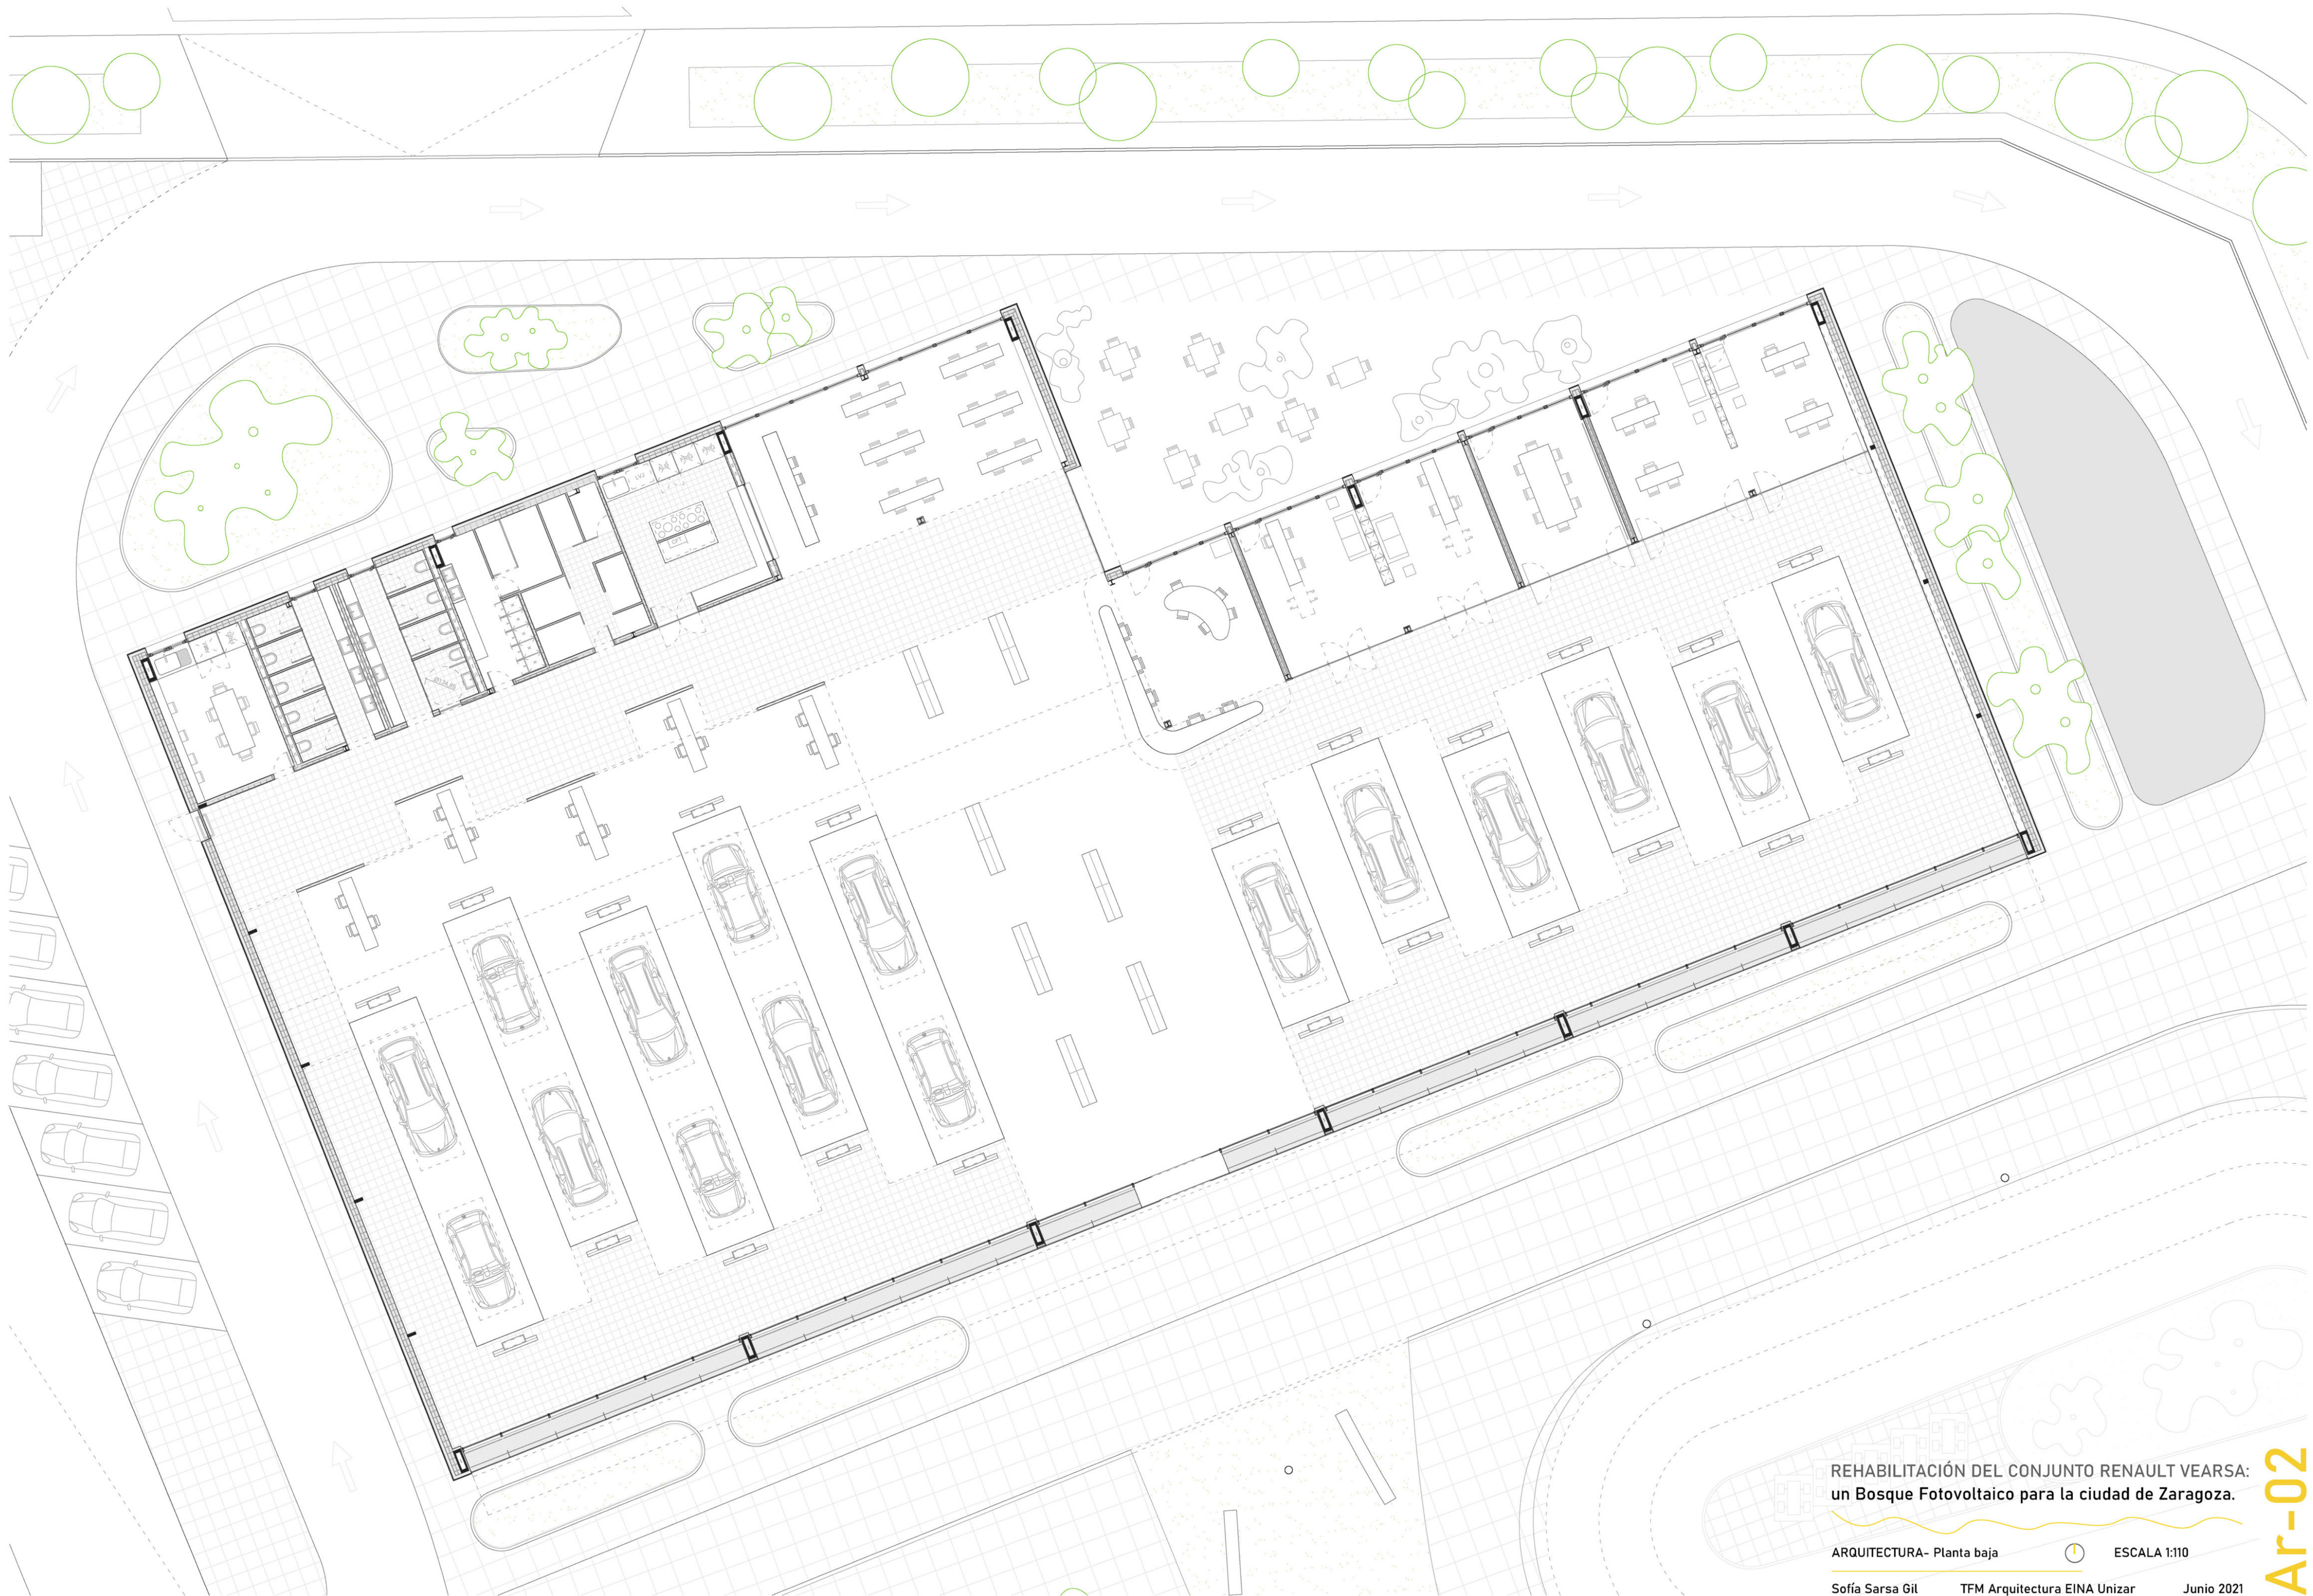
Ar-02

ARQUITECTURA- Planta baja

ESCALA 1:110

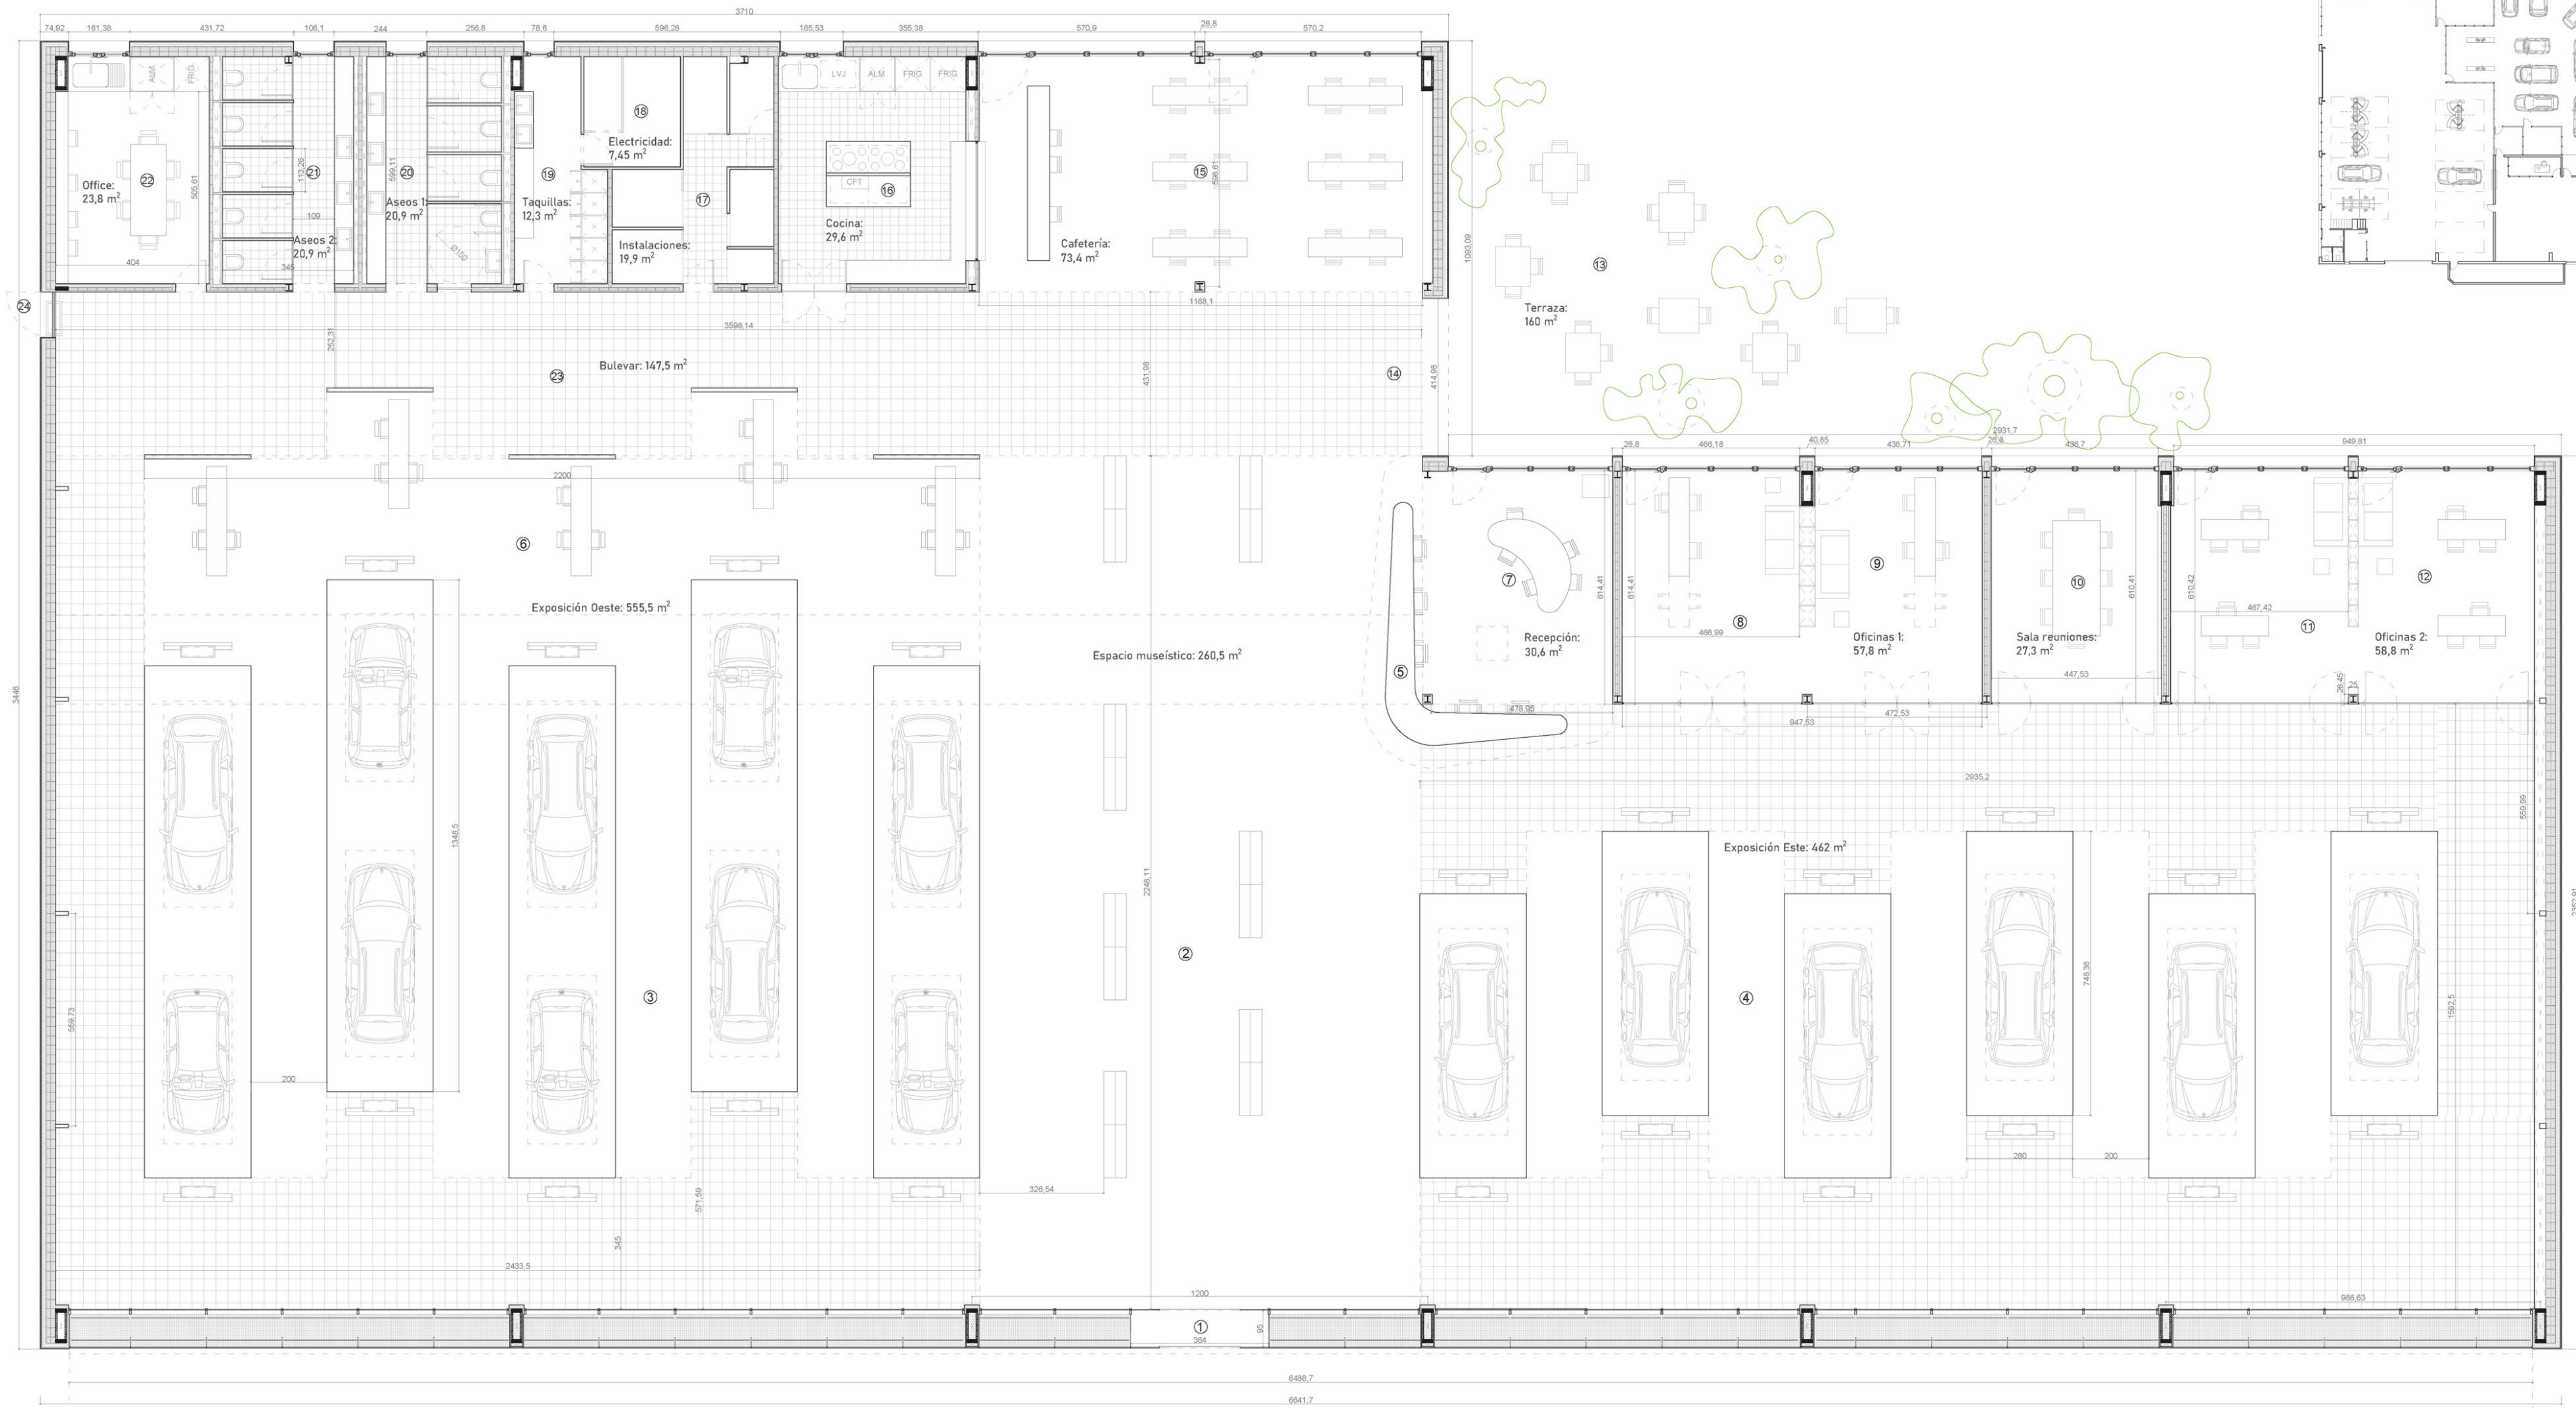
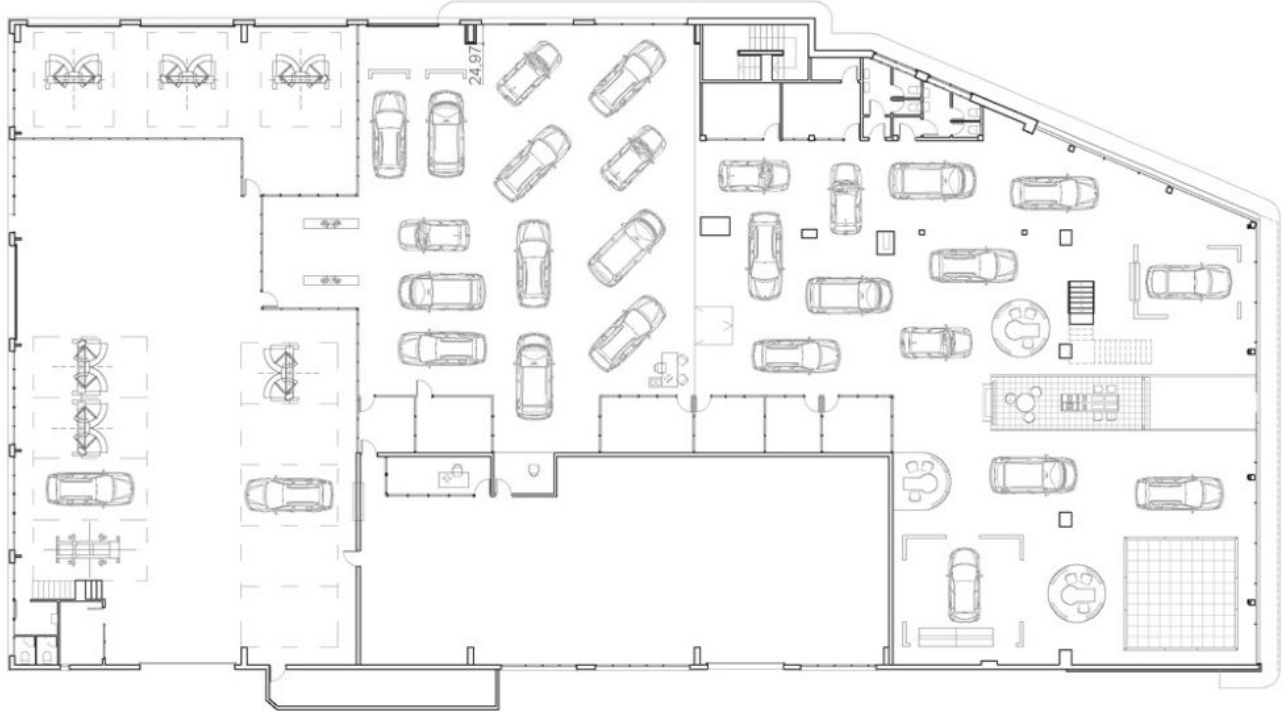
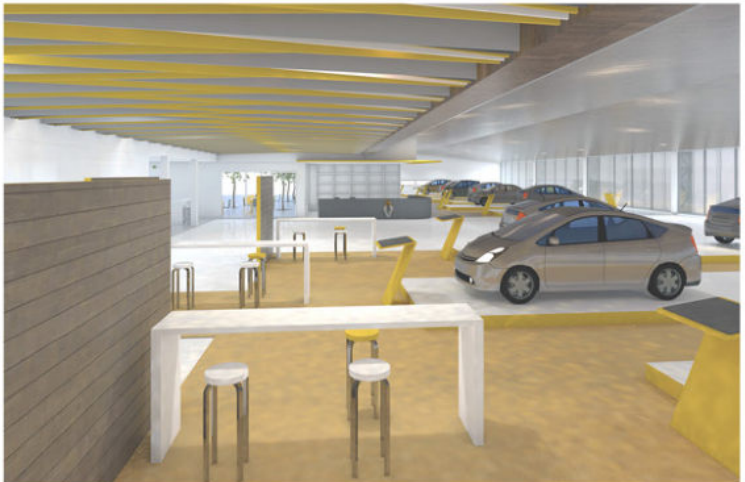
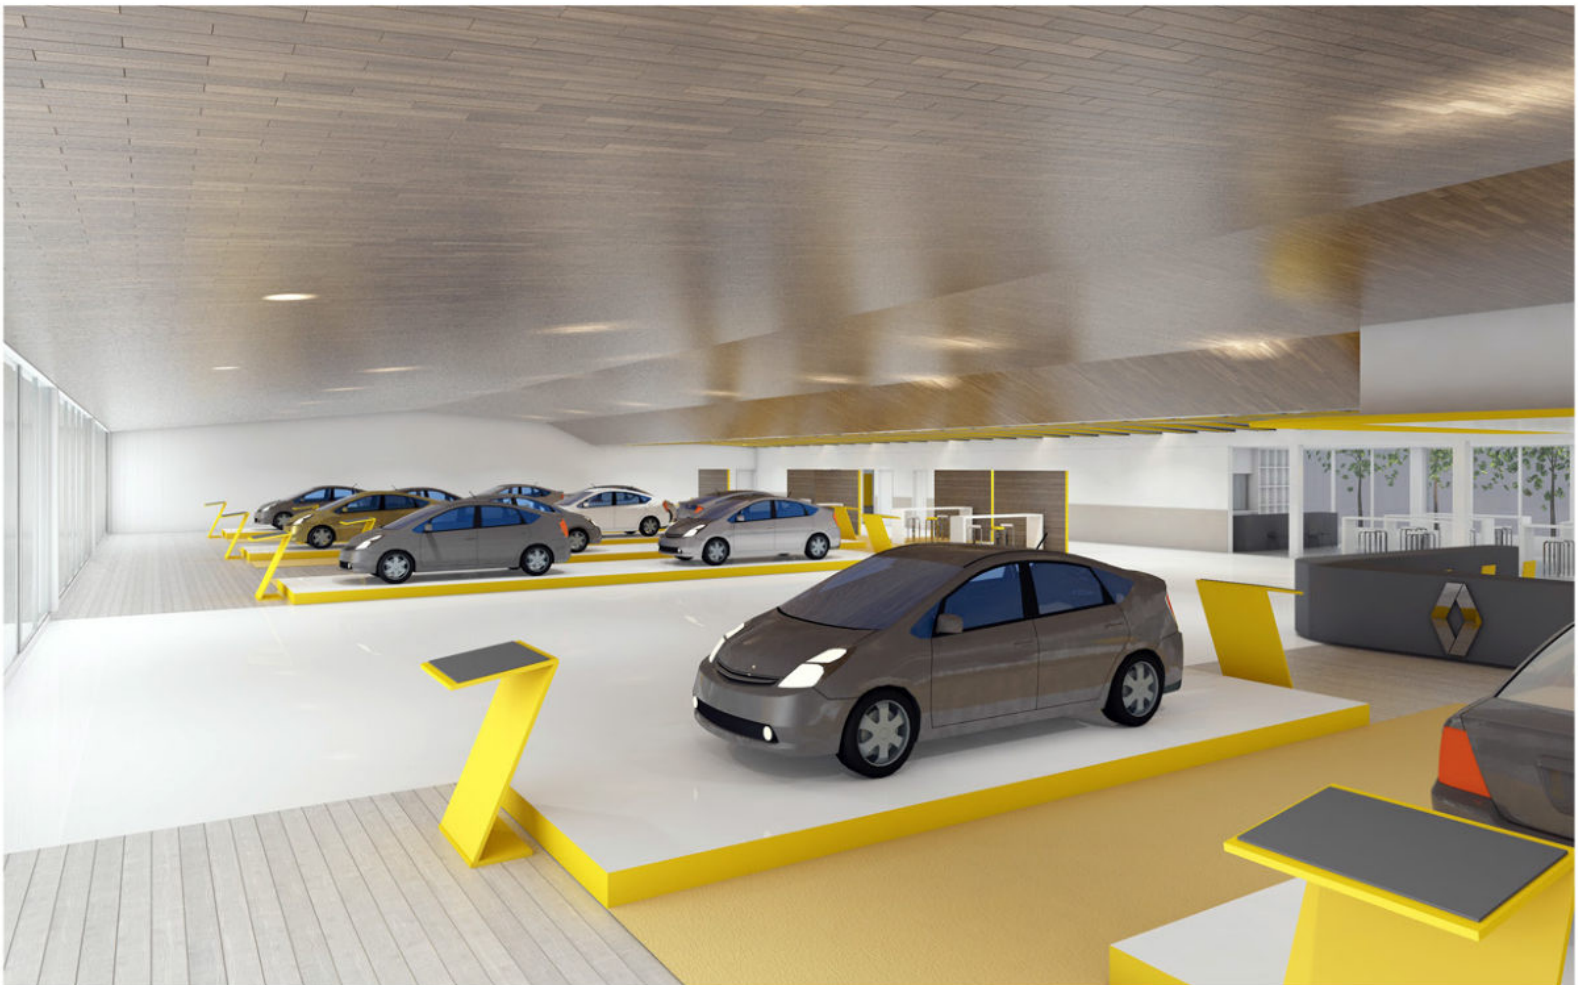
Estado previo

PROGRAMA Y DISTRIBUCIÓN  
Planta baja

- 1 Acceso principal nave exposición
- 2 Espacio museístico Renault
- 3 Exposición vehículos oeste
- 4 Exposición vehículos este
- 5 Punto de información y recepción
- 6 Puntos Atención al Cliente (mesas)
- 7 Oficina de recepción/secretaría
- 8 Oficina Atención al Cliente 1
- 9 Oficina Atención al Cliente 2
- 10 Sala de reuniones
- 11 Oficina 3
- 12 Oficina 4
- 13 Terraza exterior restaurante/cafetería
- 14 Acceso terraza exterior
- 15 Restaurante y cafetería
- 16 Cocina
- 17 Cuarto técnico instalaciones
- 18 Cuarto técnico eléctrico
- 19 Vestuario y taquillas personal Renault
- 20 Aseos 1
- 21 Aseos 2
- 22 Office personal Renault
- 23 Bulevar expositivo audiovisual
- 24 Salida de emergencia

Planta baja

El edificio se desarrolla en una única planta a cota de la calle Juan de la Cierva (planta baja), si bien en el interior se construye un entrepiso que modula la altura de los espacios de oficinas y servicios y que permite contener las instalaciones de clima. El volumen total construido es de aproximadamente 7940 metros cúbicos, de los cuales 6465 metros cúbicos corresponden al programa de exposición y venta de vehículos y 1475 metros cúbicos a las oficinas y otros servicios. La superficie construida en planta supone aproximadamente 1960 metros cuadrados.

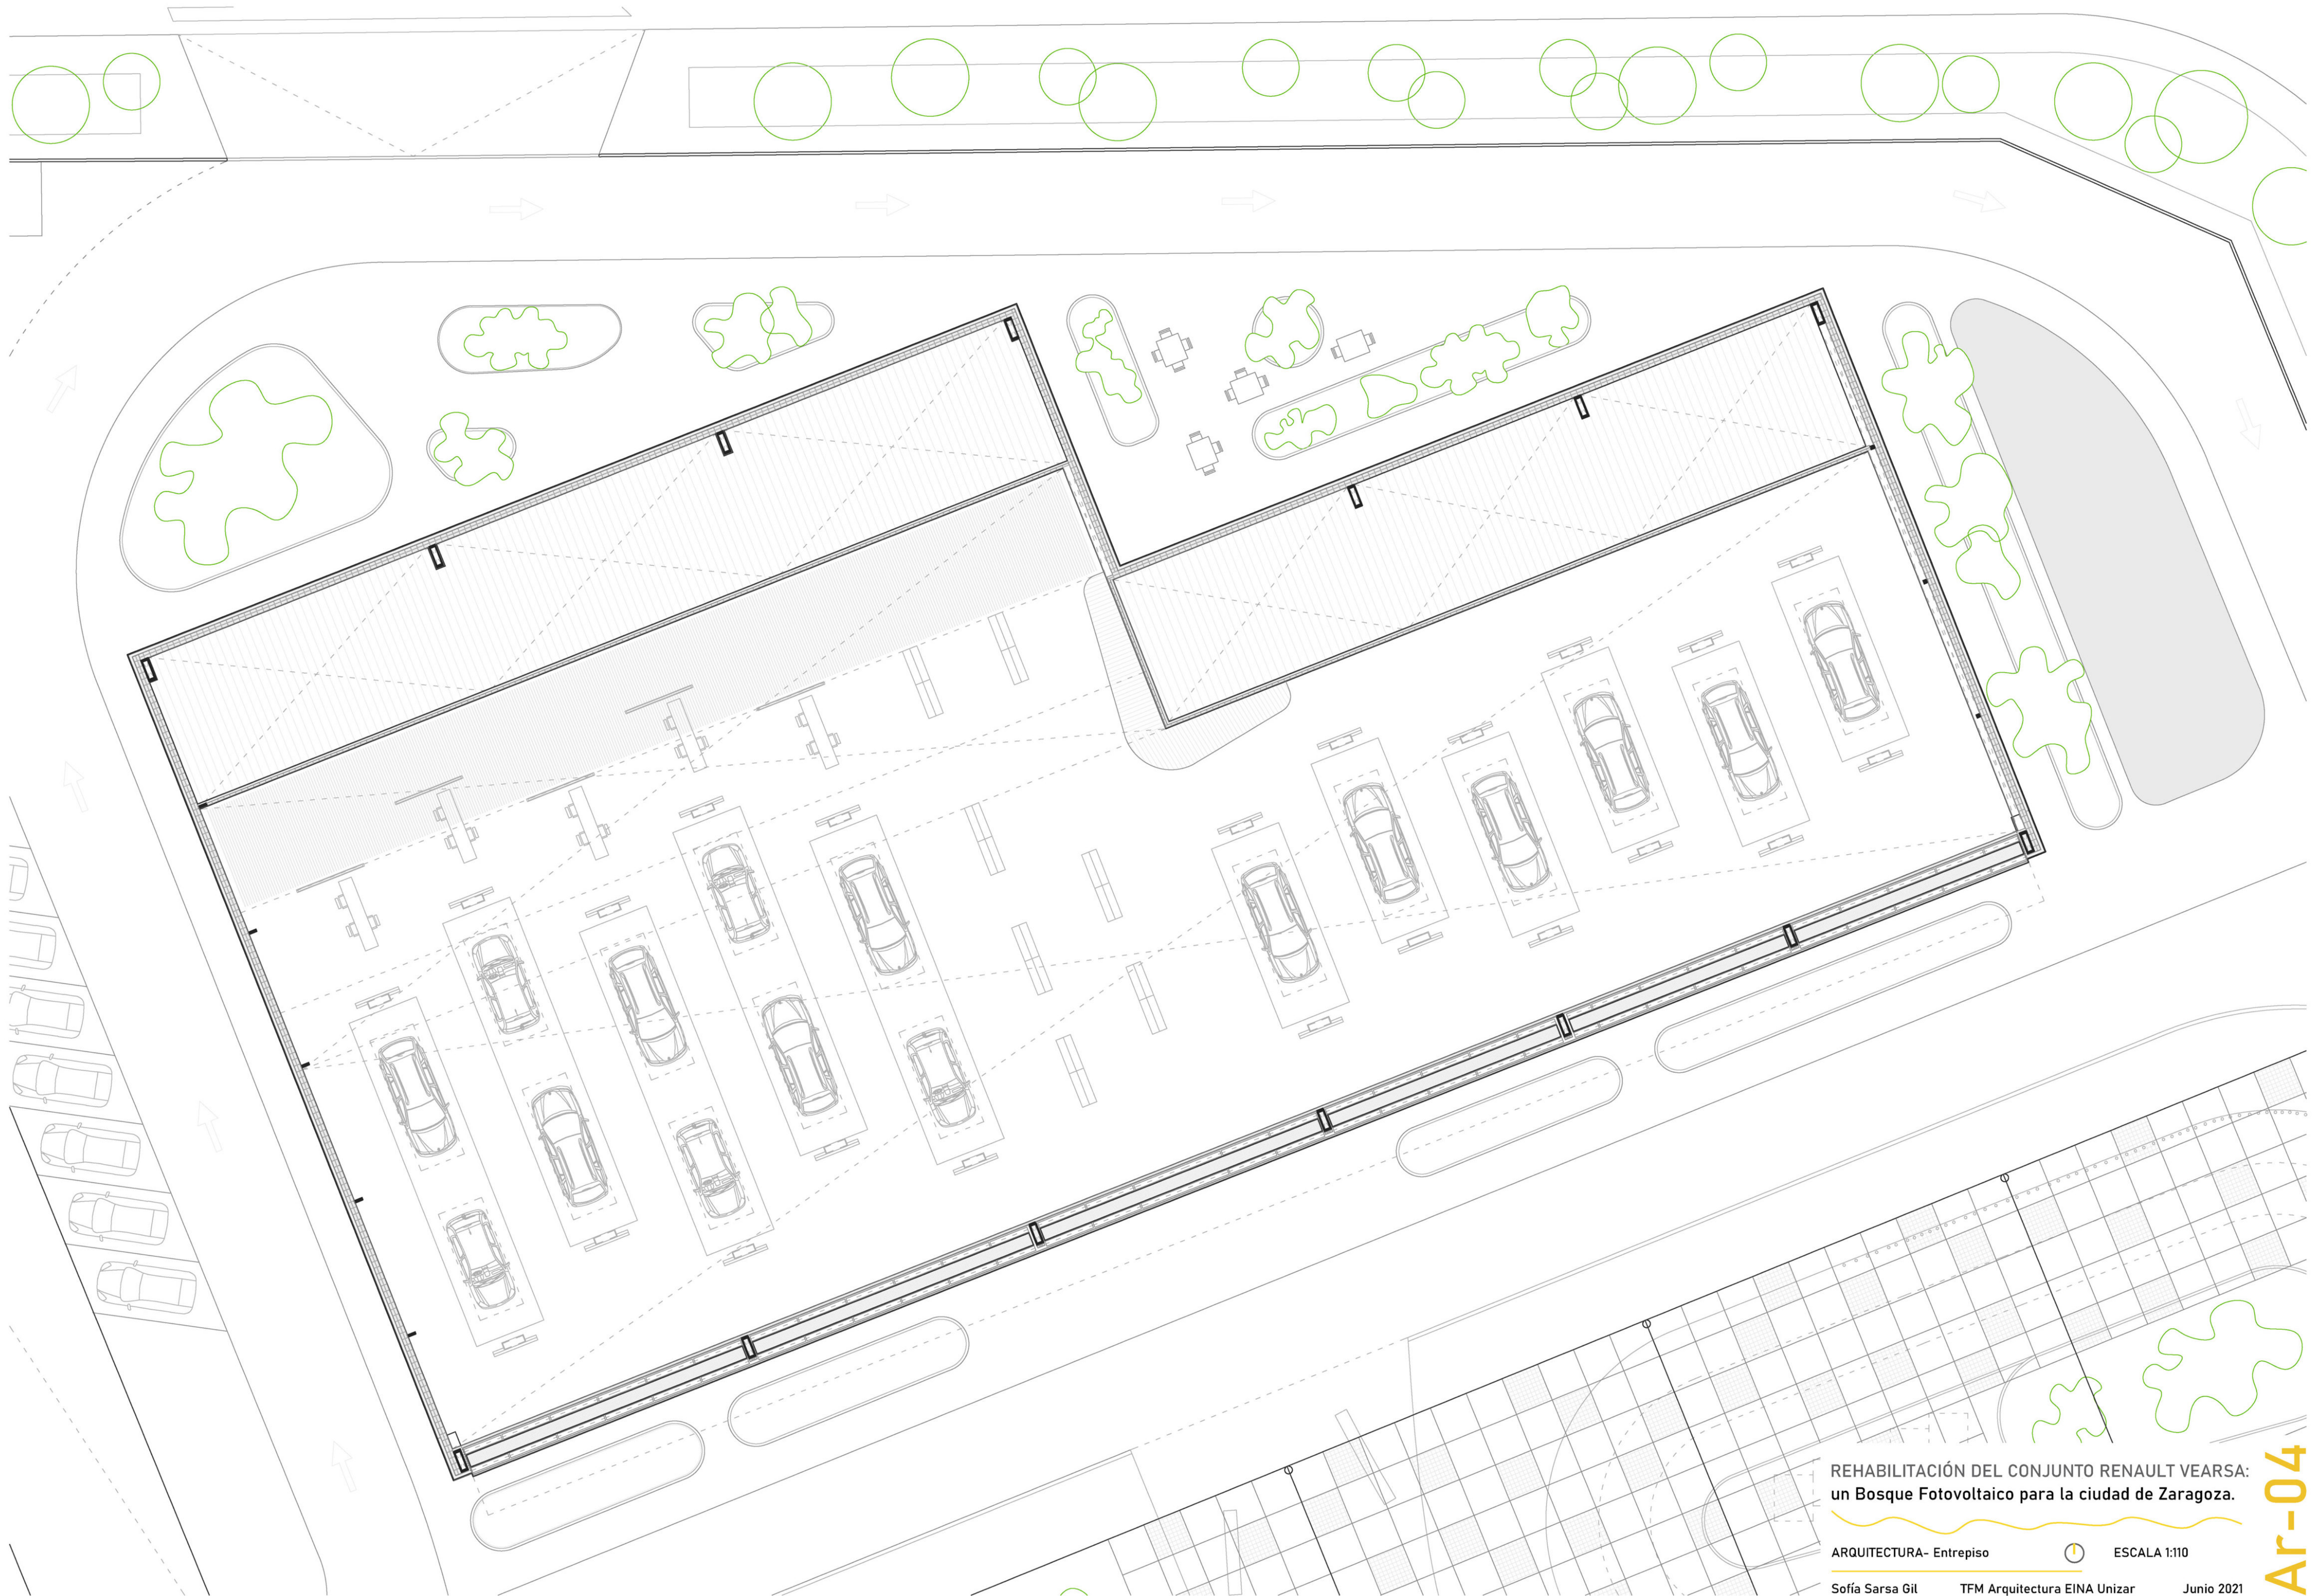
Ar-03

ARQUITECTURA- Planta baja. Cotas

ESCALA 1:100

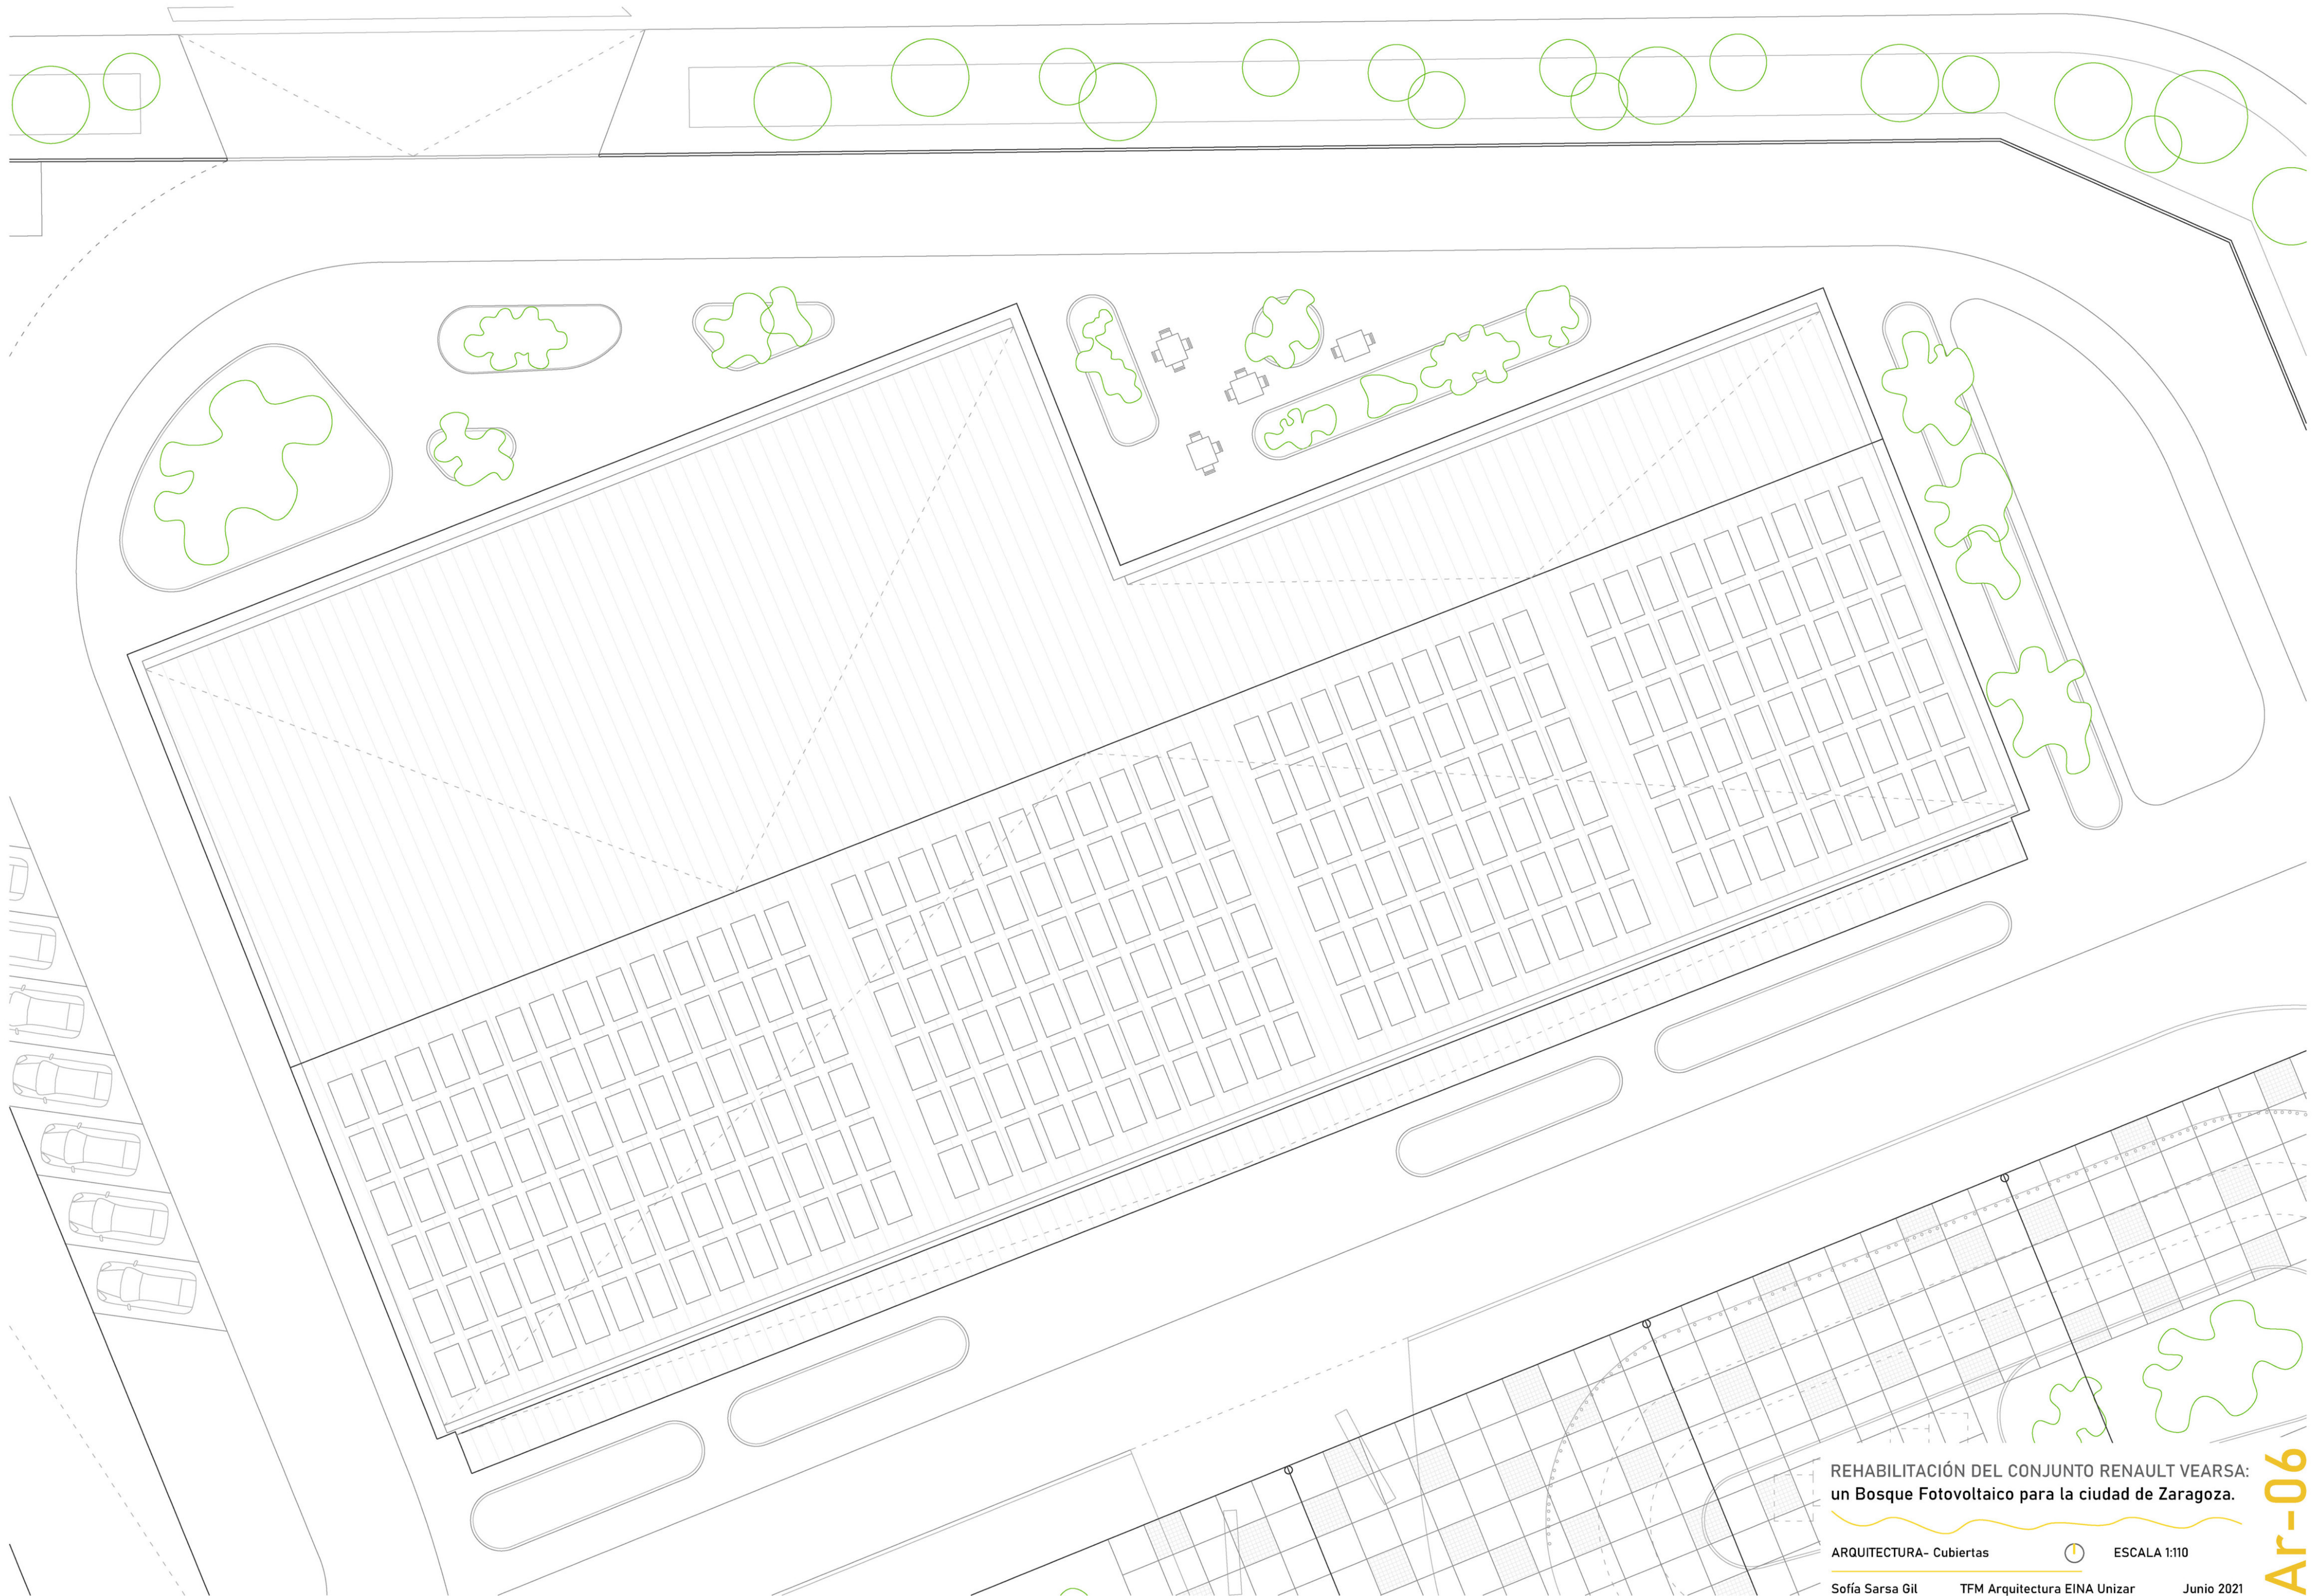
Ar-04

ARQUITECTURA- Entrepiso

ESCALA 1:110
