# REHABILITACIÓN DEL CONJUNTO RENAULT VEARSA

## Un Bosque Fotovoltaico para la ciudad de Zaragoza

Sofía Sarsa Gil  
Directores: María Belinda López Mesa y Enrique Cano Suñén

TRABAJO FIN DE MÁSTER EN ARQUITECTURA  
ESCUELA DE INGENIERÍA Y ARQUITECTURA- UNIZAR

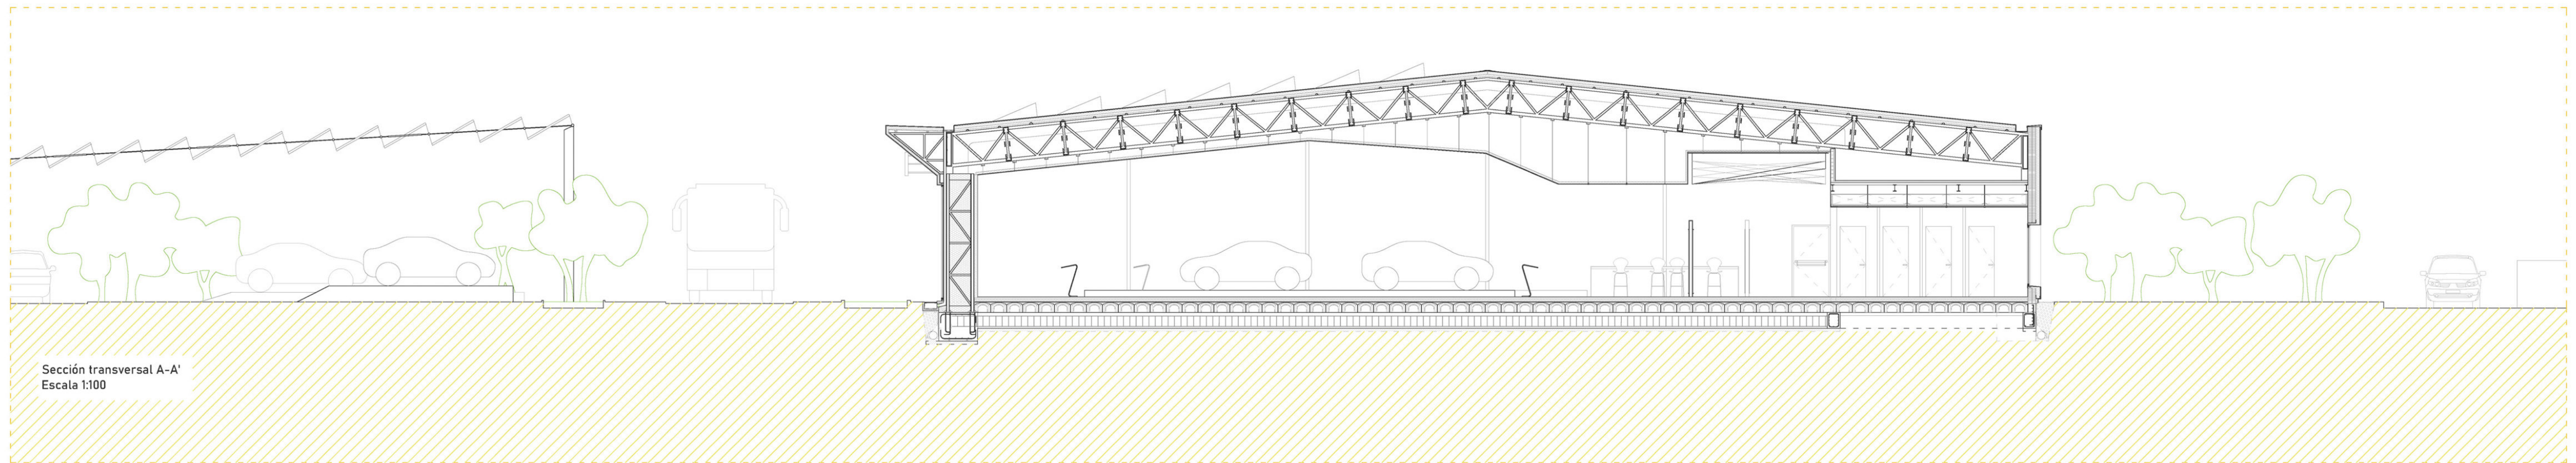
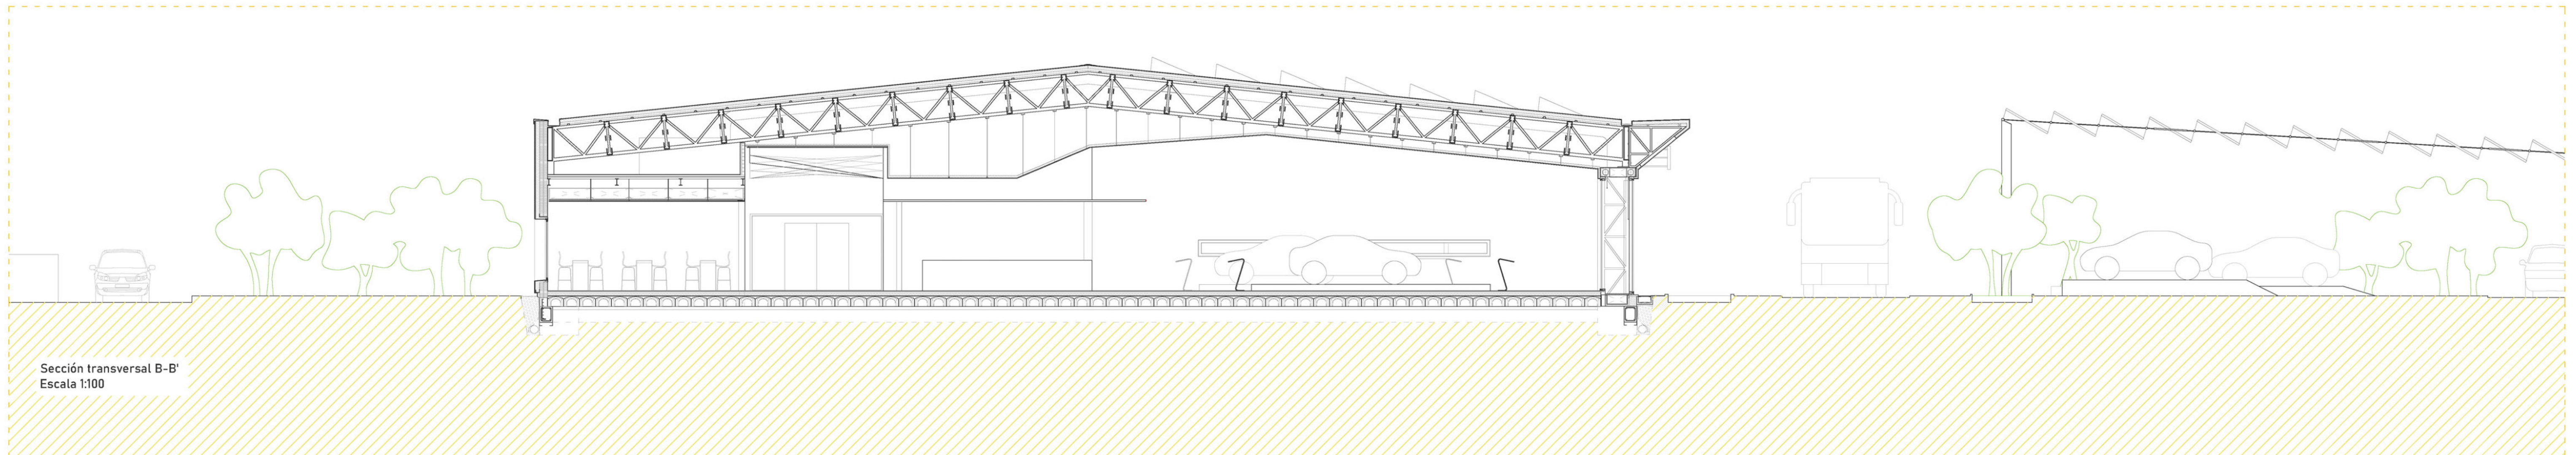
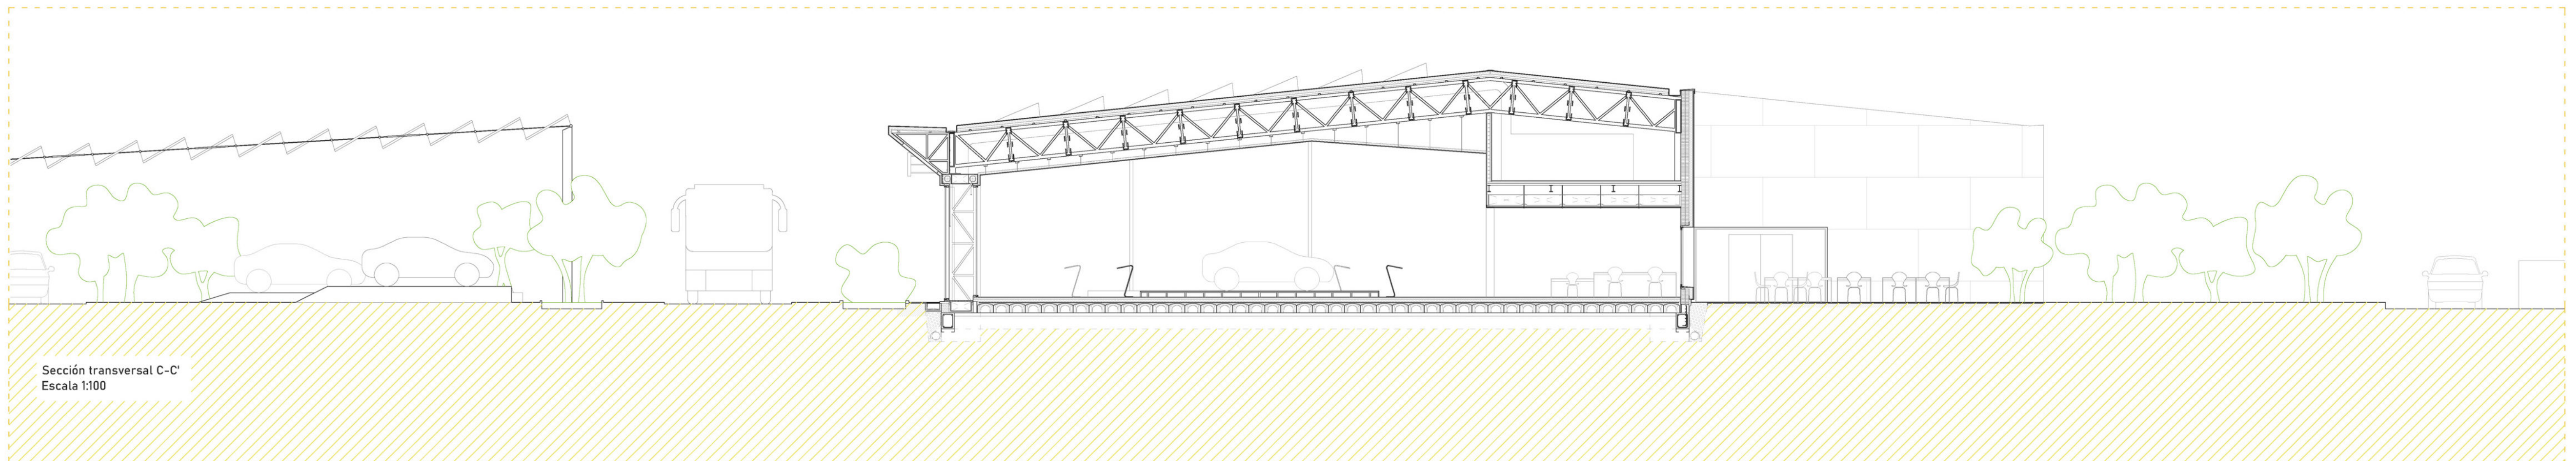
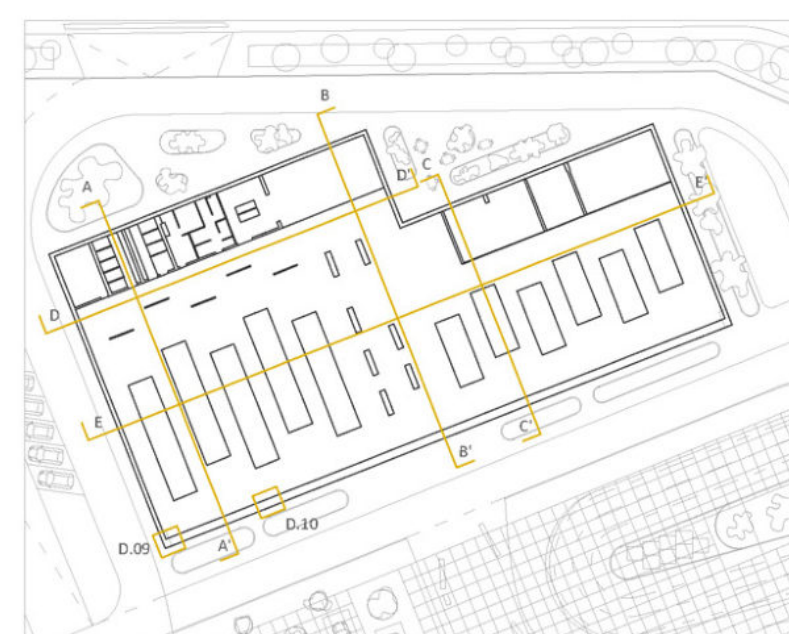
Ar-06

ARQUITECTURA- Cubiertas

ESCALA 1:110

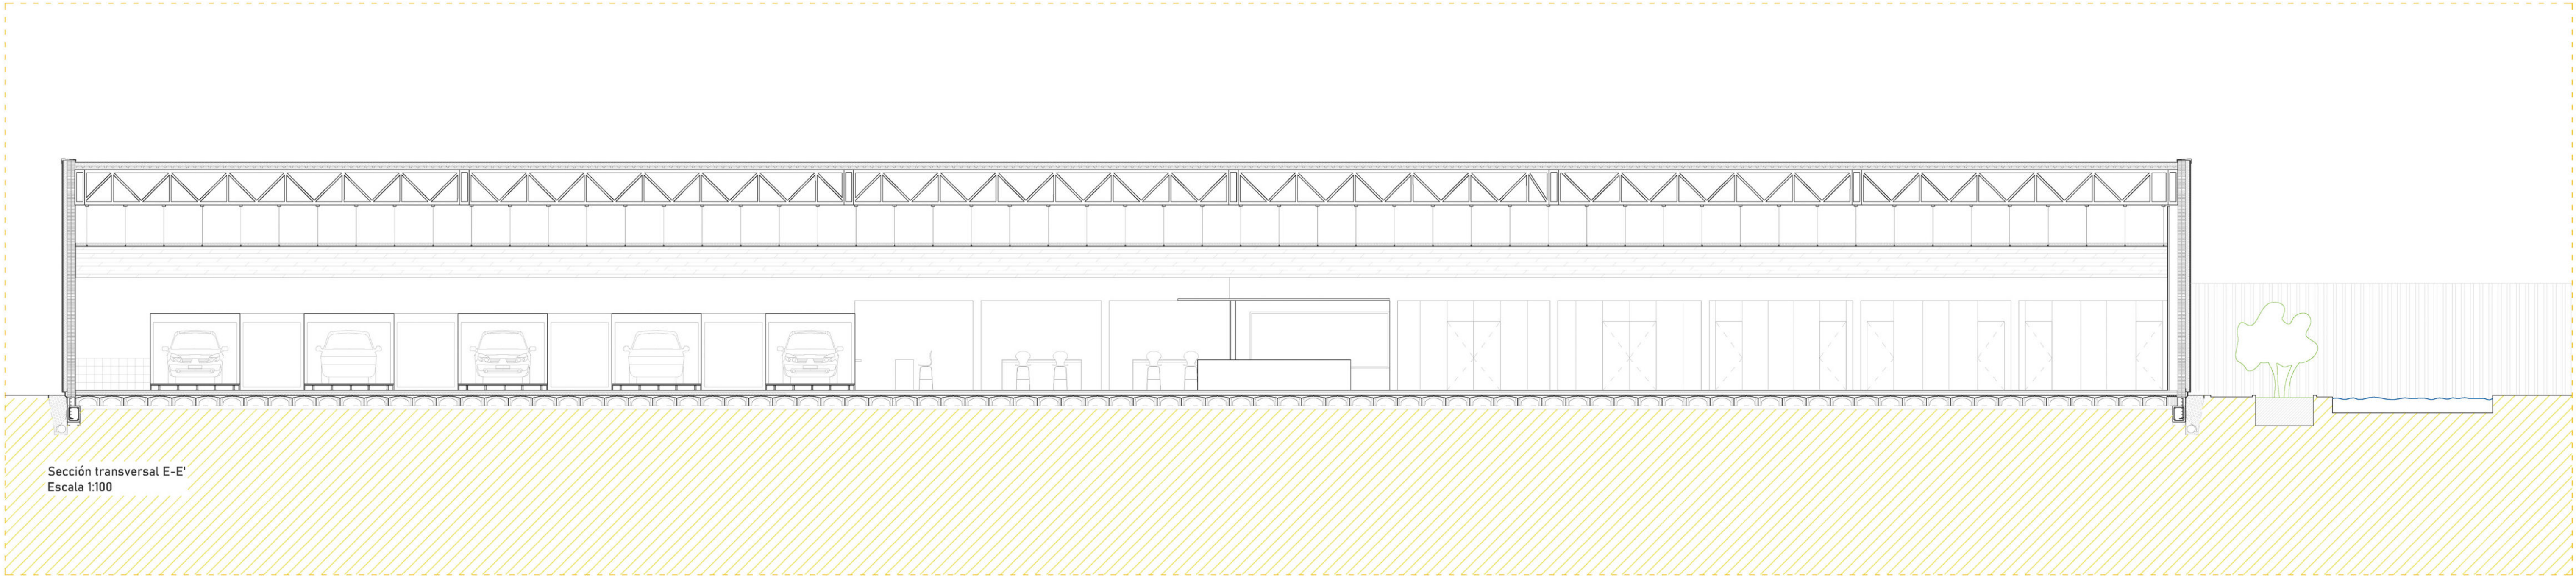
Sección transversal E-E'  
Escala 1:100

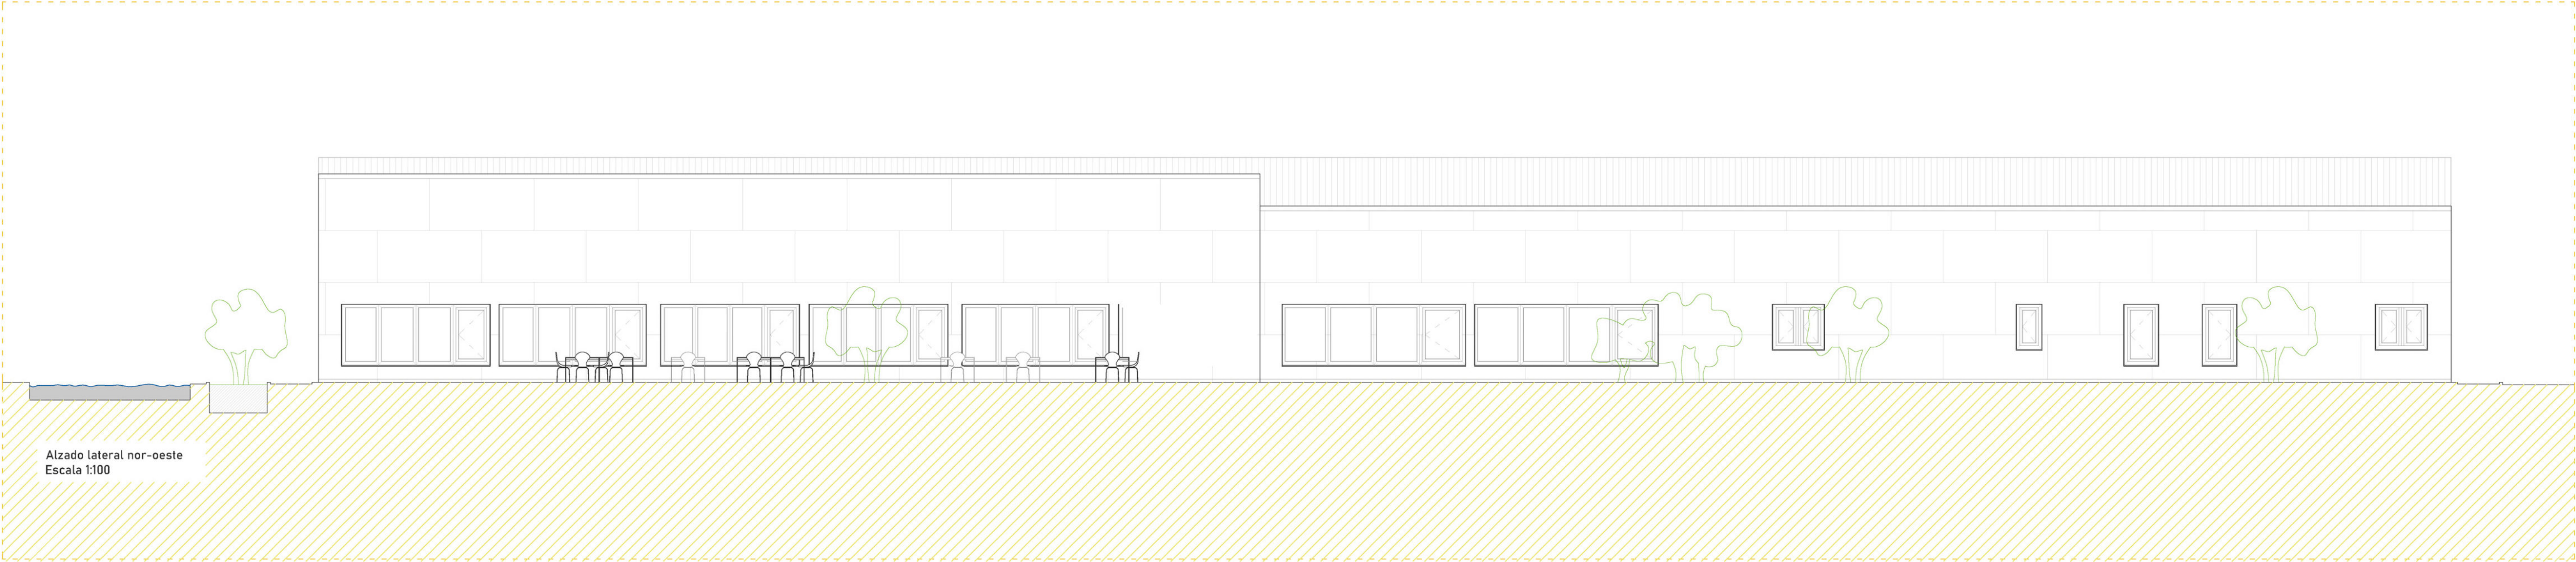
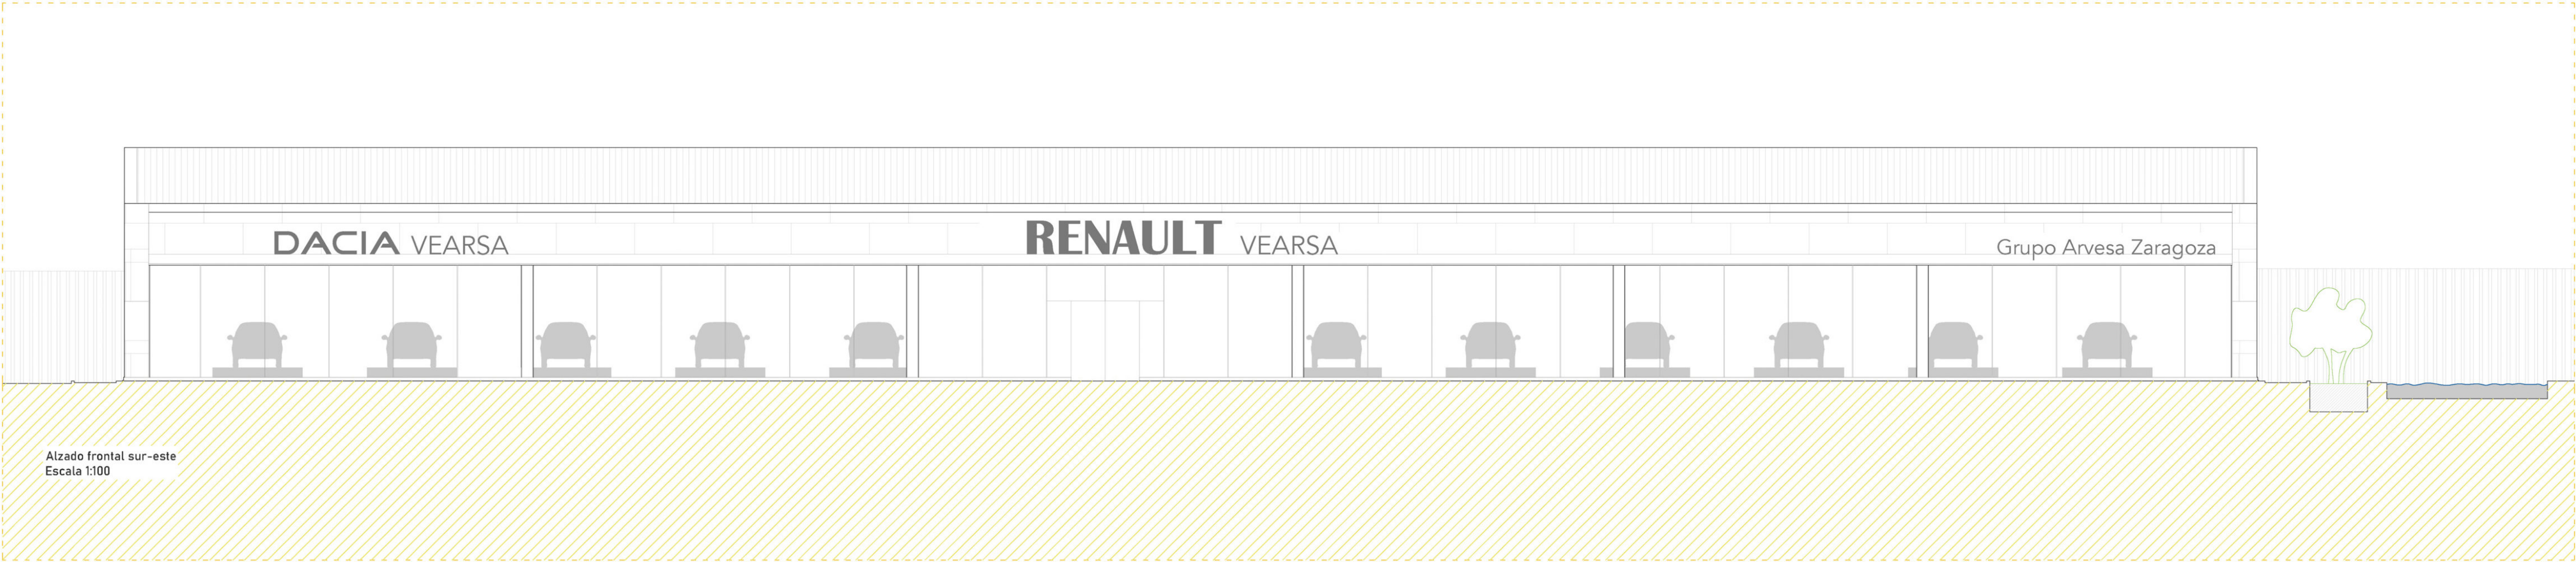
Ar-10

ARQUITECTURA - Alzados frontales ESCALA 1:100  
Sofía Sarsa Gil TFM Arquitectura EINA Unizar Junio 2021

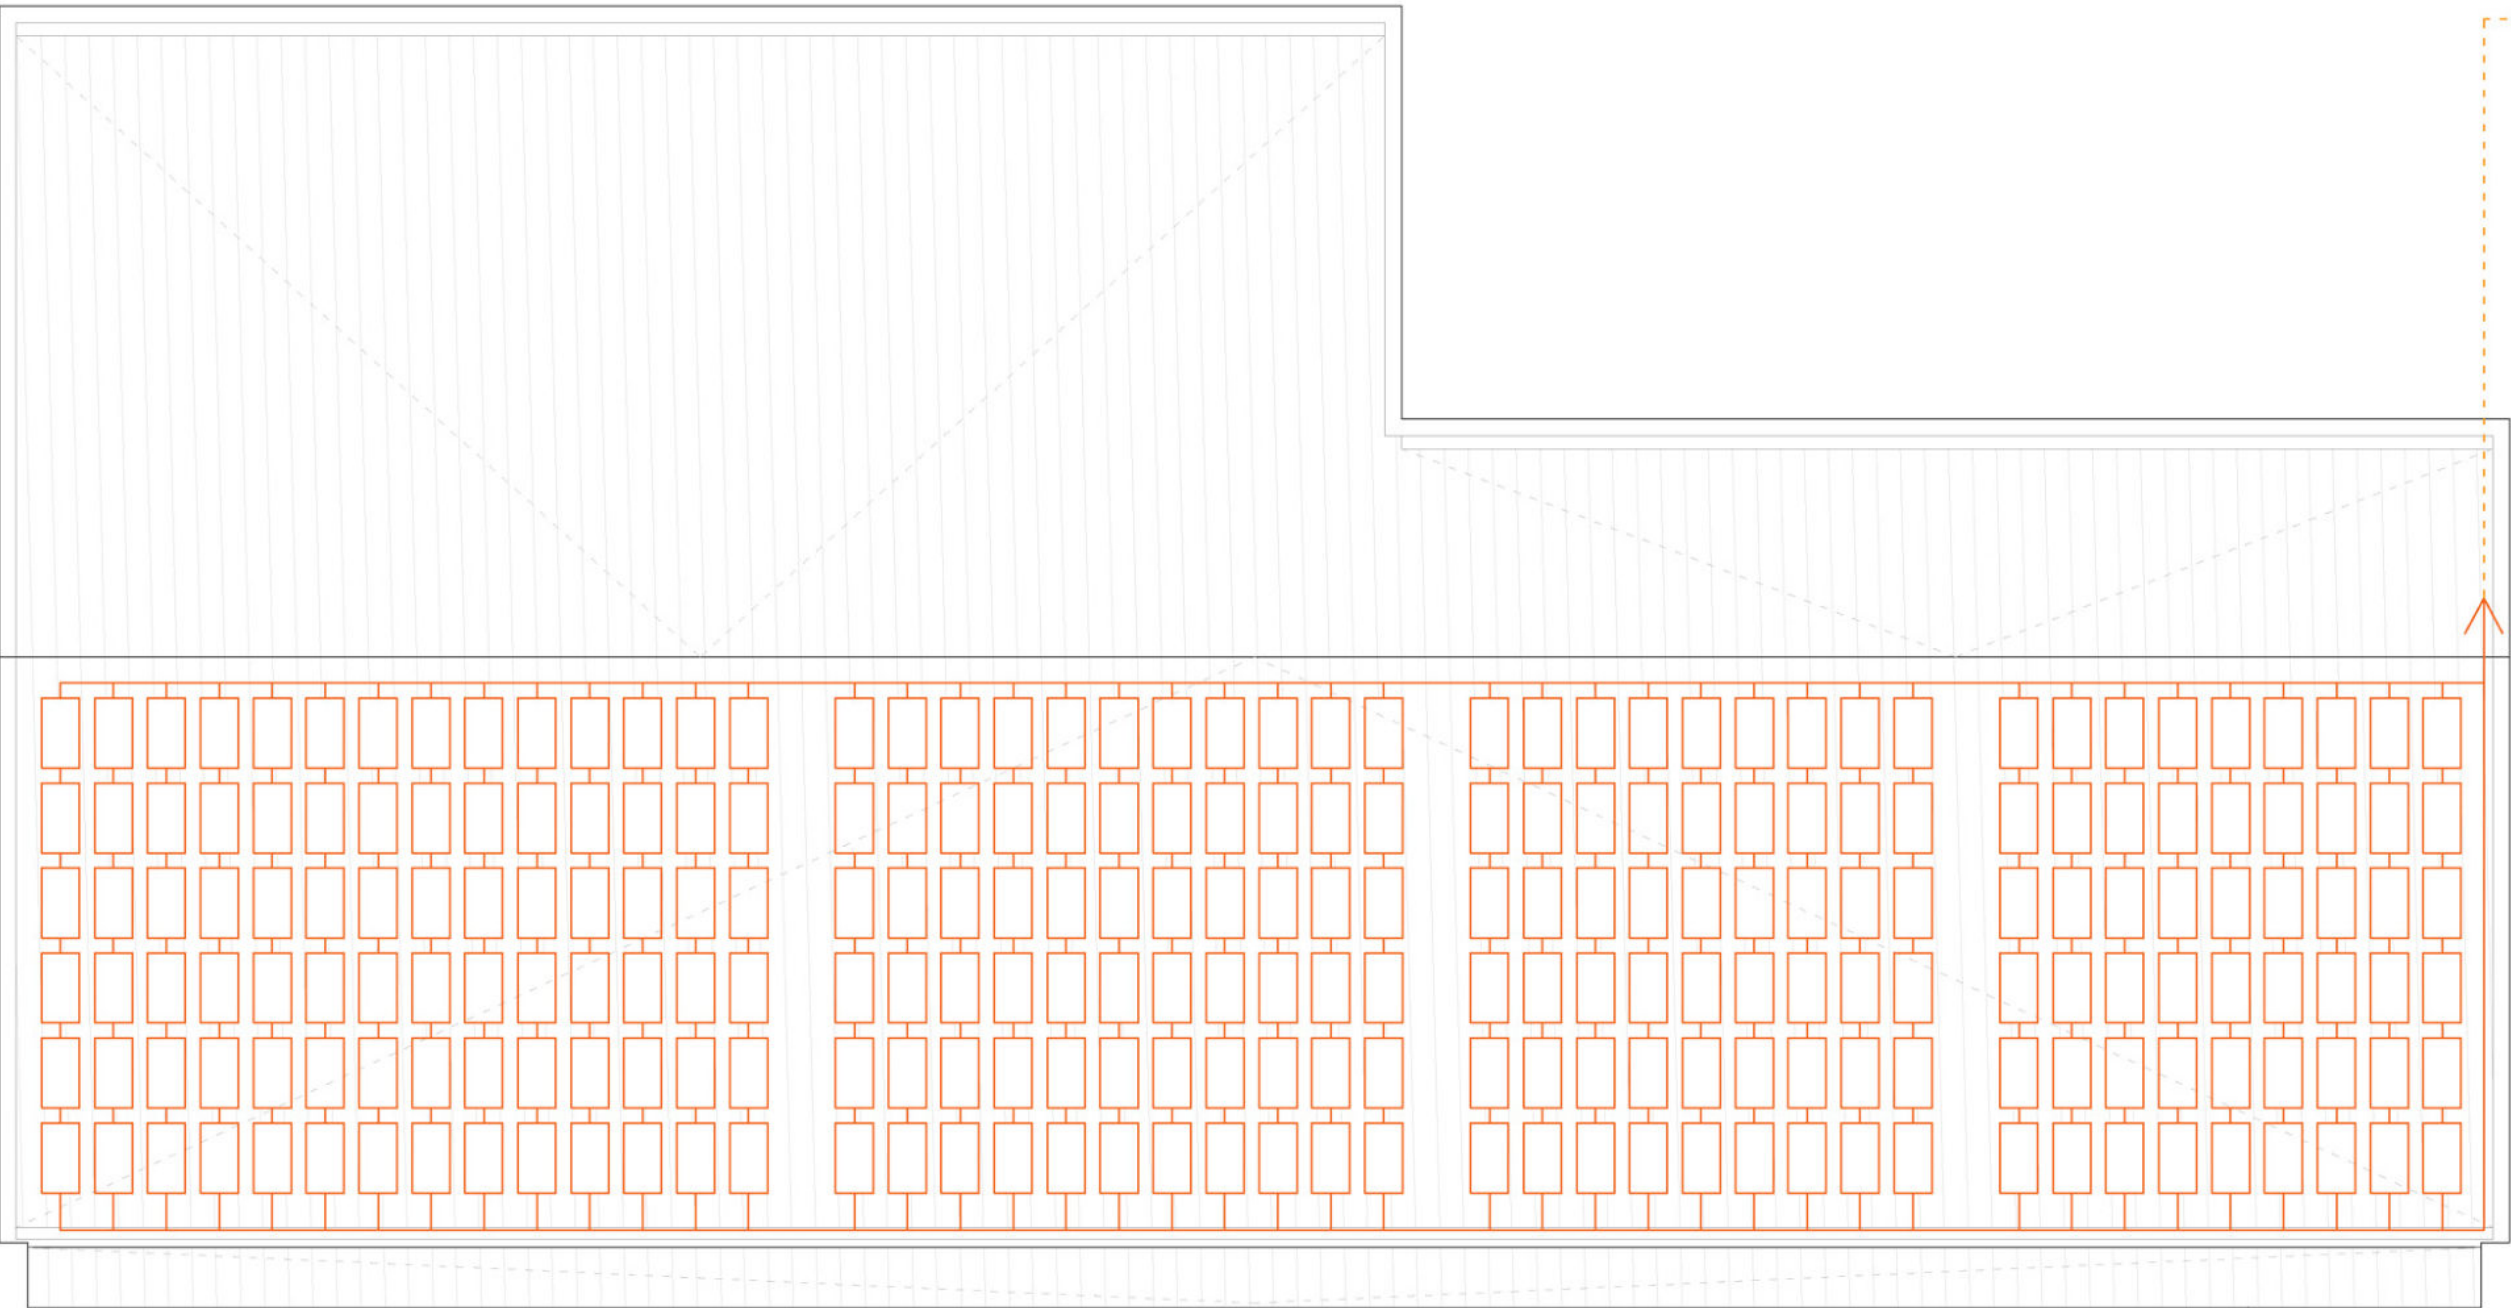
PRODUCCIÓN ENERGÍA ELÉCTRICA MEDIANTE PANELES FOTOVOLTAICOS

Ramas en paralelo: 43  
Placas en serie/rama: 6

Ramas en paralelo: 100  
Placas en serie/rama: 5

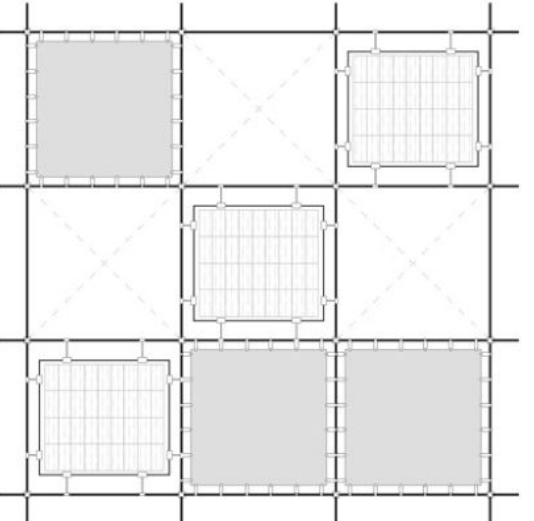
**Panel Fotovoltaico 75W 12V** [www.autosolar.es](http://www.autosolar.es)

Número de elementos cuadrícula cubierta BF: 1995  
% paneles fotovoltaicos en cubierta BF: 25  
Número de paneles fotovoltaicos: 500  
Corriente máx. panel: 4,10 A  
Tensión máx. panel: 18,3 V  
HSP (cálculo): 3,2 h

**Cálculo aproximado**  
 $I_{\text{generador}} = \text{Corriente máx. panel} \cdot \text{n}^{\circ} \text{ ramas paralelo} = 4,10 \cdot 100 = 410 \text{ A}$   
 $V_{\text{generador}} = \text{Tensión máx. panel} \cdot \text{n}^{\circ} \text{ paneles/rama} = 18,3 \cdot 5 = 91,5 \text{ V}$   
 $E_{\text{generador}} = I_{\text{generador}} \cdot V_{\text{generador}} \cdot \text{HSP} = 0,9 \cdot 108.043,2 \text{ Wh/día} = 108 \text{ kWh/día}$   
 $\approx 141 \text{ kWh/día media cálculo PVGIS}$

Potencia panel: 75 W  
Número de ramas paralelo: 100  
Número de paneles/rama: 5  
Potencia instalada: 37.500 W = 37,5 kW

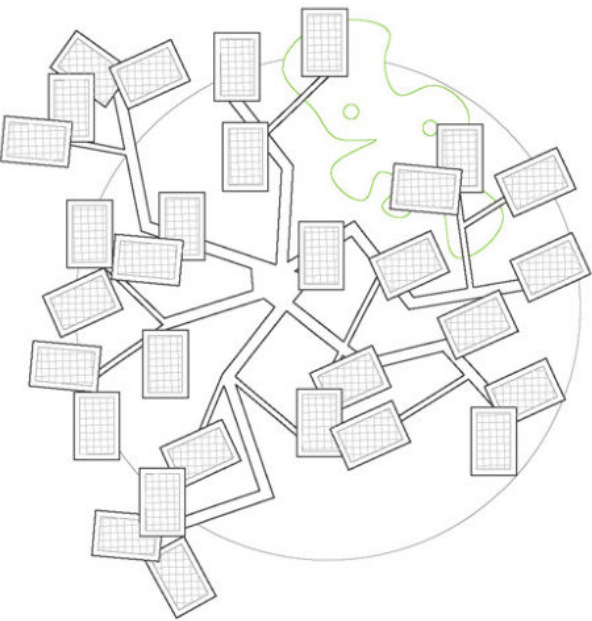
**Panel Fotovoltaico 75W 12V** [www.autosolar.es](http://www.autosolar.es)

Número de paneles fotovoltaicos: 30  
Corriente máx. panel: 4,10 A  
Tensión máx. panel: 18,3 V  
HSP (cálculo): 3,2 h

**Cálculo aproximado**  
 $I_{\text{generador}} = \text{Corriente máx. panel} \cdot \text{n}^{\circ} \text{ ramas paralelo} = 4,10 \cdot 7 = 28,7 \text{ A}$   
 $V_{\text{generador}} = \text{Tensión máx. panel} \cdot \text{n}^{\circ} \text{ paneles/rama} = 18,3 \cdot 5 = 91,5 \text{ V}$   
 $E_{\text{generador}} = I_{\text{generador}} \cdot V_{\text{generador}} \cdot \text{HSP} = 0,9 \cdot 7.563 \text{ Wh/día} = 7,5 \text{ kWh/día}$

Potencia panel: 75 W  
Número de ramas paralelo: 7  
Número de paneles/rama: 5  
Potencia instalada: 2.625 W = 2,6 kW

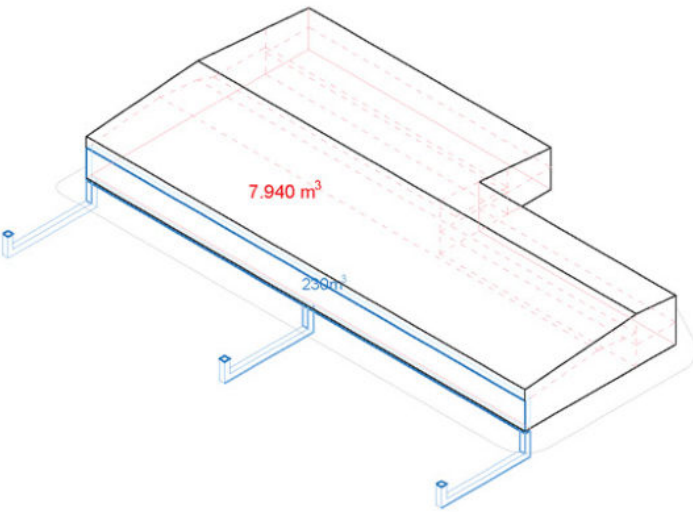
Sistema de tubos canadienses y fachada activa.  
Entrada de aire al circuito desde los puntos de captación en el Bosque Fotovoltaico.

Una de las propuestas de mejora energética en el edificio rehabilitado, complementaria a las soluciones de acondicionamiento pasivo planteadas, es el diseño de una fachada activa en el cerramiento sur de la nave del concesionario.

La solución de fachada activa tiene como objetivo el control solar de la radiación entrante al edificio y el pre-acondicionamiento del aire de entrada al circuito de ventilación/ climatización. A su vez, el aire que entra en el volumen interior de la fachada activa es captado en las zonas verdes del Bosque Fotovoltaico y conducido a través de un sistema de tubos canadienses que efectúa un primer ajuste térmico por medios naturales del aire a introducir.

Una vez en el interior de la fachada activa (el espacio comprendido entre dos vidrios paralelos separados 95cm), se produce un tratamiento térmico del aire procedente del tubo canadiense por medio del control del aporte energético solar en función de la estación del año (infracalentada/sobrecalentada).

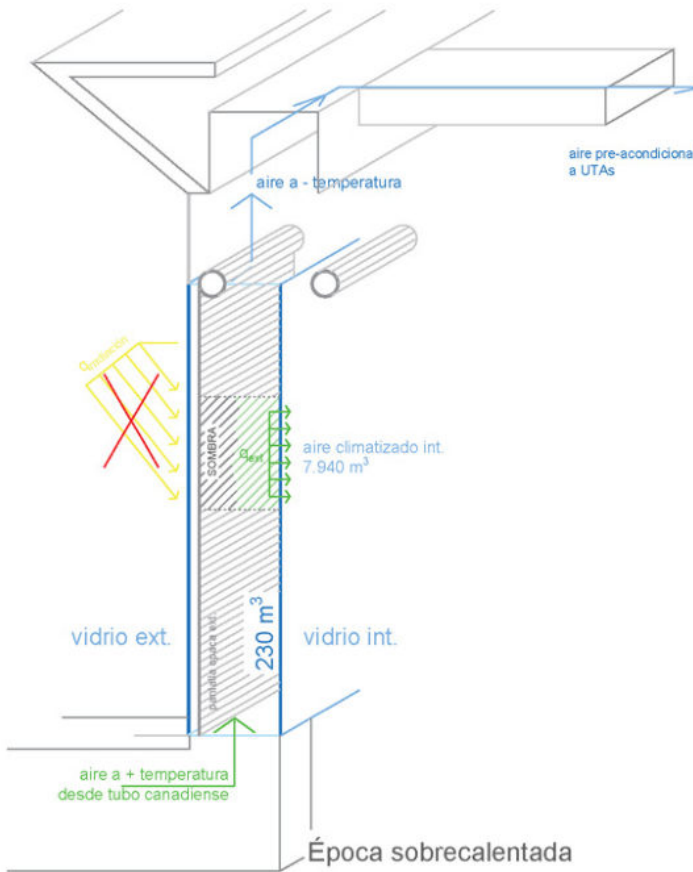
Época sobrecalentada

En época sobrecalentada, la inclinación del voladizo impide la radiación directa sobre el vidrio exterior. Junto con estores de control solar situados tras dicho vidrio, se genera una zona de sombra en la fachada que baja la temperatura del aire a tratar.

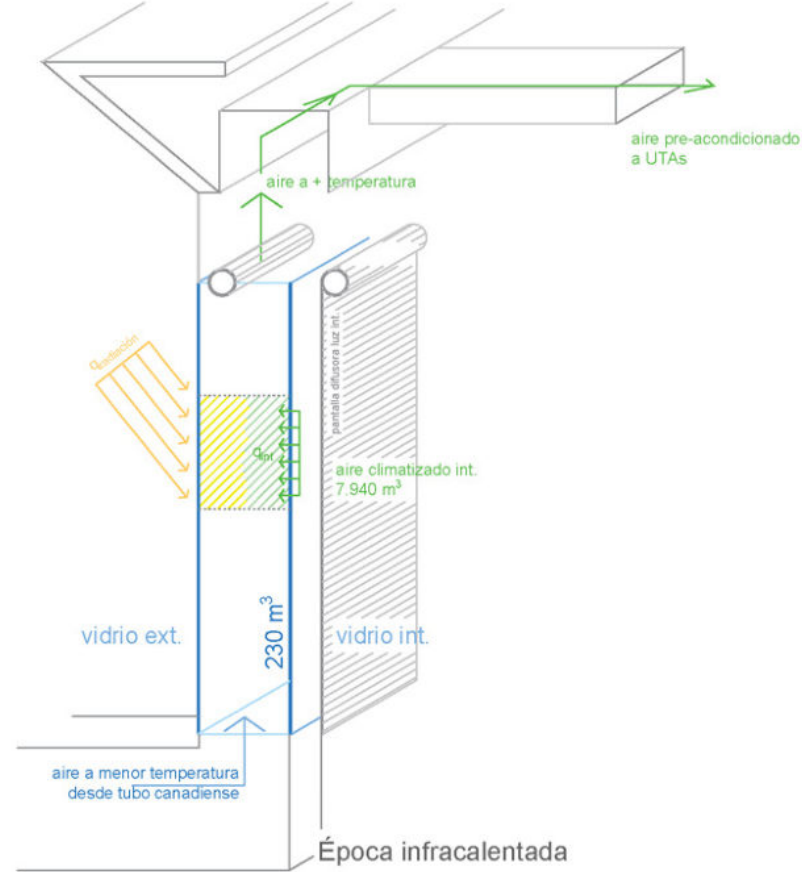
Época infracalentada

En época infracalentada, la inclinación del voladizo permite la radiación directa sobre el vidrio exterior, elevando la temperatura del aire interior de la fachada. Un estor tras el segundo vidrio impide el deslumbramiento en el interior y la entrada de luz sur directa, consiguiendo una iluminación uniforme y difusa.

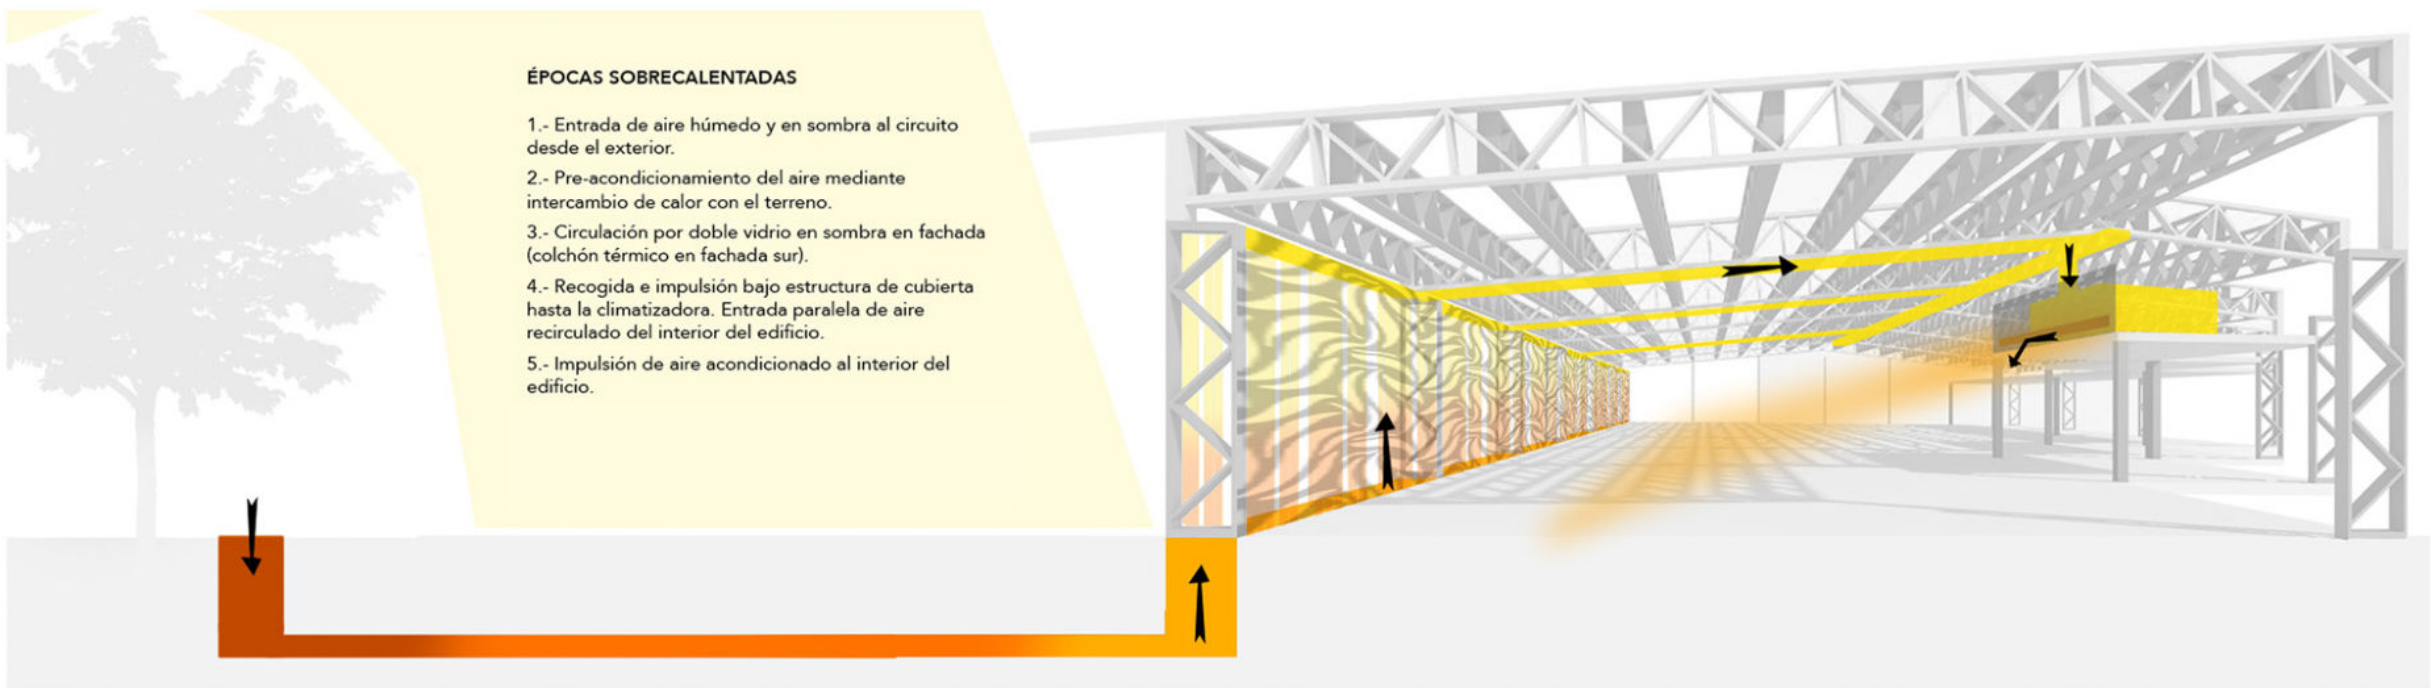
ÉPOCAS SOBRECALENTADAS

- 1.- Entrada de aire húmedo y en sombra al circuito desde el exterior.
- 2.- Pre-acondicionamiento del aire mediante intercambio de calor con el terreno.
- 3.- Circulación por doble vidrio en sombra en fachada (colchón térmico en fachada sur).
- 4.- Recogida e impulsión bajo estructura de cubierta hasta la climatizadora. Entrada paralela de aire recirculado del interior del edificio.
- 5.- Impulsión de aire acondicionado al interior del edificio.

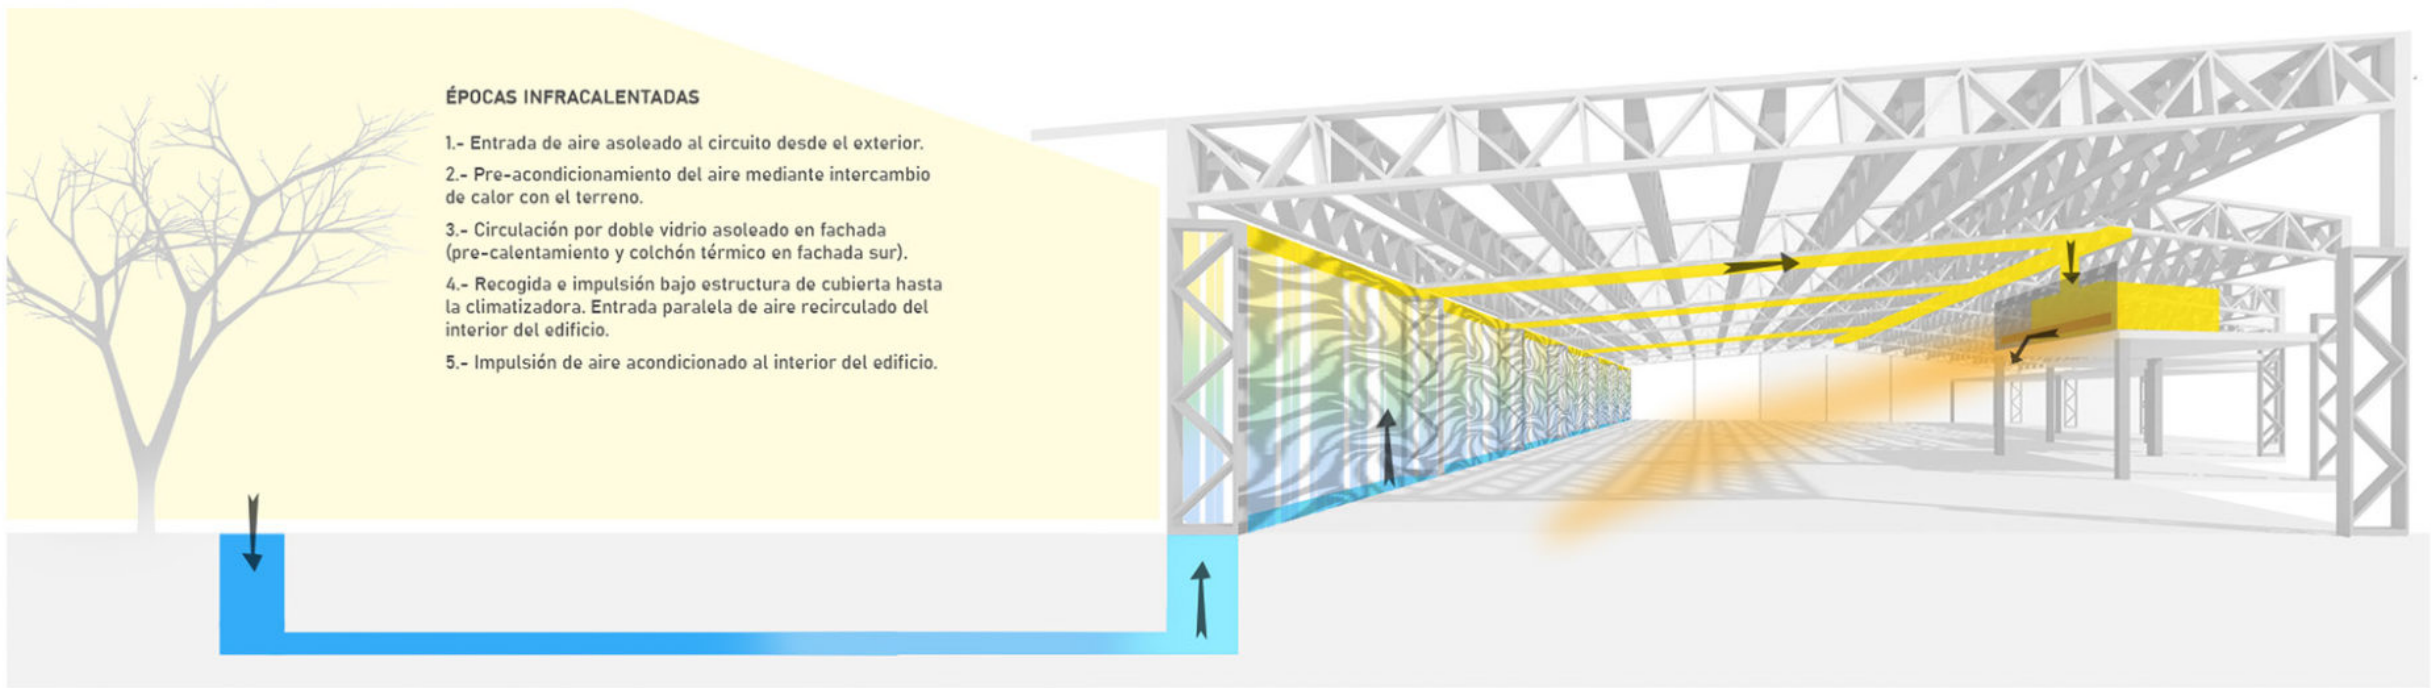
ÉPOCAS INFRACALENTADAS

- 1.- Entrada de aire aislado al circuito desde el exterior.
- 2.- Pre-acondicionamiento del aire mediante intercambio de calor con el terreno.
- 3.- Circulación por doble vidrio aislado en fachada (pre-calentamiento y colchón térmico en fachada sur).
- 4.- Recogida e impulsión bajo estructura de cubierta hasta la climatizadora. Entrada paralela de aire recirculado del interior del edificio.
- 5.- Impulsión de aire acondicionado al interior del edificio.
