# REHABILITACIÓN DEL CONJUNTO RENAULT VEARSA

## Un Bosque Fotovoltaico para la ciudad de Zaragoza

Sofía Sarsa Gil  
Directores: María Belinda López Mesa y Enrique Cano Suñén

TRABAJO FIN DE MÁSTER EN ARQUITECTURA  
ESCUELA DE INGENIERÍA Y ARQUITECTURA- UNIZAR

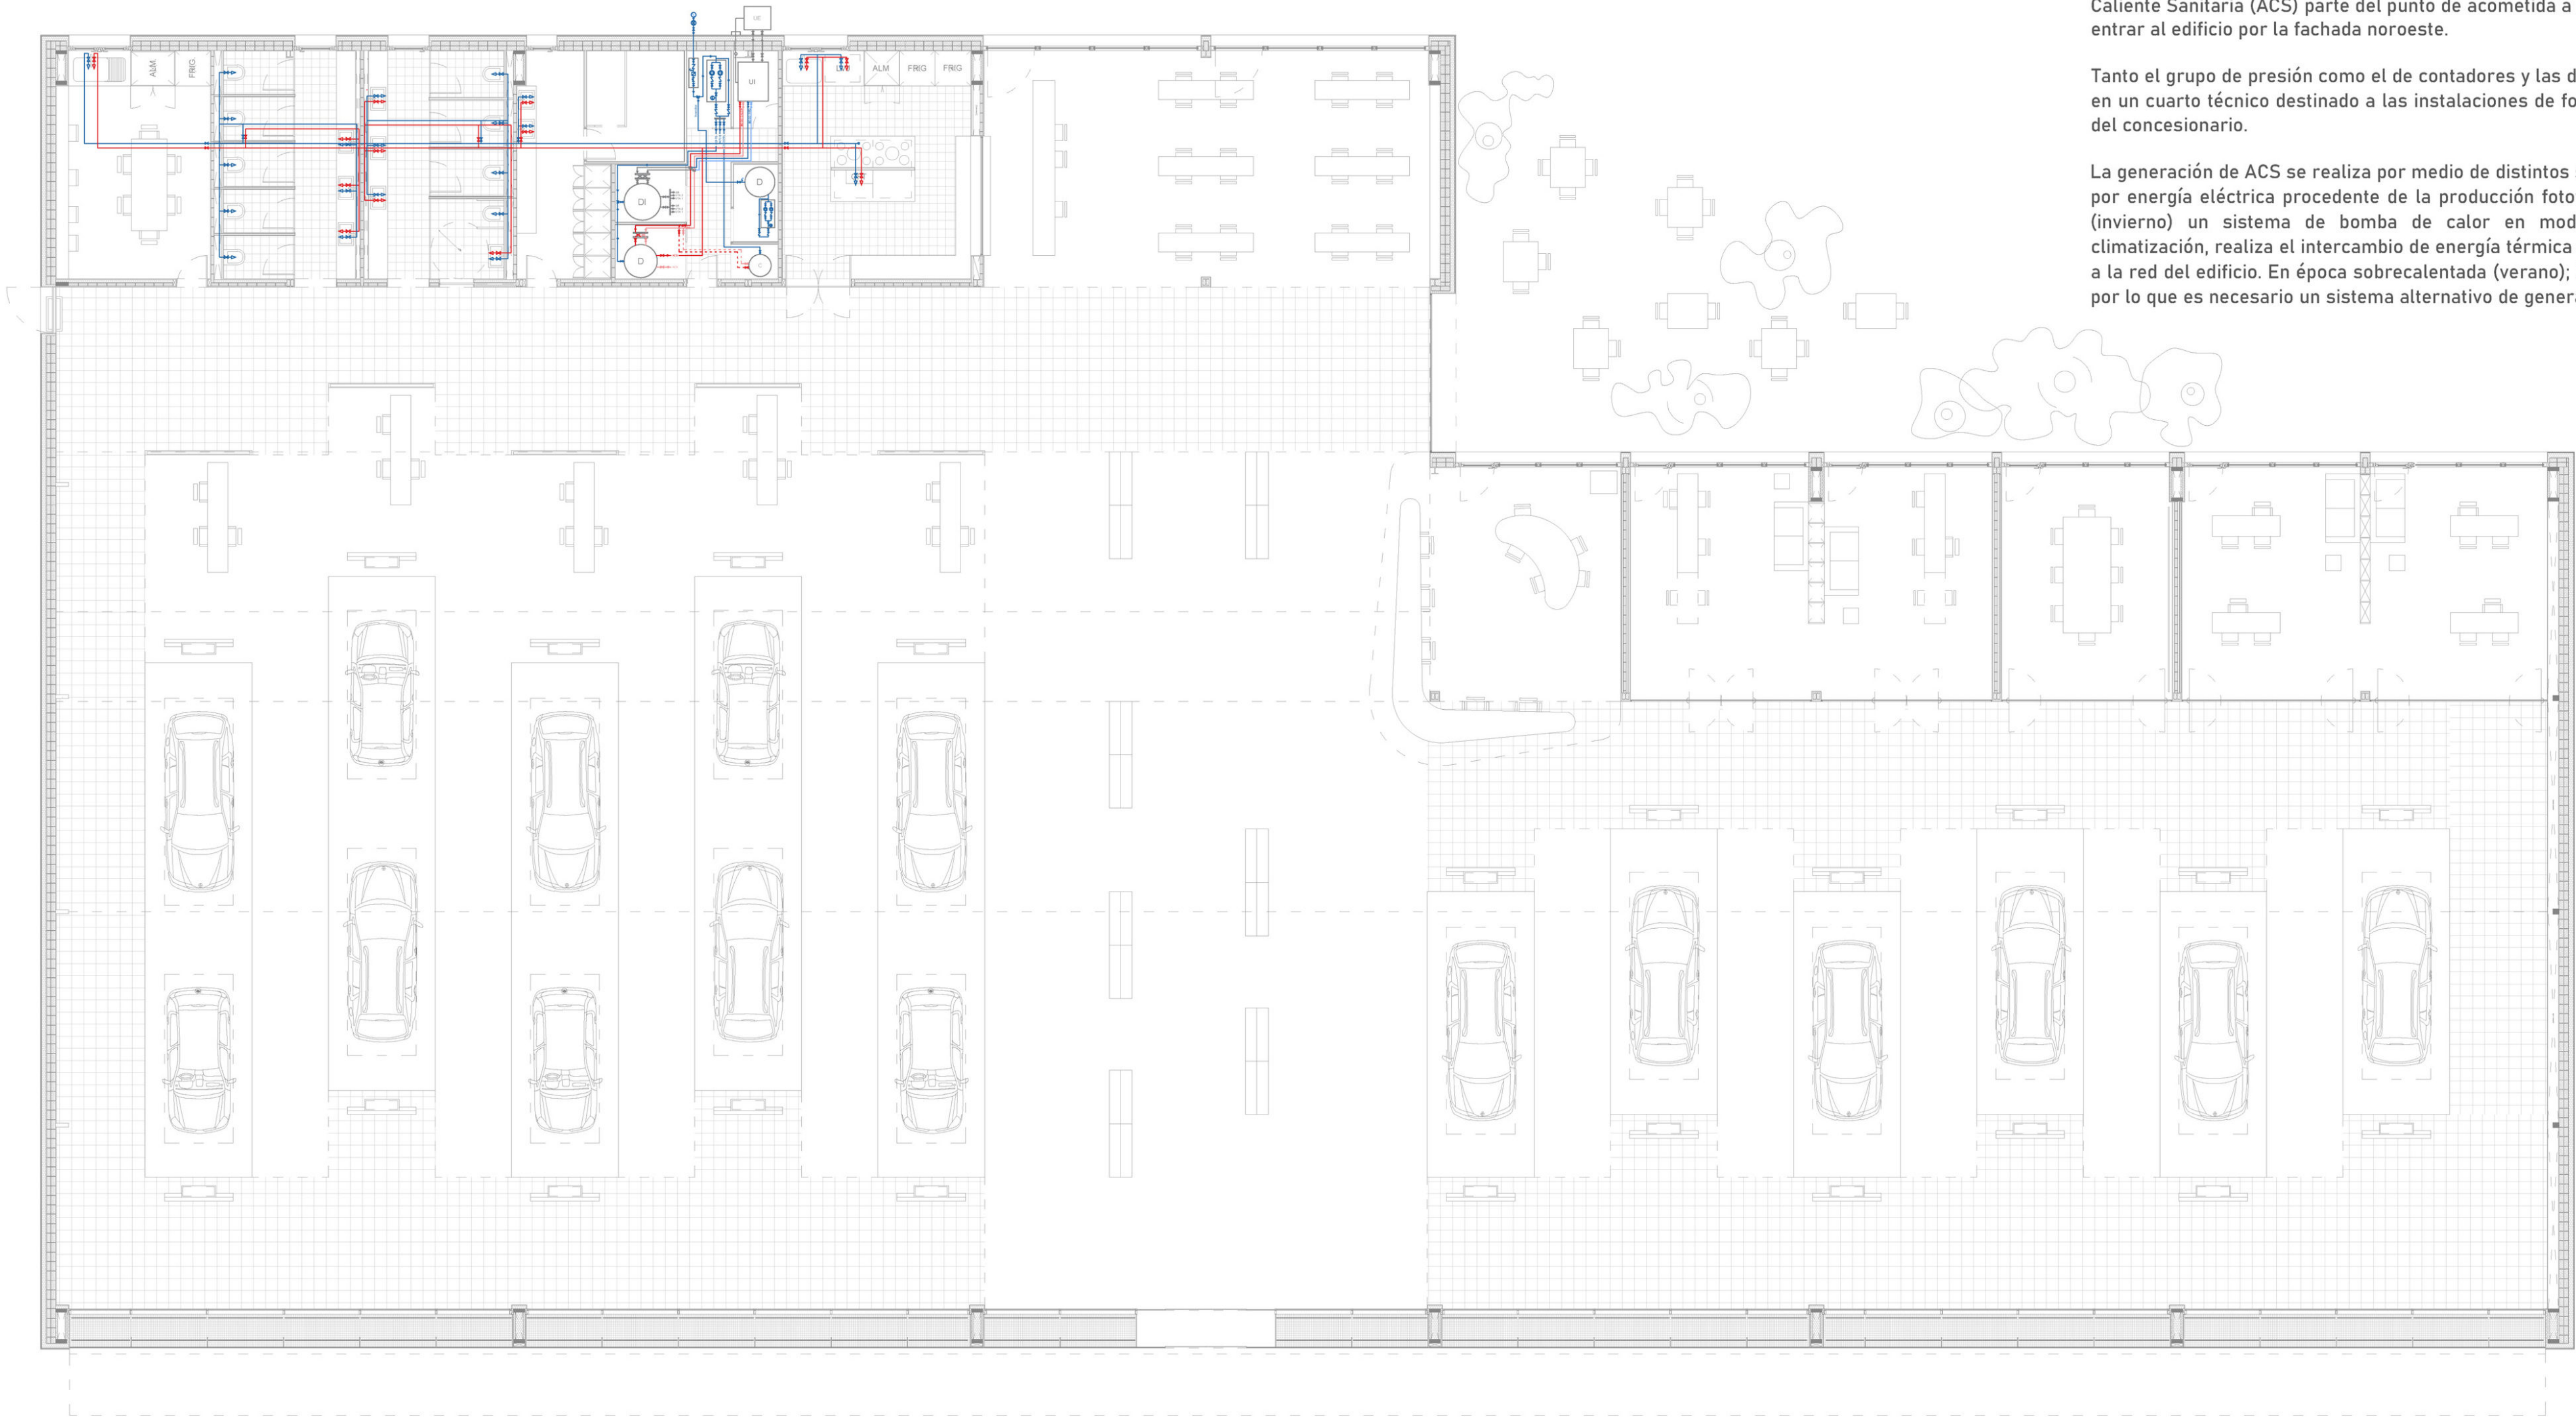
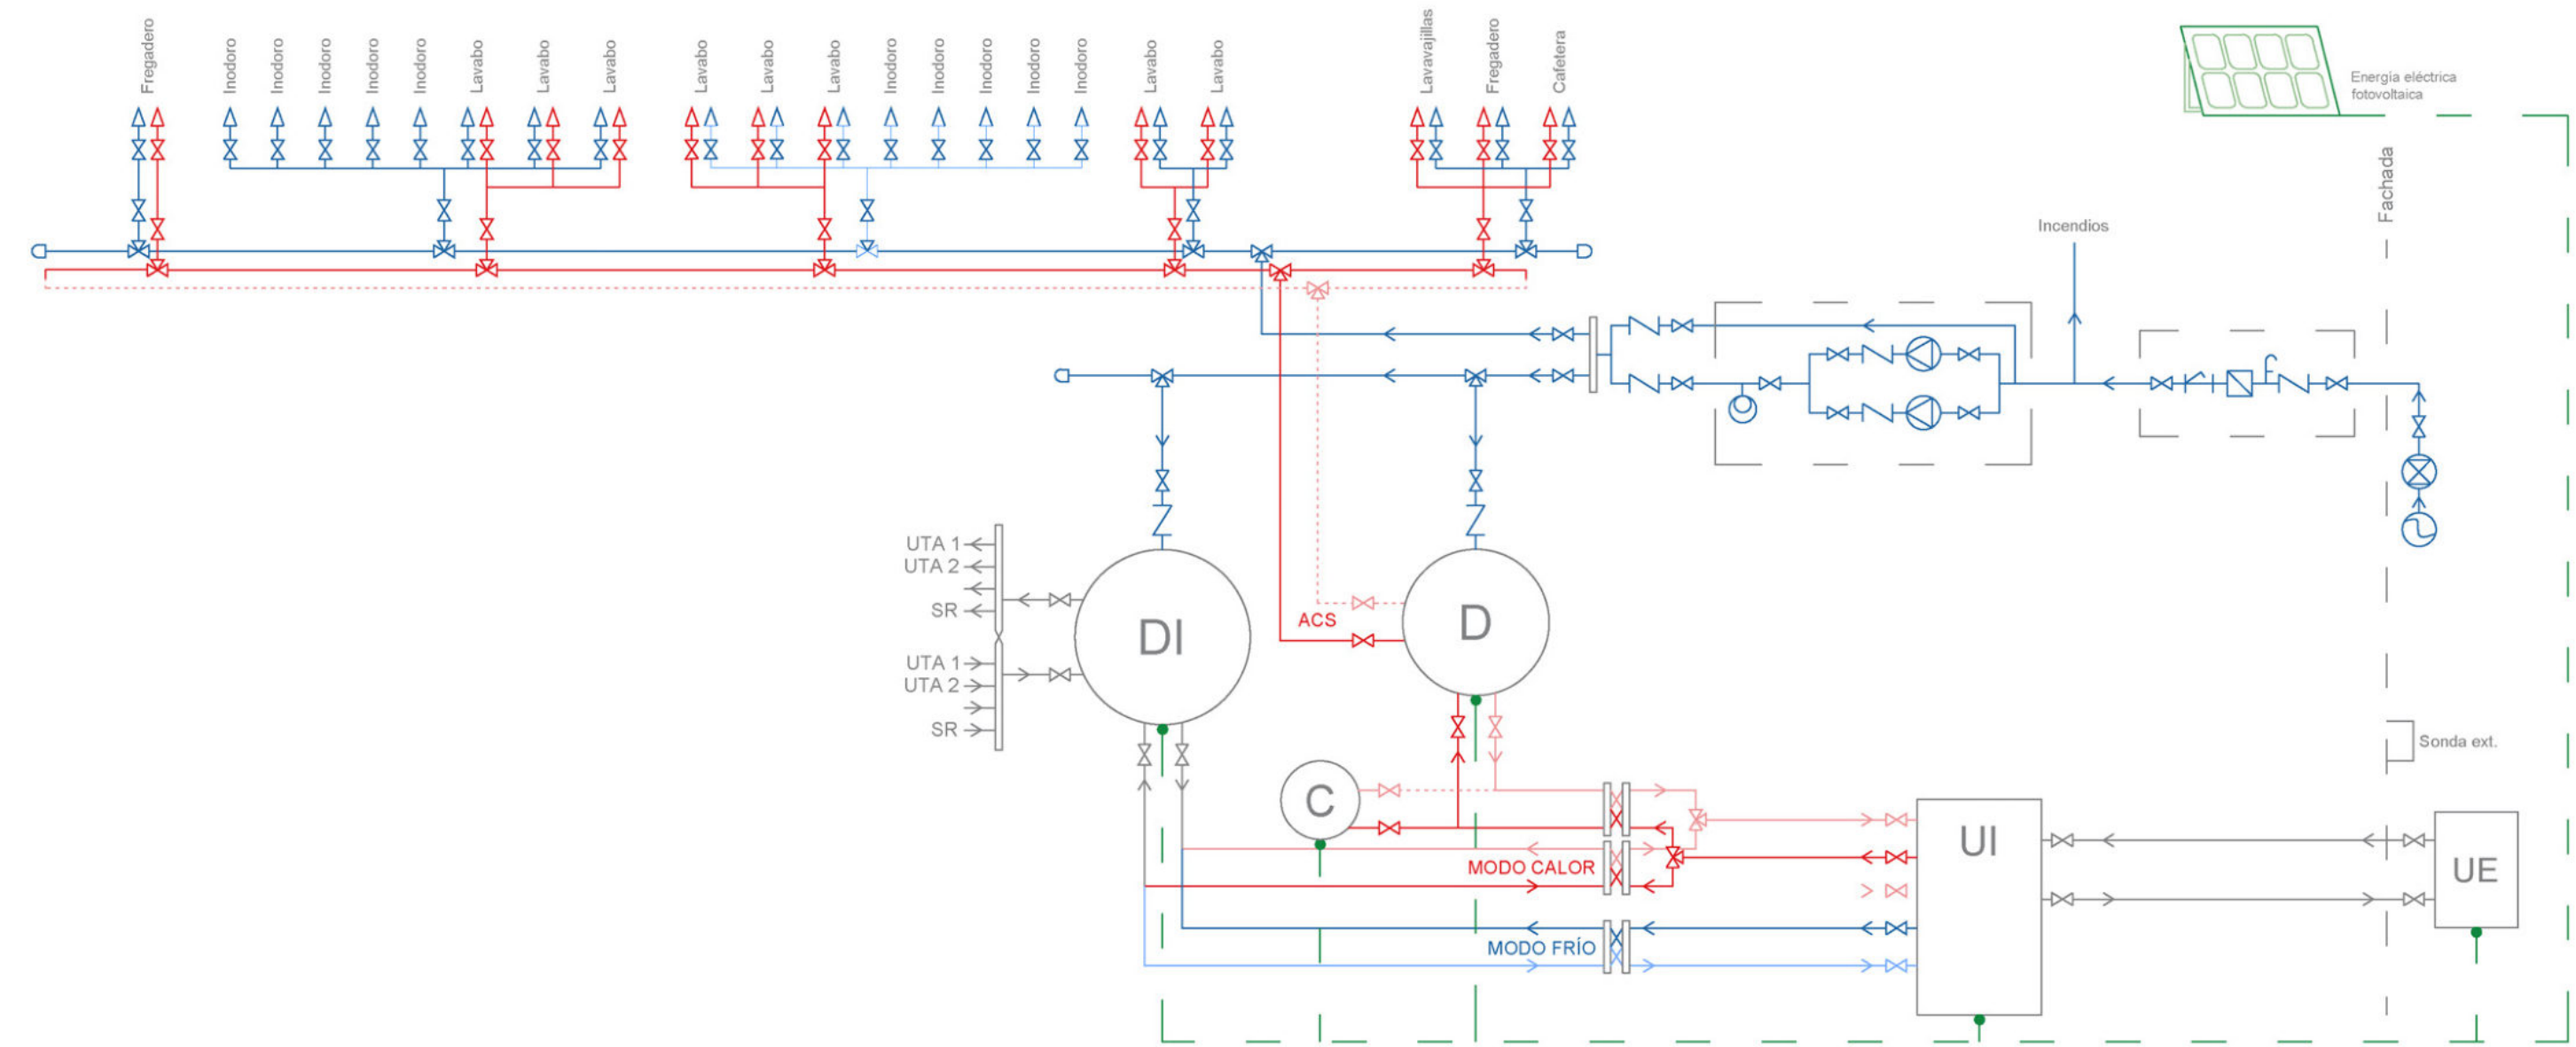
h-01

INST. DE FONTANERÍA- Agua fría y Agua caliente

La instalación de fontanería y abastecimiento de Agua Fría para Consumo Humano (AFCH) y Agua Caliente Sanitaria (ACS) parte del punto de acometida a la red urbana en la calle Miguel Faraday, para entrar al edificio por la fachada noroeste.

Tanto el grupo de presión como el de contadores y las distintas derivaciones del suministro se ubican en un cuarto técnico destinado a las instalaciones de fontanería y clima, en la planta baja del edificio del concesionario.

La generación de ACS se realiza por medio de distintos sistemas según la época del año, alimentados por energía eléctrica procedente de la producción fotovoltaica en cubierta. En época infracalentada (invierno) un sistema de bomba de calor en modo calor compartido con la instalación de climatización, realiza el intercambio de energía térmica con un depósito de ACS de suministro directo a la red del edificio. En época sobrecalentada (verano); la bomba de calor se encuentra en modo frío, por lo que es necesario un sistema alternativo de generación de ACS a través de caldera eléctrica.

FONTANERÍA- AFCH Y ACS

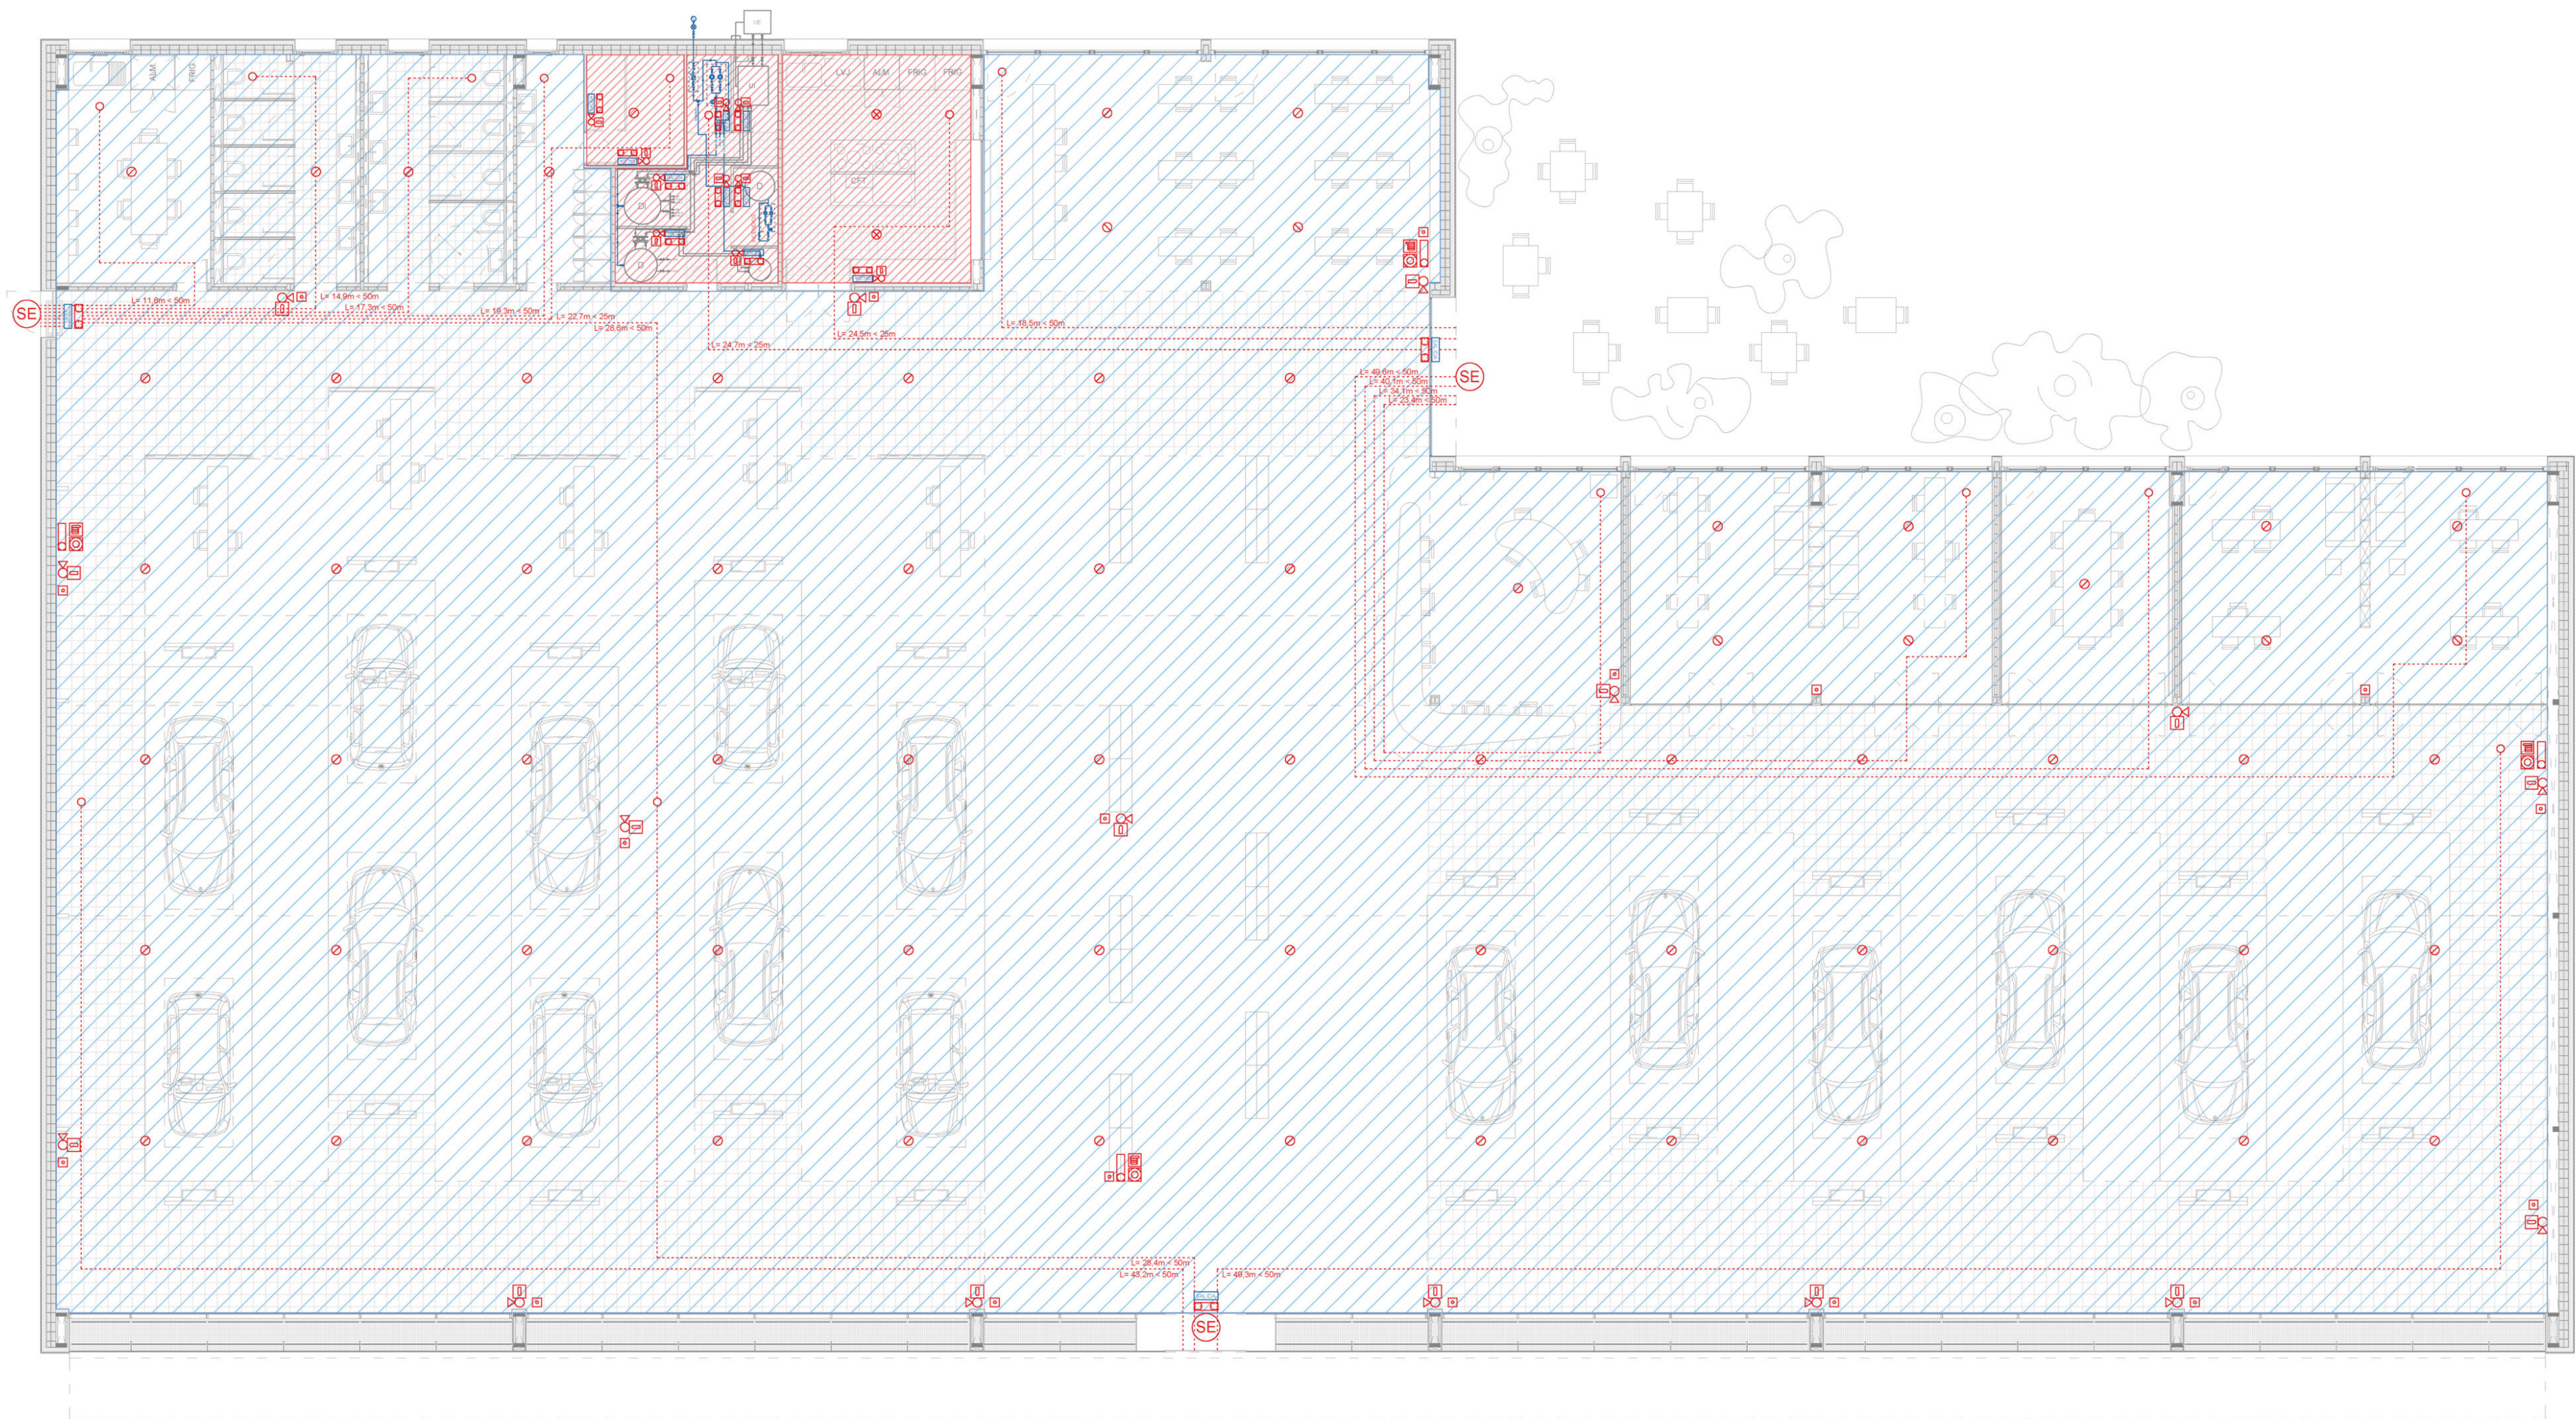
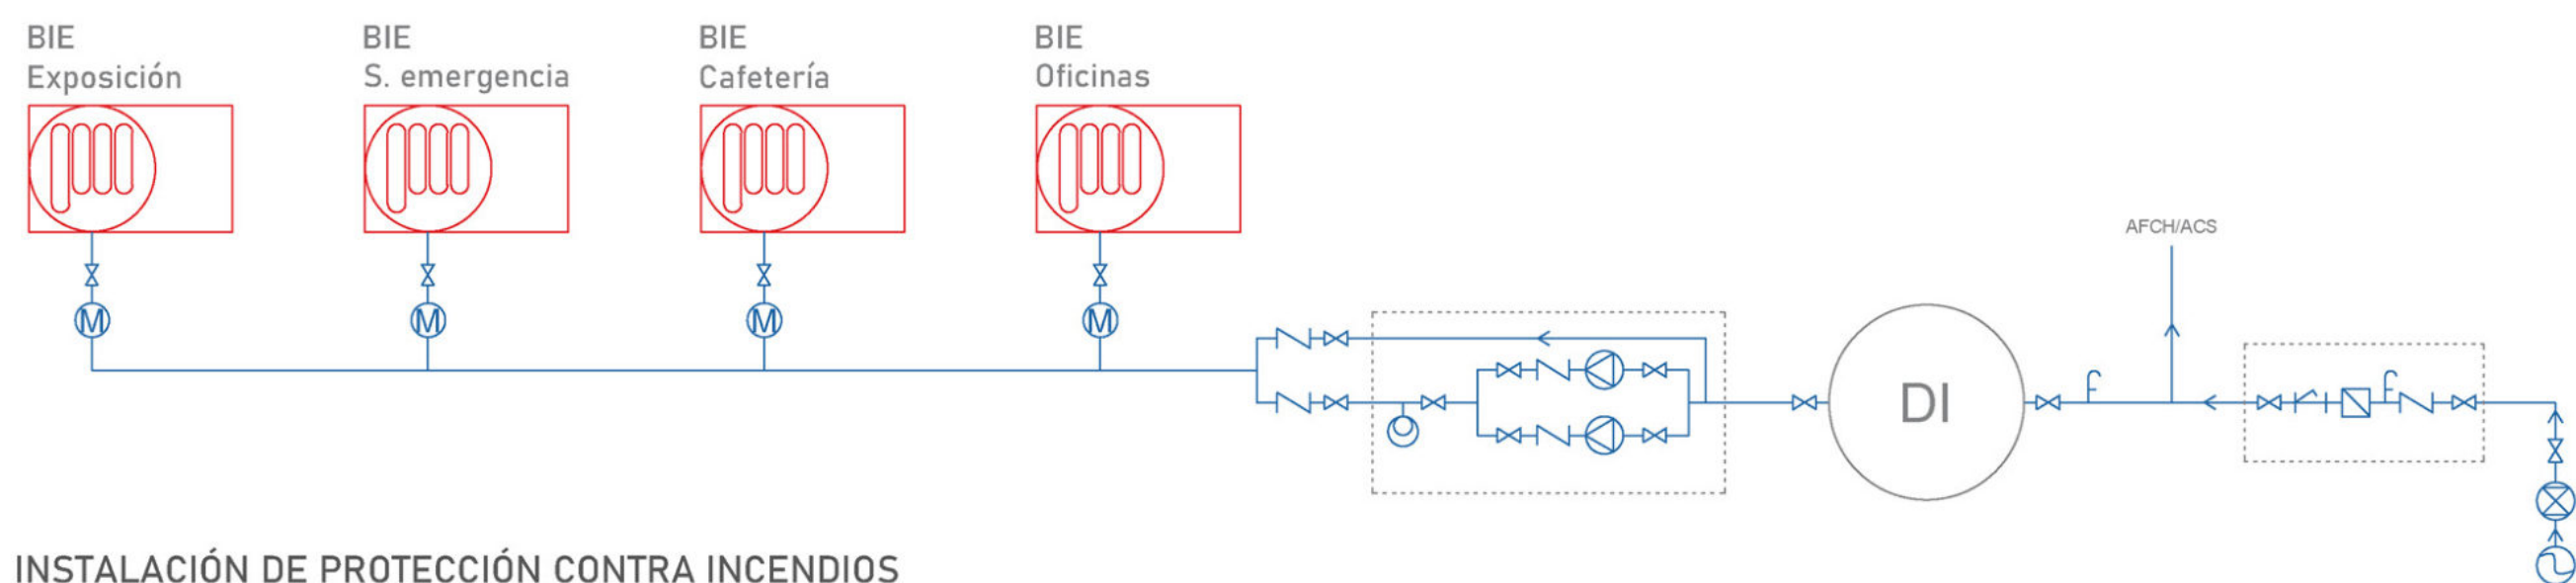
in-02

#### INSTALACIÓN DE PROTECCIÓN CONTRA INCENDIOS

Al ser un edificio de uso predominante comercial, superficie menor de 2500 m<sup>2</sup> y diáfano, es posible considerar todo el área interior como un único sector de incendios. Se señalan tres salidas directas a pie de calle (espacio exterior libre): dos de ellas los accesos y una tercera salida de emergencia en la fachada suroeste.

No es necesaria la instalación de un sistema de extinción automática, por lo que se dispone de BIEs y extintores anhidrido-carbónicos distribuidos por la superficie según normativa. Los detectores instalados son de dos tipos: iónicos y térmicos, si bien existen además pulsadores manuales de alarma.

EXTINCIÓN INCENDIOS

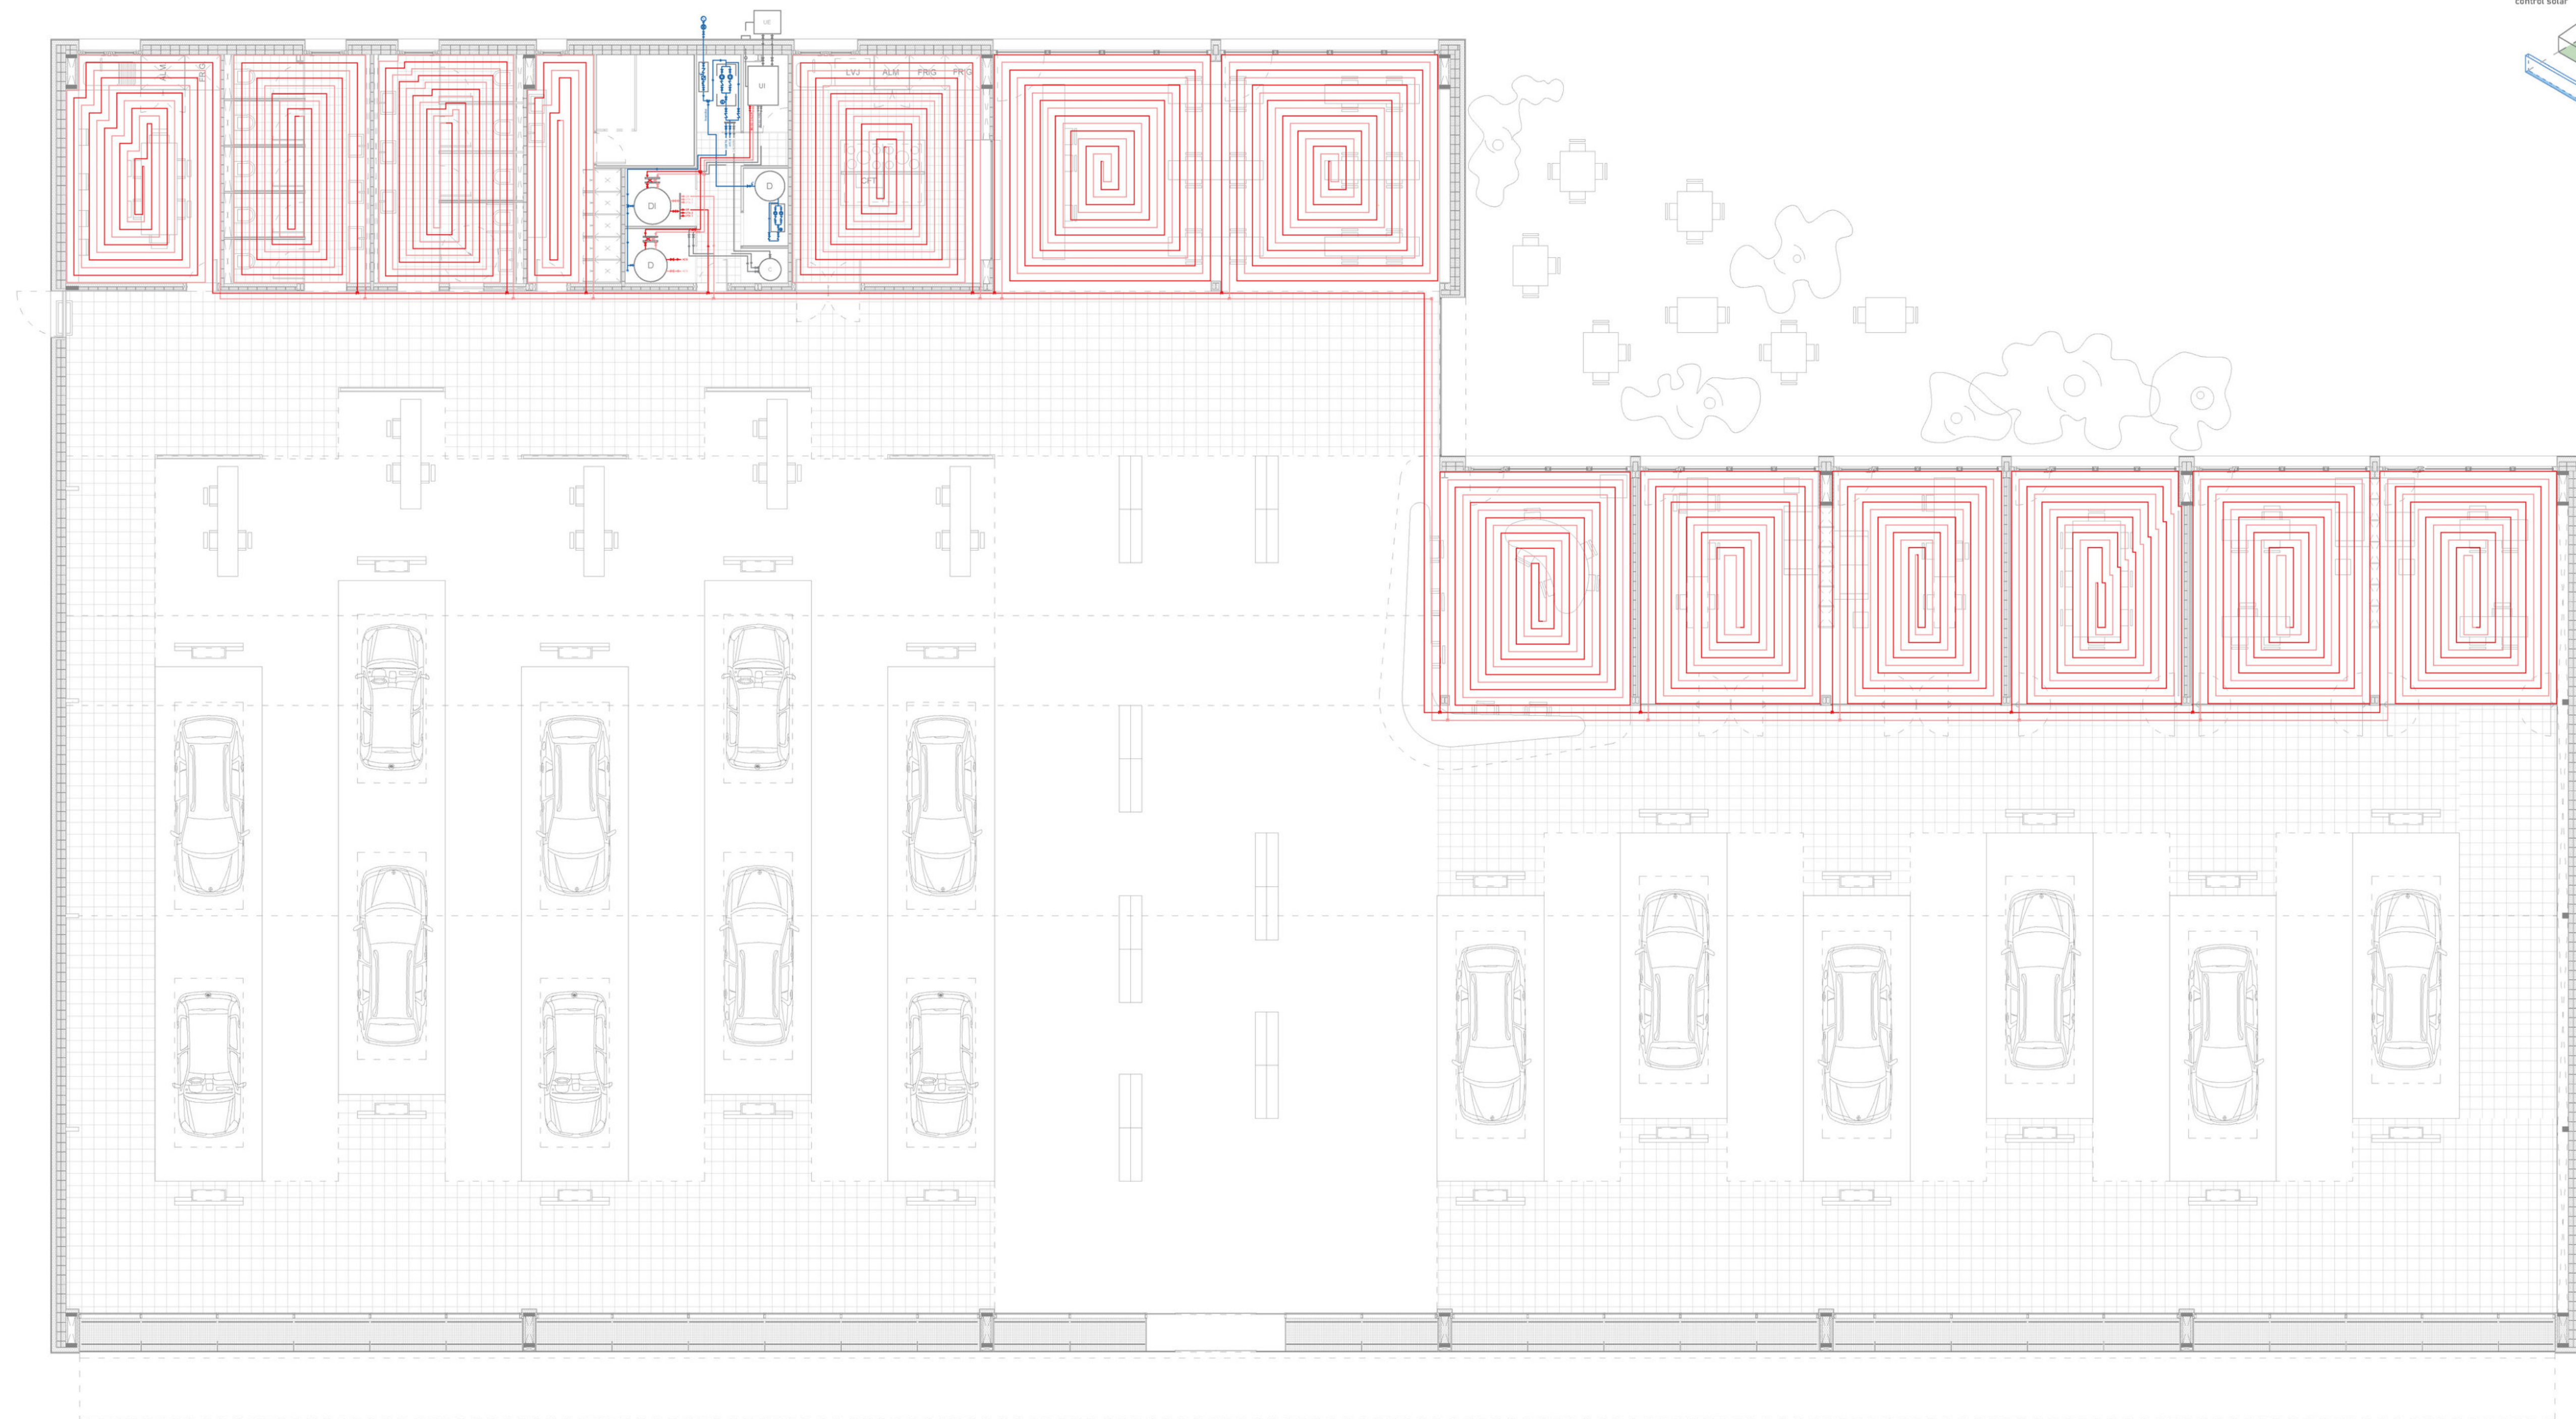
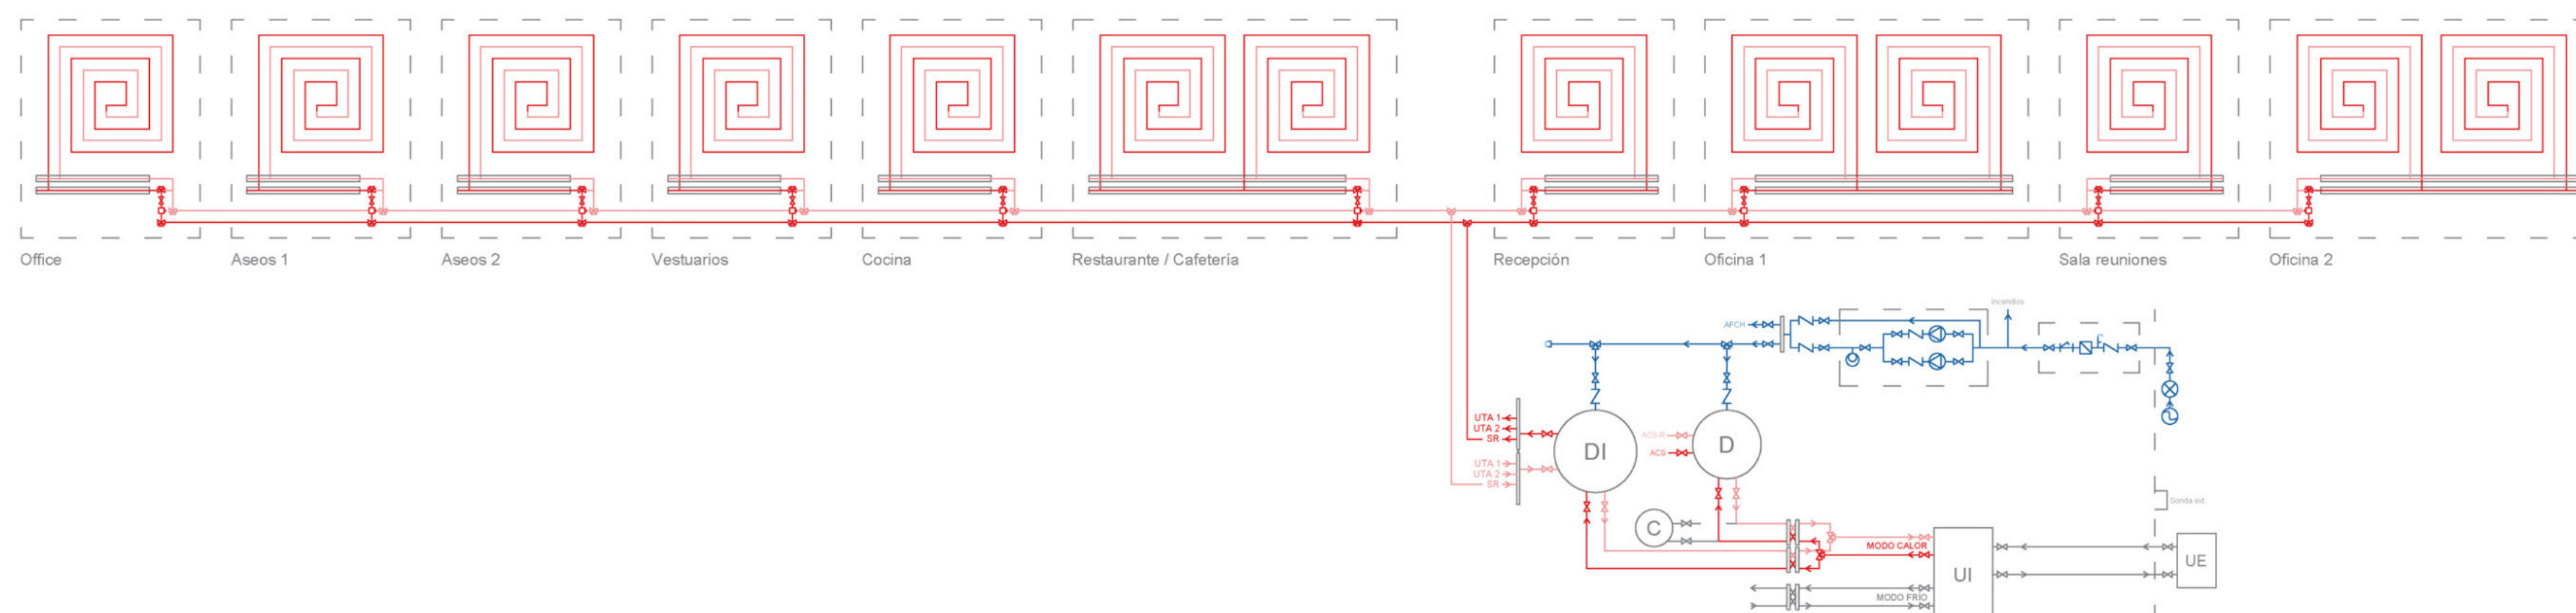
in-03

#### INSTALACIÓN DE SUELO RADIANTE Y REFRESCANTE

Los circuitos de suelo radiante y suelo refrescante forman parte del sistema de climatización del edificio, destinados a acondicionar térmicamente las estancias de tamaño medio a pequeño tamaño (office, cafetería, oficinas, taquillas...). La instalación se ubica en el cuarto técnico y consta de un depósito de inercia, conexión a la bomba de calor y a la caldera de apoyo y tuberías de distribución, así como de otros elementos de regulación de paso.

La generación de calor o frío se produce en un sistema de bomba de calor alimentado por energía eléctrica procedente de producción fotovoltaica. Esta bomba realiza el intercambio térmico con el depósito de inercia de suelo radiante, el cual distribuye directamente el fluido acondicionado térmicamente a todas las estancias del edificio que lo requieran. Dado que la demanda de calefacción/refrigeración es mayor que el consumo de ACS, la bomba de calor determina su modo de funcionamiento (frío-calor) según las necesidades del sistema de suelo radiante/refrescante (época infracalentada-época sobrecalentada), disponiendo de una caldera de apoyo para la producción de ACS en los momentos del año en que la bomba de calor funcione en modo frío.

SUELO RADIANTE

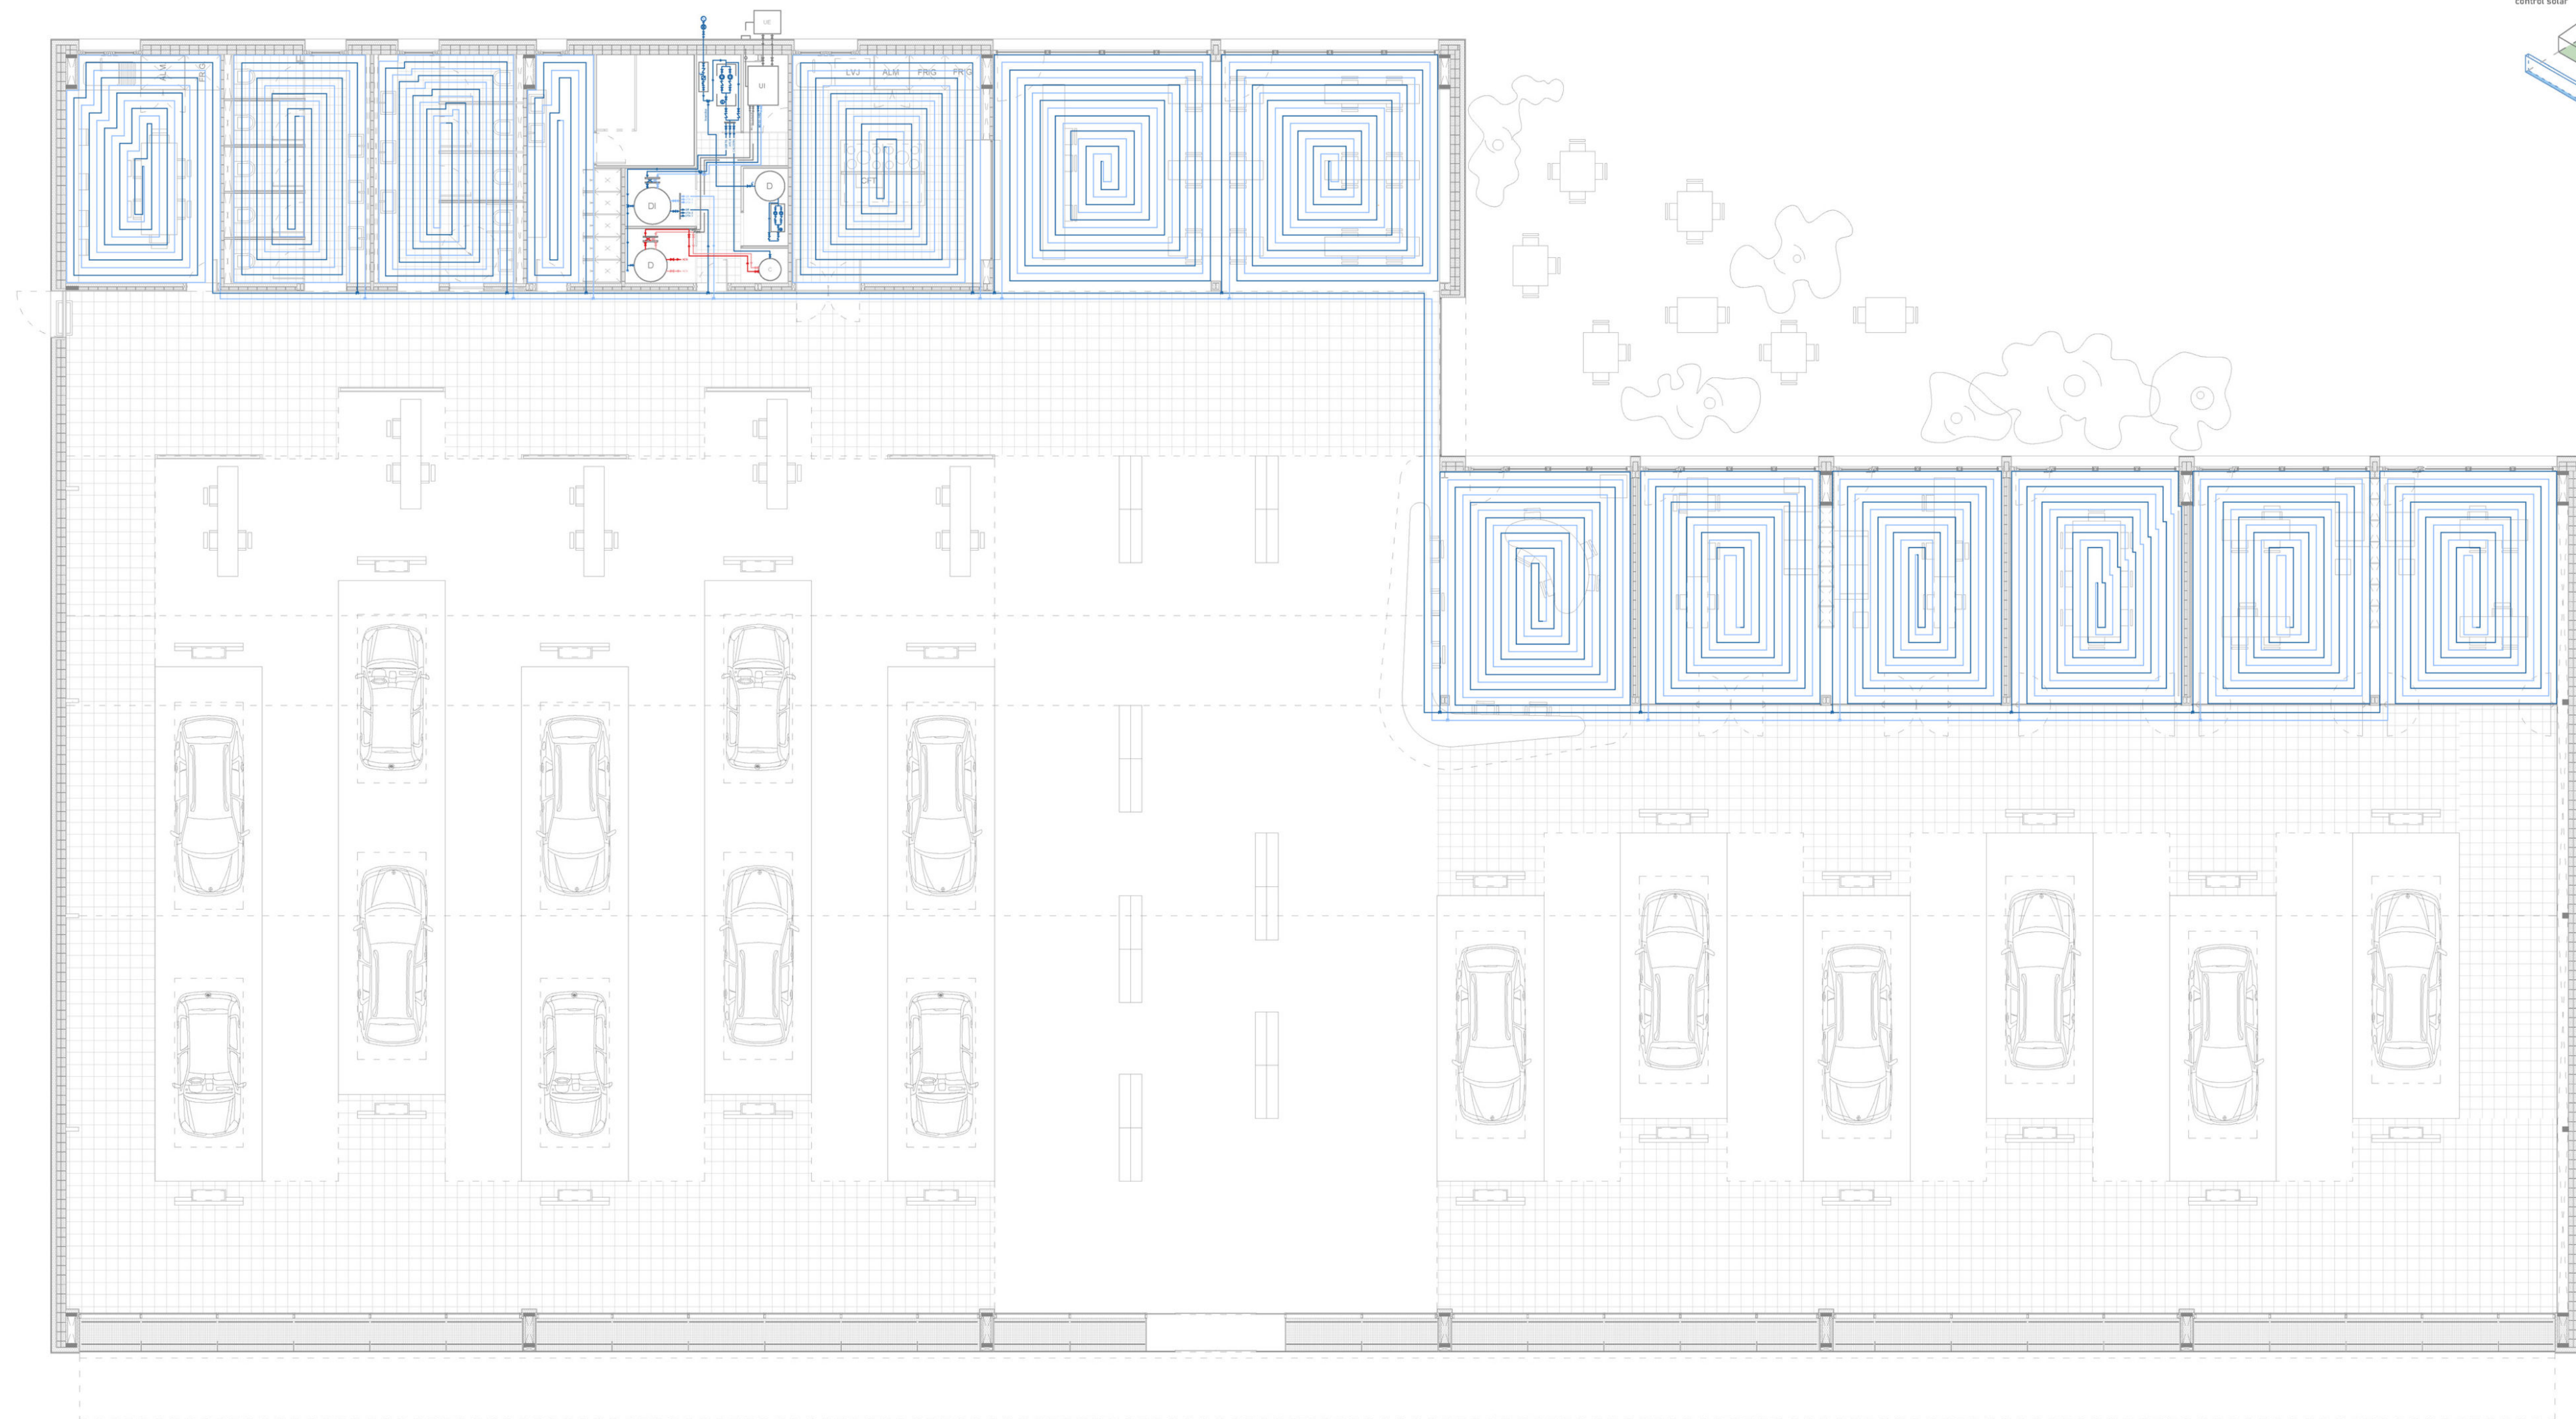
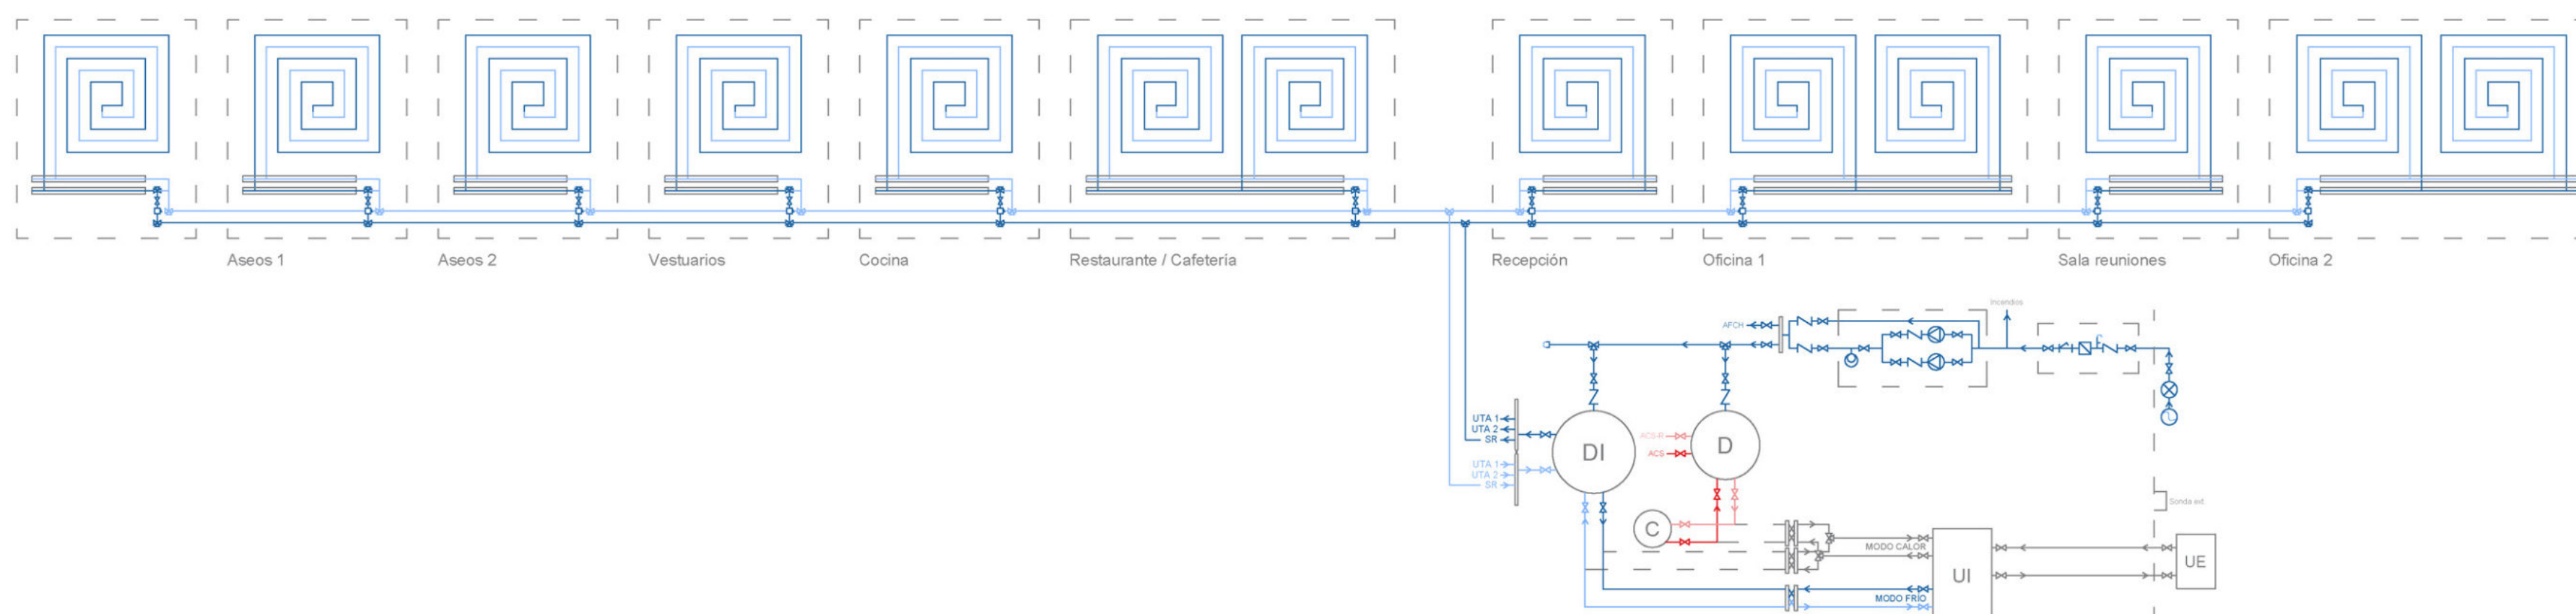
70-UI

## INSTALACIÓN DE SUELO RADIANTE Y REFRESCANTE

Los circuitos de suelo radiante y suelo refrescante forman parte del sistema de climatización del edificio, destinados a acondicionar térmicamente las estancias de tamaño medio a pequeño tamaño (office, cafetería, oficinas, taquillas...). La instalación se ubica en el cuarto técnico y consta de un depósito de inercia, conexión a la bomba de calor y a la caldera de apoyo y tuberías de distribución, así como de otros elementos de regulación de paso.

La generación de calor o frío se produce en un sistema de bomba de calor alimentado por energía eléctrica procedente de producción fotovoltaica. Esta bomba realiza el intercambio térmico con el depósito de inercia de suelo radiante, el cual distribuye directamente el fluido acondicionado térmicamente a todas las estancias del edificio que lo requieran. Dado que la demanda de calefacción/refrigeración es mayor que el consumo de ACS, la bomba de calor determina su modo de funcionamiento (frío-calor) según las necesidades del sistema de suelo radiante/refrescante (época infracalentada-época sobrecalentada), disponiendo de una caldera de apoyo para la producción de ACS en los momentos del año en que la bomba de calor funcione en modo frío.

SUELO REFRESCANTE
