# REHABILITACIÓN DEL CONJUNTO RENAULT VEARSA

## Un Bosque Fotovoltaico para la ciudad de Zaragoza

Sofía Sarsa Gil  
Directores: María Belinda López Mesa y Enrique Cano Suñén

TRABAJO FIN DE MÁSTER EN ARQUITECTURA  
ESCUELA DE INGENIERÍA Y ARQUITECTURA- UNIZAR

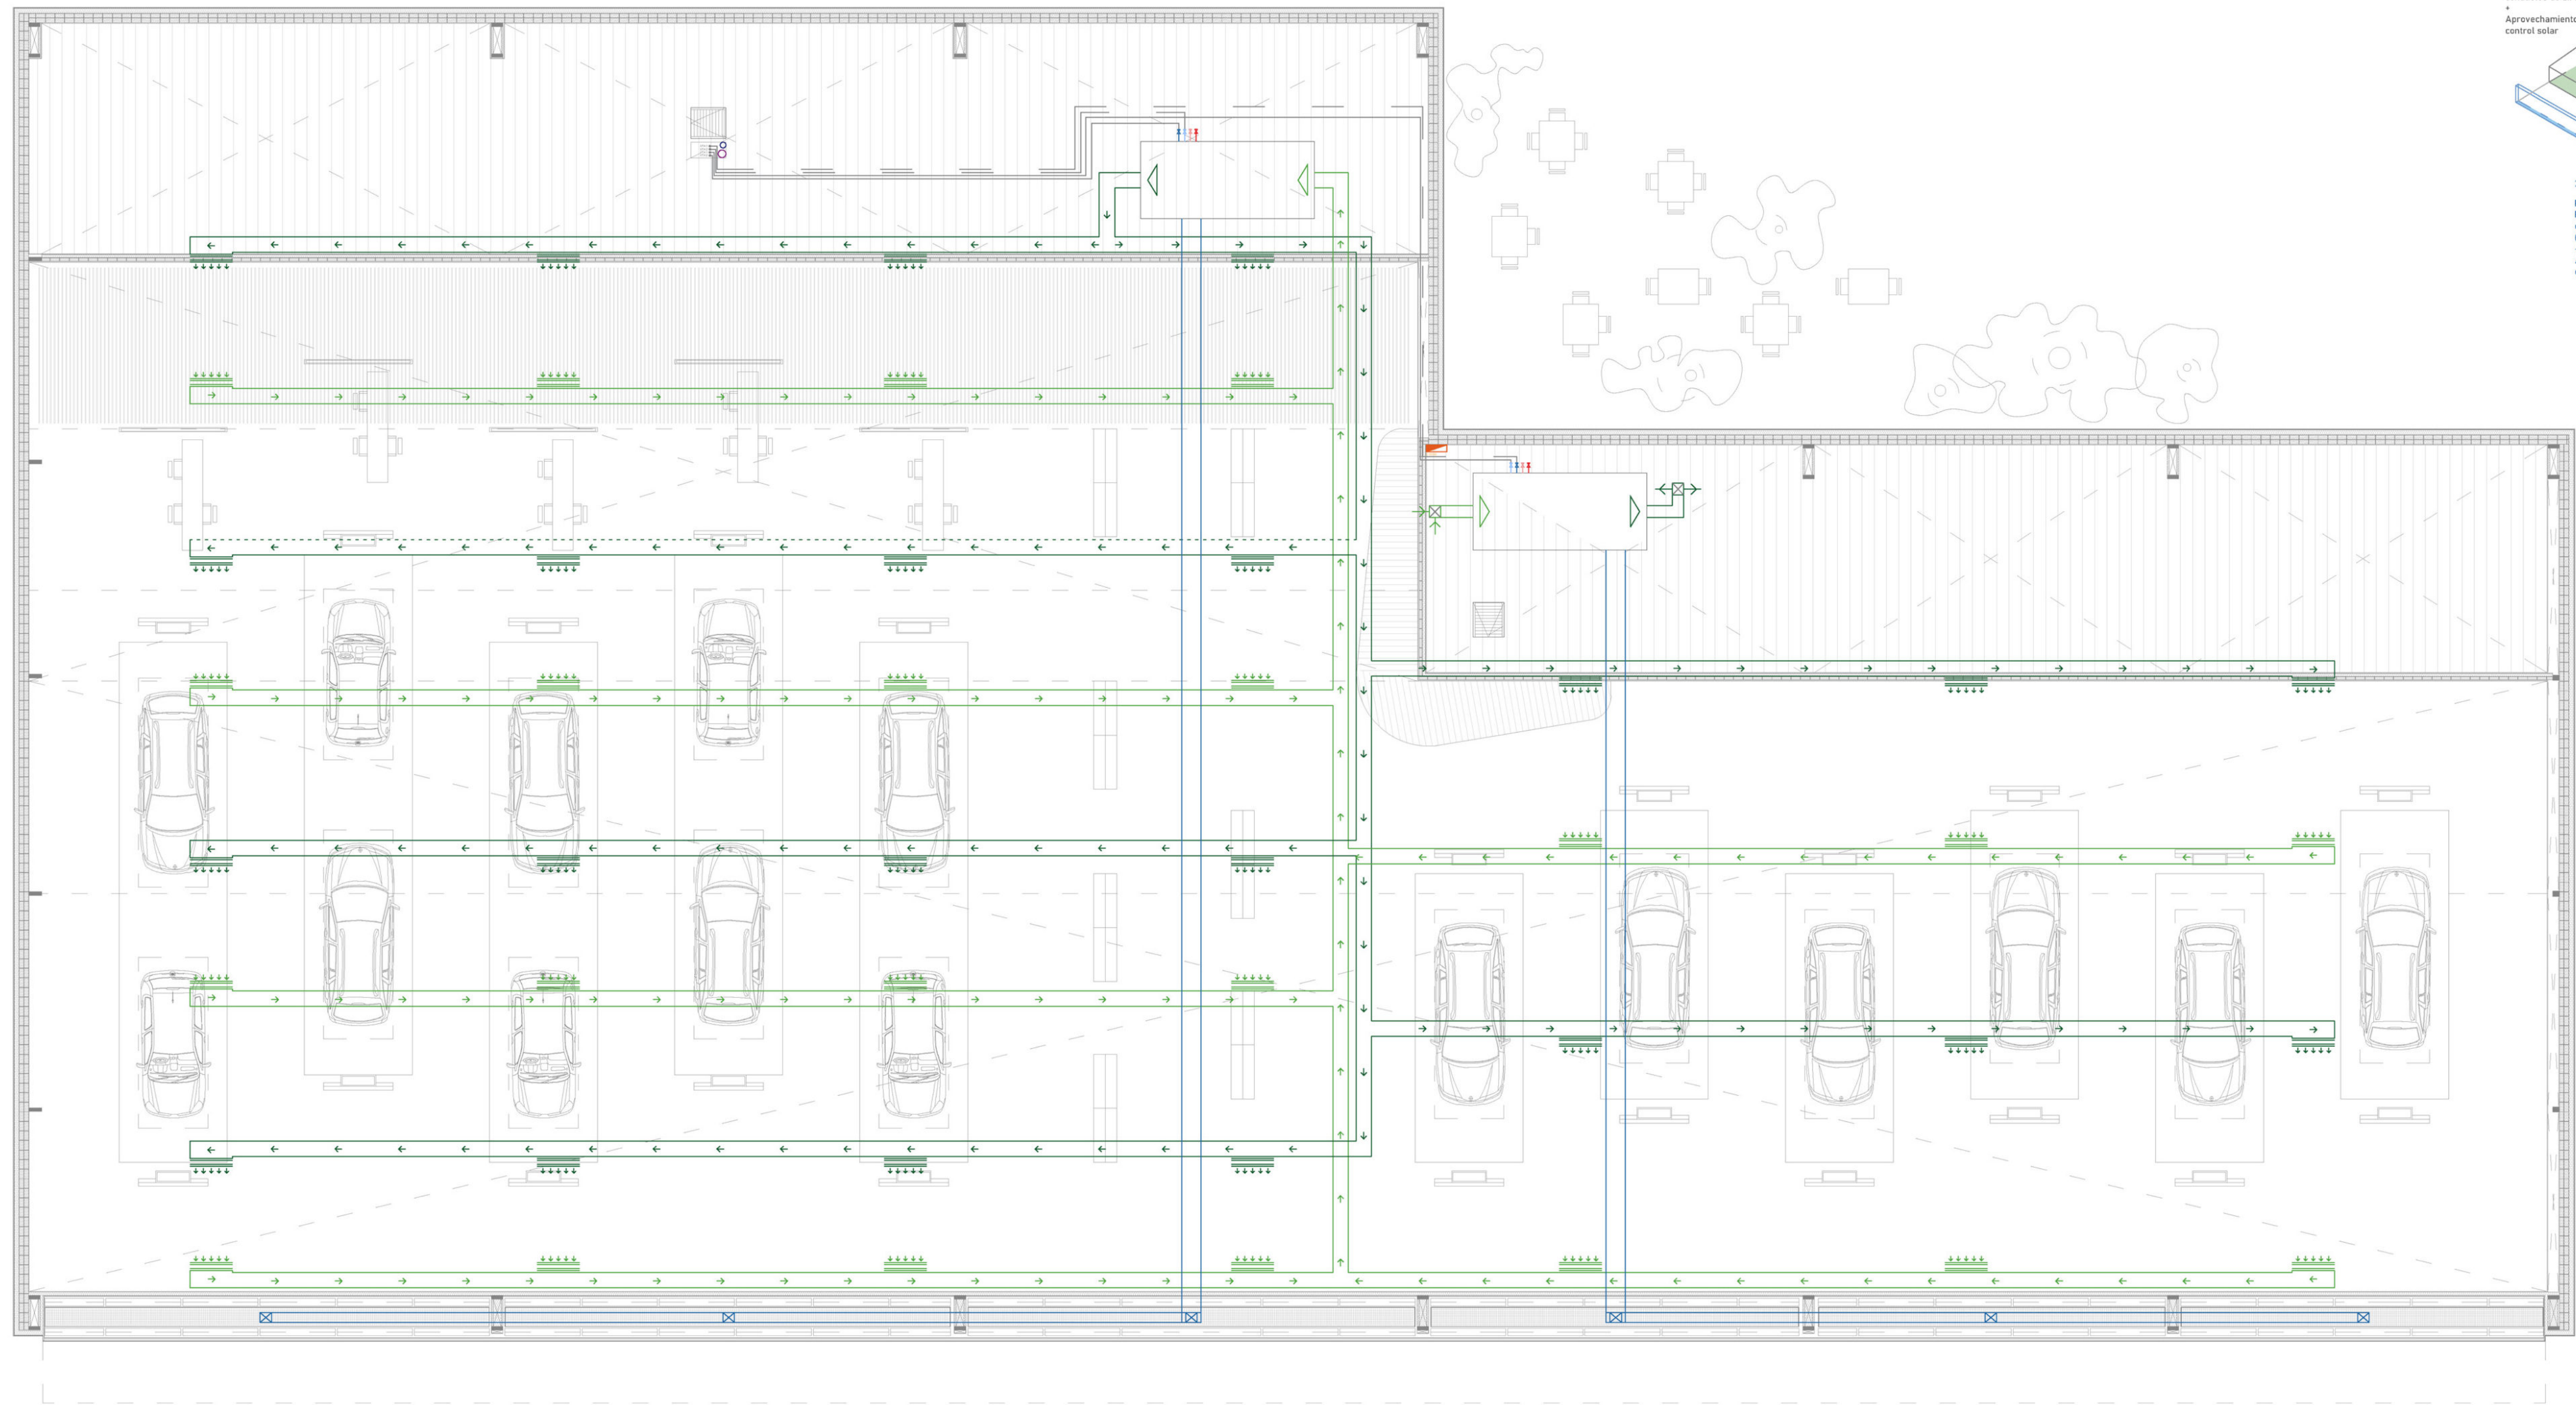
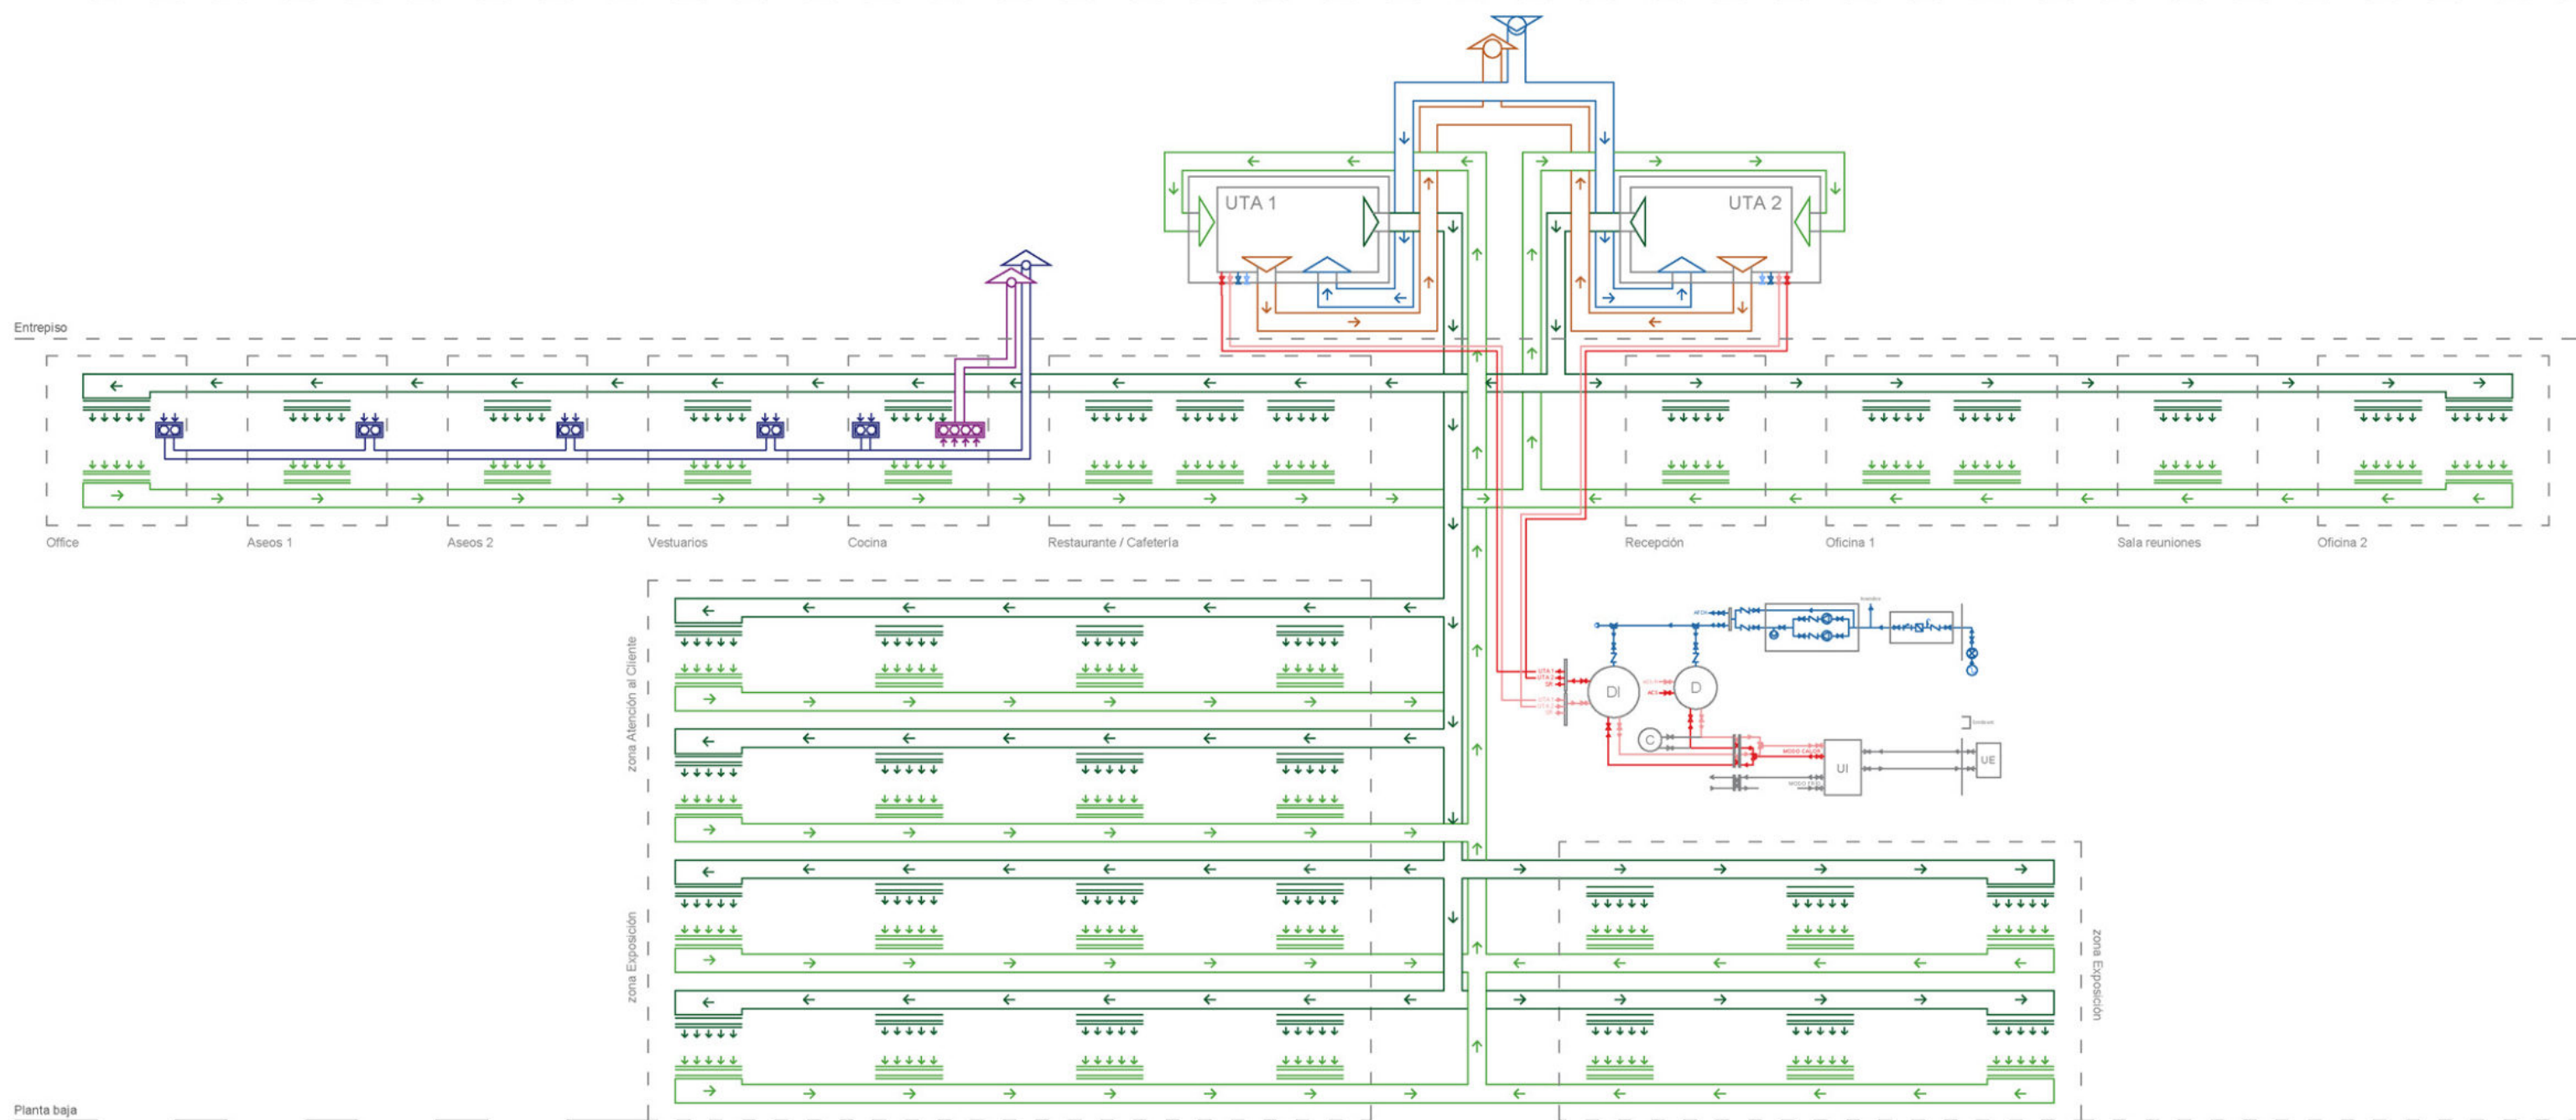
CLIMA/VENTILACIÓN- E. infracalentada ESCALA 1:100

**CÁLCULO CALIDAD DE AIRE**  
 Volumen aire interior: 8.170 m³  
 Volumen aire fachada: 230 m³  
 Volumen aire int. habitable: 7.940 m³

Exigencia RITE calidad del aire:  
 a) Oficinas/espacios comunes, IDA-2: 12,5 litros-p/s  
 Ocupación estimada: 75 personas  
 Expulsión aire: 12,5-75= 937,5 l/s --> 3.375 m³/h  
 Volumen uso: 1.476 m³/h  
 Renovación equivalente: 2,3 ren/h  
 b) Exposición/caféteria, IDA-3: 8 litros-persona/segundo  
 Ocupación estimada: 100 personas  
 Expulsión aire: 8-100= 800 l/s --> 2.880 m³/h  
 Volumen uso: 6.464 m³/h  
 Renovación equivalente: 0,45 ren/h  
 Expulsión aire TOTAL: 6.255 m³/h  
 Renovación equivalente TOTAL: 0,8 ren/h

**CÁLCULO FACHADA CAPTADORA**  
 Volumen aire fachada: 230 m³  
 Volumen aire expulsión: 6.255 m³/h  
 Renovación equiv. aire: 27,2 ren/h  
 Velocidad aire: 132 s/4,3 m --> 0,03 m/s

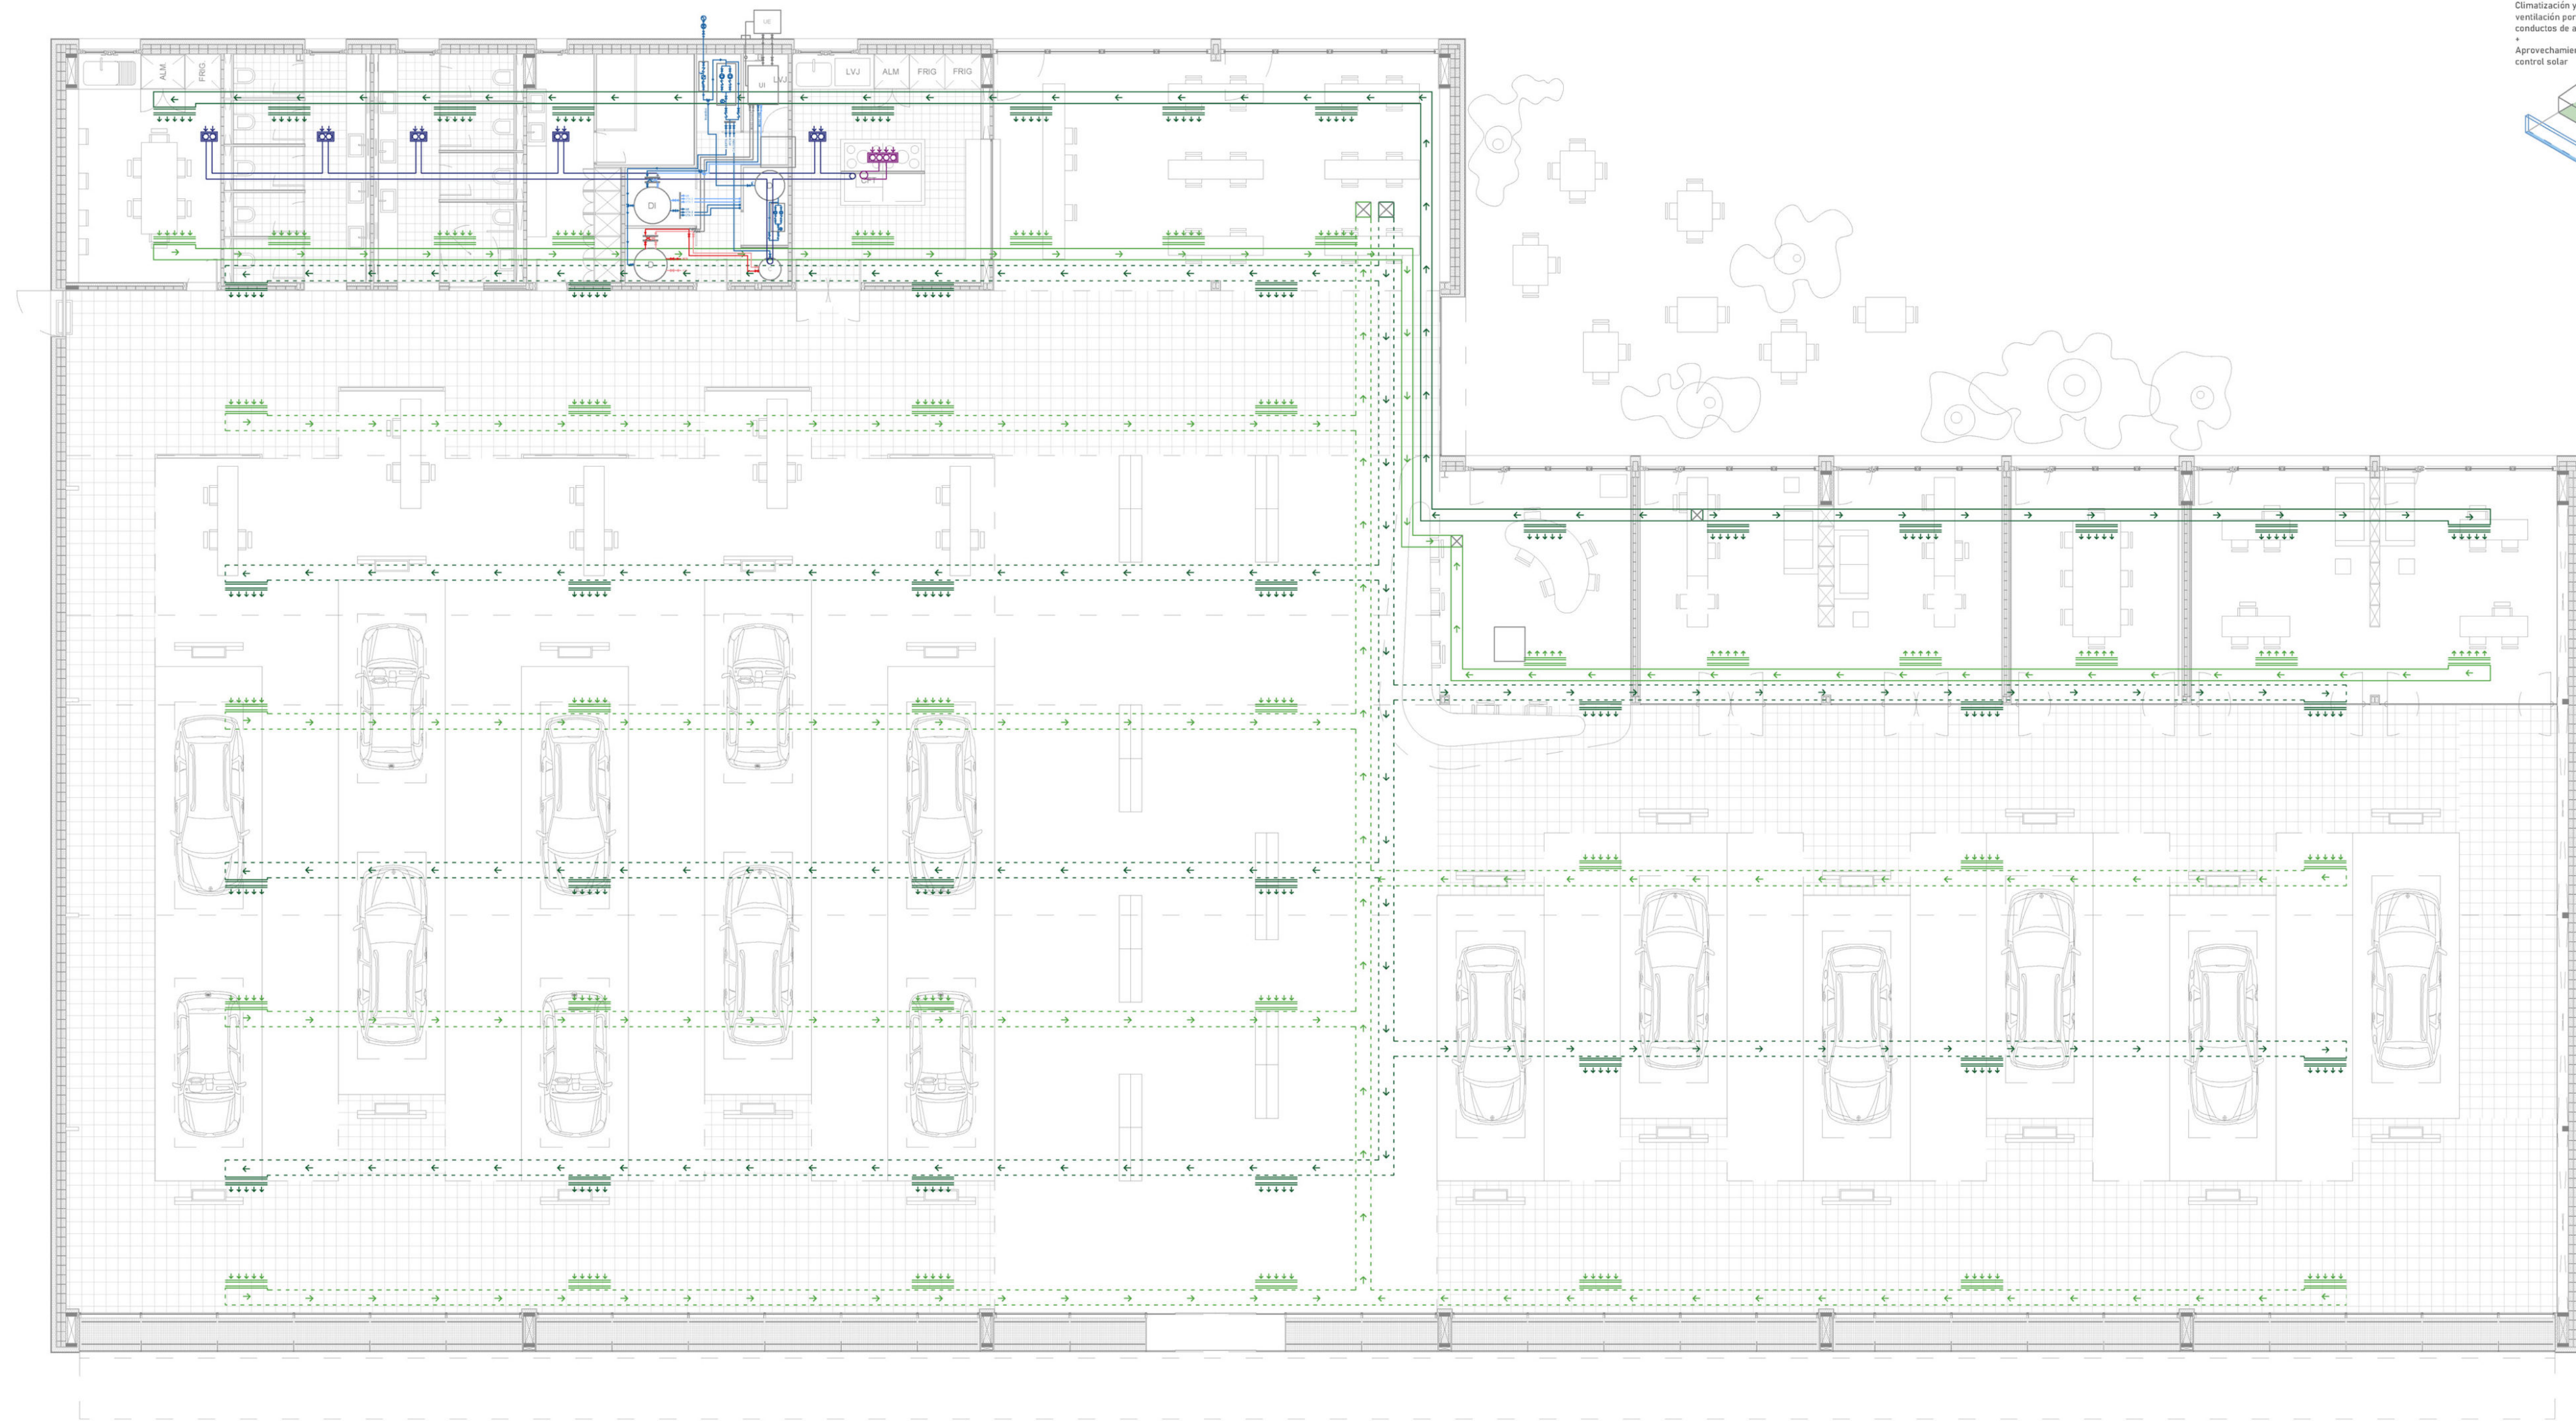
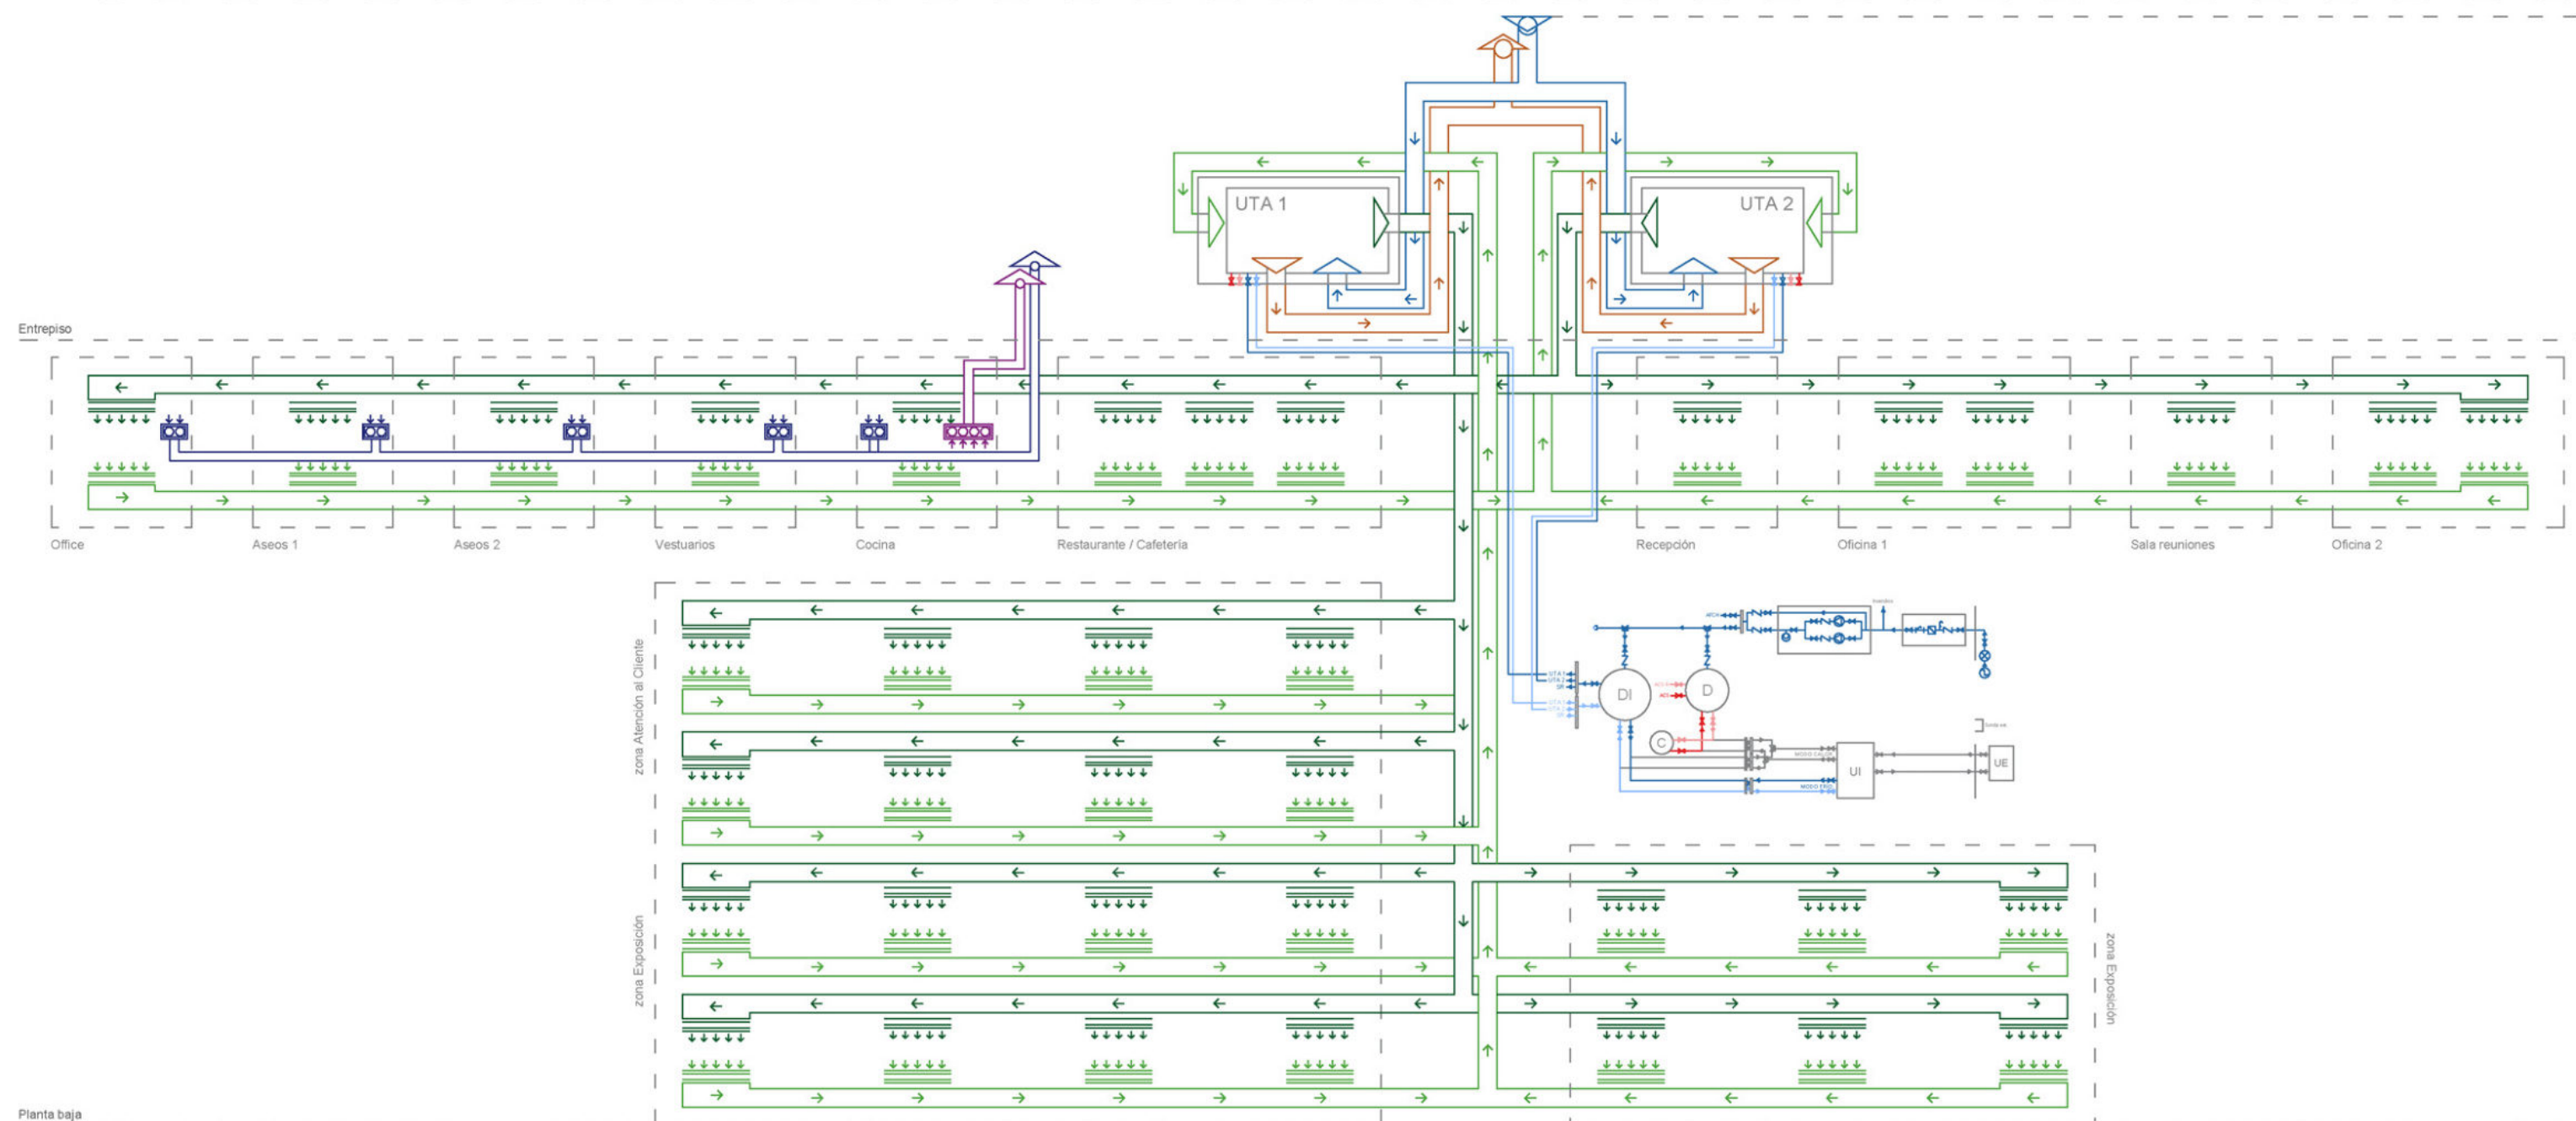
CLIMA/VENTILACIÓN- E. sobrecalentada ESCALA 1:100

Cálculo ángulo incidencia solar:  
 INVIERNO: ( $90^\circ - \phi - \delta$ ), siendo  $\delta = 23,45^\circ$  y  $\phi = 41,7^\circ$  se obtiene que Azimut =  $24,85^\circ$ .  
 VERANO: ( $90^\circ - \phi + \delta$ ), siendo  $\delta = 23,45^\circ$  y  $\phi = 41,7^\circ$  se obtiene que Azimut =  $71,75^\circ$ .

La instalación de climatización por aire es complementaria a los circuitos de suelo radiante y suelo refrescante, y cubre la totalidad de la climatización de los espacios expositivos y bulevares interiores. Garantiza también la correcta ventilación de los espacios en base a las necesidades de renovación de aire exigidas en la norma e incluye la extracción a cubierta del aire en cuartos húmedos y grupos filtrantes.

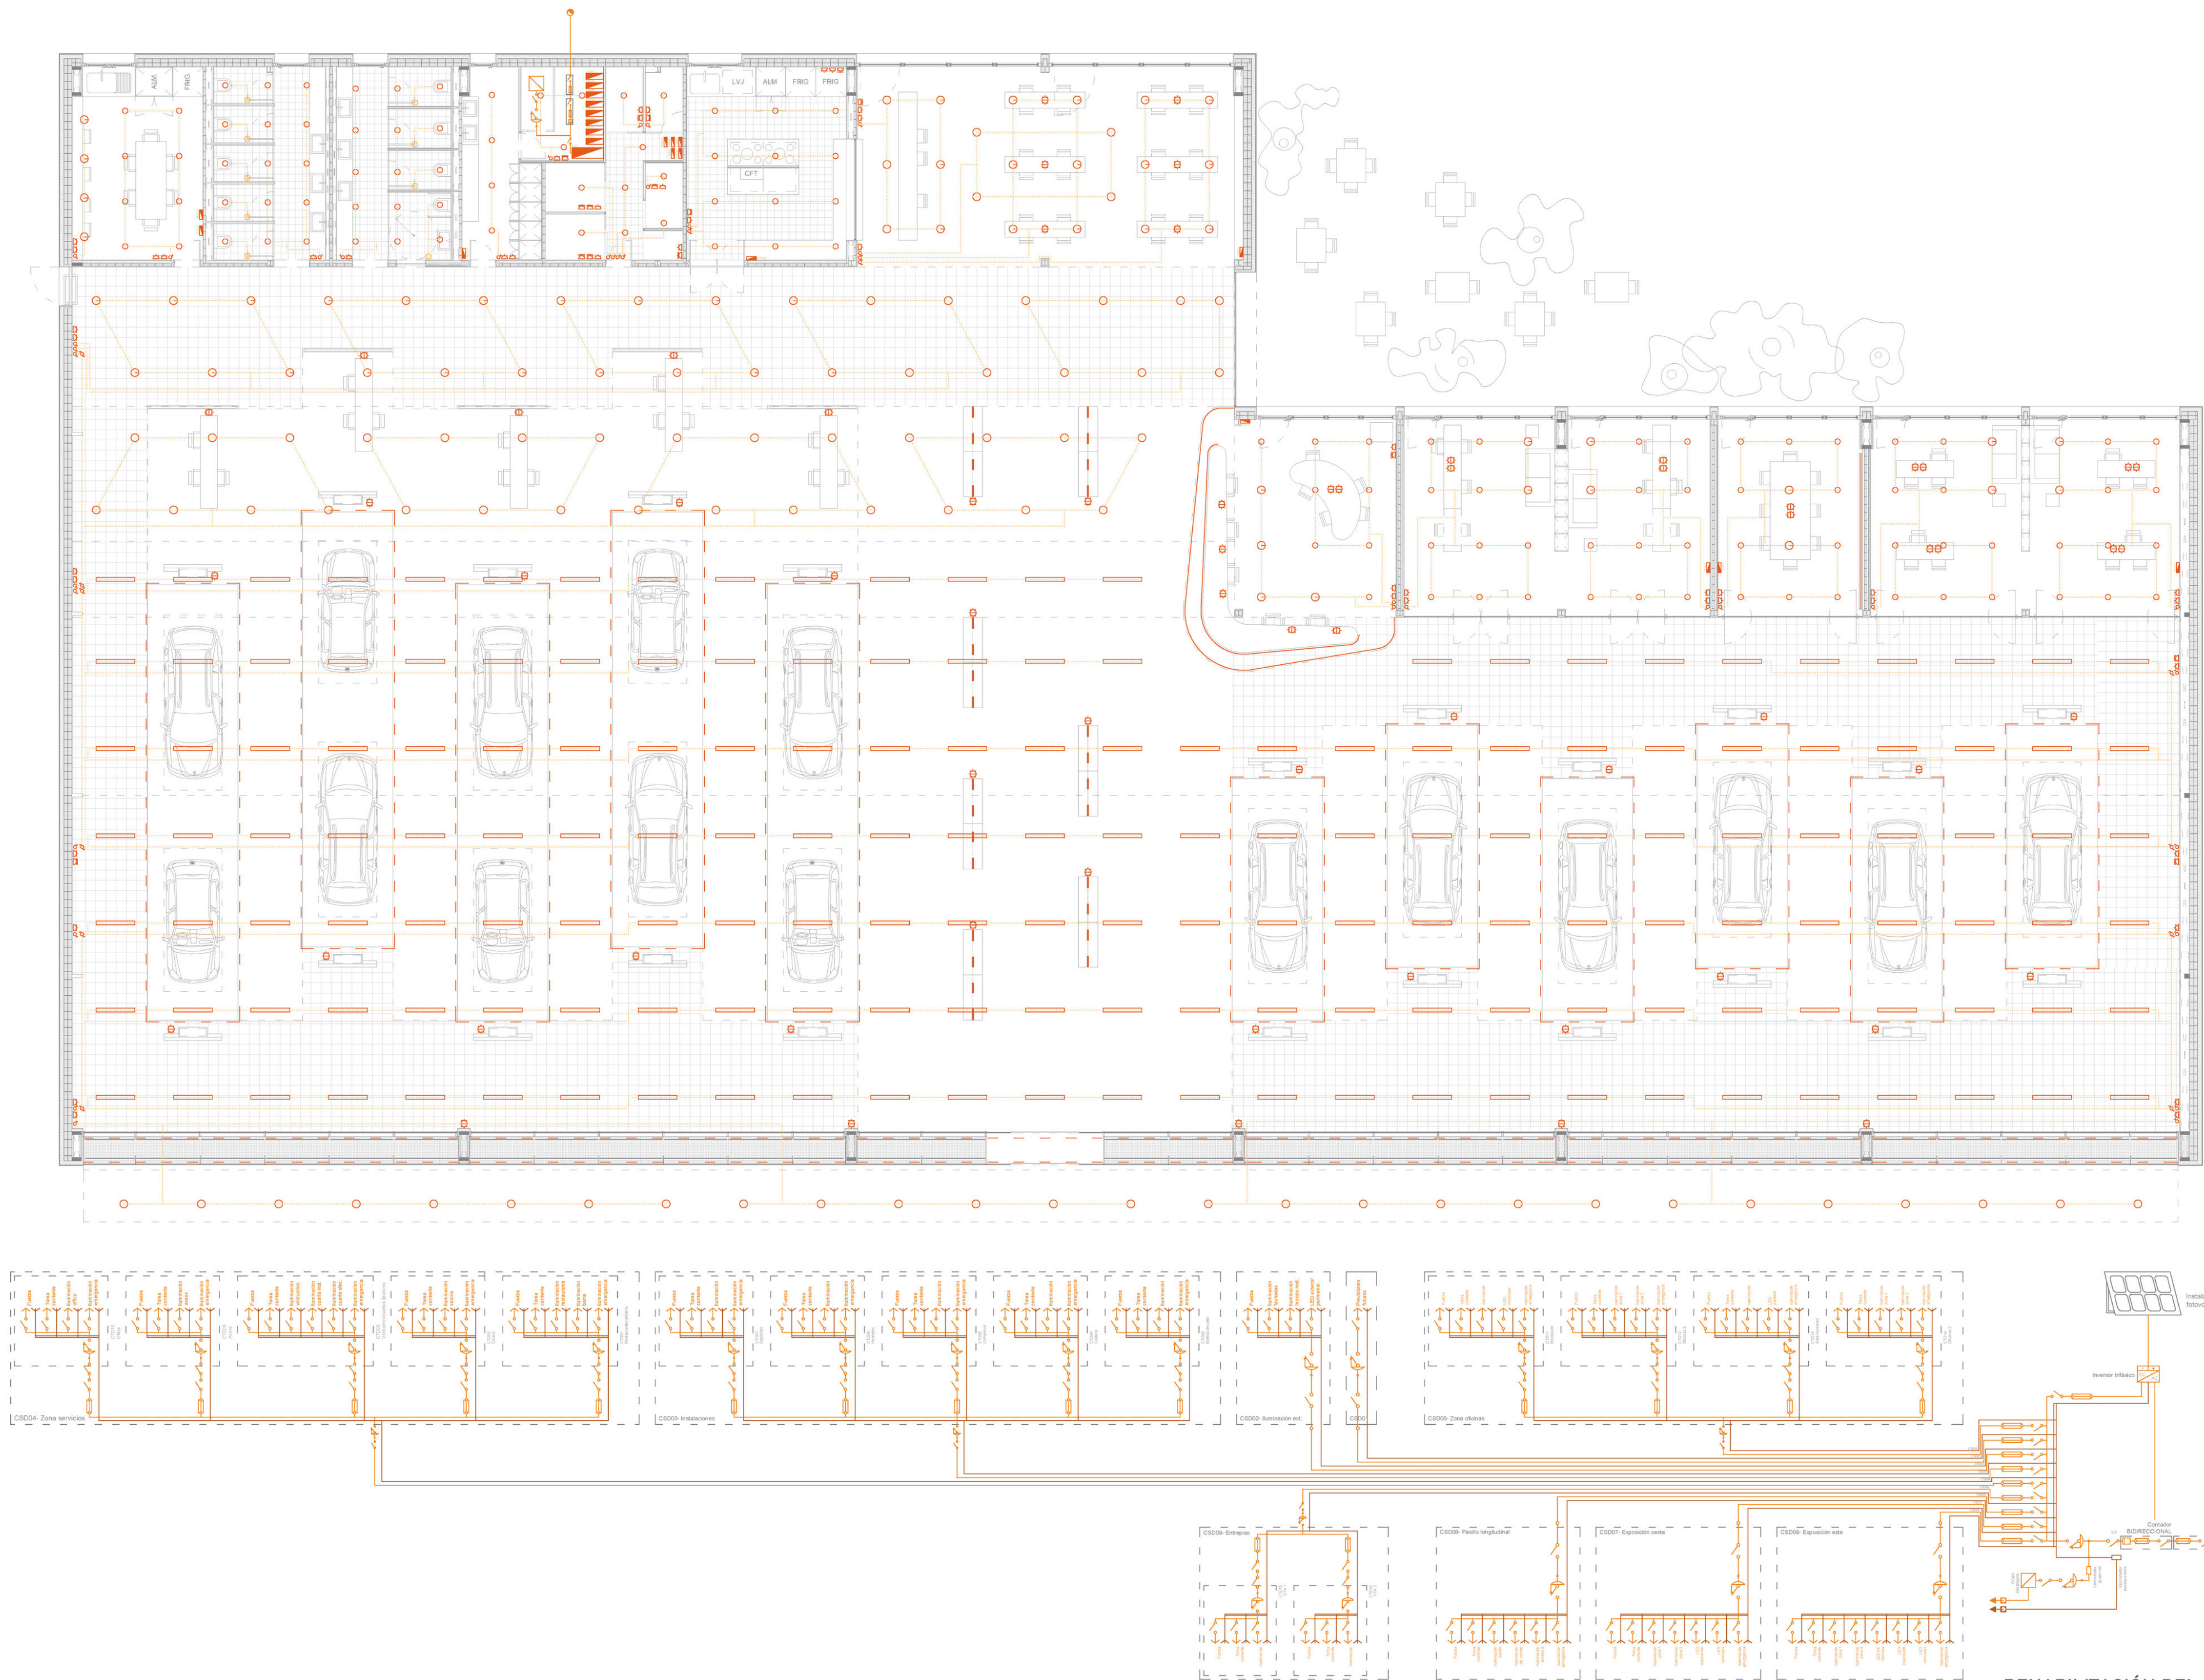
ELECTRICIDAD- Planta baja

INSTALACIÓN ELÉCTRICA Y DE ILUMINACIÓN

Para el cálculo más preciso de la iluminación necesaria en el edificio principal y posterior cálculo de consumo energético asociado a iluminación, se ha hecho uso del software Dialux. La posición y cantidad de luminarias se realiza en base a datos de exposición lumínica máxima y mínima establecida para cada estancia por el IDAE.

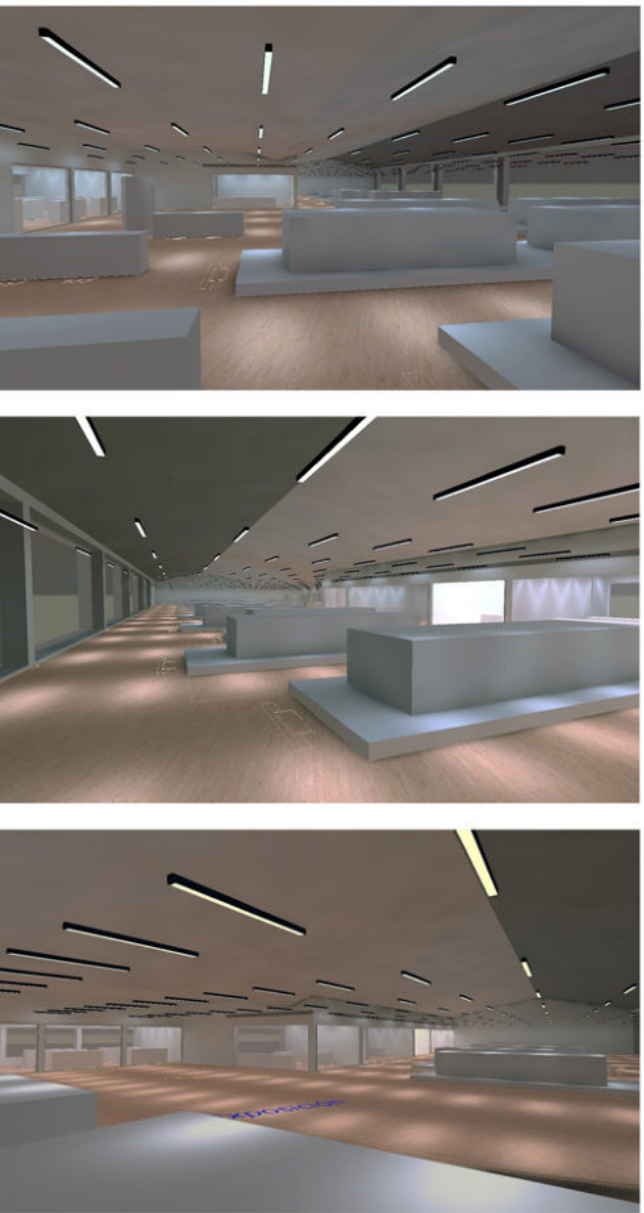
A continuación se muestran algunas simulaciones del software para la disposición y número de luminarias escogidas en varias zonas del proyecto:
