# REHABILITACIÓN DEL CONJUNTO RENAULT VEARSA

## Un Bosque Fotovoltaico para la ciudad de Zaragoza

Sofía Sarsa Gil  
Directores: María Belinda López Mesa y Enrique Cano Suñén

TRABAJO FIN DE MÁSTER EN ARQUITECTURA  
ESCUELA DE INGENIERÍA Y ARQUITECTURA- UNIZAR

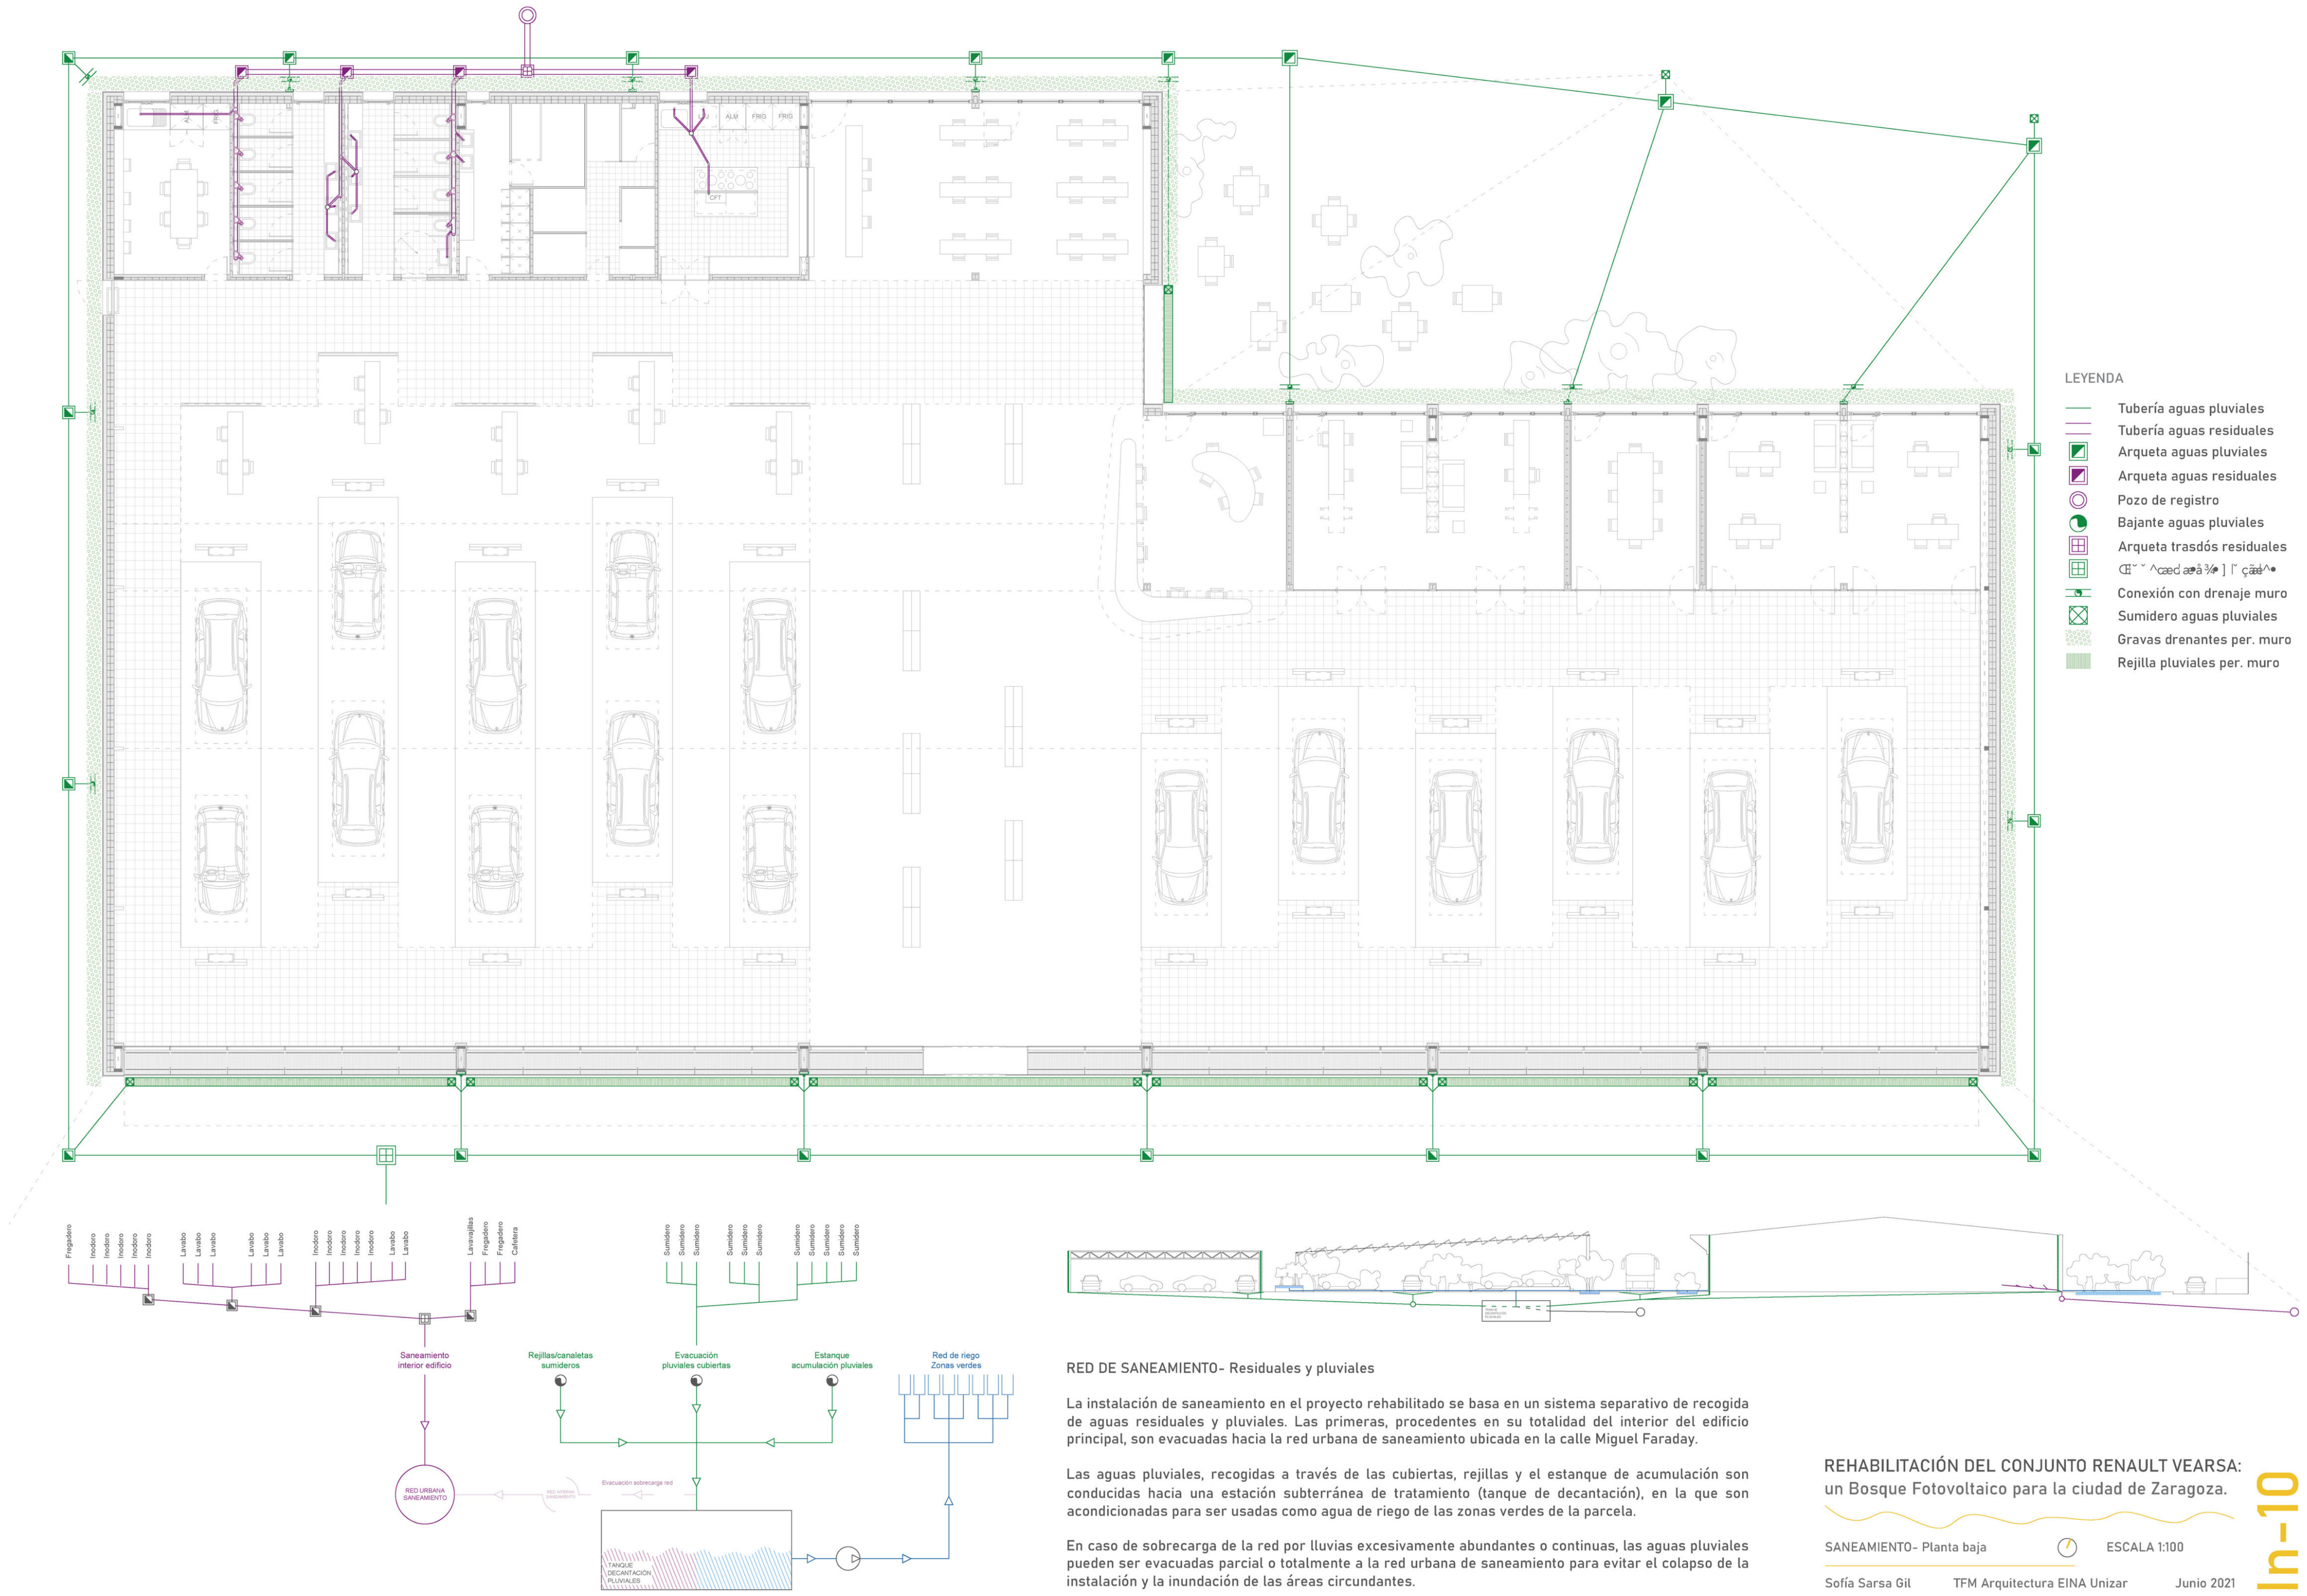
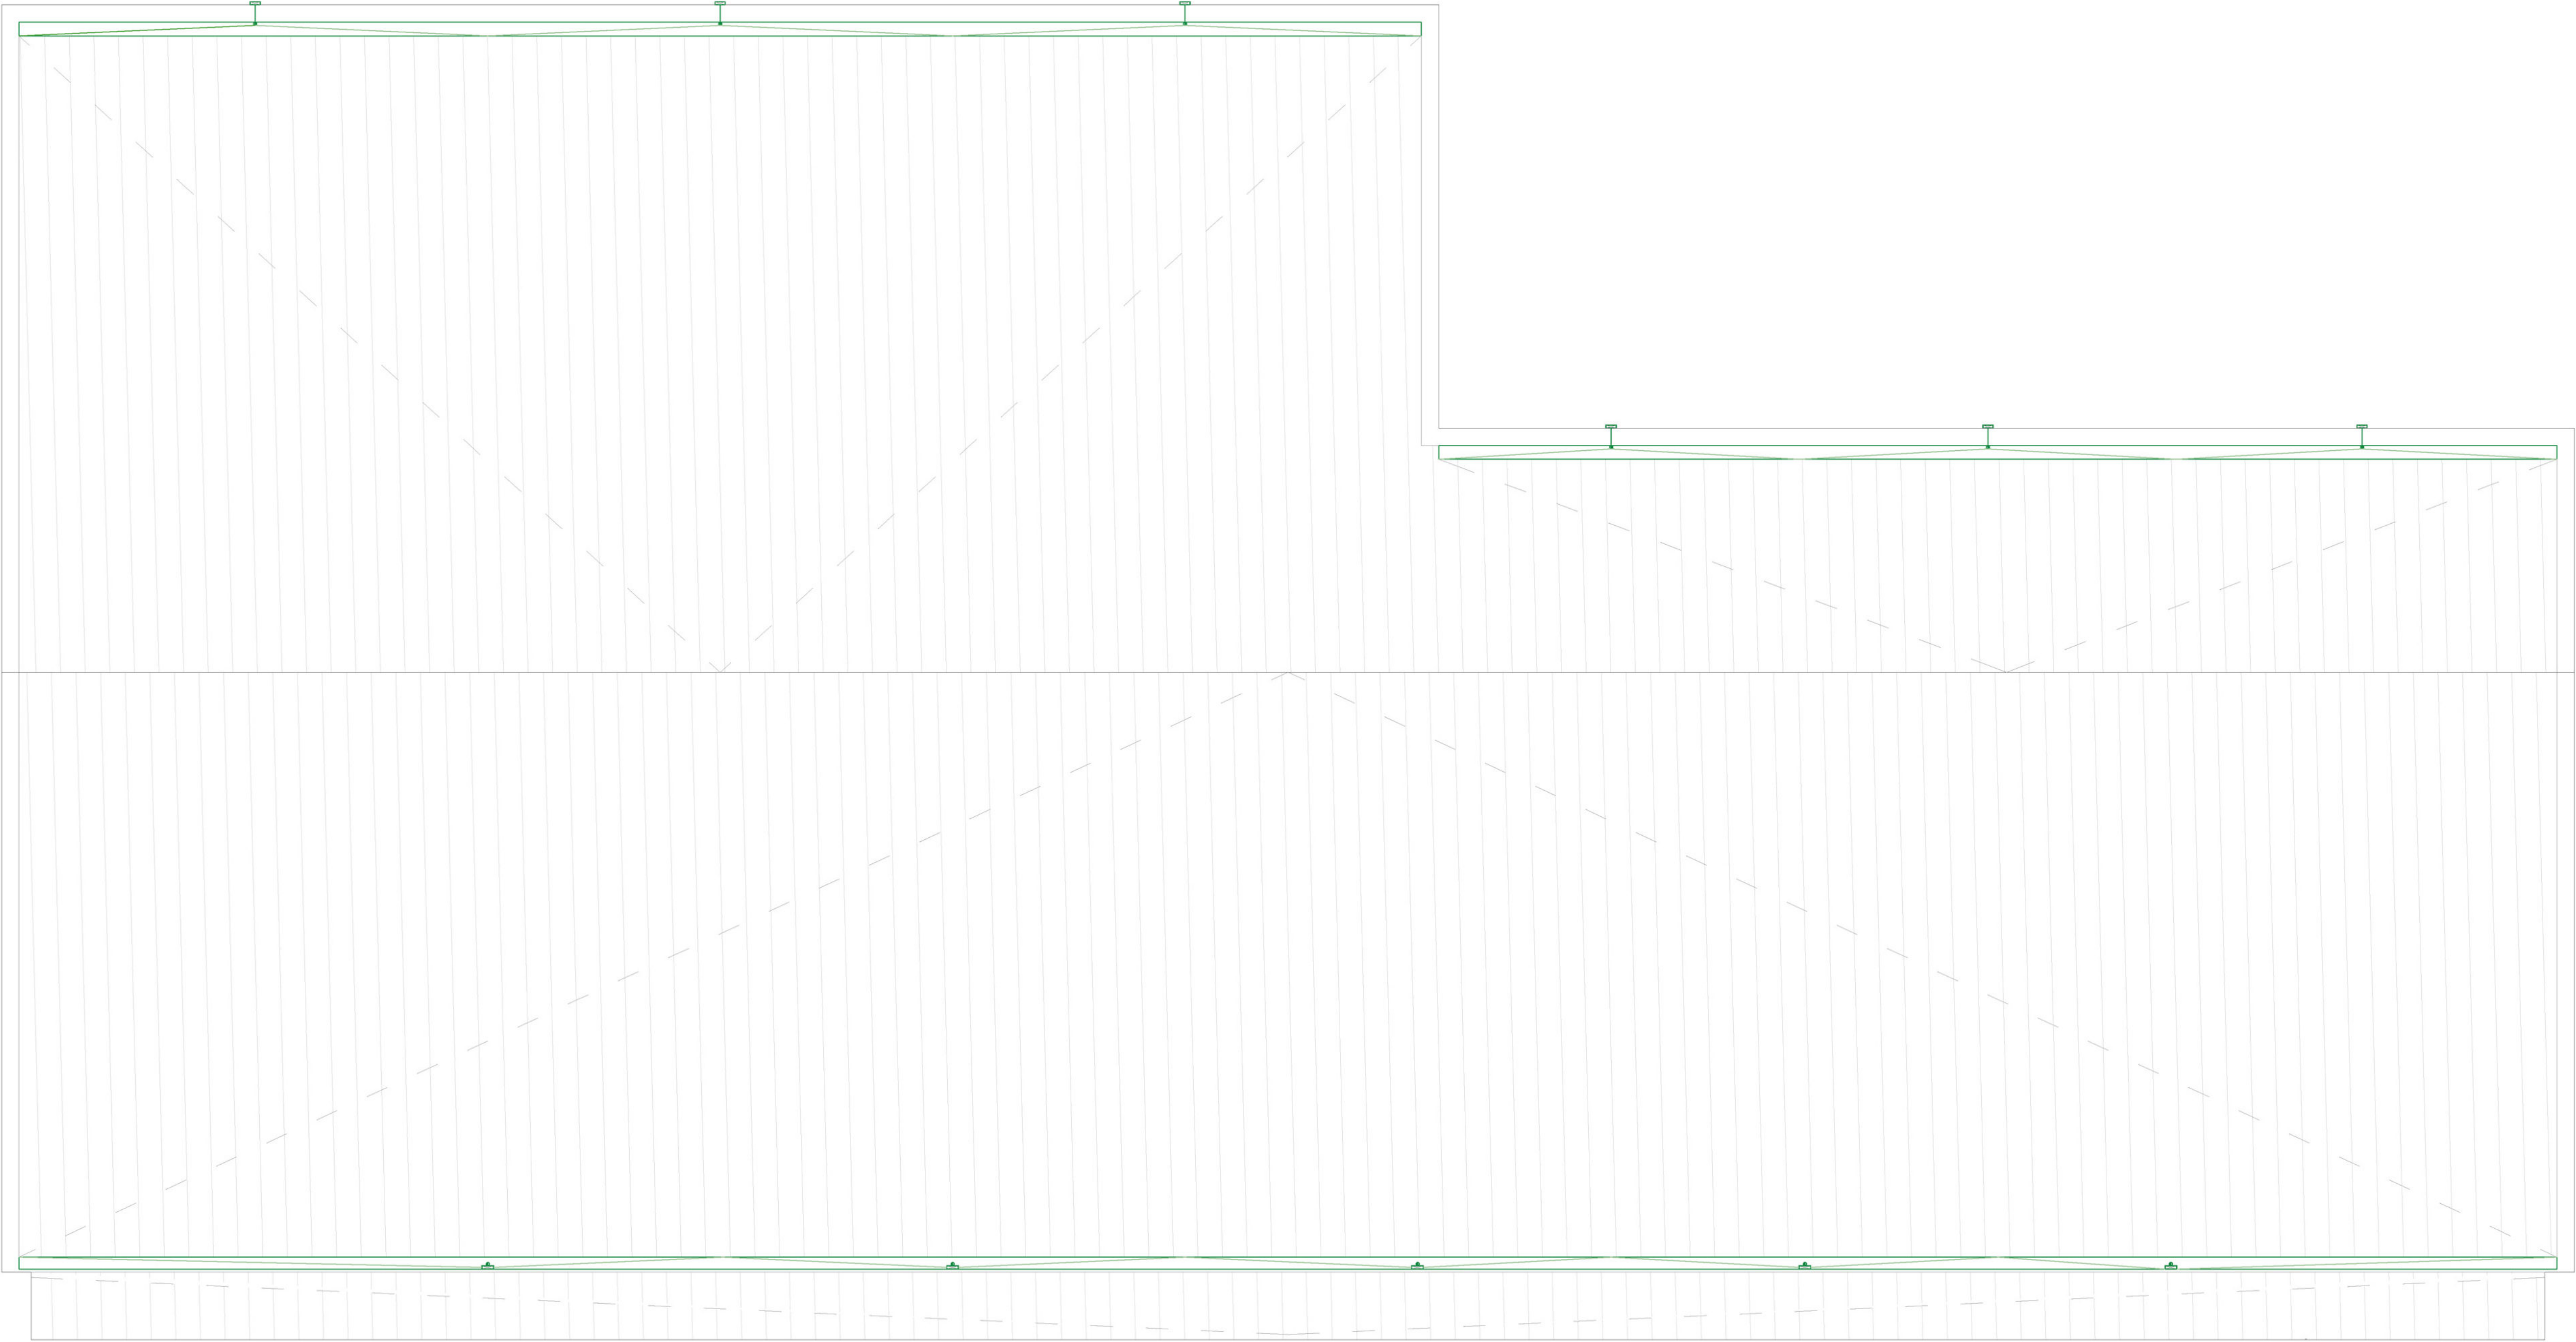
SANEAMIENTO- Cubierta

RED DE SANEAMIENTO- Residuales y pluviales

La instalación de saneamiento en el proyecto rehabilitado se basa en un sistema separativo de recogida de aguas residuales y pluviales. Las primeras, procedentes en su totalidad del interior del edificio principal, son evacuadas hacia la red urbana de saneamiento ubicada en la calle Miguel Faraday.

Las aguas pluviales, recogidas a través de las cubiertas, rejillas y el estanque de acumulación son conducidas hacia una estación subterránea de tratamiento (tanque de decantación), en la que son acondicionadas para ser usadas como agua de riego de las zonas verdes de la parcela.

En caso de sobrecarga de la red por lluvias excesivamente abundantes o continuas, las aguas pluviales pueden ser evacuadas parcial o totalmente a la red urbana de saneamiento para evitar el colapso de la instalación y la inundación de las áreas circundantes.

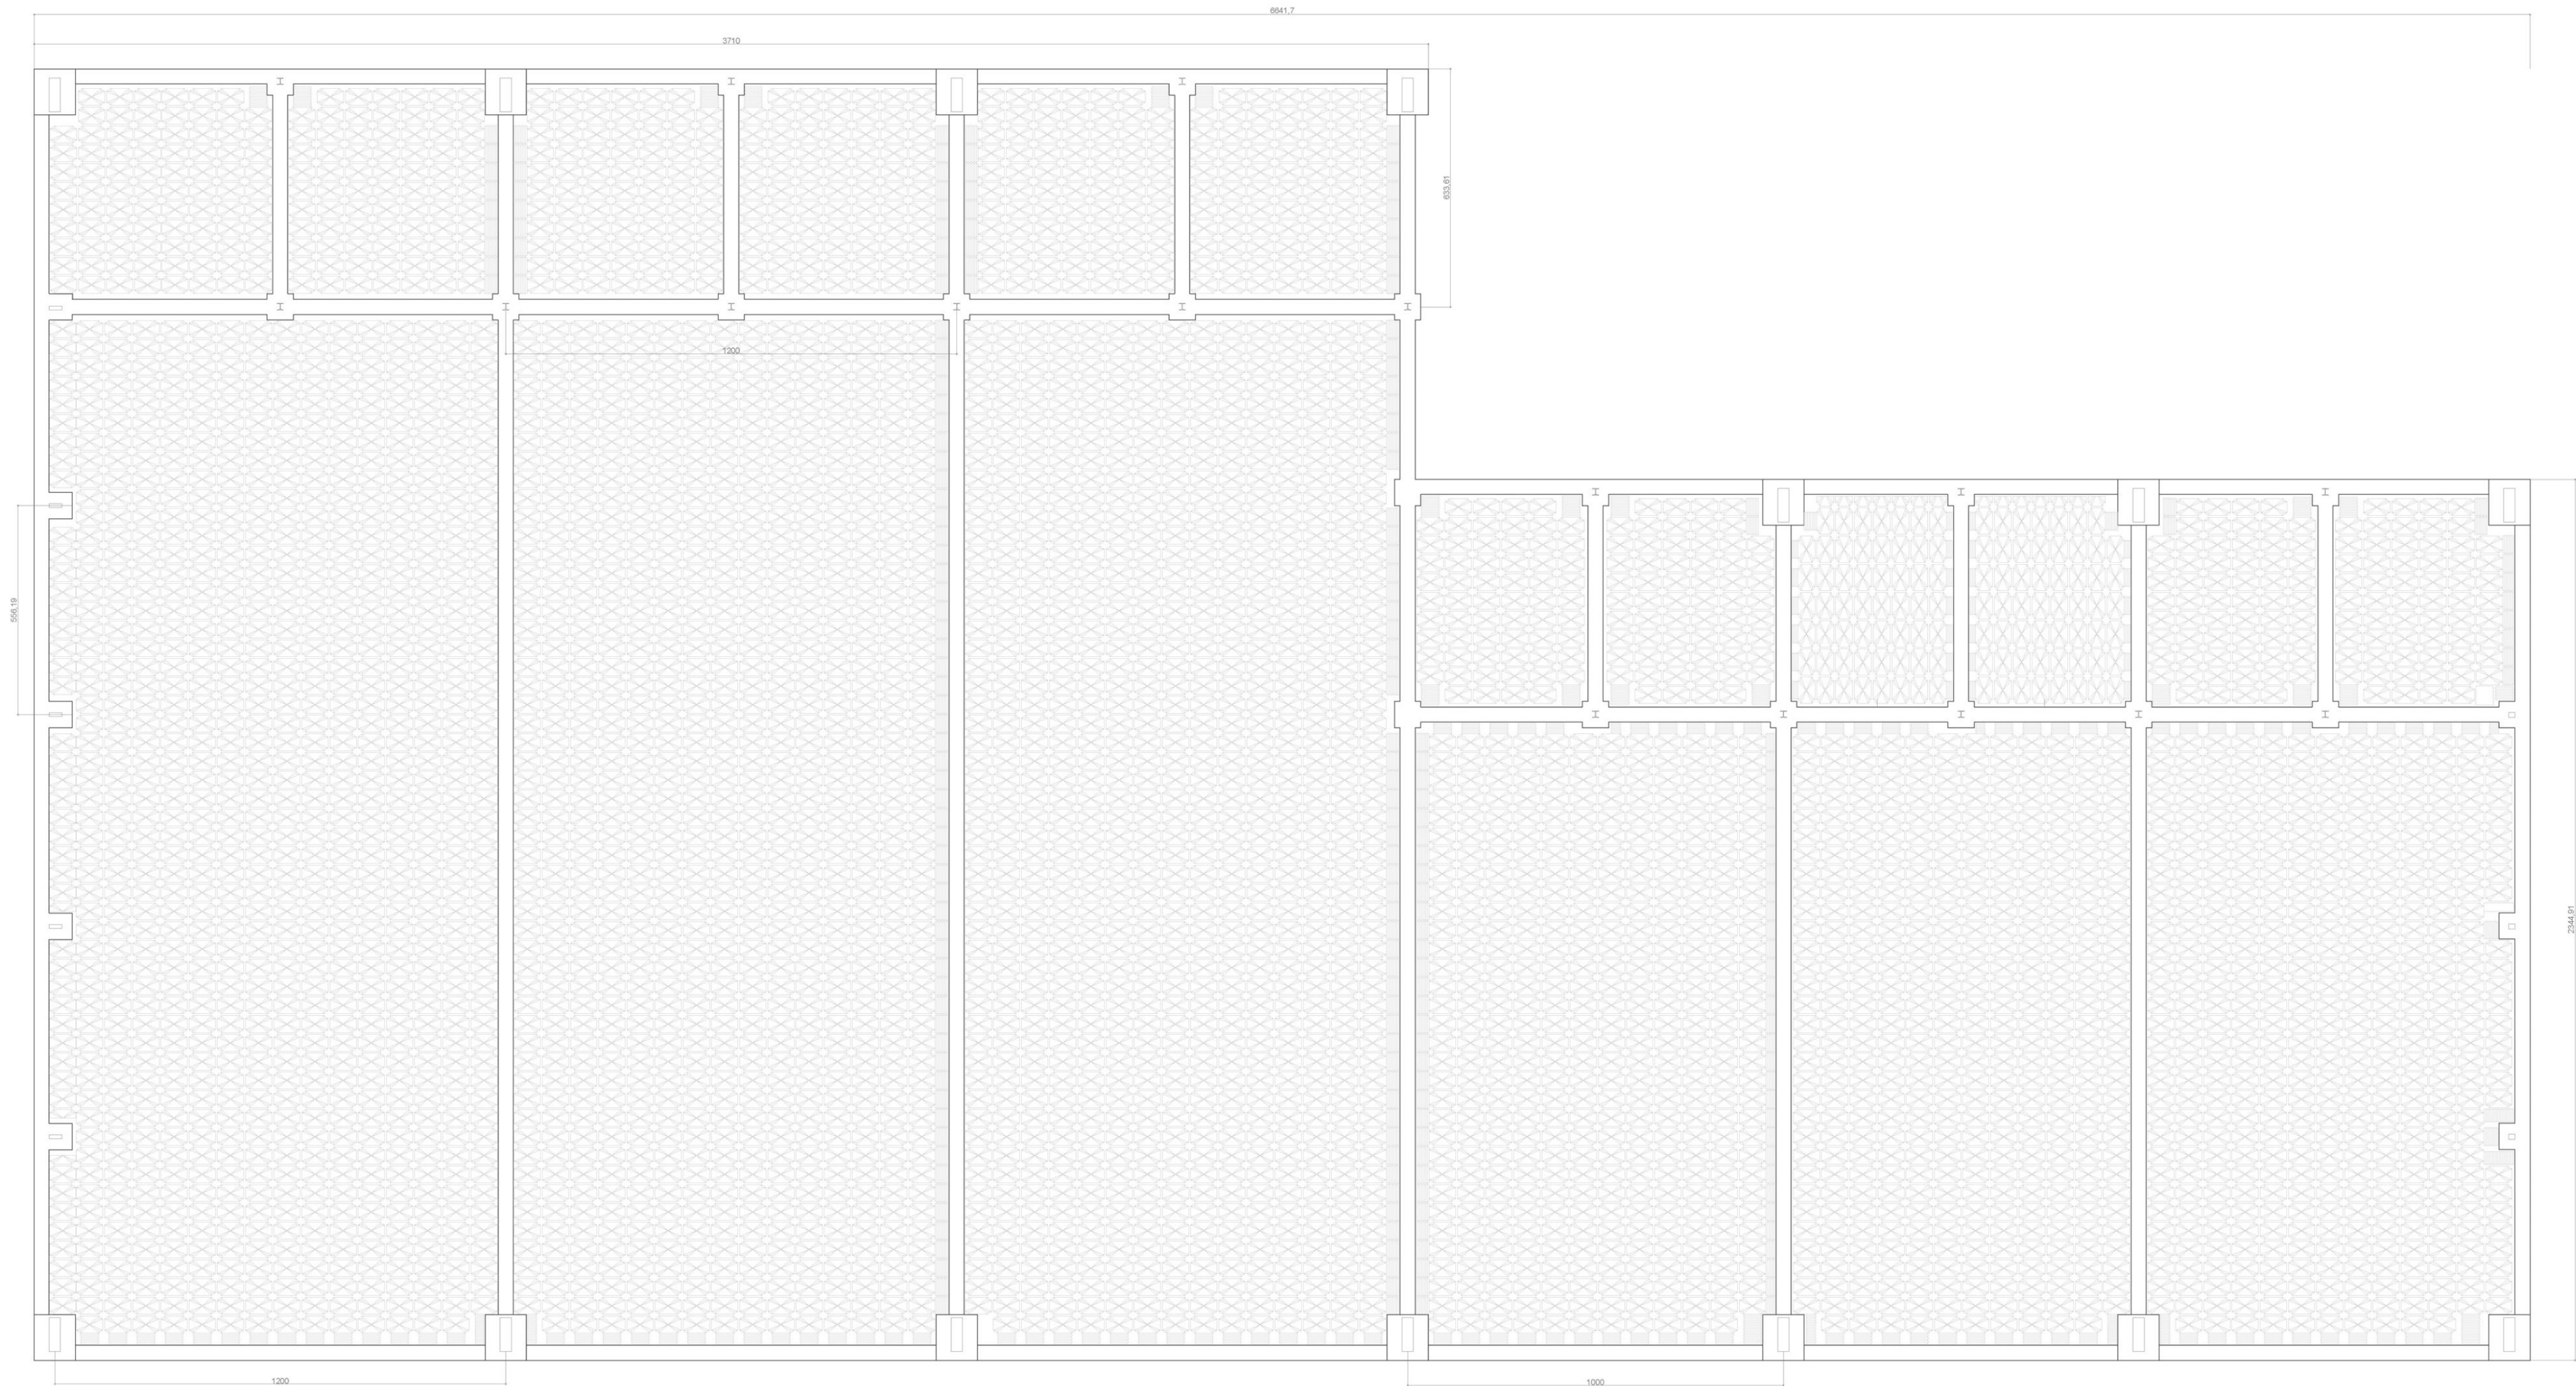
ESTRUCTURA

La propuesta planteada para la nave principal del concesionario Renault simplifica la estructura existente para crear un espacio más legible y lograr una distribución adecuada a las nuevas necesidades de programa.

La solera existente se modifica para acoger la cimentación de los nuevos elementos estructurales del interior, edificados sobre zapatas aisladas arriostradas mediante vigas de atado. También se hace necesaria la construcción de un forjado sanitario de encofrado perdido tipo Caviti, y así evitar posibles patologías estructurales asociadas a las humedades del subsuelo- como sucede en la actualidad.

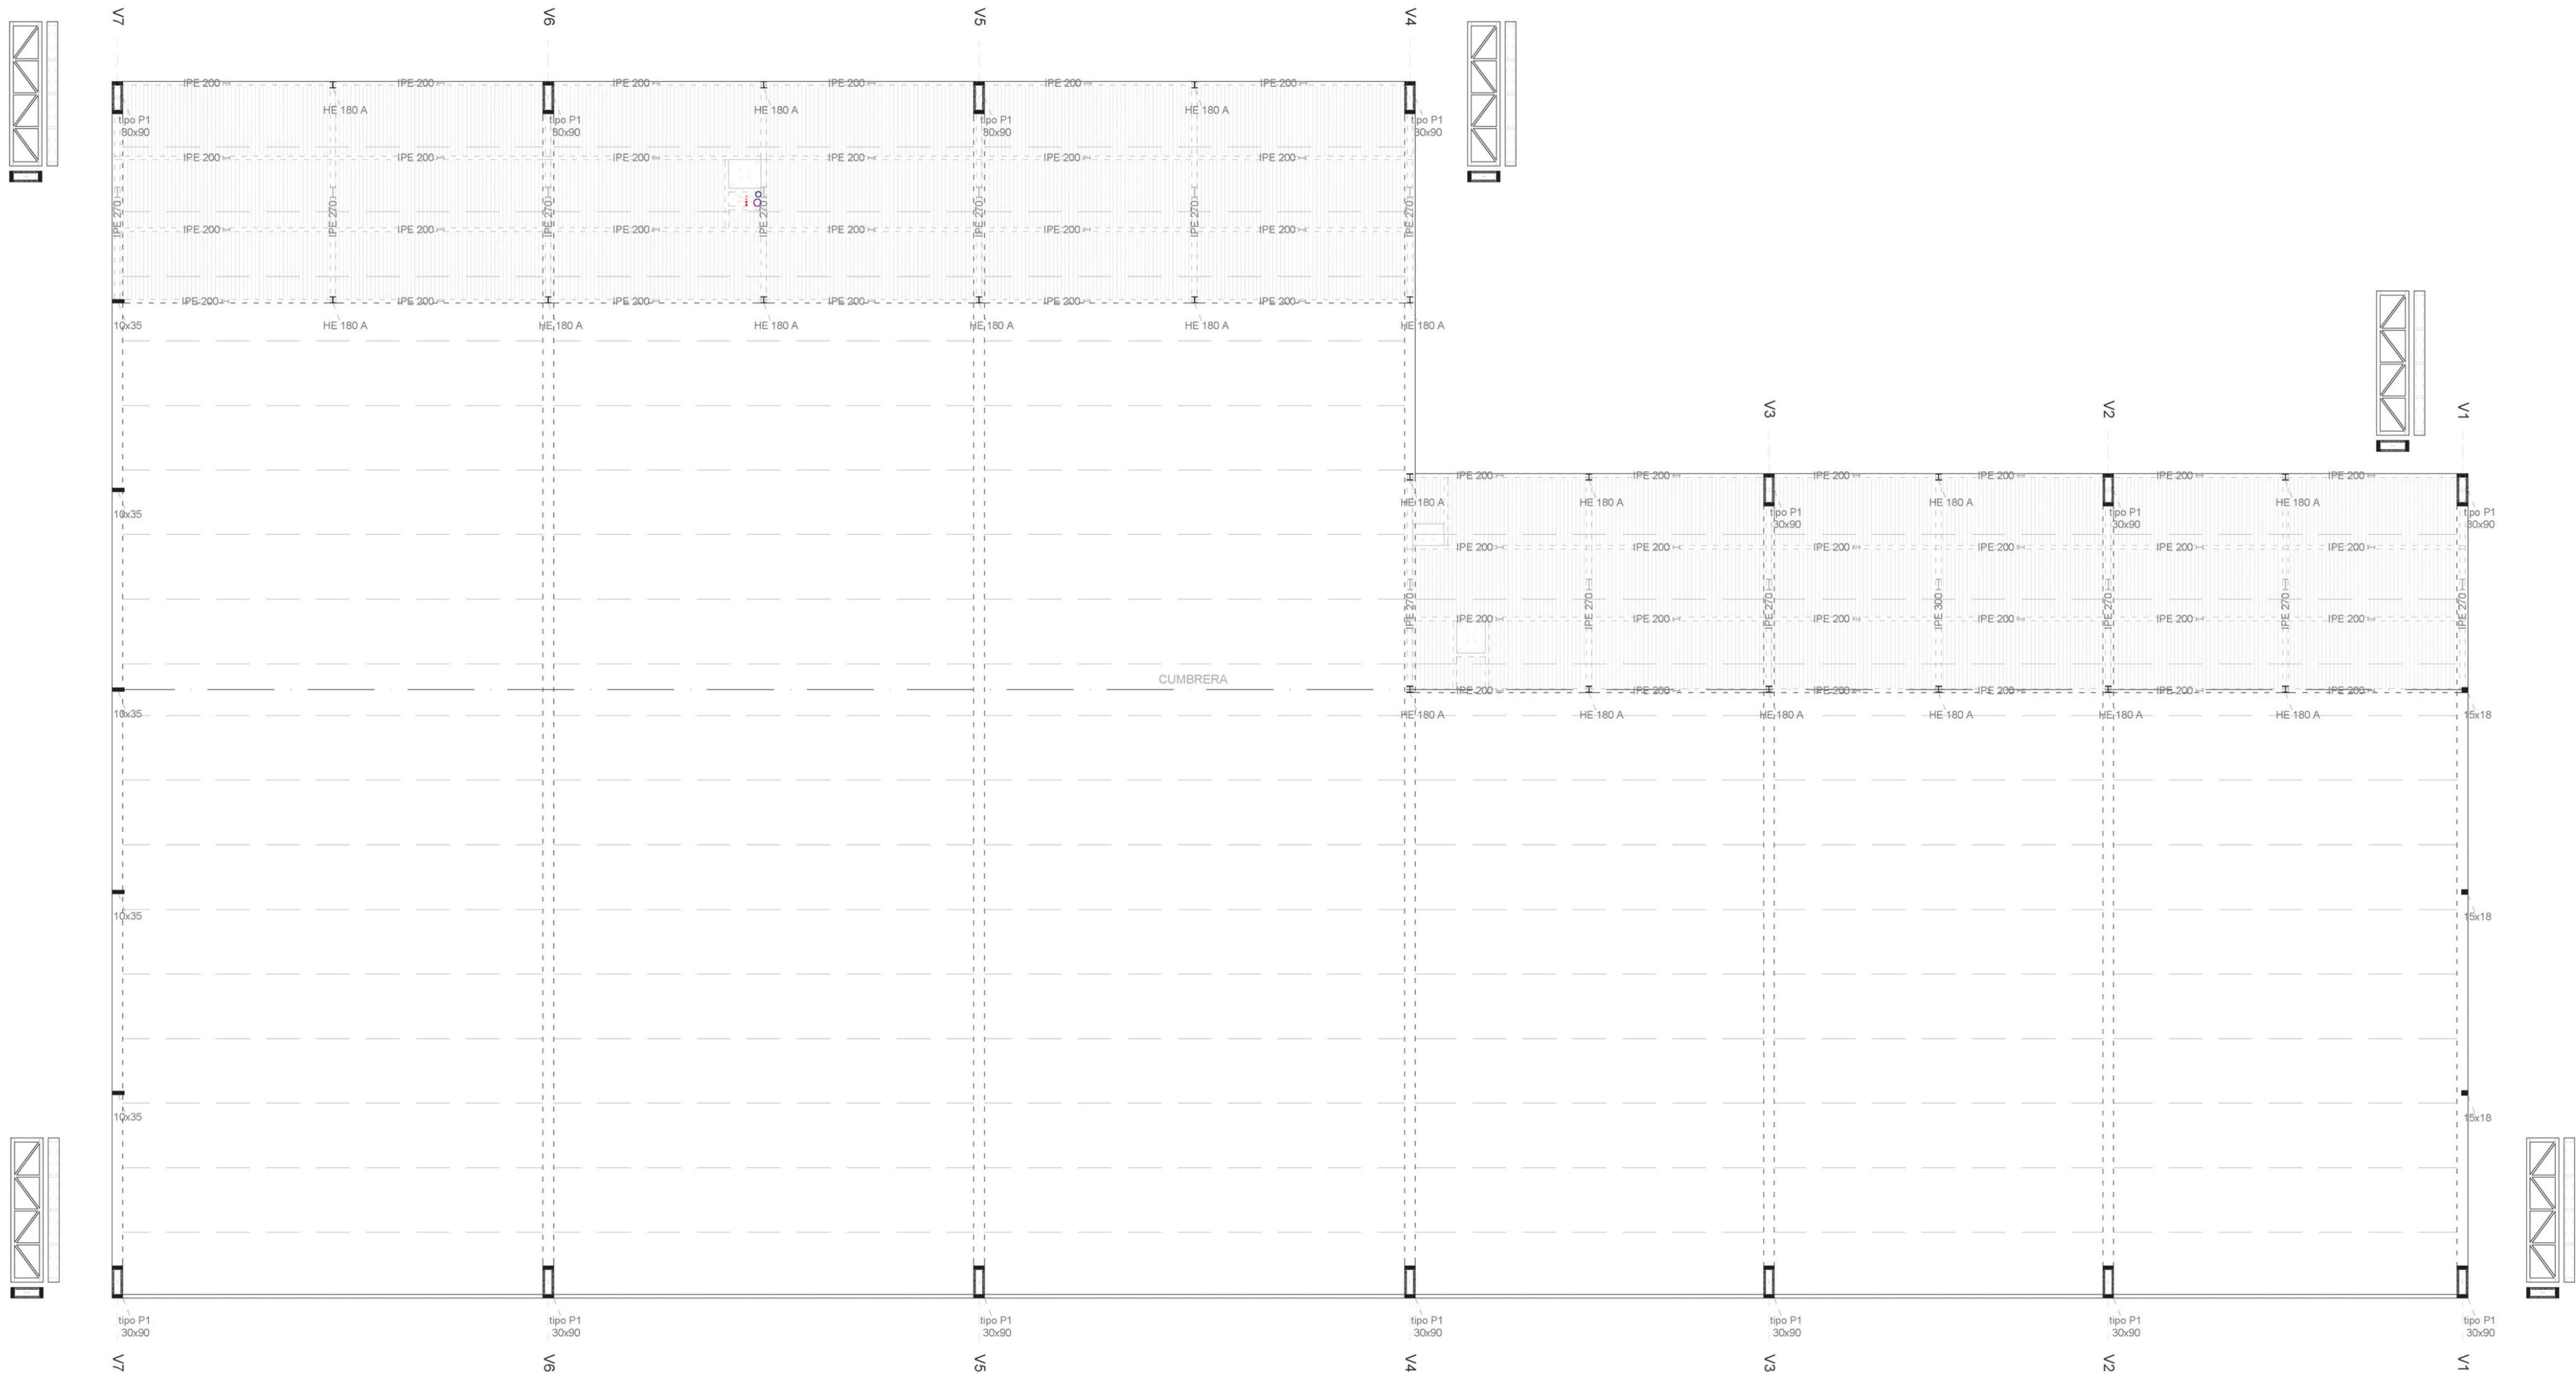
ESTRUCTURA- Entrepiso

El entrepiso, de nueva construcción, tiene como función modular la altura interior del espacio de servicios y oficinas y crear una serie de salas accesibles para el mantenimiento de las instalaciones de clima. Alberga, además, la mayor parte de los conductos y maquinaria para el tratamiento del aire interior y paso de instalaciones.

La nueva estructura se apoya en los pilares en celosía existentes por medio de cartelas soldadas, y colabora a arriostrar la estructura principal del edificio.

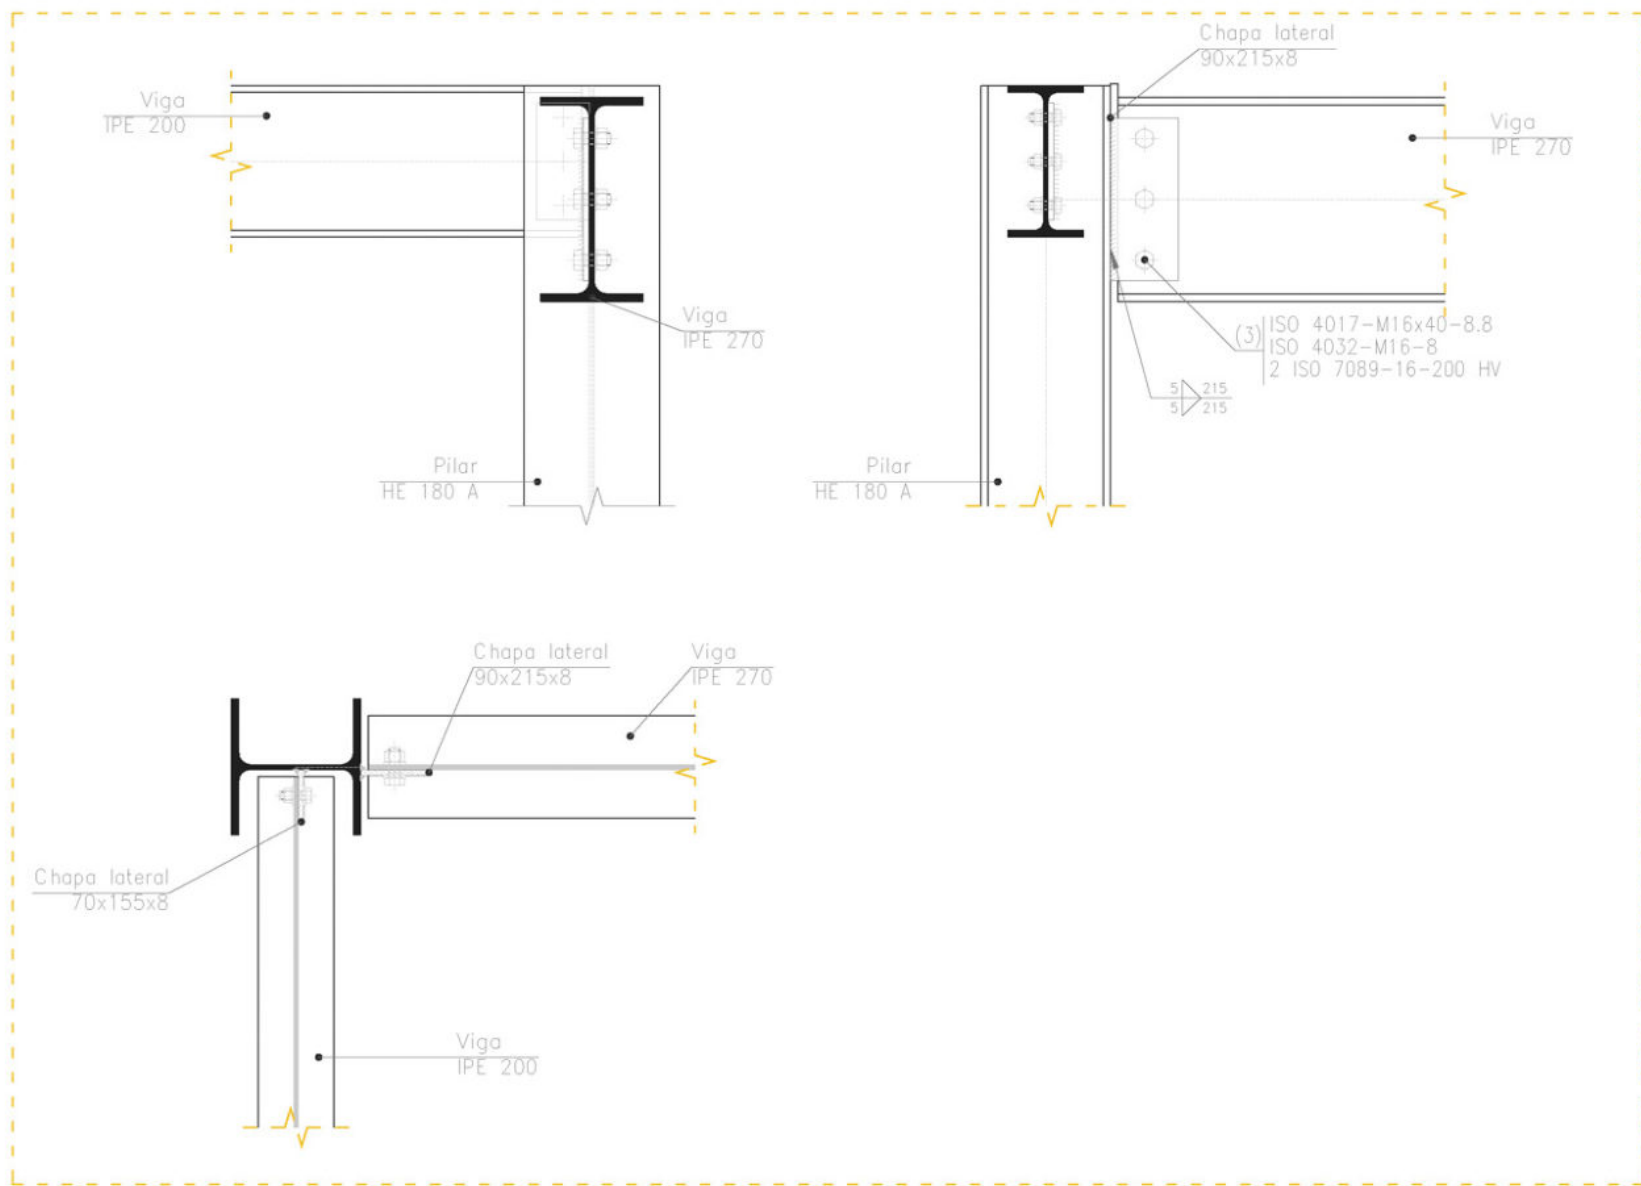
Detalles en sección y planta de las uniones propuestas para la estructura del entrepiso  
E 1:10

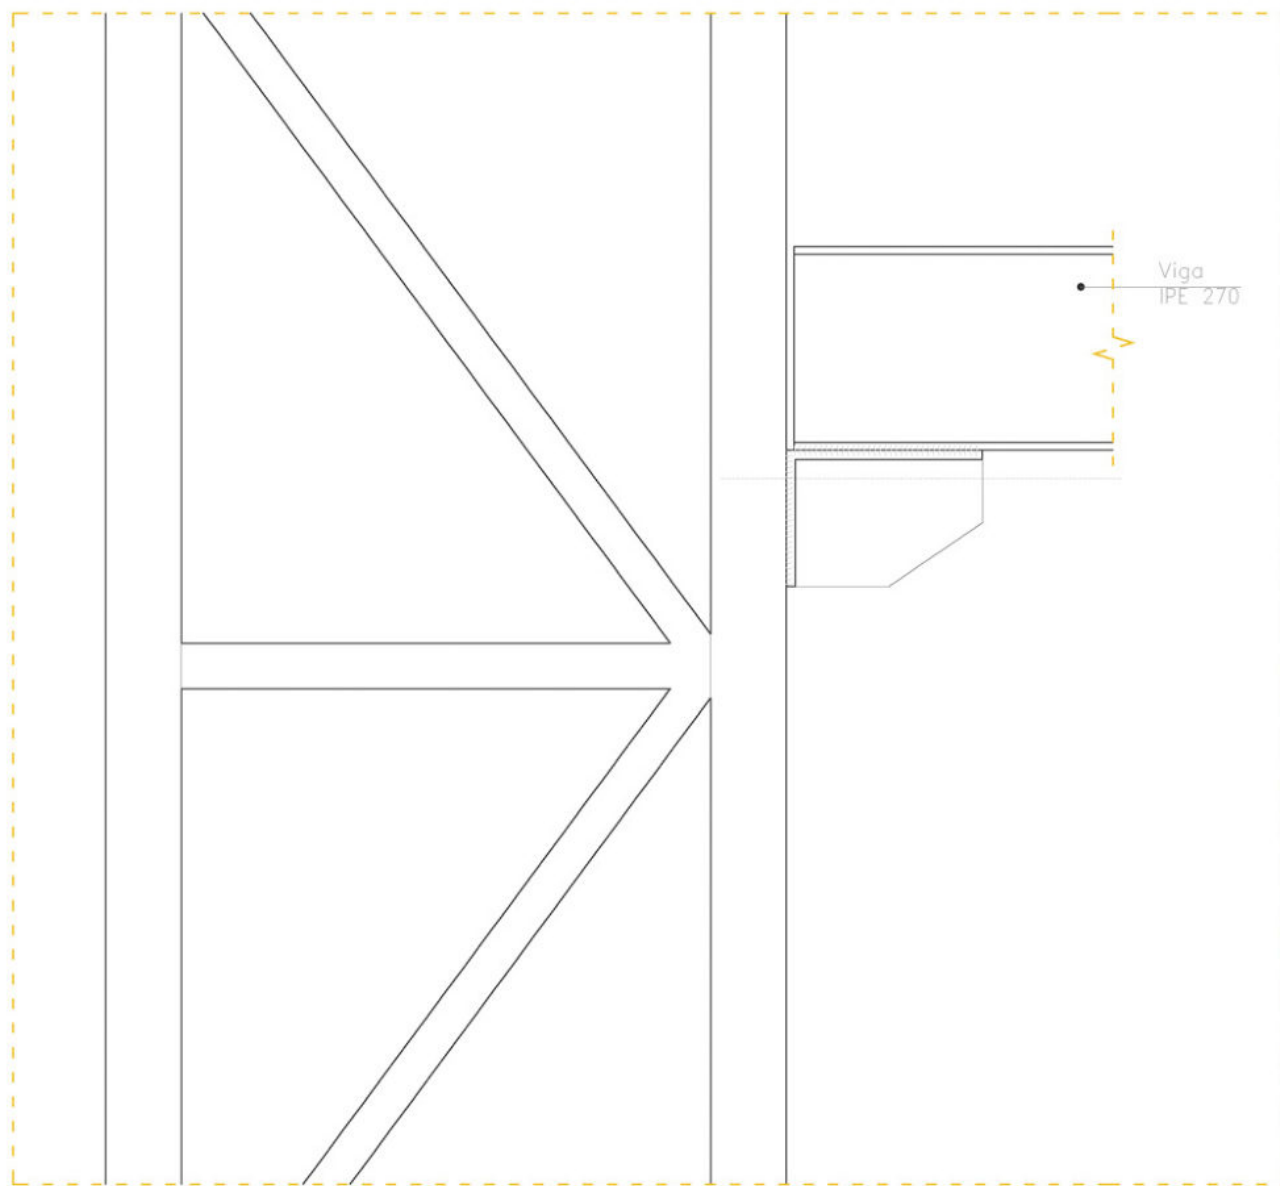
Detalle de la unión mediante cartela metálica entre estructura existente y nueva  
E 1:10

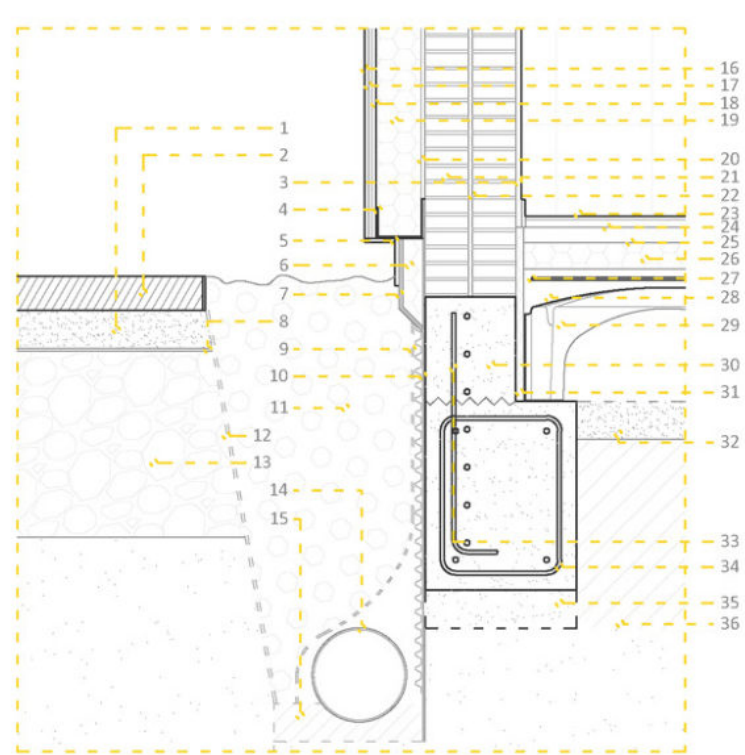
Detalle constructivo 01  
Escala 1:20

- 1 Lecho de arena de nivelación e=10cm
- 2 Adoquín cerámico permeable 33x8x8cm
- 3 Jalarro y enlucido de yeso
- 4 Perfil metálico U cierre fachada SATE
- 5 Aplacado cerámico cierre inferior

- 6 Aislamiento térmico XPS e=4cm
- 7 Imprimación asfáltica + lámina asfáltica
- 8 Lámina de geotextil no tejido PP
- 9 Lámina de geotextil no tejido PP
- 10 Lámina drenante nodular polietileno

- 11 Gravas drenantes e=25cm
- 12 Membrana anti-raíces geotextil
- 13 Relleno de gravas calibre Ø4-20mm
- 14 Tubería drenante PVC enterrada
- 15 Cama de arena

- 16 Aplacado cerámico sobre SATE
- 17 Mortero adhesivo
- 18 Capa base+mallazo refuerzo
- 19 Aislamiento térmico XPS e=12cm
- 20 Mortero adhesivo
- 21 Ladrillo perforado 7x11,5x24cm

- 22 Mortero albañilería
- 23 Azulejo gres porcelánico efecto madera
- 24 Mortero adhesivo
- 25 Capa de compresión
- 26 Aislamiento térmico XPS e=7cm
- 27 Mallazo B-500 T15x15xØ6

- 28 Hormigón HA-25 N/mm<sup>2</sup>
- 29 Módulo sistema Caviti 73,5x50x30cm
- 30 Hormigón HA-25 N/mm<sup>2</sup>
- 31 Banda poliestireno expandido
- 32 Hormigón de limpieza

- 33 Armado muro hormigón perimetral
- 34 Armado viga de armistramiento
- 35 Hormigón de limpieza
- 36 Tierra vegetal existente compactada

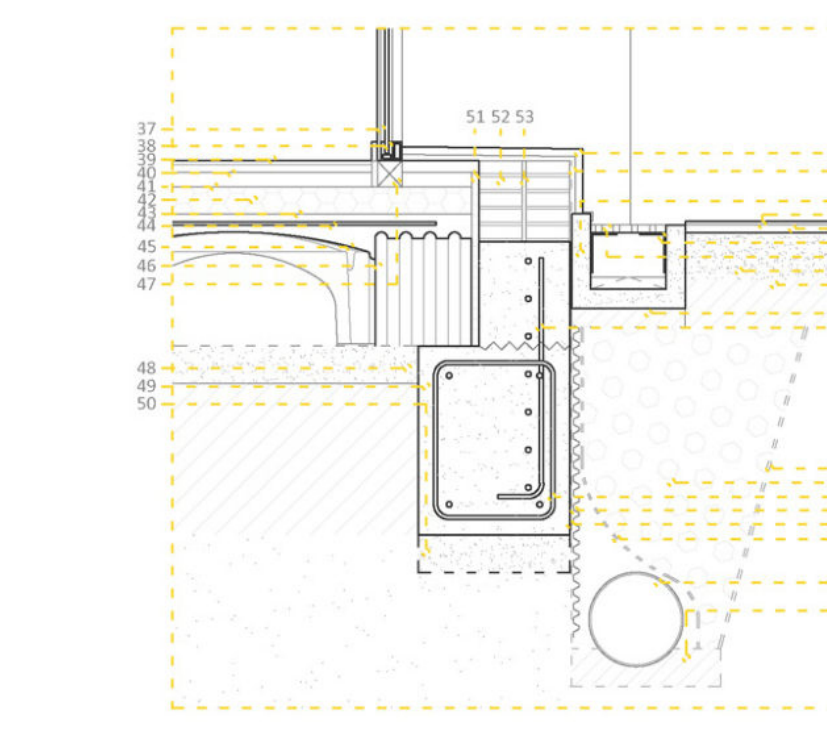
Detalle constructivo 02  
Escala 1:20

- 37 Vidrio en cerramiento exterior CE3
- 38 Carpintería en cerramiento exterior CE3
- 39 Azulejo gres porcelánico efecto madera
- 40 Mortero adhesivo
- 41 Capa de compresión

- 42 Aislamiento térmico XPS e=7cm
- 43 Hormigón HA-25 N/mm<sup>2</sup>
- 44 Mallazo B-500 T15x15xØ6
- 45 Módulo sistema Caviti 73,5x50x30cm
- 46 Pieza especial sistema Caviti

- 47 Precerco madera para carpintería
- 48 Hormigón de limpieza
- 49 Hormigón HA-25 N/mm<sup>2</sup>
- 50 Hormigón de limpieza
- 51 Banda poliestireno expandido

- 52 Ladrillo perforado 7x11,5x24cm
- 53 Mortero albañilería
- 54 Aplacado cerámico vierteaguas sueto
- 55 Mortero adhesivo
- 56 Canaleta hormigón prefabricado 25x30

- 57 Pavimento cerámico exterior
- 58 Mortero adhesivo
- 59 Perfil metálico en L (soporte rejilla) 7x10
- 60 Rejilla fundición transitable
- 61 Lecho de arena de nivelación e=10cm

- 62 Tierra vegetal existente compactada
- 63 Hormigón de limpieza
- 64 Armado muro hormigón perimetral
- 65 Membrana anti-raíces geotextil
- 66 Relleno de gravas calibre Ø4-20mm

- 67 Armado viga de armistramiento
- 68 Lámina drenante nodular polietileno
- 69 Imprimación asfáltica + lámina asfáltica
- 70 Lámina de geotextil no tejido PP

- 71 Tubería drenante PVC enterrada
- 72 Cama de arena

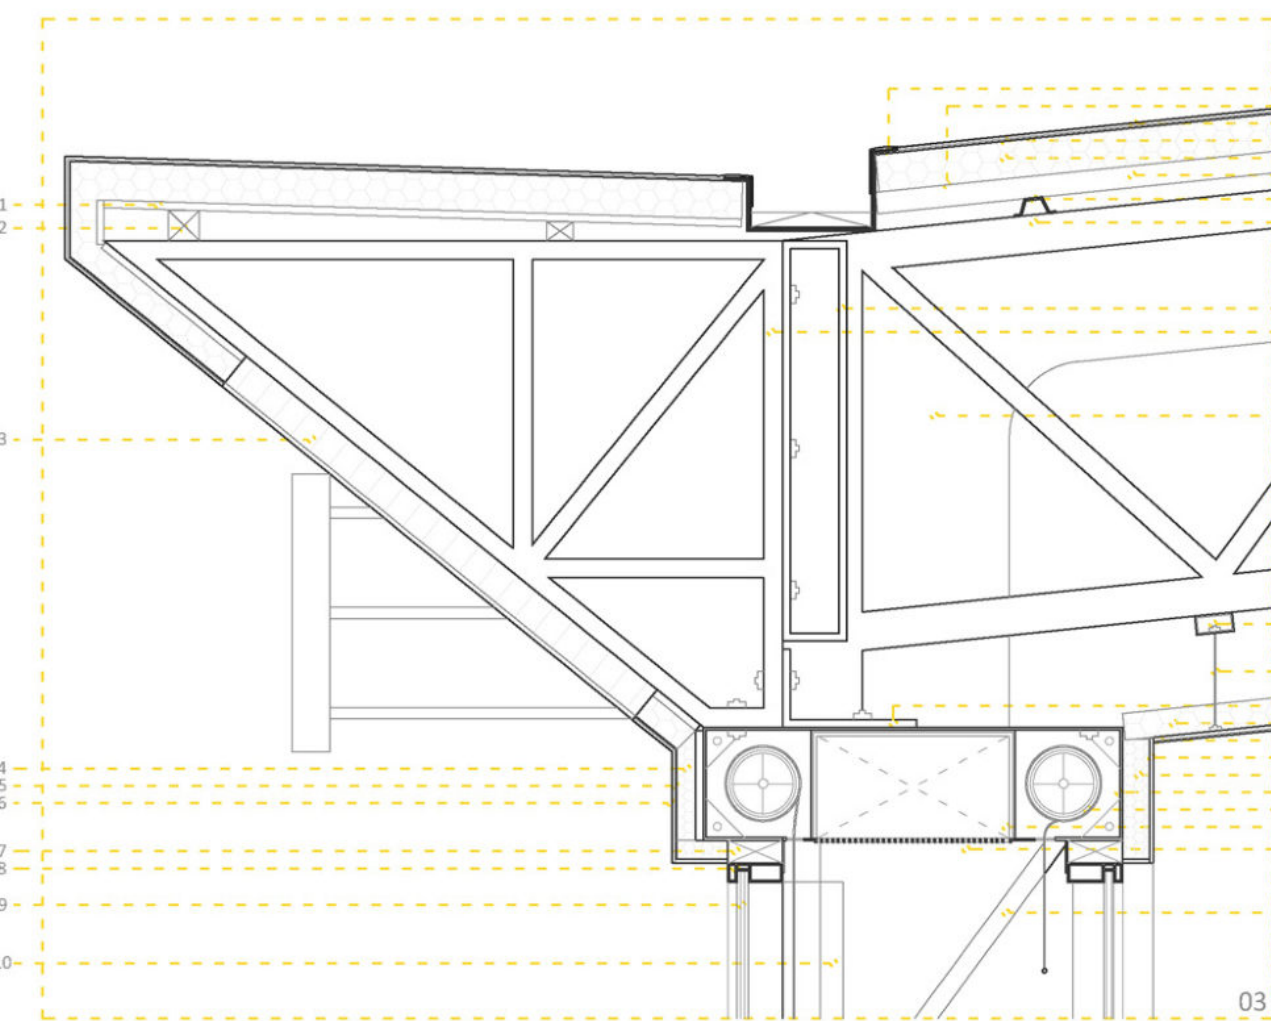
Detalle constructivo 03  
Escala 1:20

- 1 Tablero DM e=2cm
- 2 Listón madera natural (dim. variable)
- 3 Luminaria en voladizo fachada sur
- 4 Aislamiento térmico XPS e=4cm
- 5 Lámina asfáltica impermeabilizante

- 6 Revestimiento chapa metálica lacada
- 7 Precerco madera natural carpintería
- 8 Carpintería metálica fija muro cortina
- 9 Vidrio exterior muro cortina 4+16+4mm

- 10 Montante vidrio muro cortina
- 11 Perfil metálico canalón 14x35x20cm
- 12 Barrera de vapor PE
- 13 Lámina autoprotegida granos minerales
- 14 Lámina asfáltica impermeabilizante

- 15 Aislamiento térmico XPS e=10cm
- 16 Chapa grecada trapezoidal h=57mm
- 17 Perfil metálico trapezoidal h=45mm
- 18 Viga en celosía existente
- 19 Correa en celosía existente

- 20 Subestructura voladizo en fachada
- 21 Conducto toma de aire ventilación
- 22 Perfil metálico anclaje falso techo
- 23 Cable metálico suspensión falso techo

- 24 Perfil metálico subestructura fachada activa
- 25 Aislamiento térmico XPS e=4cm
- 26 Panel falso techo contrachapado madera
- 27 Revestimiento chapa metálica lacada

- 28 Aislamiento térmico XPS e=7cm
- 29 Caja metálica sistema fachada activa
- 30 Estor motorizado enrollable
- 31 Conducto toma de aire ventilación
- 32 Rejilla toma de aire ventilación

- 33 Pilar metálico en celosía existente
