# REHABILITACIÓN DEL CONJUNTO RENAULT VEARSA

## Un Bosque Fotovoltaico para la ciudad de Zaragoza

Sofía Sarsa Gil  
Directores: María Belinda López Mesa y Enrique Cano Suñén

TRABAJO FIN DE MÁSTER EN ARQUITECTURA  
ESCUELA DE INGENIERÍA Y ARQUITECTURA- UNIZAR

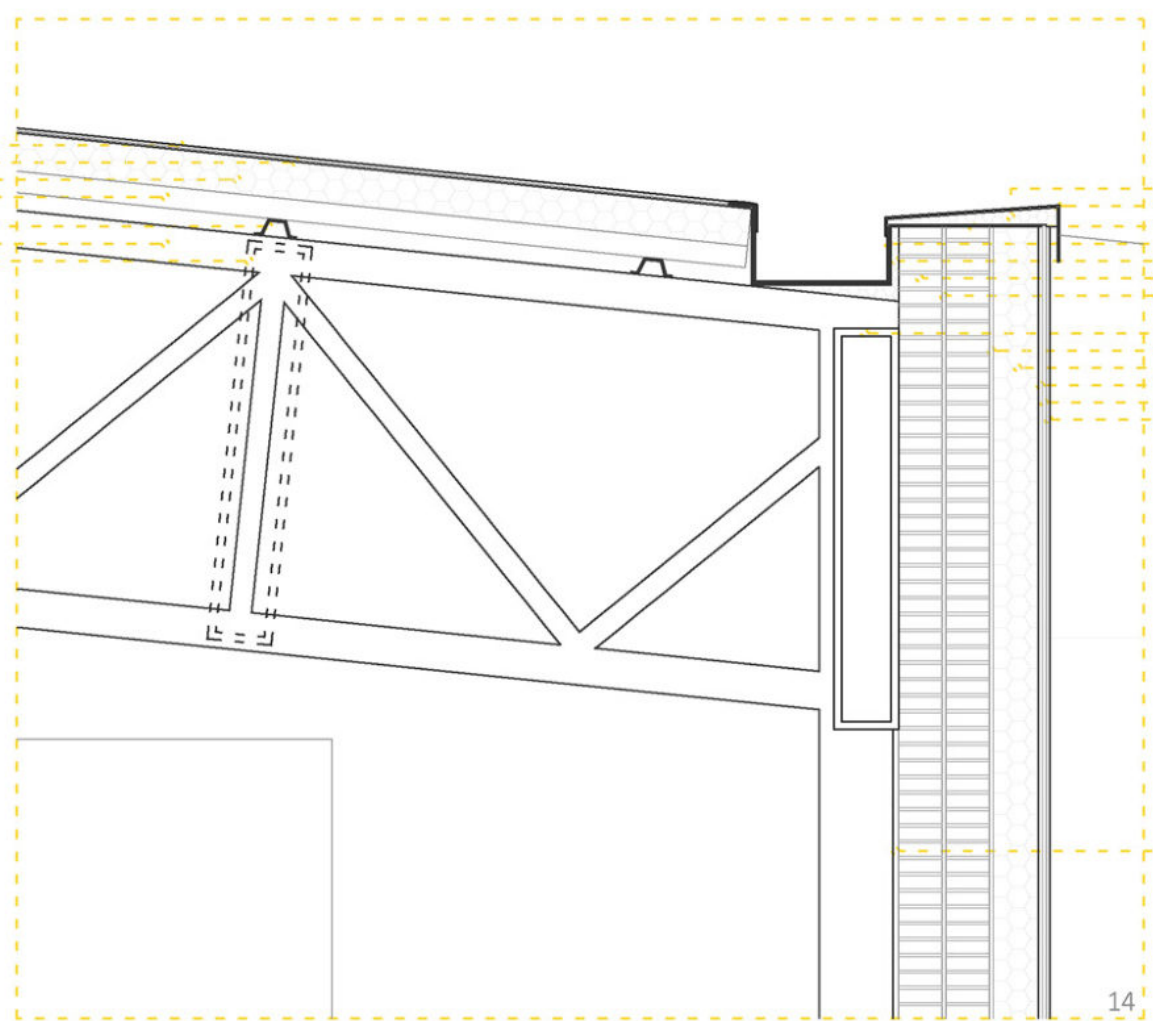
Detalle constructivo 04  
Escala 1:20

- 34 Lámina autoprotegida granos minerales
- 35 Lámina asfáltica impermeabilizante
- 36 Aislamiento térmico XPS e=10cm + B. vapor
- 37 Chapa grecada trapezoidal h=57mm
- 38 Perfil metálico trapezoidal h=45mm
- 39 Viga en celosía existente
- 40 Correa en celosía existente
- 41 Aislamiento térmico XPS e=variable
- 42 Coronación muro chapa metálica lacada
- 43 Lámina asfáltica impermeabilizante
- 44 Perfil metálico canalón 14x35x20cm
- 45 Aislamiento térmico XPS e=variable
- 46 Ladrillo perforado 7x11,5x24cm
- 47 Mortero albañilería
- 48 Correa en celosía existente
- 49 Mortero adhesivo
- 50 Aislamiento térmico XPS e=12cm
- 51 Capa base+mallazo refuerzo
- 52 Mortero adhesivo
- 53 Aplacado cerámico sobre SATE
- 54 Jalarro y enlucido de yeso

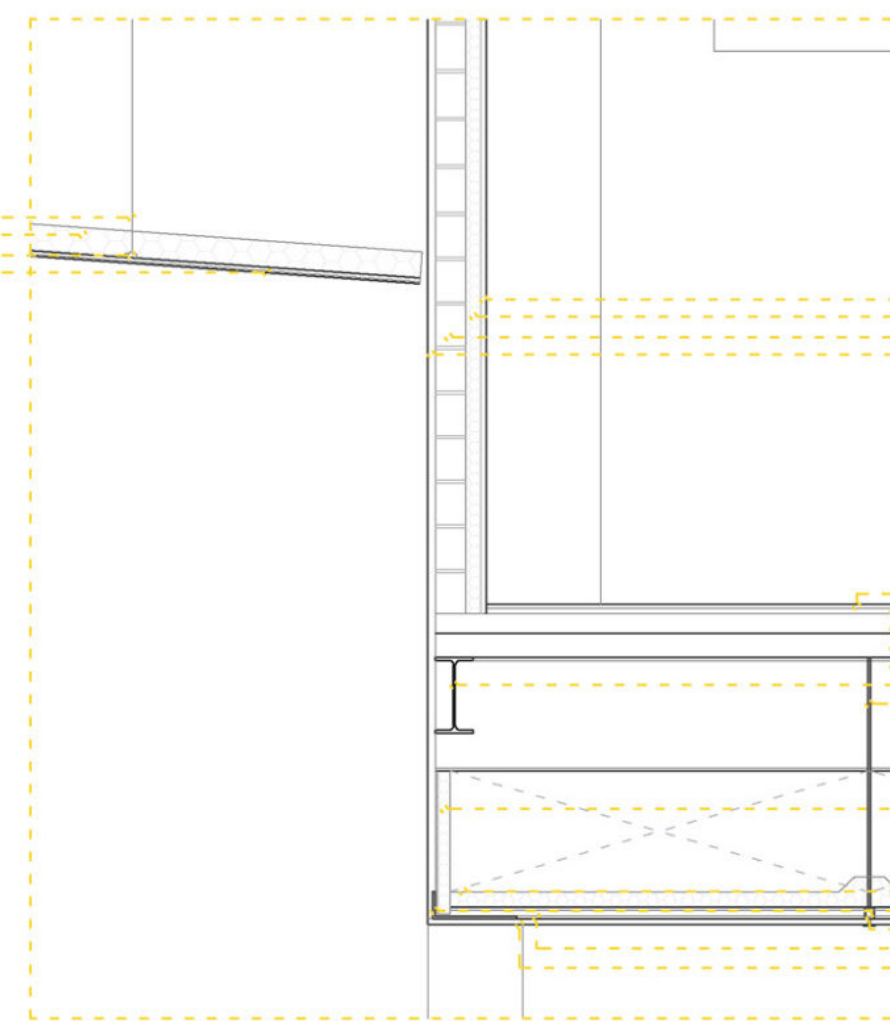
Detalle constructivo 05  
Escala 1:20

- 55 Cable metálico suspensión falso techo
- 56 Aislamiento térmico XPS e=4cm
- 57 Fijación falso techo a cable metálico
- 58 Panel falso techo contrachapado madera
- 59 Jalarro y enlucido de yeso
- 60 Aislamiento acústico lana de roca e=4cm
- 61 Ladrillo perforado 7x11,5x24cm
- 62 Jalarro y enlucido de yeso
- 63 Pavimento de linóleo
- 64 Capa de compresión
- 65 Hormigón HA-25 N/mm<sup>2</sup>
- 66 Chapa grecada trapezoidal h=57mm
- 67 Perfil IPE 300
- 68 Perfil IPE 200
- 69 Cable metálico suspensión falso techo
- 70 Aislamiento térmico XPS e=4cm
- 71 Aislamiento térmico XPS e=4cm
- 72 Perfil metálico en dintel 7x20cm
- 73 Fijación falso techo a cable metálico
- 74 Perfil subestructura metálica falso techo
- 75 Panel falso techo absorción acústica

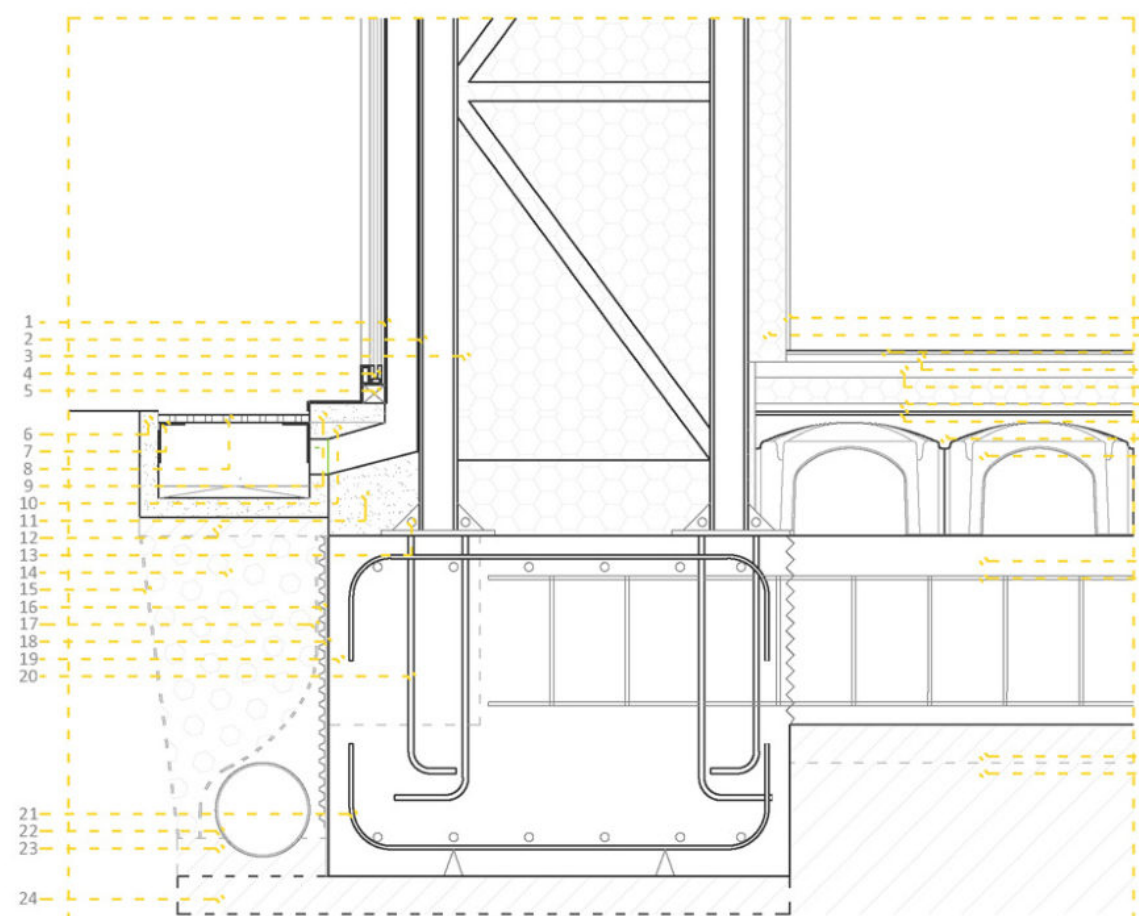
D.06 Sección transversal A-A'

- Detalle constructivo 06  
Escala 1:20
- 1 Bajante pluviales 30x9cm
  - 2 Pilar metálico en celosía existente
  - 3 Relleno aislamiento térmico proyectado PU

- 4 Carpintería metálica fija muro cortina
  - 5 Precerco madera natural
  - 6 Canaleta hormigón prefabricado 25x30
  - 7 Perfil metálico en L (soporte reja) 7x10

- 8 Rejilla fundición transitable
  - 9 Bloque prefabricado hormigón
  - 10 Cama de arena
  - 11 Hormigón de limpieza
  - 12 Hormigón de limpieza
  - 13 Platina de anclaje pilar metálico

- 14 Relleno de grava calibre 04-20mm
  - 15 Membrana anti-raíces geotextil
  - 16 Lámina drenante nodular polietileno
  - 17 Lámina de geotextil no tejido PP

- 18 Impresión asfáltica + lámina asfáltica
  - 19 Hormigón HA-25 N/mm<sup>2</sup>
  - 20 Pernos de anclaje pilar metálico
  - 21 Armado zapata aislada existente

- 22 Tubería drenante PVC enterrada
  - 23 Cama de arena
  - 24 Hormigón de limpieza
  - 25 Revestimiento chapa metálica lacada
  - 26 Aislamiento térmico XPS e=9cm

- 27 Azulejo gres porcelánico efecto madera
  - 28 Mortero adhesivo
  - 29 Capa de compresión
  - 30 Aislamiento térmico XPS e=7cm
  - 31 Malla B-500 T15x15x8

- 32 Hormigón HA-25 N/mm<sup>2</sup>
  - 33 Módulo sistema Caviti 73,5x50x30cm
  - 34 Revestimiento (imprimación+acabado)
  - 35 Mortero adhesivo
  - 36 Hormigón HA-25 N/mm<sup>2</sup>

- 37 Armado viga de arriostramiento

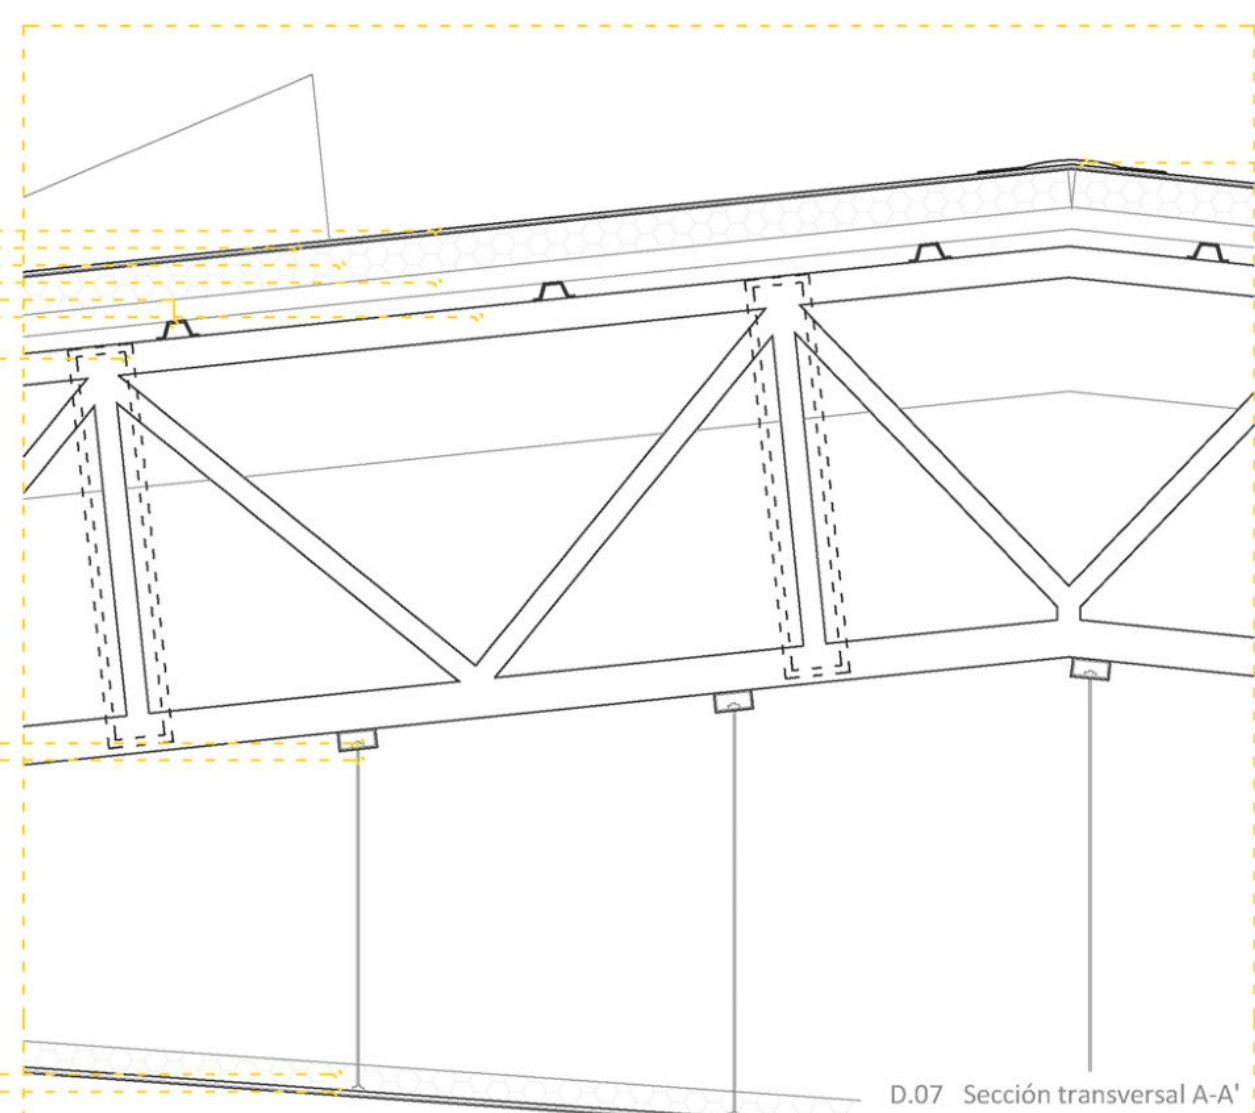
D.07 Sección transversal A-A'

- Detalle constructivo 07  
Escala 1:20
- 38 Lámina autoprotegida granos minerales
  - 39 Lámina asfáltica impermeabilizante
  - 40 Aislamiento térmico XPS e=10cm + B. vapor
  - 41 Chapa grecada trapezoidal h=57mm
  - 42 Perfil metálico trapezoidal h=45mm
  - 43 Viga en celosía existente
  - 44 Correa en celosía existente
  - 45 Fijación falso techo a cable metálico
  - 46 Cable metálico suspensión falso techo
  - 47 Aislamiento térmico XPS e=4cm
  - 48 Panel falso techo contrachapado madera
  - 49 Pieza lámina autoprotegida de cumbrera

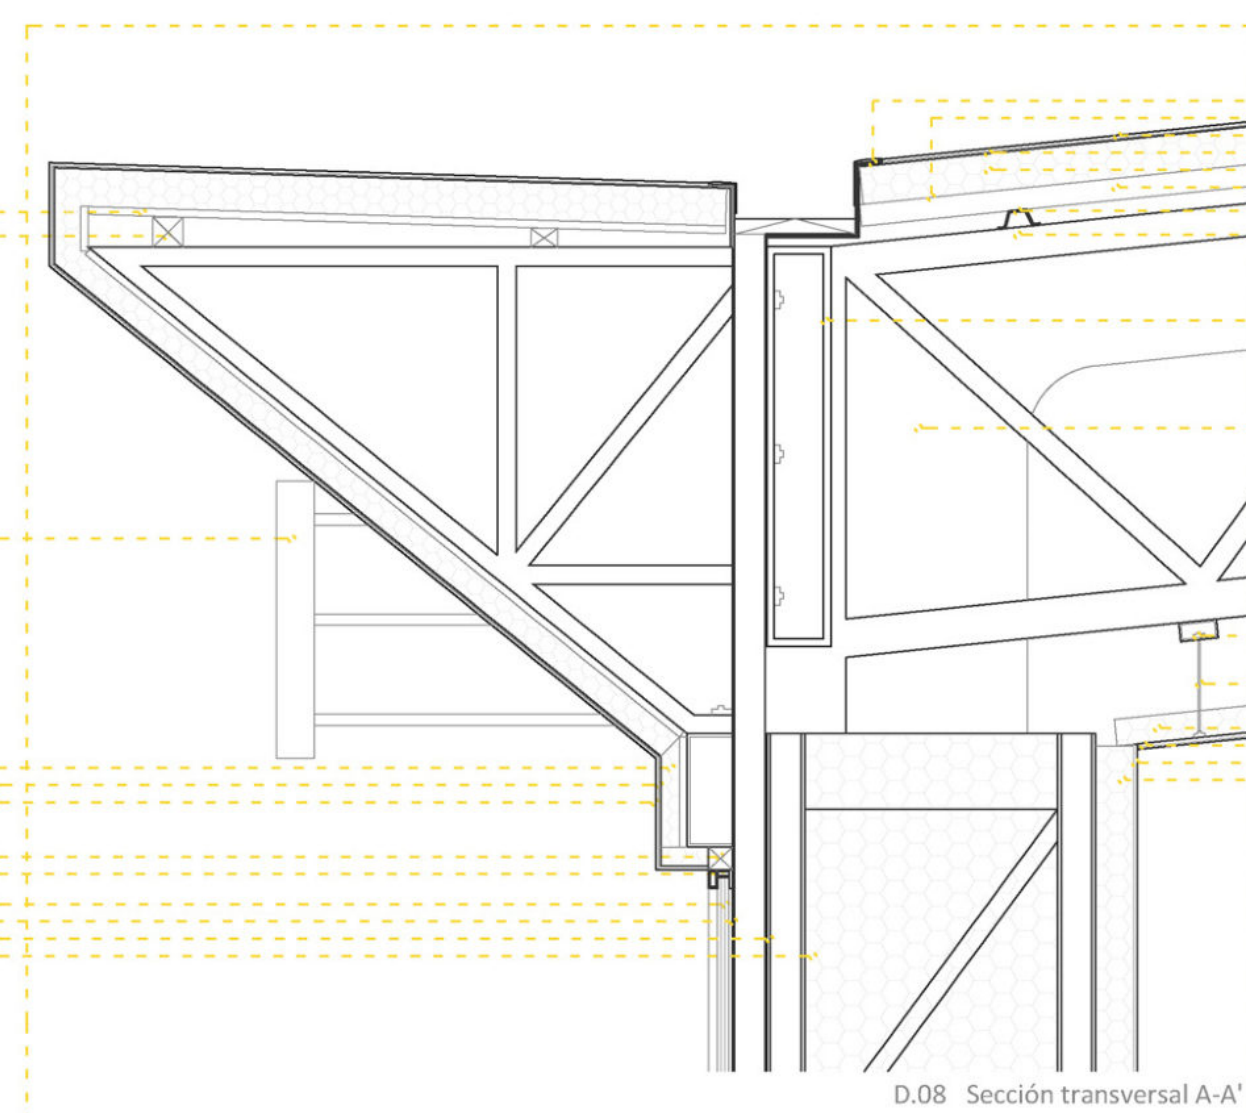
D.08 Sección transversal A-A'

- Detalle constructivo 08  
Escala 1:20
- 50 Tablero DM e=2cm
  - 51 Listón madera natural (dim. variable)
  - 52 Estructura y lettero corporativo
  - 53 Aislamiento térmico XPS e=4cm

- 54 Lámina asfáltica impermeabilizante
  - 55 Revestimiento chapa metálica lacada
  - 56 Precerco madera natural carpintería
  - 57 Carpintería metálica fija muro cortina

- 58 Vidrio exterior muro cortina 4+16+4mm
  - 59 Bajante pluviales 30x9cm
  - 60 Pilar metálico en celosía existente
  - 61 Relleno aislamiento proyectado PU

- 62 Perfil metálico canalón 14x35x20cm
  - 63 Barrera de vapor PE
  - 64 Lámina autoprotegida granos minerales
  - 65 Lámina asfáltica impermeabilizante

- 66 Aislamiento térmico XPS e=10cm
  - 67 Chapa grecada trapezoidal h=45mm
  - 68 Perfil metálico trapezoidal h=45mm
  - 69 Viga en celosía existente
  - 70 Correa en celosía existente

- 71 Conducto toma de aire ventilación
  - 72 Perfil metálico anclaje falso techo
  - 73 Cable metálico suspensión falso techo
  - 74 Aislamiento térmico XPS e=4cm

- 75 Panel falso techo contrachapado madera
  - 76 Revestimiento chapa metálica lacada
  - 77 Aislamiento térmico XPS e=7cm

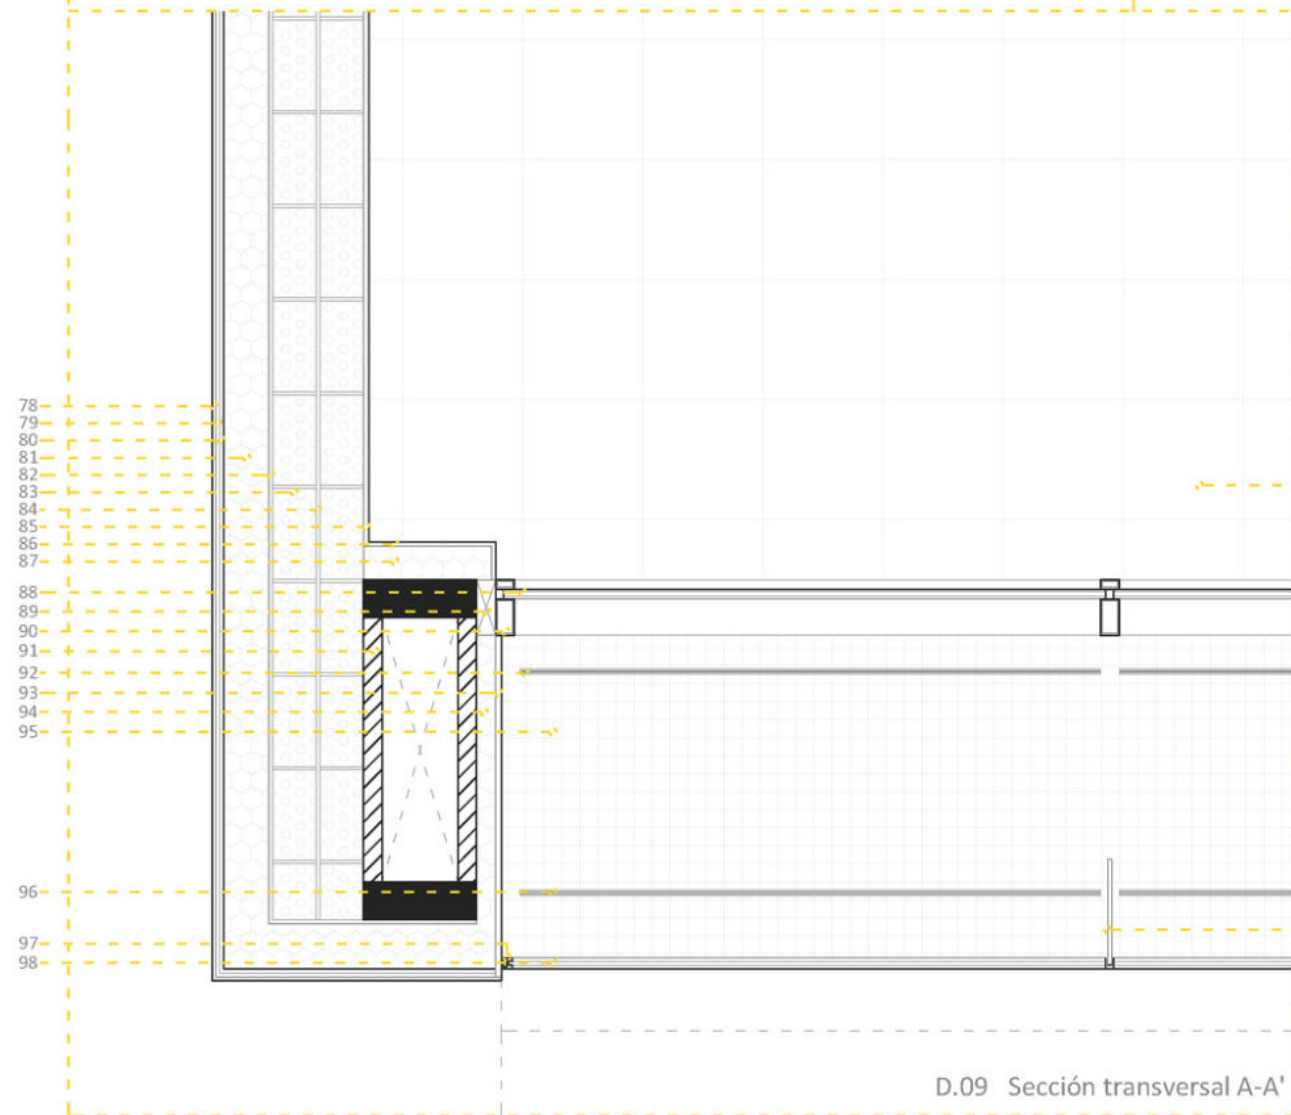
D.09 Sección transversal A-A'

- Detalle constructivo 09  
Escala 1:20
- 78 Aplacado cerámico sobre SATE
  - 79 Mortero adhesivo
  - 80 Capa base + malla de refuerzo
  - 81 Aislamiento térmico XPS e=12cm

- 82 Mortero adhesivo
  - 83 Ladrillo perforado 7x11,5x24cm
  - 84 Mortero albañilería
  - 85 Jalarro y enlucido de yeso
  - 86 Revestimiento chapa metálica lacada

- 87 Aislamiento térmico XPS e=9cm
  - 88 Vidrio interior muro cortina 4+16+4mm
  - 89 Precerco madera natural
  - 90 Carpintería metálica fija muro cortina

- 91 Pilar metálico en celosía existente
  - 92 Estor motorizado enrollable (invierno)
  - 93 Revestimiento chapa metálica lacada
  - 94 Aislamiento térmico XPS e=4cm

- 95 Rejilla impulsión desde tubo canadiense
  - 96 Estor motorizado enrollable (verano)
  - 97 Carpintería metálica fija muro cortina
  - 98 Vidrio exterior muro cortina 4+16+4mm

- 99 Pavimento interior cerámico ef. madera
  - 100 Montante vidrio muro cortina

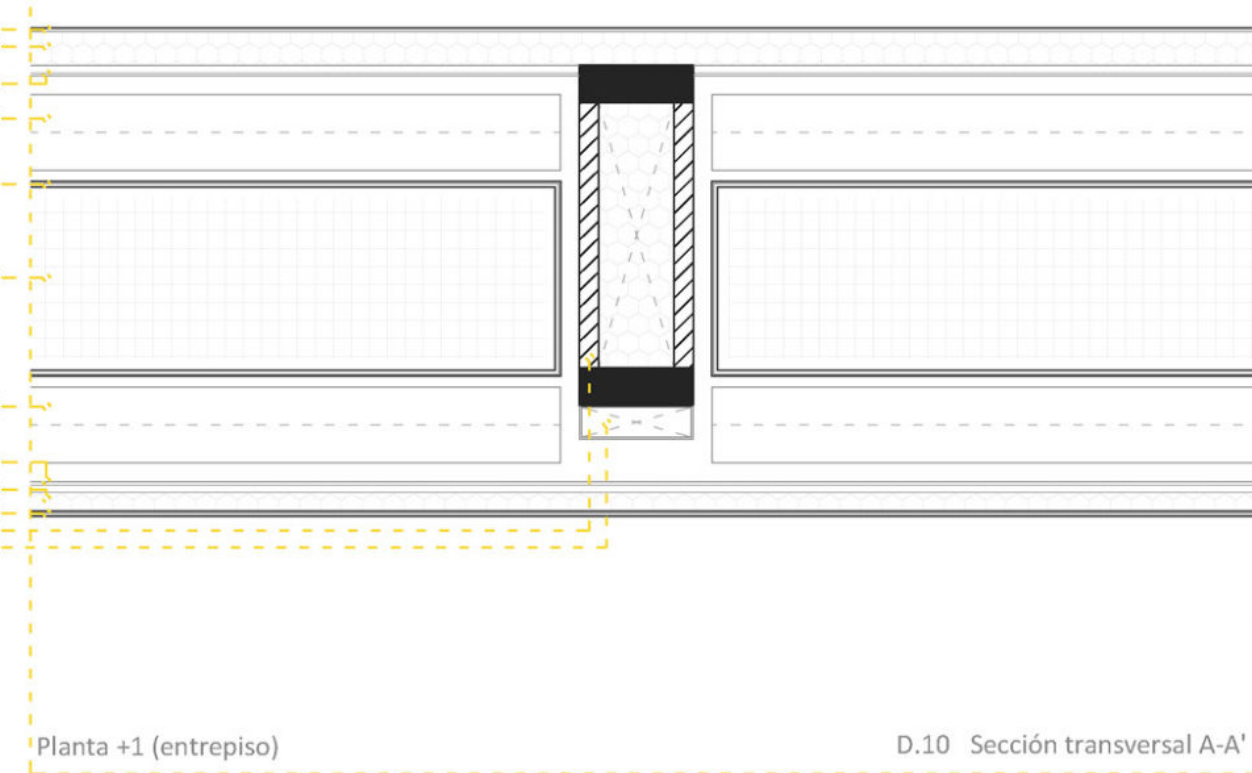
D.10 Sección transversal A-A'

- Detalle constructivo 10  
Escala 1:20
- 101 Revestimiento chapa metálica lacada
  - 102 Aislamiento térmico XPS e=9cm
  - 103 Caja metálica sistema fachada activa
  - 104 Estor motorizado enrollable (invierno)
  - 105 Conducto toma de aire ventilación
  - 106 Estor motorizado enrollable (verano)
  - 107 Caja metálica sistema fachada activa
  - 108 Aislamiento térmico XPS e=4cm
  - 109 Revestimiento chapa metálica lacada
  - 110 Pilar metálico en celosía existente
  - 111 Bajante pluviales 30x9cm

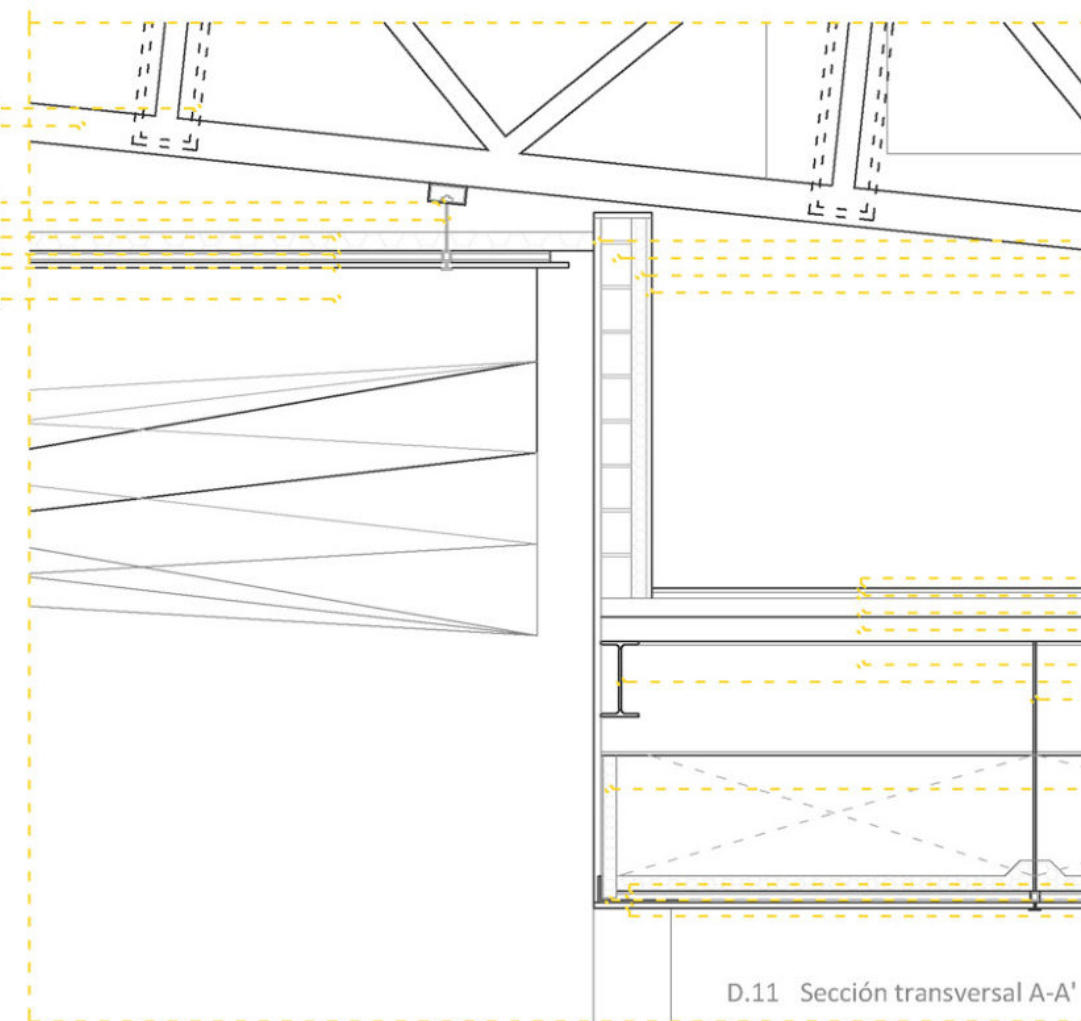
D.11 Sección transversal A-A'

- Detalle constructivo 11  
Escala 1:20
- 112 Correa en celosía existente
  - 113 Viga en celosía existente
  - 114 Fijación falso techo a cable metálico
  - 115 Cable metálico suspensión falso techo

- 116 Aislamiento térmico XPS e=4cm
  - 117 Perfil subestructura metálica falso techo
  - 118 Panel falso techo absorción acústica
  - 119 Panel textil decorativo h=variable

- 120 Jalarro y enlucido de yeso
  - 121 Ladrillo perforado 7x11,5x24cm
  - 122 Aislamiento térmico XPS e=4cm
  - 123 Jalarro y enlucido de yeso
  - 124 Pavimento de lindero

- 125 Capa de compresión
  - 126 Hormigón HA-25 N/mm<sup>2</sup>
  - 127 Chapa grecada trapezoidal h=57mm
  - 128 Perfil IPE 300
  - 129 Perfil IPE 200
  - 130 Cable metálico suspensión falso techo

- 131 Aislamiento térmico XPS e=4cm
  - 132 Perfil subestructura metálica falso techo
  - 133 Perfil metálico en diámetro 7x20cm
  - 134 Panel falso techo absorción acústica

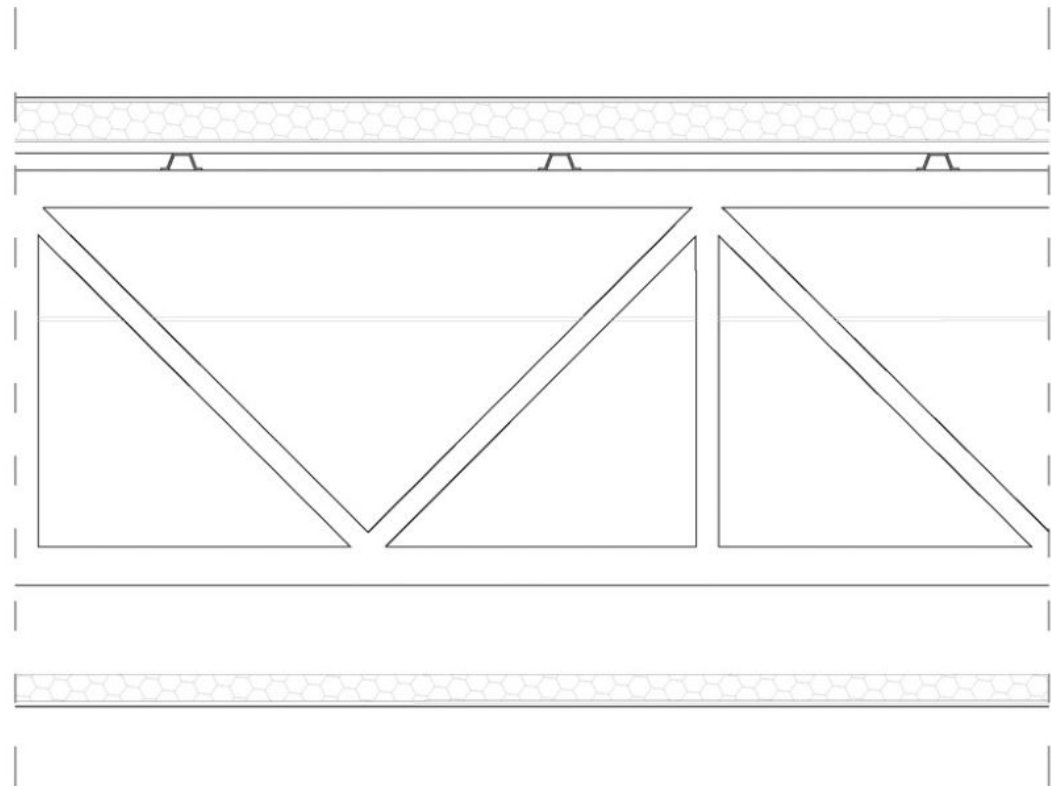
H1

- 1,0cm Panel acabado madera laminada
- 6,0cm Aislamiento térmico XPS [Separación variable]
- 2,0cm Panel aglomerado madera
- 0,5cm Barrera de vapor
- 10,0cm Aislamiento térmico XPS
- 0,5cm Lámina asfáltica impermeabilizante
- 0,5cm Lámina autoprotégida granos minerales

U= 0,18 W/m²·K

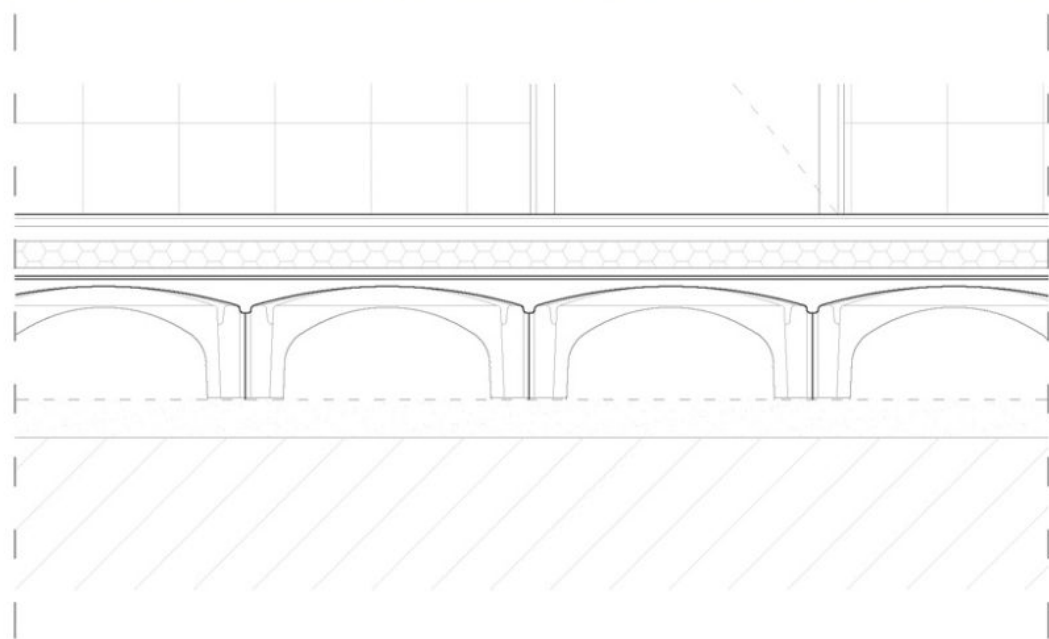
H3

- 1,0cm Azulejo gres porcelánico efecto madera
- 1,5cm Mortero adhesivo
- 5,0cm Capa de compresión
- 7,0cm Aislamiento térmico XPS
- 35,0cm Hormigón HA-25 N/mm²
- 0,6cm Mallazo B-500 T 15x15xØ6
- 30,0cm Módulo sistema Caviti 73,5x50x30cm
- 10,0cm Hormigón de limpieza
- Tierra vegetal existente compactada

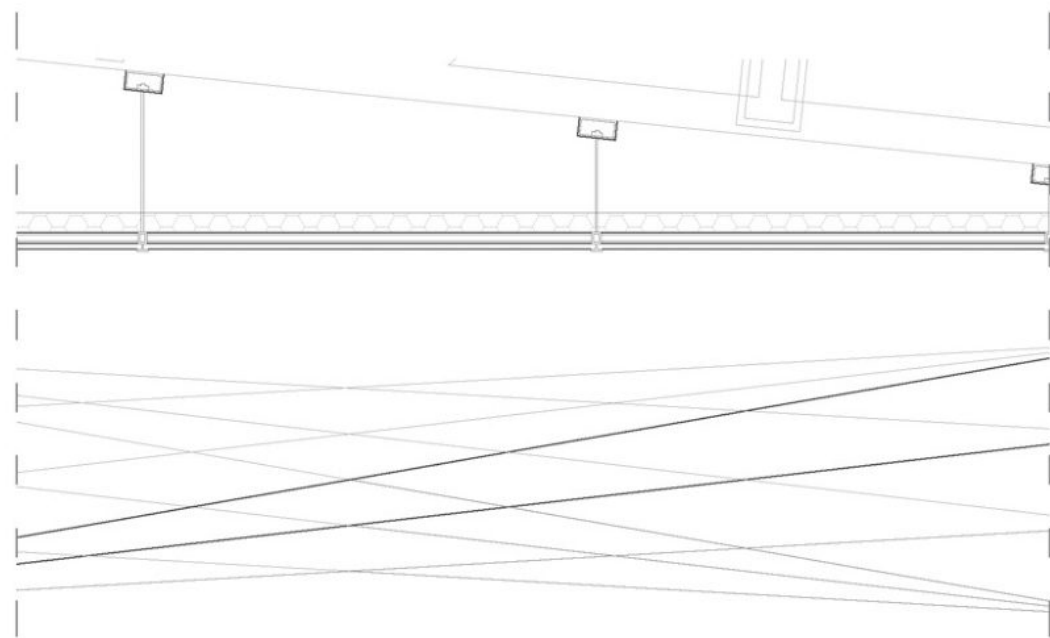
H2

- 4,0cm Aislamiento térmico XPS [Subestructura aluminio falso techo]
- 1,5cm Panel falso techo absorción acústica
- 0,5cm Panel textil vertical decorativo

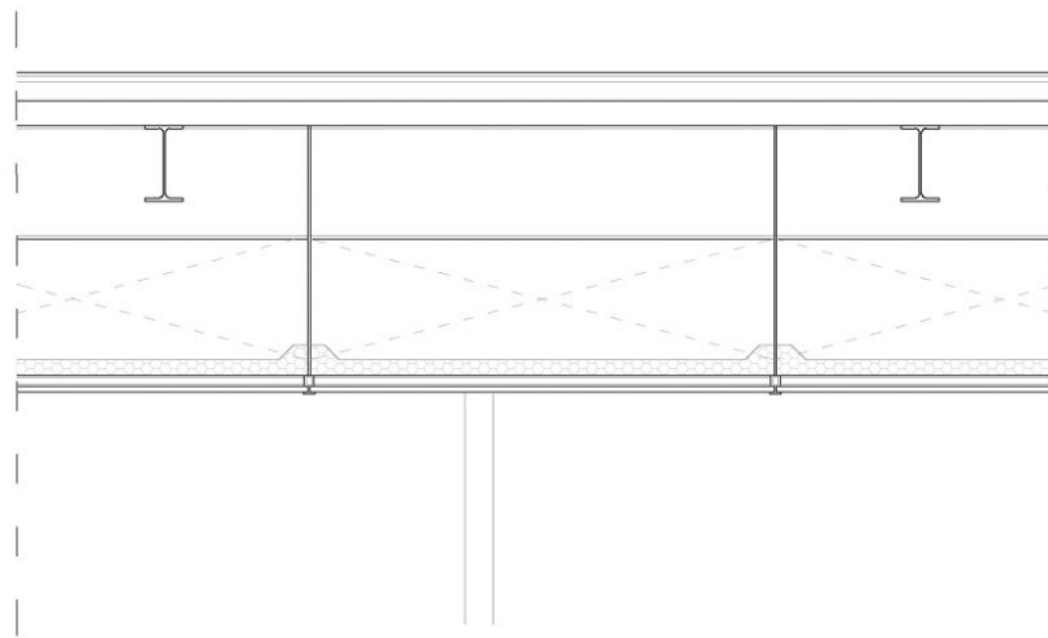
H4

- 1,0cm Pavimento de linóleo
- 1,5cm Capa de compresión
- 5,0cm Hormigón HA-25 N/mm²
- 5,7cm Chapa grecada trapezoidal h=57mm [Separación variable]
- 4,0cm Aislamiento térmico XPS [Subestructura aluminio falso techo]
- 1,5cm Panel falso techo absorción acústica

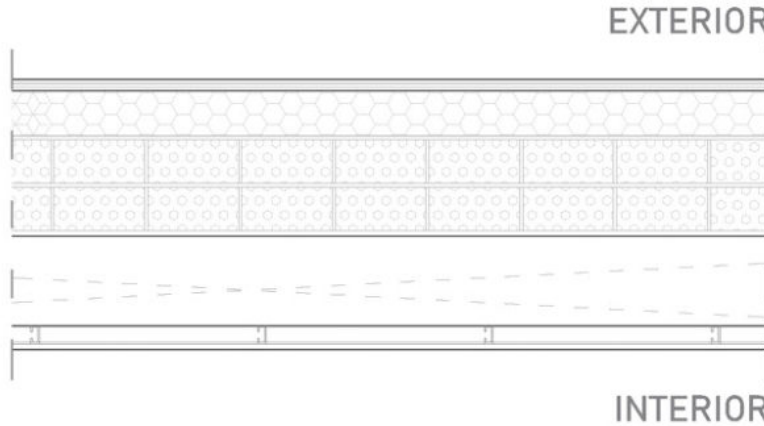
| | <div>FA2</div> | <div>1,0cm</div> Aplacado cerámico sobre SATE <div>1,0cm</div> Mortero ligero adhesivo <div>Malla fibra de vidrio</div> <div>1,3cm</div> Capa base mortero <div>12,0cm</div> Aislamiento térmico XPS <div>1,0cm</div> Mortero ligero adhesivo <div>11,5cm</div> Ladrillo perforado 7x11,5x24 <div>1,5cm</div> Mortero albañilería <div>11,5cm</div> Ladrillo perforado 7x11,5x24 <div>1,5cm</div> Enlucido de yeso <div>[Separación variable]</div> <div>4,5cm</div> Trasdosado autoportante 45mm <div>1,5cm</div> Placa cartón-yeso laminado <div>Acabado pintura</div> | U= 0,23 W/m²·K |

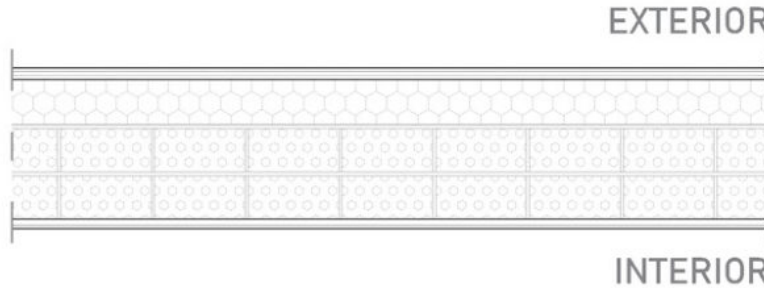
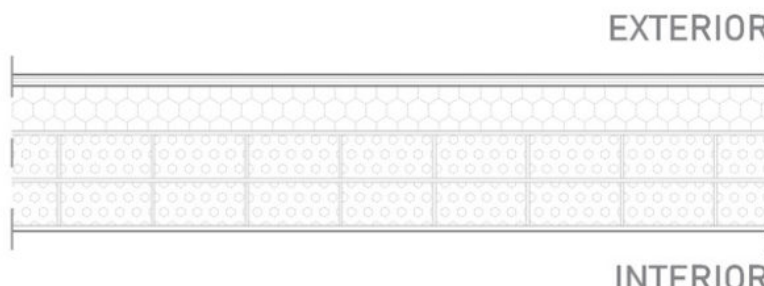
| <br> | <div>FA3a</div> <div>FA3b</div> | <div>1,0cm</div> Aplacado cerámico sobre SATE <div>1,0cm</div> Mortero ligero adhesivo <div>Malla fibra de vidrio</div> <div>1,3cm</div> Capa base mortero <div>12,0cm</div> Aislamiento térmico XPS <div>1,0cm</div> Mortero ligero adhesivo <div>11,5cm</div> Ladrillo perforado 7x11,5x24 <div>1,5cm</div> Mortero albañilería <div>11,5cm</div> Ladrillo perforado 7x11,5x24 <div>FA3a</div> <div>1,5cm</div> Mortero ligero adhesivo <div>1,0cm</div> Baldosa cerámica <div>FA3b</div> <div>1,5cm</div> Enlucido de yeso <div>Acabado pintura</div> | U= 0,25 W/m²·K |

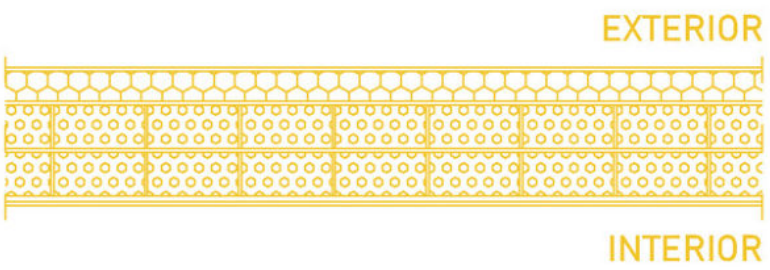
| | <div>FACHADA EXISTENTE</div> | <div>1,0cm</div> Acabado exterior <div>8,0cm</div> Aislamiento térmico XPS <div>1,0cm</div> Mortero ligero adhesivo <div>11,5cm</div> Ladrillo perforado 7x11,5x24 <div>1,5cm</div> Mortero albañilería <div>11,5cm</div> Ladrillo perforado 7x11,5x24 <div>1,5cm</div> Enlucido de yeso <div>Acabado pintura</div> | |

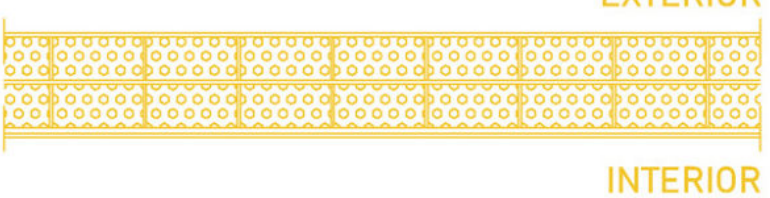
| | <div>FACHADA EXISTENTE</div> | <div>1,0cm</div> Acabado exterior <div>11,5cm</div> Ladrillo perforado 7x11,5x24 <div>1,5cm</div> Mortero albañilería <div>11,5cm</div> Ladrillo perforado 7x11,5x24 <div>1,5cm</div> Enlucido de yeso <div>Acabado pintura</div> | |

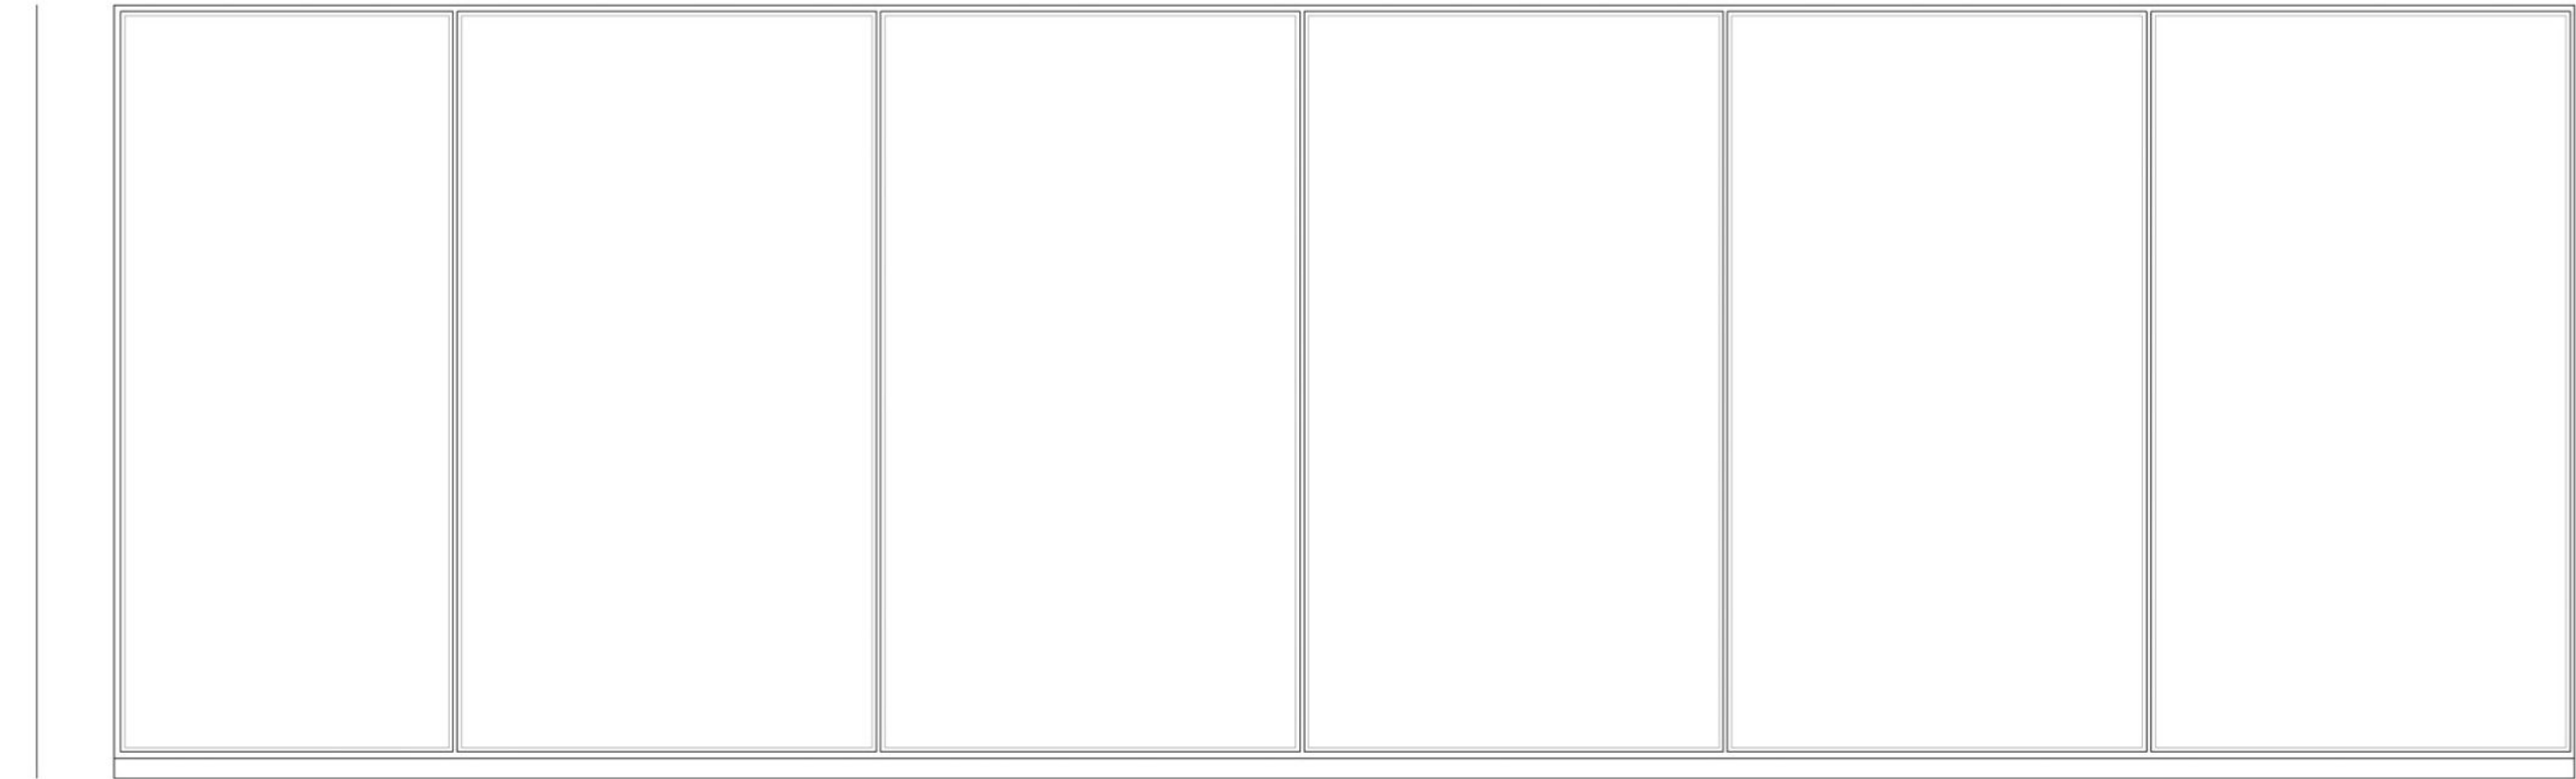
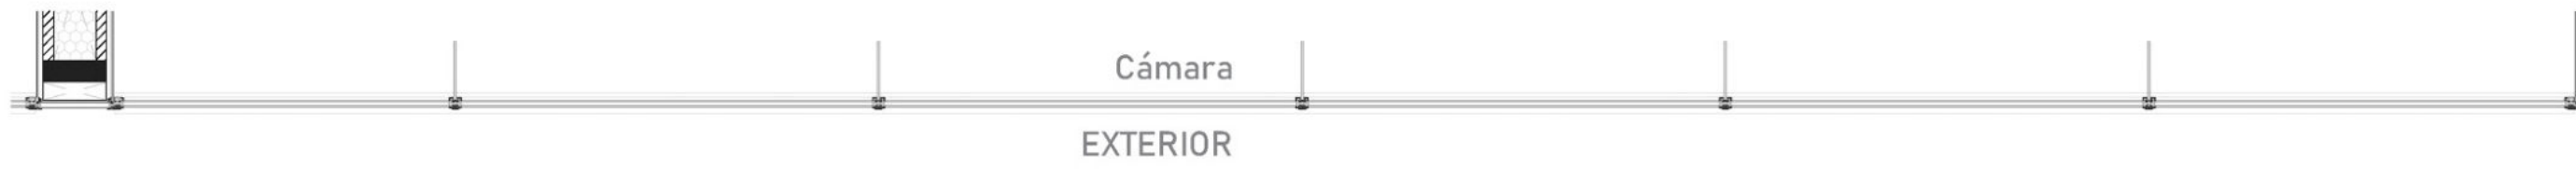
CE1a

**Muro cortina exterior fijo**

Tipo Vidrio fijo en muro cortina

Vidrio Vidrio doble SGG Climalit Plus 4BE+16-argón+4

Perfil Perfilería de acero inoxidable / montantes de vidrio

Especif. Carpintería con rotura de puente térmico y juntas de estanqueidad EPDM

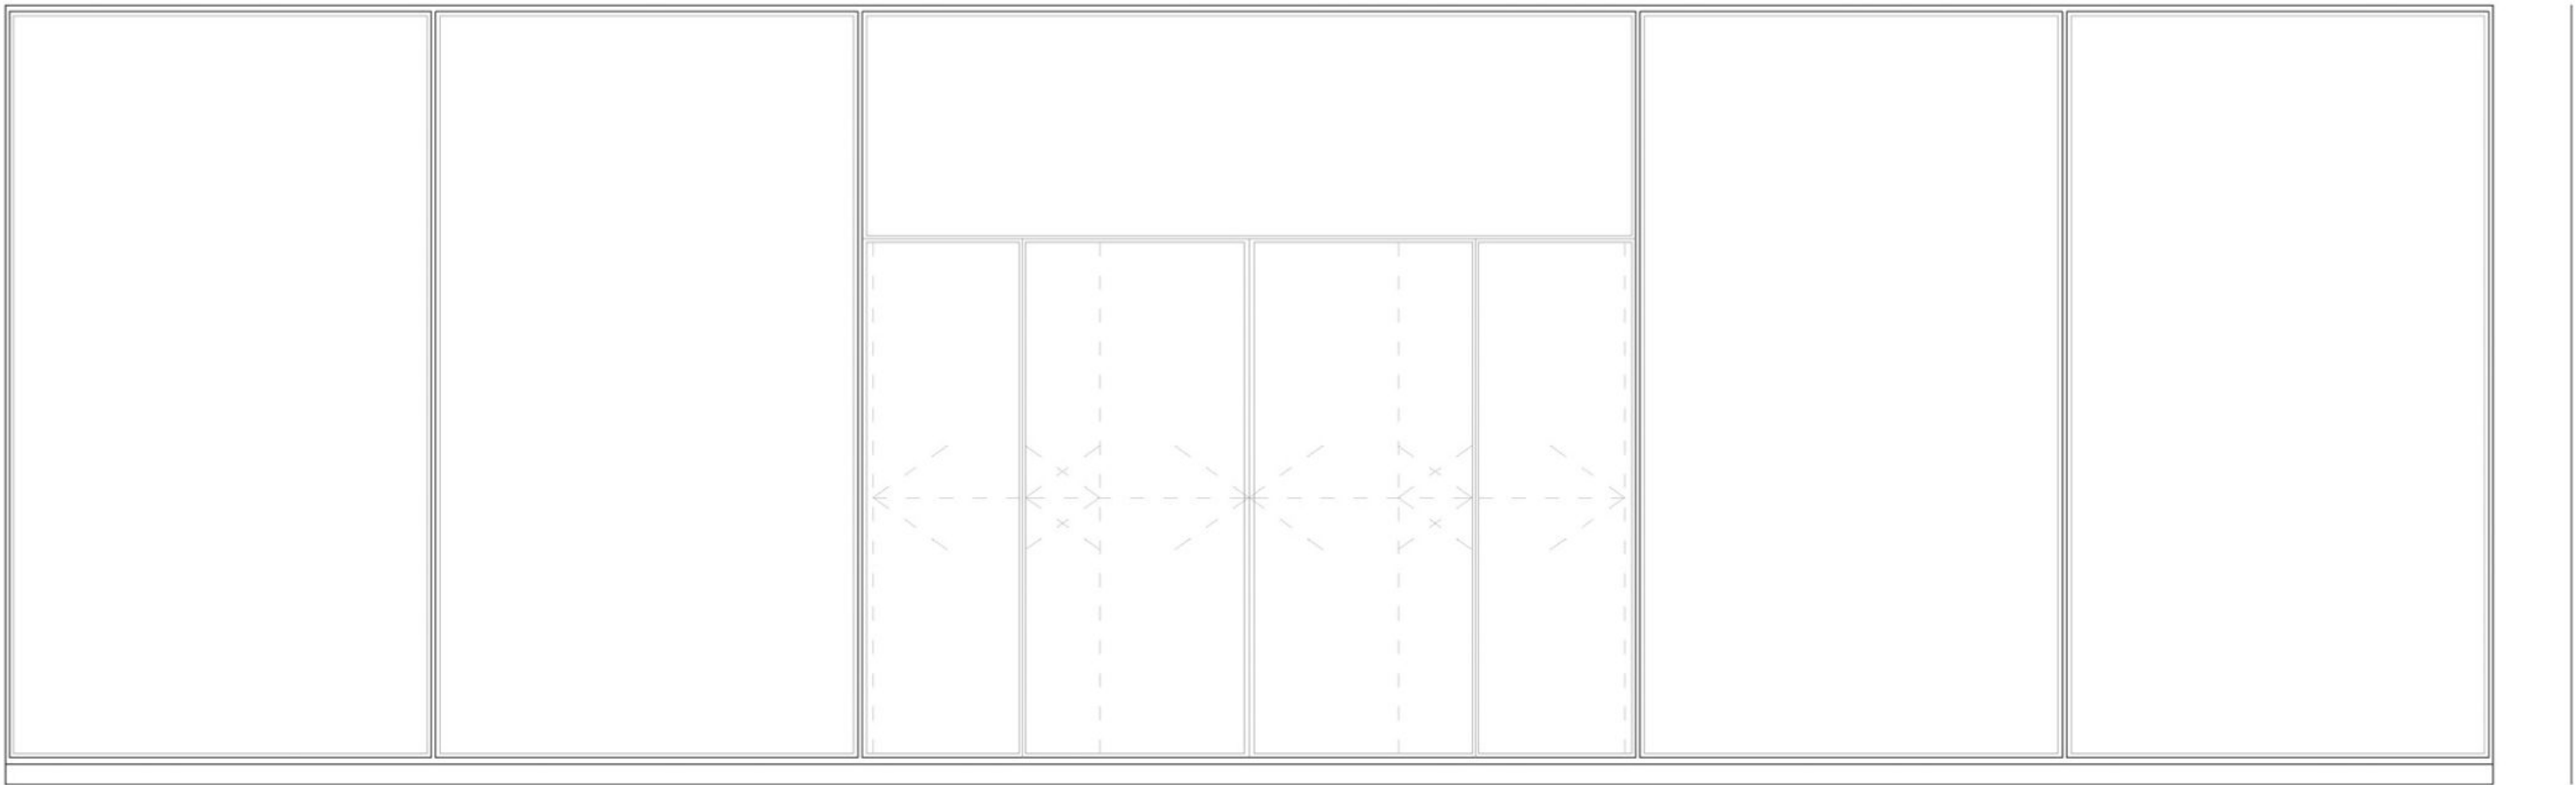
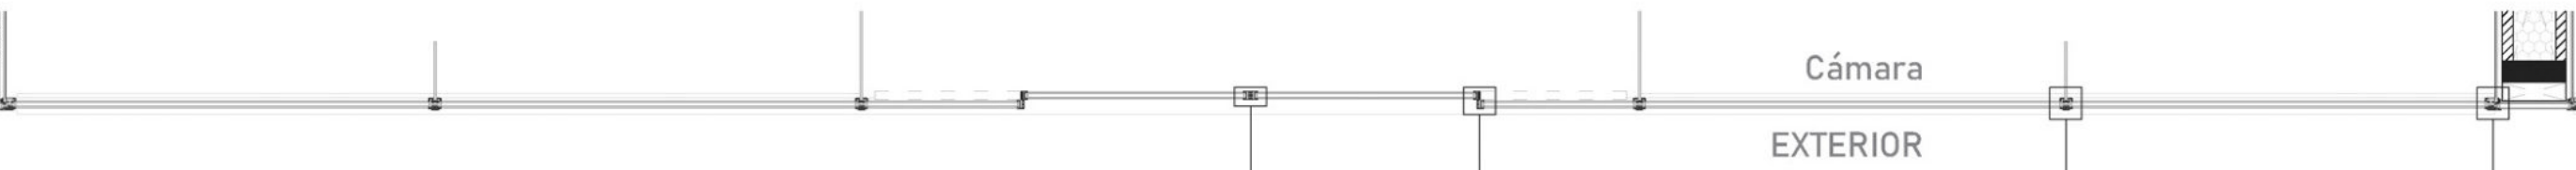
CE1b

**Muro cortina exterior fijo (con puerta acceso)**

Tipo Vidrio fijo en muro cortina + puerta automática

Vidrio Vidrio doble SGG Climalit Plus 4BE+16-argón+4

Perfil Perfilería de acero inoxidable / montantes de vidrio

Especif. Carpintería con rotura de puente térmico y juntas de estanqueidad EPDM
