# REHABILITACIÓN DEL CONJUNTO RENAULT VEARSA

## Un Bosque Fotovoltaico para la ciudad de Zaragoza

Sofía Sarsa Gil  
Directores: María Belinda López Mesa y Enrique Cano Suñén

TRABAJO FIN DE MÁSTER EN ARQUITECTURA  
ESCUELA DE INGENIERÍA Y ARQUITECTURA- UNIZAR

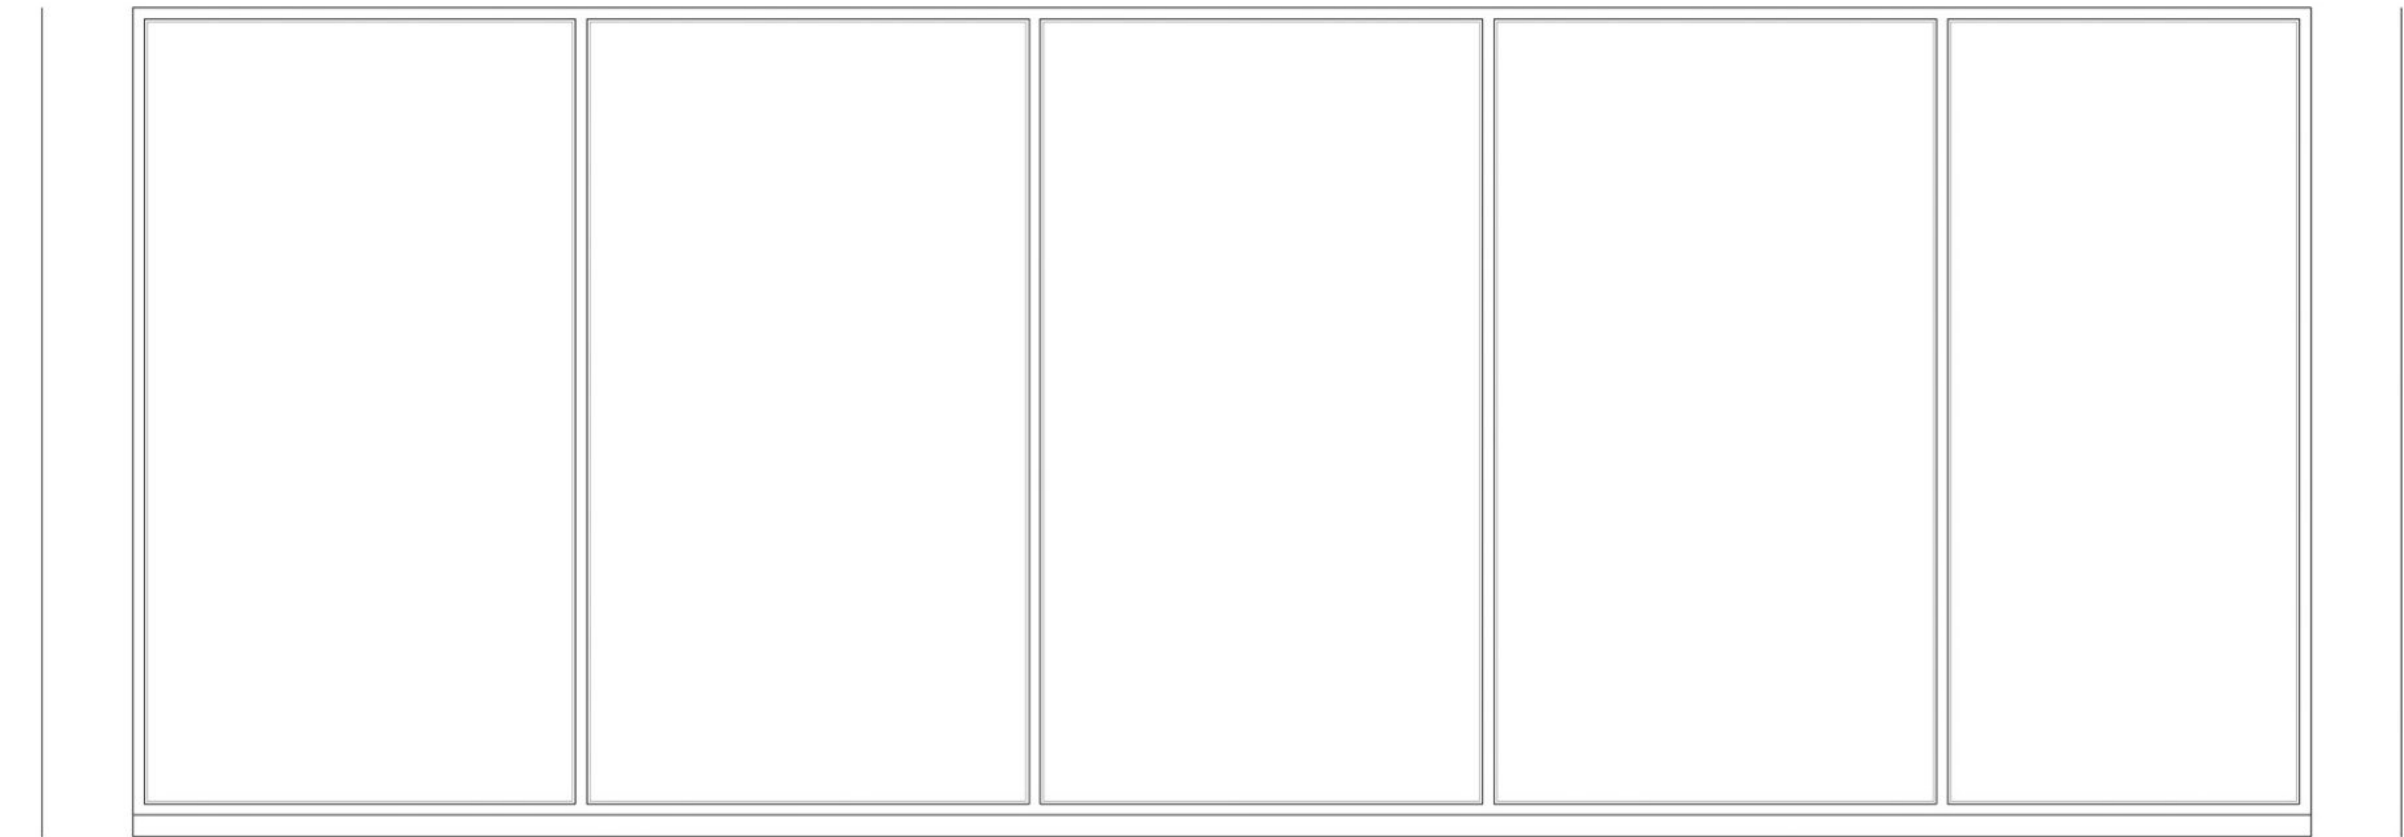
CI1a

**Muro cortina semi-interior fijo**

Tipo Vidrio fijo en muro cortina

Vidrio Vidrio doble SGG Climalit Plus 4BE+16-argón+4

Perfil Perfilería de acero inoxidable / montantes metálicos

Especif. Carpintería con rotura de puente térmico y juntas de estanqueidad EPDM

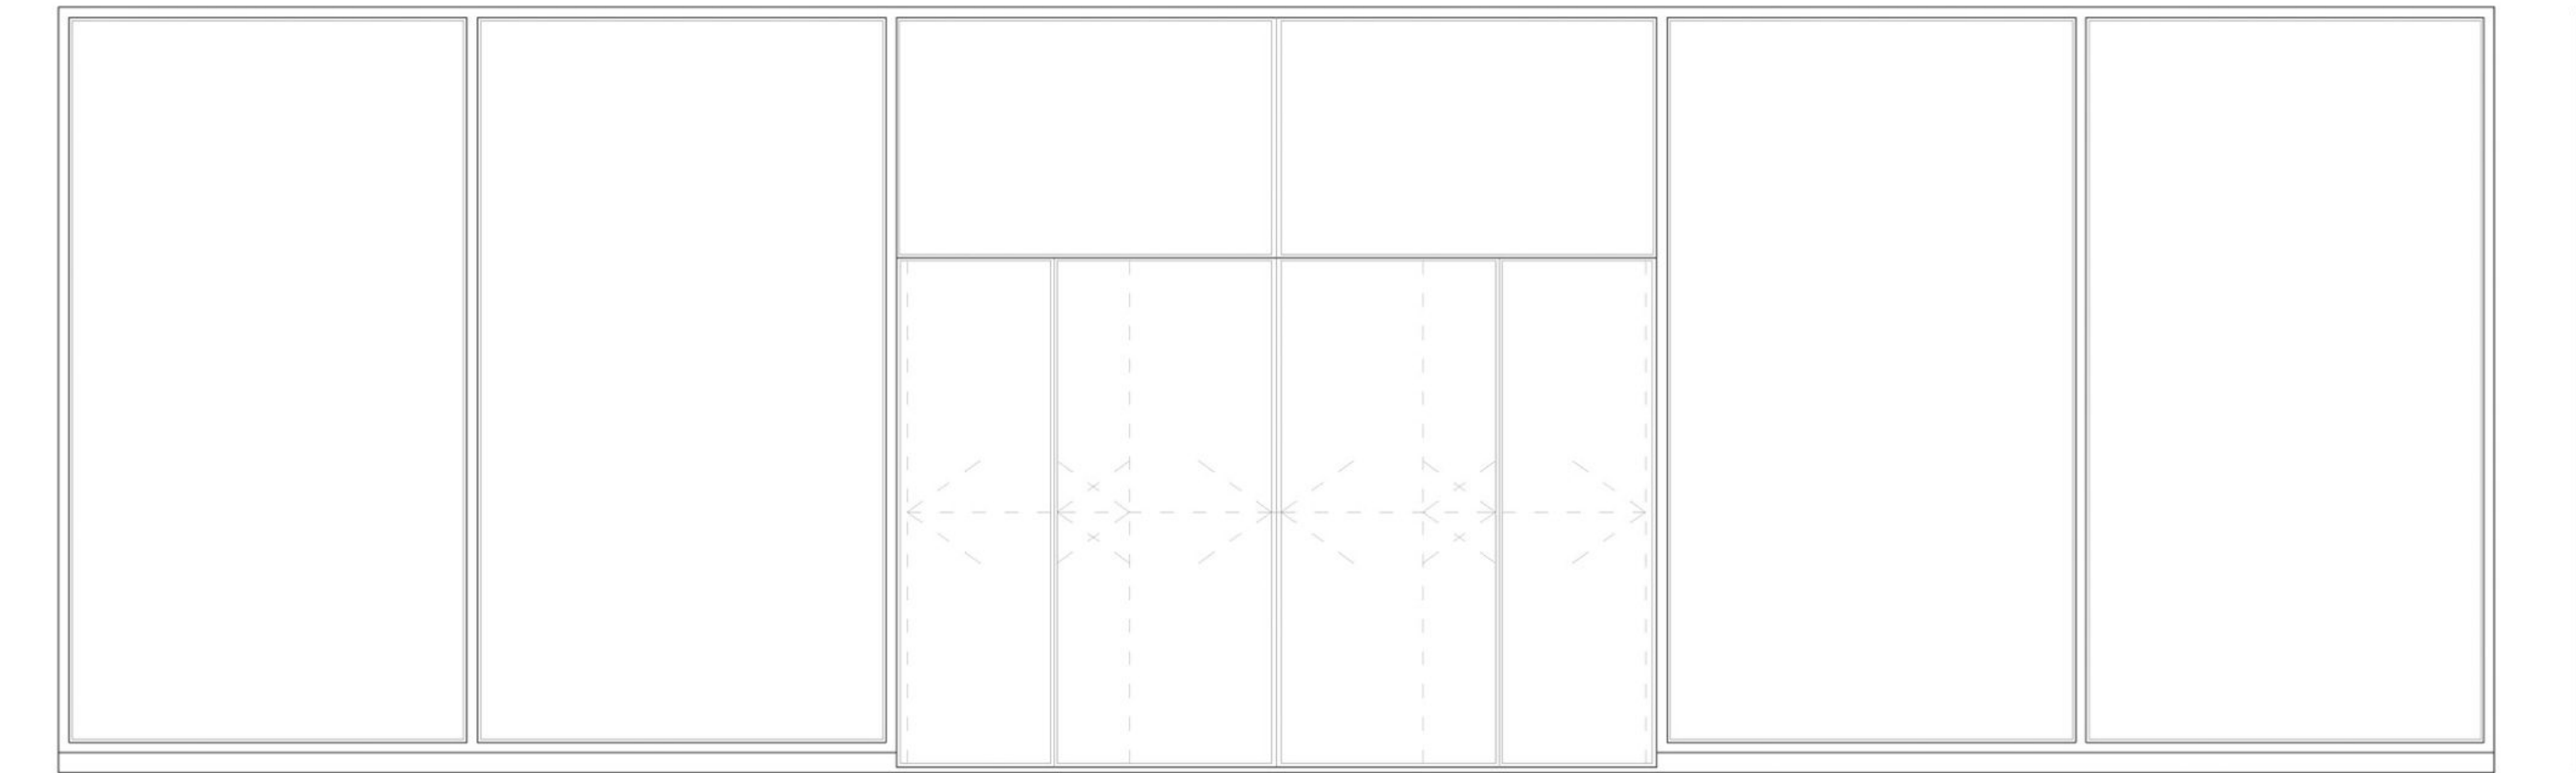
CI1b

**Muro cortina semi-interior fijo (con puerta acceso)**

Tipo Vidrio fijo en muro cortina + puerta automática

Vidrio Vidrio doble SGG Climalit Plus 4BE+16-argón+4

Perfil Perfilería de acero inoxidable / montantes metálicos

Especif. Carpintería con rotura de puente térmico y juntas de estanqueidad EPDM

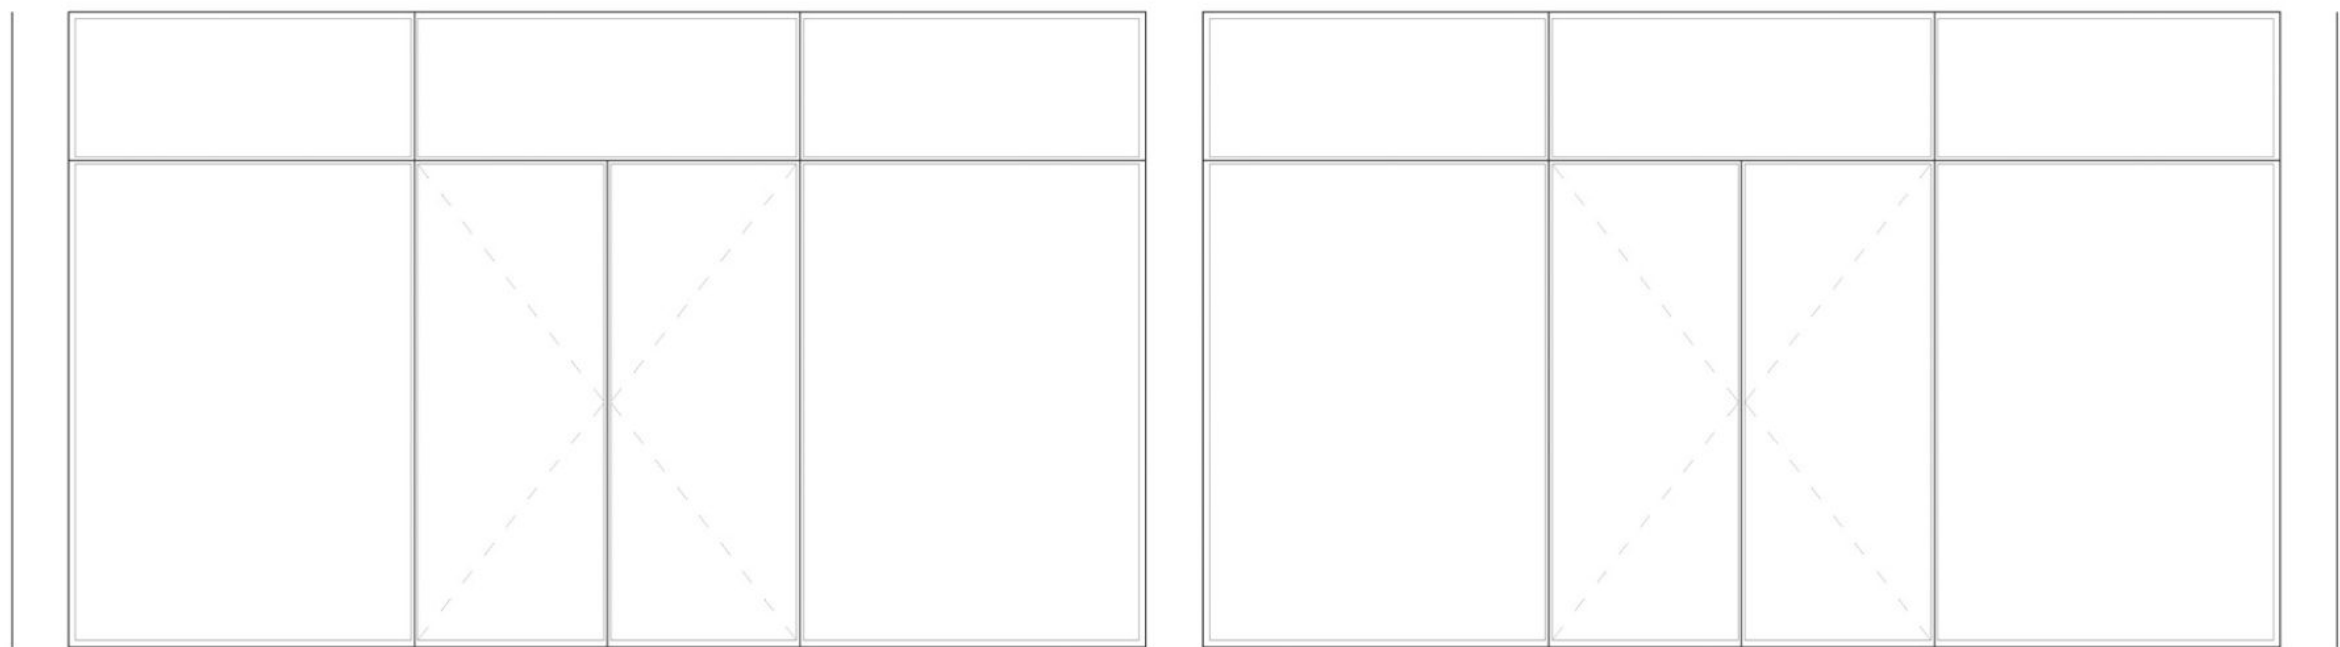
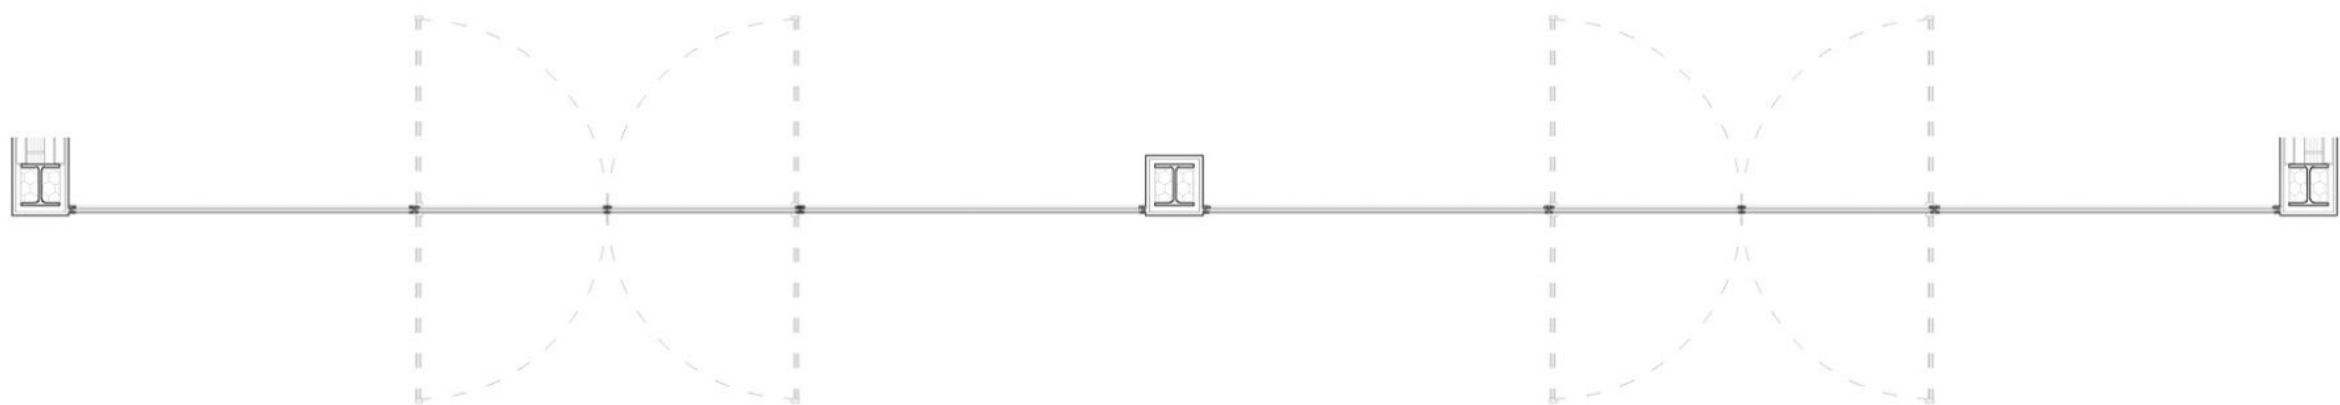
CI2a

**Cerramiento interior de vidrio**

Tipo Vidrio fijo / puertas abatibles

Vidrio Vidrio doble SGG Climalit Plus 4BE+16-argón+4

Perfil Perfilería de acero inoxidable / montantes estructurales metálicos

Especif. Carpintería con rotura de puente térmico y juntas de estanqueidad EPDM

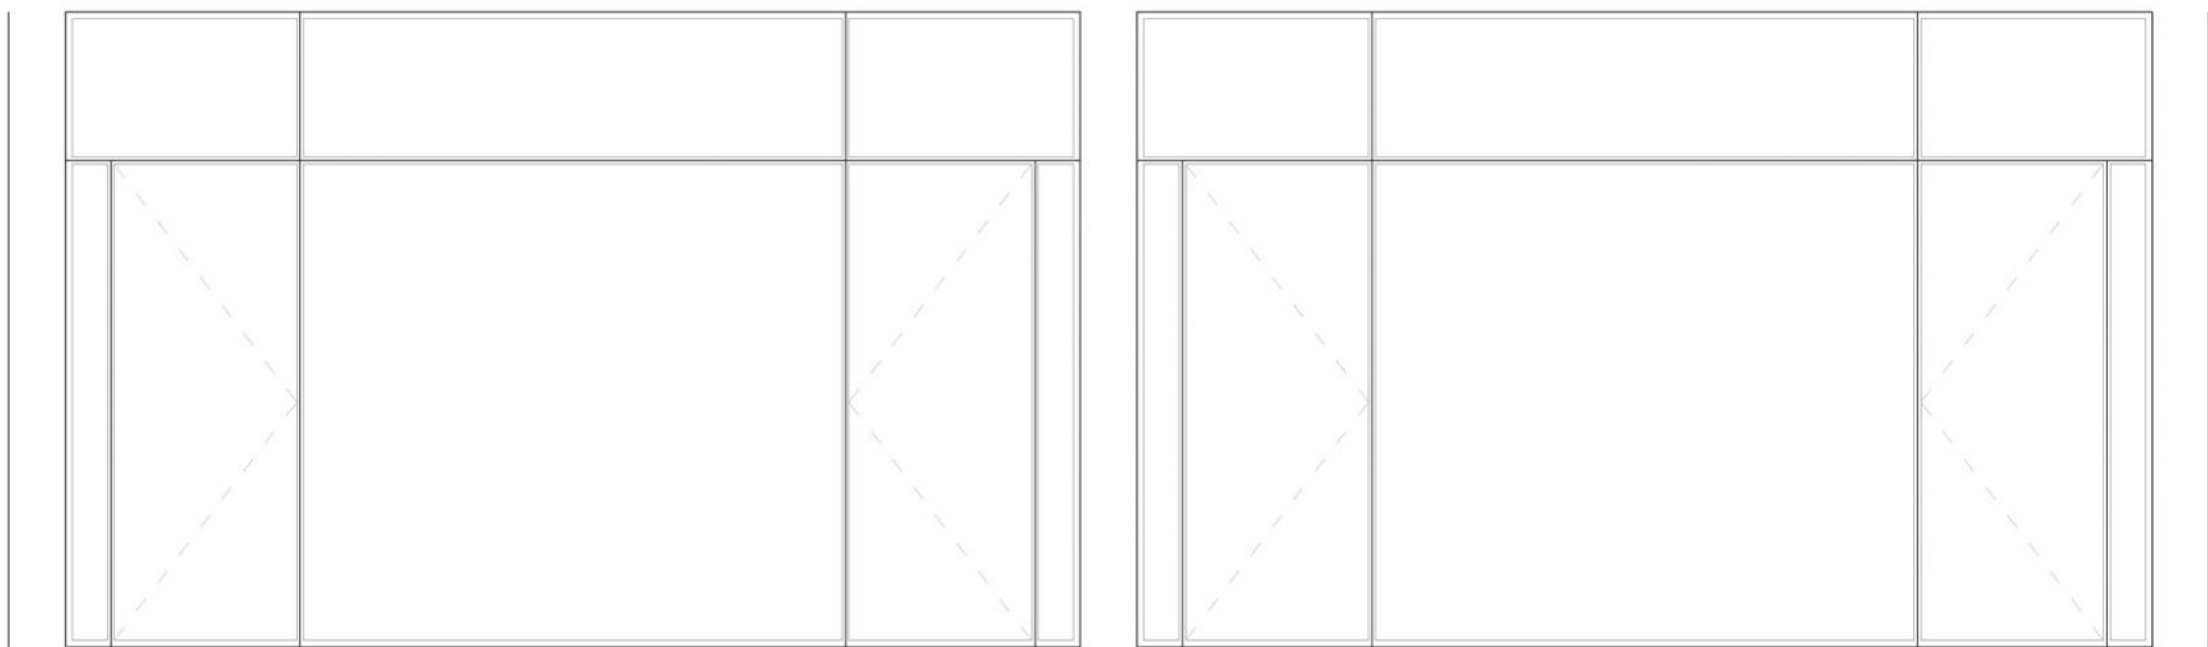
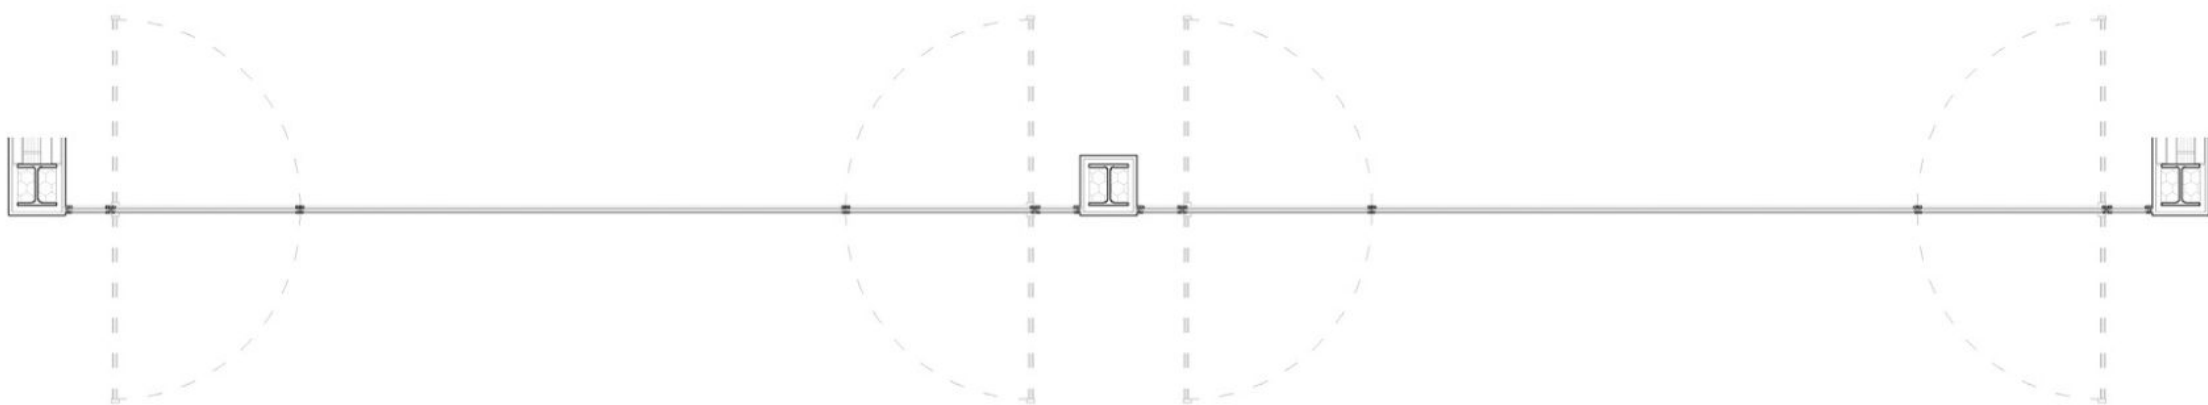
CI2b

**Cerramiento interior de vidrio**

Tipo Vidrio fijo / puertas abatibles

Vidrio Vidrio doble SGG Climalit Plus 4BE+16-argón+4

Perfil Perfilería de acero inoxidable / montantes estructurales metálicos

Especif. Carpintería con rotura de puente térmico y juntas de estanqueidad EPDM
