Escuela de
Ingeniería y Arquitectura
Universidad Zaragoza

Trabajo Fin de Máster en Sistemas Mecánicos

ESTUDIO Y COMPARACIÓN DEL COMPORTAMIENTO DE UN SEMÁFORO FABRICADO EN MATERIALES COMPUESTOS FRENTE A SU HOMÓLOGO DE ACERO ANTE EL IMPACTO VEHICULAR

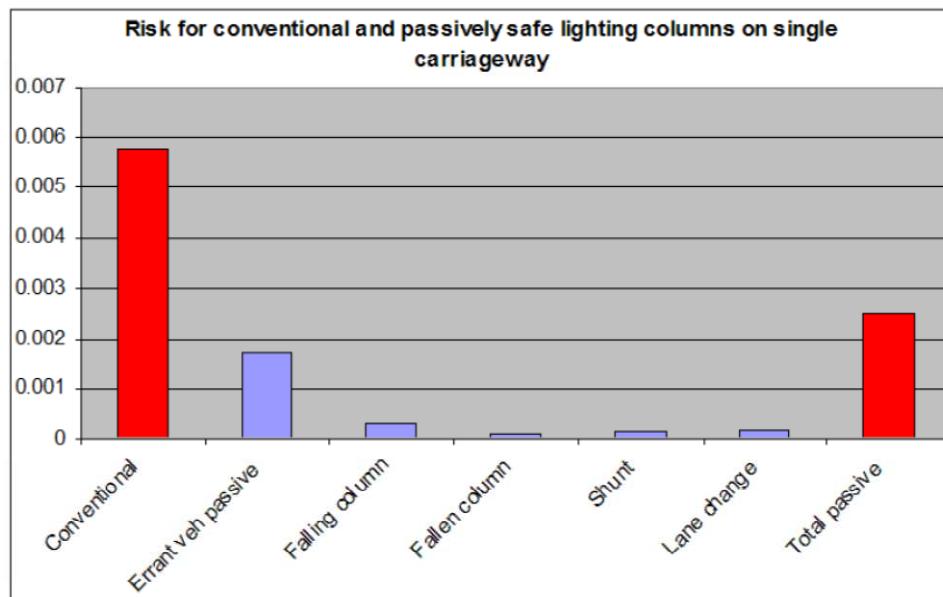
Figura 2_1

En la Tabla 2_9 y la Figura 2_1, se pude ver que la suma de los riesgos separados asociados con una columna de iluminación pasivamente segura sin protección para todos los ocupantes del vehículo todavía produce un total por debajo del nivel de riesgo en comparación con una columna convencional protegida por una barrera de seguridad.

El riesgo a los peatones en las proximidades también se estimo que dependería en gran medida de la probabilidad de presencia de peatones. Esta se considera que es muy baja en las zonas rurales, lo que no se tiene en cuenta en la Tabla 2_7 y la Figura 2_1.

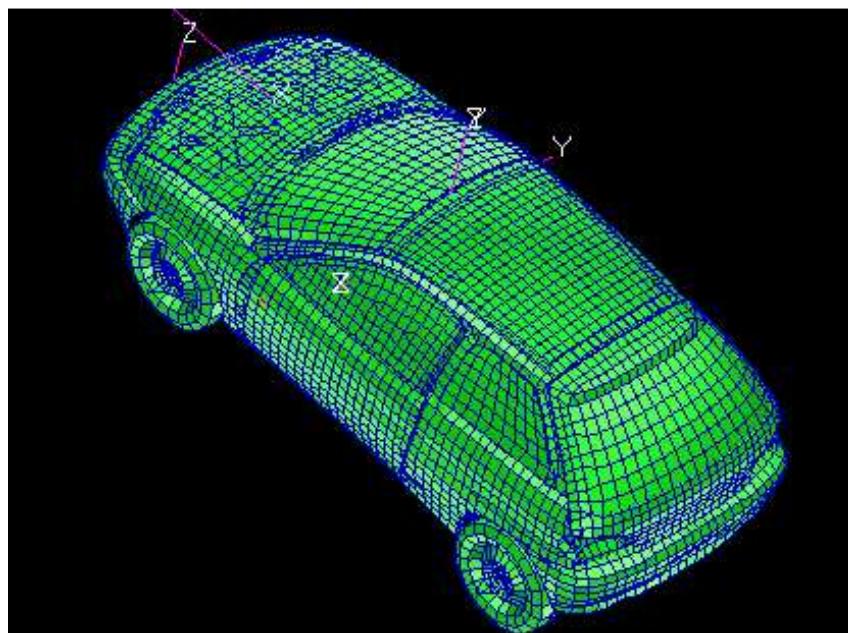
Figura 3_1

- Anchura (medida en la anchura máxima de la carrocería, sin tener en cuenta los retrovisores): 1610mm.
- Vía (distancia entre ruedas): anchura de vía en los ejes delantero y trasero (medidos en el eje de las ruedas):1390mm.
- Longitud (excluido el gancho para remolques): 3740mm.
- Altura: 1430mm.
- Voladizo delantero: 802mm.
- Batalla (distancia entre ejes): 2370mm.
- Voladizo trasero (excluido el gancho para remolques): 568mm.
- Peso: 1243 kg.

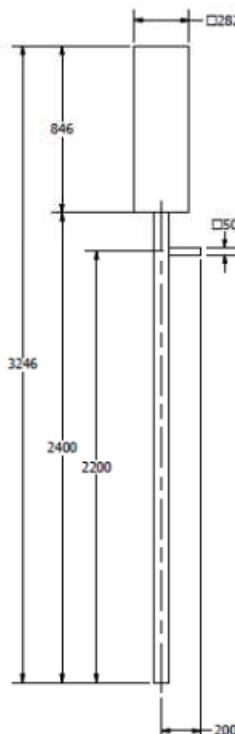
Figura 3_2

Con un diámetro interior del poste de 80mm, e interior de 100mm. Y con las luces de tráfico de encima y otra lateral (no representada, pero considerada como fuerza) con una masa de 50kg.

La realización de este proyecto se va a llevar a cabo mediante el análisis de dos tipos de elementos, un semáforo fabricado en acero y otro fabricado con poliéster reforzado con fibra de vidrio (PRFV), con el fin de comprobar y demostrar el distinto comportamiento de la estructura de cada uno de ellos dependiendo del material que los componga, pero conservando la geometría.

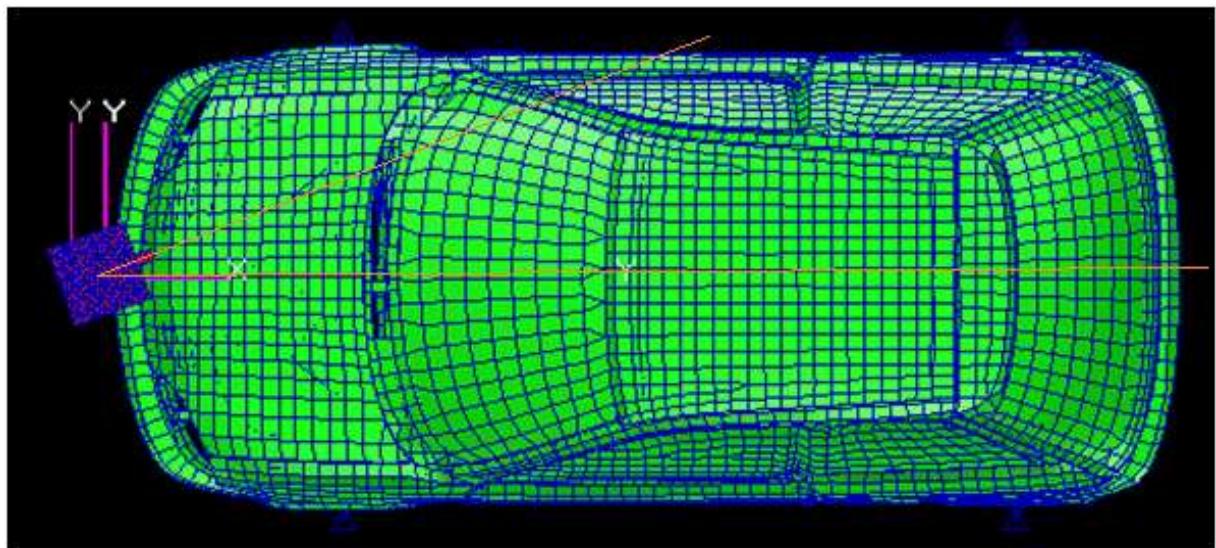
Figura 3_3

El ángulo formado entre la dirección de avance del coche y el brazo lateral del semáforo es de 20°, como se muestra en el siguiente esquema:

Y el poste se encuentra centrado con relación al paragolpes delantero del vehículo a 14,3 mm.

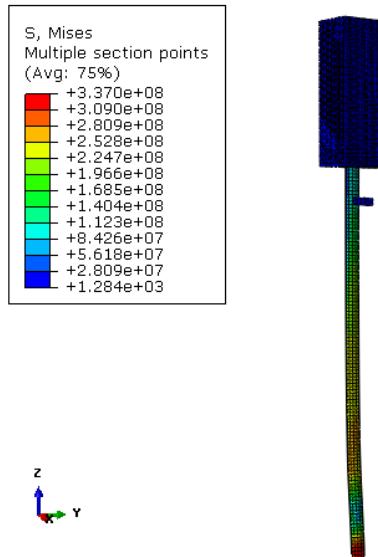
Figura 6_1

La tensión máxima de Von Misses a 30 km/h se produce en la base del poste en el FRAME 6 (0,06 s), con un valor de **337 MPa**:

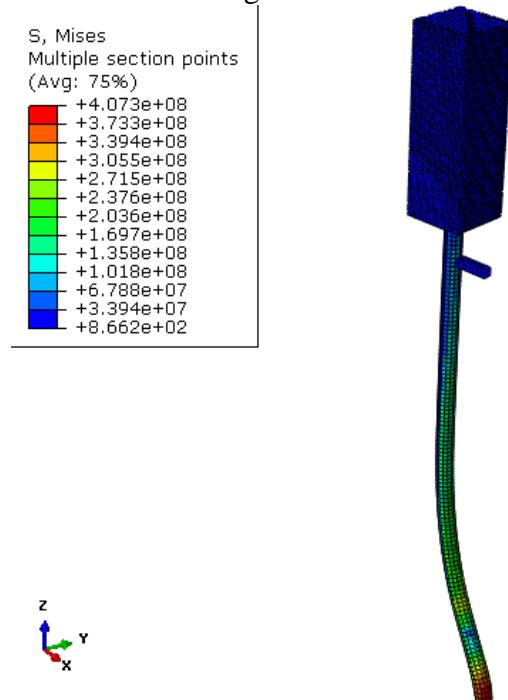
Figura 6_2

A su vez para el caso a 45km/h, es el FRAME 8 (0,08s), con un valor de **407 MPa**, se produce la tensión máxima en el mismo lugar.

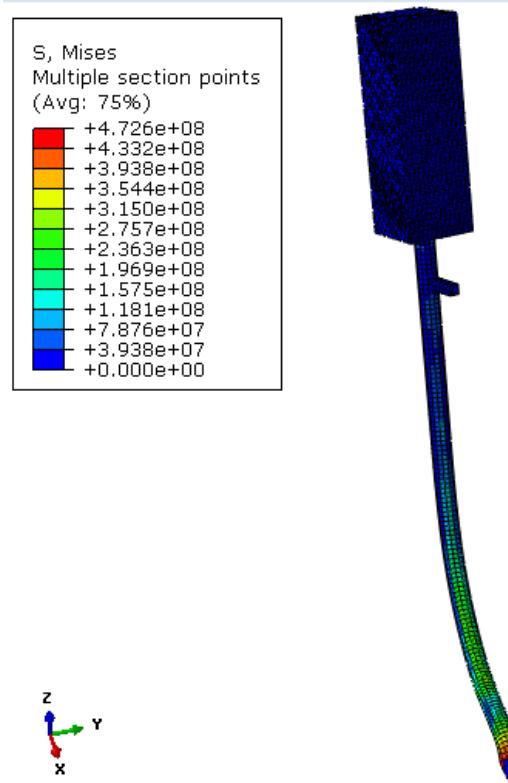
Figura 6_3

En el FRAME 20 (0,2s), con un valor de **473 MPa**, se produce la tensión máxima en la misma localización para el ensayo a 60km/h.

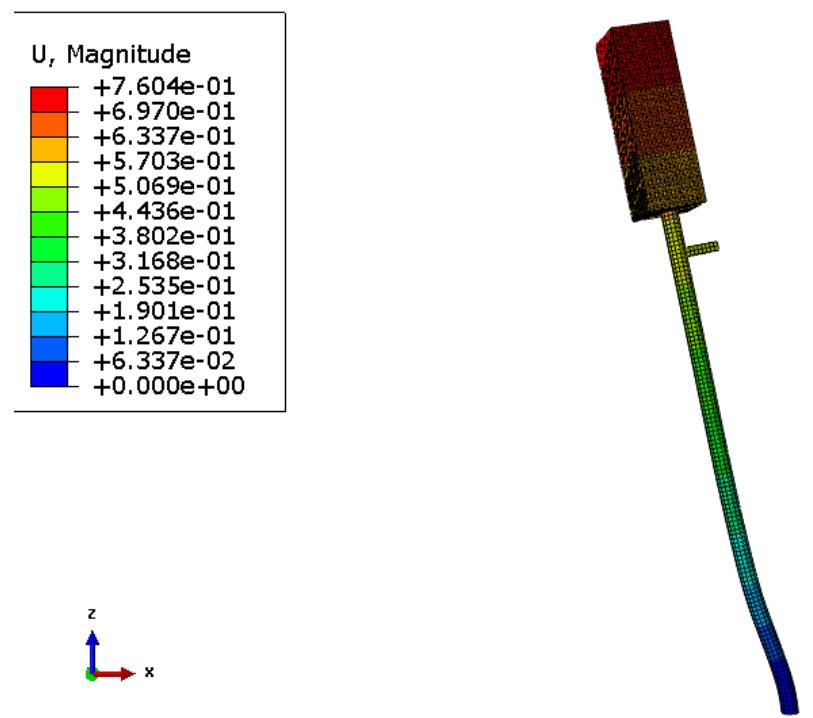
Figura 6_4

Para el caso a 30km/h, desde el FRAME 10 al 20 (0,19s - 0,2s), con un valor de **760 mm**, se produce el desplazamiento máximo en la parte superior de la caja de luces de arriba.

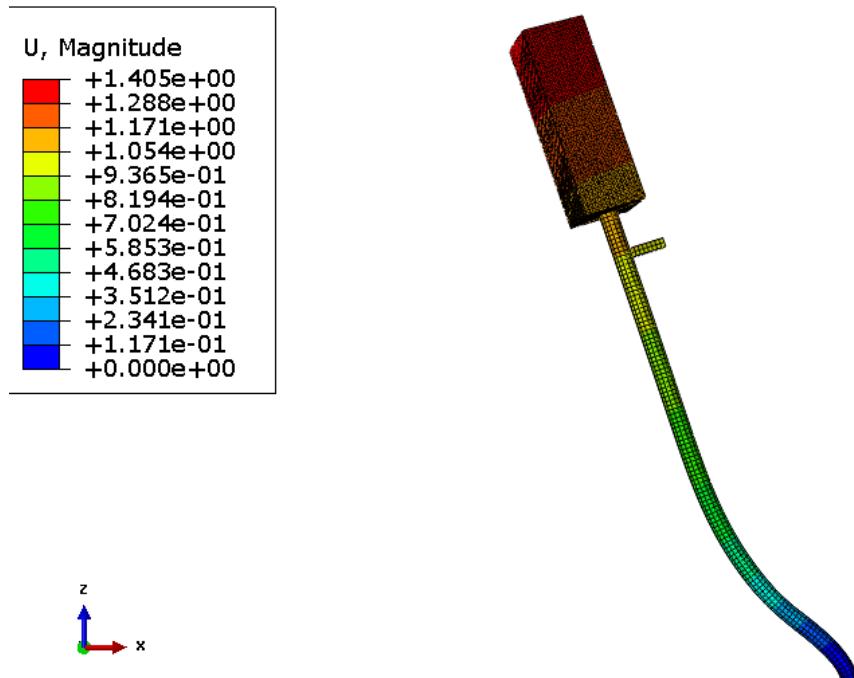
Figura 6_5

El desplazamiento máximo a 45km/h se produce en el FRAME 20 (0,2 s), con un valor de **1405 mm** en la misma localización

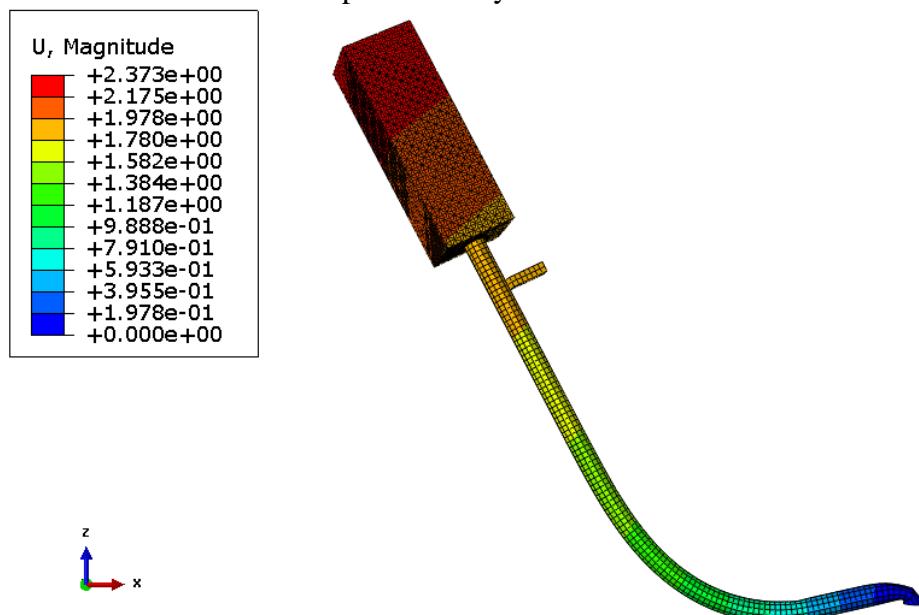
Figura 6_6

En el FRAME 20 (0,2s), con un valor de **2373 mm**, se produce el desplazamiento máximo en la misma localización para el ensayo a 60km/h

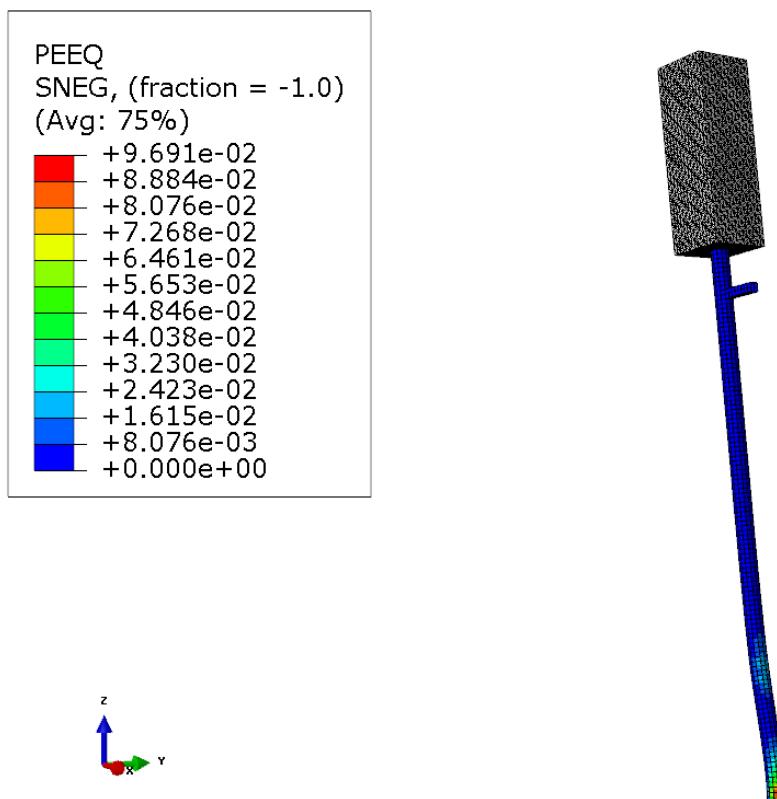
Figura 6_7

Desde el FRAME 14 al 20 (0,14s - 0,2s), con un valor de **$9,691 \cdot 10^{-2}$** , se produce la PEEQ máxima en la base del poste para el caso a 30km/h.

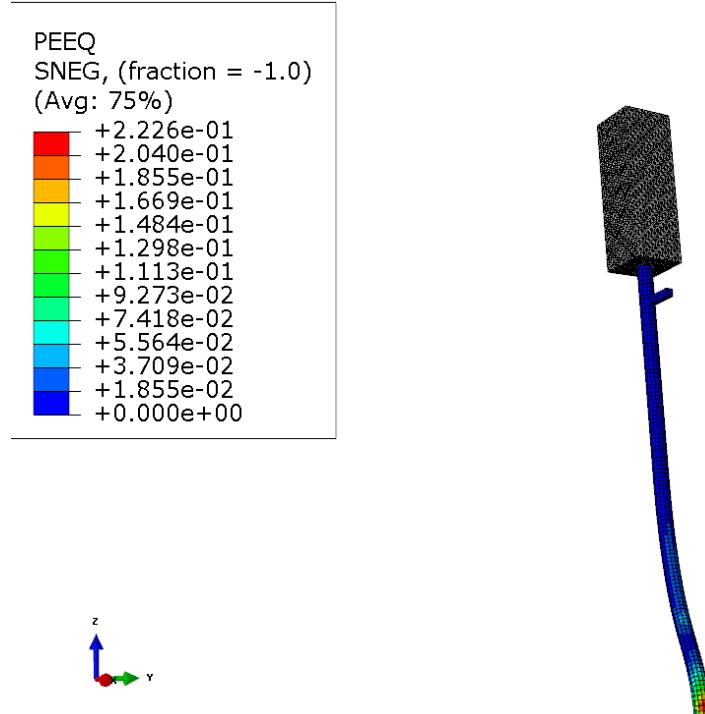
Figura 6_8

El PEEQ máximo a 45 km/h se produce en el poste desde el FRAME 18 al 20 (0,18s - 0,2s), con un valor de $2,226 \cdot 10^{-1}$ en la misma localización

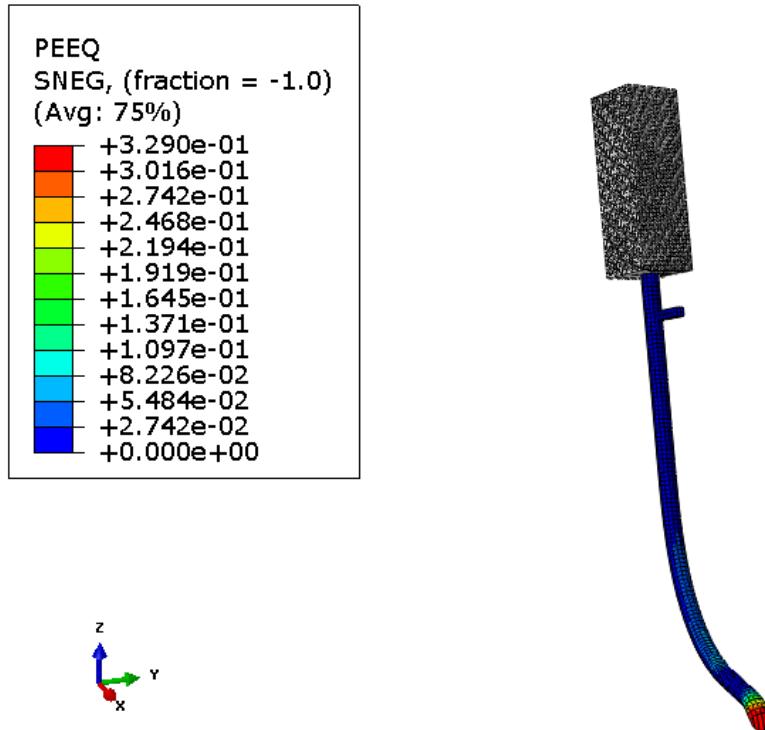
Figura 6_9

Para el caso a 60km/h, desde el FRAME 6 al 20 (0,06s - 0,2s), con un valor de $3,290 \cdot 10^{-1}$, se produce el PEEQ máximo en el mismo lugar.

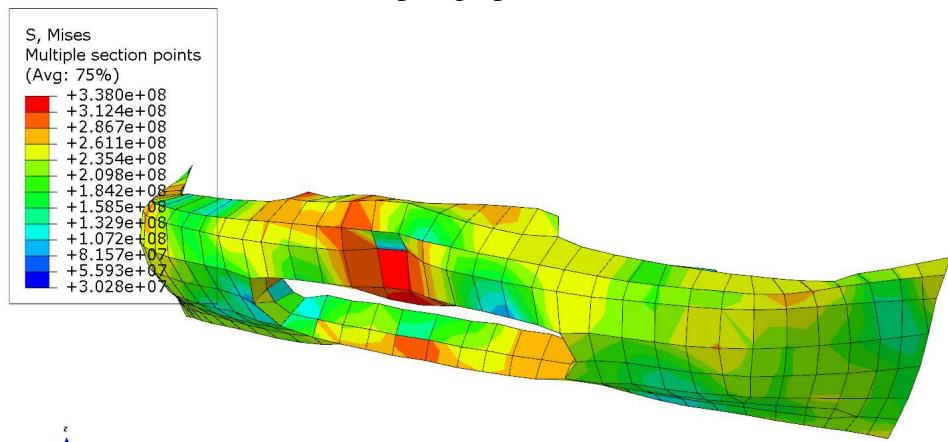
Figura 6_10

La tensión máxima de Von Misses a 30 km/h se produce en el FRAME 8 (0,08s), con un valor de **338 MPa** en el centro del paragolpes

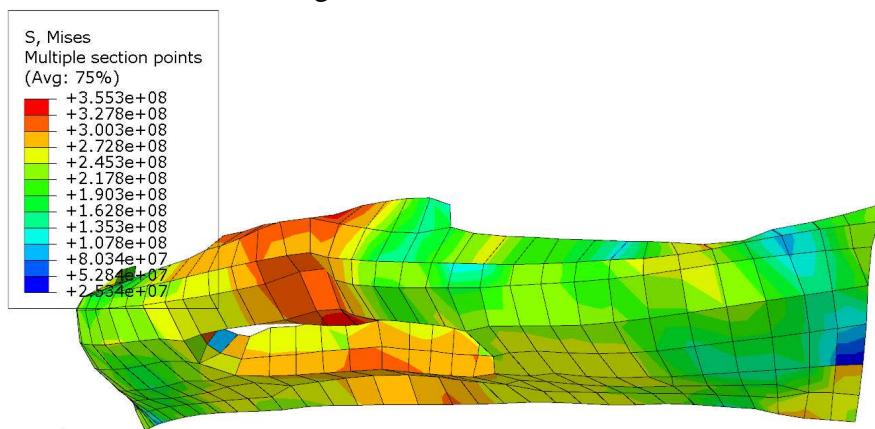
Figura 6_11

Para el caso a 45km/h, en el FRAME 8 (0,08s), con un valor de **355 MPa**, se produce la tensión máxima en el mismo lugar.

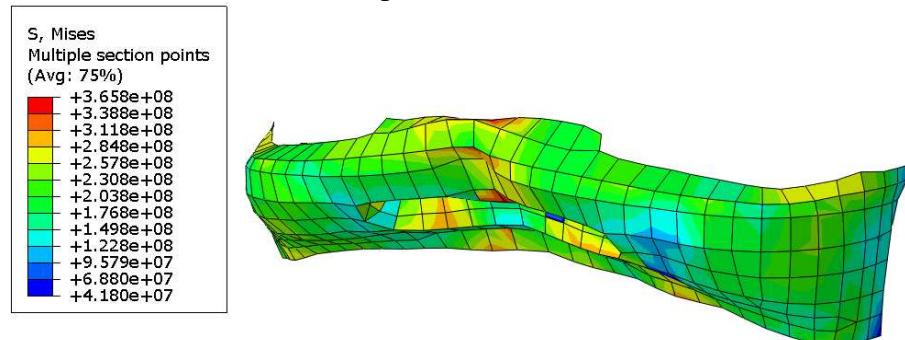
Figura 6_12

En el FRAME 8 (0,08s), con un valor de **366 MPa**, se produce la tensión máxima de Von Misses en la misma localización para el caso a 60km/h.

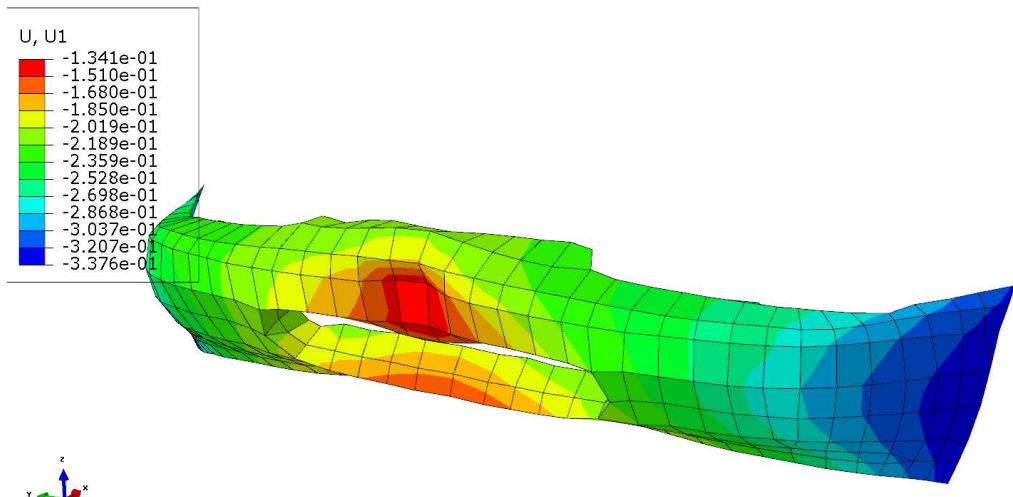
Figura 6_13

Para el caso a 30km/h, en el FRAME 20 (0,2s), con un valor de **134 mm**, se produce el desplazamiento máximo en el centro del paragolpes

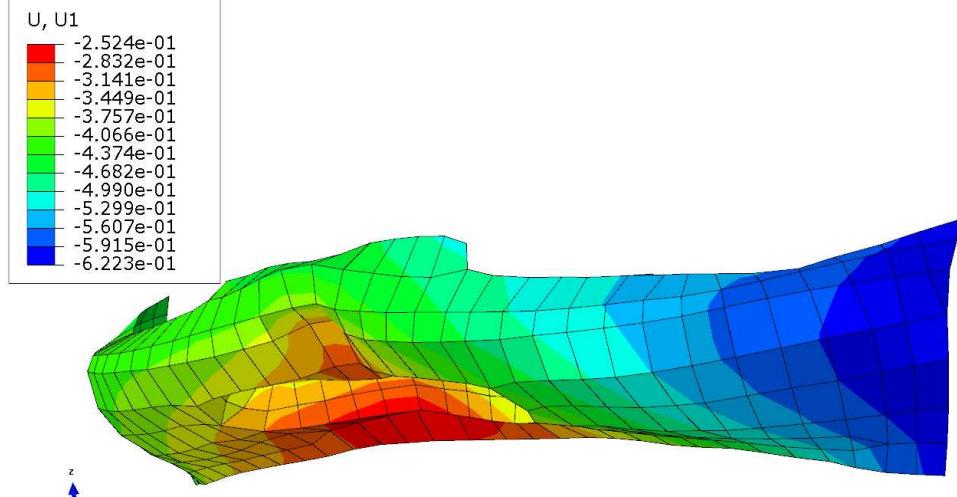
Figura 6_14

En el FRAME 20 (0,2s), con un valor de **252 mm**, se produce el desplazamiento máximo en el mismo lugar para el caso a 45km/h.

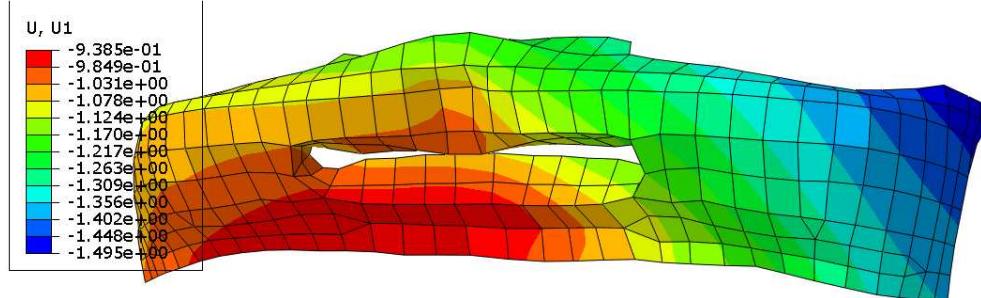
Figura 6_15

El desplazamiento máximo a 60 km/h se produce en la misma posición en el FRAME20 (0,2s), con un valor de **938 mm**.

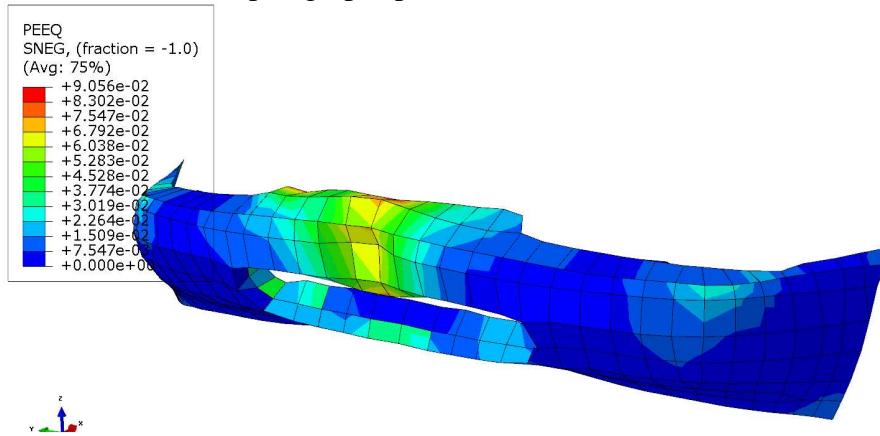
Figura 6_16

En el FRAME 20 (0,2s), con un valor de $9,056 \cdot 10^{-2}$, se produce el PEEQ máximo en la parte superior del centro del paragolpes para el caso a 30km/h.

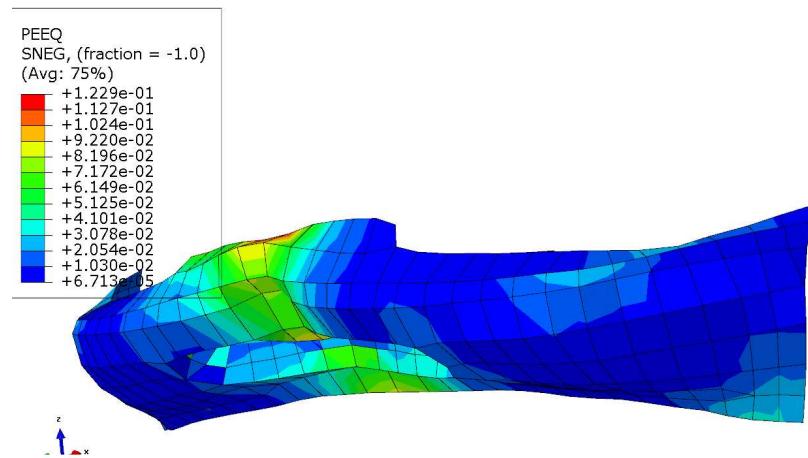
Figura 6_17

El PEEQ máximo a 45 km/h se produce en la misma posición desde el FRAME 10 al 20 (0,1s – 0,2s), con un valor de $1,229 \cdot 10^{-1}$

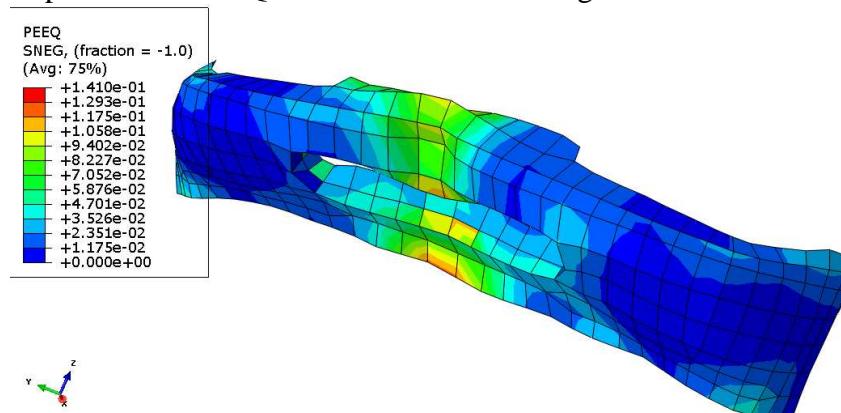
Figura 6_18

Para el caso a 60km/h, desde el FRAME 19 al 20 (0,19s - 0,2s), con un valor de $1,410 \cdot 10^{-1}$, se produce el PEEQ máximo en el mismo lugar

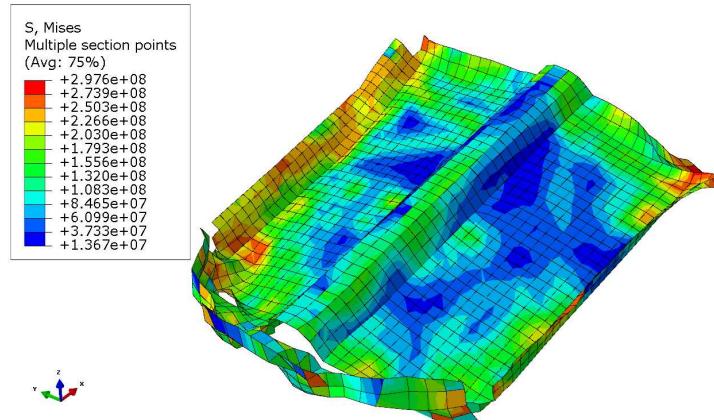
Figura 6_19

La tensión máxima de Von Misses a 30 km/h se produce en la esquina posterior izquierda del suelo en FRAME 20 (0,2s), con un valor de **1298 MPa**.

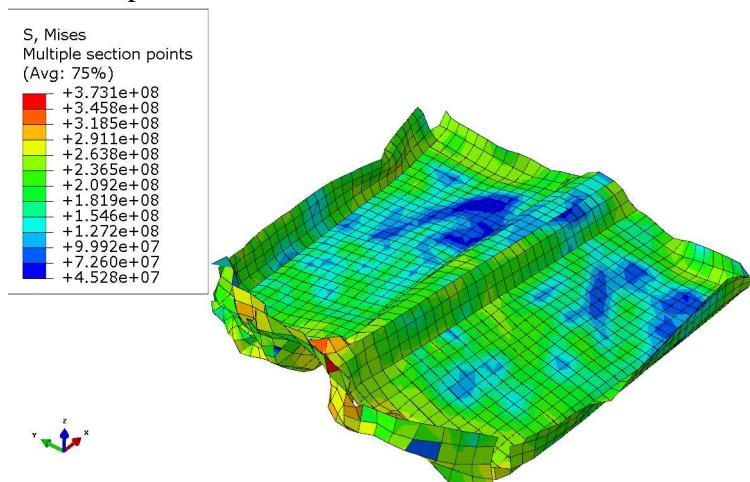
Figura 6_20

Para el caso a 45kmh/h, en el FRAME 9 (0,09s), con un valor de **373 MPa**, se produce la tensión máxima en la parte delantera central

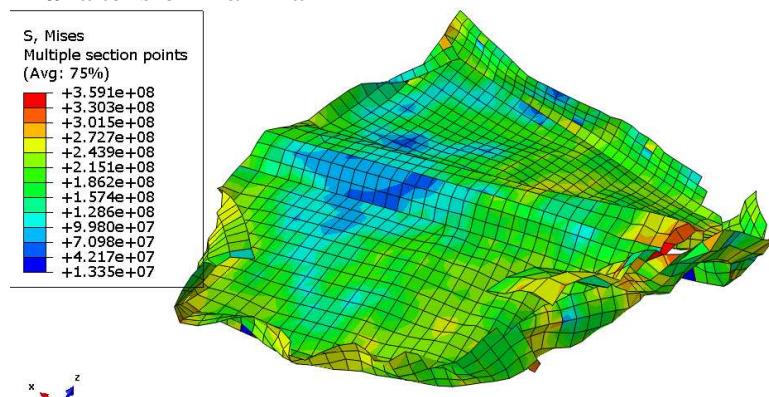
Figura 6_21

En el FRAME 15 (0,15s) a 60 km/h se produce en la parte delantera central, con un valor de **359 MPa** la tensión máxima

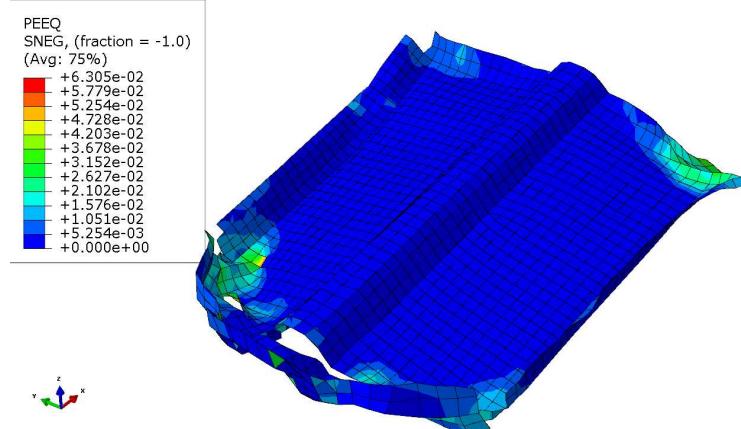
Figura 6_22

Para el caso a 30km/h, desde el FRAME 10 al 20 (0,1s - 0,2s), con un valor de $6,305 \cdot 10^{-2}$, se produce la PPEQ máxima.

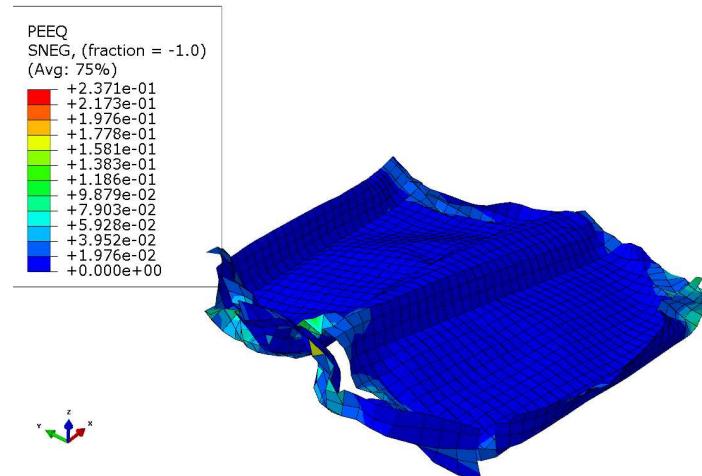
Figura 6_23

En el FRAME 20 (0,2s) a 45 km/h se produce con un valor de $2,371 \cdot 10^{-1}$ la PEEQ máxima

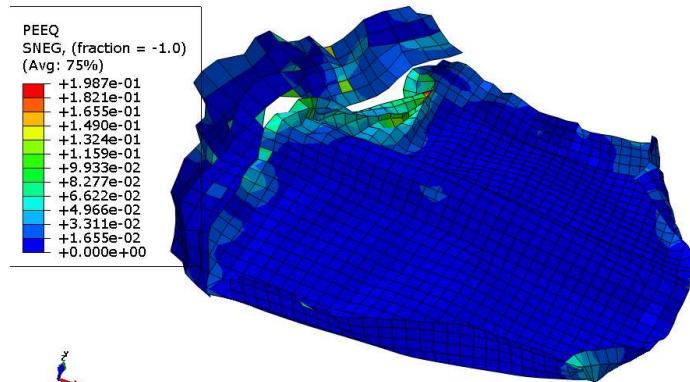
Figura 6_24

La PEEQ máxima a 60 km/h se produce desde el FRAME 13 al 20 (0,13s - 0,2s), con un valor de $2,371 \cdot 10^{-1}$.

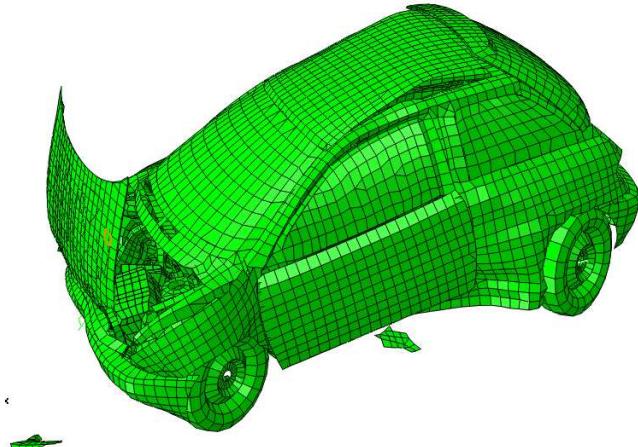
Figura 6_25

Para el caso a 30km/h, el vehículo tras el impacto quedaría de la siguiente forma:

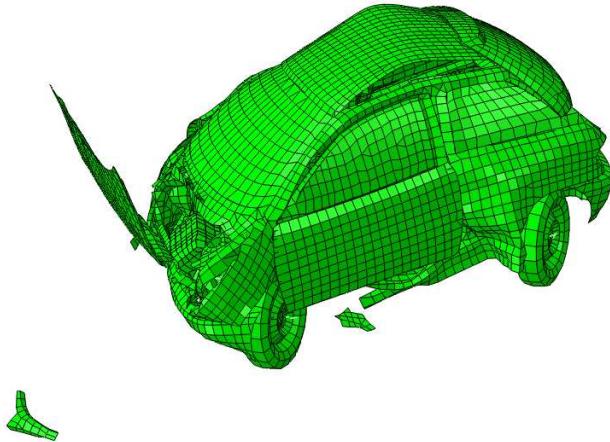
Figura 6_26

El vehículo quedaría deformado de la siguiente manera para el caso a 45km/h tras el choque:

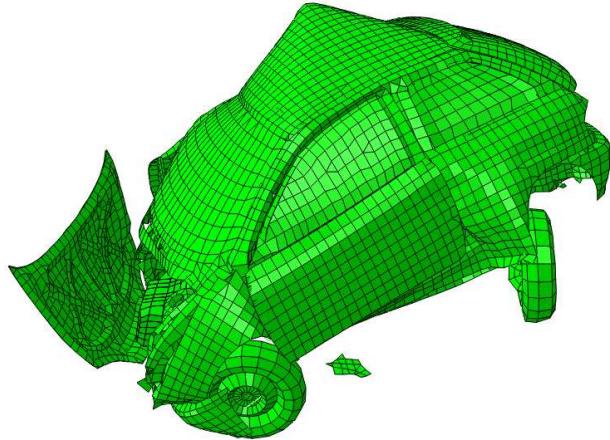
Figura 6_27

La deformación por el impacto que sufriría el vehículo para el caso de 60km/h sería como sigue:

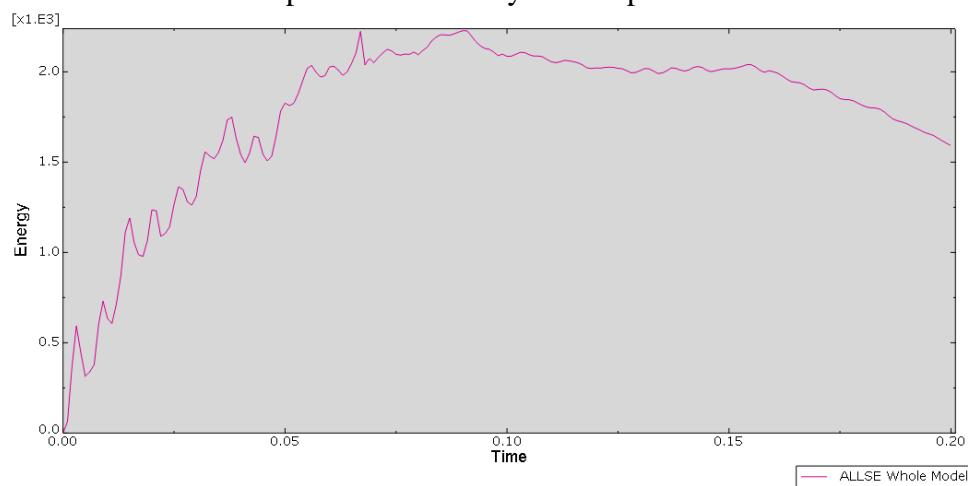
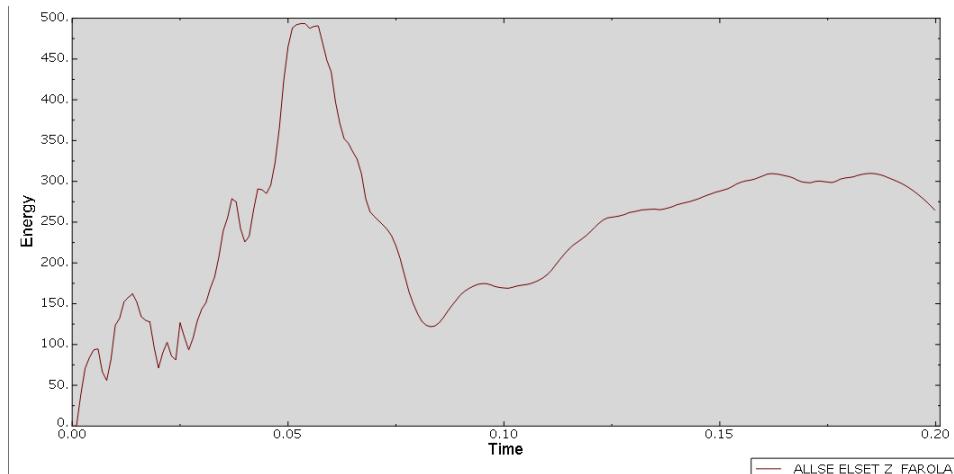
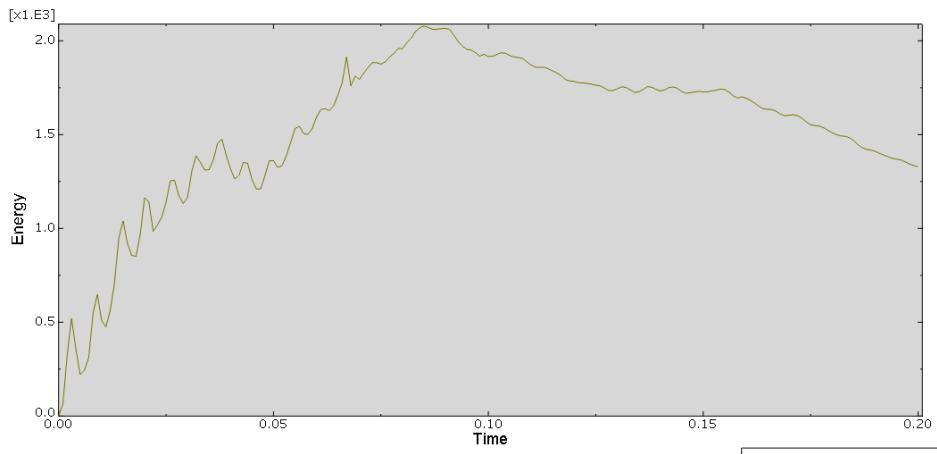
El valor máximo de la energía de deformación para el modelo entero es **2250 J** para el caso de 30km/h. Y de **490 J** para el semáforo y **2050 J** para el coche.

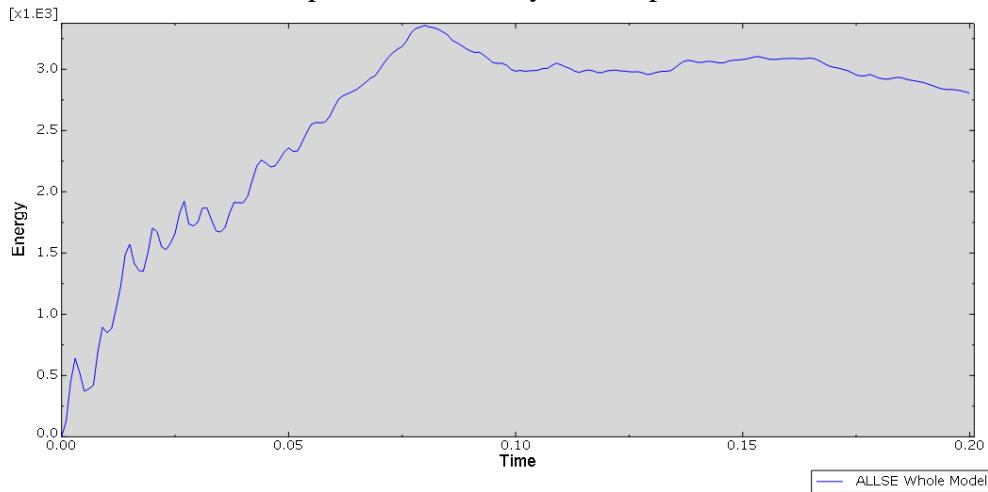
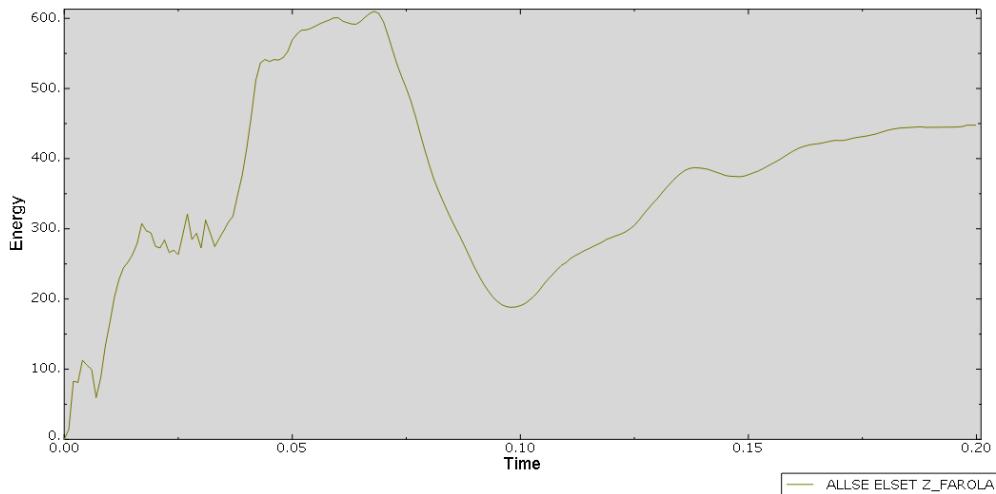
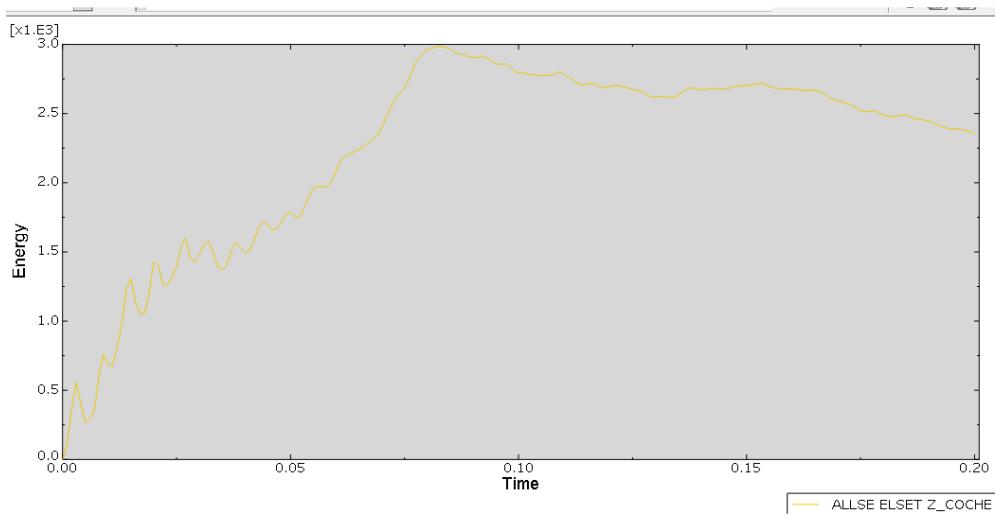
Para el caso de 45km/h, el valor máximo de la energía de deformación para el modelo entero es **3300 J**. Y de **610 J** para el semáforo y **3000 J** para el coche.

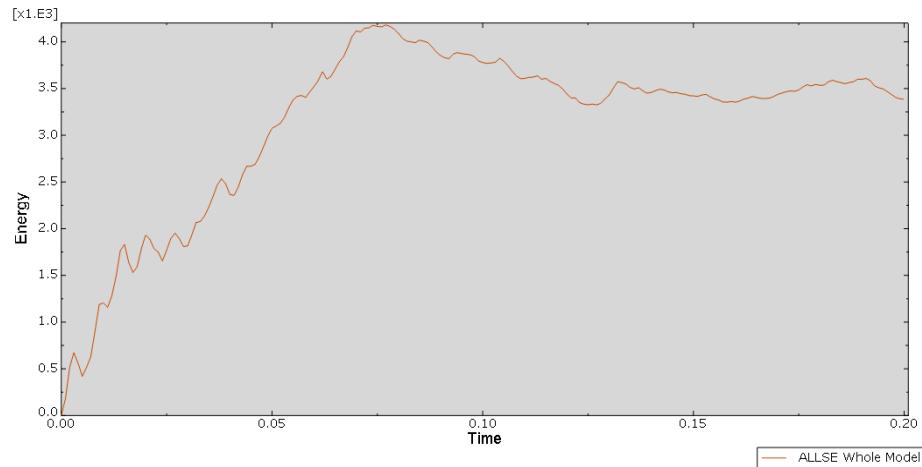
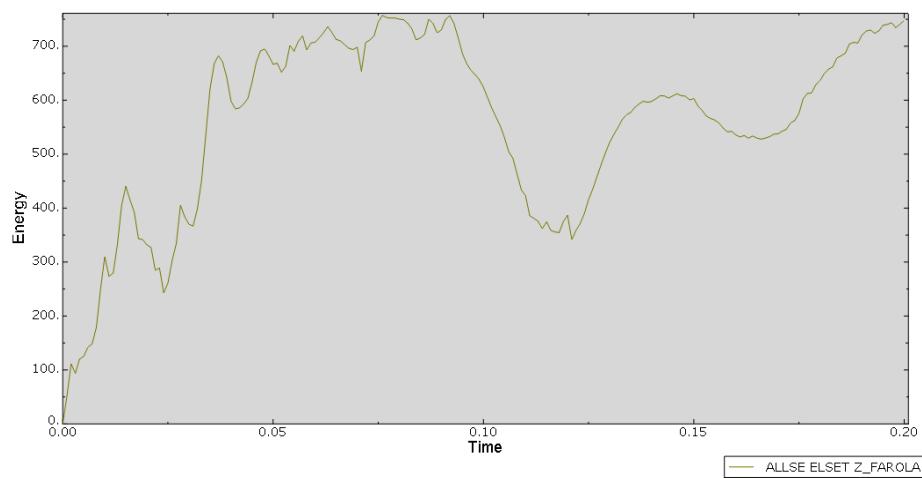
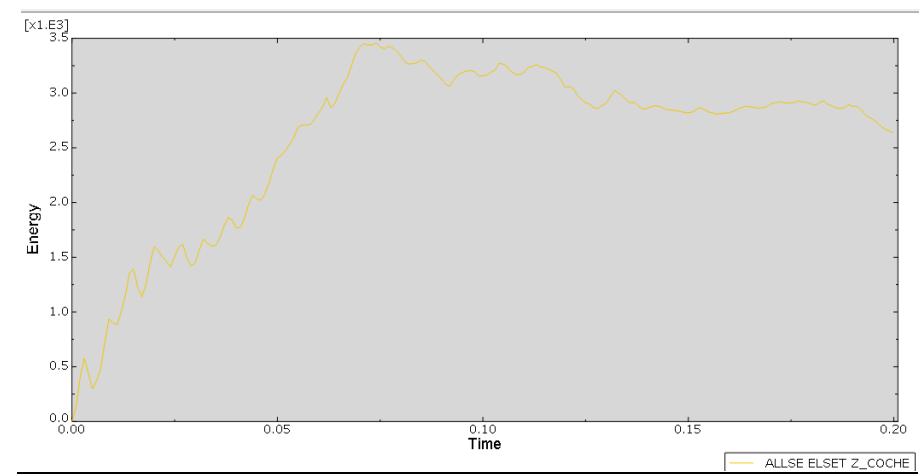
Para el caso de 60km/h, el valor máximo de la energía de deformación para el modelo entero es **4200 J**. Y de **760 J** para el semáforo y **3450 J** para el coche.

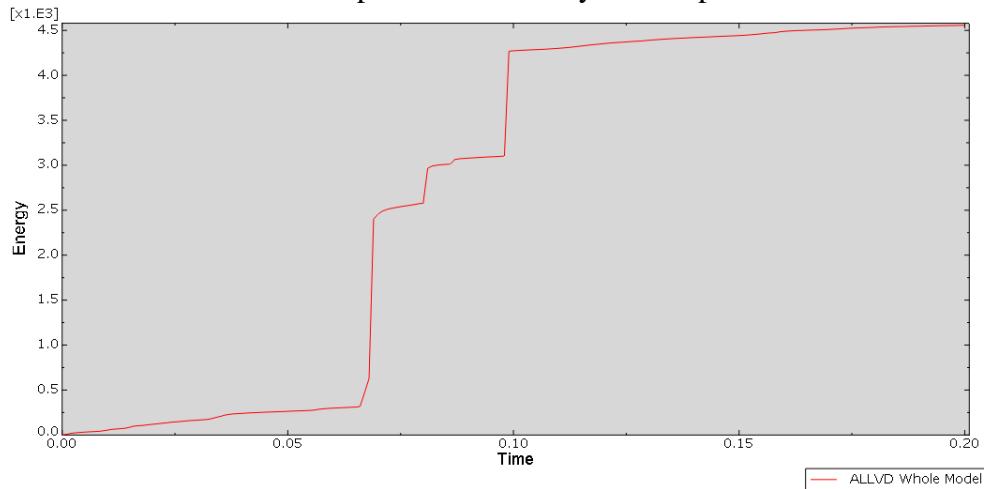
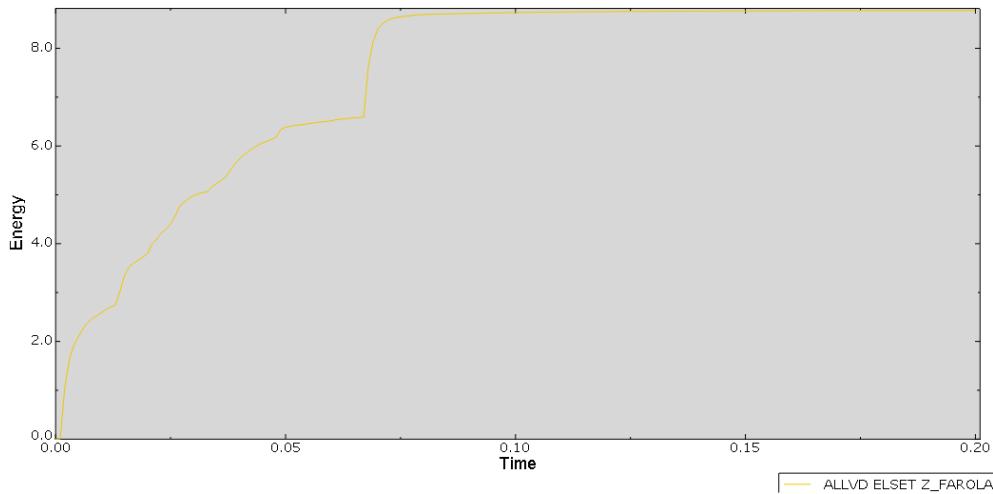
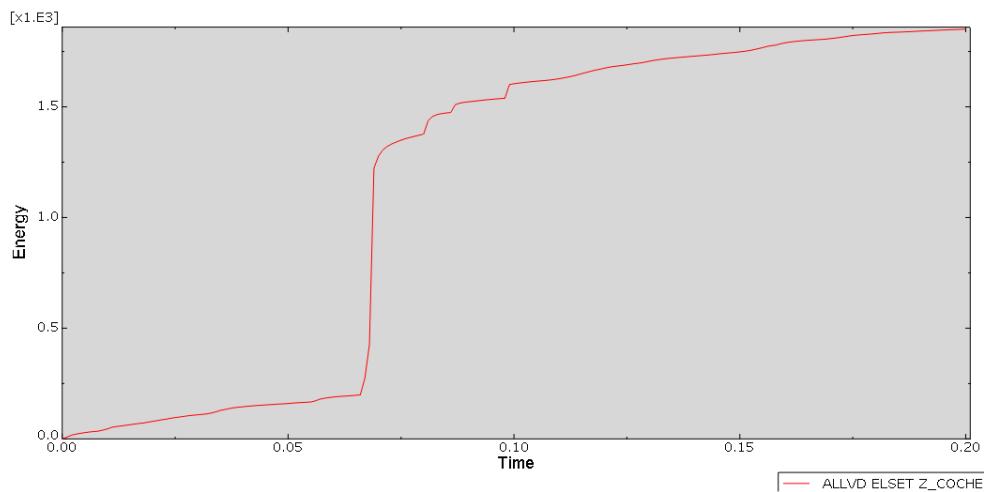
El valor máximo de la energía disipada viscosamente para el modelo entero es **4500 J** para el caso de 30km/h. Y de **9 J** para el semáforo y **1875 J** para el coche.

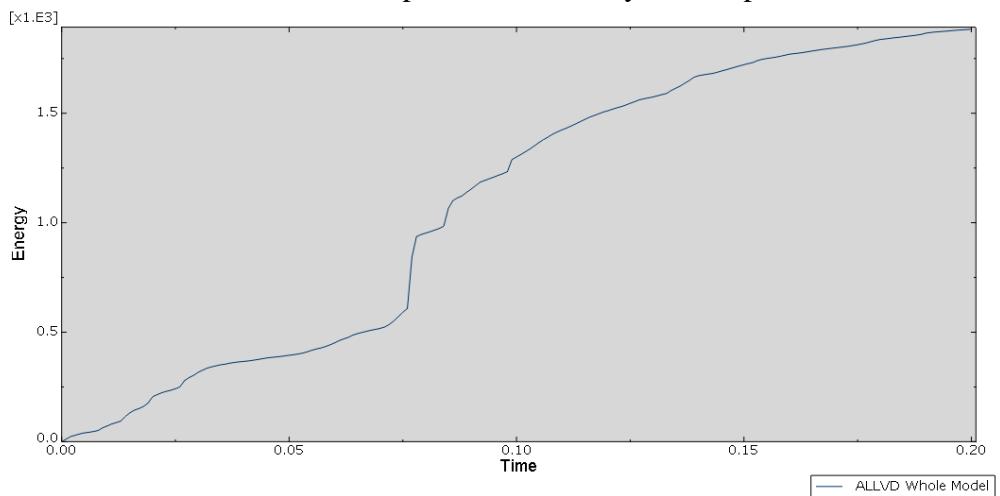
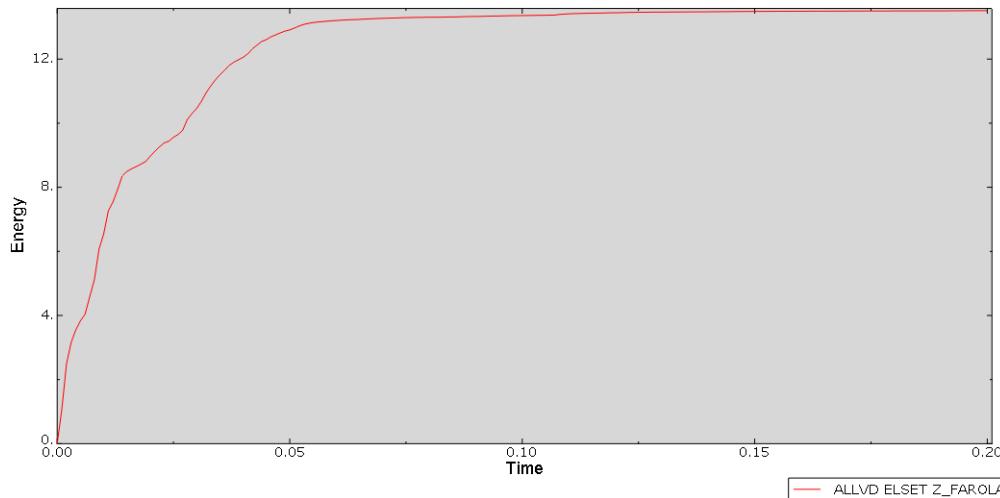
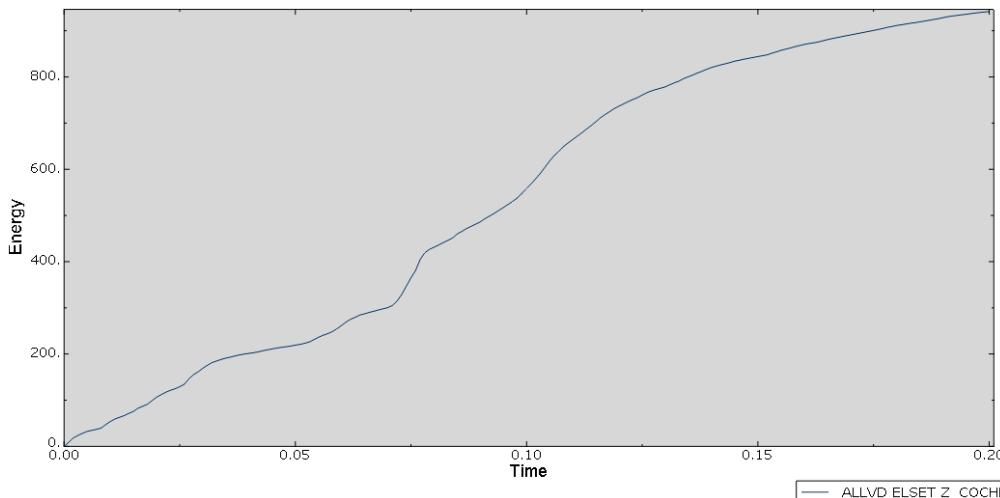
Para el caso de 45km/h, el valor máximo de la energía disipada viscosamente para el modelo entero es **1850 J**. Y de **14 J** para el semáforo y **1000 J** para el coche.

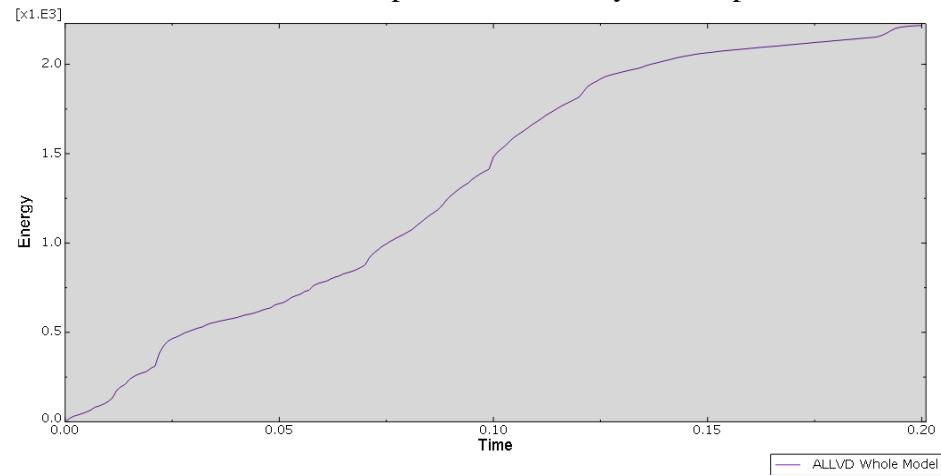
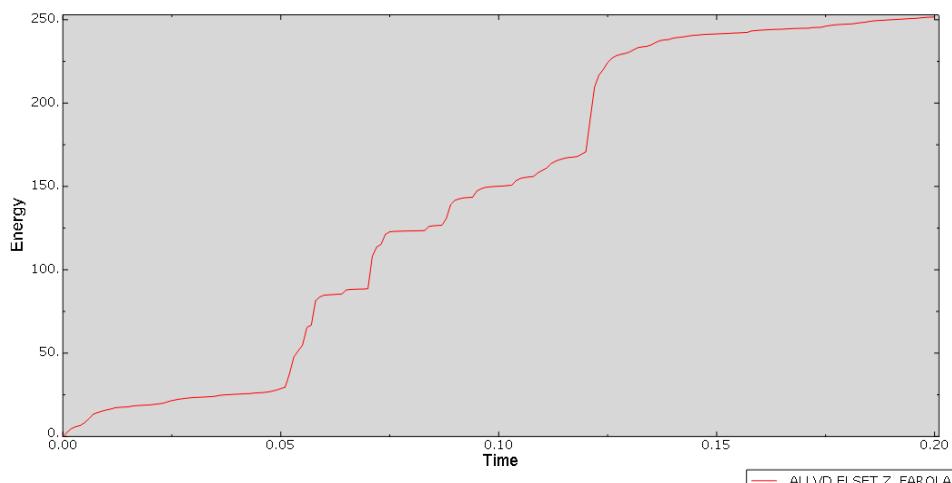
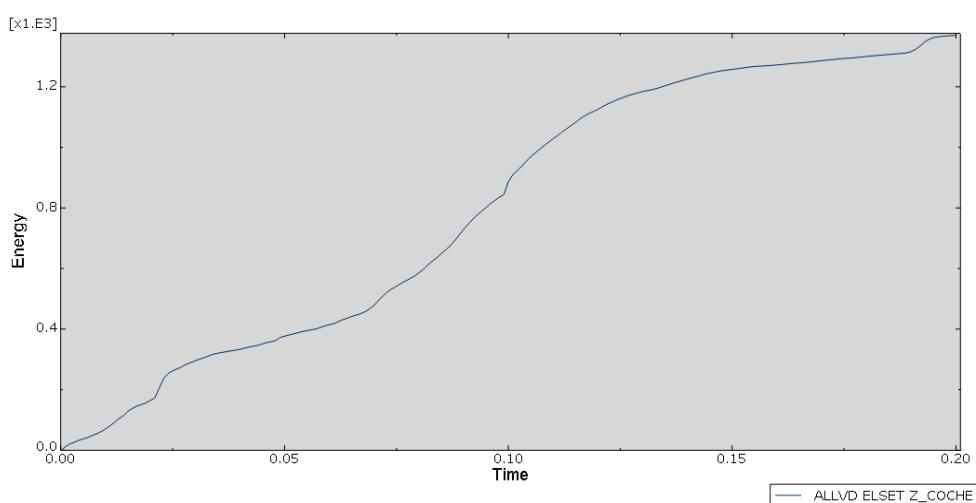
Para el caso de 60km/h, el valor máximo de la energía disipada viscosamente para el modelo entero es **2500 J**. Y de **260 J** para el semáforo y **1400 J** para el coche.
