Escuela de
Ingeniería y Arquitectura
Universidad Zaragoza

Trabajo Fin de Máster en Sistemas Mecánicos

ESTUDIO Y COMPARACIÓN DEL COMPORTAMIENTO DE UN SEMÁFORO FABRICADO EN MATERIALES COMPUESTOS FRENTE A SU HOMÓLOGO DE ACERO ANTE EL IMPACTO VEHICULAR

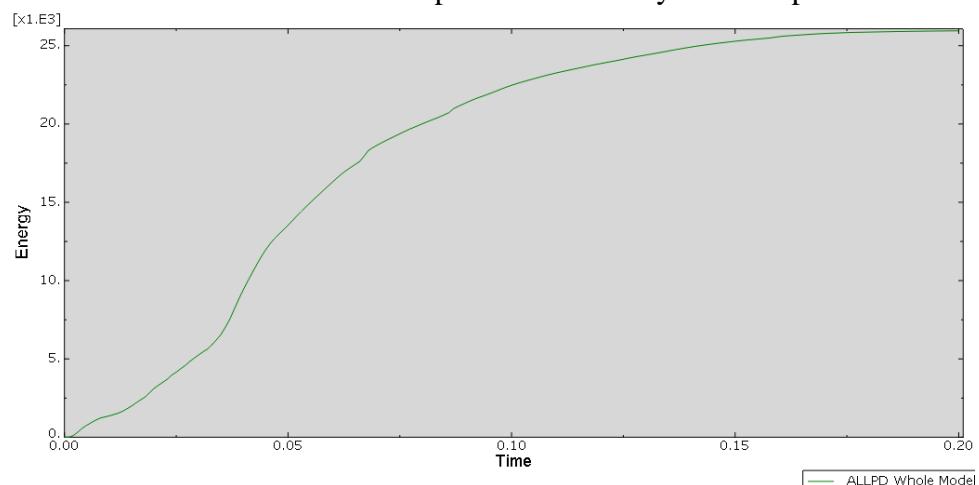
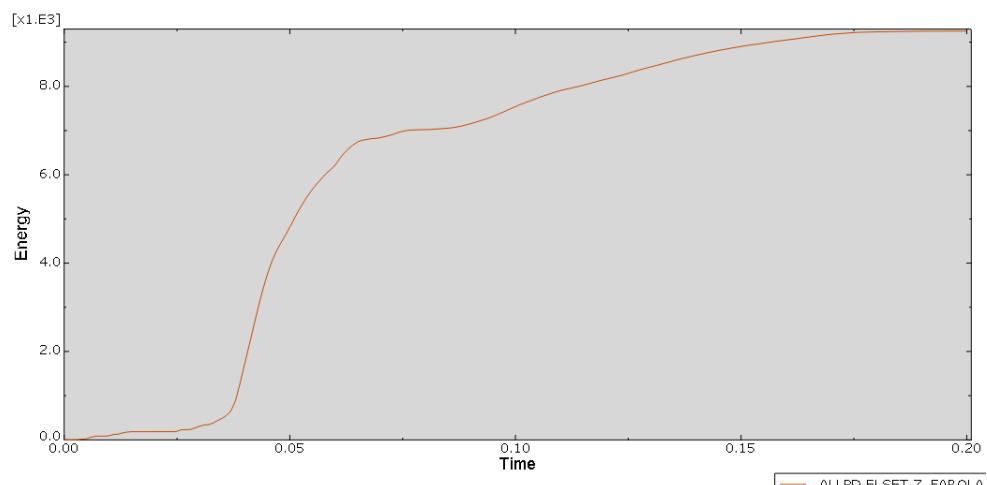
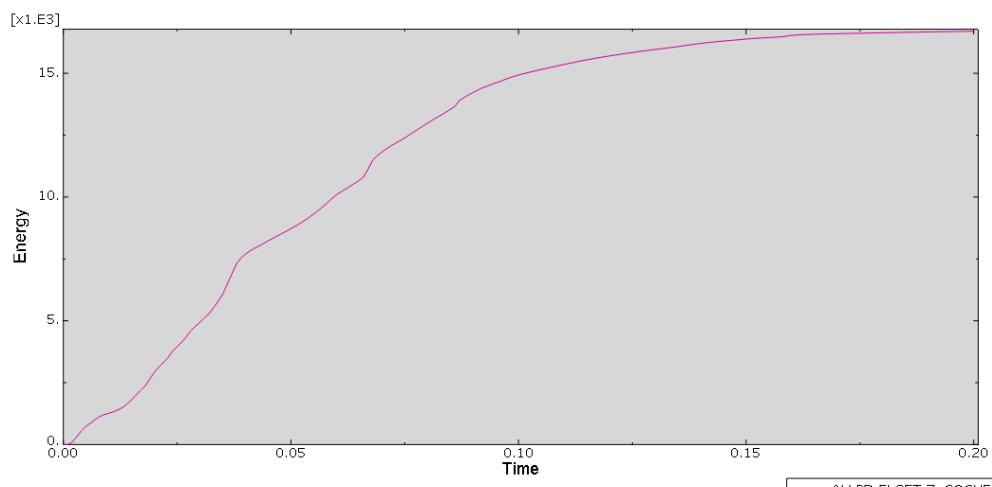
Para el caso de 30km/h, el valor máximo de la energía disipada plásticamente para el modelo entero es **26000 J**. Y de **9200 J** para el semáforo y **16800 J** para el coche.

Aunque esta vez el desajuste de cifras en el mismo instante de tiempo también se produce en los datos de la disipación plástica. En este caso este hecho se debe a que para poder introducir las líneas de código en el archivo .inp de ABAQUS sobre la fractura del material compuesto, hubo que definir un corto tránsito de comportamiento plástico, a pesar que esto no sea acorde a la realidad. Puesto que estas líneas de código debían de ir precedidas de otras que definían este comportamiento irreal para que ABAQUS pudiera leer el archivo.

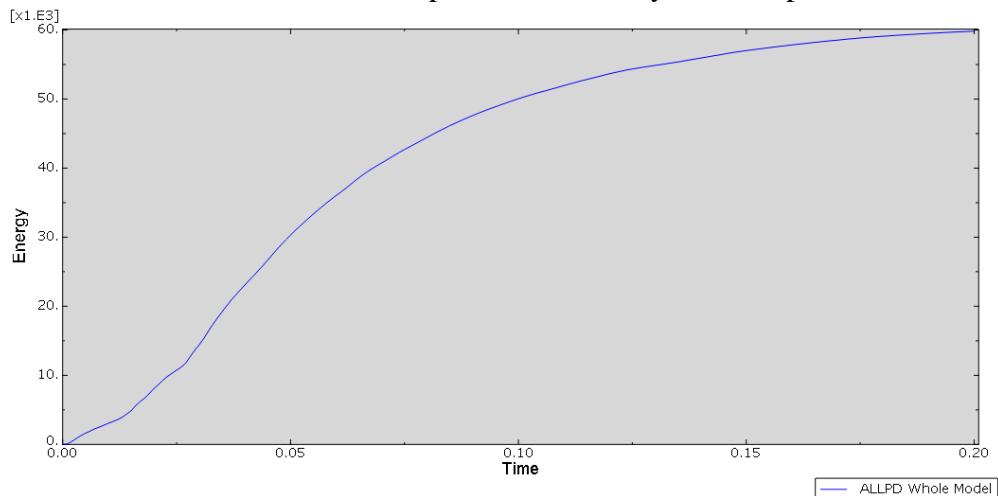
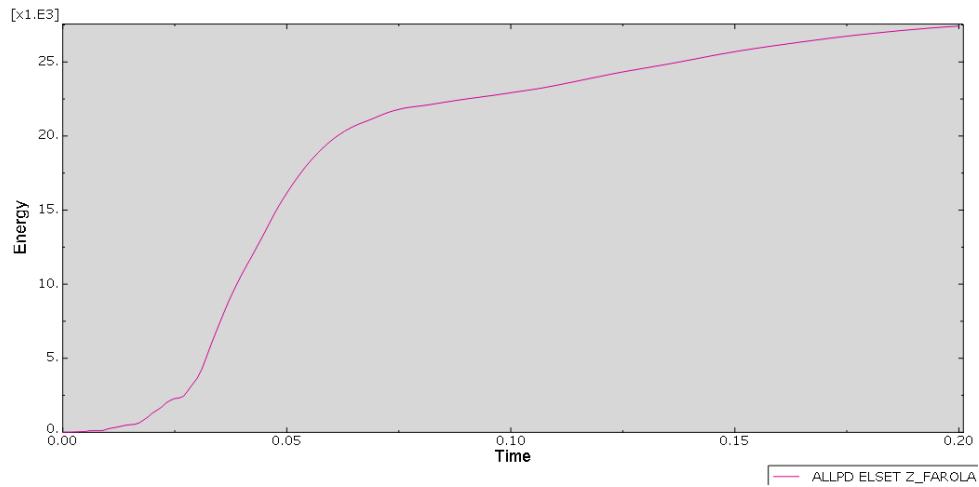
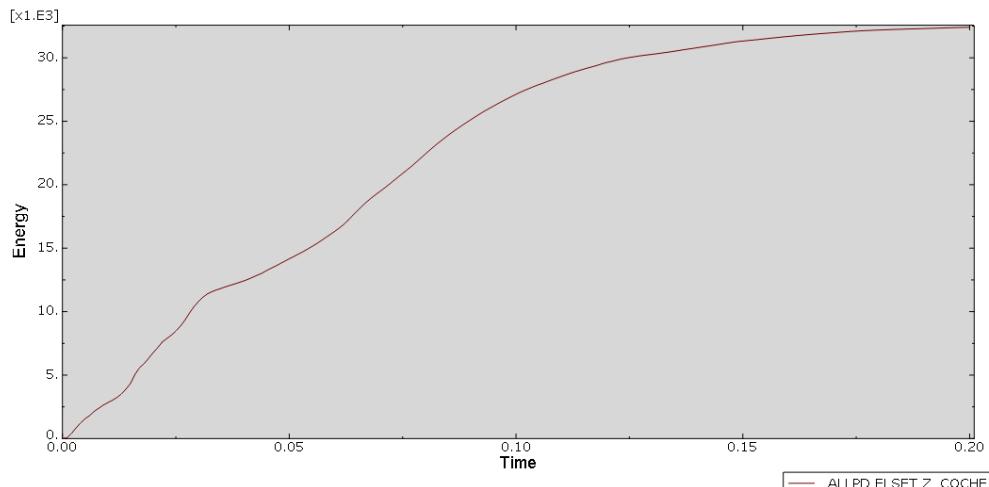
El valor máximo de la energía disipada plásticamente para el modelo entero es **60000 J** para el caso de 45km/h. Y de **27500 J** para el semáforo y **32500 J** para el coche.

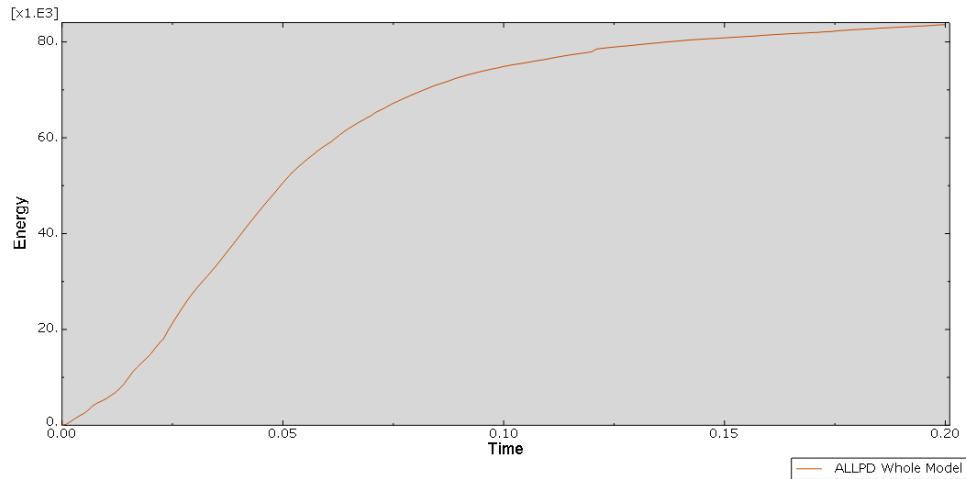
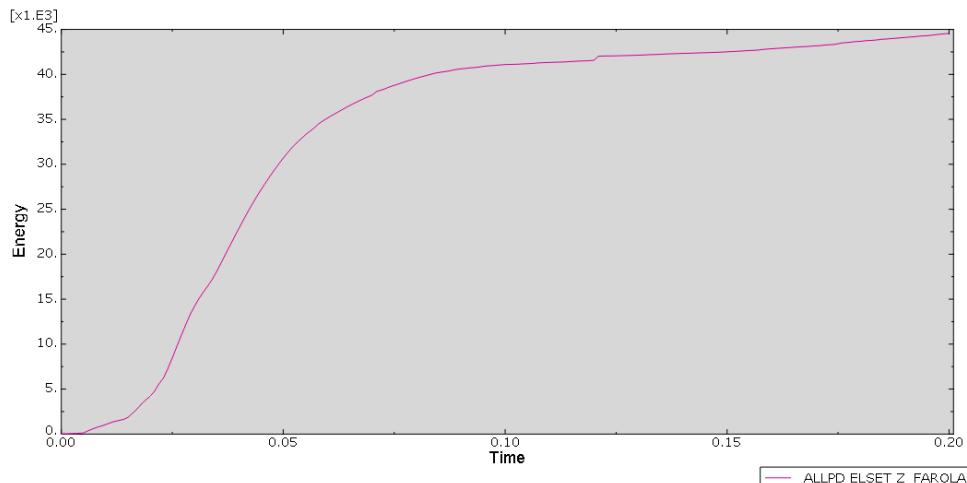
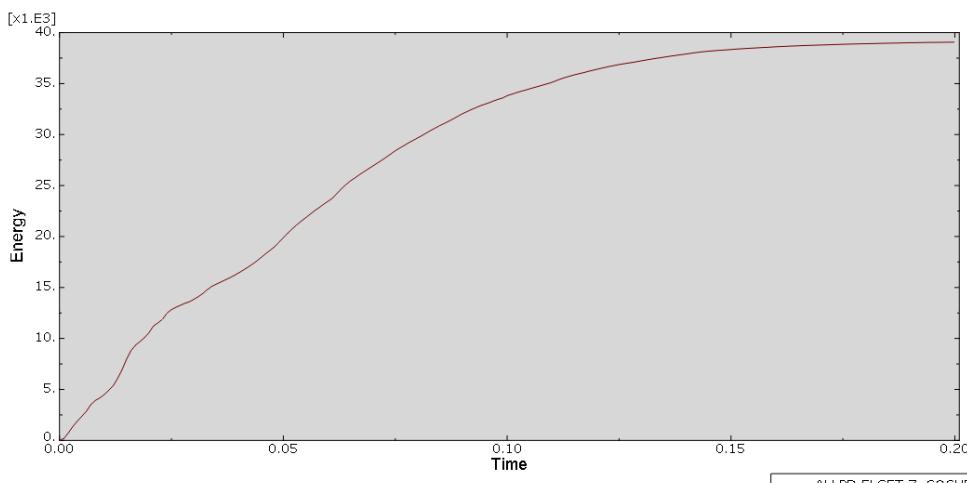
Para el caso de 60km/h, el valor máximo de la energía disipada plásticamente para el modelo entero es **82500 J**. Y de **43750 J** para el semáforo y **38750 J** para el coche.

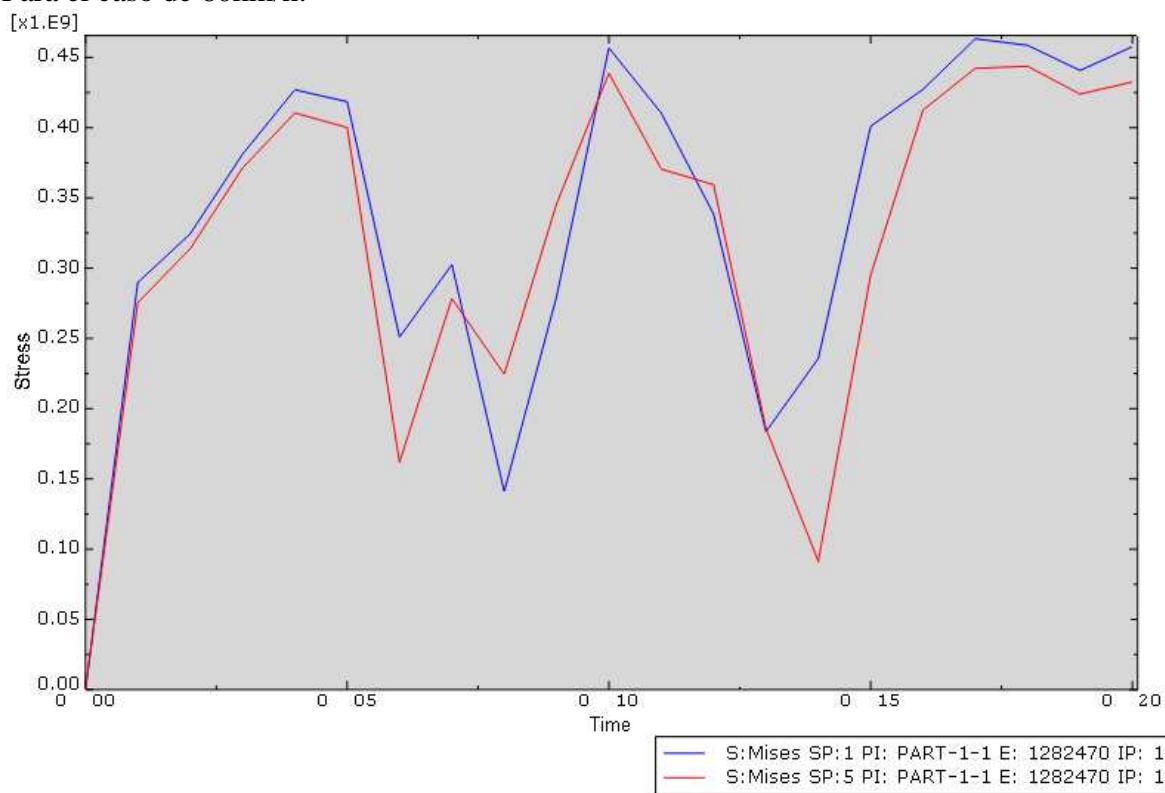
Figura 6_58

Para el caso de 60km/h:

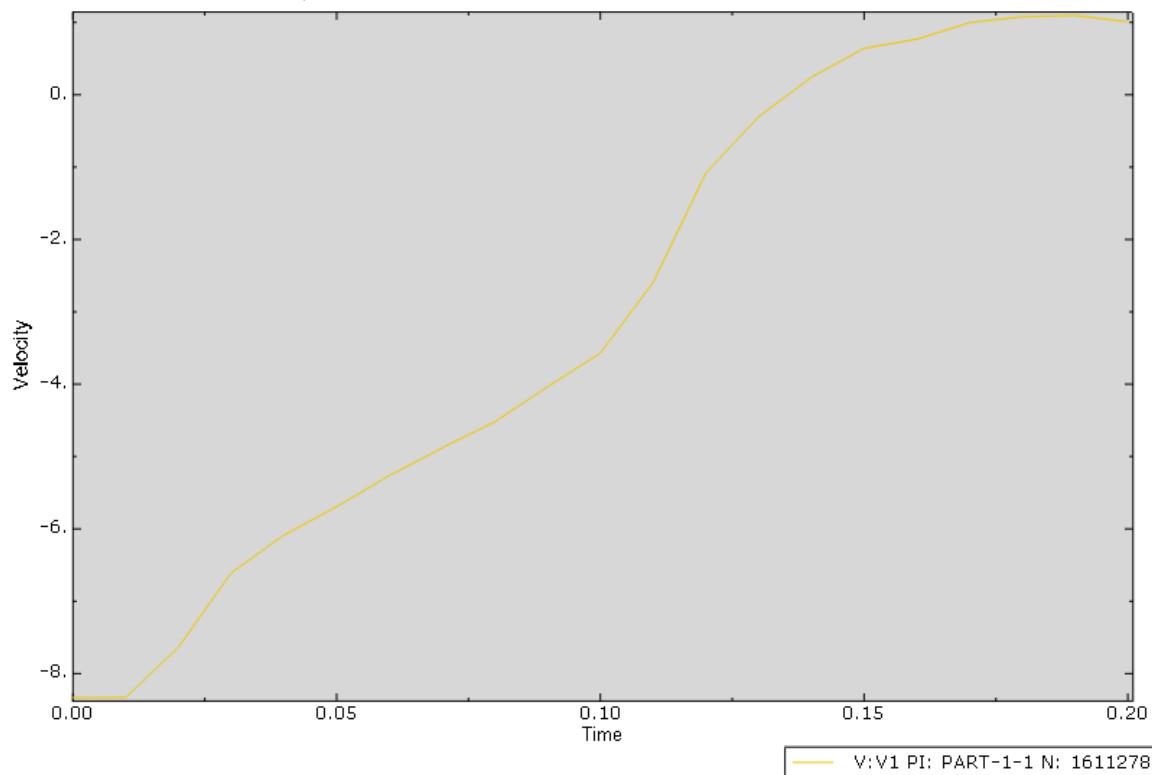
Figura 6_60

Para el caso de 30km/h, al velocidad de salida es de **-1 m/s**:

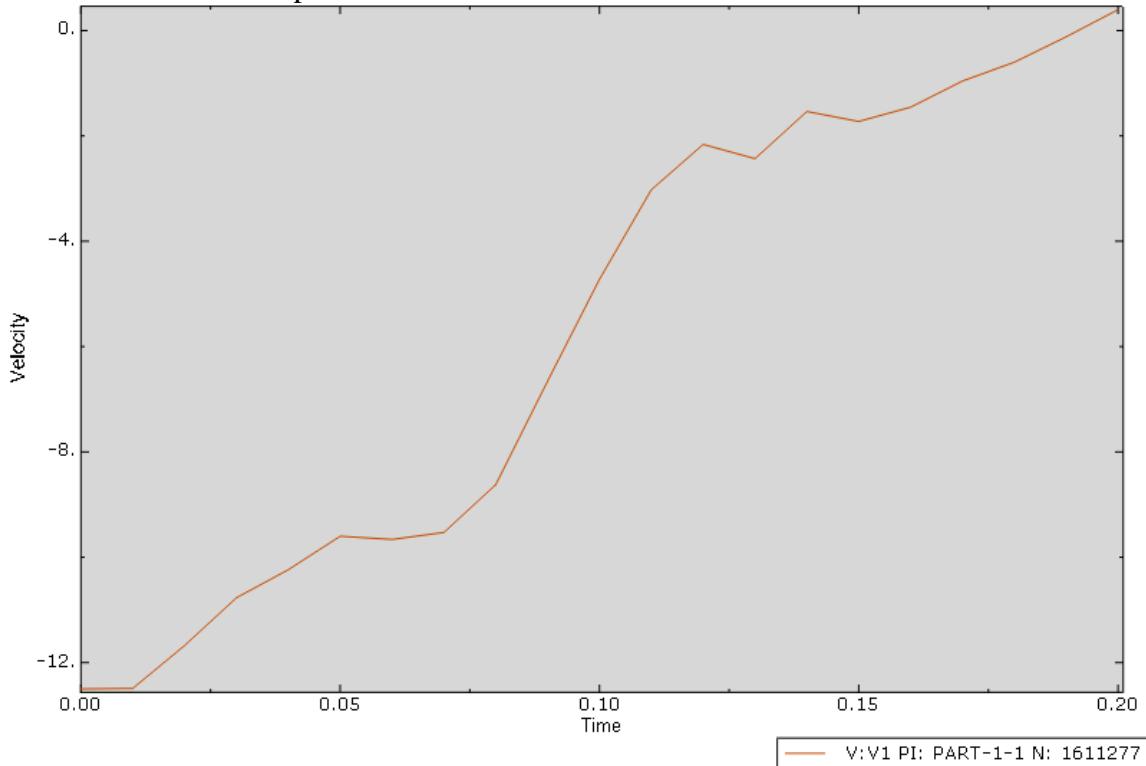
Figura 6_61

La velocidad de salida para el caso de 45km/h es de **0 m/s**:

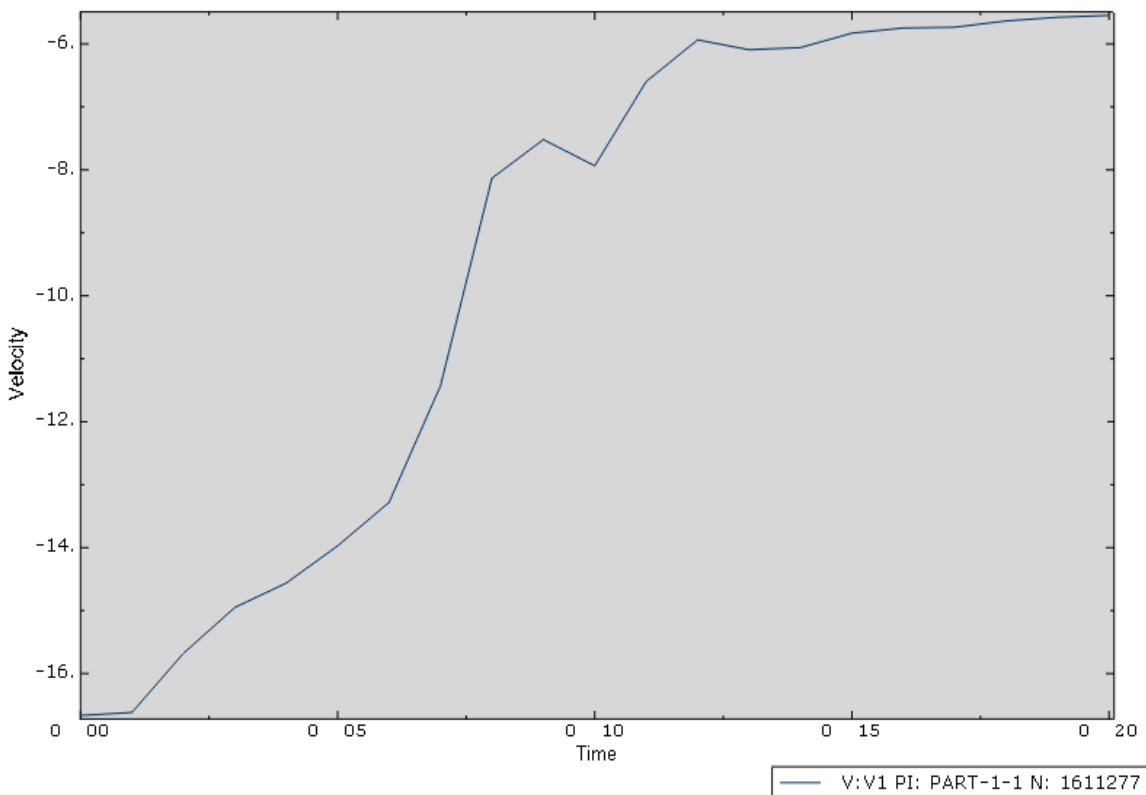
Figura 6_62

La velocidad de salida es de **6,5 m/s** para el caso de 60km/h:

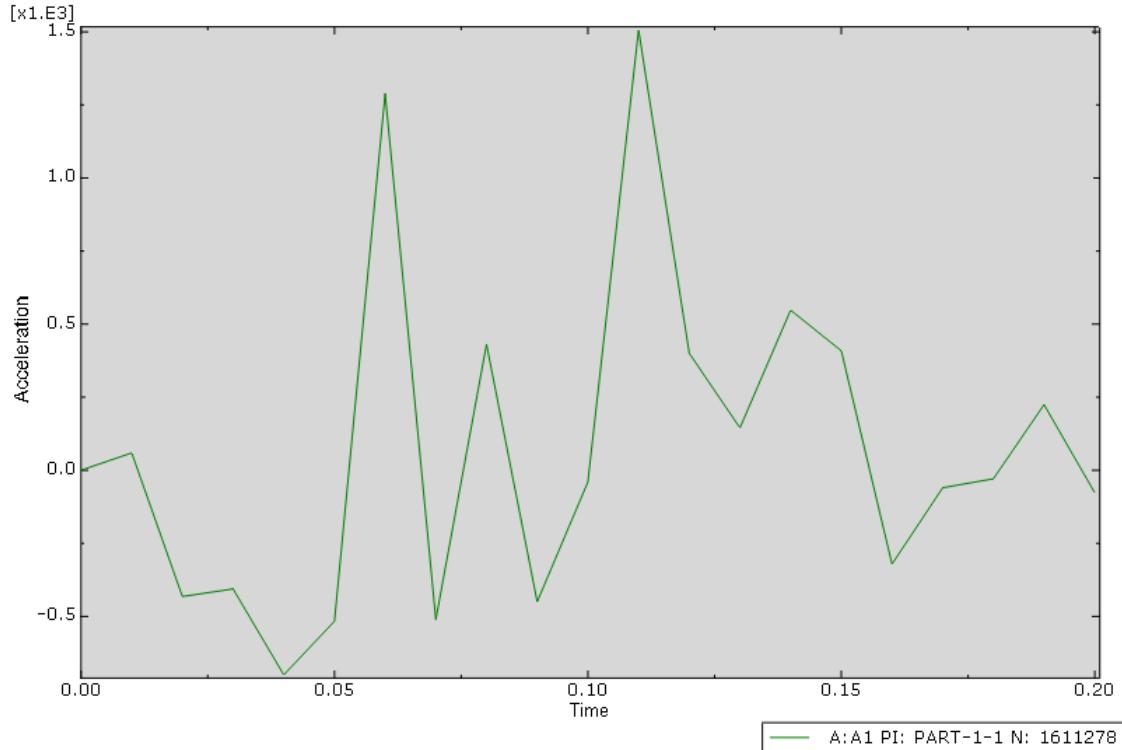
Figura 6_64

La aceleración máxima es de **-1500 m/s²** para el caso de 30km/h:

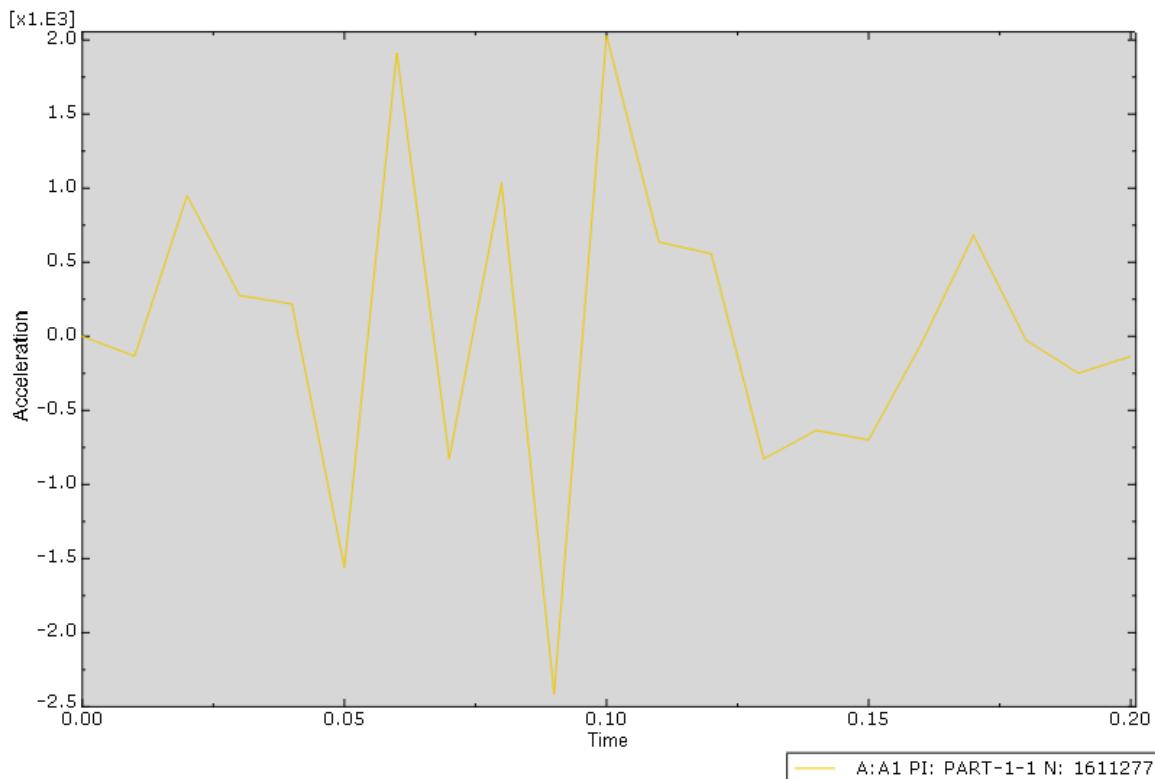
Figura 6_65

Para el caso de 45km/h, al aceleración máxima es de **-2000 m/s²**:

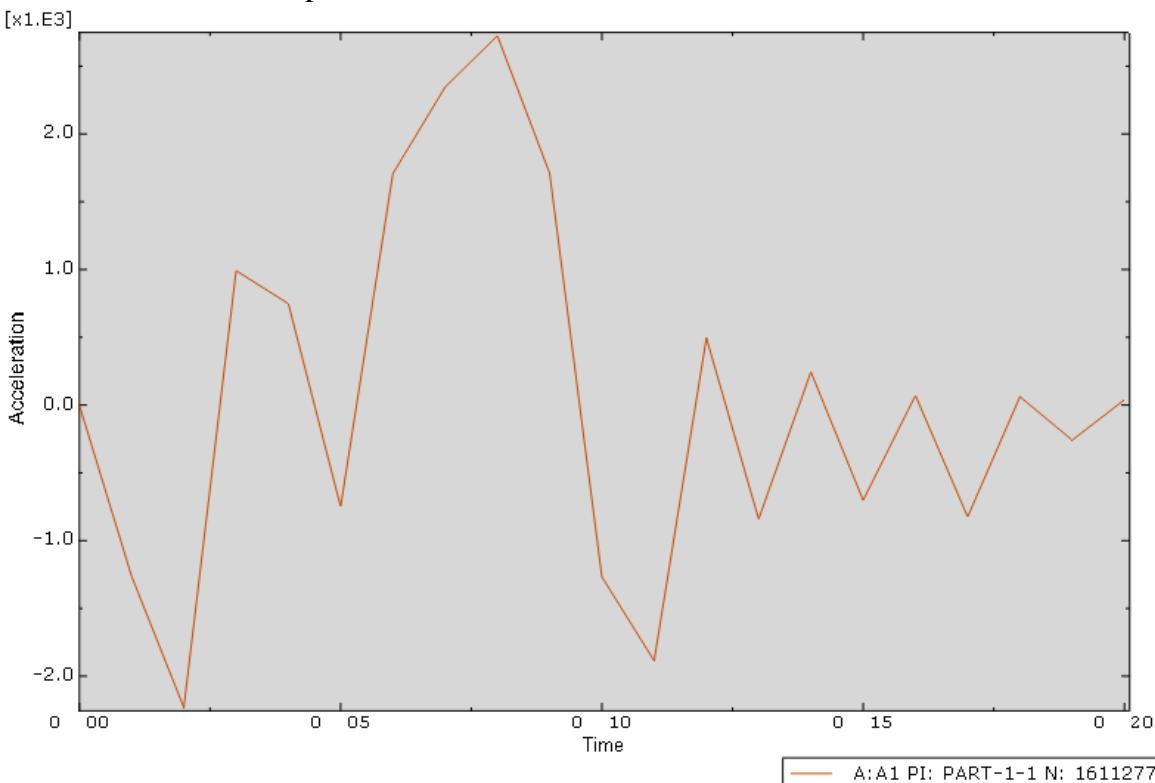
Figura 6_66

La aceleración máxima para el caso de 60km/h es de **-1750 m/s²**:

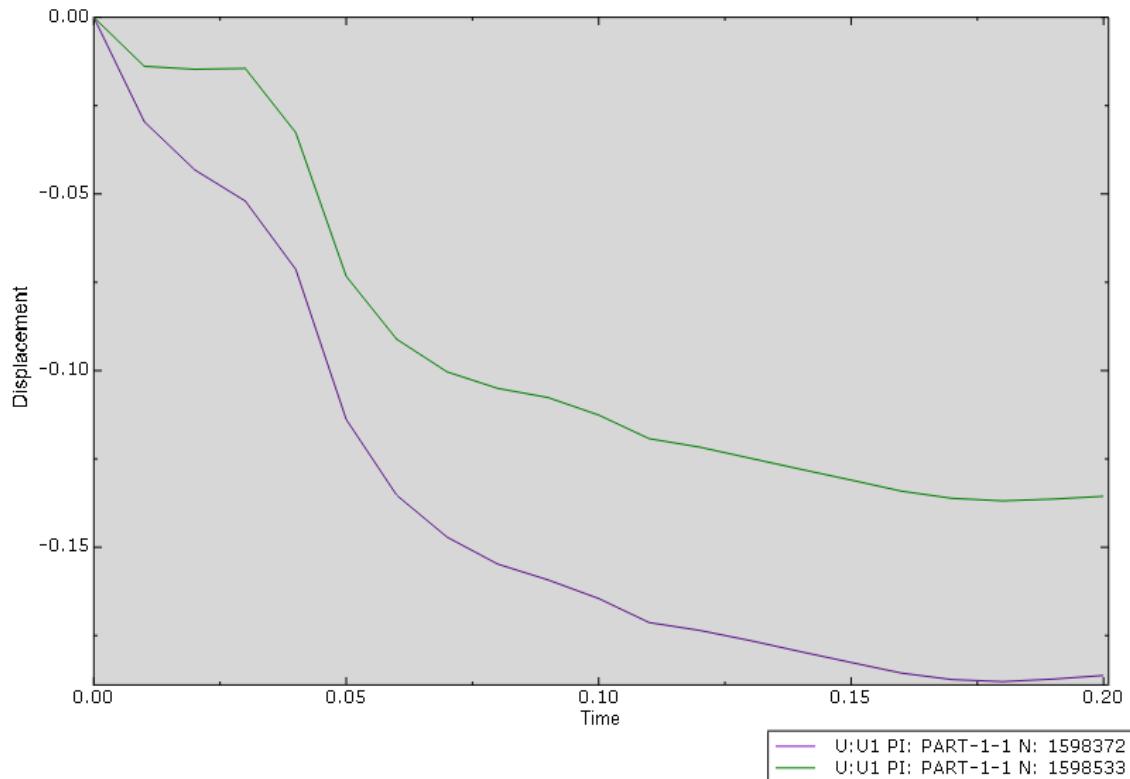
Figura 6_68

La intrusión máxima del poste es de **57,5 mm** para el caso de 30km/h:

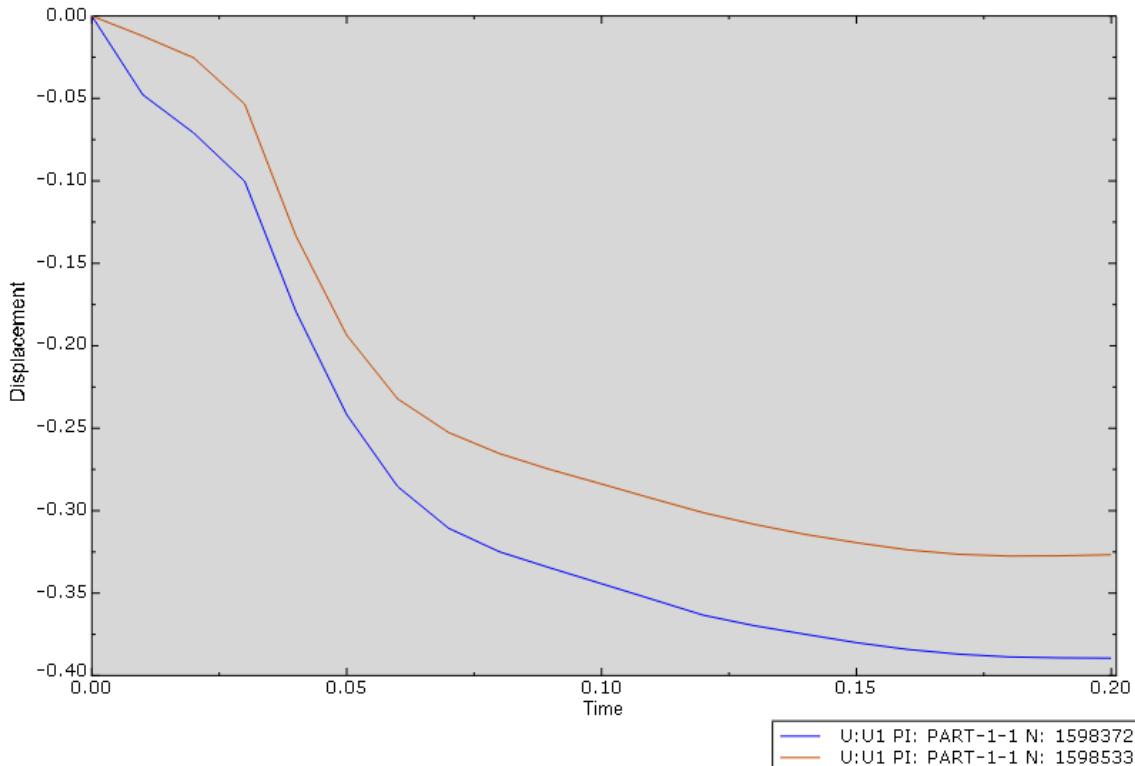
Figura 6_69

Para el caso de 45km/h, al intrusión máxima del poste es de **62,5mm**:

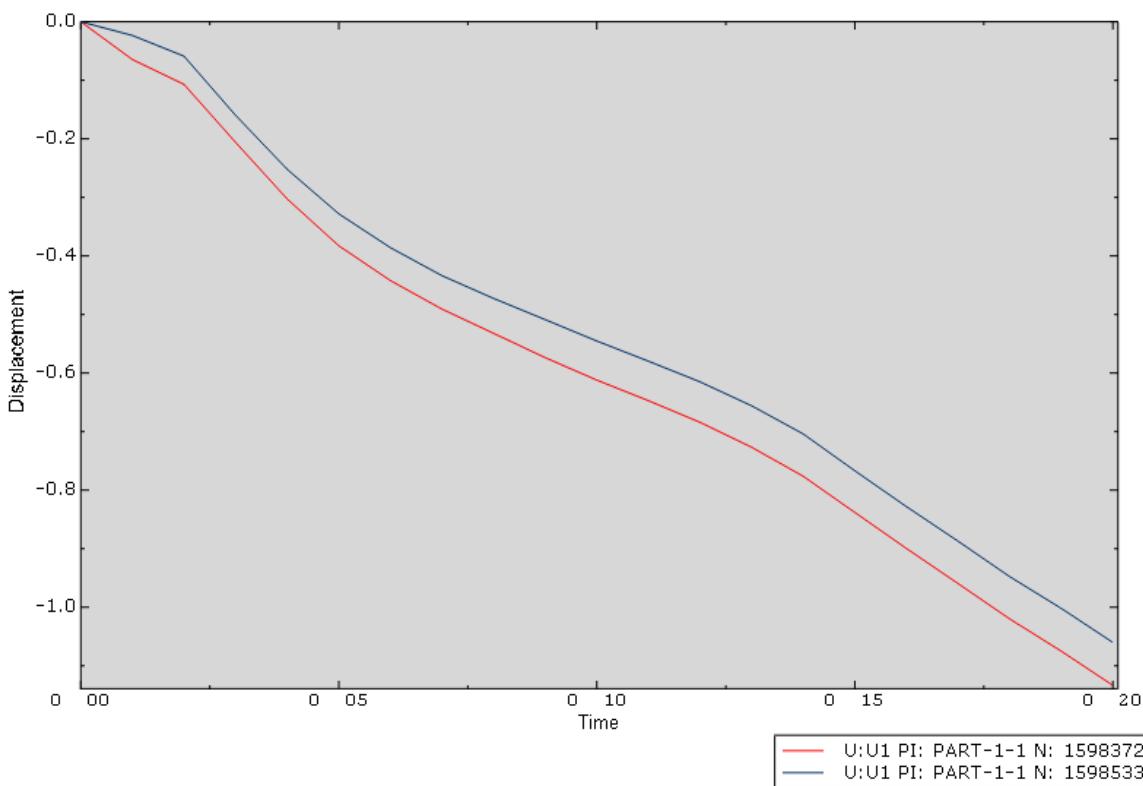
Figura 6_70

La intrusión máxima del poste es de **80 mm** para el caso de 60km/h:

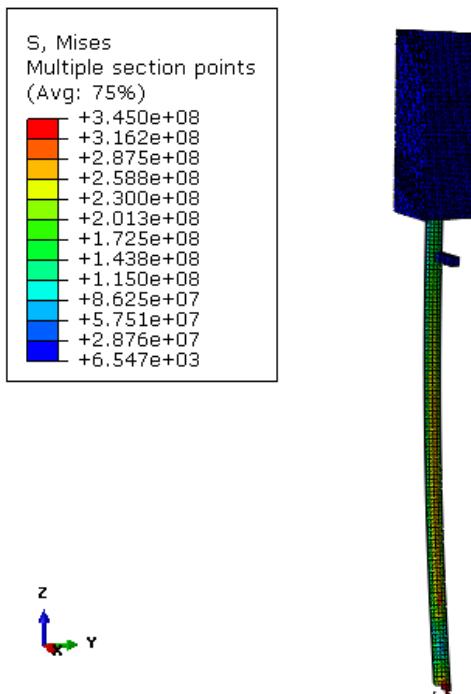
Figura 6_71

La tensión máxima de Von Misses a 30 km/h se produce en la base del poste en el FRAME 6 (0,06 s), con un valor de **345 MPa**:

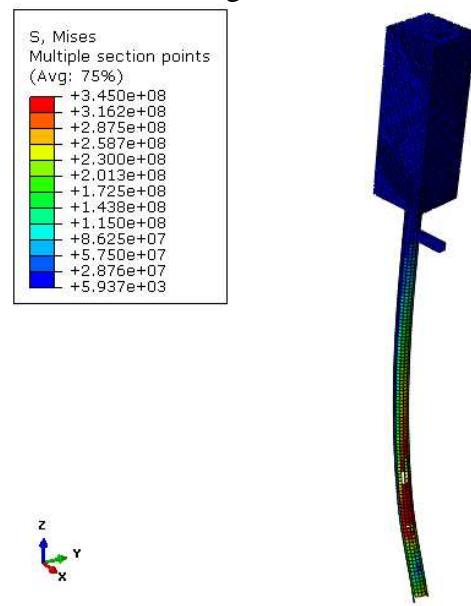
Figura 6_72

A su vez para el caso a 45km/h, es el FRAME 4 (0,04s), con un valor de **345 MPa**, se produce la tensión máxima en el mismo lugar.

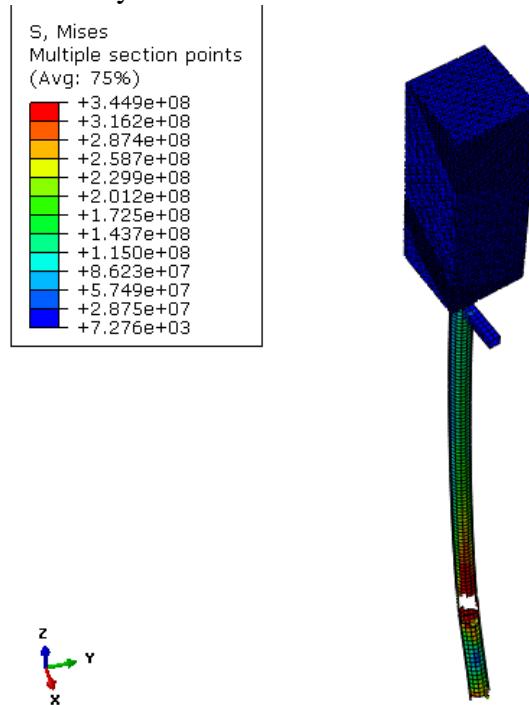
Figura 6_73

En el FRAME 3 (0,03s), con un valor de **345 MPa**, se produce la tensión máxima en la misma localización para el ensayo a 60km/h.

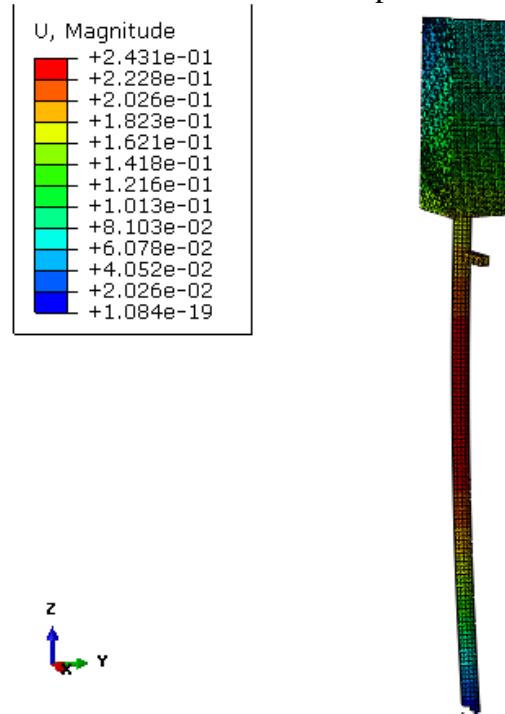
Figura 6_74

Para el caso a 30kmh/h, desde el FRAME 6 (0,06s), con un valor de **243 mm**, se produce el desplazamiento máximo en el centro del poste.

Por otro lado, que los desplazamientos máximos sean iguales, o en el caso de 60km/h sea inferior, se explica al coger los valores que se han dado hasta rotura del poste, por lo que se ha indicado antes de los resultados que da ABAQUS después no son reales. Esto último se ve, en que tras la rotura, en vez de que el poste sea despedido por encima del vehículo, el poste se va deformando igual y como lo haría con uno de acero.

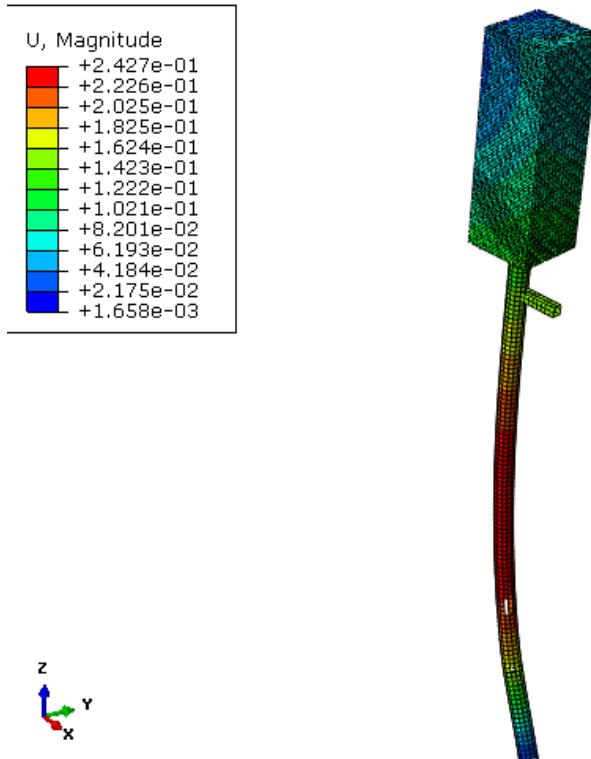
Figura 6_75

El desplazamiento máximo a 45km/h se produce en el FRAME 4 (0,04 s), con un valor de **243 mm** en la misma localización

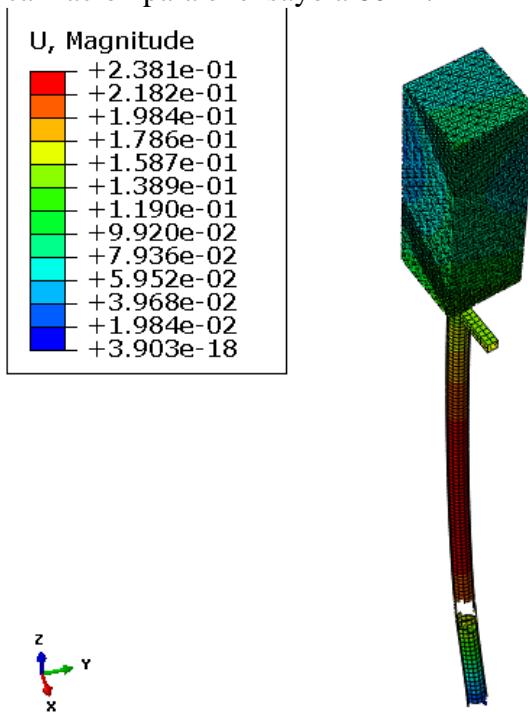
Figura 6_76

En el FRAME 3 (0,03s), con un valor de **238 mm**, se produce el desplazamiento máximo en la misma localización para el ensayo a 60km/h

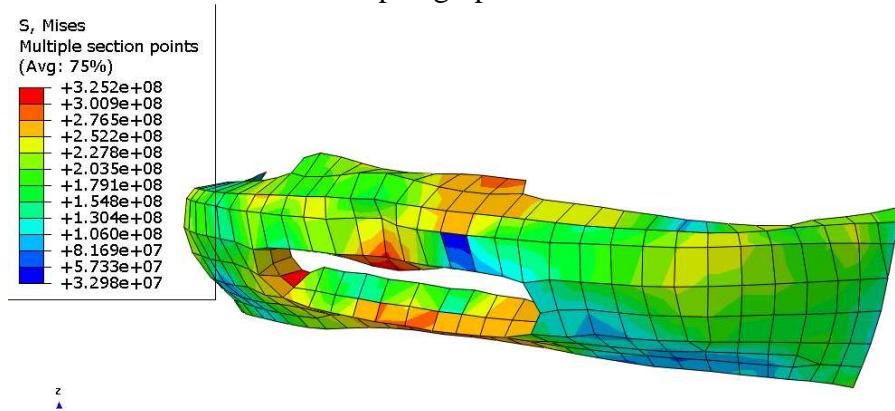
Figura 6_77

Paragolpes (Tensiones de Von Misses)

La tensión máxima de Von Misses a 30 km/h se produce en el FRAME 6 (0,06s), con un valor de **325 MPa** en el centro del paragolpes

30km/h	45km/h	60km/h
Tensión max paragolpes (MPa)	326	323	343
Lugar	Centro	Centro	Centro
Tiempo(s)	0,06	0,03	0,02
Desplazamiento max paragolpes (mm)	125	172	184
Lugar	Centro	Centro	Centro
Tiempo(s)	0,06	0,04	0,03
PEEQ max paragolpes	$6,986 \cdot 10^{-2}$	$9,071 \cdot 10^{-2}$	$1,057 \cdot 10^{-1}$
Lugar	Centro	<hr/>	
Tiempo(s)	0,06	0,04	0,03
PLASTIFICACION paragolpes	SI	SI	SI
ROTURA paragolpes	NO	NO	NO
Cs paragolpes	1,84	1,86	1,75
Tensión max suelo (MPa)	276	283	284
Lugar	Delante izquierda	Delante izquierda	Delante izquierda
Tiempo(s)	0,02	0,02	0,03

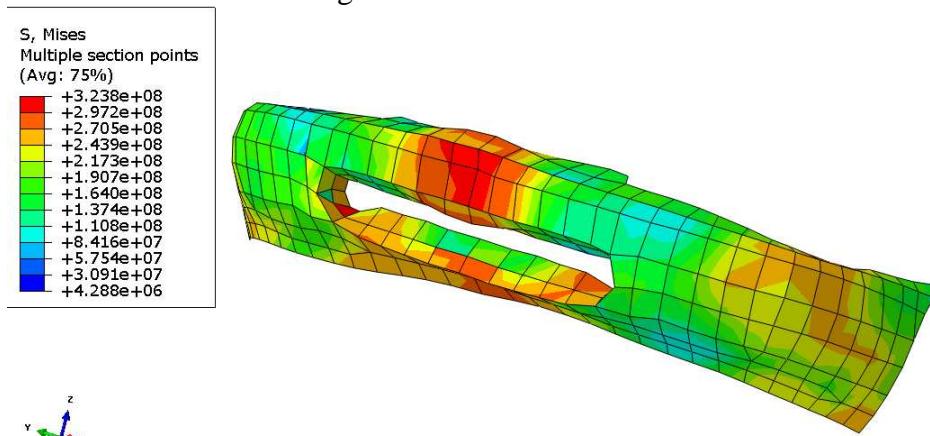
Figura 6_78

Para el caso a 45km/h, en el FRAME 3 (0,03s), con un valor de **323 MPa**, se produce la tensión máxima en el mismo lugar.

El caso especial del paragolpes cuando el choque se produce a 45km/h podría estar dado por la precisión de los cálculos del programa, o porque el valor real no se haya alcanzado antes de la rotura, que es hasta donde se han tomado los datos.

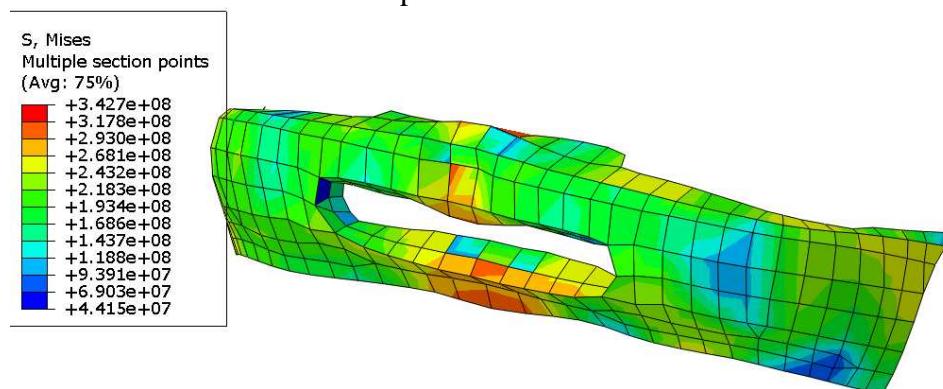
Figura 6_79

En el FRAME 2 (0,02s), con un valor de **343 MPa**, se produce la tensión máxima de Von Misses en la misma localización para el caso a 60km/h.

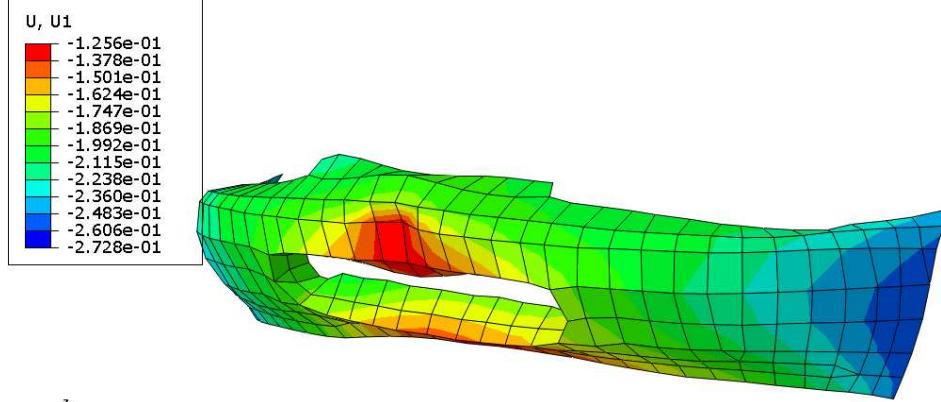
Figura 6_80

Paragolpes (Desplazamientos en dirección de avance)

Para el caso a 30km/h, en el FRAME 6 (0,06s), con un valor de **125 mm**, se produce el desplazamiento máximo en el centro del paragolpes

Los desplazamientos de los paragolpes a pesar de ser valores que podrían ser reales de la intrusión del poste, no habría que tomarlos como tales sin antes restarles la distancia que separaba en el principio el poste y el vehículo (14,3mm), y la distancia que haya podido recorrer el vehículo en la deformación del poste antes de la rotura.

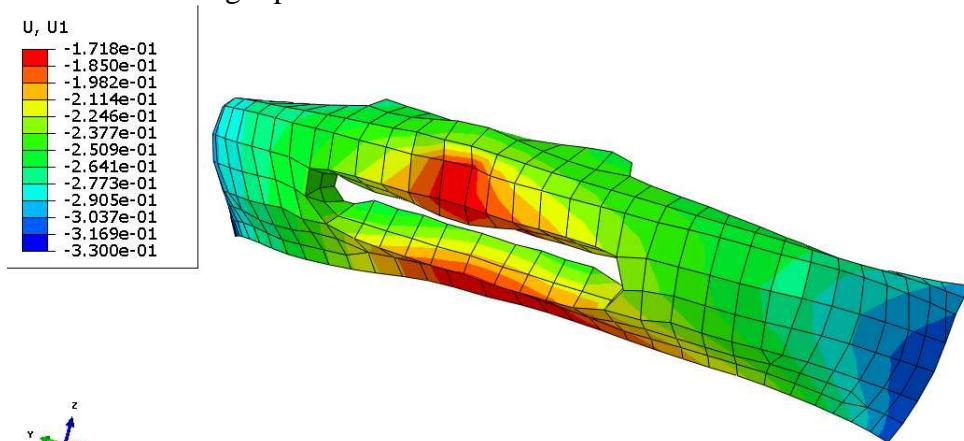
Figura 6_81

En el FRAME 4 (0,04s), con un valor de **172 mm**, se produce el desplazamiento máximo en el mismo lugar para el caso a 45km/h.

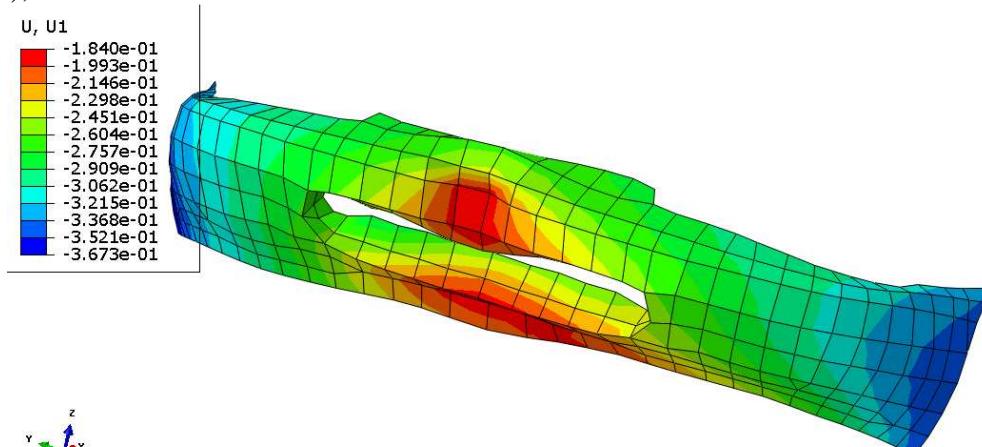
Figura 6_82

El desplazamiento máximo a 60 km/h se produce en la misma posición en el FRAME 3 (0,03s), con un valor de **184 mm**.

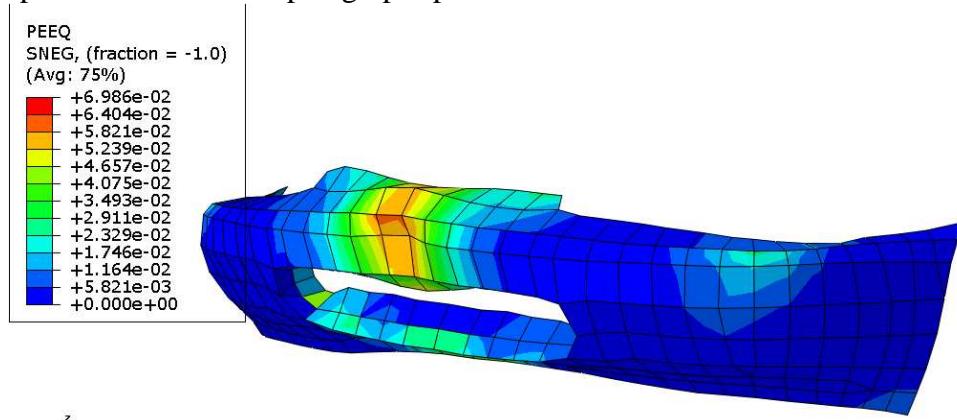
Figura 6_83

Paragolpes (PEEQ)

En el FRAME 6 (0,06s), con un valor de $6,986 \cdot 10^{-2}$, se produce el PEEQ máximo en la parte superior del centro del paragolpes para el caso a 30km/h.

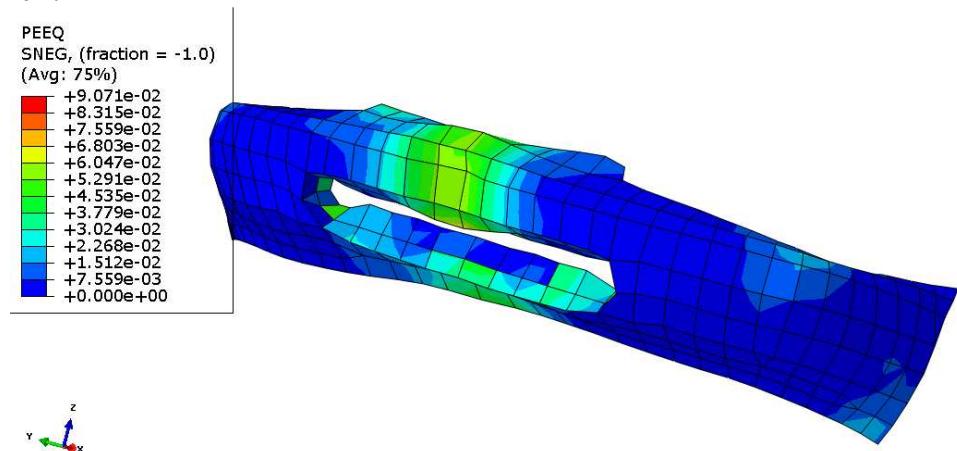
Figura 6_84

El PEEQ máximo a 45 km/h se produce en el FRAME 4 (0,04s), con un valor de $9,071 \cdot 10^{-2}$.

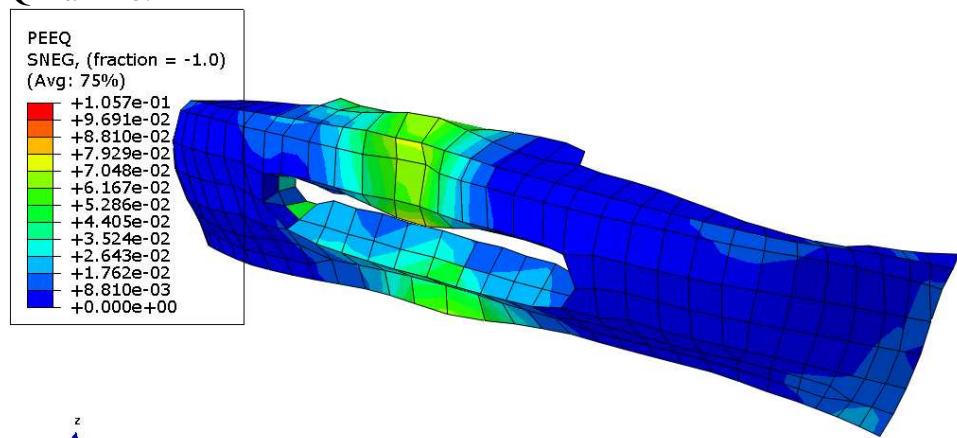
Figura 6_85

Para el caso a 60km/h, en el FRAME 3 (0,03s), con un valor de $1,057 \cdot 10^{-1}$, se produce el PEEQ máximo.

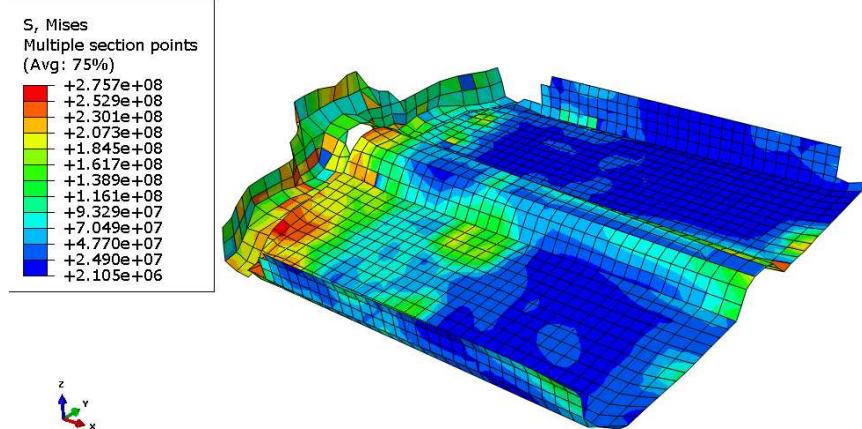
Figura 6_86

Suelo (Tensiones de Von Misses)

La tensión máxima de Von Misses a 30 km/h se produce en la parte delantera de la izquierda del suelo en FRAME 2 (0,02s), con un valor de **276 MPa**.

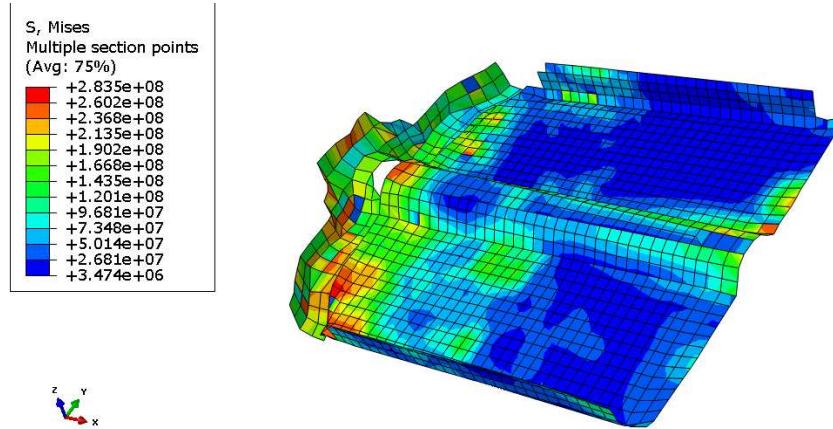
Figura 6_87

Para el caso a 45kmh/h, en el FRAME 2 (0,02s), con un valor de **283 MPa**, se produce la tensión máxima en la misma zona.

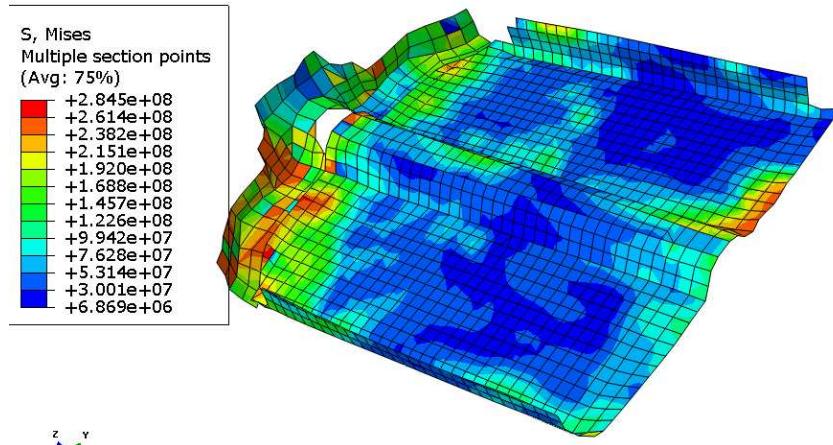
Figura 6_88

En el FRAME 3 (0,03s) a 60 km/h se produce en el mismo lugar, con un valor de **284 MPa** la tensión máxima

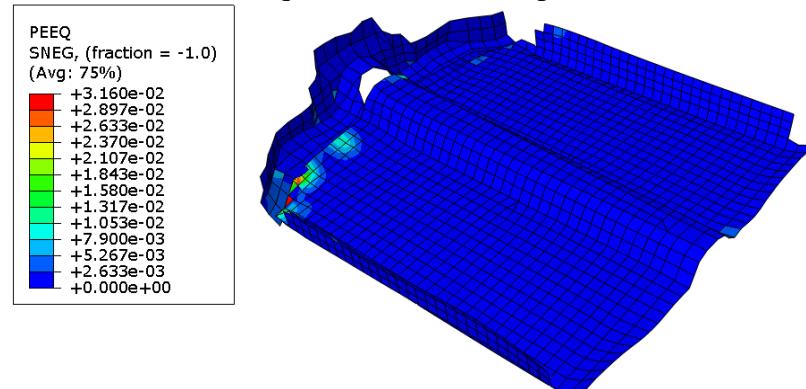
Figura 6_89

Suelo (PEEQ)

Para el caso a 30km/h, en el FRAME 5 al 6 (0,05s - 0,06s), con un valor de $3,160 \cdot 10^{-2}$, en la parte delantera del lateral izquierdo del suelo se produce la PEEQ máxima.

PEEQ max suelo	$3,160 \cdot 10^{-2}$	$2,671 \cdot 10^{-2}$	$2,763 \cdot 10^{-1}$
Lugar	Delante izquierda	Delante izquierda	Delante izquierda
Tiempo(s)	0,05 - 0,06	0,04	0,03
PLASTIFICACION suelo	SI	SI	SI
ROTURA suelo	NO	NO	NO
Cs suelo	2,17	2,12	2,11

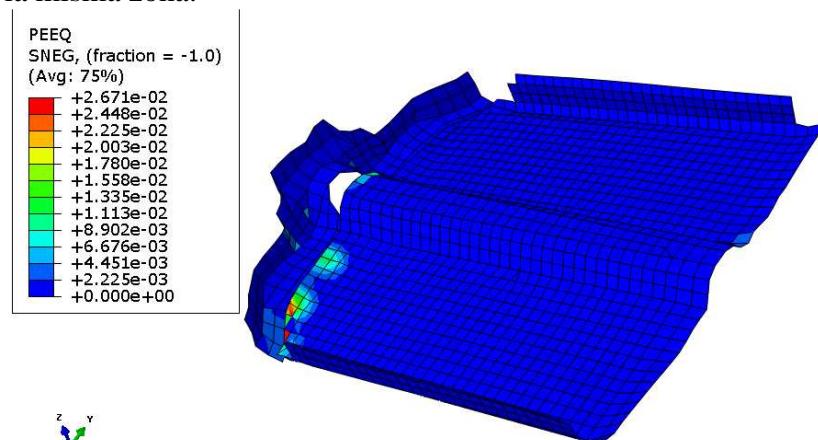
Figura 6_90

En el FRAME 4 (0,04s) a 45 km/h se produce con un valor de $2,671 \cdot 10^{-2}$ la PEEQ máxima en la misma zona.

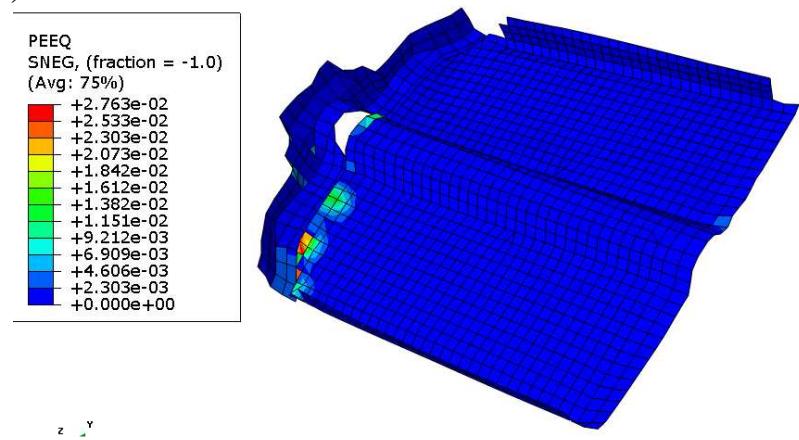
Figura 6_91

La PEEQ máxima a 60 km/h se produce en el mismo lugar en el FRAME 3 (0,03s), con un valor de $2,763 \cdot 10^{-1}$.
